PROJETO DE MANUTENÇÃO DE PATOLOGIAS DA PONTE SOBRE O ARROIO CURTUME

BR 392/RS km 114+934 – Pelotas – Caçapava do Sul

<p>ANTT AGÊNCIA NACIONAL DE TRANSPORTES TERRESTRES</p>	  <p>ecoSUL ecorodovias</p>	Código: ECS-392RS-114+934 -OAE-EXO-RT-V1-001	Revisão: 4
		Emissão: 15/04/2018	Folha: 1 de 147

Objeto: PROJETO EXECUTIVO DE INSPEÇÃO ESPECIAL PONTE SOBRE O ARROIO CURTUME – VOLUME I	ANTT URRS
--	---------------------

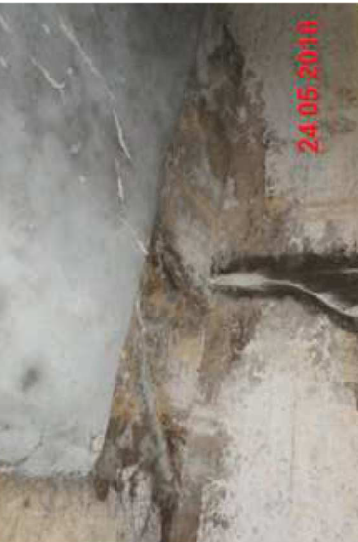
Foto 5. Fissura com eflorescência na laje e viga transversina.

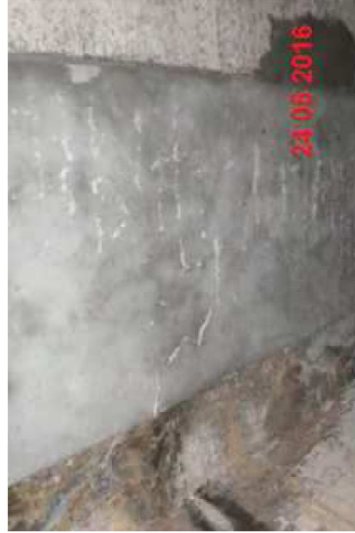
Foto 6. Fissuras com eflorescência no reparo executado na laje.

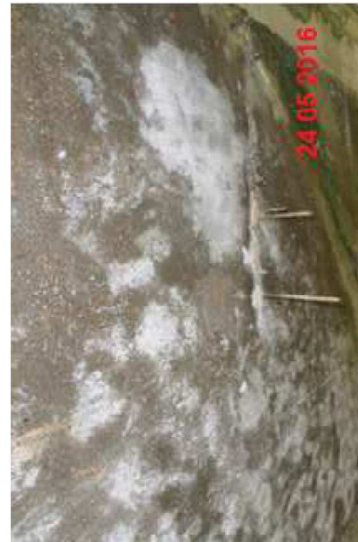
Foto 7. Fissura com eflorescência na laje em balanço.

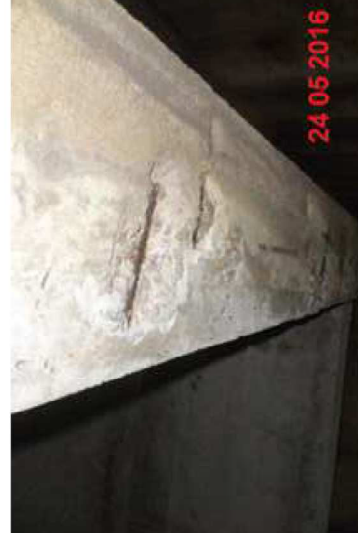
Foto 8. Concreto disgregado com armadura exposta e corroída na viga longitudinal - face inferior.

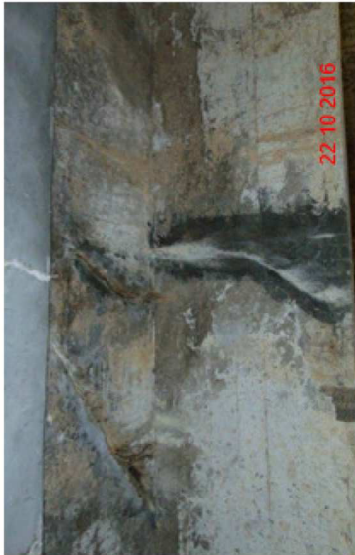
Foto 5. Fissura com eflorescência na laje e viga transversina.

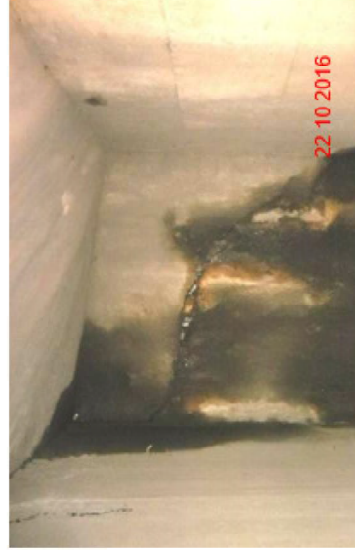
Foto 6. Ruptura/fissura com eflorescência na cortina.

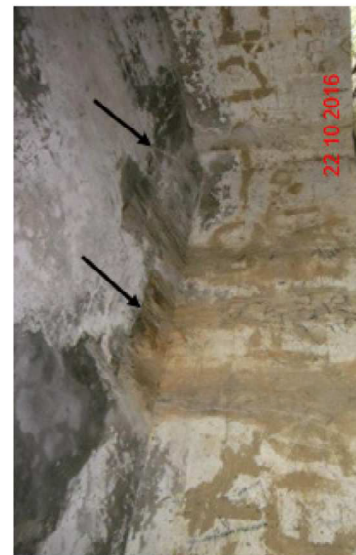
Foto 7. Fissura com eflorescência e escorrimento de umidade na laje - face inferior.

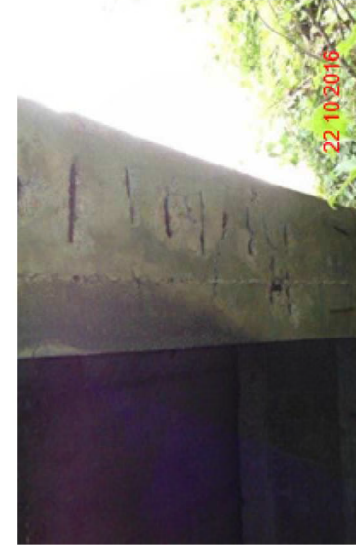
Foto 8. Concreto disgregado com armadura exposta e corroída na viga longitudinal - face inferior.

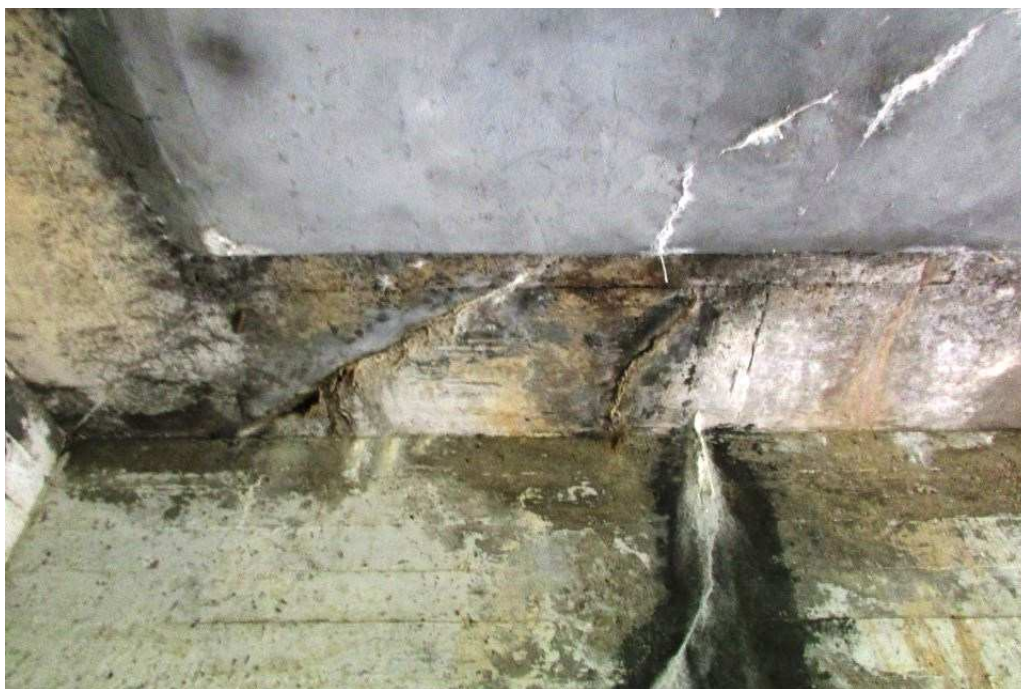
Foto 26

Vista de fissura colmatada por eflorescência na laje do tabuleiro, entre a viga transversina VT.01 e a viga cortina VC.01 (encontro Sul)

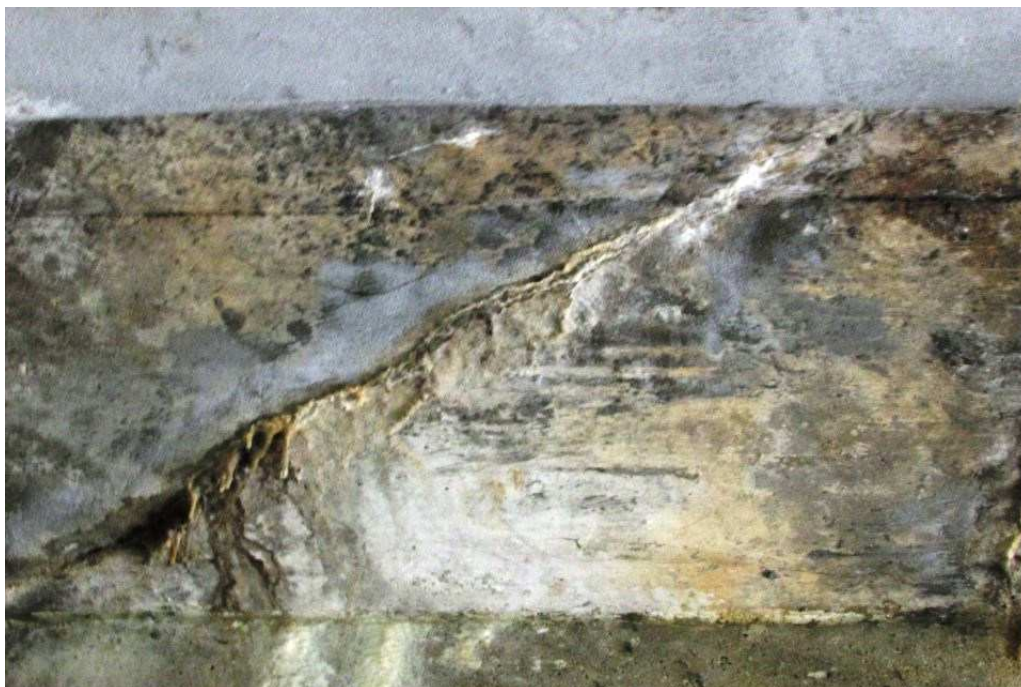
Foto 27

Fissuras colmatadas por eflorescência na laje do tabuleiro, adjacente à viga transversina VT.02 da OAE original.

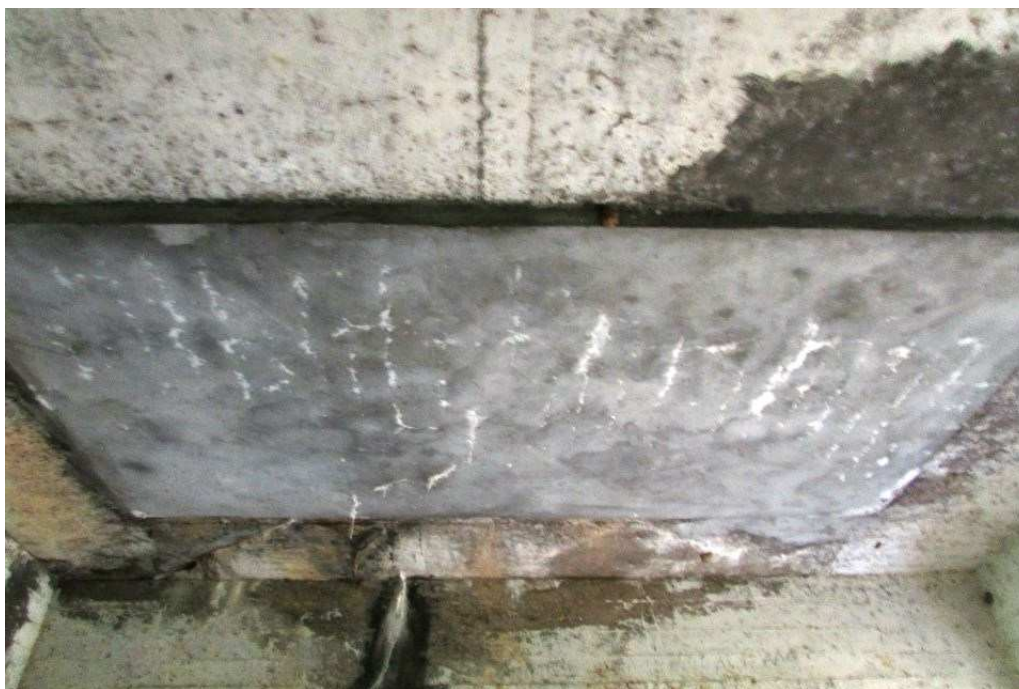
Foto 28

Idem foto anterior, em visão aproximada das anomalias.

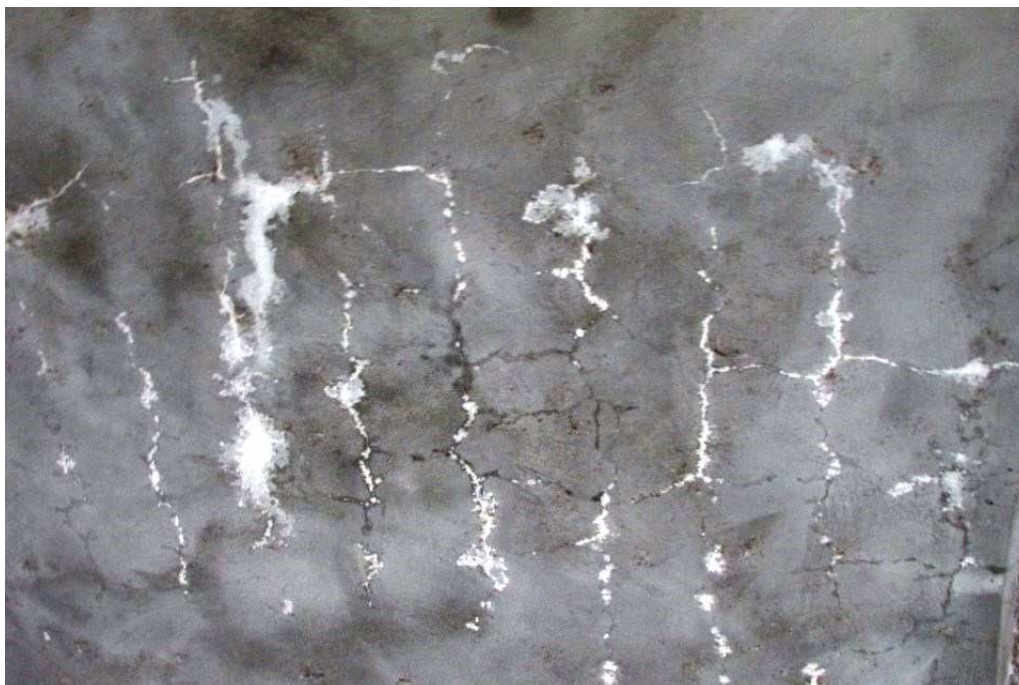
Foto 29

Notar fissuras com eflorescência e com configuração aleatória (mapeadas) em trecho de reforço da laje, adjacente à viga transversina VT.02 da OAE original.

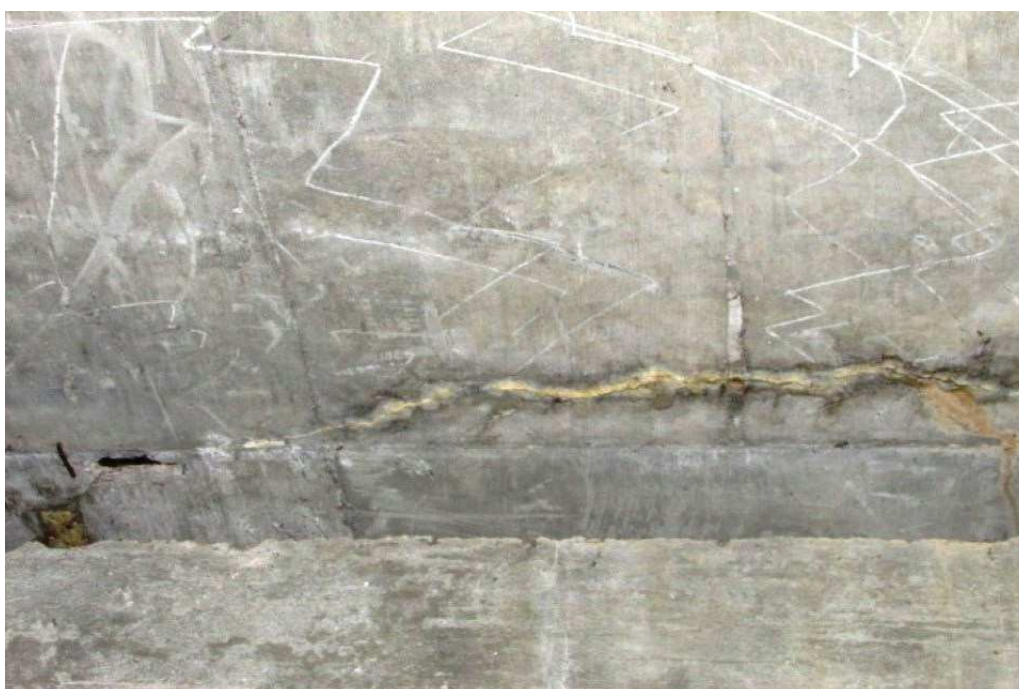
Foto 37

Notar, além de fissura colmatada por eflorescência na laje do trecho de alargamento da ponte, também a presença de pontos de disgregação com armaduras expostas e oxidadas adjacentes à viga transversina VT.03.

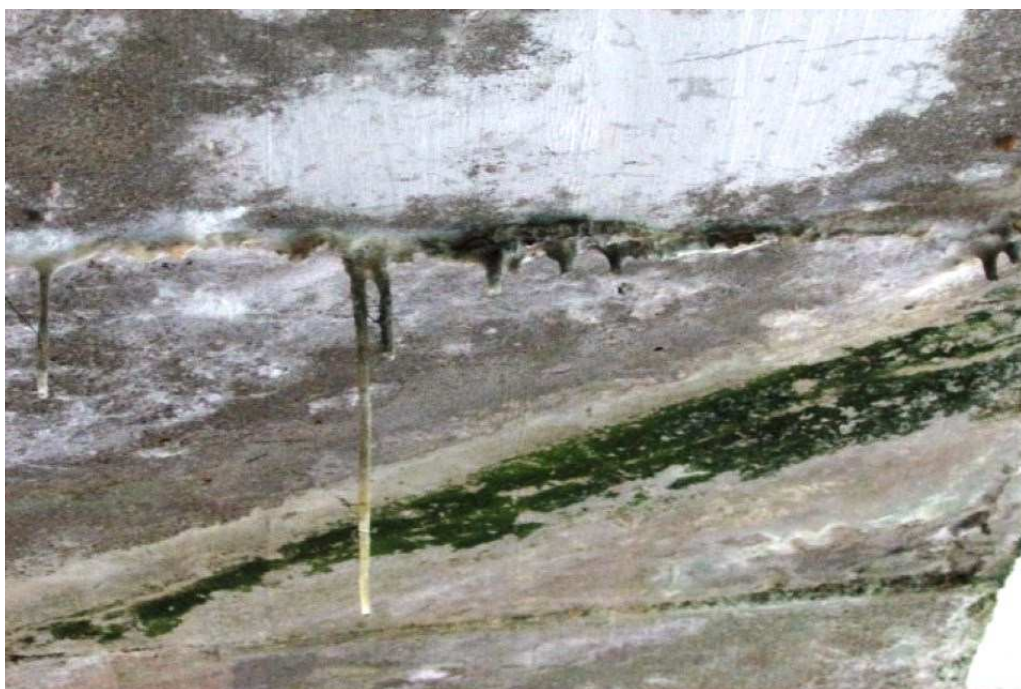
Foto 41

Fissura colmatada por eflorescência, inclusive com formação de estalactite junto à face inferior da laje lateral em balanço do lado Oeste da OAE original. (ver detalhe)

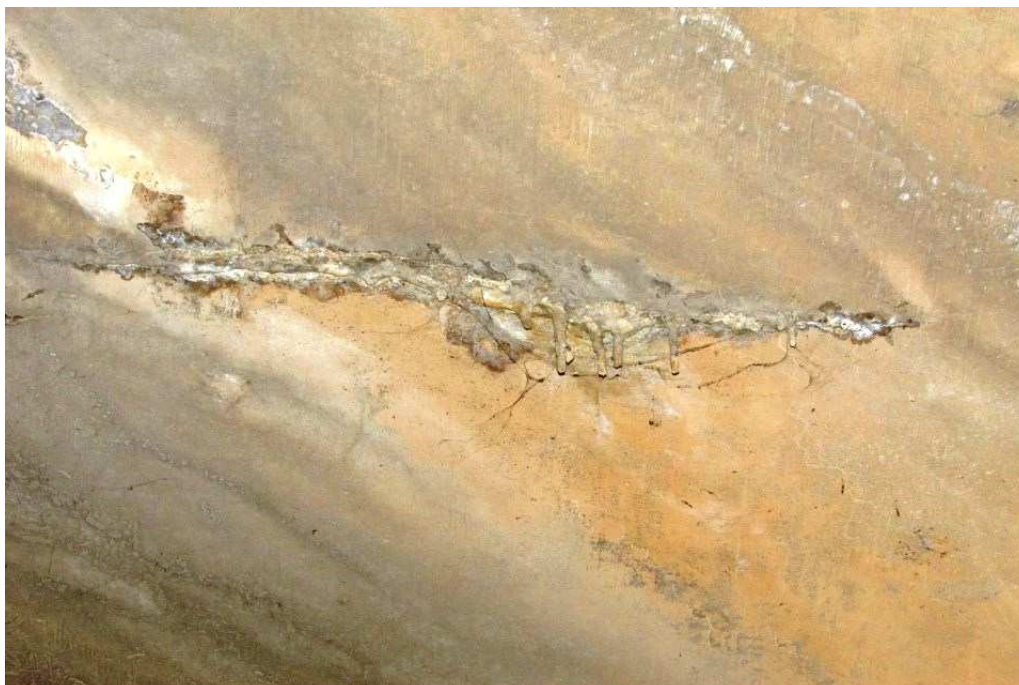
Foto 43

Notar fissura colmatada por eflorescência e com formação de estalactite na face inferior da laje lateral em balanço do lado Leste da OAE original. (ver detalhe)

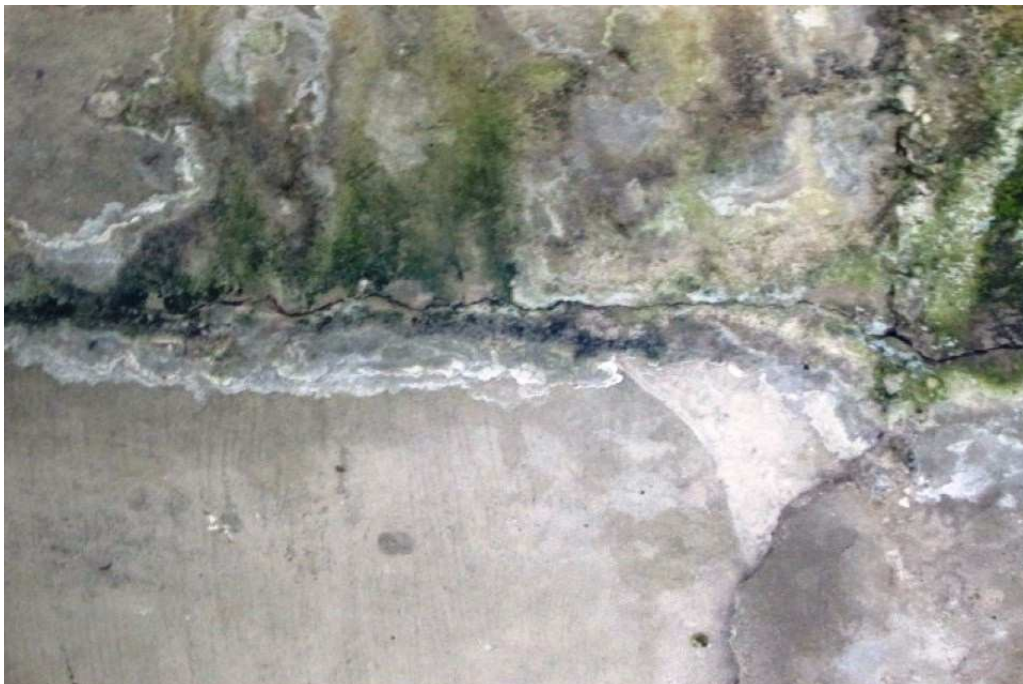
Foto 47

Notar, além de armadura expostas e oxidada, também a presença de fissura junto à face inferior da laje lateral em balanço do lado Oeste da estrutura de alargamento da ponte. Notar, ainda, manchas de escorrimento pela borda extrema da laje decorrente da ausência de pingadeira. (ver detalhes)

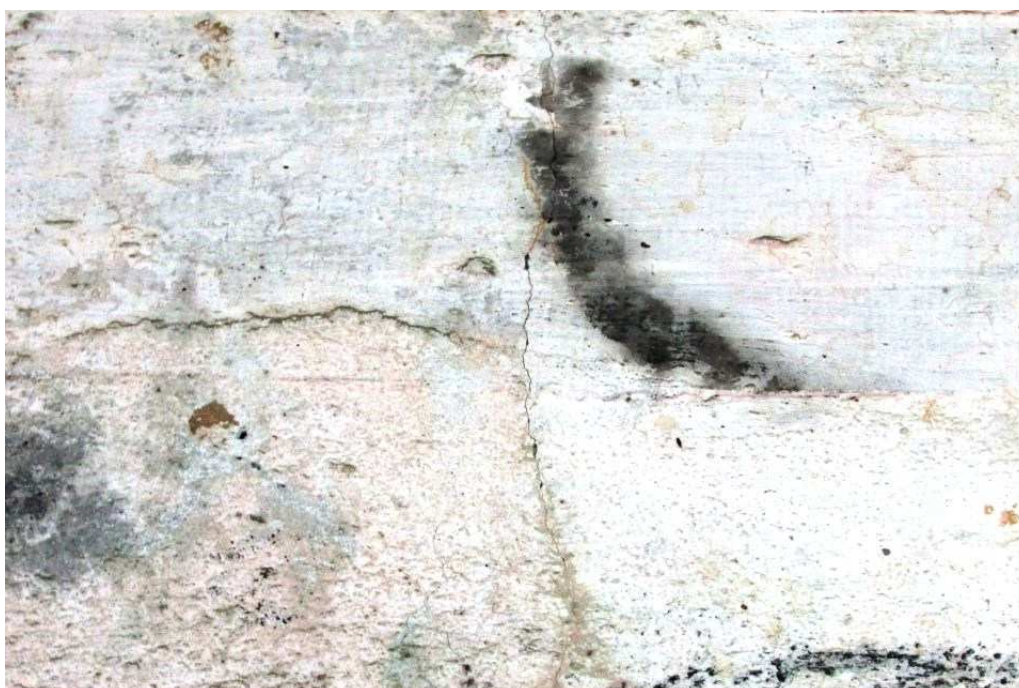
Foto 51

Vista de fissura na face lateral externa da viga longitudinal VL.01 da estrutura original da ponte, entre as vigas transversinas VT.01 e VT.02. (ver setas)

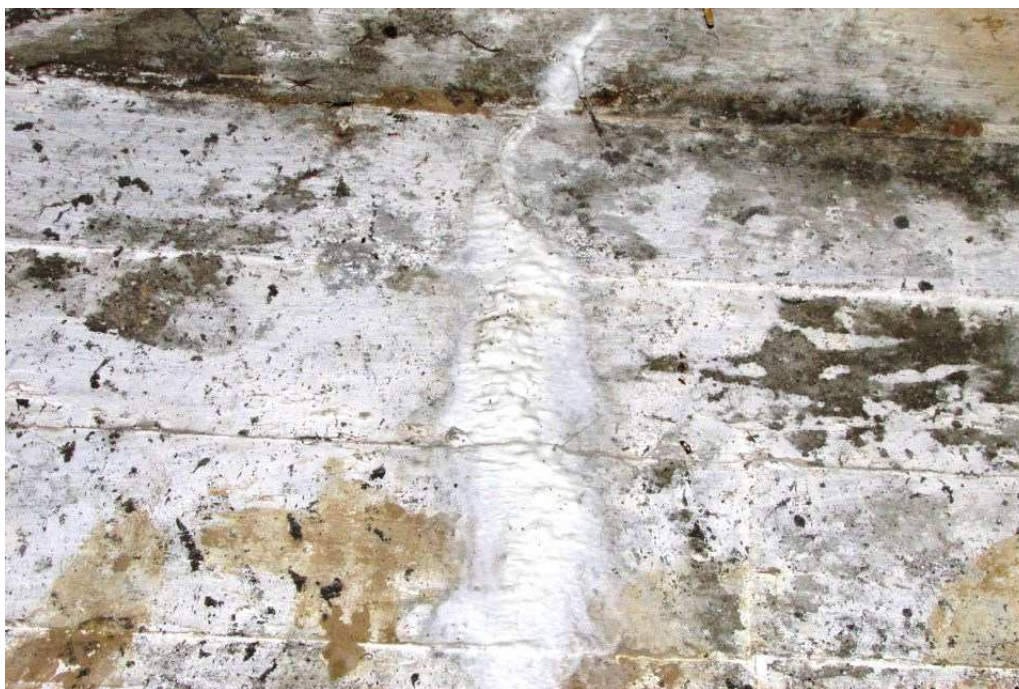
Foto 56

Notar fissura colmatada por eflorescência na face lateral interna da viga longitudinal VL.02 da estrutura original da ponte, entre as vigas transversinas VT.02 e VT.03. (ver setas)

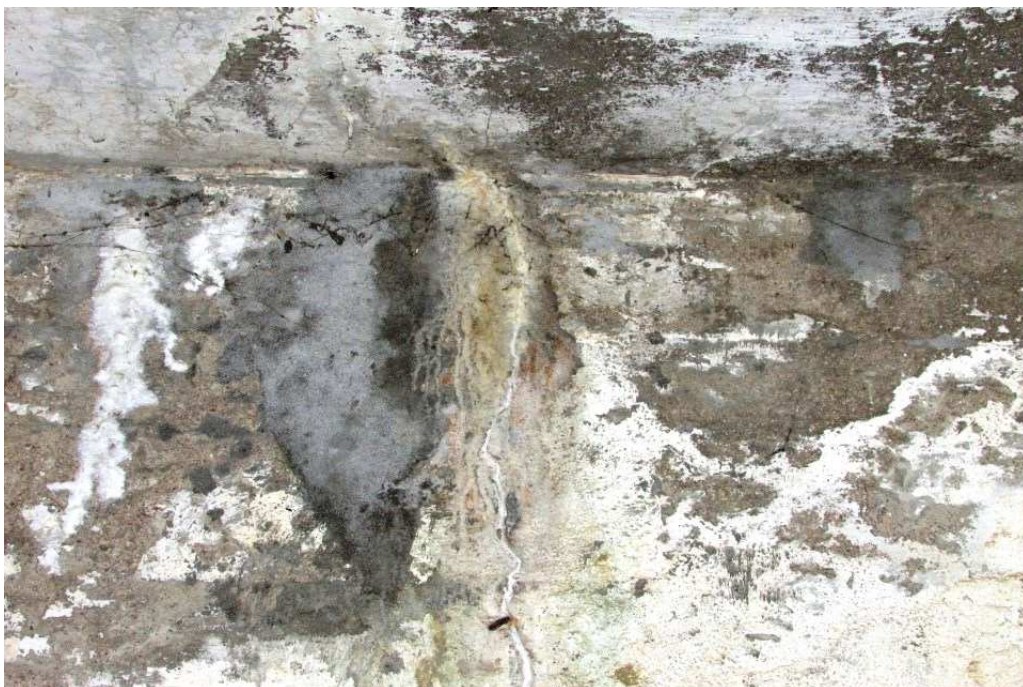
Foto 59

Notar fissura colmatada por eflorescência na face Sul da viga transversina VT.02 do trecho original da OAE. (ver setas)

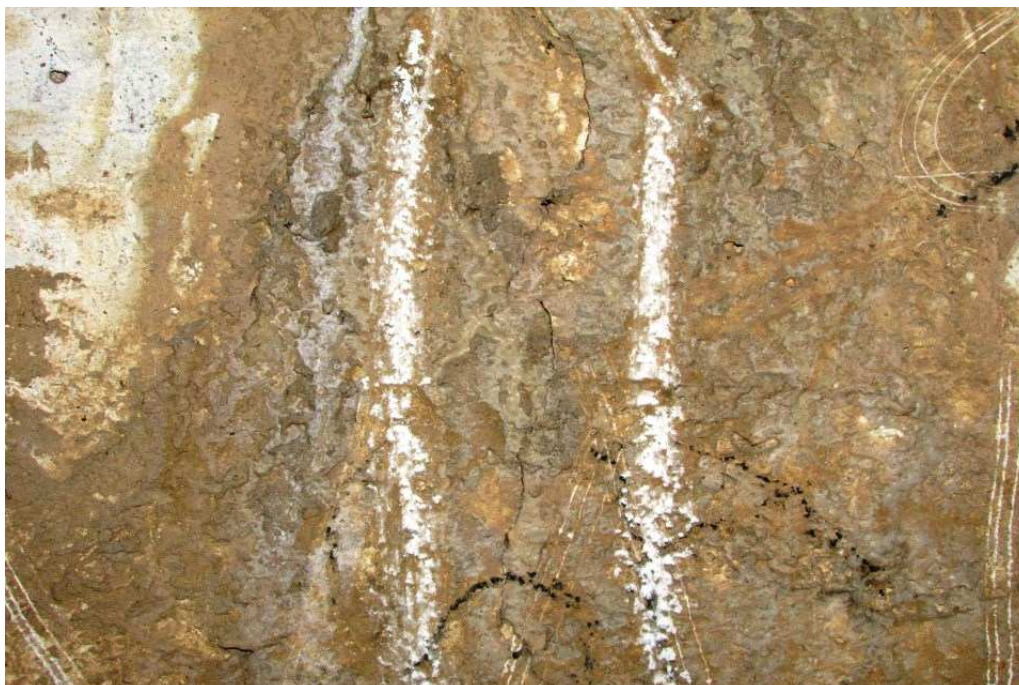
Foto 61

Vista de fissura com abertura de 0,2 mm na face Norte da viga transversina VT.01 da estrutura original da ponte.

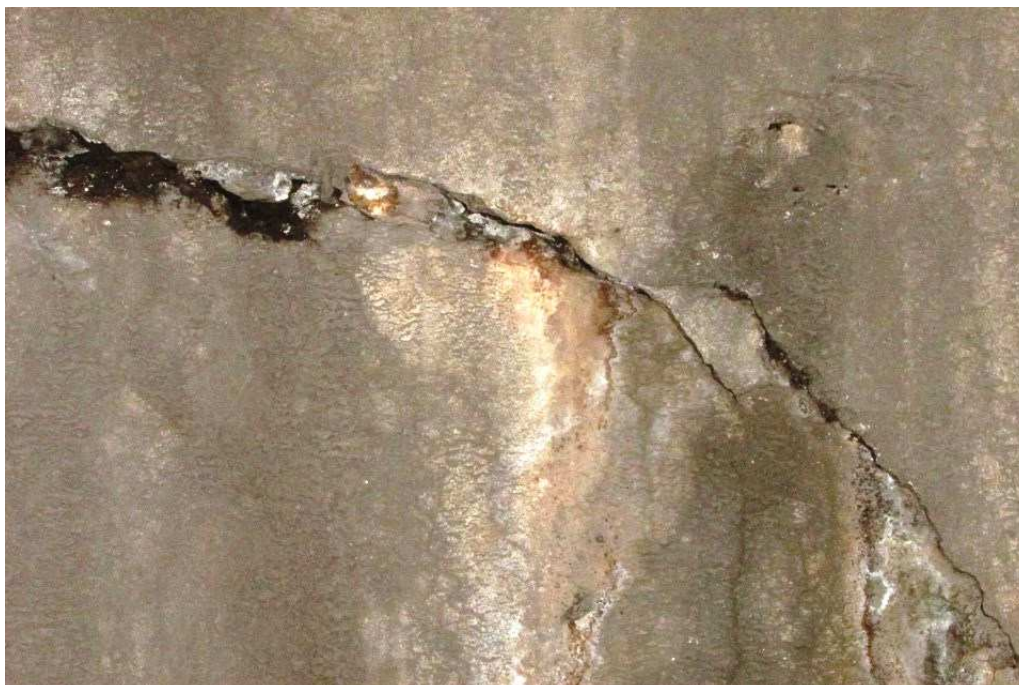
Foto 63

Notar trinca com abertura superior a 2,0 mm na extremidade Leste da viga cortina VC.01 (encontro Sul) da OAE original.

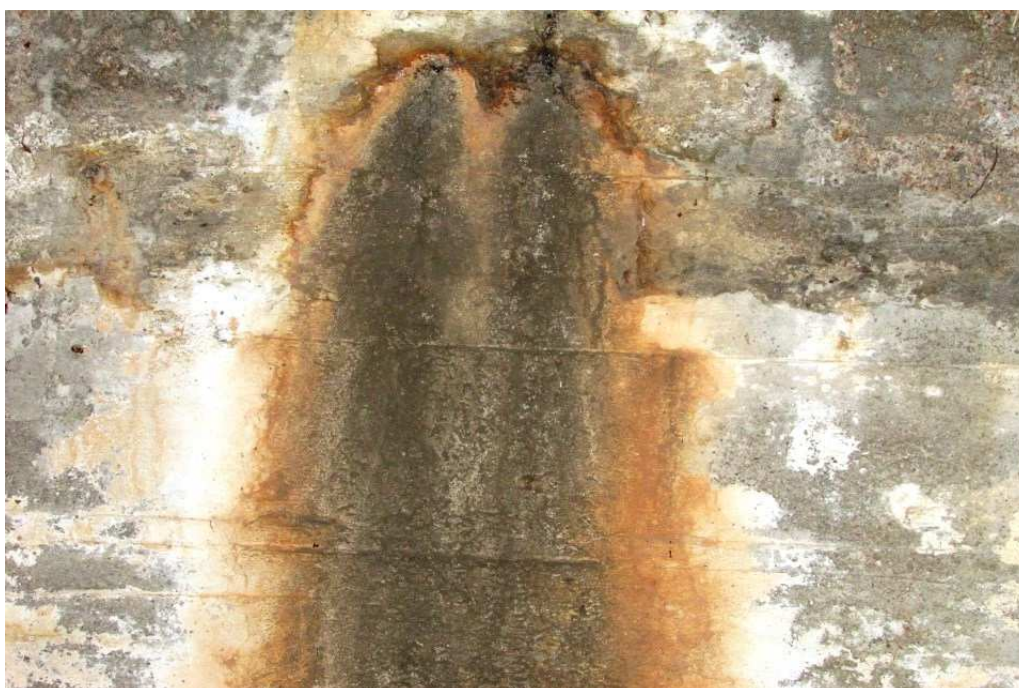
Foto 65

Notar pontos de infiltração na viga cortina VC.01 (encontro Sul) do trecho original da ponte.

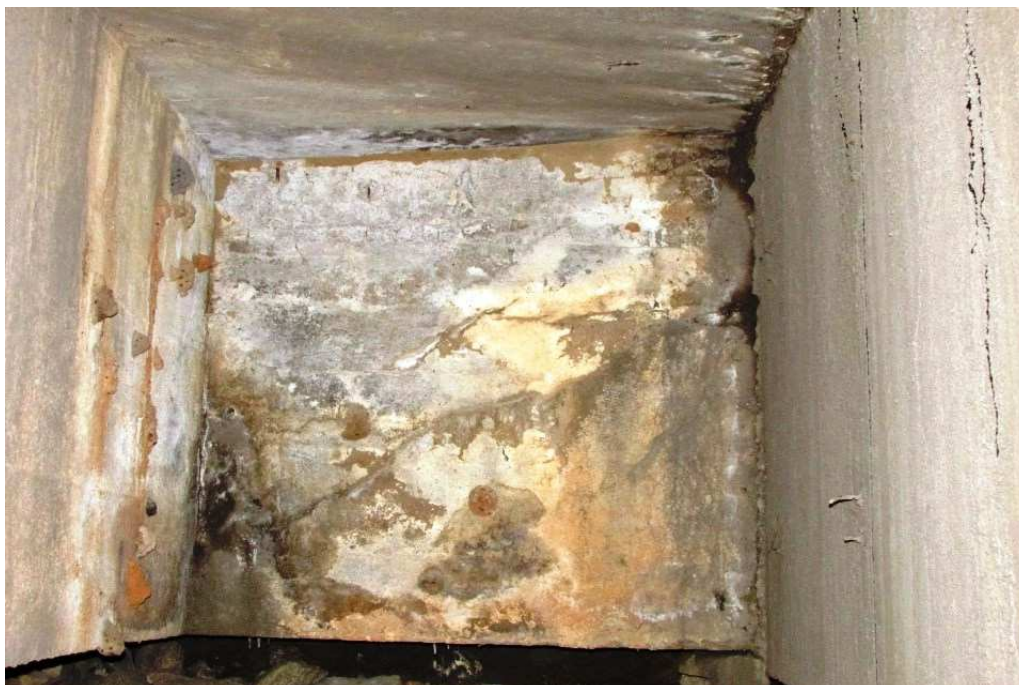
Foto 67

Notar fissuras com eflorescência na extremidade Leste da viga cortina VC.02 (encontro Norte) da estrutura original da ponte.

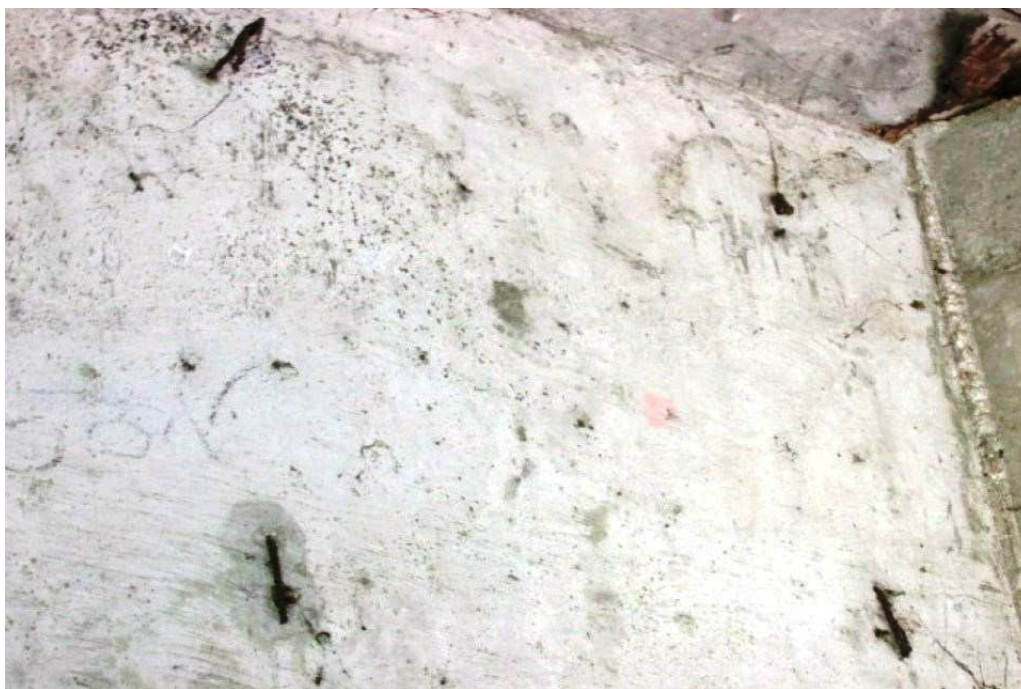
Foto 76

Enfoque de fissura superficial com abertura de 0,1 mm na face lateral interna, entre as vigas transversinas VT.01 e VT.02 da estrutura de alargamento.

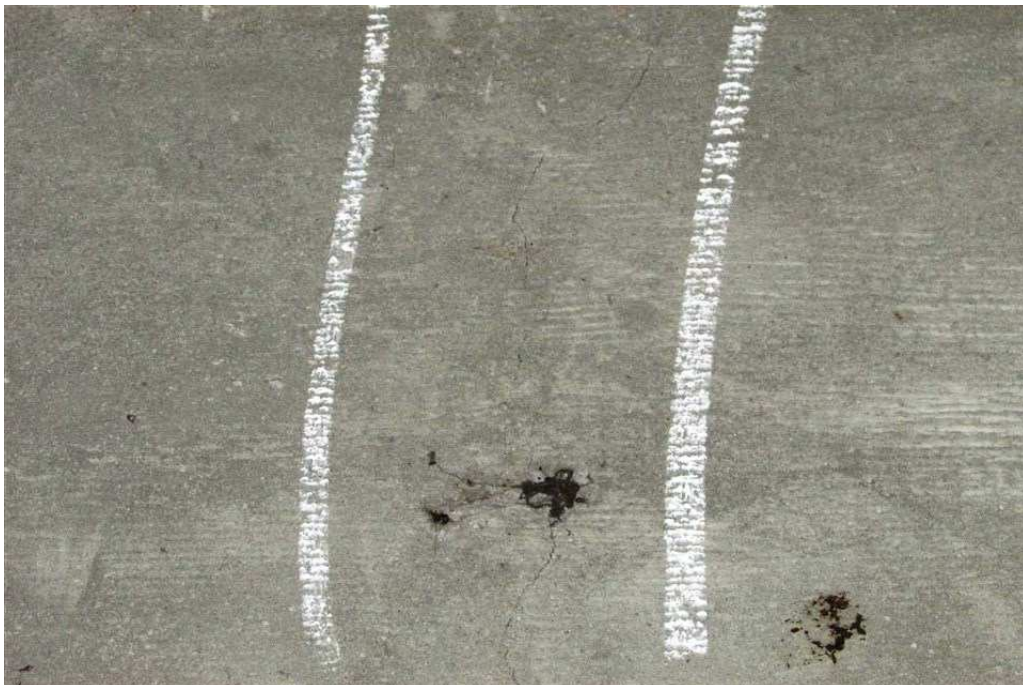
Foto 83

Vista de fissura com abertura superficial de 0,1 mm na face Norte da viga transversina VT.01 do trecho de alargamento da obra. (ver setas)
