RODOVIA: BR-116/RS
TRECHO: PELOTAS - JAGUARÃO
SUBTRECHO: PONTE SOBRE O ARROIO GRANDE
EXTENSÃO: 225,00M
CÓDIGO PNV/SNV: 116BRS3450

**PROJETO EXECUTIVO DE PROJETO DE
MANUTENÇÃO DE PATOLOGIAS DA PONTE
SOBRE O ARROIO GRANDE**

VOLUME 01 – RELATÓRIOS TÉCNICOS

ECS-116RS-613+377-OAE-EXO-RT-V1-001-R07

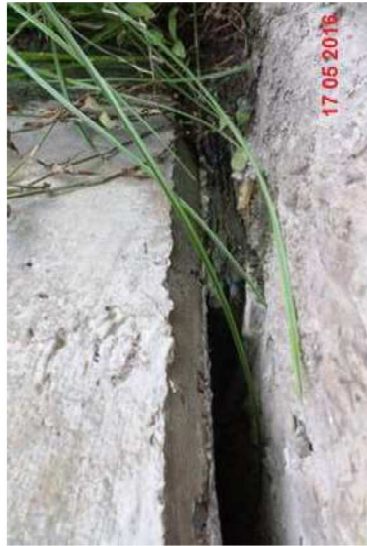
Foto 4. Vista da mesoestrutura.

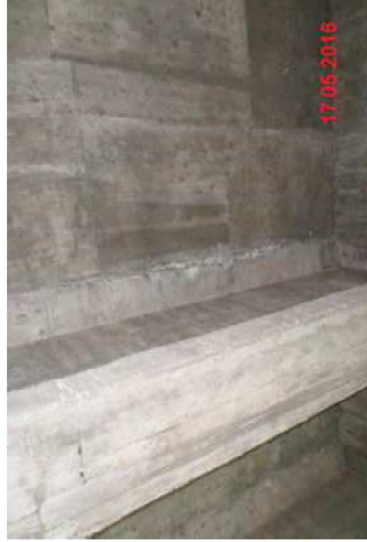
Foto 5. Aparelho de apoio em neoprene rompido/deteriorado.

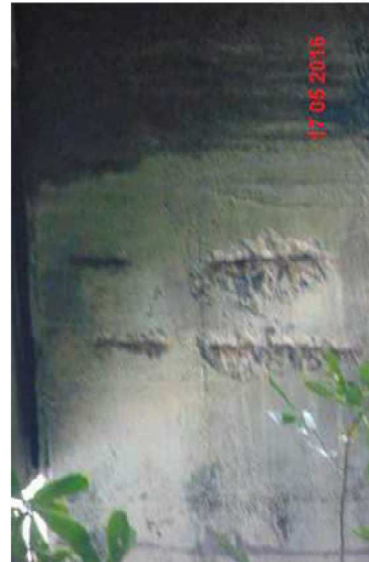
Foto 6. Fissura com efflorescência na laje - face inferior.

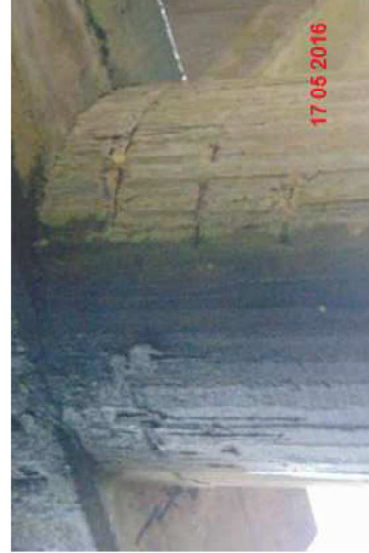
Foto 7. Concreto disgregado com armadura exposta e corroída na viga travessa.

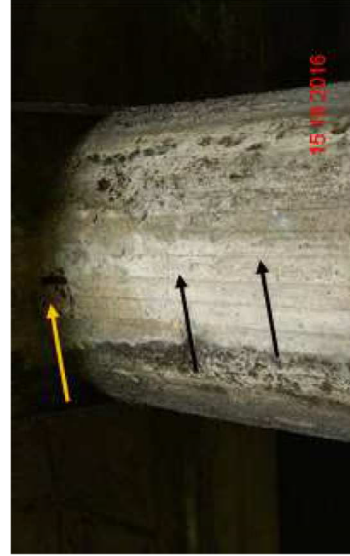
Foto 7. Fissura no bloco de fundação.

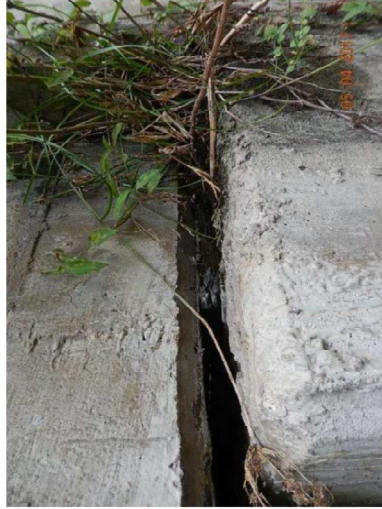
Foto 5. Fissura com efflorescência na interface laje / viga longitudinal.

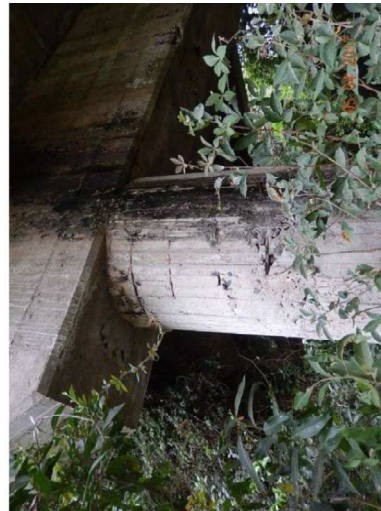
Foto 6. Aparelho de apoio em neoprene rompido/deteriorado.

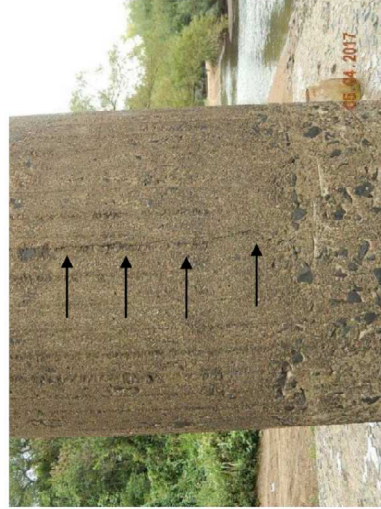
Foto 7. Concreto segregado com armadura exposta e corroída no pilar.

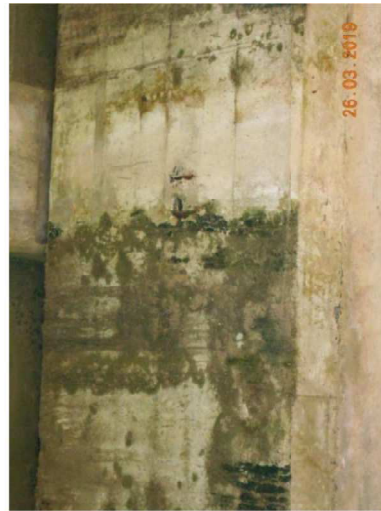
Foto 5. Concreto segregado com armadura exposta e corroída na viga longitudinal.

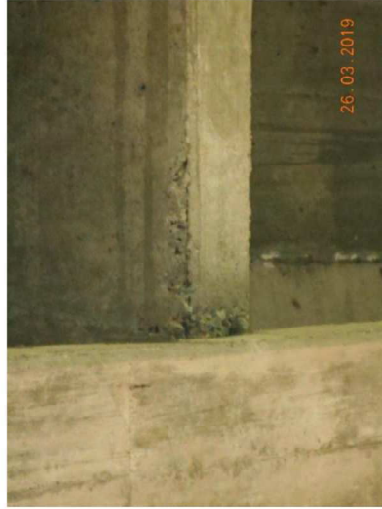
Foto 7. Concreto segregado com armadura exposta e corroída na viga travessa.

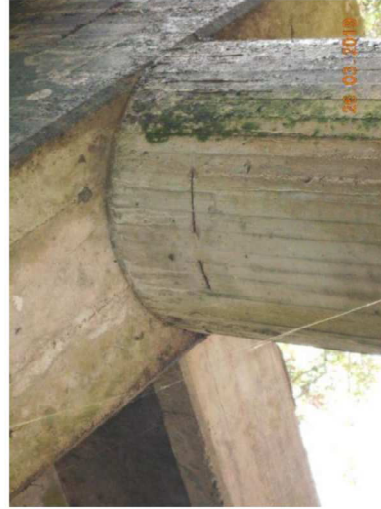
Foto 6. Concreto segregado com armadura exposta e corroída na viga transversina.

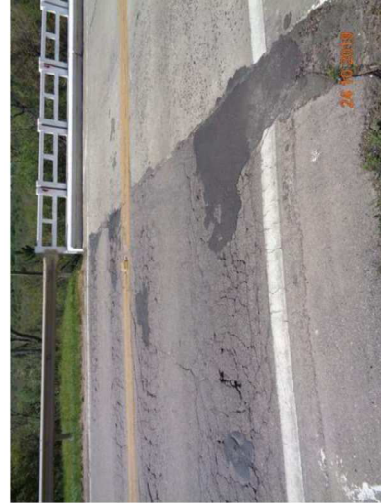
Foto 6. Junta de dilatação recoberta por capa asfáltica e rompida.

Regra geral todas as juntas estão deterioradas e deverão ser substituídas, inclusive com refazimento dos lábios poliméricos e pavimento das cercanias. As fotos esclarecem:

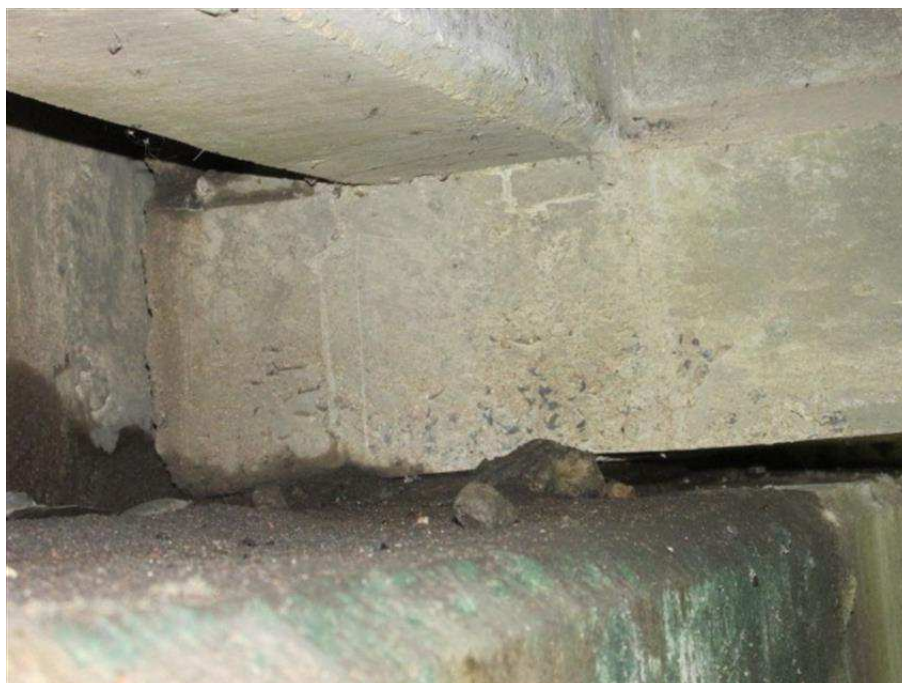
Foto 25

Visão parcial de aparelho de apoio em neoprene, com superfície ressecada e deterioração do elastômero, junto da linha de apoio 10 – lado Oeste

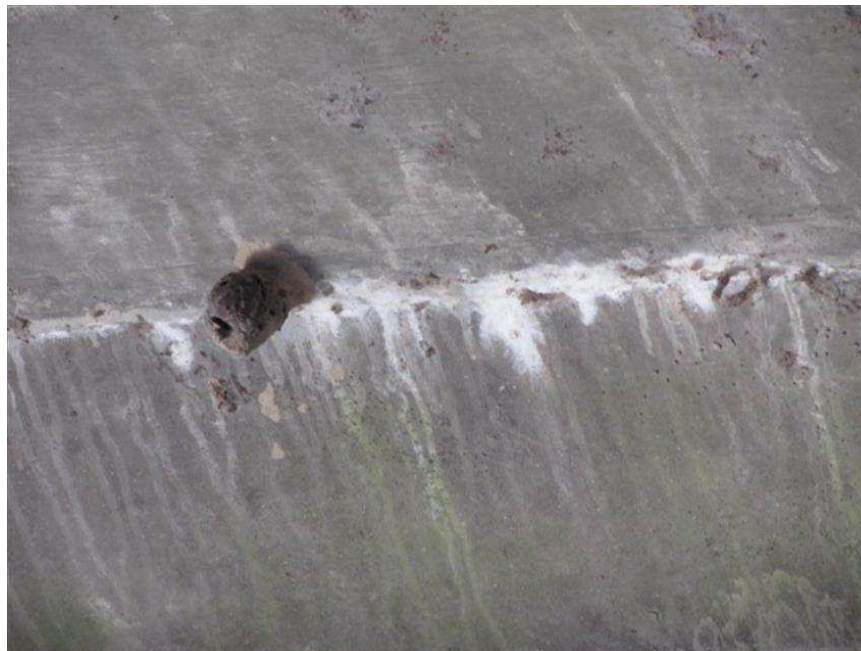
Foto 37

Detalhe de trechos localizados de disgregação superficial do concreto pela face inferior da laje maciça, no tabuleiro 1, junto à projeção do apoio do encontro Norte.

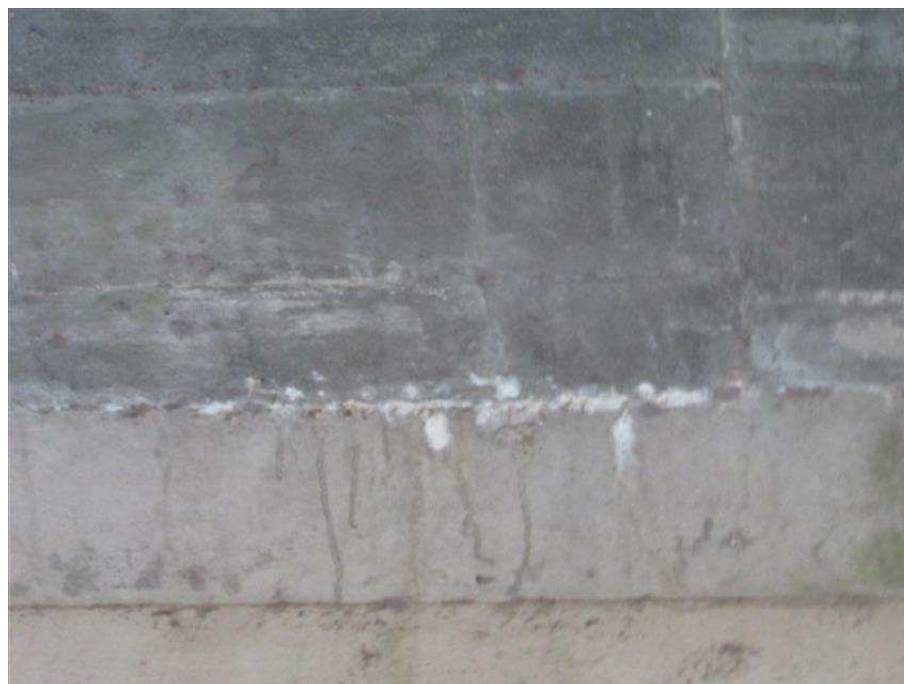
Foto 38

Enfoque em fissuras superficiais com manchas de eflorescências de produto de carbonatação, na laje do tabuleiro 1, junto da longarina extrema da face Oeste da OAE.

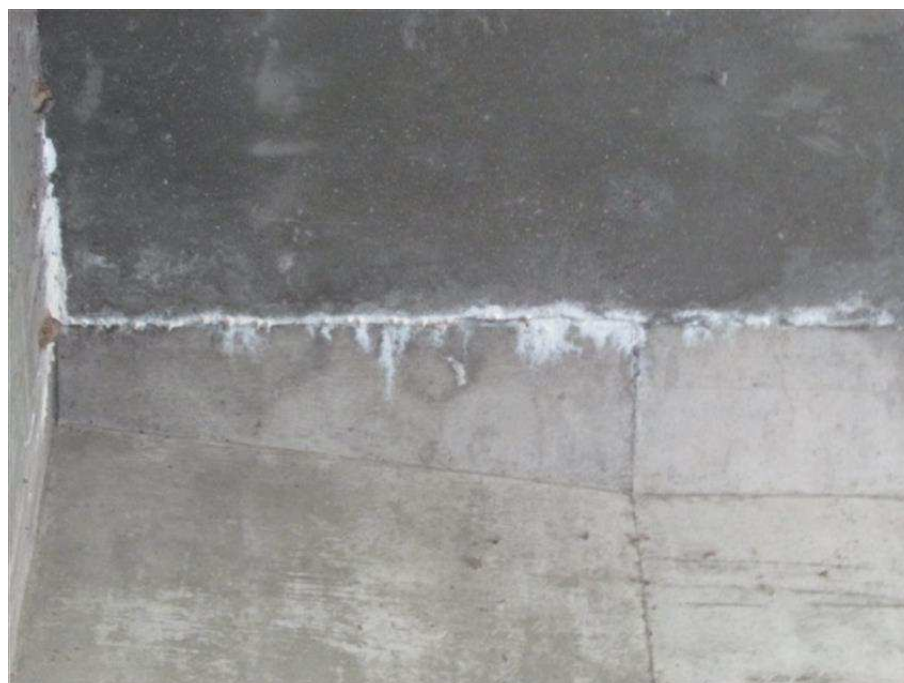
Foto 39

Idem foto anterior, em visão de fissura com abertura inapreciável e colmatada por produto de carbonatação na face inferior da laje do tabuleiro do vão 3, junto do apoio 4.

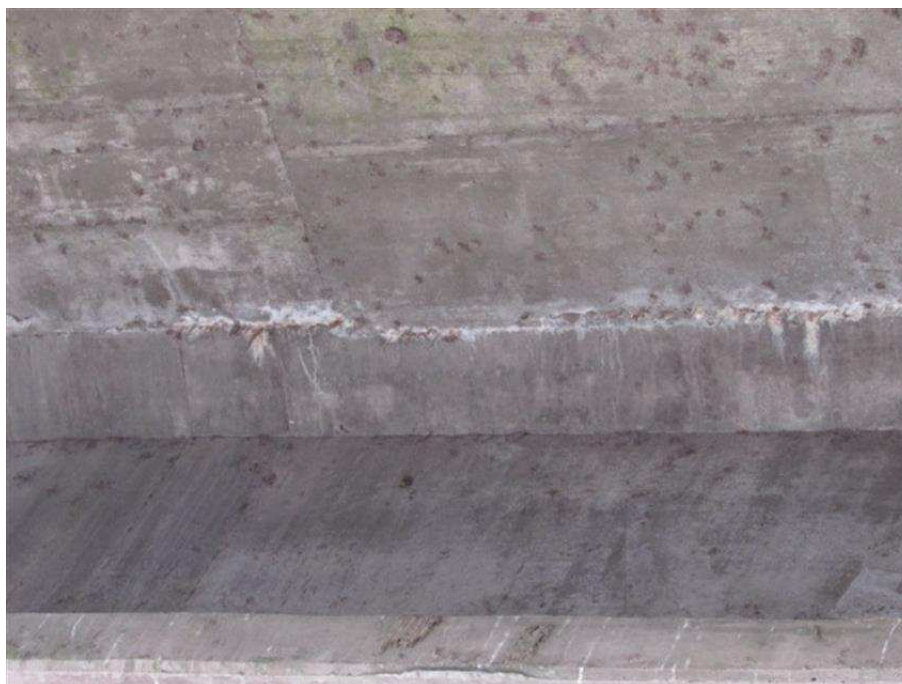
Foto 40

Idem fotos anteriores, em visão de fissura colmatada na laje do tabuleiro do vão 5.

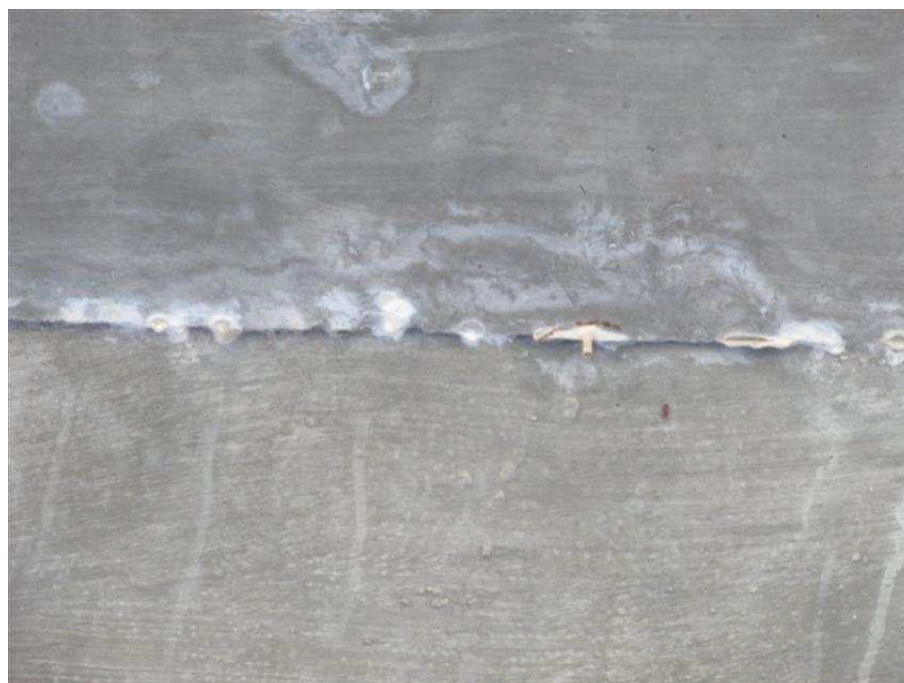
Foto 43

Detalhe de fissura longitudinal com manchas de eflorescências no trecho em balanço lateral da laje do tabuleiro 1, junto da face Oeste da ponte.

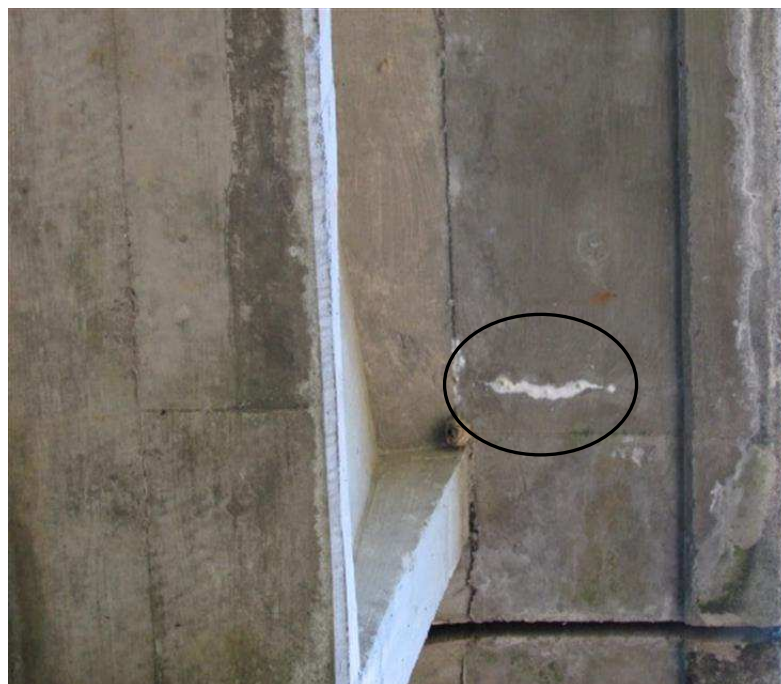
Foto 44

Idem foto anterior, em visão de fissura com eflorescências no balanço lateral da face Leste no vão 3 da ponte.

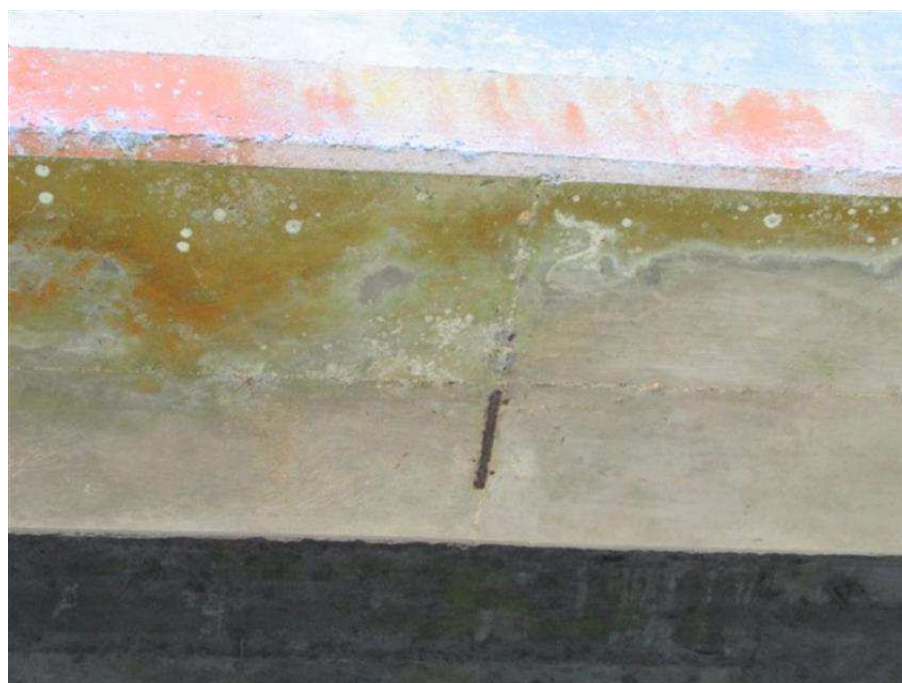
Foto 45

Idem foto anterior, enfocando fissura transversal locada no balanço lateral do vão 8, junto da face Leste. (ver detalhe)

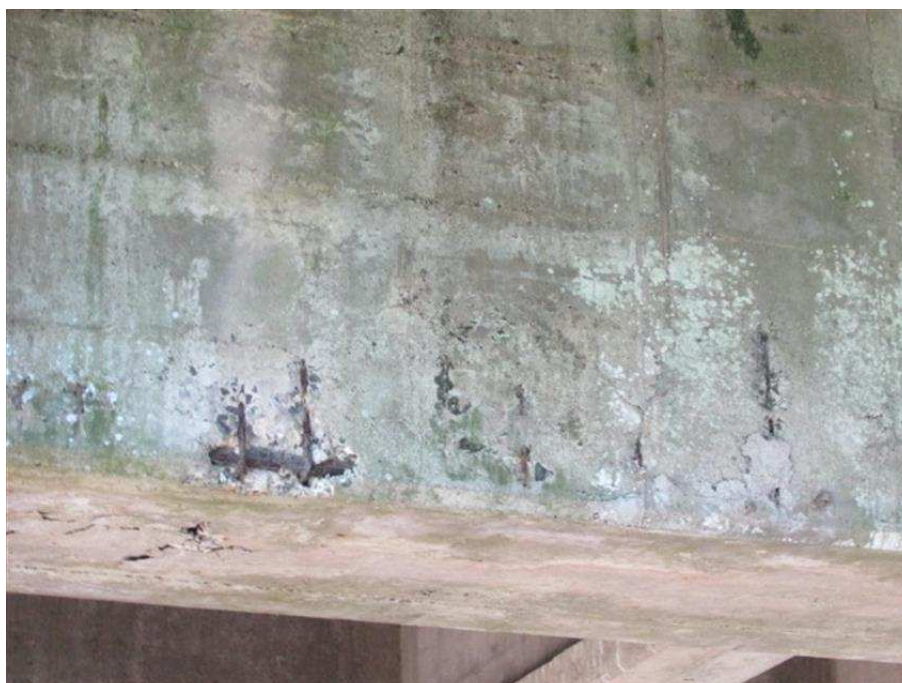
Foto 53

Notar manchas de escoamento de água pela face Norte da viga travessa da linha de apoio 3 da OAE.

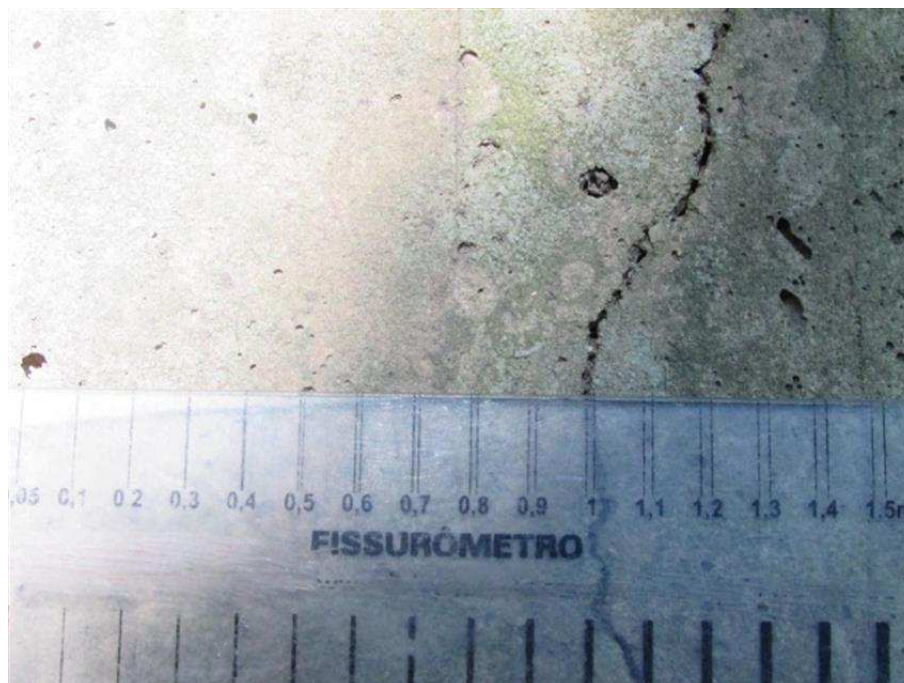
Foto 55

Visão de fissura vertical existente no pilar da linha de apoio 5, junto da face Norte da peça, com abertura de até 1,0 mm. (ver detalhe)

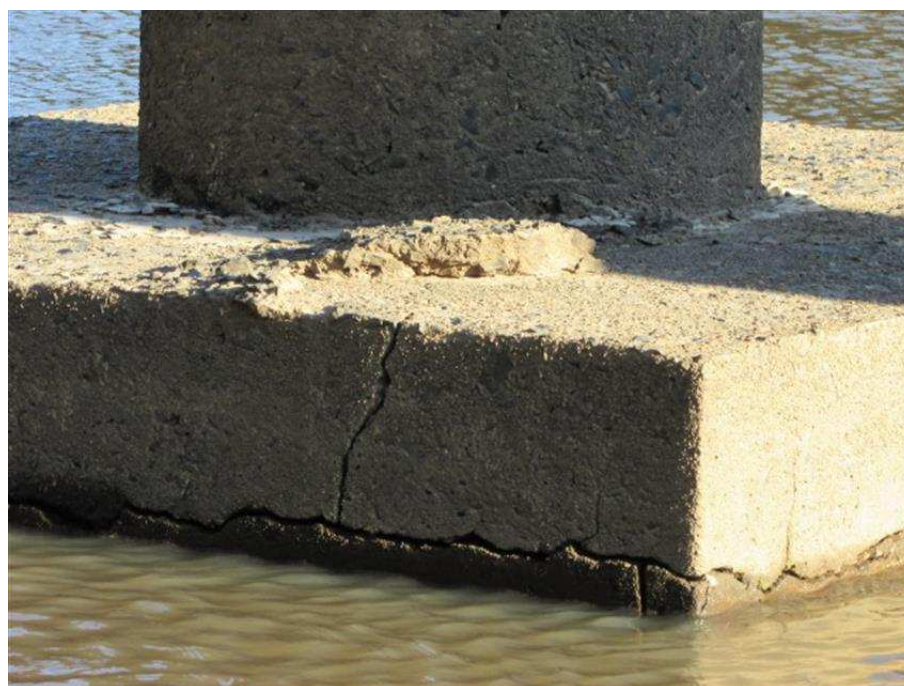
Foto 57

O bloco apresenta fissuras nas faces superior e laterais, além de trincas horizontais que se desenvolvem ao longo de quase todo contorno. A hipótese mais provável de causa-efeito remete à ocorrência de RAA.

Enfoque no trecho emerso, fora da água do rio, do bloco de base de pilar do lado Leste da linha de apoio 7 da ponte, em visão da face Norte, sendo visível diversas trincas de destacamento do concreto da peça estrutural.

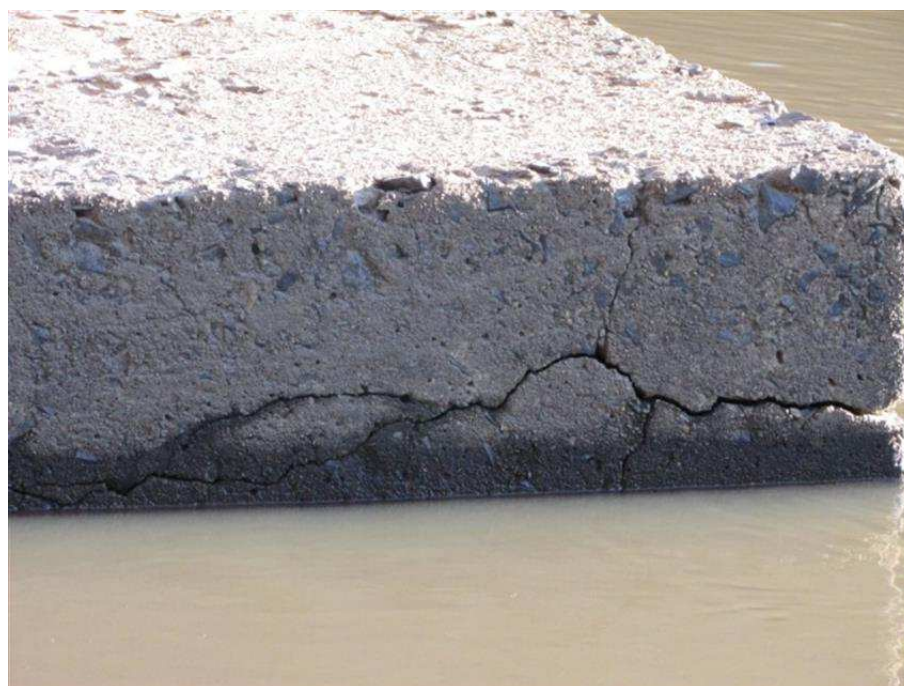
Foto 58

Idem foto anterior, em visão aproximada de trincas existentes no trecho exposto do bloco, com aberturas de até 5,0 mm.

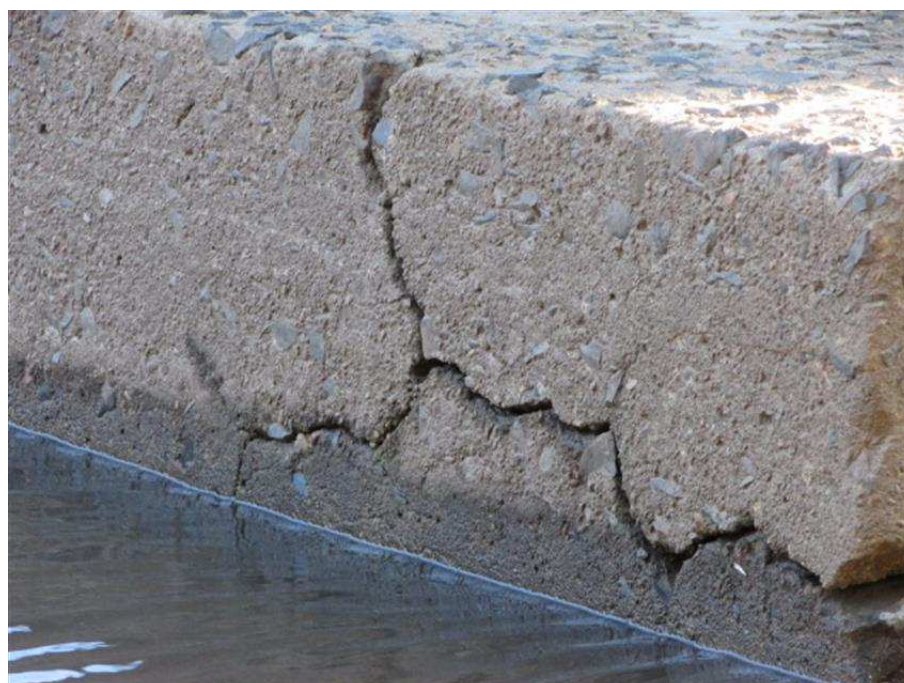
Foto 59

Detalhe das trincas existentes no bloco sob o pilar do lado Oeste, também pela face Norte da linha de apoio 7, com aberturas em torno de 3,0 mm.

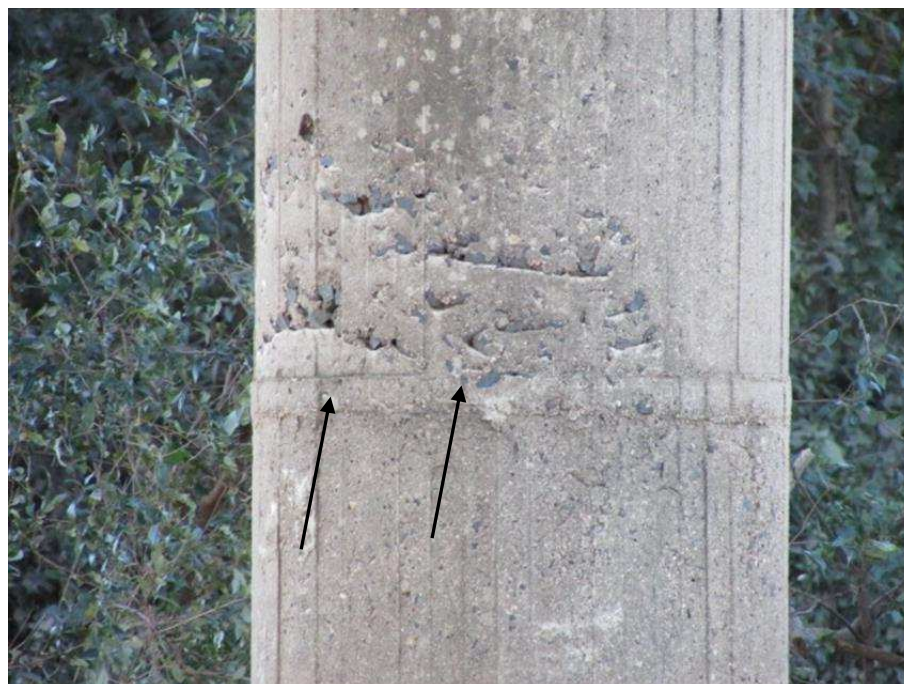
Foto 60

Idem fotos anteriores, em visão do prolongamento das trincas ao longo da face externa Leste na base da linha de apoio 7.

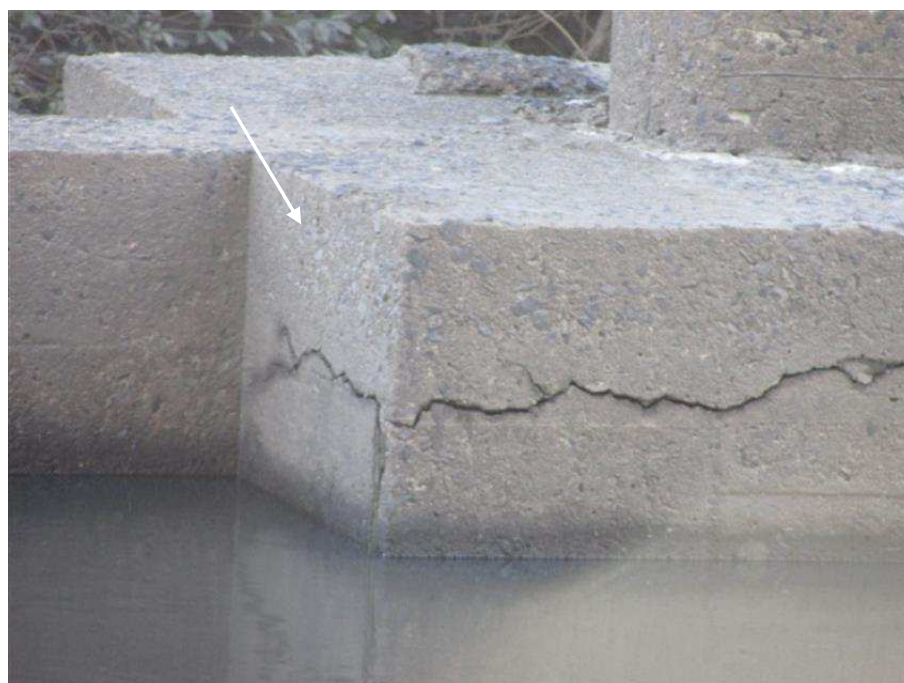
Foto 61

Notar presença de trecho localizado de disgregação do concreto no meio do pilar do lado Leste da linha de apoio 7, junto da face Sul da estrutura. (ver setas)

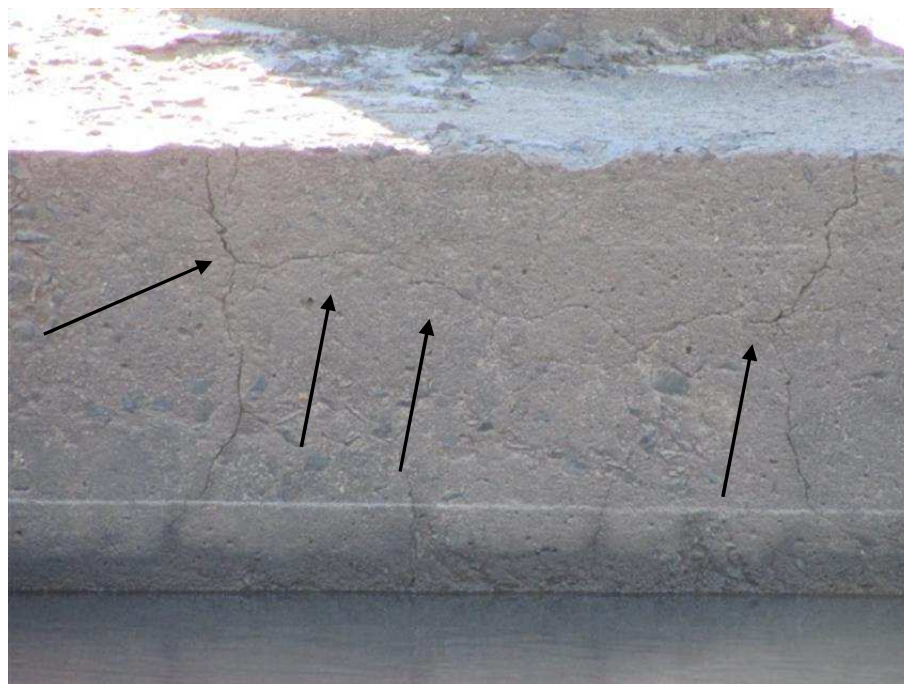
Foto 62

Visão do trecho emerso do bloco de base do pilar do lado Leste da linha de apoio 7, pela face Sul, também enfocando as trincas no concreto, com abertura de até 1,0 cm.

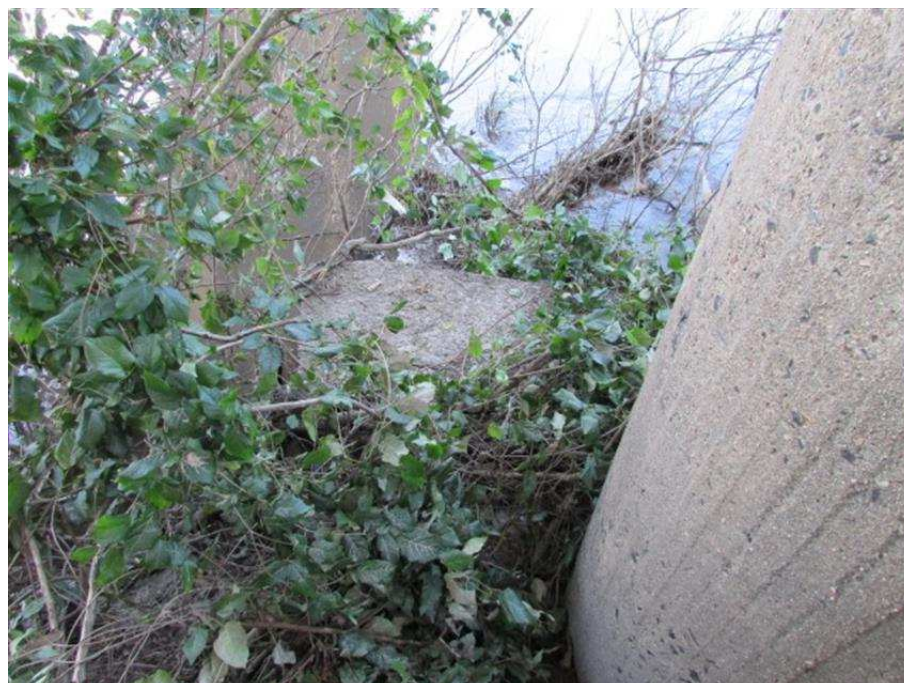
Foto 63

Idem foto anterior, em visão das trincas na face Sul do bloco do lado Oeste na linha de apoio 7. (ver setas)

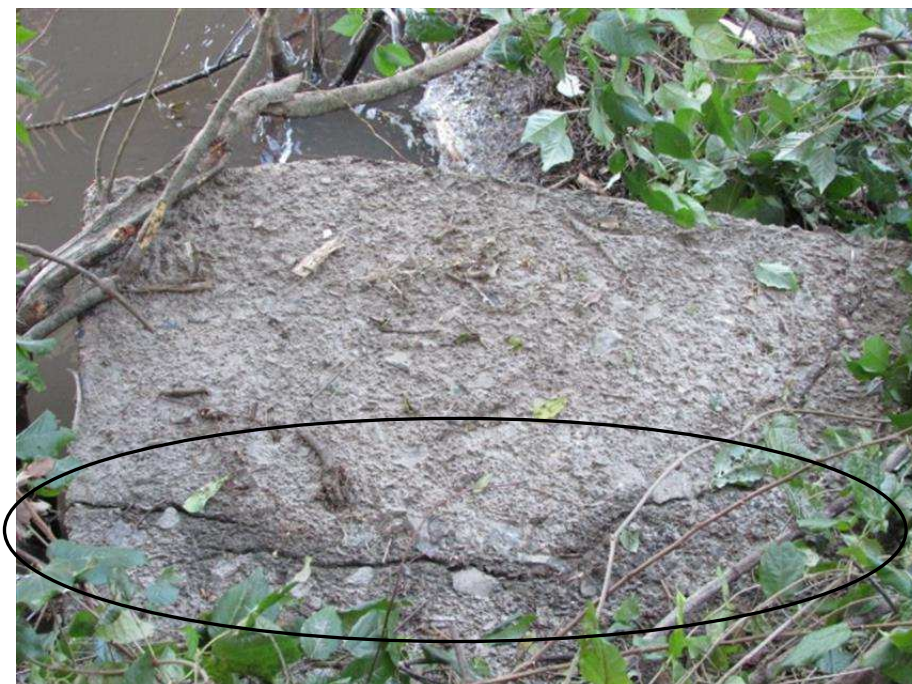
Foto 64

Detalhe de trinca pela face superior, de topo, no bloco de base do pilar do lado Leste na linha de apoio 8 da ponte, com abertura de até 3,0 mm.

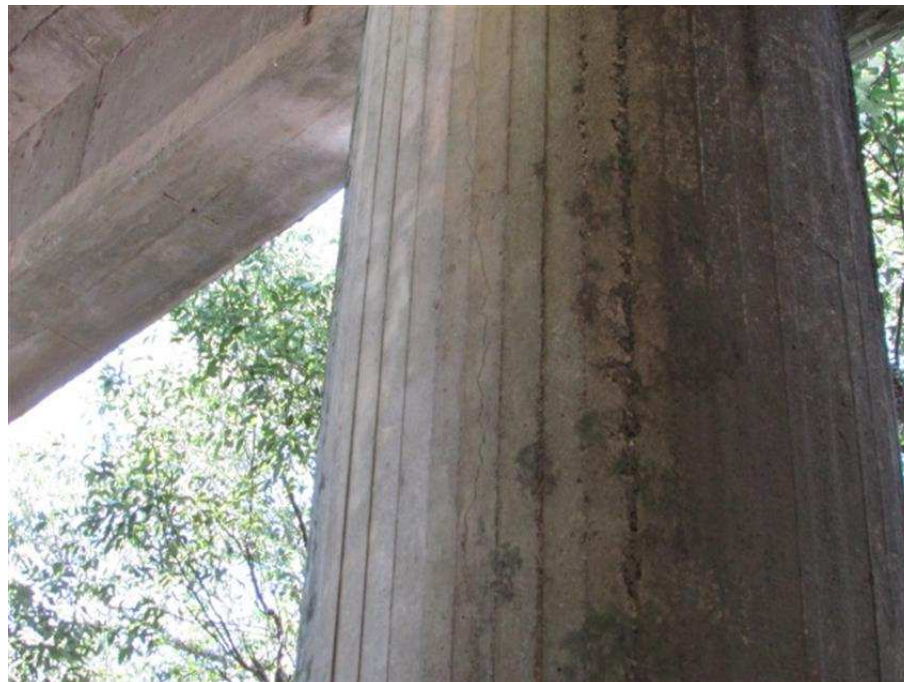
Foto 65

Idem foto anterior, em visão aproximada da trinca. (ver detalhe)

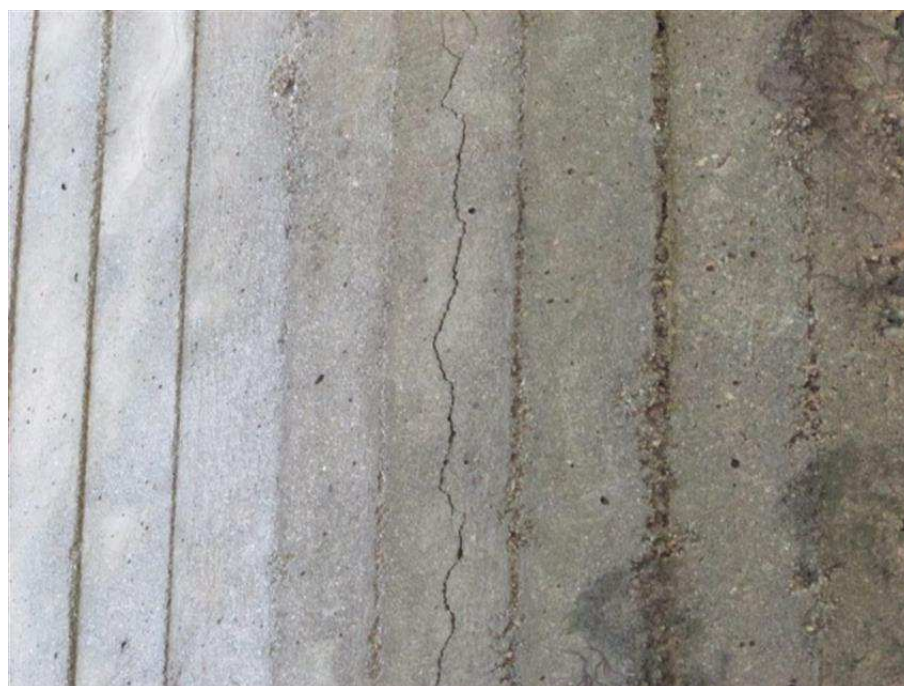
Foto 66

Visão da face Sul de pilar da linha de apoio 9, apresentando fissura vertical, com abertura de até 0,4 mm.

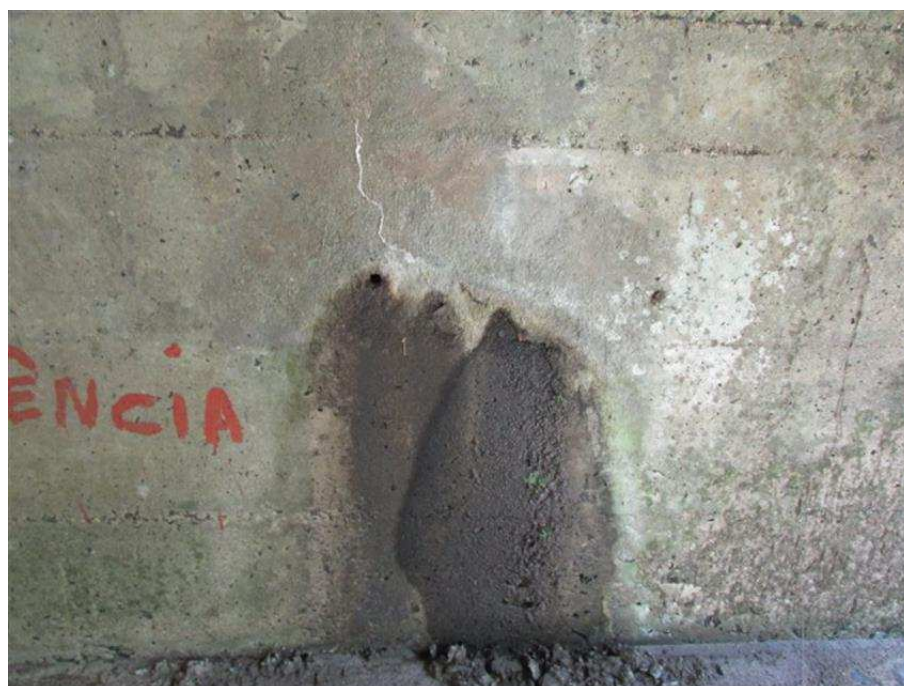
Foto 68

Detalhe de manchas de escoimento de água pela face exposta da parede de fechamento da linha de apoio 10 – estrutura de contenção do encontro Sul da OAE.

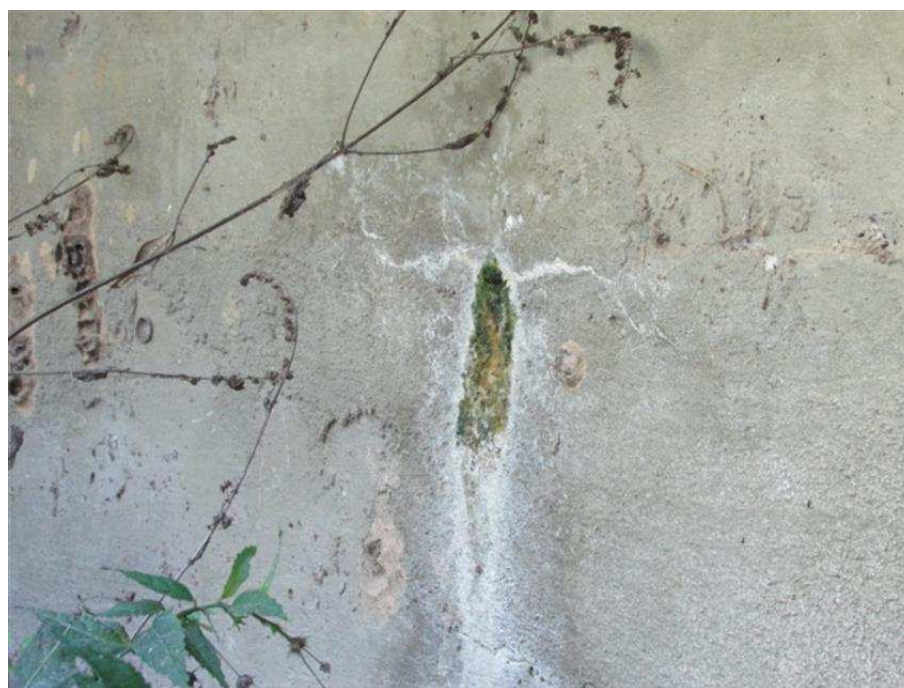
Foto 69

Notar manchas de infiltração de água pelo concreto da parede de fechamento na base da estrutura do apoio do encontro Sul – apoio 10 – com presença de fissuras colmatadas com eflorescência de produto de carbonatação.

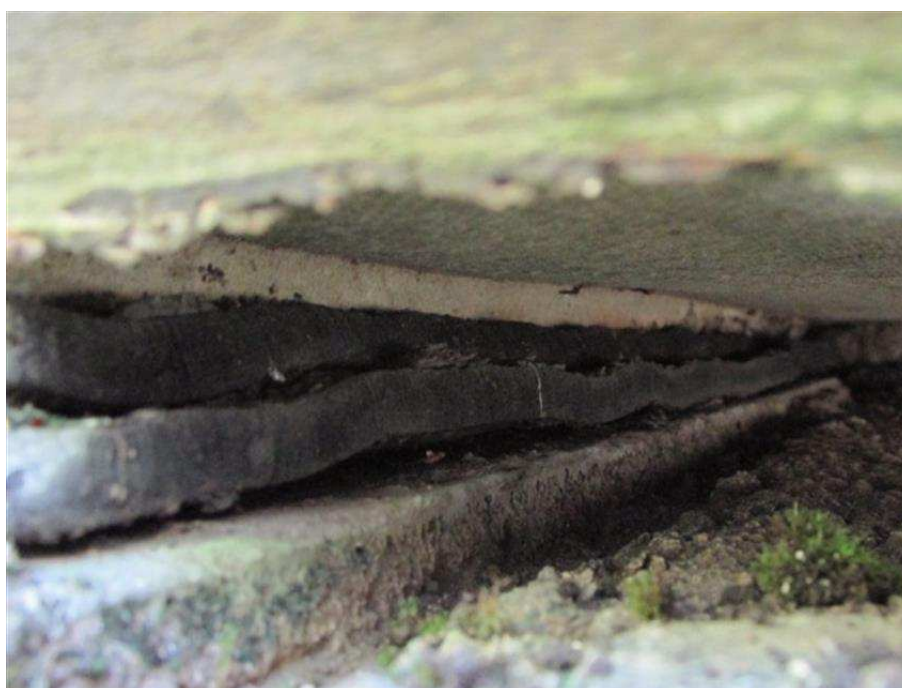
Foto 71

Vista de aparelho exposto junto da face Leste da linha de apoio do encontro Sul, apresentando peça em neoprene totalmente deteriorada, com ressecamento e rasgos no elastômero.

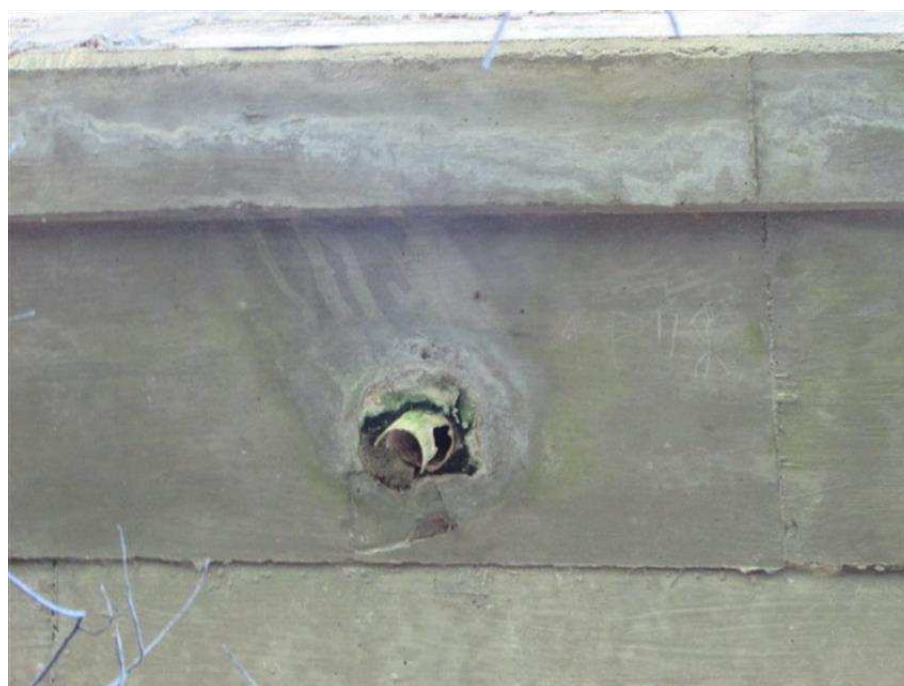
Foto 77

Notar cano de buzinode de pista sob a projeção do balanço lateral do lado Oeste do tabuleiro do vão 4, com indicativo de infiltração de água pela borda externa do cano em PVC.

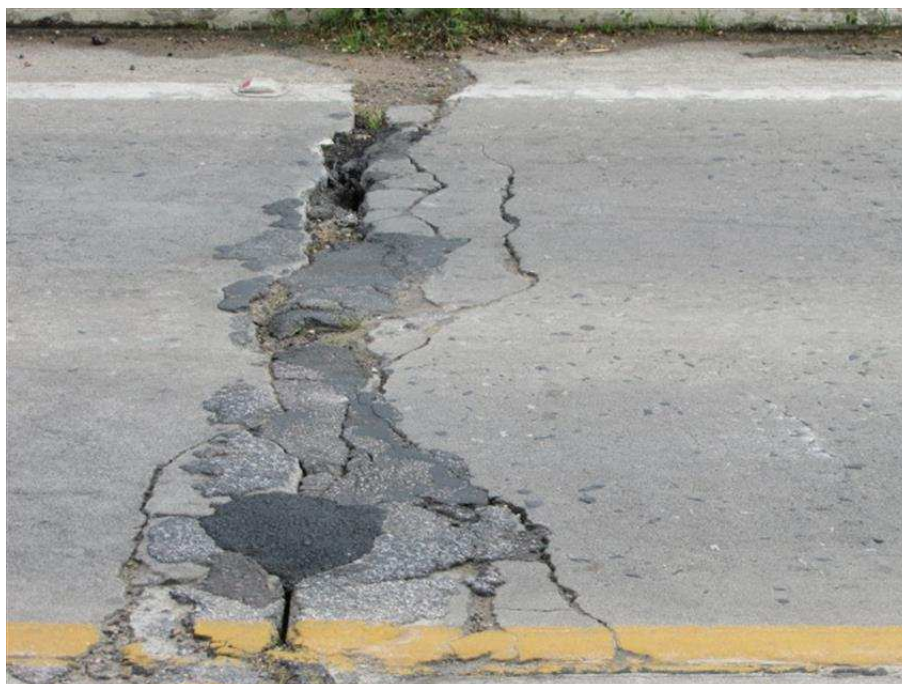
Foto 80

Enfoque em reparo mal executado em junta de dilatação sem vedação pela pista de rodagem, na projeção da linha de apoio 3, entre tabuleiros 2 e 3.

Regra geral todas as juntas estão deterioradas e deverão ser substituídas, inclusive com refazimento dos lábios poliméricos e pavimento das cercanias.

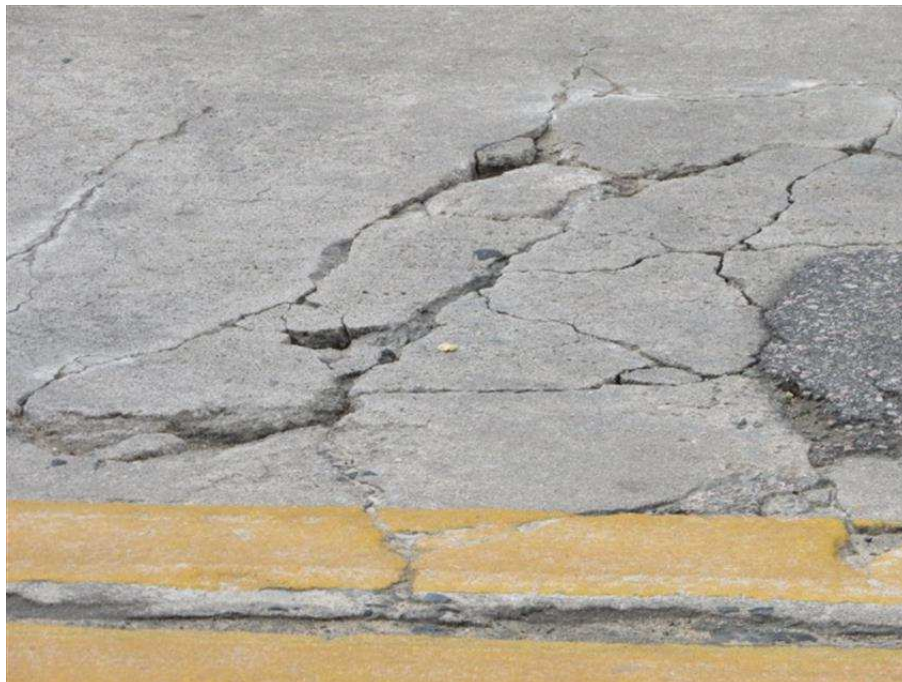
Foto 81

Idem fotos anteriores, enfocando deterioração do pavimento rígido sobre a ponte, com trincas e formação de panela, pela projeção da junta sobre a linha de apoio 6

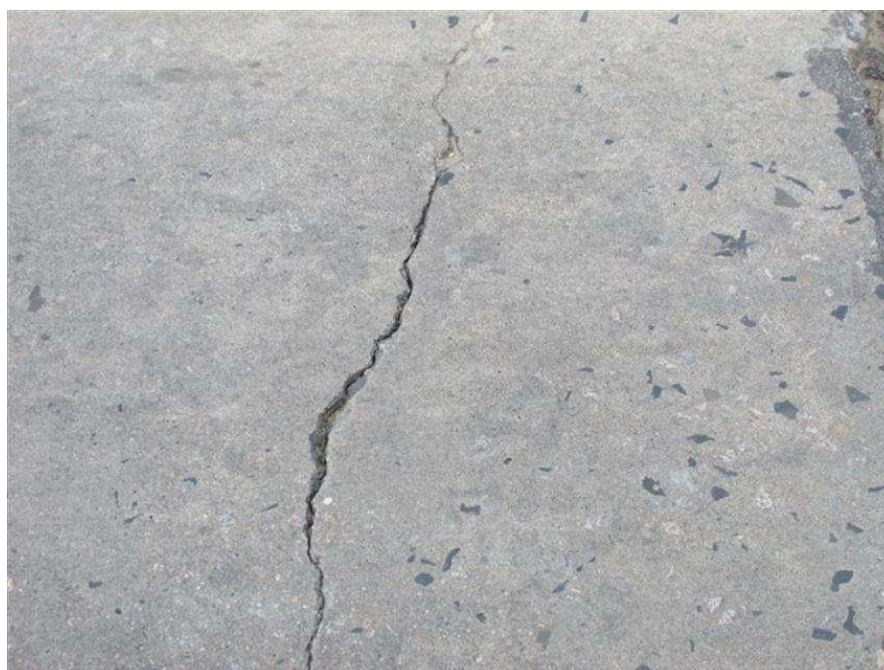
Foto 82

Enfoque em trecho de disgregação da capa de concreto do pavimento rígido sobre o tabuleiro do vão 6 da ponte.

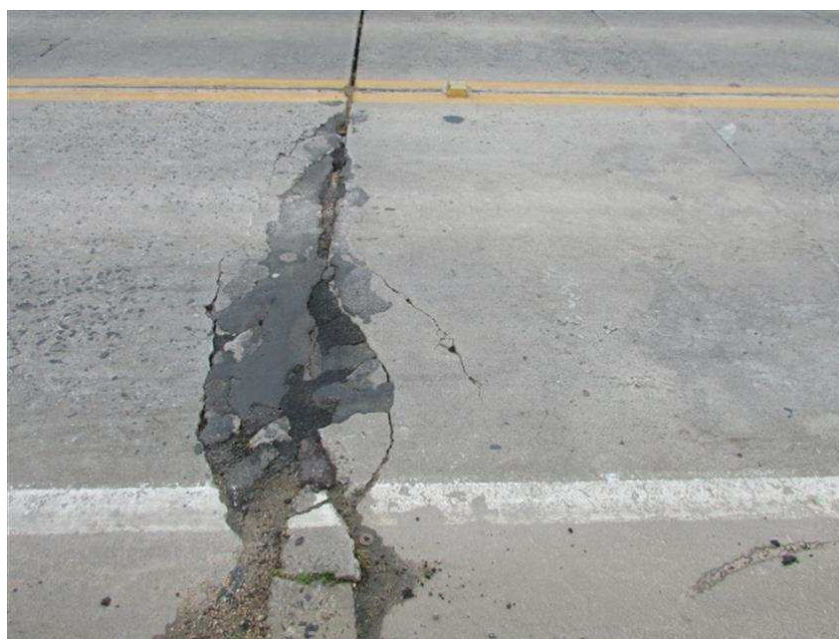
Foto 83

Enfoque em fissura existente no pavimento rígido sobre a pista de rodagem no tabuleiro do vão 6, próxima à projeção da junta do apoio 7, com abertura de até 0,7 mm

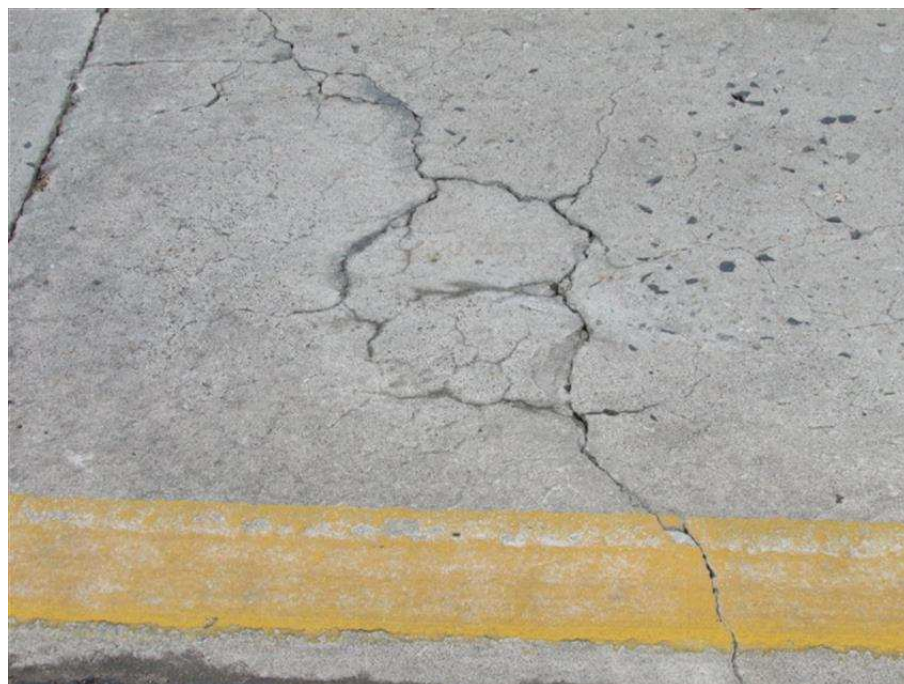
Foto 84

Visão geral da projeção da junta de dilatação sobre a linha de apoio 9, entre tabuleiros dos vãos 8 e 9, com reparos inadequados em massa asfáltica e formação de painelas de disgregação na capa em concreto.

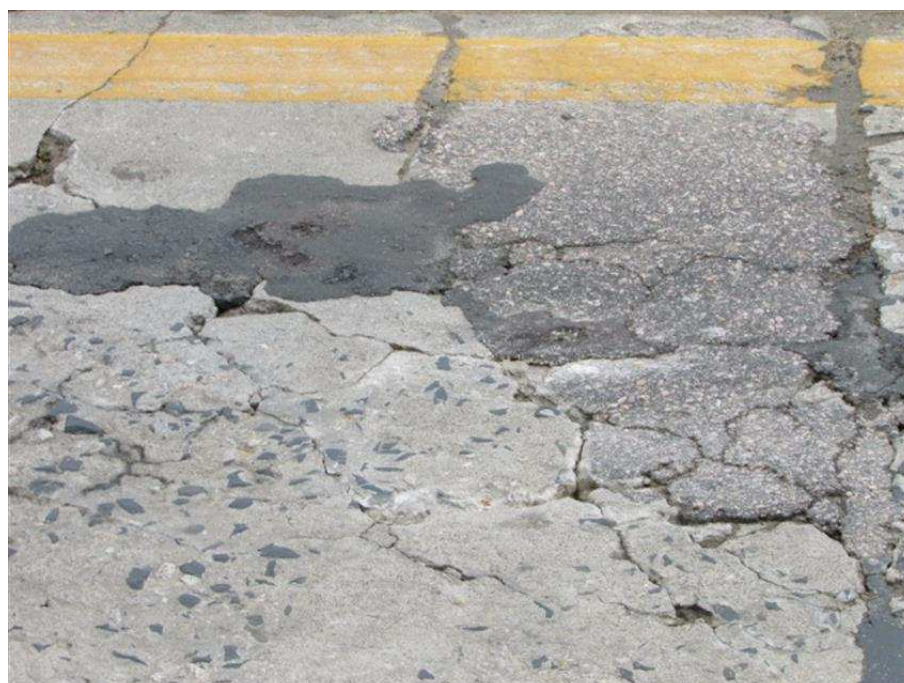
Foto 85

Vista de fissuras existentes na capa em concreto do pavimento rígido sobre o tabuleiro do vão 9, com abertura de até 0,8 mm.
