RODOVIA: BR-392/RS

SUBTRECHO: PONTE SOBRE O ARROIO PASSO DAS CARRETAS

PROJETO AS BUILT PONTE SOBRE O ARROIO PASSO DAS CARRETAS

**VOLUME 01 – RELATORIOS TÉCNICOS
OUTUBRO/2022**

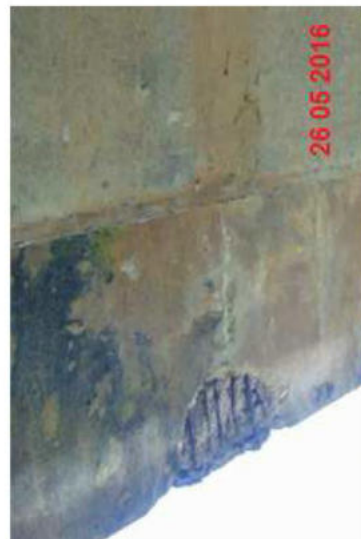
Foto 5. Fissura com eflorescência e concreto disgregado com armadura exposta e corroída na laje em balanço.

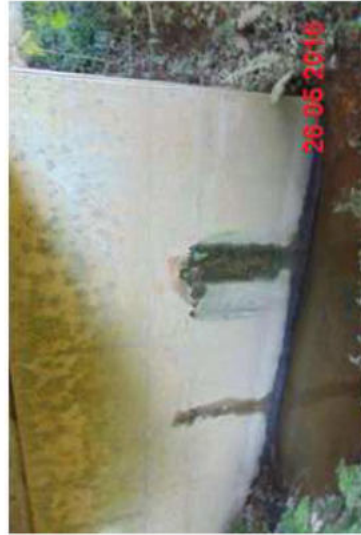
Foto 6. Mancha de umidade na parede de apoio.

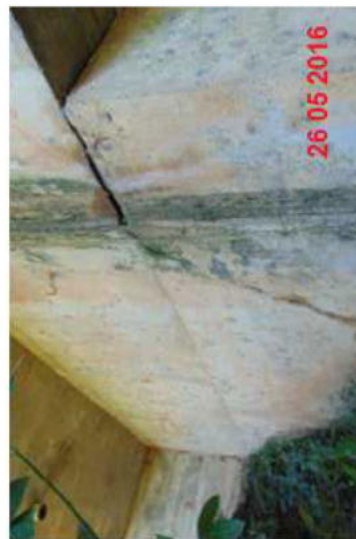
Foto 7. Fissura inclinada na parede da estrutura de encontro Sul.

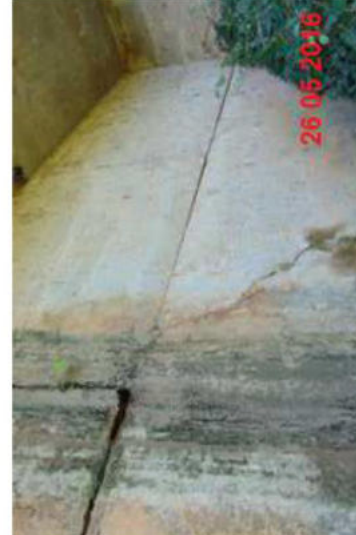
Foto 8. Fissura inclinada na parede da estrutura de encontro Norte.

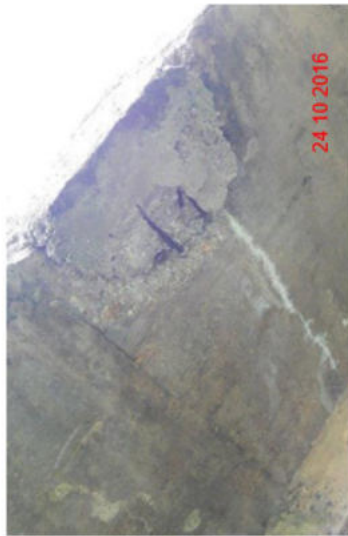
Foto 5. Fissura com eflorescência e concreto disgregado com armadura exposta e corroída na laje em balanço.

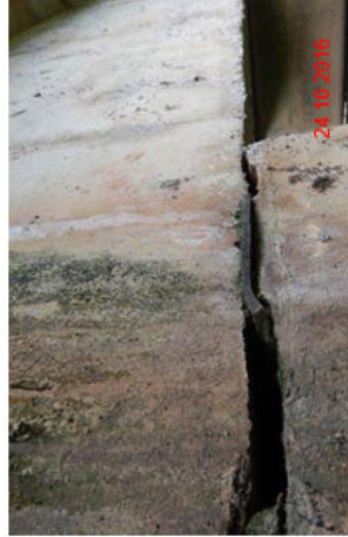
Foto 6. Vista do aparelho de apoio tipo Neoprene. Nota-se que o mesmo encontra-se esmagado.

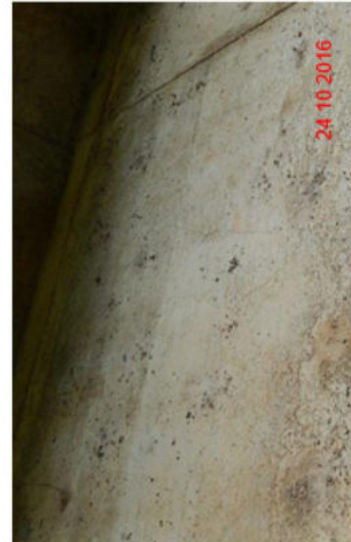
Foto 7. Fissura na parede da estrutura de encontro Sul.

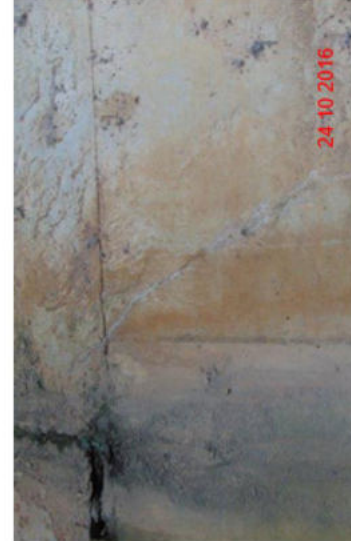
Foto 8. Fissura inclinada na parede da estrutura de encontro Norte.

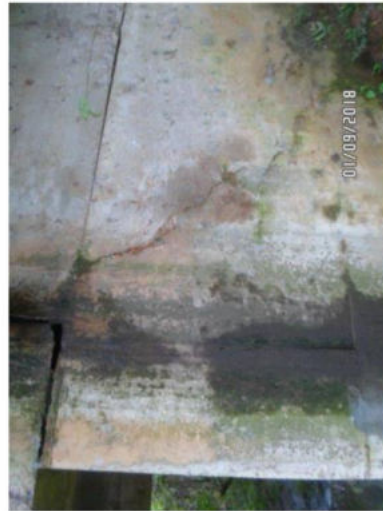
Foto 7. Fissura na mesoestrutura devido a falhas na aparelho de apoio.

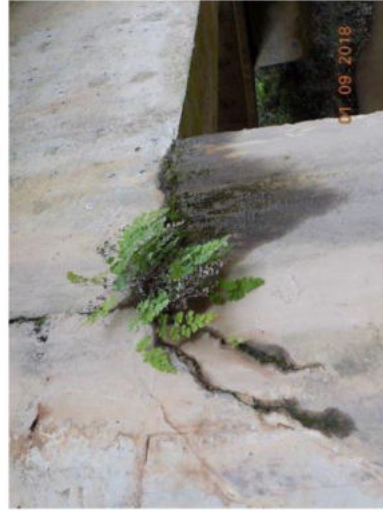
Foto 8. Fissura na mesoestrutura devido a falhas na aparelho de apoio.

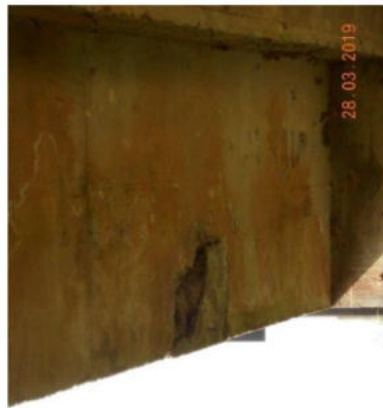
Foto 5. Concreto disgregado com armadura exposta e corroída na laje em balanço.

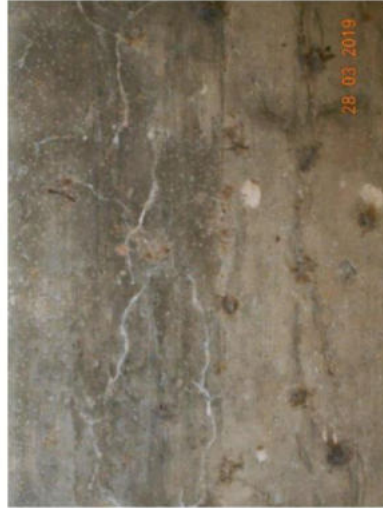
Foto 6. Fissura com eflorescência e posicionamento variado na laje.

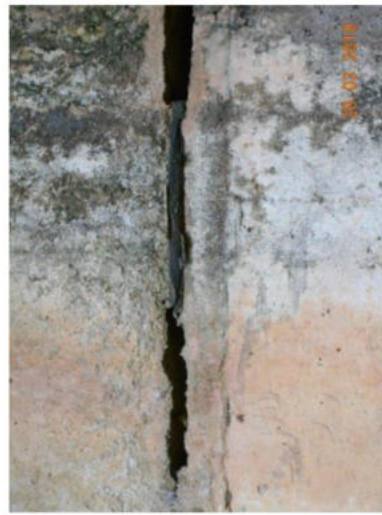
Foto 7. Vista do aparelho de apoio tipo Neoprene. Nota-se que o mesmo encontra-se esmagado.

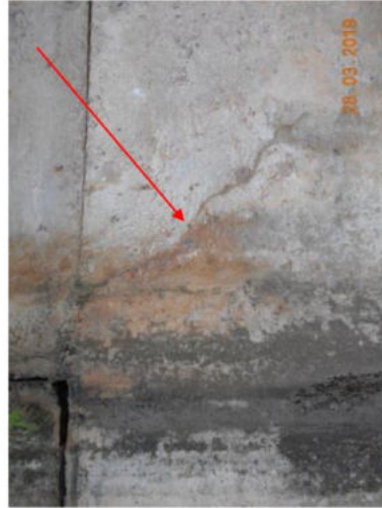
Foto 8. Idem foto anterior. Com detalhe para fissura inclinada na viga travessa.

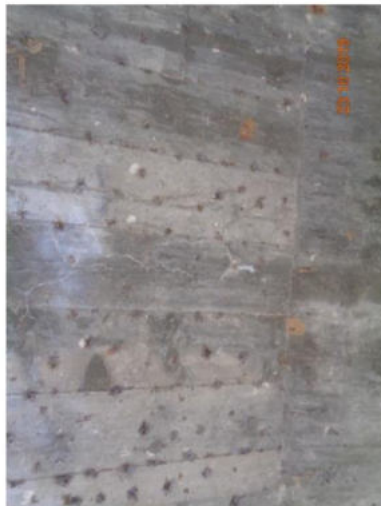
Foto 5. Fissuras aleatórias com efflorescência no painel de laje.

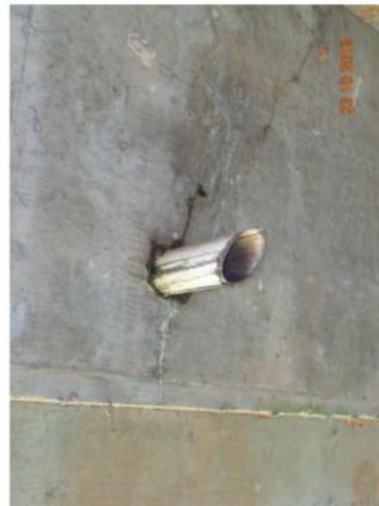
Foto 7. Fissura com posicionamento transversal e abertura máxima de 0,3mm na laje em balanço.

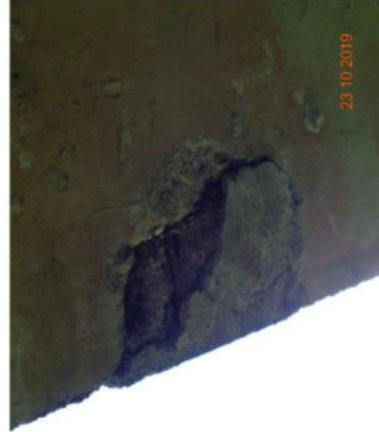
Foto 8. Concreto disgregado com armadura exposta e corroída na laje em balanço.

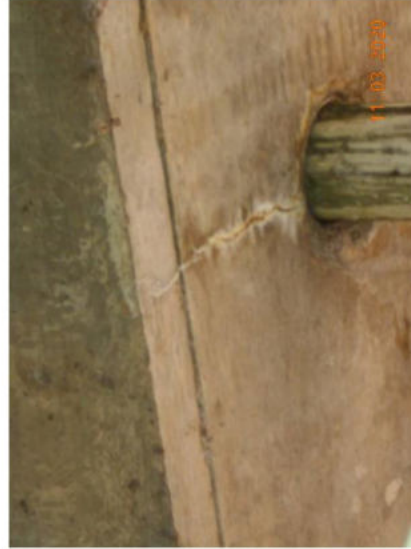
Foto 4. Fissura com efflorescência na laje em balanço.

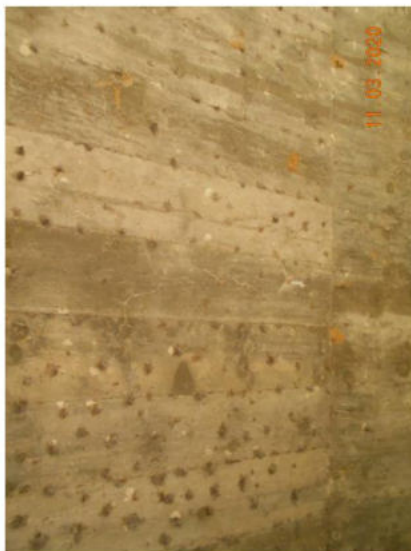
Foto 5. Fissura com efflorescência na laje.

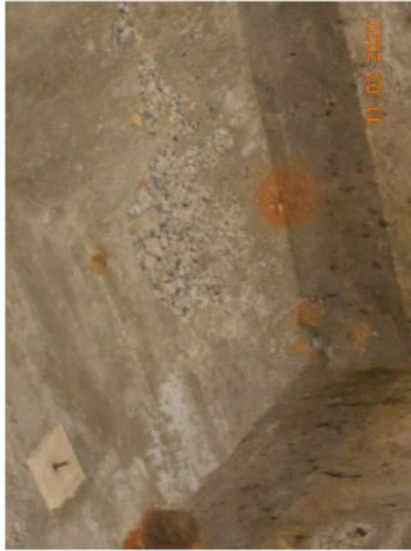
Foto 6. Concreto segregado na laje.

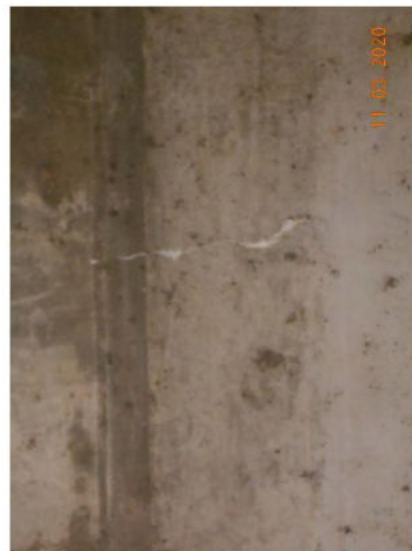
Foto 7. Fissura com efflorescência na viga transversina.

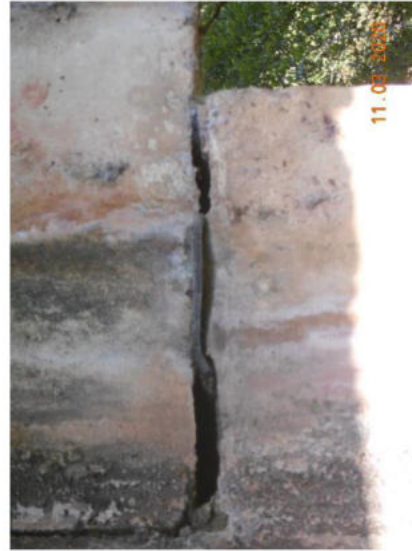
Foto 8. Vista do aparelho de apoio tipo Neoprene. Nota-se que o mesmo encontra-se esmagado.

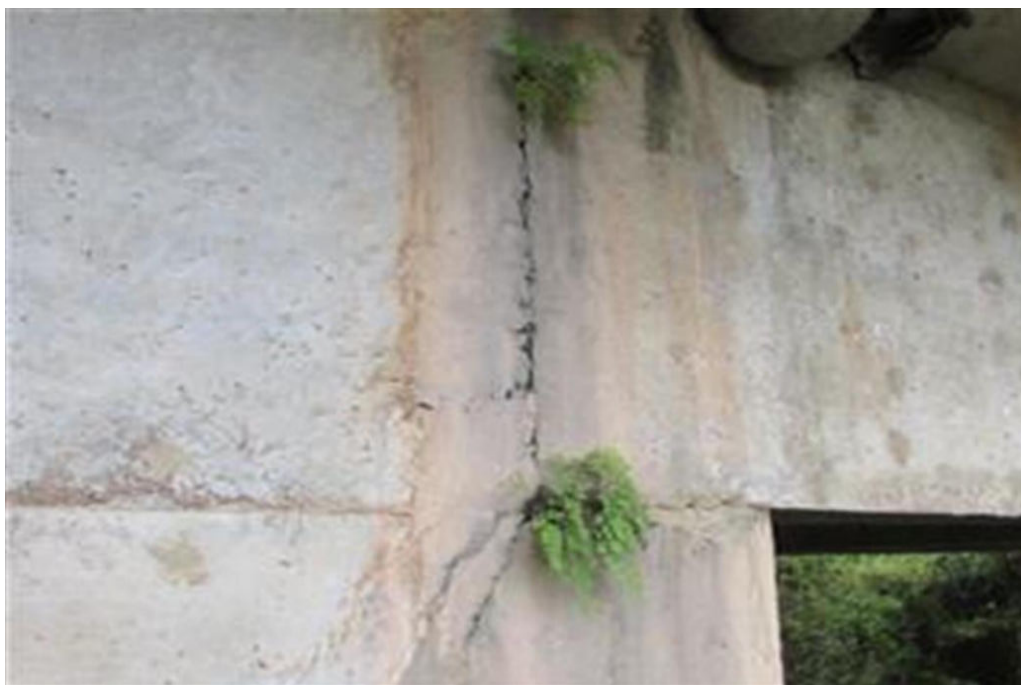
Foto 10

Enfoque do aparelho de apoio sobre o pilar parede do encontro Norte.
Note-se a trinca na diagonal, por bloqueio da deformação do tabuleiro.

As fissuras diagonais existentes nas paredes de fechamento das estruturas dos encontros, transversais aos pilares parede, possivelmente são indicativas de movimentos da estrutura, seja pela dilatação térmica dos materiais, ou pela ação das cargas dinâmicas, associadas ao vínculo causado pela ineficiência dos aparelhos de apoio

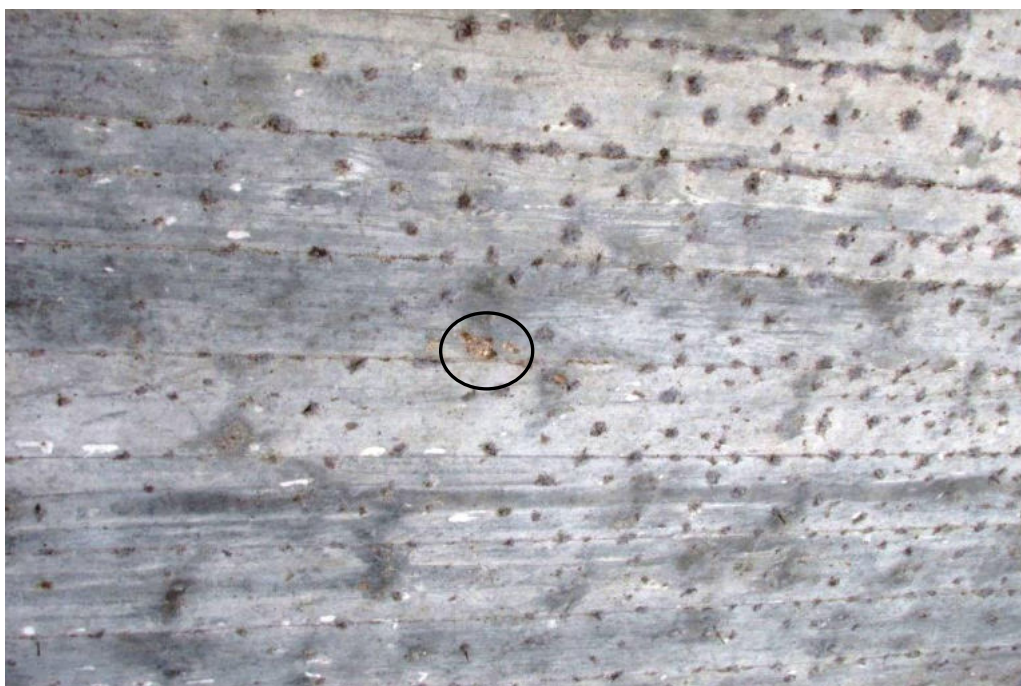
Foto 23

Notar ponto de disgregação do concreto na face inferior da laje do tabuleiro, entre as vigas transversinas VT.01 e VT.02. (Ver detalhe)

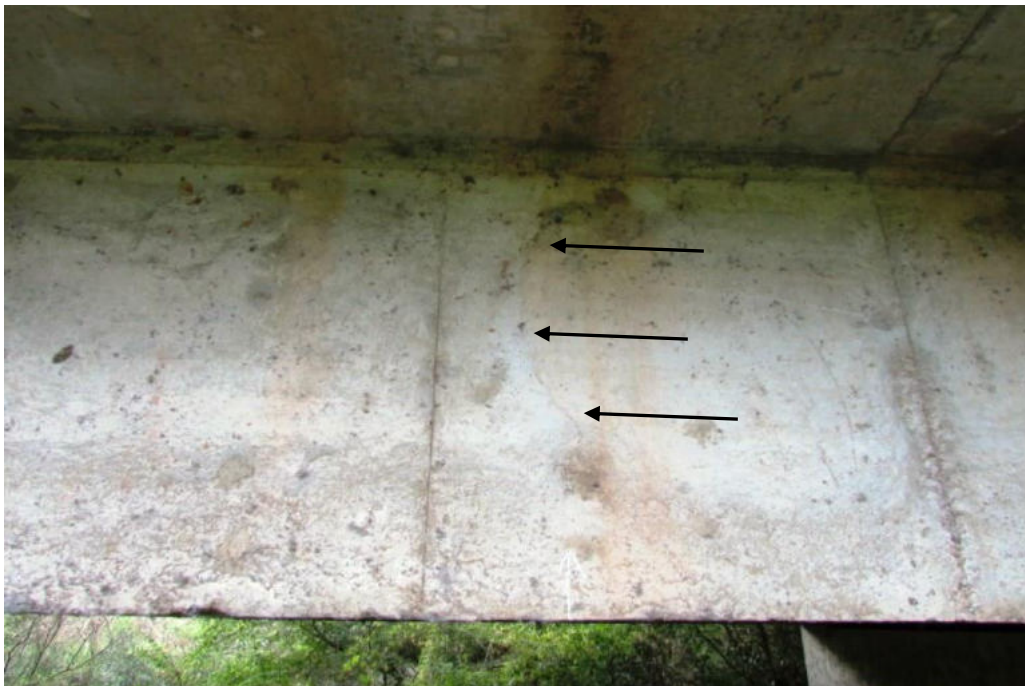
Foto 38
Notar fissura superficial de 0,1 mm na face lateral externa da viga longitudinal VL.01. (Ver setas)

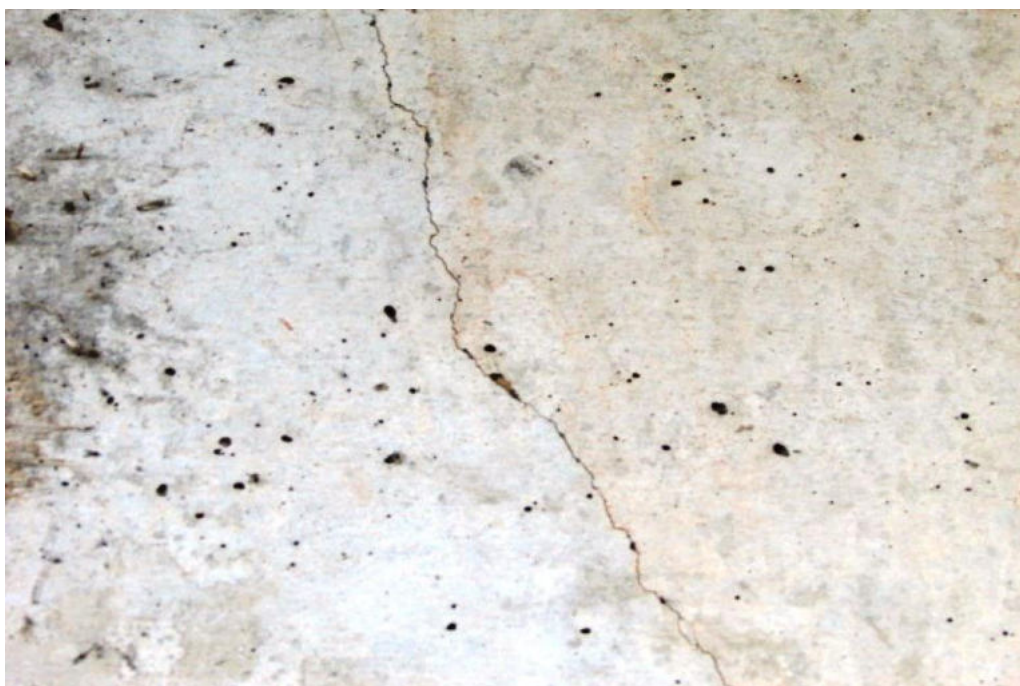
Foto 39

Idem foto anterior, em visão aproximada da fissura.

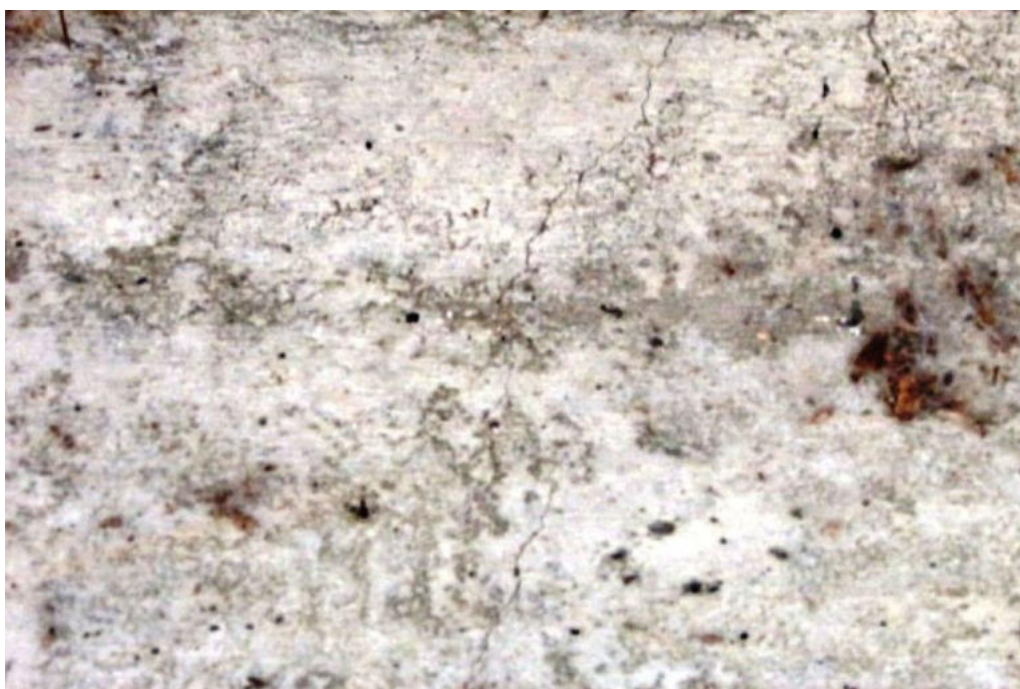
Foto 40

Enfoque de fissura superficial com abertura de 0,1 mm na face lateral interna da viga longitudinal VL.01, entre as vigas transversinas VT.01 e VT.02.

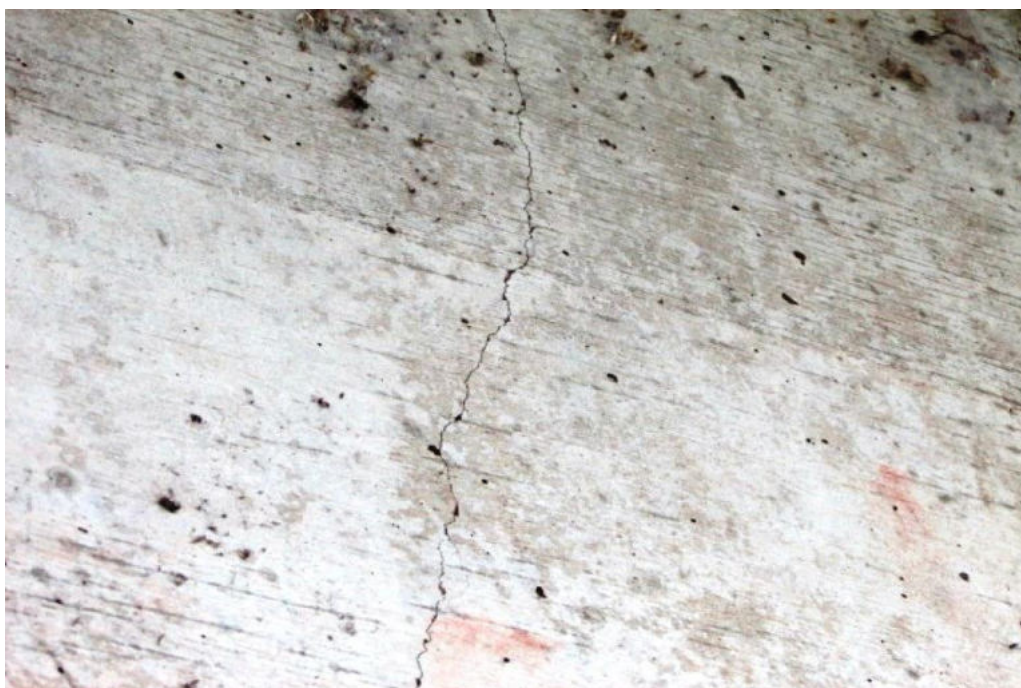
Foto 41

Vista aproximada de fissura com abertura máxima de 0,2 mm na face lateral externa da viga longitudinal VL.02, entre as vigas transversinas VT.01 e VT.02.

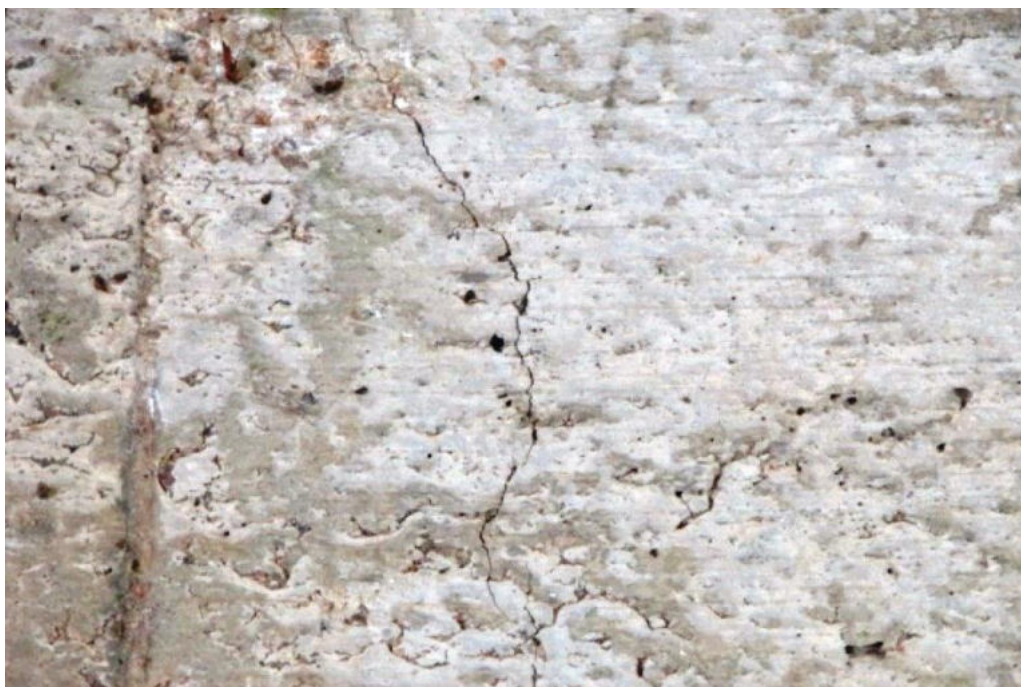
Foto 42

Visão aproximada de fissura com abertura de 0,2 mm na face lateral interna da viga longitudinal VL.02, entre as vigas transversinas VT.01 e VT.02.

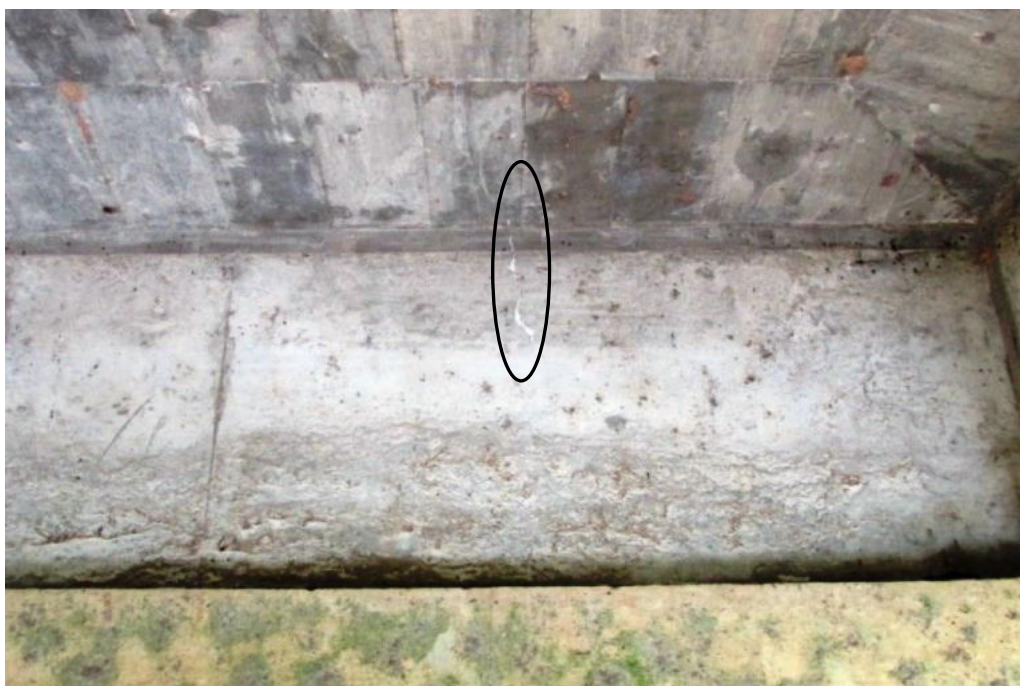
Foto 43

Notar fissura colmatada por eflorescência junto à face Norte da viga transversina VT.01. (Ver detalhe)

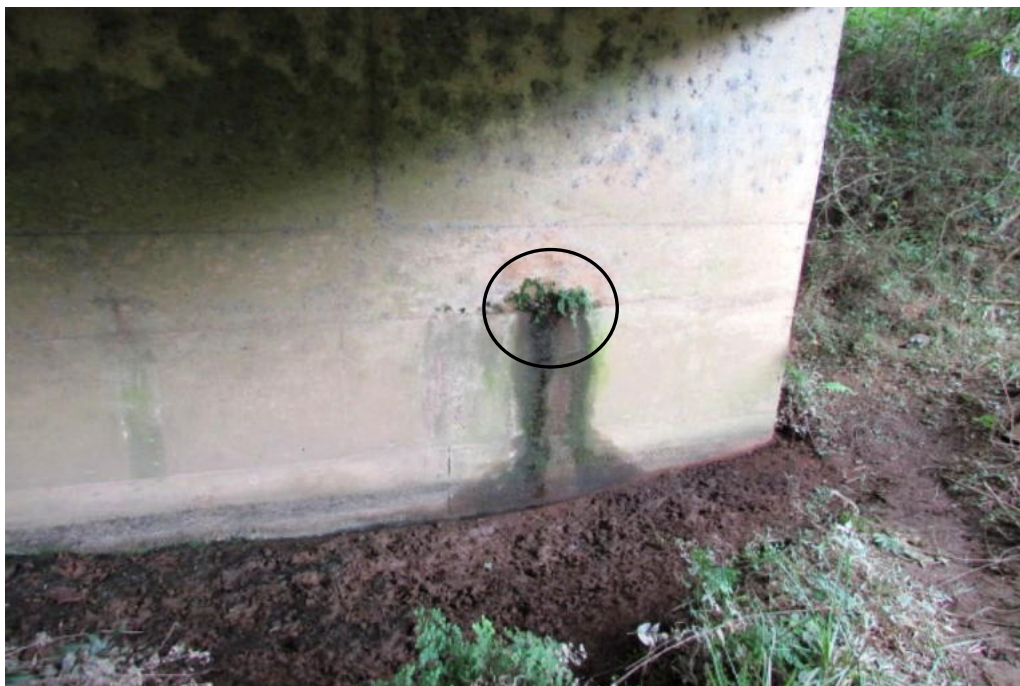
Foto 45

Vista de ponto com infiltração e crescimento de vegetação na face Norte do pilar parede da linha de apoio 01 – encontro Sul. (Ver detalhe)

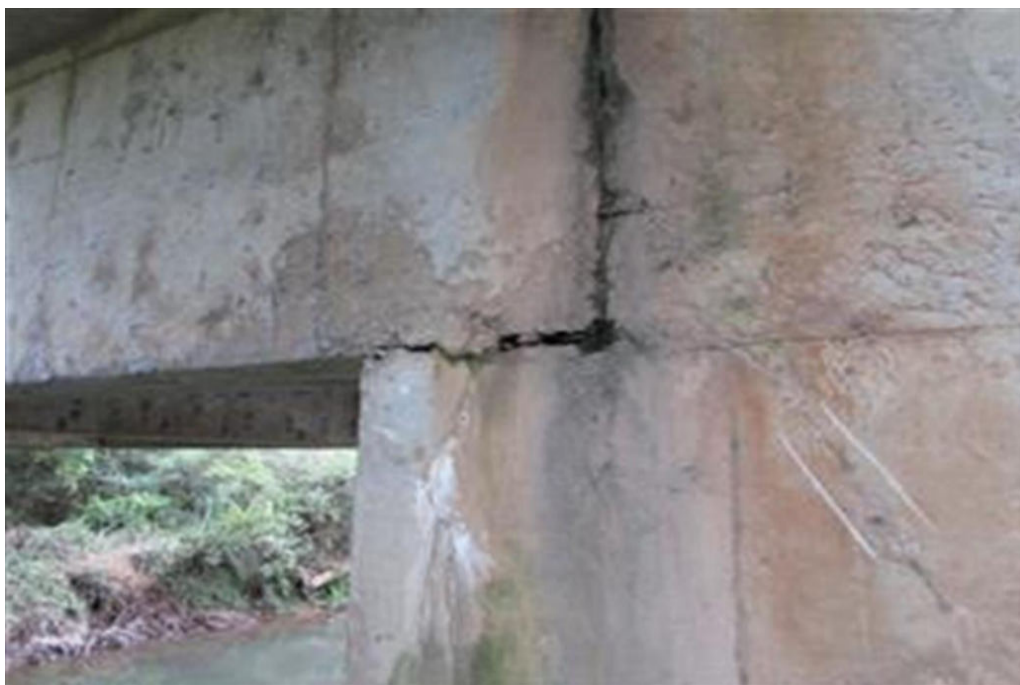
Foto 46

Vista de fissuras colmatadas por eflorescência na face lateral Leste do pilar parede do encontro Norte (apoio 02).

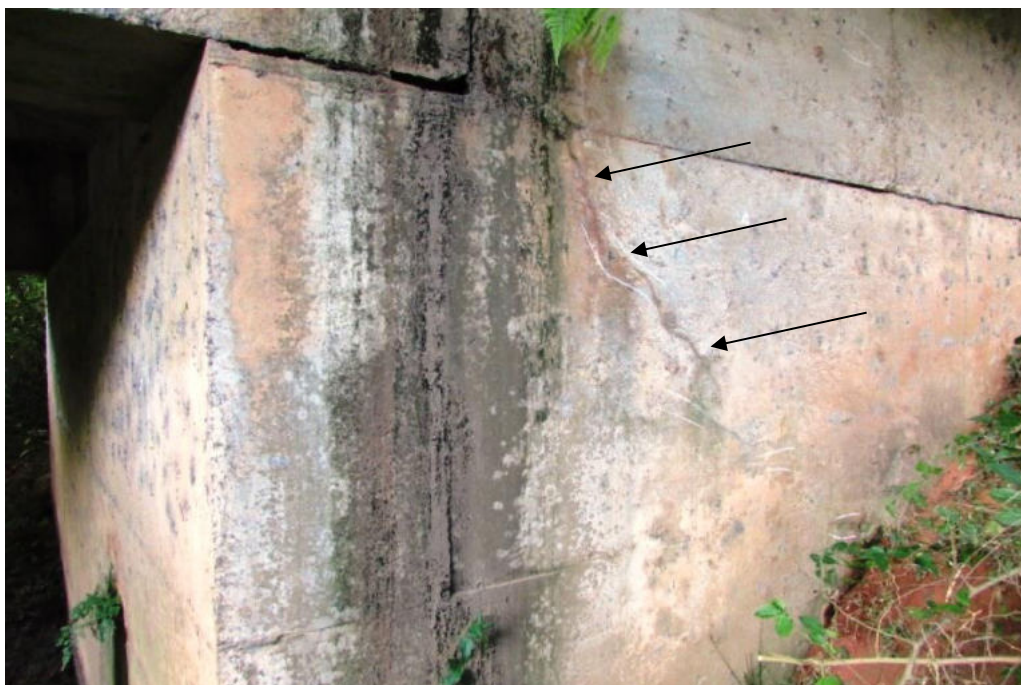
Foto 50

Notar, além de manchas de escoimento, fissura inclinada e com abertura máxima de 0,2 mm na face exposta da parede de fechamento da estrutura do encontro Sul – lado Oeste. (ver seta)

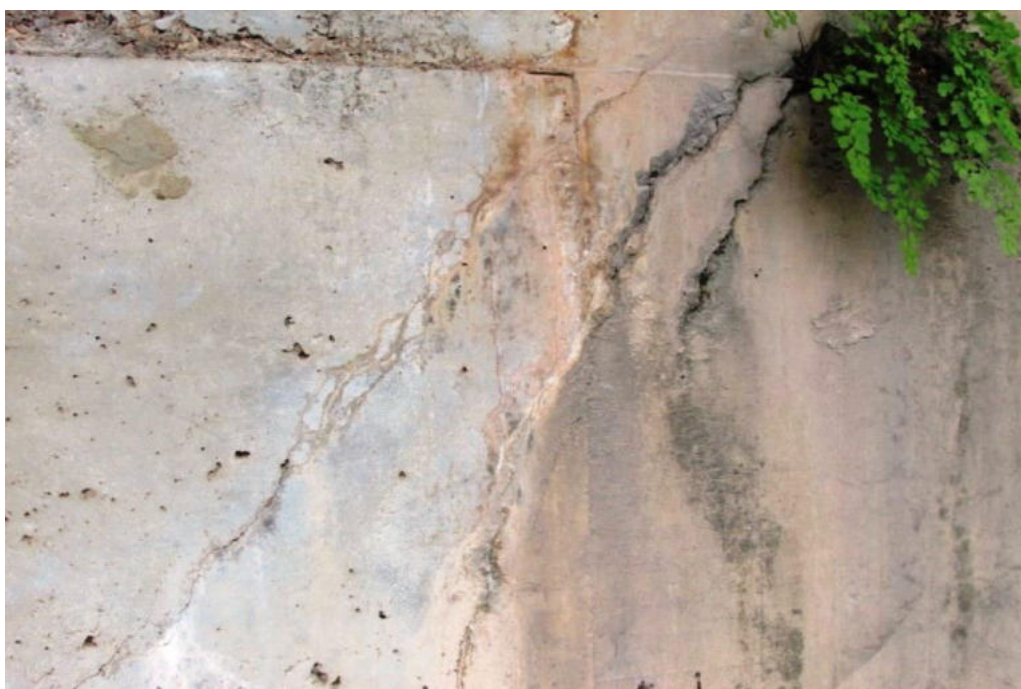
Foto 52

Enfoque de fissuras inclinadas e com aberturas de até 0,4 mm, além de crescimento de vegetação na parede de fechamento do encontro Norte – lado Oeste. (Ver setas)

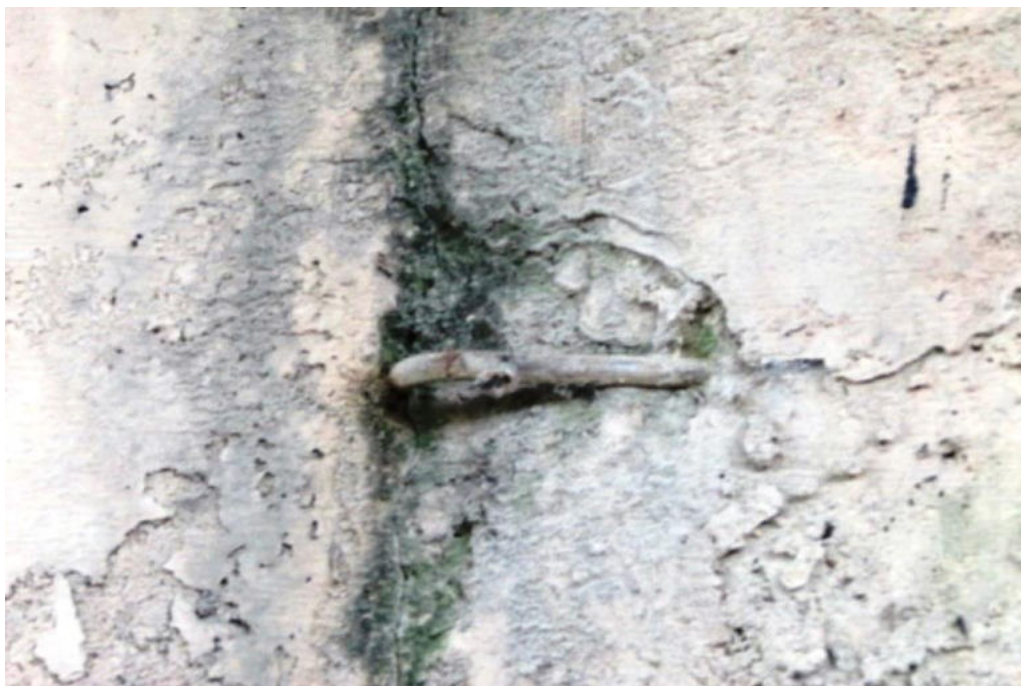
Foto 53

Enfoque de ponto com exposição de armadura na extremidade Leste da viga cortina VC.03 (encontro Norte).

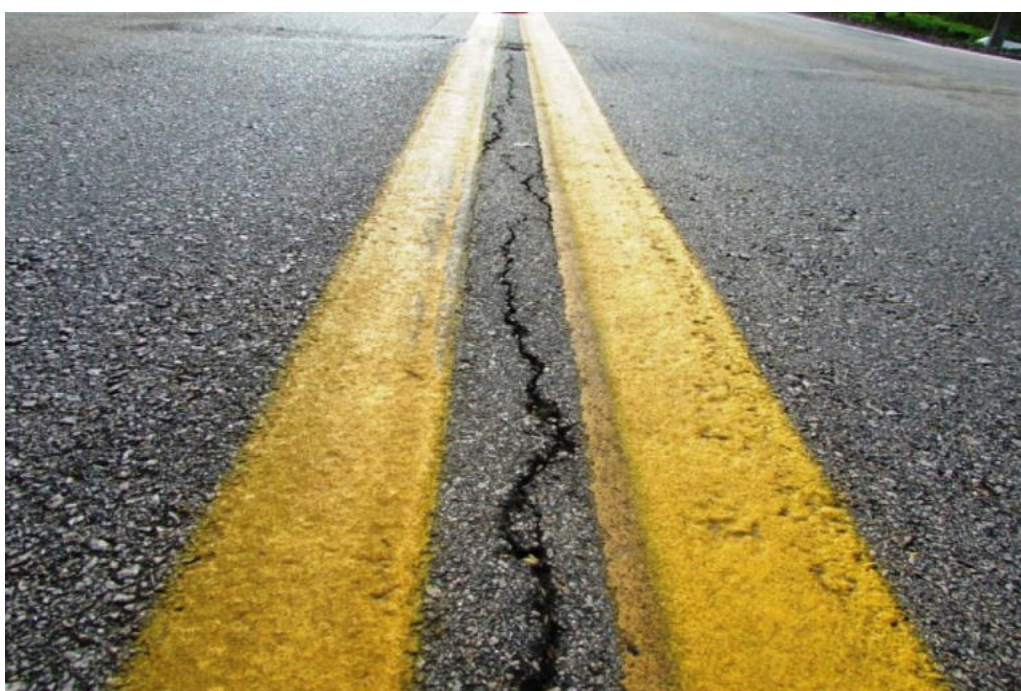
Foto 56

Enfoque de trinca longitudinal com abertura máxima de 3,0 mm no pavimento asfáltico sobre a obra.

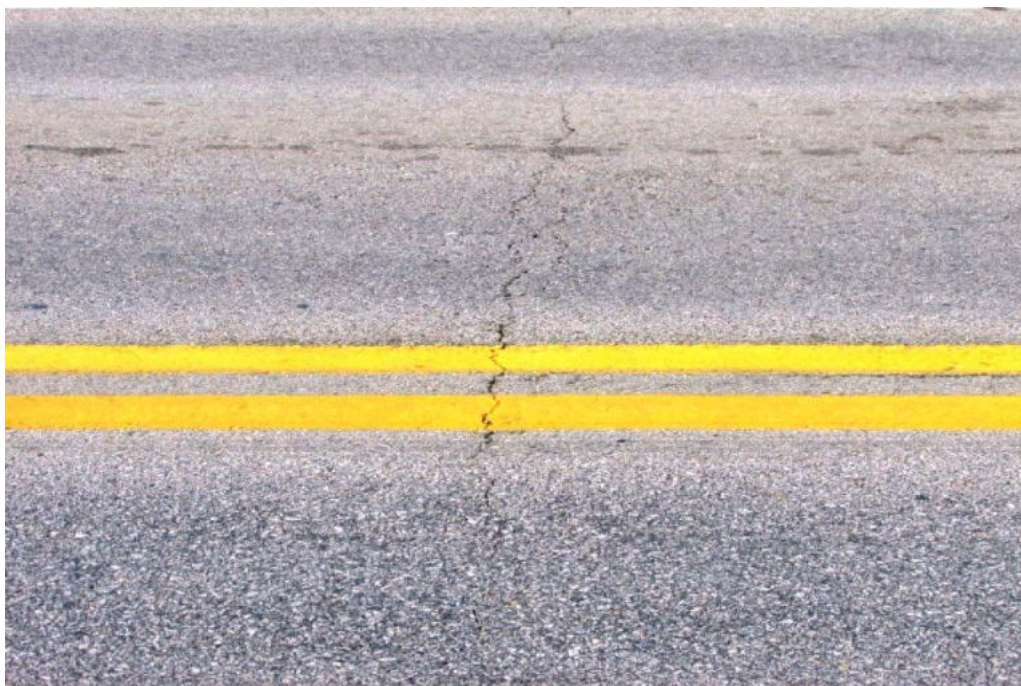
Foto 57

Vista aproximada de trinca transversal ao longo da junta de dilatação locada sobre a projeção da linha de apoio 01 – encontro Sul.

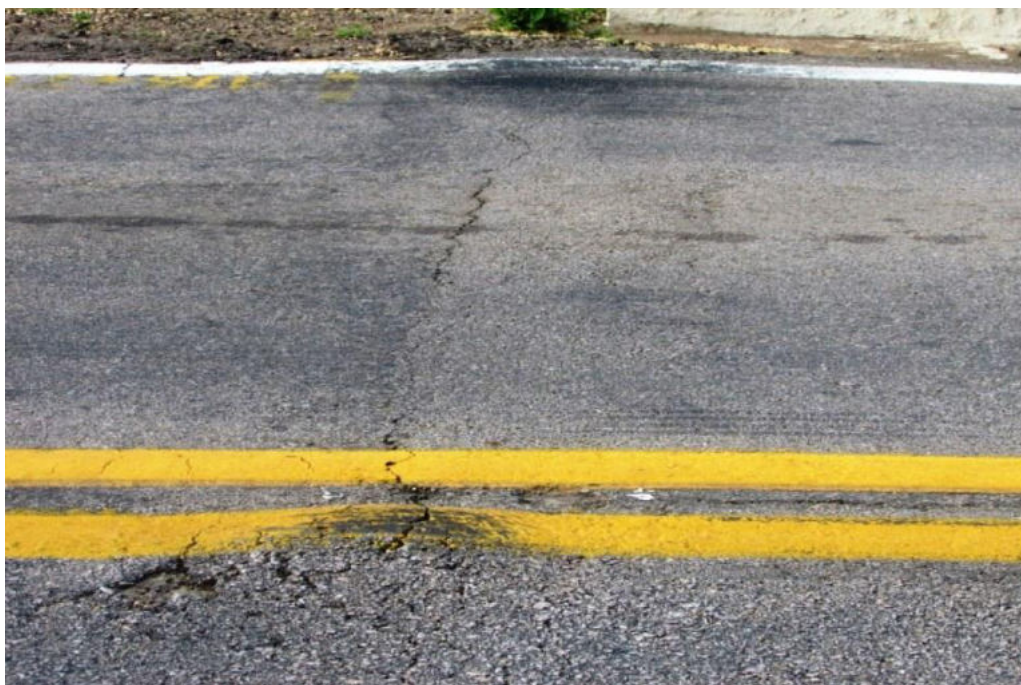
Foto 58

Vista de trinca na projeção da junta de encontro, na interface do tabuleiro com o terrapleno do encontro Norte.

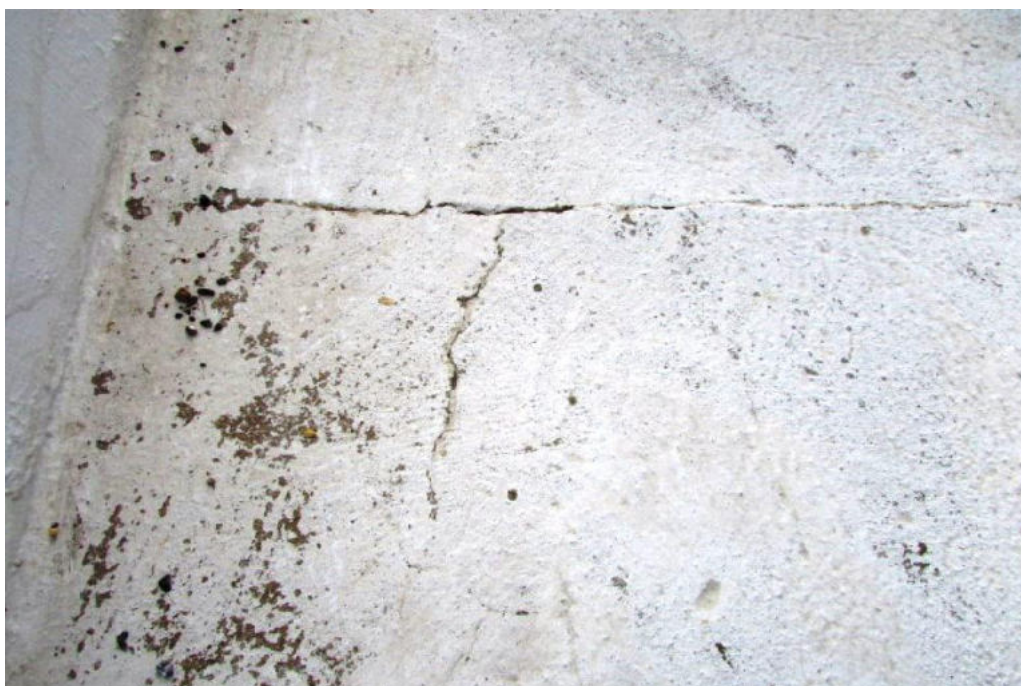
Foto 61

Enfoque de fissuras com abertura de 0,2 mm no lastro de concreto do passeio lateral à pista de rodagem sobre a obra - lado Leste da OAE.

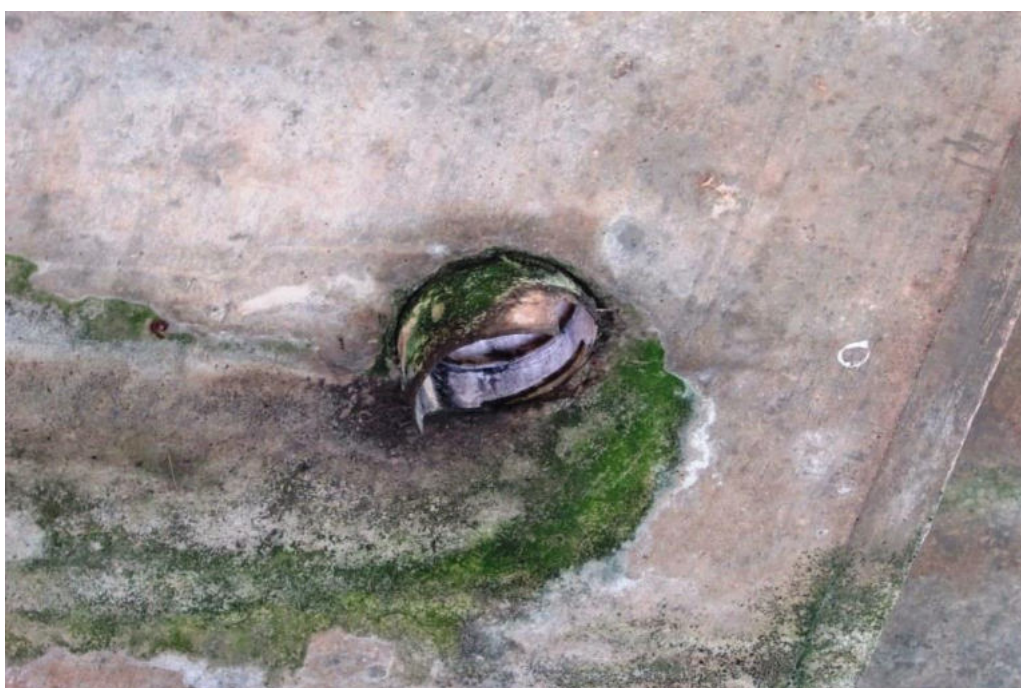
Foto 62

Enfoque do buzinote de drenagem danificado junto à face inferior da laje lateral em balanço do lado Oeste da OAE.
