REPÚBLICA FEDERATIVA DO BRASIL
MINISTÉRIO DOS TRANSPORTES
AGENCIA NACIONAL DE TRANSPORTES TERRESTRES - ANTT
SUPERINTENDÊNCIA DE EXPLOR. DA INFRAESTRUTURA RODOVIARIA - SUINF

RODOVIA: BR-392/RS
TRECHO: CAÇAPAVA DO SUL /RS – PELOTAS/RS
SUBTRECHO: PONTE SOBRE O ARROIO VIGIA
LOCALIZAÇÃO: KM 110 + 391

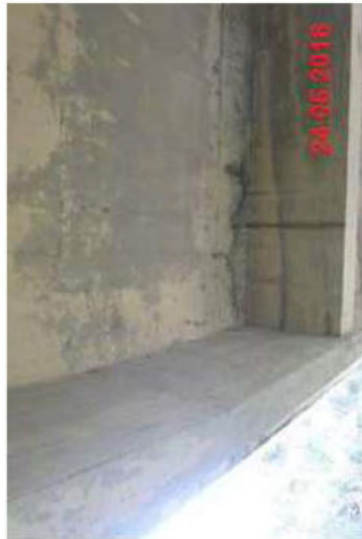
Foto 5. Fissura com efflorescência na laje, próximo a viga transversina.

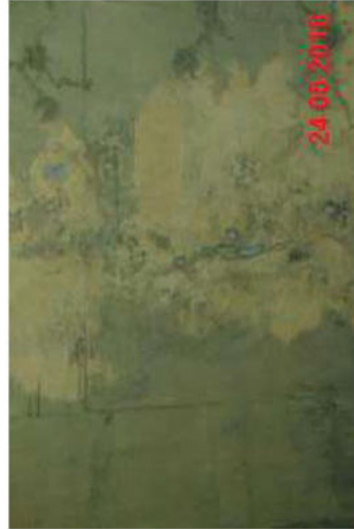
Foto 6. Fissura com efflorescência na laje.

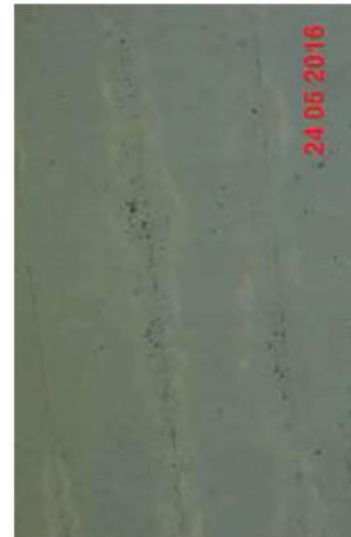
Foto 7. Fissura na viga longitudinal.

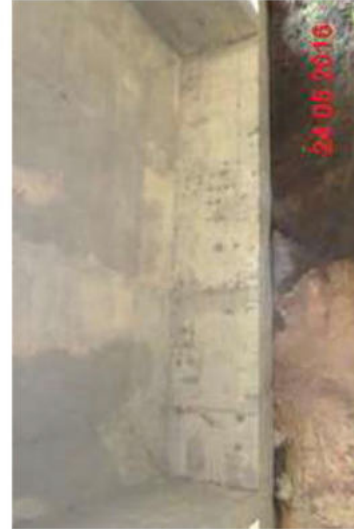
Foto 8. Perda do material sob a cortina e manchas de umidade no talude em função da infiltração da junta.

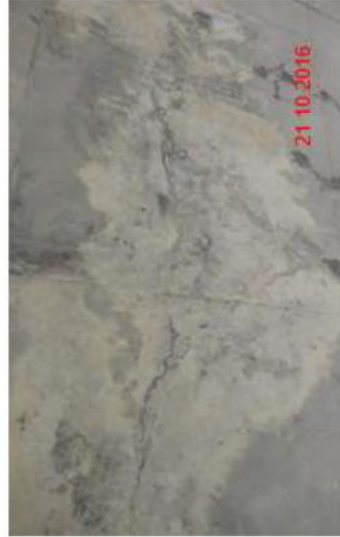
Foto 6. Fissura com eflorescência na laje.

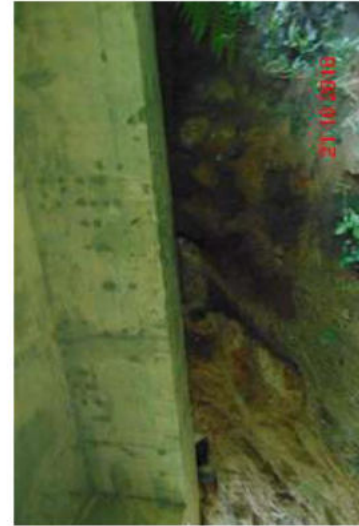
Foto 8. Perda do material sob a cortina e manchas de umidade no talude em função da infiltração da junta.

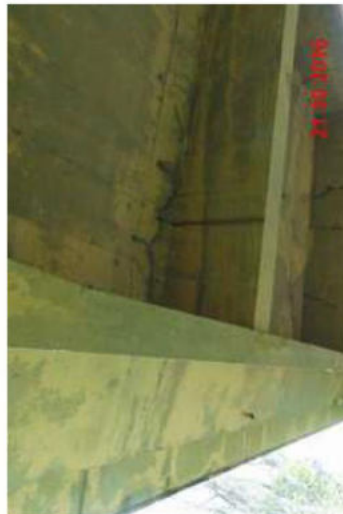
Foto 5. Fissura com eflorescência na laje, próximo a viga transversina.

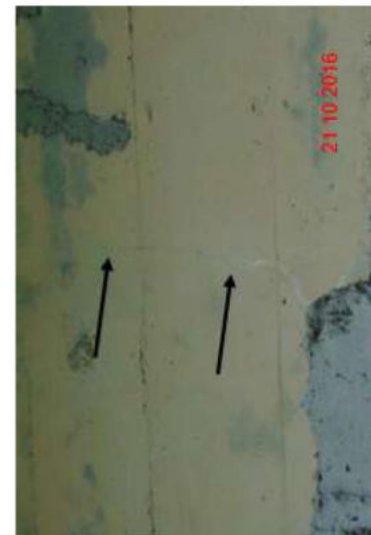
Foto 7. Fissura na viga longitudinal.

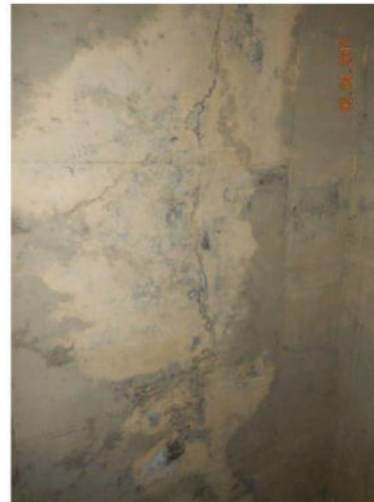
Foto 7. Fissura na laje.

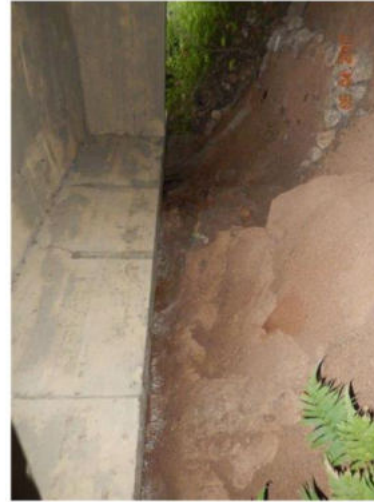
Foto 8. Perda do material sob a cortina.

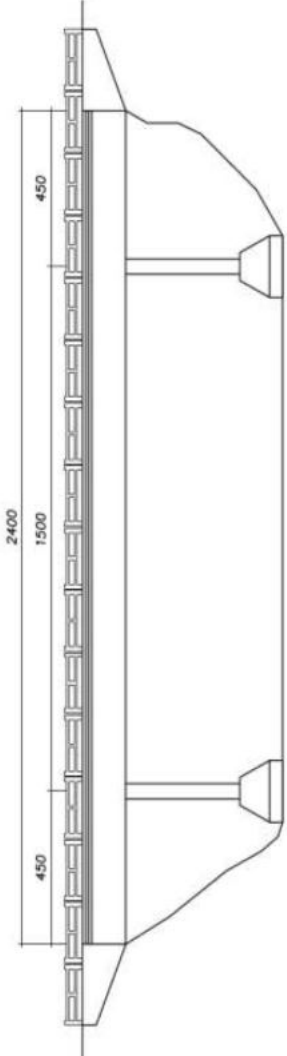
6. PARÂMETROS DE DESEMPENHO	Ações a serem Tomadas
Guarda-Corpo/Barreira Rígida	(x) bom () ruim/ ausente
Drenagem/Limpeza	(x) bom () ruim
Placa de Gabarito Vertical	(x) não se aplica () presente () ausente
Juntas de Dilatação c/ vida útil remanescente	(x) atende () não atende
Aparelhos de apoio c/ vida útil remanescente	(x) atende () não atende
7. ESQUEMAS

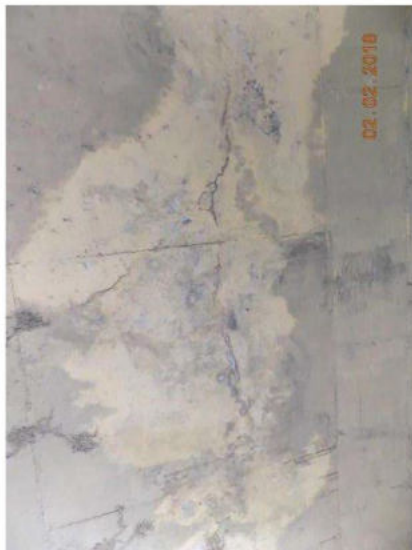
Foto 5. Fissura na laje.

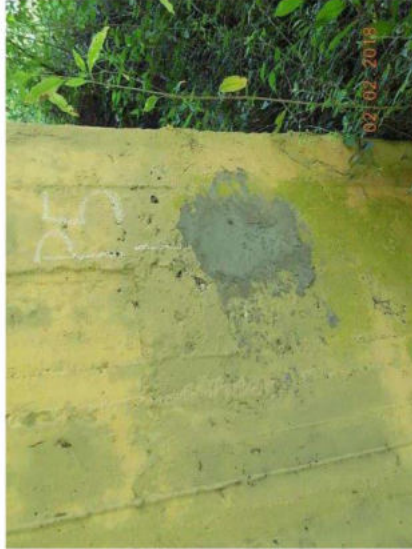
Foto 6. Vista da recomposição do local utilizado em ensaio de determinação da profundidade de carbonatação.

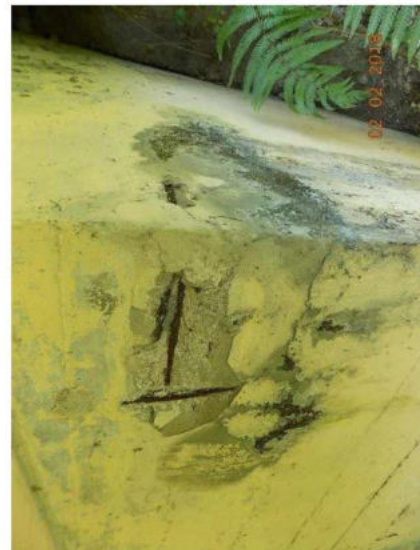
Foto 7. Concreto disgregado com armadura exposta e corroída na cortina.

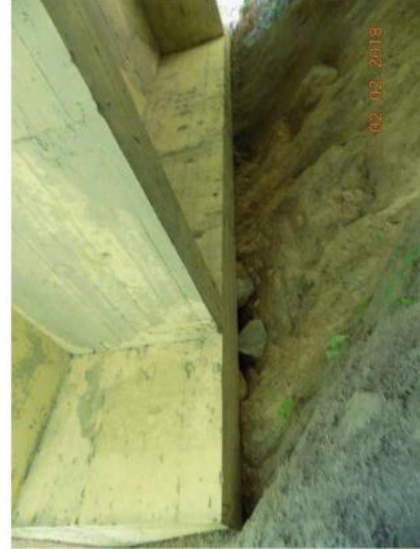
Foto 8. Perda do material sob a cortina.

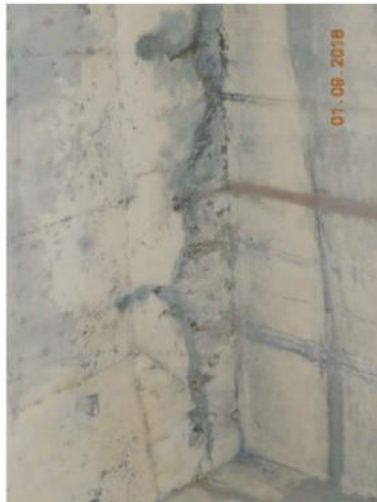
Foto 5. Fissura na laje.

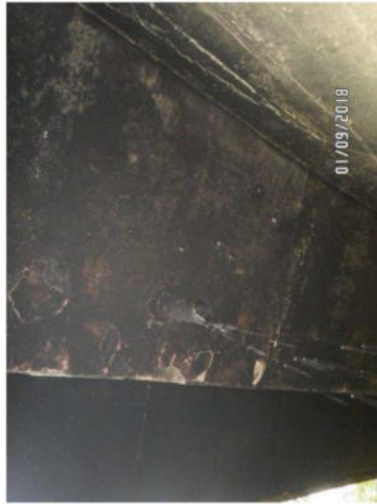
Foto 6. Mancha de fuligem e lascamento do concreto, localizado, na laje em balanço.

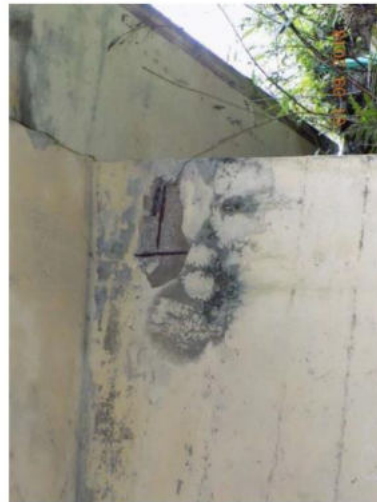
Foto 7. Concreto disgregado com armadura exposta e corroída na cortina.

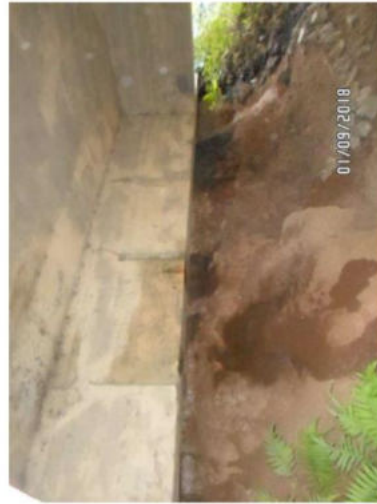
Foto 8. Perda do material sob a cortina. Nota-se a percolação de água.

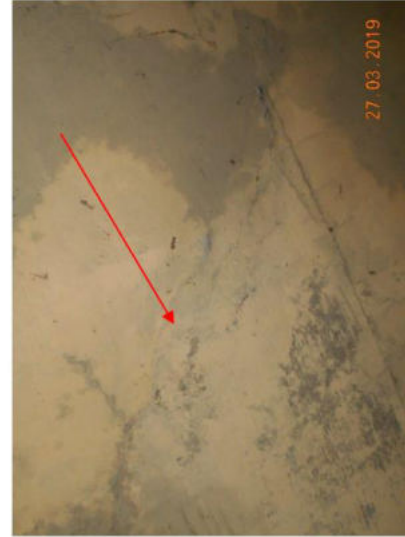
Foto 4. Fissura na laje em balanço.

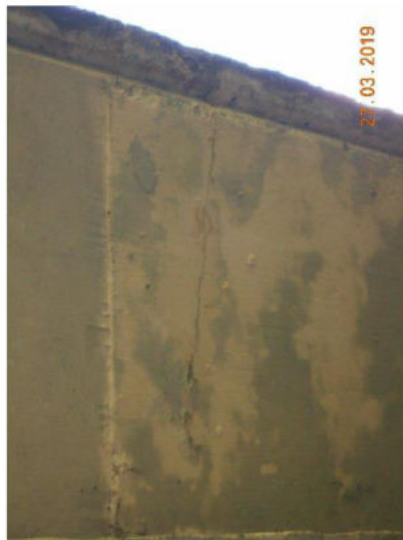
Foto 5. Fissura na laje em balanço.

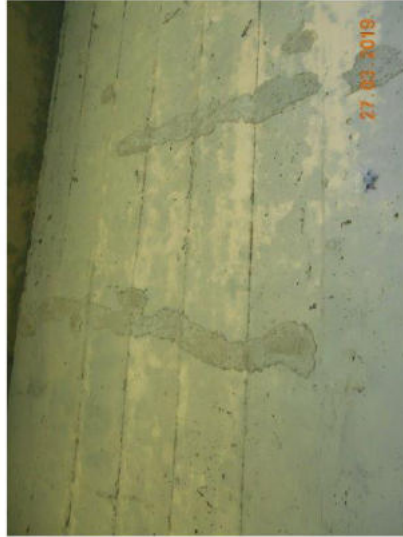
Foto 6. Fissuras tratadas em bom estado na viga longarina.

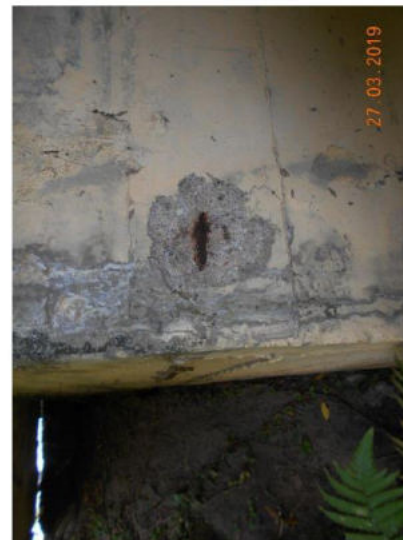
Foto 7. Concreto disgregado com armadura exposta e corroída na cortina.

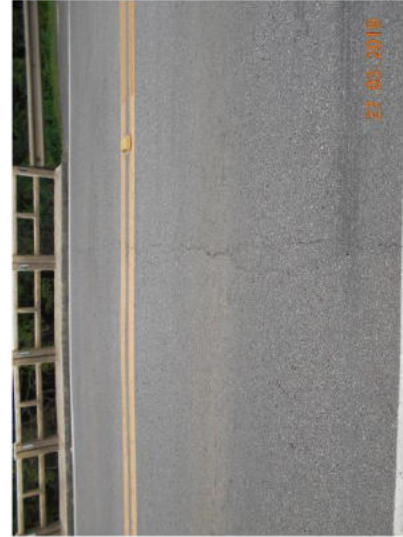
Foto 8. Vista da junta de encontro recoberta por capa asfáltica com sinais de ruptura.

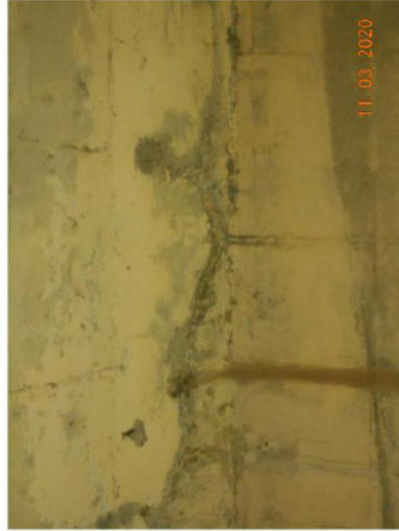
Foto 4. Fissura na laje.

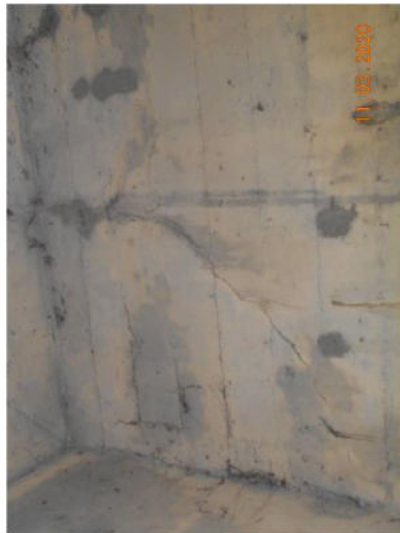
Foto 5. Fissura na viga longarina.

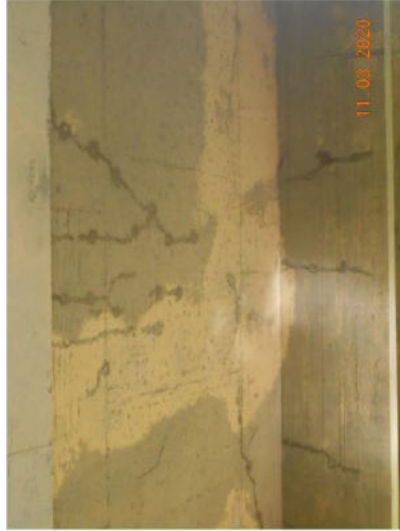
Foto 6. Fissuras tratadas em bom estado na laje e viga longarina.

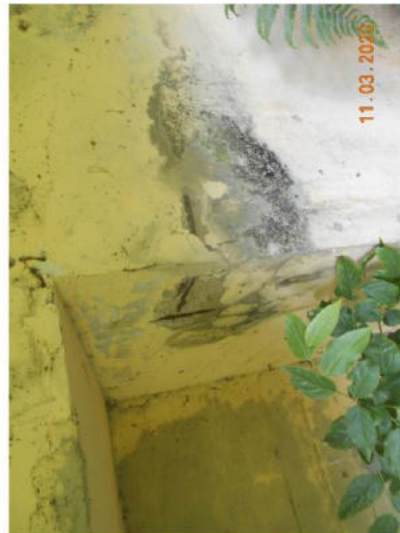
Foto 7. Concreto disgregado com armadura exposta e corroída na cortina.

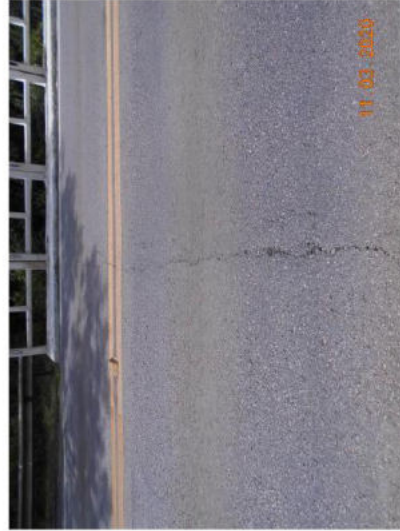
Foto 8. Vista da junta de encontro recoberta por capa asfáltica com sinais de ruptura.

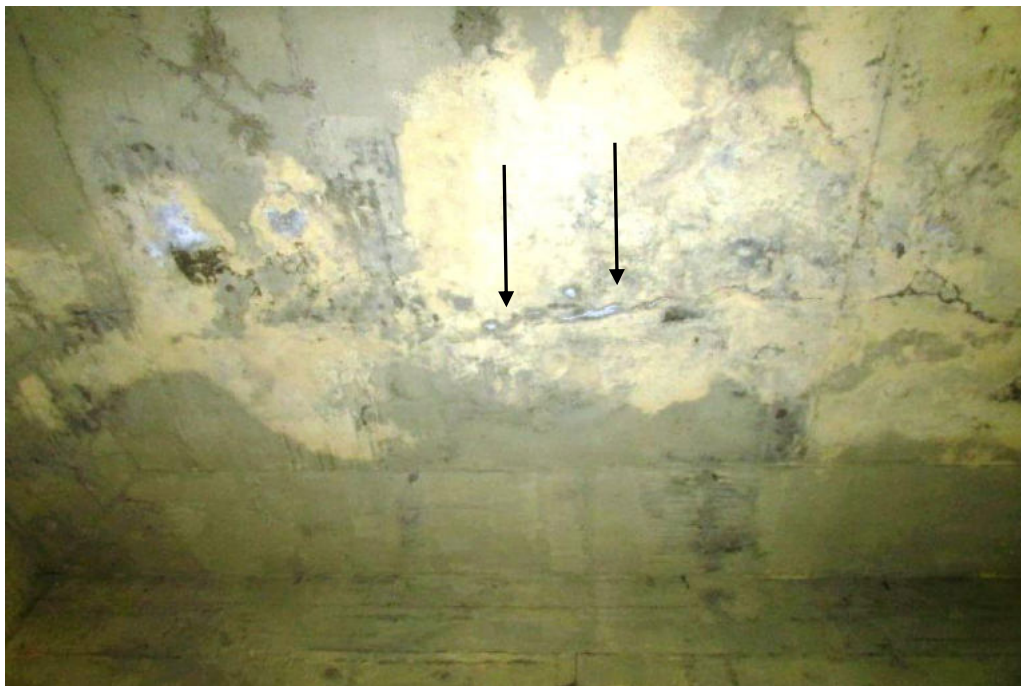
Enfoque do buzinote metálico junto à face inferior da laje lateral em balanço do lado Oeste da ponte.

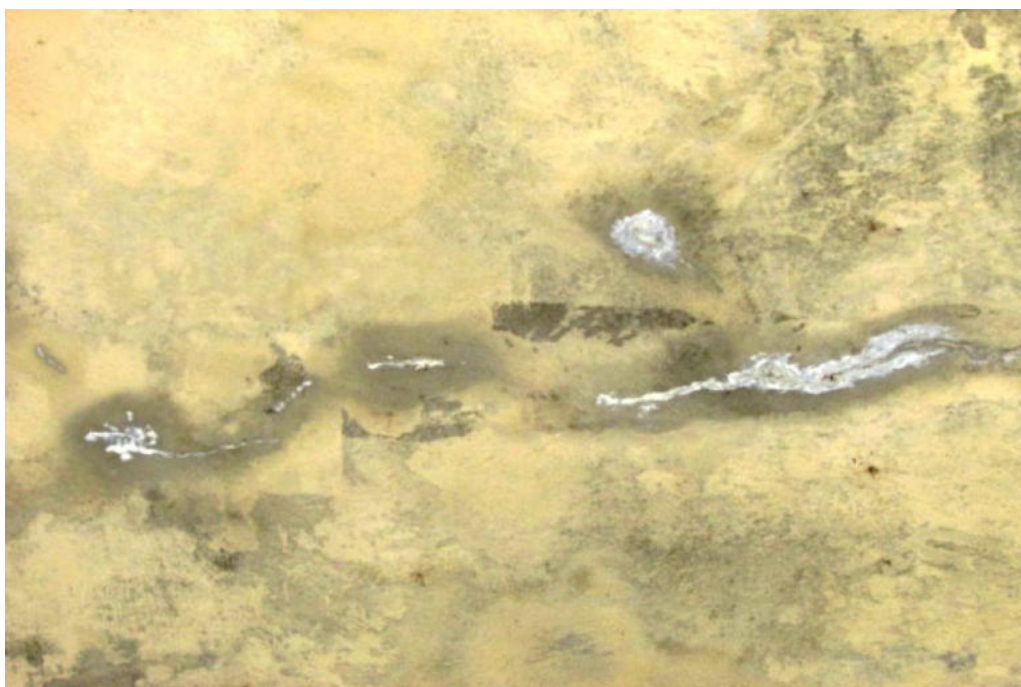
Notar fissura colmatada por eflorescência junto à laje do tabuleiro, entre as vigas transversinas VT.01 e VT.02. (ver setas)

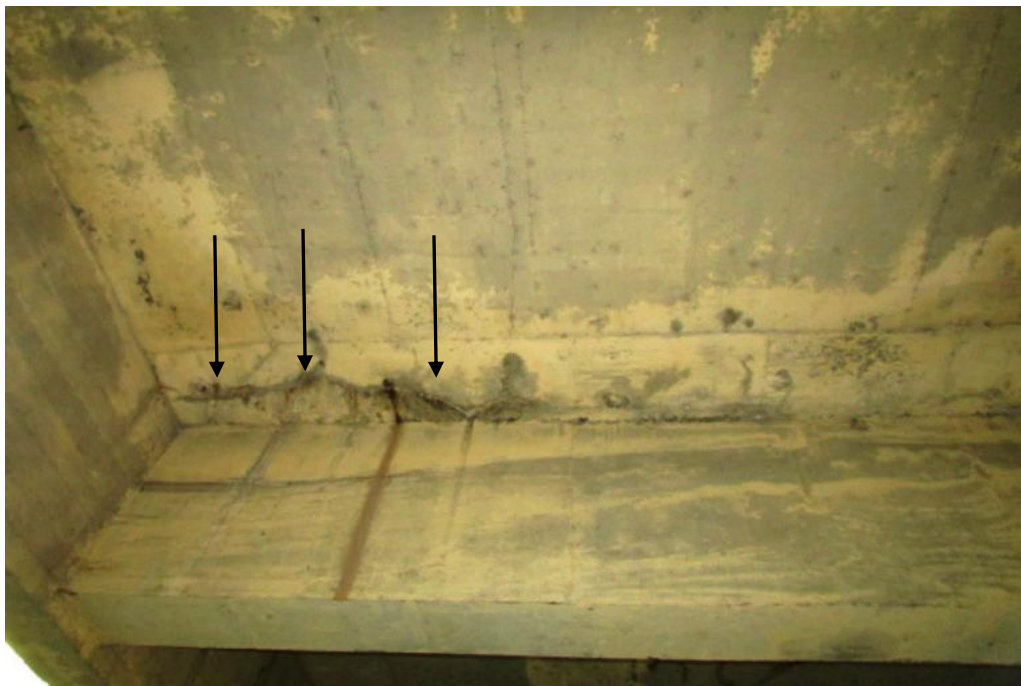
Idem foto anterior, em visão aproximada da anomalia.

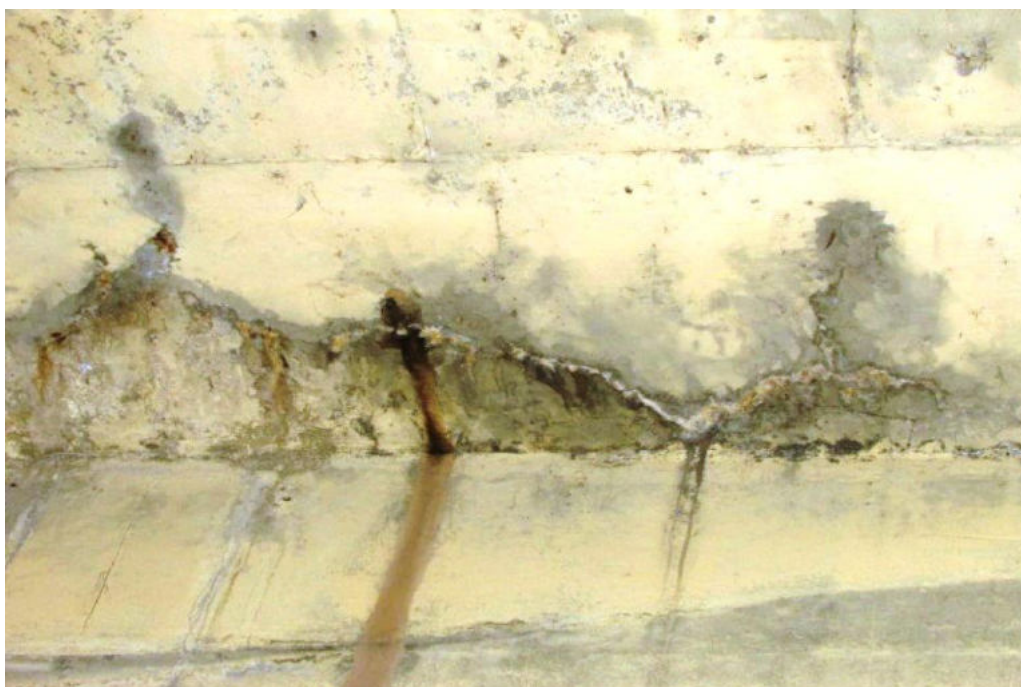
Vista de fissura colmatada por eflorescência junto ao trecho de mísula da laje do tabuleiro, adjacente à viga transversina VT.03. (ver setas)

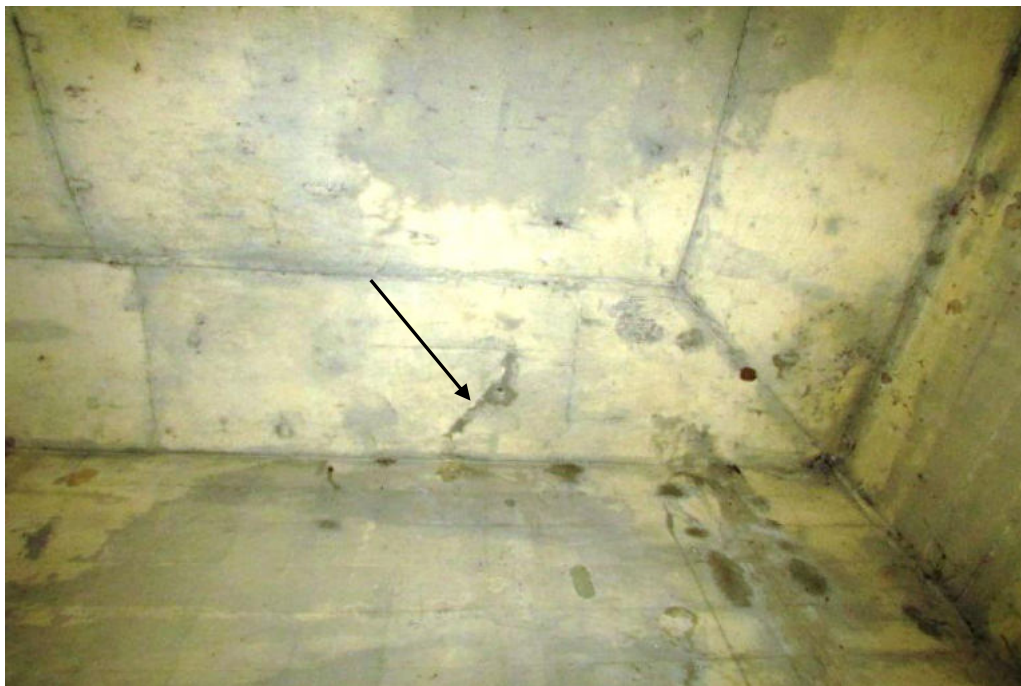
Idem foto anterior, em visão aproximada da anomalia. Notar manchas de corrosão no entorno da anomalia.

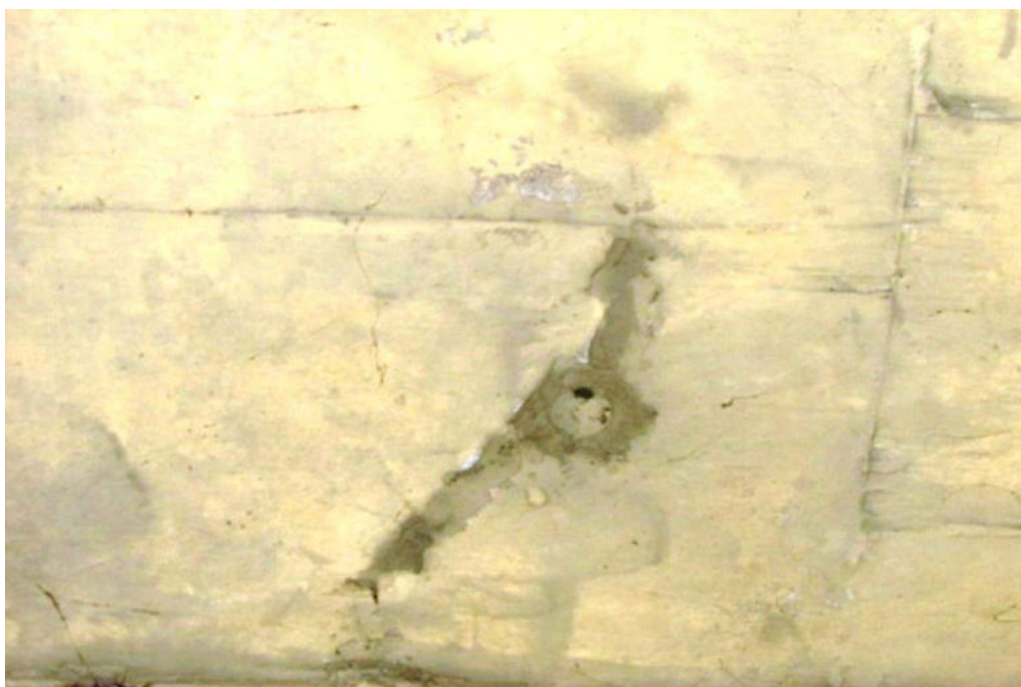
Fissura colmatada por eflorescência em trecho da laje em balanço junto à cabeceira do encontro Norte, adjacente à viga transversina VT.04.

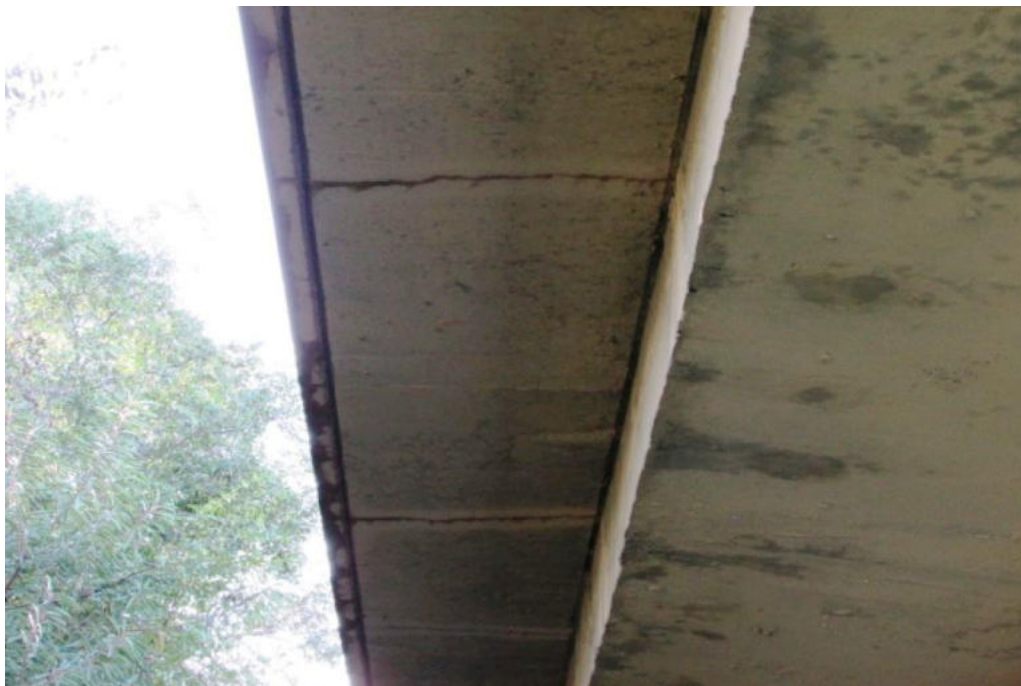
Idem foto anterior, em visão aproximada da anomalia.

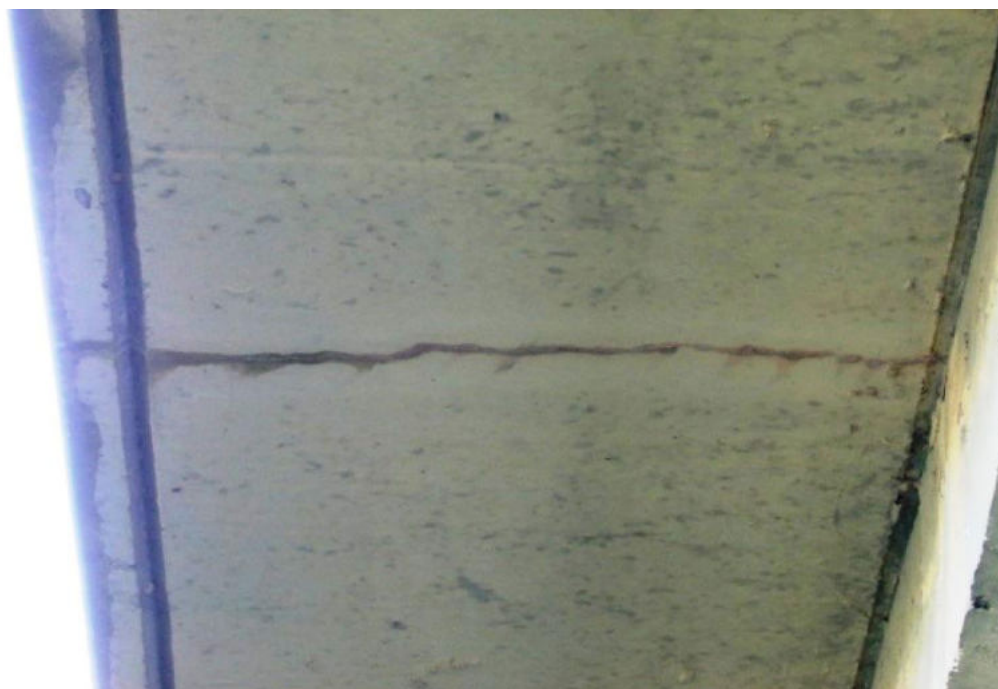
Enfoque de fissuras superficiais com abertura de 0,2 mm pela face inferior da laje lateral em balanço do lado Oeste da ponte.

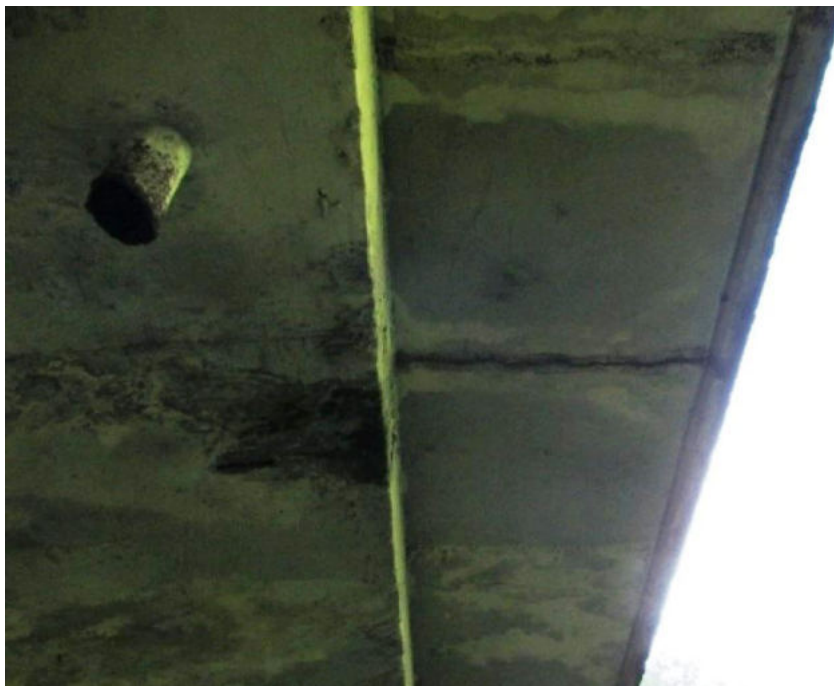
Idem foto anterior, em visão aproximada da anomalia.

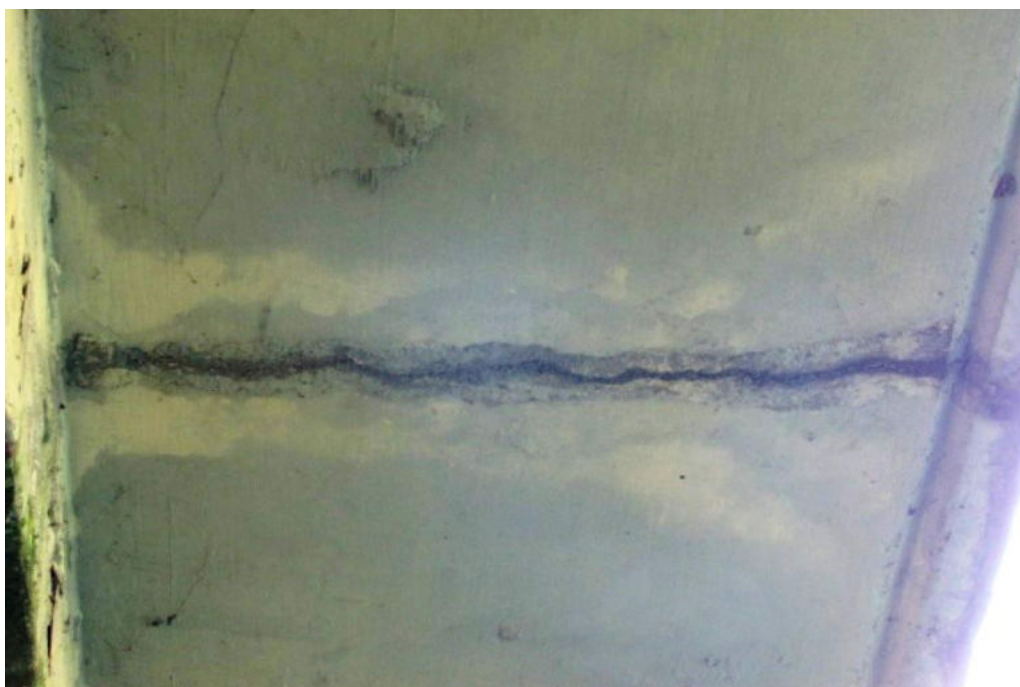
Fissura com abertura superficial de 0,2 mm junto à face inferior da laje lateral em balanço do lado Leste da OAE.

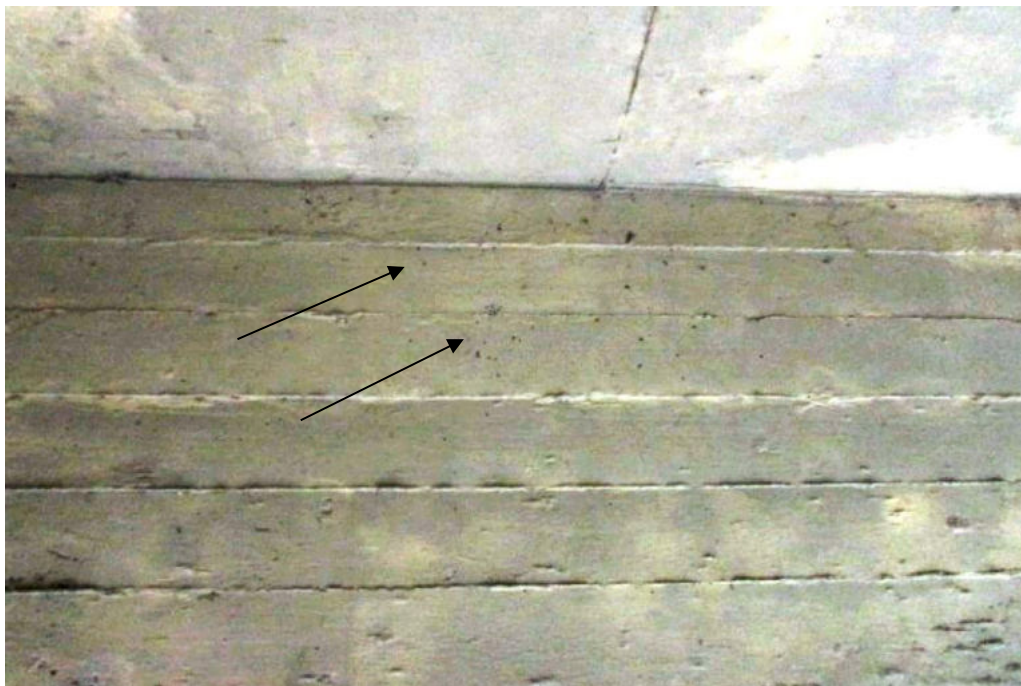
Idem foto anterior, em visão aproximada da anomalia.

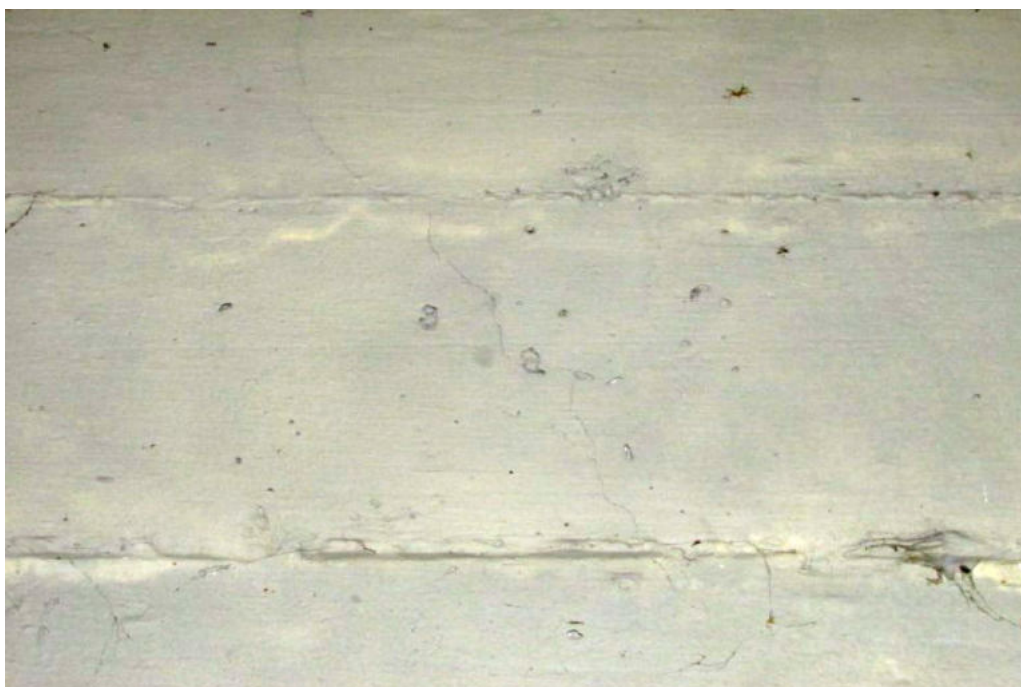
Notar fissura superficial de 0,1 mm na face lateral interna da viga longarina VL.01, no trecho em balanço da peça, entre a viga cortina VC.01 e a viga transversina VT.01.

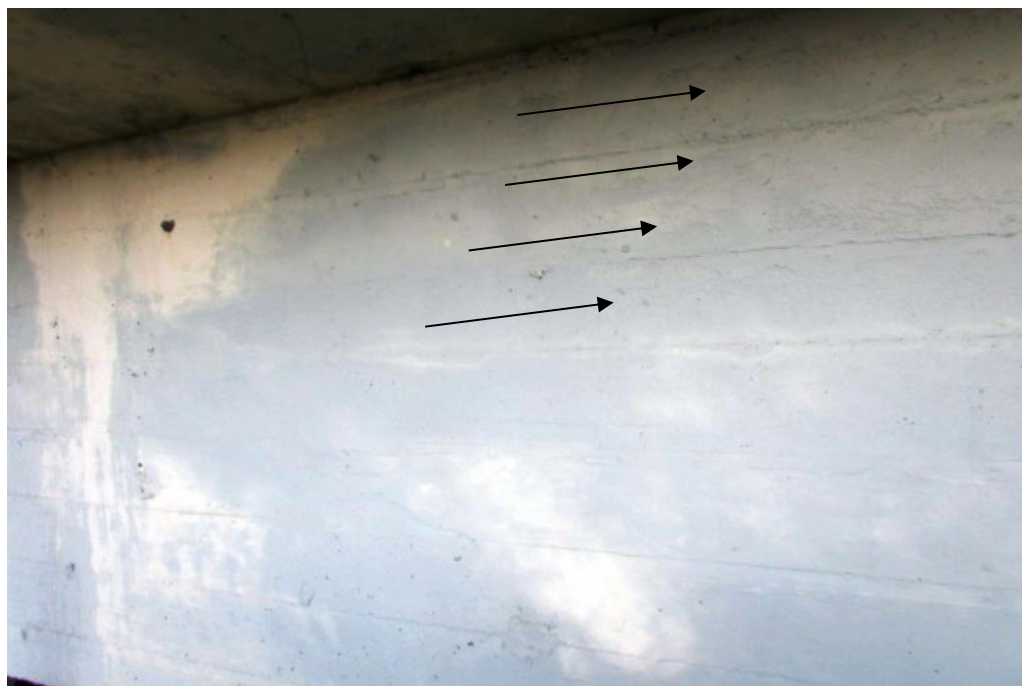
Idem foto anterior, em visão aproximada da anomalia.

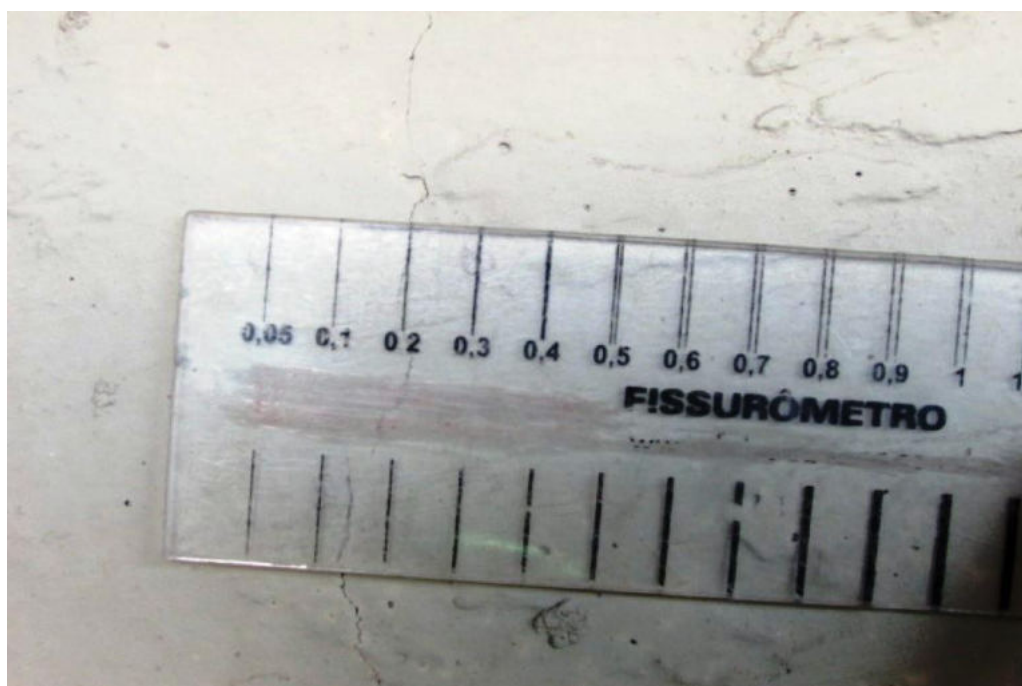
Vista de fissura superficial com abertura máxima de 0,2 mm na face lateral externa da viga longarina VL.01, entre a viga cortina VC.01 (encontro Sul) e a viga transversina VT.01. (ver setas)

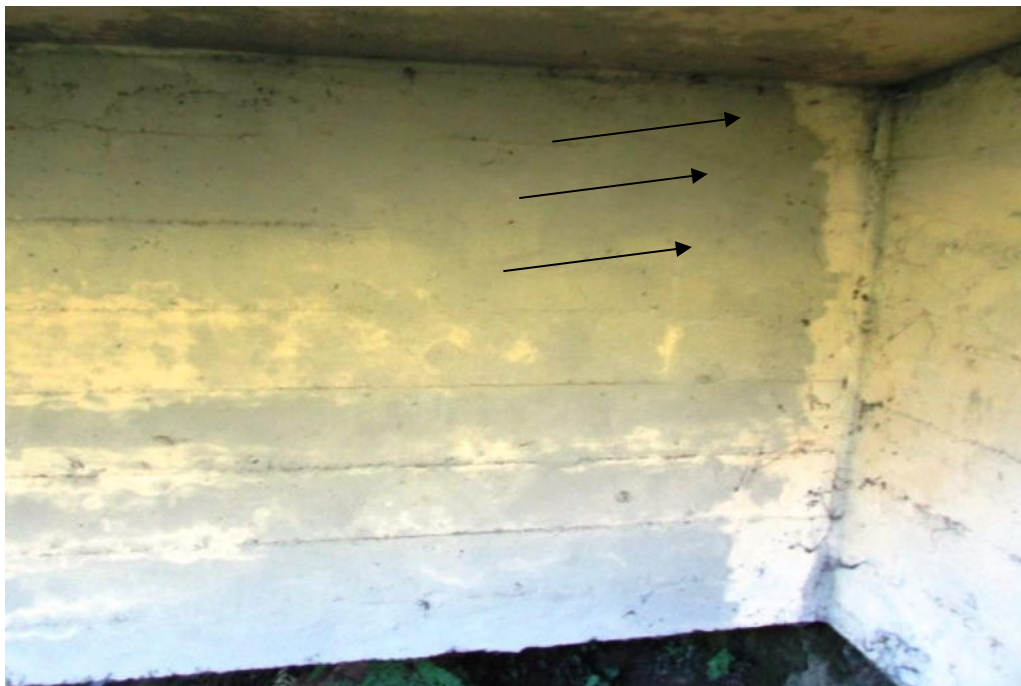
Idem foto anterior, em visão aproximada da anomalia.

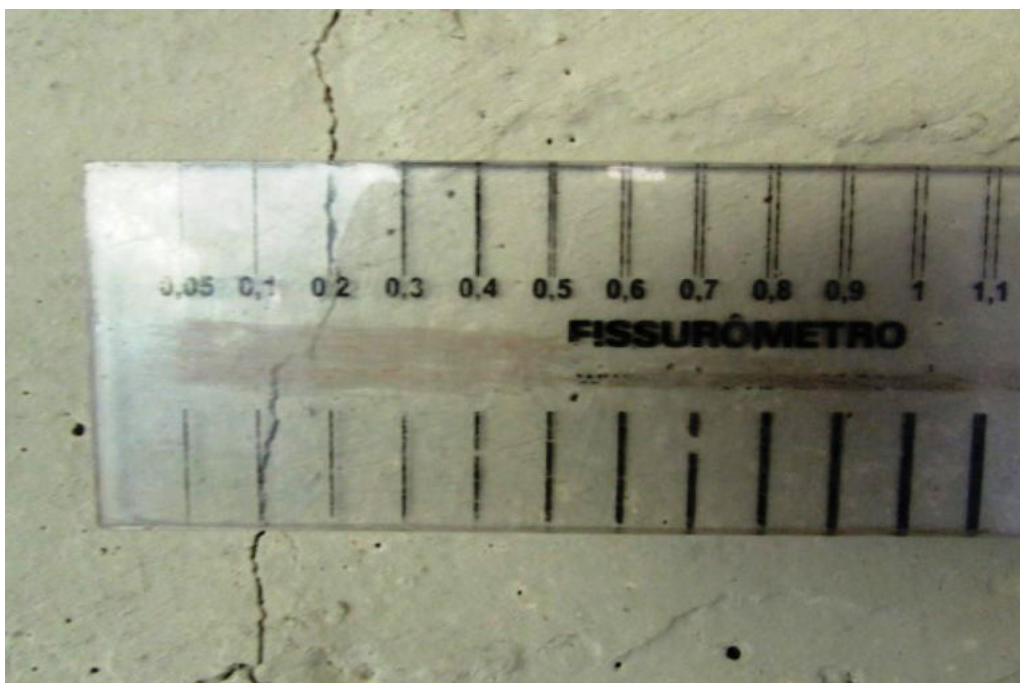
Vista de fissura superficial com abertura máxima de 0,2 mm na face lateral externa da viga longitudinal VL.02, no trecho em balanço da peça, adjacente à viga cortina VC.02 - encontro Norte. (ver setas)

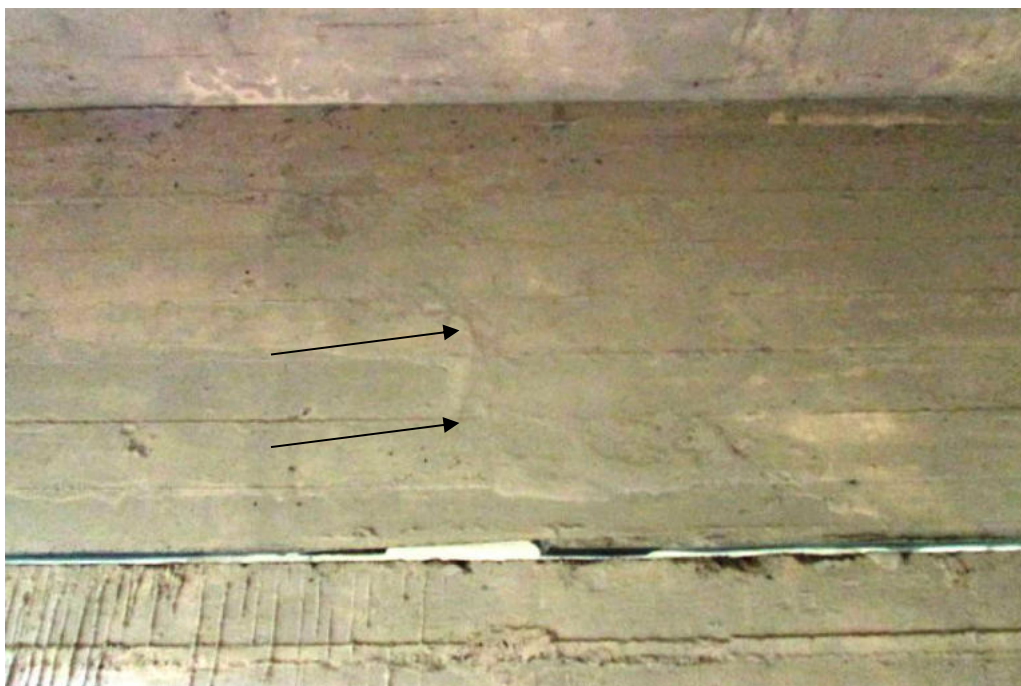
Idem foto anterior, em visão aproximada da anomalia.

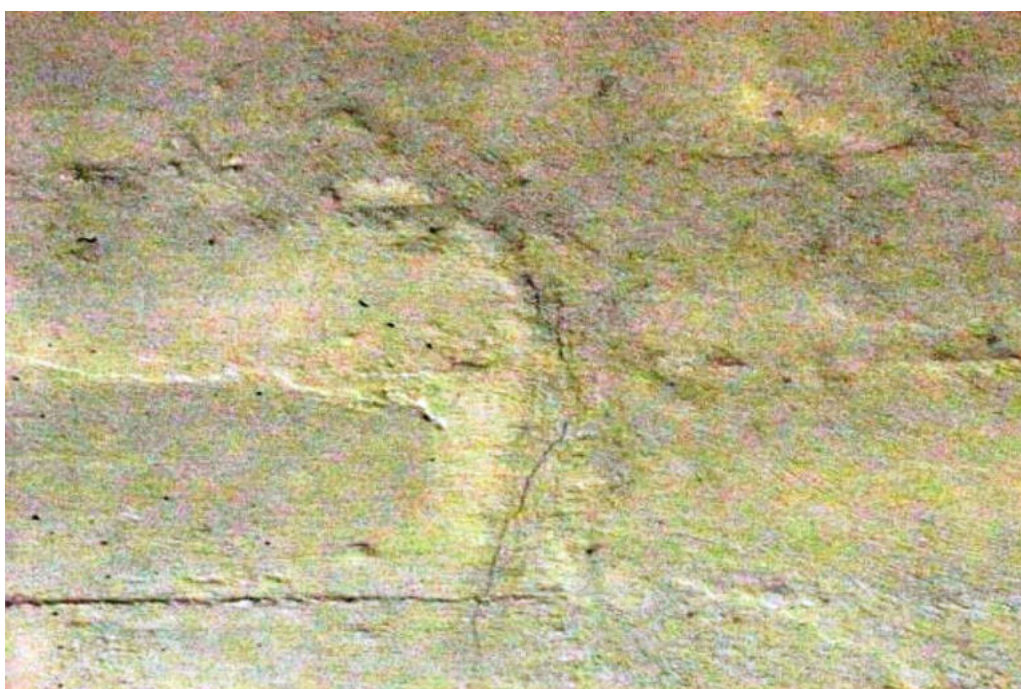
Notar fissura com abertura máxima de 0,3 mm junto à face Sul da viga transversina VT.01. (ver setas)

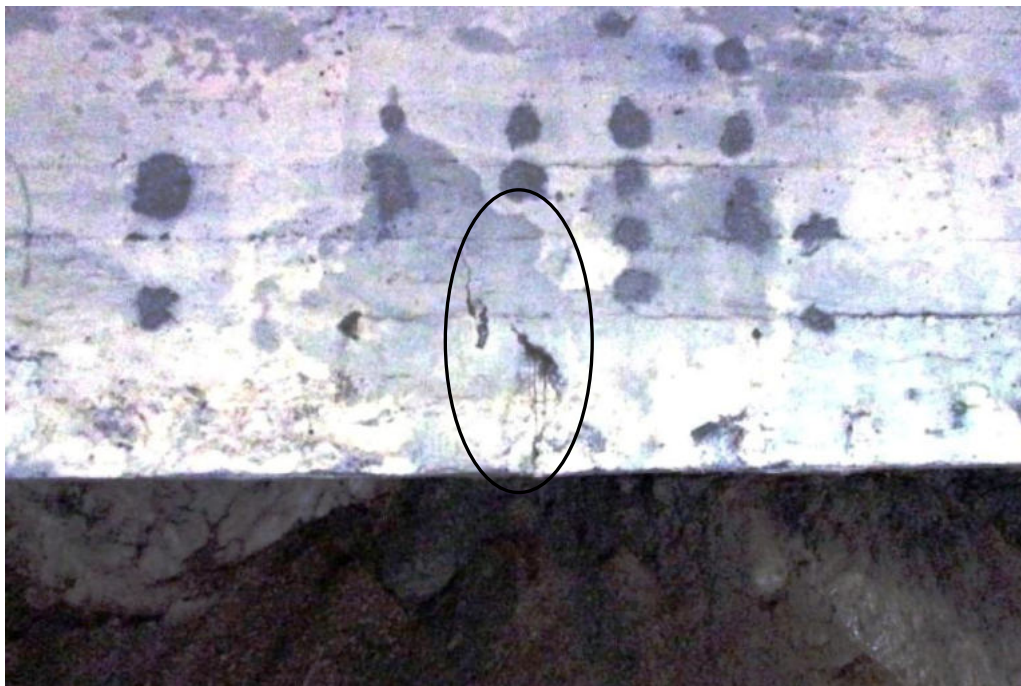
Idem foto anterior, em visão aproximada da anomalia.

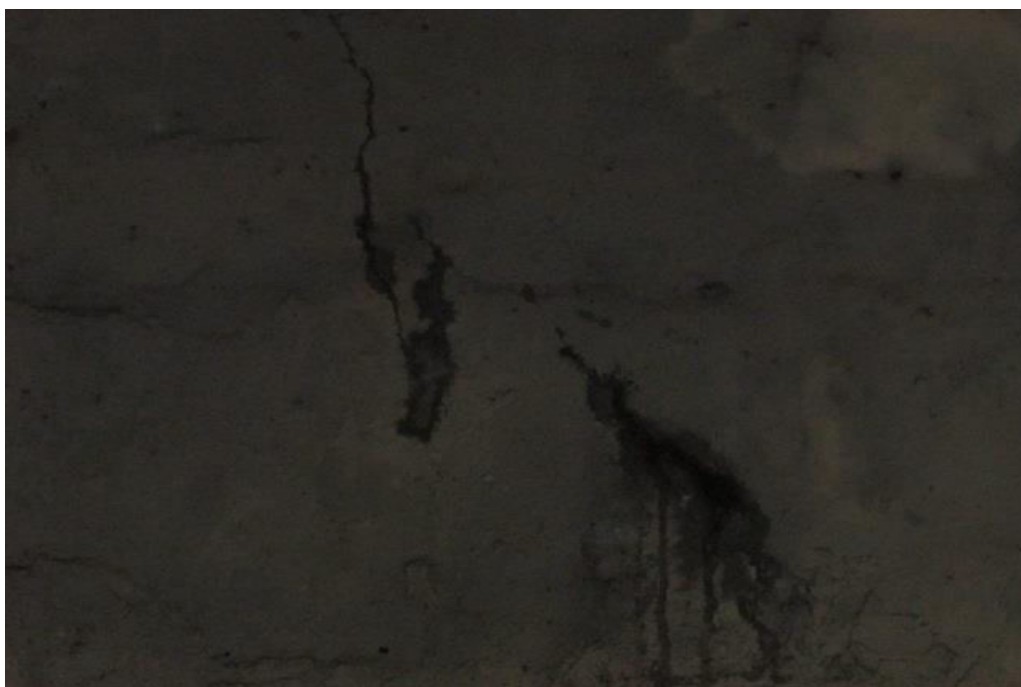
Vista de fissuras úmidas e superficiais com abertura máxima de 0,2 mm na viga cortina VC.02 – encontro Norte. (ver detalhe)

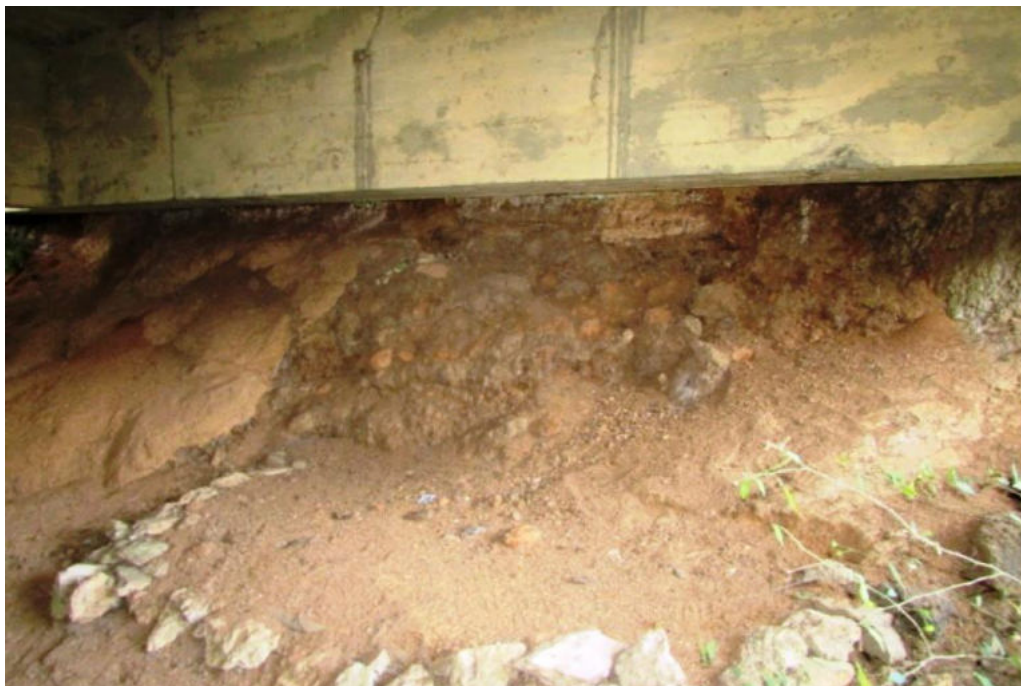
Idem foto anterior, em visão aproximada das anomalias.

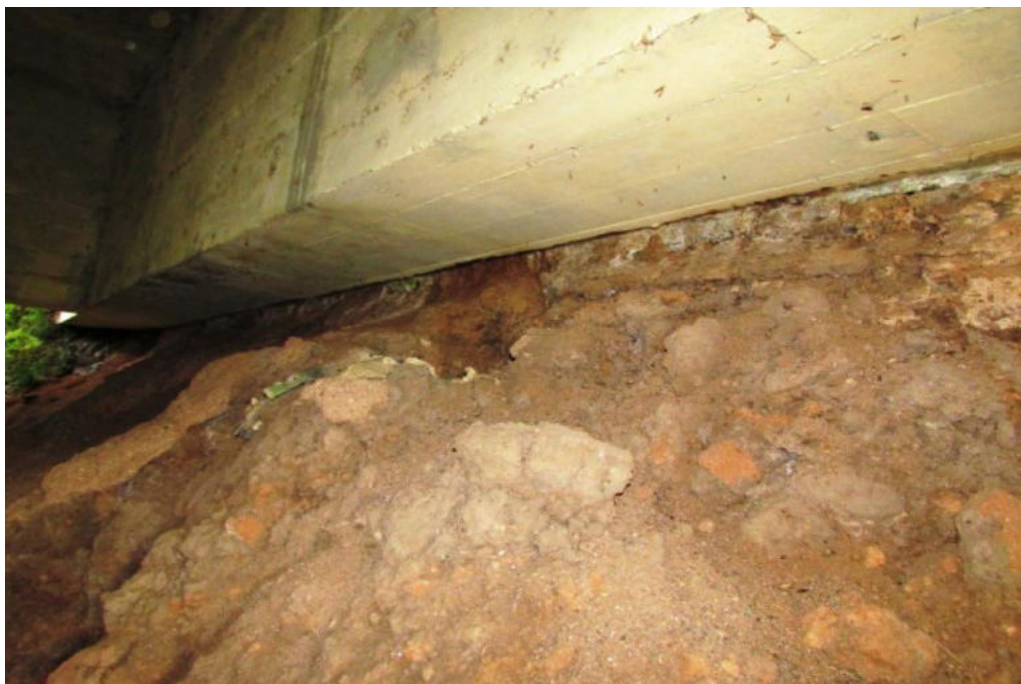
Vista do maciço de solo junto à cabeceira do encontro Sul totalmente desprovido de revestimento superficial de proteção. Notar fuga de solo sob projeção da viga cortina VC.01.

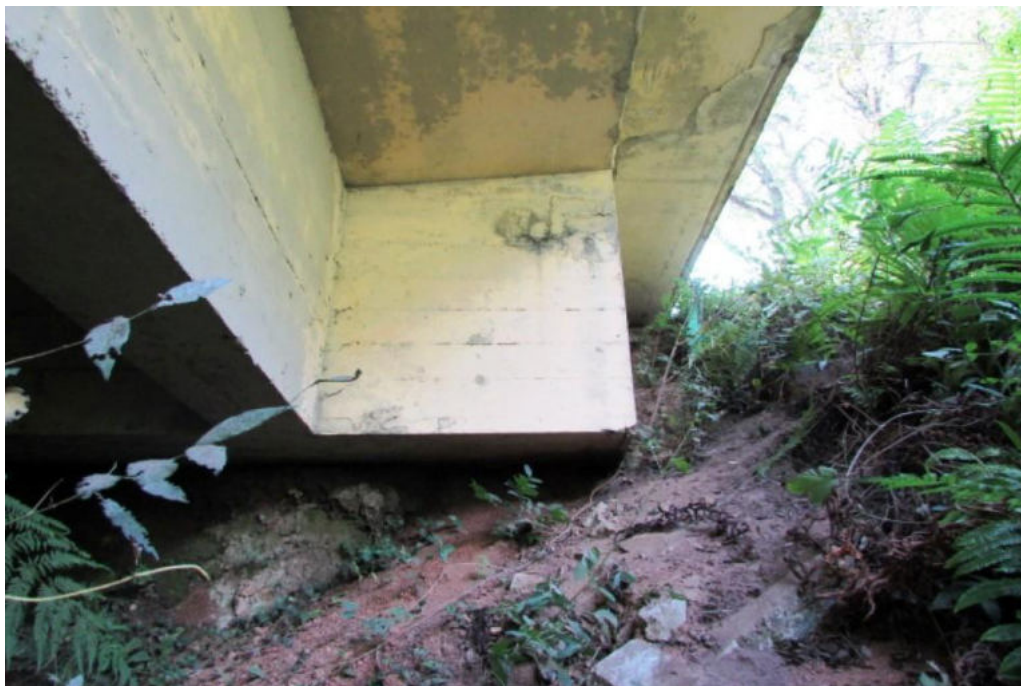
Idem foto anterior, com enfoque à fuga de solo dos maciços do terrapleno sob projeção da peça.
