REPÚBLICA FEDERATIVA DO BRASIL
MINISTÉRIO DOS TRANSPORTES
AGENCIA NACIONAL DE TRANSPORTES TERRESTRES - ANTT
SUPERINTENDÊNCIA DE EXPLOR. DA INFRAESTRUTURA RODOVIARIA - SUINF

RODOVIA: BR-392/RS
TRECHO: CAÇAPAVA DO SUL /RS – PELOTAS/RS
SUBTRECHO: PONTE SOBRE O ARROIO VIGIA
LOCALIZAÇÃO: KM 110 + 391

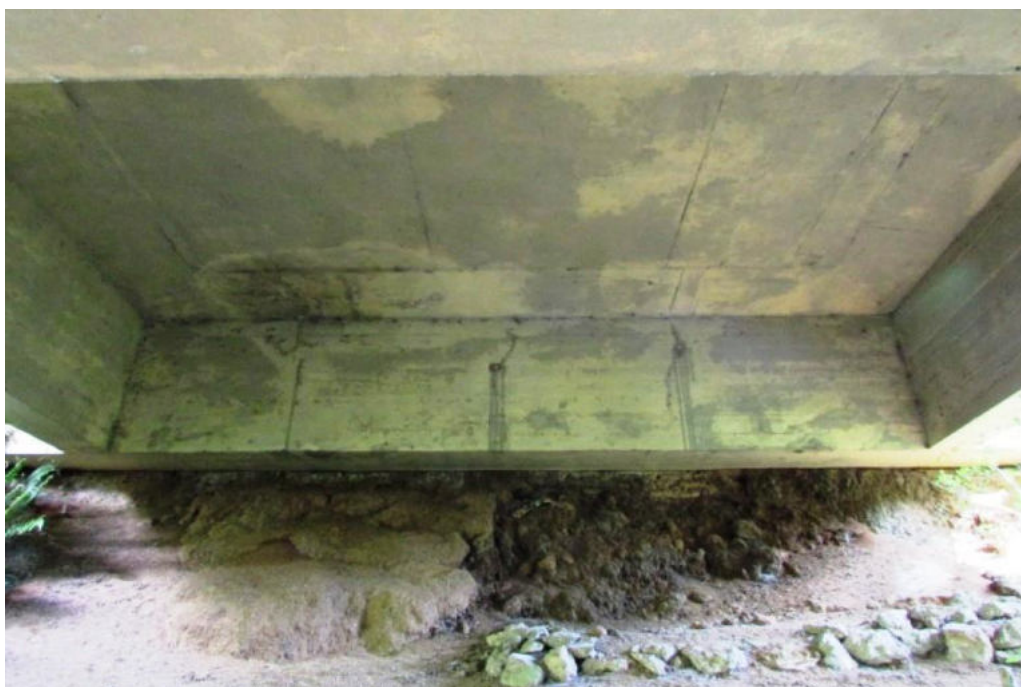
Idem fotos anteriores, em visão de vazios sob a projeção da extremidade da peça.

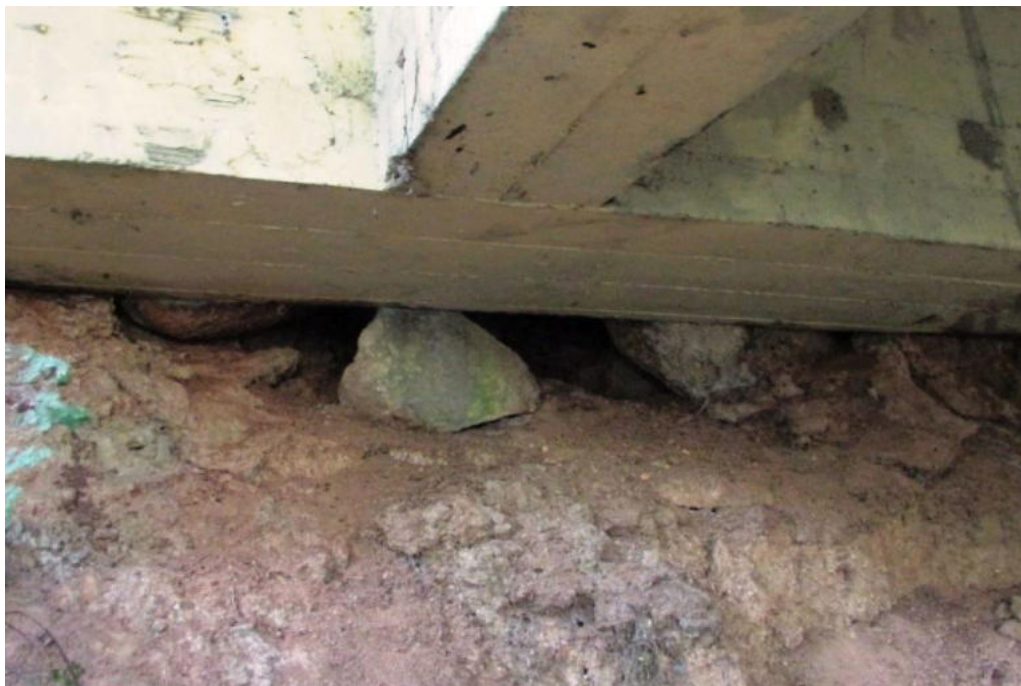
Vista de trecho do maciço de solo do encontro Norte também desprovido de revestimento superficial de proteção, além de fuga de material sob projeção da viga cortina VC.02.

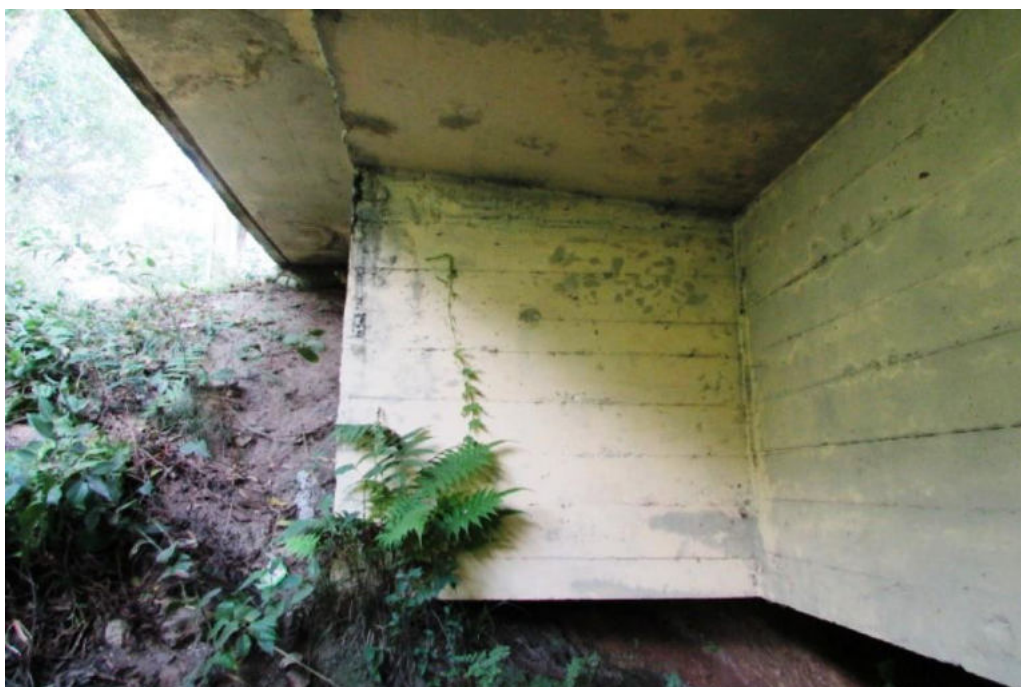
Idem foto anterior, com enfoque à fuga de material dos maciços do terrapleno do encontro.

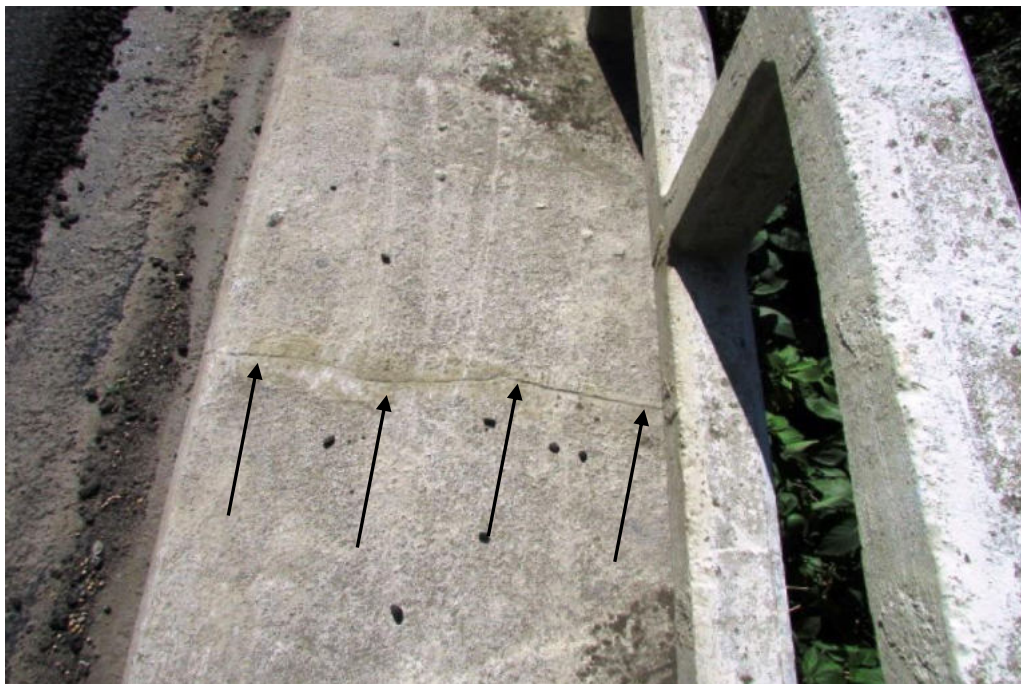
Idem fotos anteriores, com detalhe aos vazios sob a projeção da extremidade da viga.

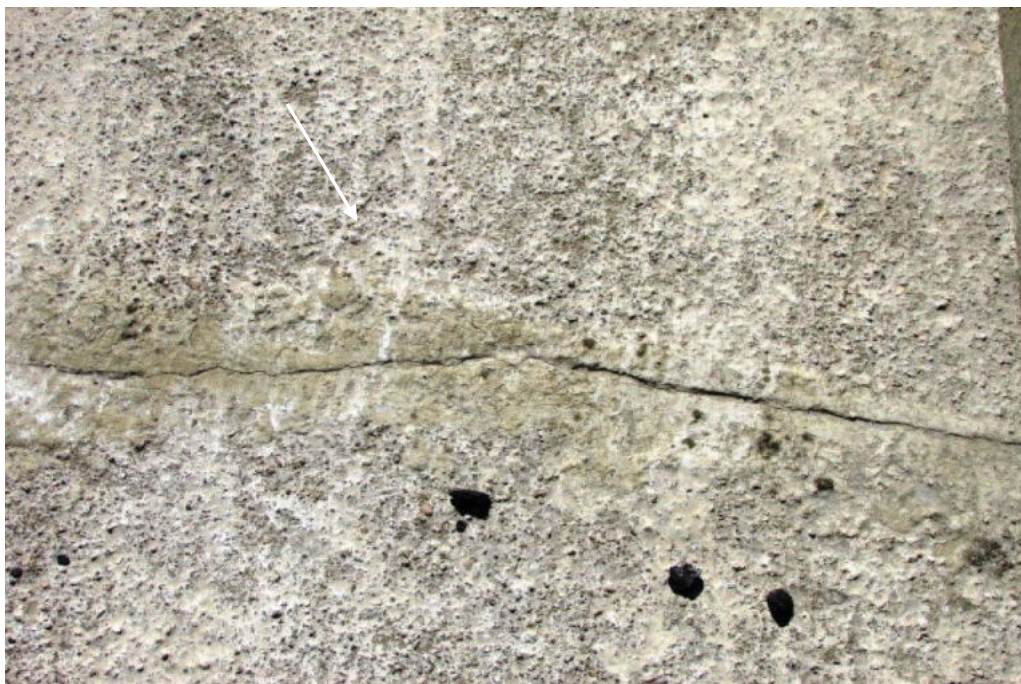
Vista de fissura com abertura de 0,3 mm no lastro de concreto do passeio lateral à pista de rodagem sobre a obra - lado Oeste da OAE. (ver setas)

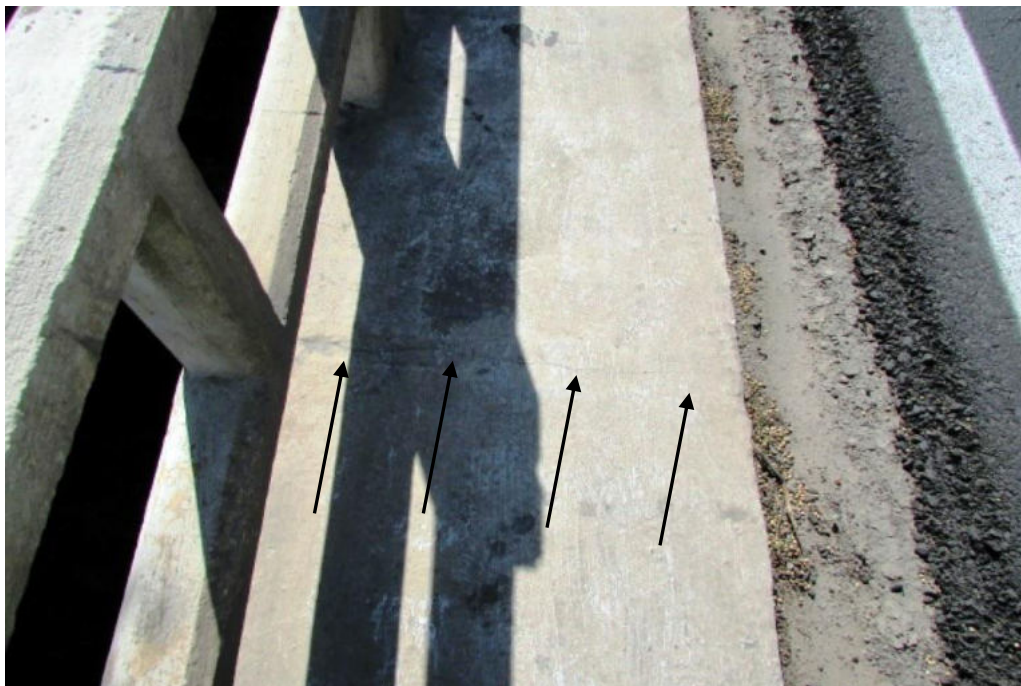
Idem foto anterior, em visão aproximada da anomalia.

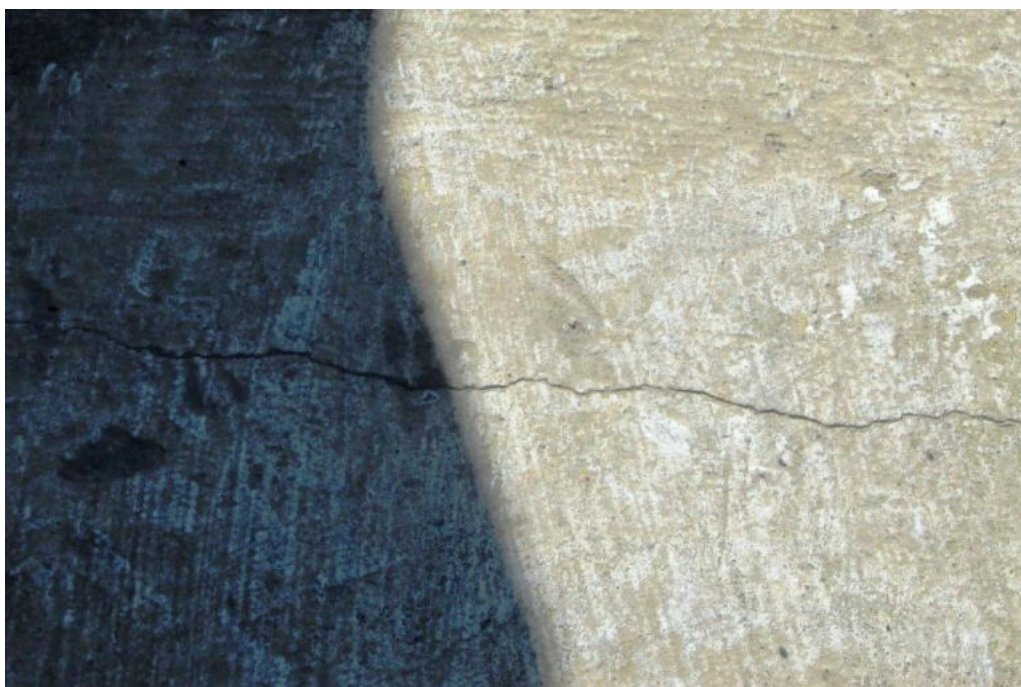
Vista de fissura com abertura de 0,3 mm no lastro de concreto do passeio lateral à pista de rodagem sobre a obra - lado Leste da OAE. (ver setas)
