PROJETO DE MANUTENÇÃO DA OAE
PONTE SOBRE ARROIO PARAPÓ – km 581+739 – NORTE / SUL

VOLUME I - RELATÓRIO DE PROJETO
(ECS-116RS-581+739-OAE-OUT-RT-V1-001)

PONTE SOBRE O ARROIO PARAPÓ – BR-116 - Km 581 + 739

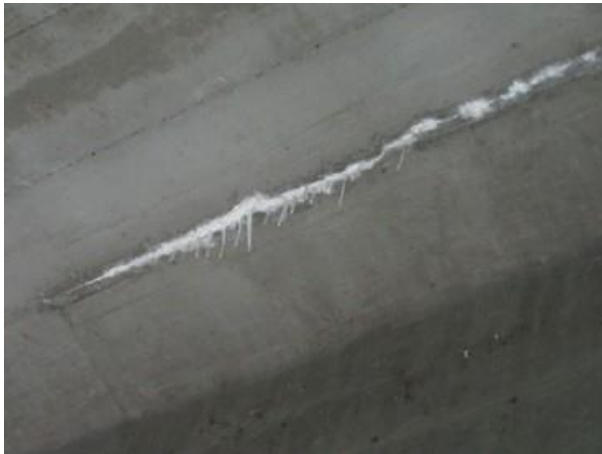
*Foto 9: Laje entre VL 1 e VL2 – VT1 e VT2 –
Formação de estalactite.*

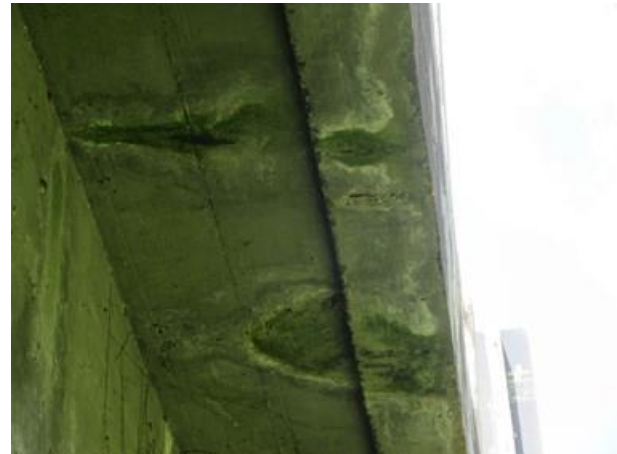
*Foto 12: Balanço Oeste – Mancha de Infiltração e
eflorescência.*

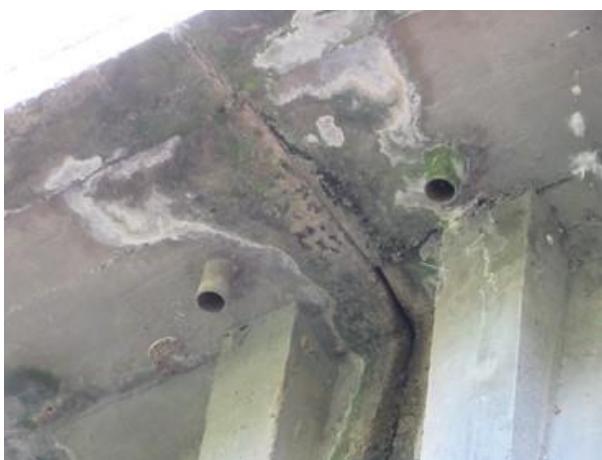
*Foto 13: Balanço Oeste – Apoio 2 – Infiltração na
Junta entre vigas longarinas.*

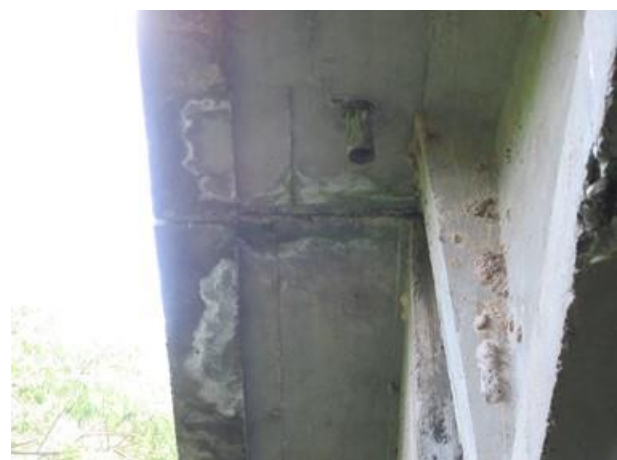
*Foto 14: Balanço Oeste – Infiltração pela junta de
elástica.*

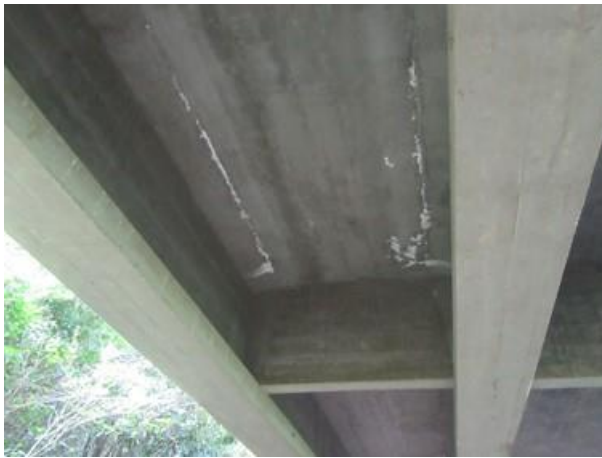
Foto 15: Tabuleiro 1 - Fissuras com eflorescência e formação de estalactites.

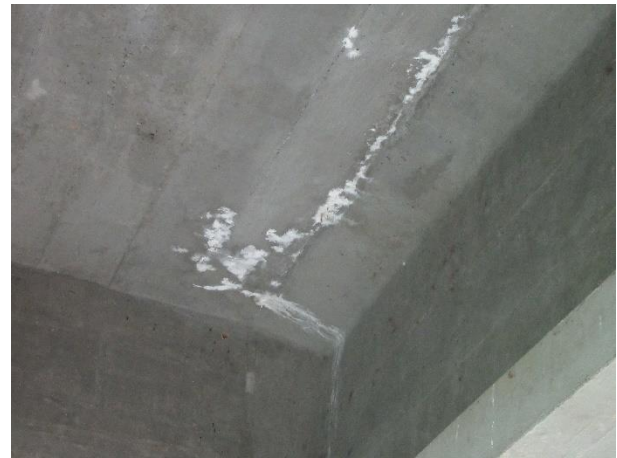
Foto 16: Tabuleiro 1 - Fissuras com eflorescência e formação de estalactites

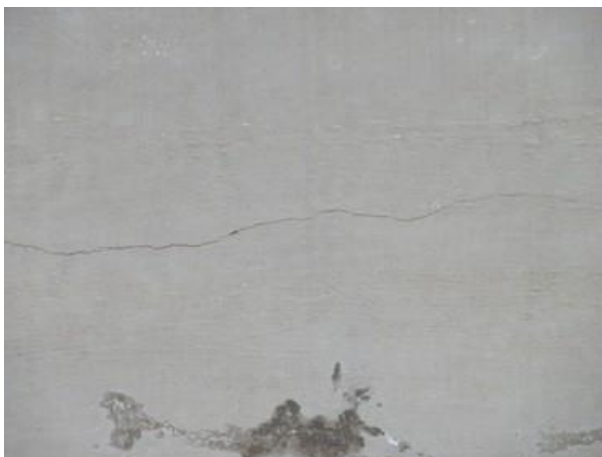
Foto 17: Viga Longarina 2 – Fissura horizontal – face inferior.

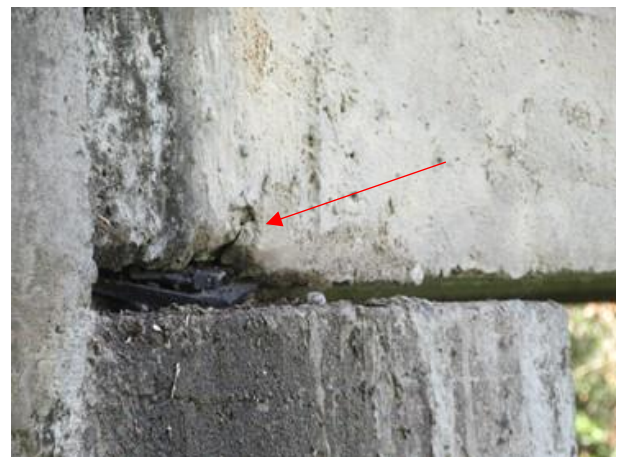
Foto 18: Viga longarina 4 – Apoio 1.

- Fissuras horizontais nas faces inferiores das vigas longarinas;
- Concreto desagregado com armadura exposta – VL 4 – Face inferior;
- Cunha de ruptura no apoio 1 da VL4 devido esmagamento do aparelho de apoio;

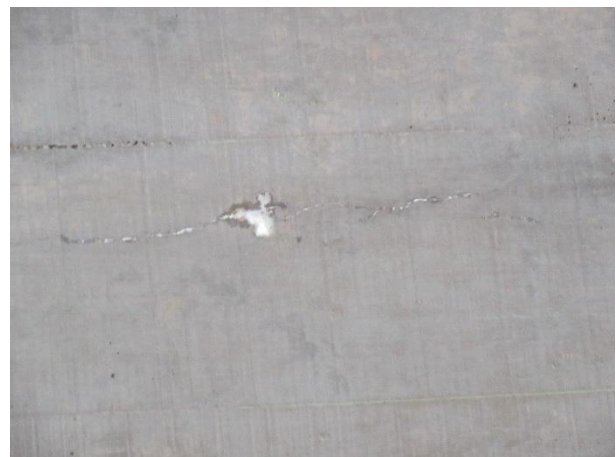
Foto 24: Viga Longarina 2 - Fissura com eflorescência – Face inferior.

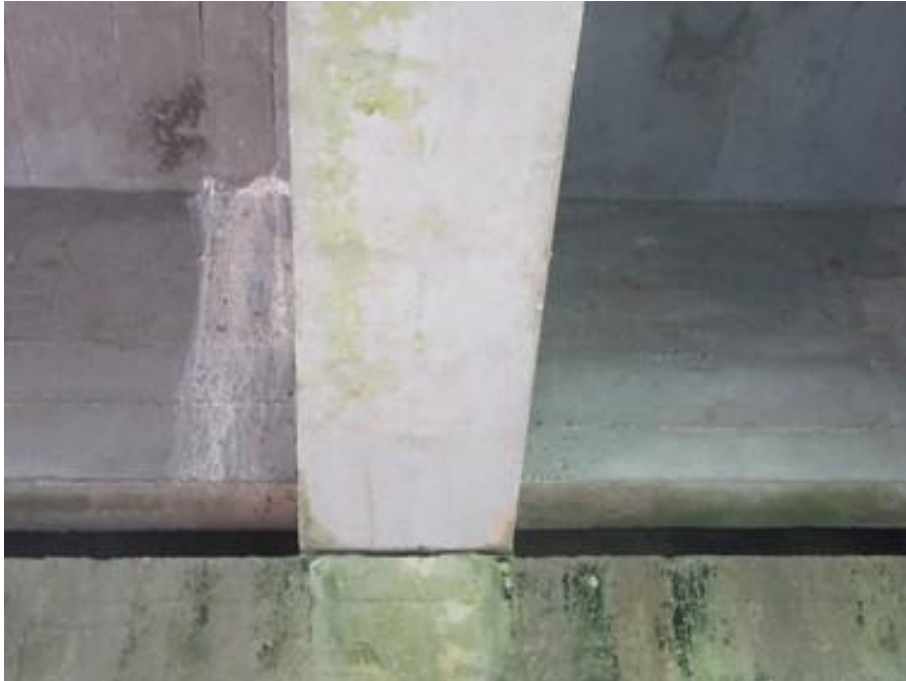
- Apresentam manchas de umidade e eflorescência devido infiltração pela laje superior (tabuleiro);

Foto 25: Transversina 3 - Eflorescência.

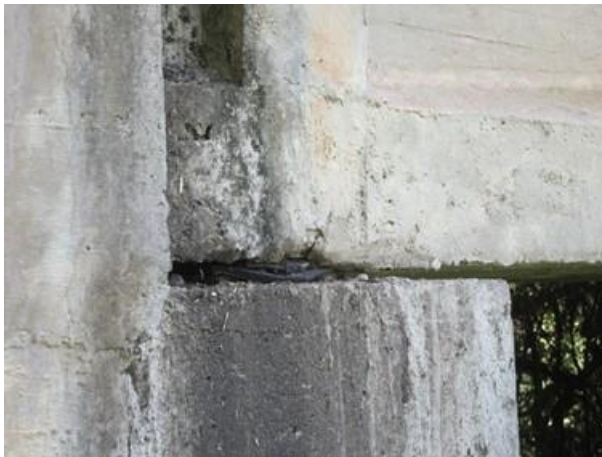
- Apresentam deformações excessivas;
- Ocorrência de fissuras e fraturas;
- Acúmulo de detritos;
- Achatamento excessivo dos perfis elastoméricos;

Foto 26: Encontro 1 – Aparelho de apoio VL4 - Comprometido.

A mesoestrutura apresenta danos que comprometem a segurança estrutural da OAE. Sua evolução pode levar ao colapso estrutural. Os aparelhos de apoio encontram-se comprometidos, gerando vinculações imprevistas e cunhas de ruptura, sendo necessário substituição a curto prazo. A viga travessa do apoio apresenta armadura exposta e oxidada devido ao cobrimento insuficiente, concreto desagregado com deslocamento e fissuras devido a tensão gerada pela expansão das armaduras durante o processo de corrosão. As cortinas apresentam manchas de umidade, eflorescências e infiltração. A superestrutura apresenta danos que podem vir a gerar deficiência estrutural da OAE. As vigas longarinas apresentam fissuras longitudinais nas faces inferiores. Nos Tabuleiros e balanços, há ocorrência de fissuras, manchas de umidade e eflorescências com formação de estalactites, além de armadura exposta oxidada. As juntas de dilatação e junta elástica encontram-se recobertas pelo pavimento e sobre o mesmo, há ocorrência de trincas e fissuras, permitindo a passagem de água para os elementos estruturais, desencadeando em manifestações patológicas severas nestes elementos. Após o resgate dos elementos estruturais, recomendamos também a implementação de um permanente "Sistema de Manutenção".

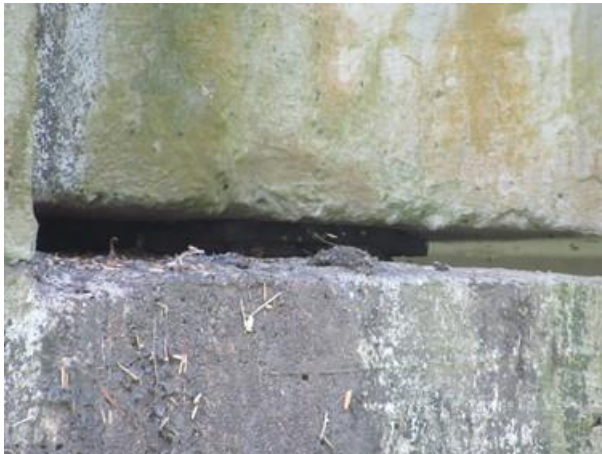
Foto 32: Aparelho de apoio – VL5 – Apoio 3 – Fissuras e deslizamento entre perfis.

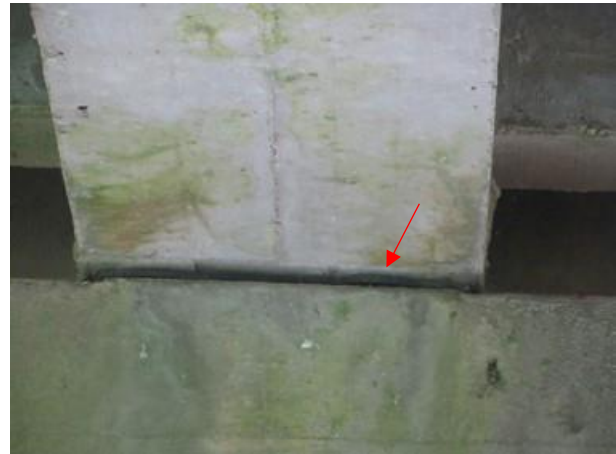
Foto 33: Aparelho de apoio apresentando fissuras e deformações excessivas.

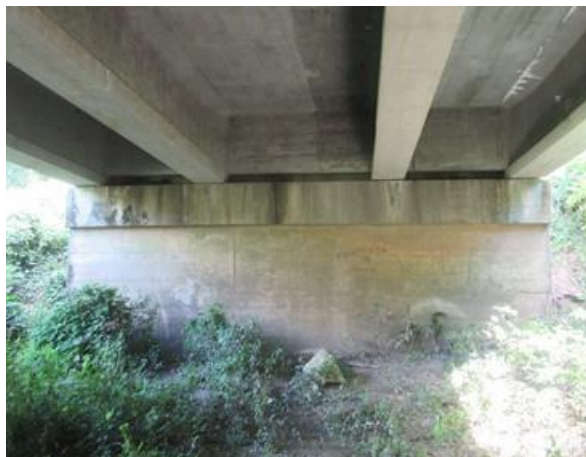
Foto 36: Cortina - Encontro 1 - Mancha de umidade e eflorescência.

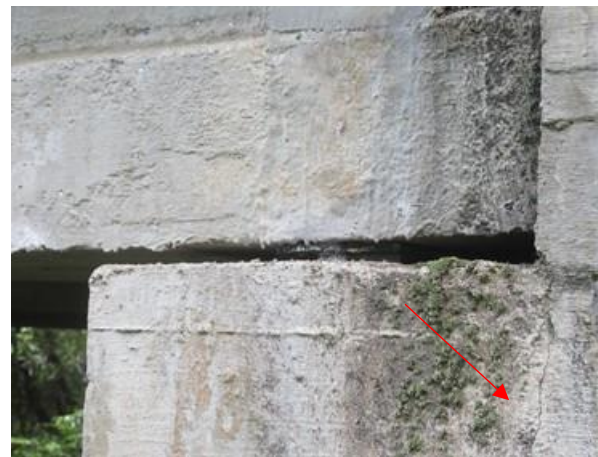
Foto 37: Aparelho da VL 8 - Encontro 2 - Apoio 3 – Fissura vertical no consolo da cortina 2.

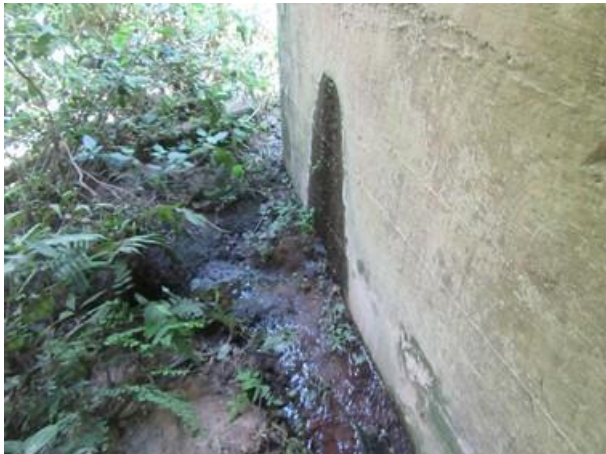
Foto 38: Cortina - Encontro 2 - Infiltração.

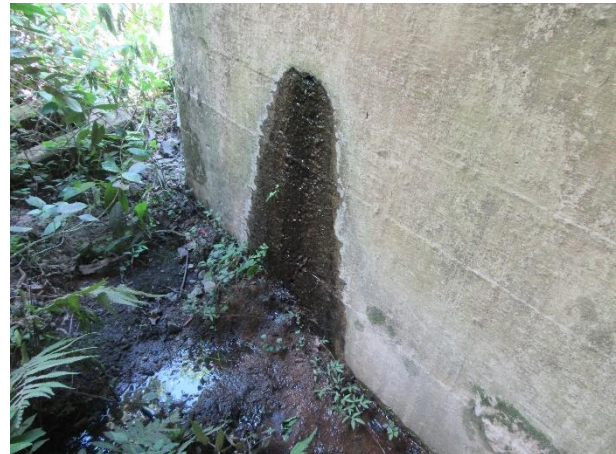
Foto 39: Cortina - Encontro 2 – Manchas de umidade e eflorescência.

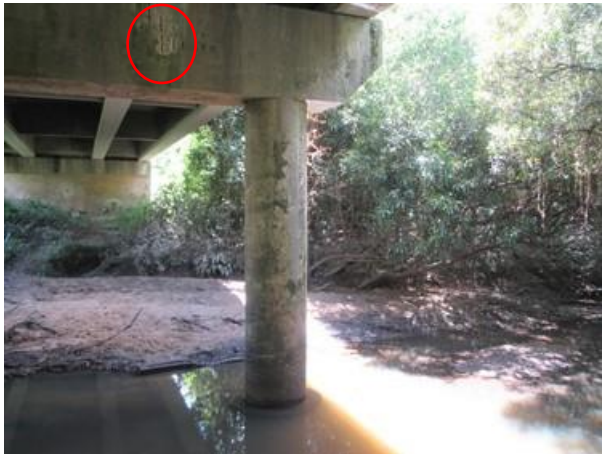
- Viga Travessa apresenta baixa espessura de cobrimento de concreto;
- Há ocorrência de manchas de umidade em toda a travessa;
- Ocorrência de armadura exposta em processo de corrosão na face sul;

Foto 42: Apoio 2 - face sul - Viga travessa com armadura exposta oxidada e pilar 2 leste.

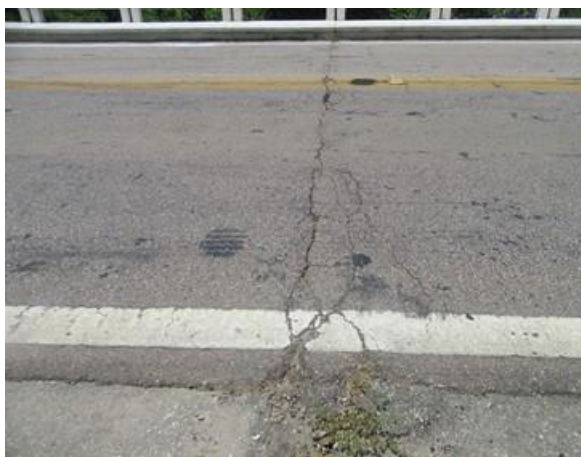
- Encontram-se totalmente recobertas pelo pavimento asfáltico;
- Apresentam trincas e fissuras sobre o pavimento, permitindo a percolação de água para os elementos estruturais;

Foto 58: Junta de dilatação 1 - Vista Oeste/Leste.

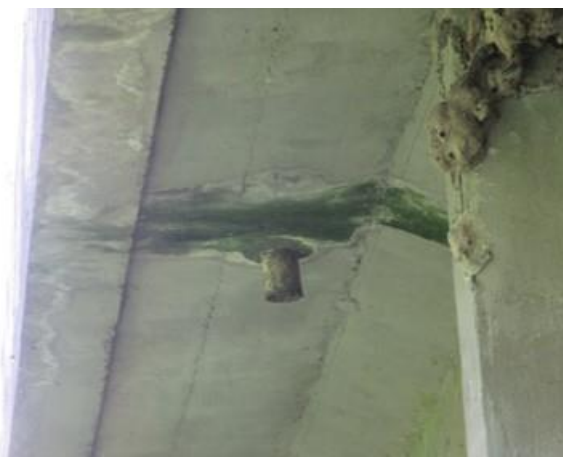
Foto 68: Balanço Oeste – Mancha de Infiltração.

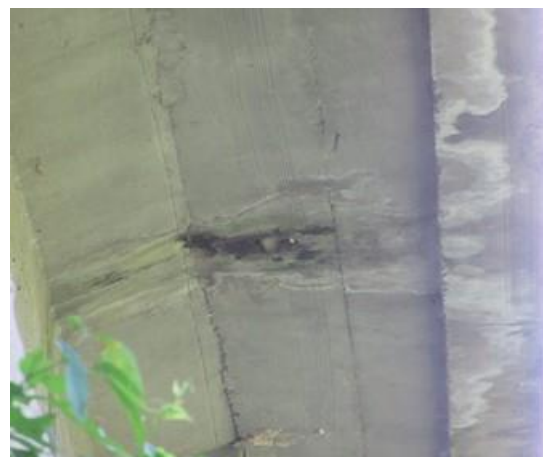
Foto 69: Balanço Oeste – Manchas de umidade e eflorescência.

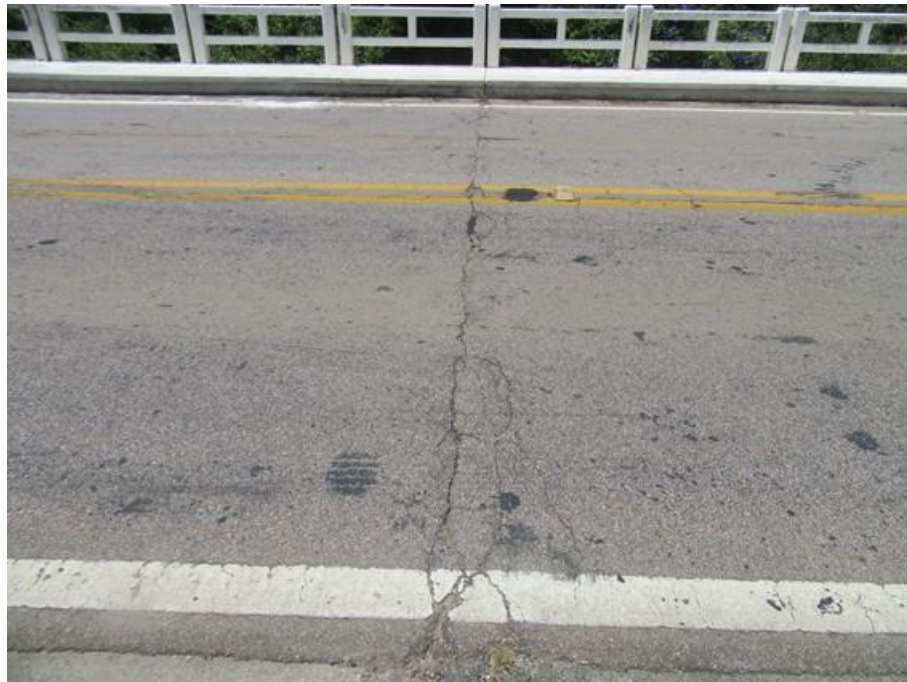
As juntas de dilatação se encontram totalmente recobertas pelo pavimento. Apresentam trincas e fissuras sobre o pavimento, permitindo a percolação de água para os elementos estruturais. (Anexo II fotos:9;10;11).

Foto 09 (IMG_1859): Junta de dilatação 1 – Vista Oeste/Leste.

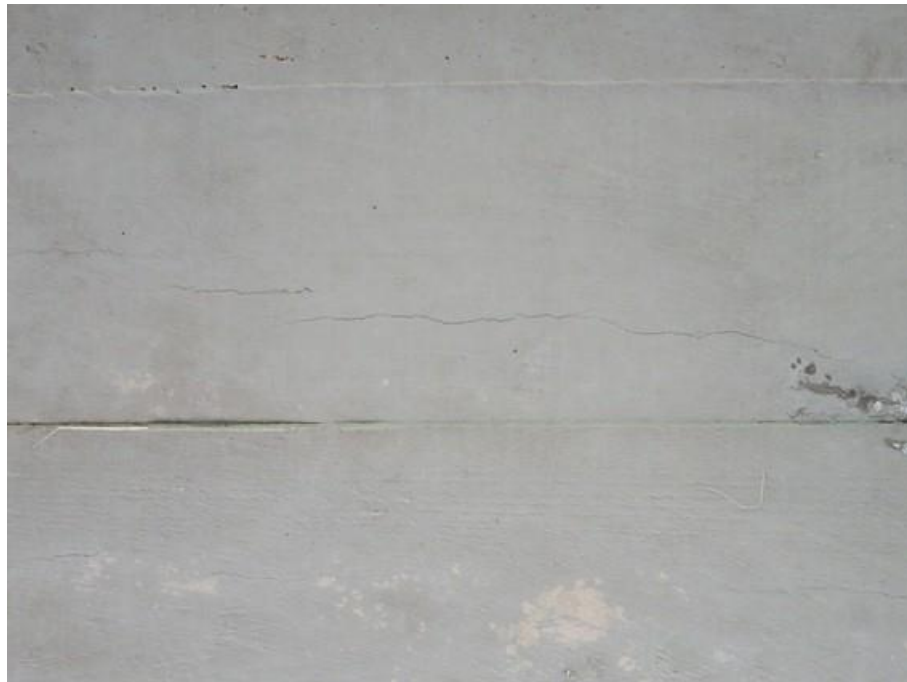
Vigas longarinas: A viga longarina 2 apresenta fissuras na face inferior no sentido longitudinal. Viga longarina 3 apresenta eflorescência na face leste devido infiltração proveniente do tabuleiro. Há formação de cunha de ruptura no apoio 1 da viga longarina 4 devido ao aparelho de apoio comprometido. (Anexo II fotos:25;26;27;40;41;42;43;44;64;65;66).

Foto 25 (IMG1608): Viga longarina 2 – Fissura horizontal – Face inferior.

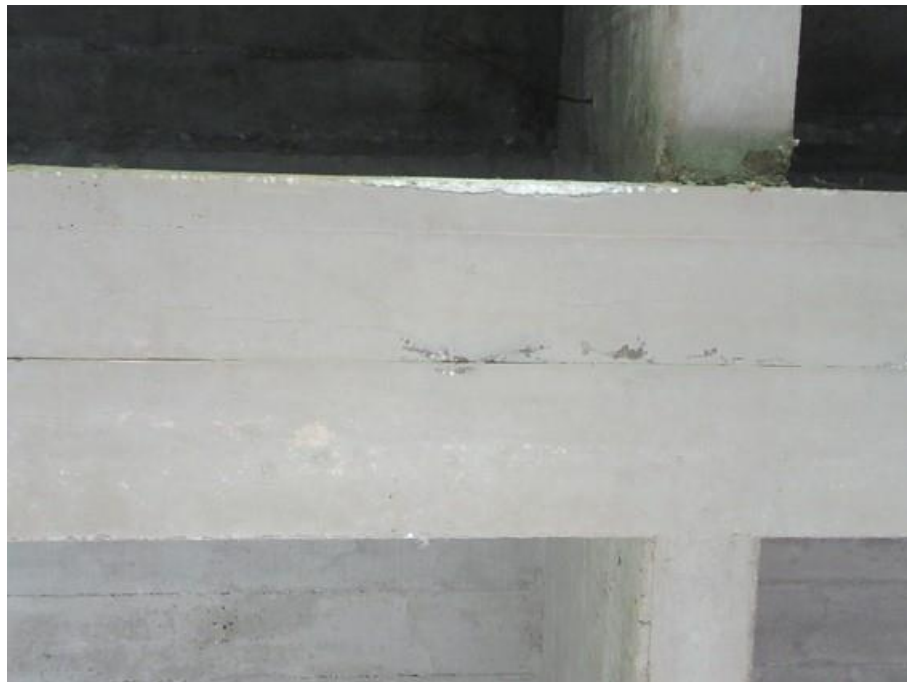
Foto 26 (IMG_1607): Viga longarina 2 – Fissura horizontal – Face inferior.

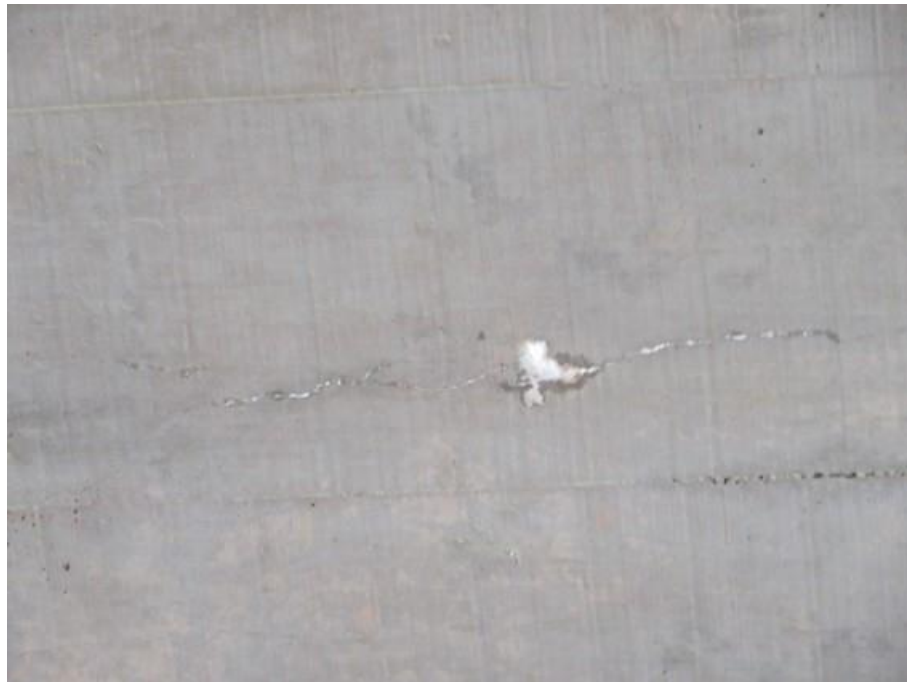
Foto 27 (IMG_1617): Viga longarina 2 – Fissura horizontal – Face inferior.

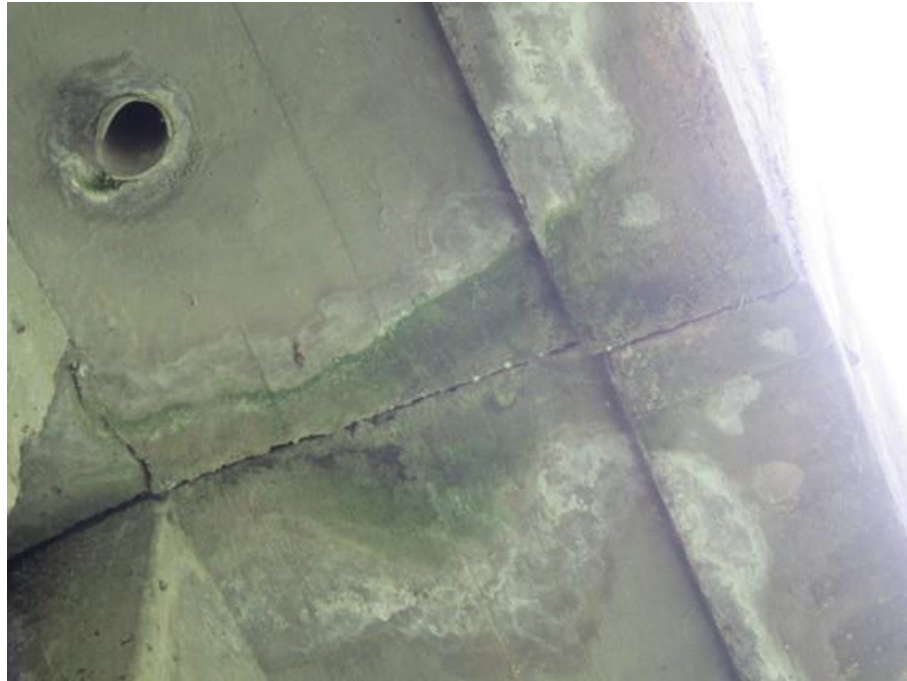
Balanço Leste e Oeste: É possível observar manchas de umidade, eflorescências e infiltrações pelas juntas de dilatação e junta elástica. (Anexo II fotos:28;29;30;31;32;33;34;35;36;37;38;39).

Foto 31 (IMG_1738): Balanço Leste – Infiltração na junta de dilatação 2.

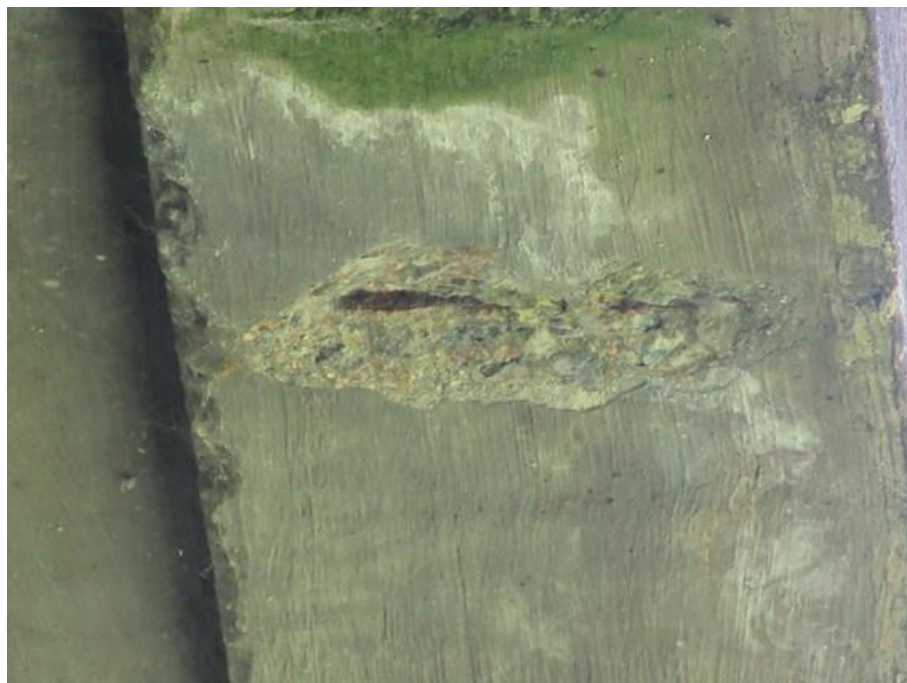
Foto 32 (IMG_1740): Balanço Oeste – Armadura exposta.

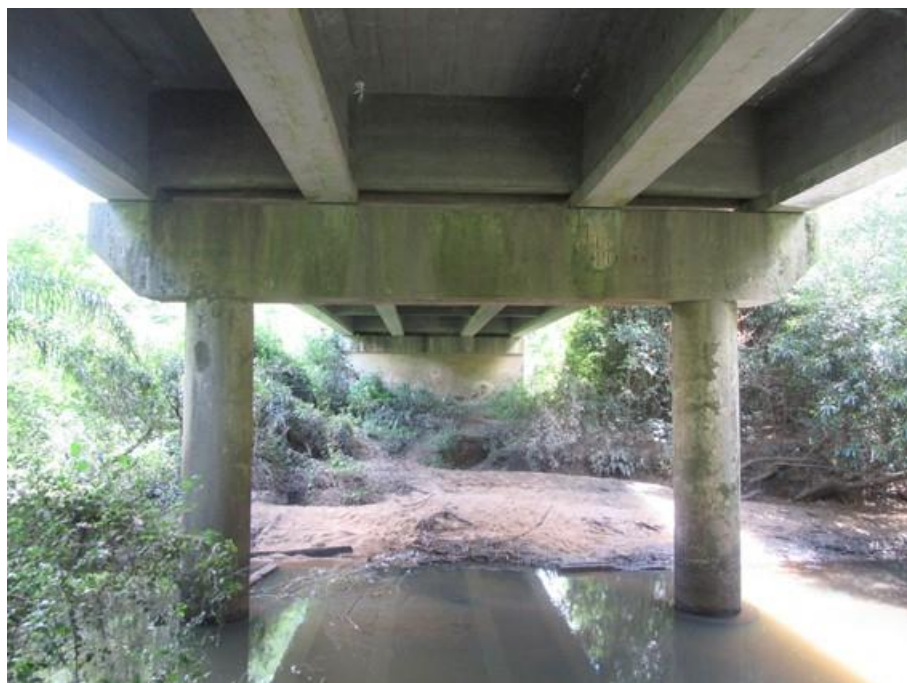
Foto 46 (IMG_1760) Apoio 2 – face sul – Armadura exposta e oxidada.

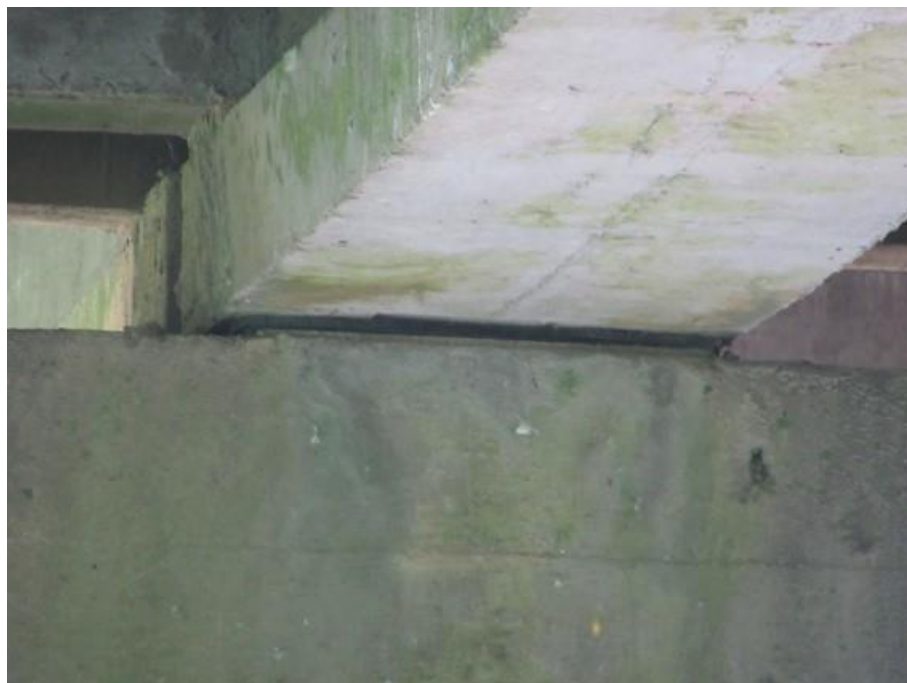
Foto 58 (IMG_1827) Aparelho de apoio danificado – VL 7 Apoio 2.

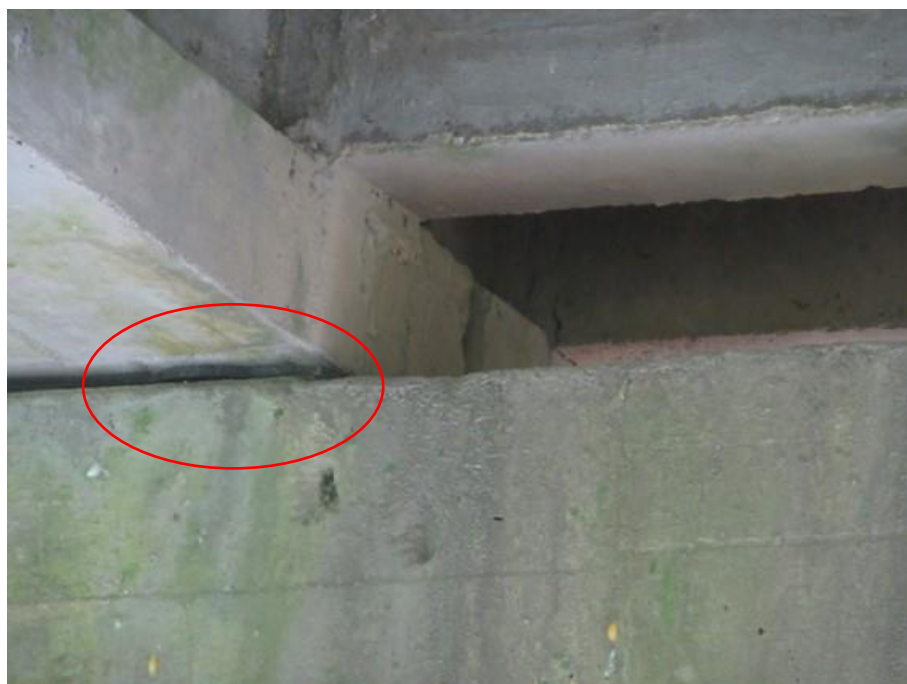
Foto 60 (IMG_1842) Aparelho de apoio danificado – VL8 Apoio 2.

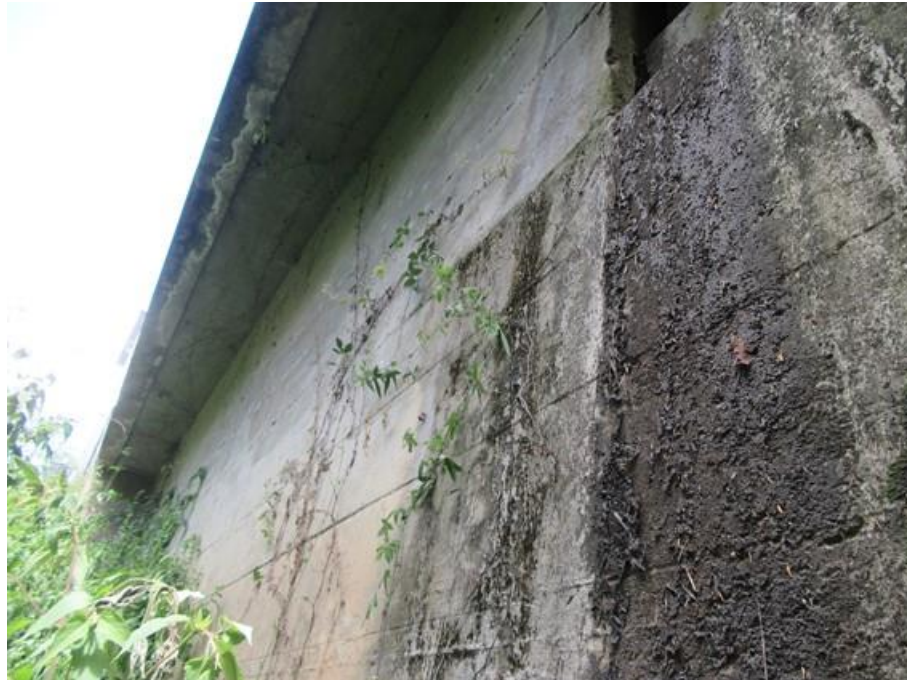
Foto 61 (IMG_1746) Muro de ala leste – Encontro 2 (Sul) – Infiltração pela junta 3.

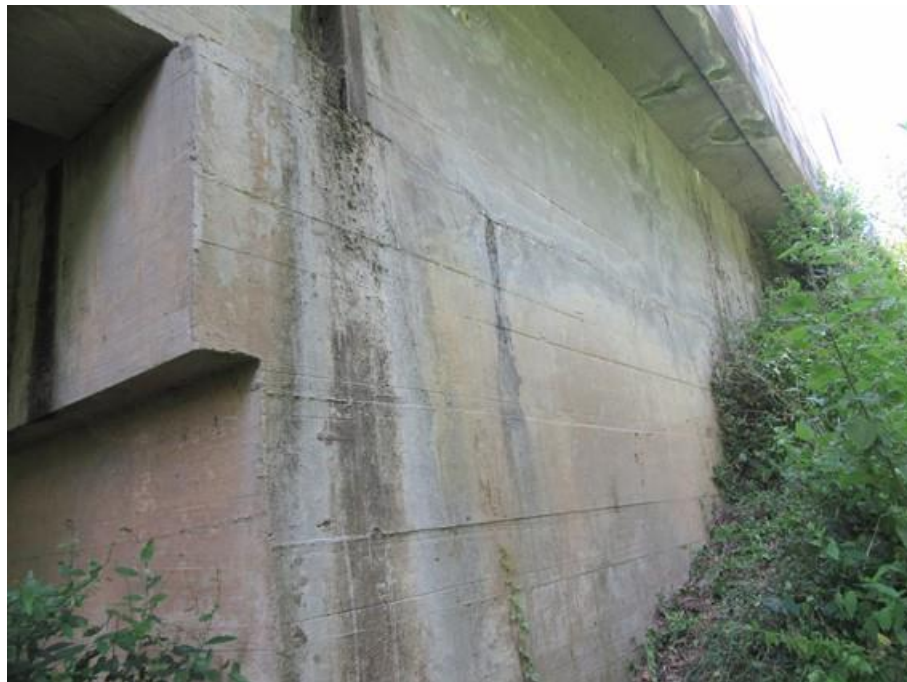
Foto 62 (IMG_1732) Muro de ala Oeste – Encontro 2 (Sul) – Infiltração pela junta 3.

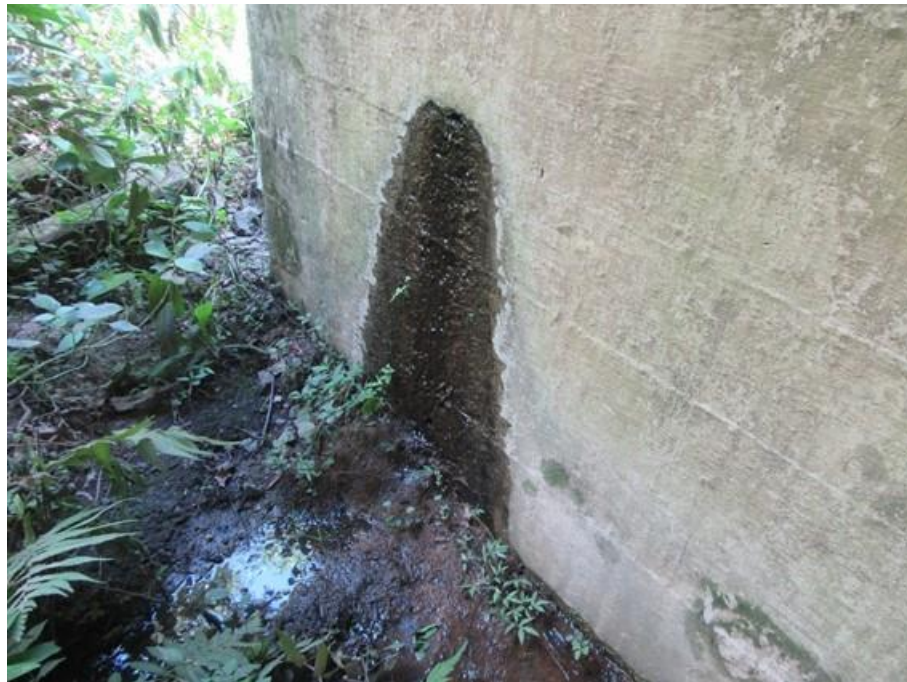
Foto 63 (IMG_1884) Encontro 2 – Cortina - Infiltração.

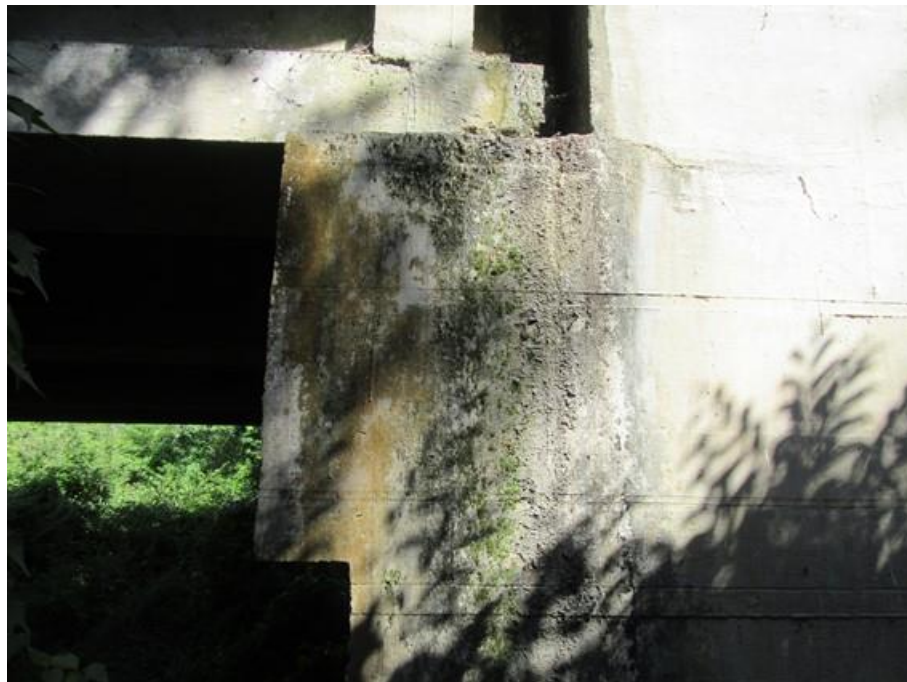
Foto 64 (IMG_1500) Apoio Longarina 1 – Encontro 1 – Face Leste – Infiltração pela junta 1.

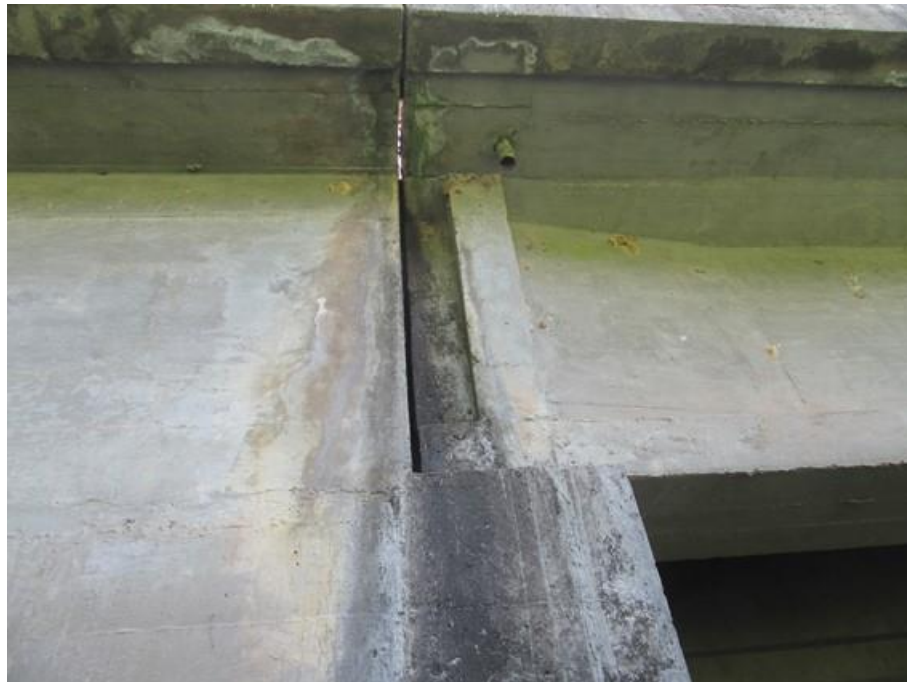
Foto 65 (IMG_1531) Apoio Viga longarina 4 – Encontro 1 – Vista Oeste – Infiltração pela junta 1.

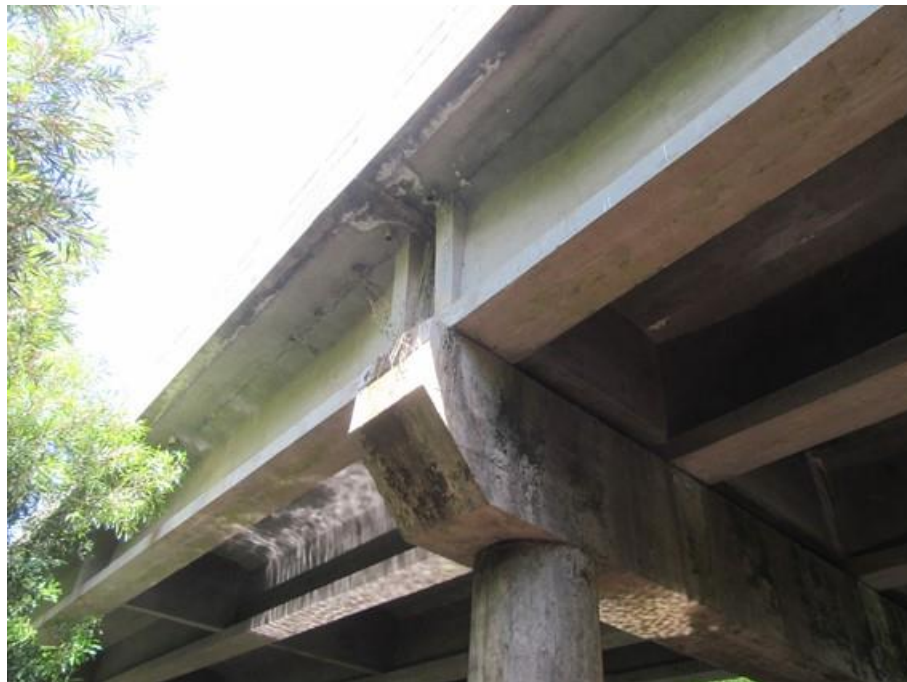
Foto 66 (IMG_1640) Apoio 2 – Viga Longarina 1 e 5 – Face Leste – Infiltração pela junta 2.

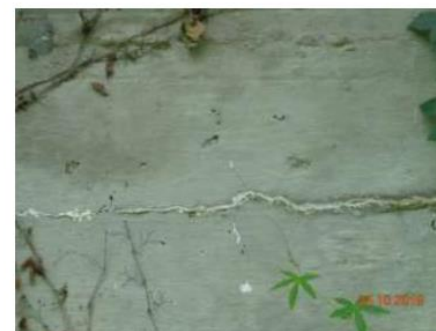
Foto 4. Fissura com eflorescência no muro de ala.

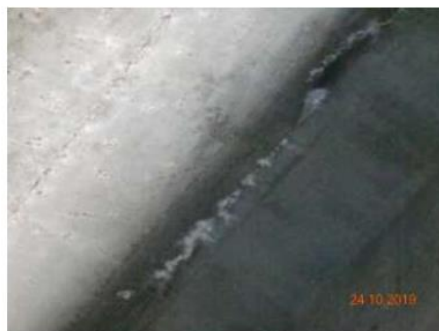
Foto 5. Fissura com eflorescência na ligação viga longitudinal / laje.

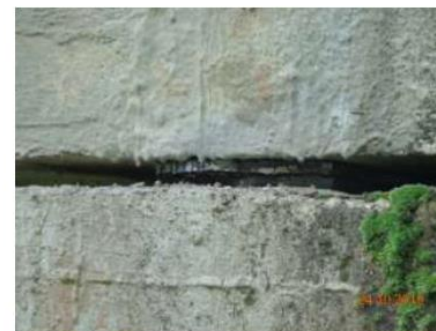
Foto 6. Aparelho de apoio em neoprene, deteriorado.

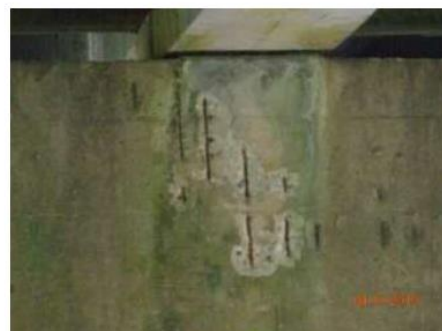
Foto 7. Concreto disgregado com armadura exposta e corroida na travessa do Apoio.

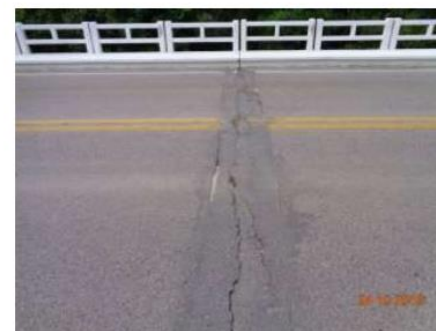
Foto 8. Junta de dilatação recoberta por capa asfáltica com sinais de ruptura.
