Rodovia: BR-392/RS

PROJETO AS BUILT DE MANUTENÇÃO DA OAE
PONTE SOBRE ARROIO KASTER– km 092+072 – NORTE / SUL

VOLUME I – RELATÓRIO DE PROJETO
(ECS-392RS-092+072-OAE-ASB-RT-V1-001-R00)

PONTE SOBRE O ARROIO KASTER – BR-392 - Km 092 + 072

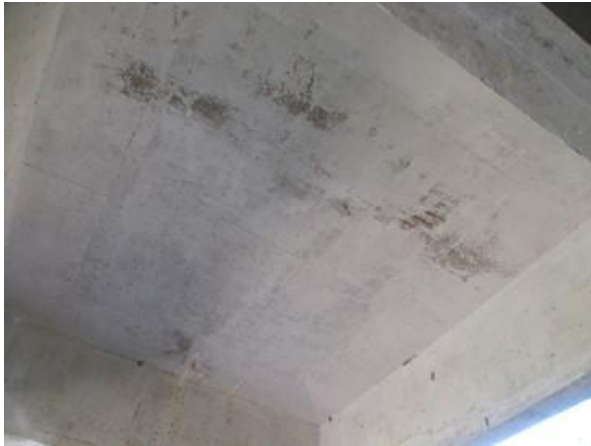
- A eflorescência, em áreas localizadas na laje superior e em ambos balanços laterais, é decorrente da precipitação atrelado ao acúmulo de sais na superfície de concreto.
- A Armadura exposta, em áreas localizadas na laje superior e em ambos balanços laterais, é decorrente do baixo cobrimento de concreto.
- A Estalactite, em área localizada na laje superior e em ambos os balanços laterais, é decorrente do avanço patológico da eflorescência, atrelado a falta de reparo.
- As Fissuras em pontos localizados da laje superior e balanços laterais, é decorrente da variação da temperatura e / ou a resistência do concreto.

Foto 8: Tabuleiro – Vão 1 – Armadura exposta, eflorescência e estalactite.

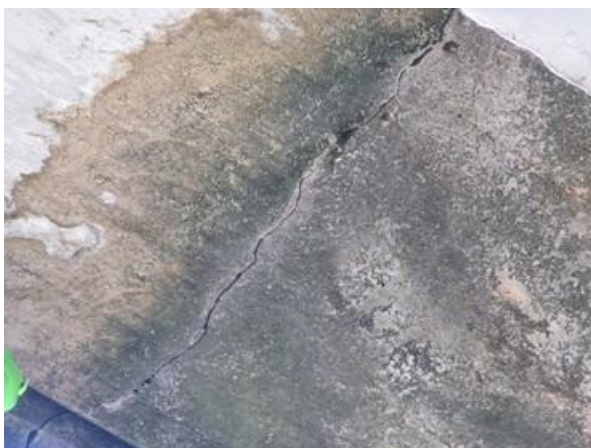
- A mancha de umidade ao longo de ambos os balanços laterais, é decorrente aos resíduos de forma agregada nas pingadeiras atrelado a percolação da água da chuva na superfície de concreto.

Foto 12: Balanço oeste – Mancha de umidade e trinca.

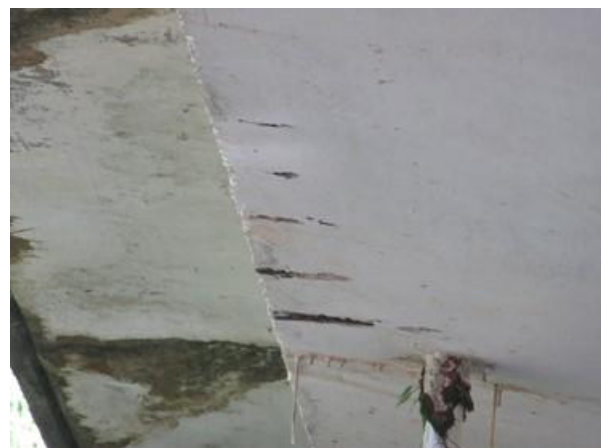
Foto 13: Balanço oeste – Armadura exposta com Ausência de cobertura.

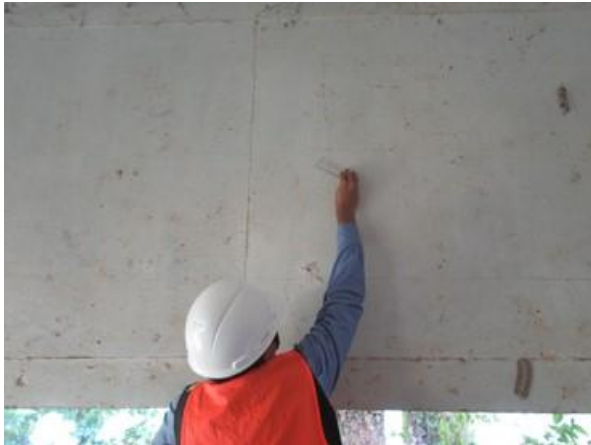
- As Fissuras em pontos localizados nas vigas transversinas, são decorrentes ao baixo cobrimento do concreto atrelado a expansão da armadura do estribo durante a corrosão.

Foto 16: Viga transversina 4 – Face – Fissura vertical.

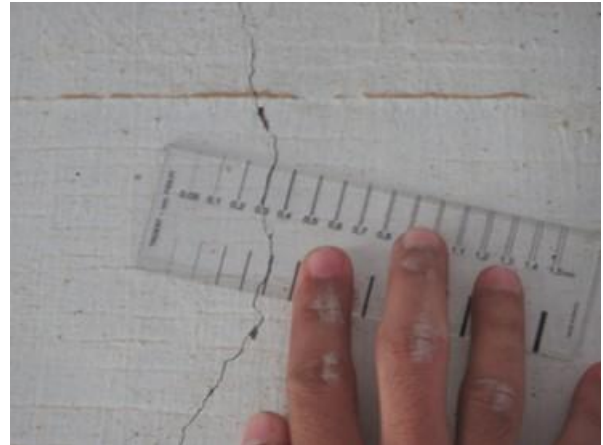
Foto 17: Viga transversina 4– Abertura de fissura igual a 0,3 mm..

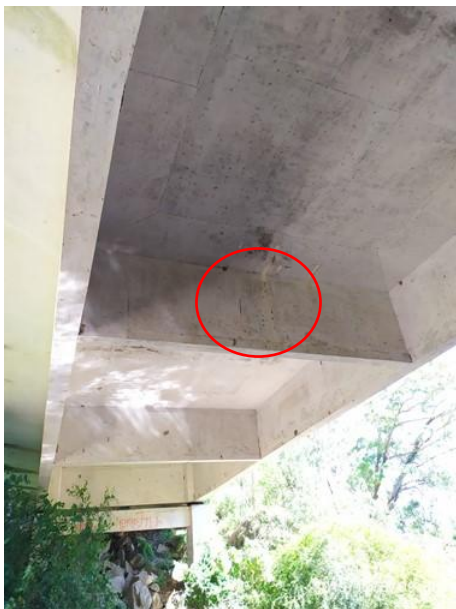
Foto 18: Transversina 2 - Armadura exposta e fissuras verticais.

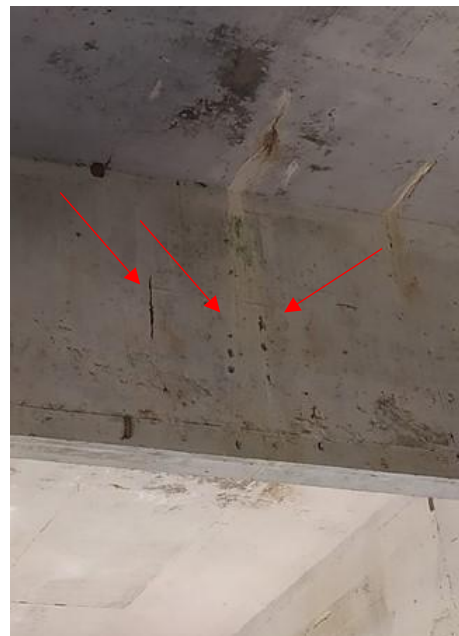
Foto 19: Transversina 2 - Armadura exposta e fissuras verticais

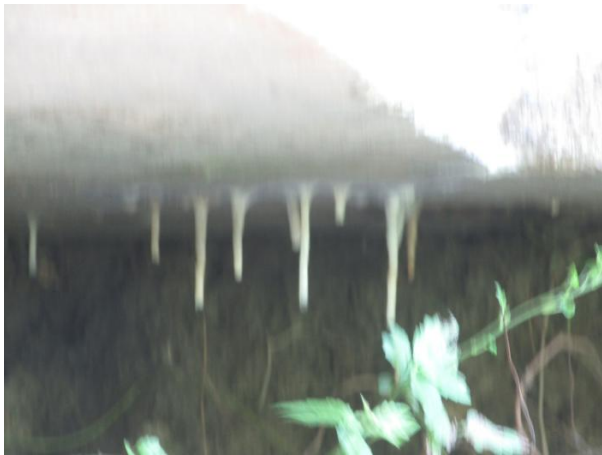
- O concreto desagregado com armadura exposta na face Norte da Cortina 2 e no muro de ala Oeste, é decorrente ao baixo cobrimento do concreto, ação de agentes externos e ao processo de expansão da armadura, durante a corrosão.
- A estalactite na face inferior da cortina 1, é decorrente ao avanço de estágio da eflorescência atrelado a falta de manutenção.
- Fissuras verticais em ambas as cortinas.

Foto 20: Cortina 1 – Face Inferior – Estalactite

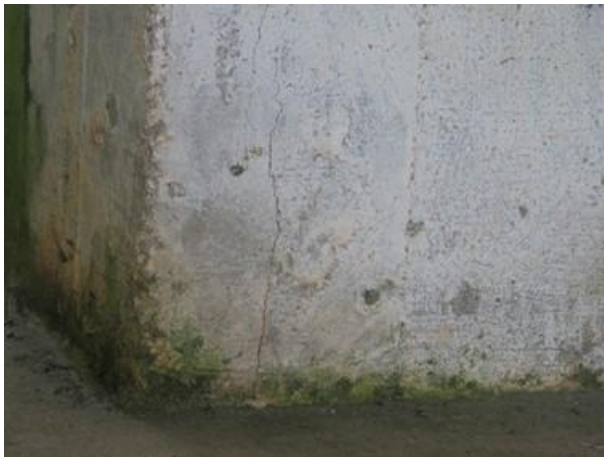
Foto 26: Pilar oeste – Apoio 2.

- O concreto desagregado com armadura exposta no pilar 2, é decorrente ao baixo cobrimento do concreto, ação de agentes externos e ao processo de expansão da armadura, durante a corrosão.
- A mancha de umidade em área localizada no pilar 2, é decorrente a percolação da água da chuva na superfície de concreto.
- O ponto de fissura na base do Pilar 2 Leste, é decorrente a expansão da armadura.

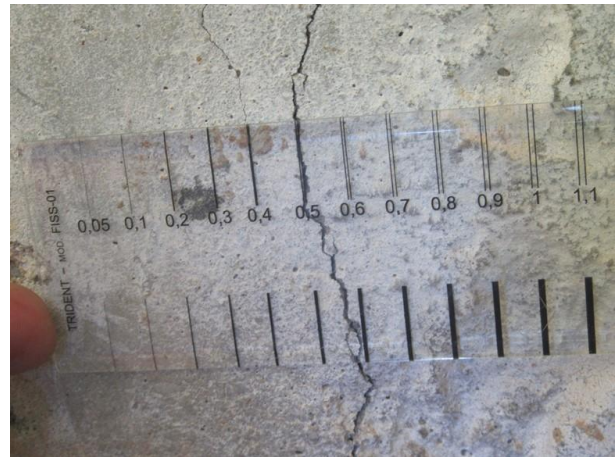
Foto 27: Abertura de fissura igual a 0,5 mm.

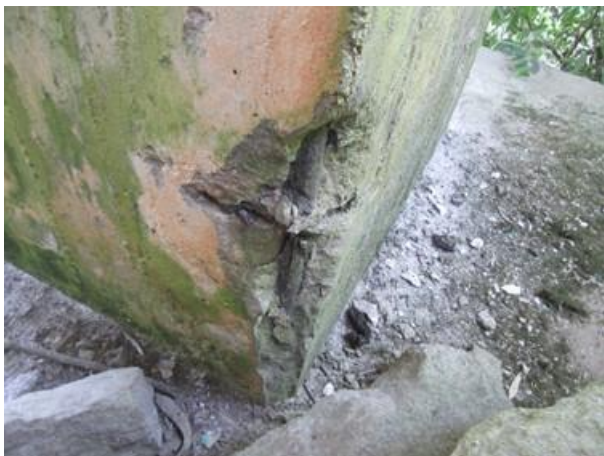
Foto 28: Pilar oeste – Apoio 2 – Armadura exposta e manchas de umidade.

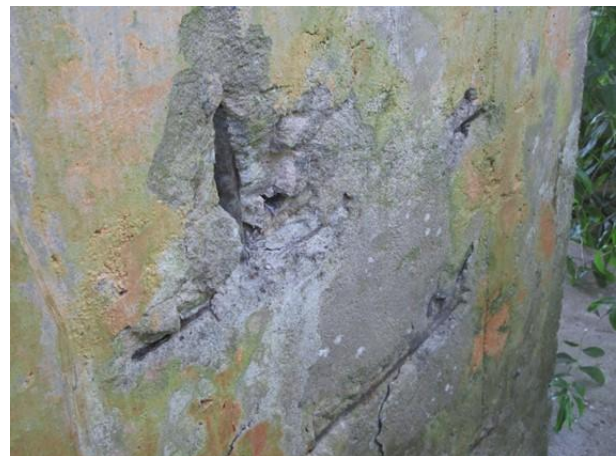
Foto 29: Pilar oeste – Apoio 2 – Armadura exposta e cobertura deficiente.

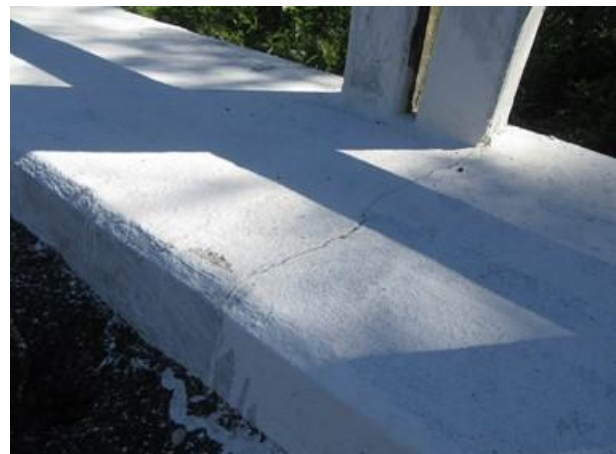
- As fissuras localizadas em ambos os passeios, são decorrentes a retração hidráulica do concreto.
- Pavimento asfáltico em bom estado.
- Sinalização Horizontal em bom estado.

Foto 39: Passeio Leste - Fissura.

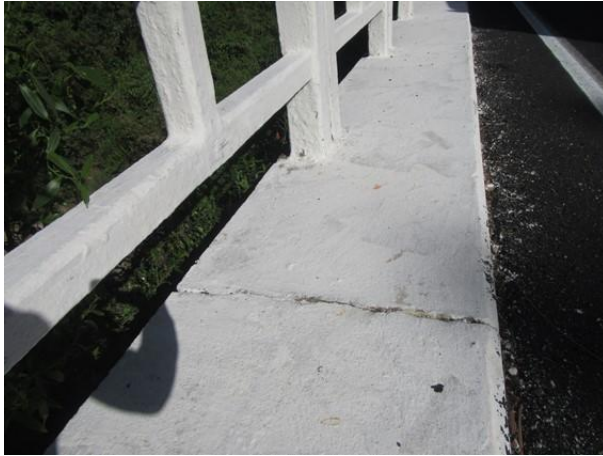
Foto 40: Passeio Oeste - Fissura.

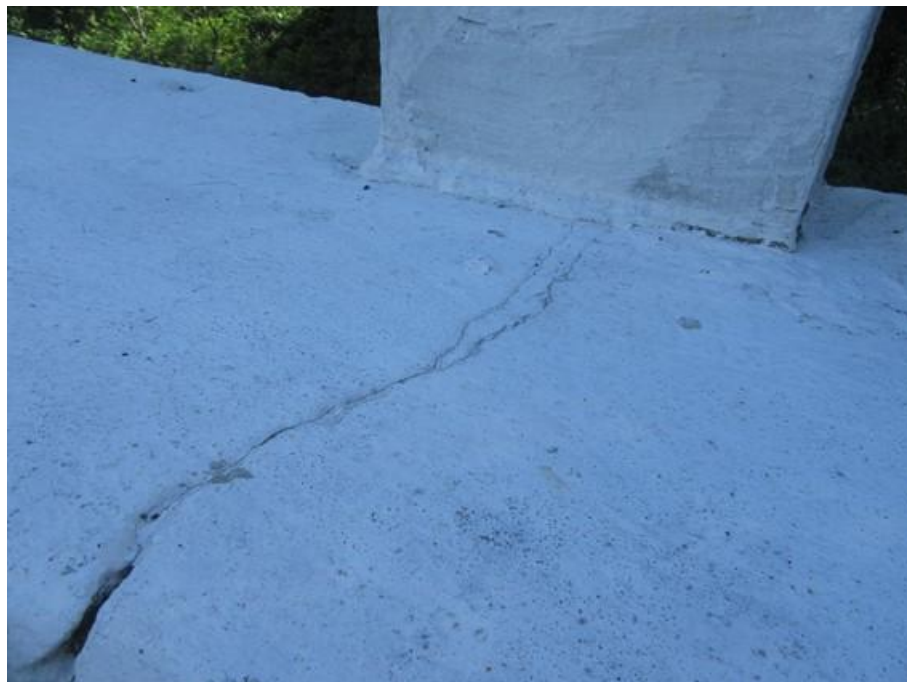
Foto 08 (IMG_0768): Fissura passeio/guarda corpo leste.

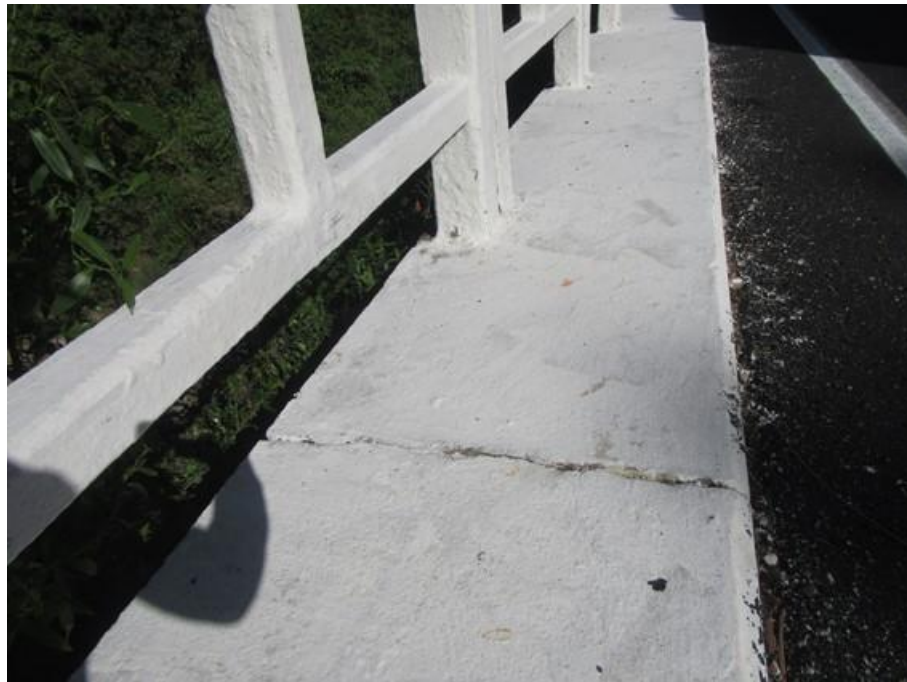
Foto 09 (IMG_0756): Trinta – Passeio oeste.

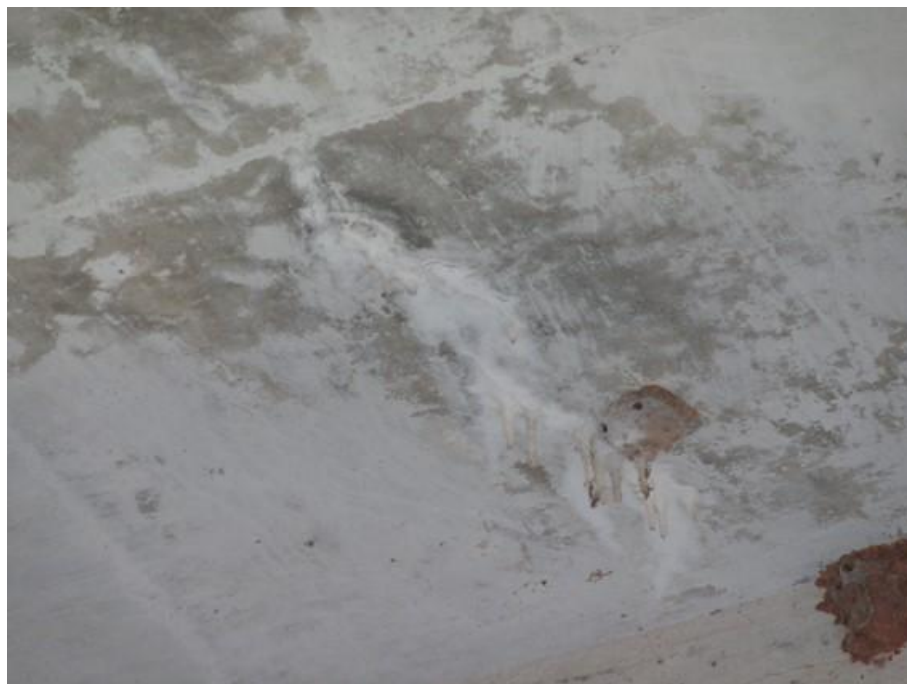
Foto 28 (IMG_0925): Tabuleiro balanço 2 - Manchas de umidade e eflorescência com formação de estalactites.

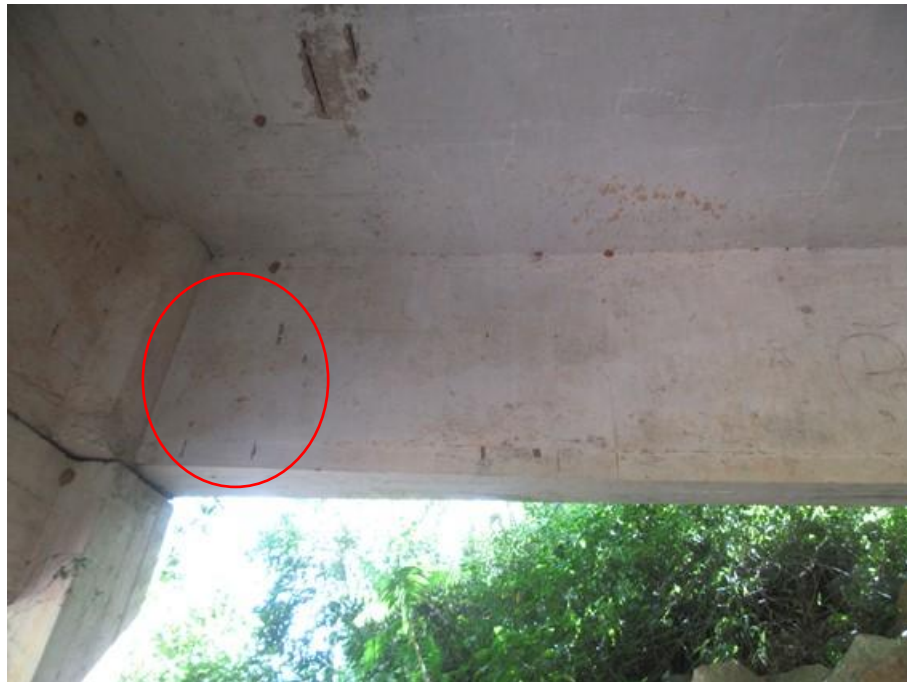
Foto 31 (IMG_0825): Viga longarina oeste – Vão - face interna – Armadura exposta/oxidada e cobertura deficiente.

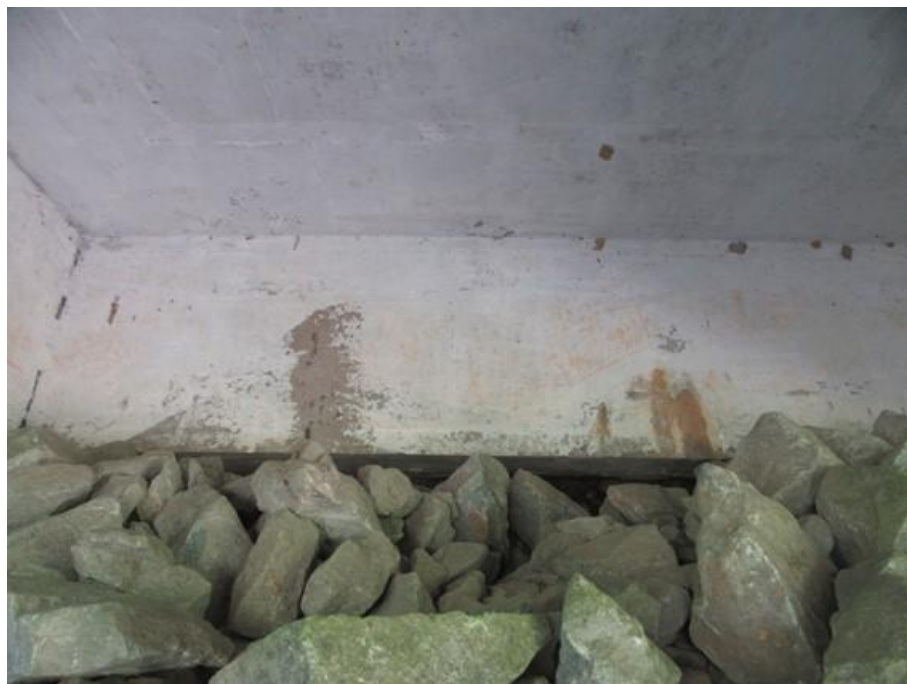
Foto 32 (IMG_0827): Cortina 1 – Balanço 1 – Manchas de umidade.

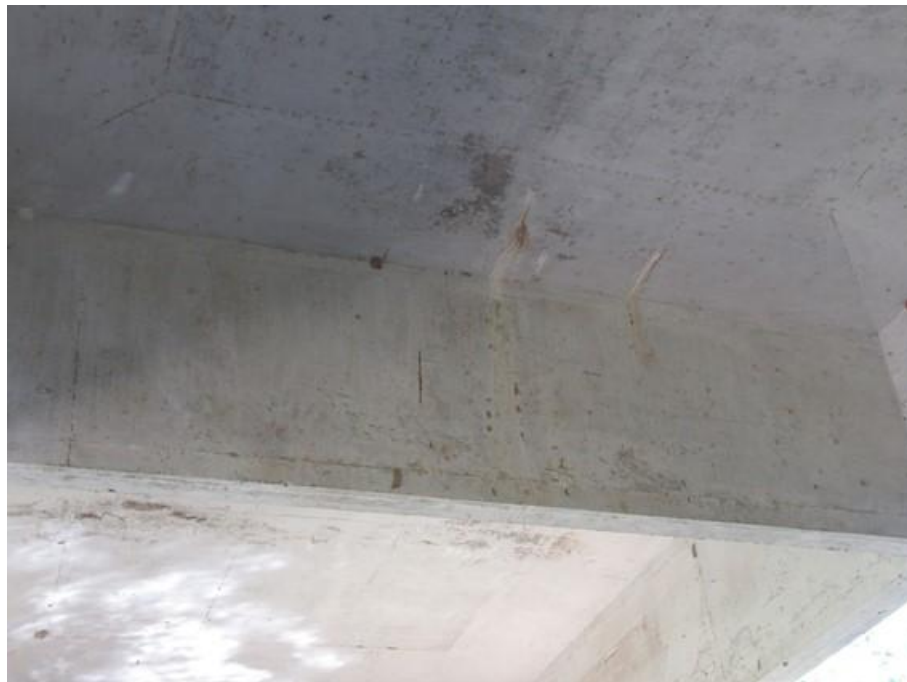
Foto 34 (IMG_0852): Viga Transversina 2 – Face sul – Fissuras e eflorescências.

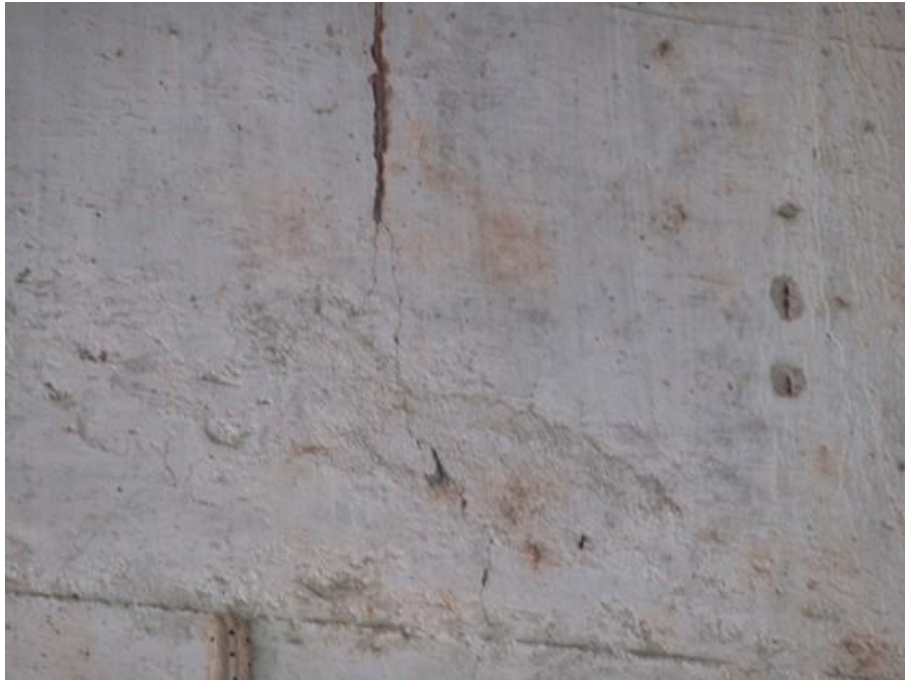
Foto 35 (IMG_0853): Viga Transversina 2 – Face sul - Fissura.

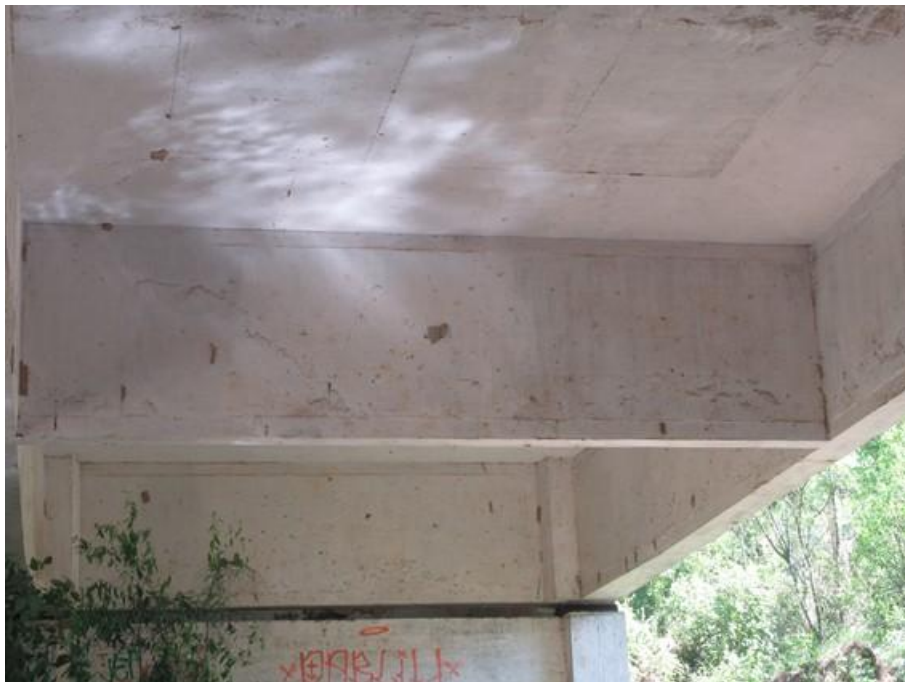
Foto 36 (IMG_0854): Viga Transversina 3 – face sul - Fissuras..

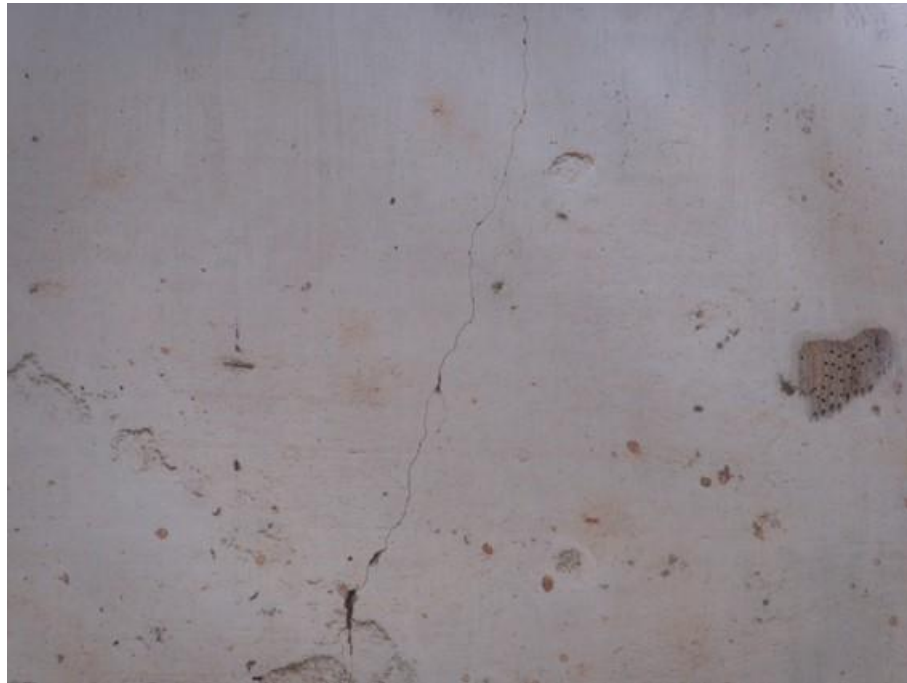
Foto 37 (IMG_0854) Viga transversina 3 – fissura vertical.

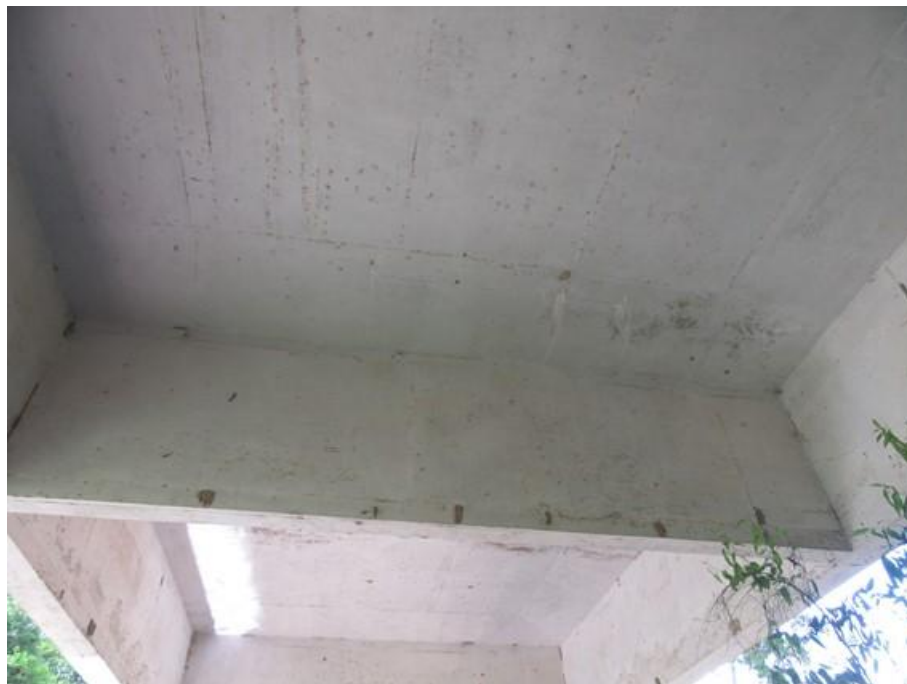
Foto 38 (IMG_0976) Viga transversina 3 – face norte - fissuras.

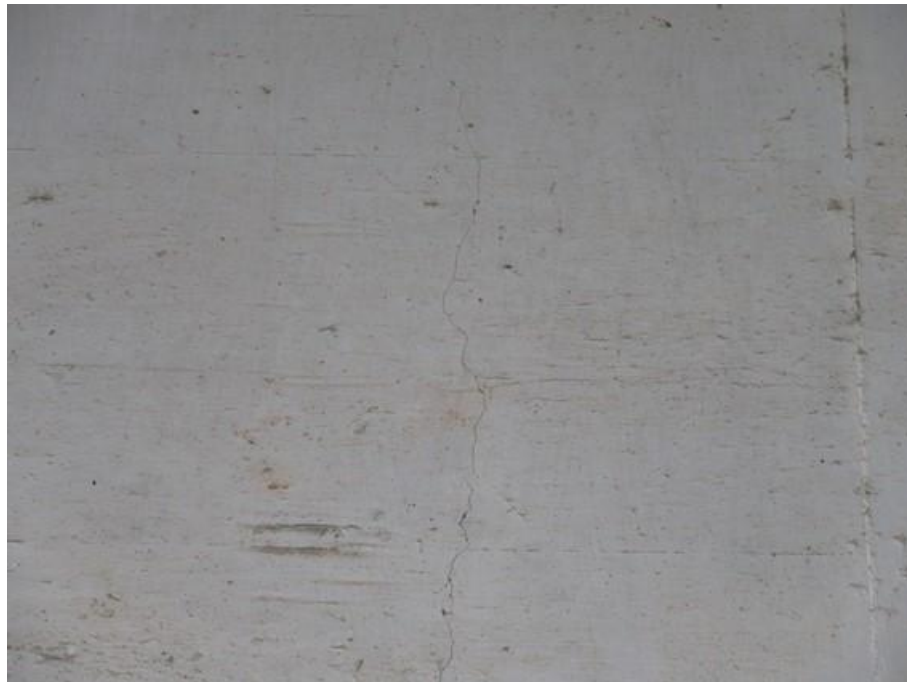
Foto 39 (IMG_0977) Viga transversina 3 – face norte – fissura vertical.

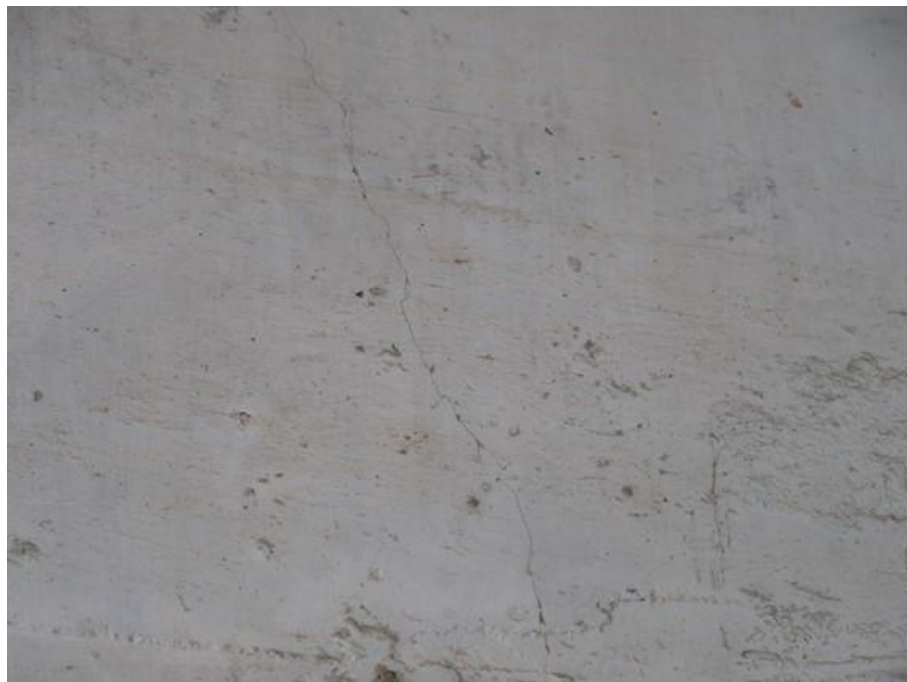
Foto 40 (IMG_0978) Viga transversina 3 – face norte – fissura diagonal.

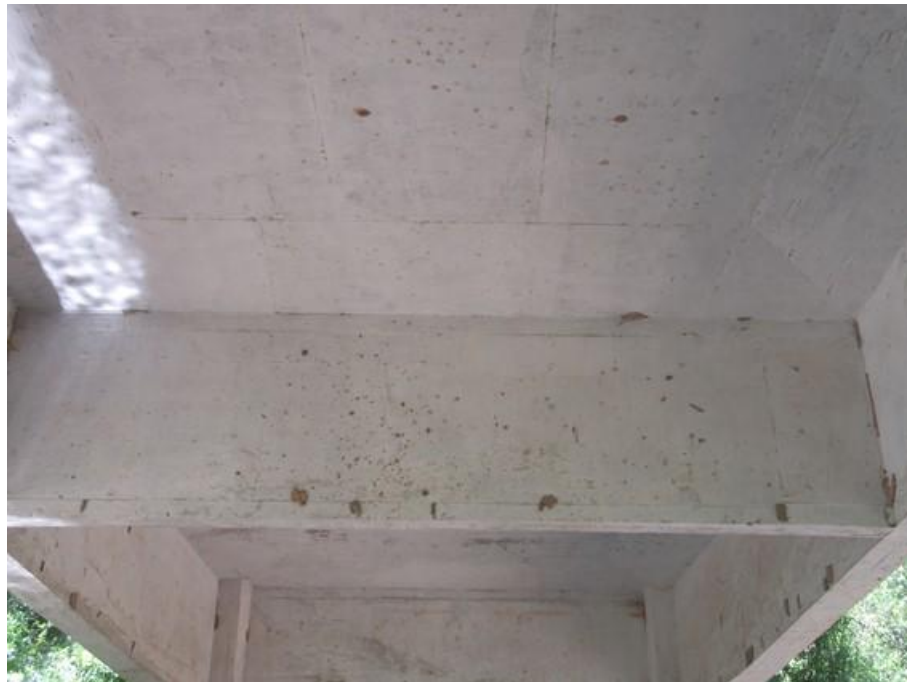
Foto 41 (IMG_0980) Viga transversina 2 – face norte – fissuras..

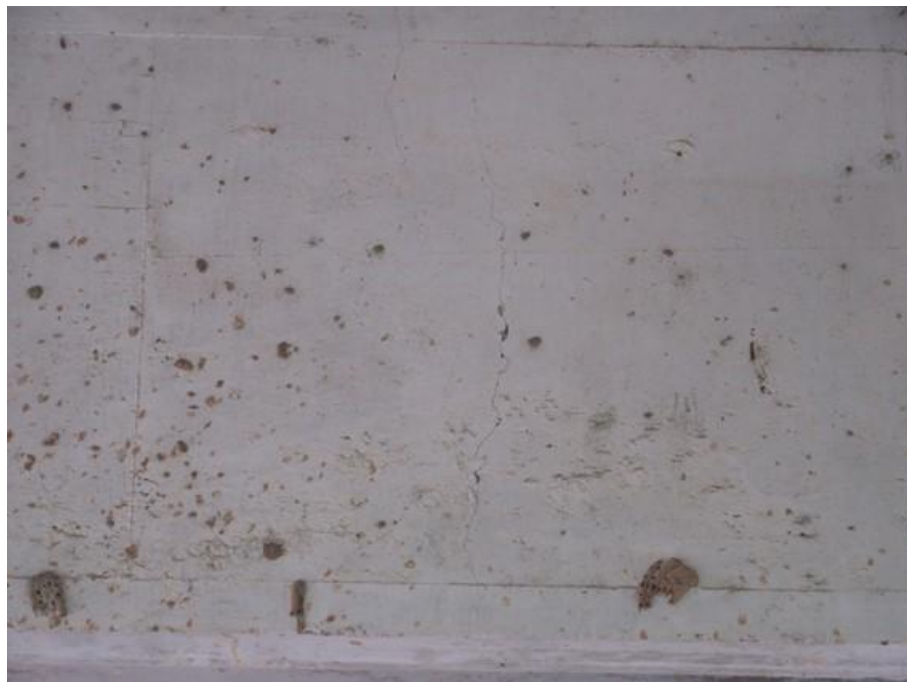
Foto 42 (IMG_0982) Viga transversina 2 – face norte– Fissuras verticais.

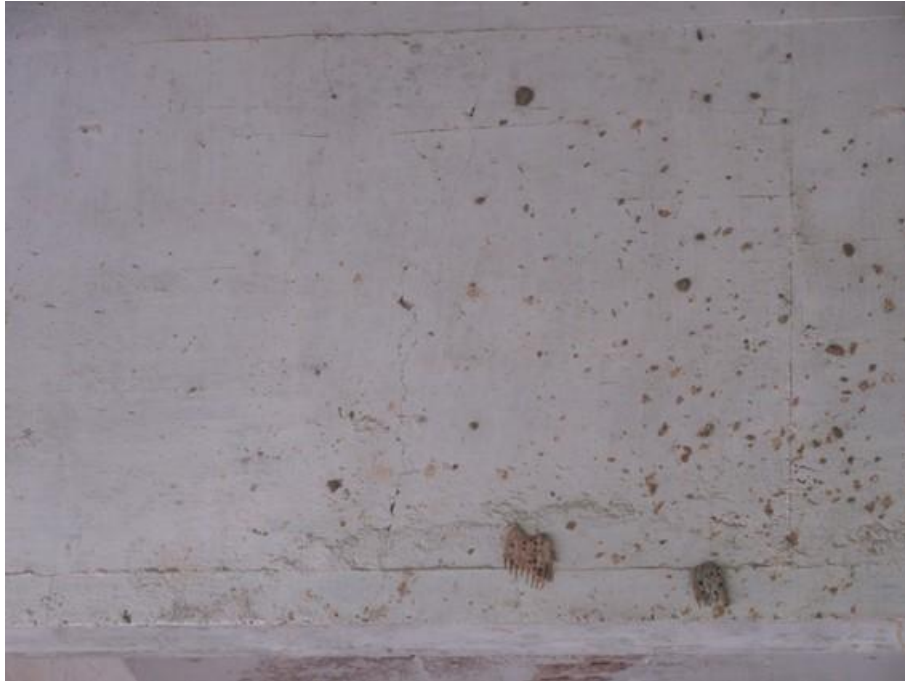
Foto 43 (IMG_0983) Viga transversina 2 – face norte – fissura vertical

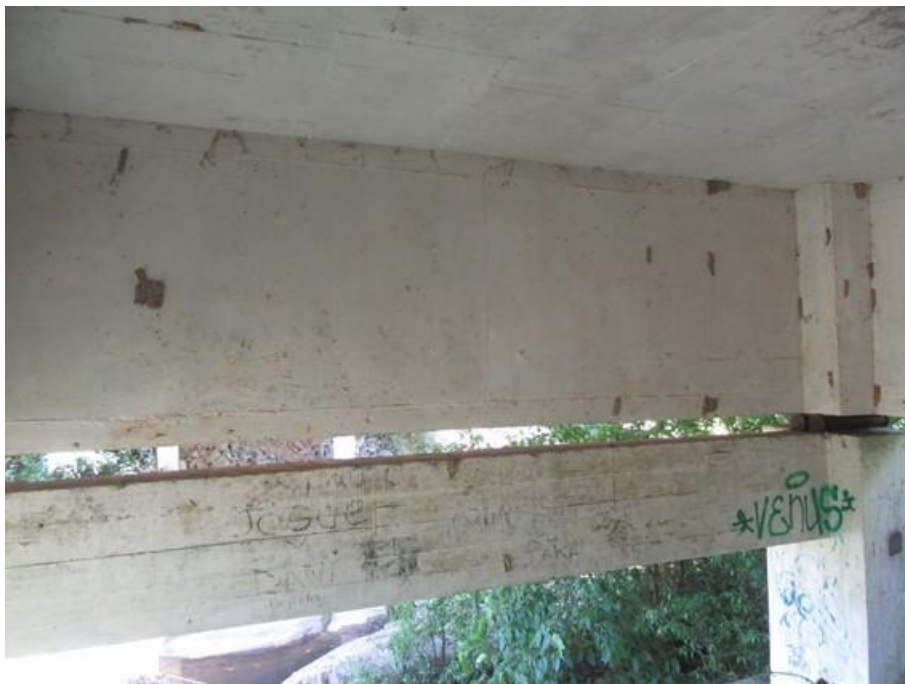
Foto 44 (IMG_0927) Viga transversina 4 – face norte – fissuras.

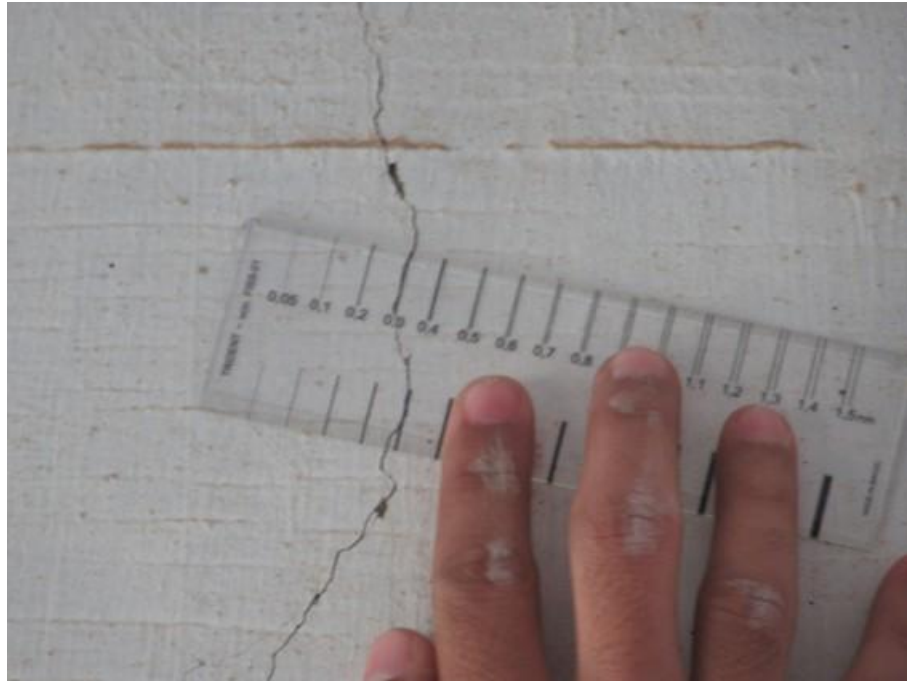
Foto 45 (IMG_0932) Viga transversina 4 – face norte – abertura de fissura 0,3mm.

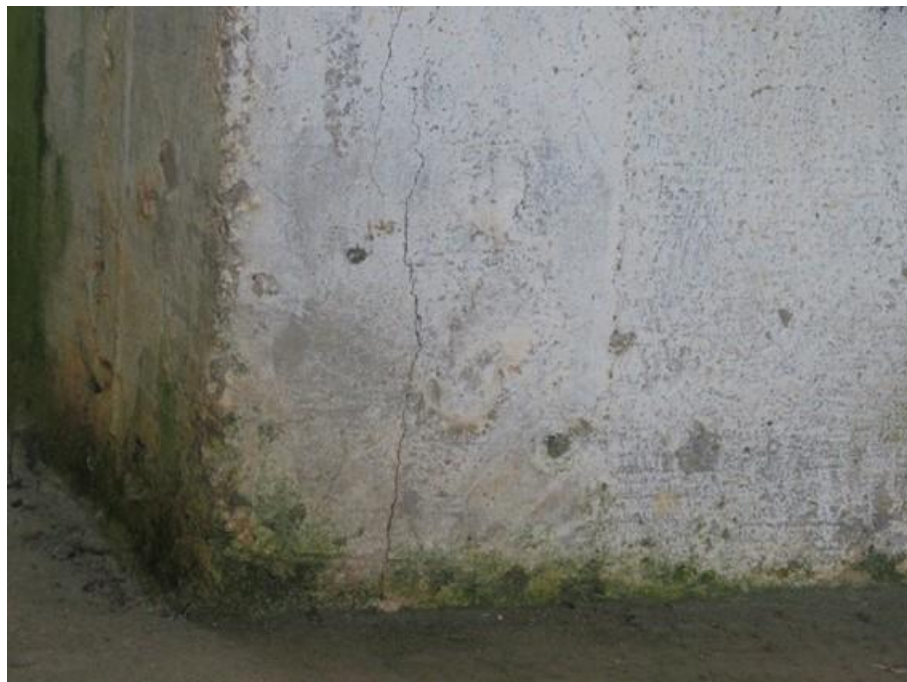
Pilares: O pilar oeste do apoio 2 apresenta fissuras verticais na base devido a tensões geradas pela expansão da armadura, área considerável com redução de revestimento (< 5mm), armadura exposta e oxidada, sendo necessário recomposição da armadura oxidada e do revestimento, especificado na metodologia “ serviços de reparo estrutural” (Anexo II fotos:46;47;48;49;50;55;52;53;54;55).

Foto 52 (IMG_0942) Pilar oeste – apoio 2 - Fissuras.

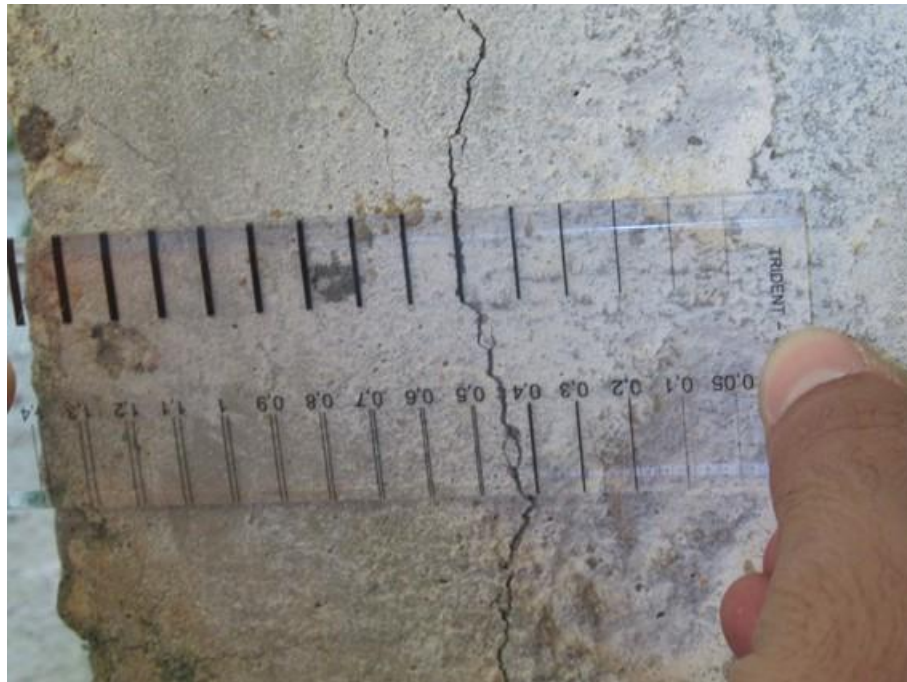
Foto 53 (IMG_0943) Pilar oeste – Apoio 2 – Abertura de fissura igual a 0,5mm.

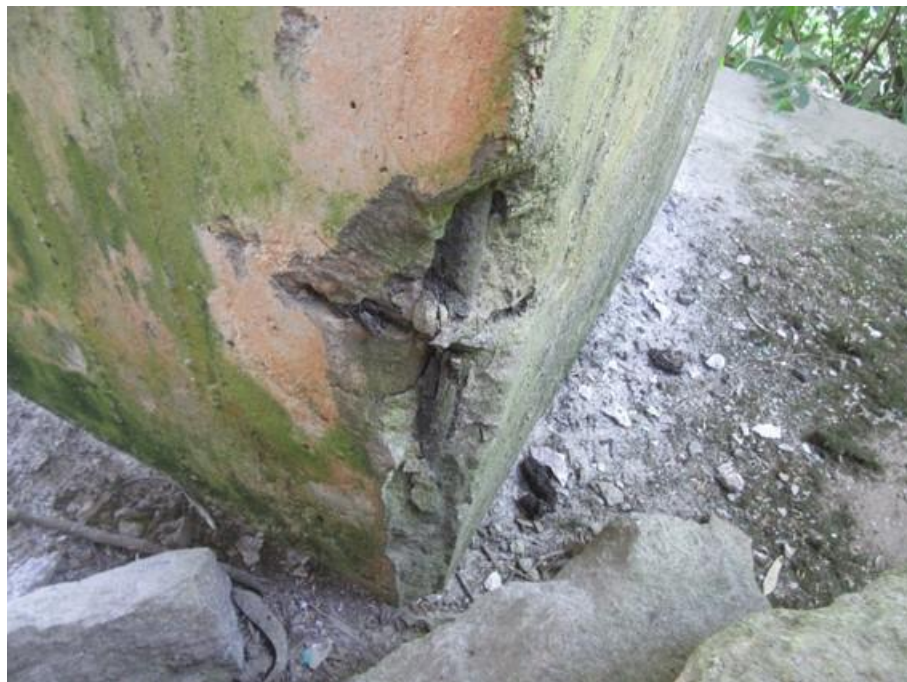
Foto 54 (IMG_0949) Pilar oeste – Apoio 2 Armadura exposta/oxidada face Norte/leste.

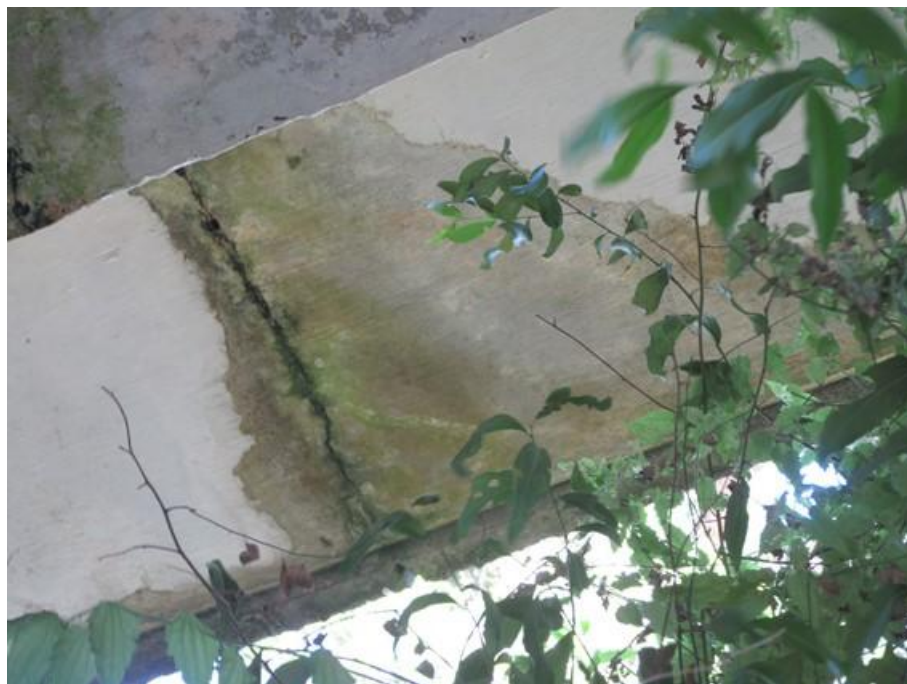
Foto 66 (IMG_0803) Balanço Oeste – Manchas de umidade e fissura.

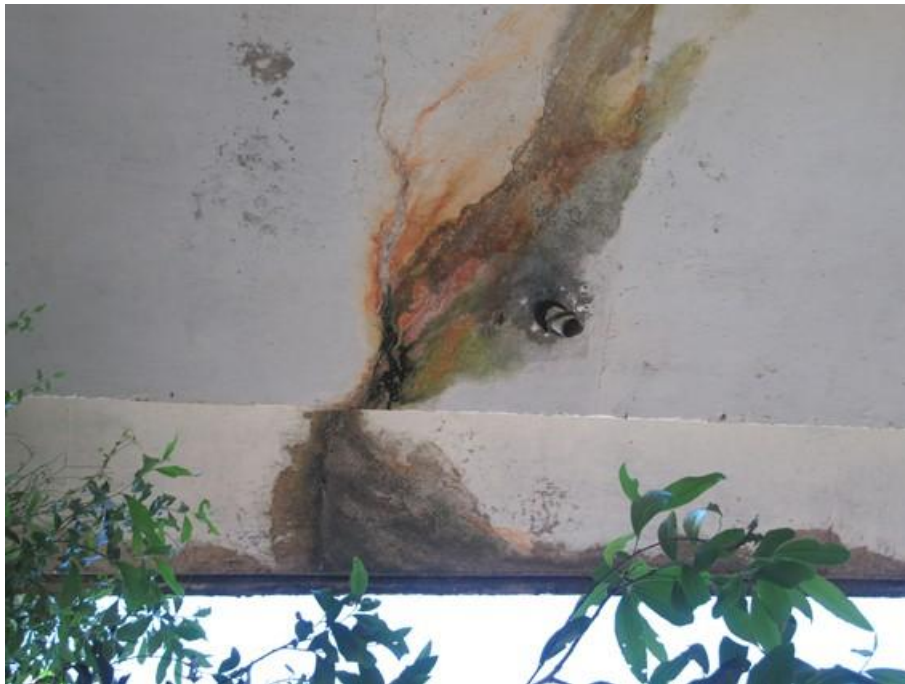
Foto 67 (IMG_0804) Balanço Oeste – Manchas de umidade, eflorescência e fissura.

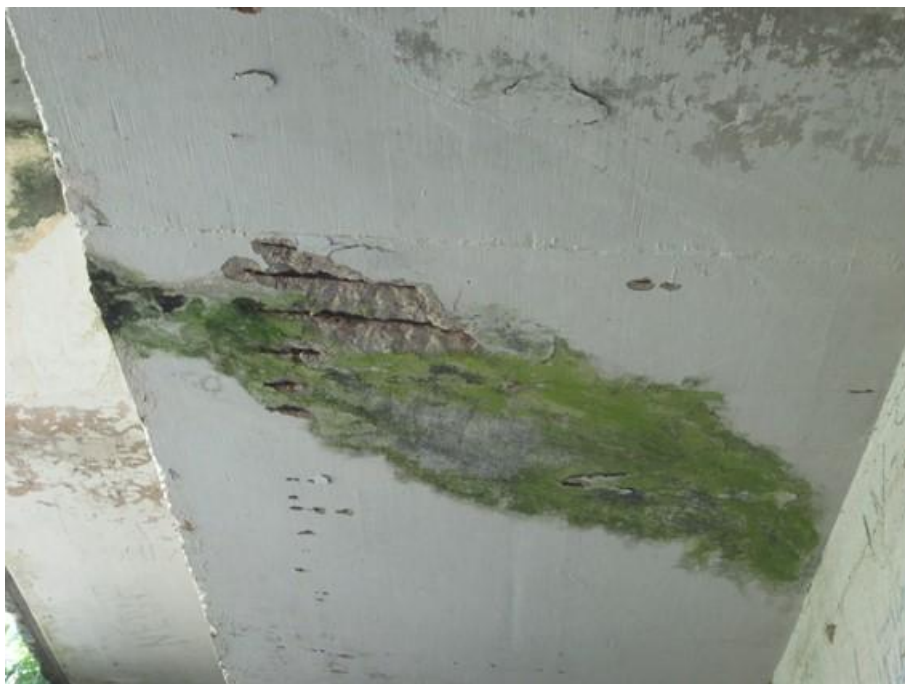
Foto 68 (IMG_0907) Balanço Oeste – Vista Sul/Norte – Armadura exposta/oxidada e manchas de umidade.

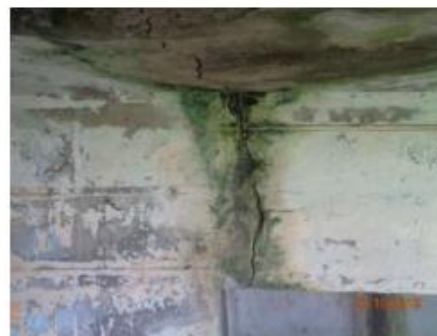
Foto 4. Fissura/Trinca com abertura $\geq 1,0\text{mm}$ na laje em balanço e viga longitudinal.

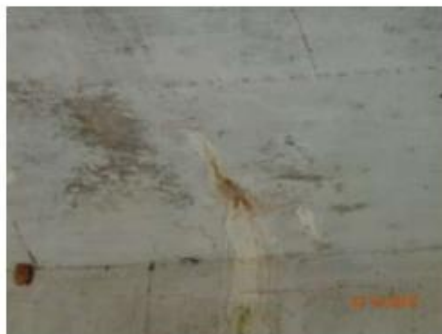
Foto 5. Fissura com eflorescência na laje em balanço.

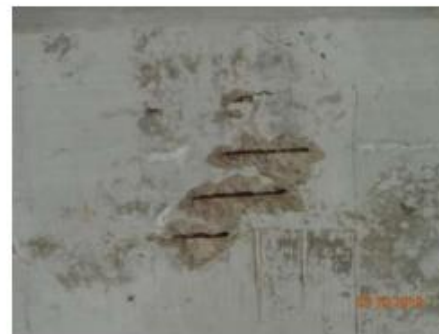
Foto 6. Concreto disgregado com armadura exposta e corroída na viga transversina.

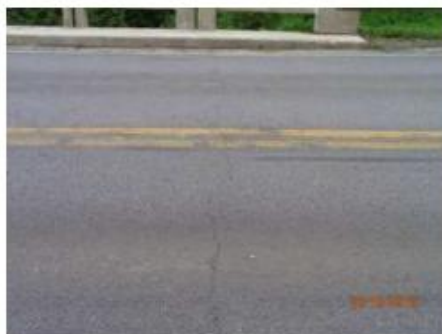
Foto 7. Junta recoberta com sinais de ruptura.

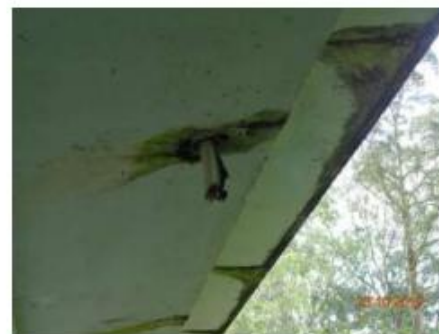
Foto 8. Vista da laje em balanço com umidade e buzinote deteriorado.
