**Rodovia: BR-392/RS**

**PROJETO AS BUILT DE MANUTENÇÃO DA OAE**  
**PONTE SOBRE ARROIO MOIRÃO– km 162+129 – NORTE / SUL**

**VOLUME I - RELATÓRIO DE PROJETO**  
**(ECS-392RS-162+129-OAE-ASB-RT-V1-000)**

**PONTE SOBRE O ARROIO MOIRÃO – BR-392 - Km 162 + 129**

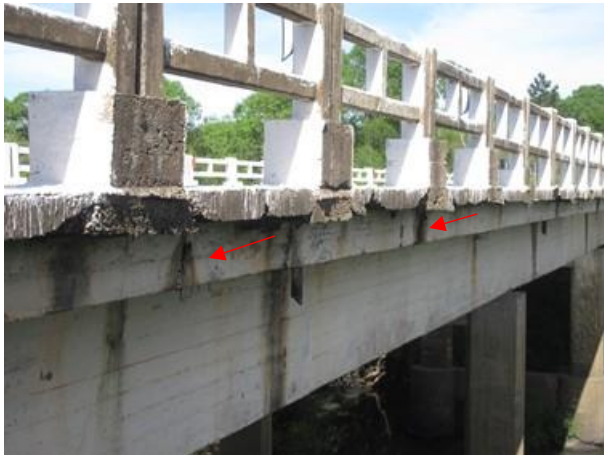
- Há ocorrência considerável de fissuras, manchas de umidade e eflorescências, além de armadura exposta oxidada devido à cobrimentos insuficientes na face inferior da laje superior (Tabuleiro) e balanços laterais.
- Foram identificados reparos inadequados nos balanços oeste e leste, face inferior.

*Foto 8: Balanço – Armadura exposta.*

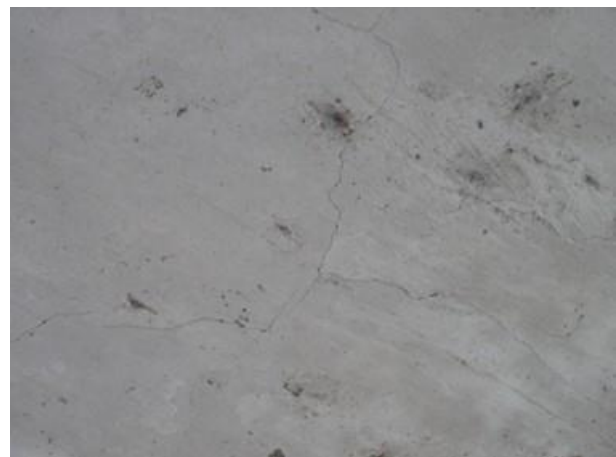
*Foto 11: Tabuleiro - Fissuras.*

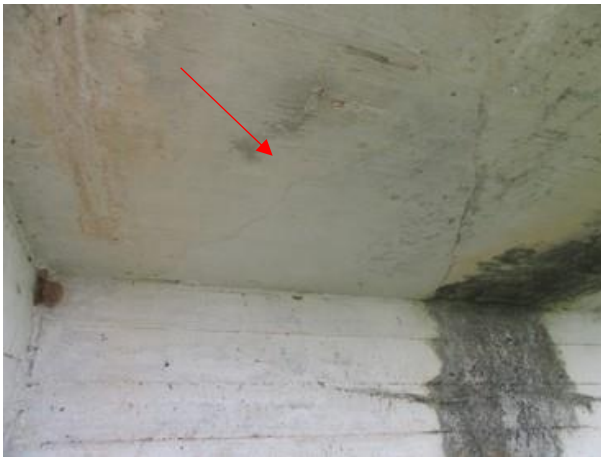
Foto 14: Balanço oeste – Fissura horizontal.

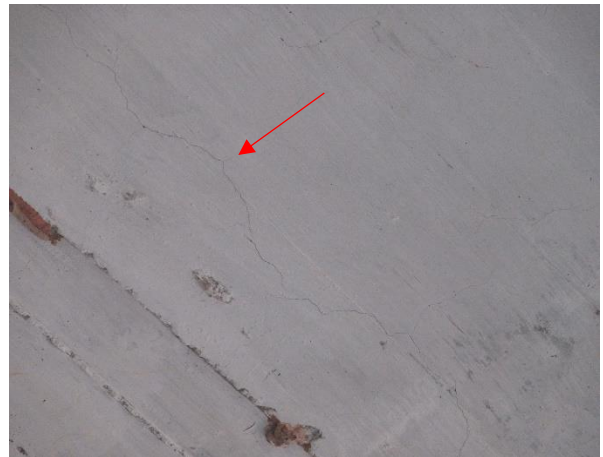
Foto 15: Tabuleiro entre VT8 e VT9 - Fissura horizontal.

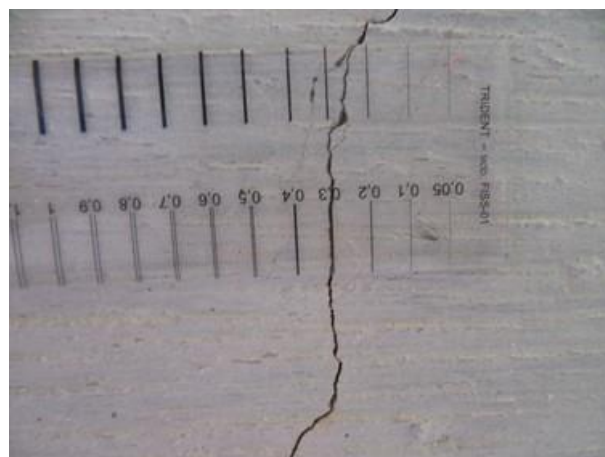
Foto 16: Balanço Oeste – Fissura com abertura igual a 0,3mm.

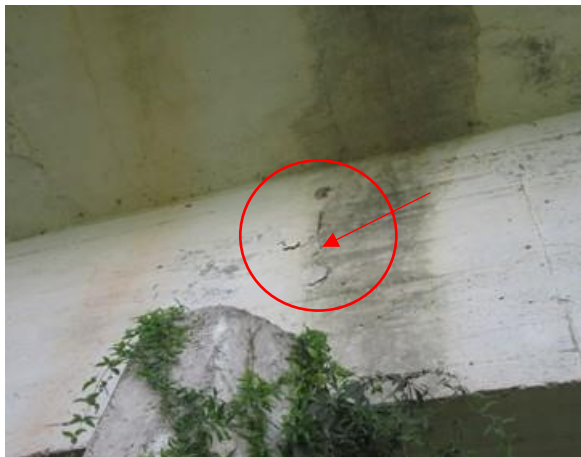
- Apresentam quadro de fissuração generalizado (fissuras diagonais e verticais).
- Armadura exposta devido ao baixo cobrimento nas faces laterais e inferior de ambas as vigas.

Foto 17: Viga longarina oeste – Concreto desagregado com armadura exposta – Cobrimento insuficiente.

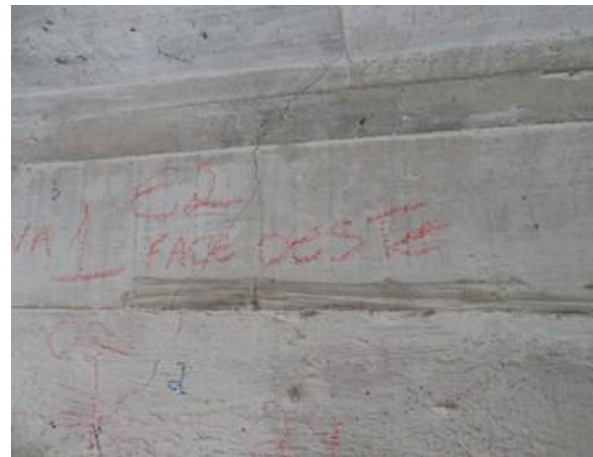
Foto 18: Viga Longarina 1 – Abertura de fissura igual a 0,3 mm.

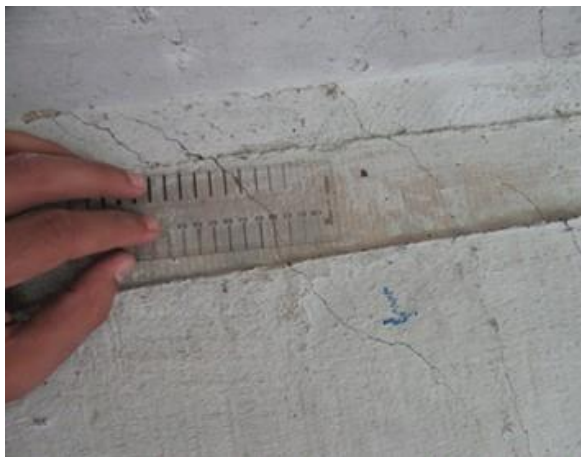
Foto 19: Viga longarina 2 – Face oeste - Fissuras.

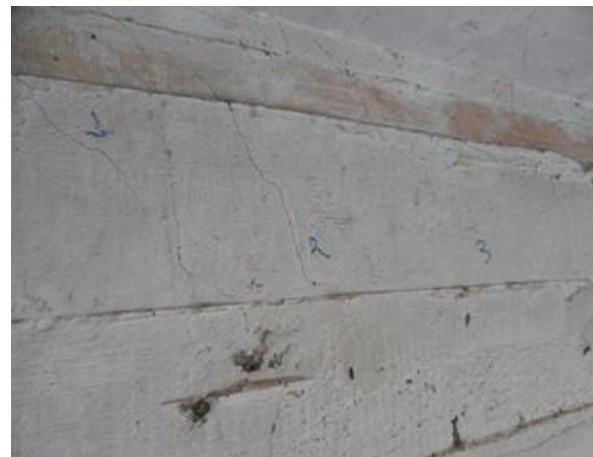
Foto 20: Viga longarina 2 – Face oeste - Fissuras.

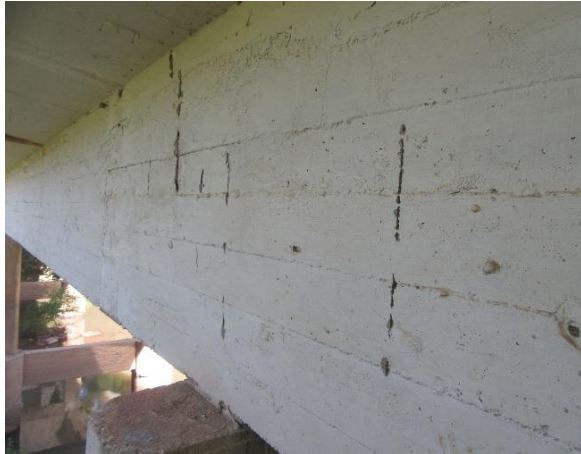
*Foto 21: Viga longarina 2 - Armadura exposta e ausência de cobrimento.*

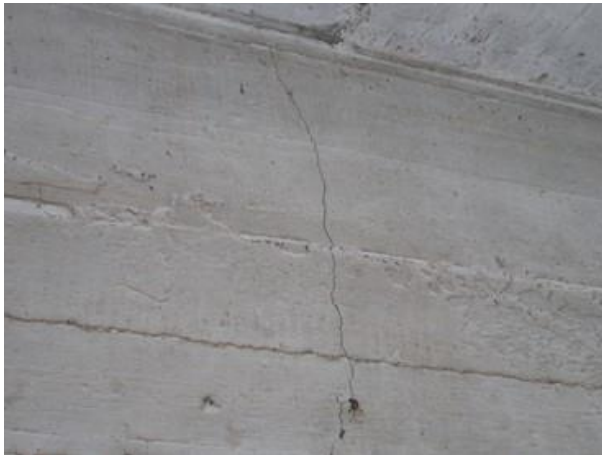
- Apresentam quadro generalizado de fissuração – Fissuras diagonais e verticais.
- Concreto segregado na VT 3 – Face inferior.

Foto 25: Viga transversina 10 – Face norte – Fissura vertical.

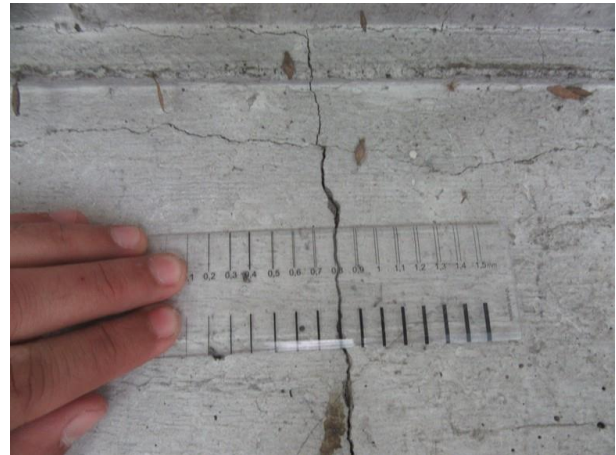
Foto 26: Transversina – Abertura de fissura igual a 0,8 mm.

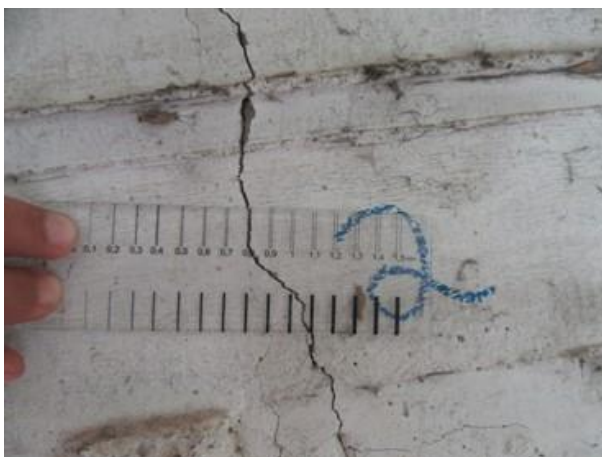
- Nos encontros, cortinas e muros de ala apresentam quadro generalizado de fissuração e cobrimentos insuficientes.

Foto 27: Cortina – Encontro 2 – Fissura vertical (Abertura igual a 0,8 mm).

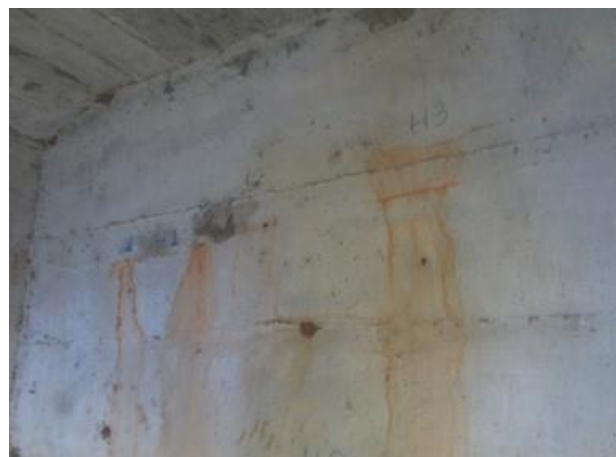
Foto 28: Cortina - Encontro 1 - Fissuras verticais.

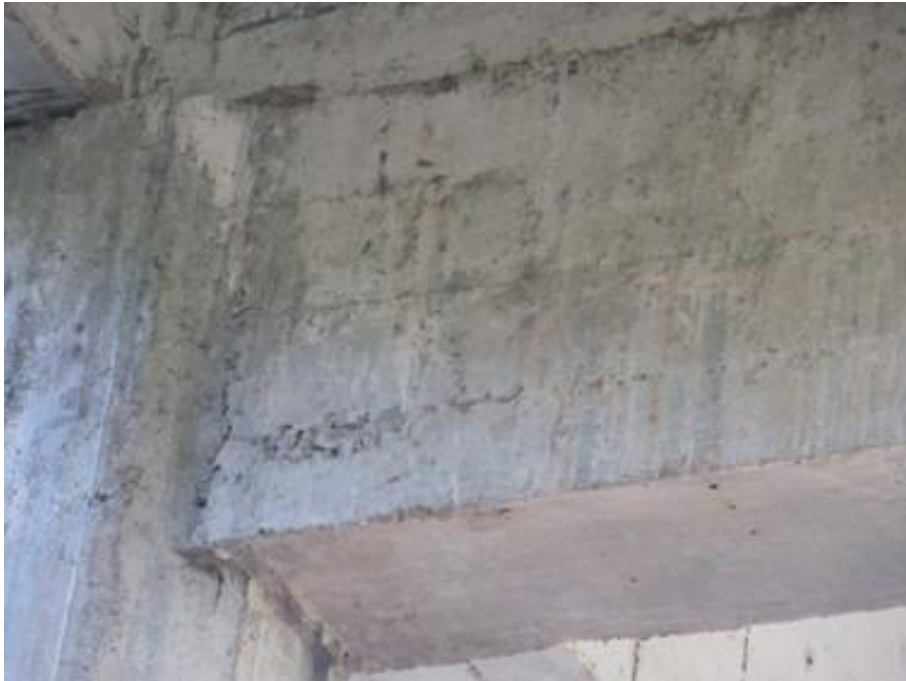
- As vigas travessa apresentam manchas de umidade e concreto segregado

*Foto 33: Travessa do apoio 3 – Concreto segregado.*

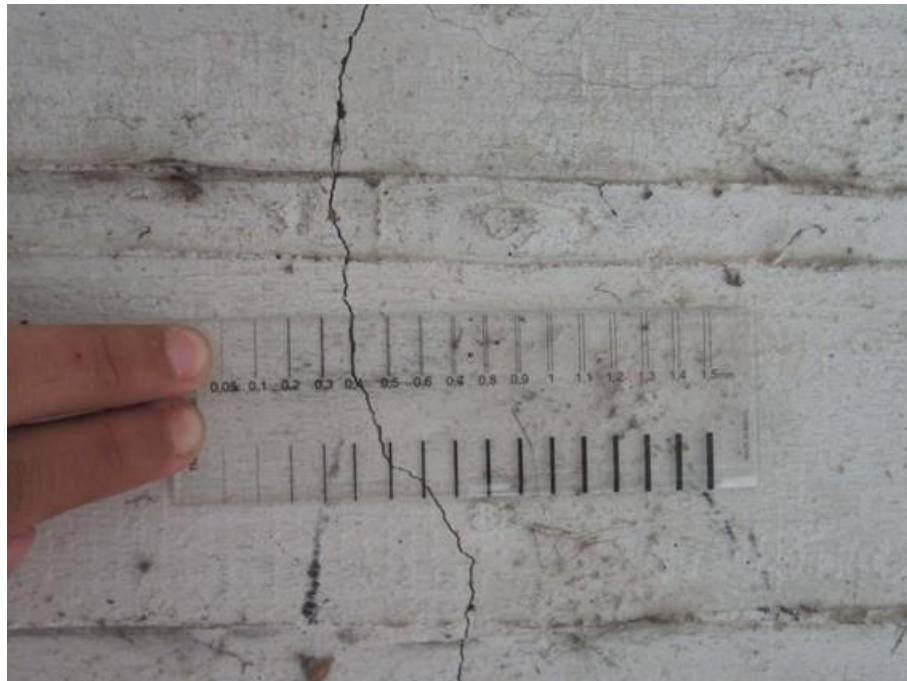
Nos balanços externos, as cortinas e muros de ala apresentam quadro generalizado de fissuração e cobrimentos insuficientes. (Anexo II fotos:3;4;5).

*Foto 03 (IMG\_1027): Cortina 2 – Balanço Norte - Fissuras.*

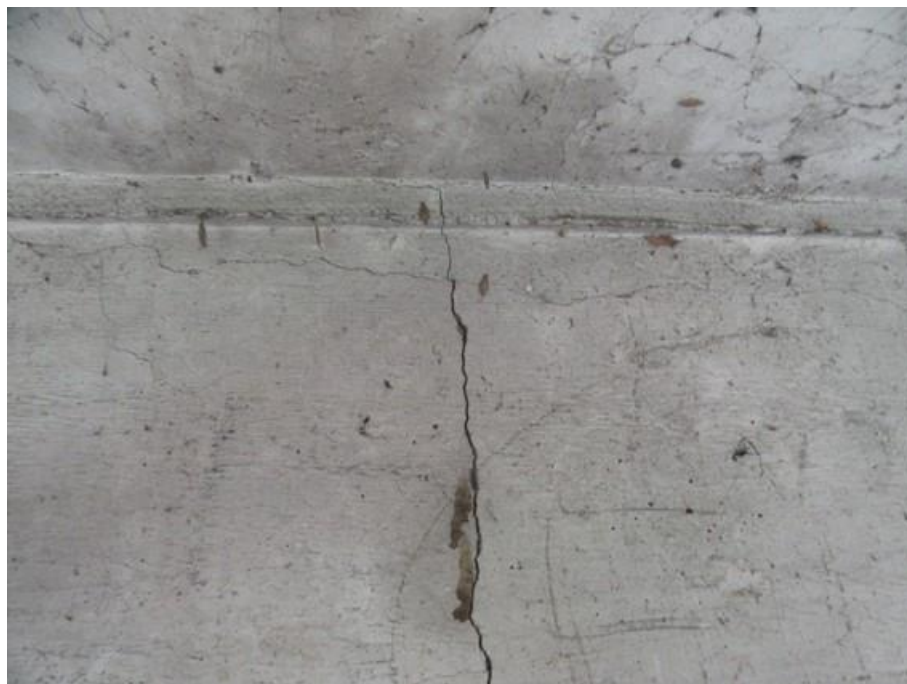
*Foto 04 (IMG\_1032): Cortina 2 – Balanço Norte - Fissuras.*

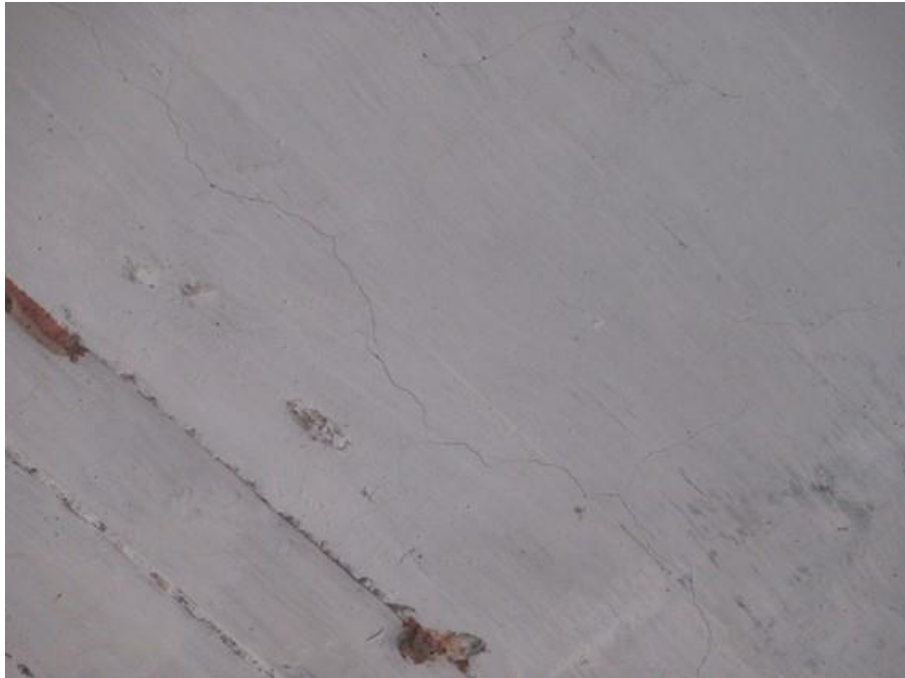
Tabuleiro: Apresenta área considerável com manchas de umidade, eflorescência com formação de estalactites, armadura exposta e oxidada e cobertura insuficiente (<5mm). Há ocorrência de fissuras generalizadas. (Anexo II foto:12).

*Foto 12 (IMG\_1183): Tabuleiro - Fissura.*

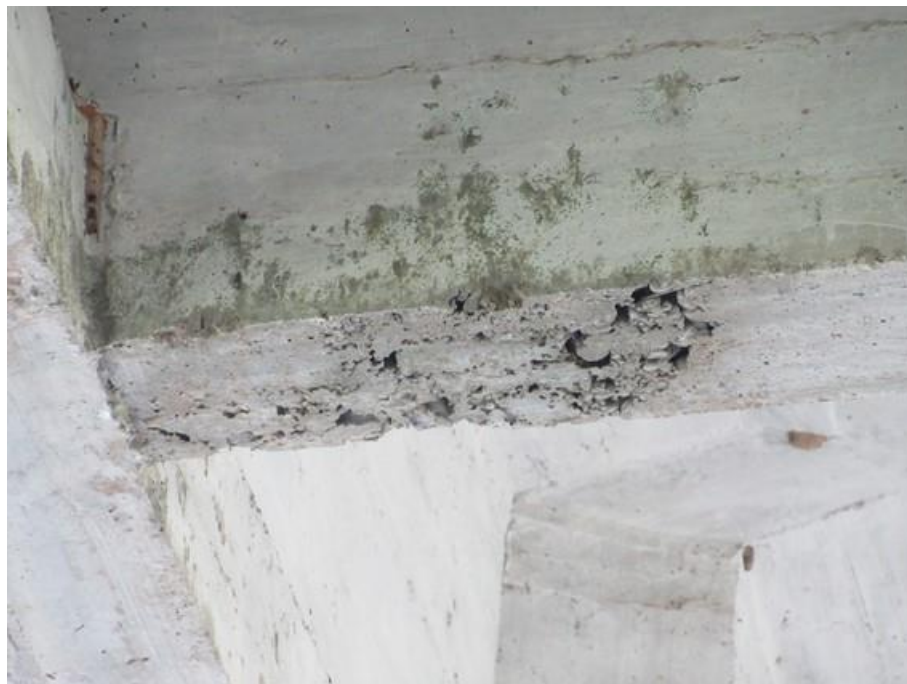
Vigas longarinas: As vigas longarinas oeste, leste e transversinas, apresentam quadro de fissuração generalizado (fissuras diagonais e verticais). Também há ocorrência de armadura exposta e oxidada devido ao cobertura insuficiente dos estribos (< 5 mm). (Anexo II fotos: 6;7;9;10;13;14;18;21).

*Foto 18 (IMG\_1359): Transversina 3 – Concreto Segregado.*

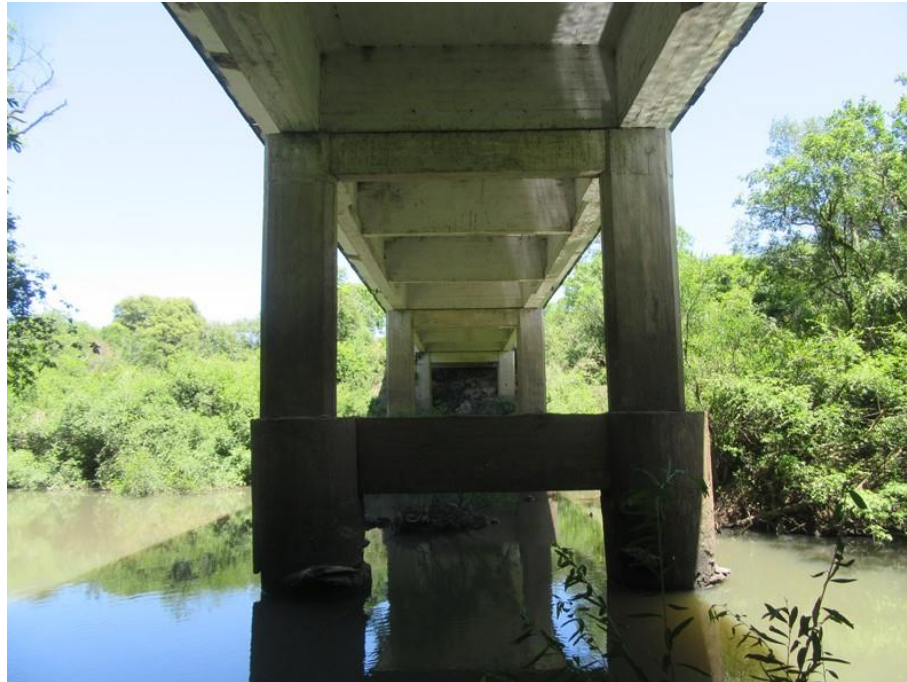
*Foto 23 (IMG\_1379): Vista Apoio 2 – Sul/Norte.*

Pilares: Apresenta concreto segregado e manchas de umidade. No pilar leste do apoio 2 há uma excentricidade entre o pilar e o tubulão, que não gerando insuficiência estrutural, não verificado existência de fissuras na geratriz de contato dos elementos. (Anexo II fotos: 23).

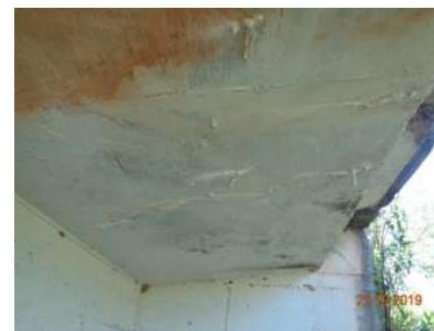
Foto 4. Laje em balanço apresentando fissuras com elforescência.

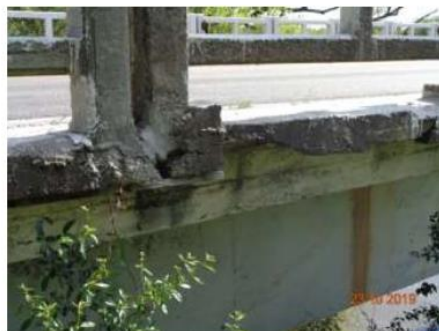
Foto 5. Concreto disgregado na laje em balanço.

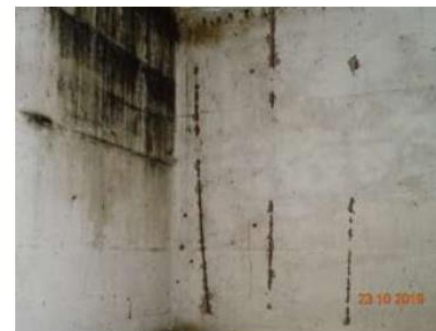
Foto 6. Concreto disgregado com armadura exposta e corroida na viga longitudinal.

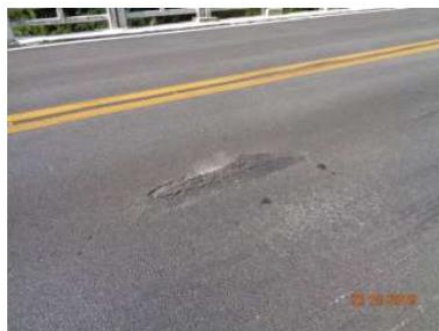
Foto 7. Pavimento deteriorado.

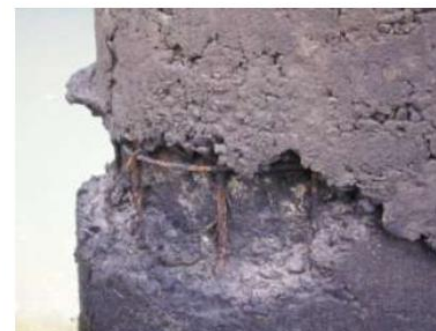
Foto 8. Concreto segregado com armadura exposta e corroida, bem como estribo rompido no tubulão.
