**Rodovia: BR-392/RS**

**PROJETO AS BUILT PARA A RECUPERAÇÃO DA PONTE SOBRE O SACO  
DA MANGUEIRA – BR 392/RS km 002+488**

**VOLUME 1 – RELATÓRIO DE PROJETO**

MAIO/2019

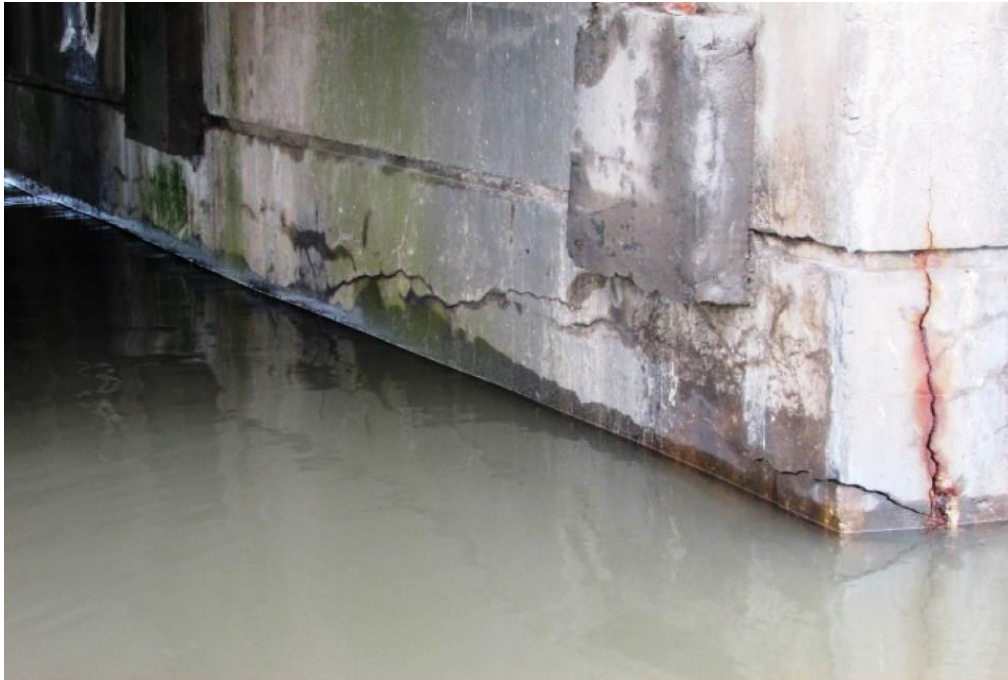
**Foto 10: Vista do bloco de fundação do apoio 02 – trincas com aberturas que variam de 0,3 a 2,0mm**

Foi tratada as fissuras com aberturas que variam de 0,3 mm a 2,0 mm existentes nos blocos de fundação das linhas de apoio intermediárias.

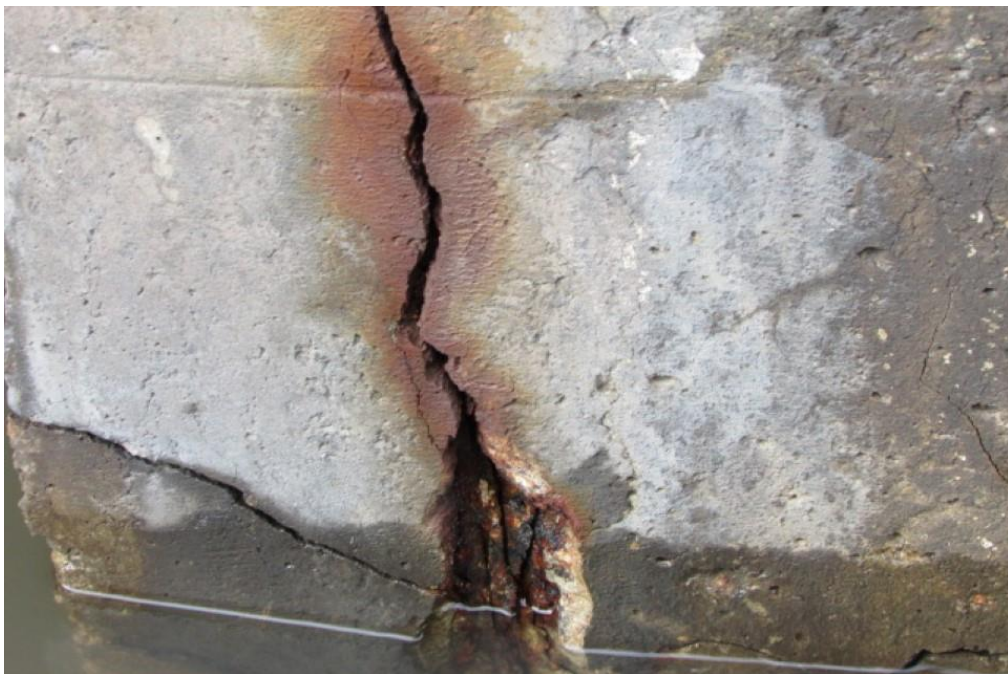
**Foto 11: Vista do bloco de fundação do apoio 02 – aproximação de uma trinca com abertura de 2,0mm**

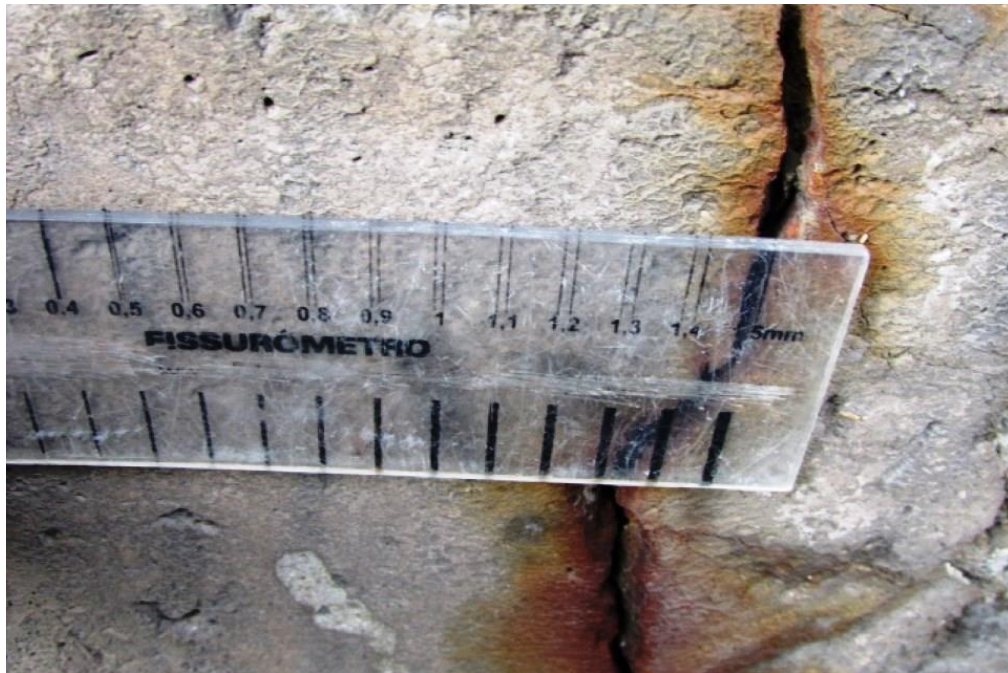
Foto 12: Vista do bloco de fundação do apoio 02 – aproximação de uma trinca com abertura de 2,0mm

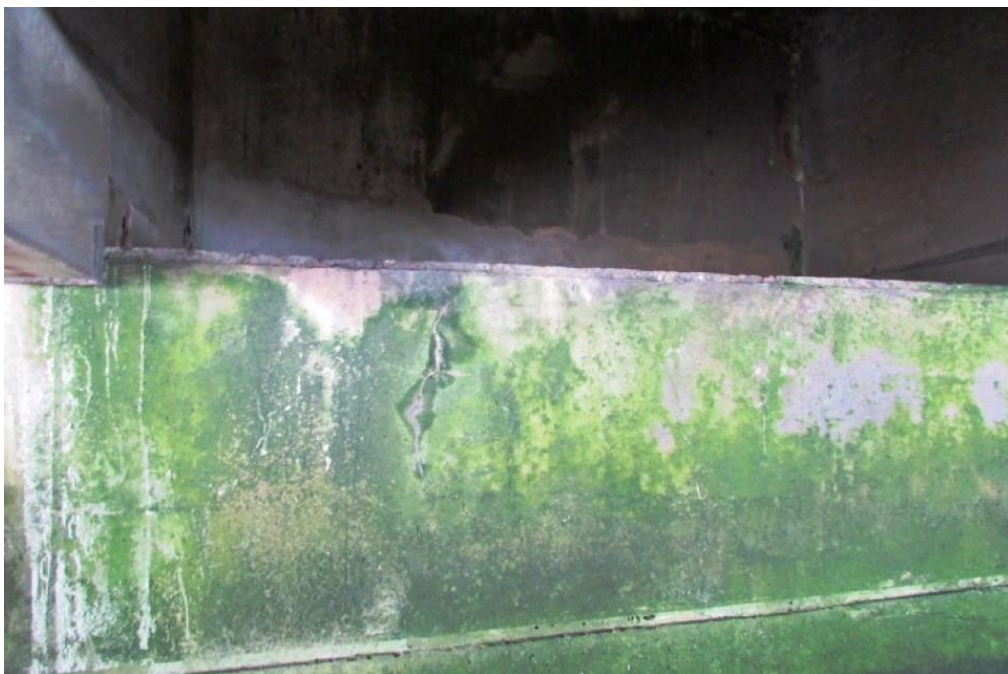
Foto 13: Vista do bloco de fundação do apoio 02 – fissuras colmatadas por eflorescência na face Norte.

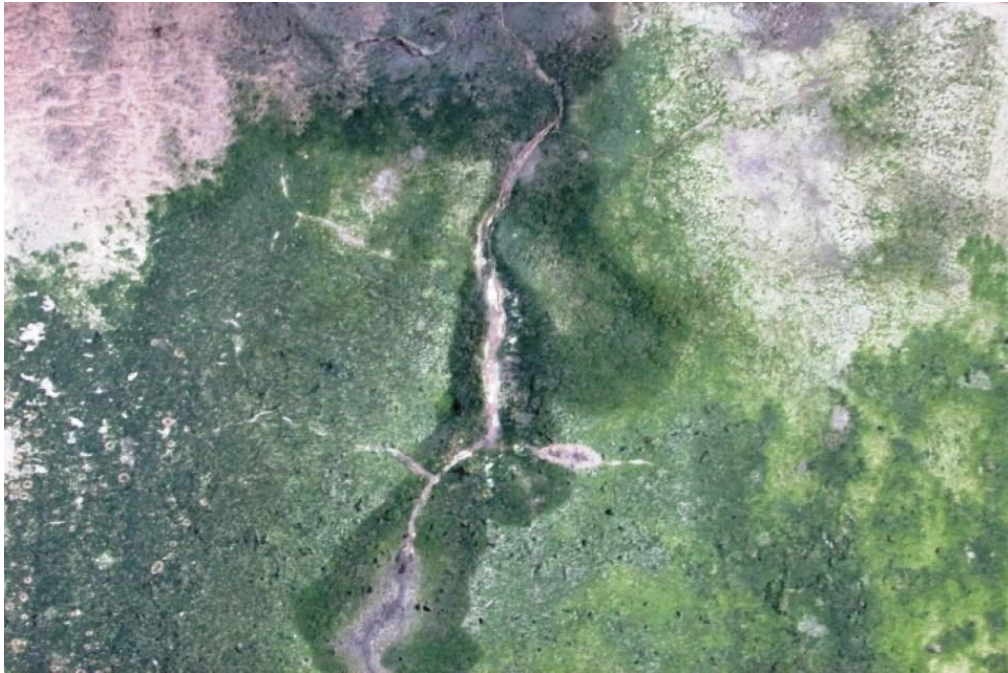
**Foto 14: Vista do bloco de fundação do apoio 02 – aproximação fissuras colmatadas por eflorescência na face Norte.**

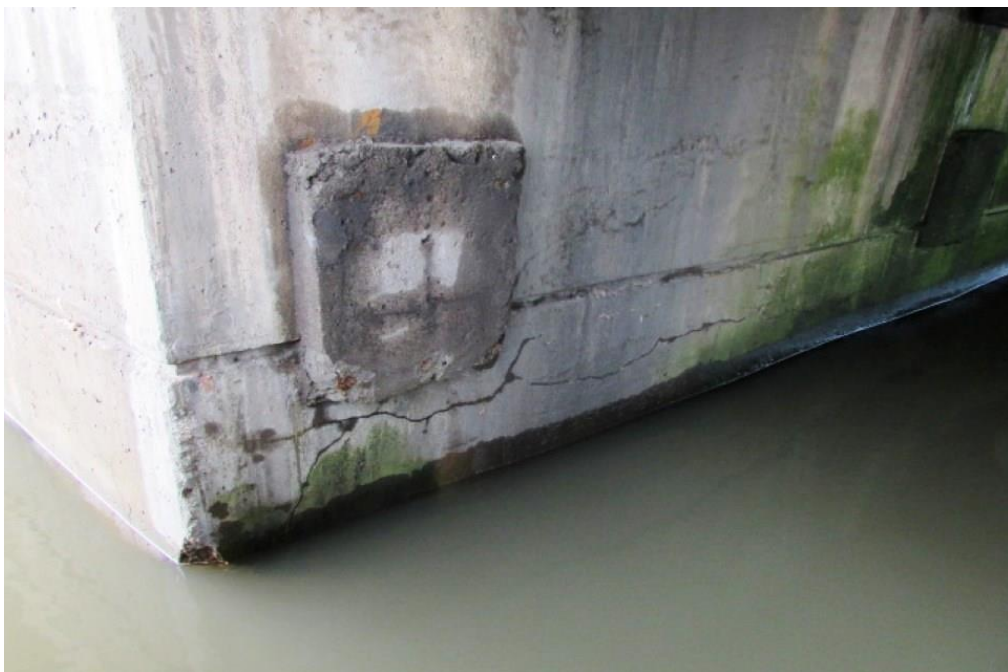
**Foto 15: Vista do bloco de fundação do apoio 02 – trincas com abertura de 1,0 mm na face Norte**

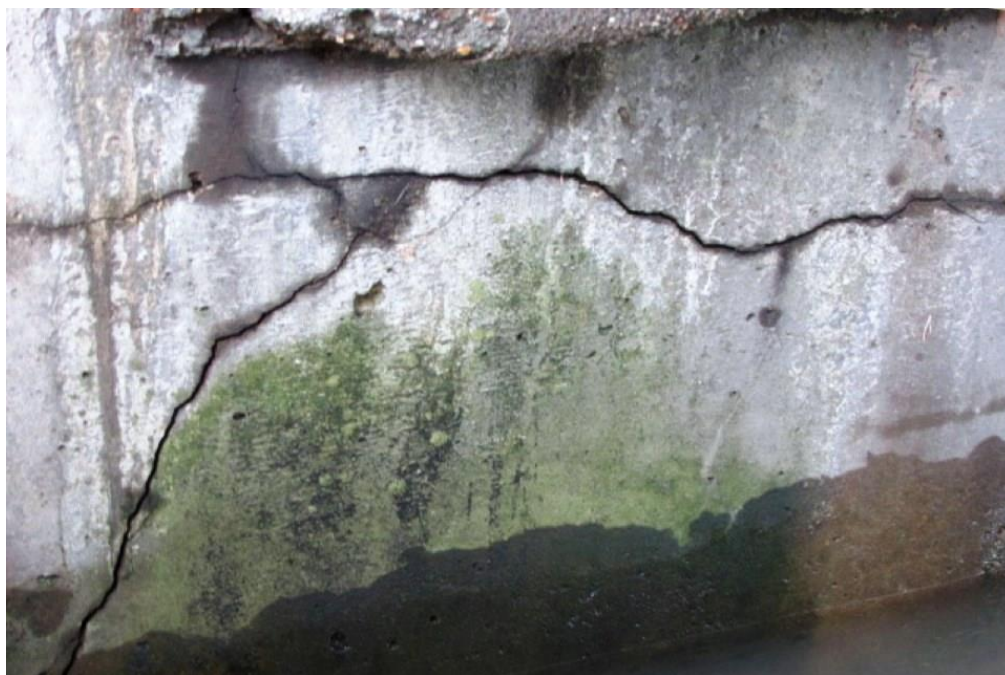
Foto 16: Vista do bloco de fundação do apoio 02 – aproximação de trincas com abertura de 1,0 mm na face Norte

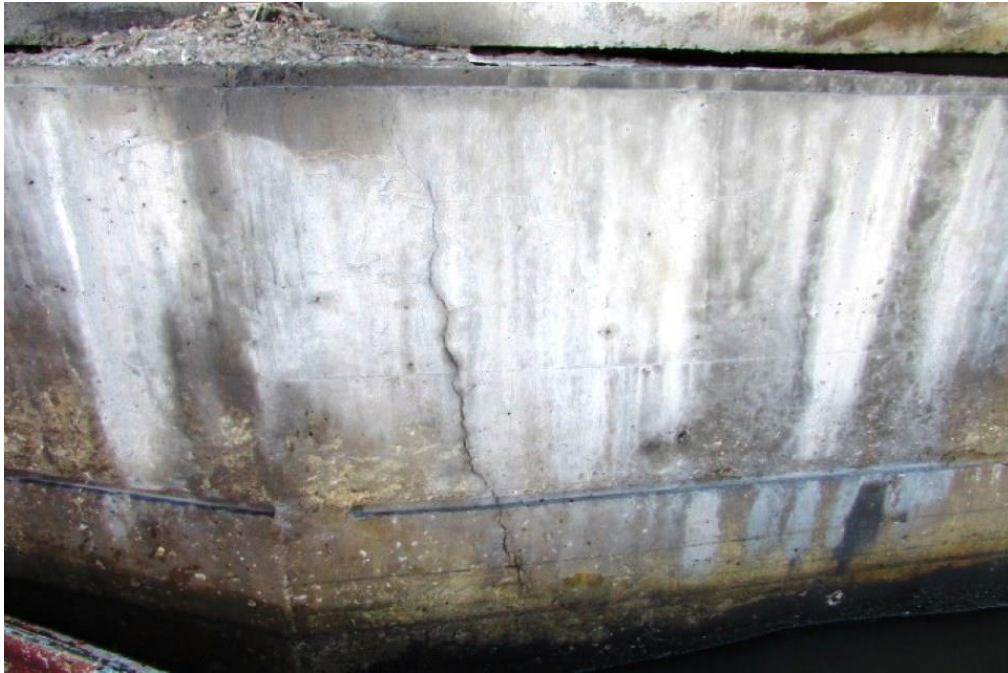
Foto 22: Vista do bloco de fundação do apoio 04 – trinca com abertura de 1,0mm

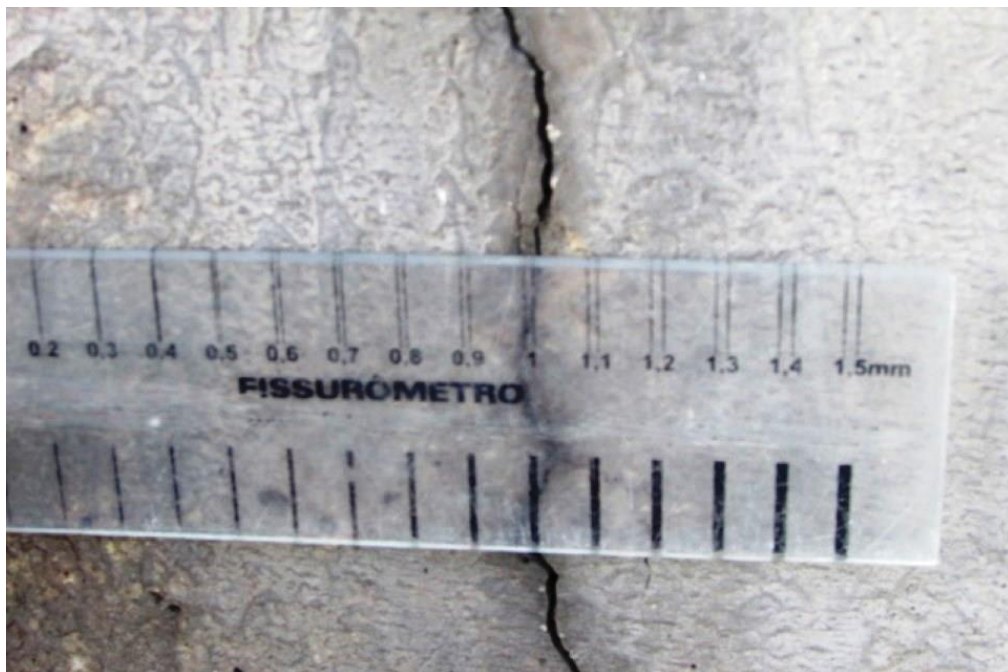
Foto 23: Vista do bloco de fundação do apoio 04 – aproximação trinca com abertura de 1,0mm

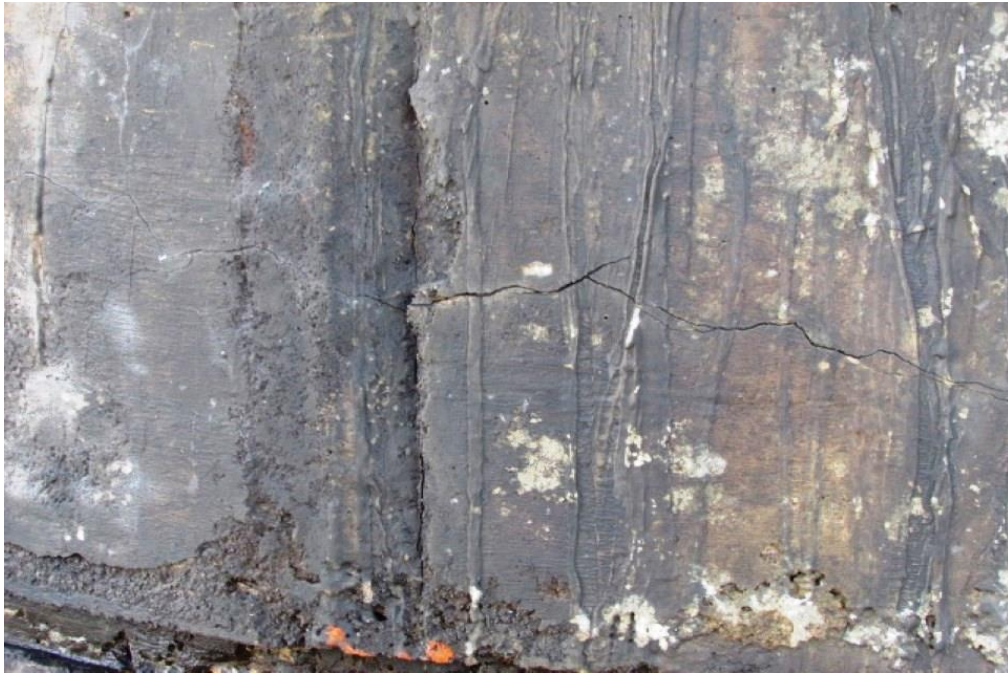
Foto 28: Vista do bloco de fundação do apoio 05 – Trinca com abertura de 0,4mm..

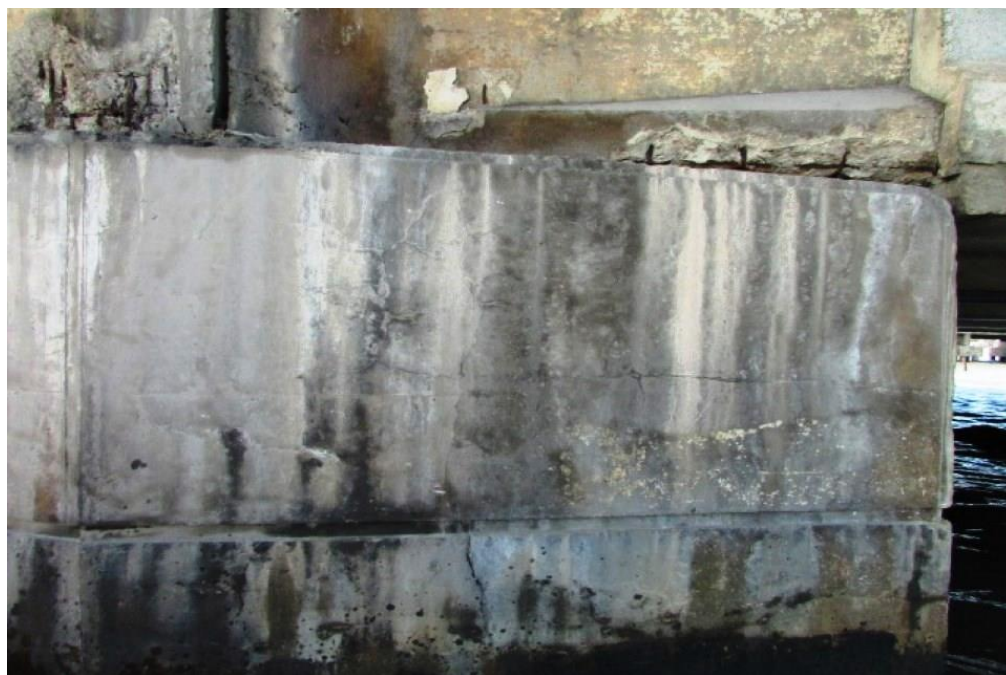
Foto 32: Vista do bloco de fundação do apoio 06 – Trincas com aberturas de 0,2 a 0,4mm.

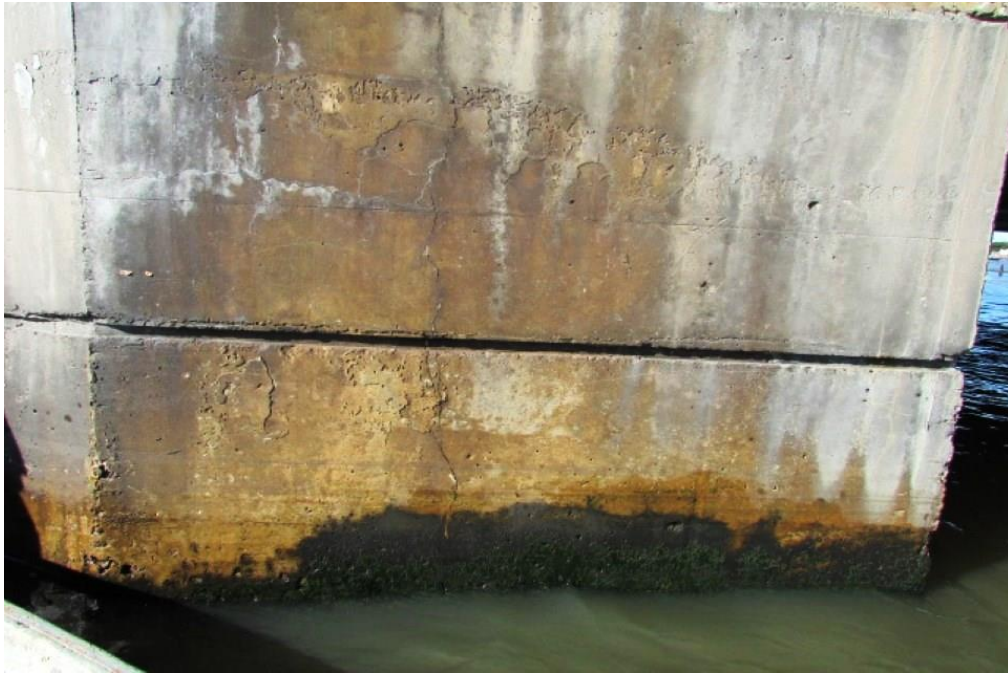
Foto 36: Vista do bloco de fundação do apoio 07 – Trincas com aberturas de 0,2 a 1,0mm.

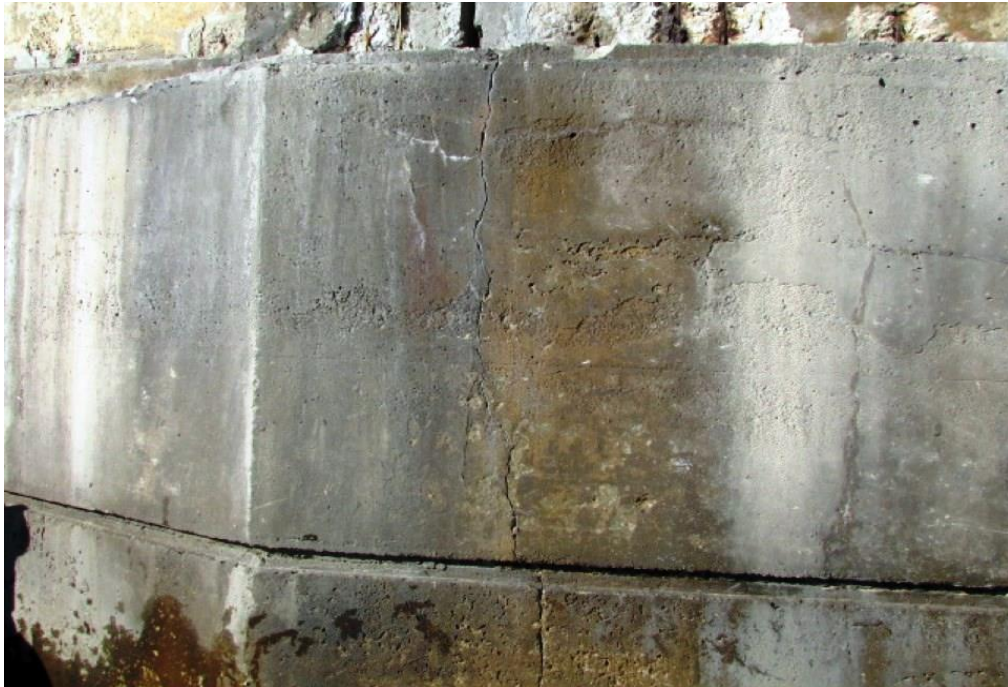
Foto 42: Vista do bloco de fundação do apoio 08 – Trincas com aberturas de 0,2 a 1,0mm.

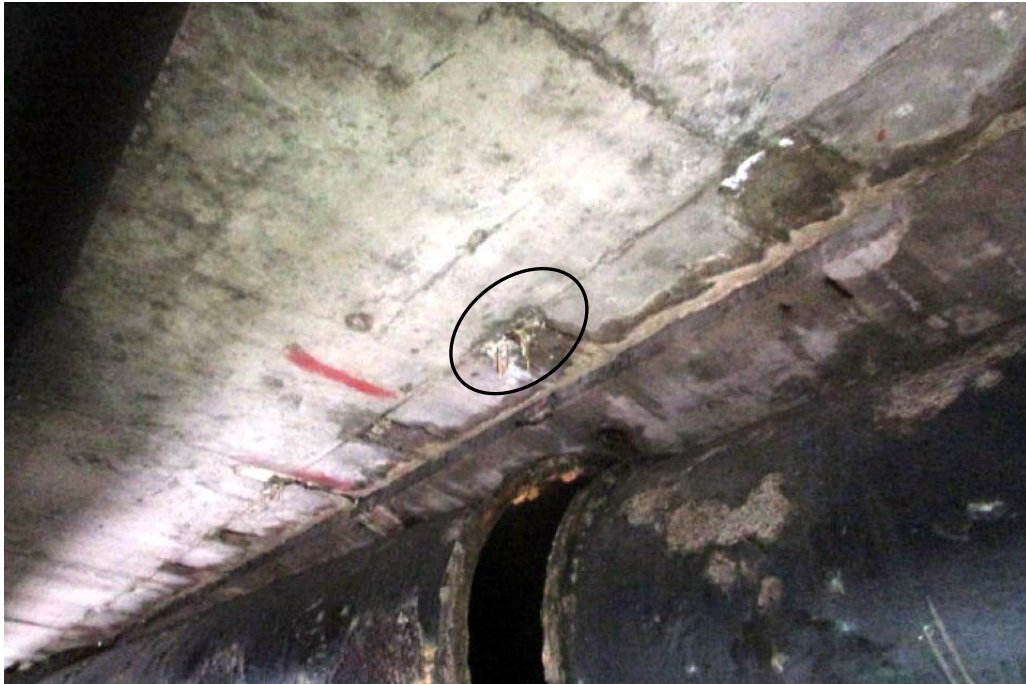
**Foto 58: Vão 03 – fissura colmatada por eflorescência, inclusive com formação de estalactite na laje lateral em balanço do lado Oeste da OAE.**

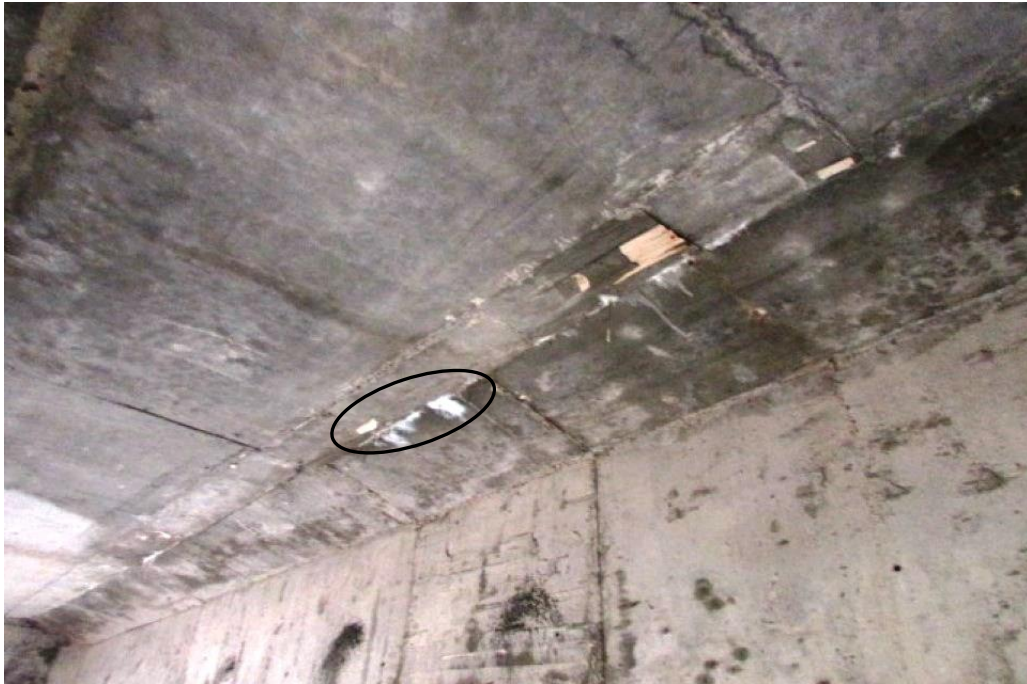
Foto 63: Vão 04 – fissura colmatada por eflorescência, inclusive com formação de estalactite na placa de pré-laje do tabuleiro, na interface com a mesa superior da viga longarina VL.02.

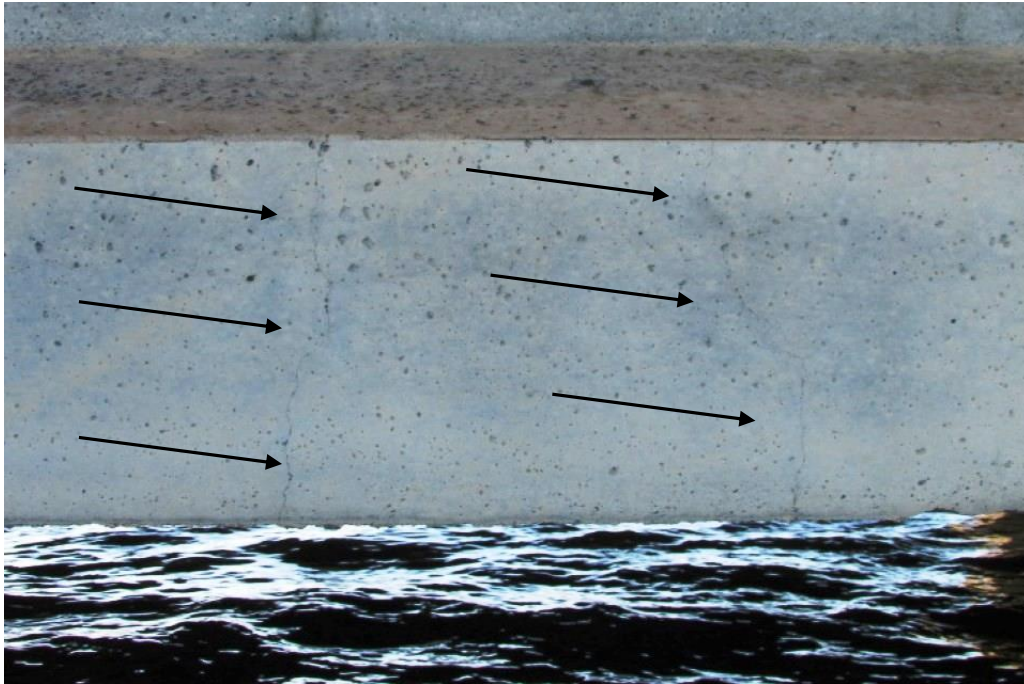
**Foto 107: Face lateral longarina VL04 – fissuras superficiais com abertura máxima de 0,2 mm no trecho de reforço existente junto à mesa inferior da viga longarina**

A selagem ou colmatação de fissuras pequenas foi necessária em casos de aberturas inferiores a 0,3 mm em elementos estruturais, fissuras colmatadas por eflorescências (onde não é possível a injeção) ou em fissuras de qualquer abertura em elementos secundários como barreiras rígidas, passeios etc. Foram tratadas as fissuras lineares com aberturas inferiores a 0,3 mm colmatadas ou não por eflorescência, encontradas nas placas de pré-laje dos tabuleiros, nos blocos de fundação das linhas de apoio intermediárias e no reforço junto à face externa da mesa inferior da viga longarina VL.04 ao longo dos vãos.

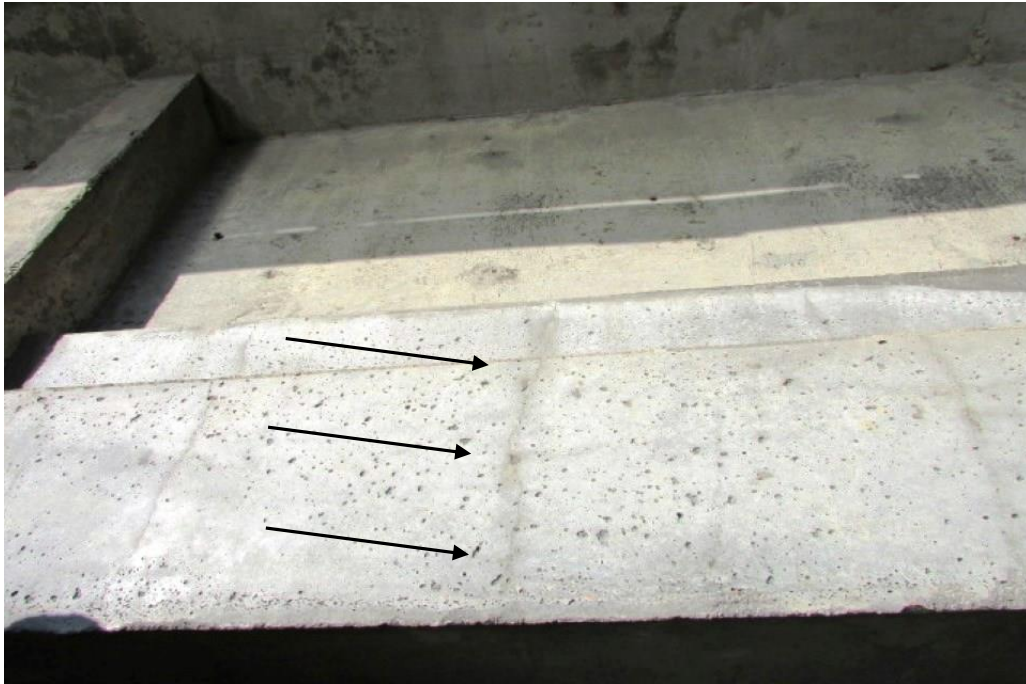
Foto 109: Face lateral longarina VL04 – fissura superficial com abertura máxima de 0,2 mm no trecho de reforço existente junto à mesa inferior da viga longarina

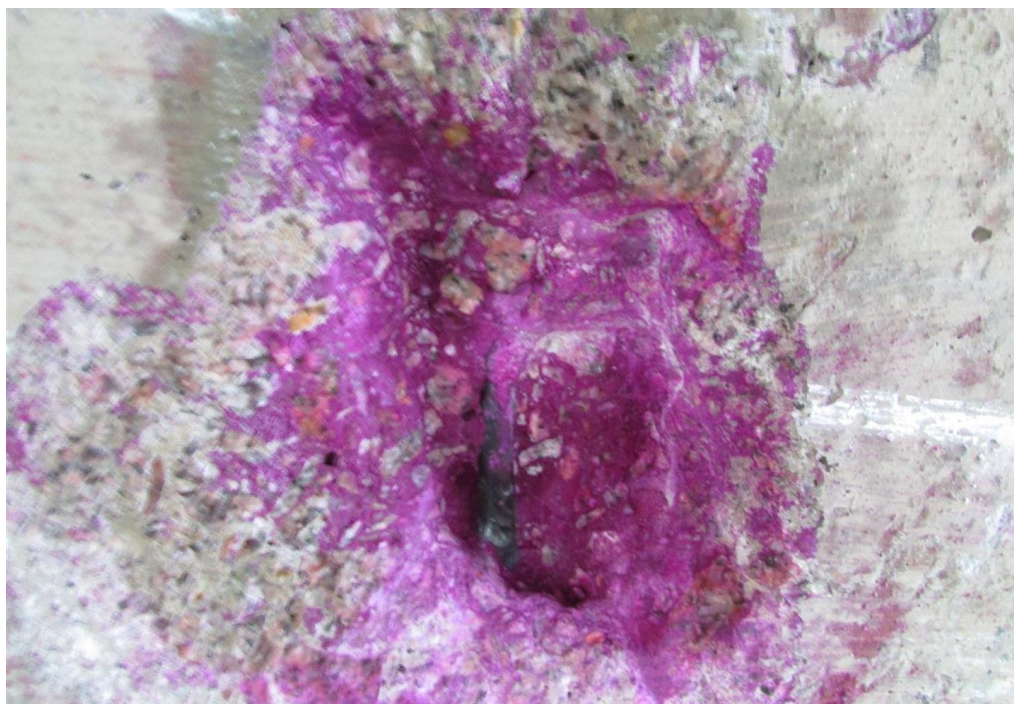
**Foto 115: Face lateral longarina VL04 – ensaio de carbonatação (solução de fenolftaleína). Viga Longarina VL.4 – próximo ao Apoio 1 – Face Leste**

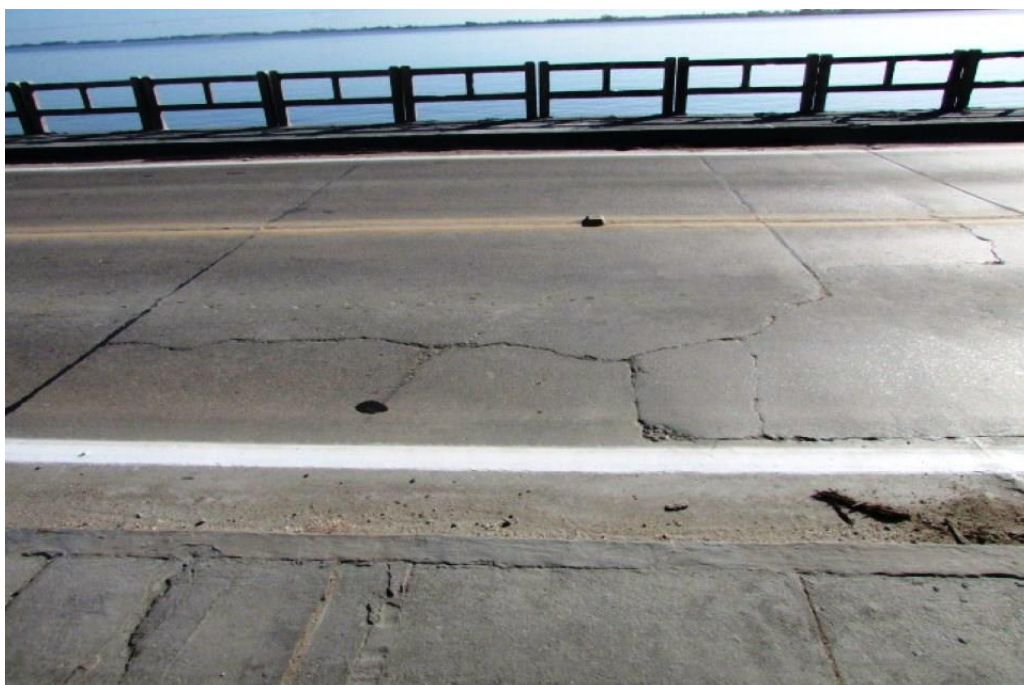
Foto 133: trincas no pavimento rígido da via sobre a obra, vão 04.

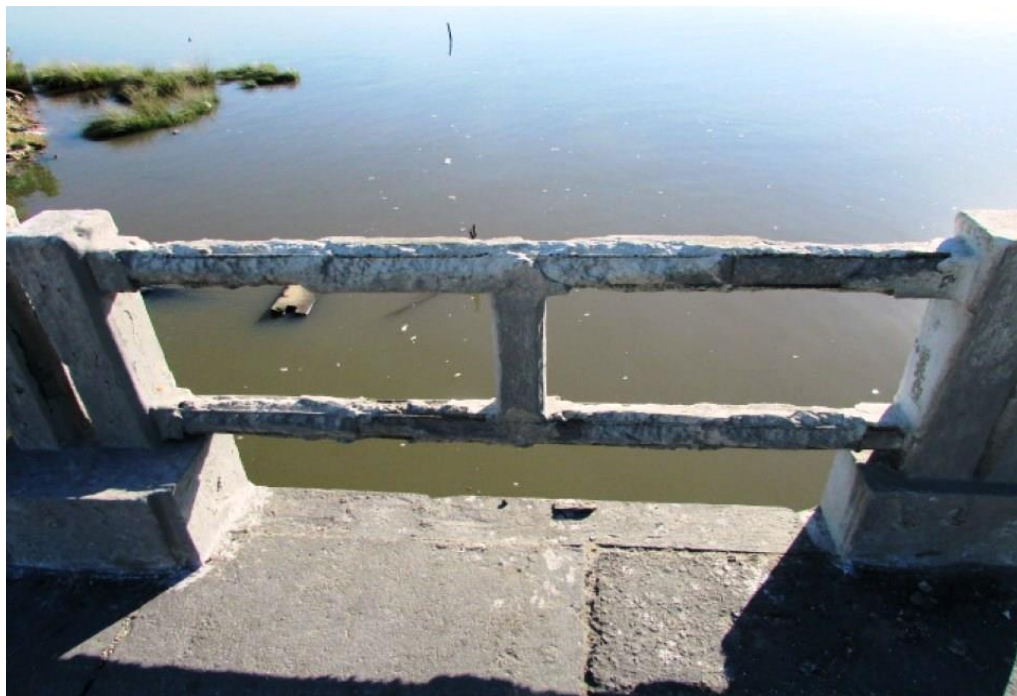
**Foto 147: módulo do guarda-corpo totalmente degradado junto à lateral da pista de rodagem sobre a obra.**

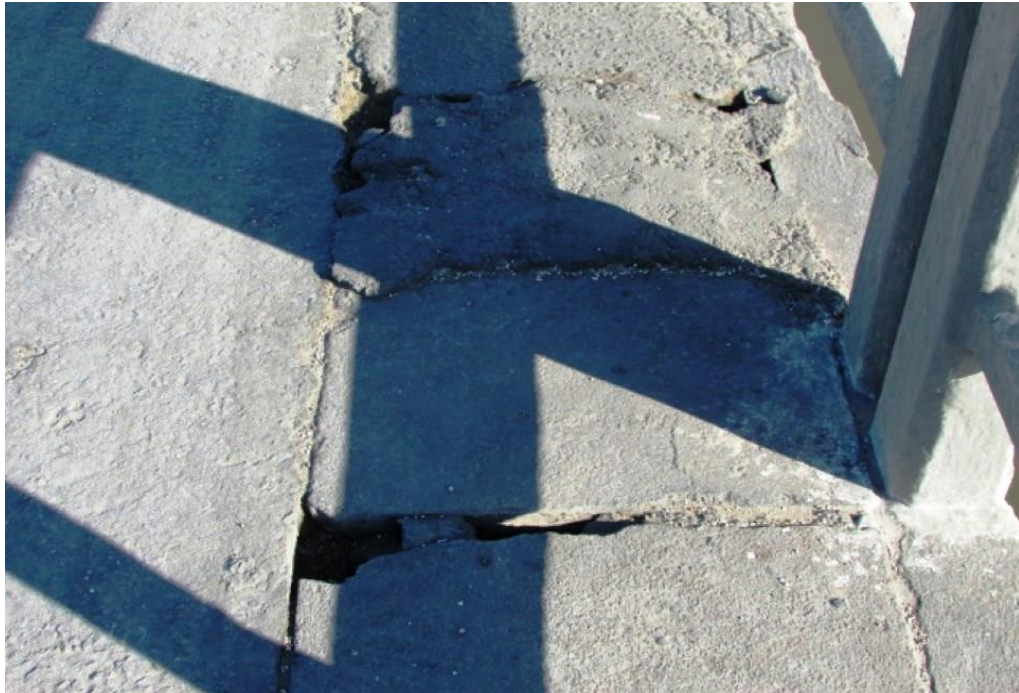
**Foto 148: ruptura das placas de fechamento junto ao passeio de pedestres**
