**RODOVIA : BR-392/RS**  
**TRECHO : CANGUÇU/RS – PELOTAS/RS**  
**SUBTRECHO : PONTE SOBRE O ARROIO BORGES**  
**EXTENSÃO : 36,65M**  
**CÓDIGO PNV/SNV: 392BRS0110**

**PROJETO EXECUTIVO DE RECUPERAÇÃO DE  
PASSEIO PONTE SOBRE O ARROIO BORGES**

**VOLUME 01 – RELATORIOS TÉCNICOS**  
**SETEMBRO/2023**

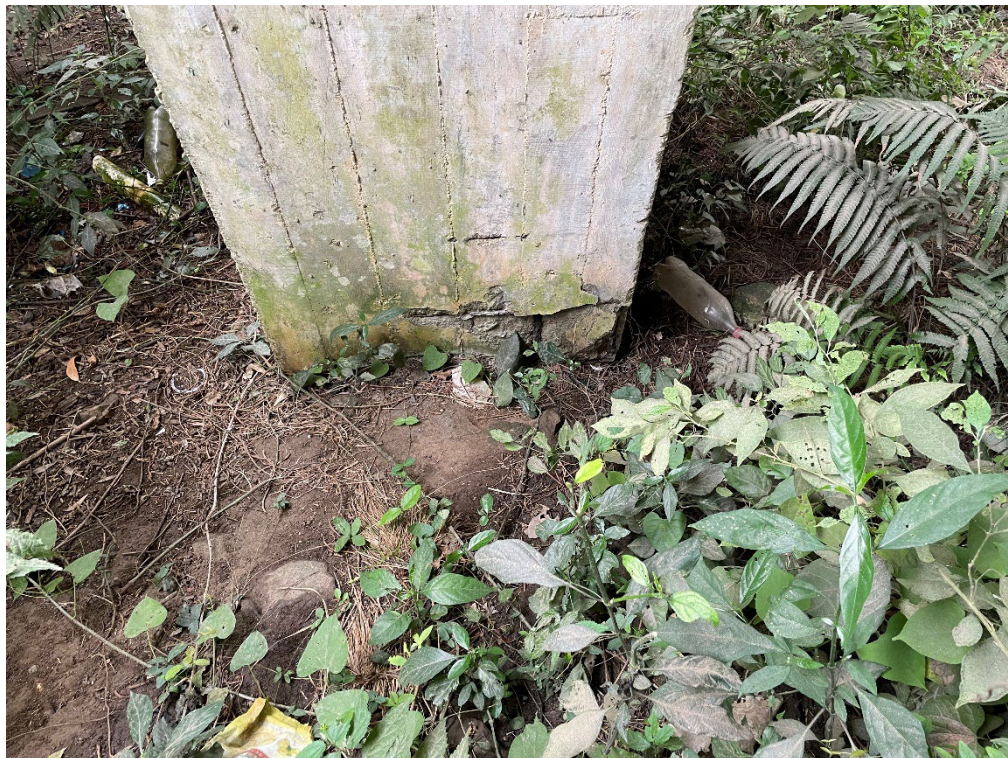
Figura 5 – Base do pilar com rompimento do concreto

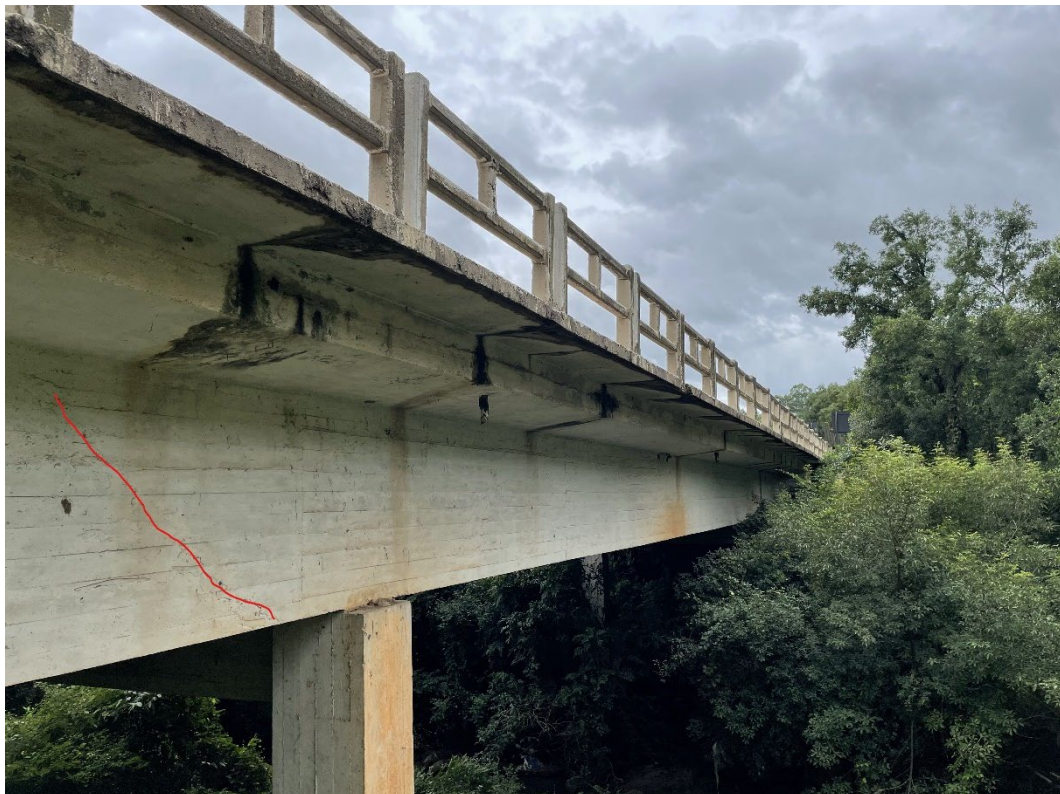
Figura 7 – Trinca na longarina

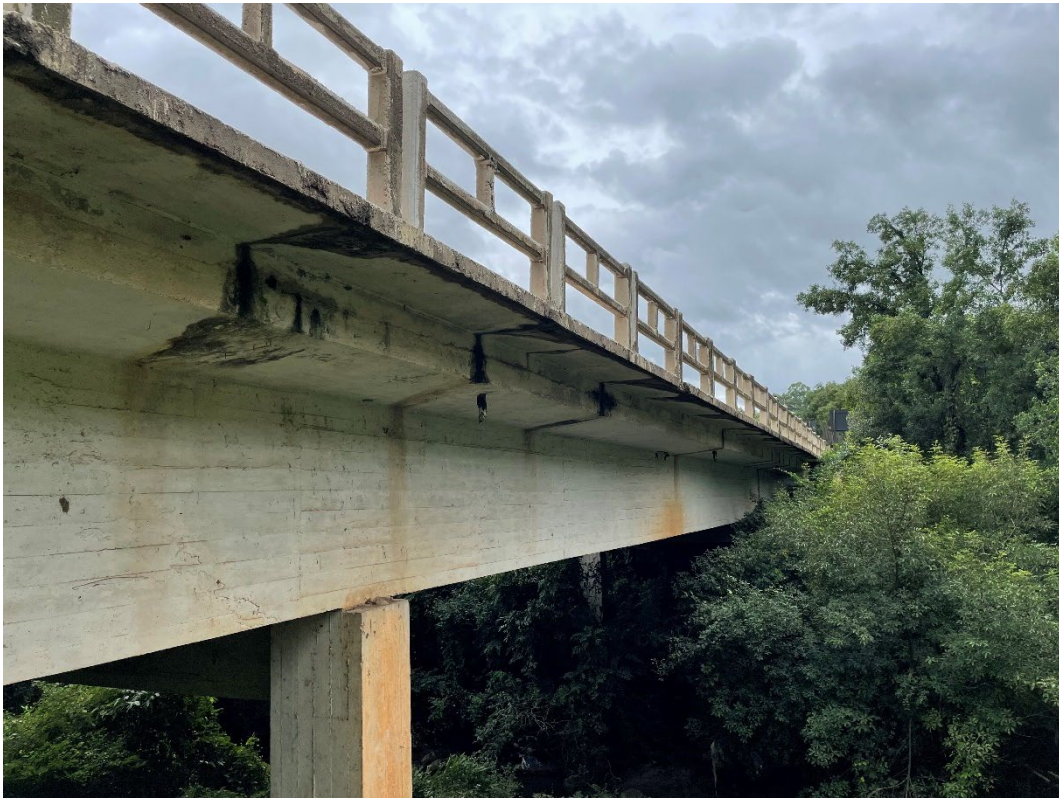
Figura 8 – Lateral da longarina e laje do passeio

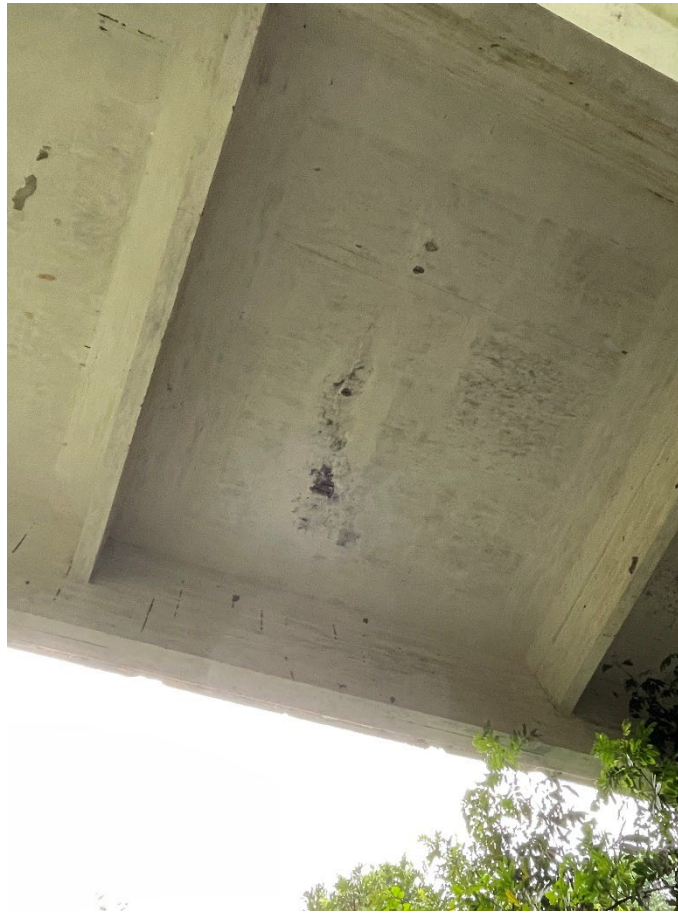
Figura 10 – Lixiviação do concreto na superestrutura

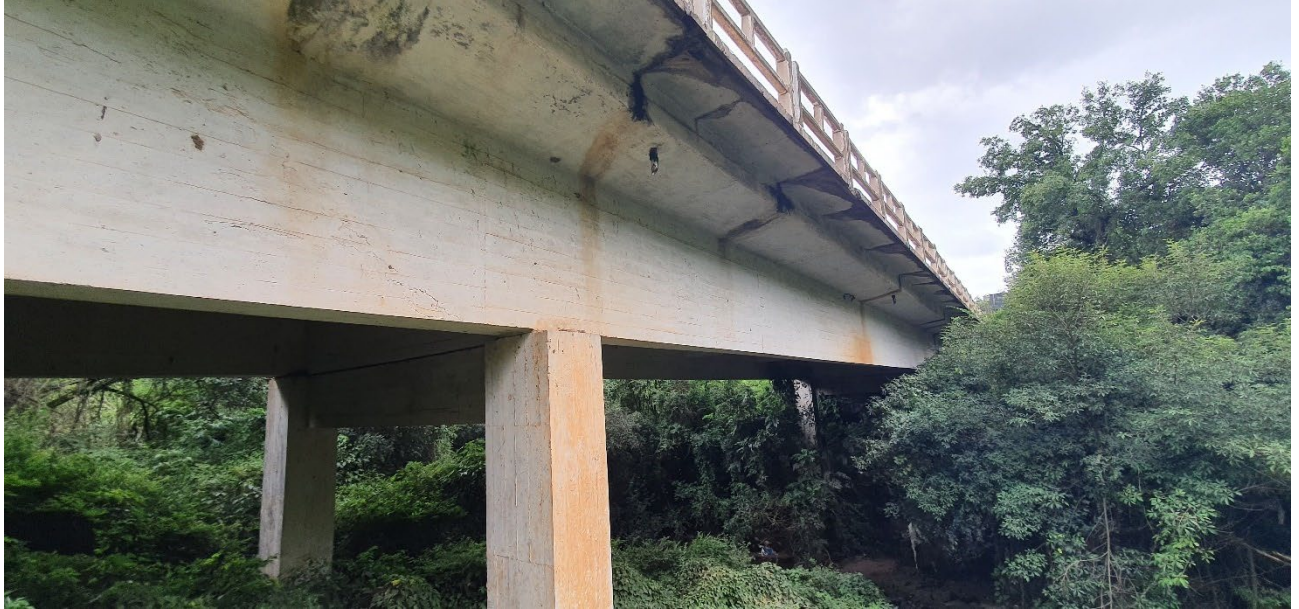
Figura 11 – Passeio rompido

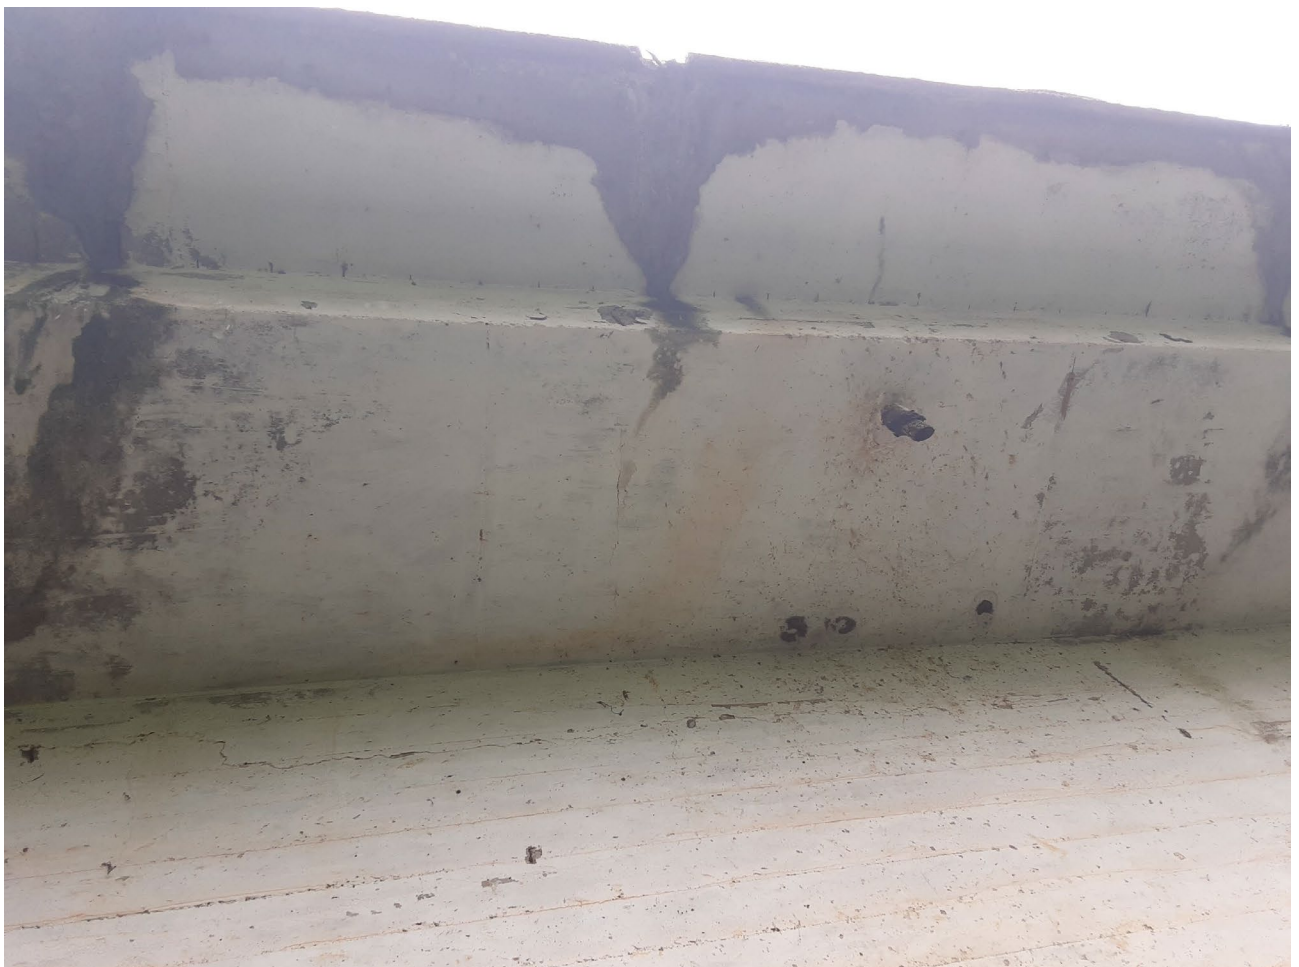
Figura 12 – Passeio rompido

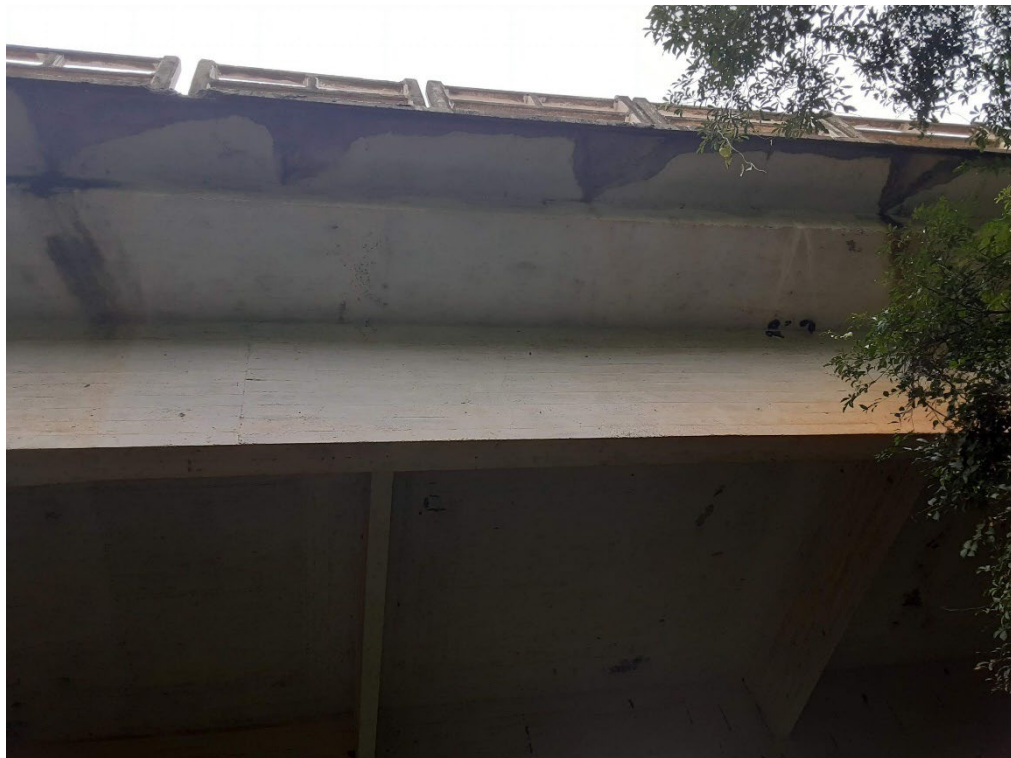
Figura 14 – Passeio rompido

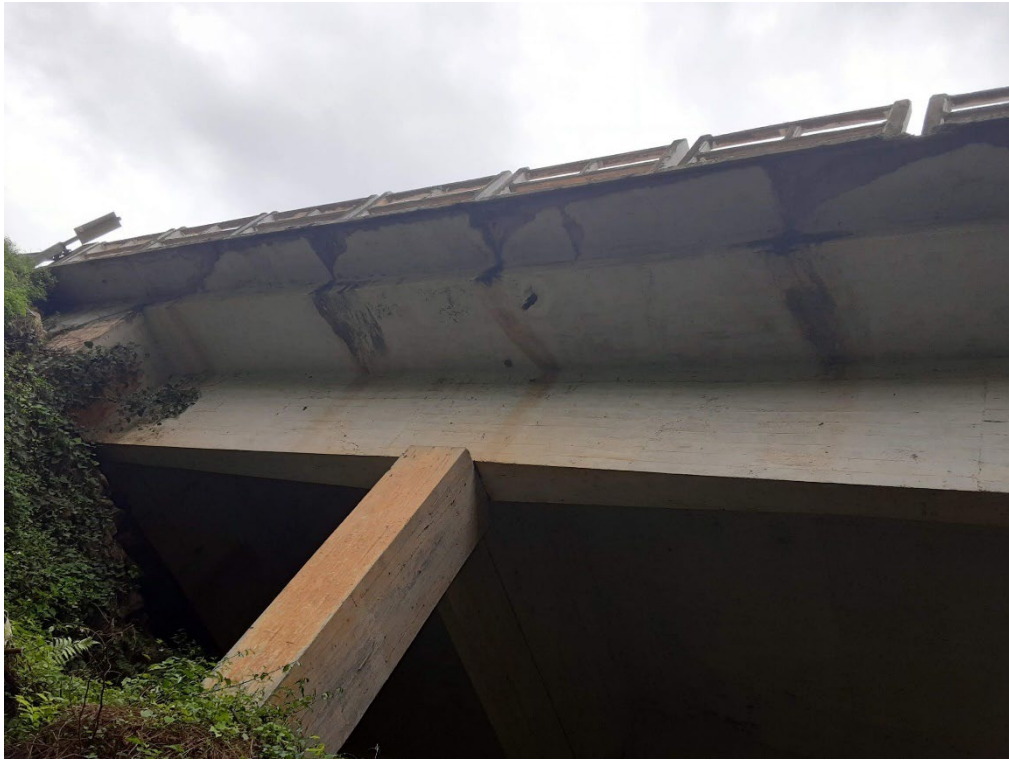
Figura 15 – Passeio rompido

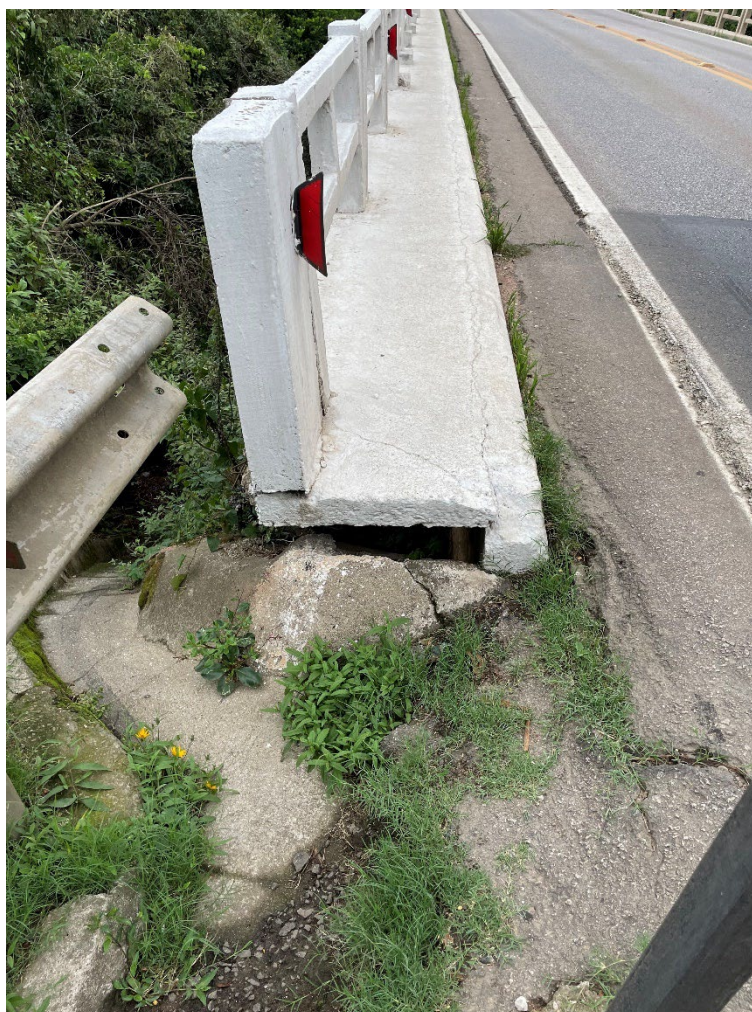
Figura 17 – Passeio rompido

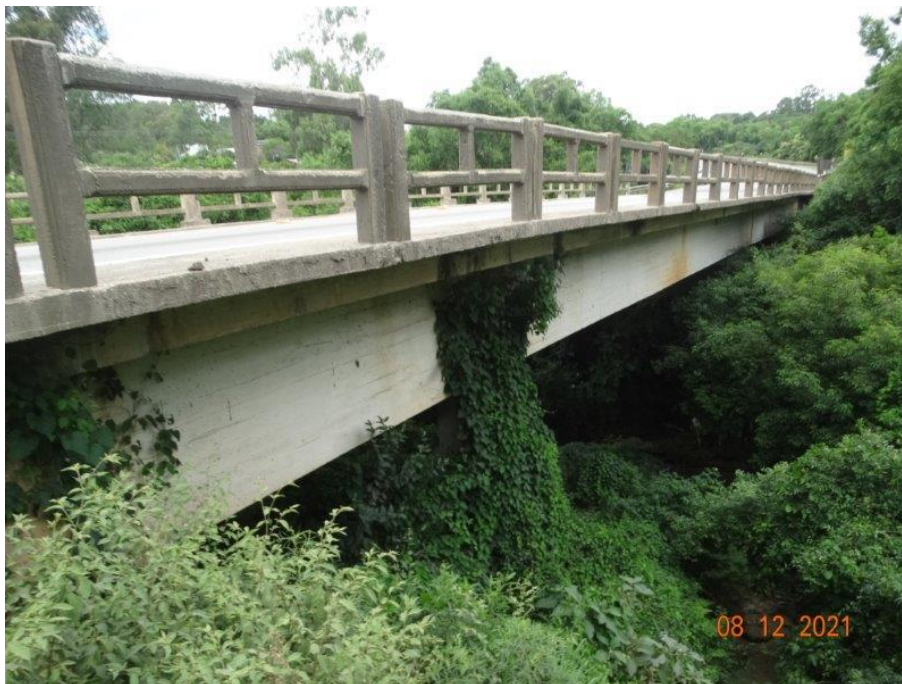
**Foto 003**

Ponte sobre o Arroio Borges - BR 392/RS - Km 117+710m - Pista Norte/Sul.  
Vista lateral leste. Nota-se crescimento de vegetação na viga longarina VL1.

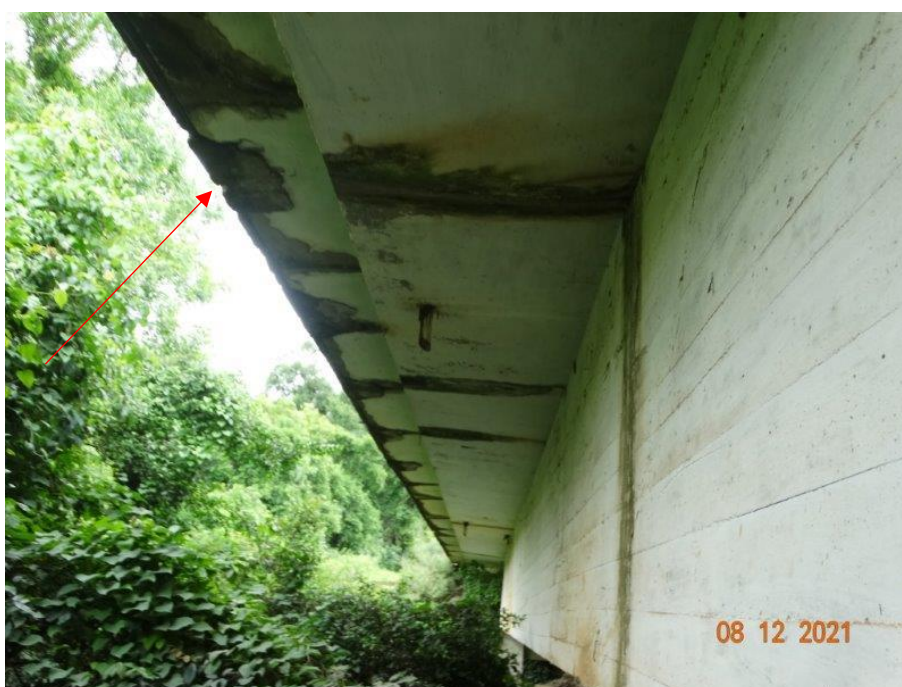
**Foto 006**

Ponte sobre o Arroio Borges - BR 392/RS - Km 117+710m - Pista Norte/Sul.  
Vista inferior da laje em balanço LB1. Nota-se: mancha de umidade na mesma, buzinetes e deterioração das pingadeiras reentrantes.

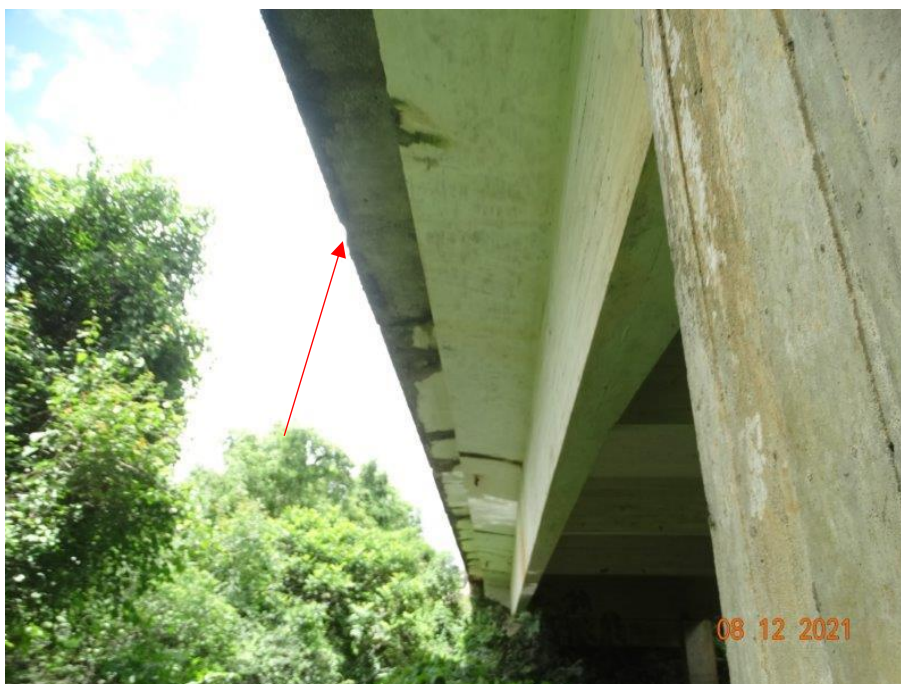
**Foto 007**

Ponte sobre o Arroio Borges - BR 392/RS - Km 117+710m - Pista Norte/Sul.  
Vista inferior da laje em balanço LB2. Nota-se: mancha de umidade na mesma, buzinetes e deterioração das pingadeiras reentrantes.

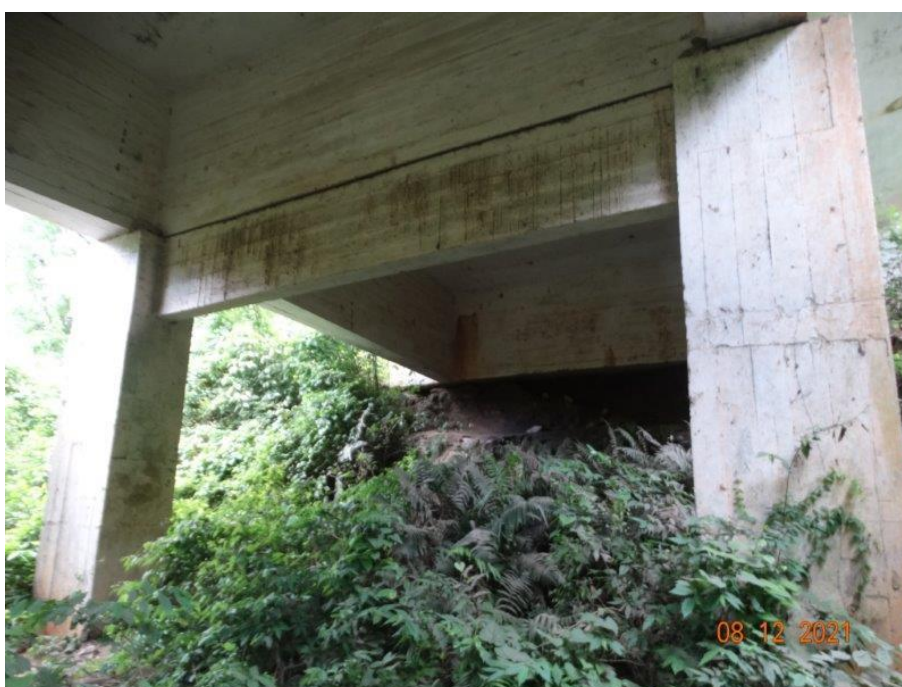
**Foto 012**

Ponte sobre o Arroio Borges - BR 392/RS - Km 117+710m - Pista Norte/Sul.  
Vista da linha de apoio AP1. Nota-se erosão e/ou carreamento do solo no talude.

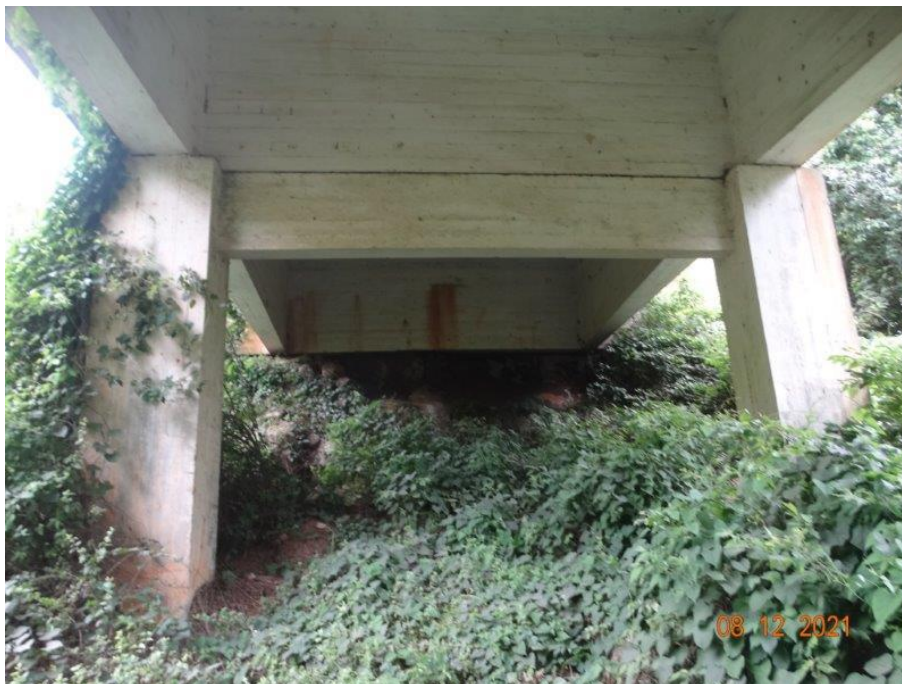
**Foto 013**

Ponte sobre o Arroio Borges - BR 392/RS - Km 117+710m - Pista Norte/Sul.  
Vista da linha de apoio AP2. Nota-se mancha de umidade na cortina CT2.

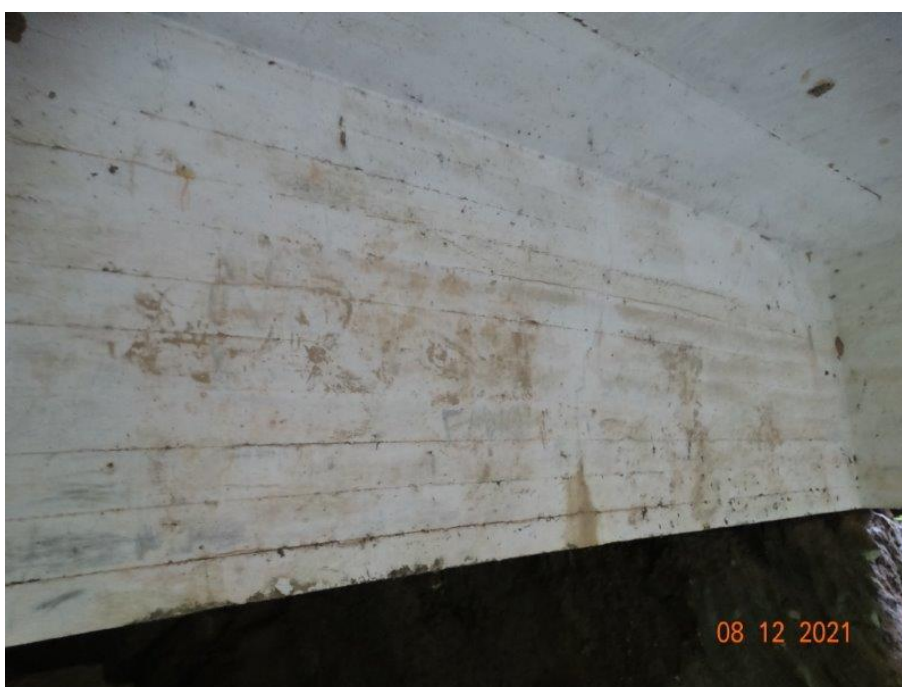
**Foto 014**

Ponte sobre o Arroio Borges - BR 392/RS - Km 117+710m - Pista Norte/Sul.  
Vista da cortina CT1. Nota-se vazio sob a mesma.

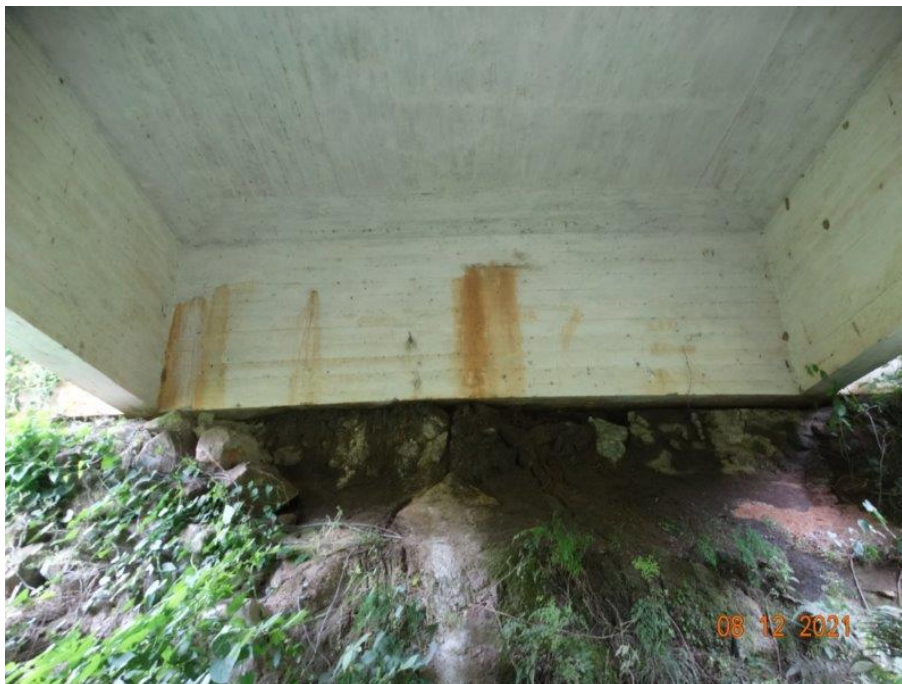
**Foto 015**

Ponte sobre o Arroio Borges - BR 392/RS - Km 117+710m - Pista Norte/Sul.  
Vista da cortina CT2. Nota-se vazio sob a mesma.

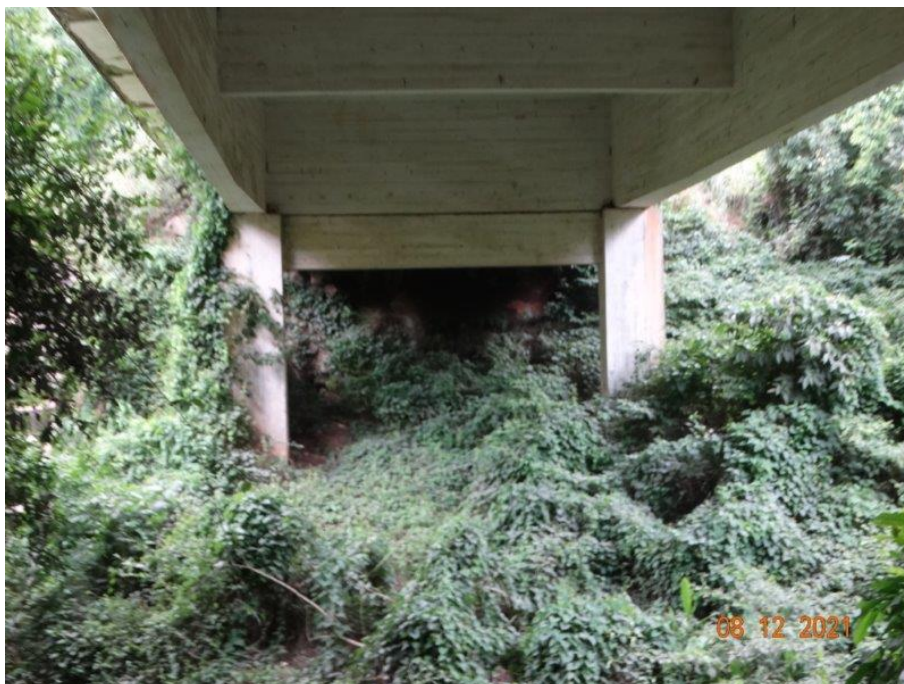
**Foto 020**

Ponte sobre o Arroio Borges - BR 392/RS - Km 117+710m - Pista Norte/Sul.  
Vista do talude TD2. Nota-se erosão e/ou carreamento do solo no mesmo.

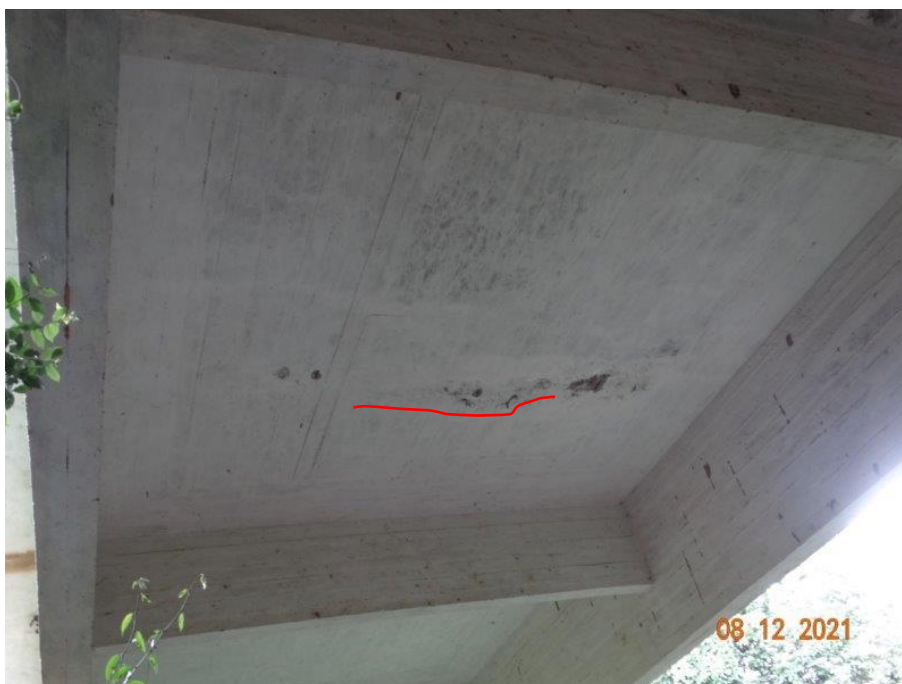
**Foto 026**

Fissura com eflorescência, posicionamento transversal e abertura  $\geq 0,3\text{mm}$  no painel de laje, entre as vigas transversinas VT2/VT3.

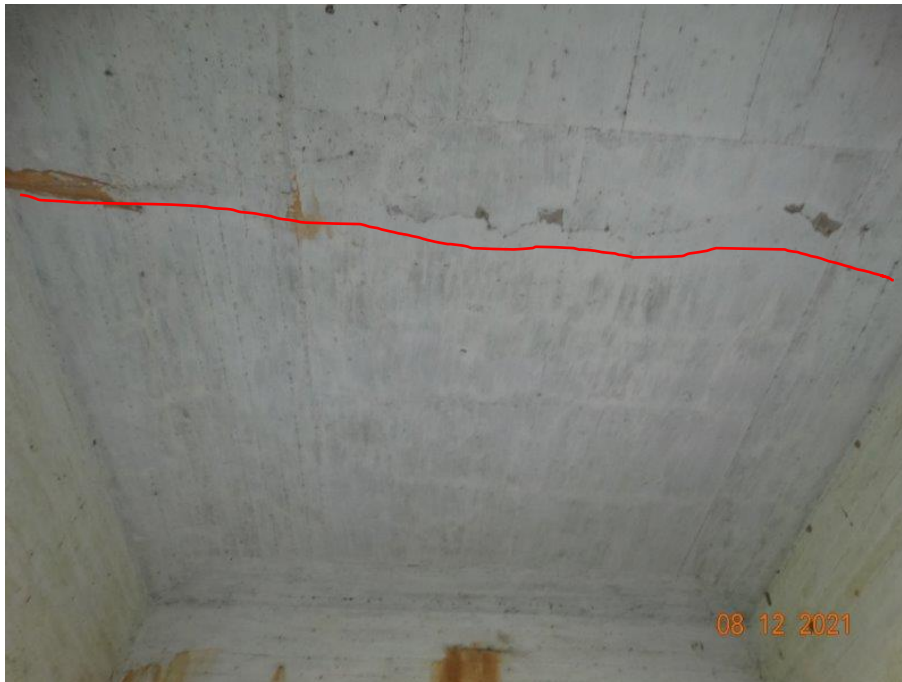
**Foto 027**

Fissura com umidade, posicionamento transversal e abertura  $\geq 0,3\text{mm}$  no painel de laje, do balanço longitudinal sul.

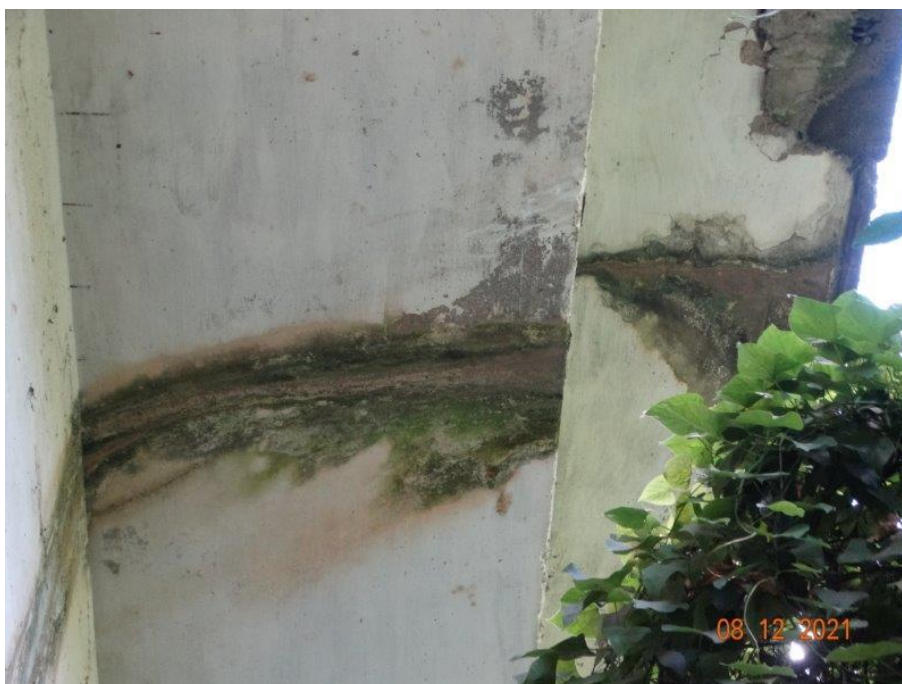
**Foto 028**

Fissura com eflorescência, posicionamento transversal e abertura  $\geq 0,3\text{mm}$  na laje em balanço LB1.

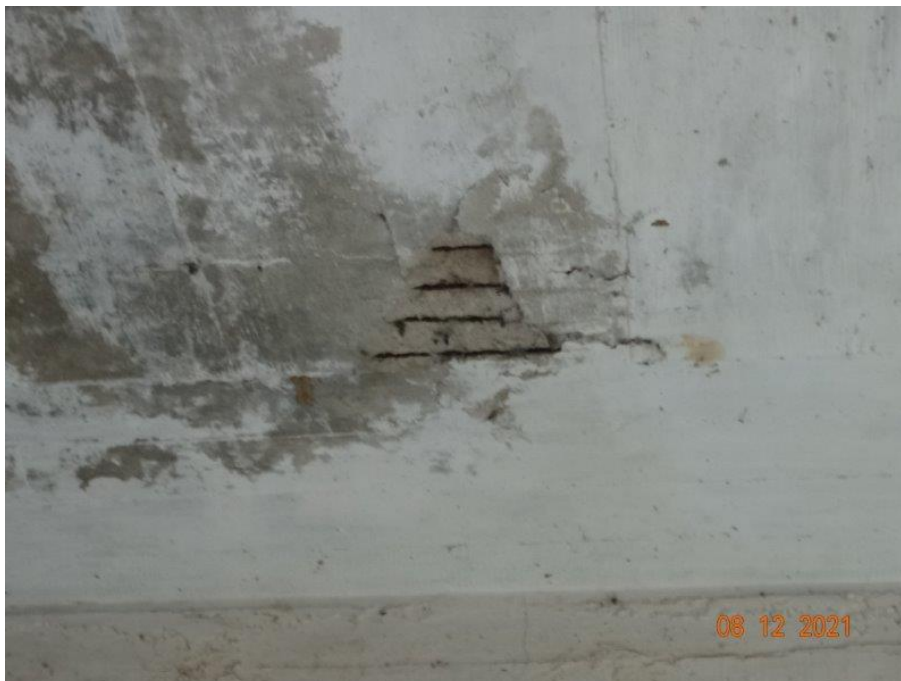
**Foto 029**

Concreto disgregado com armadura exposta e corroída no painel de laje, do balanço longitudinal norte.

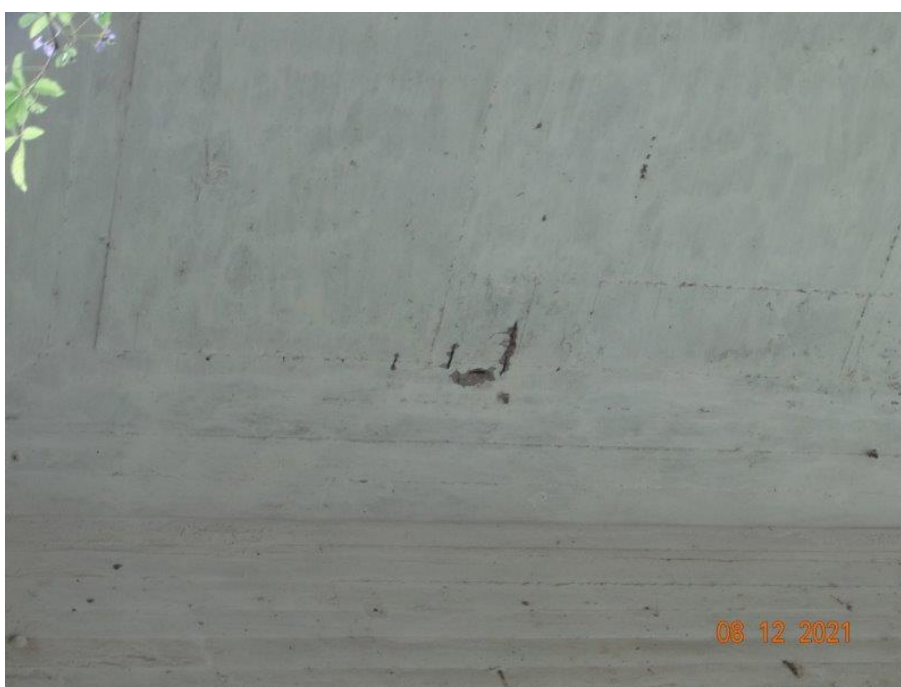
**Foto 030**

Concreto disgregado com armadura exposta e corroída no painel de laje, entre as vigas transversinas VT3/VT4.

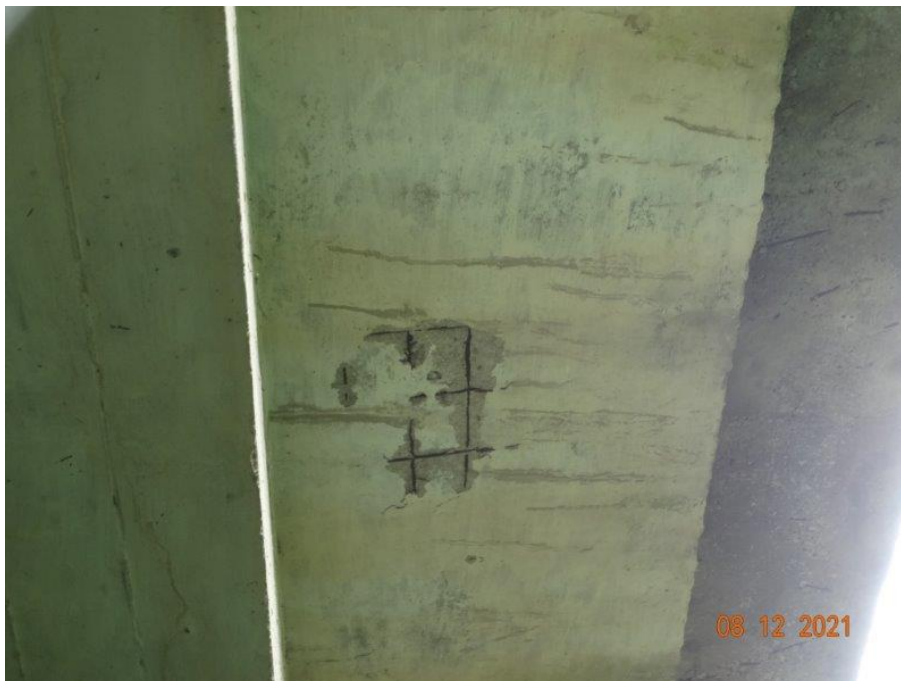
**Foto 031**

Concreto disgregado com armadura exposta e corroída na laje em balanço LB2.

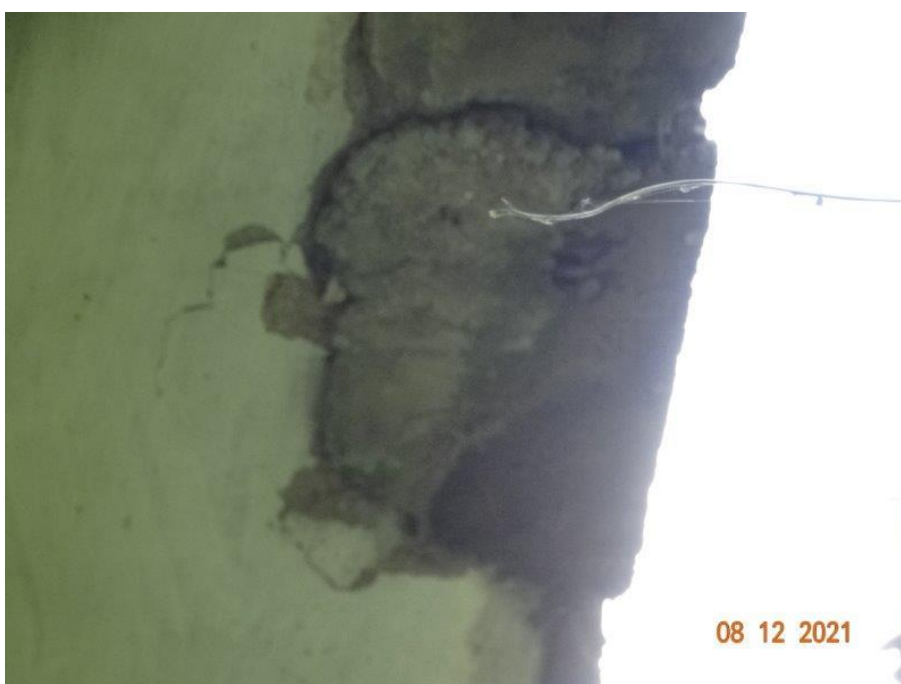
**Foto 032**

Defeito em reparo na laje em balanço LB1 (região da pingadeira reentrante).

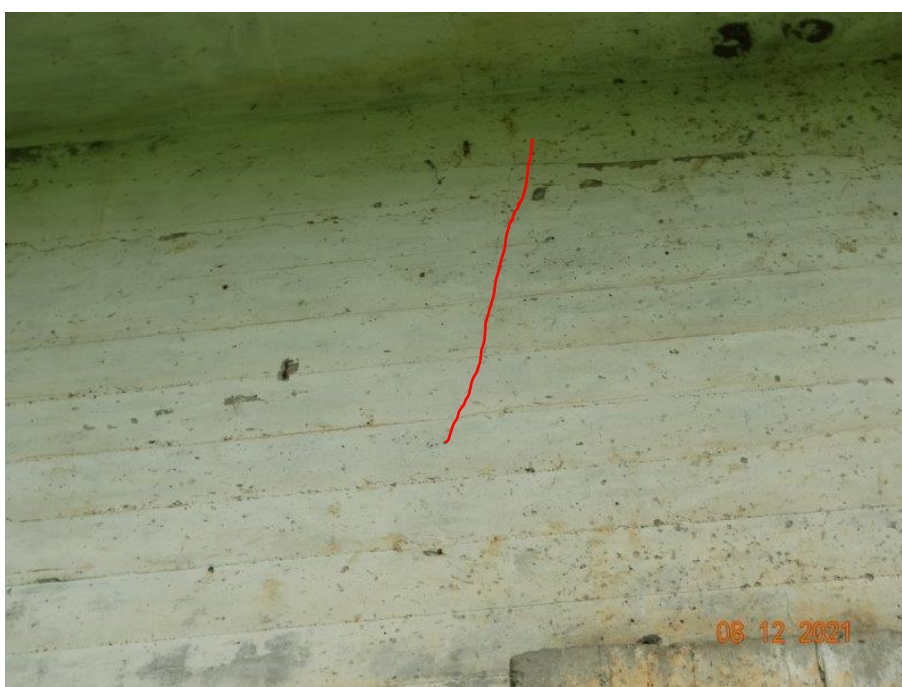
**Foto 034**

Fissura com posicionamento inclinado e abertura  $\geq 0,3\text{mm}$  na viga longitudinal VL2, face oeste.

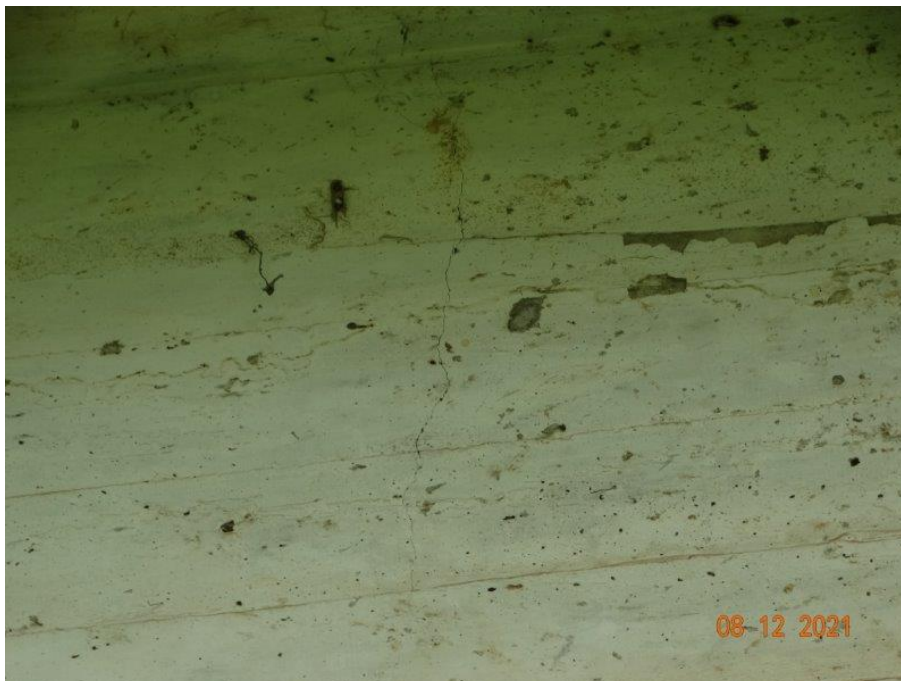
**Foto 035**  
Idem foto anterior – Vista em detalhe.

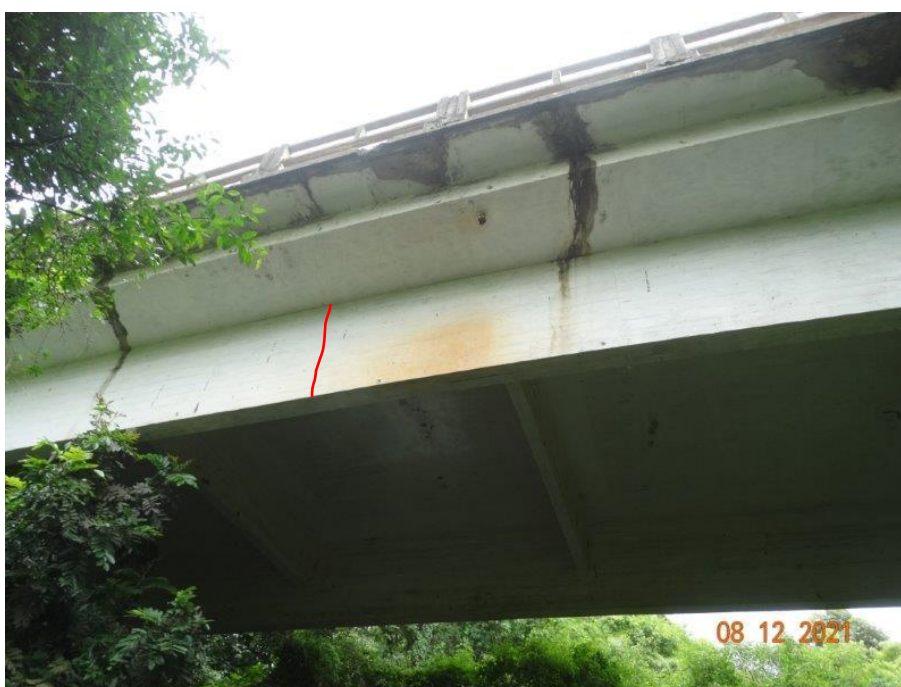
**Foto 036**  
Fissura com posicionamento vertical e abertura  $\geq 0,3\text{mm}$  na viga longitudinal VL2, face oeste. Nota-se mancha de umidade na mesma.

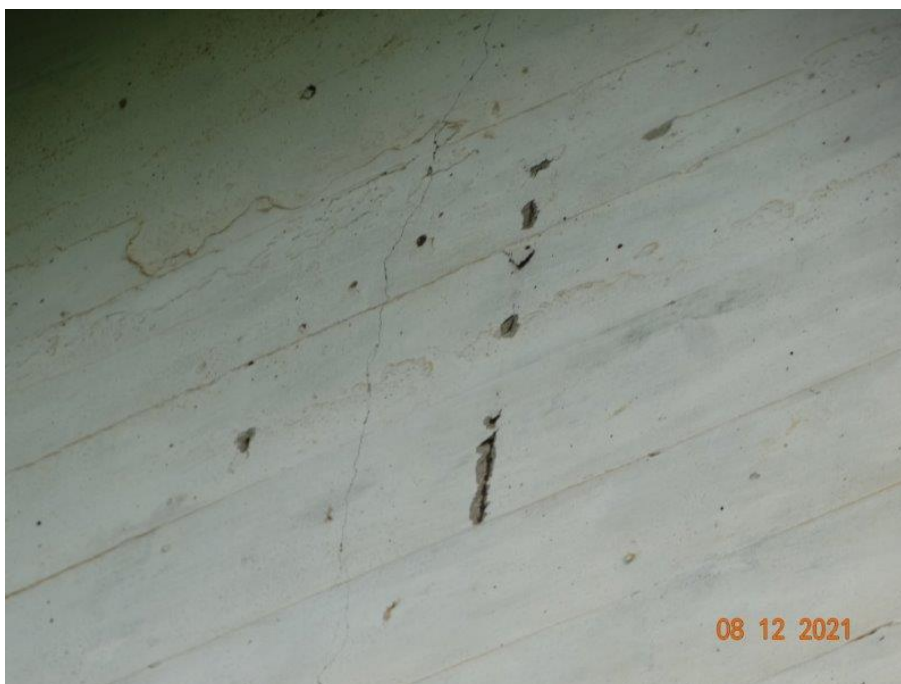
**Foto 037**

Idem foto anterior – Vista em detalhe para a fissura. Nota-se também, concreto disgregado com armadura exposta e corroída na mesma.

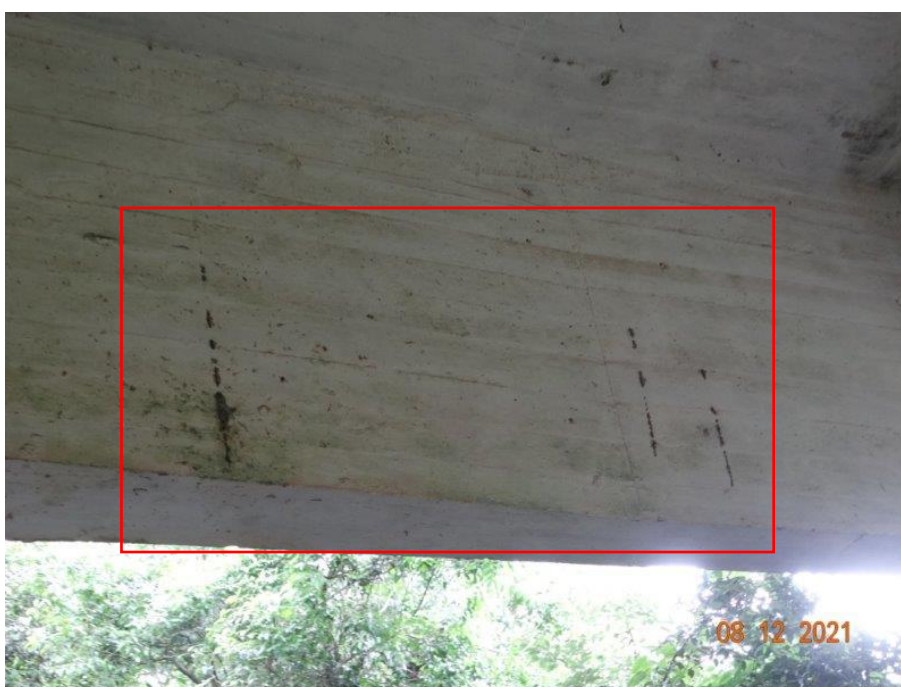
**Foto 038**

Concreto disgregado com armadura exposta e corroída na viga longitudinal VL1, face oeste.

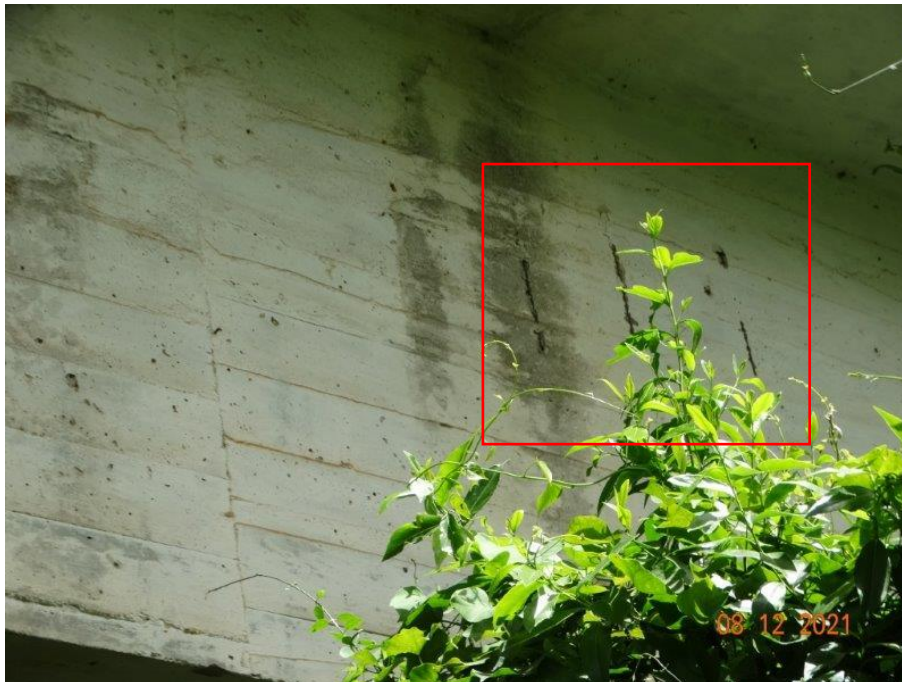
**Foto 039**

Concreto disgregado com armadura exposta e corroída na viga longitudinal VL2, face oeste.

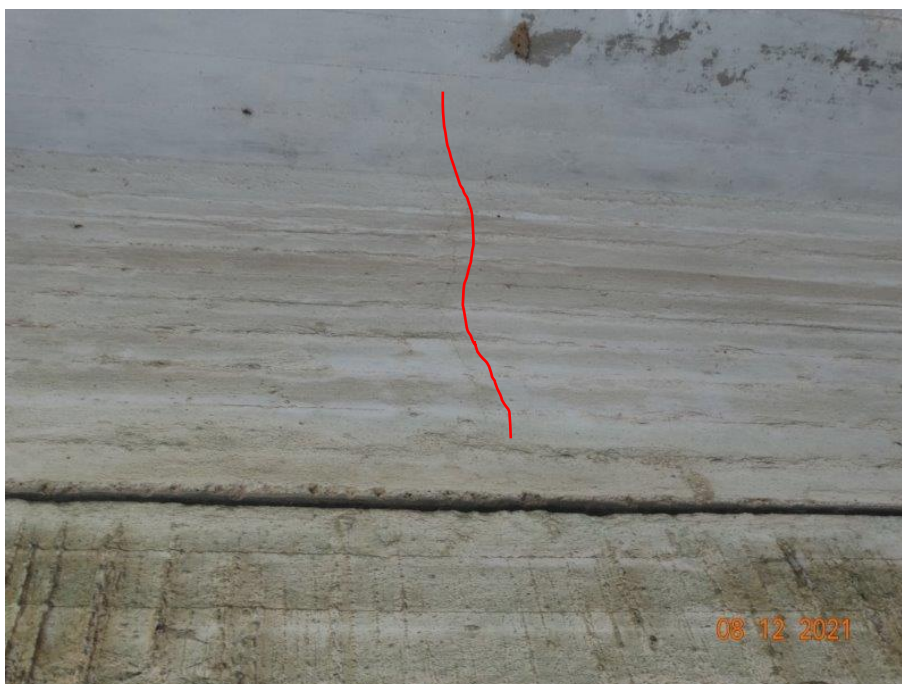
**Foto 040**

Fissura passante, com posicionamento vertical e abertura máxima de 0,3mm na viga transversina VT1, face sul.

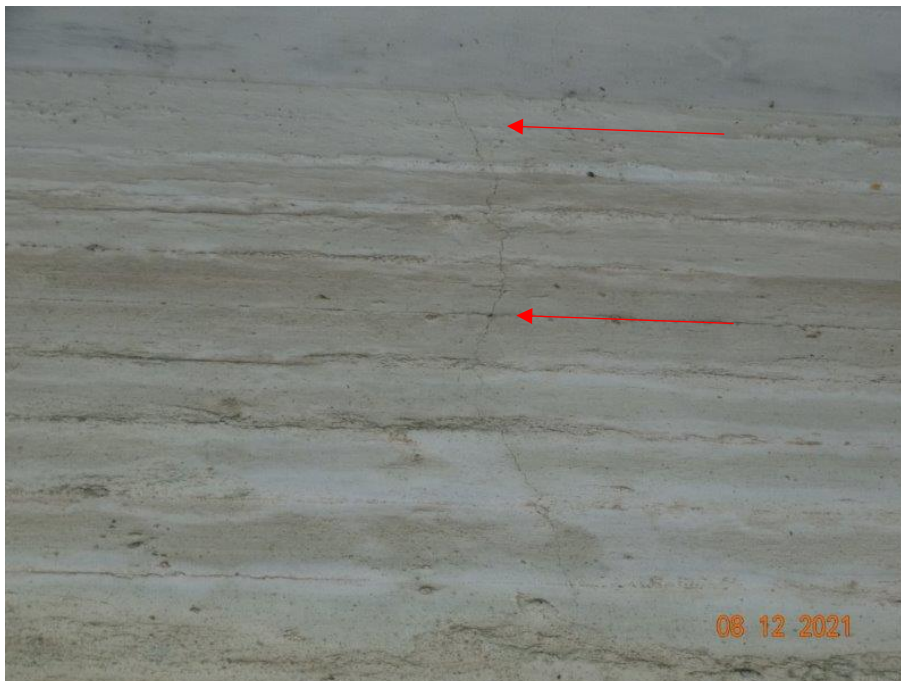
**Foto 041**  
Idem foto anterior – Vista em detalhe.

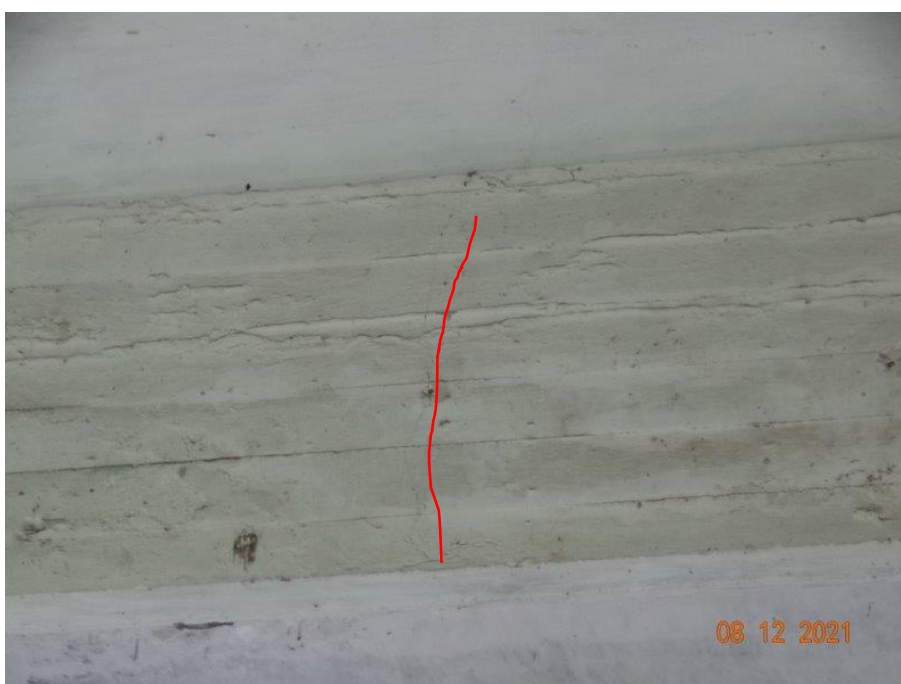
**Foto 042**  
Fissura passante, com posicionamento vertical e abertura máxima de 0,3mm na viga transversina VT3, face sul.
