**RODOVIA : BR-392/RS**  
**TRECHO : CANGUÇU/RS – PELOTAS/RS**  
**SUBTRECHO : PONTE SOBRE O ARROIO BORGES**  
**EXTENSÃO : 36,65M**  
**CÓDIGO PNV/SNV: 392BRS0110**

**PROJETO EXECUTIVO DE RECUPERAÇÃO DE  
PASSEIO PONTE SOBRE O ARROIO BORGES**

**VOLUME 01 – RELATORIOS TÉCNICOS**  
**SETEMBRO/2023**

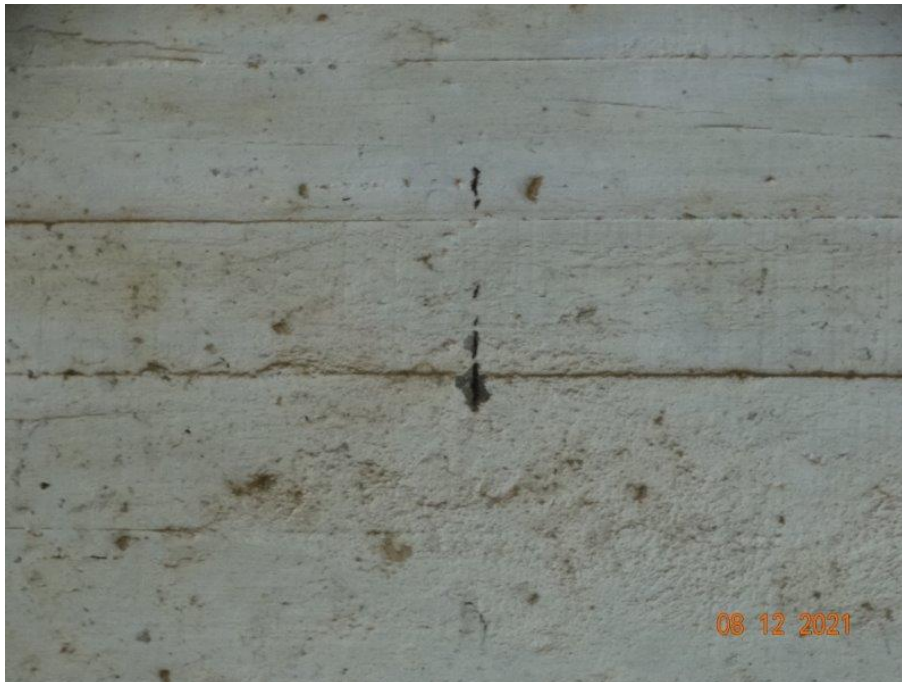
**Foto 043**

Concreto disgregado com armadura exposta e corroída na viga transversina VT1, face norte.

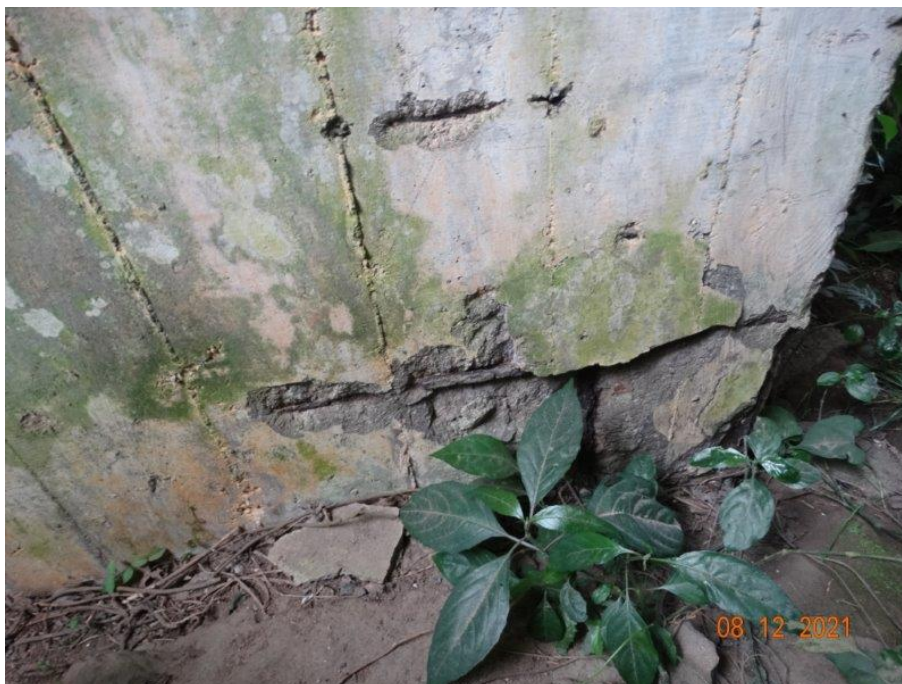
**Foto 044**

Concreto disgregado com armadura exposta e corroída no pilar P1, face norte.

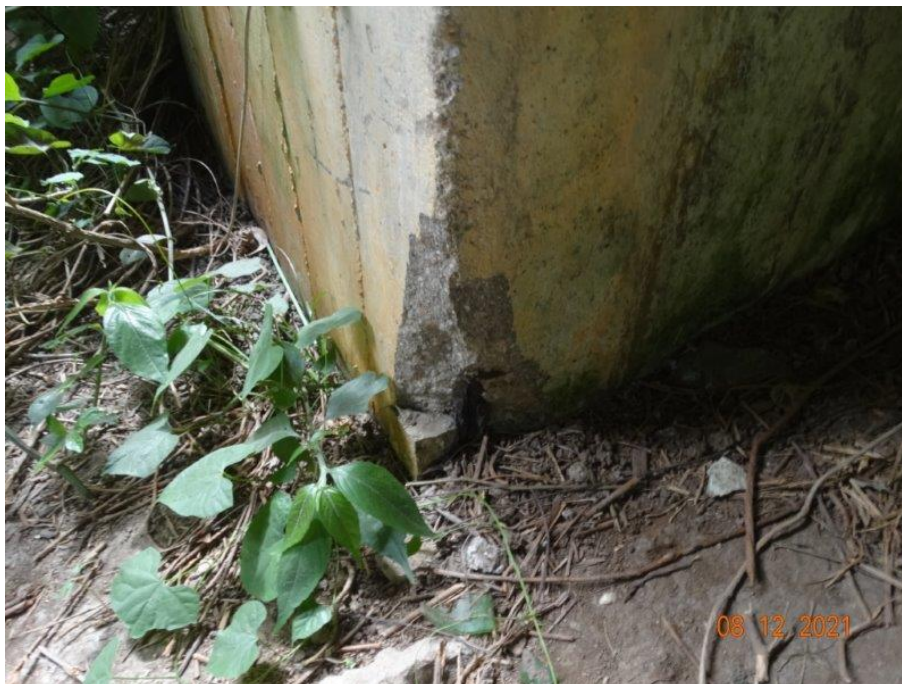
**Foto 045**

Concreto disgregado com armadura exposta e corroída no pilar P2, face leste.

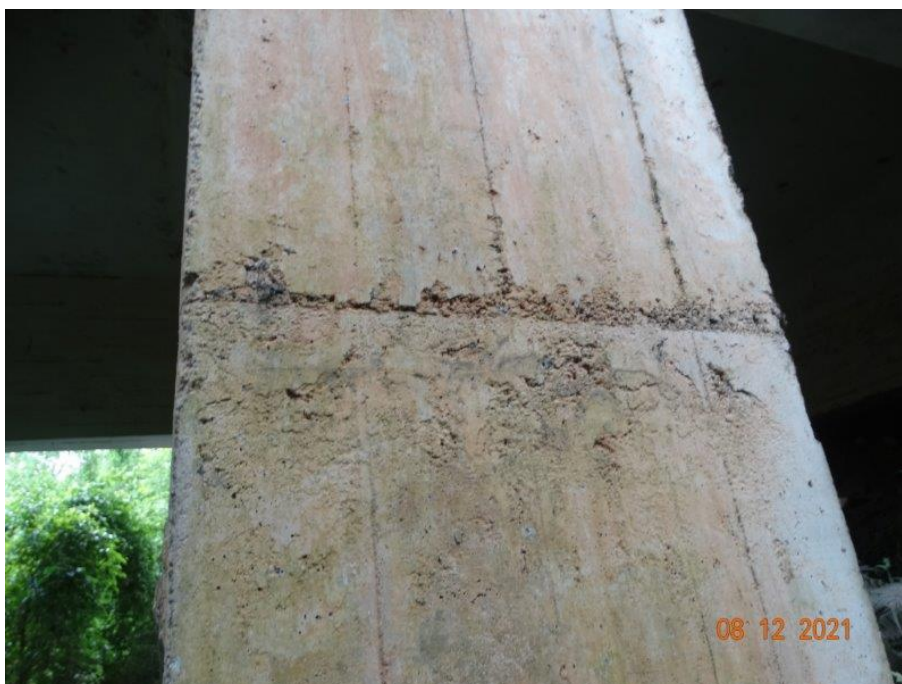
**Foto 046**

Concreto segregado no pilar P1, face leste.

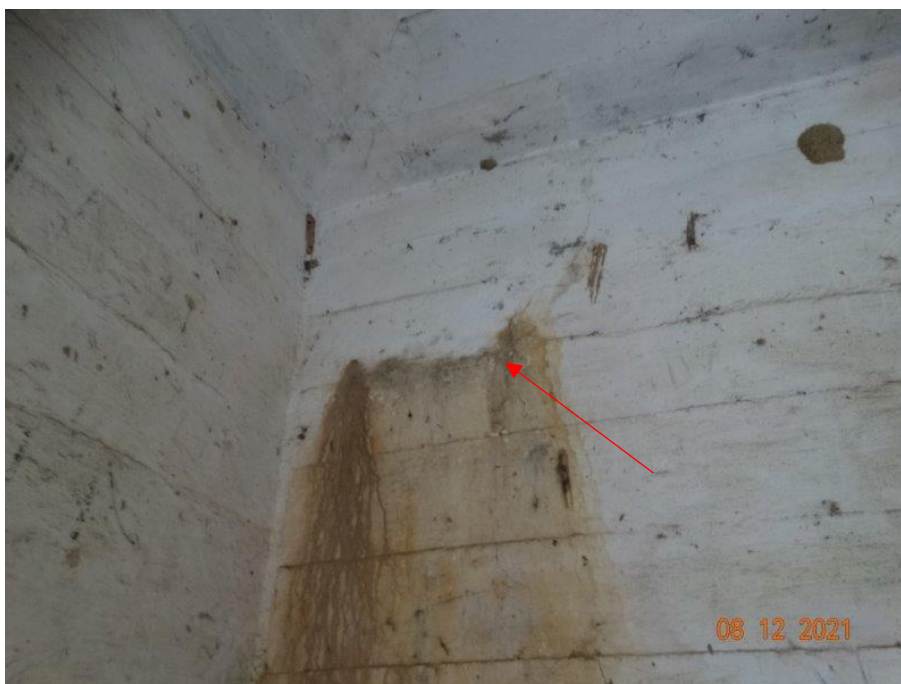
**Foto 047**

Fissura com umidade e abertura  $\geq 0,3\text{mm}$  na cortina CT1, face sul.

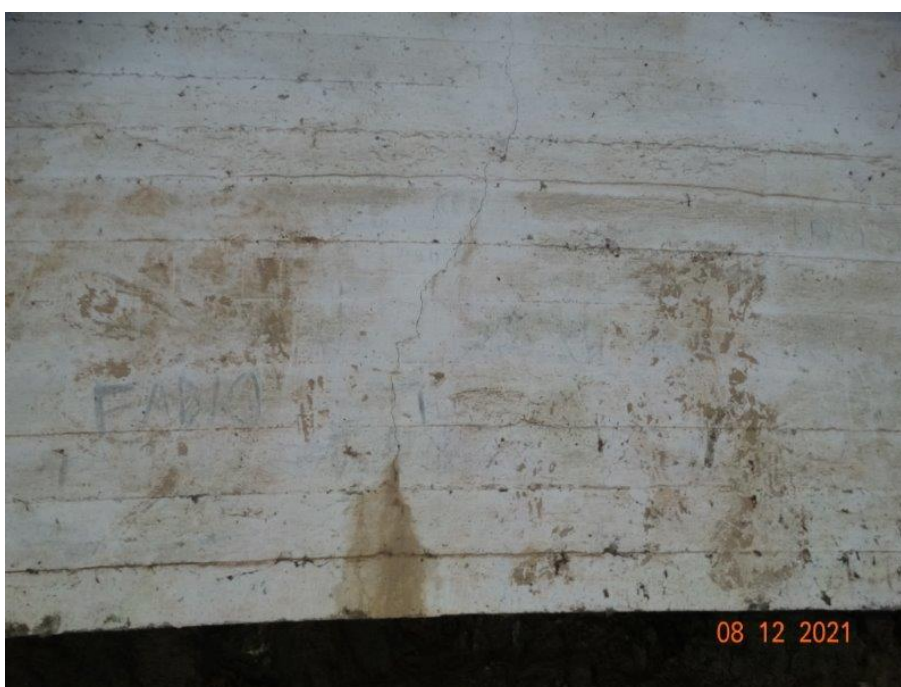
**Foto 048**

Fissura com abertura máxima de 0,5mm na cortina CT1, face sul.

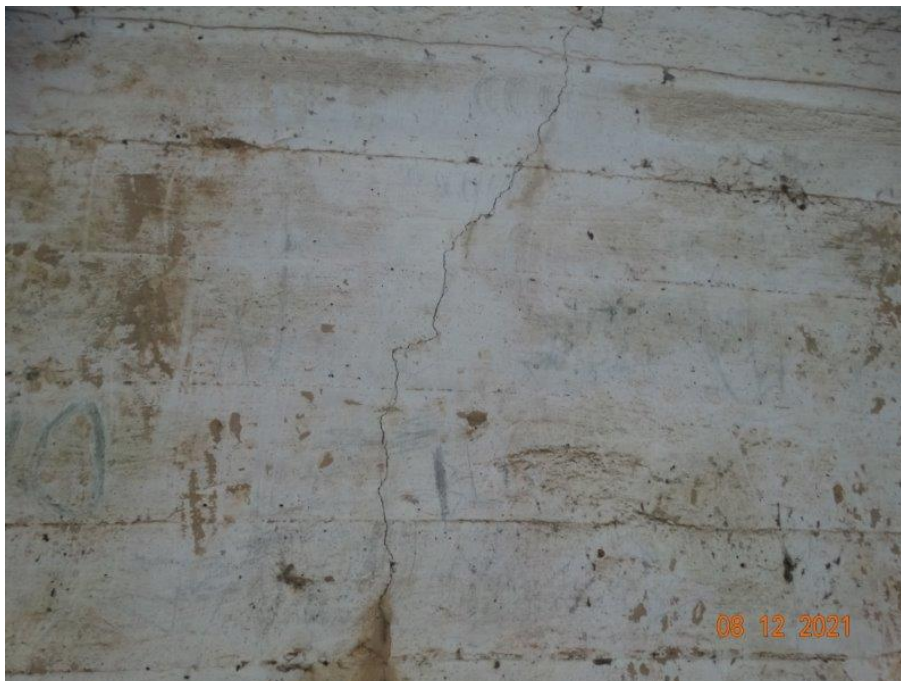
**Foto 049**  
Idem foto anterior – Vista em detalhe.

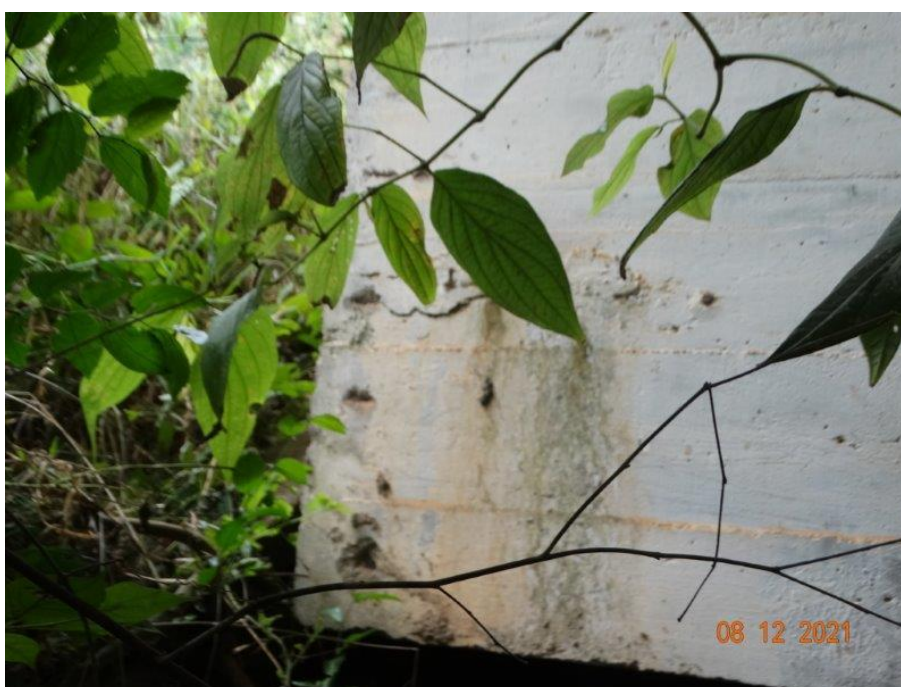
**Foto 050**  
Concreto disgregado com armadura exposta e corroída na cortina CT1, face sul.

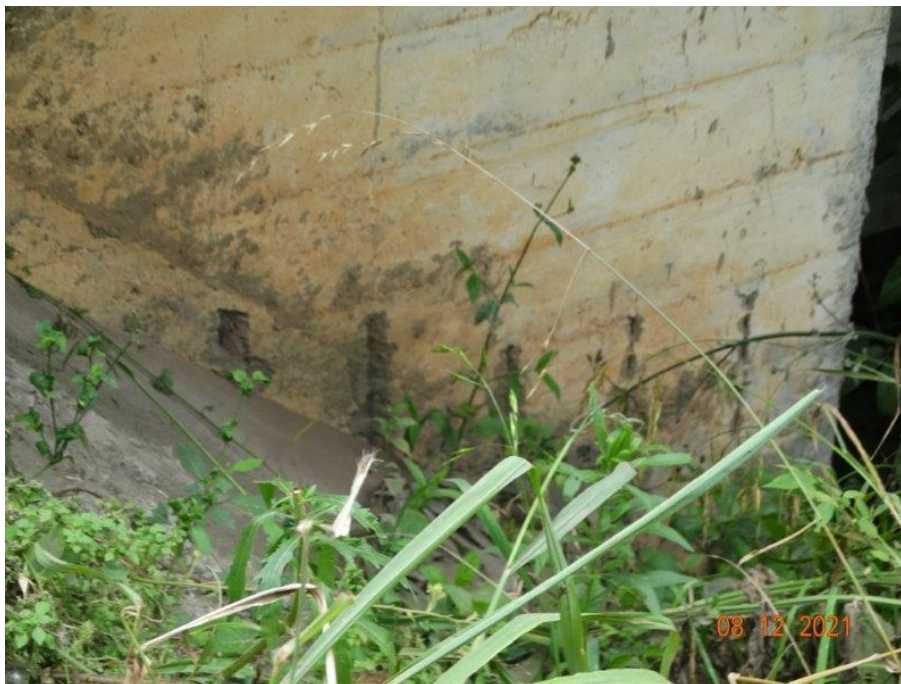
**Foto 051**

Concreto disgregado com armadura exposta e corroída no muro de ala AL2, face oeste.

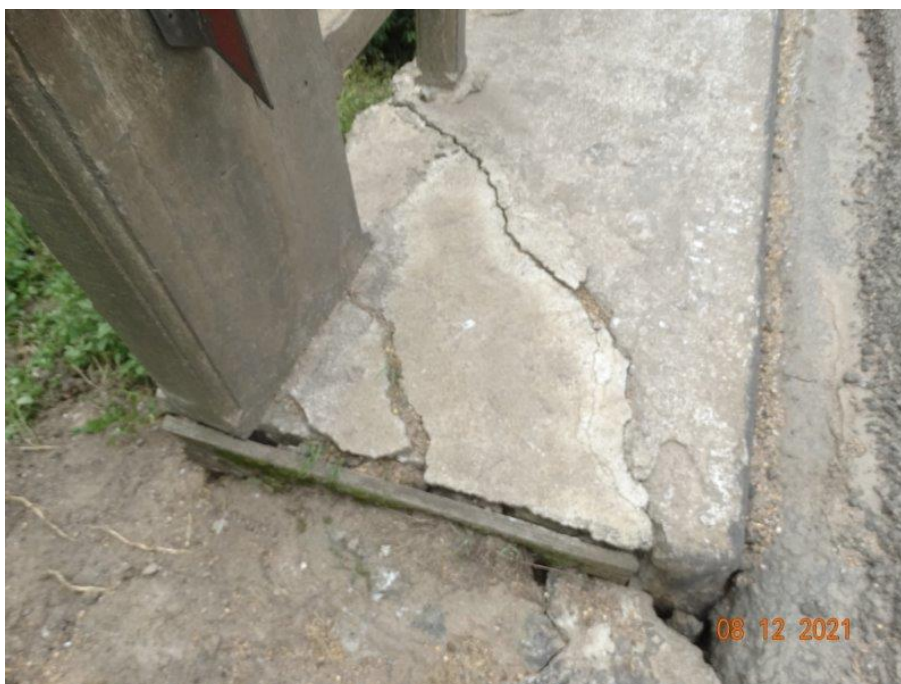
**Foto 052**

Defeito em reparo em região de ruptura no passeio PS1, encontro ENC1.

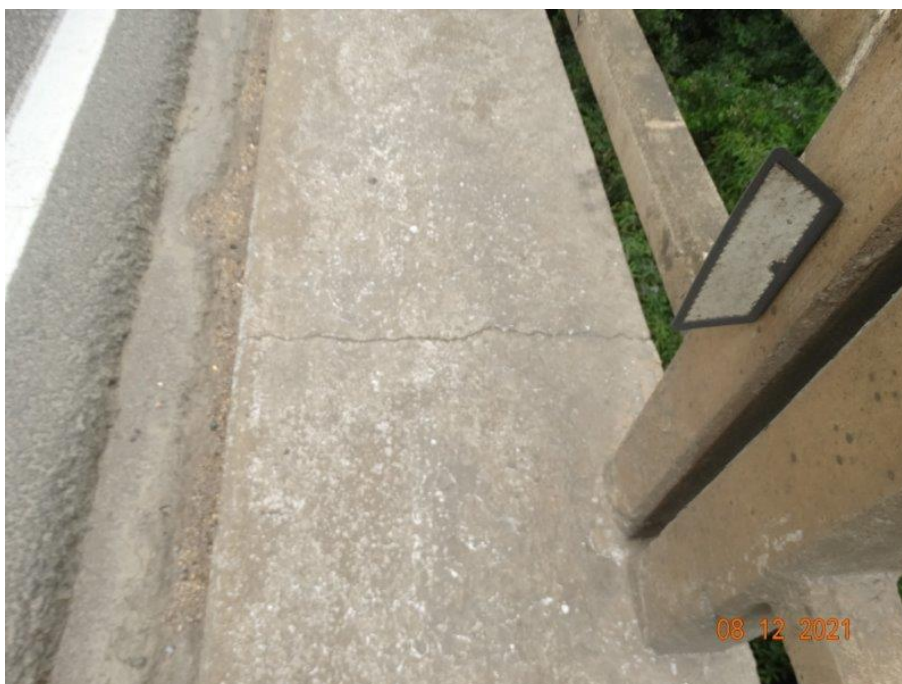
**Foto 054**

Fissura com abertura  $\geq 0,3\text{mm}$  no passeio PS1.

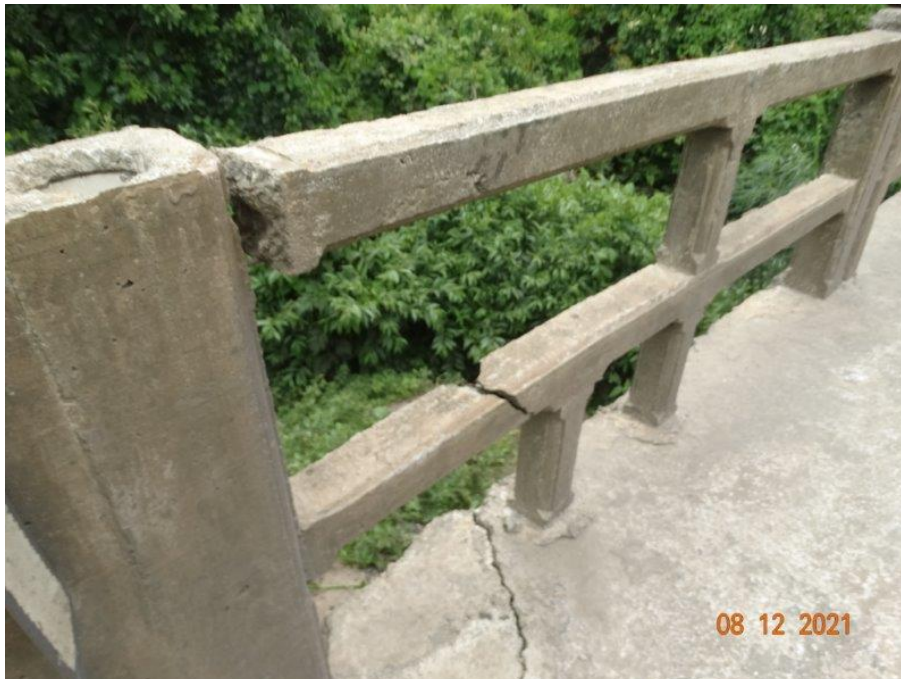
**Foto 055**  
Ruptura do módulo 1 do guarda-corpos GC1.
