Rodovia: BR-392RS

Trecho: Rio Grande - Pelotas

PROJETO AS BUILT DE MANUTENÇÃO DA
PASSARELA POVO NOVO

VOLUME 1 – RELATÓRIO DO PROJETO
ECS-392RS-041+900-PAS-ASB-RT-V1-000- R00
OUT/2025

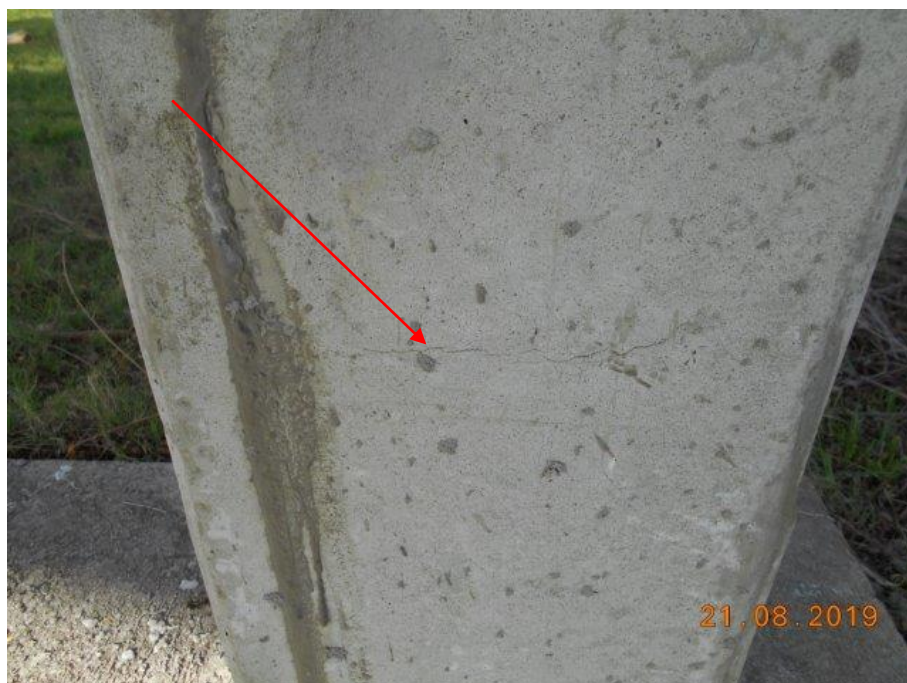
Foto 73

- Fissuras com posicionamento horizontal e abertura máxima de 0,3mm nos pilares:
 - **P11** - face Leste (foto 073).
 - **P15** - face Oeste.
 - **P16** - face Oeste (foto 074).

Fissura com posicionamento horizontal e abertura máxima de 0,3mm no pilar P11, face Leste.

- As fissuras abaixo *dadas suas configurações e abertura apresentam características que indicam ter sua origem relacionada à deficiência no processo de cura do concreto.*

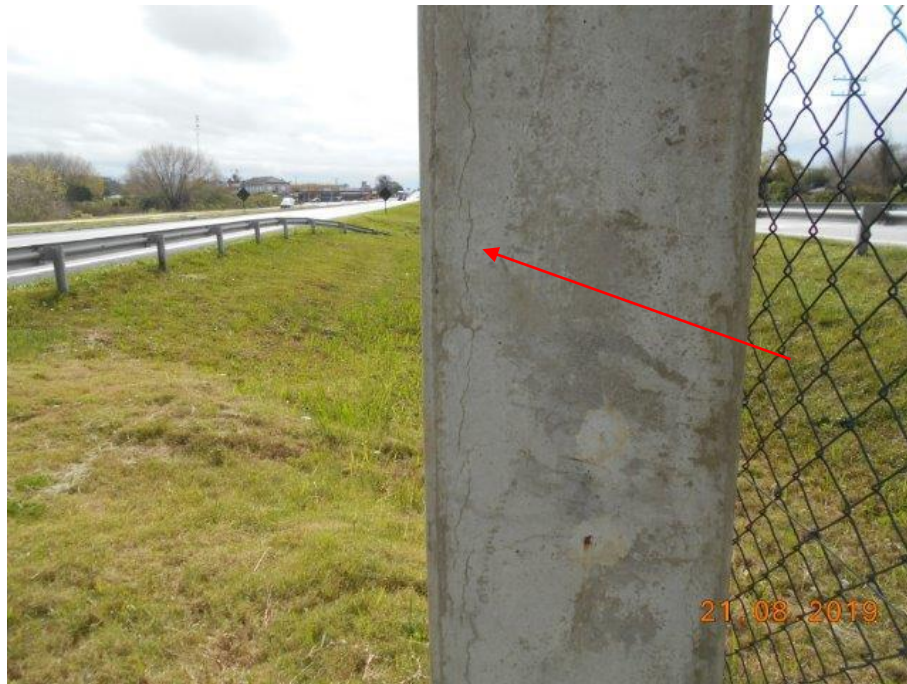
Foto 74

Fissura com posicionamento horizontal e abertura máxima de 0,3mm no pilar P16, face Oeste.

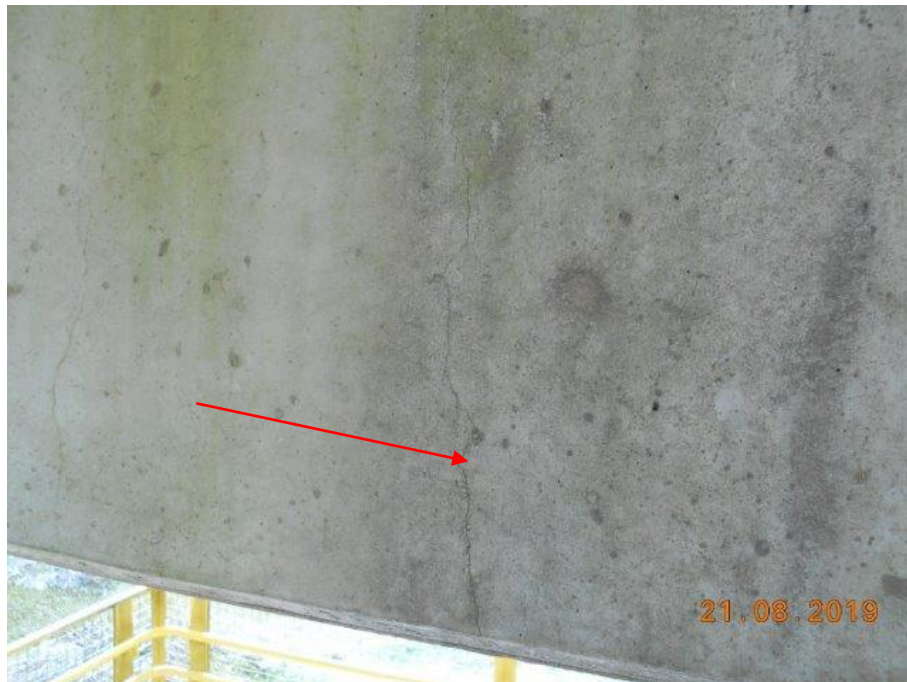
Foto 76

- **P22** - face Leste.
- Concreto disgregado com armadura oxidada:
 - **P13** - face Norte (fotos 075 e 076).
- Fissuras simétricas com abertura máxima de 0,3mm nas vigas travessas:

Concreto disgregado com armadura oxidada no pilar P13, face Norte.

Idem foto anterior.

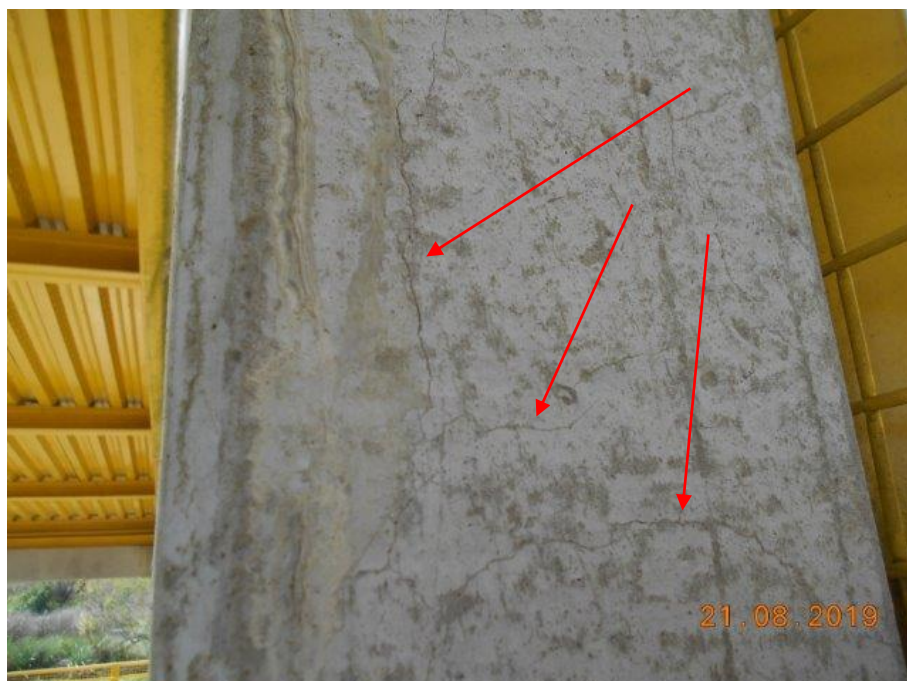
Foto 77

- **TR2** - faces Norte, Sul (foto 077) e inferior.
 - **TR14** - faces Norte, Sul e inferior.
 - **TR15** - faces Norte, Sul e inferior).
 - **TR20** - faces Norte, Sul e inferior.

Fissura simétrica com abertura máxima de 0,3mm na viga travessa TR2, face Sul.

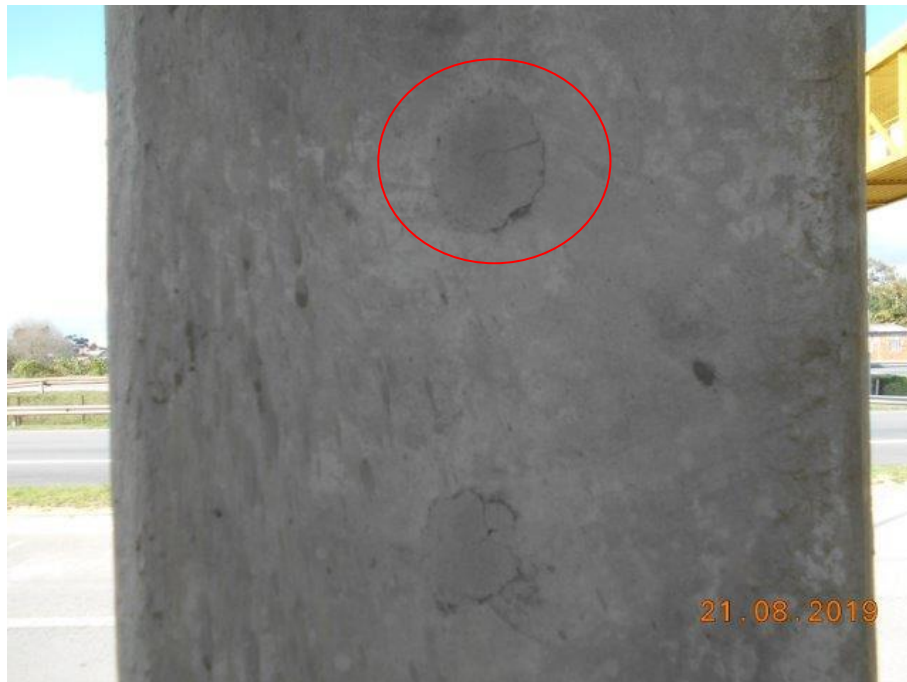
Foto 78

- **TR25** - faces Norte, Sul e inferior.
- Fissuras aleatória no pilar P4 - face Sul (foto 078).
- Defeito em reparo com e/ou sem armadura exposta e corroída nos pontos:

Fissuras aleatórias na face Sul do pilar P4.

- TR25** - faces Norte, Sul e inferior.
- Fissuras aleatórias na face Sul do pilar **P4**.
- Os aparelhos de apoios na maioria dos casos se encontram com restrição em sua funcionalidade, sejam eles mal posicionado, deficiência de contato, deteriorados, rasgados, deformados e até mesmo inoperante. *Problemas esses que são provenientes de falha de projeto e/ou de execução.*

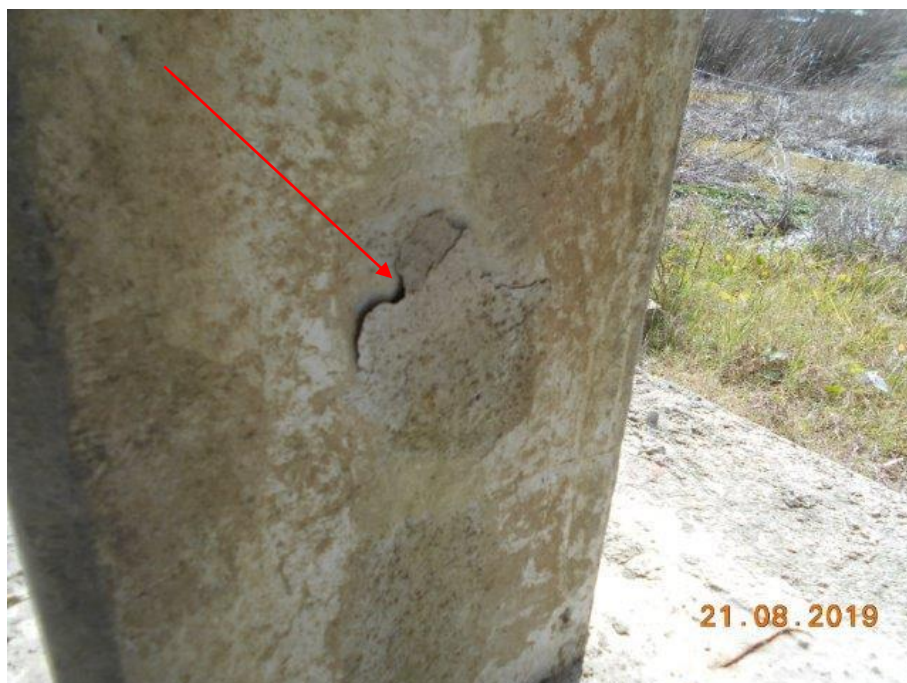
Foto 79

- **P2** - faces Oeste.
 - **P5** - face Oeste.
 - **P6** - face Leste.
 - **P8** - face Oeste (foto 079).
 - **P9** - face Leste.
 - **P21** - face Oeste (foto 080).

Defeito em reparo no pilar P8, face Oeste.

- O defeito em reparo com e/ou sem armadura exposta e corroída é decorrente da ineficácia do procedimento adotado, em função da aplicação de produto de reparo inadequado ou aplicação incorreta do produto nos pontos:

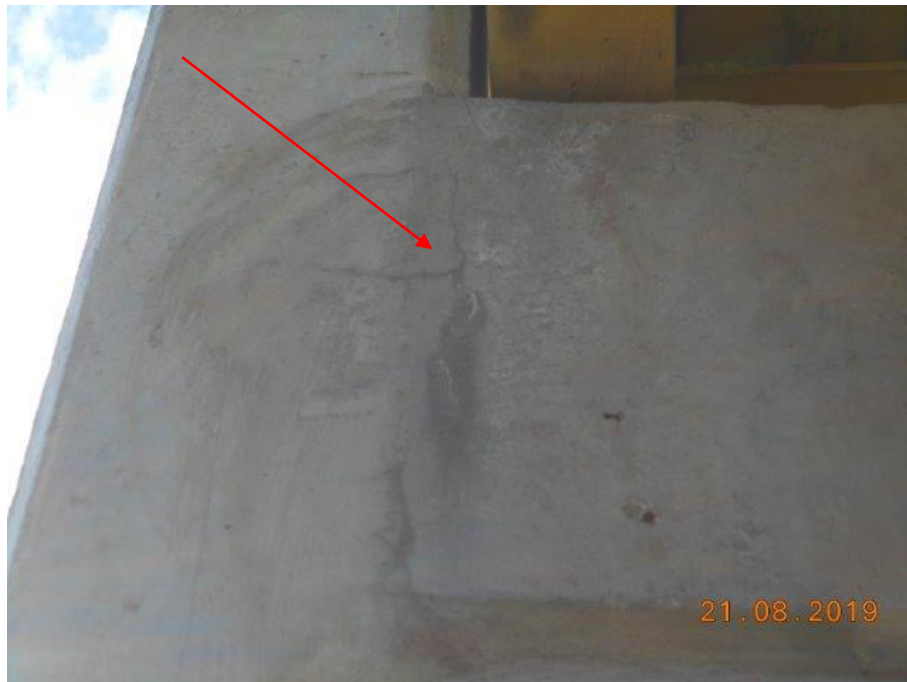
Foto 80

Defeito em reparo com armadura corroída na face Oeste do pilar P21.

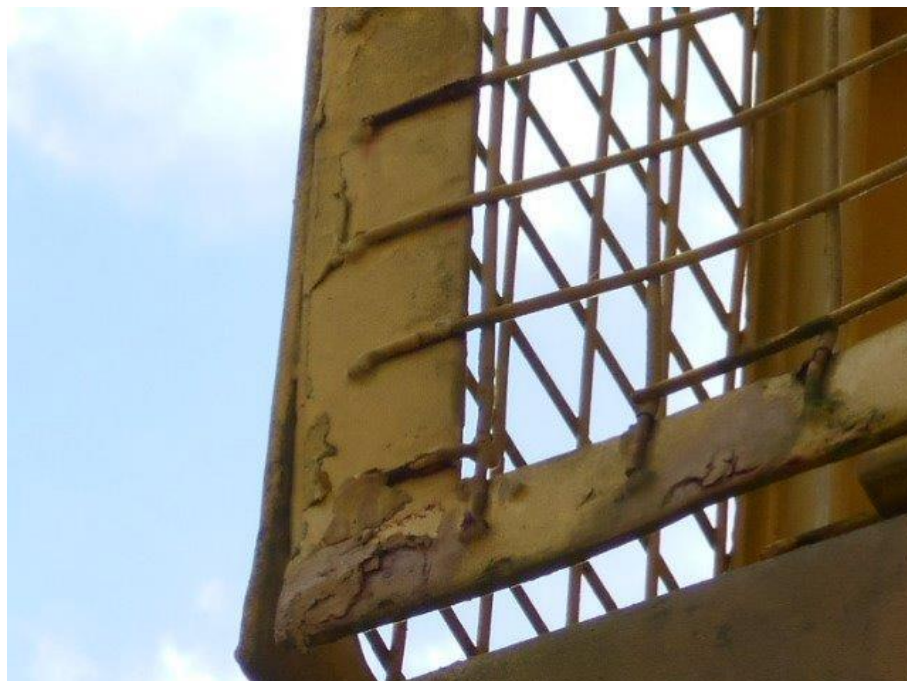
Foto 83

- **TR19** - faces Norte e Sul.
 - **TR22** - face Sul.
 - **TR23** - faces Norte e Sul.
 - **TR24** - faces Norte, Sul e inferior.
- Armadura exposta e corroída no pilar P26 – face Oeste (foto 083).

Armadura exposta e corroída na face Oeste do pilar P26.
