Rodovia: BR-392RS

PROJETO AS BUILT DE MANUTENÇÃO DA
PASSARELA CAPÃO SECO

VOLUME 1 – RELATÓRIO DO PROJETO
ECS-392RS-051+840-PAS-ASB-RT-V1-001- R00
OUT/2025

Este relatório tem por finalidade agrupar as informações pertinentes à execução do programa de Manutenção da OAE - Passarela Capão Seco, situada na BR 392, Km 051+840, Município de Rio Grande/RS, próximo à Praça de Pedágio da região de Capão Seco.

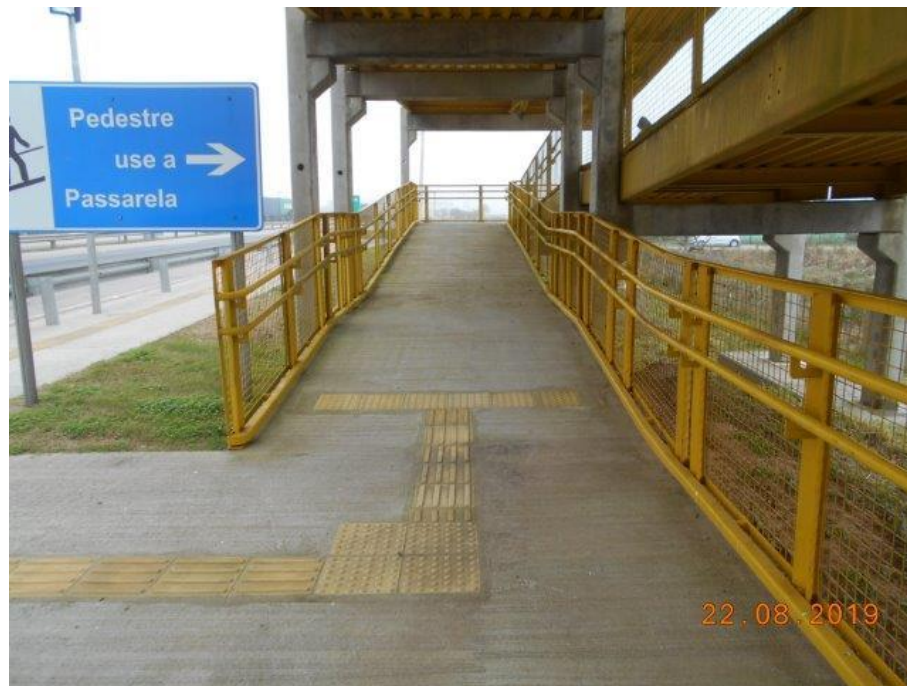
Foto 02

- Inexistência de trava-motos e piso tátil nos patamares e na ligação entre as rampas e a travessia principal (fotos 01 e 03).

Vista superior da travessia superior. Percebendo-se contraventamento, cobertura e inexistência de piso tátil.

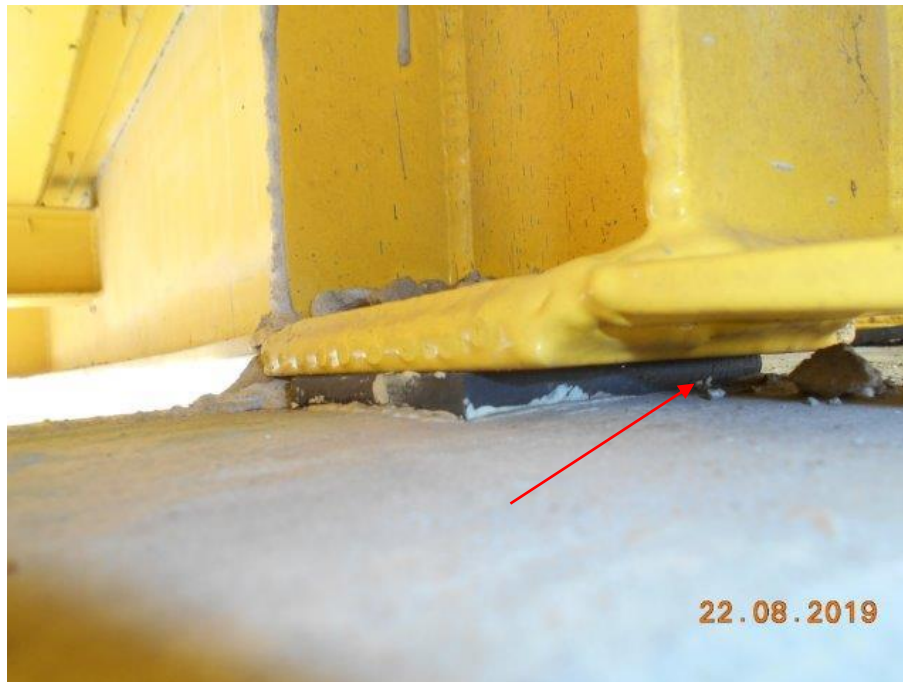
Foto 40

Os aparelhos de apoio apresentam-se deteriorados, com rasgos, mal posicionados, deficiência de contato e até mesmo inoperantes (conforme planilha abaixo).

Vista do aparelho de apoio AA52 mal dimensionado, com posicionamento irregular e com rasgos, devido à falta de berço. Foram instalados três aparelhos justapostos para atingir a altura necessária.

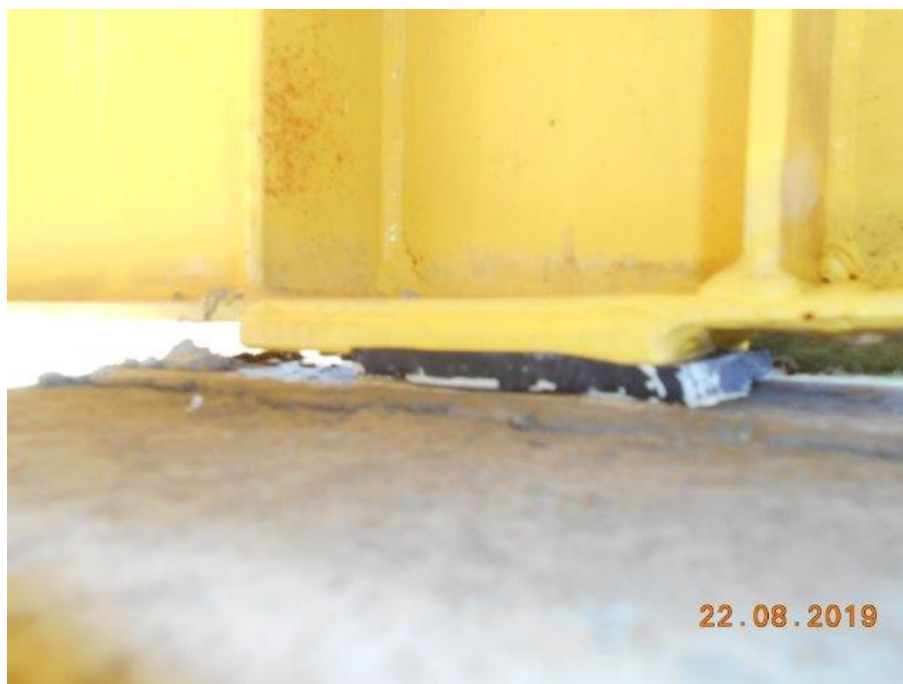
Foto 41

Vista do aparelho de apoio AA54 com leve esmagamento e início de fissuras por ressecamento.

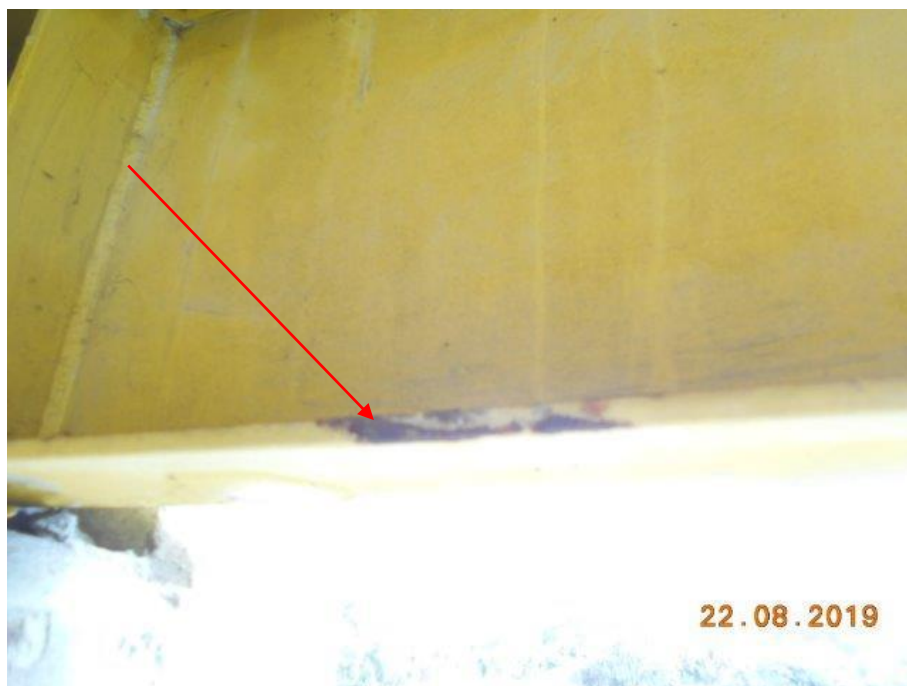
- Perfis transversais, faces Norte e Sul;
- Perfil longitudinal lado Oeste, face Leste (foto 66);

Foto 66
Oxidação superficial no perfil longitudinal lado Oeste, face Leste do vão 2.

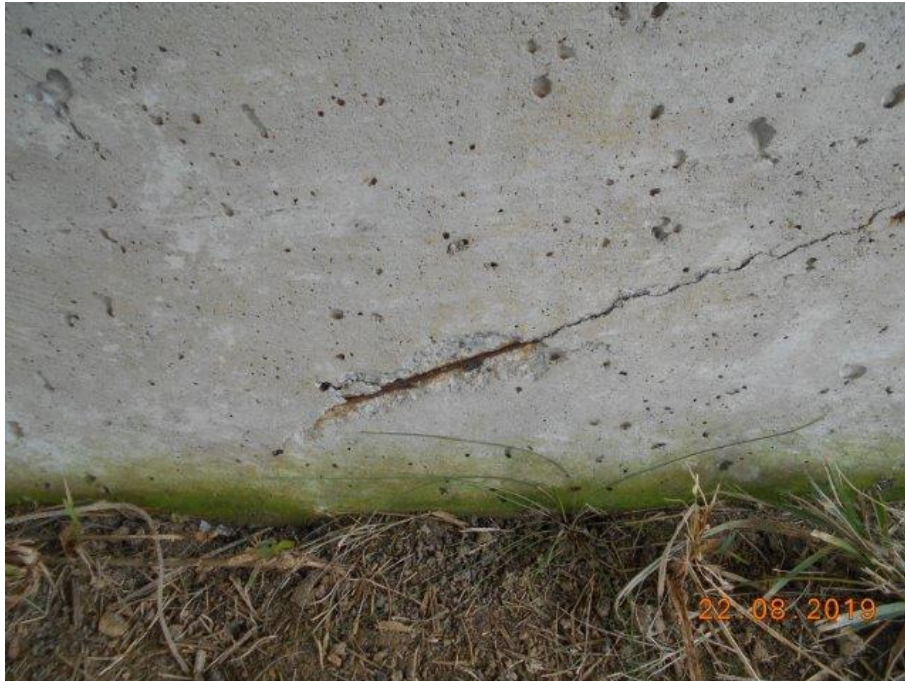
Foto 72

- Perfil transversal na região do encontro ENC1 (foto 072)

Resto de fôrma na região do perfil transversal do encontro ENC1 (Oeste).

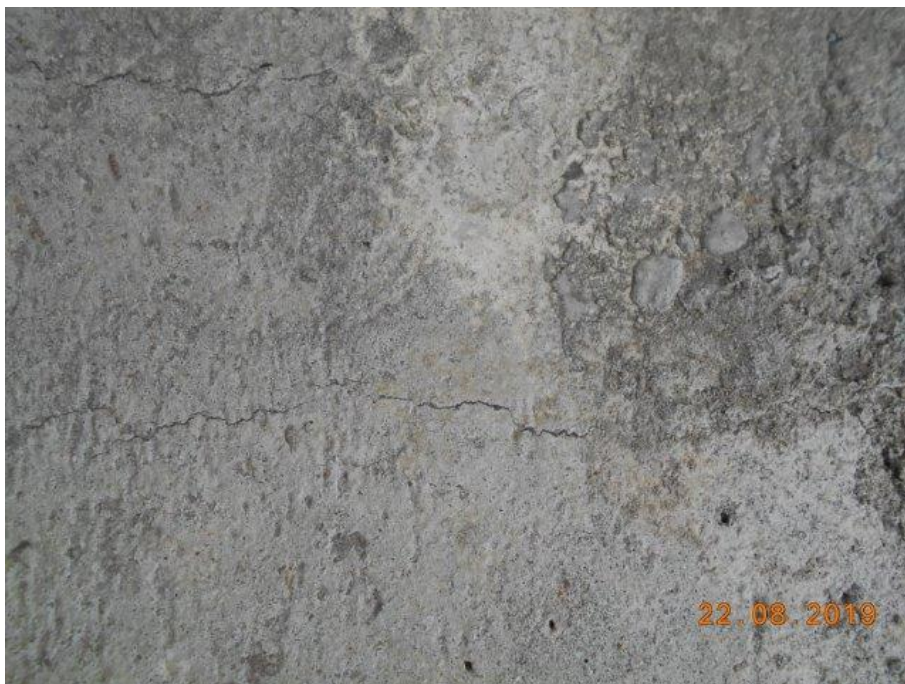
Foto 73

- Concreto disgregado com ou sem armadura exposta e oxidada nos blocos de fundação:
 - **BF1** - face Sul (foto 073);
 - **BF5** - face superior
- Fissuras com posicionamento horizontal e abertura máxima de 0,3mm nos blocos de fundação (**BF**), pilares (**PL**) e viga travessas (**TR**):

Concreto disgregado com armadura exposta e corroída, no bloco de fundação BF1, face Sul.

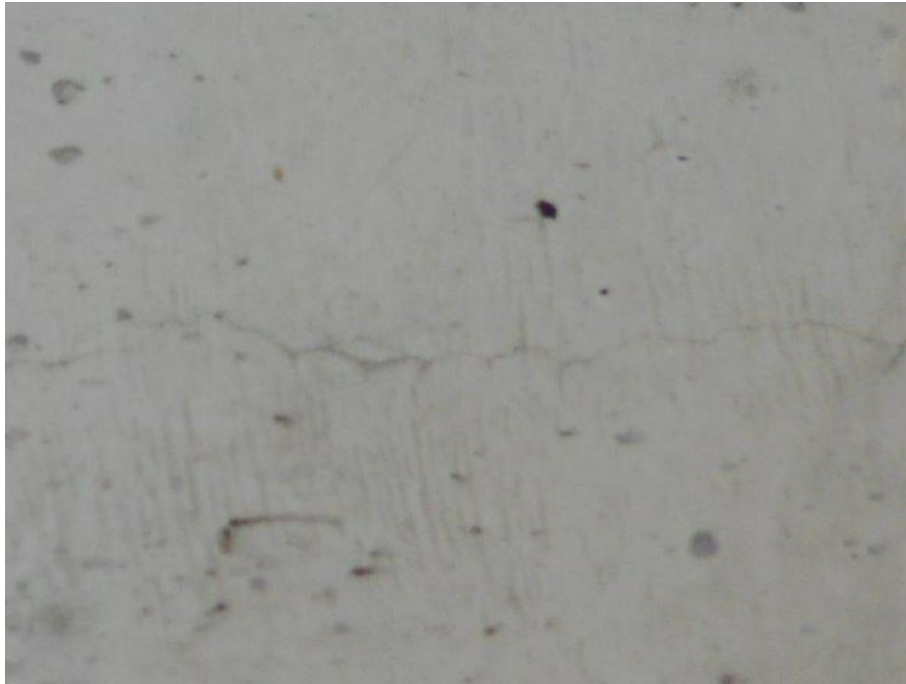
Foto 74

- **BF1** - face Sul.
 - **BF2** (foto 074) e BF5 - face superior.
 - **BF9** - face Oeste e superior.
 - **P11** (foto 075), TR11 (foto 076) e TR24 - face Norte.

Fissuras com posicionamento horizontal e vertical com abertura máxima de 0,3mm no bloco de fundação BF2.

- As fissuras abaixo, *dadas suas configurações e abertura, apresentam características que indicam ter sua origem relacionada à deficiência no processo de cura do concreto:*

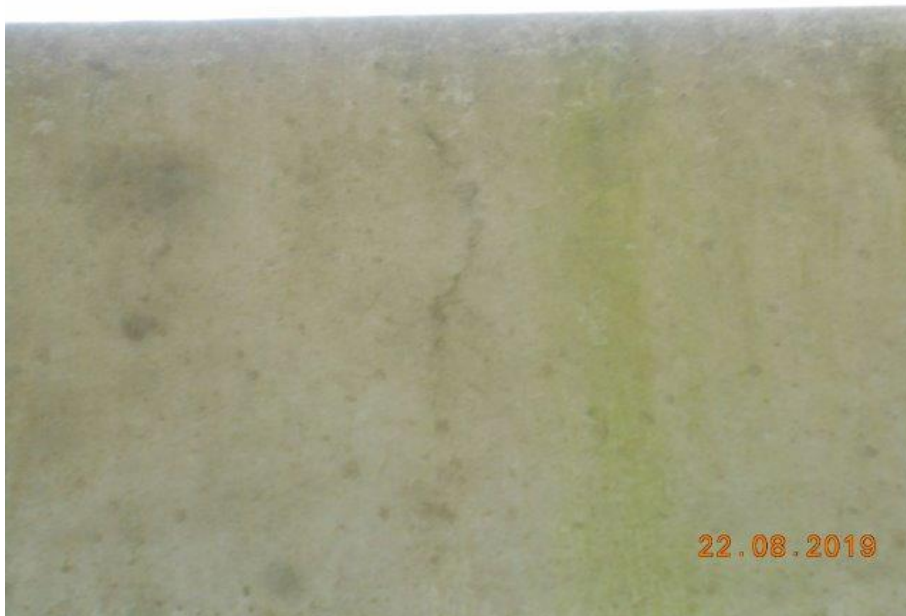
Foto 75

Fissuras com posicionamento vertical e com abertura máxima de 0,3mm no pilar P11, face Norte.

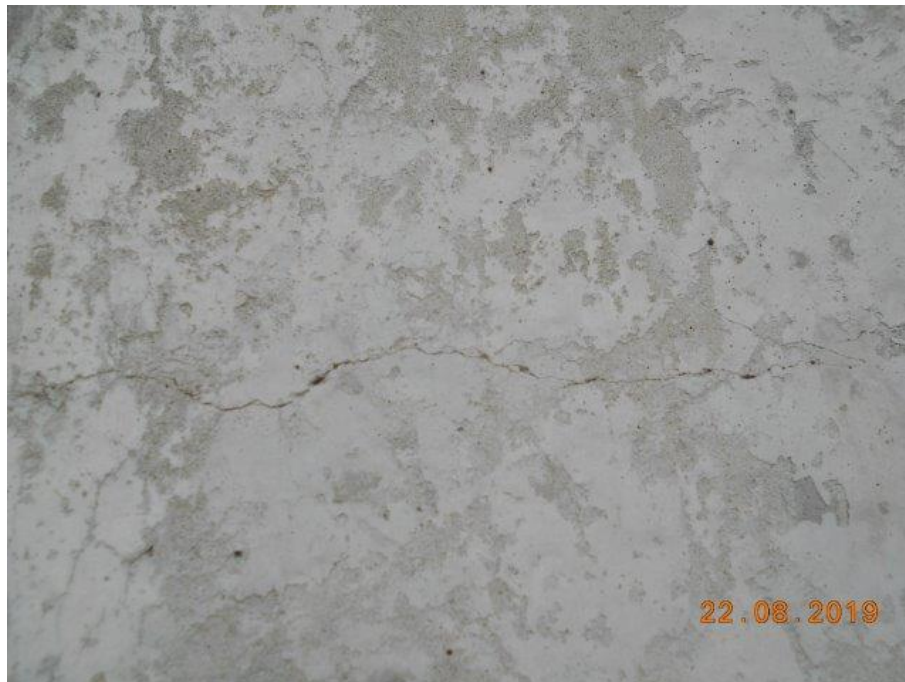
Foto 76

Fissuras com posicionamento vertical e com abertura máxima de 0,3mm na viga travessa TR11, face Norte.

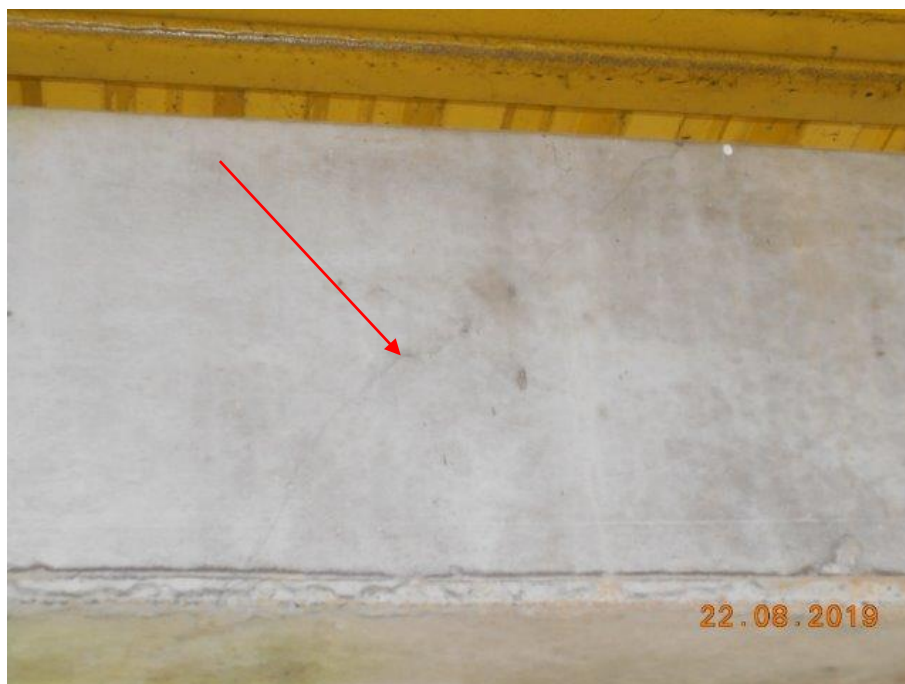
Foto 77

- **P17** - face Leste.
- Fissuras simétricas com abertura máxima de 0,3mm nos pilares e vigas travessas:
 - **P13** - faces Sul, Leste e Oeste.
 - **P14** - faces Norte, Leste e Oeste (foto 77).

Fissura simétrica com abertura máxima de 0,3mm no pilar P14, face Oeste.

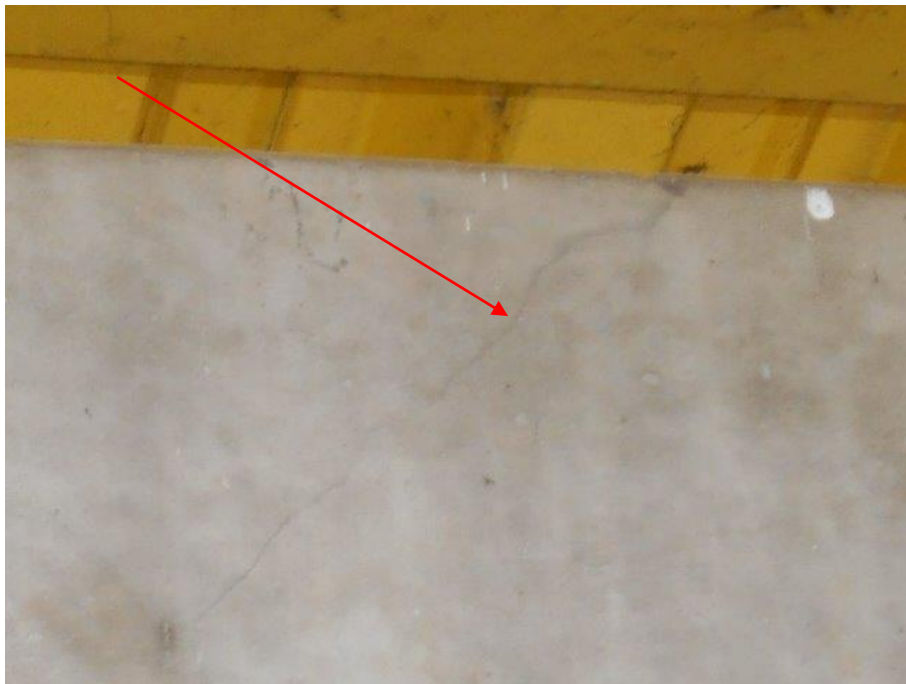
Foto 78

- **P16** - face Leste e Oeste.
 - **TR1** - faces Norte, Sul (foto 078 e 079) e inferior.
 - **TR2, TR15 e TR24** - faces Norte, Sul e inferior.
- Mancha de umidade no nos pilares:

Fissuras simétrica com posicionamento inclinado e com abertura máxima de 0,3mm na viga travessa TR1, face Sul.

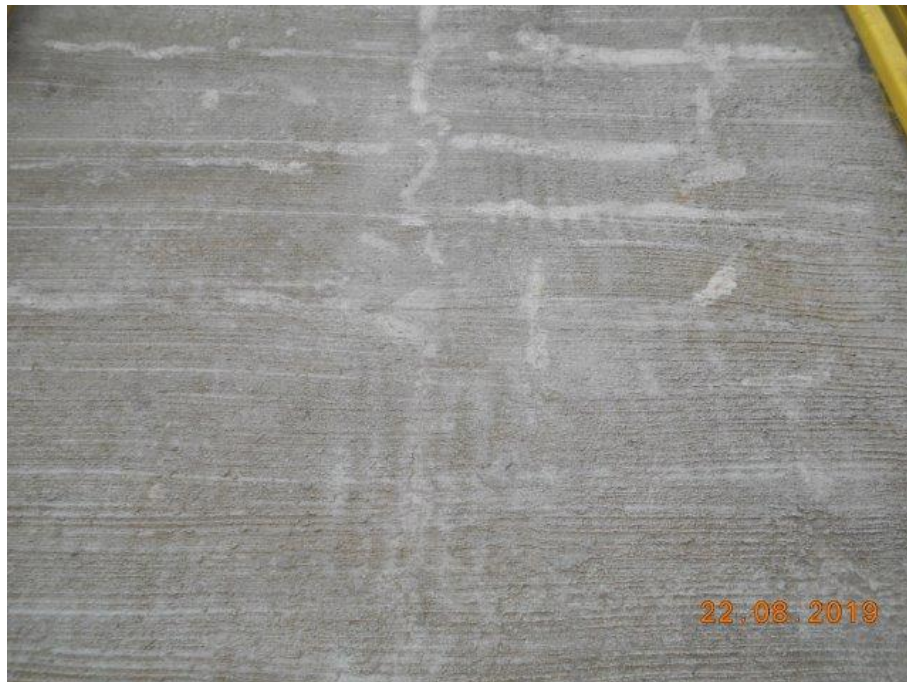
- **TR13 e TR14** (foto 080) – face Leste e Oeste.
 - **TR17** – face Norte (foto 080).
 - **TR18** – face Sul.
 - **TR20 a TR25** – faces Norte e Sul.

Foto 80
Mancha de umidade na viga travessa TR14, face Oeste e TR17, face Norte.

- A mancha de umidade é decorrentes em razão de infiltração de águas devido a intempéries nos pontos:
 - **TR13 e TR14** – face Leste e Oeste.
 - **TR17** – face Norte.
 - **TR18** – face Sul.
 - **TR20 a TR25** – faces Norte e Sul.
- A oxidação com perda de revestimento de proteção nos pontos descritos abaixo são decorrentes do desgaste natural do material anteriormente utilizado na pintura, associado à percolação de águas pluviais:

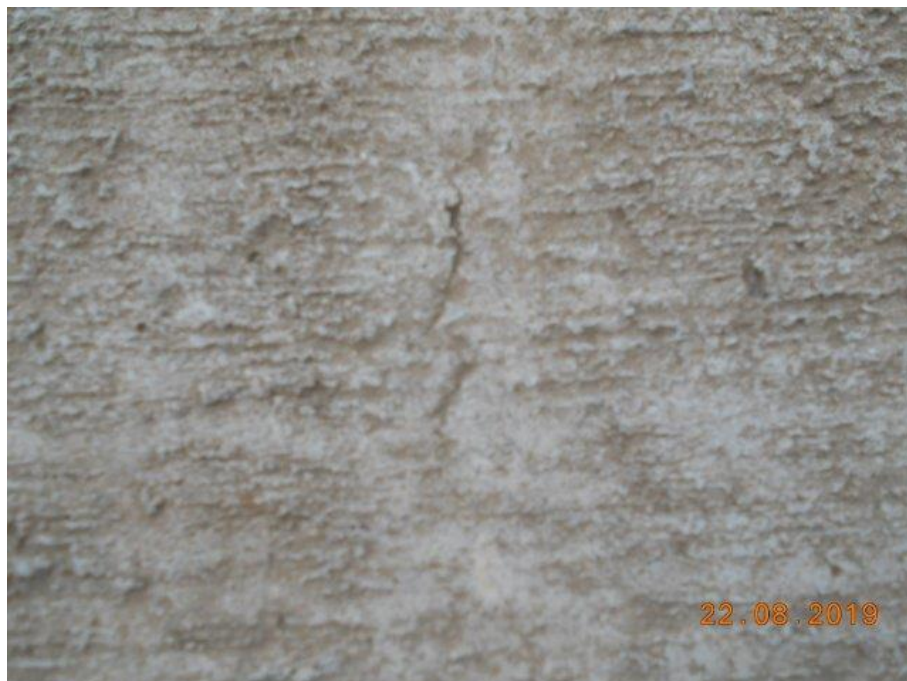
Foto 81

- Fissuras com posicionamento variado e abertura máxima de 0,3mm no revestimento do piso do patamar 5 (foto 081 e 082)

Fissuras com posicionamento variado e abertura máxima de 0,2mm no revestimento do piso do patamar 5.

- As fissuras com posicionamento variado e abertura máxima de 0,3mm no revestimento do piso do patamar 5, *são provenientes da retração da argamassa.*
- Os aparelhos de apoios na maioria dos casos se encontram com restrição em sua funcionalidade, sejam eles mal posicionado, deficiência de contato, deteriorados, rasgados, deformados e até mesmo inoperante. *Problemas esses que são provenientes de falha de projeto e/ou de execução.*
