REPÚBLICA FEDERATIVA DO BRASIL

MINISTÉRIO DOS TRANSPORTES

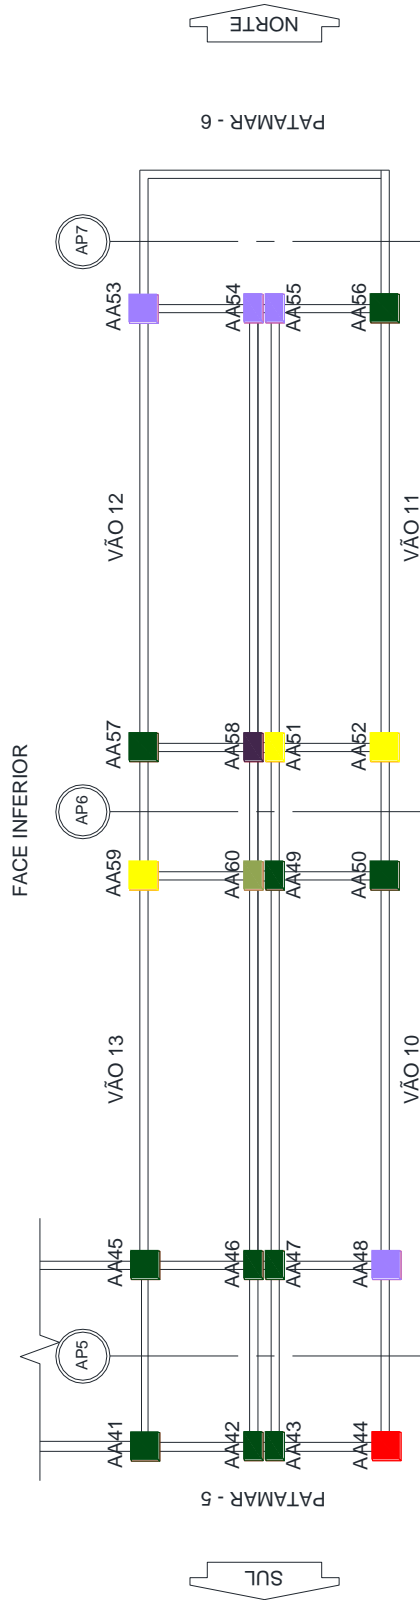
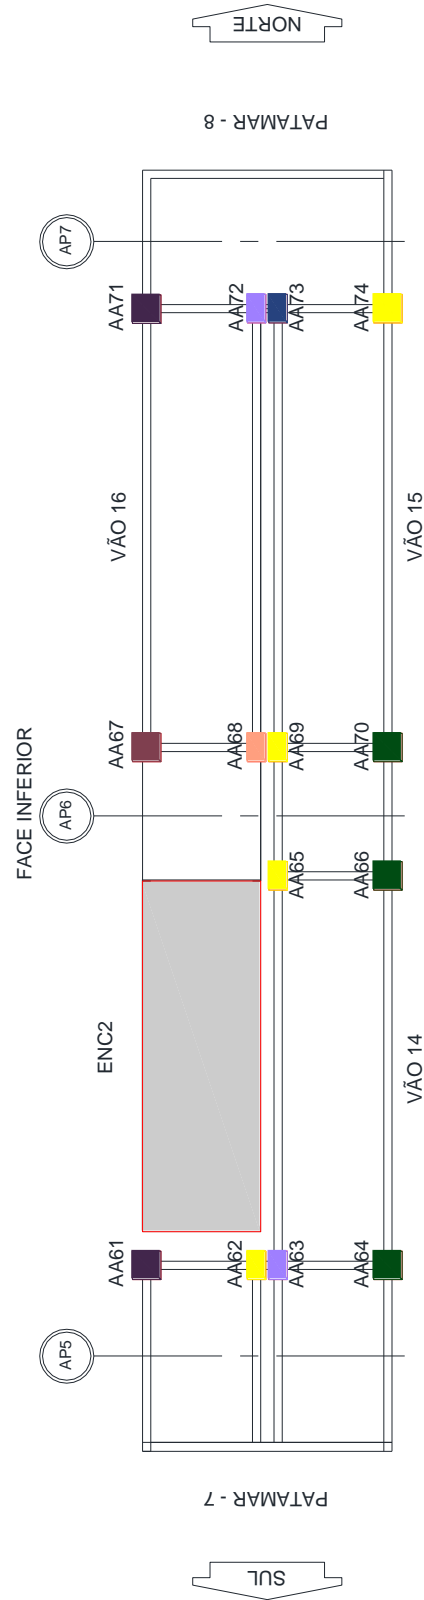
4.2. Tabelas resumo das anomalias

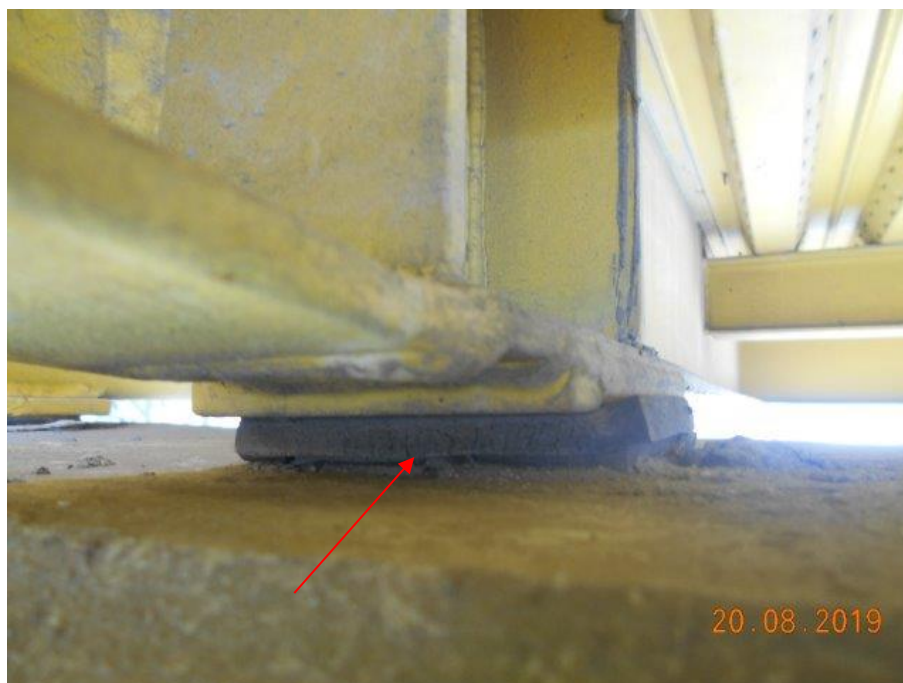
Aparelho de apoio AA60 deformado, mal posicionado e com deficiência de contato.

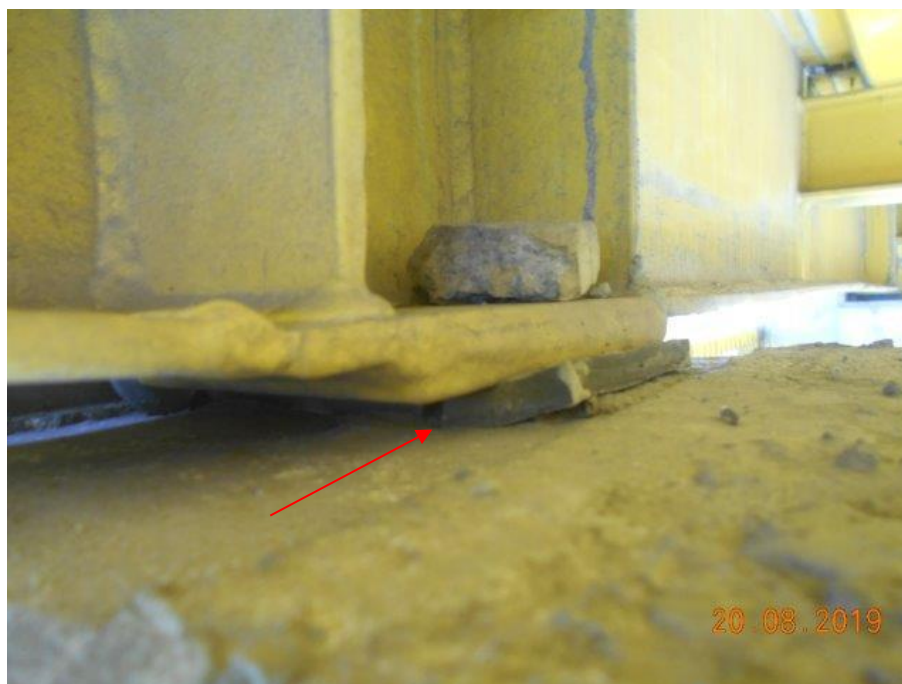
Aparelho de apoio AA62 deformado, com fissuras, mal posicionado instalado em pedaços justapostos para atingir a altura necessária.

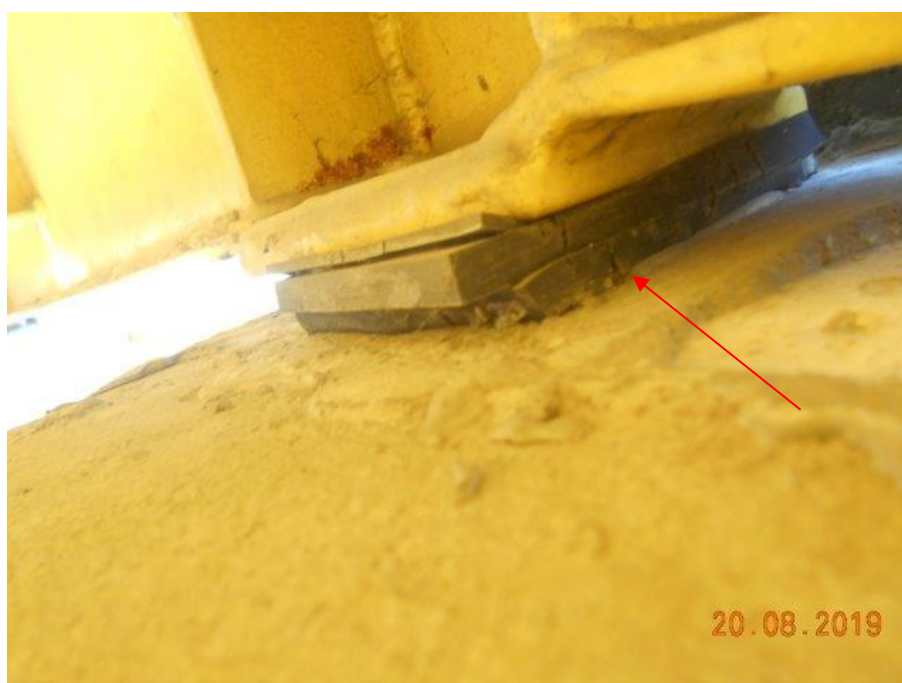
Aparelho de apoio AA65 deformado, mal posicionado instalado em pedaços isolados e justapostos para atingir a altura necessária.

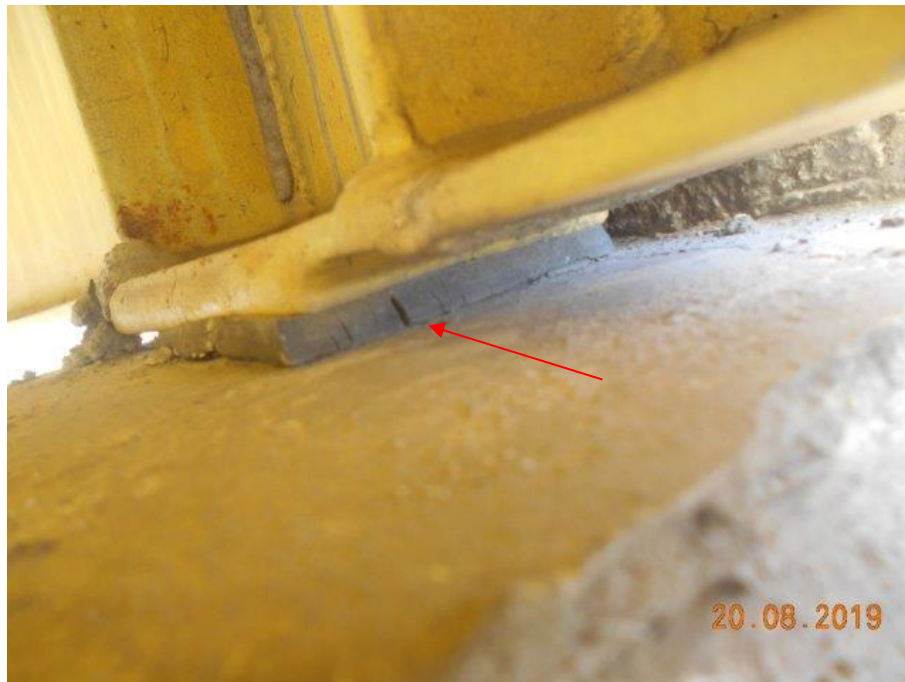
Aparelho de apoio AA69 deteriorado, com pequenos rasgos e mal posicionado devido à falta de berço. Foram instalados vários aparelhos justapostos como se fosse encunhamento.

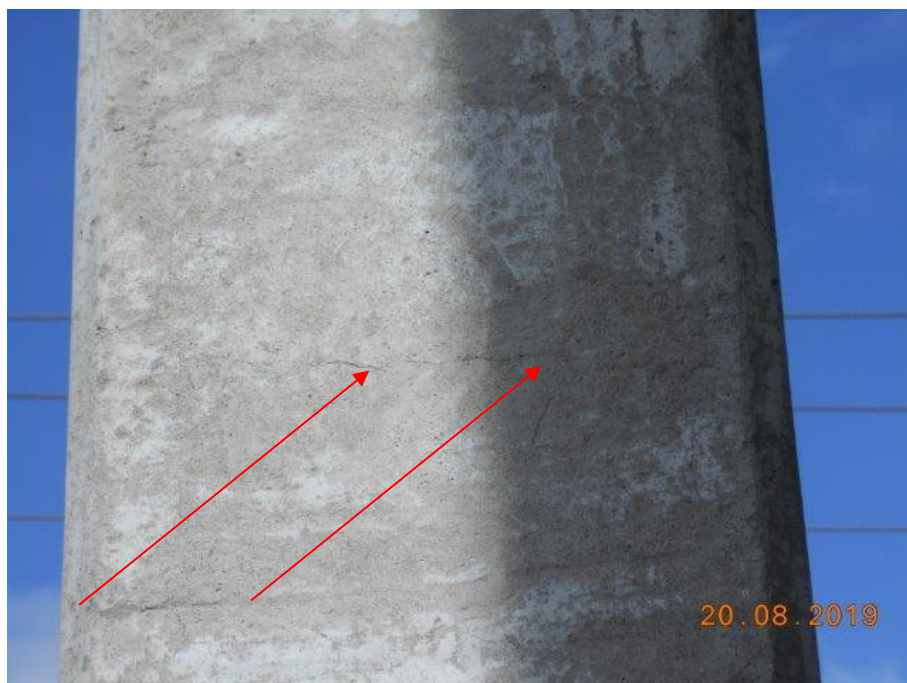
Resto de fôrma no perfil longitudinal lado Oeste, face Norte do vão 1.

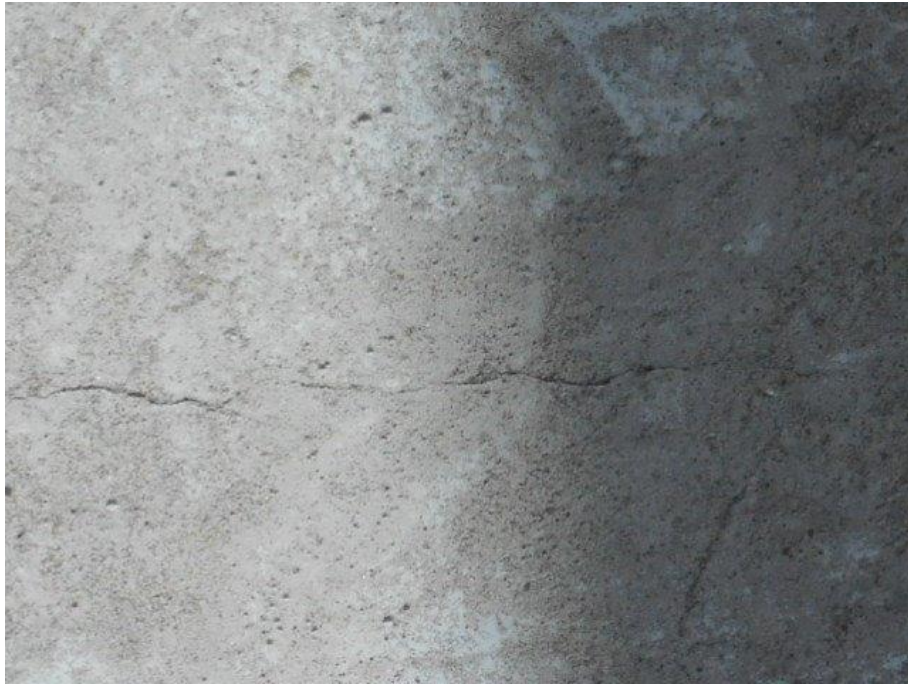
Foto 73
Idem foto anterior.

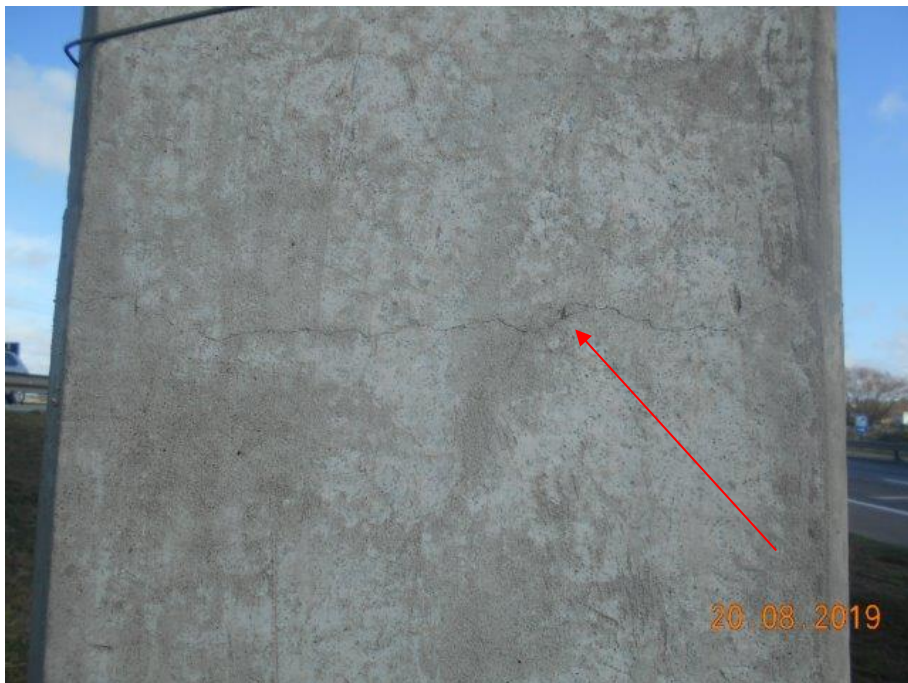
Foto 74
Fissura com posicionamento horizontal e abertura máxima de 0,3mm no pilar P14.

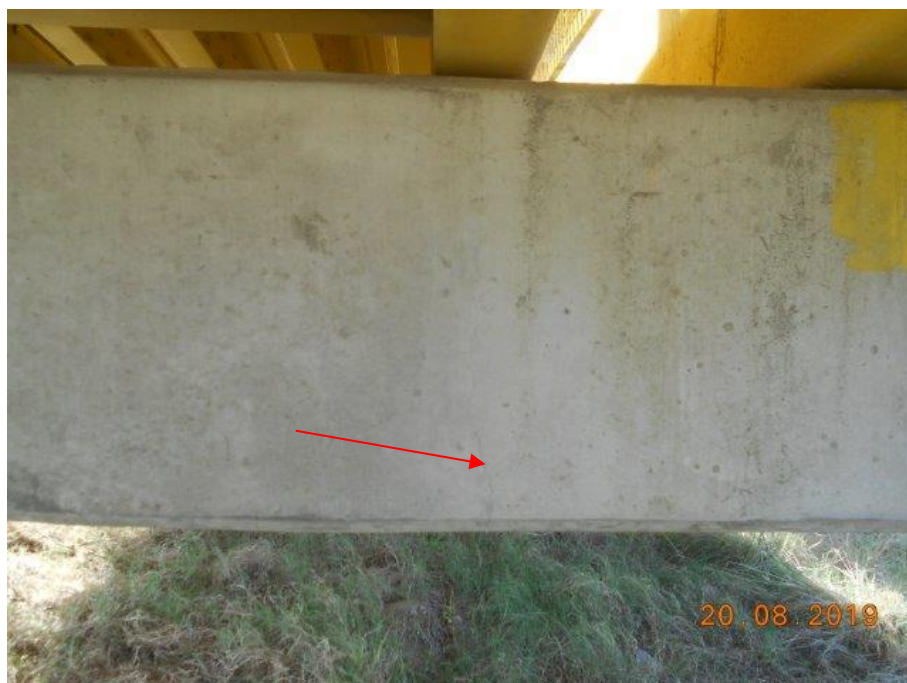
Fissura com posicionamento horizontal e abertura máxima de 0,3mm no pilar P15.

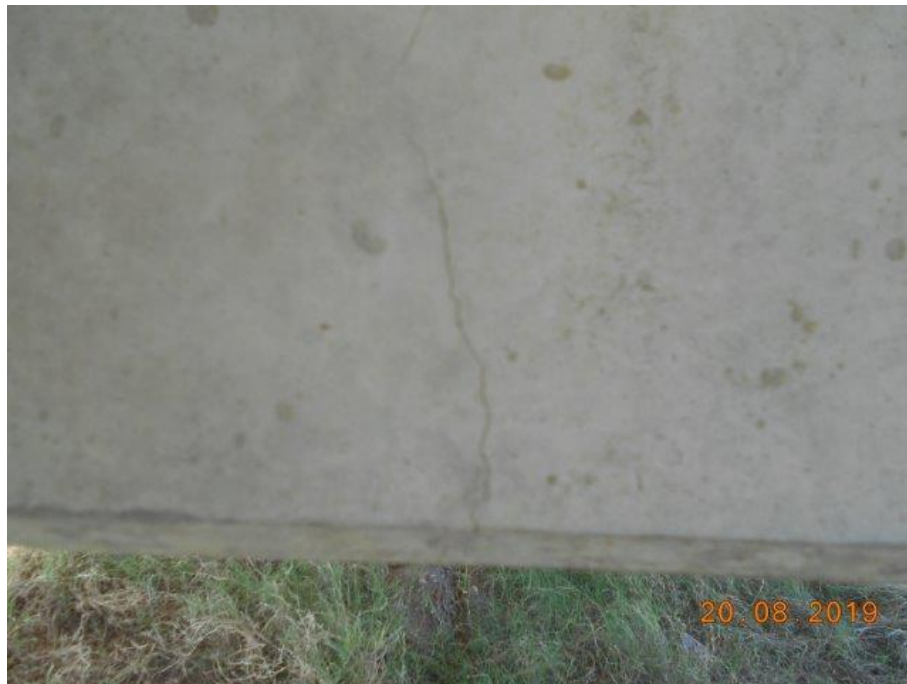
Foto 77
Idem foto anterior.

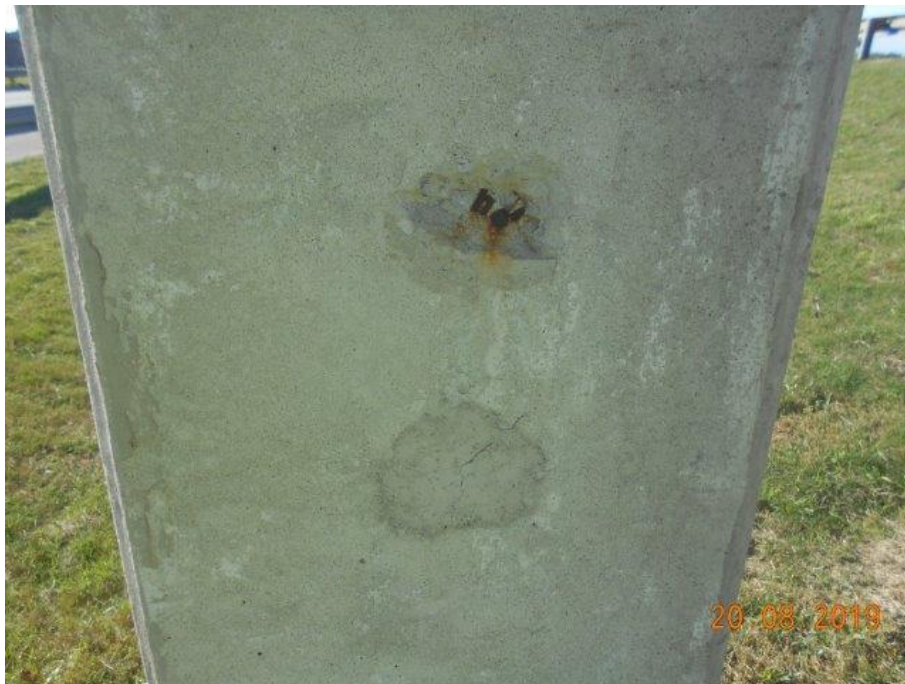
Foto 78
Defeito em reparo no pilar P3, face Sul.

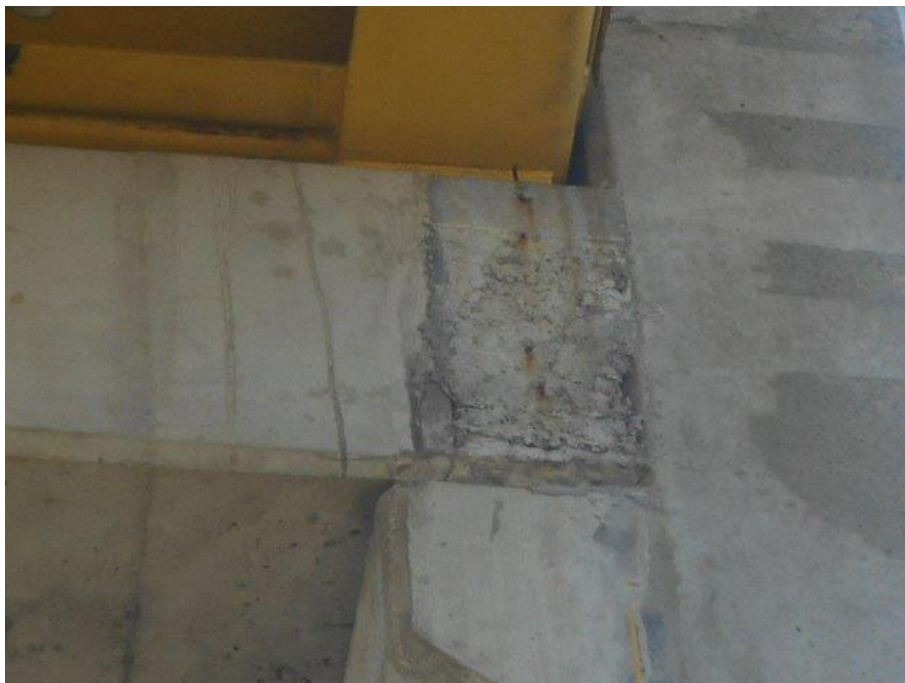
Defeito em reparo com armadura exposta e corroída no pilar P13, face Norte.

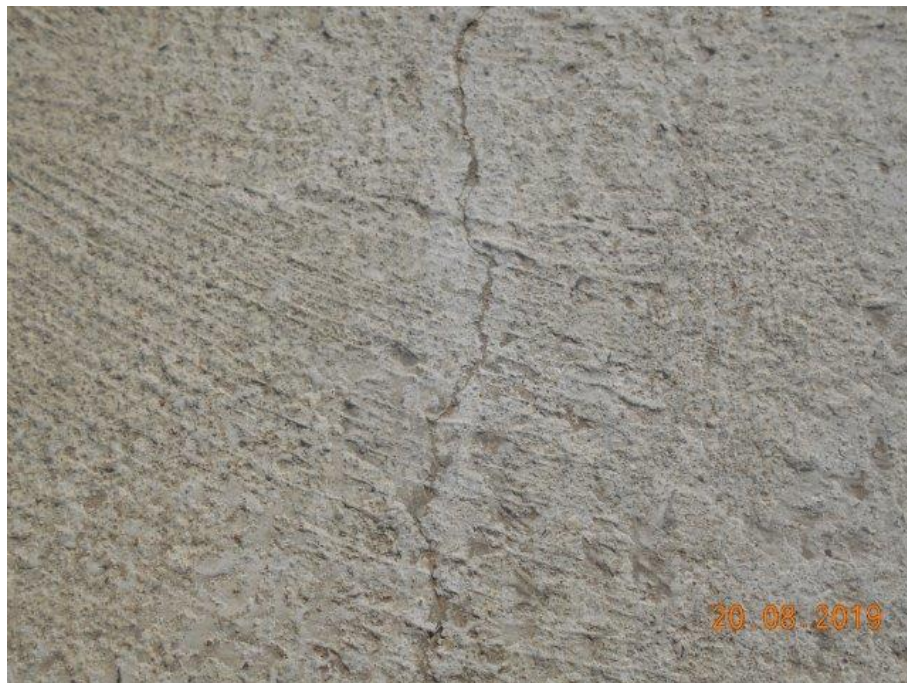
Foto 84
Fissura com posicionamento e abertura máx. de 0,3mm no piso do acesso ao encontro Leste.
