PROJETO DE RECUPERAÇÃO E TROCA DE AP. DE APOIO PONTE SOBRE O ARROIO EVARISTO

BR 116/RS km 429+569 – Trecho Pelotas – Camaquã

ABRIL /2021

VOL I

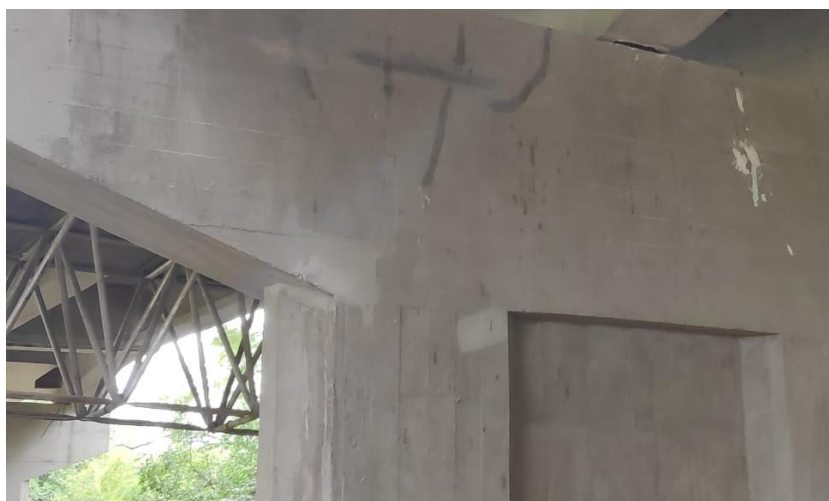
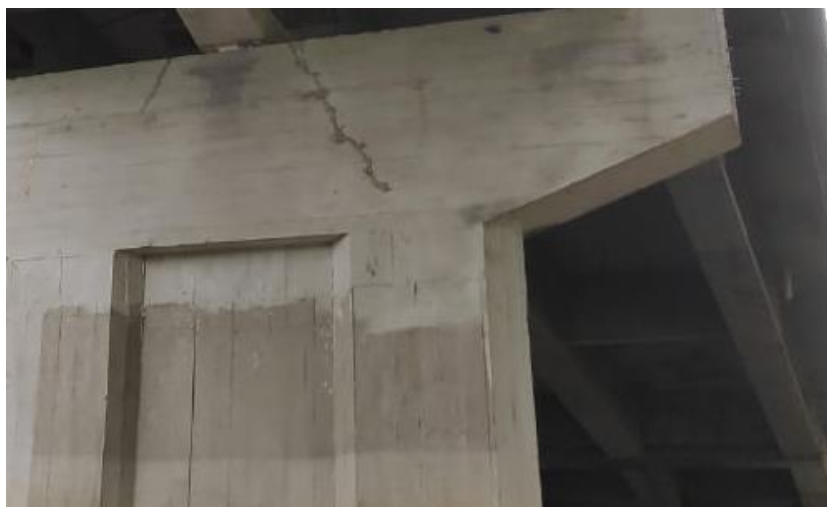
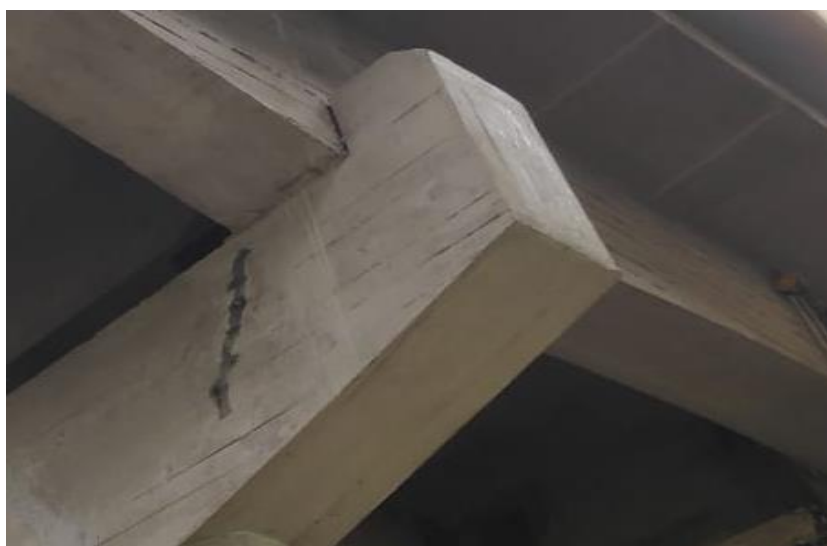
MAPEAMENTO DE TRINCAS (LEVANTAMENTO REALIZADO EM DEZ. DE 2019)

Durante a vistoria ficou evidenciada a formação de trincas nas travessas de apoio.

As trincas são tanto inclinadas em direção ao centro dos pilares como verticais.

Nota-se que existe pelo menos uma trinca diagonal localizada em ambas as faces da travessa dos apoios 2 e 4.

As trincas inclinadas demonstram comportamento severo de esgotamento da capacidade resistente das peças necessitando de reparos imediatos.

Já as trincas verticais decorrem das deficiências de armadura de flexão negativas, necessitando bem como as demais armaduras de reforço localizado.

As fissuras inclinadas surgem quase sempre quando a solicitação está próxima de 80% da resistência limite da peça. Como em alguns casos as fissuras evoluíram para trincas que atravessam ambas as faces das peças, é necessário o reforço imediato de tais peças dado o risco ao usuário em uma eventual ruptura.

As trincas e fissuras existentes demonstram o esgotamento da capacidade resistente das peças devido principalmente à sobrecarga excessiva e cíclica ao longo do tempo (aumento de peso próprio e de carga móvel), carecendo a obra de revisão de sua tipologia estrutural e reforço de travessas de apoio com a máxima urgência. As trincas nas posições das bielas comprimidas podem estar estabilizadas, porem a intermitência das cargas móveis acarreta a abertura das mesmas.

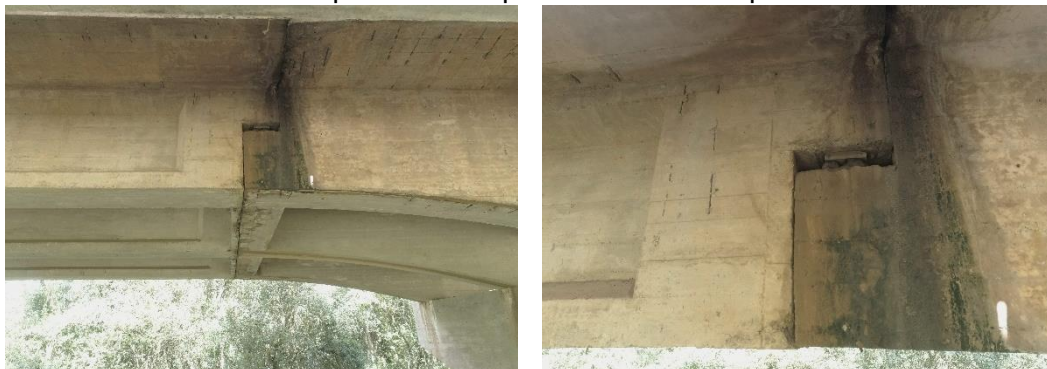
Gerber próximo ao apoio P2 – Lado esquerdo

Patologia: roletes oxidados
Solução: tratamento das peças oxidadas

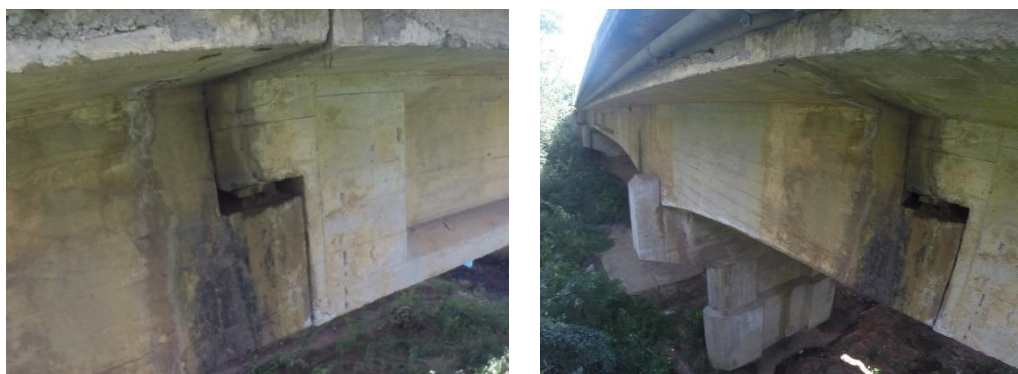
Gerber próximo ao apoio P2 – Lado direito

Patologia: roletes oxidados
Solução: tratamento das peças oxidadas

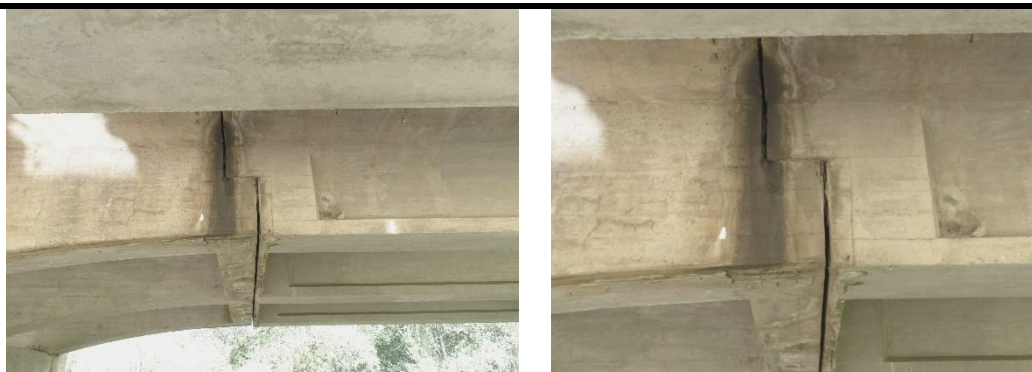
Gerber próximo ao apoio P3 – Lado esquerdo

Patologia: aparelho de apoio placa de chumbo esmagado
Solução: troca do aparelho de apoio

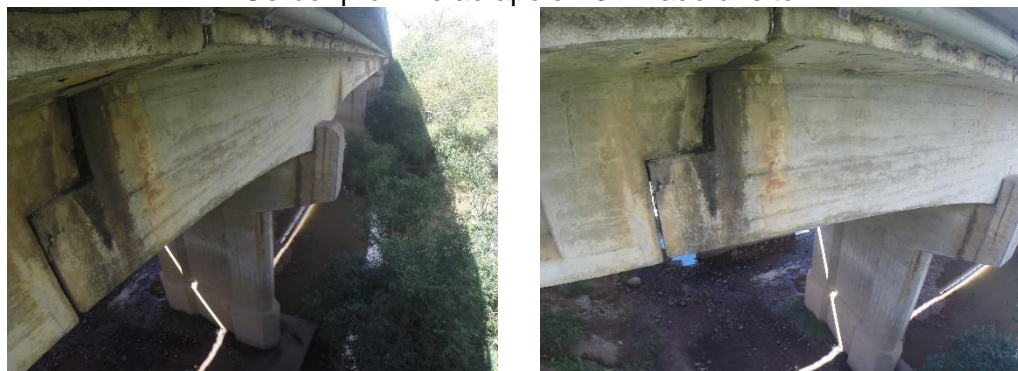
Gerber próximo ao apoio P3 – Lado direito

Patologia: aparelho de apoio placa de chumbo esmagado
Solução: troca do aparelho de apoio

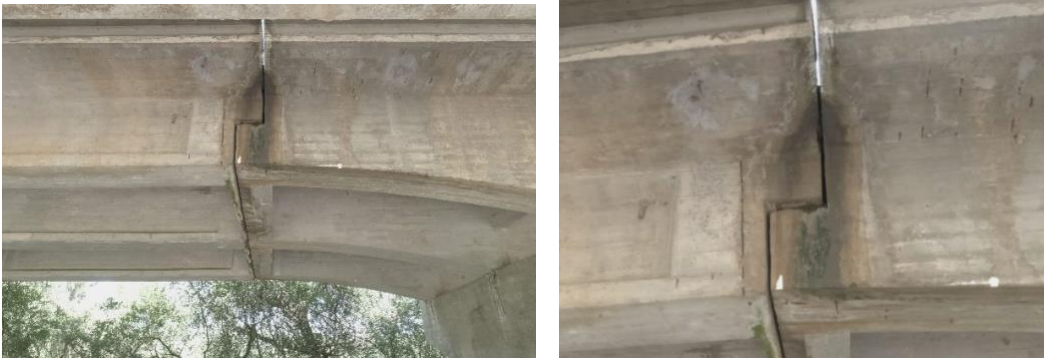
Gerber próximo ao apoio P4– Lado esquerdo

Patologia: roletes oxidados
Solução: tratamento das peças oxidadas

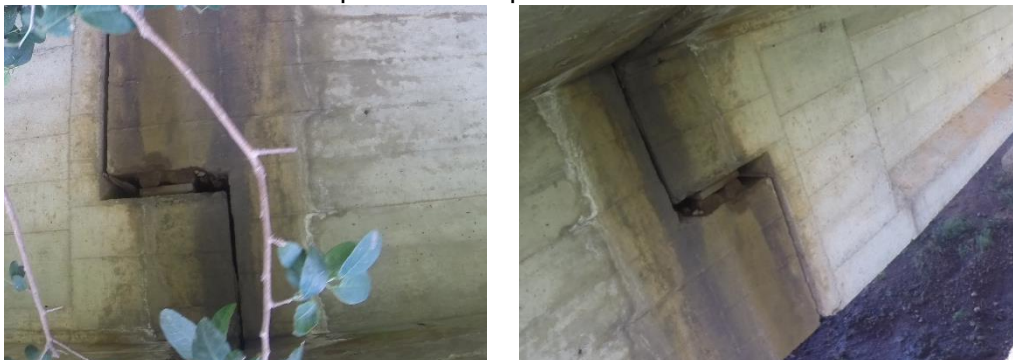
Gerber próximo ao apoio P4– Lado direito

Patologia: roletes oxidados
Solução: tratamento das peças oxidadas

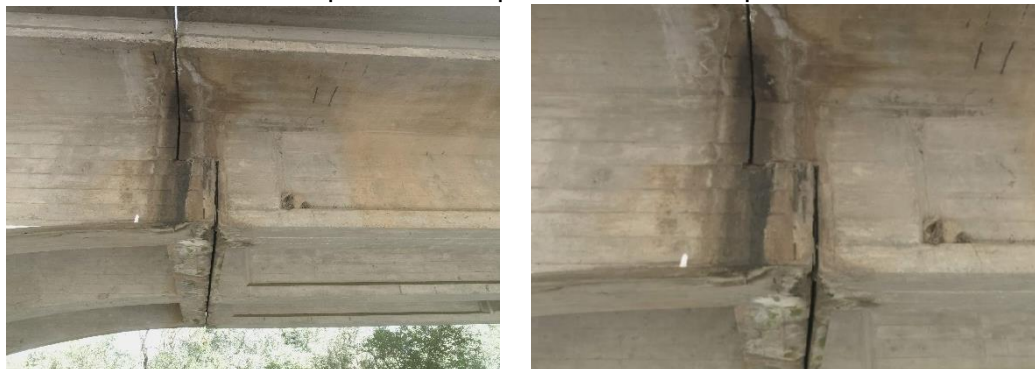
Gerber próximo ao apoio P5 – Lado esquerdo

Patologia: aparelho de apoio placa de chumbo esmagado
Solução: troca do aparelho de apoio

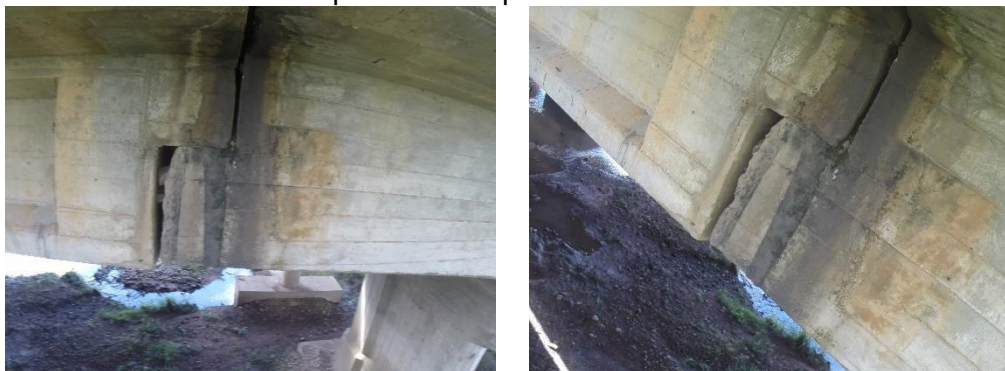
Gerber próximo ao apoio P5 – Lado direito

Patologia: aparelho de apoio placa de chumbo esmagado
Solução: troca do aparelho de apoio

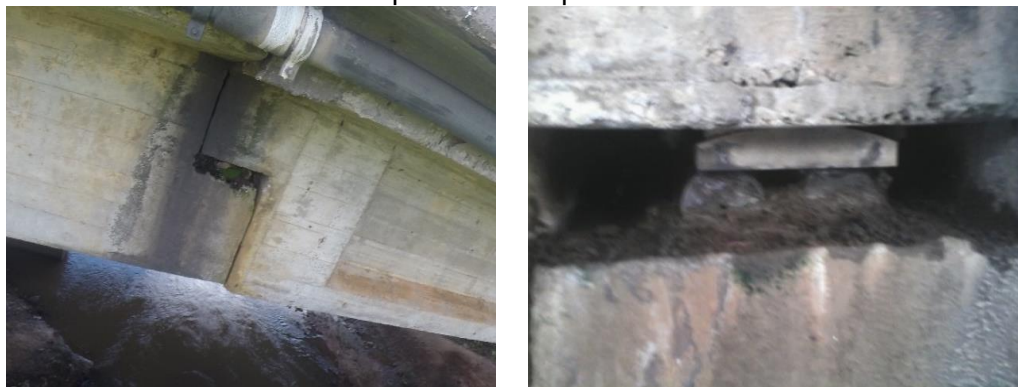
Dentes Gerber próximo ao apoio P6 – Lado direito

Patologia: roletes oxidados
Solução: tratamento das peças oxidadas

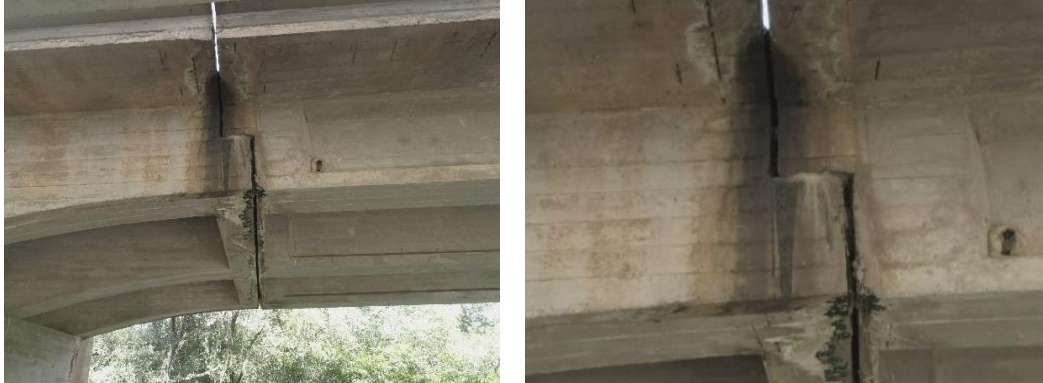
Dentes Gerber próximo ao apoio P7 – Lado esquerdo

Patologia: aparelho de apoio placa de chumbo esmagado
Solução: troca do aparelho de apoio

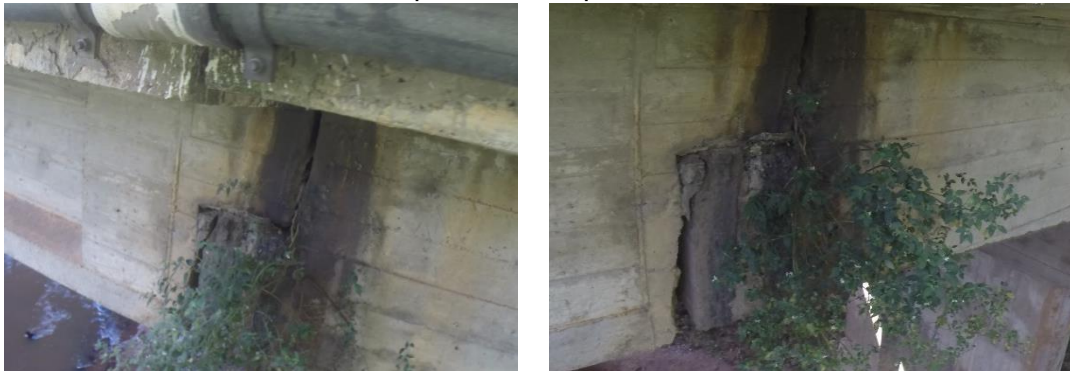
Dentes Gerber próximo ao apoio P7 – Lado direito

Patologia: aparelho de apoio placa de chumbo esmagado Solução: troca do aparelho de apoio

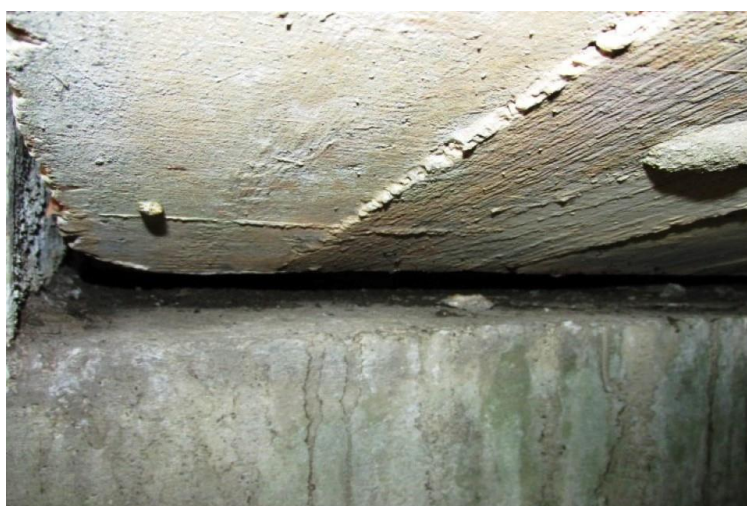
Enfoque do aparelho de apoio em neoprene (AA.1), em bom estado, locado sobre a viga travessa da linha de apoio 01, de base à viga longitudinal VL.01.

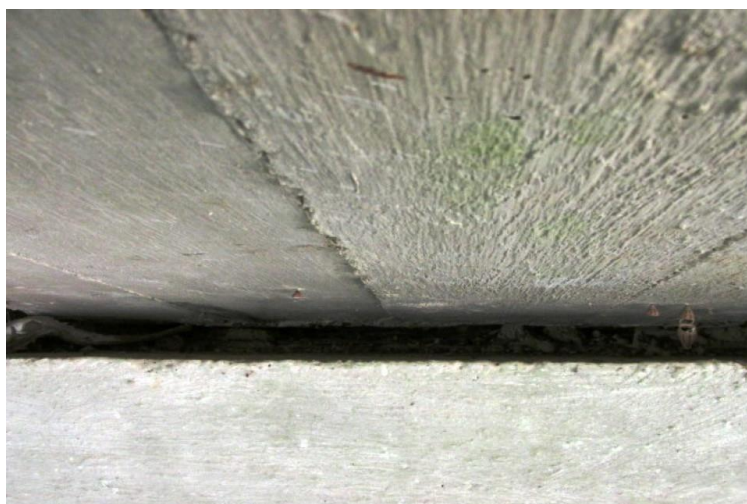
Idem foto anterior, com enfoque ao aparelho de apoio em neoprene (AA.2), locado sobre a viga travessa da linha de apoio 01 e de base à viga longitudinal VL.02.

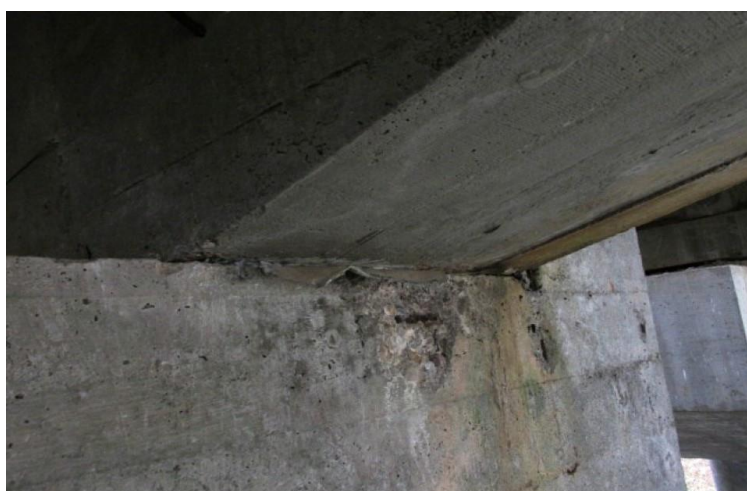
Enfoque ao aparelho de apoio (AA.4) locado sobre a viga travessa da linha de apoio 02, em articulação de chumbo, onde já se nota o total escoamento do material, constituindo em lâmina delgada, com perda de funcionalidade, porém, sem acarretar em indícios de vínculos inadequados (super x mesoestrutura).

Patologia encontrada: esmagamento dos aparelhos de apoio
Solução: troca de aparelho de apoio

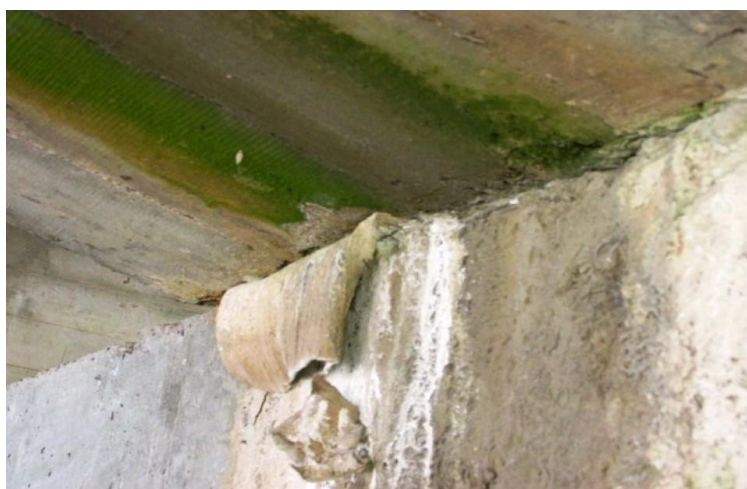
Idem foto anterior, porém, com enfoque ao aparelho de apoio (AA.5) totalmente degradado sobre a viga travessa da linha de apoio 02, sob a viga longitudinal VL.02.

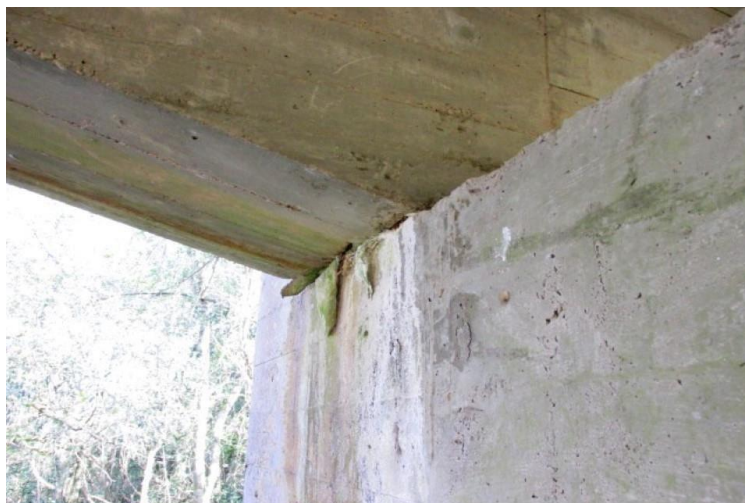
Vista do aparelho de apoio (AA.6), com a placa de chumbo totalmente deformada sobre a viga travessa da linha de apoio 02, sob a viga longarina VL.03.

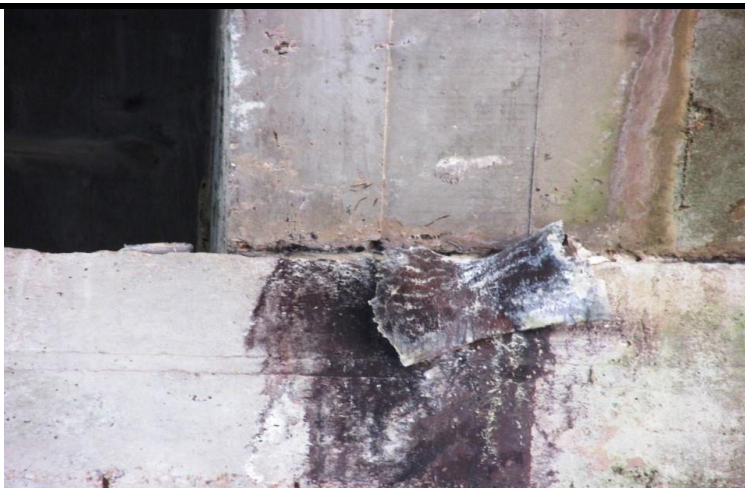
Enfoque do aparelho de apoio (AA.7), já com ruptura do material, locado sobre a viga travessa da linha de apoio 03, sob a viga longitudinal VL.01.

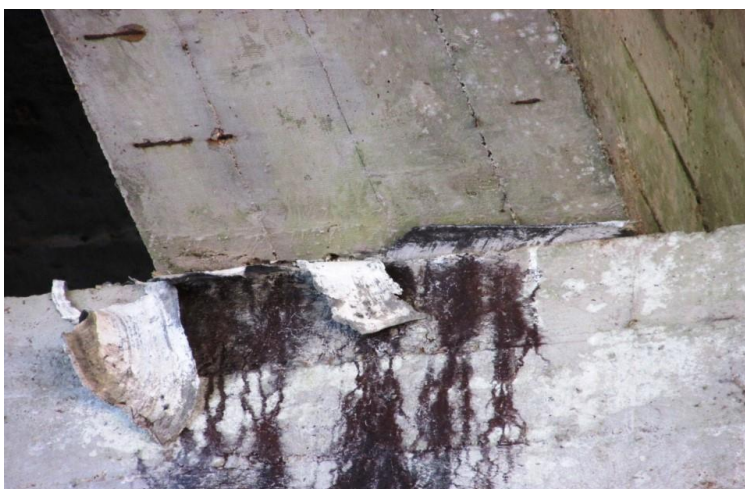
Idem foto anterior, em visão do aparelho de apoio (AA.8), locado sobre a viga travessa da linha de apoio 03, sob a viga longitudinal VL.02.

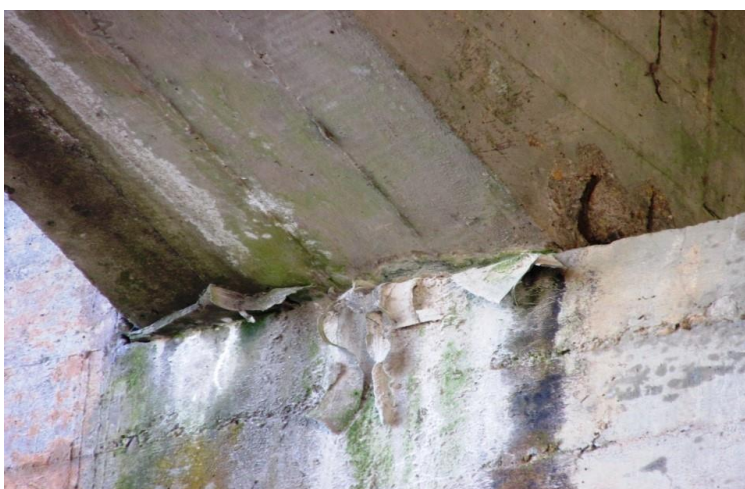
Enfoque do aparelho de apoio (AA.9), também apresentando ruptura do material, locado sobre a viga travessa da linha de apoio 03, sob a viga longitudinal VL.03.

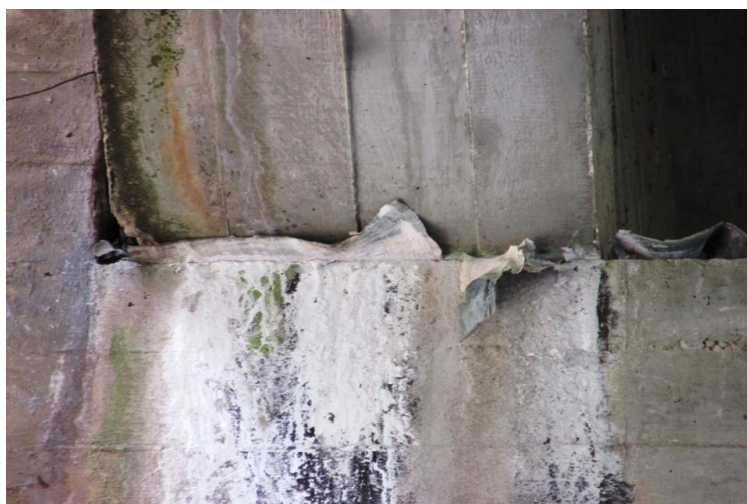
Vista do aparelho de apoio (AA.10), com ruptura do material, locado sobre a viga travessa da linha de apoio 04, sob a viga longitudinal VL.01.

Patologia encontrada: Esmagamento dos aparelhos de apoio
Solução: troca de aparelho de apoio

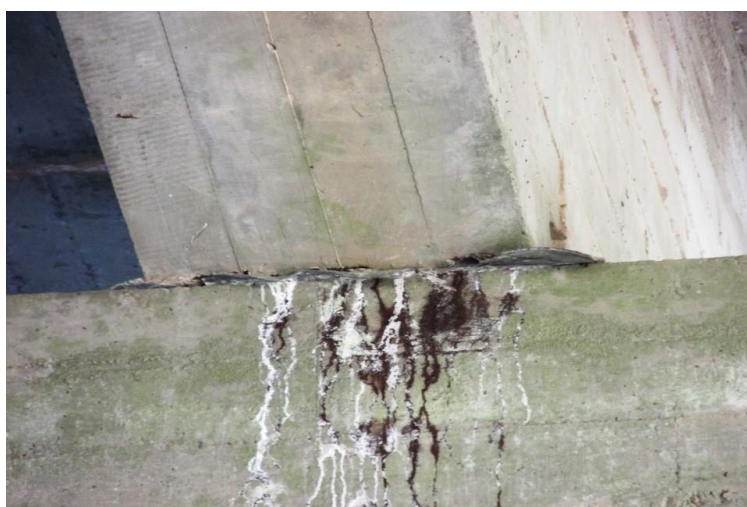
Vista do aparelho de apoio (AA.11), com a placa de chumbo totalmente deformada sobre a viga travessa da linha de apoio 04, sob a viga longitudinal VL.02.

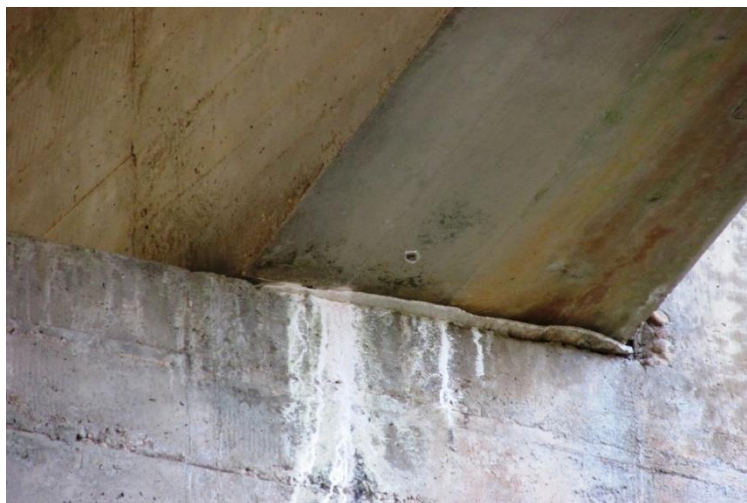
Idem foto anterior, em visão da placa de chumbo deformada do aparelho de apoio (AA.12), locado sobre a viga travessa da linha de apoio 04, sob a viga longitudinal VL.03.

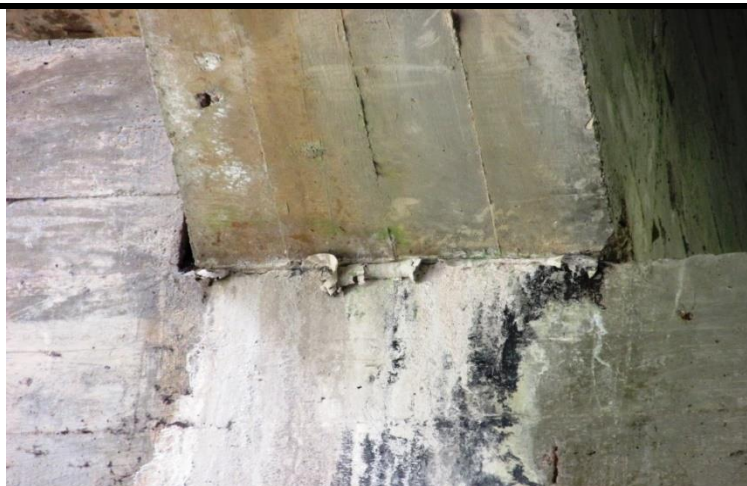
Vista do ao aparelho de apoio (AA.13) totalmente degradado sobre a viga travessa da linha de apoio 05, sob a viga longarina VL.01.

Patologia encontrada: Esmagamento dos aparelhos de apoio
Solução: troca de aparelho de apoio

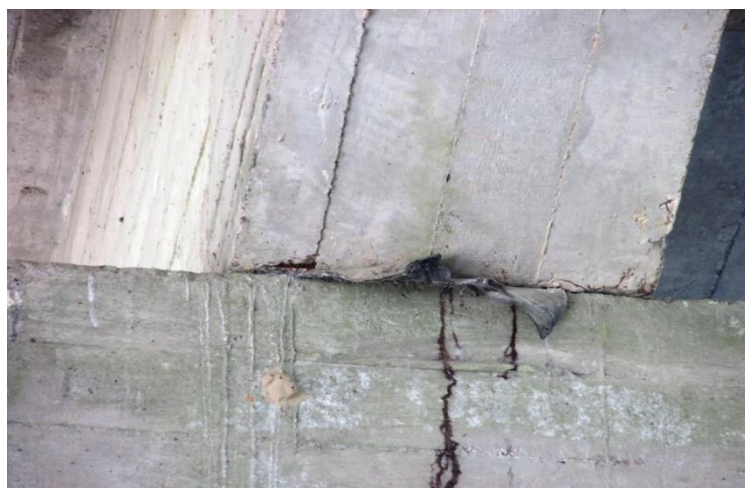
Idem foto anterior, em visão da placa de chumbo deformada do aparelho de apoio (AA.14), locado sobre a viga travessa da linha de apoio 05, sob a viga longarina VL.02.

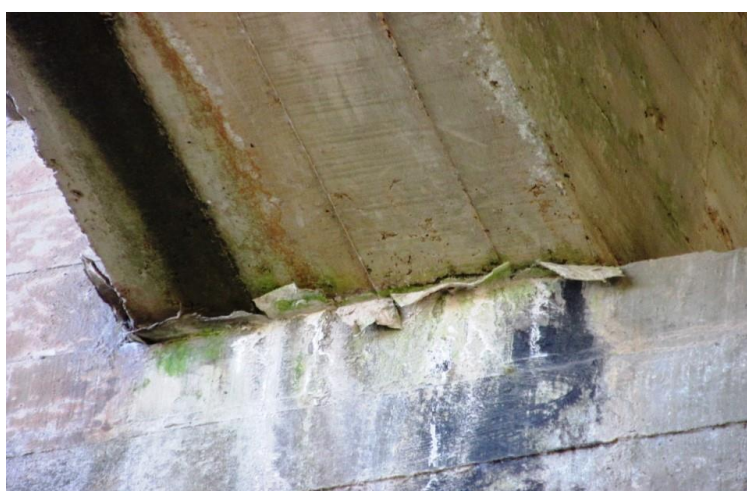
Enfoque da placa de chumbo deformada e com pontos de ruptura do aparelho de apoio (AA.15), locado sobre a viga travessa da linha de apoio 05, sob a viga longarina VL.03.

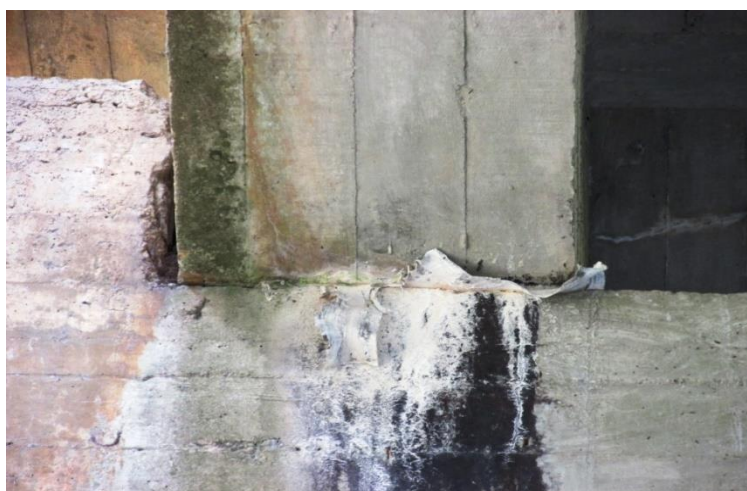
Idem foto anterior, em visão da placa de chumbo totalmente degradada do aparelho de apoio (AA.16), locado sobre a viga travessa da linha de apoio 06, sob a viga longitudinal VL.01.

Patologia encontrada: esmagamento dos aparelhos de apoio
Solução: troca de aparelho de apoio

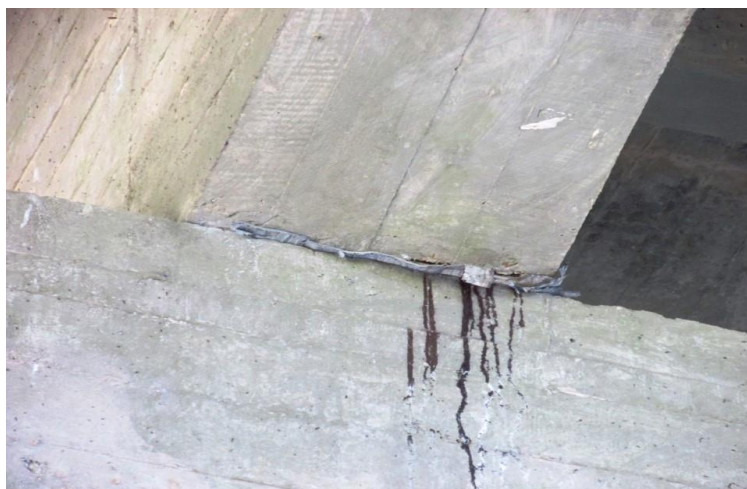
Vista do aparelho de apoio (AA.17), com a placa de chumbo deformada sobre a viga travessa da linha de apoio 06, sob a viga longitudinal VL.02.

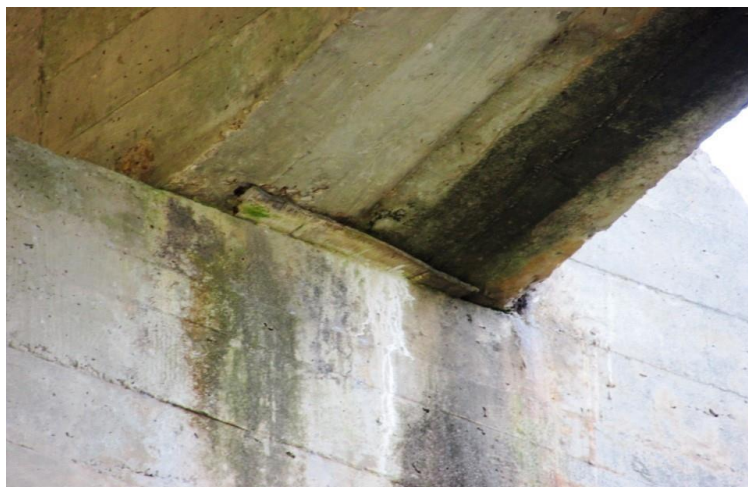
Idem foto anterior, em visão da placa de chumbo deformada do aparelho de apoio (AA.18), locado sobre a viga travessa da linha de apoio 06, sob a viga longarina VL.03.

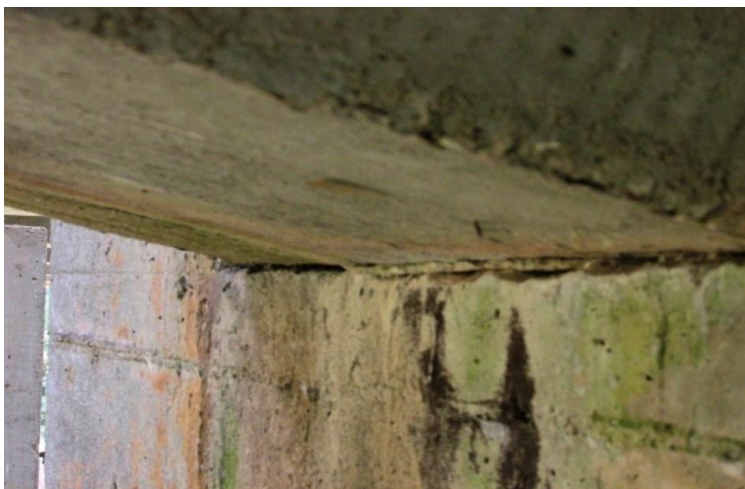
Enfoque do aparelho de apoio (AA.19), com a placa de chumbo deformada sobre a viga travessa da linha de apoio 07, sob a viga longarina VL.01.

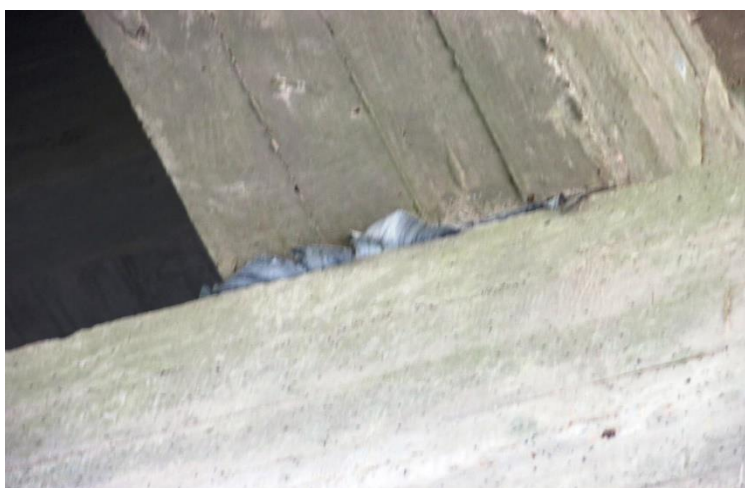
Idem foto anterior, porém, com enfoque ao aparelho de apoio (AA.20) totalmente degradado sobre a viga travessa da linha de apoio 07, sob a viga longarina VL.02.

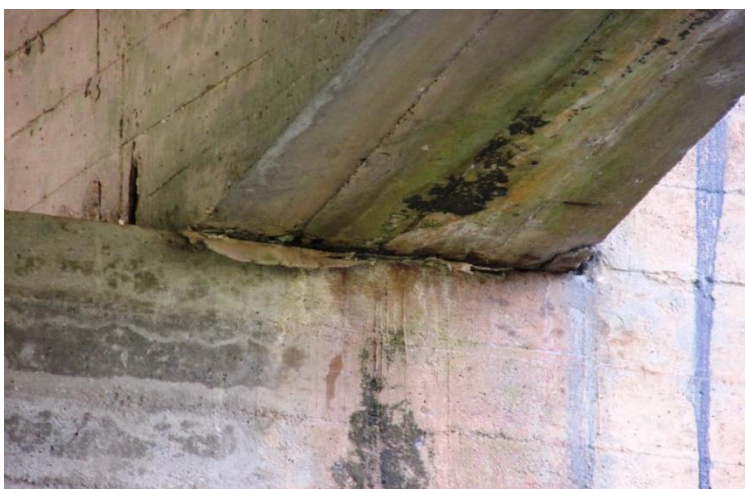
Vista do ao aparelho de apoio (AA.21) totalmente degradado sobre a viga travessa da linha de apoio 07, sob a viga longarina VL.03.

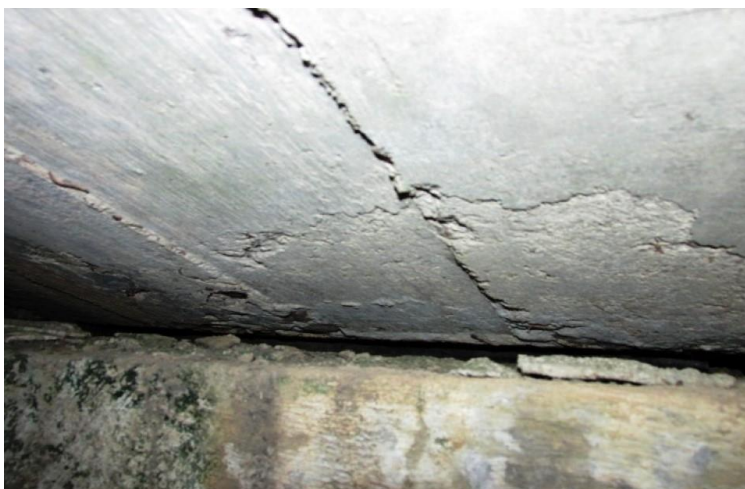
Enfoque do aparelho de apoio em neoprene (AA.22), em bom estado, locado sobre a viga travessa da linha de apoio 08, de base à viga longarina VL.01.

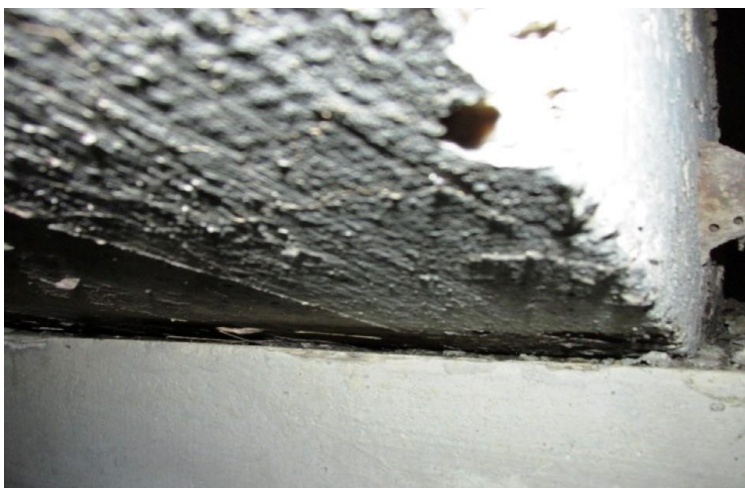
Idem foto anterior, com enfoque ao aparelho de apoio em neoprene (AA.23), com visão prejudicada, sobre a viga travessa da linha de apoio 08 e de base à viga longarina VL.02.

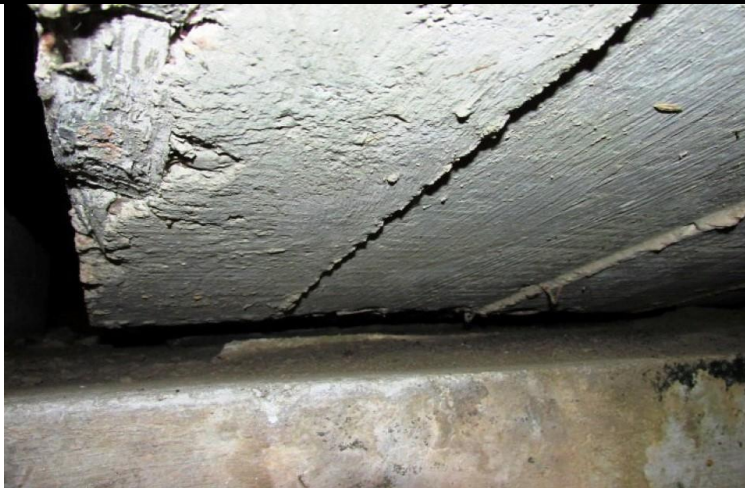
Vista do aparelho de apoio em neoprene (AA.24), com o elastômero íntegro.

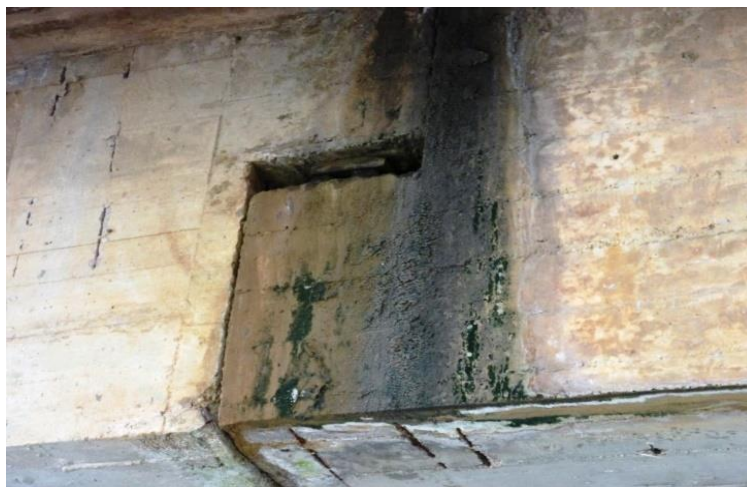
Notar armaduras expostas e oxidadas pela face inferior da estrutura do dente *Gerber* junto à extremidade Sul do trecho em balanço do tabuleiro 01 – lado Leste da OAE. Notar ainda, manchas de escoamento pela superfície da estrutura.

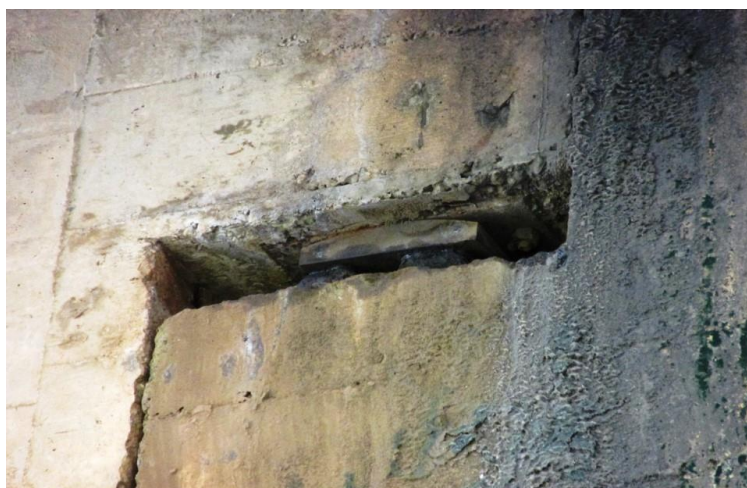
Idem foto anterior, porém, em visão aproximada do aparelho de apoio móvel, caracterizado por dois roletes metálicos oxidados entre os dentes *Gerber* dos tabuleiros 01 e o tabuleiro bi apoiado (suspensão) 02 – lado Leste da OAE.

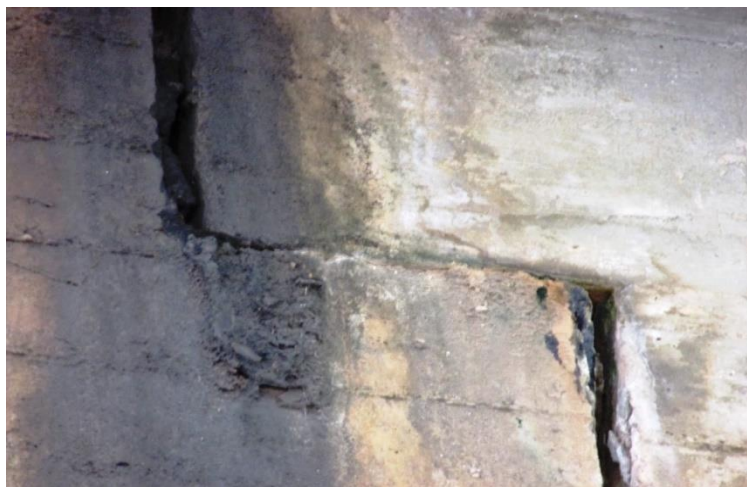
Idem foto anterior, porém, em visão aproximada do aparelho de apoio em articulação de chumbo, danificado, entre os dentes *Gerber* dos tabuleiros 03 e o tabuleiro bi apoiado (suspensão) 02 – lado Leste da OAE.

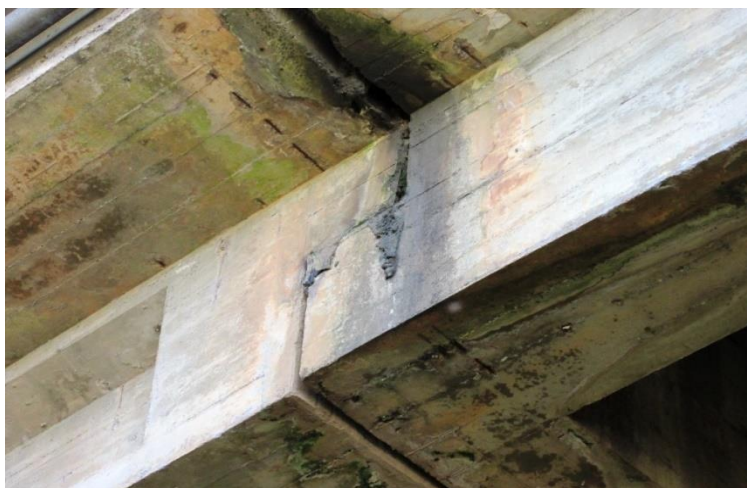
Vista dos dentes *Gerber* dos tabuleiros 03 e o tabuleiro bi apoiado (suspensão) 02 – lado Oeste da OAE. Notar aparelho de apoio constituído por placa de chumbo totalmente degradado.

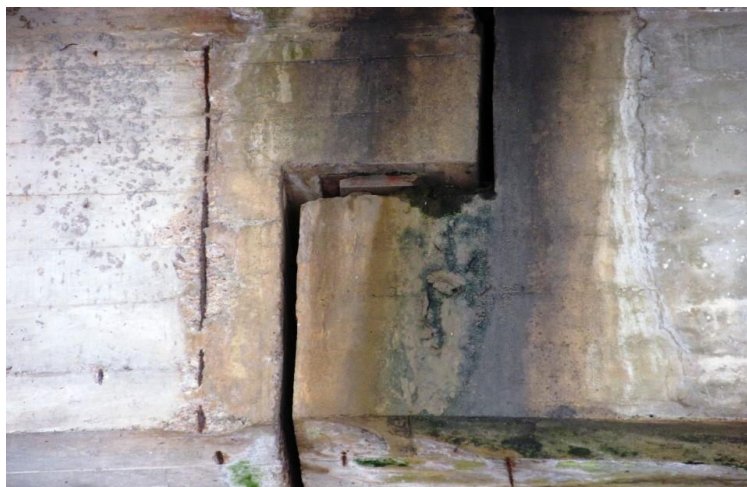
Vista dos dentes *Gerber* dos tabuleiros 03 e o tabuleiro bi apoiado (suspensão) 04 – lado Leste da OAE. Notar manchas de escoamento pela superfície das estruturas, bem como armaduras expostas e oxidadas pela face inferior.

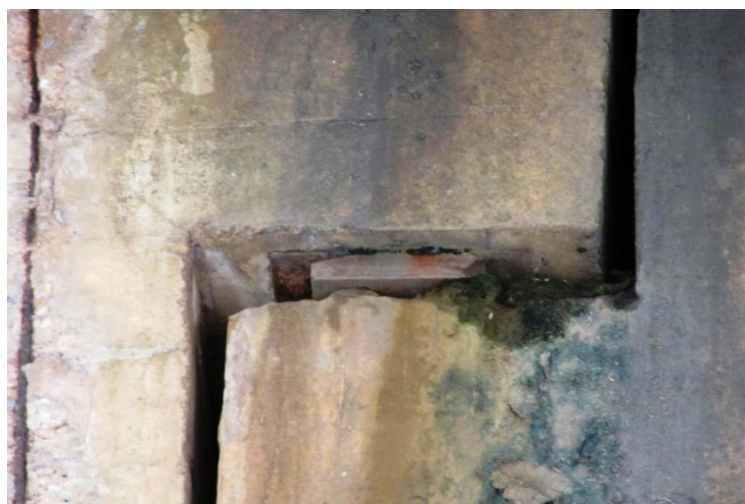
Idem foto anterior, em visão aproximada do aparelho de apoio móvel, com os elementos metálicos oxidados.

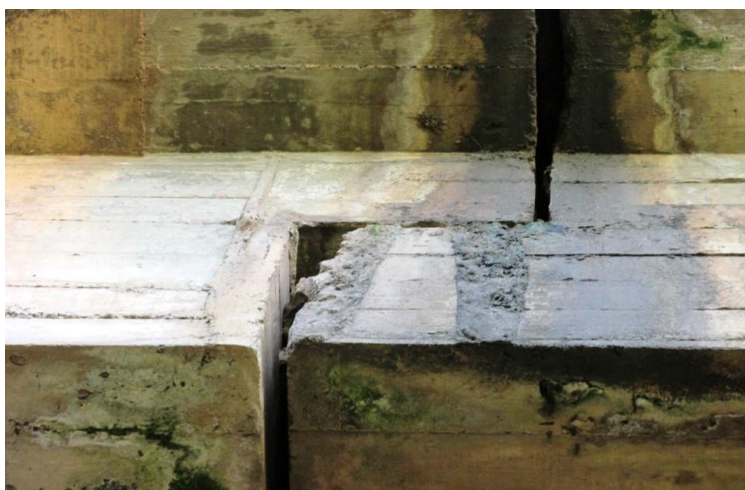
Vista dos dentes *Gerber* dos tabuleiros 05 e o tabuleiro bi apoiado (suspensão) 04 – lado Oeste da OAE, também com manchas de escurimento pela superfície das estruturas.
