**RODOVIA:** BR-116/RS  
**TRECHO:** PELOTAS - JAGUARÃO  
**SUBTRECHO:** PONTE SOBRE O RIO PIRATINI  
**EXTENSÃO:** 492,00M  
**CÓDIGO PNV/SNV:** 116BRS3390

PROJETO AS BUILT DE PROJETO DE  
**MANUTENÇÃO DE PATOLOGIAS DA PONTE**  
**SOBRE O RIO PIRATINI**

**VOLUME 01 – RELATÓRIOS TÉCNICOS**

ECS-116RS-556+312-OAE-ASB-RT-V1-001-R07

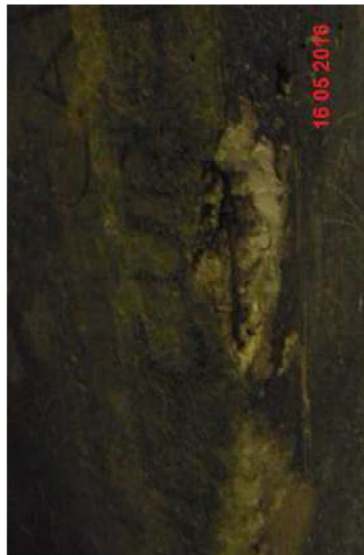
Foto 5. Concreto disgregado com armadura exposta e corroída na viga longitudinal.

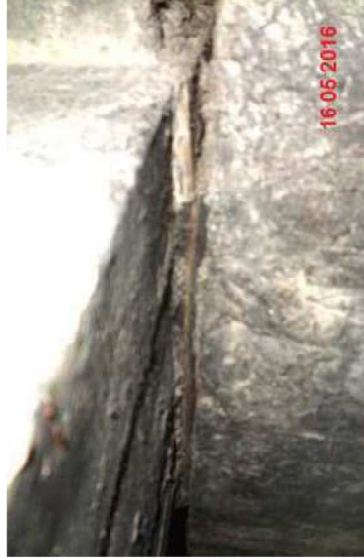
Foto 6. Aparelho de apoio em neoprene deteriorado.

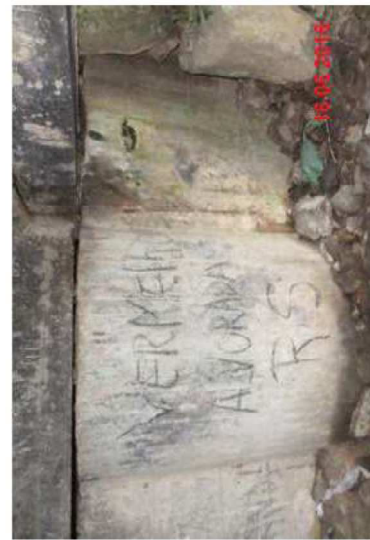
Foto 7. Concreto disgregado com armadura exposta e corroída na viga travessa.

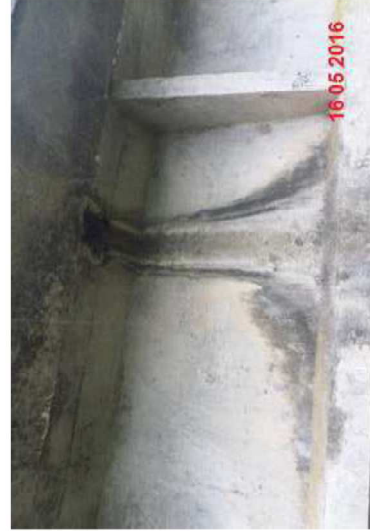
Foto 8. Buzinote curto, gerando manchas de escorrimento de águas na viga longitudinal.

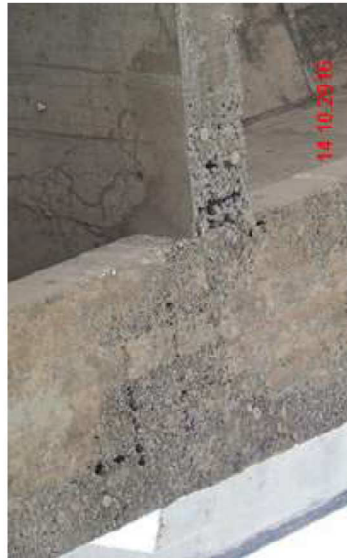
Foto 5. Concreto segregado com armadura exposta e corroída na viga longitudinal.

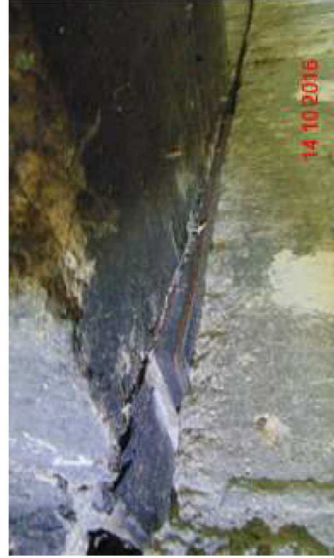
Foto 6. Aparelho de apoio em neoprene deteriorado.

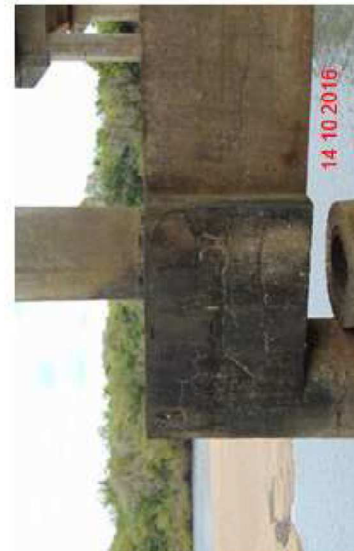
Foto 7. Concreto disgregado/deteriorado na viga travessa.

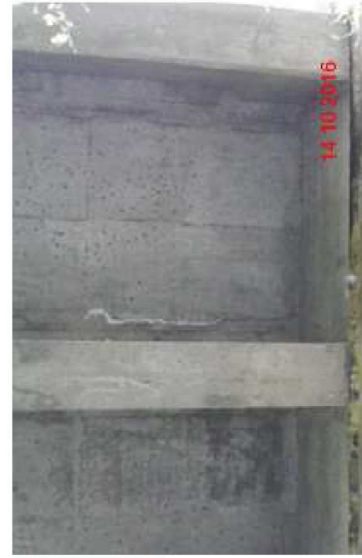
Foto 8. Fissura com eflorescência na laje - face inferior.

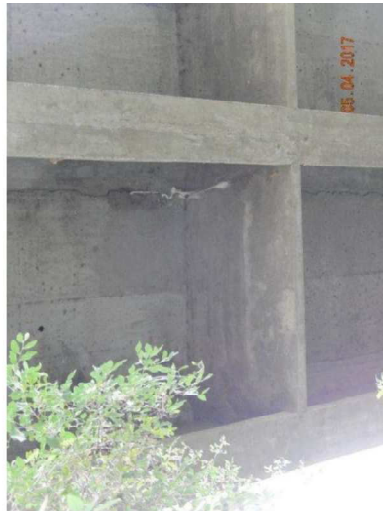
Foto 5. Fissura com efflorescência na face inferior da laje.

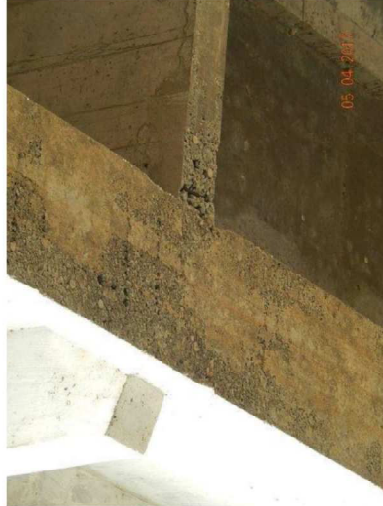
Foto 6. Concreto segregado com armadura exposta e corroída na viga longitudinal e transversina.

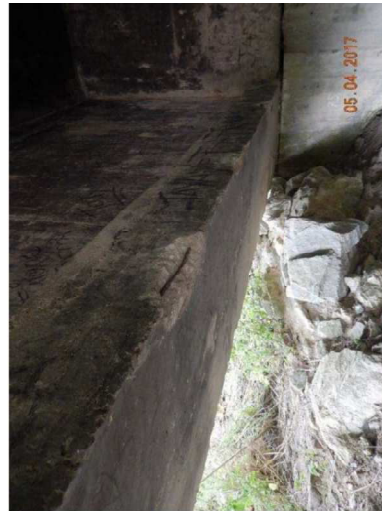
Foto 7. Concreto disgregado com armadura exposta e corroída na viga longitudinal.

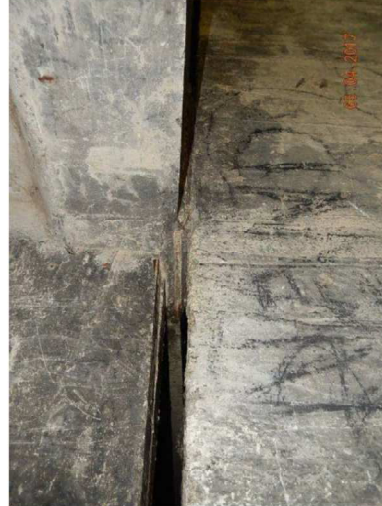
Foto 8. Aparelho de apoio em neoprene deteriorado.

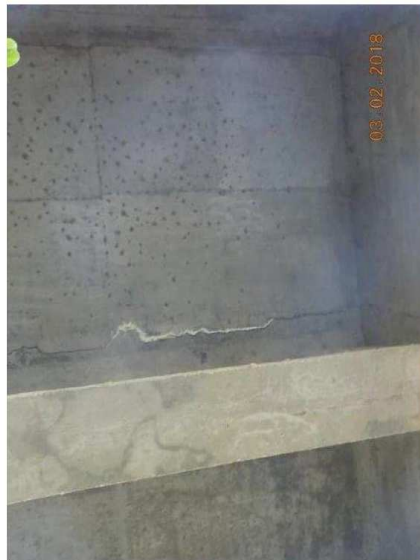
Foto 5. Fissura com efflorescência na face inferior da laje.

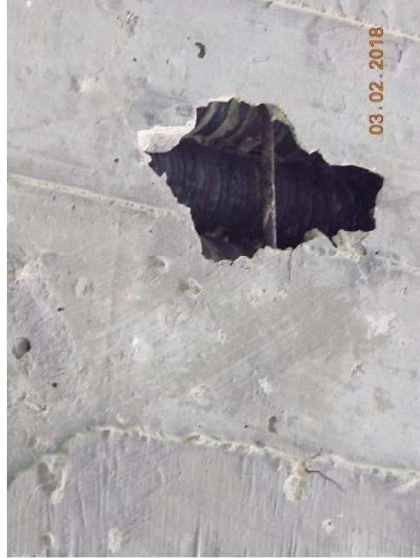
Foto 6. Viga longitudinal com bainhas do cabo de protensão expostas.

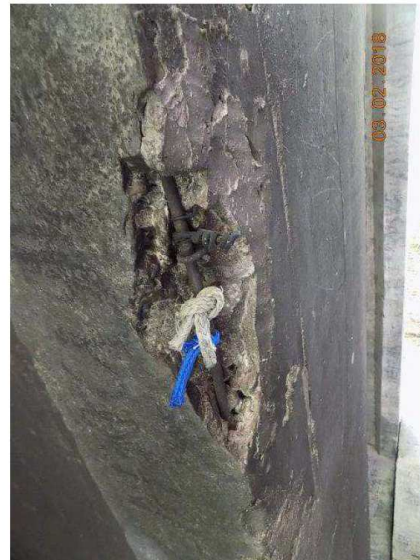
Foto 7. Concreto disgregado com armadura exposta e corroída na viga longitudinal.

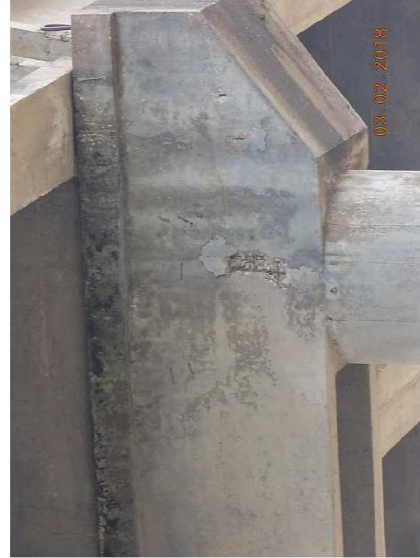
Foto 8. Concreto disgregado com armadura exposta e corroída na viga travessa.

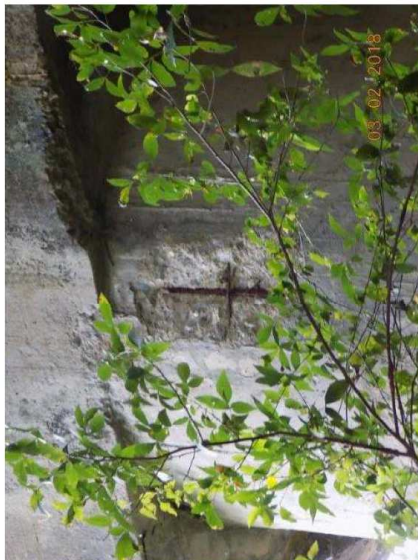
Foto 9. Concreto disgregado com armadura exposta e corroída no pilar.

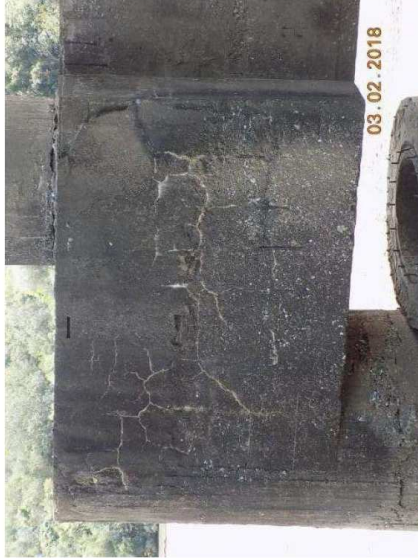
Foto 10. Fissuras mapeadas na viga de travamento inferior.

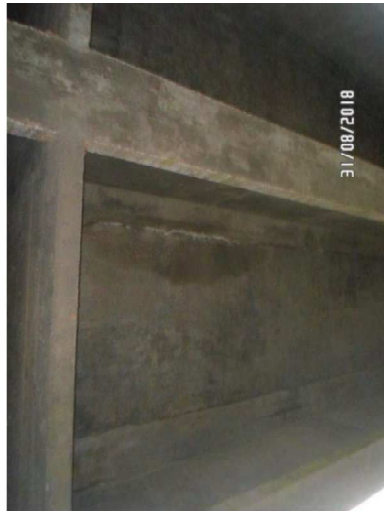
Foto 5. Fissura com efflorescência na face inferior da laje.

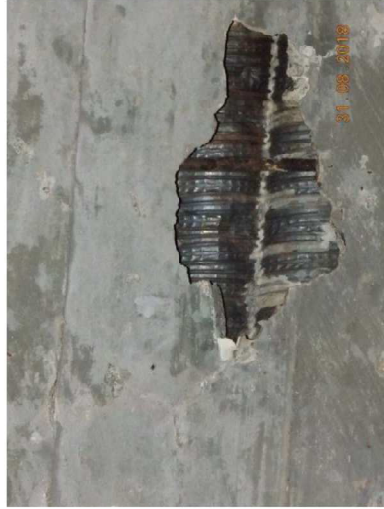
Foto 6. Viga longarina com bainhas do cabo de protensão expostas.

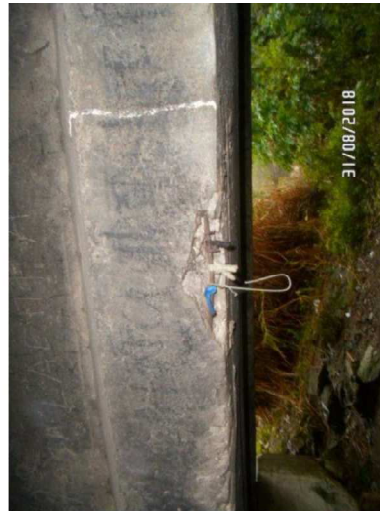
Foto 7. Concreto disgregado com armadura exposta e corroída na viga longarina.

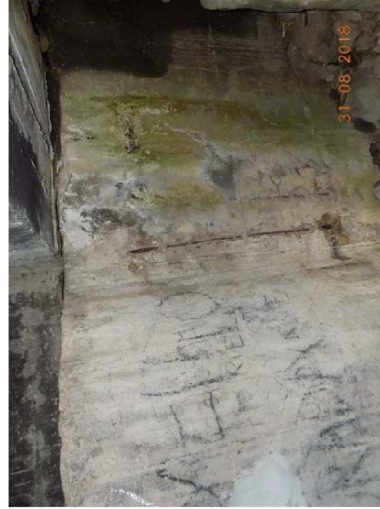
Foto 8. Concreto disgregado com armadura exposta e corroída na viga travessa.

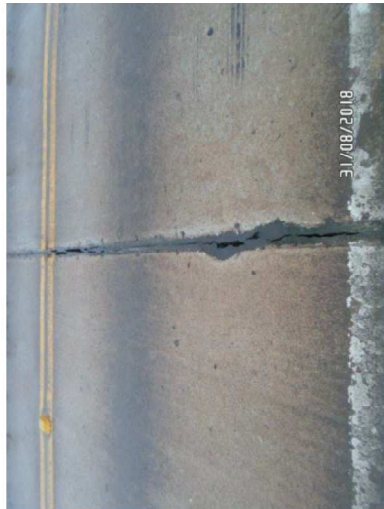
Foto 9. Junta de dilatação intermediária com deterioração do material de vedação.

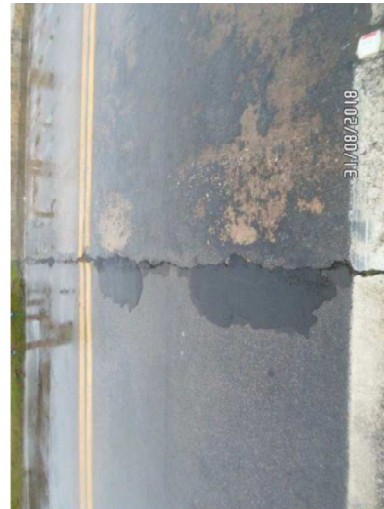
Foto 11. Junta de dilatação no encontro com degrau entre o tabuleiro e o terrapleno.

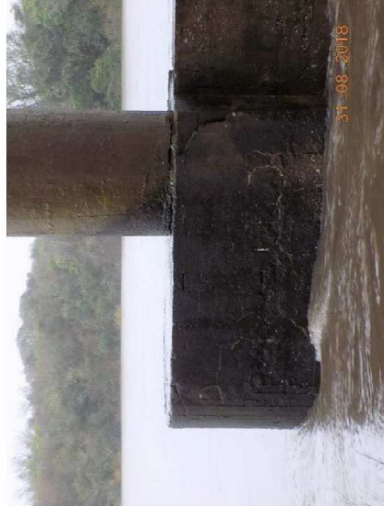
Foto 10. Fissuras mapeadas na viga de travamento inferior.

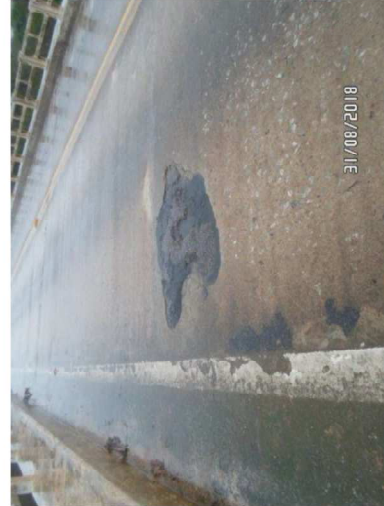
Foto 12. Deterioração localizada do pavimento rígido.

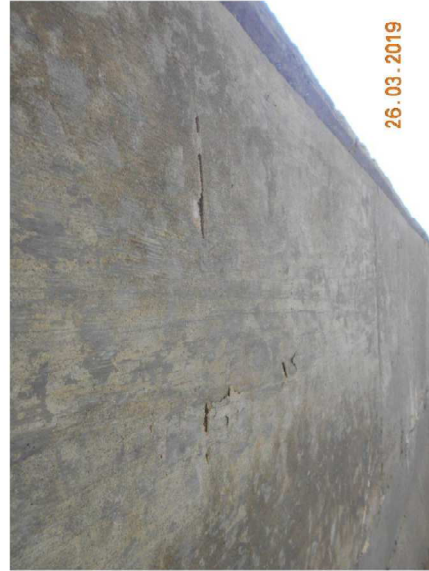
Foto 4. Concreto disgregado com armadura exposta e corroída na laje em balanço.

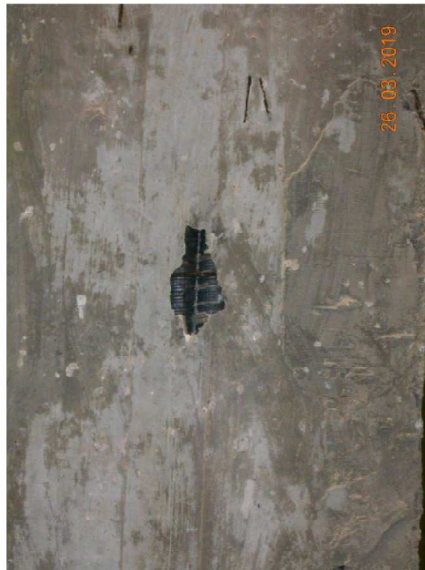
Foto 5. Concreto segregado com bainhas do cabo de protensão expostas.

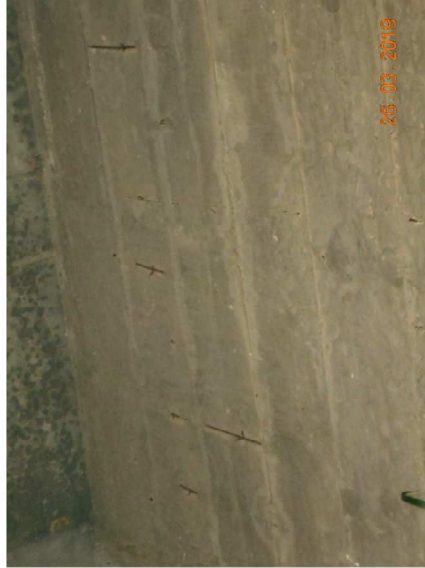
Foto 6. Concreto disgregado com armadura exposta e corroída na viga longitudinal.

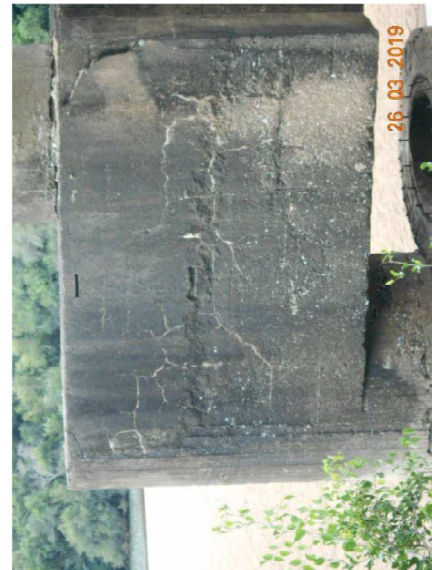
Foto 7. Fissuras aleatórias na viga de travamento inferior.

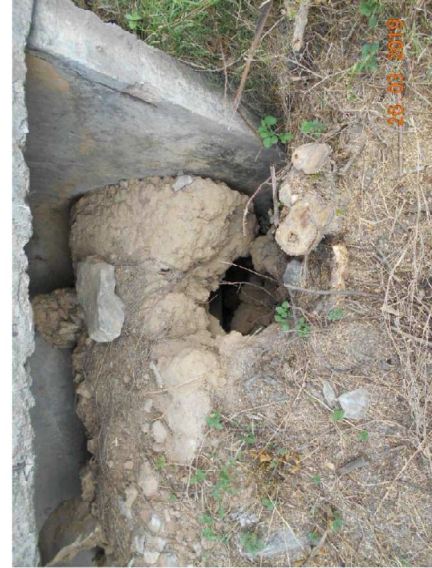
Foto 8. Erosão do talude junto a cortina.

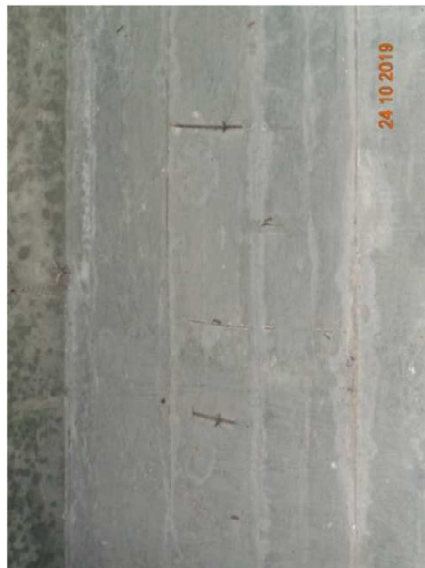
Foto 5. Concreto disgregado com armadura exposta e corroída na viga longitudinal.

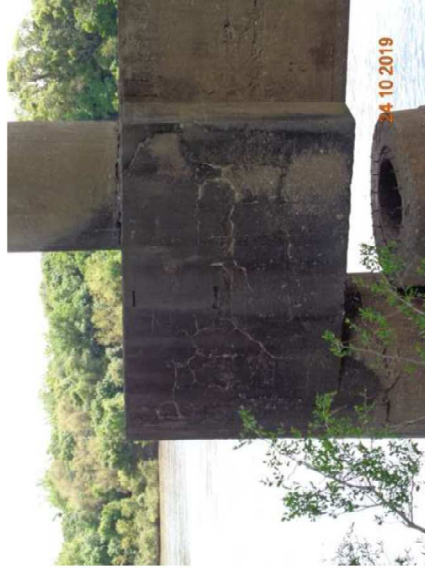
Foto 6. Fissuras aleatórias na viga de travamento inferior.

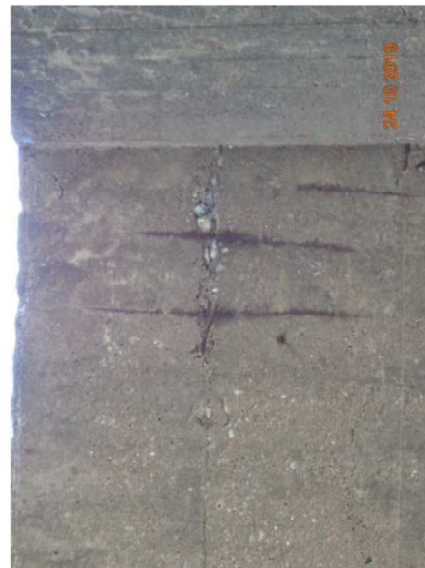
Foto 7. Concreto disgregado com armadura exposta e corroída na viga de travamento inferior.

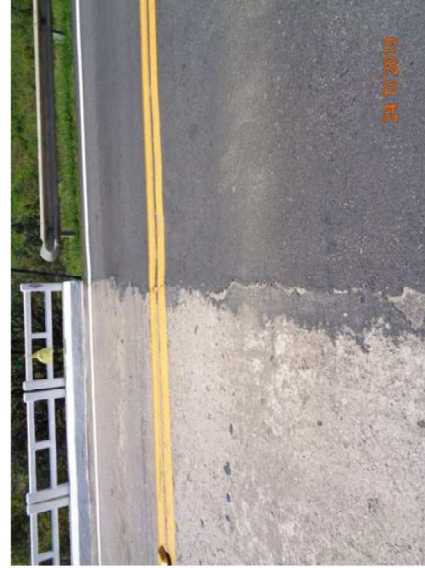
Foto 8. Junta de encontro com sinais de ruptura.

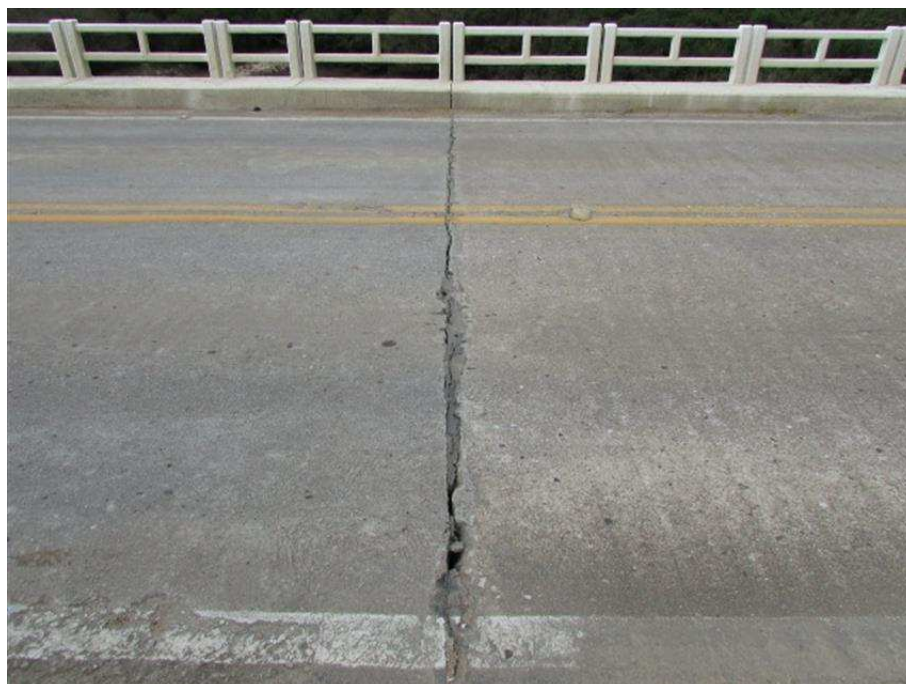
**Foto 54**

Enfoque na junta de cabeceira da ponte, na extremidade do encontro Norte, com formação de trinca na interface estrutura x terrapleno.

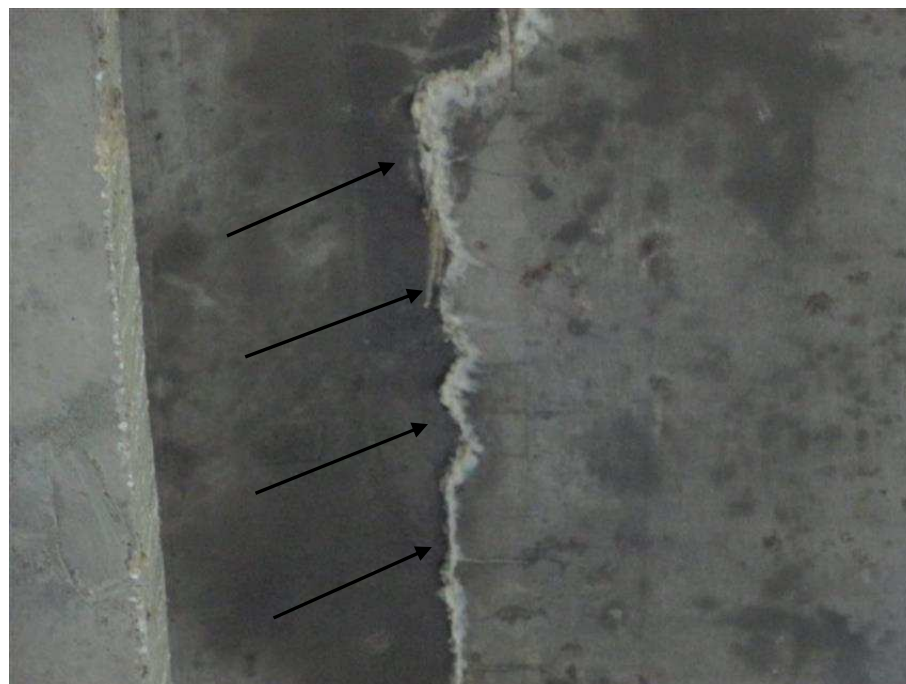
**Foto 62**

Enfoque em fissura com manchas de eflorescências localizada na face inferior da laje, junto da longarina intermediária, no tabuleiro do vão 1 da ponte. (ver setas)

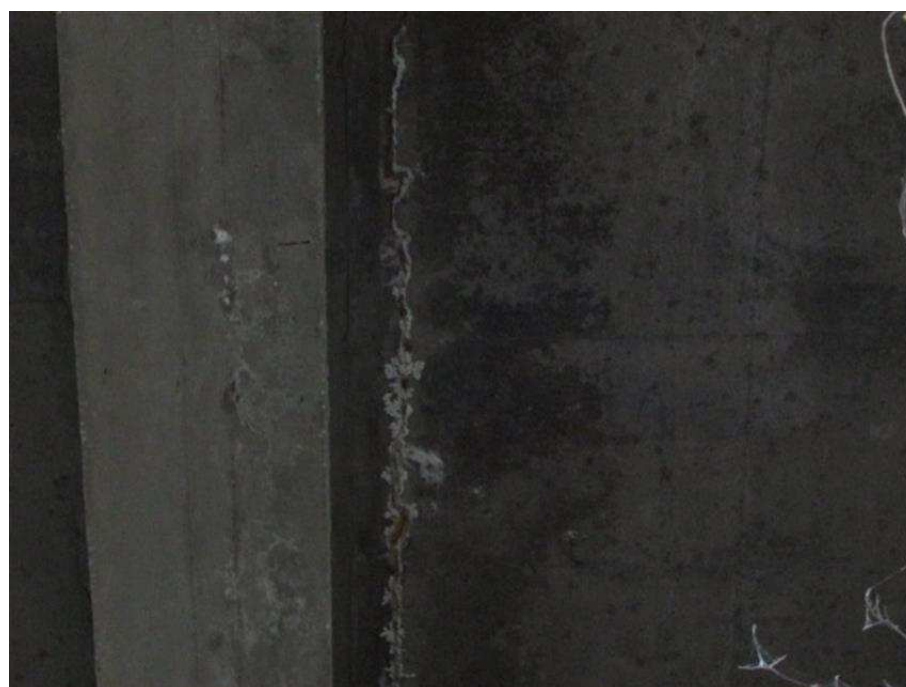
**Foto 63**

Idem foto anterior, em visão de fenda com eflorescências pela face inferior da laje no tabuleiro do vão 5 da ponte, junto do apoio 5. (ver setas)

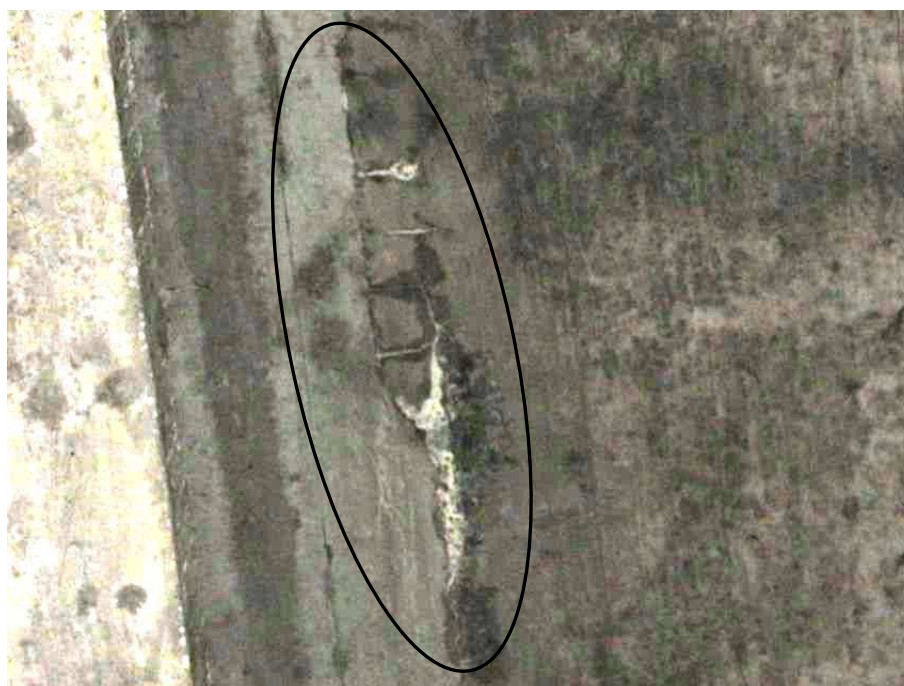
**Foto 64**

Foto 64 Fissura na laje e eflorescências ..... pg.181

Detalhe de fissura longitudinal loca na laje do tabuleiro do vão 8, também com manchas de eflorescências.

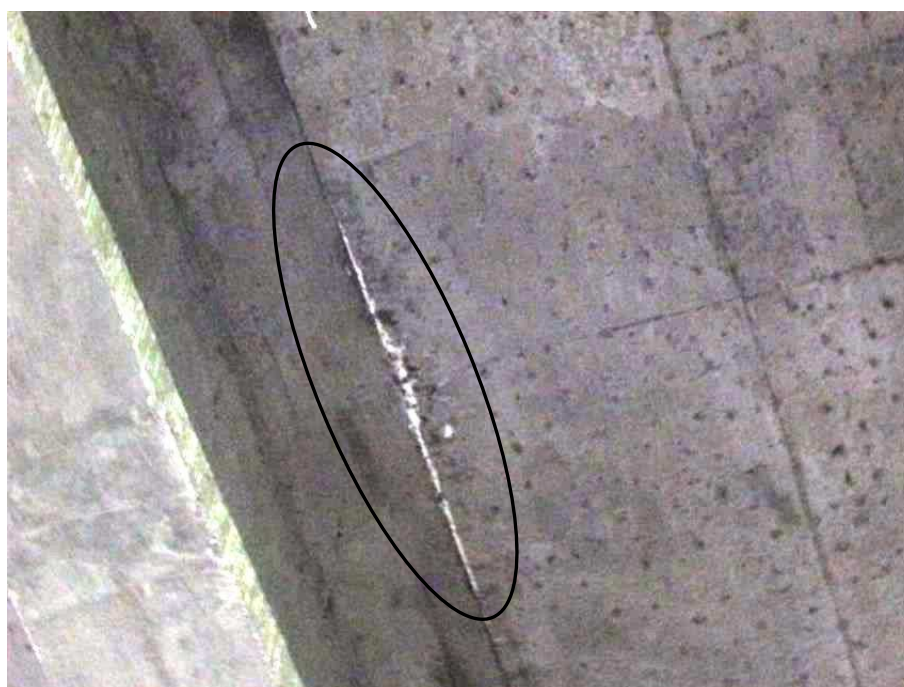
**Foto 65**

Idem fotos anteriores, em visão de fissura locada na laje do vão 12, sobre a projeção do curso do rio. (ver detalhe)

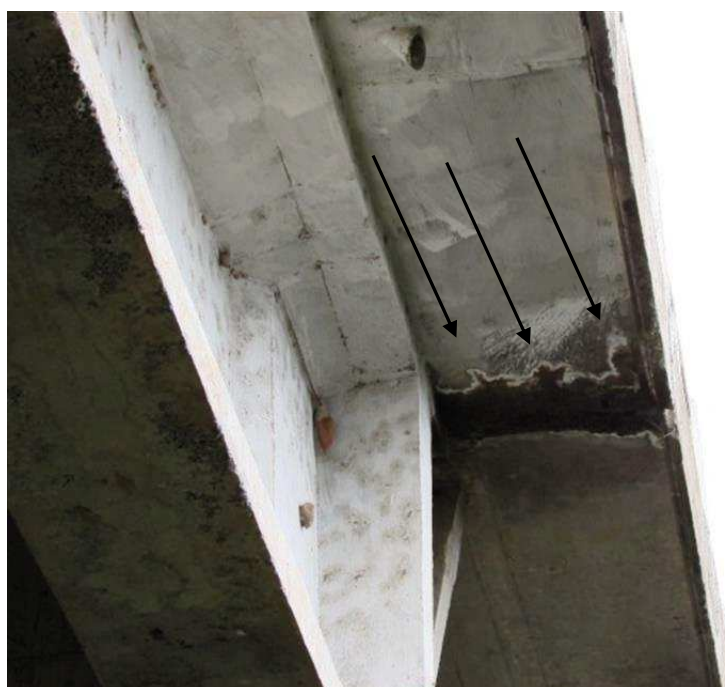
**Foto 67**

Detalhe de manchas de escoamento e infiltração pelo entorno de cano de buzinode locado no balanço lateral da face Leste da ponte, no tabuleiro do vão 1.

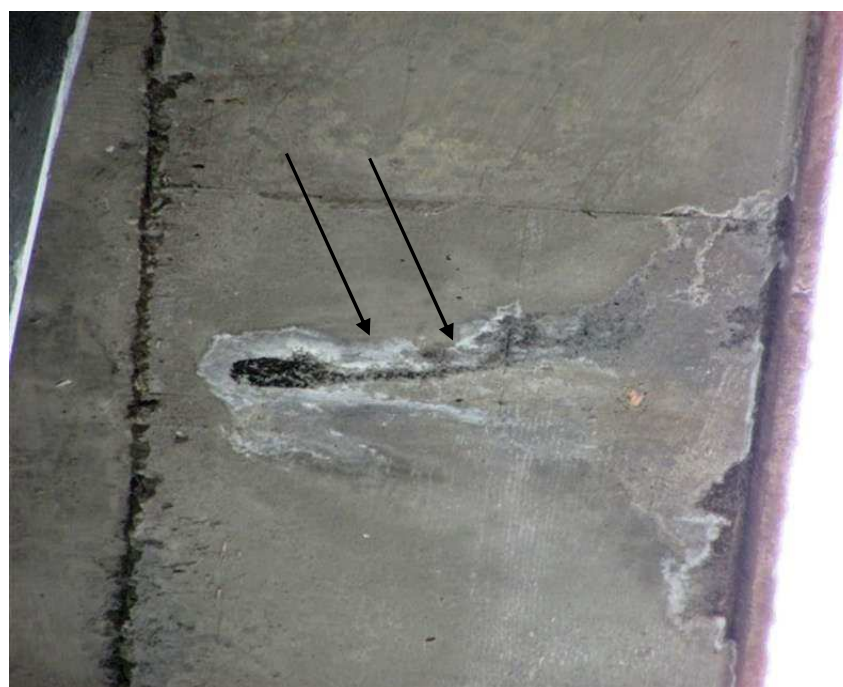
**Foto 69**

Notar, pela borda extrema do balanço lateral da face Oeste, junto ao tabuleiro do vão 4, trecho contínuo de disgregação superficial do concreto.

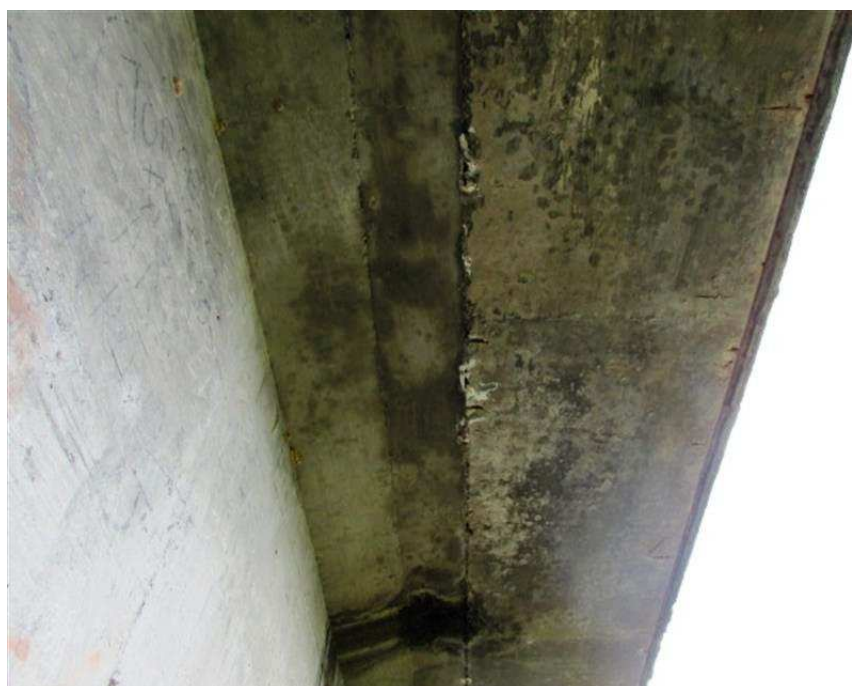
**Foto 70**

Detalhe de fissura colmatada com produto de carbonatação no balanço lateral da face Leste do ponto, sob o tabuleiro do vão 14.

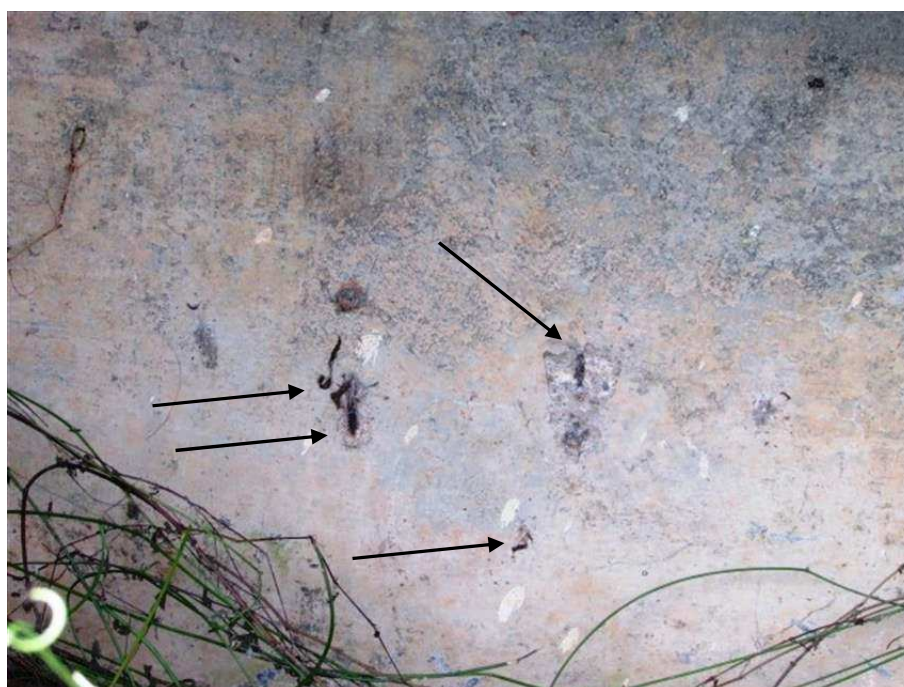
**Foto 71**

Detalhe de pontos com exposição de armaduras, já corroídas, na face inferior do balanço lateral da face Leste da ponte, no tabuleiro do vão 15, próximo da cabeceira do encontro Sul.

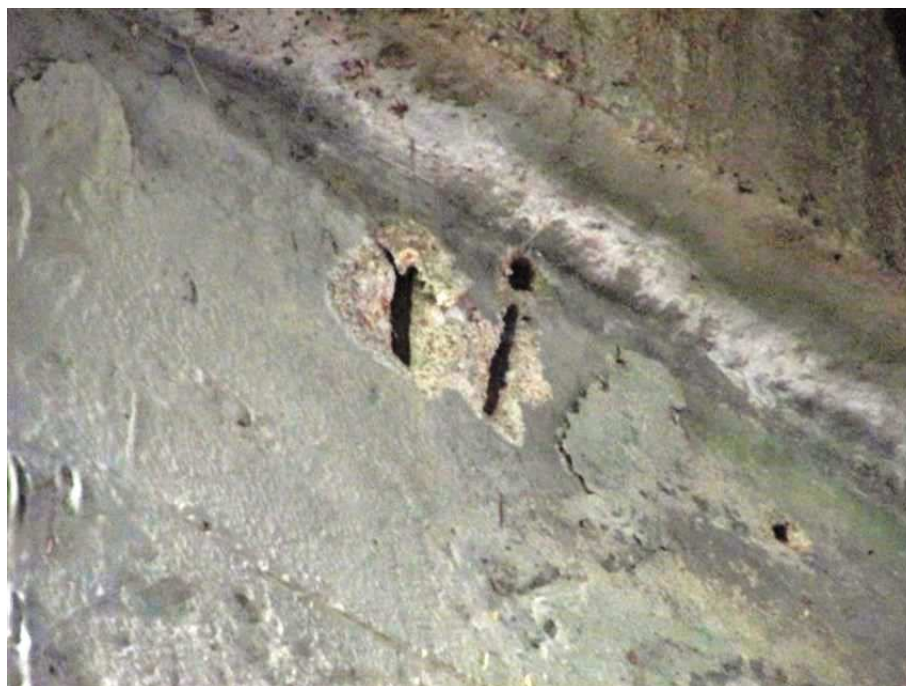
**Foto 86**

Notar presença de trecho de disgregação do concreto na face Norte de tubulão da linha de apoio 6 da ponte.

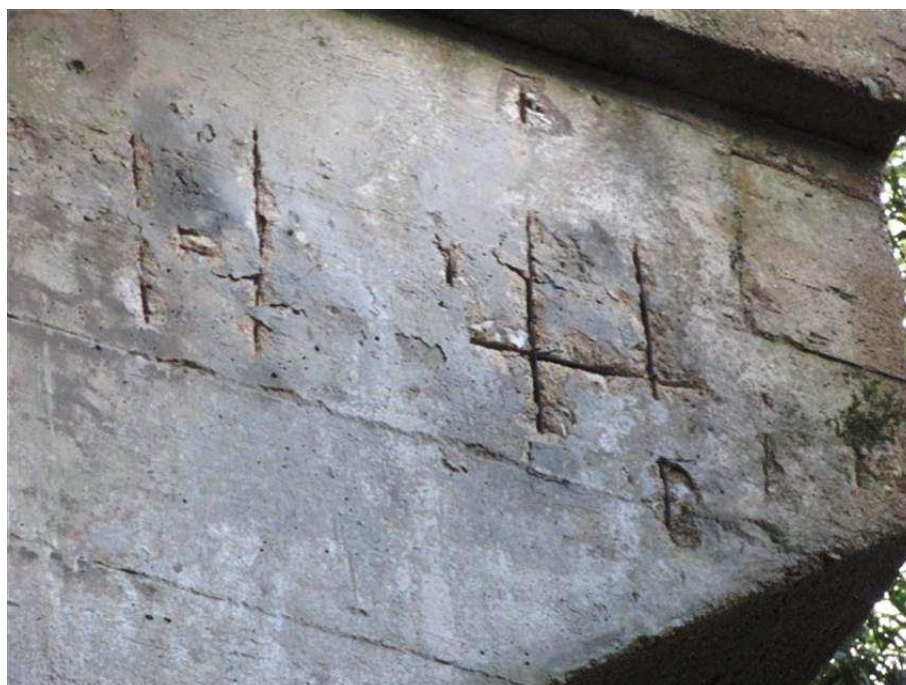
**Foto 87**

Detalhe de trecho localizado de disgregação do concreto com armaduras corroídas na borda superior da face Sul da travessa do apoio 9 da ponte.

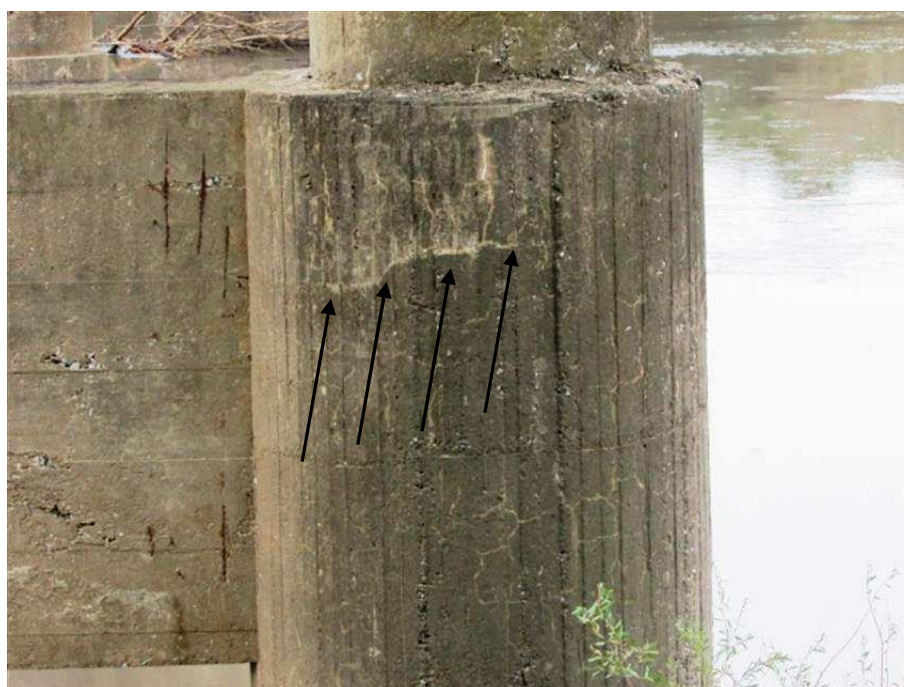
**Foto 95**

Notar presença de fissuras superficiais mapeadas na estrutura do reforço existente na viga de ligação da linha de apoio 15 (face Sul), junto do lado Oeste do pórtico.

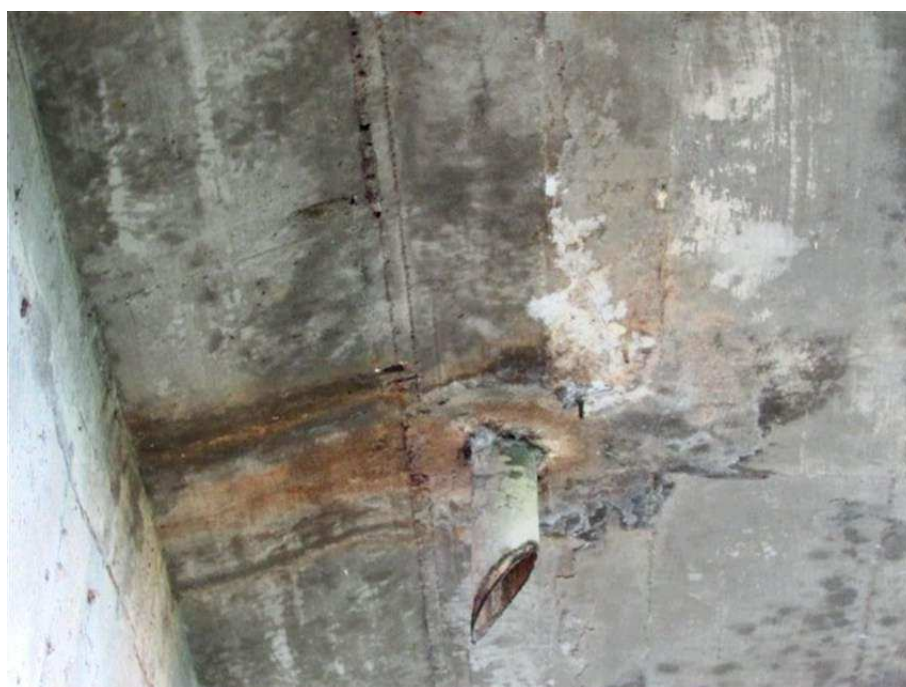
**Foto 99**

Visão aproximada do buzinote de drenagem rompido pela face inferior da laje lateral em balanço do lado Leste da OAE.

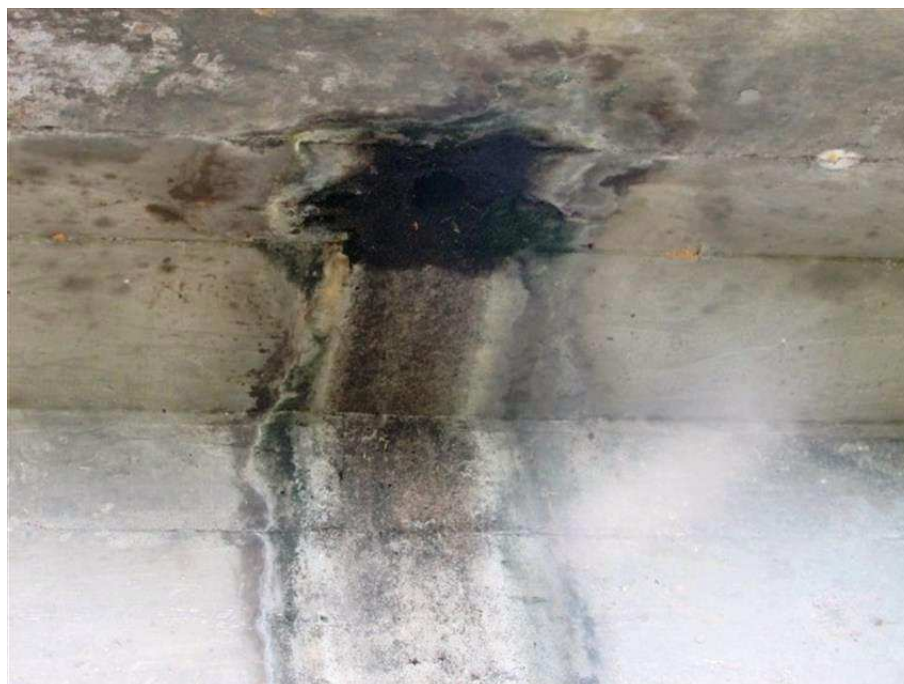
**Foto 100**

Detalhe de formação de manchas de infiltração de água pelas bordas de buzinote de drenagem do tabuleiro, junto do vão 1 – lado Oeste.
