RODOVIA : BR-116/RS
TRECHO : ACESSO PELOTAS BR116/293– PELOTAS/RS
SUBTRECHO : PONTE SOBRE O CANAL SANTA BÁRBARA
EXTENSÃO : 121,00M
CÓDIGO PNV/SNV: 392BRS0090

**PROJETO AS BUILT DE RECUPERAÇÃO DE
PATOLOGIAS – PONTE SOBRE O CANAL SANTA
BARBARA**

VOLUME 01 – RELATORIOS TÉCNICOS
JULHO/2025

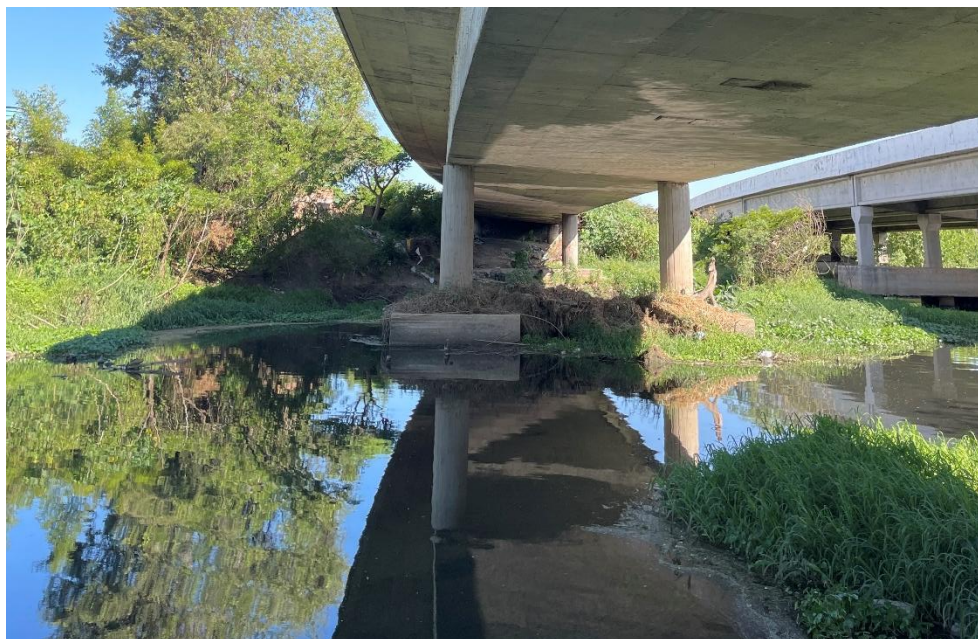
Figura 3 - vista dos blocos de fundações no apoio AP3

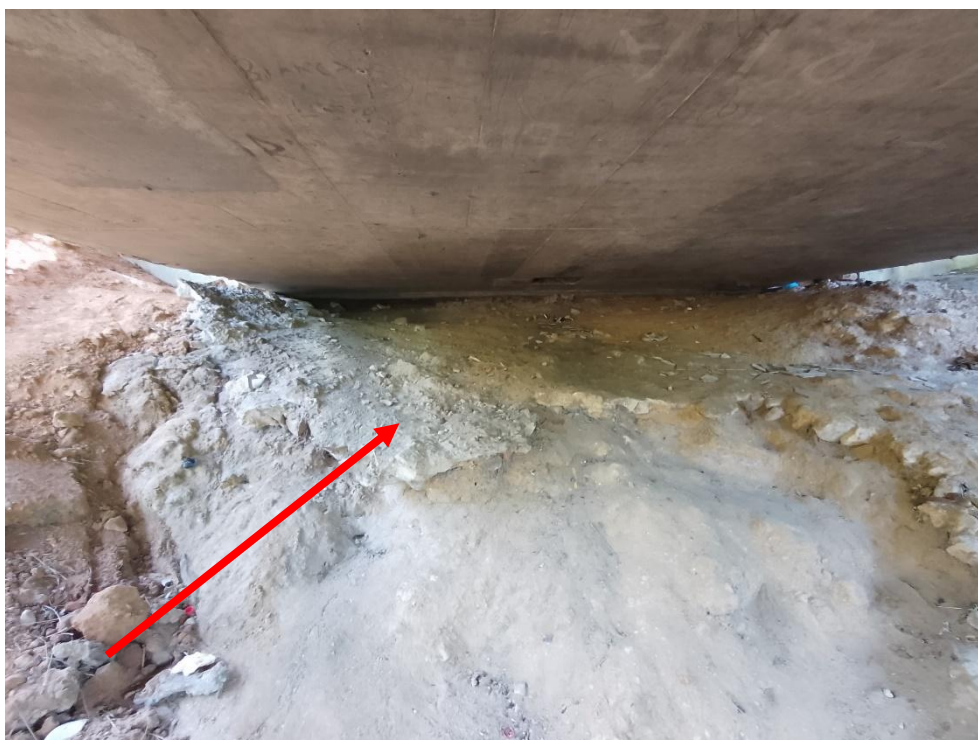
Figura 5 - contenção danificada no E2

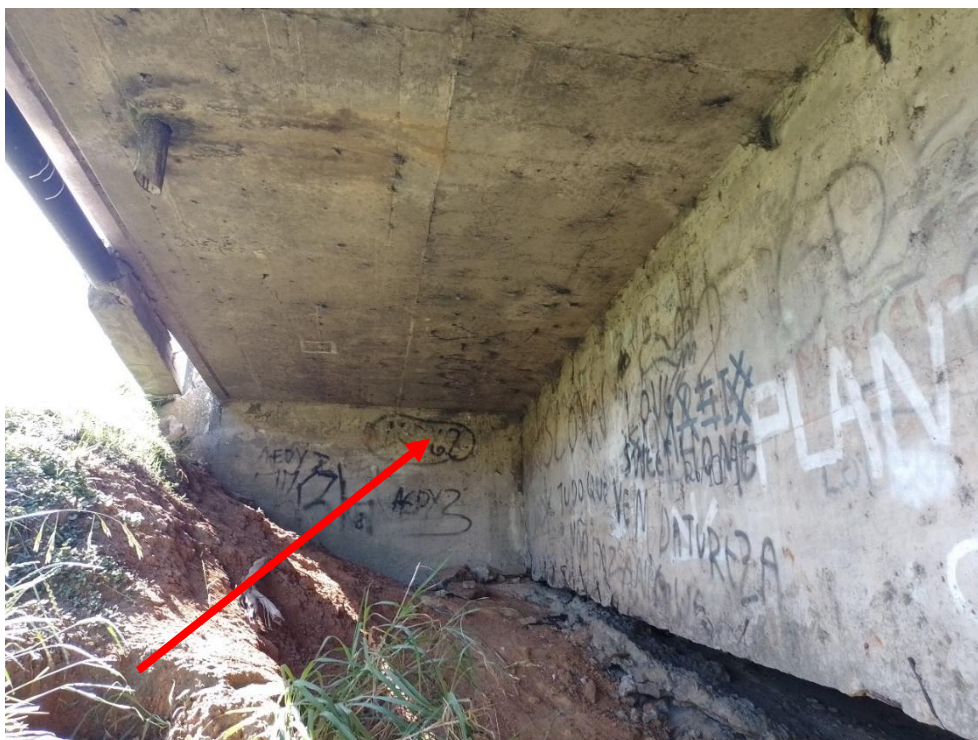
Figura 7 - ala lateral esquerda do encontro E2 - armaduras expostas

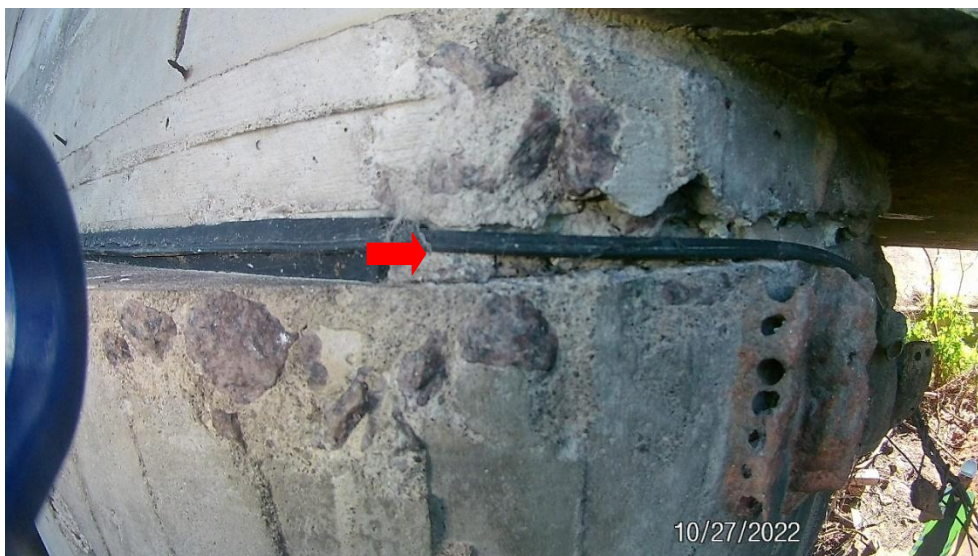
Figura 9 - aparelho de apoio esmagado, Neoprene rompido no P8

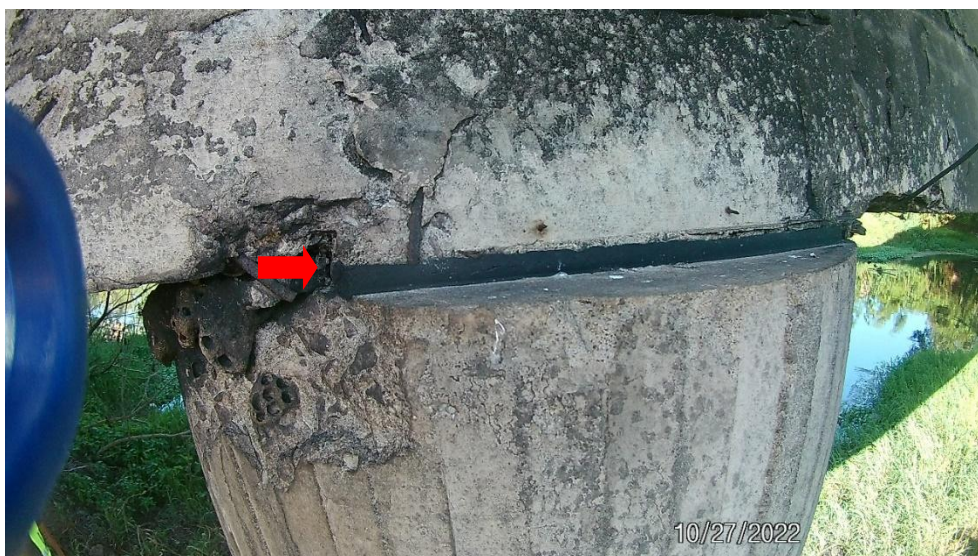
Figura 10 - aparelho de apoio esmagado e queimado no P7

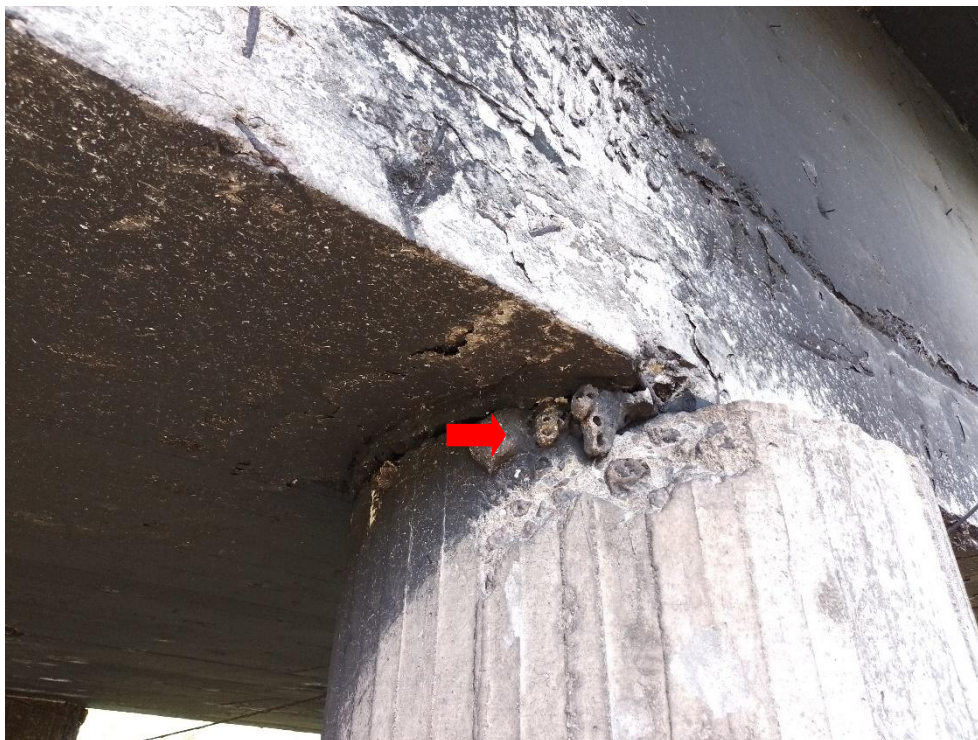
Figura 11 - Neoprene queimado no P7

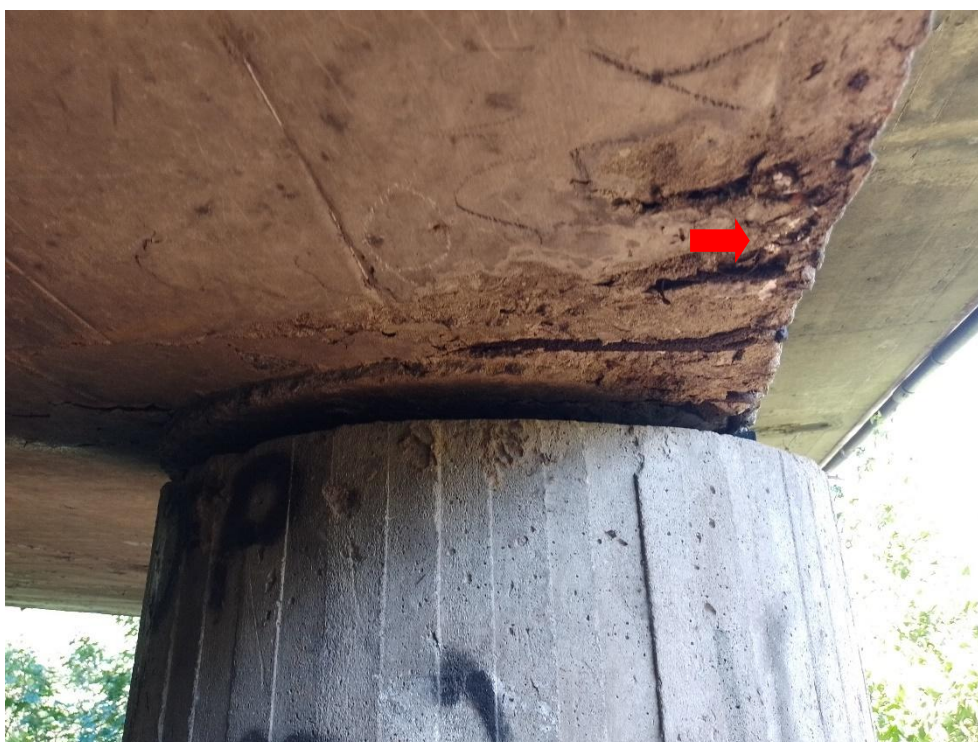
Figura 12 - concreto degradado e armaduras expostas na laje inferior do caixão

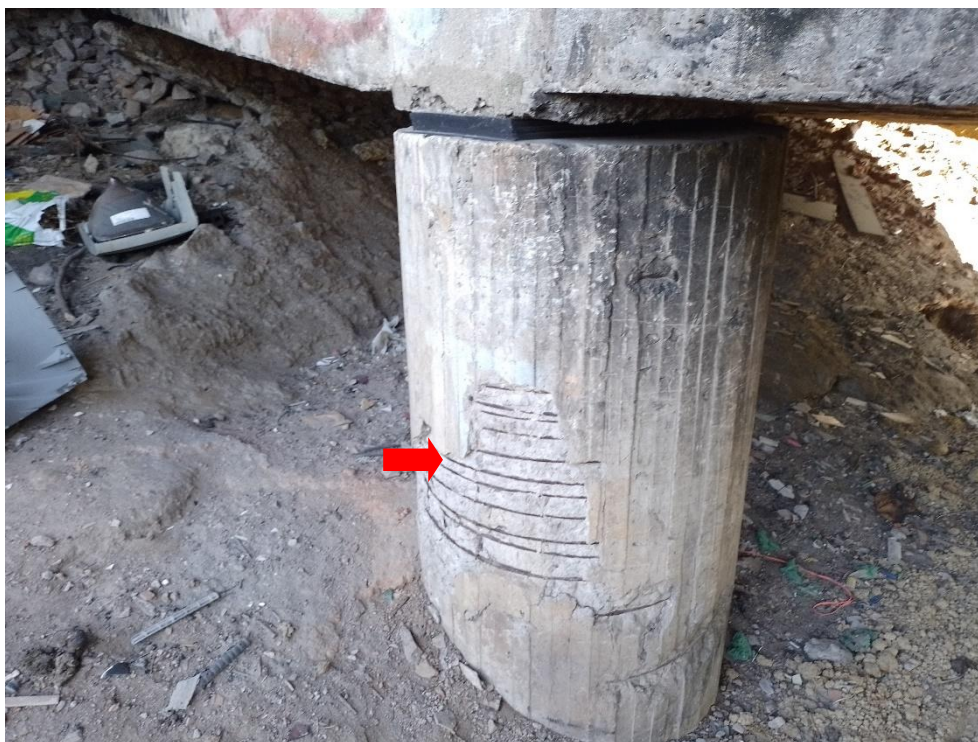
Figura 13 - armadura expostas no P2

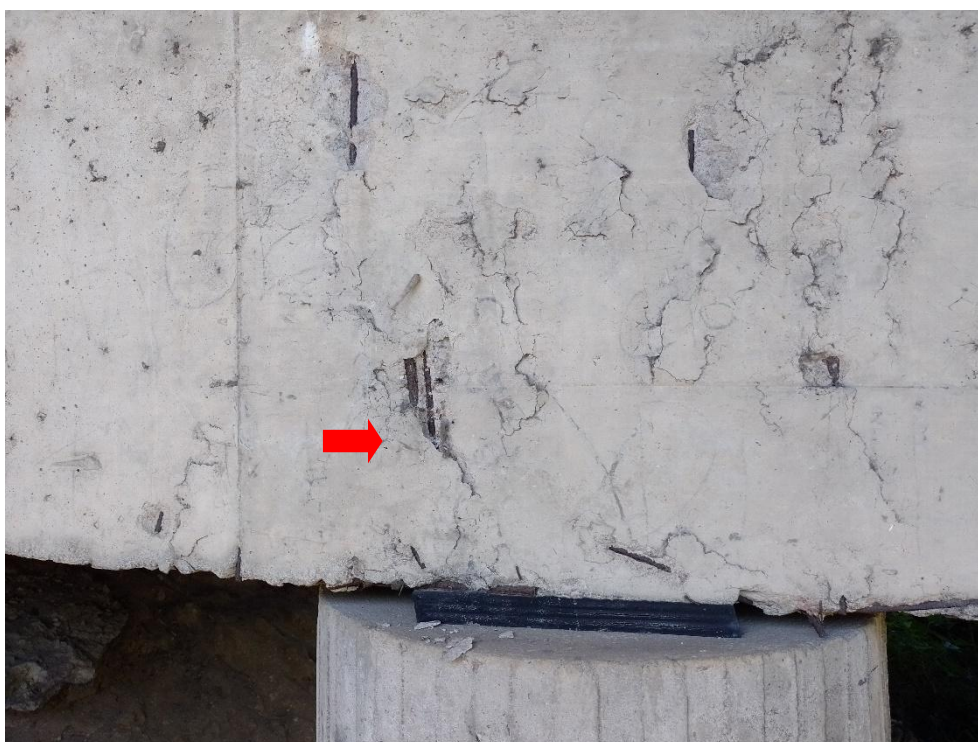
Figura 14 - armadura exposta sobre o pilar P1

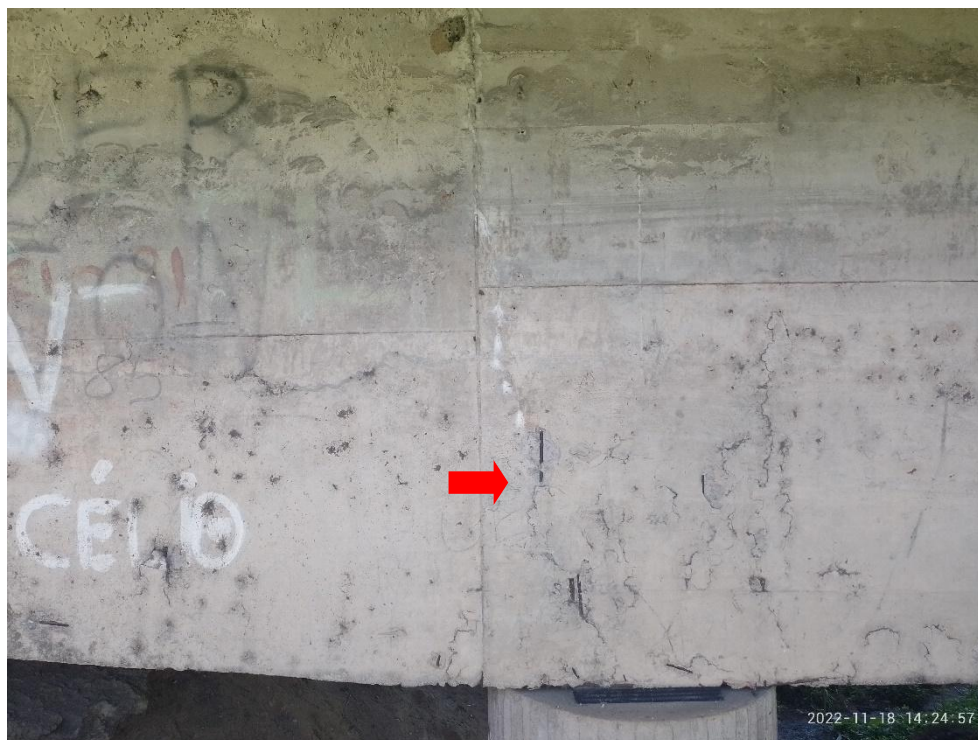
Figura 15 - armadura exposta sobre o pilar P09

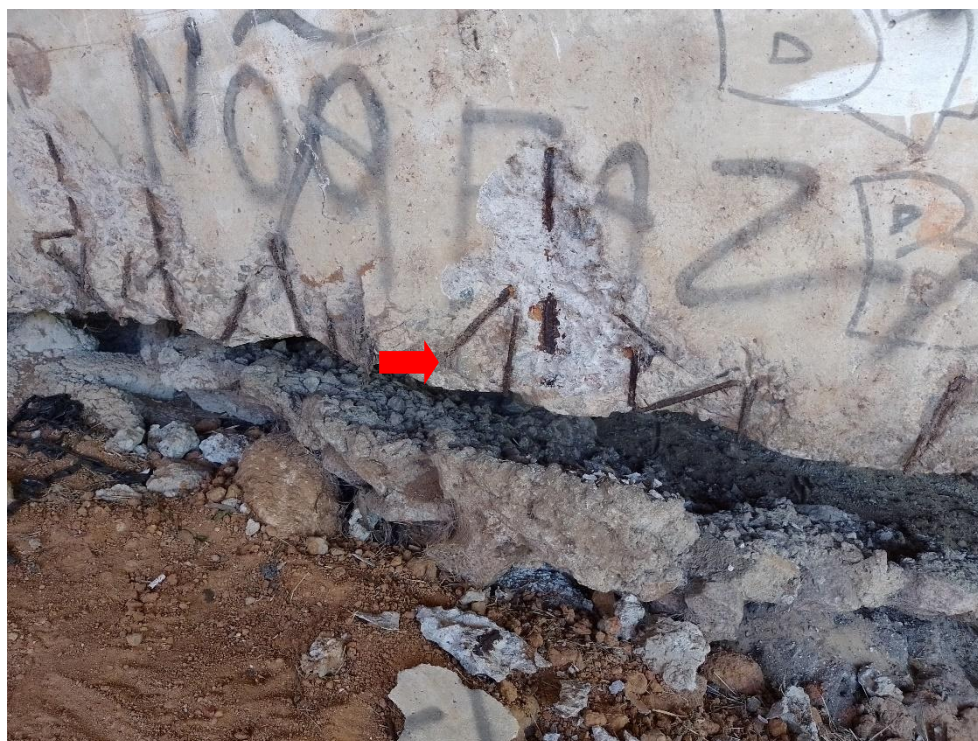
Figura 16 - caixão, junto ao E2 - armaduras expostas com perda de seção

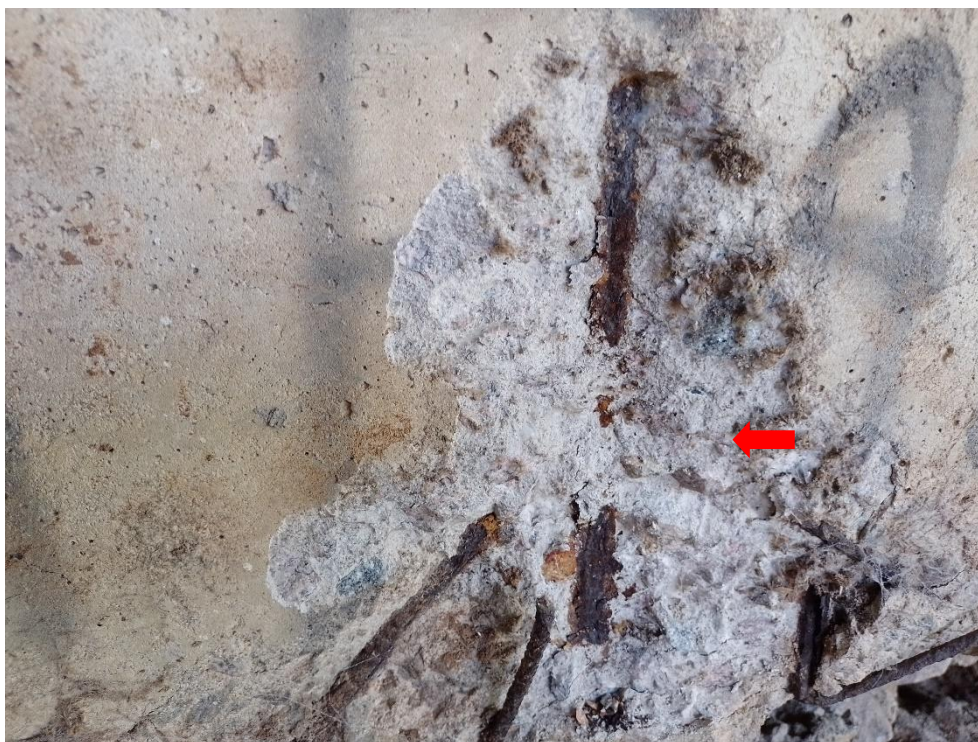
Figura 17 - armadura corroída, com perda de seção, no caixão

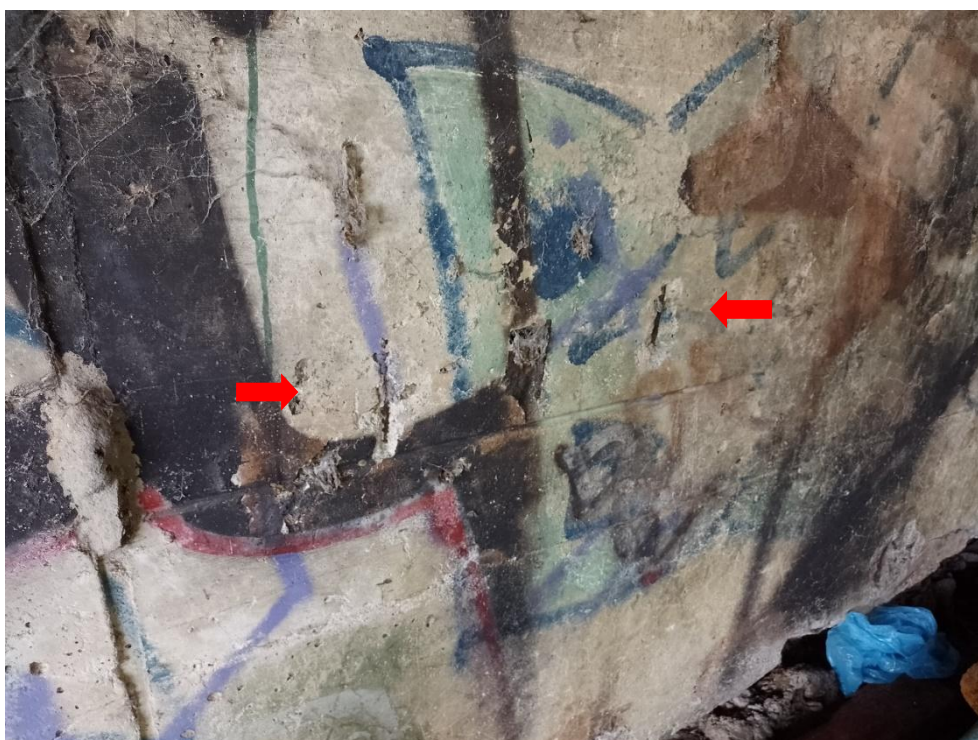
Figura 18 - armaduras expostas na cortina

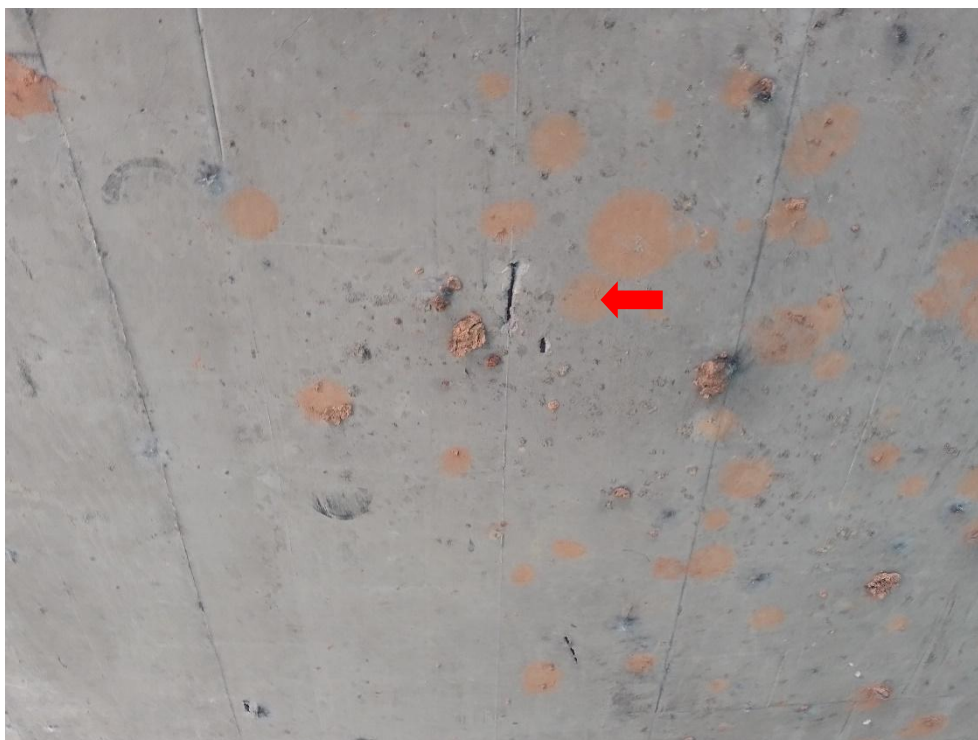
Figura 19 - fissuras na laje inferior do caixão

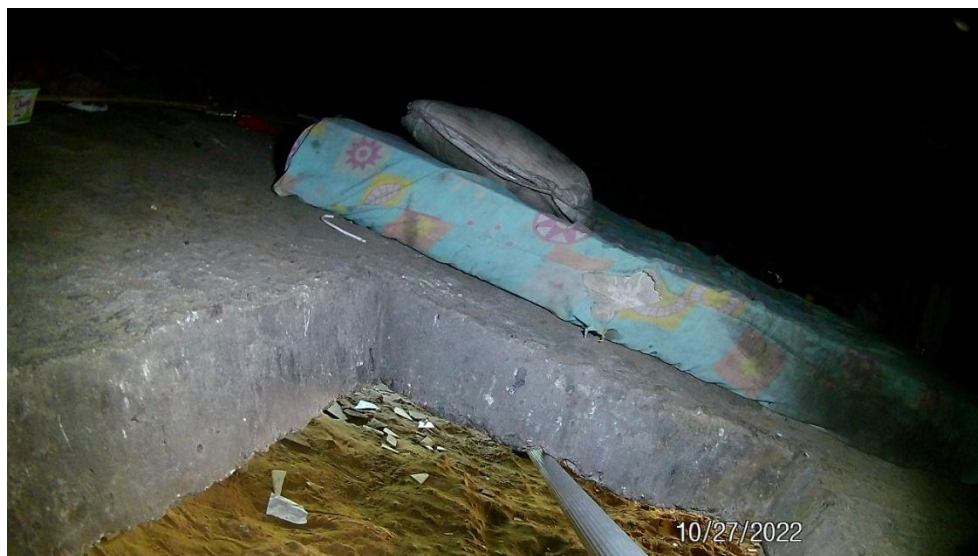
Figura 21 - interior do caixão - foi observada a presença de ocupantes dentro do caixão

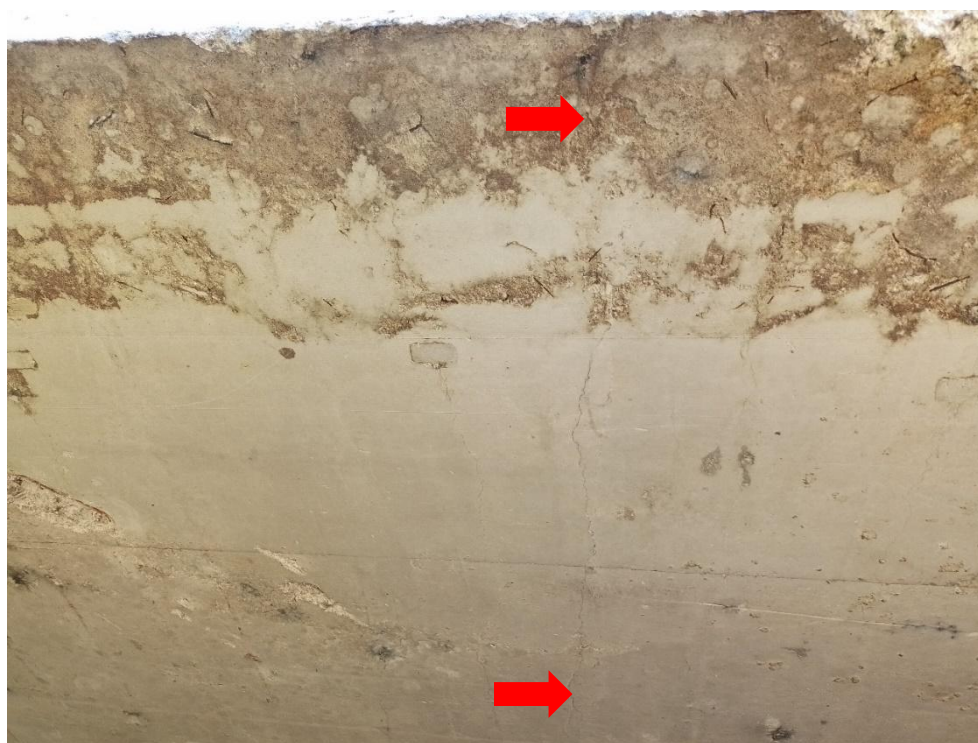
Figura 22 - a laje inferior do caixão possui fissuras que se estendem por toda a sua seção, em diversos pontos do vão

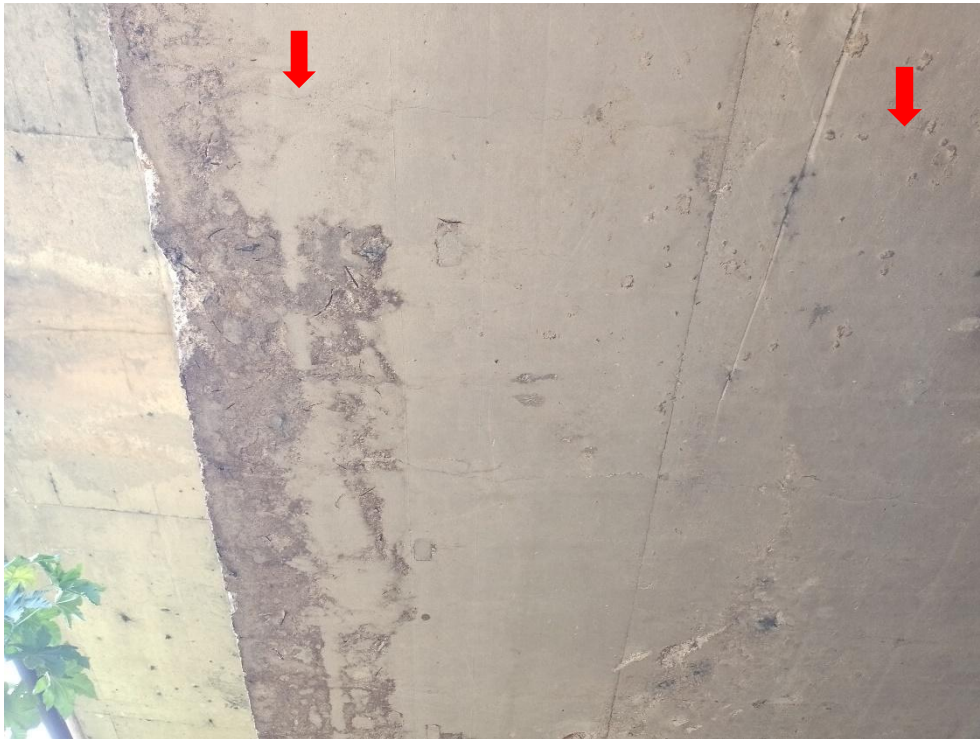
Figura 23 - fissuras na laje inferior do caixão

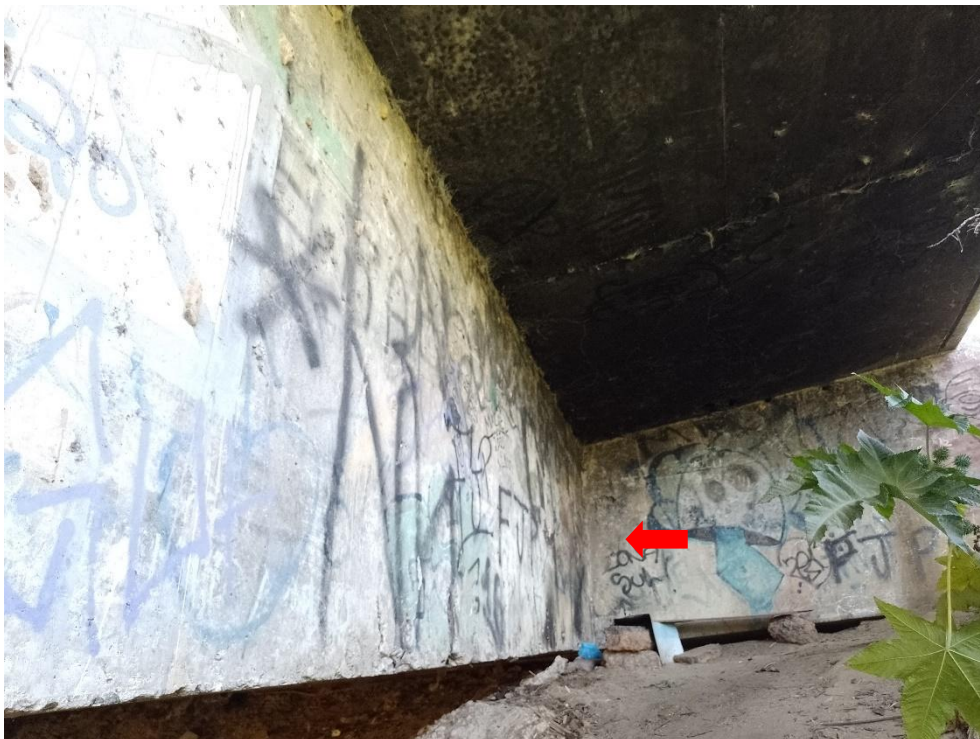
Figura 24 - cortina E2 LD apresenta armaduras expostas

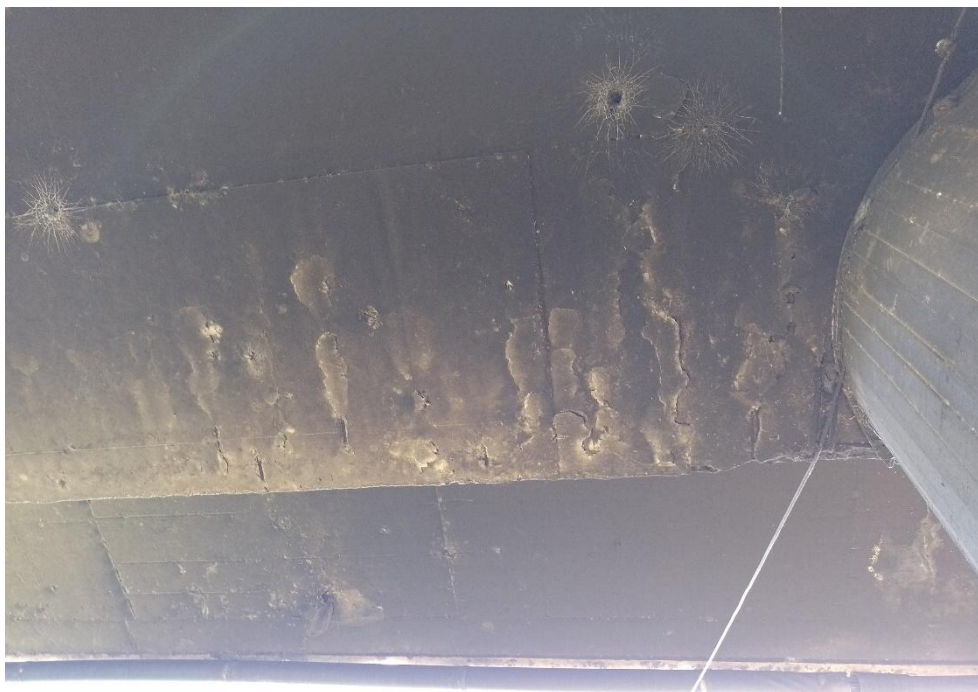
Figura 26 - concreto degradado na parte inferior do caixão e muitas marcas de fuligem

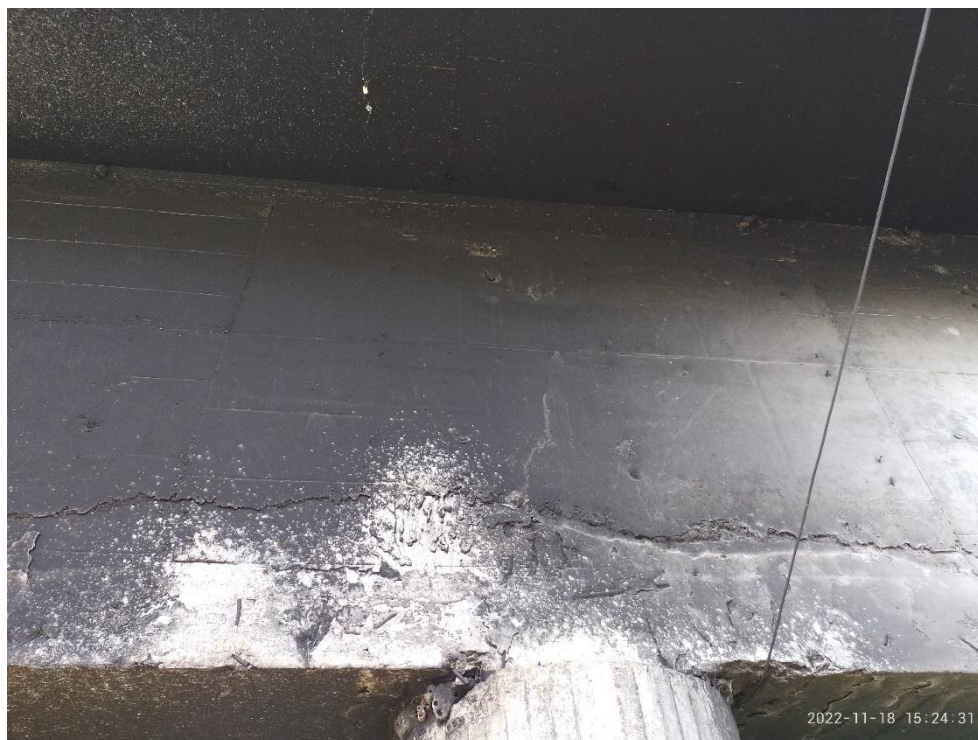
Figura 27 - marcas de fuligem e concreto segregado próximo ao pilar P07

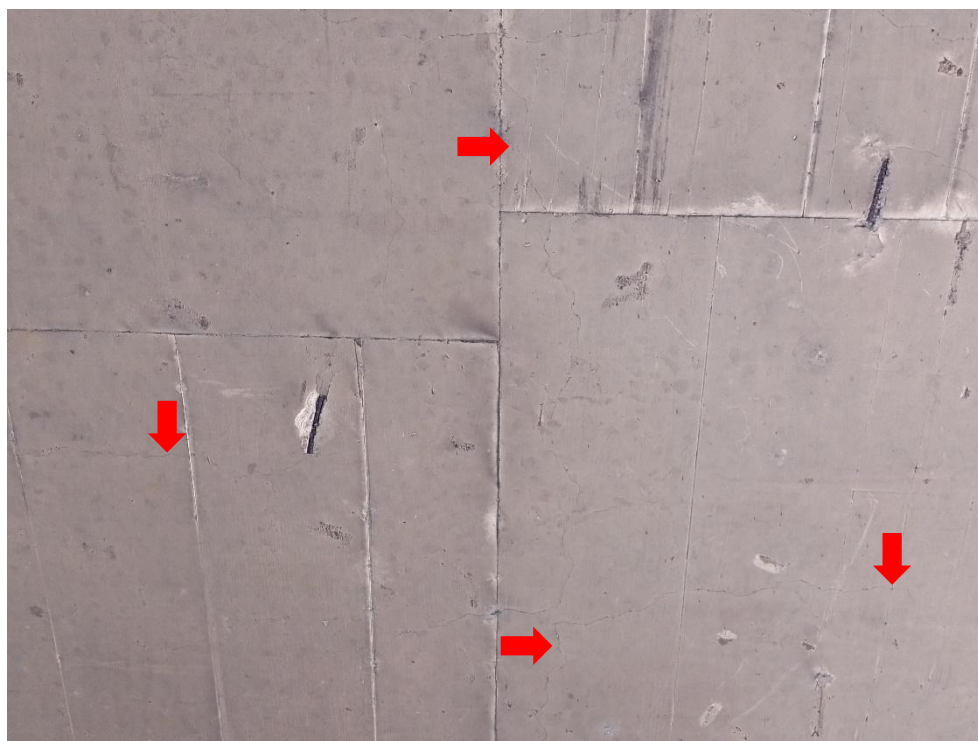
Figura 28 - fissuras na laje inferior do caixão, próximo ao centro do vão

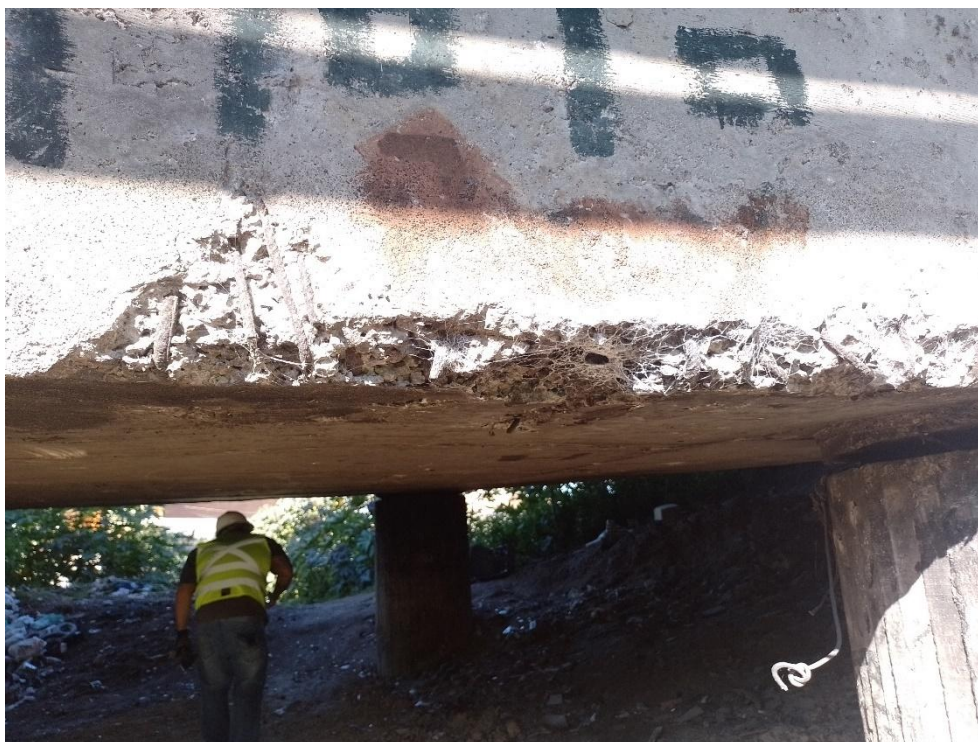
Figura 29 - armadura exposta na laje inferior do caixão

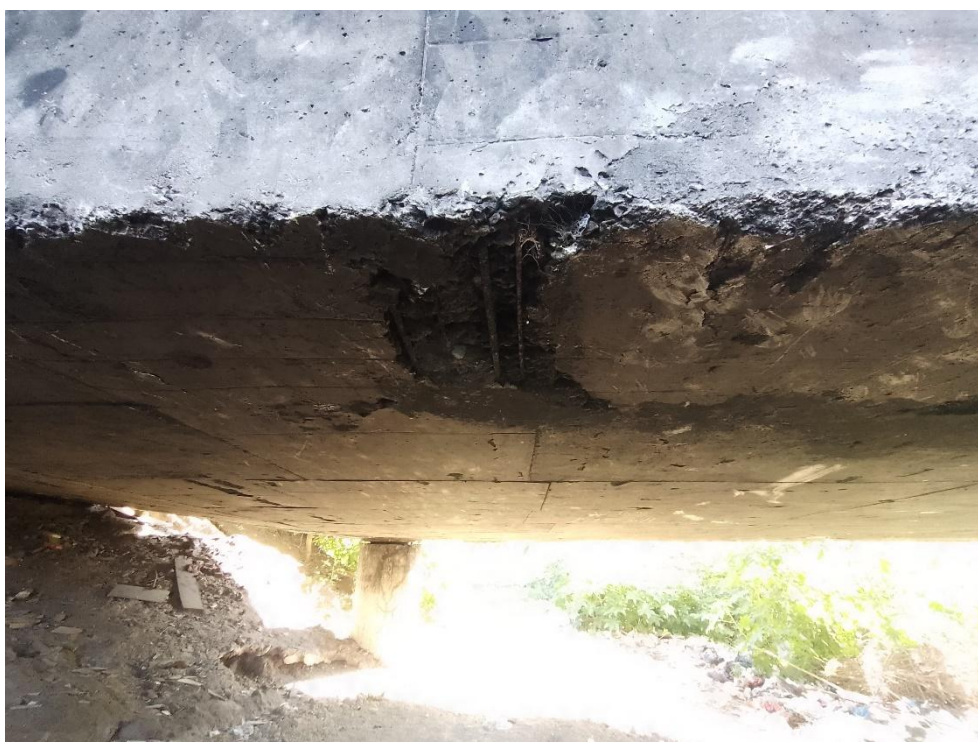
Figura 30 - armadura exposta na laje inferior do caixão

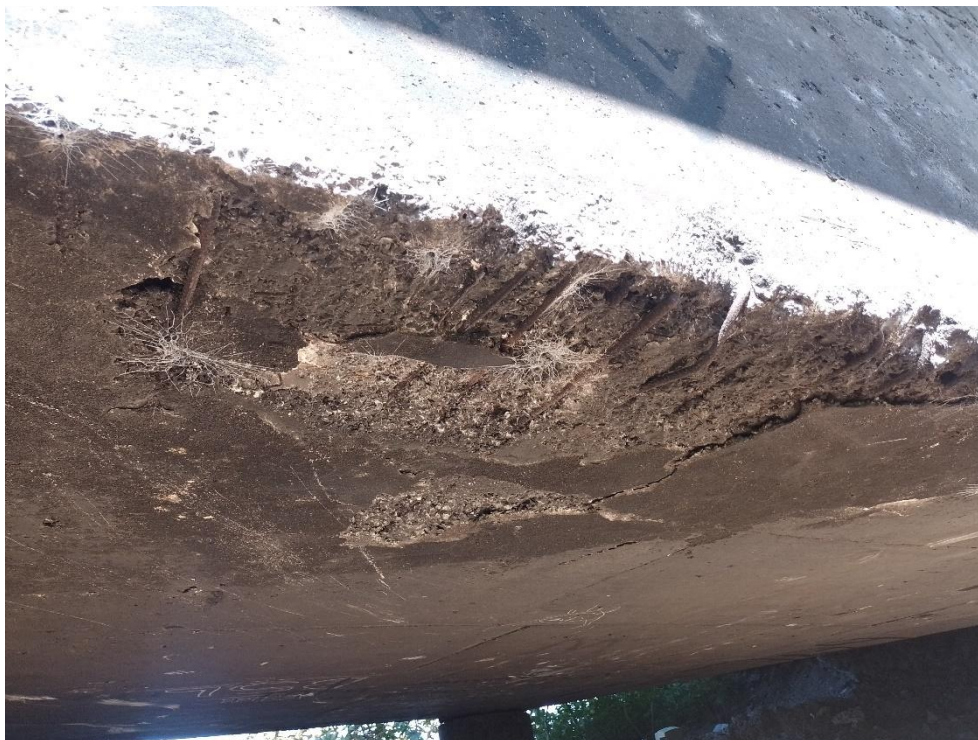
Figura 31 - armadura exposta na laje inferior do caixão

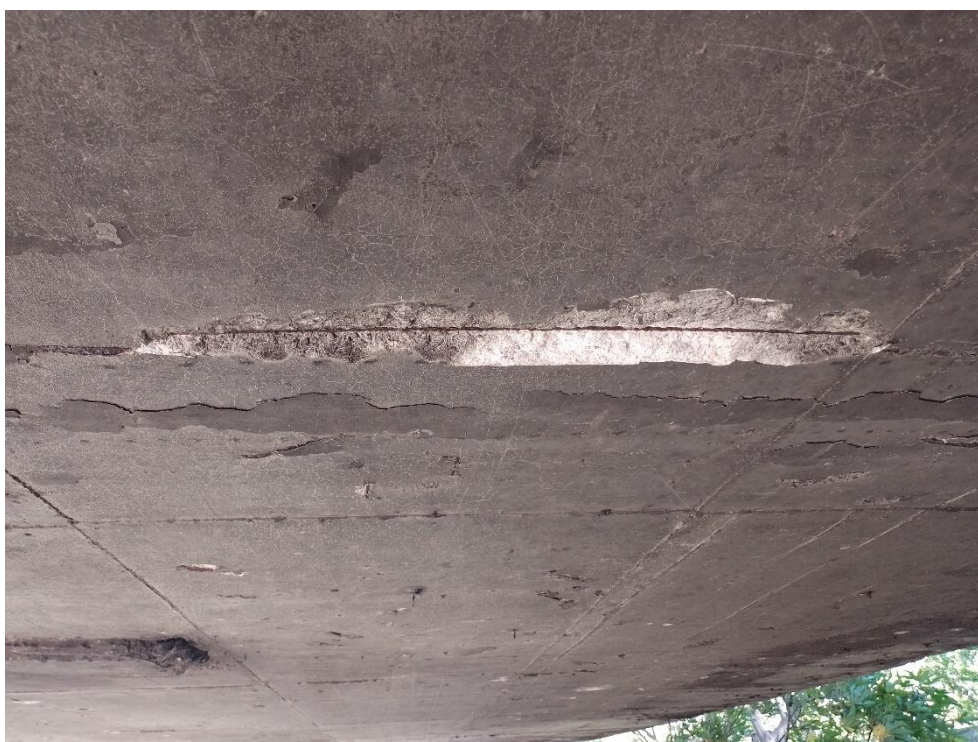
Figura 32 - armadura exposta na laje inferior do caixão

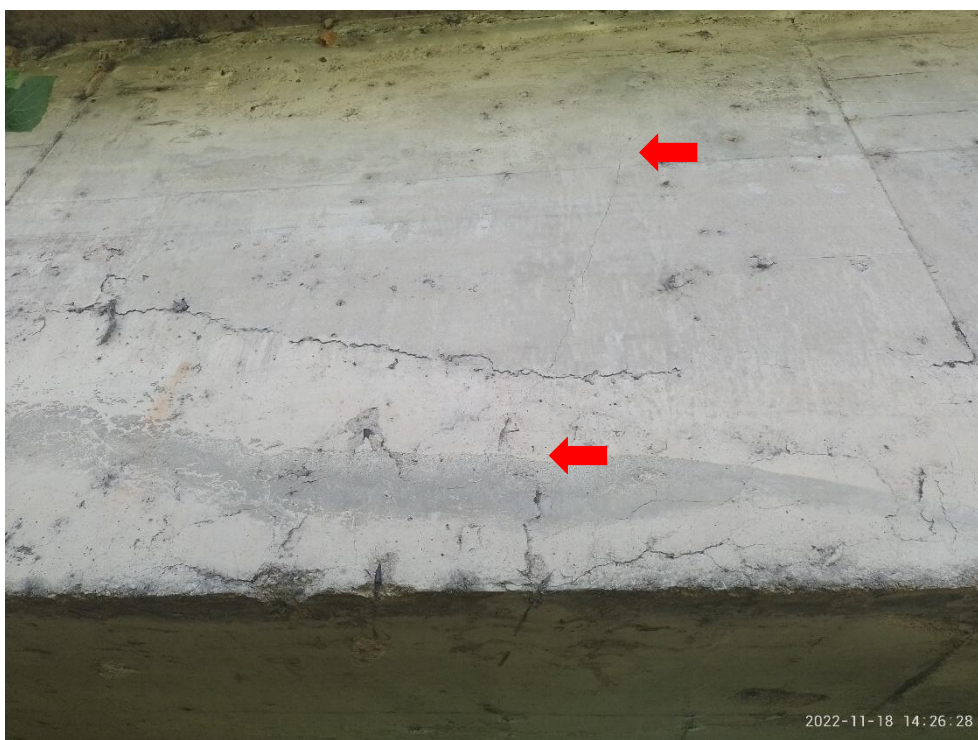
Figura 34 - fissura observada na parede do caixão, próximo ao centro do vão 3

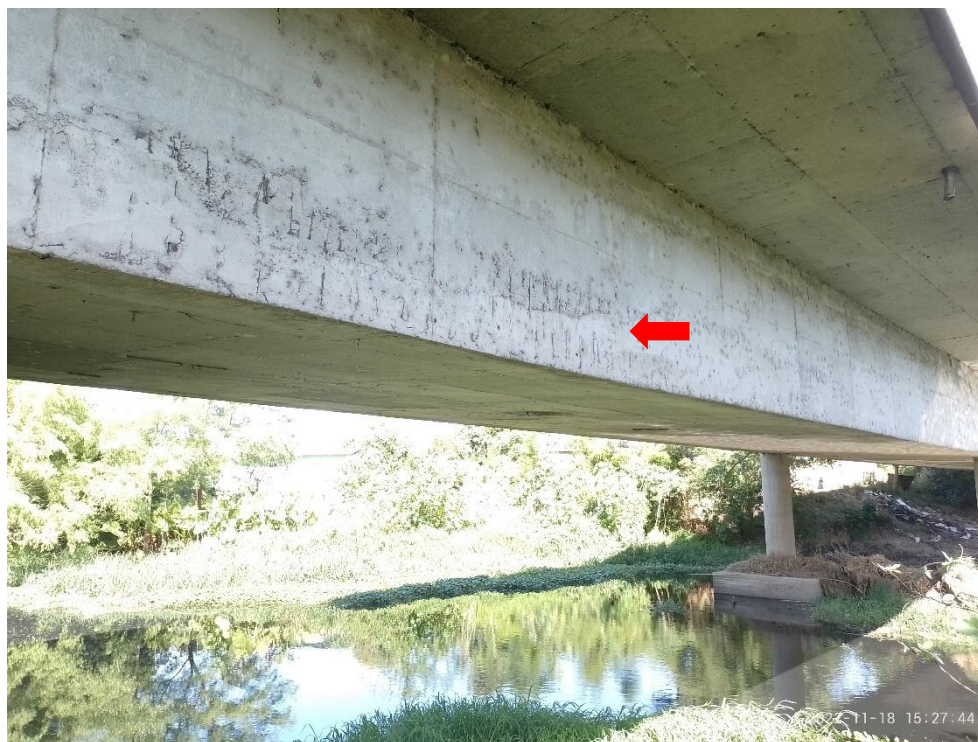
Figura 37 - armaduras expostas na parede do caixão do vão central

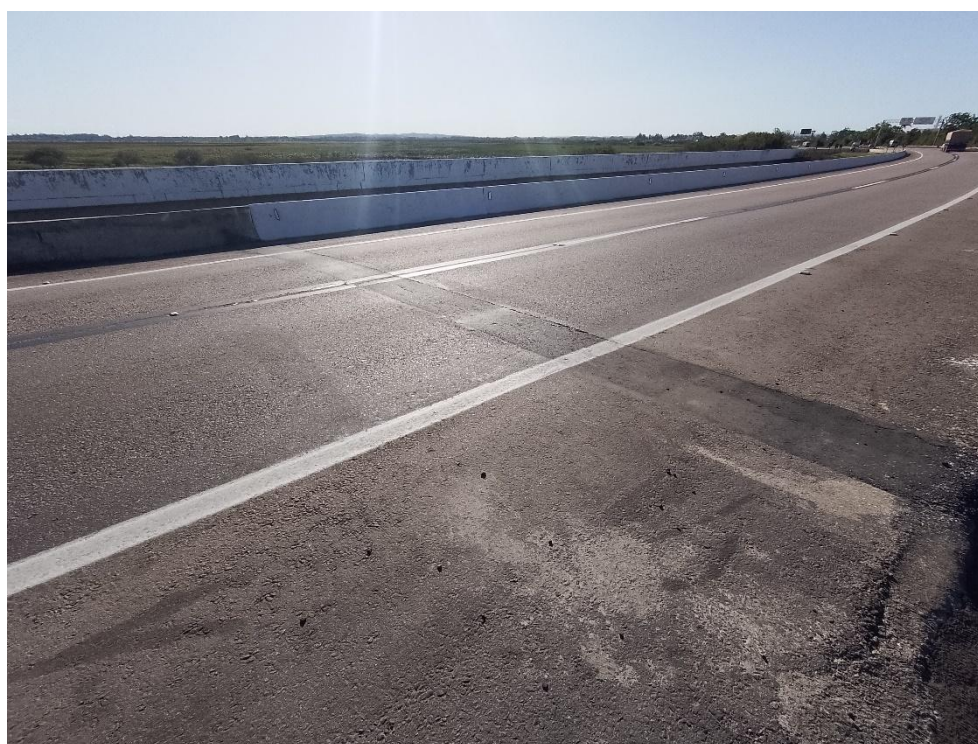
Figura 38 - sem junta de dilatação no encontro E1

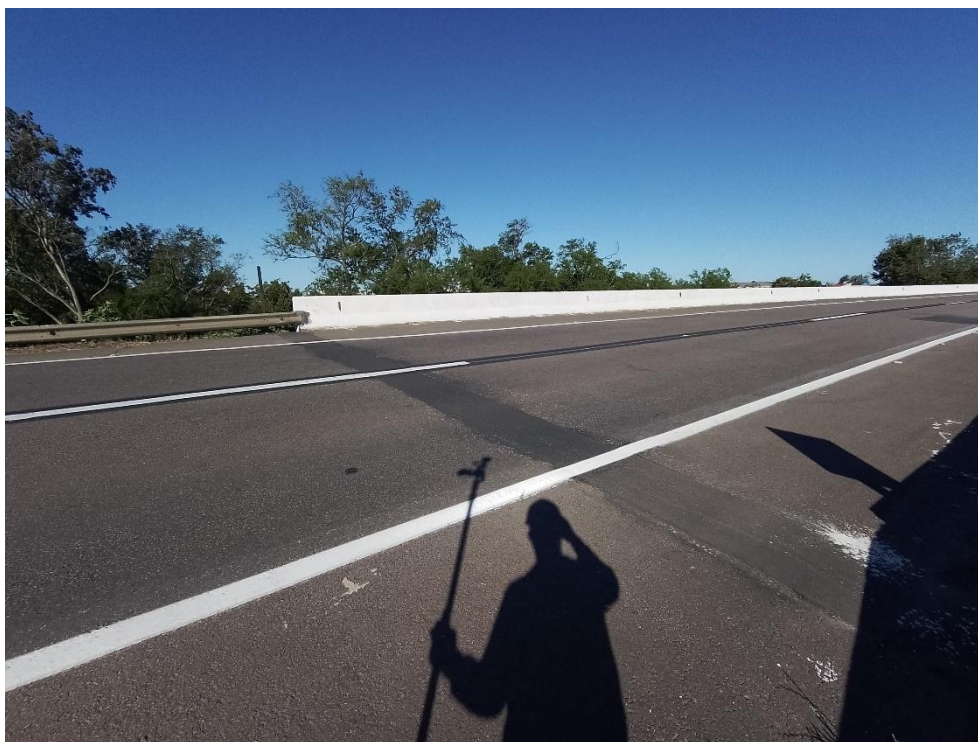
Figura 39 - sem junta de dilatação no encontro E2

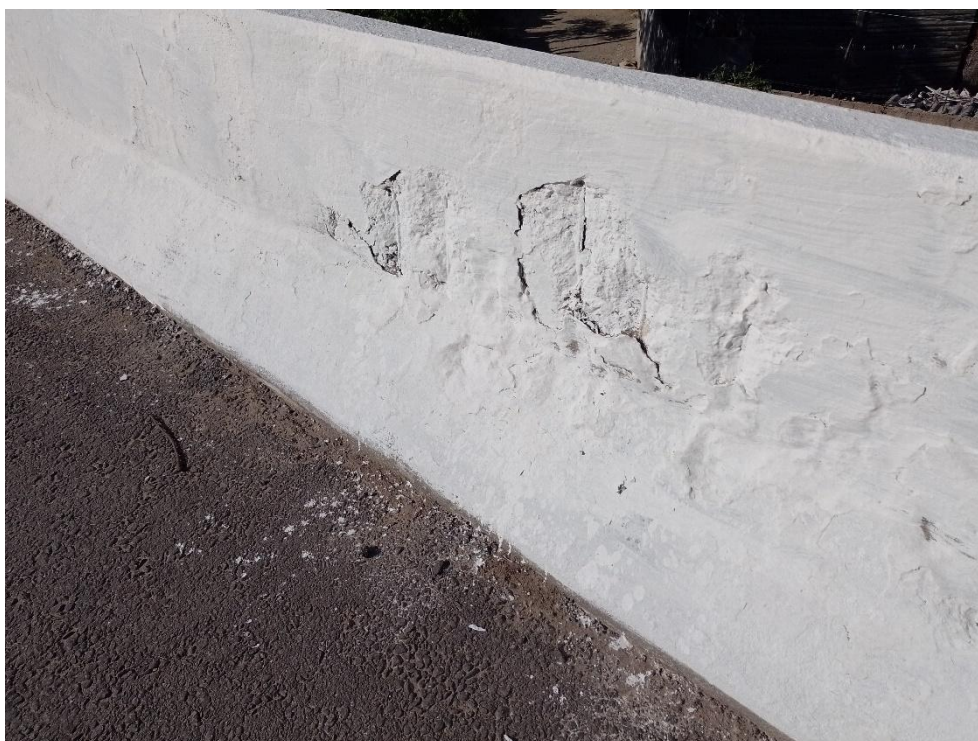
Figura 40 - concreto degradado e armadura exposta no guarda rodas

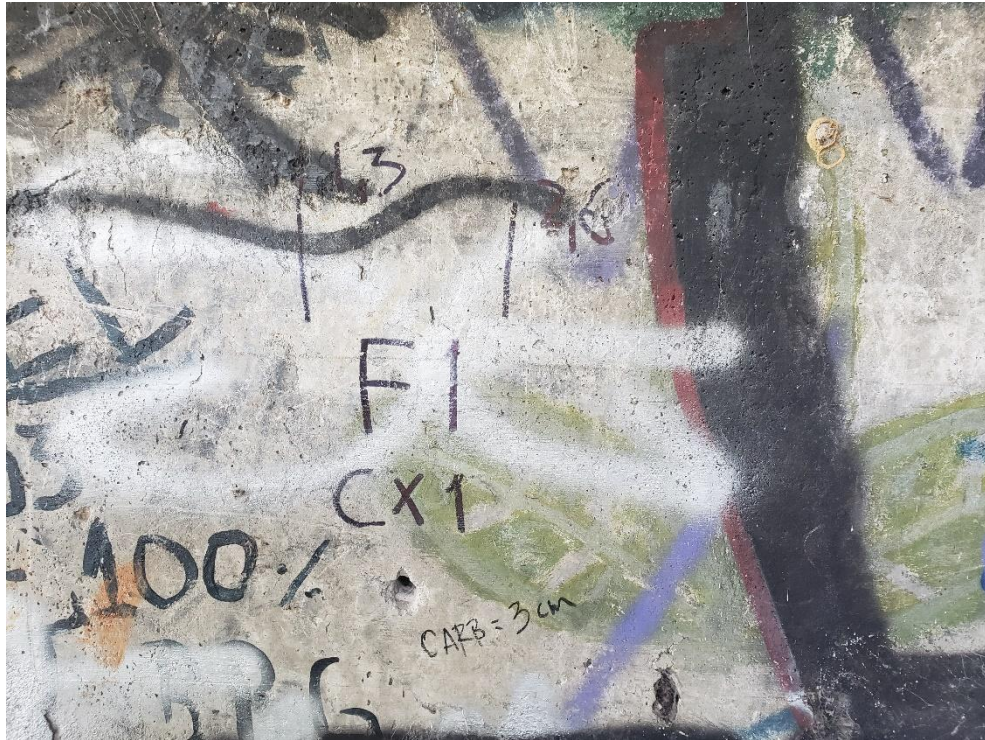
Figura 44 - Ensaio de carbonatação - Carbonatação = 3cm

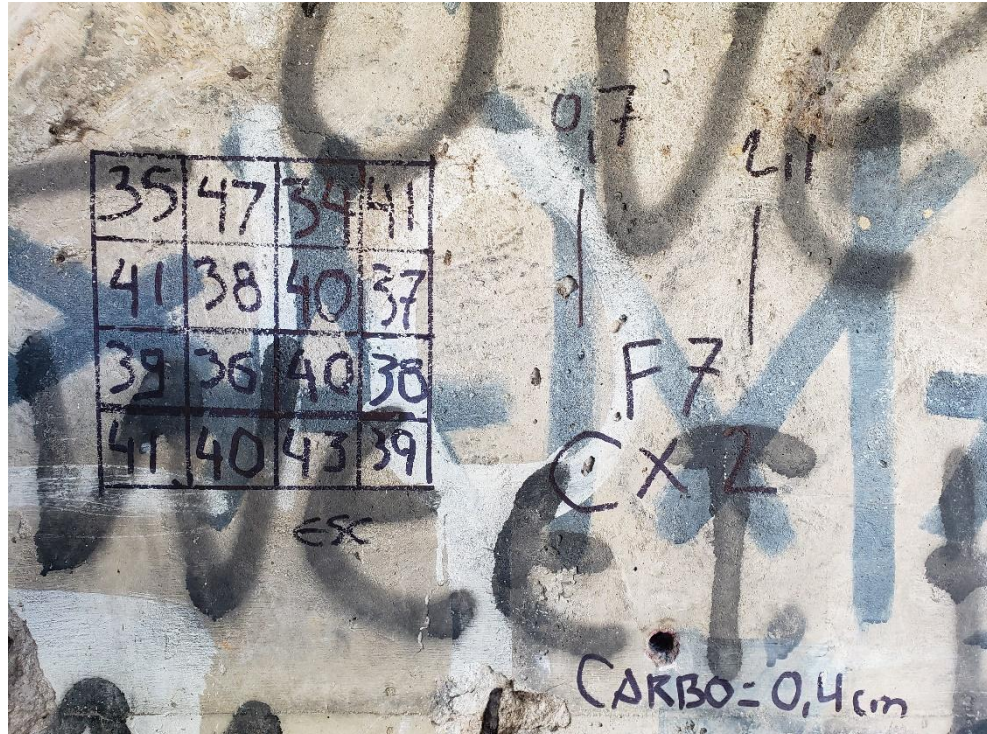
Figura 47 - Ensaio de carbonatação - Carbonatação = 0,4cm
