RODOVIA : BR-116/RS
TRECHO : ACESSO PELOTAS BR116/293– PELOTAS/RS
SUBTRECHO : PONTE SOBRE O CANAL SANTA BÁRBARA
EXTENSÃO : 121,00M
CÓDIGO PNV/SNV: 392BRS0090

**PROJETO AS BUILT DE RECUPERAÇÃO DE
PATOLOGIAS – PONTE SOBRE O CANAL SANTA
BARBARA**

VOLUME 01 – RELATORIOS TÉCNICOS
JULHO/2025

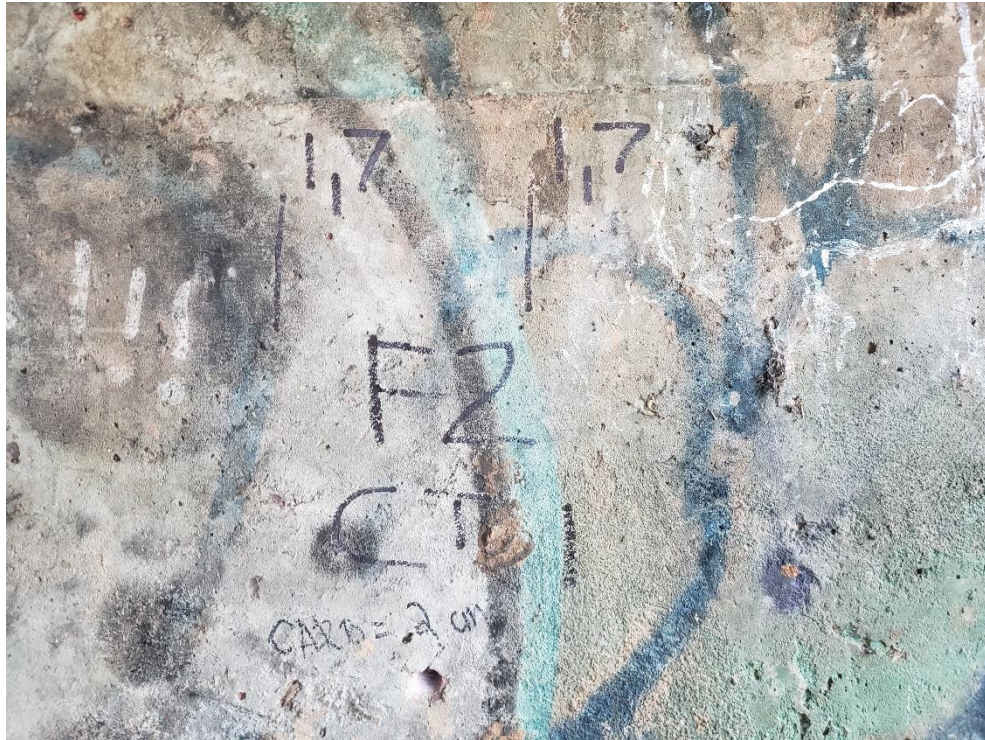
Figura 50 - Ensaio de carbonatação - Carbonatação = 2cm

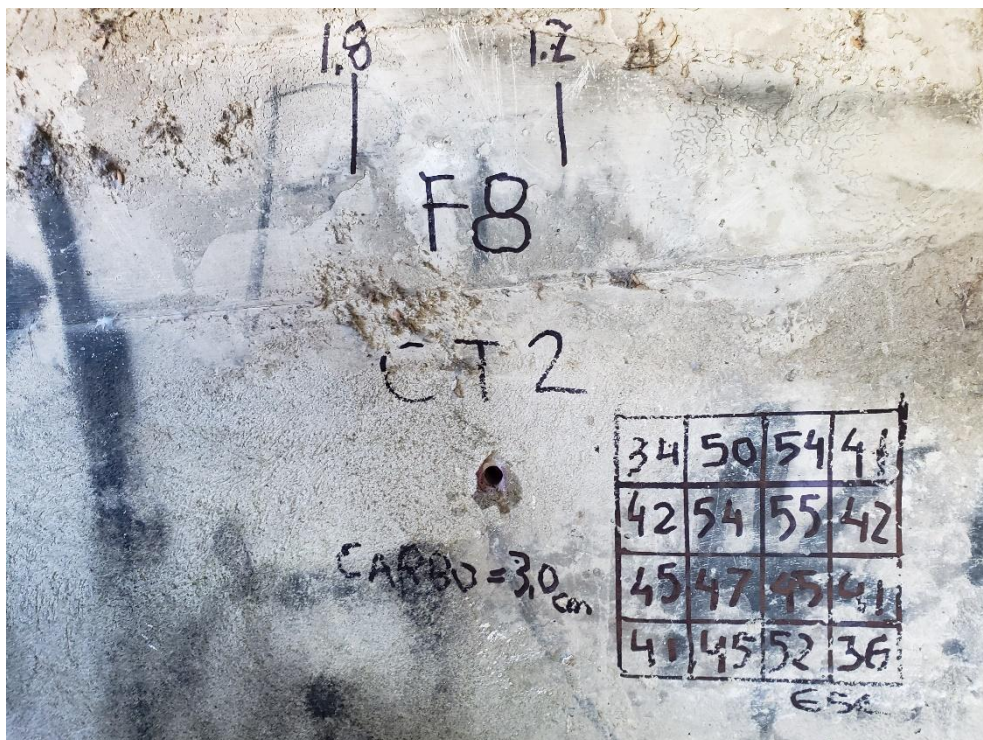
Figura 53 - Ensaio de carbonatação - Carbonatação = 3cm
Ensaio de Esclerometria - Resultado médio = 45,2Mpa

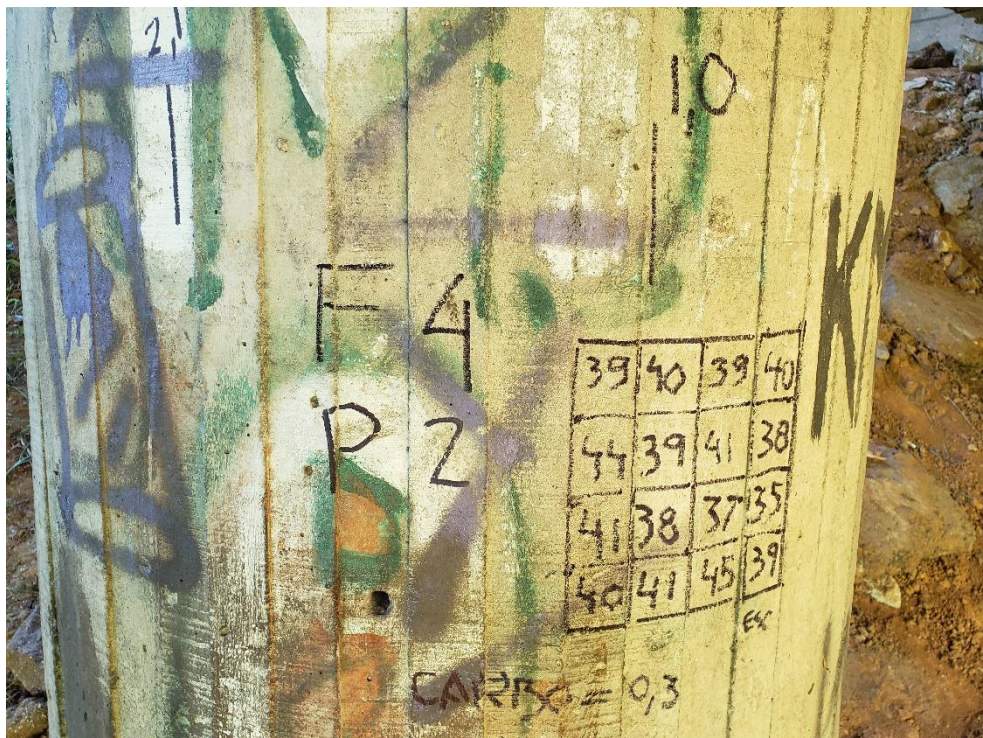
Figura 58 - Ensaio de carbonatação - Carbonatação = 0,3cm

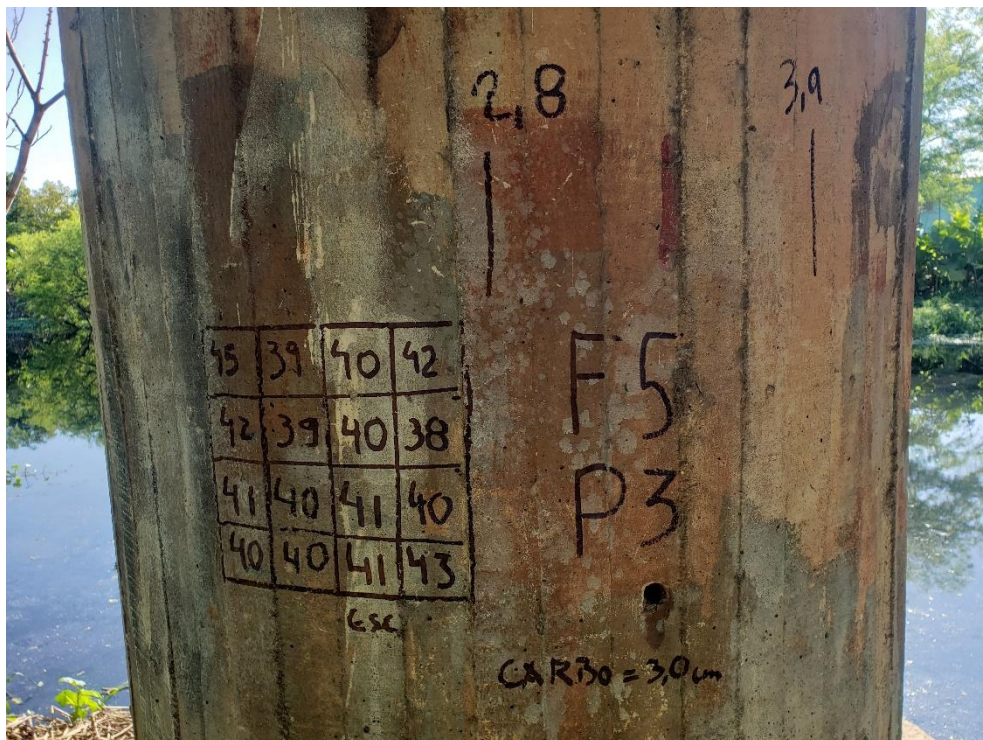
Figura 60 - Ensaio de carbonatação - Carbonatação = 3,0cm
Ensaio de Esclerometria - Resultado médio = 40,7Mpa

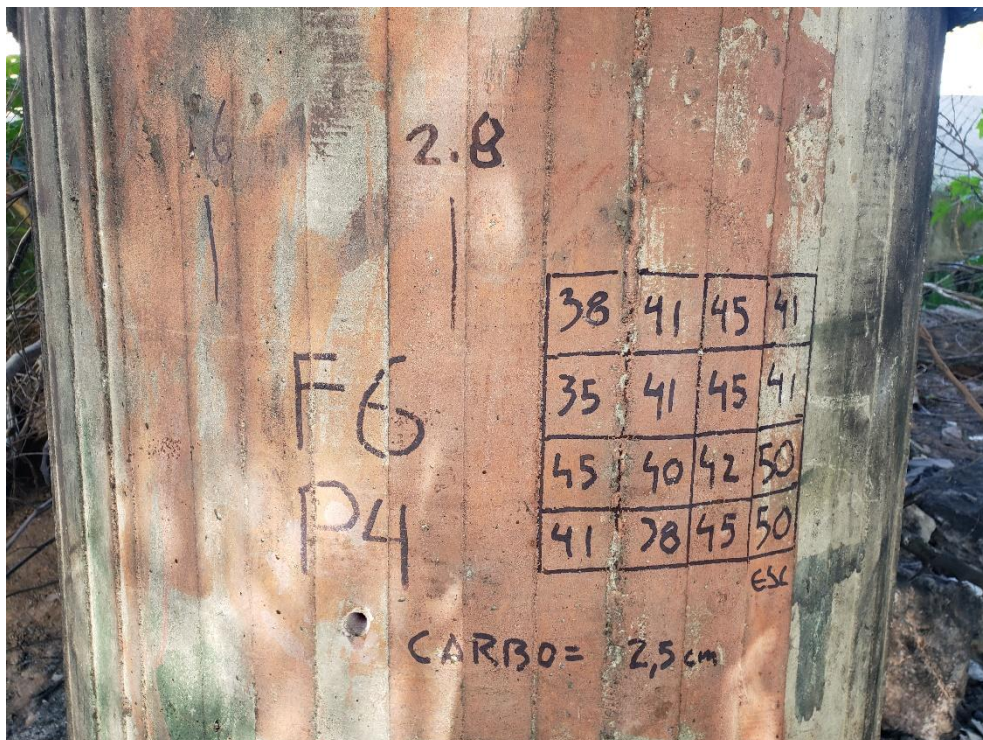
Figura 62 - Ensaio de carbonatação - Carbonatação = 2,5cm
Ensaio de Esclerometria - Resultado médio = 42,4Mpa
