**RODOVIA : BR-116/RS**  
**TRECHO : SÃO LOURENÇO DO SUL/RS – PELOTAS/RS**  
**SUBTRECHO : PONTE SOBRE O ARROIO GRANDE**  
**EXTENSÃO : 235,00M**  
**CÓDIGO PNV/SNV: 116BR3350**

**PROJETO AS BUILT DE RECUPERAÇÃO DE  
PATOLOGIAS – PONTE SOBRE O ARROIO GRANDE**

**VOLUME 01 – RELATORIOS TÉCNICOS**  
**JULHO/2025**

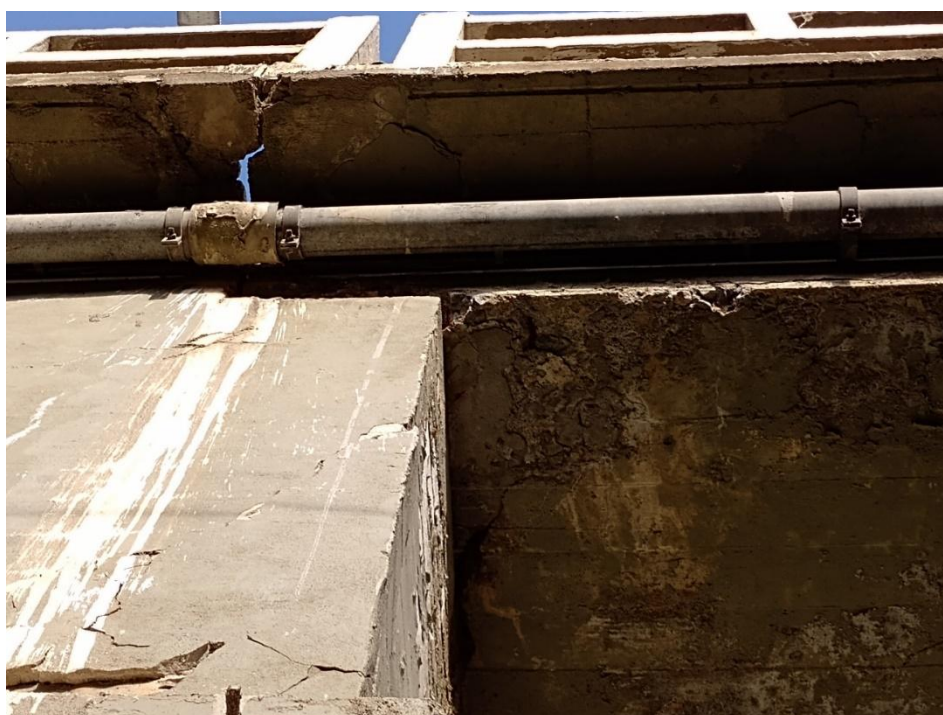
Figure 8 – Encontro E1 - parede rompida

- As cortinas apresentam concreto disgregado com armadura exposta e corroída;
- As alas apresentam ruptura do concreto com armadura exposta e corroída e manchas de umidade. A ruptura se deu pela transferência de esforços de expansão causados pela variação de temperatura entre a laje dos passeios e as alas, dado que não estão instaladas juntas físicas nessas interfaces.

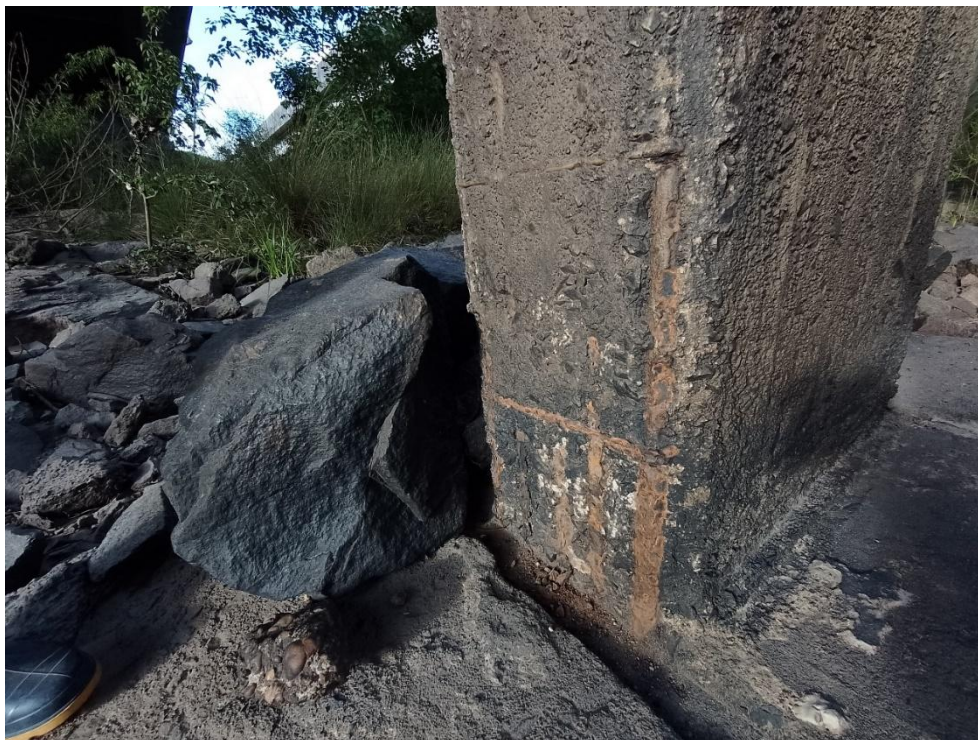
Figure 11 – Pilar do apoio P2 - Armadura exposta e presença de corrosão

- Pilares no apoio 02 com concreto disgregado com armadura exposta e corroída;
- Concreto disgregado na viga travessa no apoio.

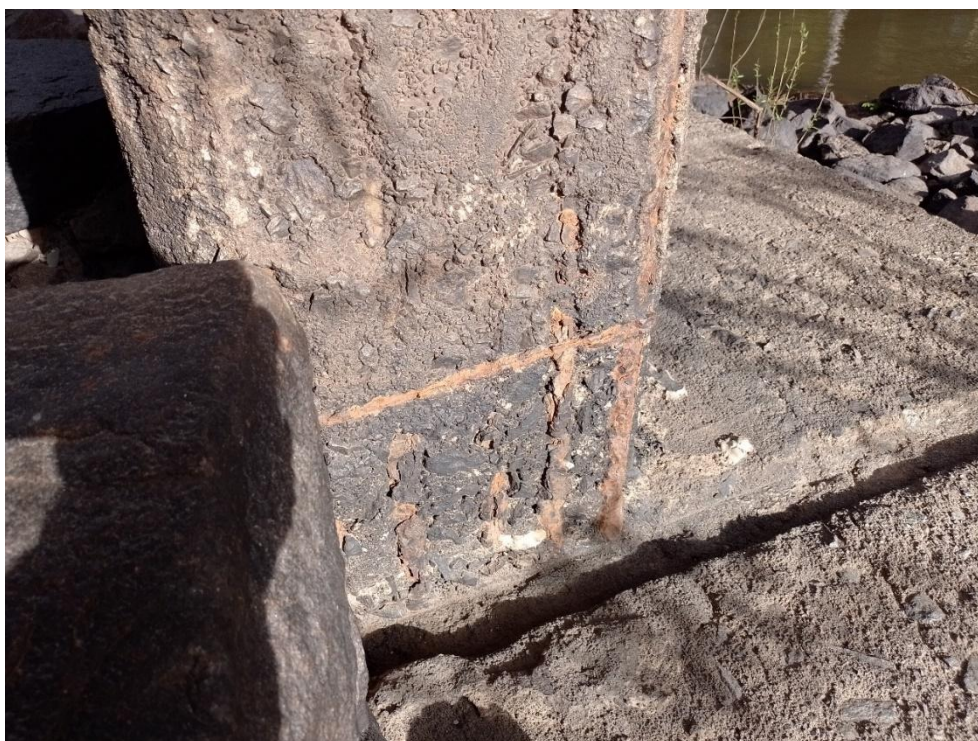
Figure 12 - Pilar do apoio P2 - Armadura exposta e presença de corrosão

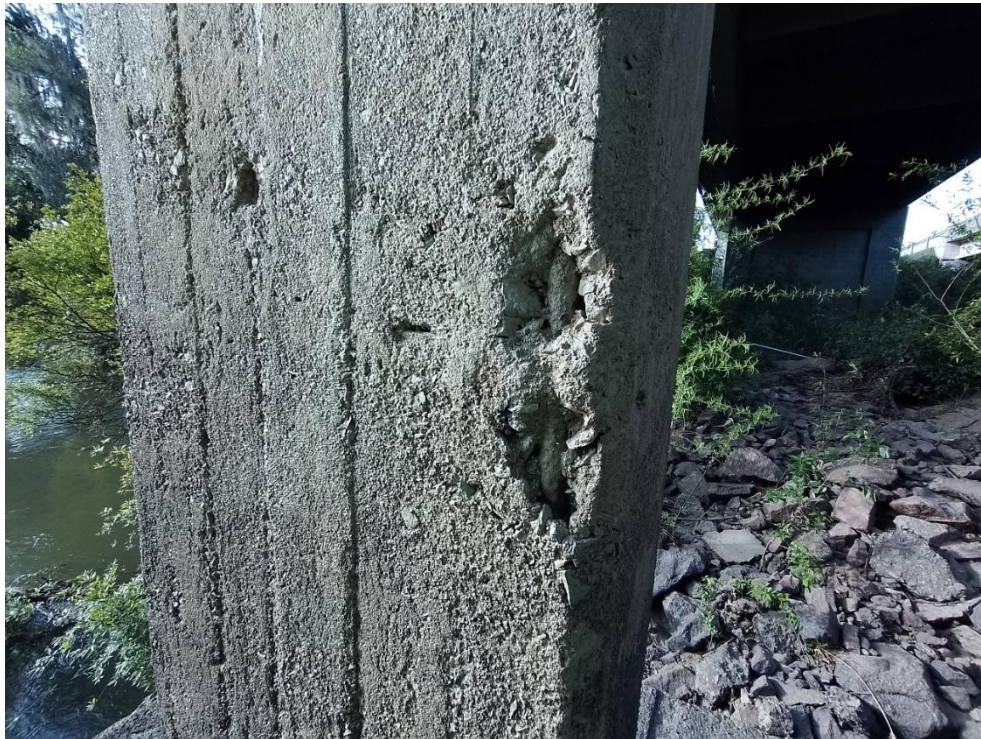
Figure 13 – Pilar do apoio P2 - Armadura exposta

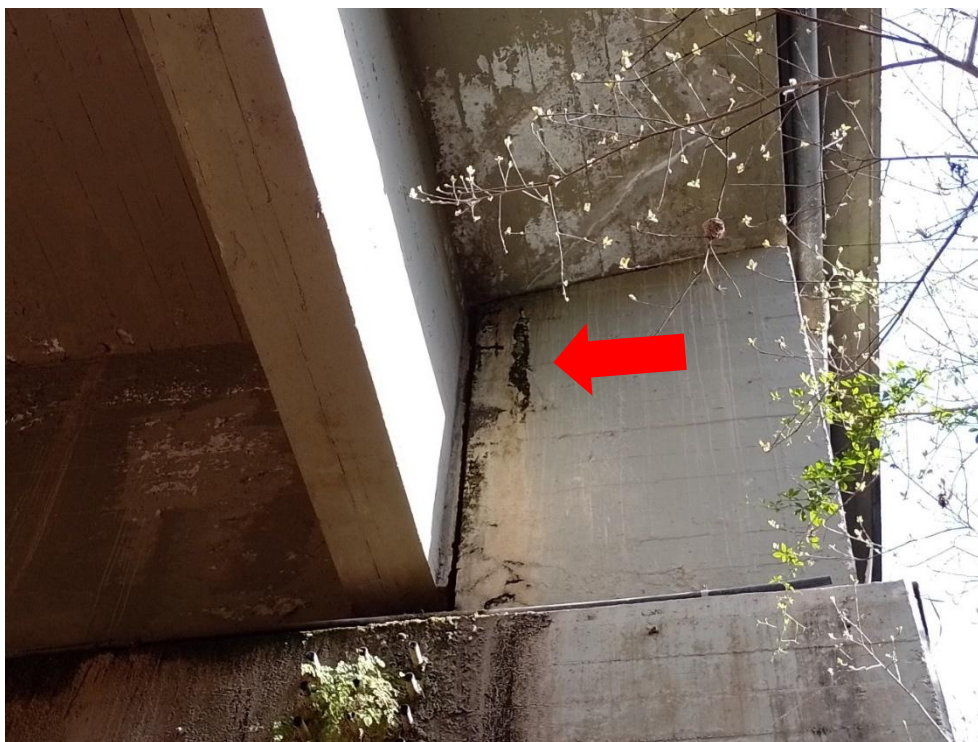
Figure 21 – Encontro E2 - Armadura exposta

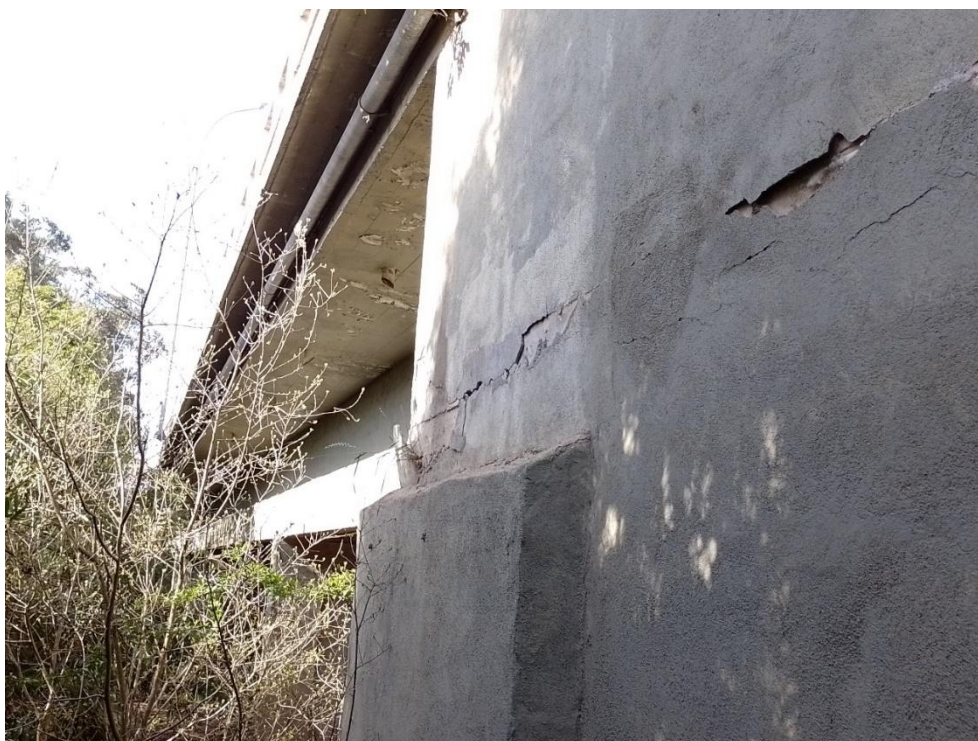
Figure 22 - Encontro E2 - parede rompida

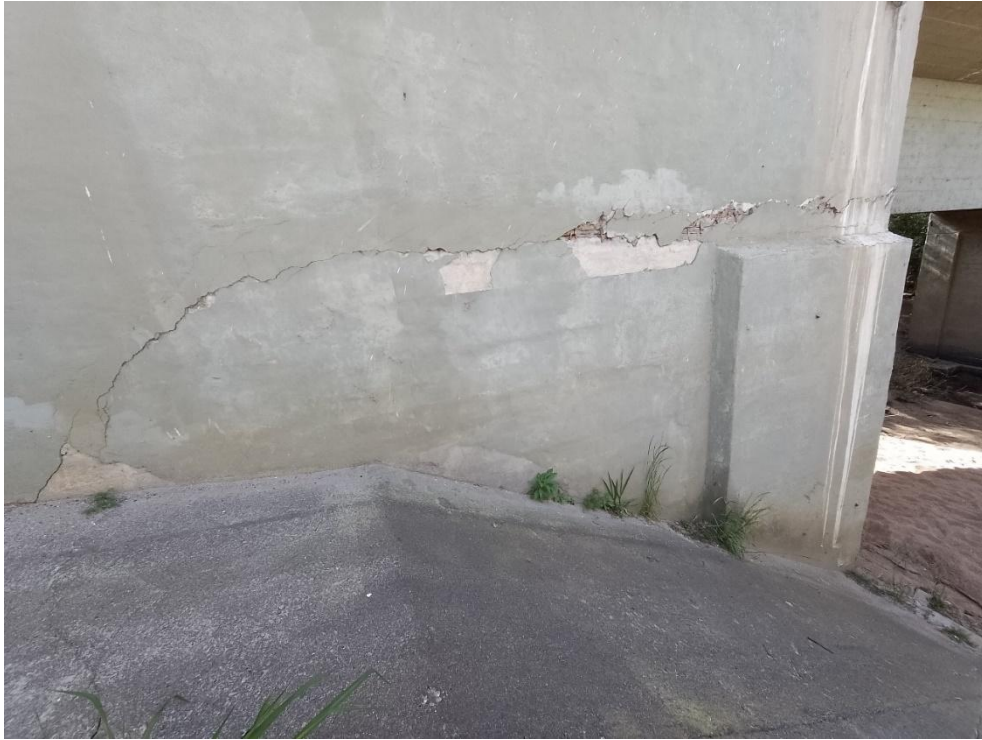
Figure 23 - Encontro E2 LE - Armaduras expostas

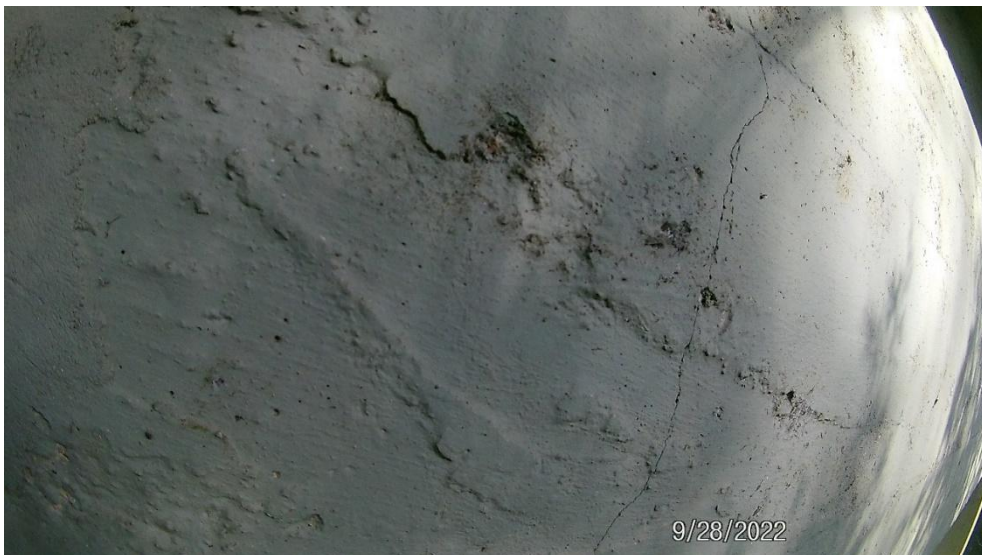
Figure 24 – VL2 - Fissura vertical entre os apoios P1/P2

- Fissuras nas longarinas sobre os apoios causadas por momento fletor negativo e agravadas pela percolação de água oriunda das juntas dos passeios;
- Concreto disgregado com armadura exposta e corroída;
- Manchas de umidade.

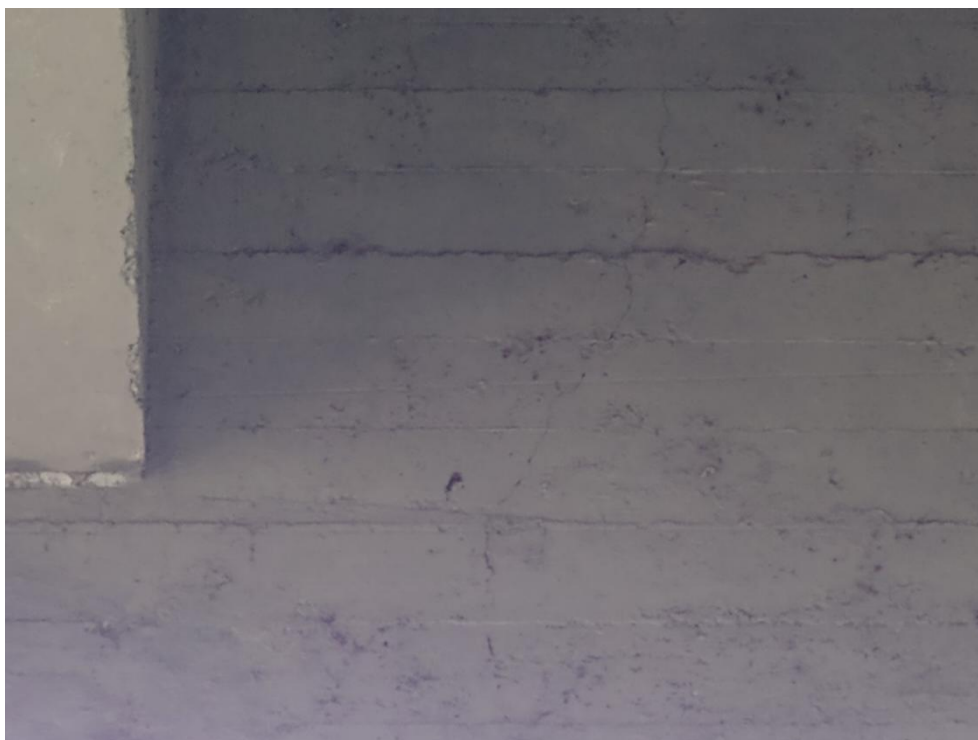
Figure 25 – VL1 - Trincas entre os apoios P6/P7

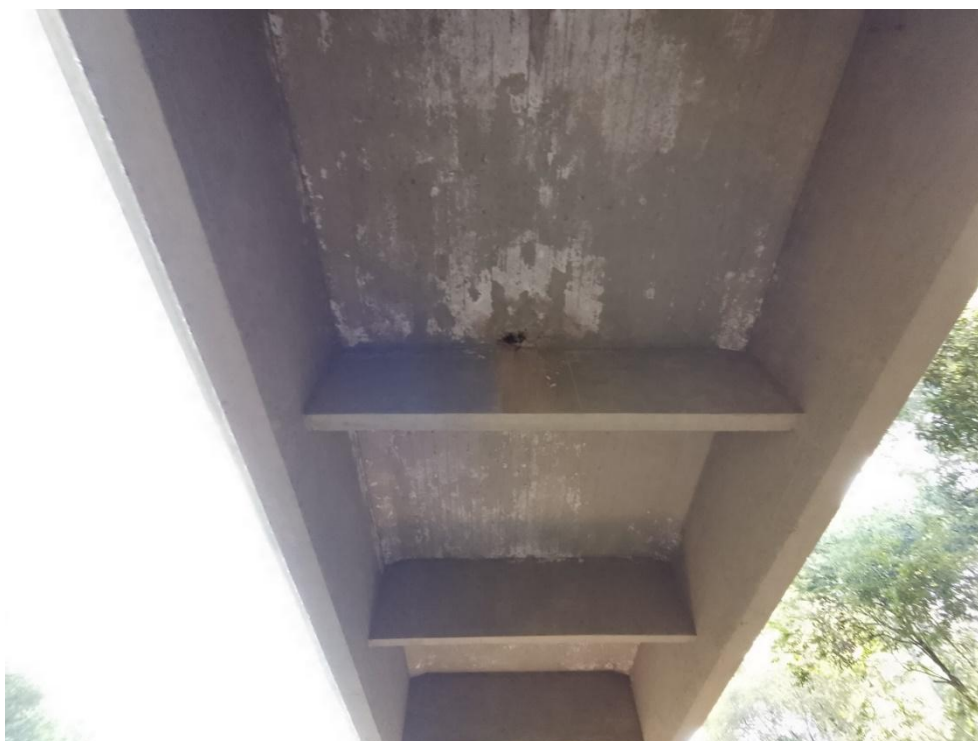
Figure 26 – Tabuleiro- Buraco entre os apoios P4/P5

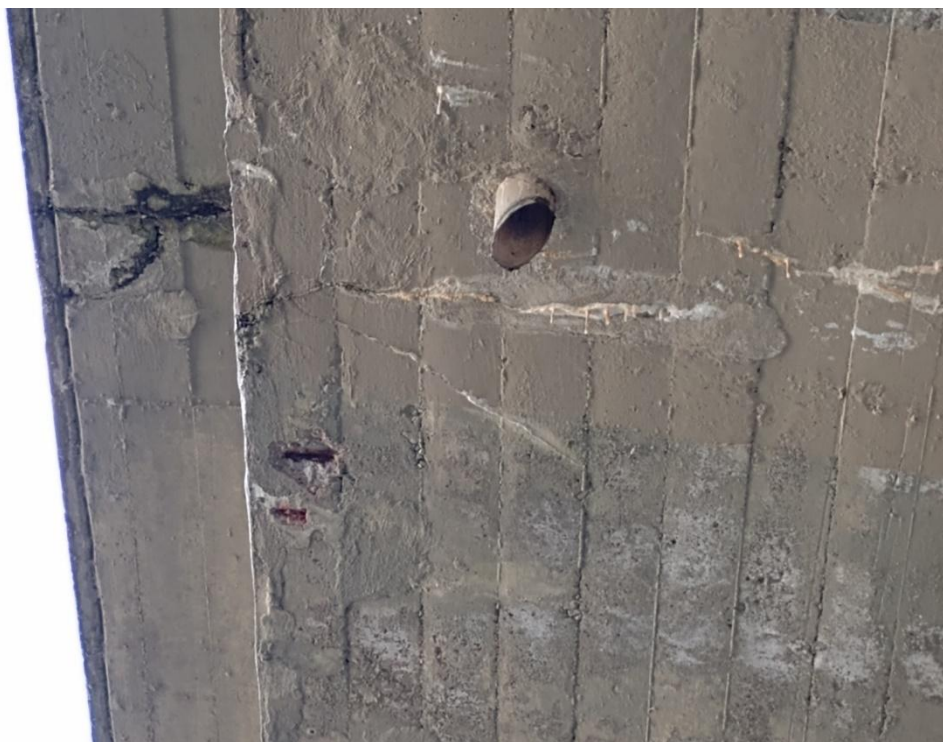
Figure 27 – Balanço - Armadura exposta no balanço

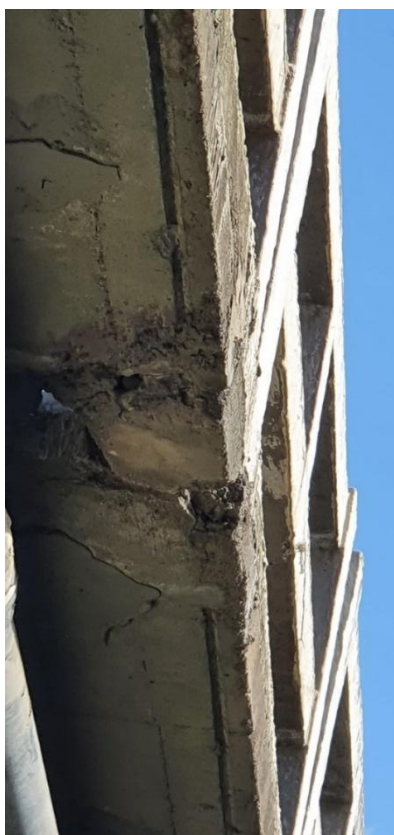
Figure 28 – Passeio – Passeio danificado

- Ruptura da laje do passeio sobre o apoio 07 em decorrência de falha de concretagem durante a substituição de guarda corpo;
- Fissuras na laje em balanço sobre os apoios causadas por momento fletor negativo e agravadas pela percolação de água oriunda das juntas dos passeios;
- Manchas de umidade nas lajes em balanço com pontos de lixiviação;
- Existência de uma ruptura de face a face na laje superior próximo a VT19;
- Presença de água abaixo do pavimento flexível em toda a obra.

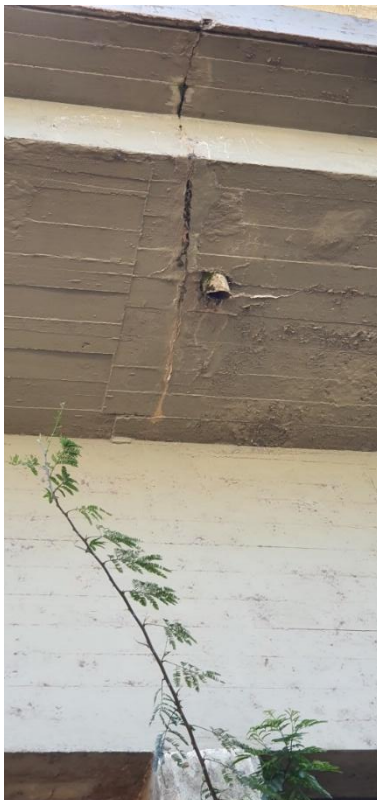
Figure 29 – Balanço - Trinca no balanço

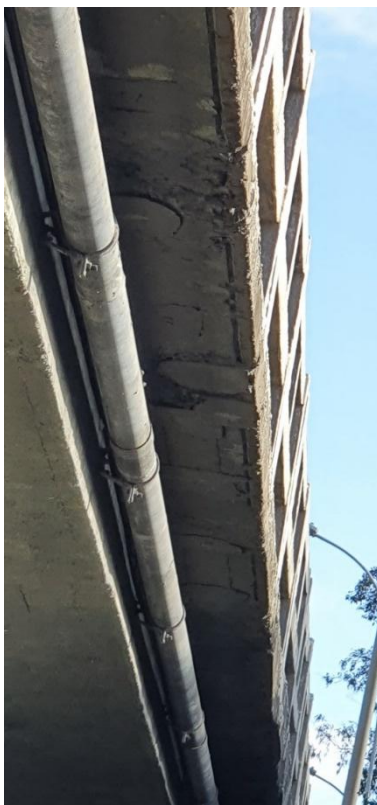
Figure 30 – Passeio - Armaduras expostas

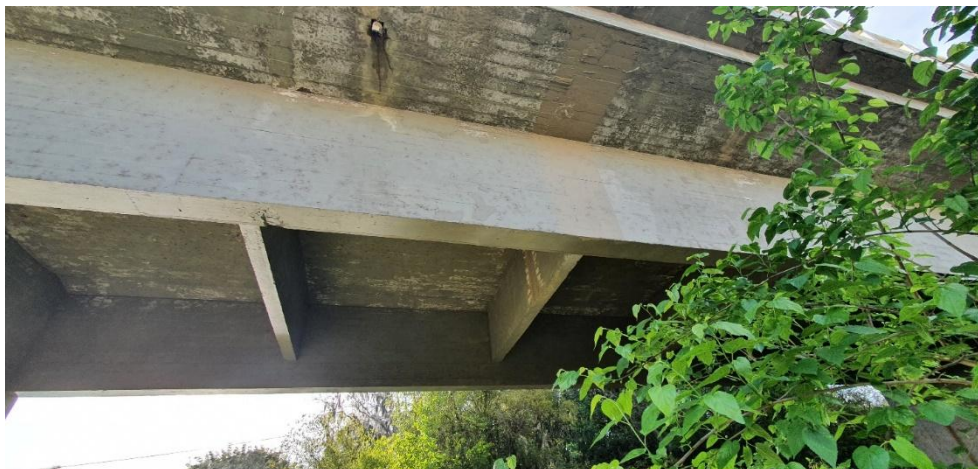
Figure 33 – VL - Concreto degradado na longarina

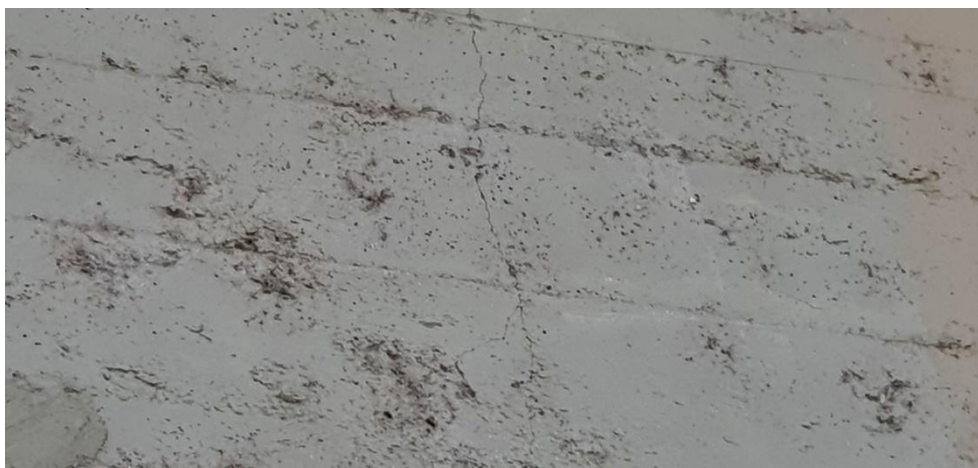
Figure 34 – VL - Fissura na face externa da longarina

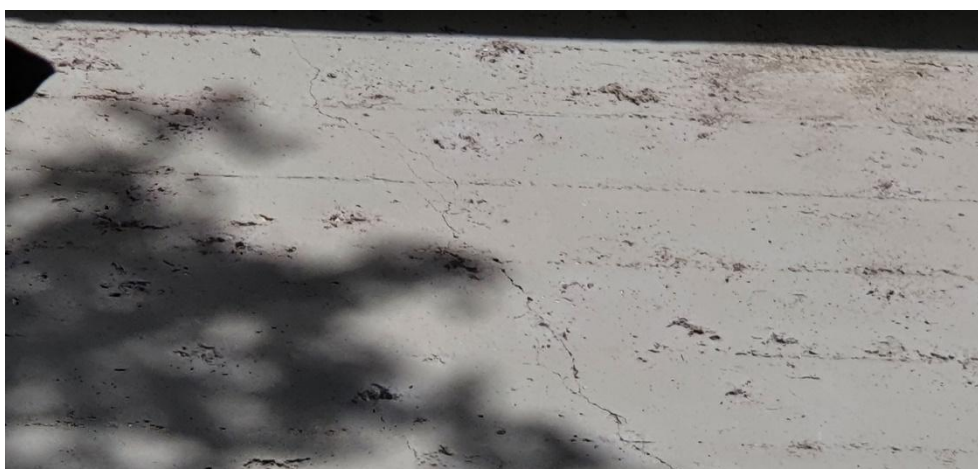
Figure 35 – VL - Fissura na face externa da longarina

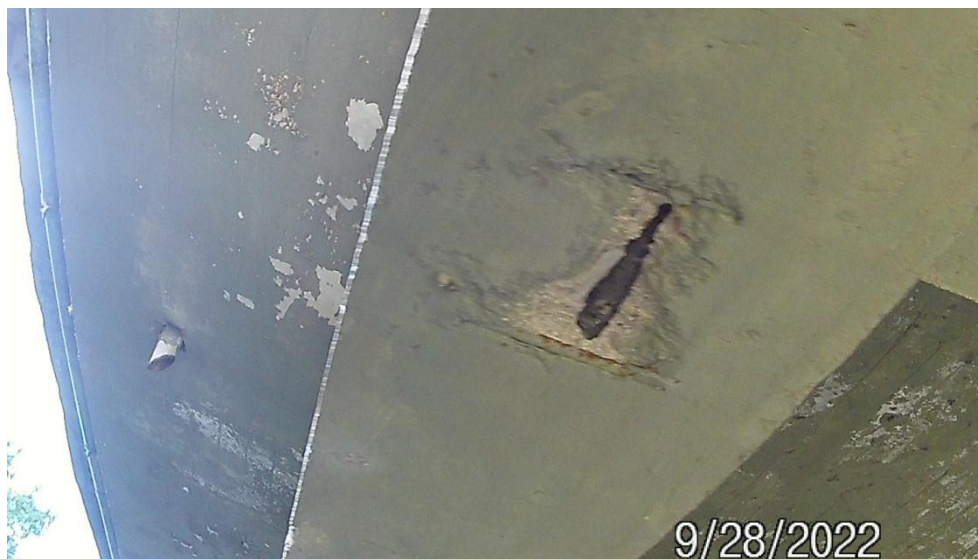
Figure 36 – VL - Armadura exposta na face inferior da longarina

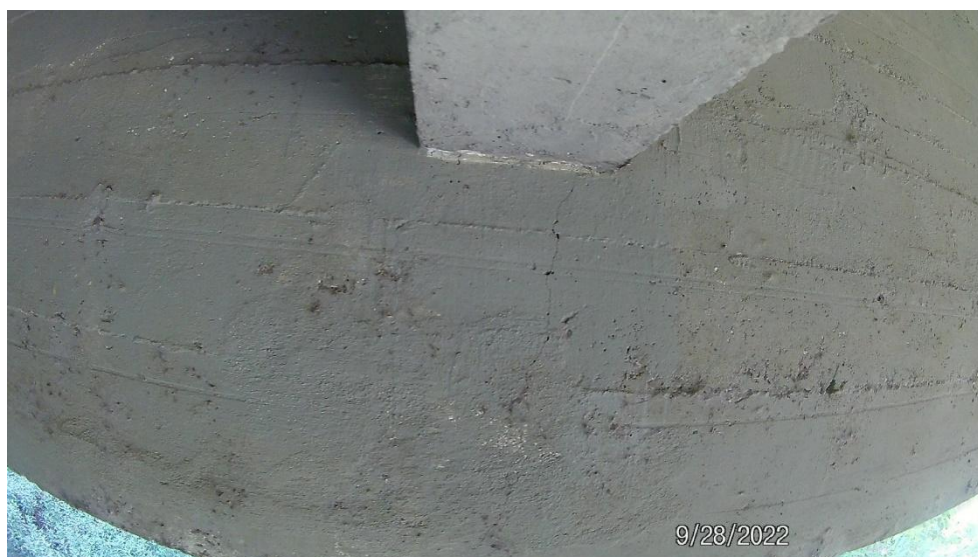
Figure 37 – VL - Fissura na face interna da longarina

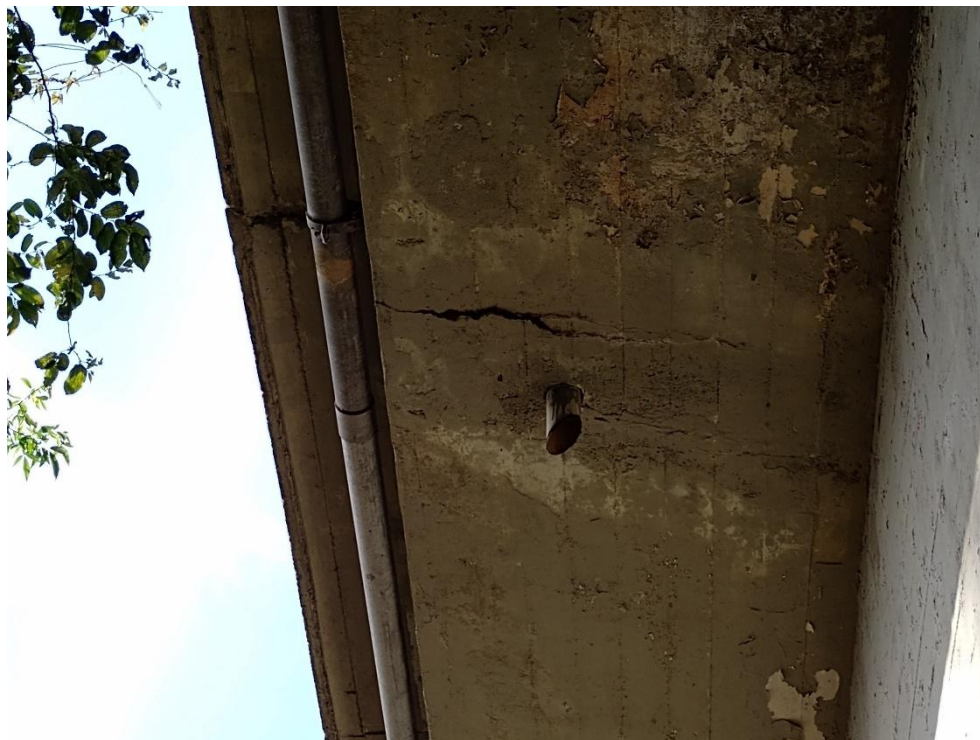
Figure 38 – Balanço - Fissura na laje do balanço

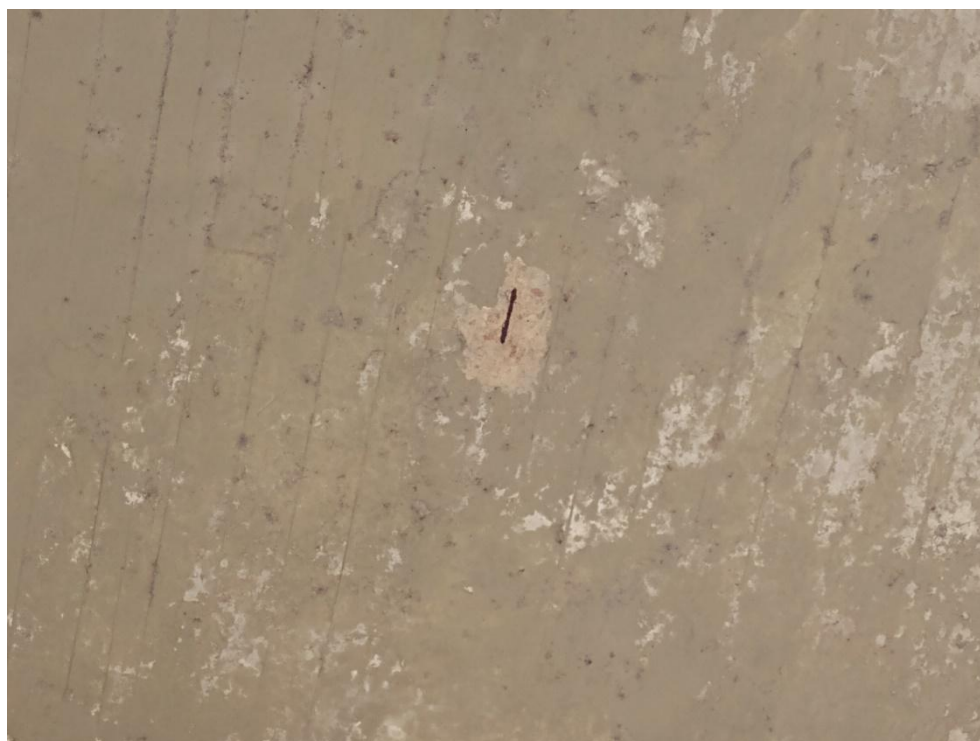
Figure 39 – Tabuleiro - Armadura exposta

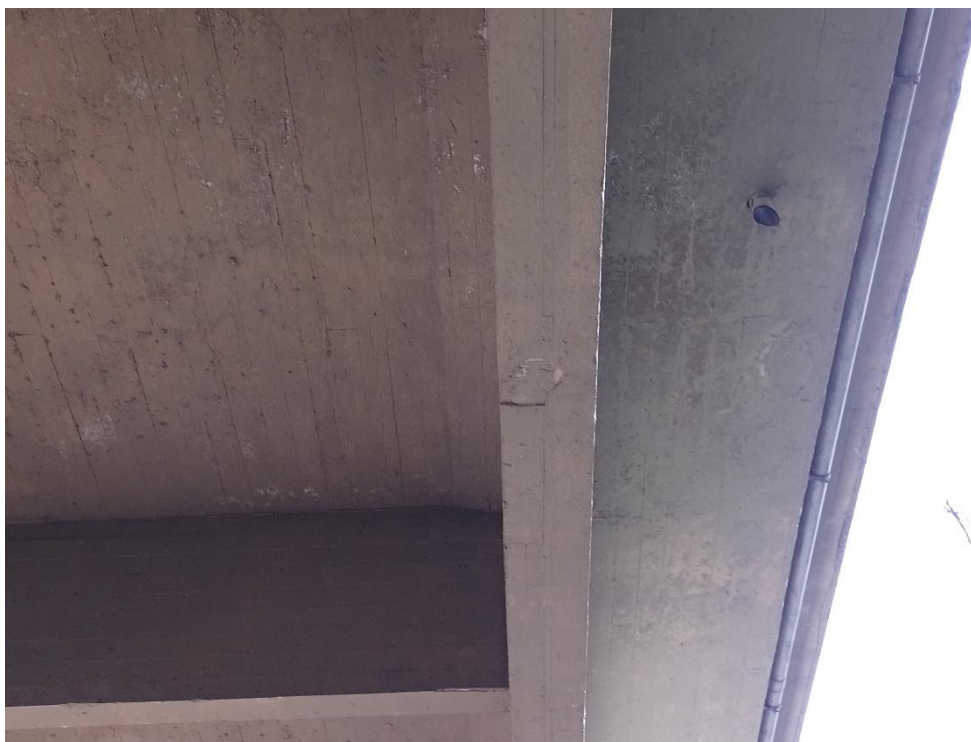
Figure 40 – VL - Deslocamento de concreto

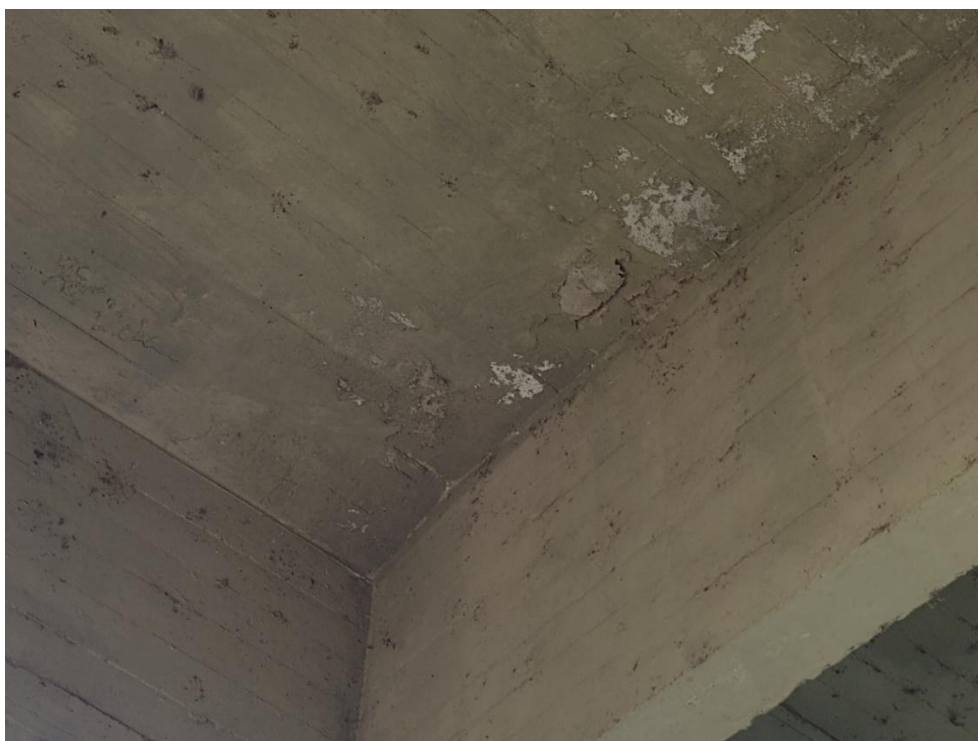
Figure 41 – Tabuleiro - Deslocamento do concreto

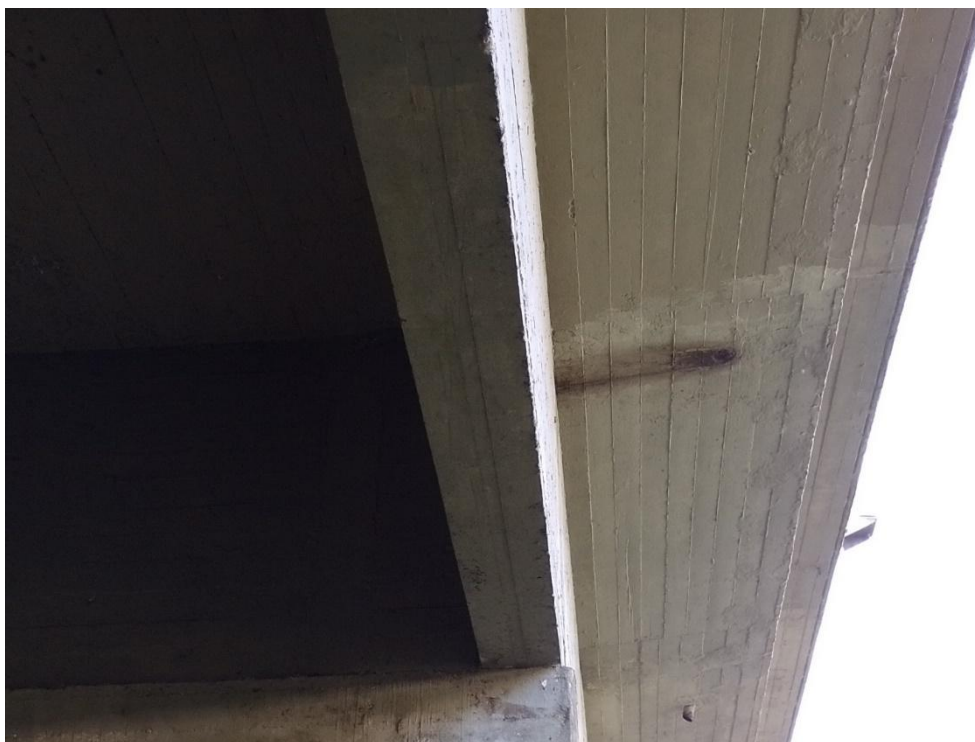
Figure 42 – Balanço - Percolação de água

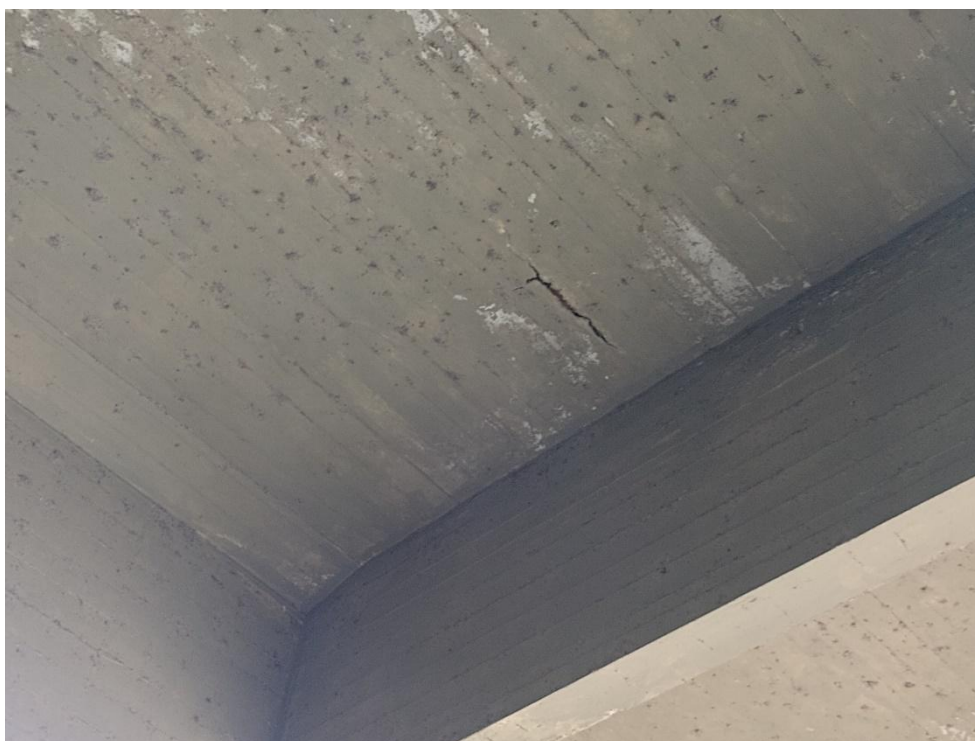
Figure 43 – Tabuleiro - Trinca na laje

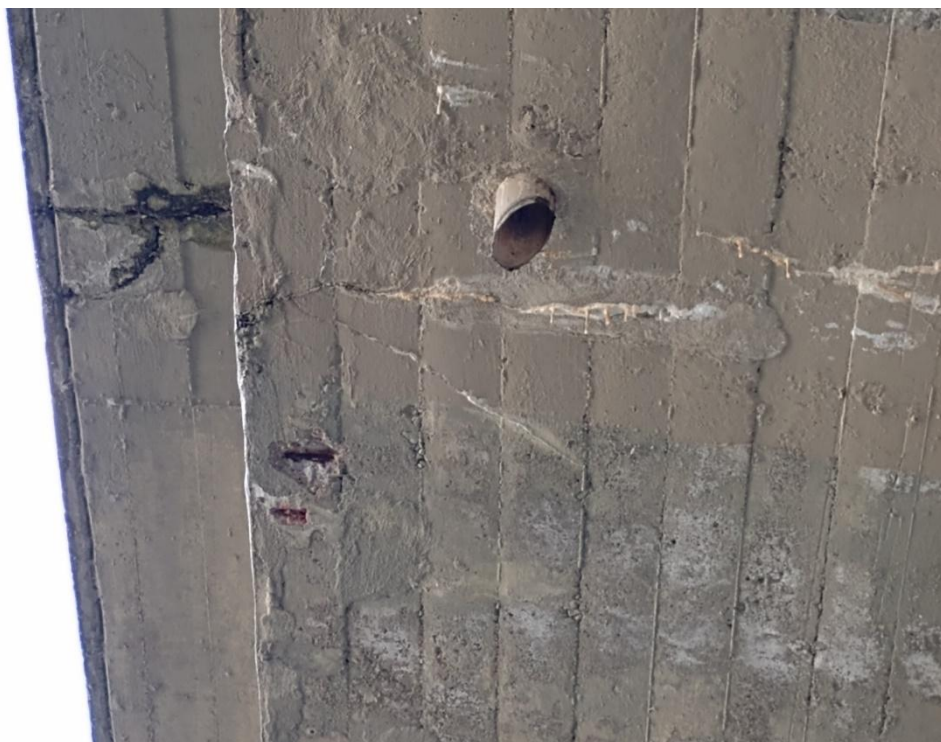
Figure 44 – Balanço - Infiltração no passeio e armadura exposta no balanço

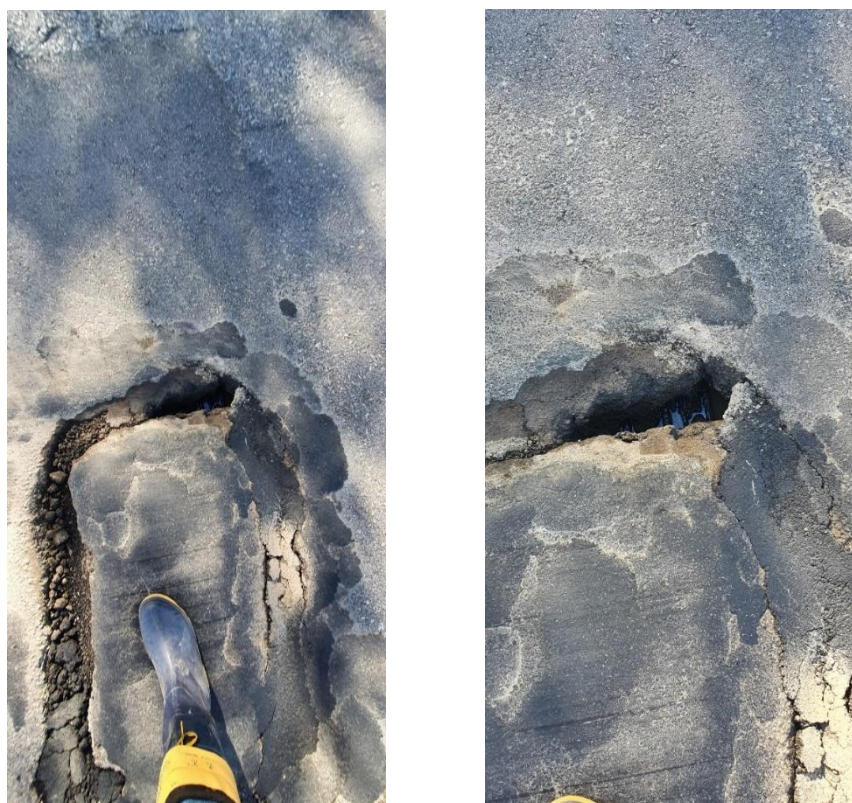
Figure 45 – Tabuleiro - Buraco entre os apoios P4/P5

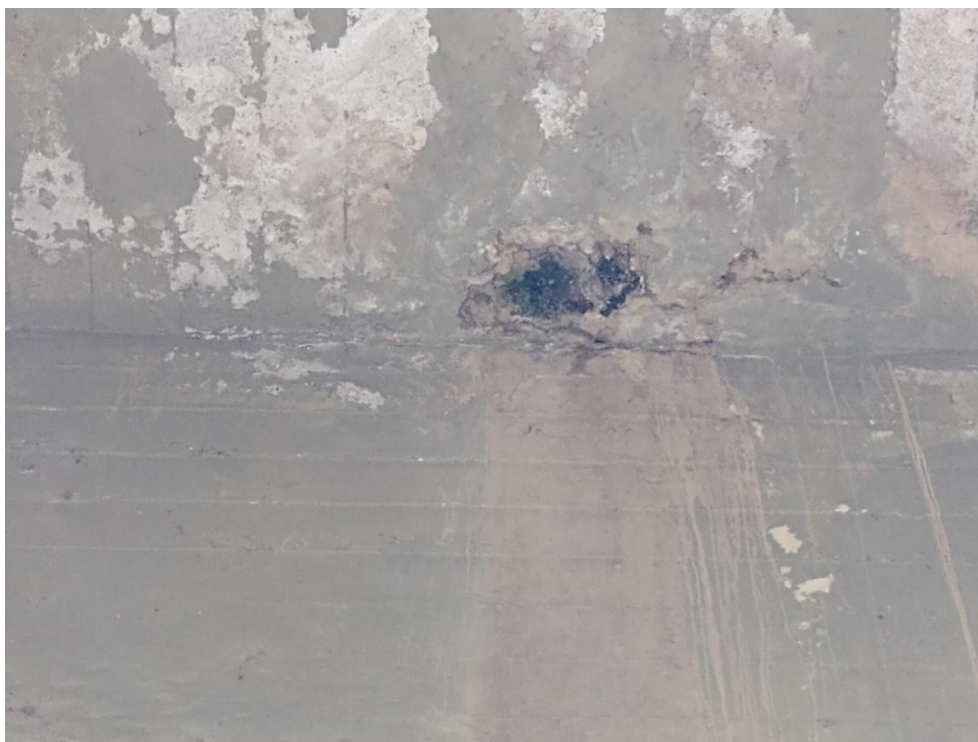
Figure 46 – Tabuleiro - Buraco entre os apoios P4/P5

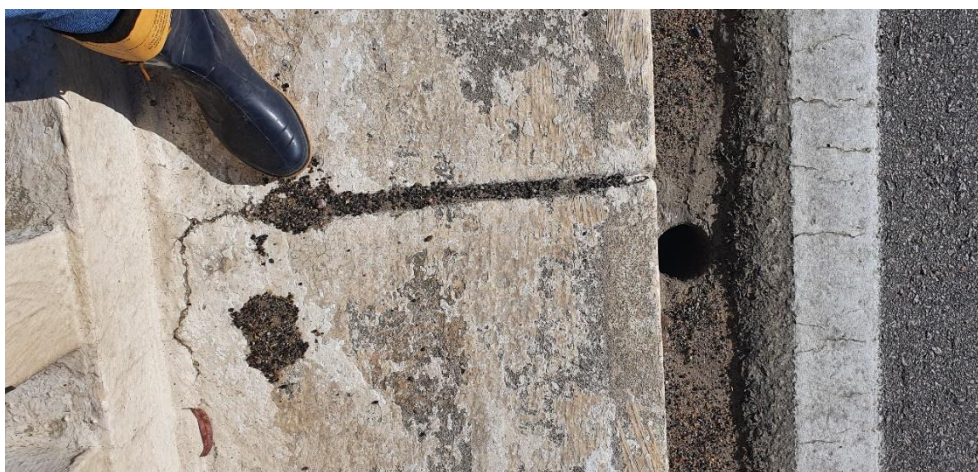
Figure 47 – Passeio - Junta de dilatação

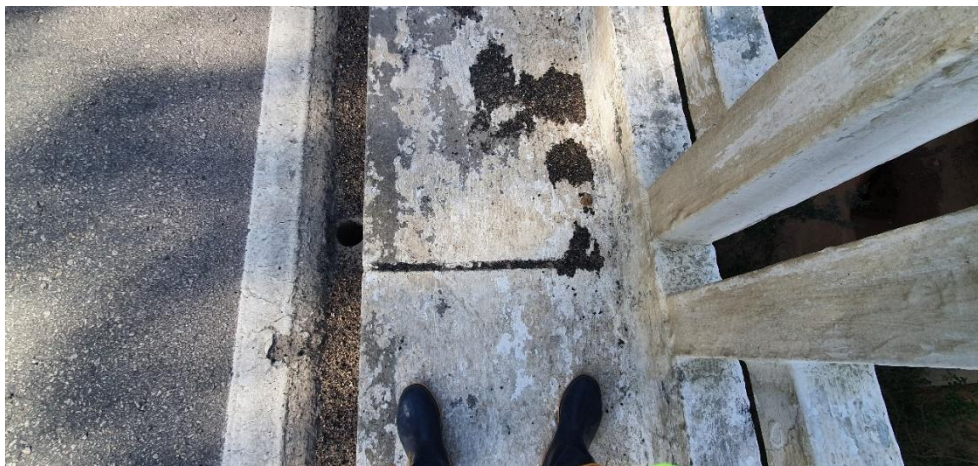
Figure 48 – Passeio - Junta de dilatação

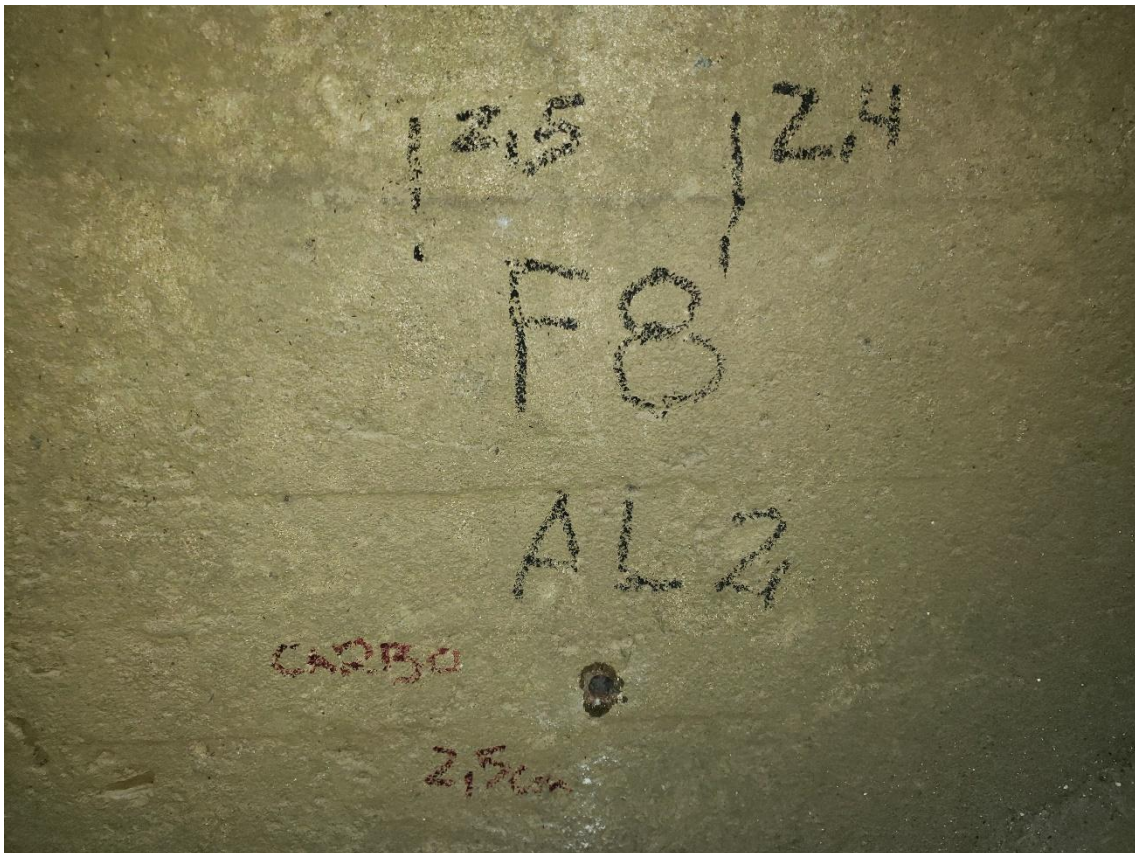
Figure 68: Ensaio de carbonatação - Carbonatação = 2,5cm
