**PROJETO DE RECUPERAÇÃO DE PATOLOGIAS EM OBRAS
DE ARTE ESPECIAIS - RODOVIA BR - 392
PONTE SOBRE O ARROIO CADEIA – KM 95+812**

O presente trabalho corresponde à execução de Projeto de recuperação das patologias encontradas na obra-de-arte especial rodoviária Ponte sobre o Arroio Cadeia.

Nome: Ponte sobre o Arroio Cadeia

Localização: km 95+850, sobre a pista norte/sul (sentido Pelotas x Santa Maria e Santa Maria x Pelotas), da BR-392, divisa Pelotas x Morro Redondo, estado do Rio Grande do Sul.

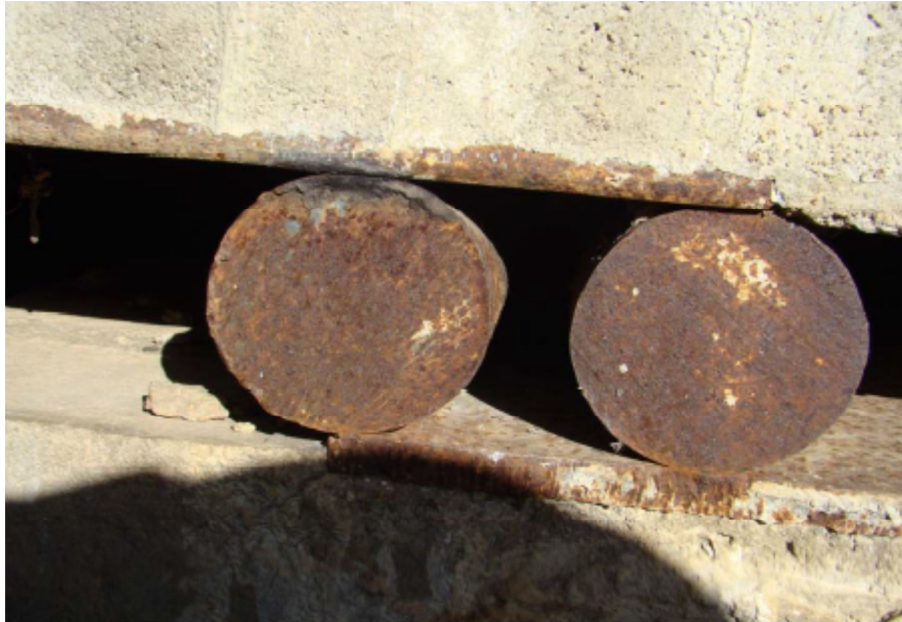
Foto 05 – Detalhe roletes duplos – Apoio P1

01. Macaqueamento da estrutura
02. Andaimos de serviço
03. Reposicionamento dos roletes

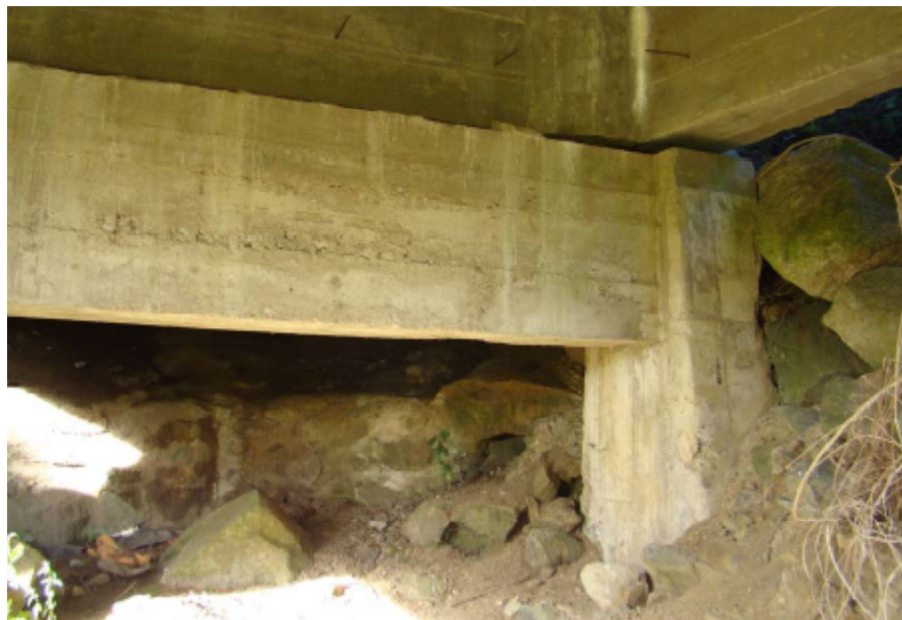
Foto 06 – Detalhe fraturas – Apoio P1

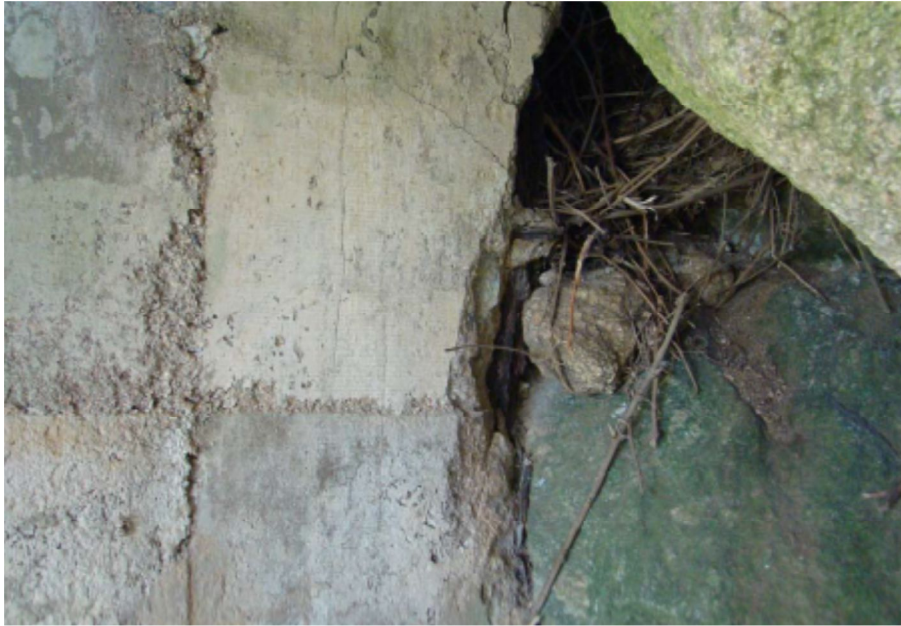
Foto 07 – Detalhe fraturas – Apoio P1

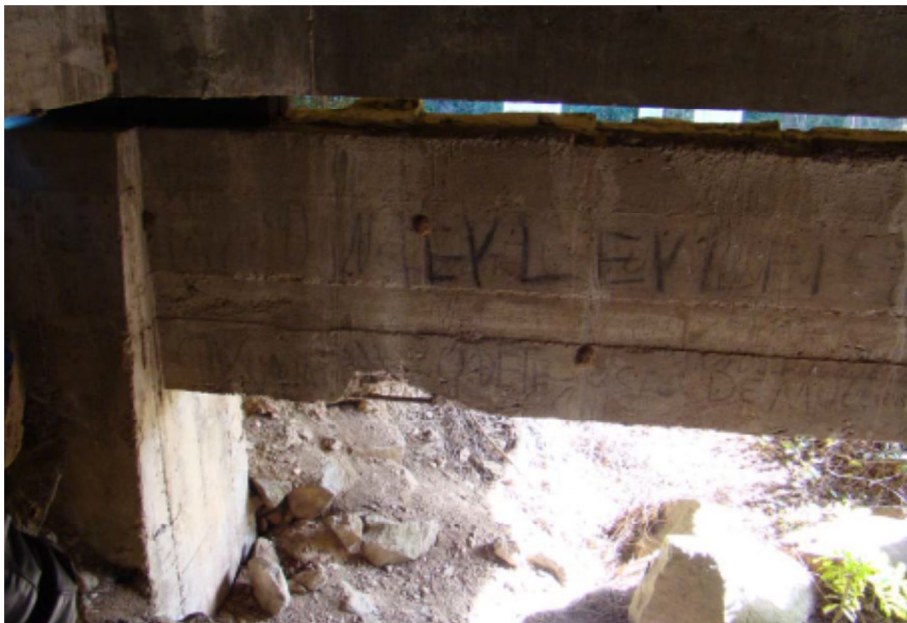
Foto 08 – Detalhe armadura exposta na travessa do Apoio P1

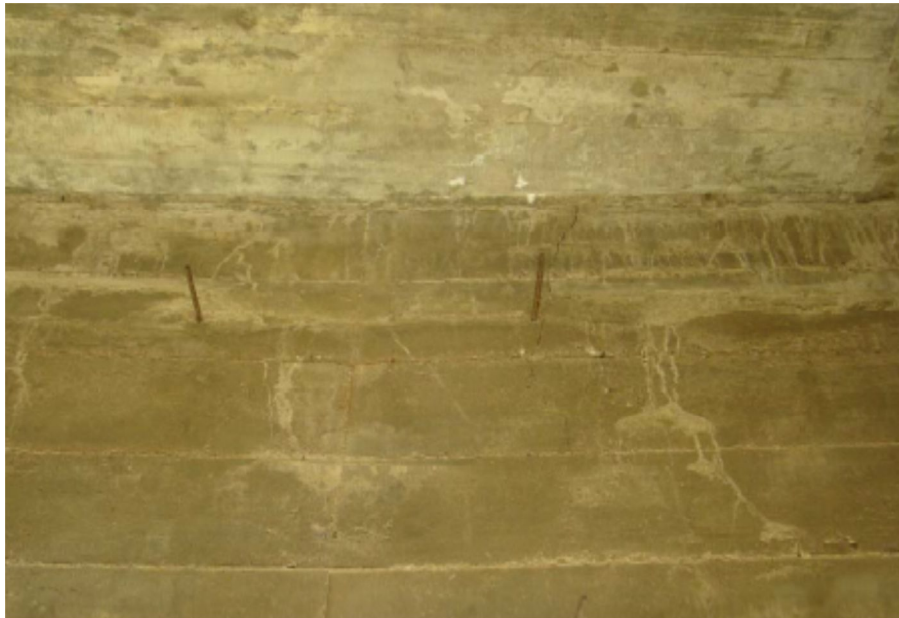
Foto 13 – Detalhe trincas entre apoio P1 e P2

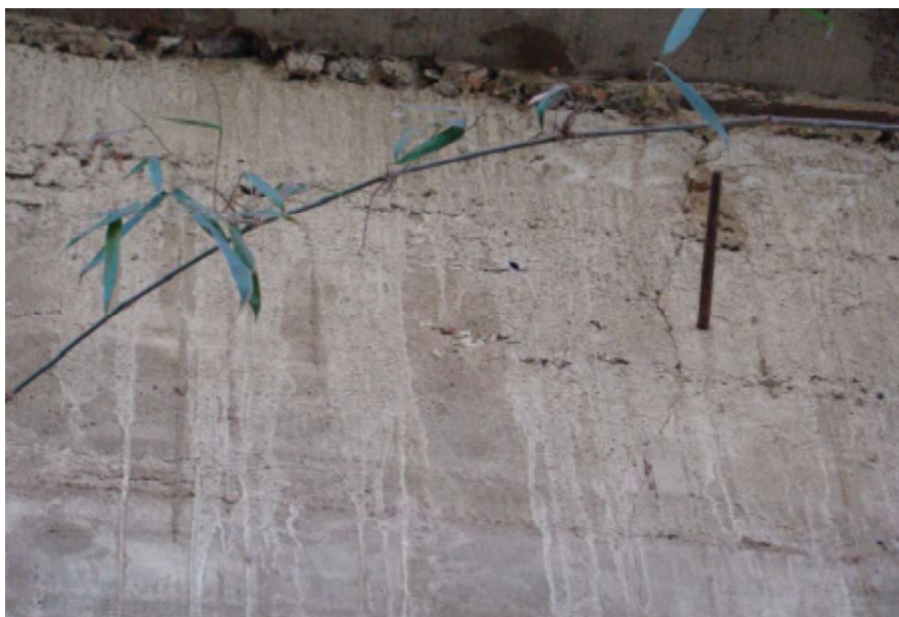
Foto 14 – Detalhe trincas apoio P4

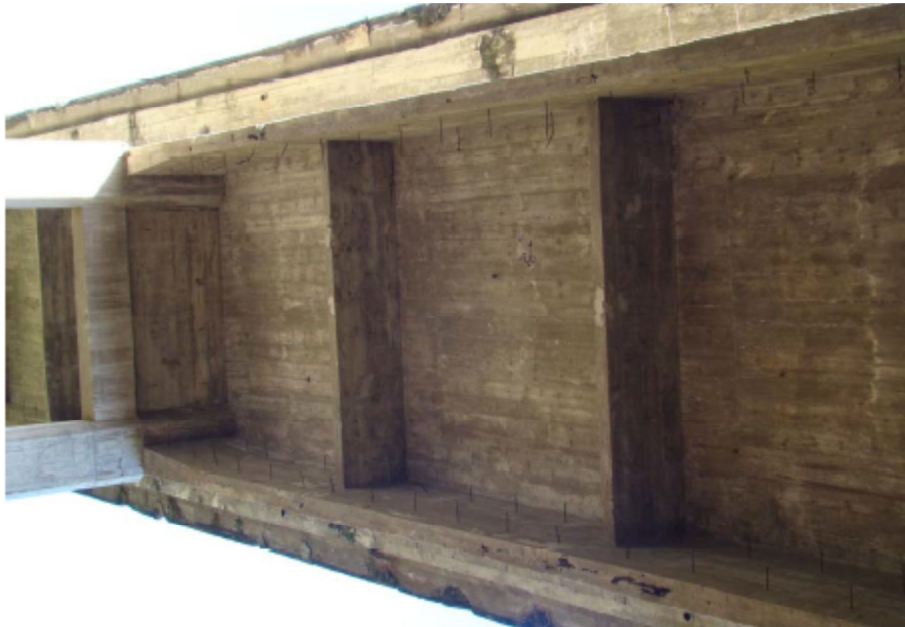
Foto 15 – Detalhe falha de concretagem nas longarinas

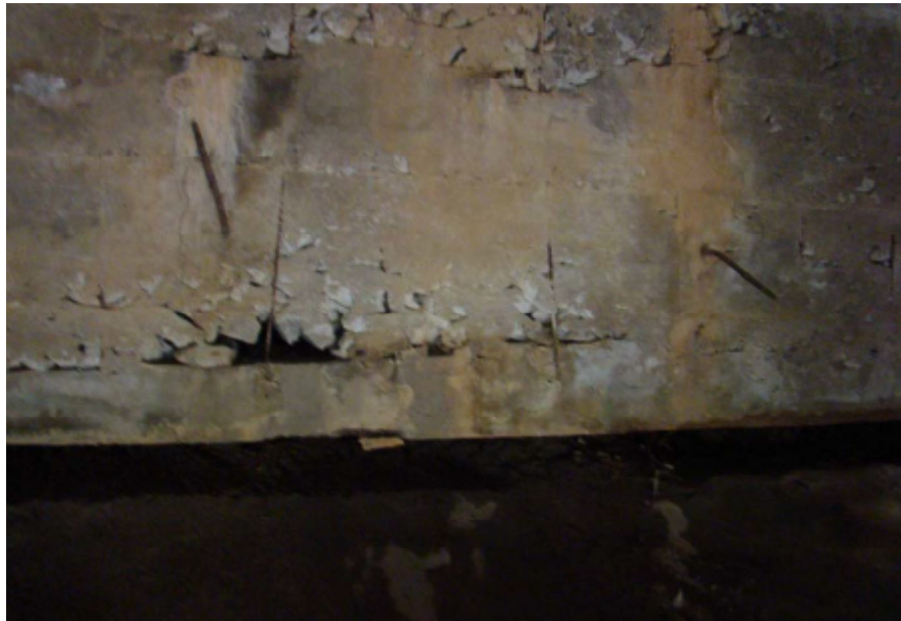
Foto 17 – Detalhe falha de concretagem na transversina de entrada – Lado Pelotas

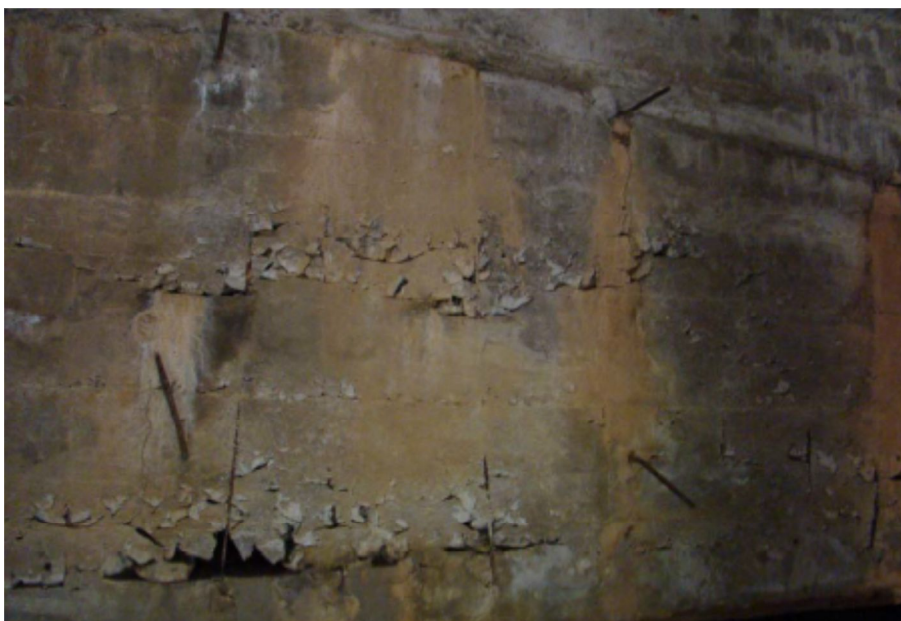
Foto 18 – Detalhe trincas na transversina de entrada – Lado Pelotas

Laje de transição: A laje de transição não estava prevista no projeto original, foi construída posteriormente para eliminar a descontinuidade da pista, quando foi construída estava totalmente apoiada nos terraplenos, devido a percolação de água ocorreu erosão sob a laje de transição apoiando esta somente na transversina de entrada. A laje de transição cria uma sobrecarga na

transversina de entrada causando patologias estruturais e podendo fraturar totalmente a transversina de entrada.

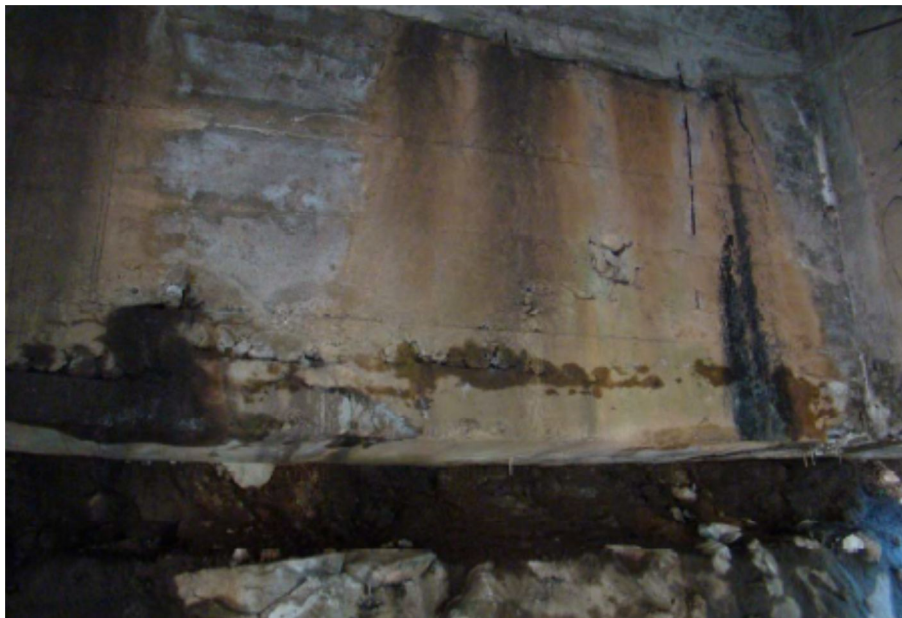
Foto 20 – Detalhe das fraturas na transversina de entrada – Lado Boa Vista

As patologias apresentadas nas transversinas de entrada e nas alas indicam que os esforços do atual tráfego da rodovia estão acima das definições de projeto.

- **É necessária a elaboração de projeto específico de reforço e adequação as exigências de carga atual da rodovia.**

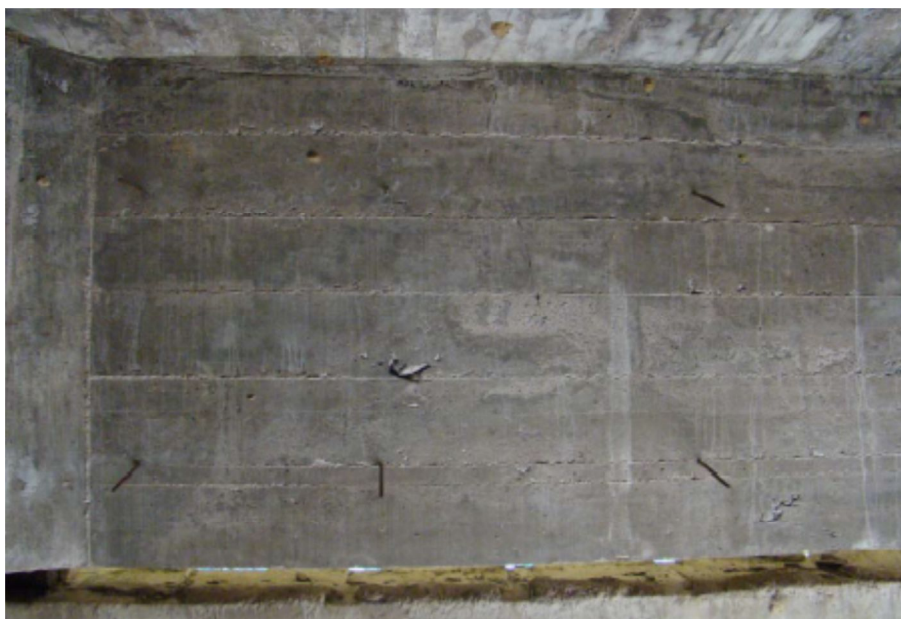
Foto 21 – Detalhe trincas na transversina de apoio – Apoio P1

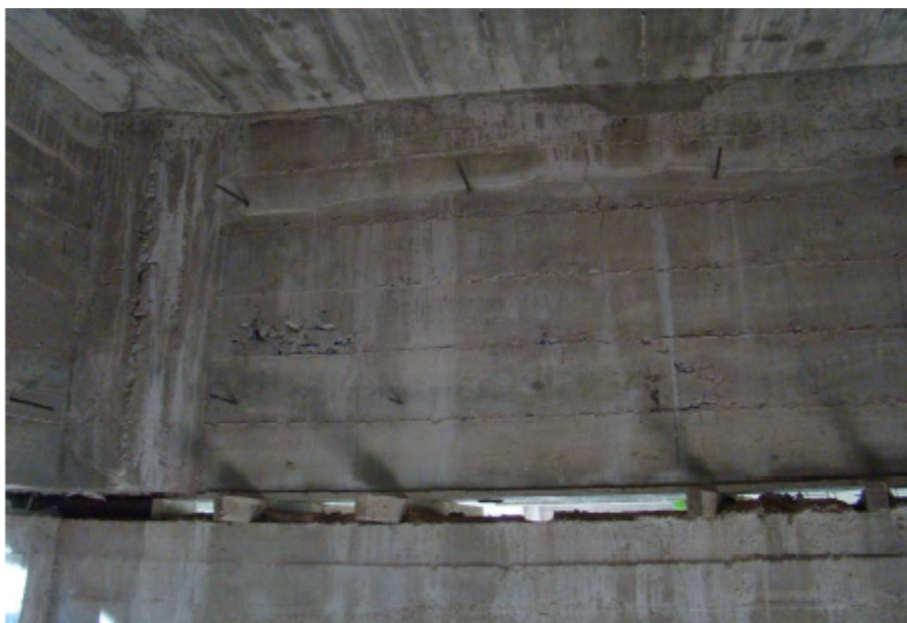
Foto 22 – Detalhe trincas na transversina de apoio – Apoio P4

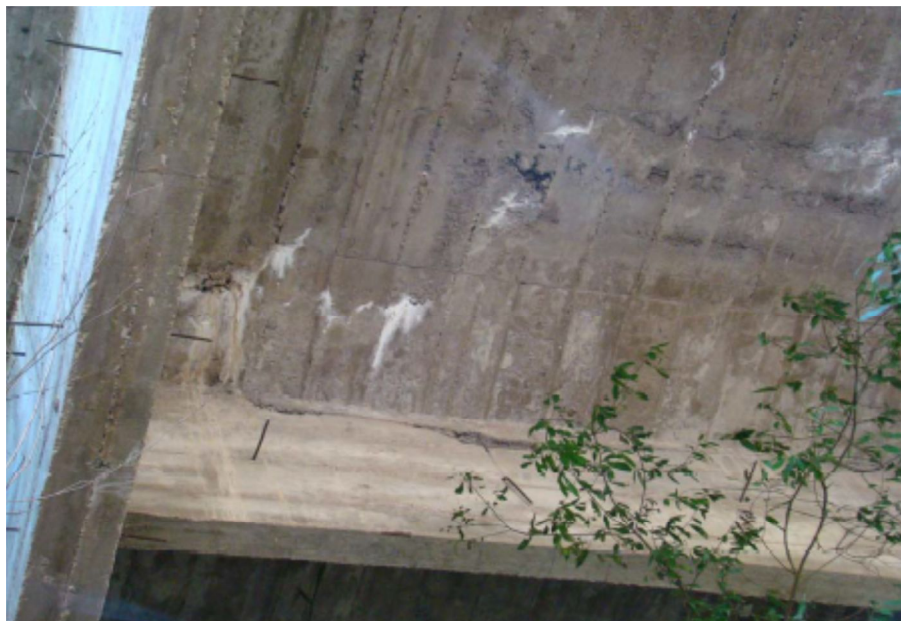
Foto 23 – Falha de concretagem – Vão P3 e P4

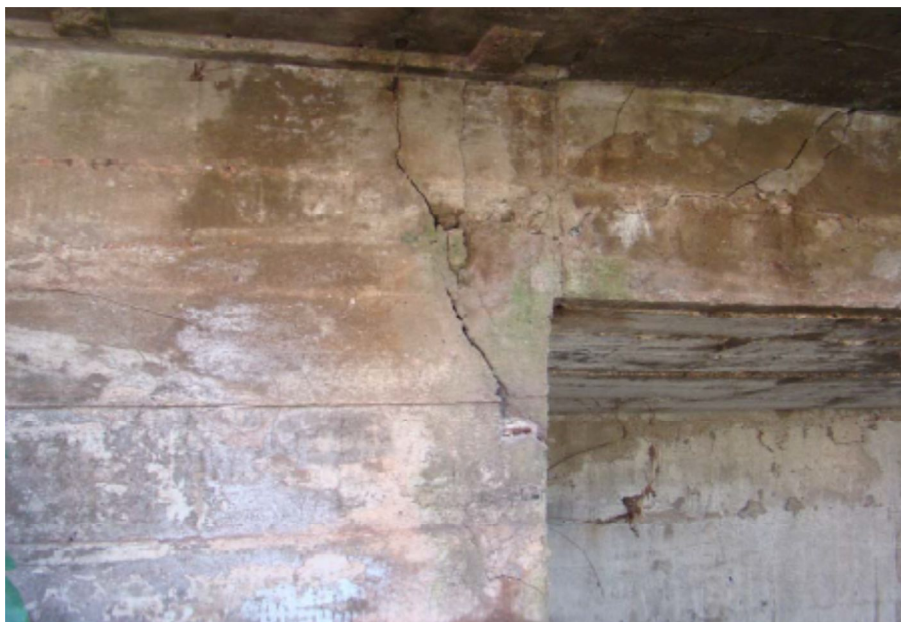
Foto 25 – Detalhe fratura na Ala esquerda – Lado Santana da Boa Vista

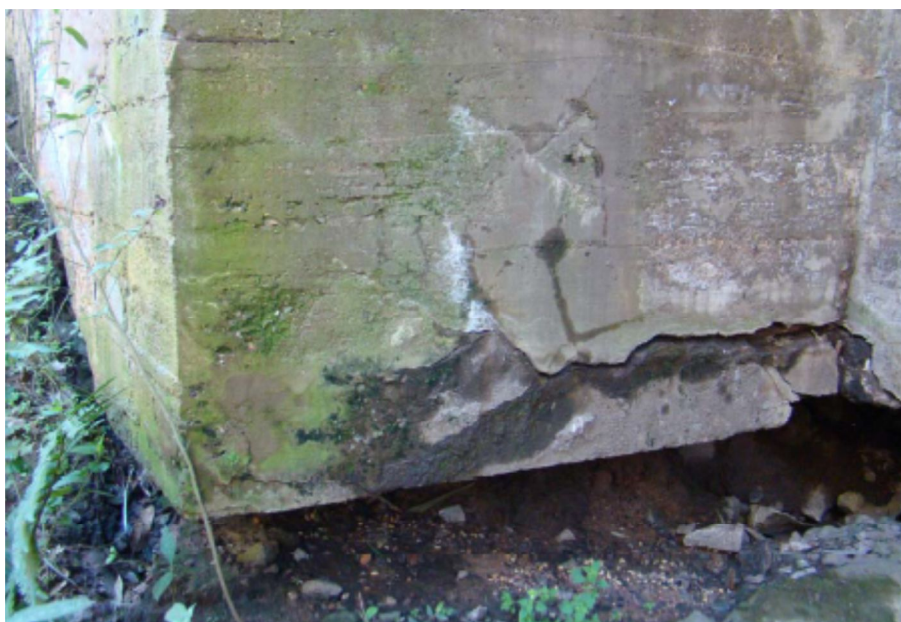
Foto 26 – Detalhe fratura na Ala esquerda – Lado Santana da Boa Vista

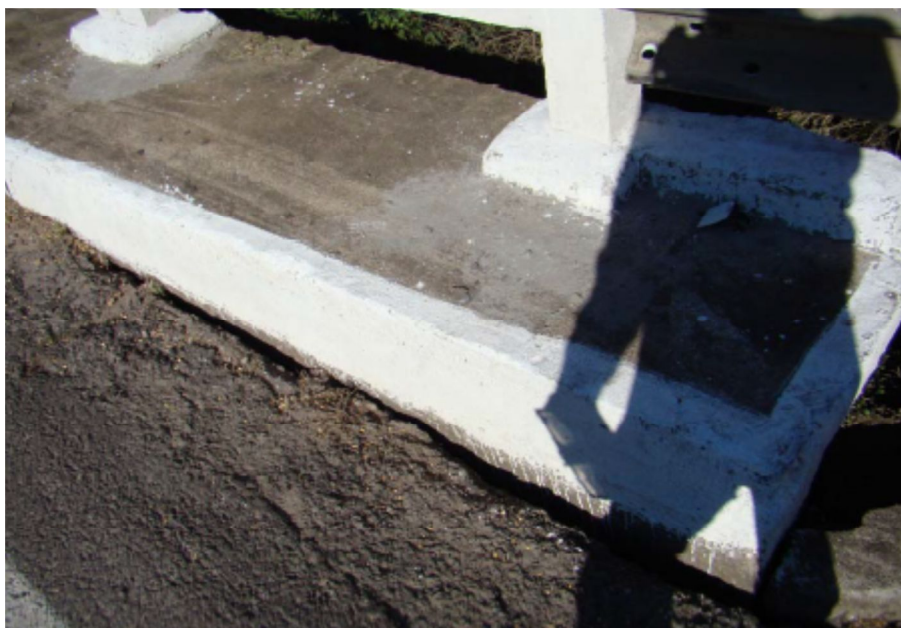
Foto 27 – Detalhe abertura da Ala esquerda – Lado Santana da Boa Vista

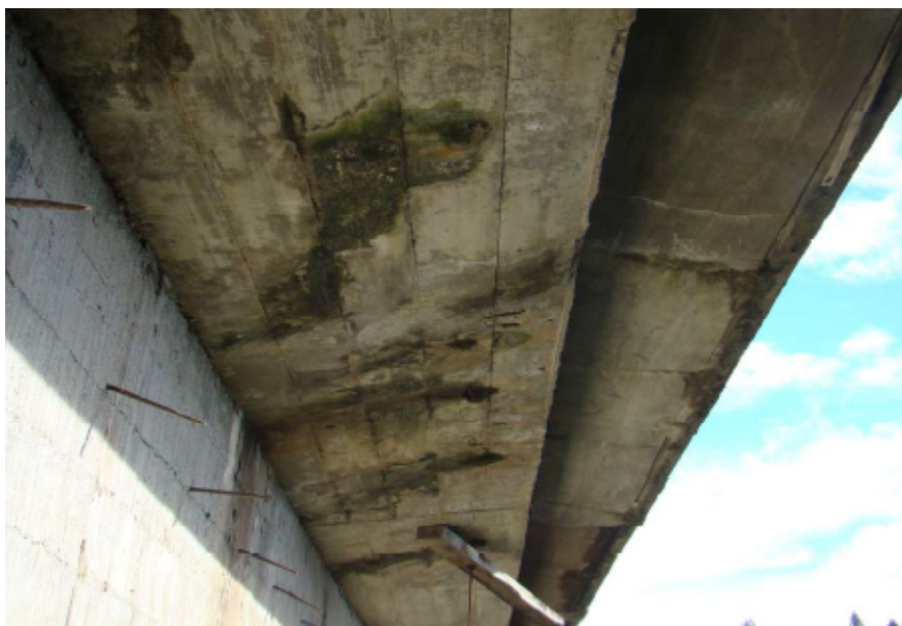
Foto 29 – Detalhe falha de concretagem e umidade nos balanços

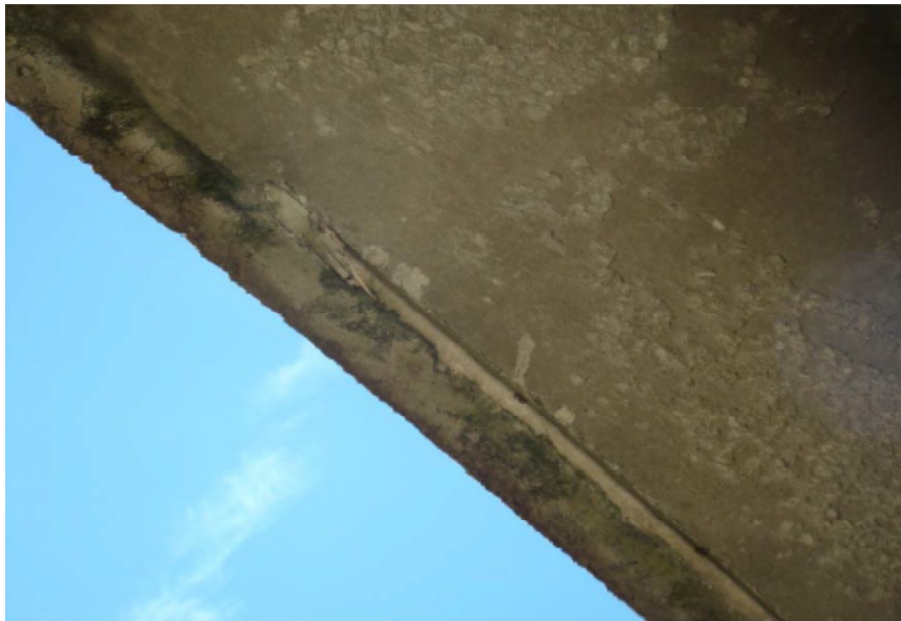
Foto 30 – Detalhe pingadeiras obstruídas por cantoneira de madeira

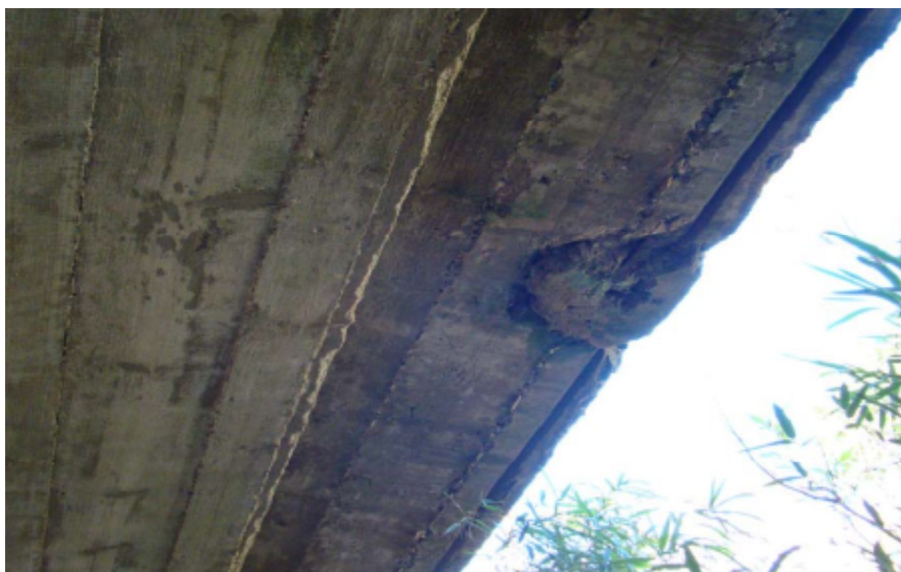
Foto 31 – Detalhe pingadeiras obstruídas por substituição inadequada dos guarda corpos

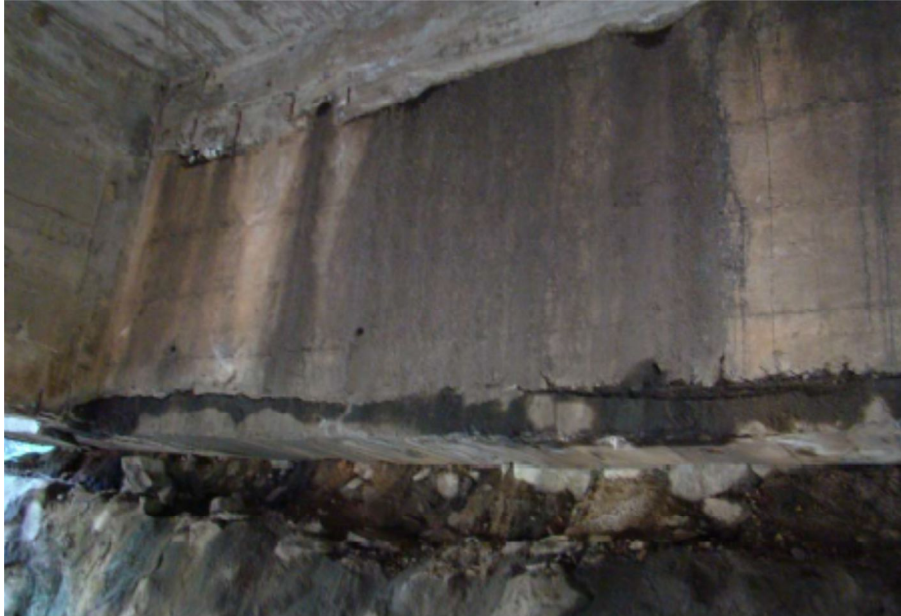
Foto 34 – Umidade com a percolação de água- transversinas de entrada

Terraplenos: Como as águas pluviais oriundas da rodovia percolam junto as transversinas de entrada, é necessário corrigir as drenagens, impedindo assim que a água infiltre sob as alas e transversinas de entrada.
