**PROJETO DE RECUPERAÇÃO DE PATOLOGIAS EM OBRAS  
DE ARTE ESPECIAIS - RODOVIA BR - 116  
PONTE SOBRE O ARROIO GRANDE – KM 482+320**

**Nome:** Ponte sobre o Arroio Grande.

**Localização:** km 482 + 320, Camaquã - Pelotas da BR-116, estado do Rio Grande do Sul.

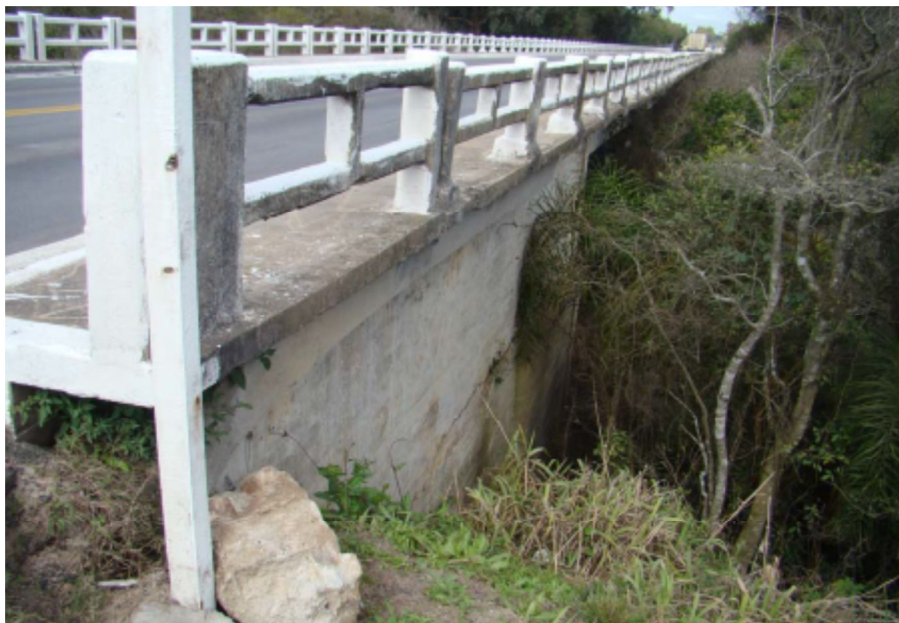
**Foto 02 – Lateral esquerda**

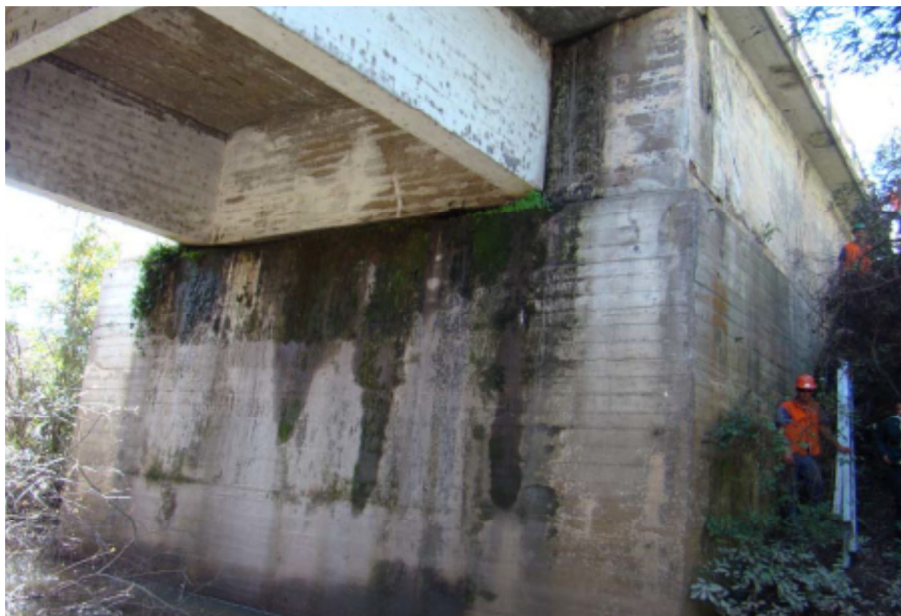
**Foto 06 – Detalhe encontro – Lado Camaquã**

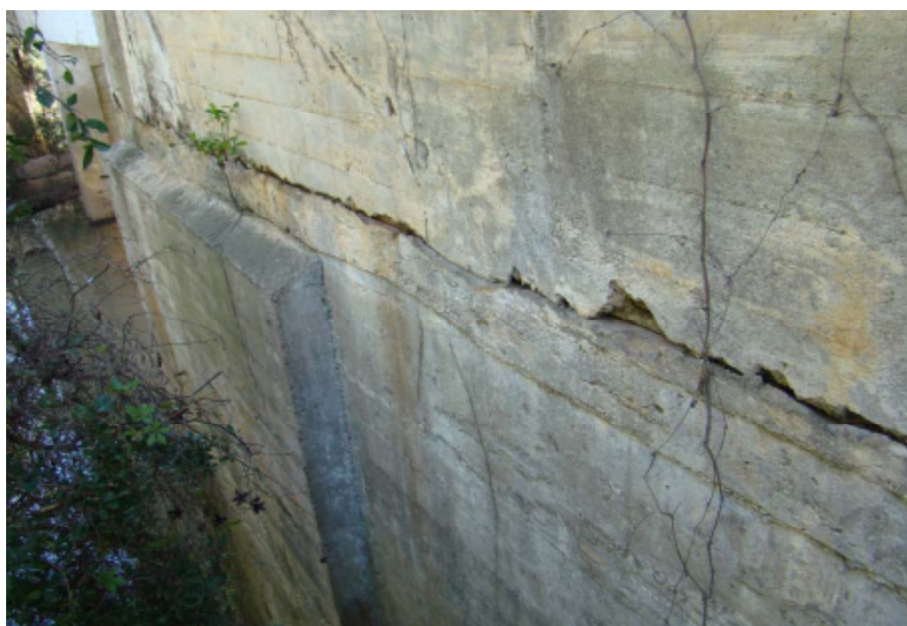
**Foto 07 – Detalhe fratura na parede lateral do encontro – Lado Camaquã**

- Nos encontros Identificou-se que as juntas estão obstruídas causando trincas horizontais nos dois encontros, tanto lado de Camaquã como lado de Pelotas, em ambos os encontros podemos observar um reforço estrutural e acima destes reforços novas trincas, o que indica que não foram corrigidas as causas das fraturas.
- Os aparelhos de apoio do tipo rolete metálico dos encontros estão obstruídos (Foto 12 e 13) e precisam ser substituídos por aparelhos de apoio do tipo neoprene fretado.
- Seria recomendável a implantação de sistemas de drenagem nas extremidades da ponte, pois as águas que ali percolam geram erosão desestabilizando os terraplenos.

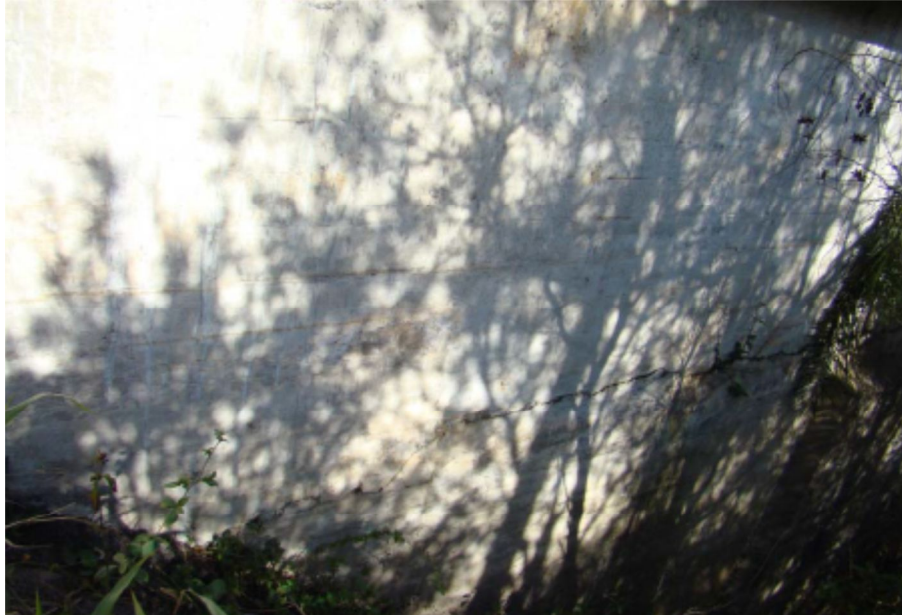
**Foto 08 – Detalhe fratura na parede lateral do encontro – Lado Camaquã**

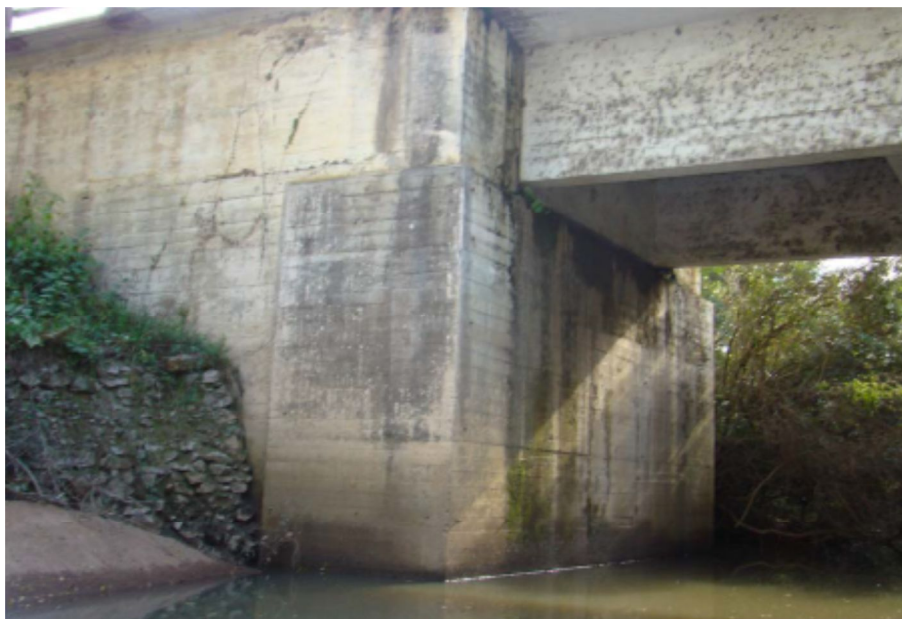
**Foto 09 – Detalhe encontro – Lado Pelotas**

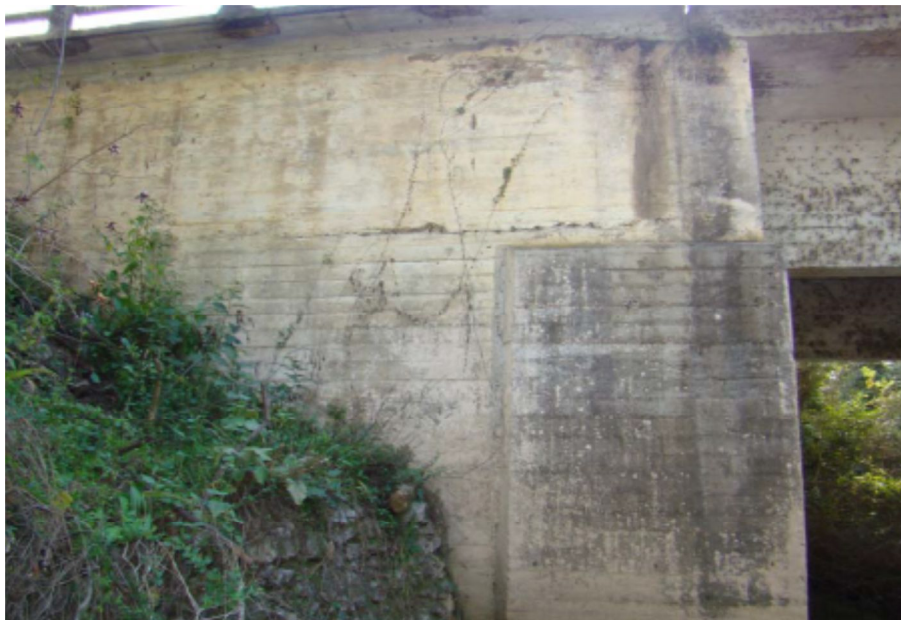
**Foto 10 – Detalhe fratura na parede lateral do encontro – Lado Pelotas**

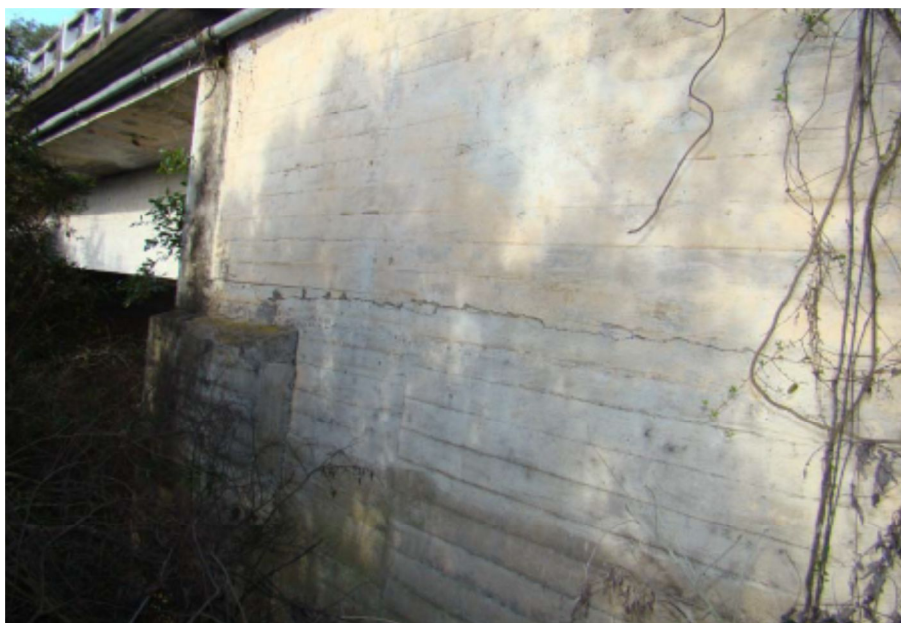
**Foto 11 – Detalhe fratura na parede lateral do encontro – Lado Pelotas**

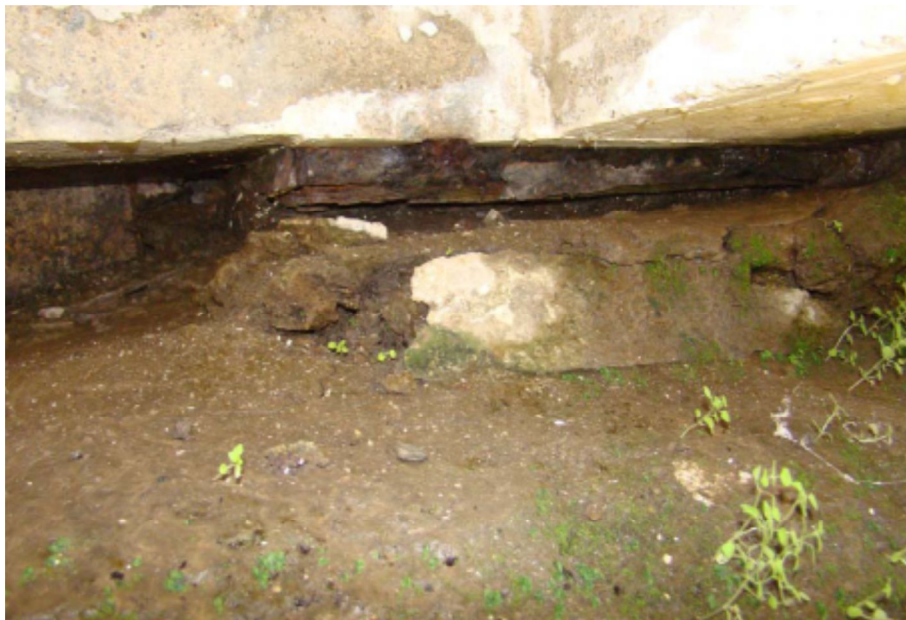
**Foto 12 – Detalhe aparelho de apoio – Lado Camaquã**

01. Macaqueamento da estrutura
02. Andaimas de serviço
03. Instalação de aparelho de apoio tipo neoprene fretado

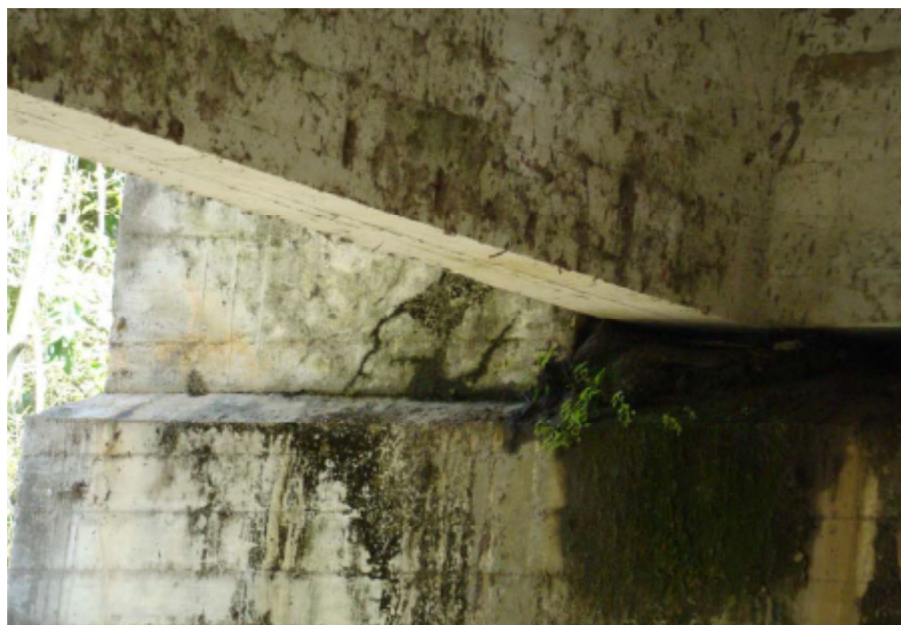
**Foto 13 – Detalhe aparelho de apoio – Lado Pelotas**

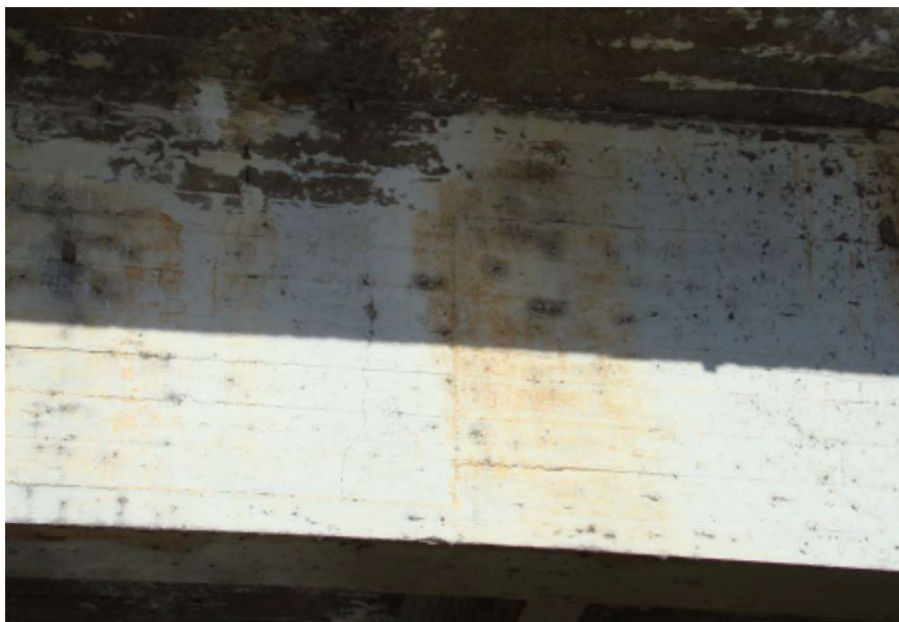
Foto 14 – Detalhe fissuras entre pilar P2 e P3

- Fissuras de flexão igualmente espaçadas, concentradas mais ao centro dos vãos e que se repetem ao longo da obra, decorrente de solicitações acima das solicitações de projeto.
- Armadura aparente, decorrente de recobrimento insuficiente.
- Trincas transversais nos passeio coincidente com os alinhamentos dos apoios, agravadas pela percolação de água proveniente das juntas de dilatação, guarda rodas e passeios, por inexistência de vedação das juntas.

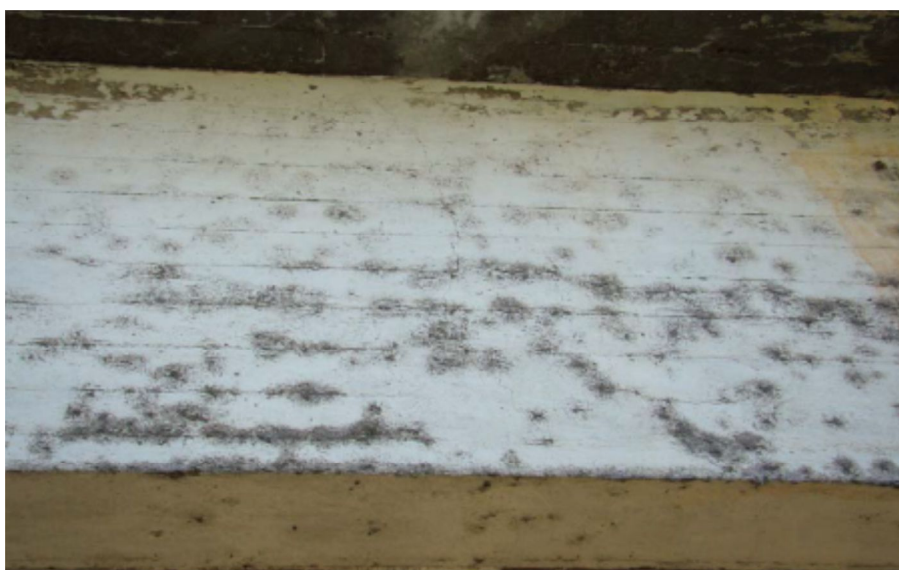
Foto 15 – Detalhe fissuras na primeira transversina entre pilar P1 e P2

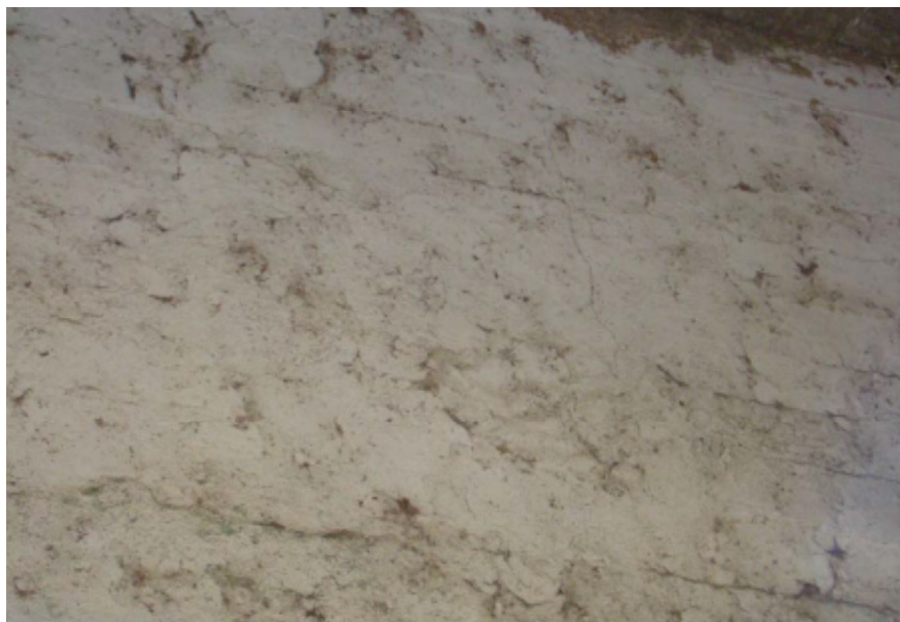
**Foto 16 – Detalhe fissuras na primeira transversina entre pilar P7 e P8**

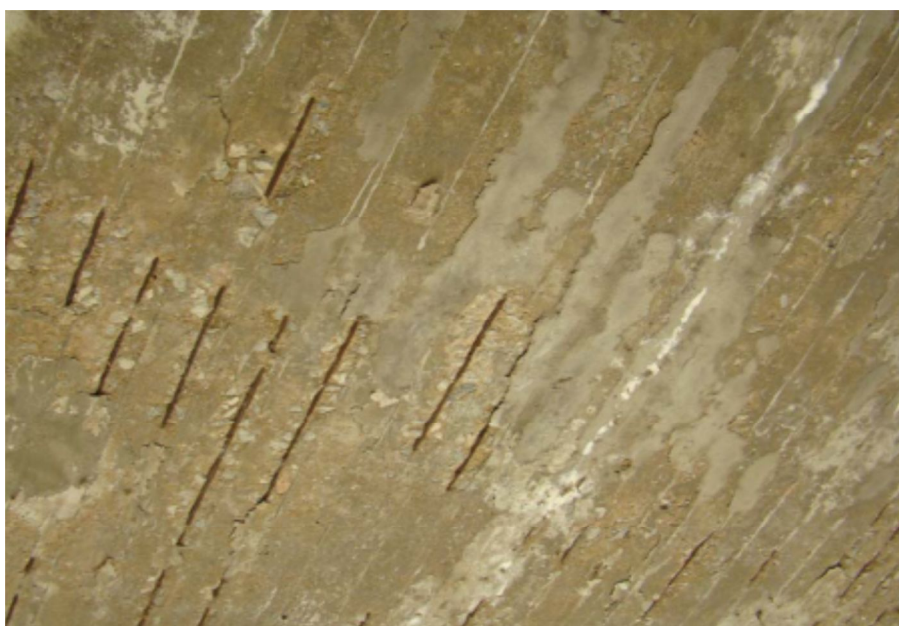
**Foto 17 – Detalhe patologias – Vão E1 e P1**

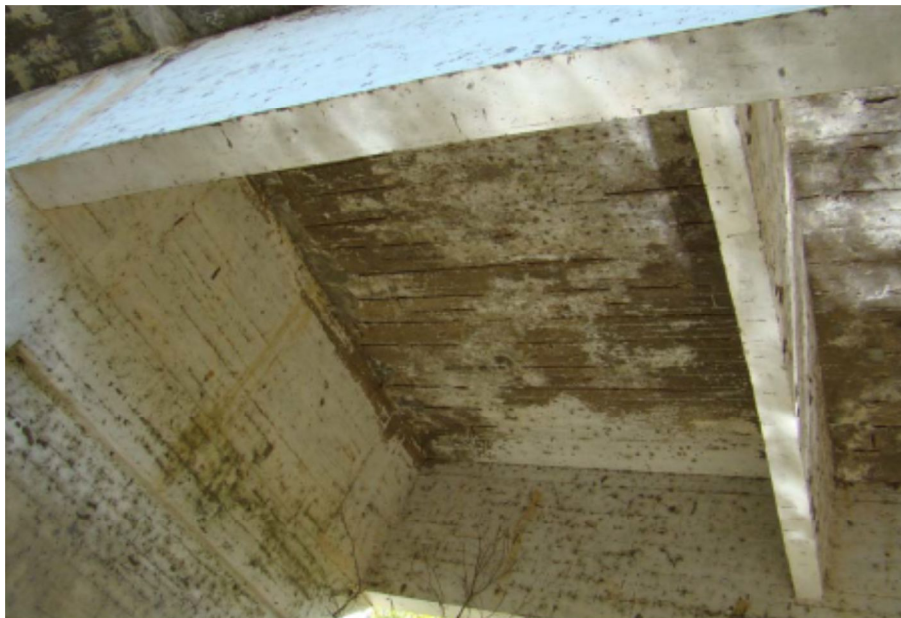
**Foto 18 – Detalhe patologias – Vão E1 e P1**

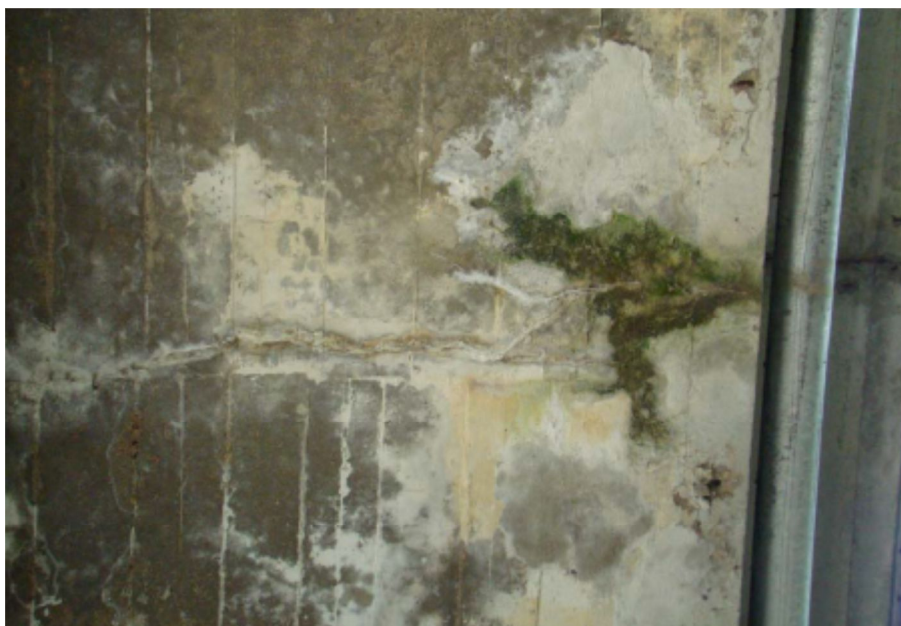
**Foto 19 – Detalhe trincas nos balanços do passeio, próximo ao pilar P5**

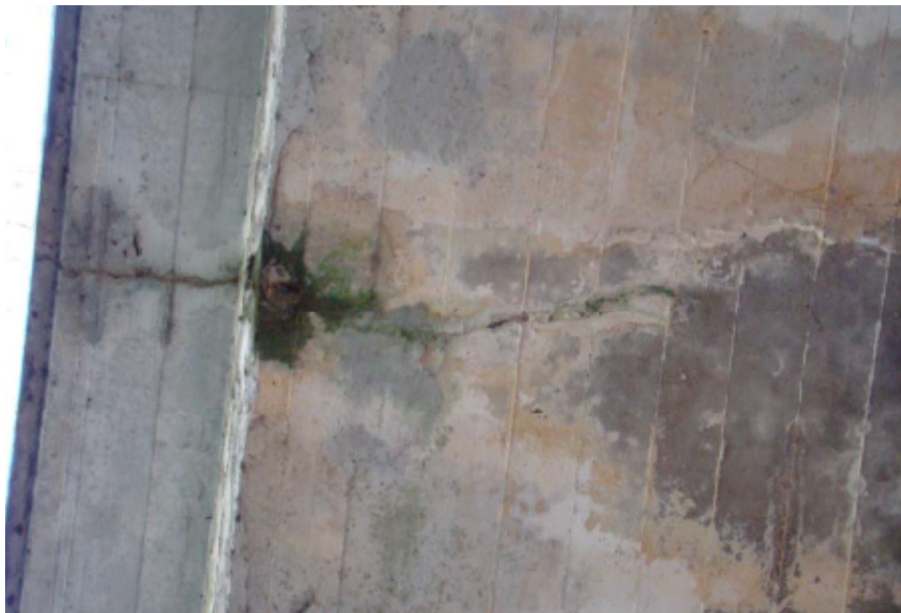
**Foto 20 – Detalhe trincas nos balanços do passeio, próximo ao pilar P5**

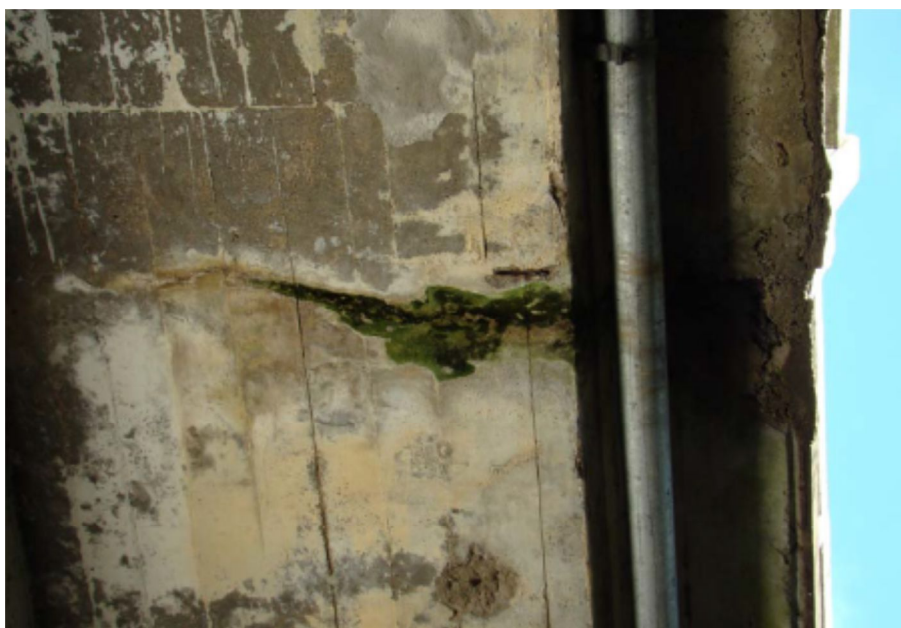
**Foto 21 – Detalhe trincas nos balanços do passeio, próximo ao pilar P7**

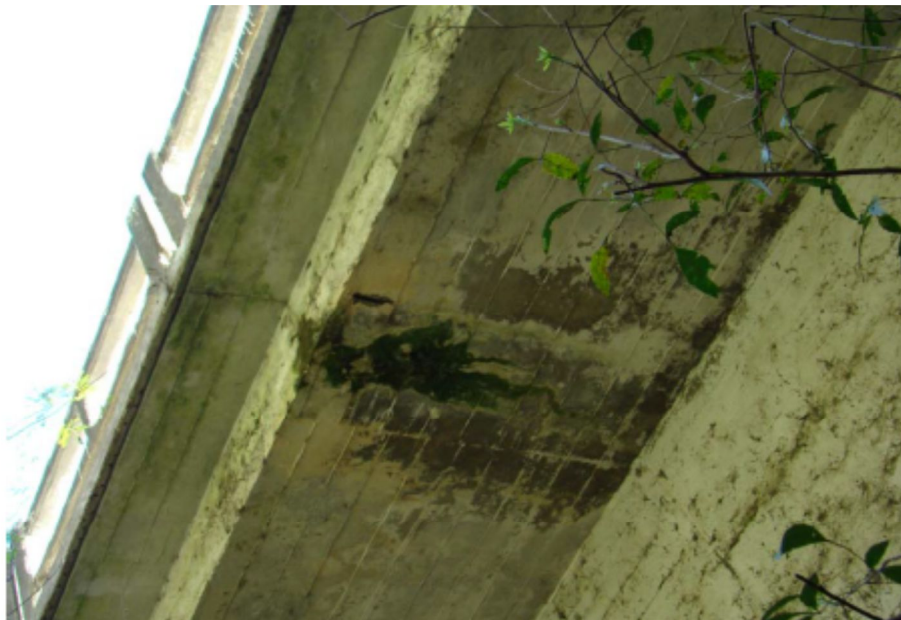
**Foto 22 – Detalhe trincas nos balanços do passeio, próximo ao pilar P7**

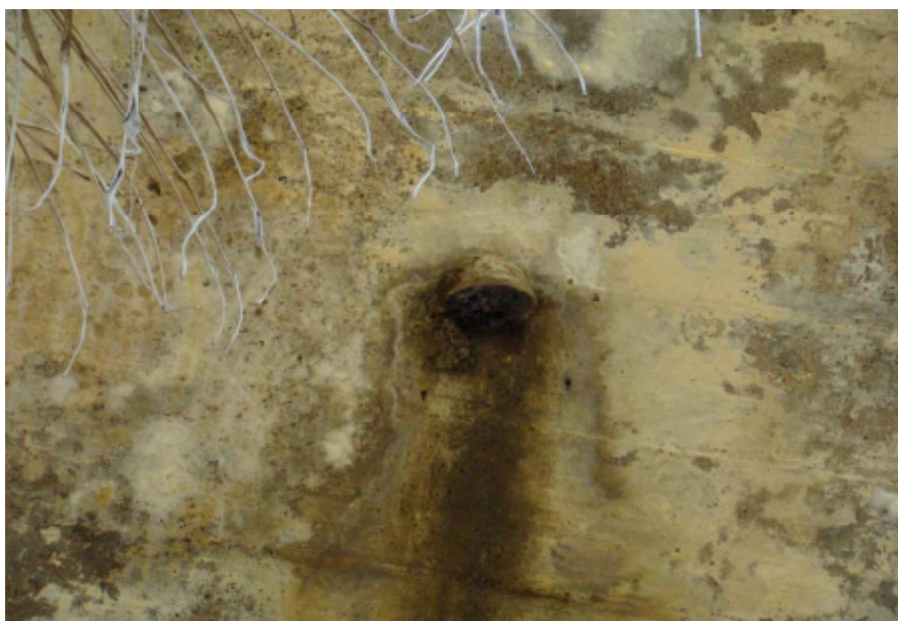
**Foto 23 – Dreno pluvial vista inferior**

- Numero de drenos insuficientes para o comprimento da ponte.
- Drenos curtos (Foto 23).
- Drenos pluviais obstruídos (Foto 25).
- Pingadeiras obstruídas pela substituição inadequada dos Guarda corpos (Foto 26)
- Substituição dos guarda corpos, danificados, mal fixados ou fora de padrão (Foto 27, 28 e 29)

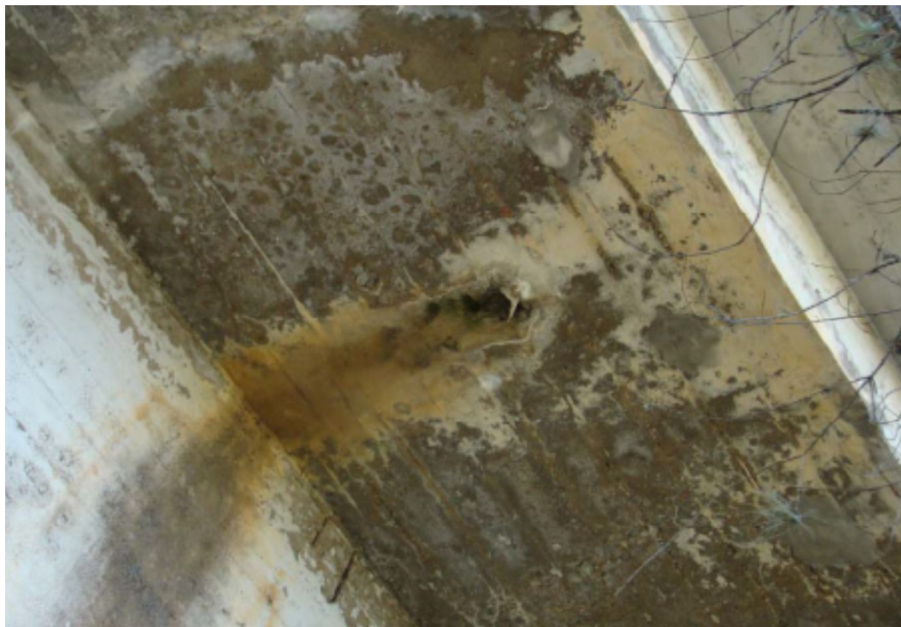
**Foto 24 – Dreno pluvial vista inferior**

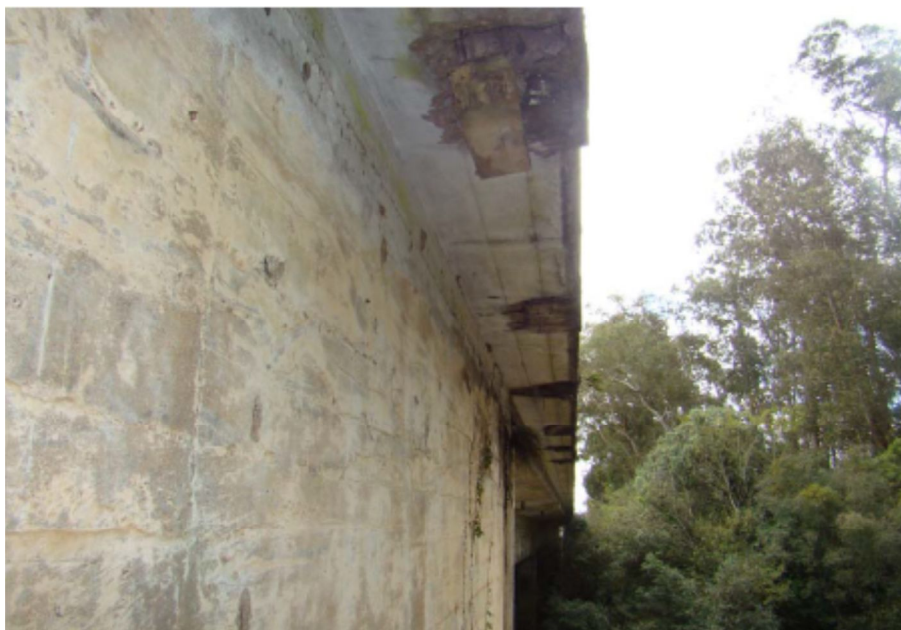
**Foto 25 – Detalhe obstrução das pingadeiras**

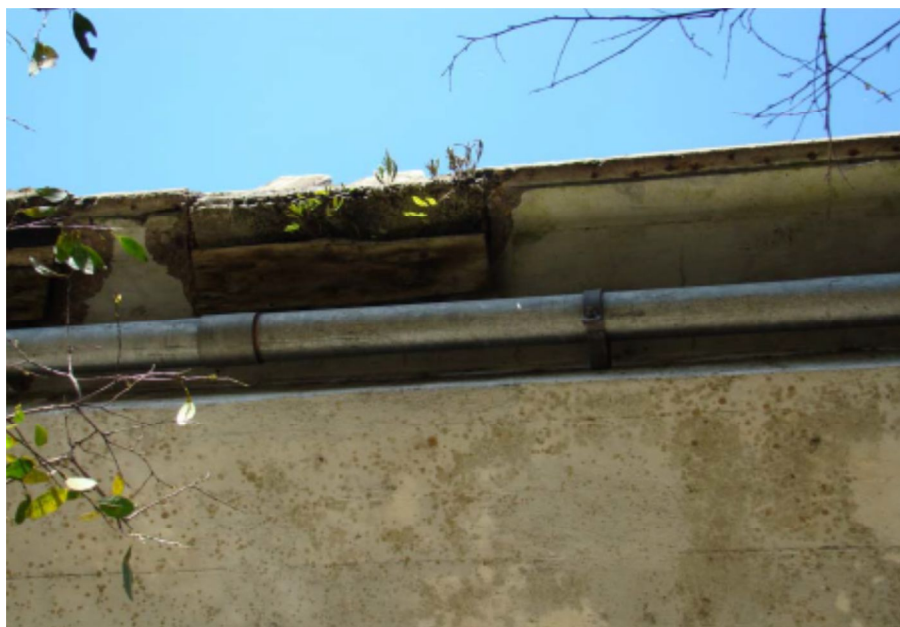
**Foto 26 – Detalhe obstrução das pingadeiras**

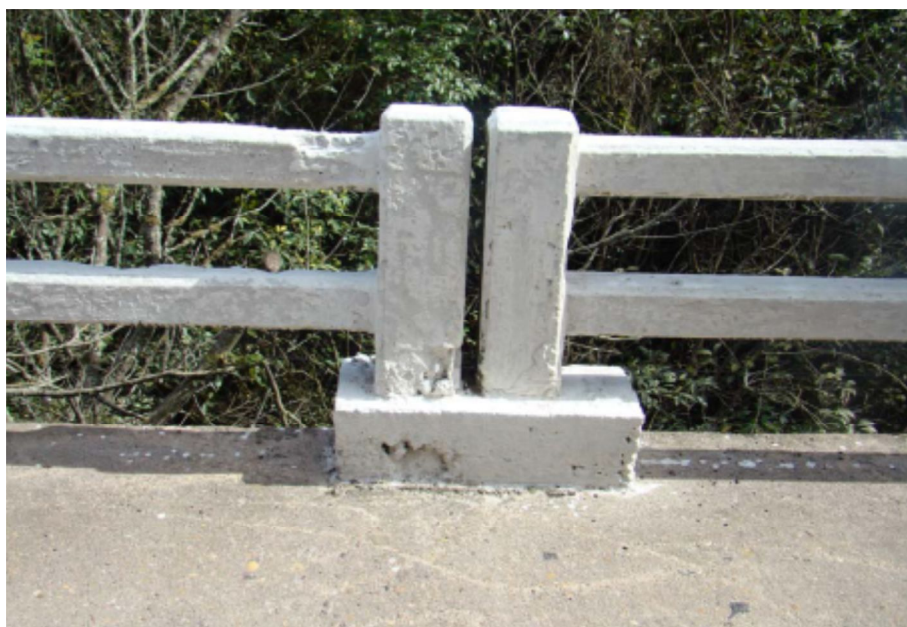
**Foto 29 – Detalhe fixação do Guarda Corpo**

01. Foi identificada a necessidade de substituição de sessenta e cinco guarda-corpos danificados, mal fixados ou fora de padrão.

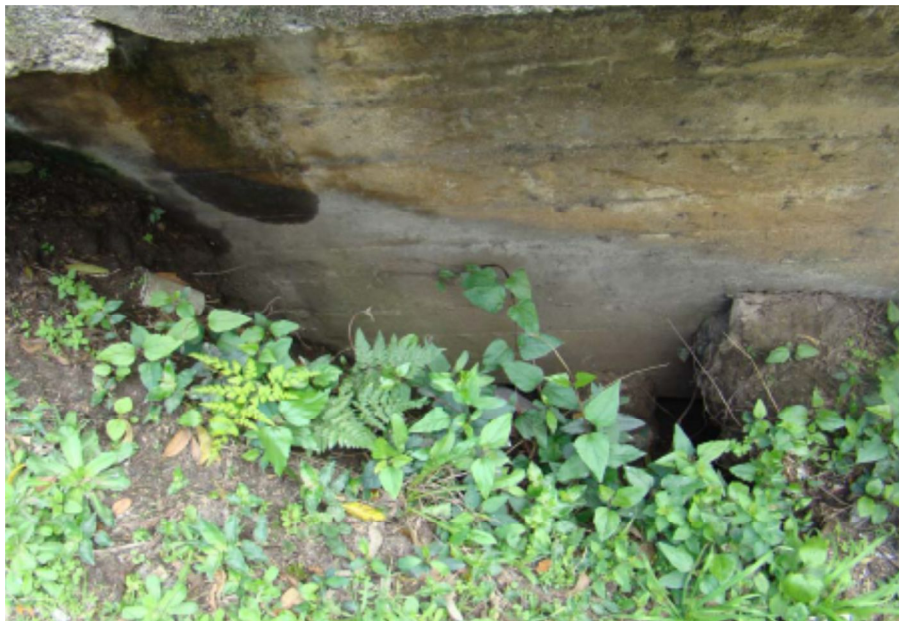
Foto 30 – Detalhe erosão junto a parede lateral esquerda – Encontro de Pelotas

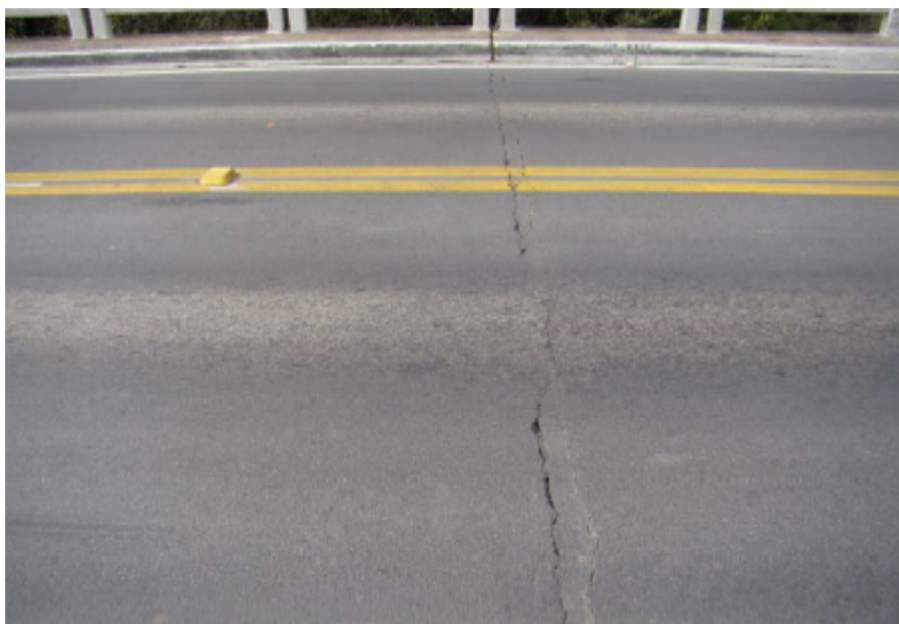
Foto 31 – Detalhe juntas de dilatação obstruídas – Encontro lado Camaquã.

**Juntas de dilatação:** Nas fotos 31 e 32 é possível observar que o pavimento asfáltico está passando diretamente sobre as juntas, assim é necessária a implantação de novas juntas de dilatação.

01. Corte transversal com serra Clipper
02. Remoção manual ou mecânica do pavimento para desobstrução das juntas
03. Preparo superficial através de apicoamento, fresagem do substrato de concreto
04. Perfuração com profundidade de 5cm para fixação da armadura para o berço de aproximação
05. Chumbamentos das barras com resina epóxi nos furos
06. Limpeza geral da superfície com jato de ar
07. Instalação de sarrafos de madeira para formação dos rebaixos relativos aos esforços de borda
08. Instalação de “isopor” na junta
09. Limpeza da superfície de concreto com jato de ar comprimido
10. Lançamento do grout nos lábios poliméricos
11. Lixamento manual da superfície de concreto
12. Aplicar o primer epóxi
13. Fixação com adesivo epóxi e instalação da junta jeene JJ2030VV

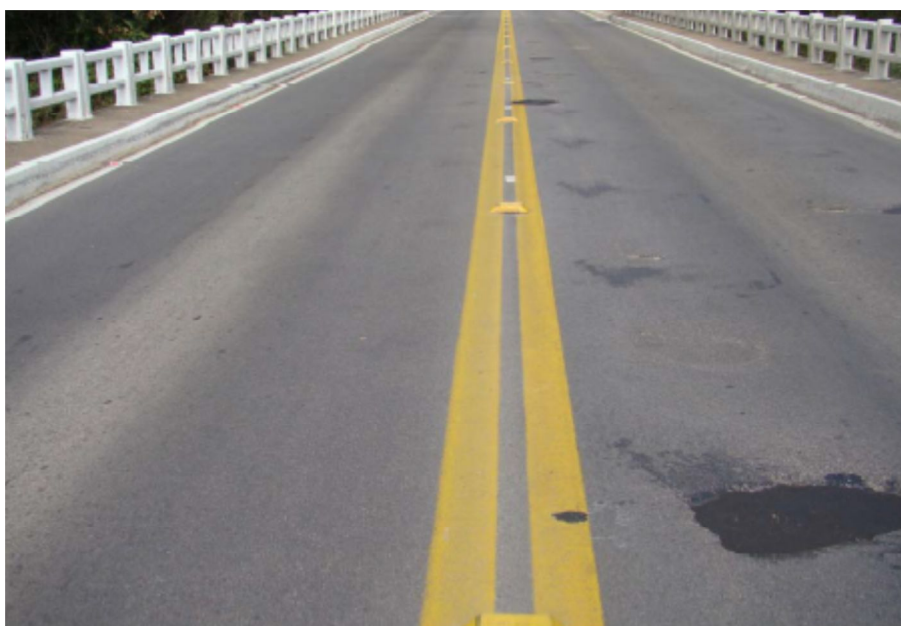
**Foto 33 – Detalhe pavimentação**

**Pavimentação:** Na foto 33 podemos observar falhas na pavimentação, principalmente concentrado no alinhamento do rodado. Estas falhas na pavimentação estão ligas as patologias observadas na superestrutura, as quais indicam a necessidade de amplo reforço estrutural, visando adequar a obra as exigências de carga da rodovia.

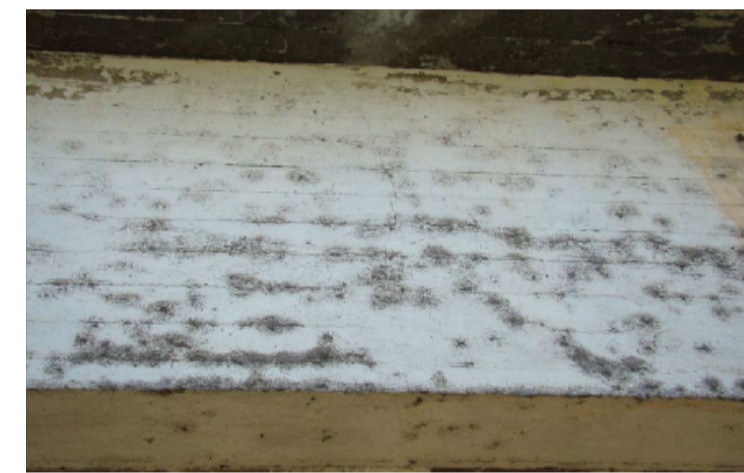
FISSURAS CARACTERÍSTICAS NAS TRANSVERSINAS

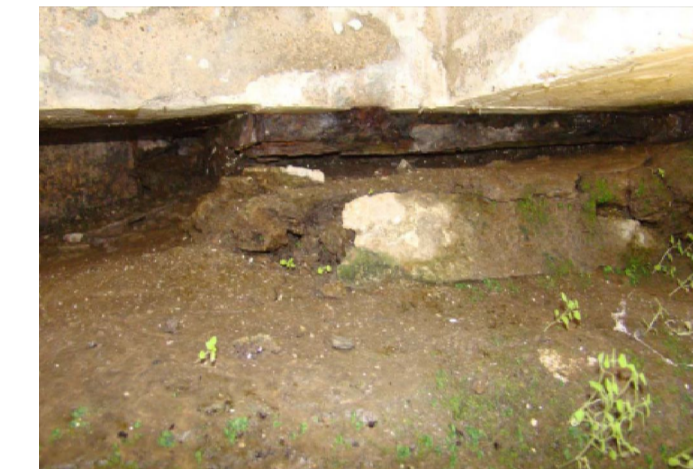
APARELHO DE APOIO OBSTRUIDO E CORROSÃO DAS CHAPAS - LADO ESQUERDO CAMAQUÃ

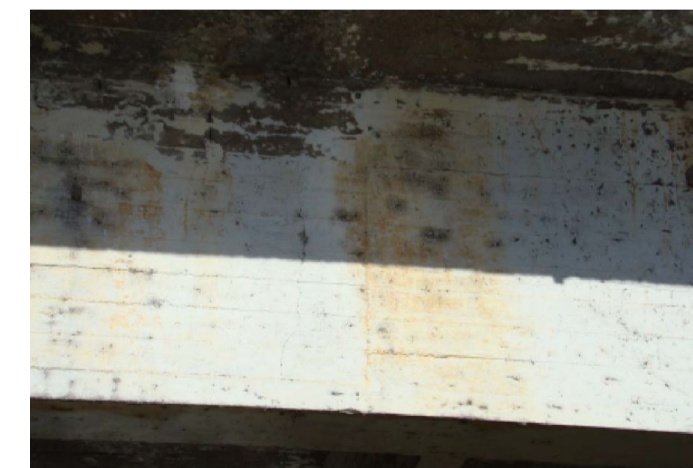
FISSURAS CARACTERÍSTICAS NAS LONGARINAS - LADO ESQUERDO VAP P2 - P3

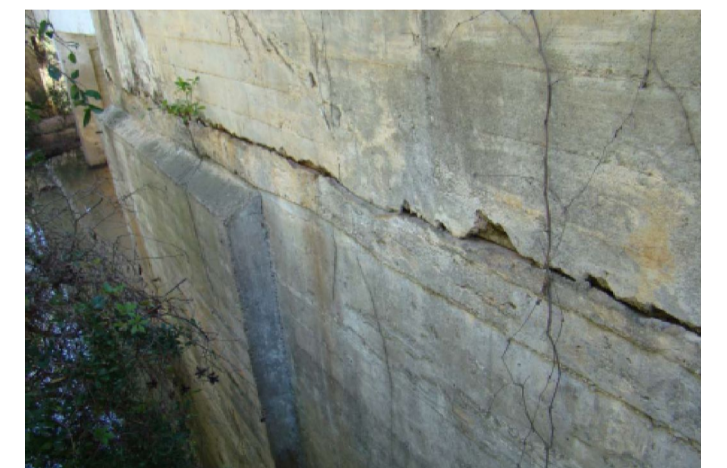
FRATURA NA PAREDE LATERAL ESQUERDA - LADO CAMAQUÃ

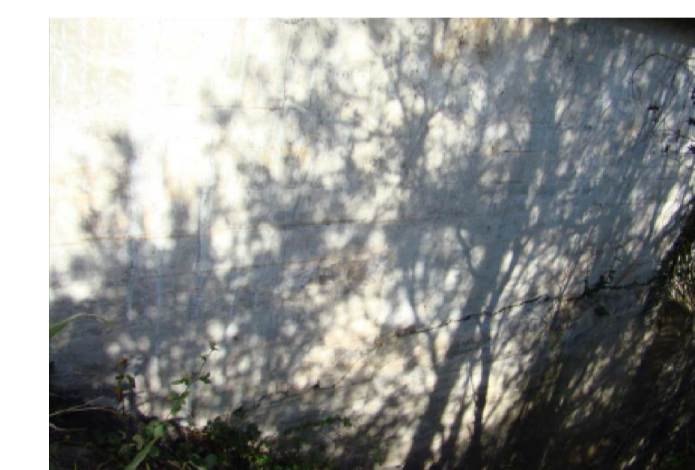
FRATURA NA PAREDE LATERAL DIREITA - LADO CAMAQUÁ

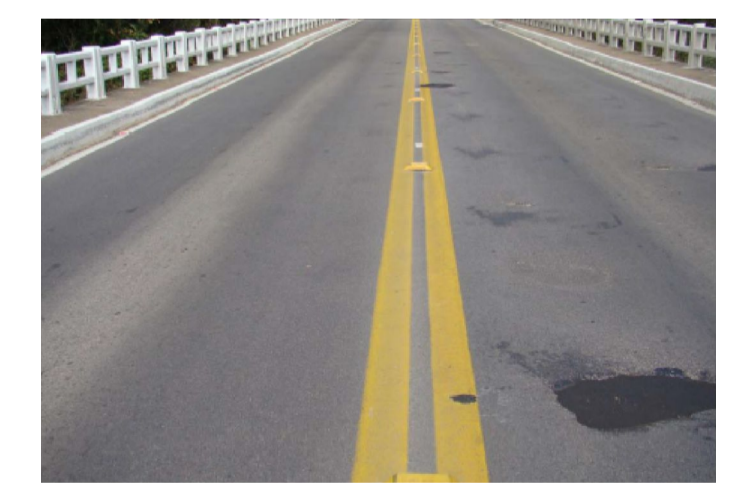
REFLEXO DAS PATOLOGIAS NAS ARMADURAS DA LAJE NA PAVIMENTAÇÃO ASFÁLTICA

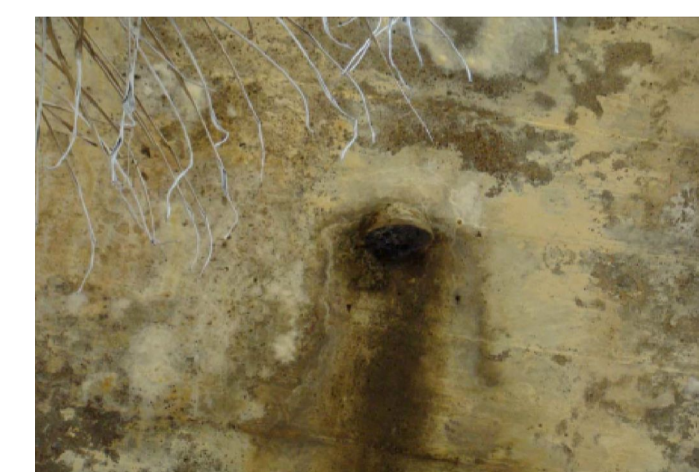
DETALHE DE DRENO PLUVIAL CURTO

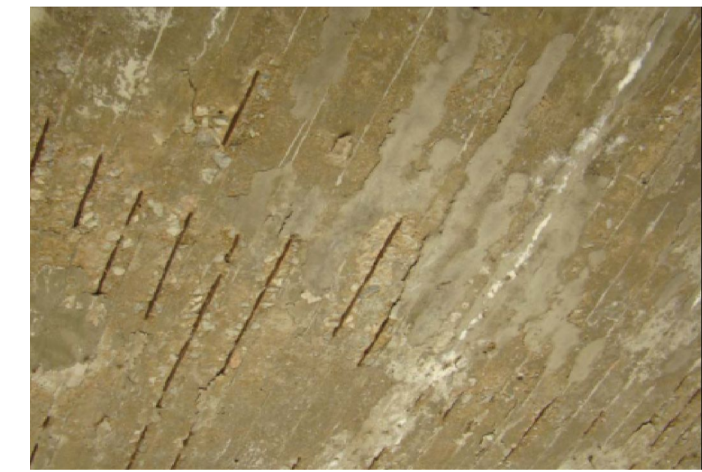
PATOLOGIAS CARACTERISTICAS NAS LAJES ENTRE LONGARINAS AO LONGO DA OBRA

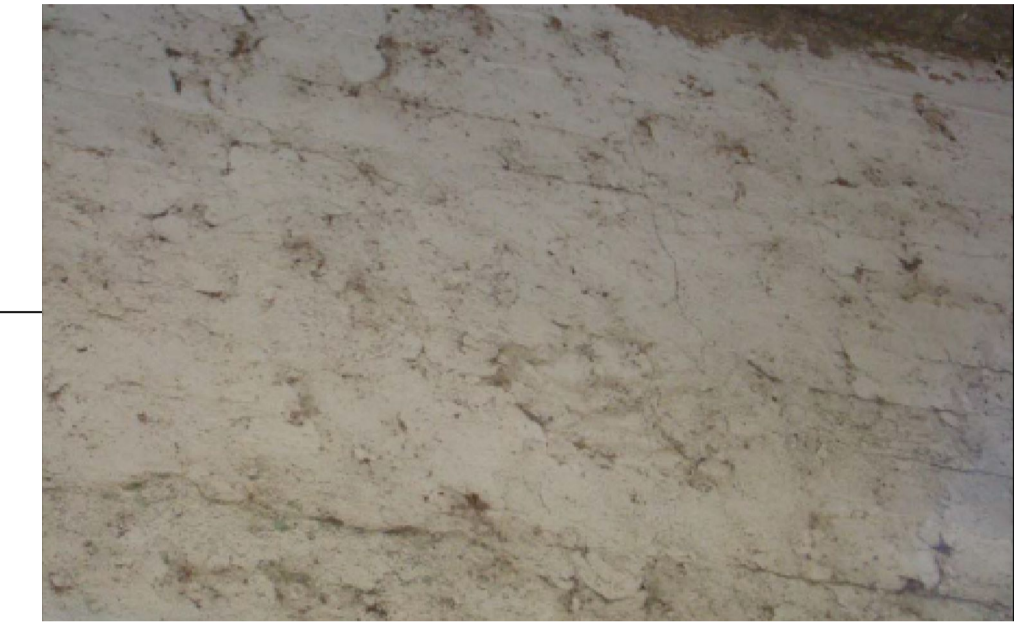
FISSURAS CARACTERISTICAS NAS TRANSVERSINAS

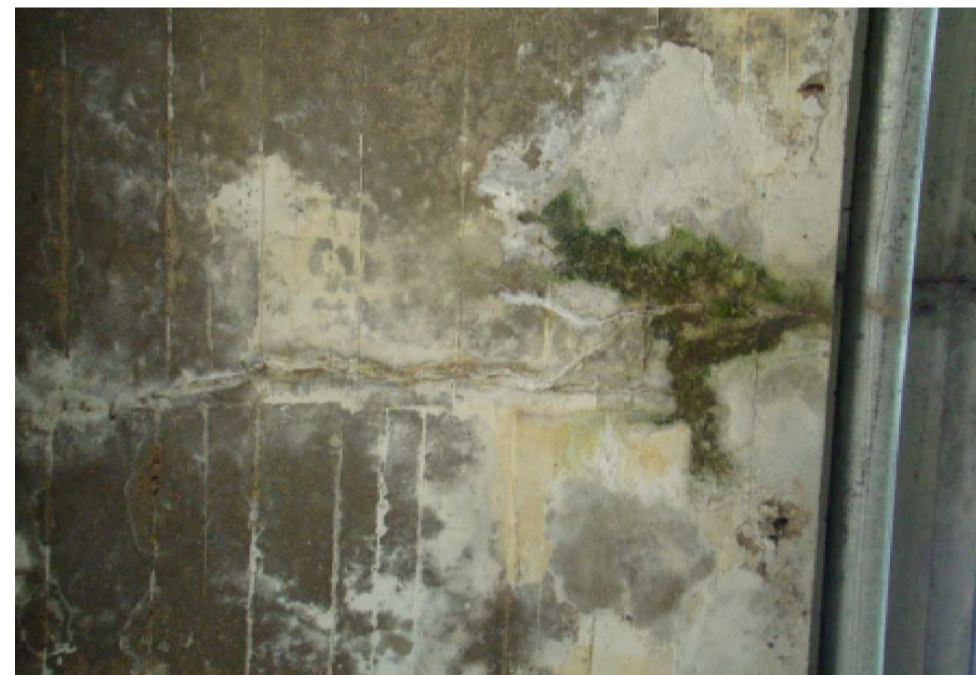
TRINCAS BALANÇOS DOS PASSEIOS NO ALINHAMENTO DO PORTICO P5 LADO DIREITO

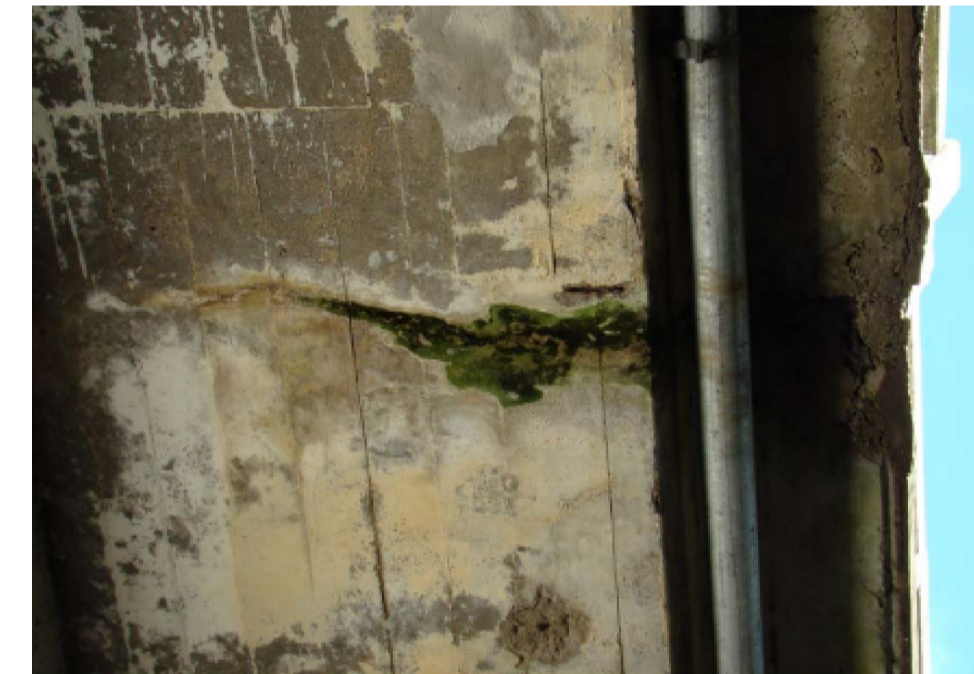
TRINCAS BALANÇOS DOS PASSEIOS NO ALINHAMENTO DO PORTICO P7 LADO DIREITO

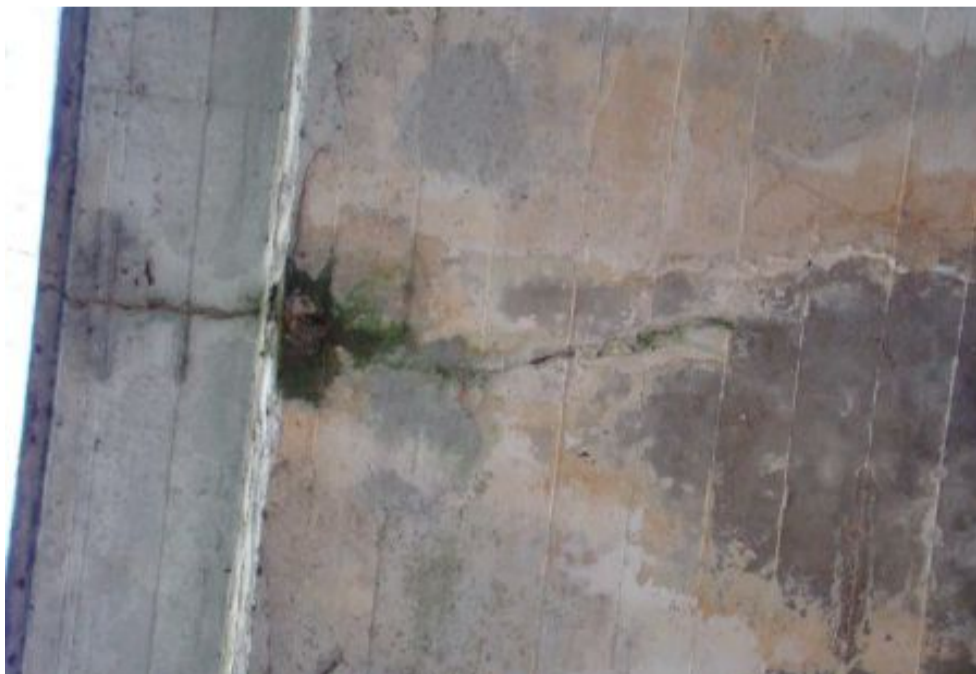
TRINCAS BALANÇOS DOS PASSEIOS NO ALINHAMENTO DO PORTICO P5 LADO ESQUERDO

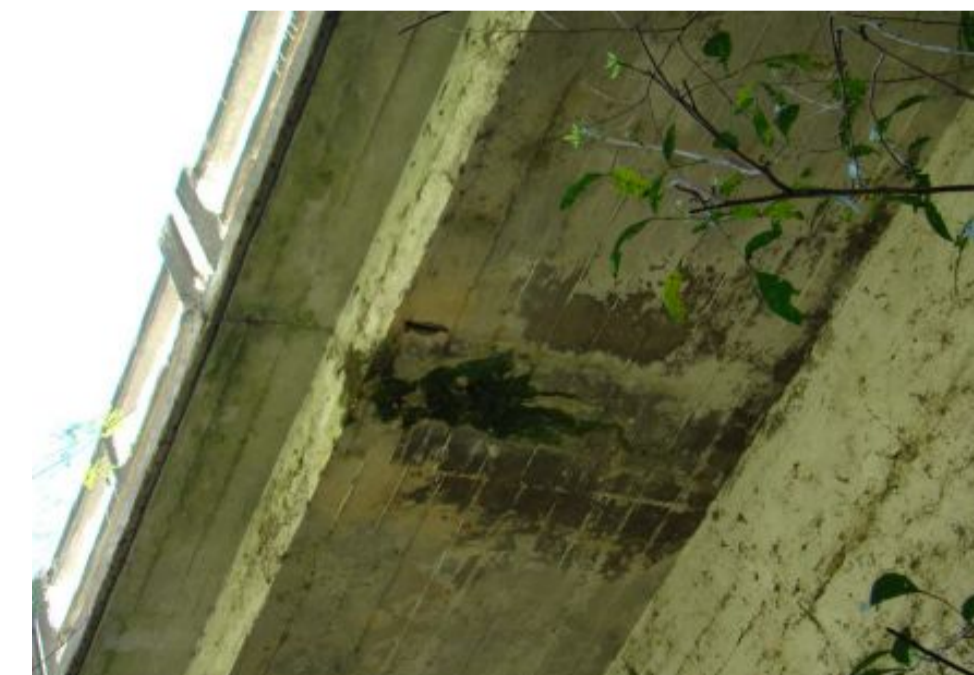
TRINCAS BALANÇOS DOS PASSEIOS NO ALINHAMENTO DO PORTICO P7 LADO ESQUERDO
