**PROJETO DE RECUPERAÇÃO DE PATOLOGIAS EM OBRAS  
DE ARTE ESPECIAIS - RODOVIA BR - 116  
PONTE SOBRE O ARROIO GRANDE – KM 482+320**

**Nome:** Ponte sobre o Arroio Grande.

**Localização:** km 482 + 320, Camaquã - Pelotas da BR-116, estado do Rio Grande do Sul.

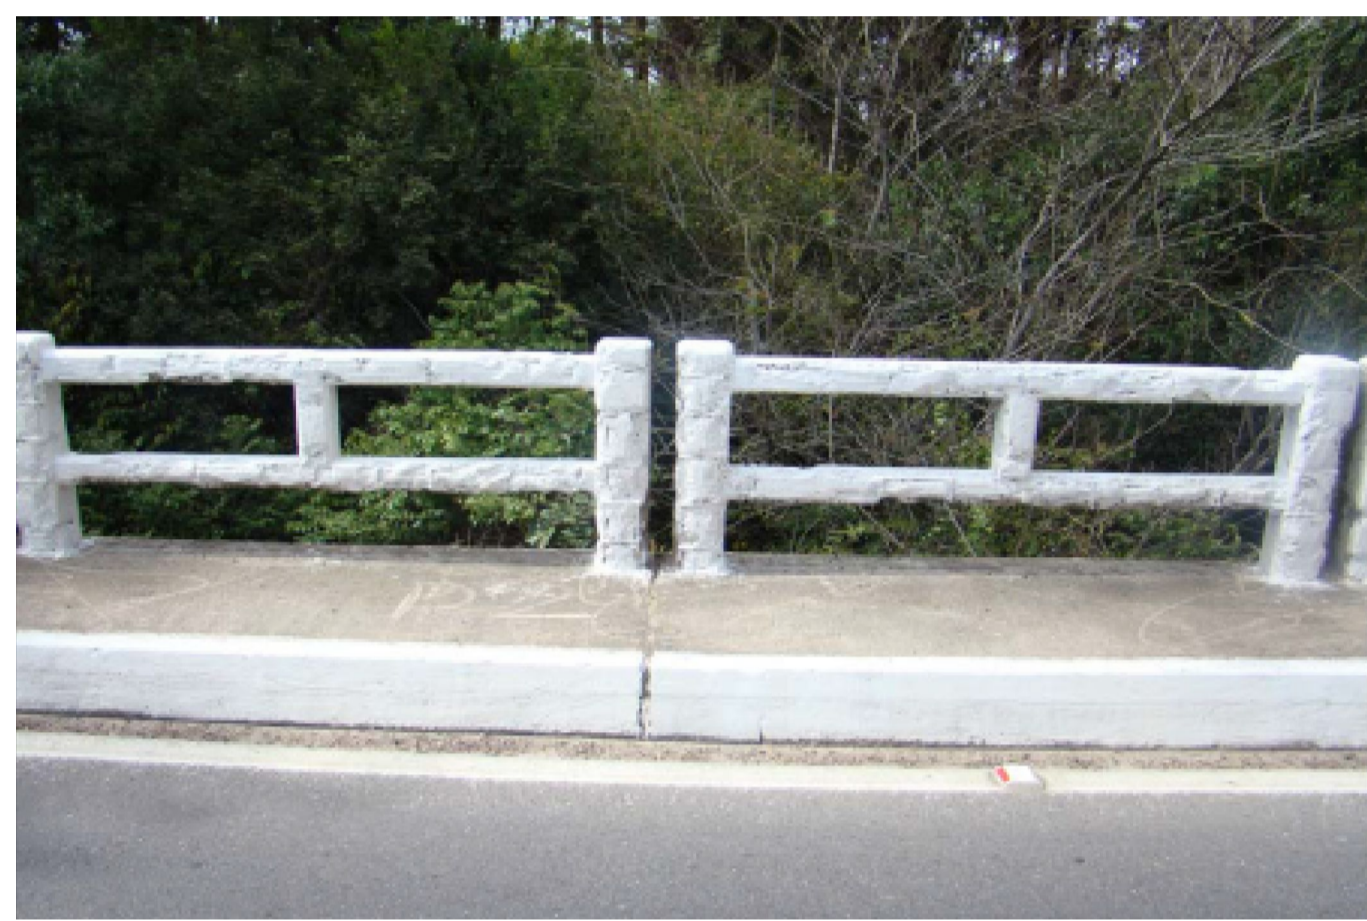
GUARDA CORPOS DANIFICADOS

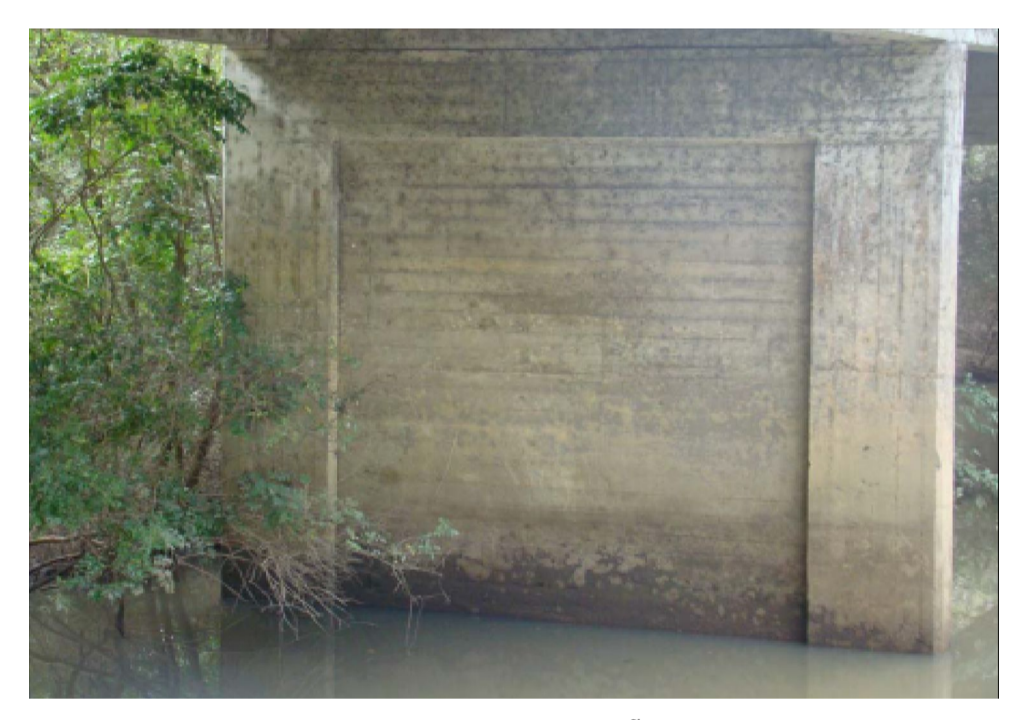
PILAR CORTINA EM BOAS CONDIÇÕES

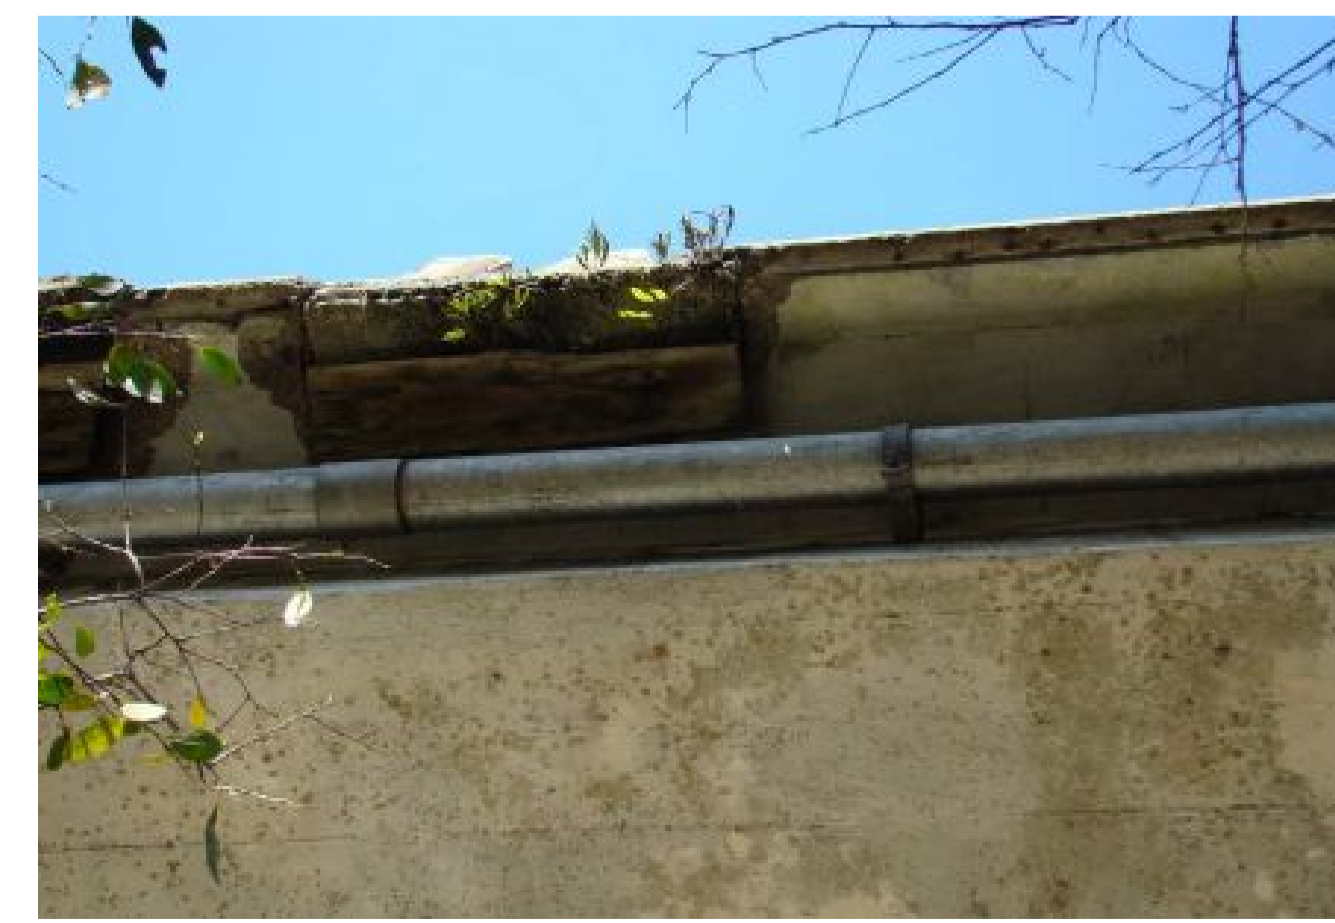
PINGADEIRAS OBSTRUIDAS POR SUBSTITUIÇÃO INADEQUADA DE GUARDA RODAS
