RELATÓRIO MENSAL

Manutenção de OAE sobre o Rio Camaquã

BR 116 - km 428+490

Recuperação Ponte do Camaquã

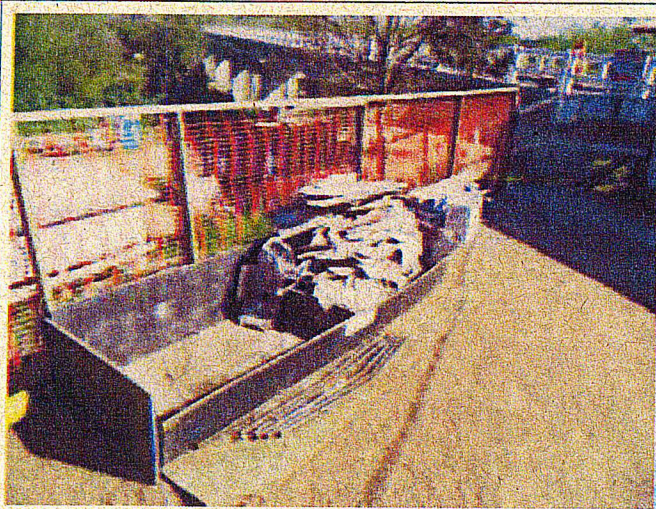
Figura 1. Material retirado da ponte.

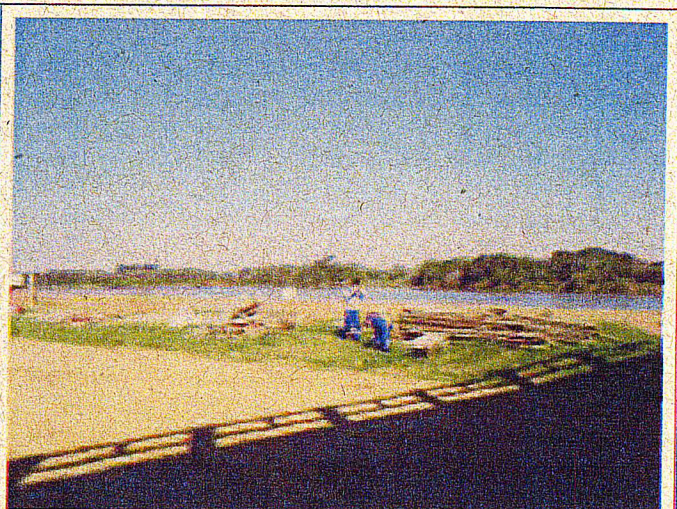
Figura 2. Colaboradores recolhendo material.

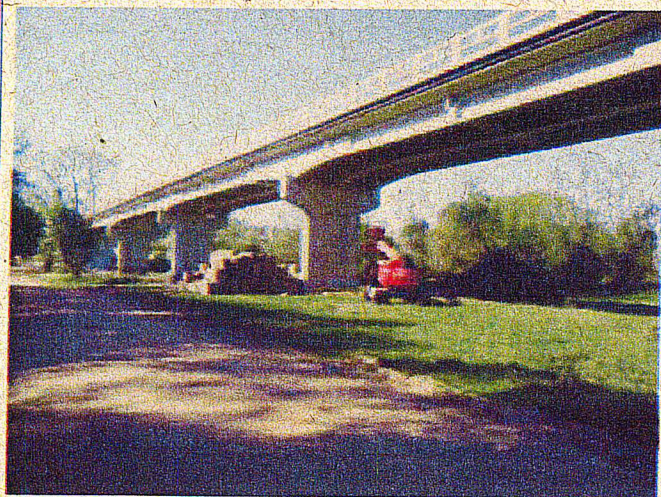
Figura 3. Imagens da ponte com a manutenção já realizada.

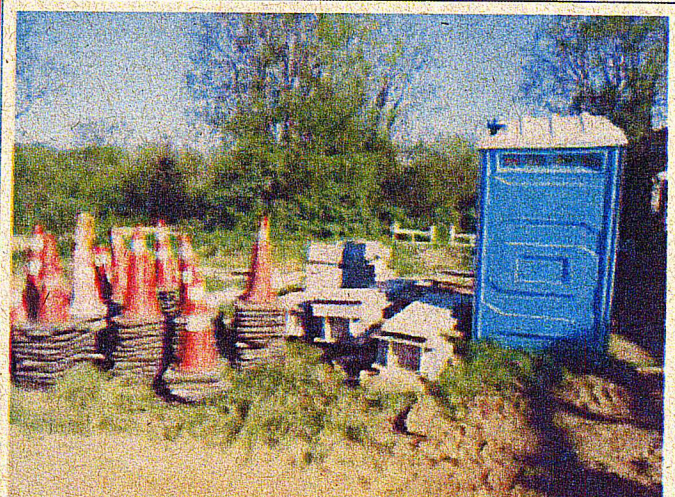
Figura 4. Materiais já retirados da rodovia.

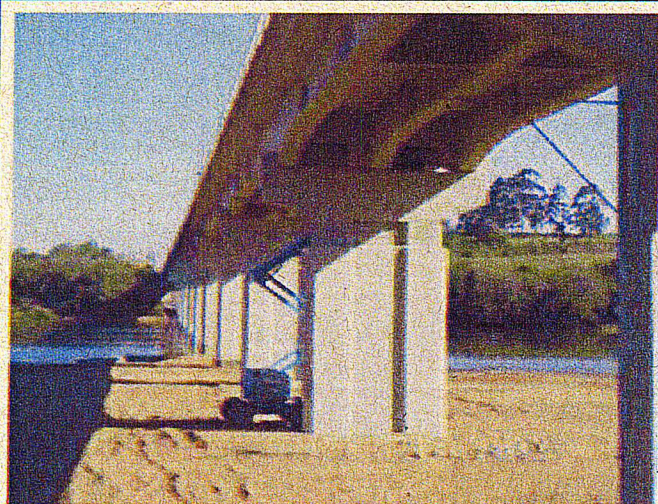
Figura 5. Imagens da manutenção em finalização.

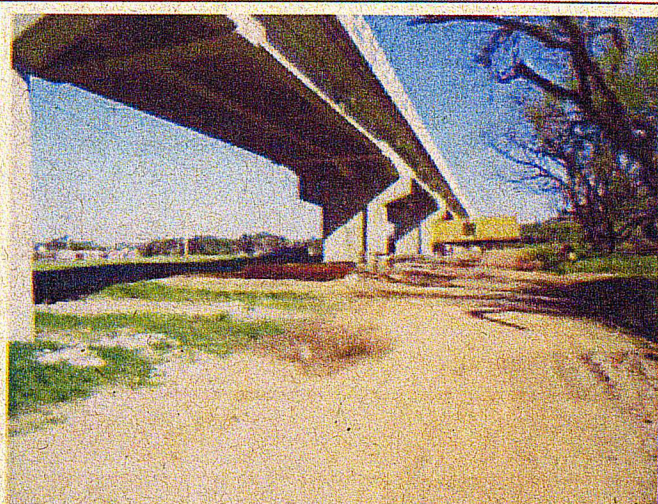
Figura 6. Imagens da manutenção em finalização.

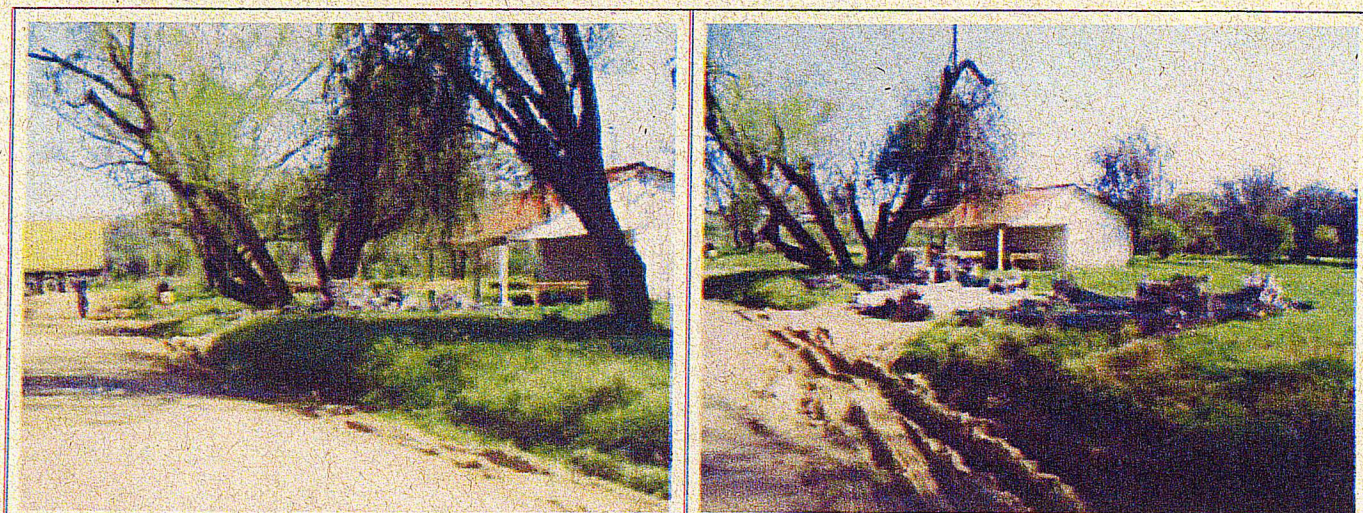
Na inspeção realizada na ponte pode-se observar que muitos dos materiais armazenados na porção inferior da ponte são de responsabilidade das obras de duplicação. Com isso, podemos notar que a empresa contratada pela Ecosul está em fase de conclusão das obras e assim os materiais estão sendo armazenados para a construção da ponte da duplicação.

Figura 7. Ferragem pertencente à empresa da duplicação no mesmo local da obra da Ecosul.

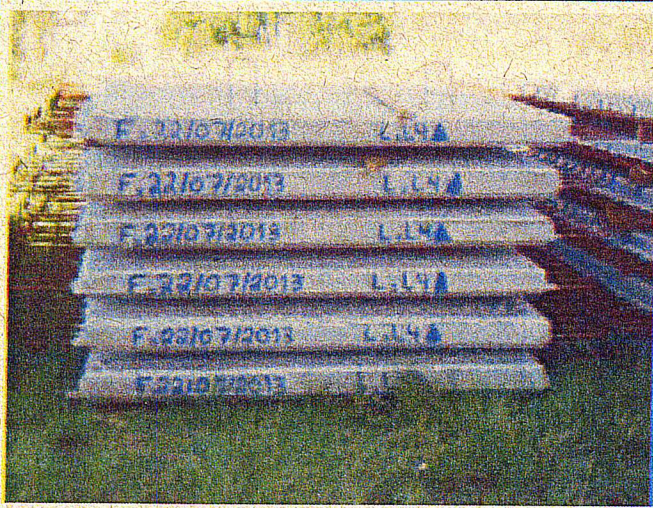
Figura 8. Pré-moldados catalogados para utilização na duplicação.

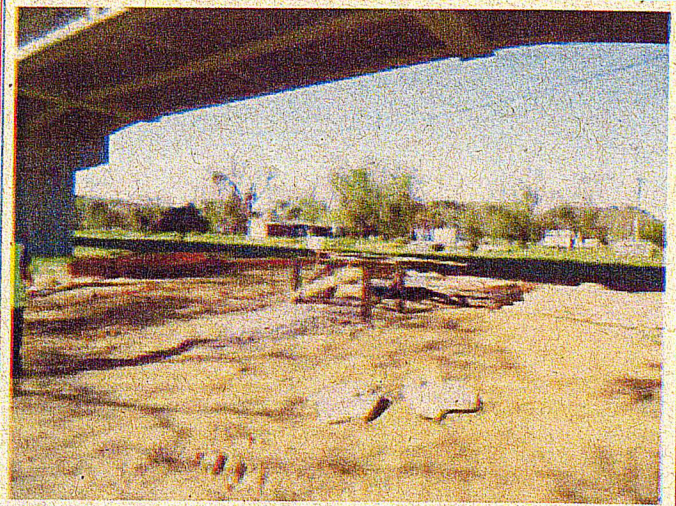
Figura 9. Colaboradores da empresa terceira da duplicação já estão em atividade no local.

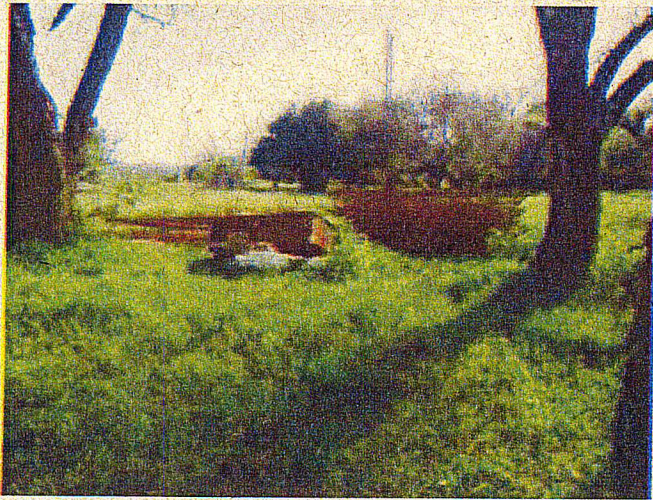
Figura 10. Ferragens armazenadas.

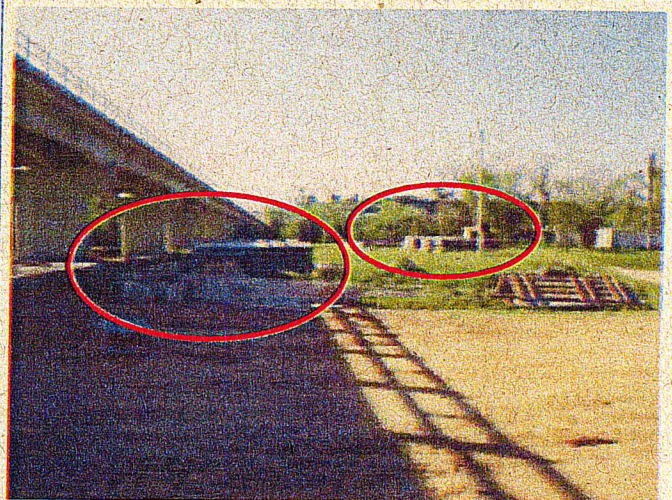
Figura 11. Material armazenado para a duplicação.

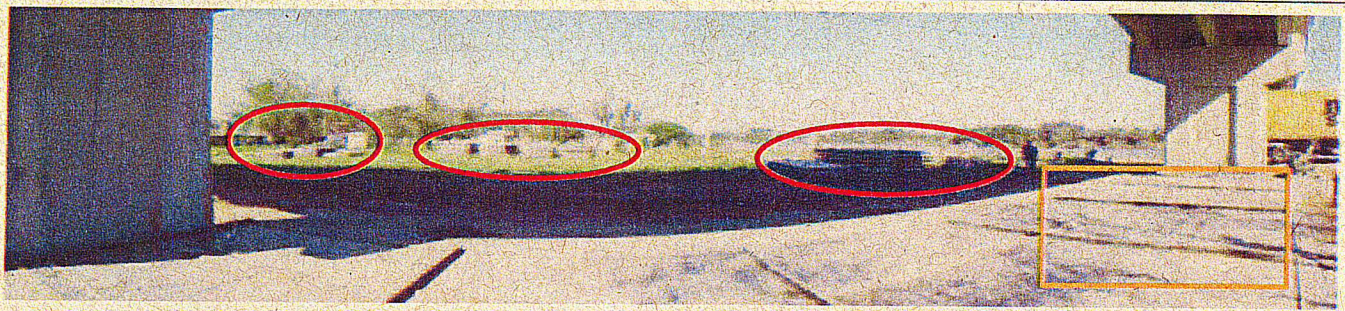
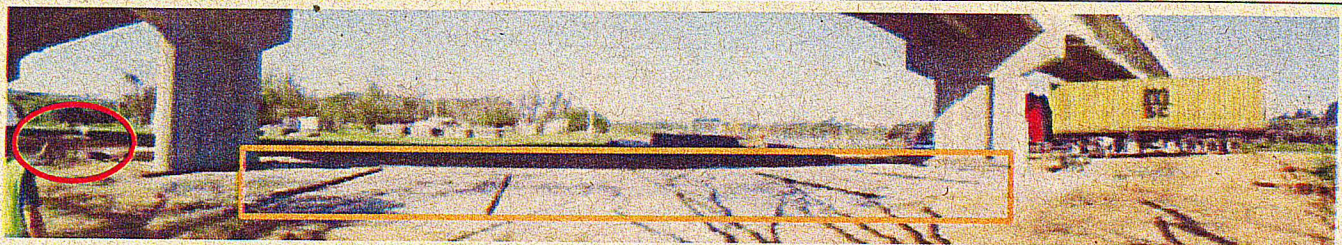
Figura 12. Imagens de um dos locais onde estão sendo realizadas atividades para as obras de duplicação.

- Destaque em vermelho para alguns materiais armazenados.
- Destaque em laranja para as formas para fazer os pré-moldados.

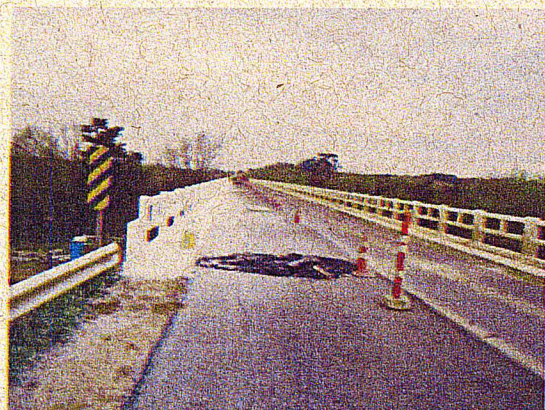
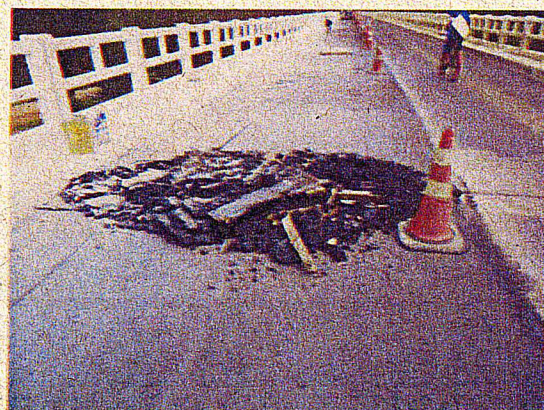
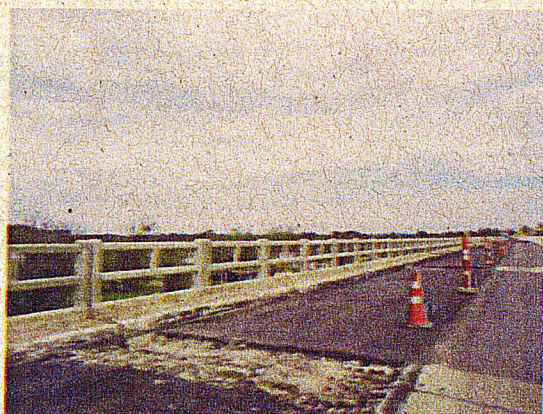
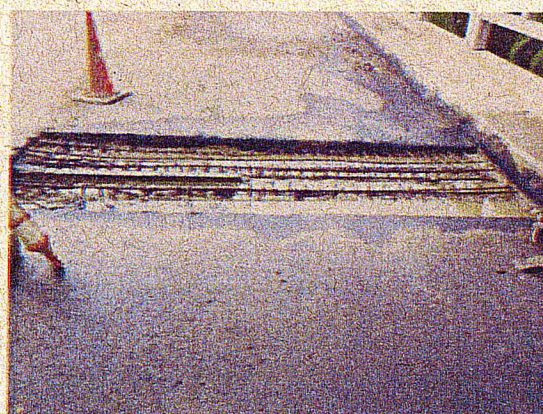
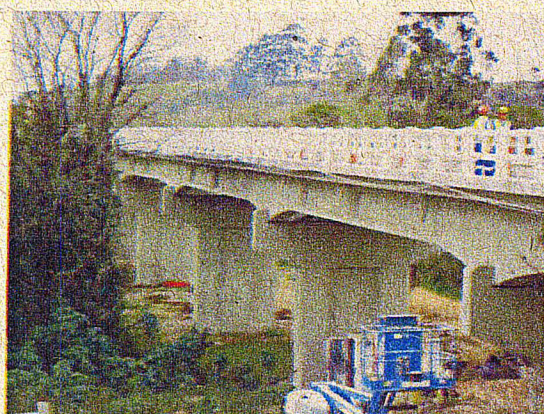
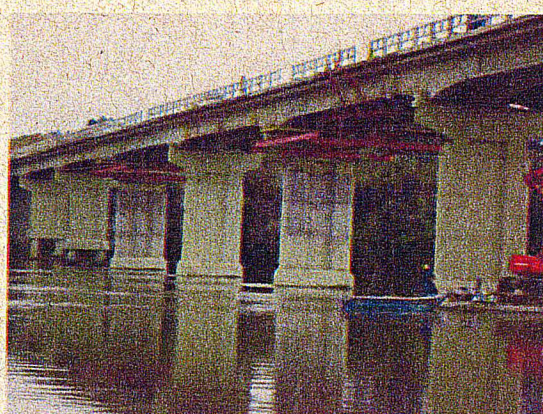
Execução dos berços das juntas de dilatação

Após a realização da pavimentação asfáltica no lado esquerdo da ponte, foi dado início a construção dos berços das juntas de dilatação e dado segmento a pintura da estrutura.

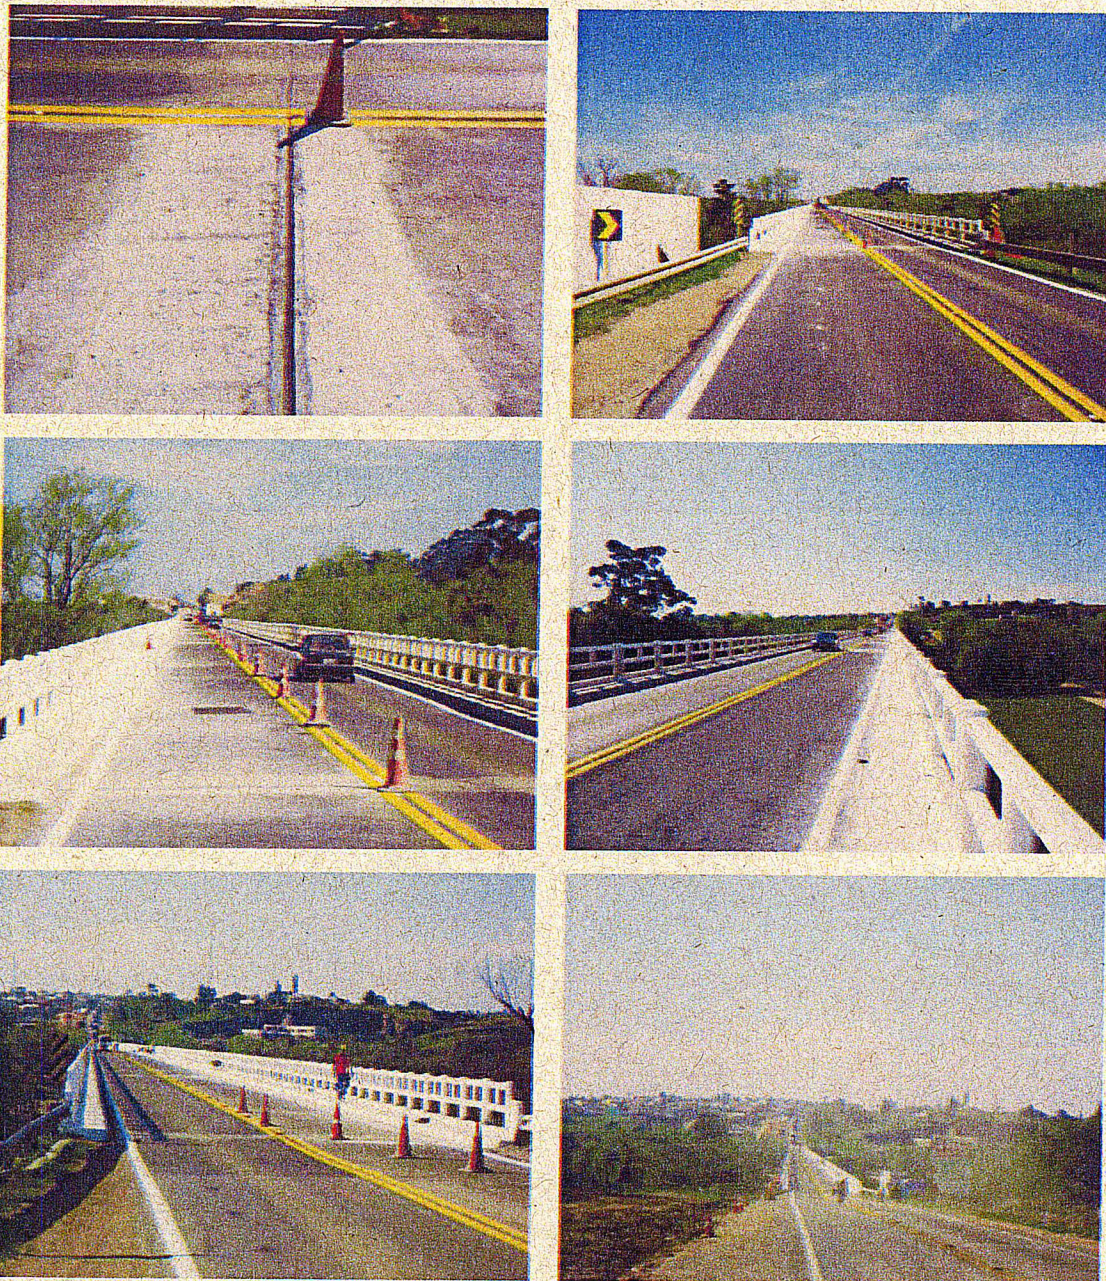
Liberação do tráfego

Após a conclusão da construção das juntas de dilatação do lado esquerdo da ponte, esta foi sinalizada e liberada nos dois sentidos para a utilização dos usuários.

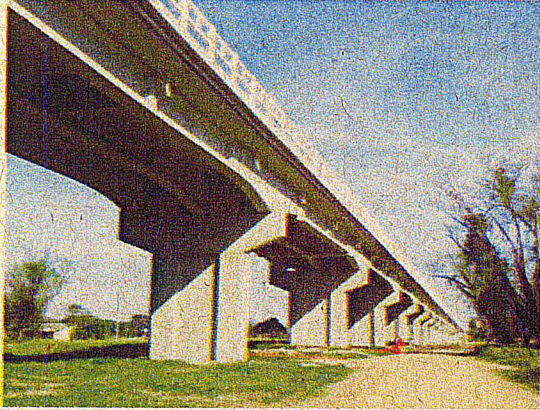
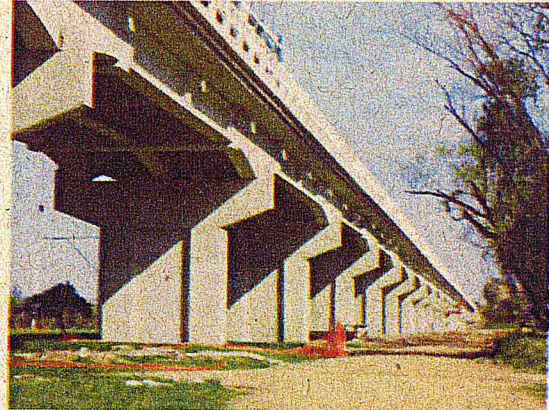
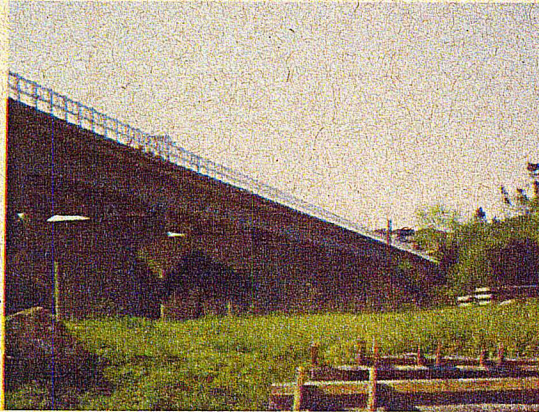
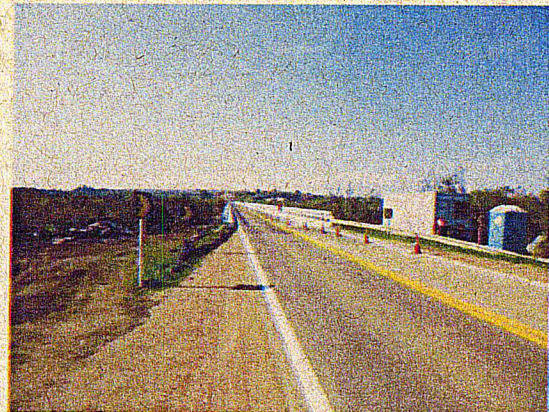
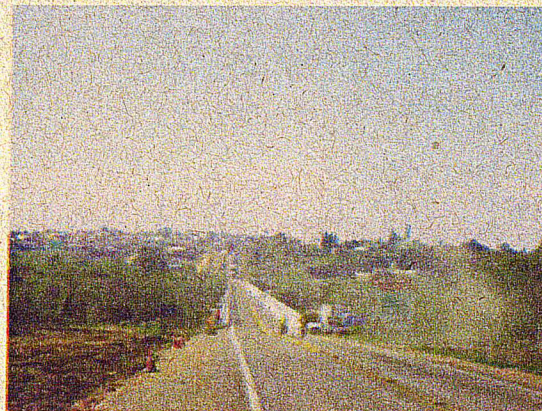
Finalização da obra

Finalizada a pintura da estrutura e dada por encerrada a obra de recuperação da ponte sobre o Rio Camaquã
