## RELATÓRIO DE IMPACTO AMBIENTAL – RIMA

ECO135 CONCESSIONÁRIA  
DE RODOVIAS S.A

Processo Técnico  
26454/2018

O presente relatório tem como finalidade licenciar de forma corretiva trechos das rodovias BR-135, MG-231 e LMG-754.

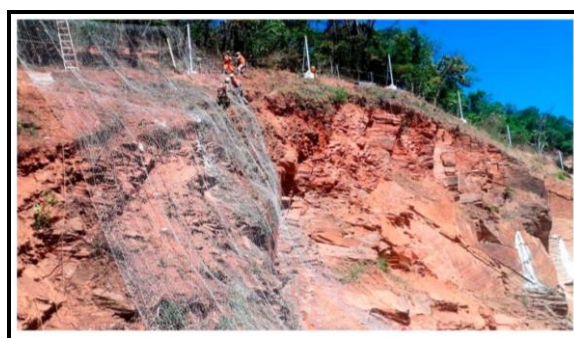
**Figura 3:** Estabilização de encosta em rodovia próximo ao município de Bocaiúva. Fonte: ECO 135 CONCESSIONÁRIA DE RODOVIAS.

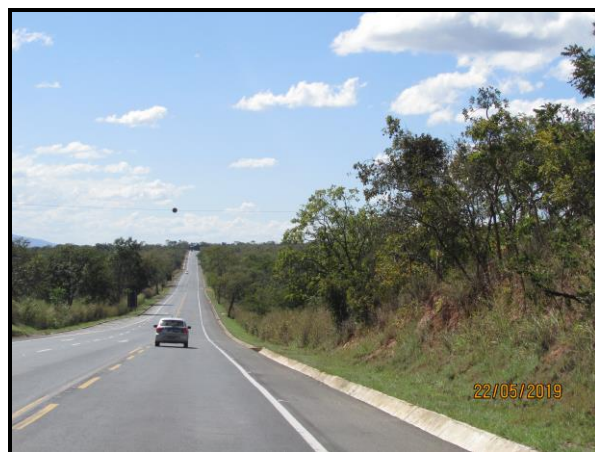
**Figura 6:** Trecho da rodovia pavimento em boas condições de trafegabilidade. Fonte: ECO 135 CONCESSIONÁRIA DE RODOVIAS S.A.

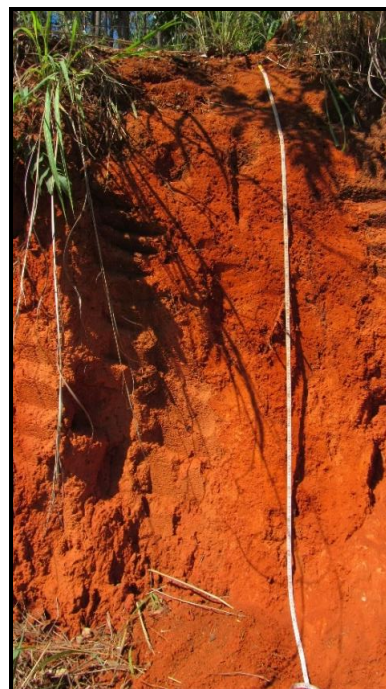
**Figura 17:** LATOSSOLO VERMELHO, presente nos Trechos 1 e 2.

Os tipos de solos encontrados ao longo dos trechos variam, sendo os predominantes o LATOSSOLO VERMELHO-AMARELO seguidos dos CAMBISSOLO HÁPLICO e por fim o NEOSSOLO LITÓLICO em menor quantidade.

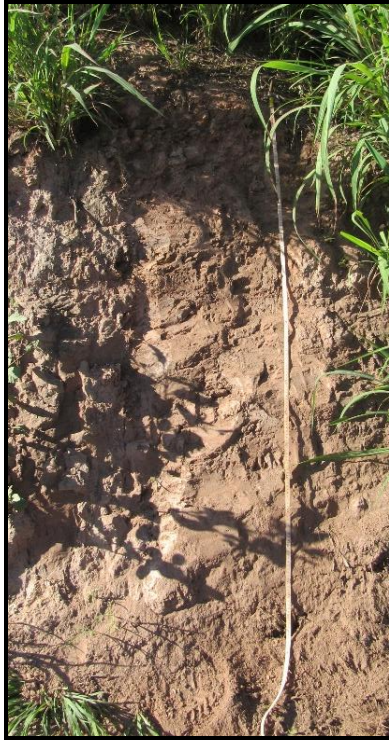
**Figura 18:** Perfil 12 - NEOSSOLO  
REGOLÍTICO Eutrófico típico, presente  
nos Trechos 1 e 2.

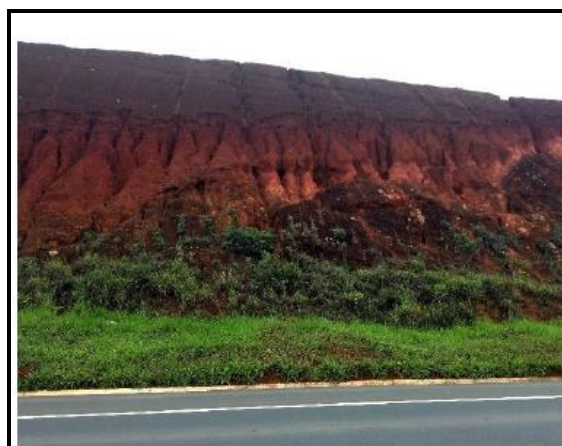
**Figura 60:** Erosão do solo e encostas não estabilizadas. Fonte: UFPR/ITTI, 2018.

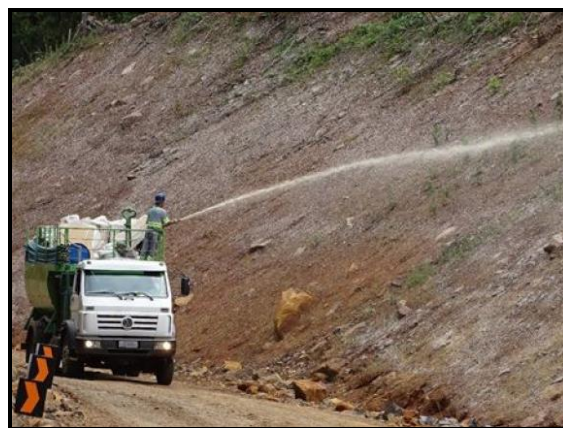
**Figura 61:** Hidrossemeadura para auxiliar na estabilidade da encosta.  
Fonte: STE, 2017.

Alguns métodos de recuperação de alguns passivos ambientais podem ser observados a seguir.

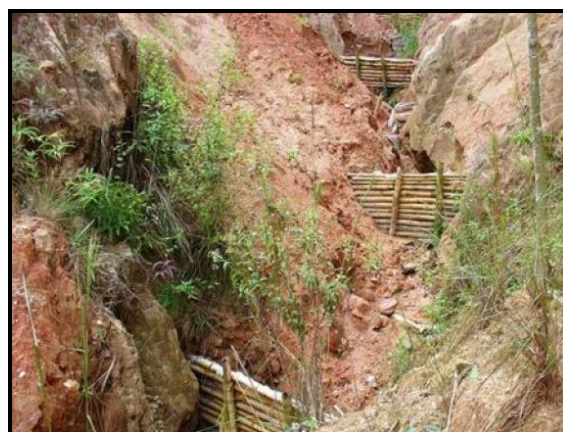
**Figura 62:** Paliçada de bambu como método de recuperar voçorocas.  
Fonte: Embrapa, 2015.
