PROJETO DE MANUTENÇÃO DE PATOLOGIAS DA PONTE SOBRE O ARROIO CURTUME

BR 392/RS km 114+934 – Pelotas – Caçapava do Sul

<p>ANTT AGÊNCIA NACIONAL DE TRANSPORTES TERRESTRES</p>	  <p>ecoSUL ecorodovias</p>	Código: ECS-392RS-114+934 -OAE-EXO-RT-V1-001	Revisão: 4
		Emissão: 15/04/2018	Folha: 1 de 147

Objeto: PROJETO EXECUTIVO DE INSPEÇÃO ESPECIAL PONTE SOBRE O ARROIO CURTUME – VOLUME I	ANTT URRS
--	---------------------

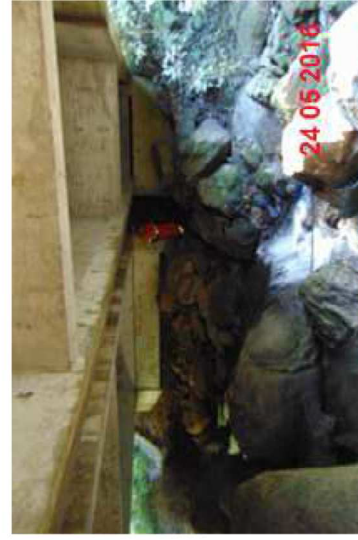
Foto 4. Vista da mesoestrutura.

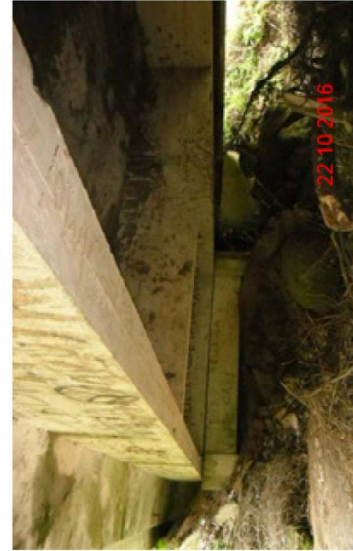
Foto 4. Vista da mesoestrutura.

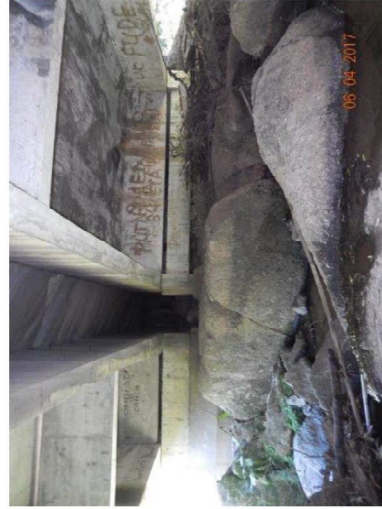
Foto 4. Vista da mesoestrutura.

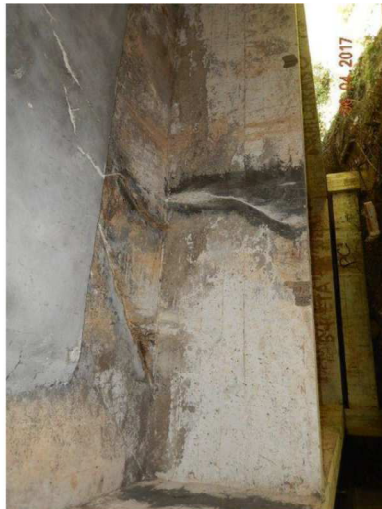
Foto 5. Fissura com eflorescência na laje e viga transversina.

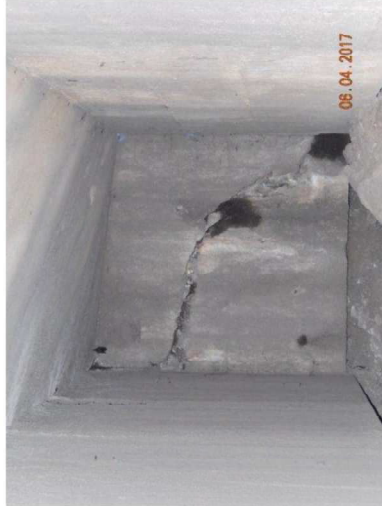
Foto 6. Ruptura/fissura na cortina.

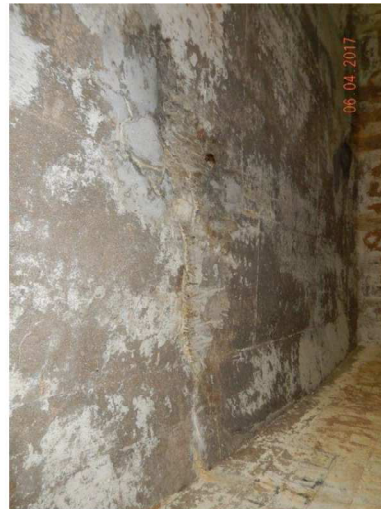
Foto 7. Fissura com eflorescência na laje.

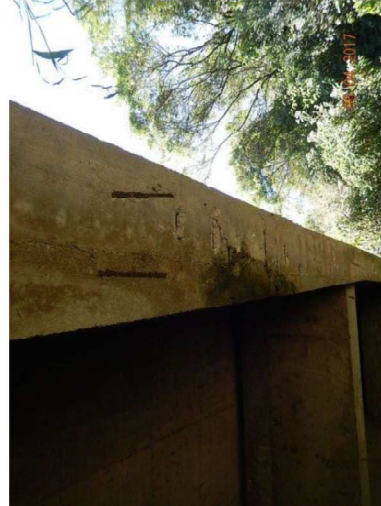
Foto 8. Concreto disgregado com armadura exposta e corroída na viga longitudinal - face inferior.

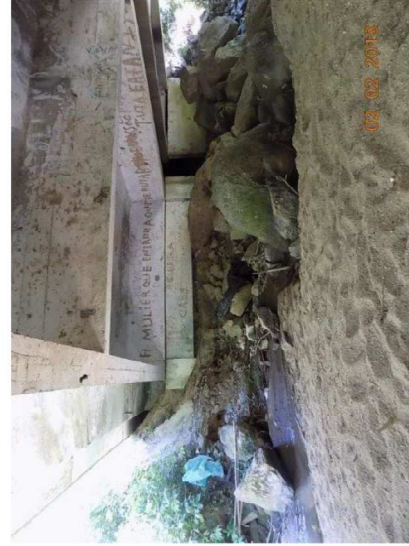
Foto 4. Vista da mesoestrutura.

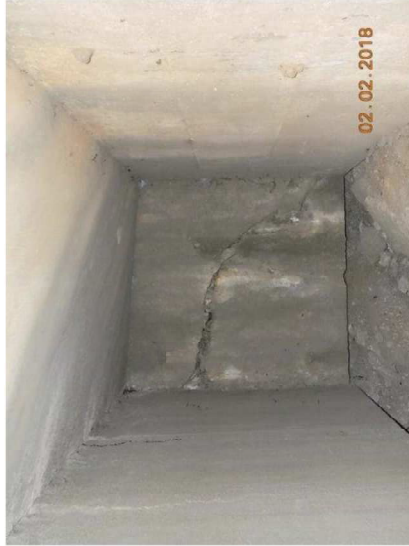
Foto 6. Ruptura/fissura na cortina.

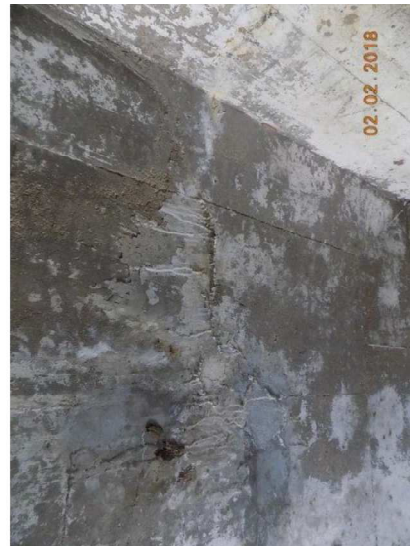
Foto 7. Fissura com eflorescência na laje.

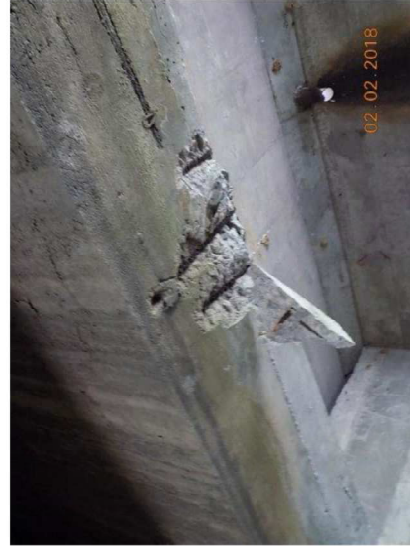
Foto 8. Concreto disgregado com armadura exposta e corroída na viga longitudinal - face inferior.

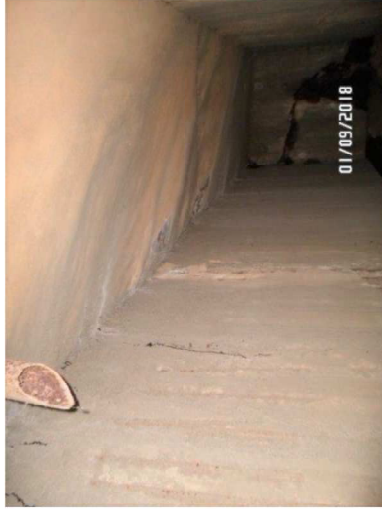
Foto 6. Ruptura/fissura na cortina.

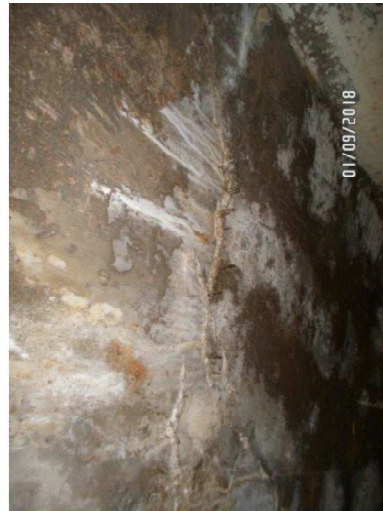
Foto 7. Fissura com eflorescência na laje.

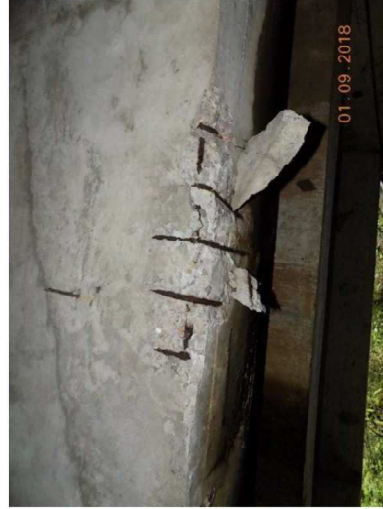
Foto 8. Concreto disgregado com armadura exposta e corroída na viga longitudinal.

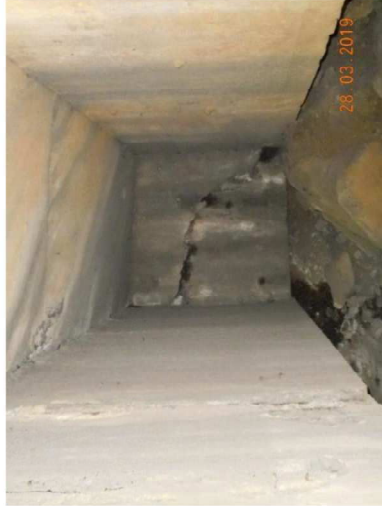
Foto 6. Ruptura/fissura na cortina.

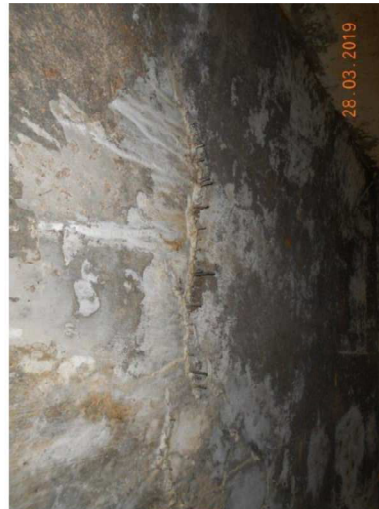
Foto 7. Fissura com eflorescência na laje.

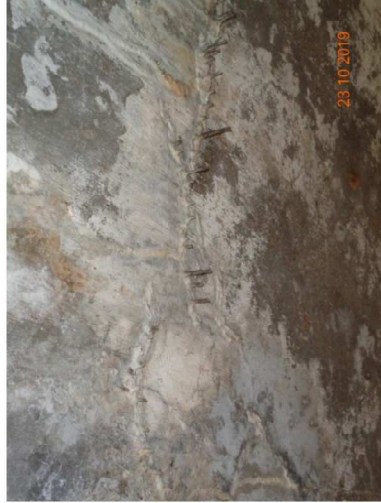
Foto 6. Fissura com efflorescência na laje.

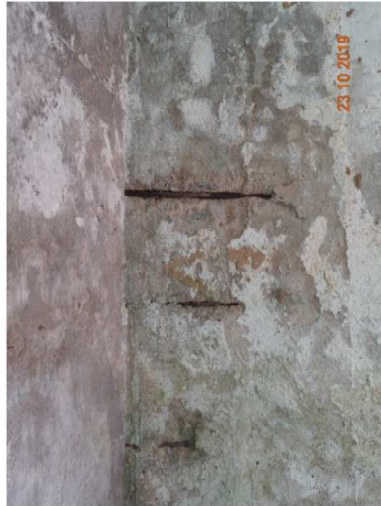
Foto 5. Concreto disgregado com armadura exposta e corroida na viga longitudinal.

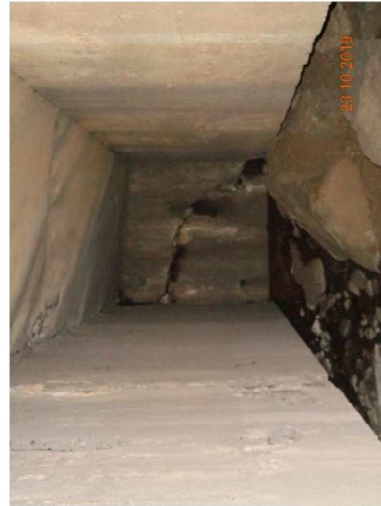
Foto 7. Ruptura/fissura na cortina.

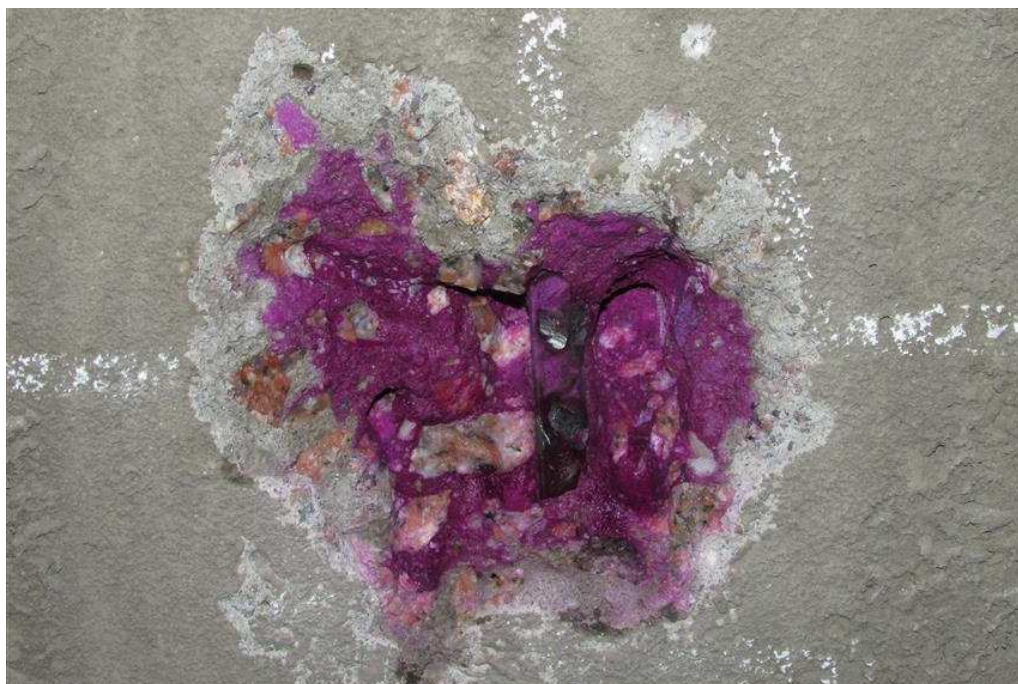
Foto 98

Ponto 02 de ensaio de carbonatação (solução de fenolftaleína).
Face Oeste do Pendulo 1.
Linha de Apoio 1 - Encontro Sul.

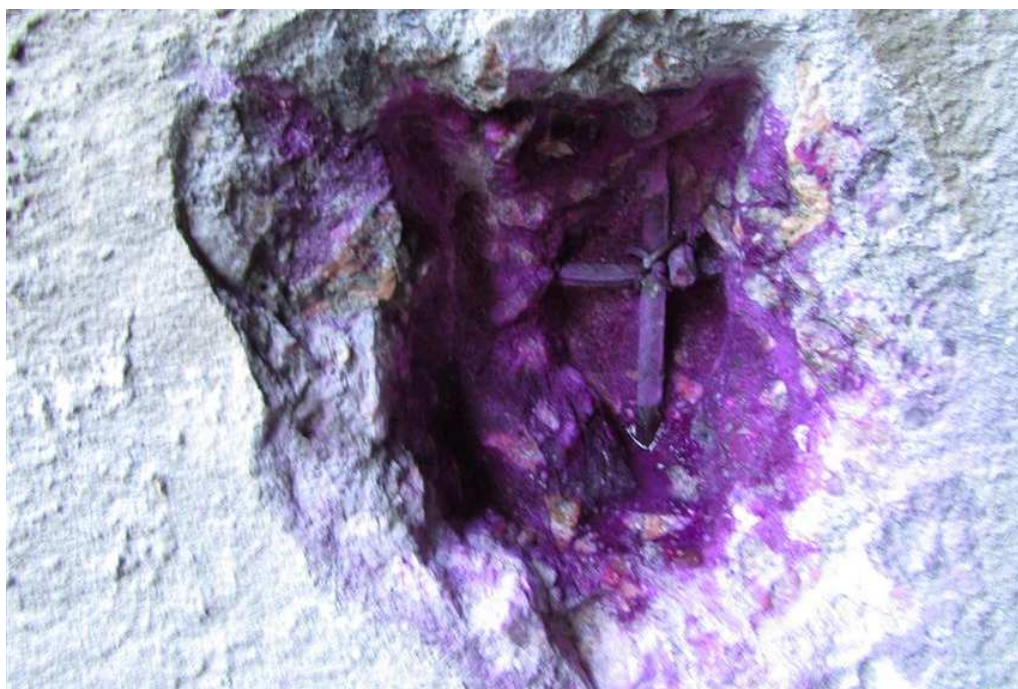
Foto 99
Ponto 03 de ensaio de carbonatação (solução de fenolftaleína).
Face Oeste da Viga Longarina VL.3.
Próximo da Linha de Apoio 1 – Encontro Sul.
