RODOVIA: BR-116/RS
TRECHO: PELOTAS - JAGUARÃO
SUBTRECHO: PONTE SOBRE O ARROIO GRANDE
EXTENSÃO: 225,00M
CÓDIGO PNV/SNV: 116BRS3450

**PROJETO EXECUTIVO DE PROJETO DE
MANUTENÇÃO DE PATOLOGIAS DA PONTE
SOBRE O ARROIO GRANDE**

VOLUME 01 – RELATÓRIOS TÉCNICOS

ECS-116RS-613+377-OAE-EXO-RT-V1-001-R07

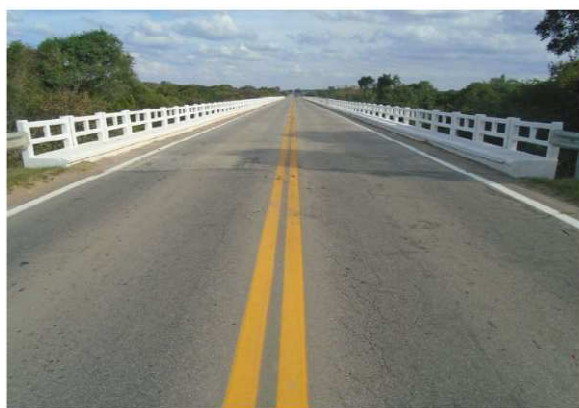
Foto 1

Observações: Trincas nos encontros

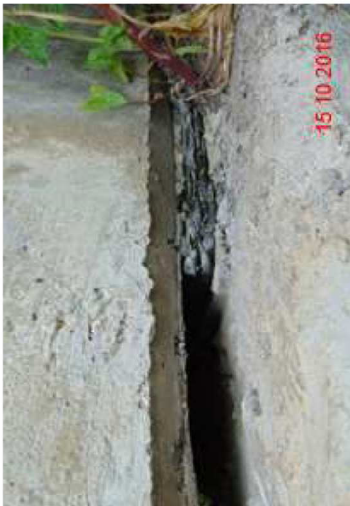
Foto 5. Aparelho de apoio em neoprene rompido/deteriorado.

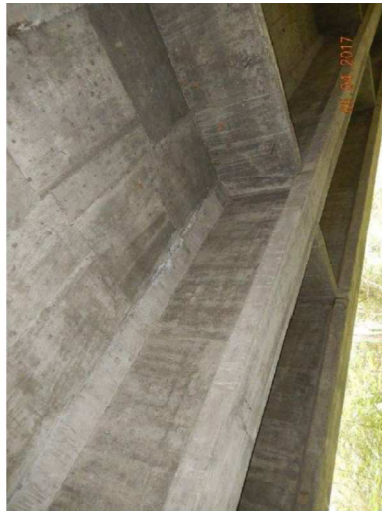
Foto 5. Fissura com efflorescência na interface laje / viga longitudinal.

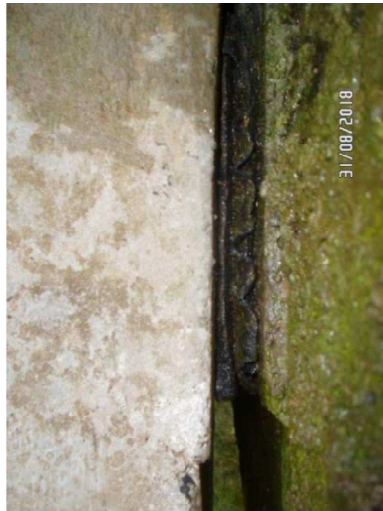
Foto 5. Aparelho de apoio em chumbo com deformação excessiva da placa de teflon..

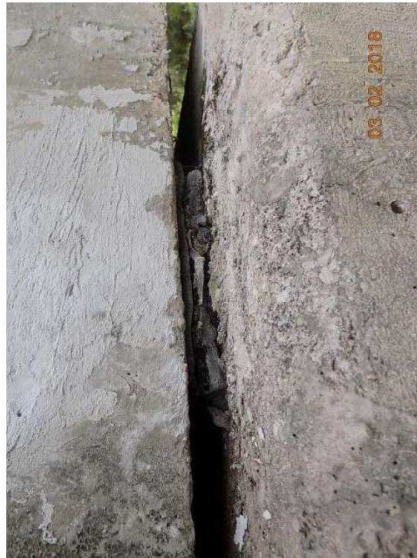
Foto 5. Aparelho de apoio em neoprene rompido/deteriorado.

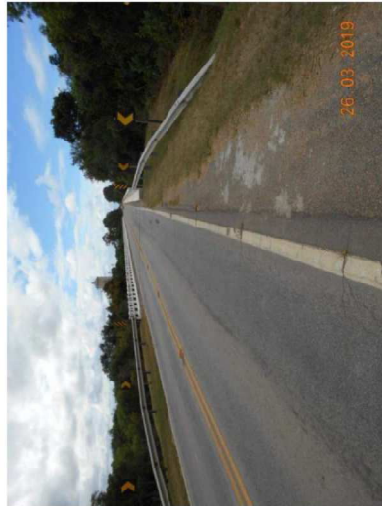
Foto 1. Vista superior.

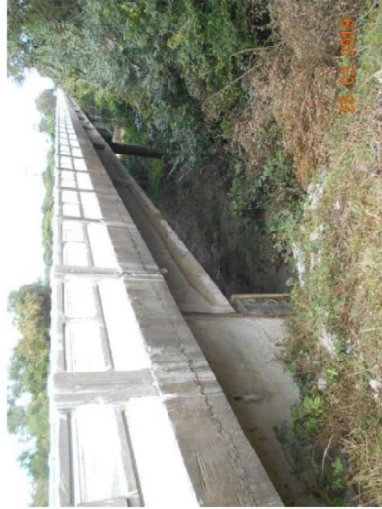
Foto 2. Vista lateral.

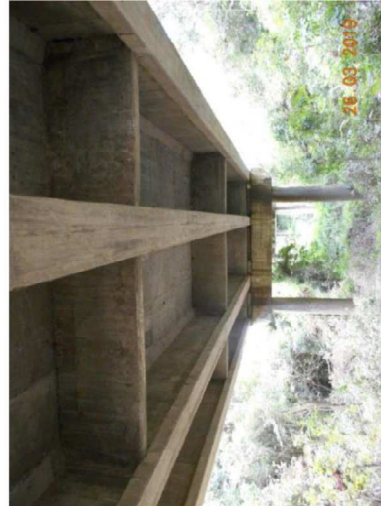
Foto 3. Vista inferior.

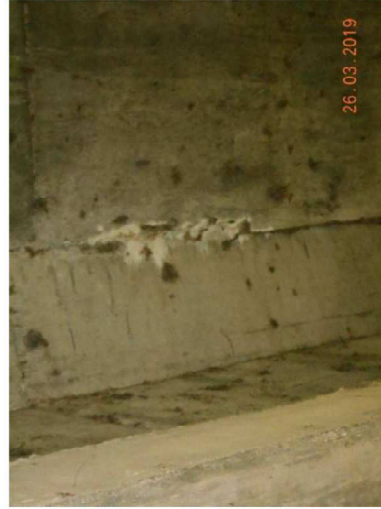
Foto 4. Fissura com efflorescência na laje.

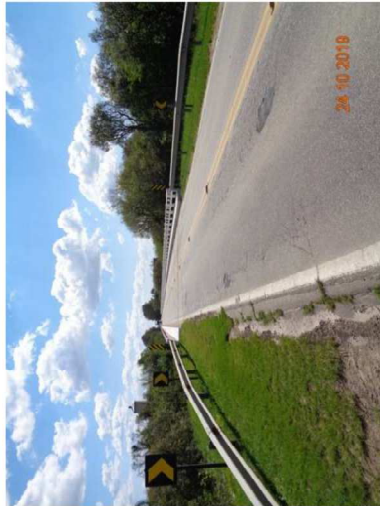
Foto 1. Vista superior.

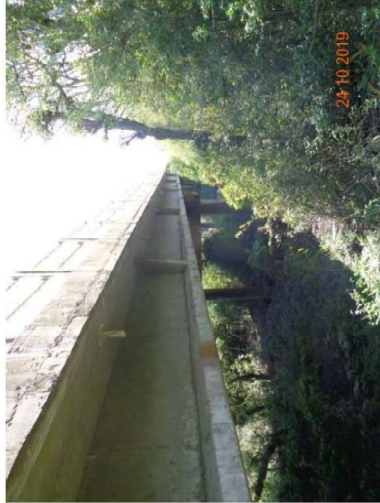
Foto 2. Vista lateral.

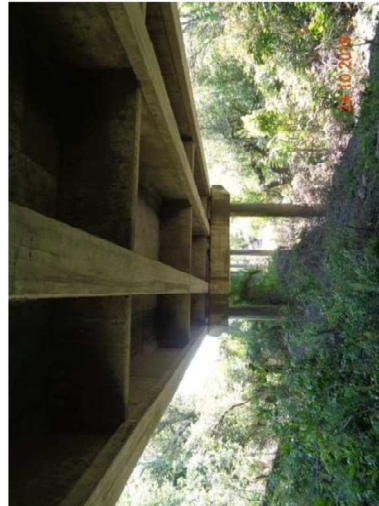
Foto 3. Vista inferior.

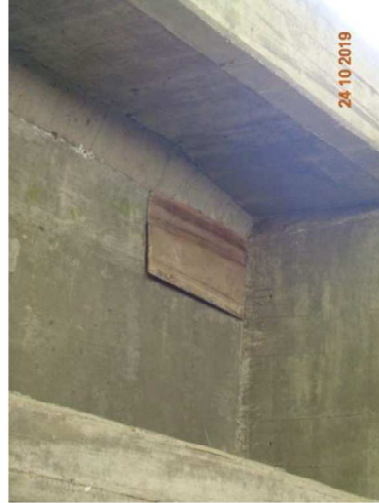
Foto 4. Restos de fôrma na laje.

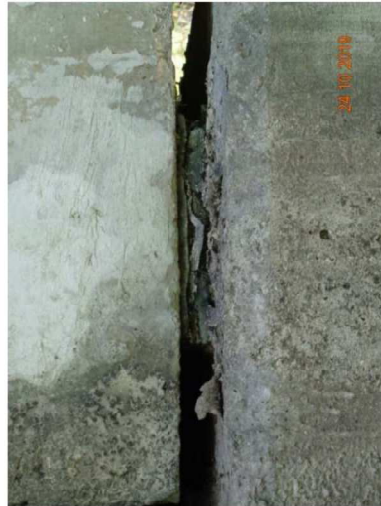
Foto 5. Aparelho de apoio em neoprene deformado.

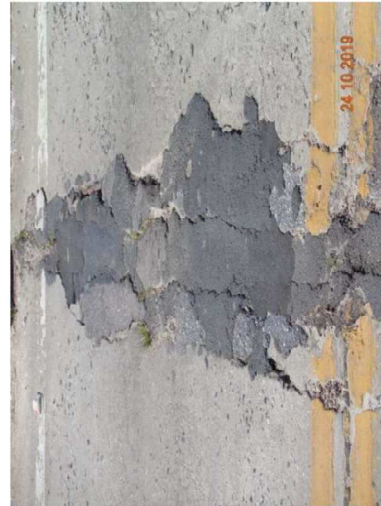
Foto 7. Idem foto anterior – Detalhe para ruptura da junta de dilatação.

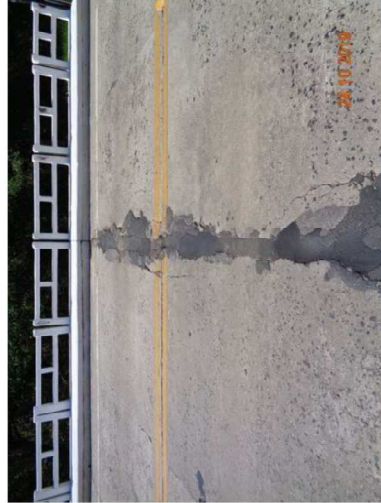
Foto 6. Junta de dilatação recoberta por capa asfáltica e rompida.

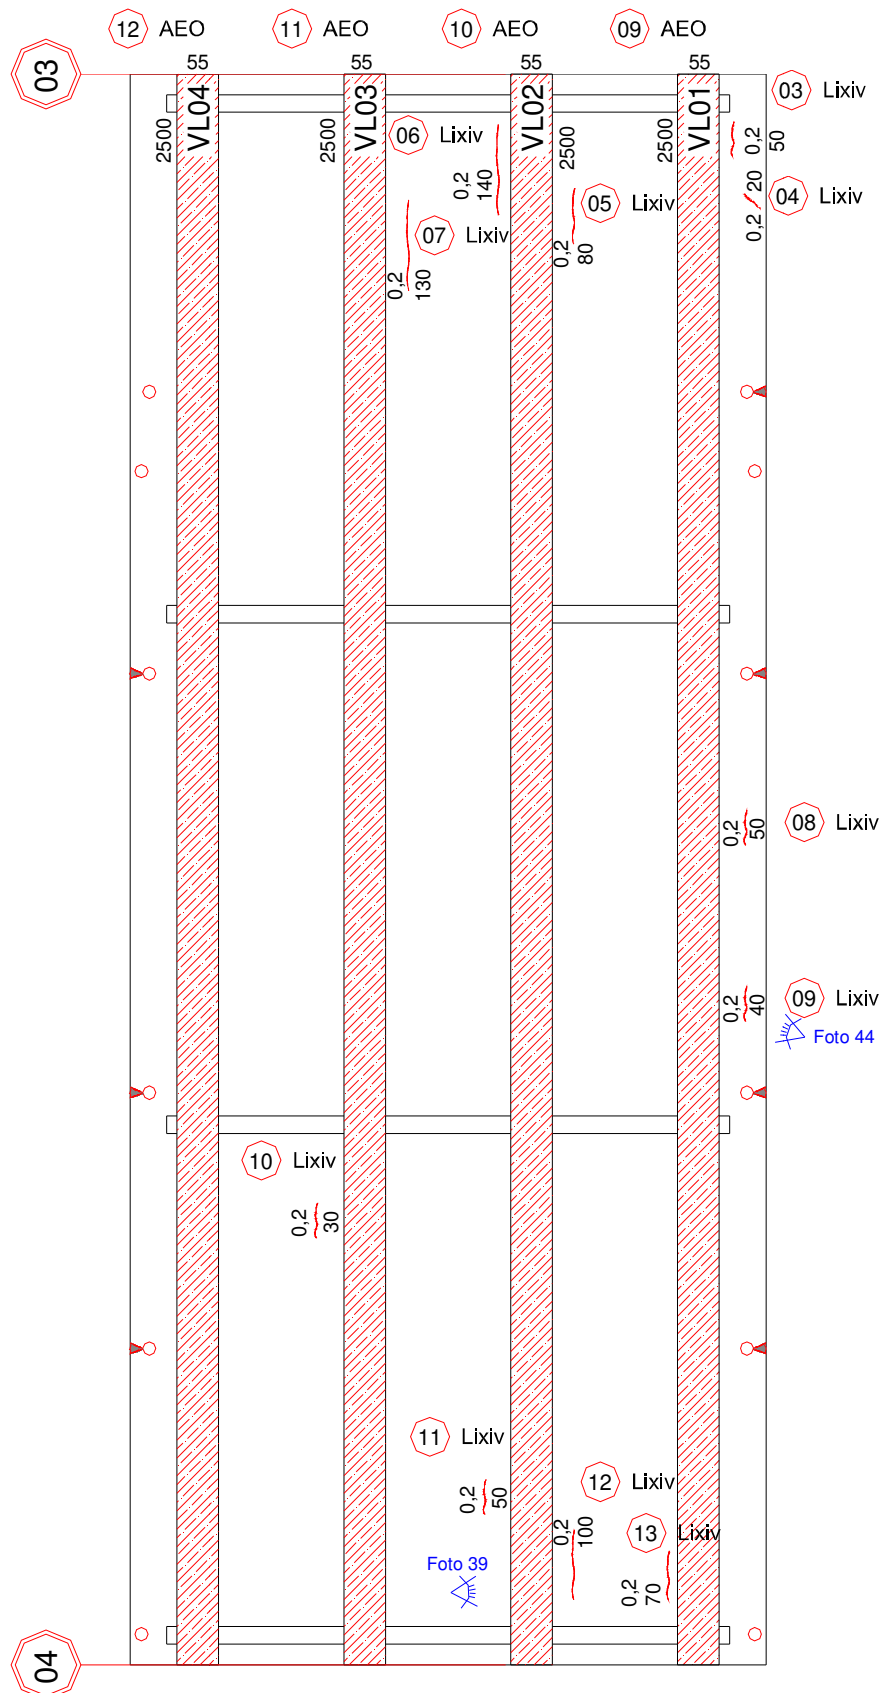
SUPERESTRUTURA – Face Inferior do Tabuleiro – Vão 03:

De maneira geral, não há grande quantidade de manifestações patológicas ao longo dos elementos da superestrutura da ponte, sendo que nos panos de laje entre as longarinas, há alguns trechos localizados com fissuras superficiais longitudinais com manchas de eflorescências, decorrentes da carbonatação da pasta do cimento e água do concreto. As fissuras superficiais com manchas de produto de carbonatação estão mais localizadas ao longo dos tabuleiros dos vãos 3, 4, 5 e 6.

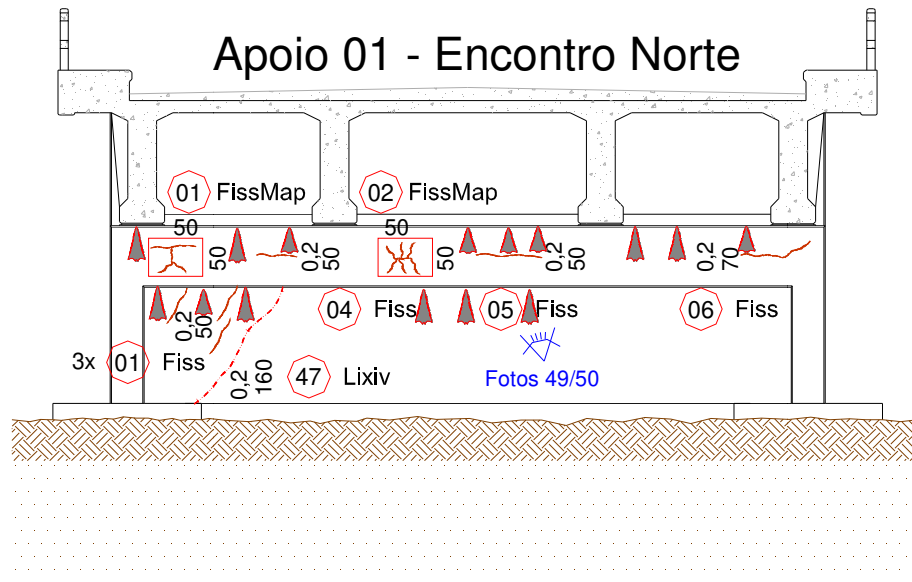
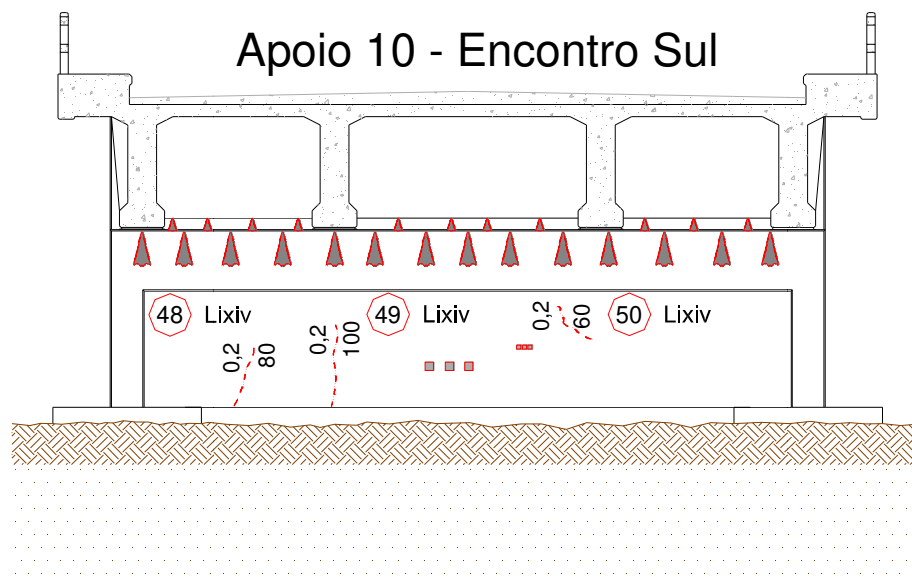
MESOESTRUTURA – Linhas de Apoio dos Encontros (Apoios 01 e 10):

A estrutura dos apoios dos encontros, com paredes de fechamento, apresenta diversas fissuras superficiais nas paredes e vigas travessas, nas faces laterais e frontais, com aberturas de até 0,2 mm e presença de manchas de eflorescências. Há nas paredes frontais do encontro Sul, também, pontos localizados no concreto com manchas de infiltração de água.

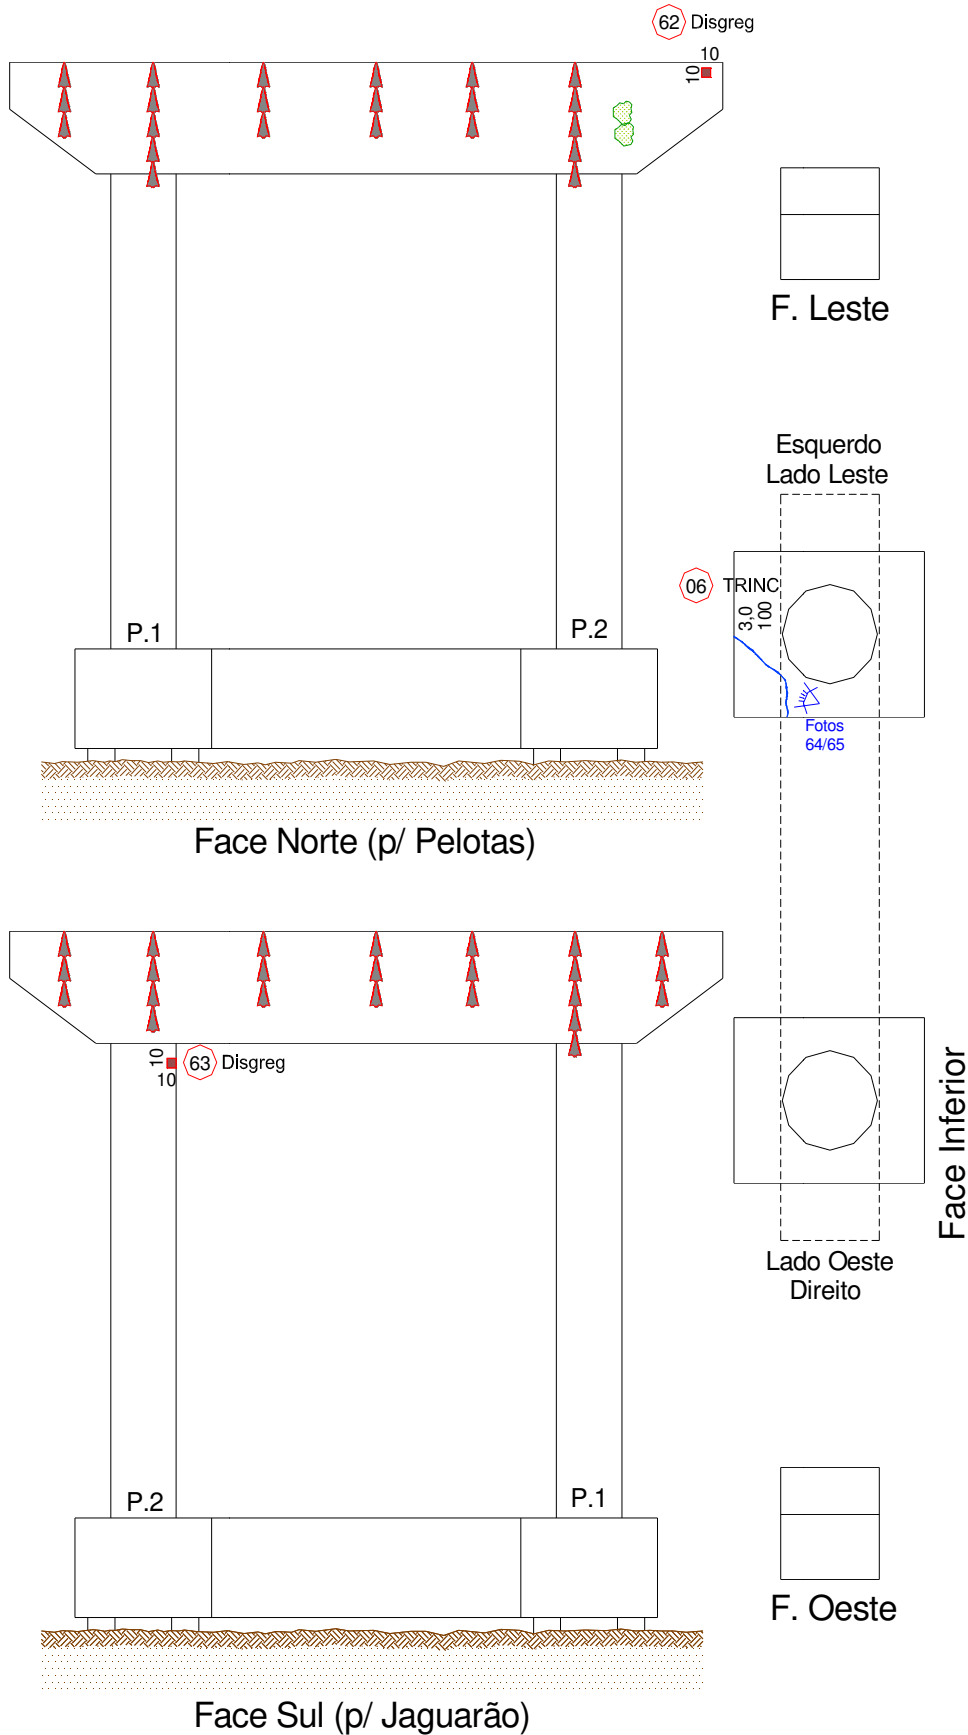
MESOESTRUTURA – Linha de Apoio 08:

Os blocos de base dos tubulões das linhas de apoio 7 e 8 apresentam diversas trincas na estrutura de concreto, com aberturas de até 10 mm, formando fendas de destacamento da

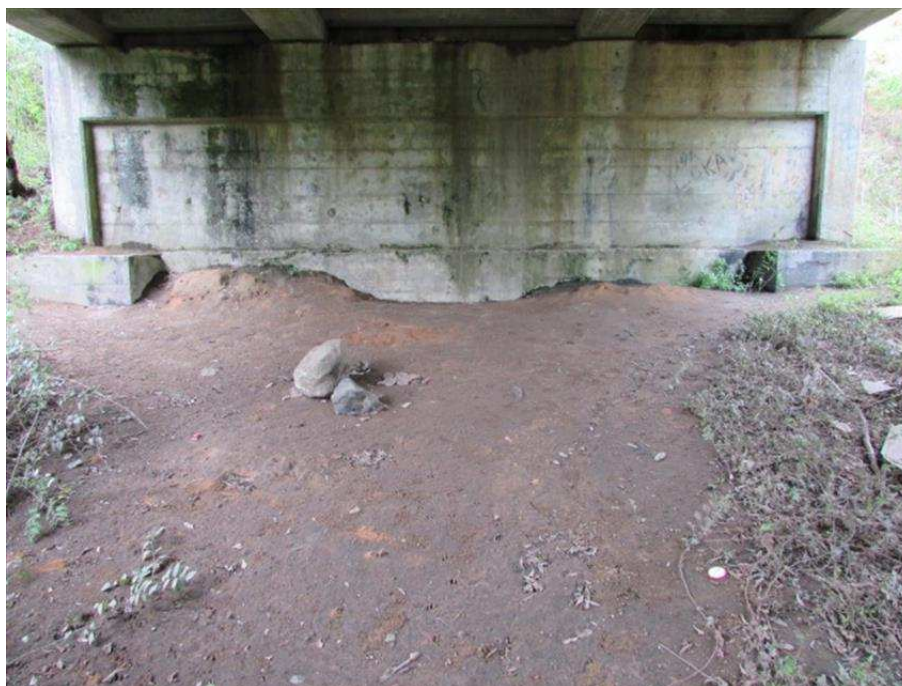
Foto 15	Encontro Norte: Infiltrações e Manchas decorrentes.....	pg.133
Foto 23	Encontro Norte: Infiltrações e Manchas (ampliação)	pg.137
Foto 49	Encontro Norte: Detalhe do que foi mostrado na Foto 15	pg.150
Foto 50	Encontro Norte: Fissura existente na travessa	pg.150

Vista frontal, sob a projeção da OAE, da estrutura de apoio e contenção do terrapleno junto ao encontro Norte – linha de apoio 01.

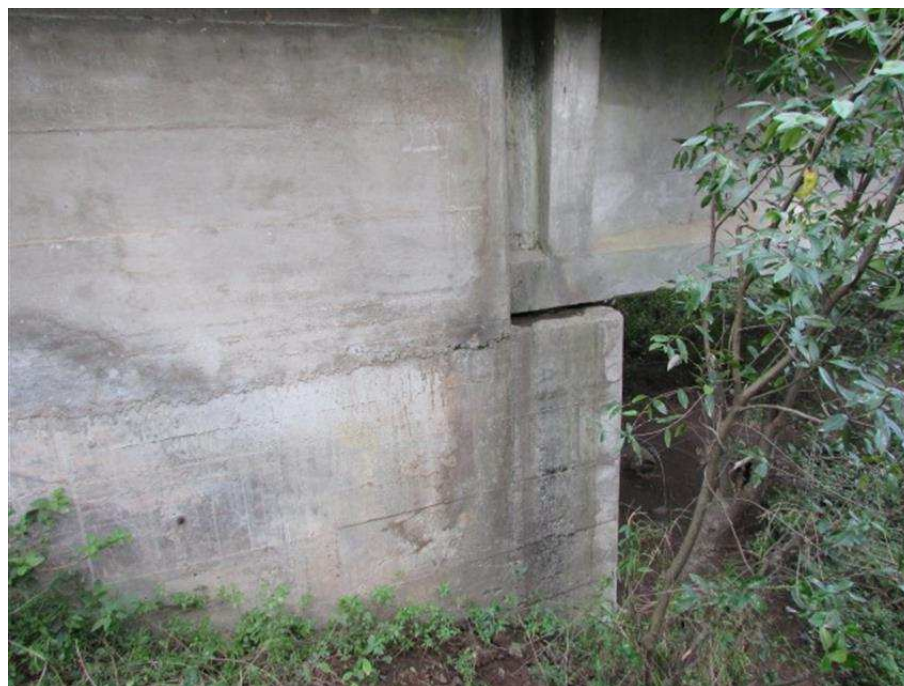
Foto 22	Uma vista dos blocos (Diagnóstico básico: Comprometimento RAA).....	pg.136
Foto 57	Trinca no bloco.....	pg.154
Foto 58	Detalhe da trinca mostrada na Foto 57	pg.154
Foto 59	Análoga à Foto 58, outro ângulo de visão.....	pg.155
Foto 60	Análoga às anteriores, outro ângulo de visão.....	pg.155
Foto 61	Disgregação anotada no pilar	pg.156
Foto 62	Ainda exemplificações de trinca no bloco	pg.156
Foto 63	Constatação semelhante para o outro bloco do mesmo Apoio 7.....	pg.157

Detalhe dos blocos de base da linha de apoio 7, em visão de trechos não submersos, na projeção do Arroio Grande – visão pela face Sul da estrutura.

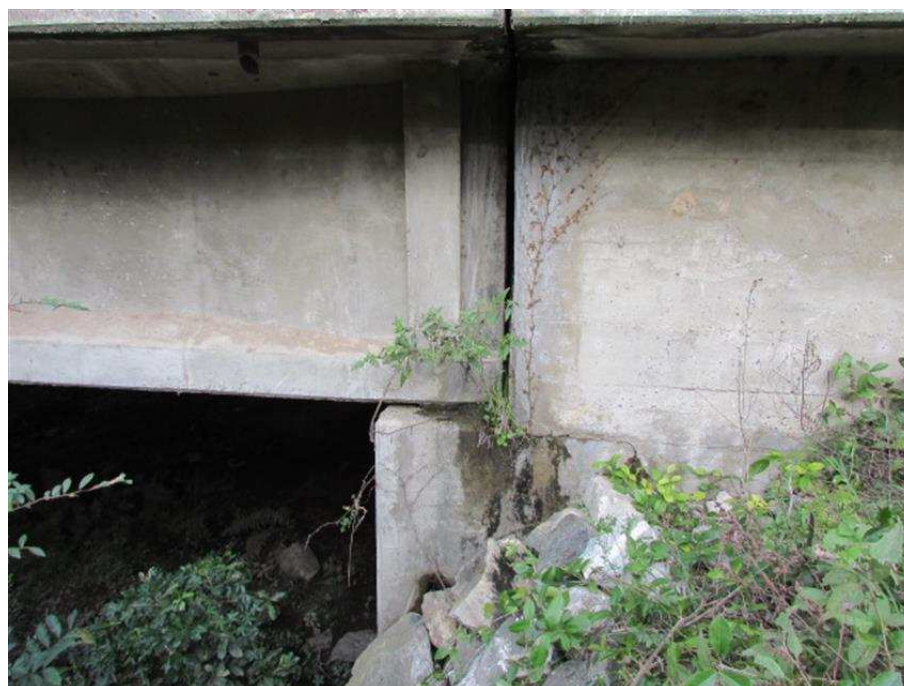
Foto 24

Idem foto anterior, em visão da extremidade de apoio da superestrutura no apoio do encontro Sul – linha de apoio 10.

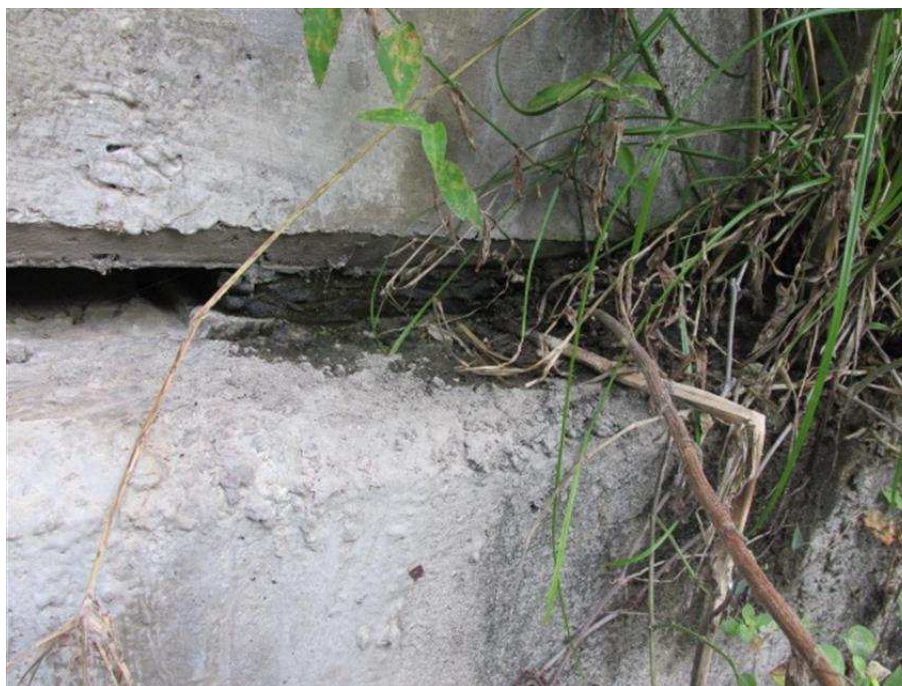
Foto 21	Encontro Sul: Fissura e Manchas	pg.136
Foto 24	Encontro Sul: Detalhes.....	pg.137
Foto 25	Encontro Sul: Aparelho de Apoio danificado	pg.138
Foto 68	Encontro Sul: Escorrimentos e Manchas.....	pg.160
Foto 69	Encontro Sul: Infiltrações, Fissuras e Manchas	pg.160
Foto 70	Encontro Sul: Anomalias nas Alas	pg.160
Foto 71	Encontro Sul: Aparelho de Apoio deteriorado.....	pg.161
Foto 72	Encontro Sul: Estado dos Aparelhos de Apoio	pg.161
Foto 73	Encontro Sul: Mais detalhes de estado dos Aparelhos de Apoio.....	pg.162
Foto 74	Encontro Sul: Mais detalhes de estado dos Aparelhos de Apoio.....	pg.162

Visão parcial de aparelho de apoio em neoprene, com superfície ressecada e deterioração do elastômero, junto da linha de apoio 10 – lado Oeste

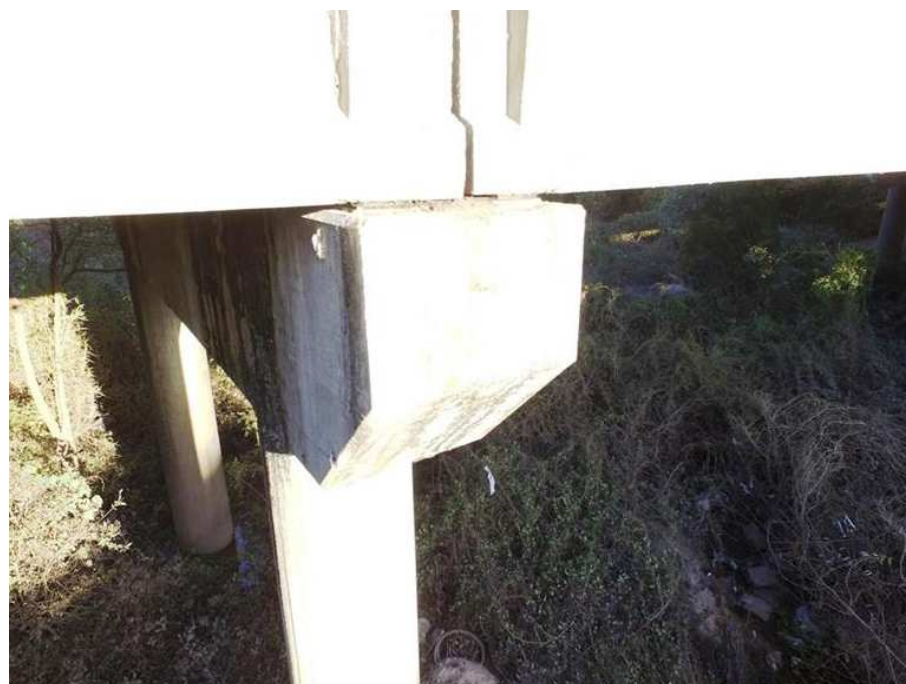
Foto 27

Detalhe em visão extrema da base de apoio das longarinas na linha de apoio 3, junto da face Oeste, também com aparelhos de apoio expostos.

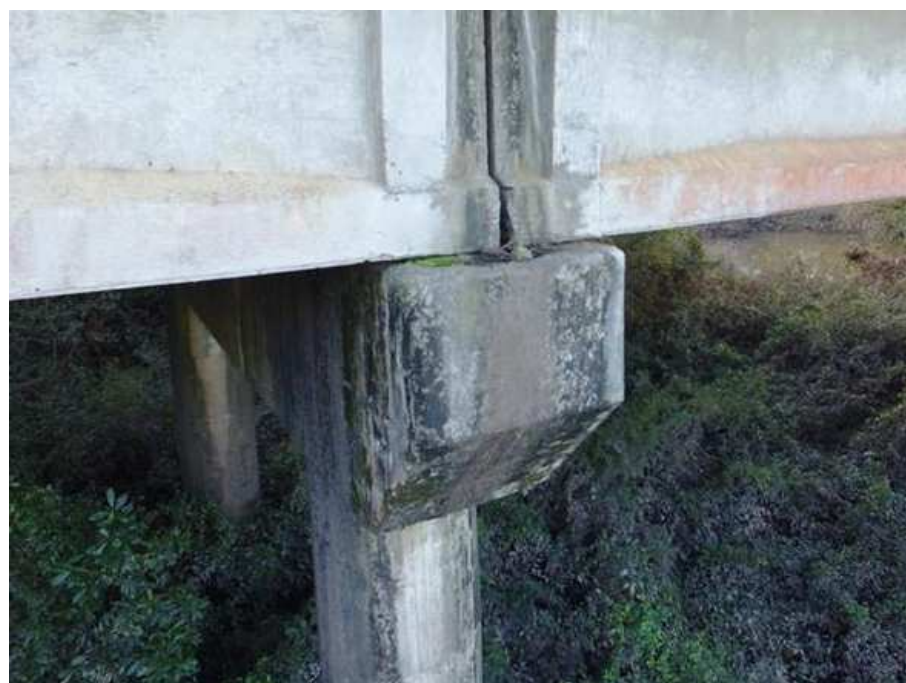
Foto 28

Idem foto anterior, em enfoque dos aparelhos de apoio locados pela face Oeste da linha de apoio 06.

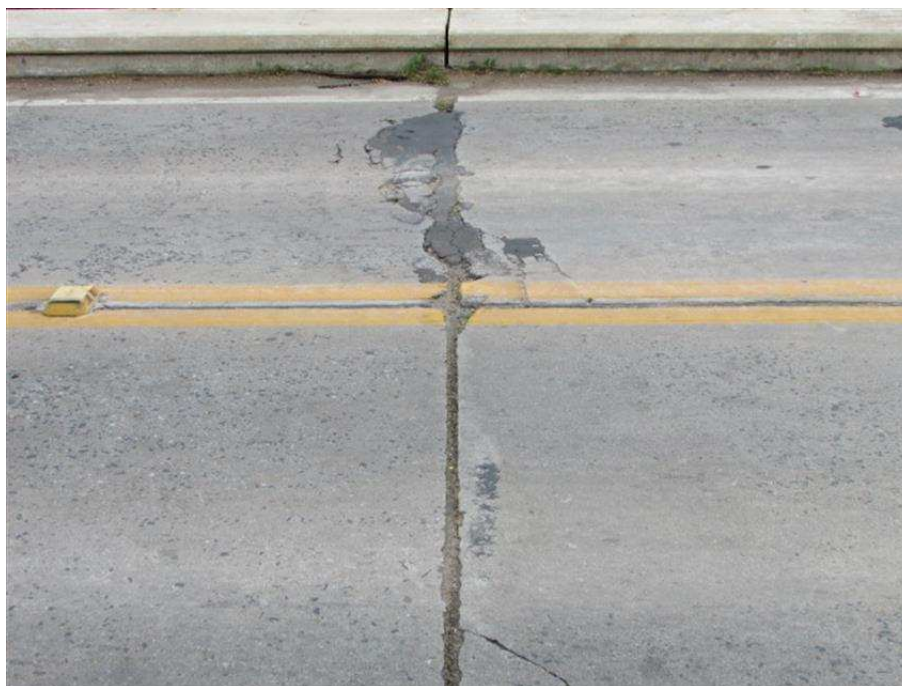
Foto 33

Visão geral de junta de dilatação com falha de vedação, pela pista de rodagem, sobre a projeção da linha de apoio 03.

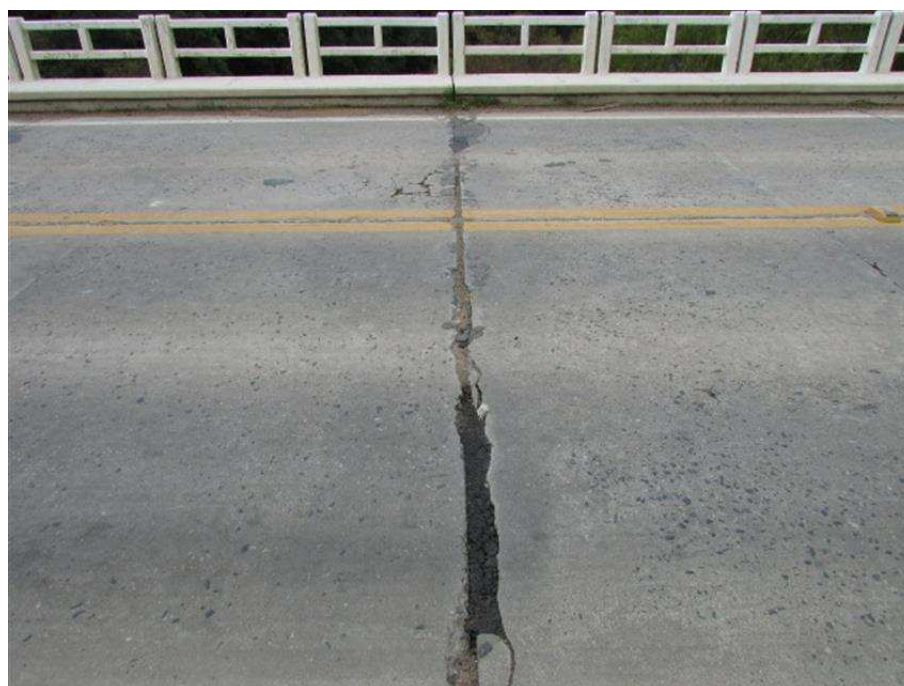
Foto 34

Idem fotos anteriores, em visão da junta danificada sobre a linha de apoio 05 da OAE.

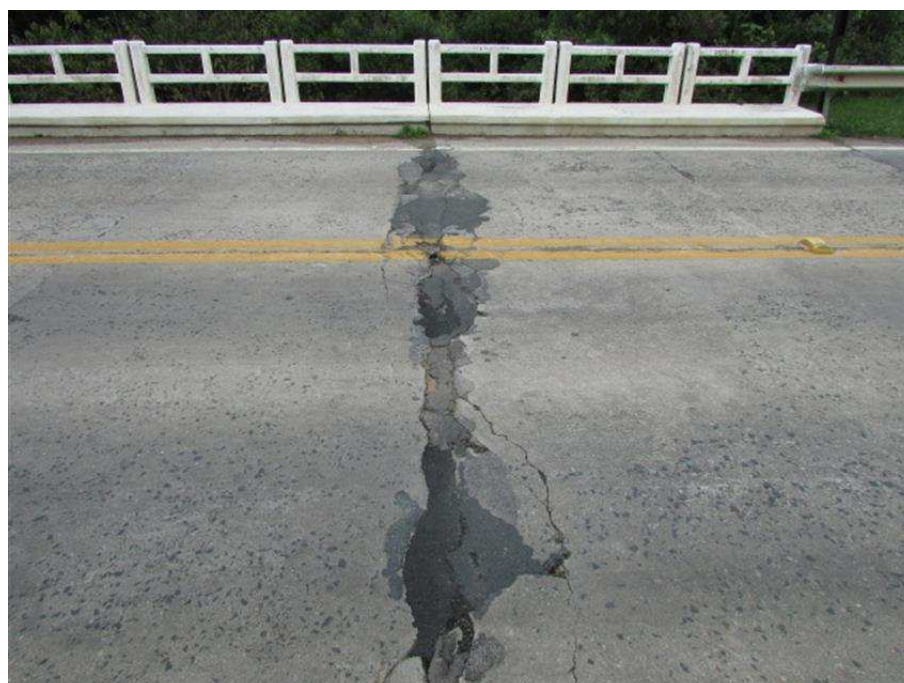
Foto 35

Enfoque na junta de dilatação sobre a projeção da linha de apoio 08, que também não apresenta vedação adequada à ação das águas pluviais na estrutura.

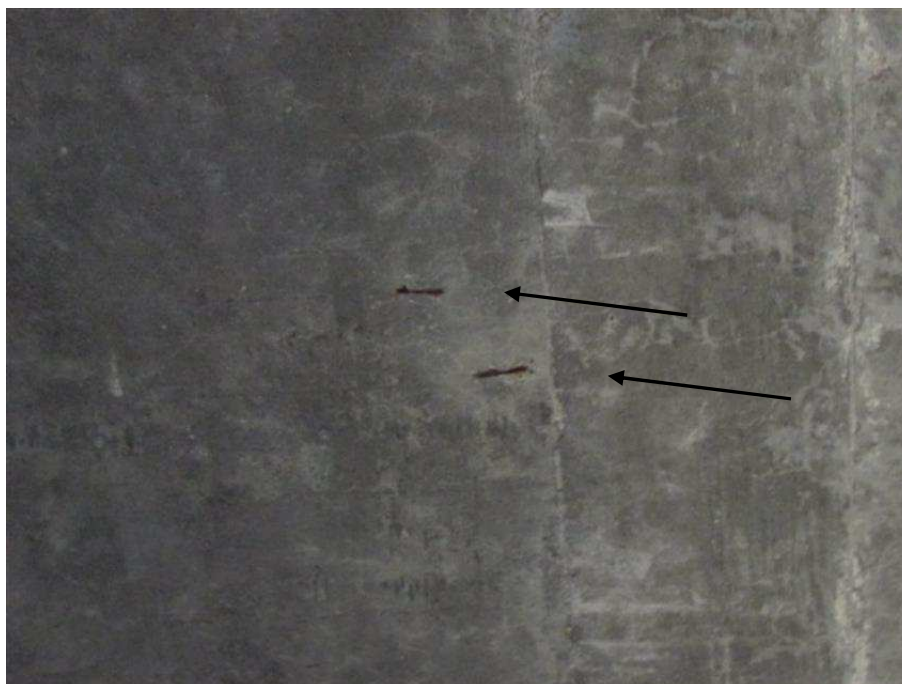
Foto 36

Enfoque na junta de dilatação inadequada sobre a projeção da linha de apoio da cabeceira do encontro Sul da ponte – apoio 10.

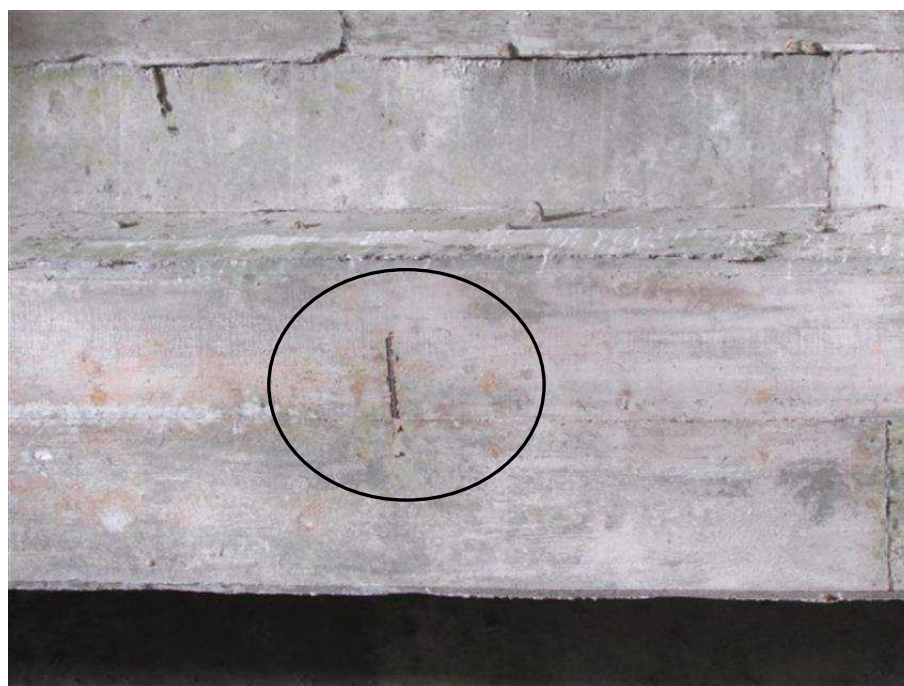
Foto 46

Notar trecho da face inferior de viga longarina com indicativo de cobertura inadequado, pois é perceptível a armadura de estribo faceando a superfície em concreto, em manifestação praticamente generalizada ao longo da face inferior das vigas da OAE.

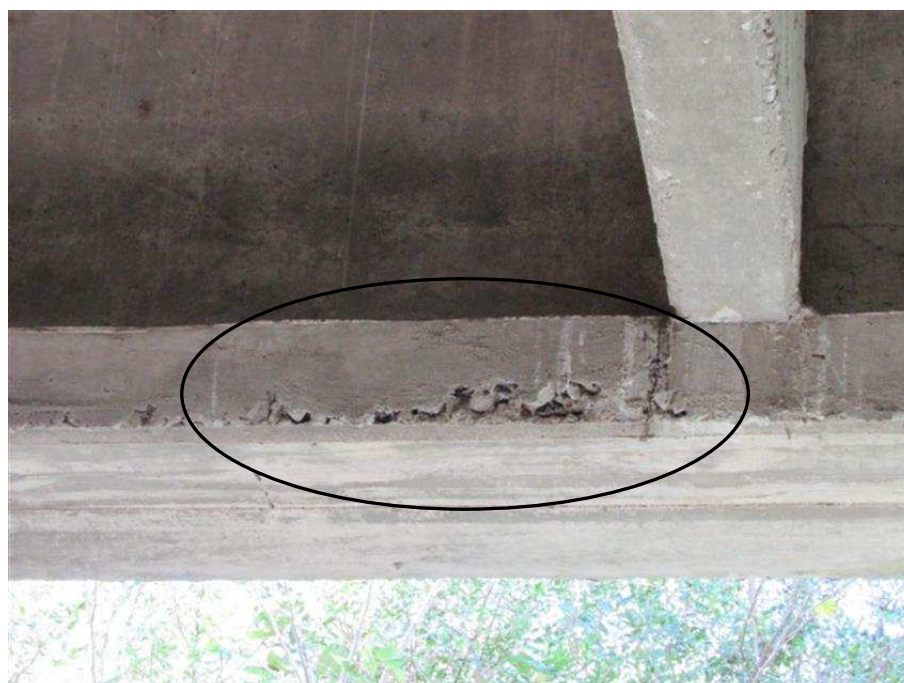
Foto 47

Idem foto anterior, em visão de outro trecho da face inferior de longarina com armadura faceando a superfície. (ver detalhe)

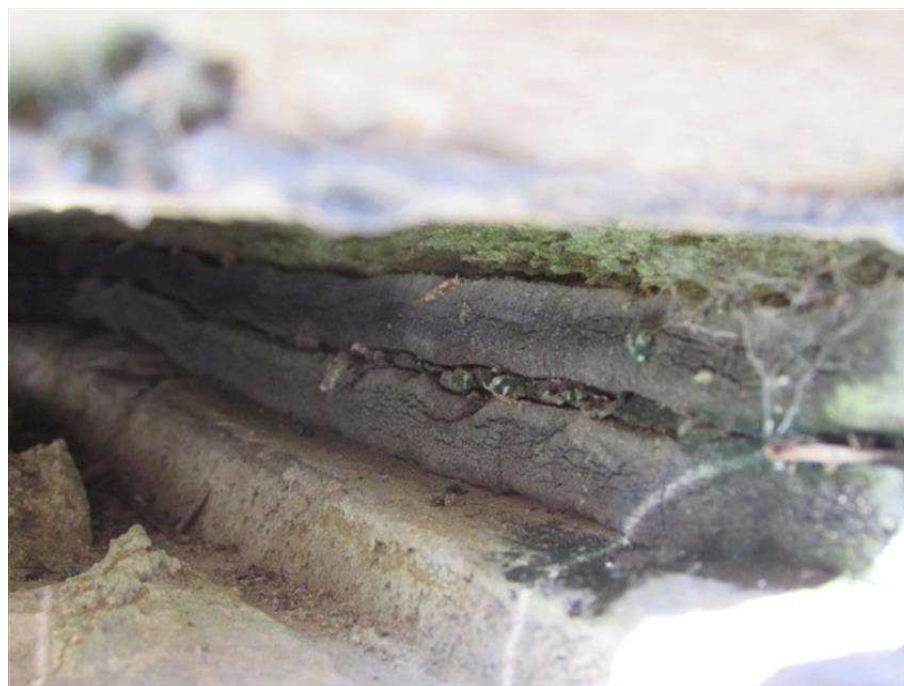
Foto 72

Idem foto anterior, em visão aproximada do aparelho de apoio em neoprene, com ruptura parcial do elastômero.

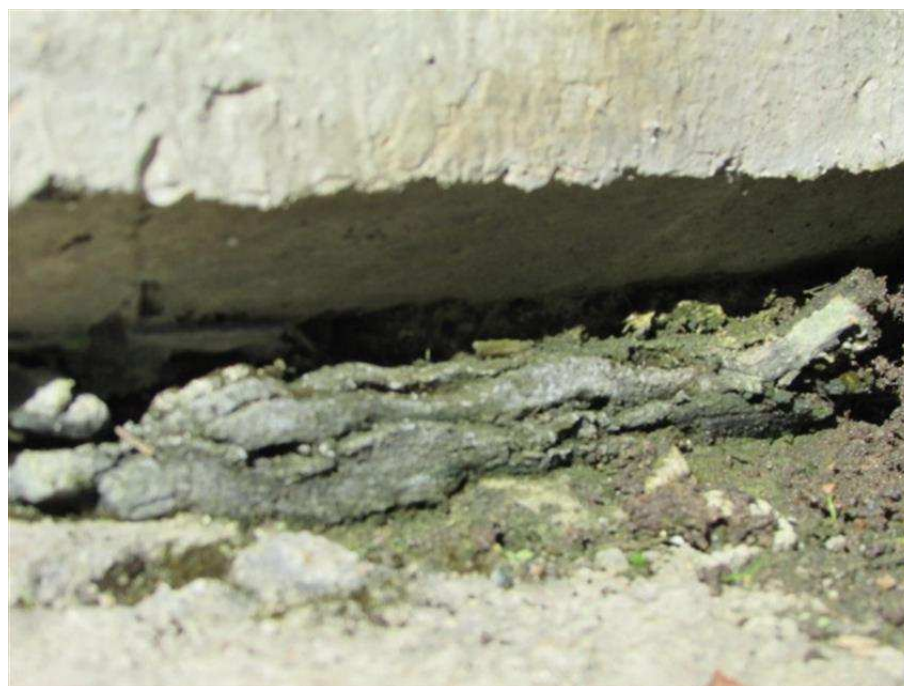
Foto 73

Enfoque no aparelho de apoio em neoprene locado sob a longarina extrema do lado Oeste da ponte, também na linha de apoio 10 (encontro Sul), em que há ressecamento bem pronunciado do elastômero, que também apresenta rasgos e possível oxidação das chapas de fretagem.

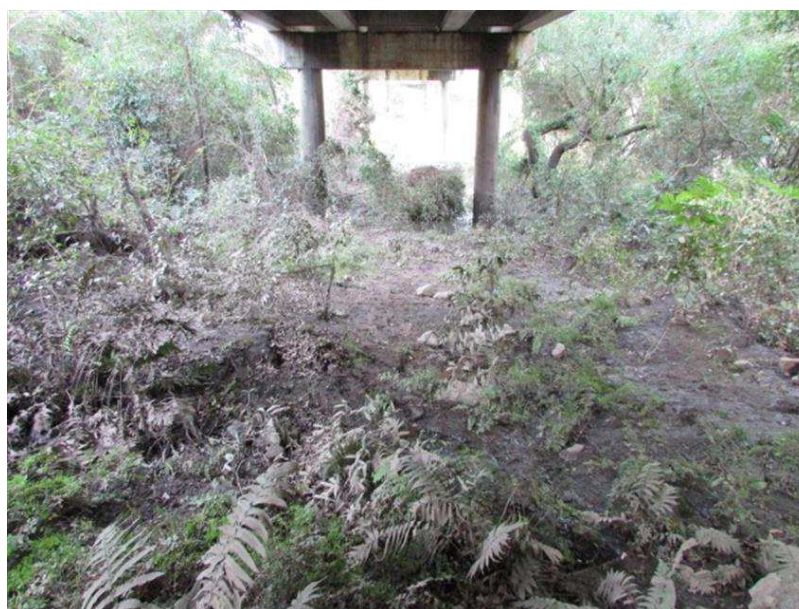
Foto 75

Visão geral do talude sob a projeção da obra no encontro Norte da ponte, em que não há revestimento de proteção, sem haver, no entanto, indicativo de instabilidade do maciço de solo de base, inclusive nas laterais.

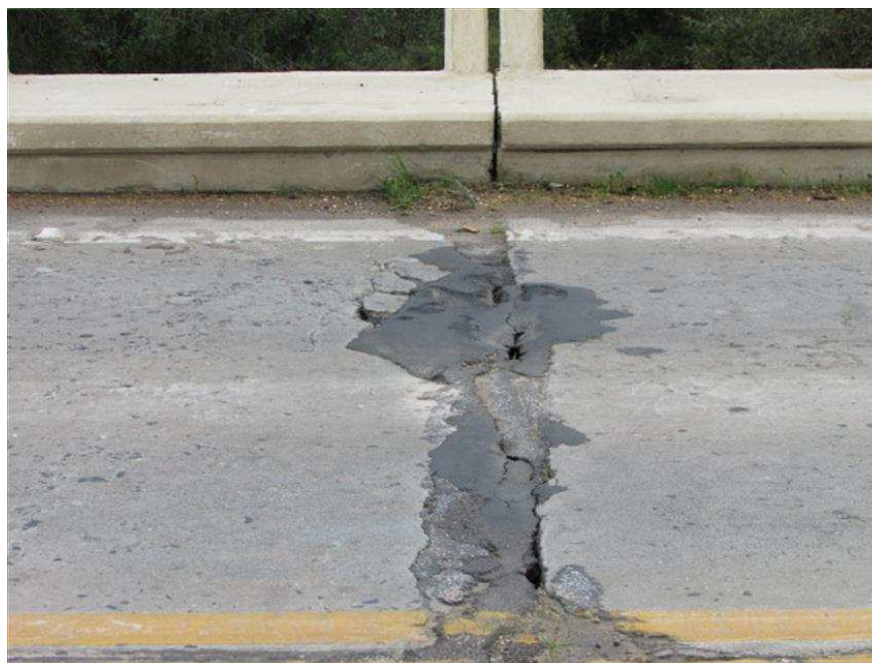
Foto 79

Visão geral pelo pavimento sobre a ponte, da projeção da junta de dilatação do apoio 2, sem vedação implantada e com reparos inadequados em massa asfáltica sobre o piso em concreto.

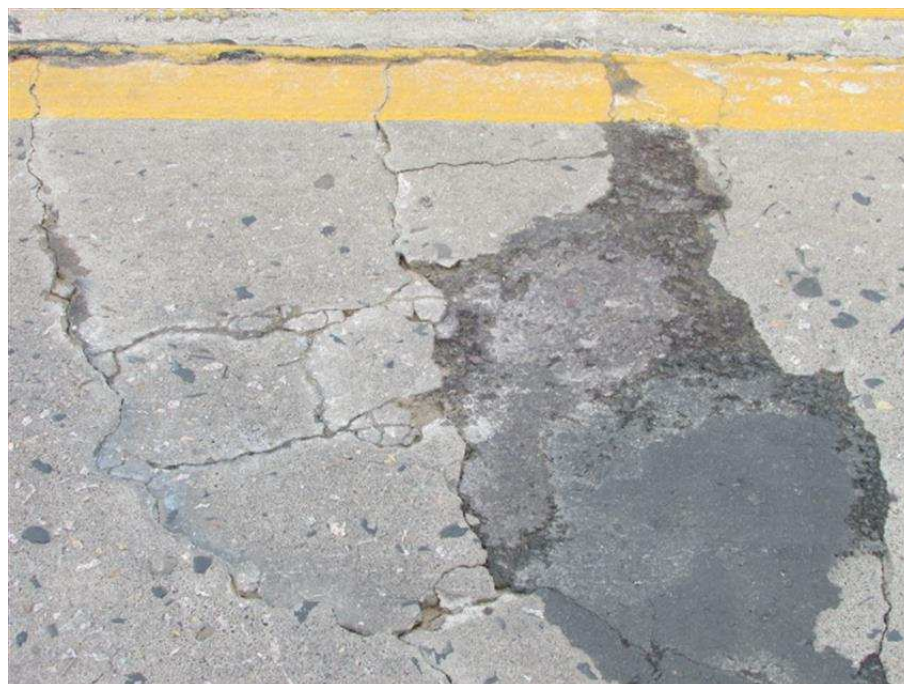
Foto 86

Trechos de disgregação do concreto com reparos inadequados, também sobre o vão 9 do pavimento rígido da ponte.

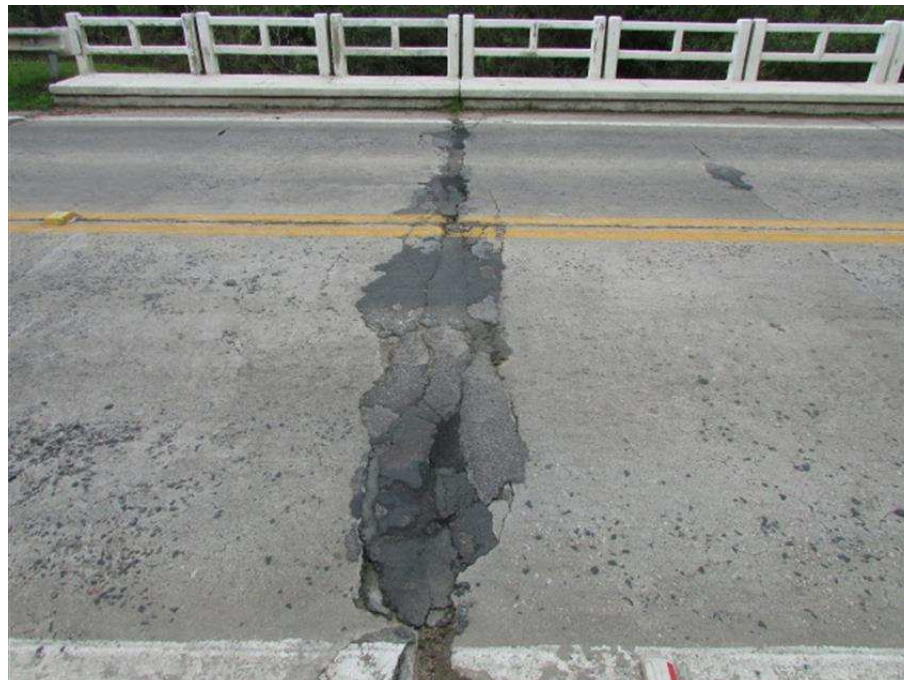
Foto 87
Idem foto anterior.

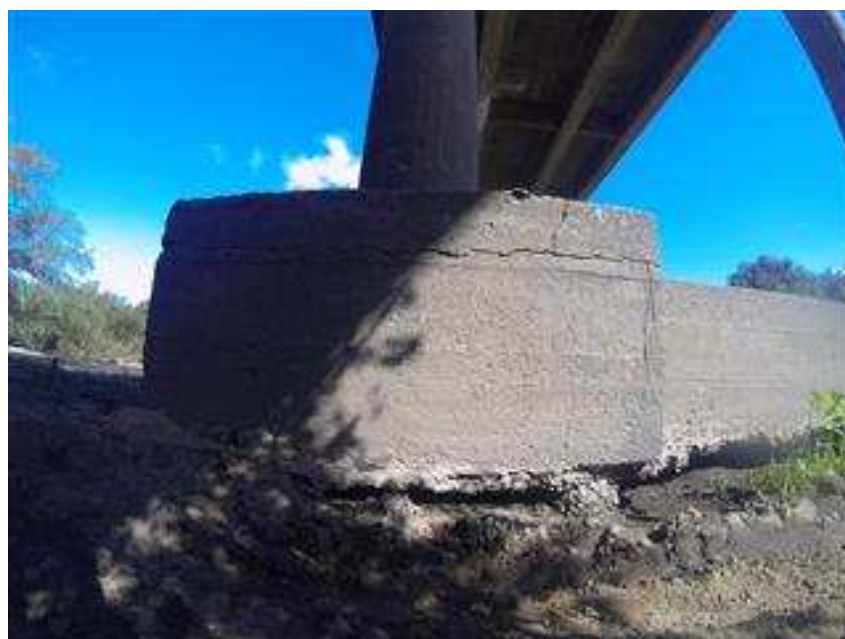
Foto 89

Inspeção Subaquática das Estruturas da Ponte sobre o Arroio Grande.
Visão geral da face Sul dos blocos expostos (acima do nível do rio) da estrutura da linha de apoio 7.

As diversas trincas com abertura de até 1,0 cm localizadas nas faces laterais dos blocos de fundação da linha de apoio 07 e na face superior do bloco de fundação B.01 da linha de apoio 08, em regiões suscetíveis à ação das águas do rio, estando frequentemente submersas (em períodos chuvosos), são possivelmente decorrentes de movimentações não previstas da estruturas, provocando tensões excessivas dos esforços horizontais dos maciços de solo da margem do rio, inclusive em épocas de enxurradas (muito frequente na região), que ocasionam tensões elevadas de empuxo, acarretando em formação de fissuras e/ou trincas, que provavelmente estão localizadas em pontos de diminuição da capacidade portante da estrutura.

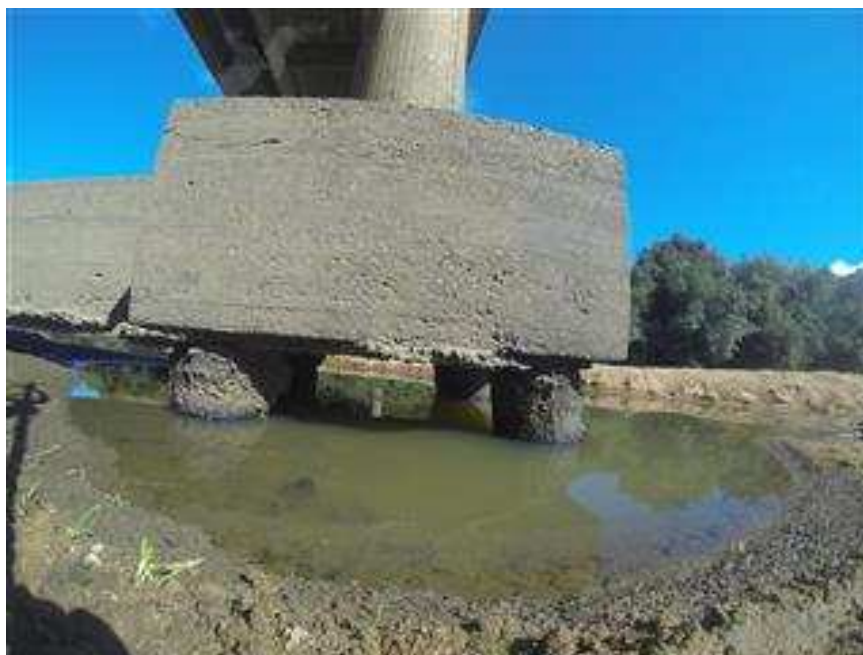
Foto 90

Inspeção Subaquática das Estruturas da Ponte sobre o Arroio Grande.
Visão aproximada da face Norte do bloco do lado de jusante da linha de apoio 7,
também com sua estrutura toda acima do nível do rio.

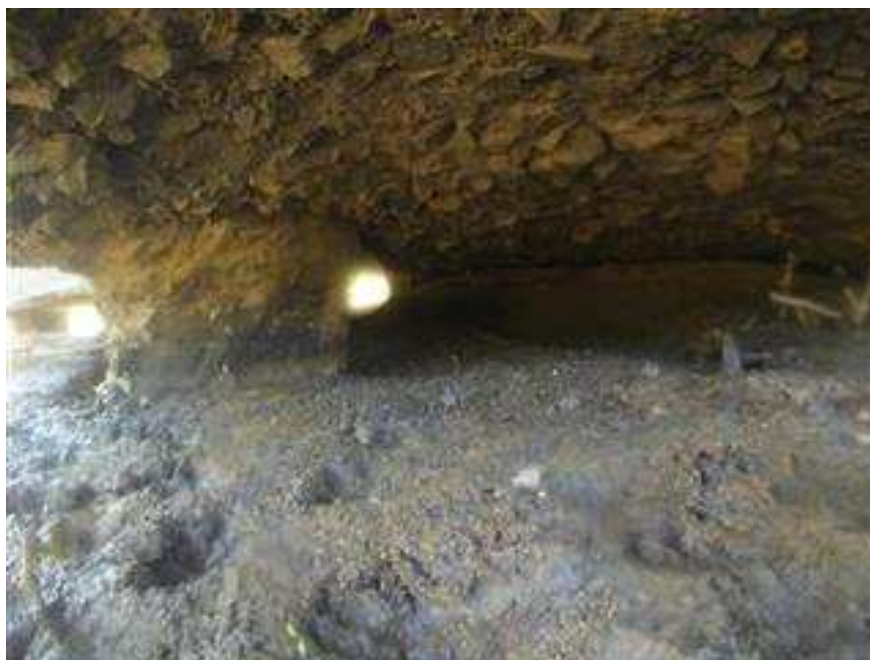
Foto 91

Inspeção Subaquática das Estruturas da Ponte sobre o Arroio Grande.
Visão da face Norte do bloco de montante da estrutura da linha de apoio 7. Notar presença de estacas com estrutura submersa. Total de 4 estacas (Estacas A até D).

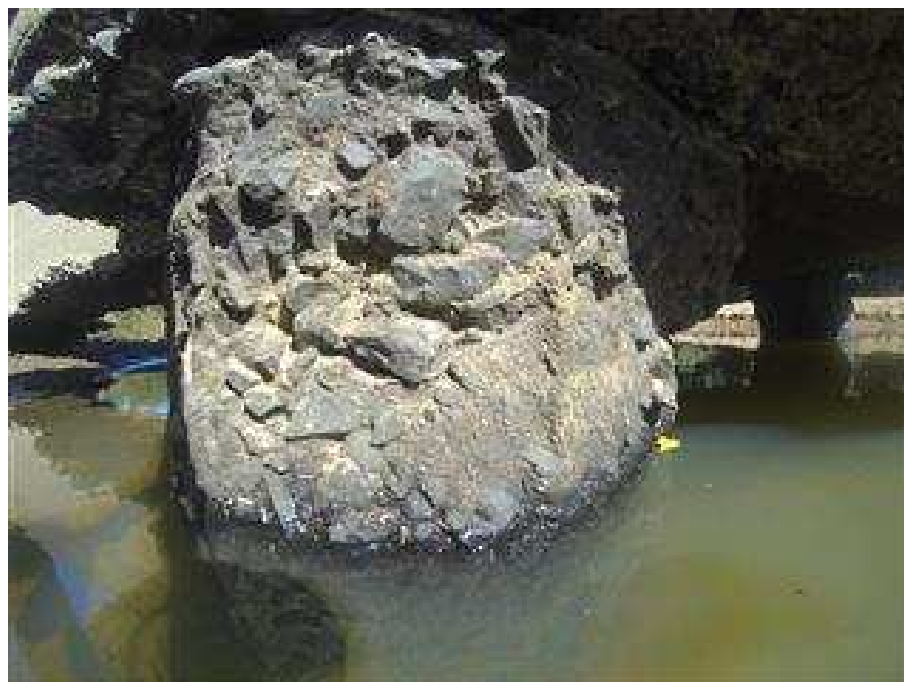
Foto 92

Inspeção Subaquática das Estruturas da Ponte sobre o Arroio Grande.
Detalhe do topo exposto de estaca do bloco de jusante do apoio 7, em que não foi encontrada estrutura submersa.
