RODOVIA: BR-116/RS
TRECHO: PELOTAS - JAGUARÃO
SUBTRECHO: PONTE SOBRE O ARROIO GRANDE
EXTENSÃO: 225,00M
CÓDIGO PNV/SNV: 116BRS3450

**PROJETO EXECUTIVO DE PROJETO DE
MANUTENÇÃO DE PATOLOGIAS DA PONTE
SOBRE O ARROIO GRANDE**

VOLUME 01 – RELATÓRIOS TÉCNICOS

ECS-116RS-613+377-OAE-EXO-RT-V1-001-R07

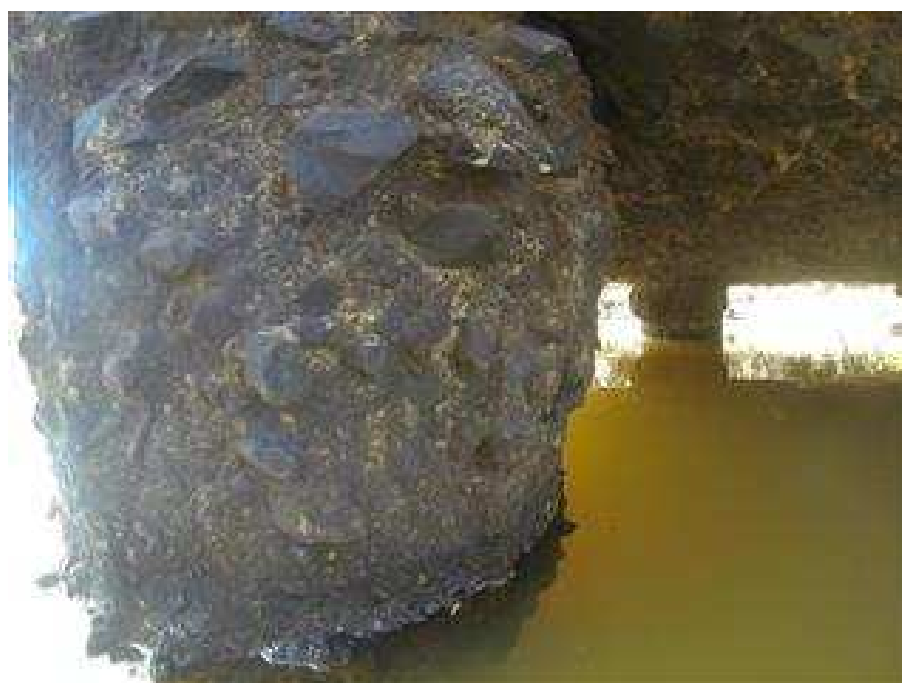
Foto 95

Inspeção Subaquática das Estruturas da Ponte sobre o Arroio Grande.
Visão submersa da estaca B do bloco de montante, também com superfícies de concreto em bom estado, apenas com desagregação superficial.

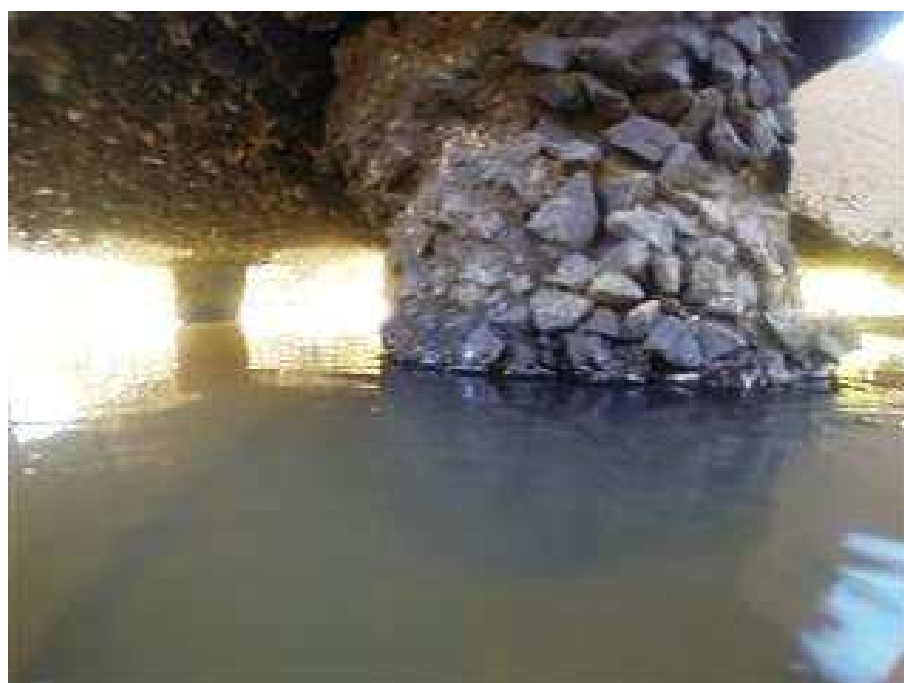
Foto 97

Inspeção Subaquática das Estruturas da Ponte sobre o Arroio Grande.
Idem foto anterior, já em visão submersa da estrutura da estaca, apenas com
desagregação superficial.

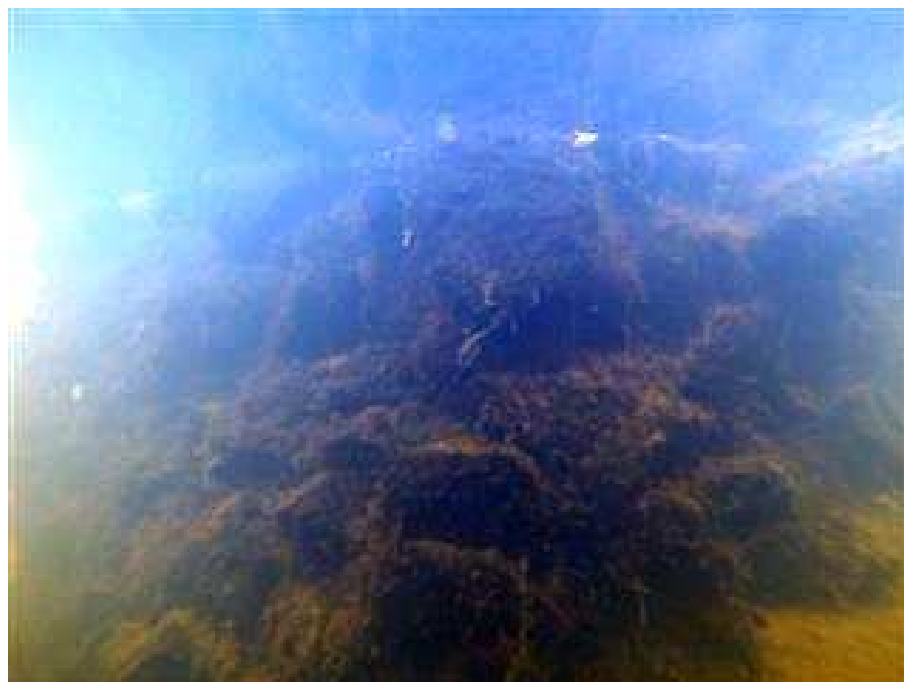
Foto 98

Inspeção Subaquática das Estruturas da Ponte sobre o Arroio Grande.
Vista junto do nível de água da estaca D do bloco de montante do apoio 7.
