RODOVIA: BR-392/RS

SUBTRECHO: PONTE SOBRE O ARROIO PASSO DAS CARRETAS

PROJETO AS BUILT PONTE SOBRE O ARROIO PASSO DAS CARRETAS

**VOLUME 01 – RELATORIOS TÉCNICOS
OUTUBRO/2022**

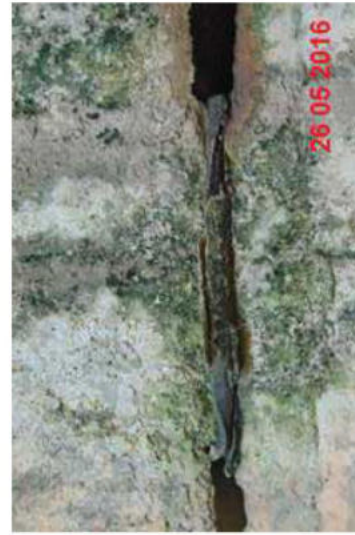
Foto 4. Vista do aparelho de apoio tipo Neoprene. Nota-se que o mesmo encontra-se esmagado.

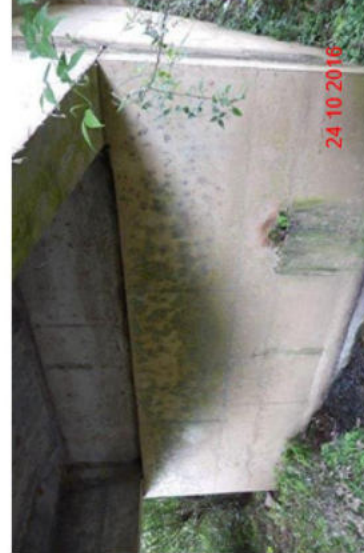
Foto 4. Vista da mesoestrutura.

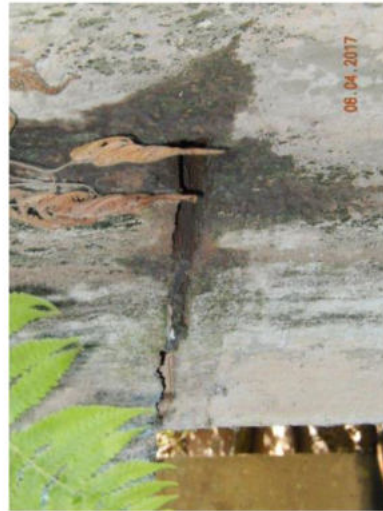
Foto 7. Vista do aparelho de apoio tipo Neoprene. Nota-se que o mesmo encontra-se deteriorado.

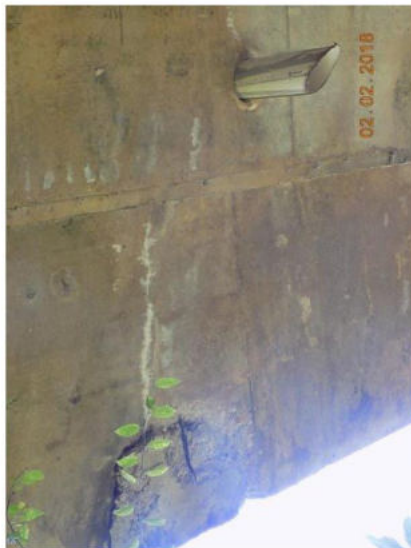
Foto 5. Fissura com eflorescência e concreto disgregado com armadura exposta e corroída na laje em balanço.

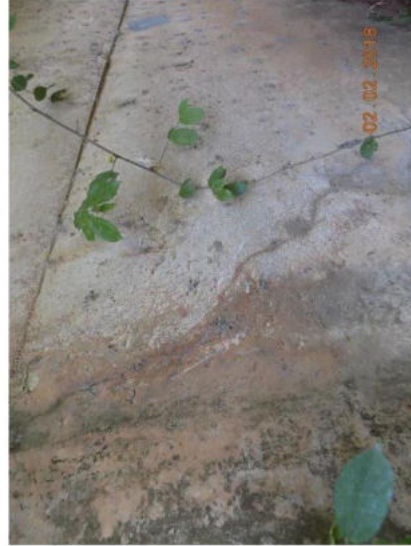
Foto 8. Fissura inclinada na parede da estrutura de encontro Norte.

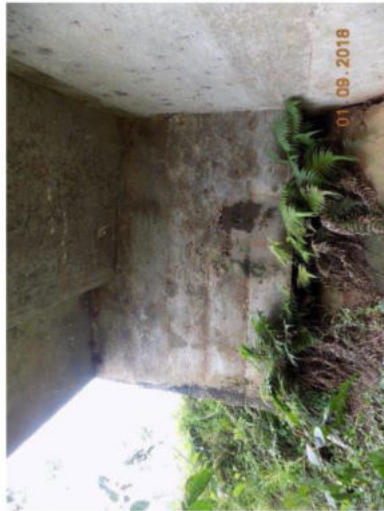
Foto 5. Concreto segregado na cortina.

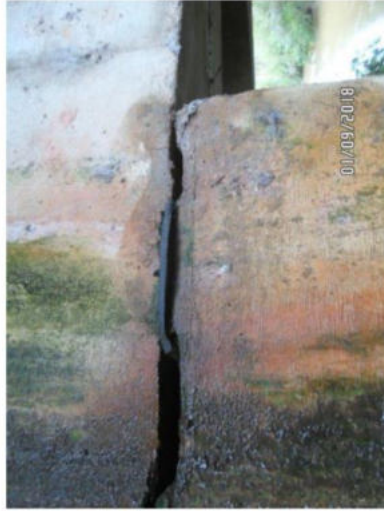
Foto 6. Vista do aparelho de apoio tipo Neoprene. Nota-se que o mesmo encontra-se deformado.

1- Monitoramento dos aparelhos de apoio (4,0un).

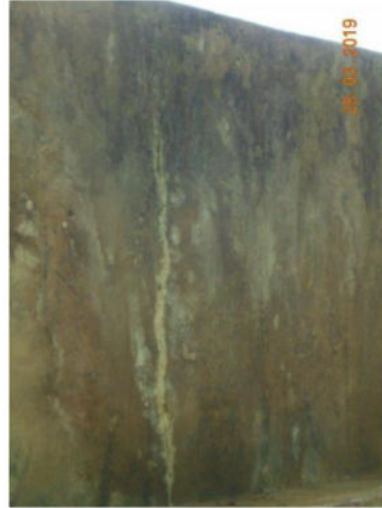
Foto 4. Fissura com efflorescência na laje em balanço.

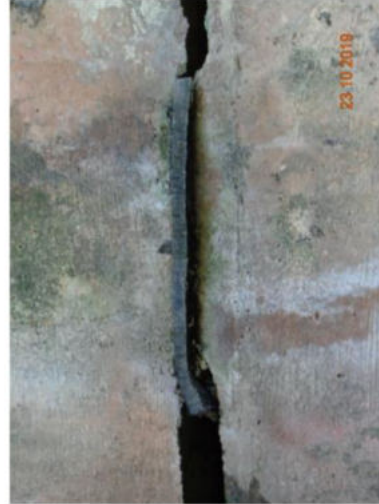
Foto 4. Vista do aparelho de apoio tipo Neoprene. Nota-se que o mesmo encontra-se esmagado.
