PROJETO DE MANUTENÇÃO DA OAE
PONTE SOBRE ARROIO PARAPÓ – km 581+739 – NORTE / SUL

VOLUME I - RELATÓRIO DE PROJETO
(ECS-116RS-581+739-OAE-OUT-RT-V1-001)

PONTE SOBRE O ARROIO PARAPÓ – BR-116 - Km 581 + 739

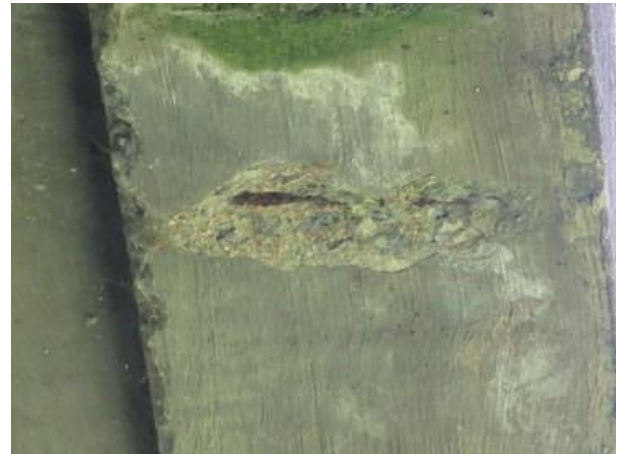
*Foto 10: Balanço Oeste – Vista Norte/Sul –
Armadura exposta oxidada.*

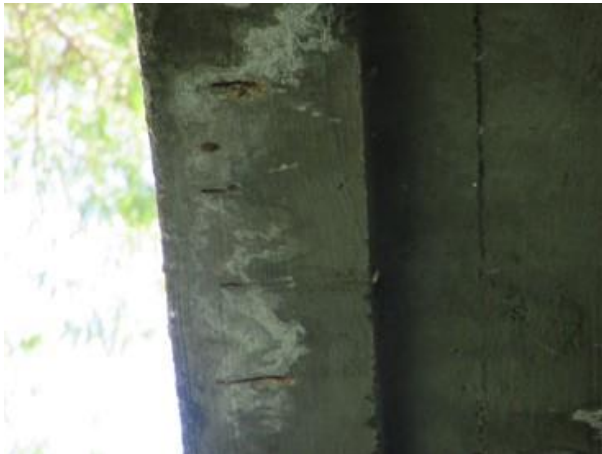
*Foto 11: Balanço Oeste – Vista Norte/Sul –
Armadura exposta oxidada.*

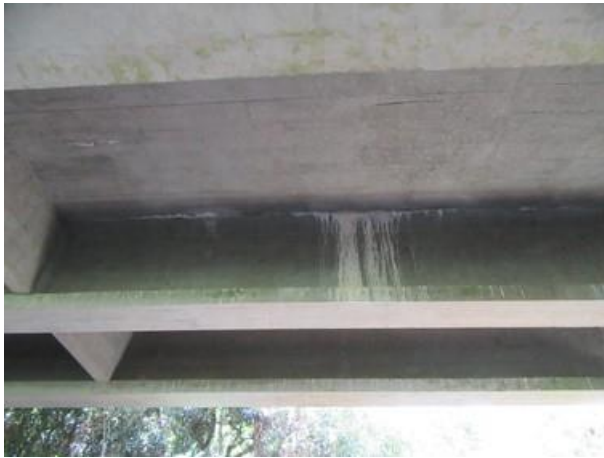
Foto 19: Viga longarina 3 - Eflorescência.

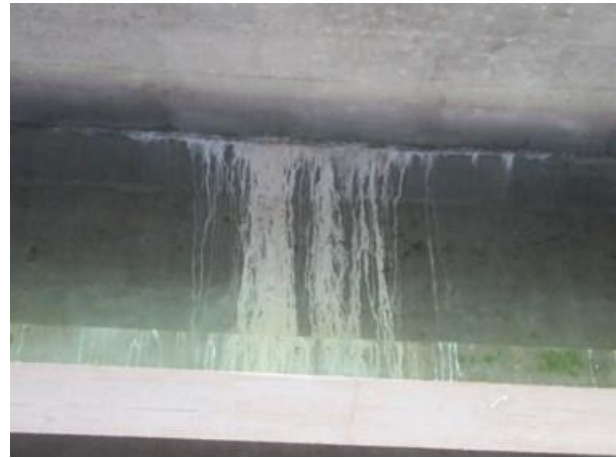
Foto 20: Viga longarina 3 - Eflorescência.

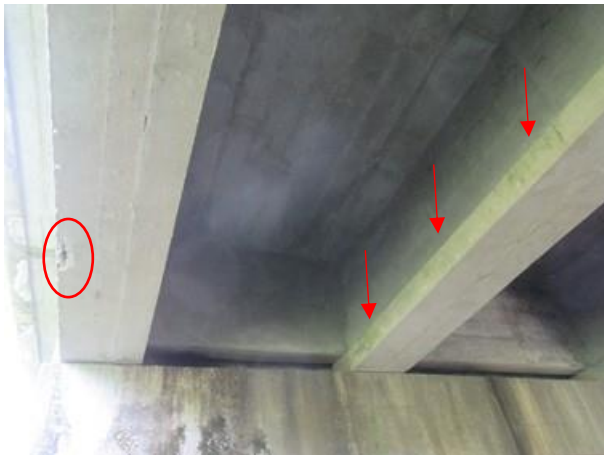
Foto 21: VL 4 e VL3 - Manchas de umidade e concreto desagregado com armadura exposta.

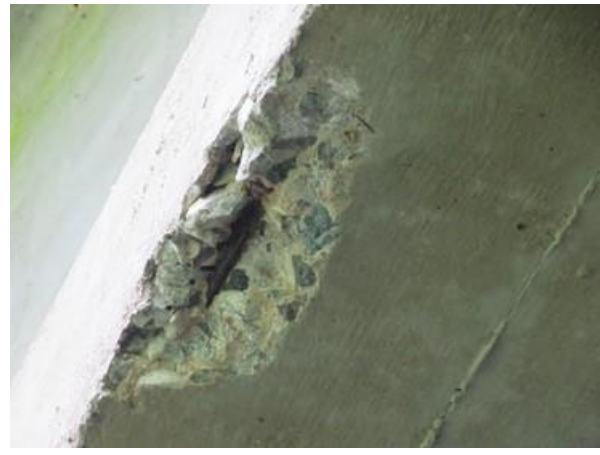
Foto 22: Viga Longarina 4 – Armadura exposta e oxidada.

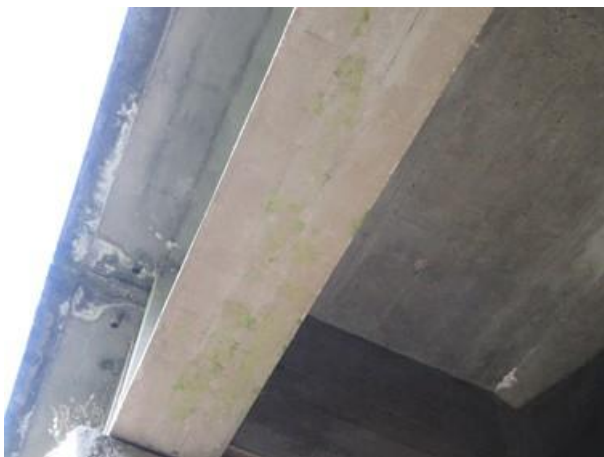
Foto 23: VL1 - Face inferior - Mancha de umidade.

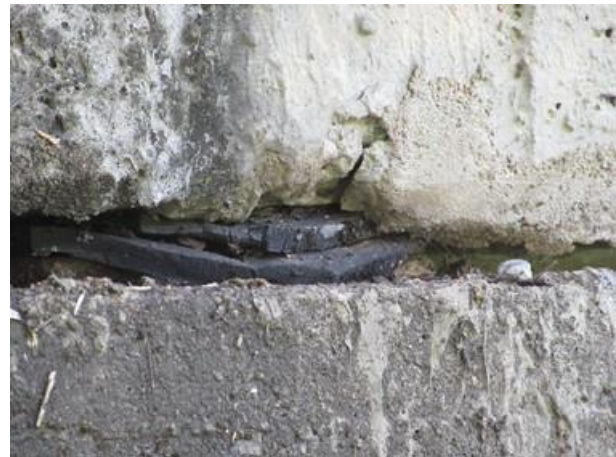
Foto 27: Detalhe: Encontro 1 – Aparelho de apoio VL4 - Comprometido.

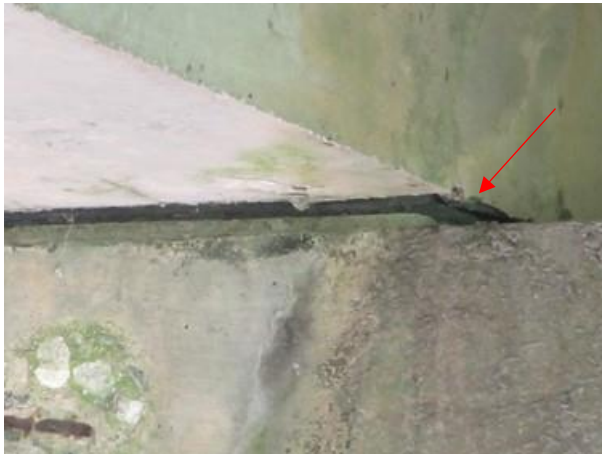
Foto 30: Aparelho de apoio – VL2 – Apoio 2 – face norte – Deslizamento entre perfis.

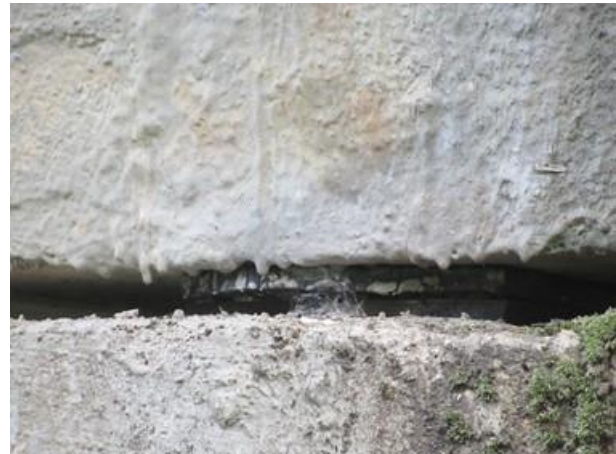
Foto 31: Aparelho de apoio comprometido - VL 8 - Encontro 2 - Apoio 3.

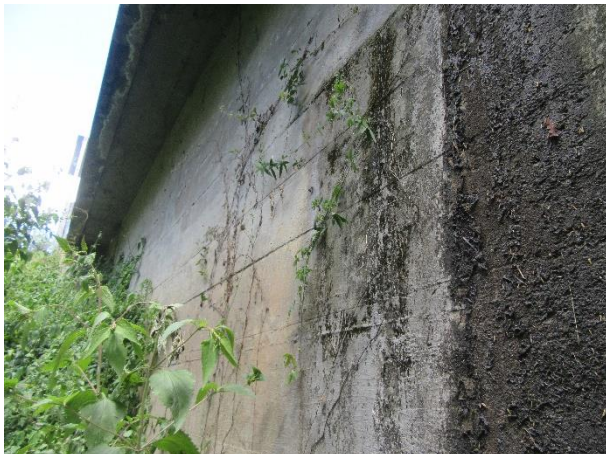
*Foto 40: Encontro 2 - Muro de ala Leste -
Manchas de umidade e eflorescência.*

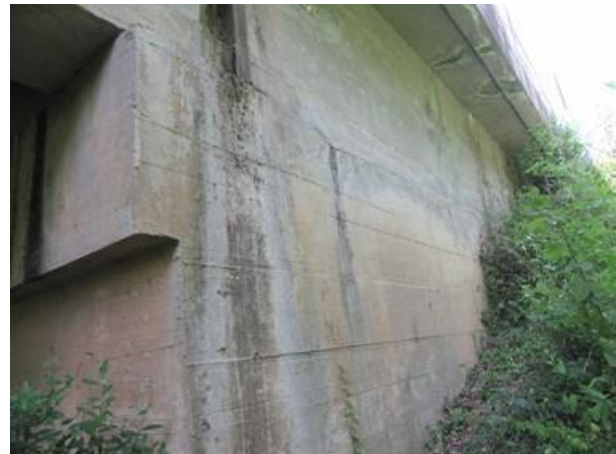
*Foto 41: Encontro 2 - Muro de ala Oeste -
Manchas de umidade e eflorescência.*

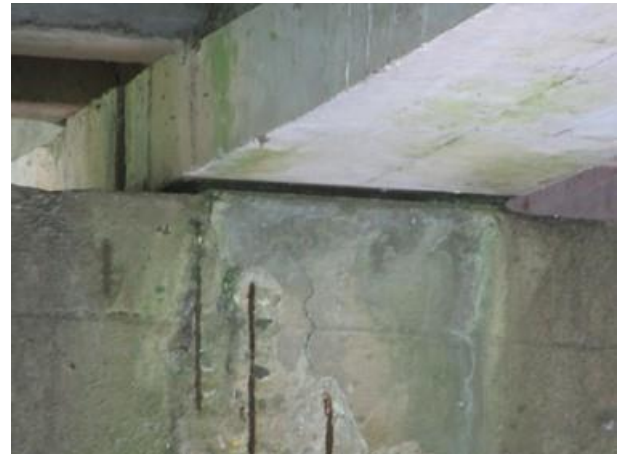
Foto 43: Aparelho de apoio - VL6 - Apoio 2 - Viga travessa com armadura exposta e oxidada.

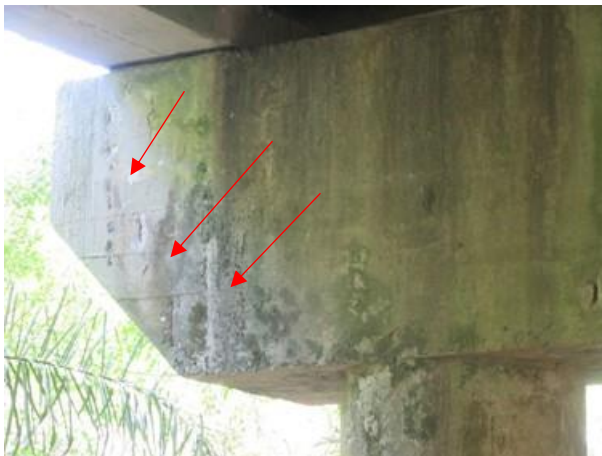
Foto 44: Apoio 2 - Viga travessa face sul - Concreto desagregado e Cobrimento insuficiente.

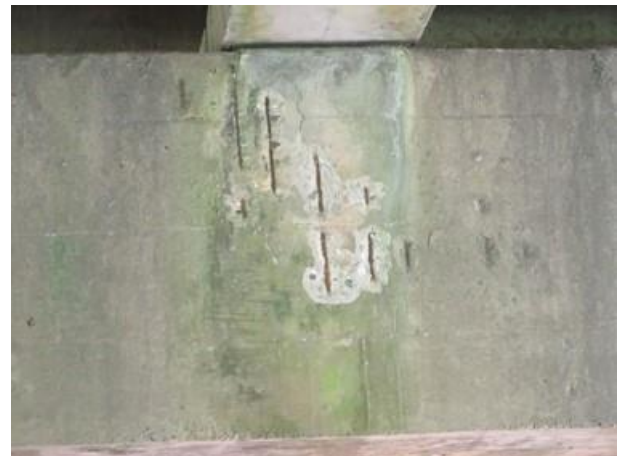
Foto 45: Apoio 2 - Viga travessa face sul - Armadura exposta oxidada.

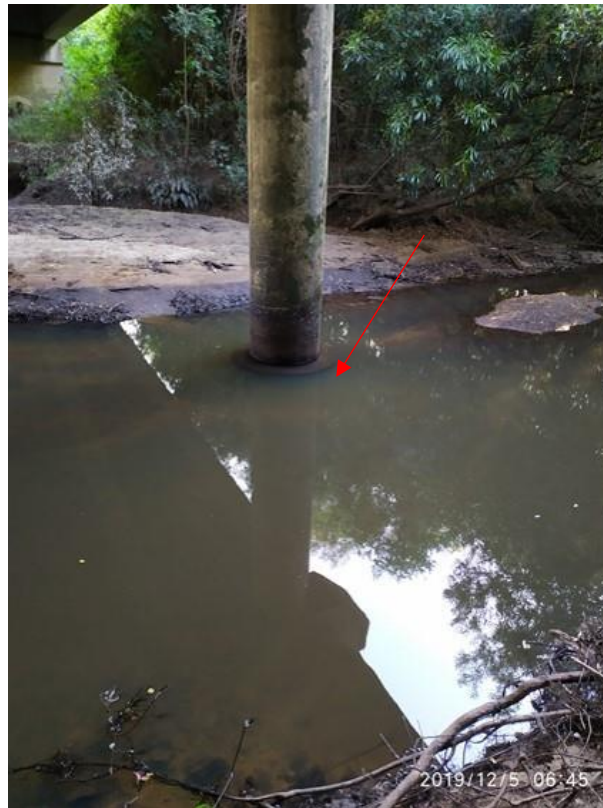
Foto 48: Tubulão - Apoio 2 leste.

- Os elementos estão parcialmente aparentes e encontram –se em bom estado.

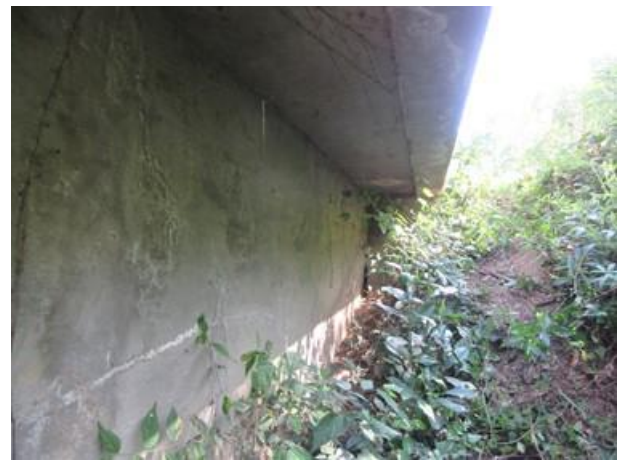
Foto 51: Talude lateral Leste – Encontro 1.

- Encontro 1 (Norte): Taludes laterais com proteção natural (Vegetação) sem indícios de instabilidade;
- Encontro 2 (Sul): Taludes laterais com proteção natural (Vegetação) sem indícios de instabilidade;
- Há ocorrência de alta densidade de vegetação, sendo necessário limpeza e capina;

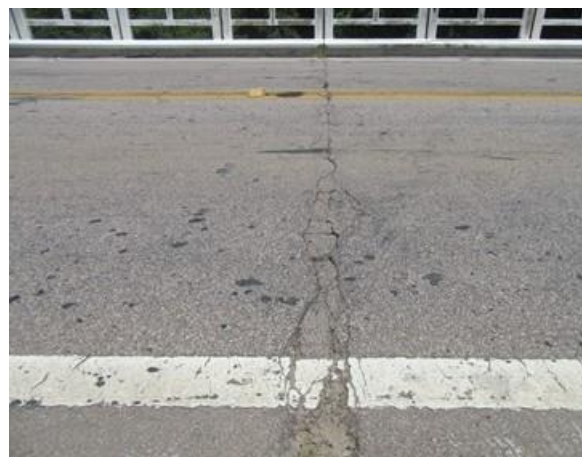
Foto 59: Junta de dilatação 1 - Vista Leste/Oeste.

- Encontram-se totalmente recobertas pelo pavimento asfáltico;
- Apresentam trincas e fissuras sobre o pavimento, permitindo a percolação de água para os elementos estruturais;

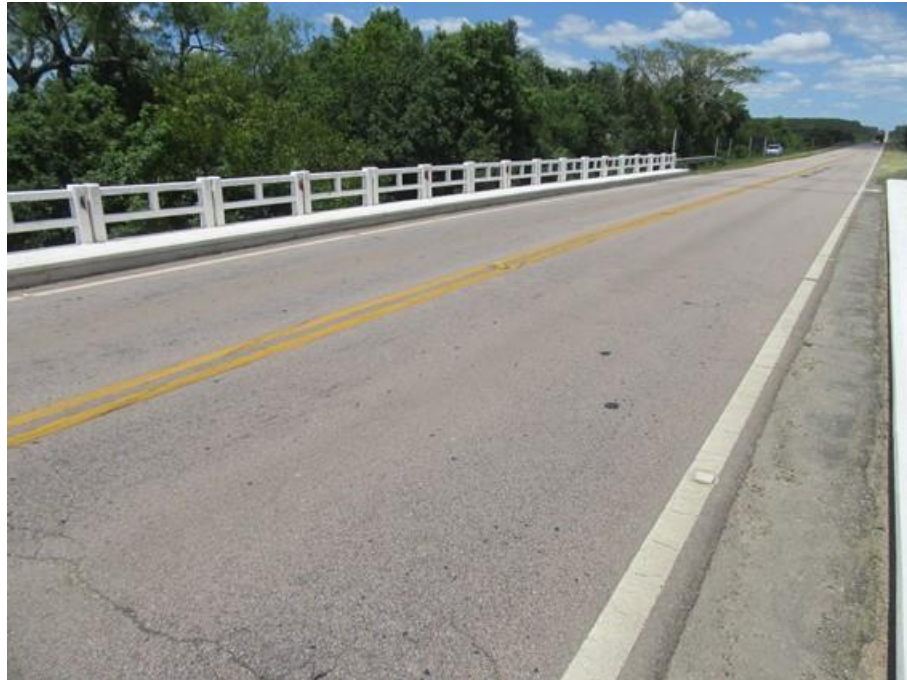
Foto 05 (IMG_1850): Pista Oeste – Vista Norte/Sul.

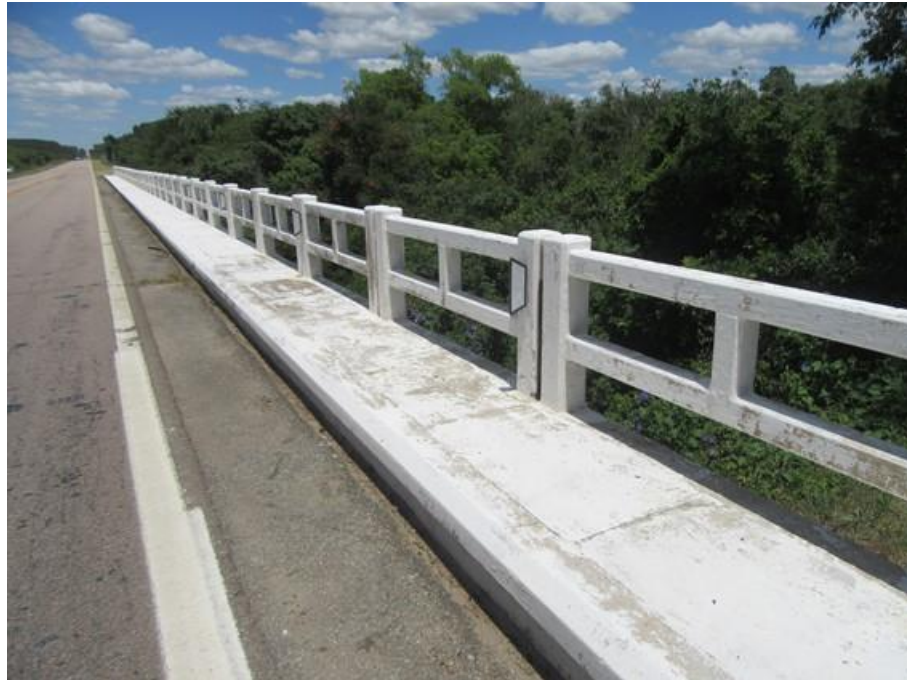
Foto 07 (IMG_1851): Guarda Corpo Oeste – Vista Norte/Sul.

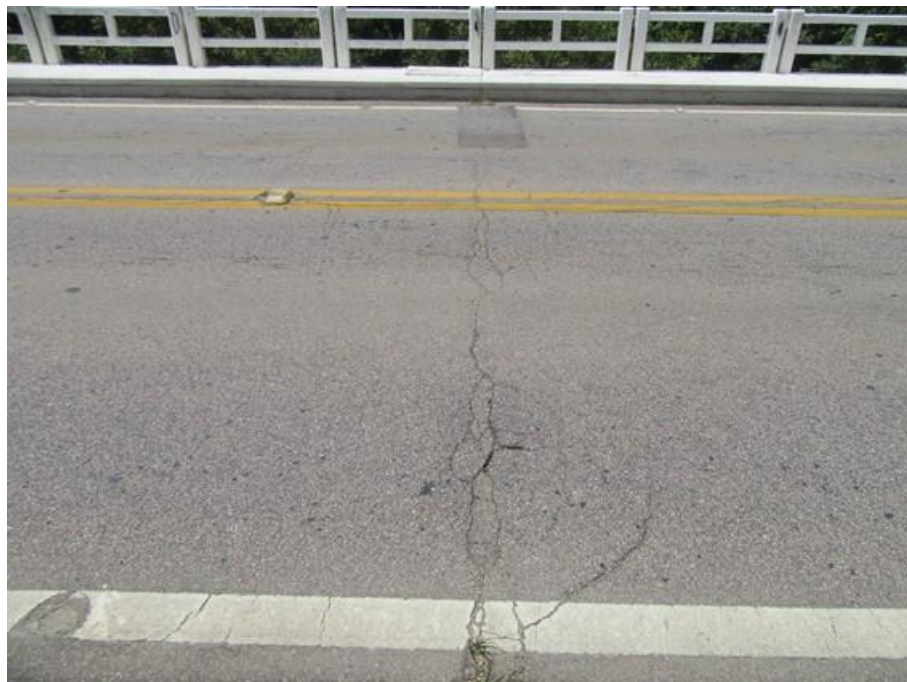
Foto 10 (IMG_1863): Junta de dilatação 2 – Vista Oeste/Leste.

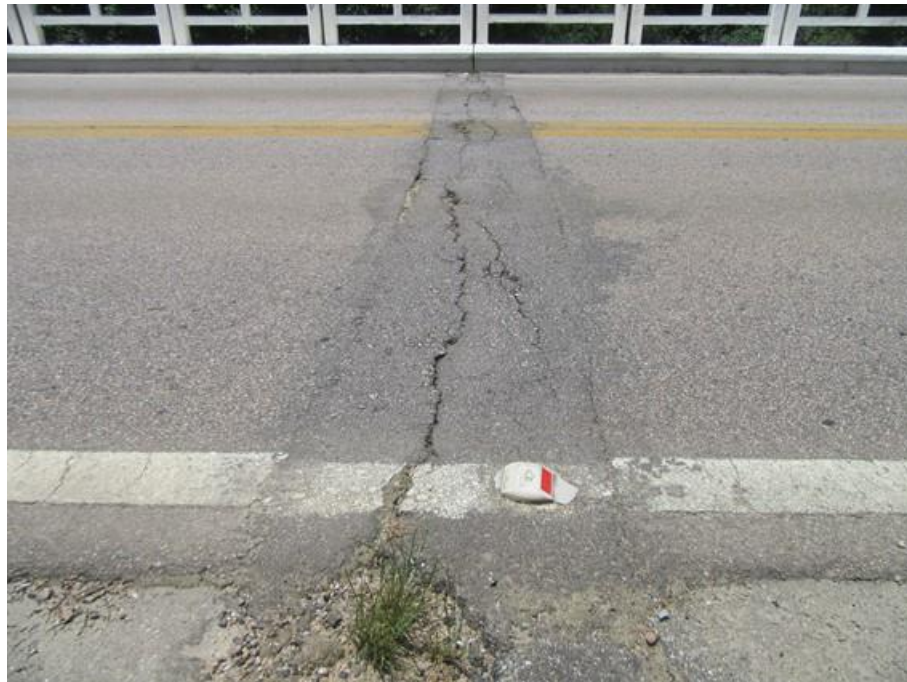
Foto 11 (IMG_1866): Junta de dilatação 3 – Vista Oeste/Leste.

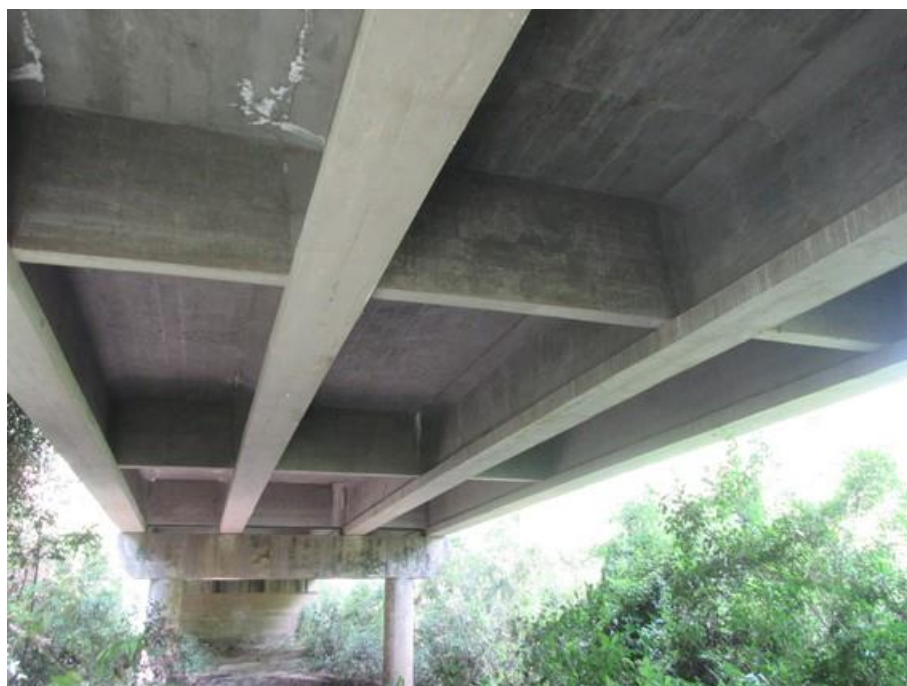
Tabuleiro: Apresenta área considerável com manchas de umidade, eflorescência com formação de estalactites (Anexo II fotos: 14;15;16;17;18;19;20;21;22;23;24).

Foto 14 (IMG_1637): Tabuleiro – Vista Norte/Sul.

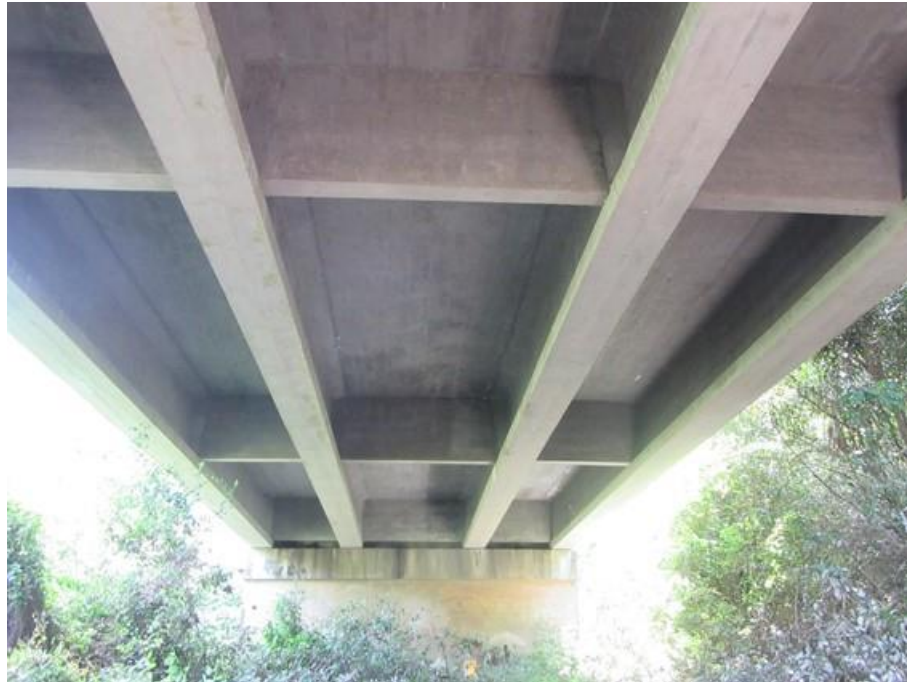
Foto 15 (IMG_1639): Tabuleiro – Vista Apoio 2/Apoio1.

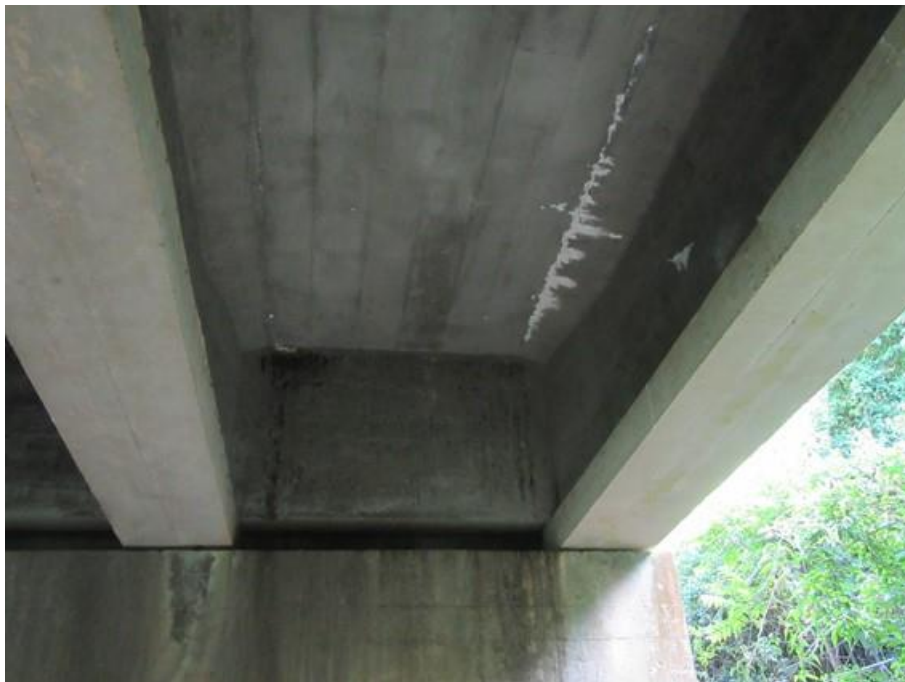
Foto 18 (IMG_1542): Laje – Face inferior entre VL1/VL2 e entre VT1 e VT2 – Vista Sul/Norte.

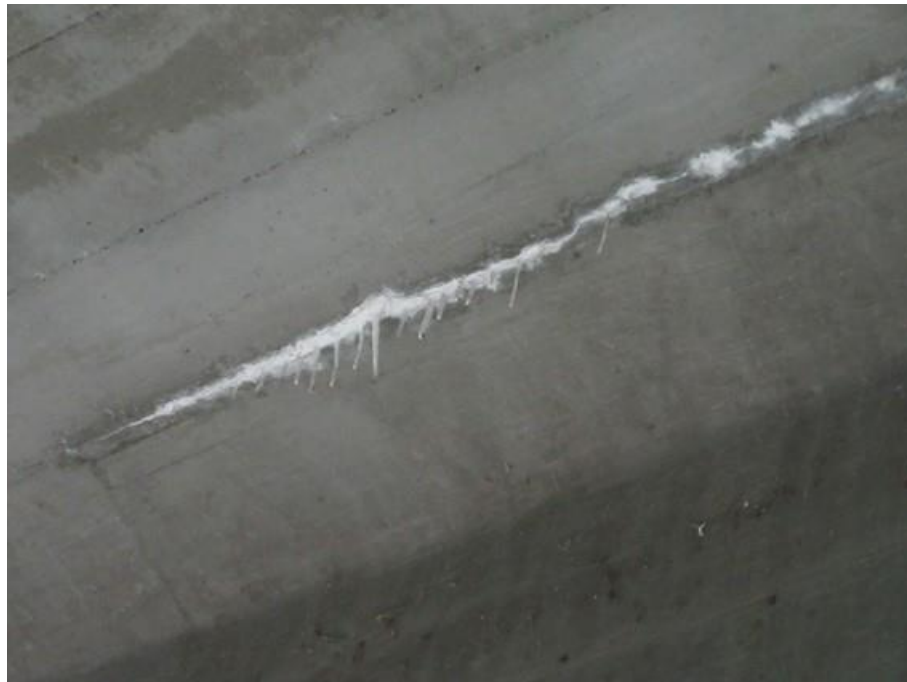
Foto 19 (IMG_1544): Laje – Face inferior entre VL1/VL2 e entre VT1 e VT2 – Vista Sul/Norte.

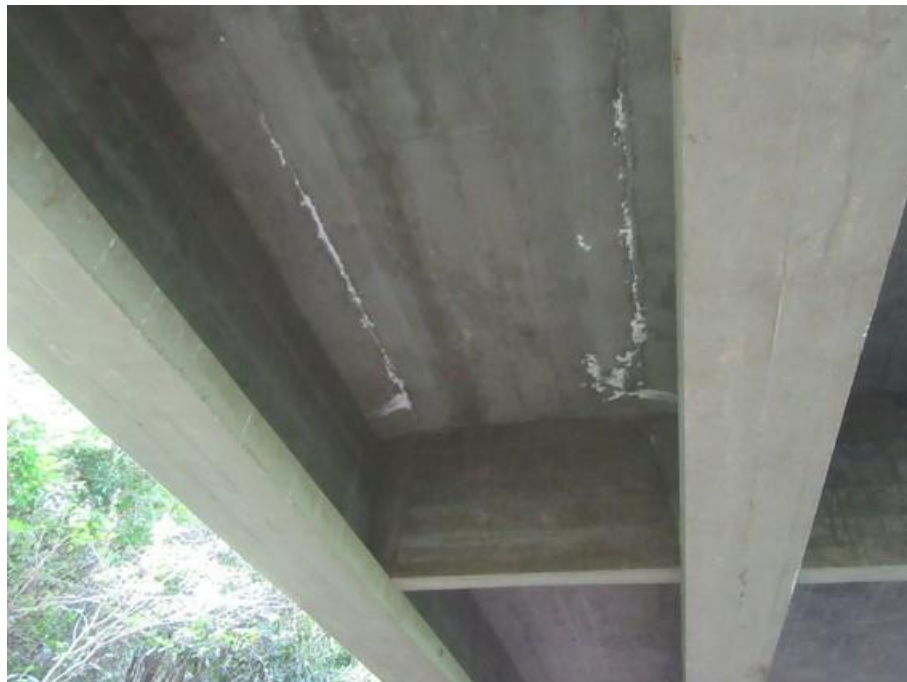
Foto 20 (IMG_1545): Laje – Face inferior entre VL1/VL2 e entre VT1 e VT2 – Vista Norte/Sul.

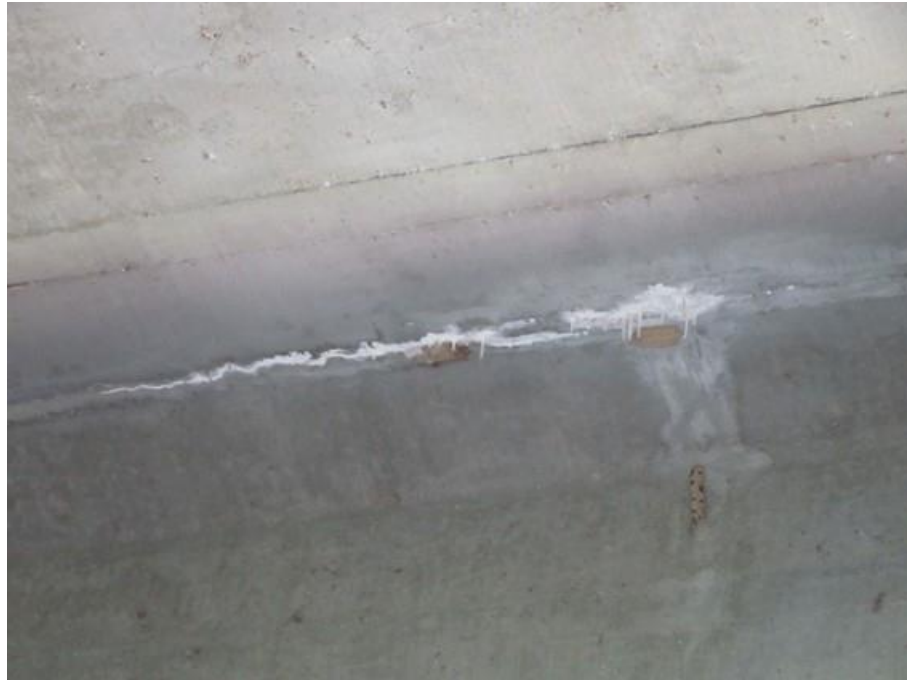
Foto 21 (IMG_1579): Laje – Face inferior entre VL2/VL3 e entre VT3 e VT4.

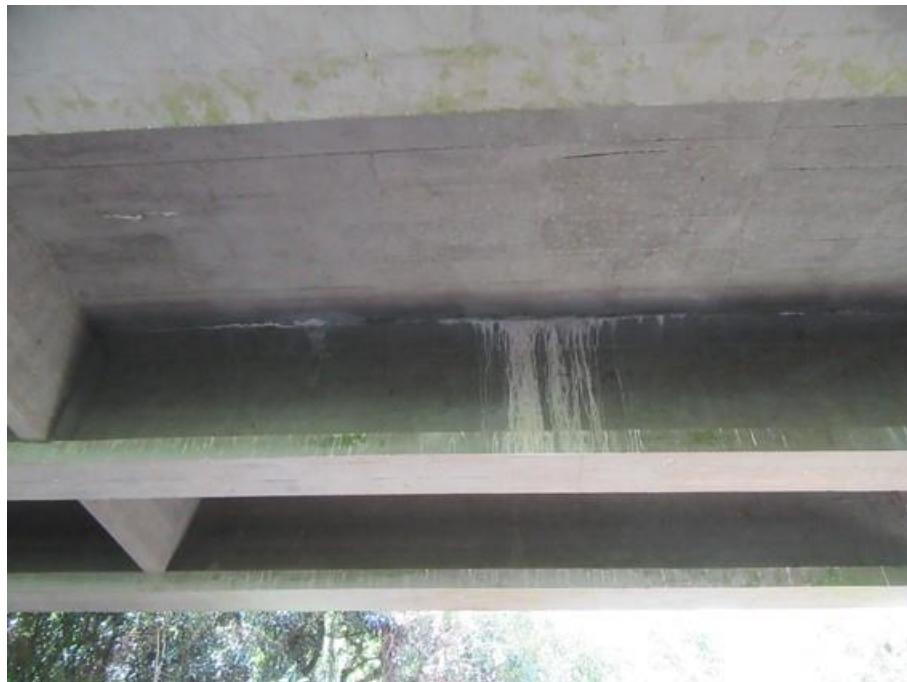
Foto 22 (IMG_1578): Viga Longarina 3 – face leste.

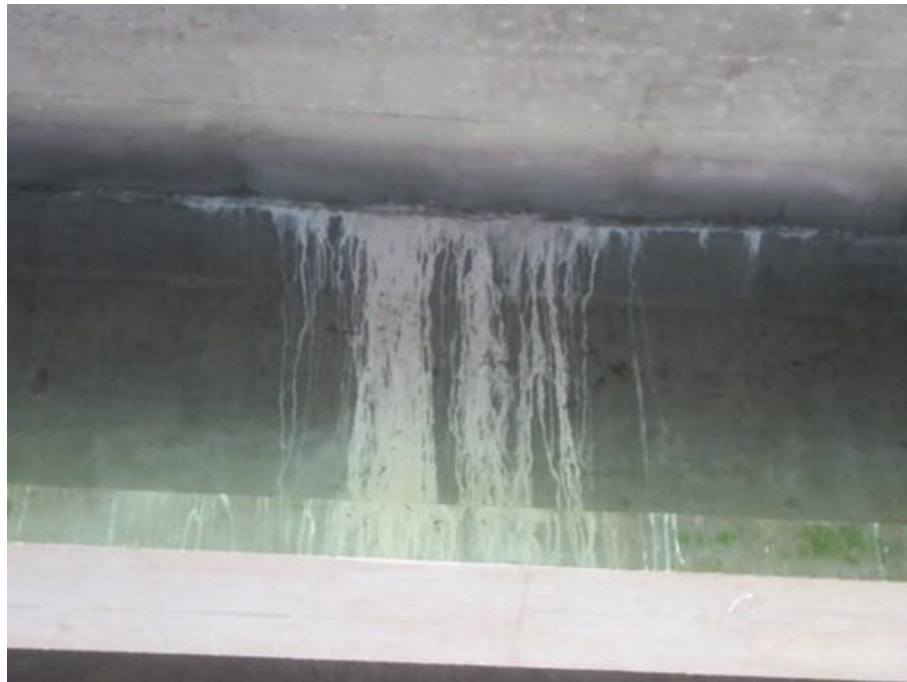
Foto 23 (IMG_1580): Viga Longarina 3 – face leste.

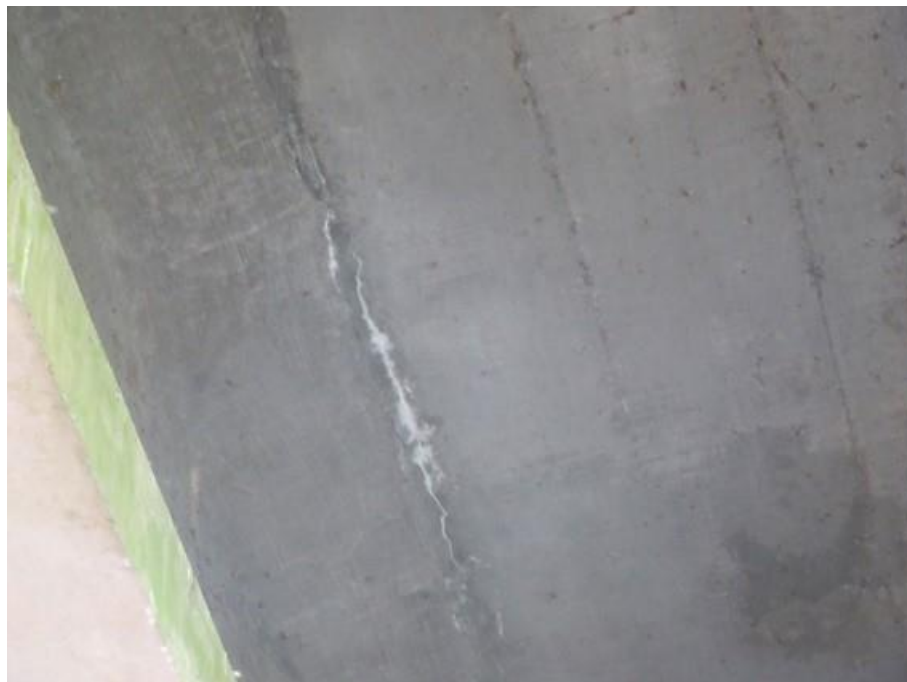
Foto 24 (IMG_1598): Laje – Face inferior entre VL3/VL4 e entre VT3 e VT4.

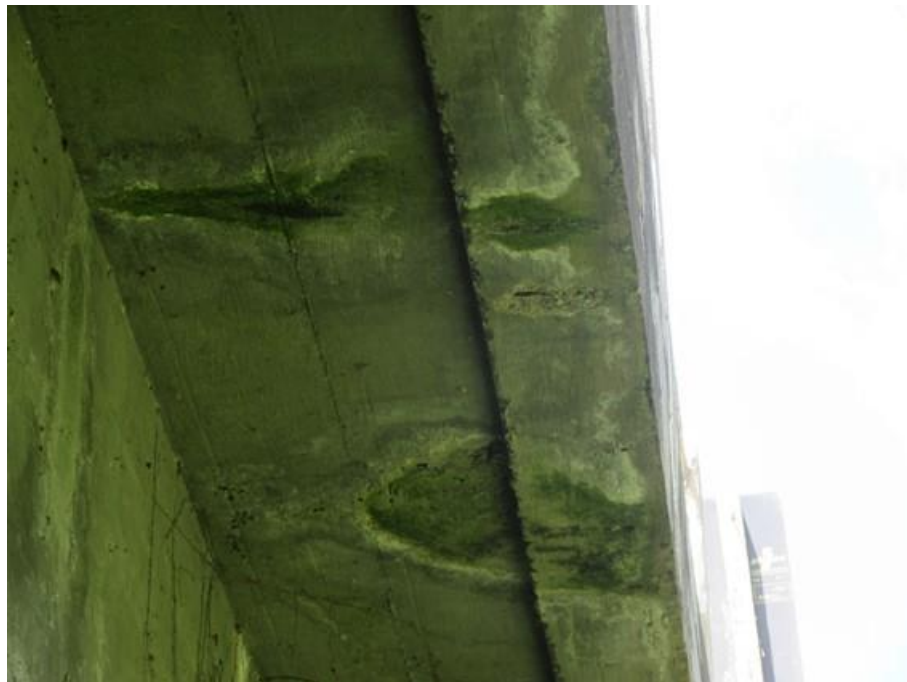
Balanço Leste e Oeste: É possível observar manchas de umidade, eflorescências e infiltrações pelas juntas de dilatação e junta elástica. (Anexo II fotos:28;29;30;31;32;33;34;35;36;37;38;39).

Foto 30 (IMG_1737): Balanço Oeste – Vista Sul/Norte.

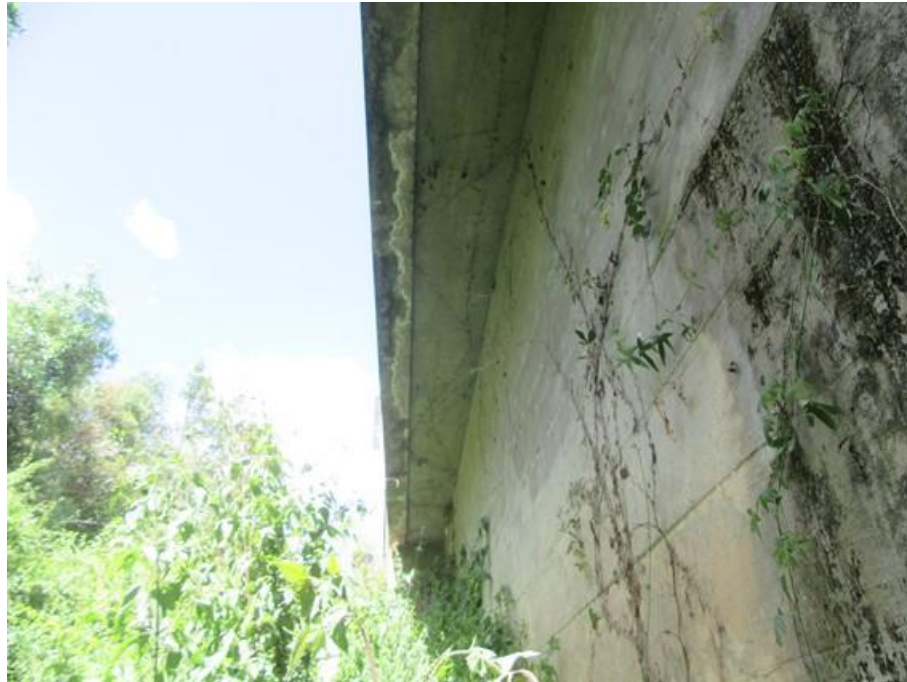
Foto 33 (IMG_1747): Balanço Leste – Vista Sul/Norte.

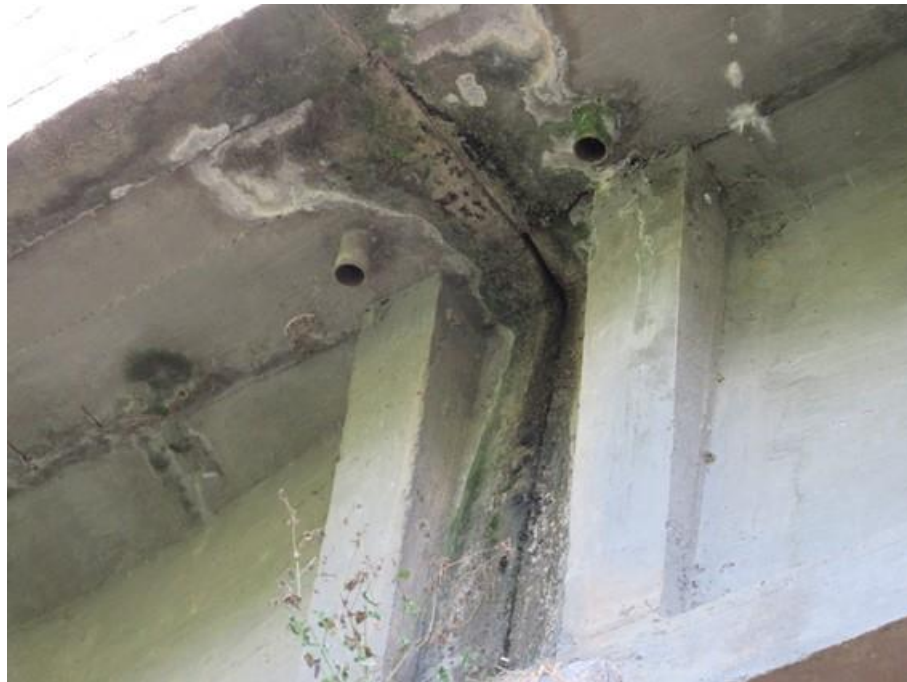
Foto 35 (IMG_1643): Balanço Leste – Junta de dilatação 2.

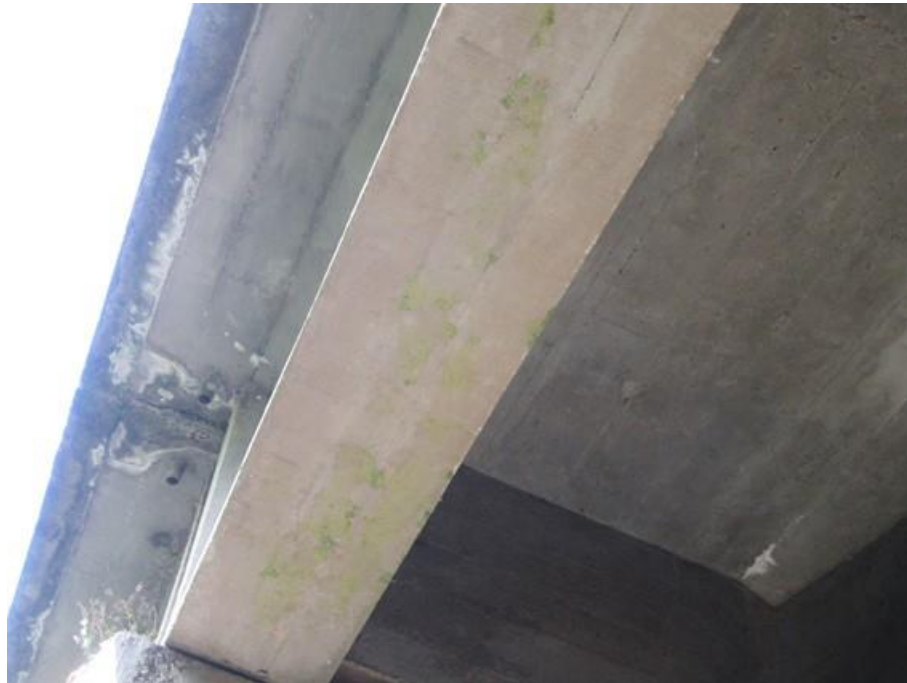
Foto 37 (IMG_1602) Viga longarina 1 – Balanço leste – Apoio 2.

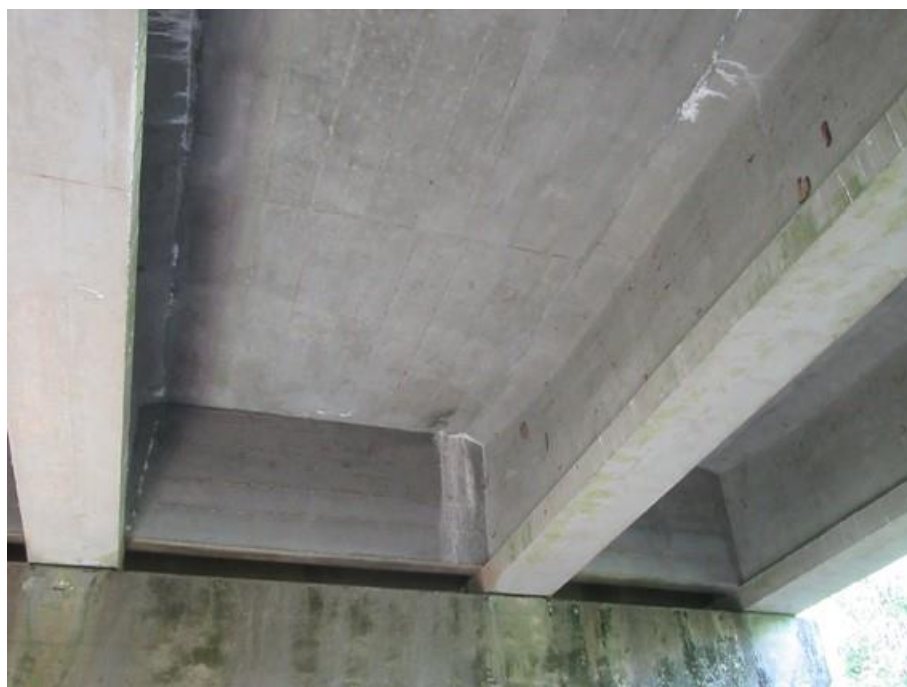
Foto 38 (IMG_1581) Vigas longarinas 2, 3 e 4 – Apoio 2.

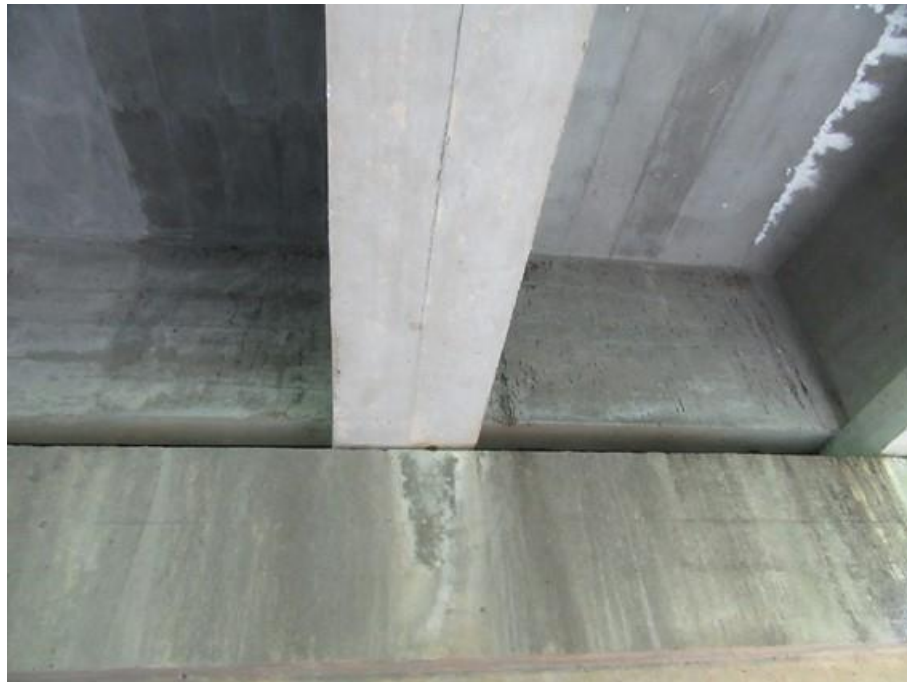
Foto 39 (IMG_1604) Viga longaria 2 e 1 – Apoio 1.

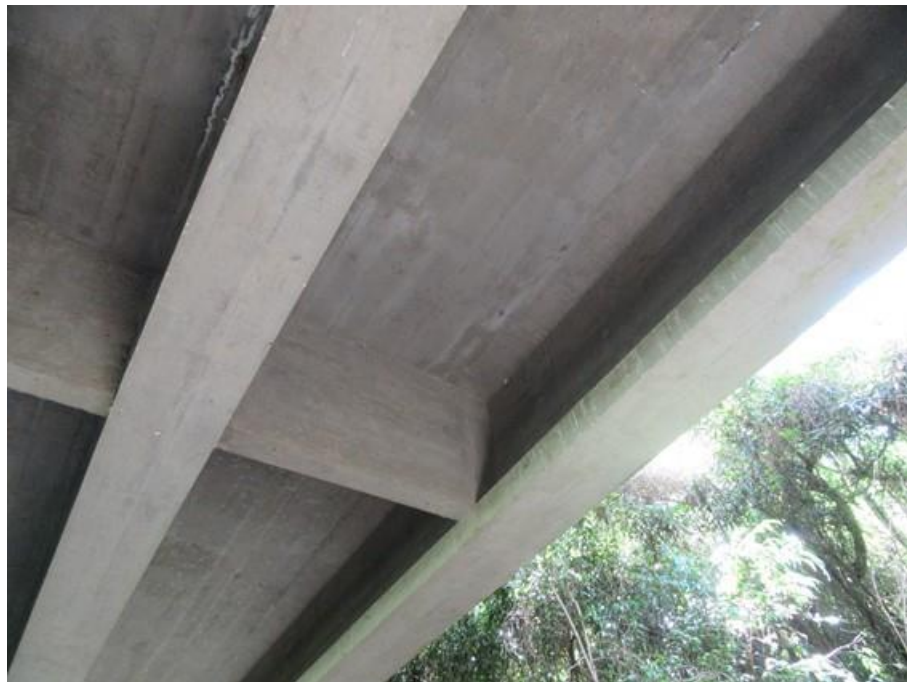
Foto 40 (IMG_1556) Vigas longarias 2 e 1.

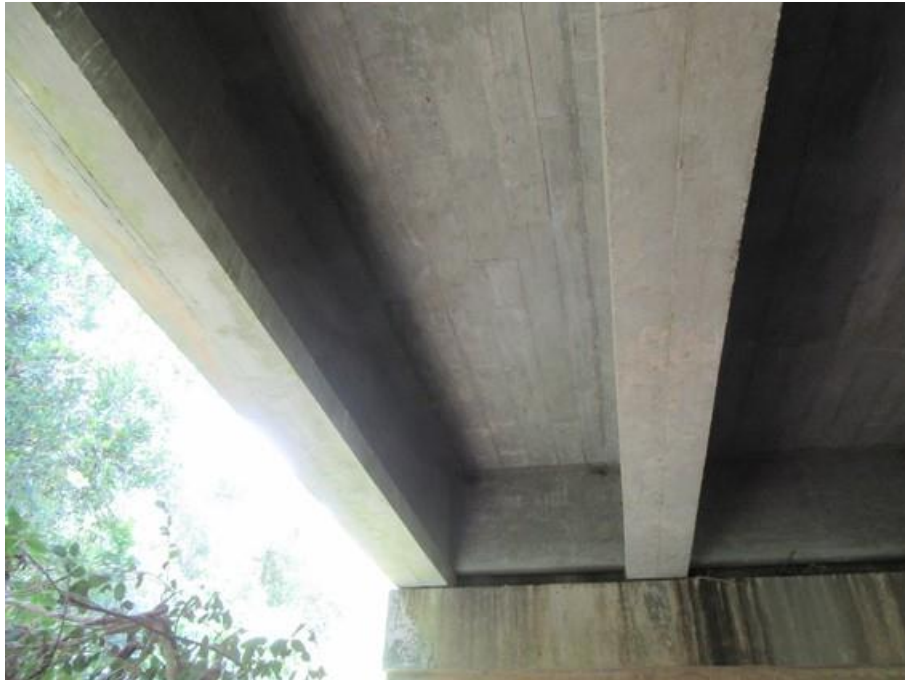
Foto 41 (IMG_1768) Vigas longarinas 5 e 6 – Apoio 3.

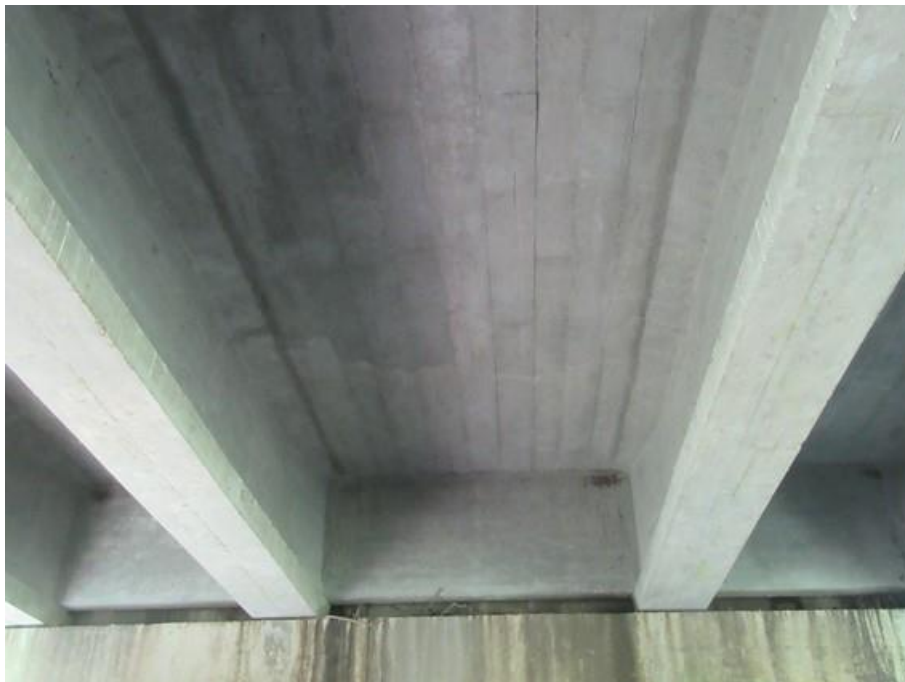
Foto 42 (IMG_1776) Vigas longarinas 6 e 7 – Apoio 3.

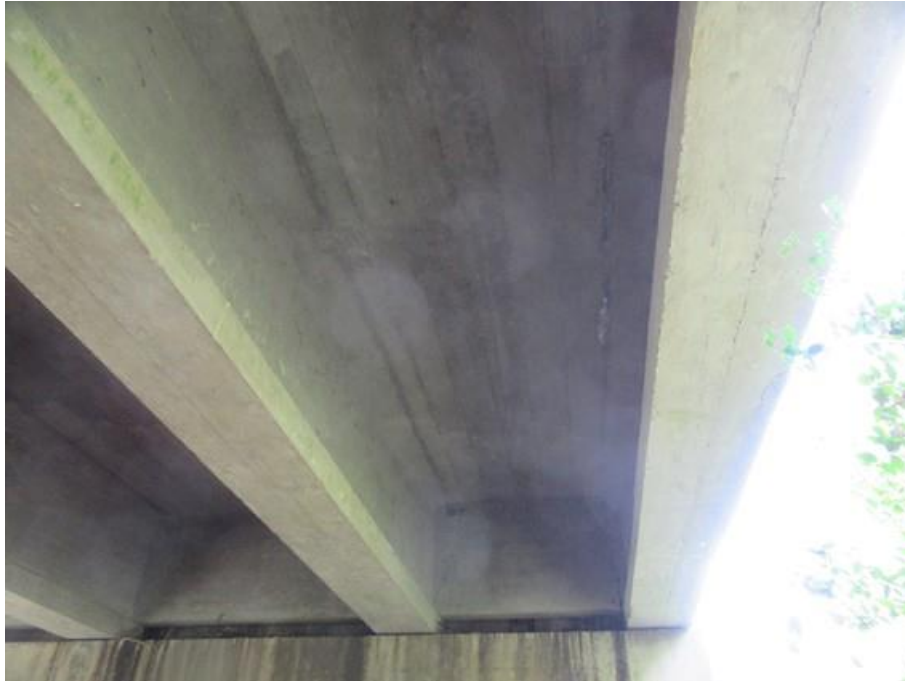
Foto 43 (IMG_1783) Vigas Longarinas 7 e 8 – Apoio 3.

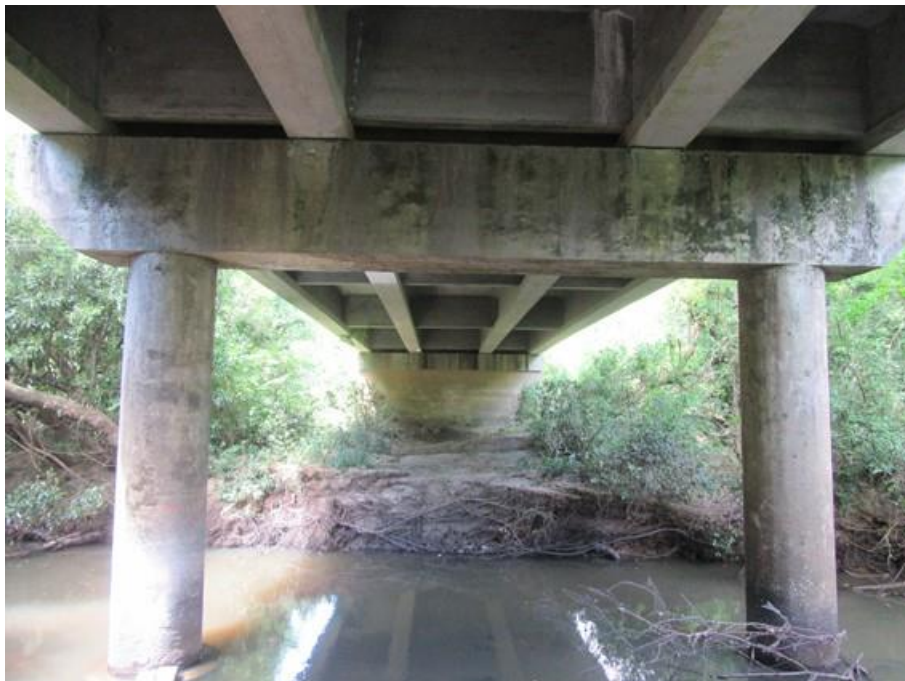
Foto 44 (IMG_1651) Apoio 2 – Face norte.

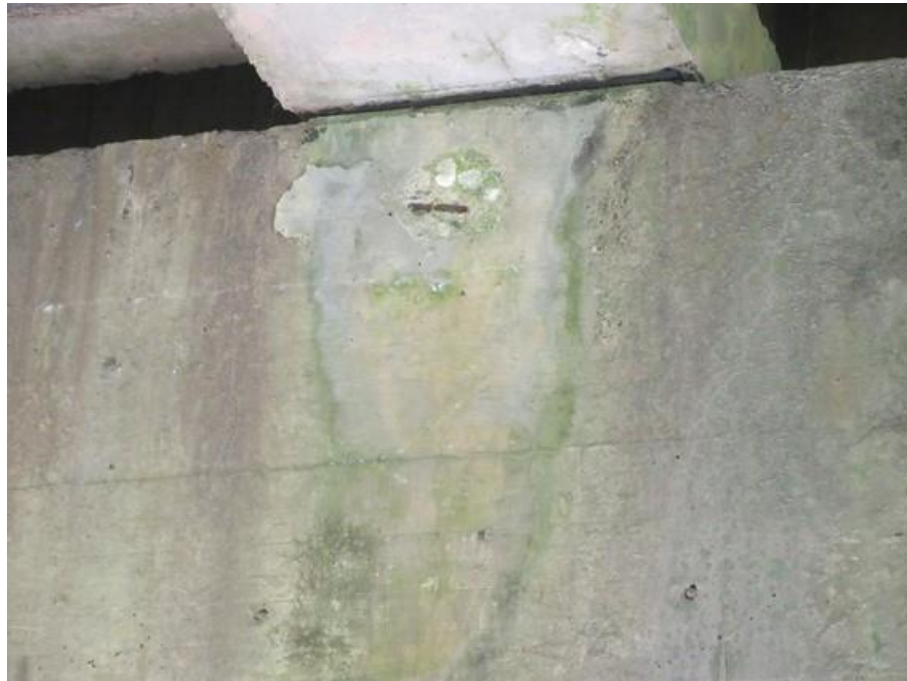
Foto 45 (IMG_1654) Viga travessa – Apoio 2 – face norte.

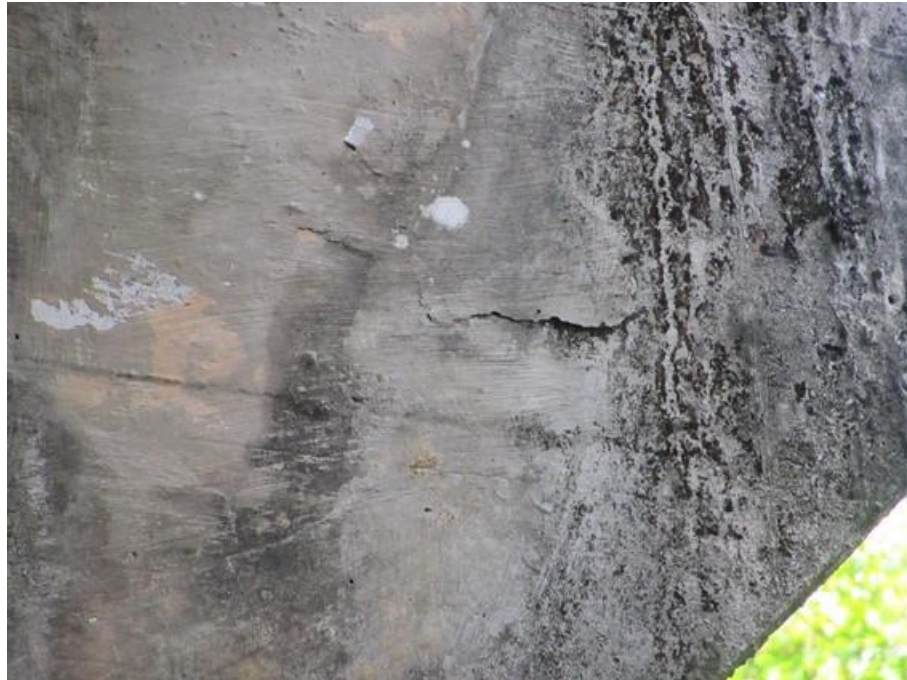
Foto 47 (IMG_1657) Viga travessa – Concreto desagregado.

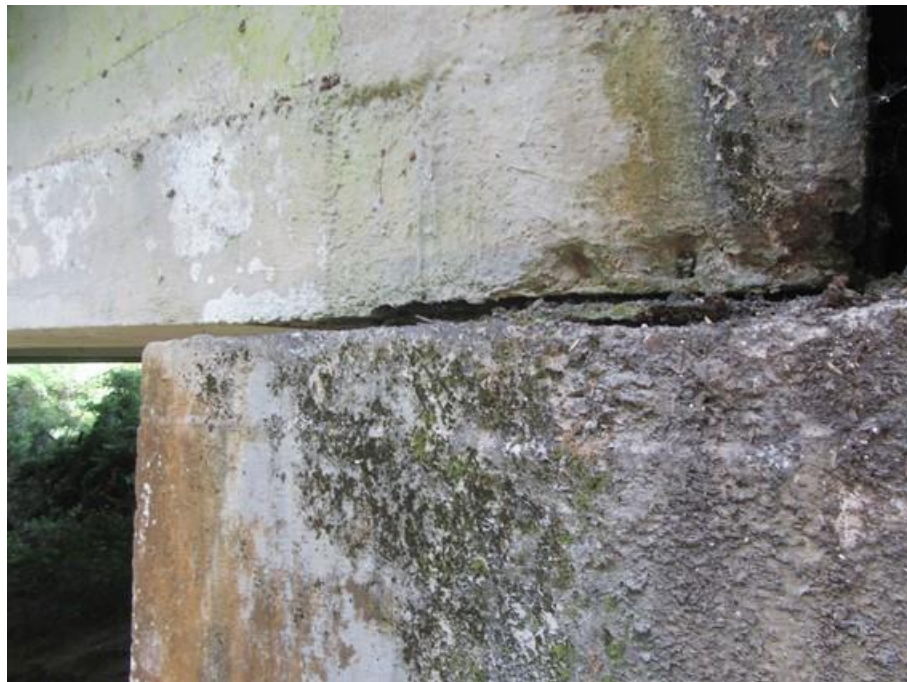
Os aparelhos de apoio se encontram danificados e comprometidos, sendo necessário a substituição imediata para que possam cumprir a sua função de transmissão de esforços, sem gerar tensões não previstas nos elementos estruturais. (Anexo II fotos:48;49;50;51;52;53;54;55;56;57;58;59;60).

Foto 48 (IMG_1660) Viga longitudinal 1 – Apoio 1.
