PROJETO DE MANUTENÇÃO DA OAE
PONTE SOBRE ARROIO PARAPÓ – km 581+739 – NORTE / SUL

VOLUME I - RELATÓRIO DE PROJETO
(ECS-116RS-581+739-OAE-OUT-RT-V1-001)

PONTE SOBRE O ARROIO PARAPÓ – BR-116 - Km 581 + 739

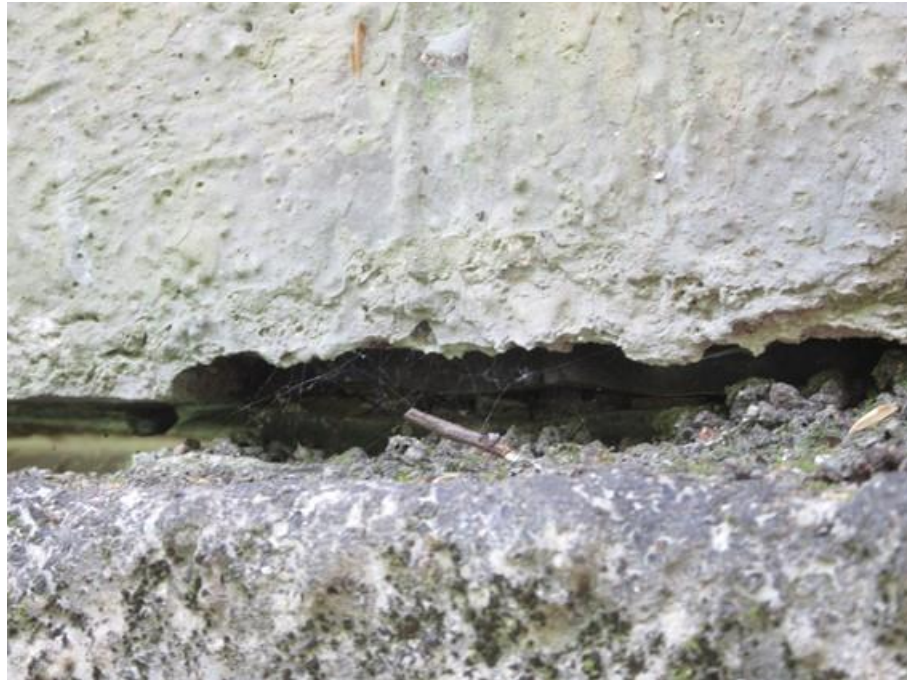
Os aparelhos de apoio se encontram danificados e comprometidos, sendo necessário a substituição imediata para que possam cumprir a sua função de transmissão de esforços, sem gerar tensões não previstas nos elementos estruturais. (Anexo II fotos:48;49;50;51;52;53;54;55;56;57;58;59;60).

Foto 49 (IMG_1661) Aparelho de apoio comprometido – VL1 – Apoio 1.

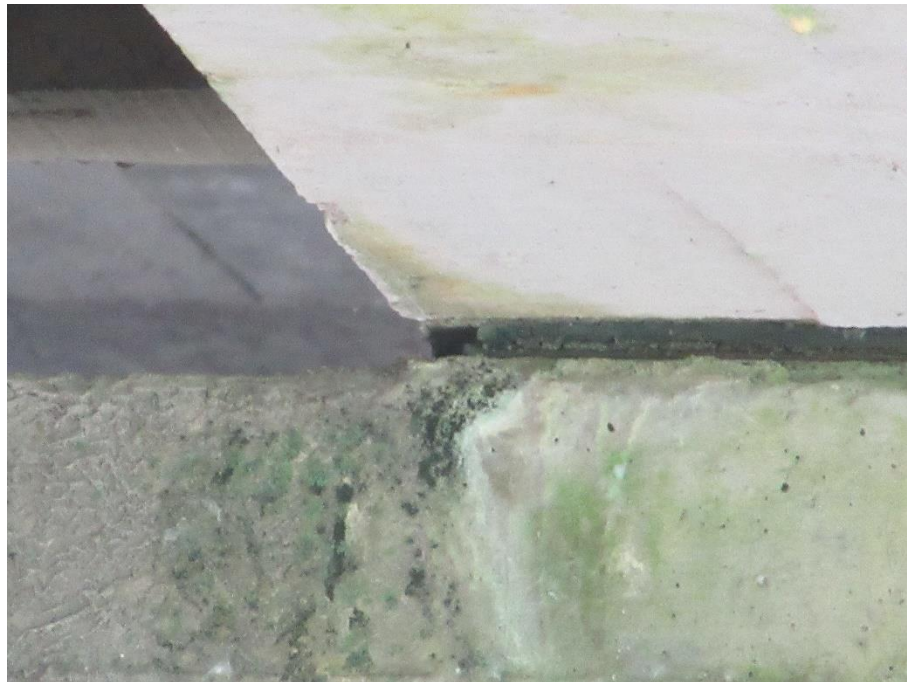
Foto 50 (IMG_1699) Aparelho de apoio danificado – VL2 Apoio 2.

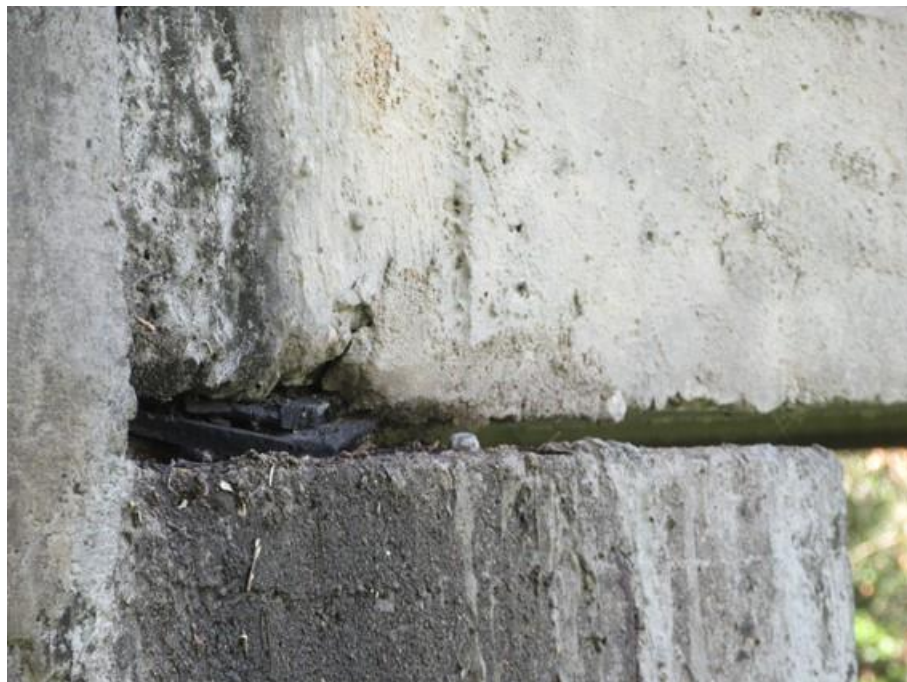
Foto 51 (IMG_1703) Aparelho de apoio danificado – VL3 Apoio 2.

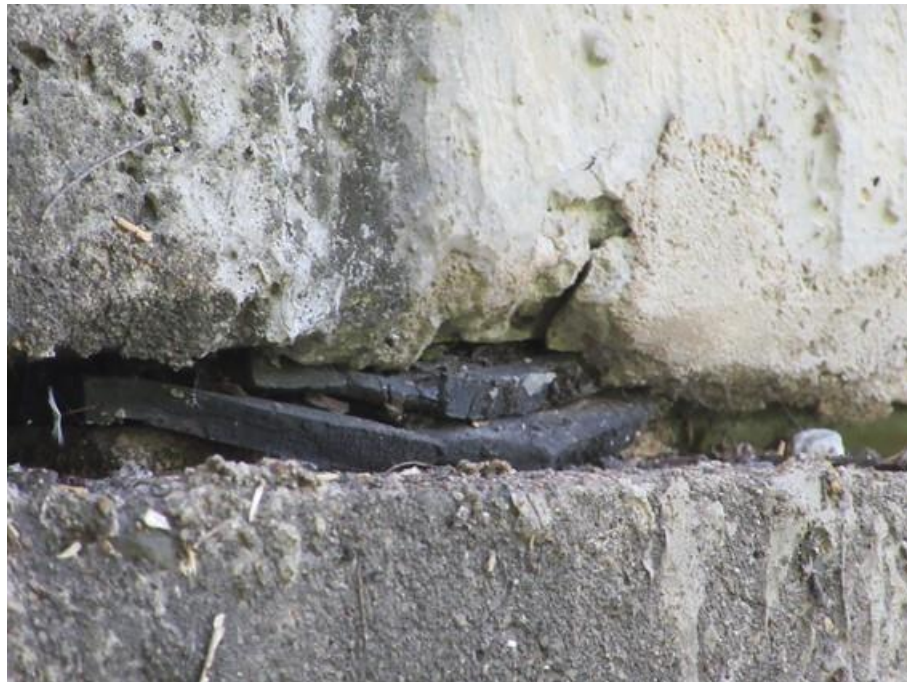
Foto 52 (IMG_1680) Aparelho de apoio comprometido – VL4 - Apoio 1.

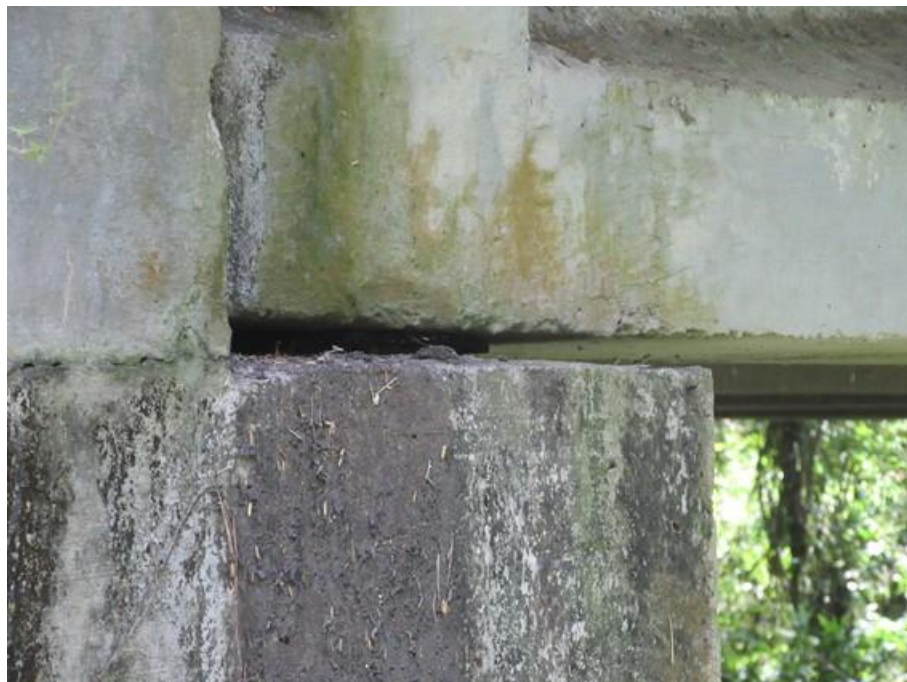
Foto 53 (IMG_1682) Aparelho de apoio comprometido – VL4 - Apoio 1.

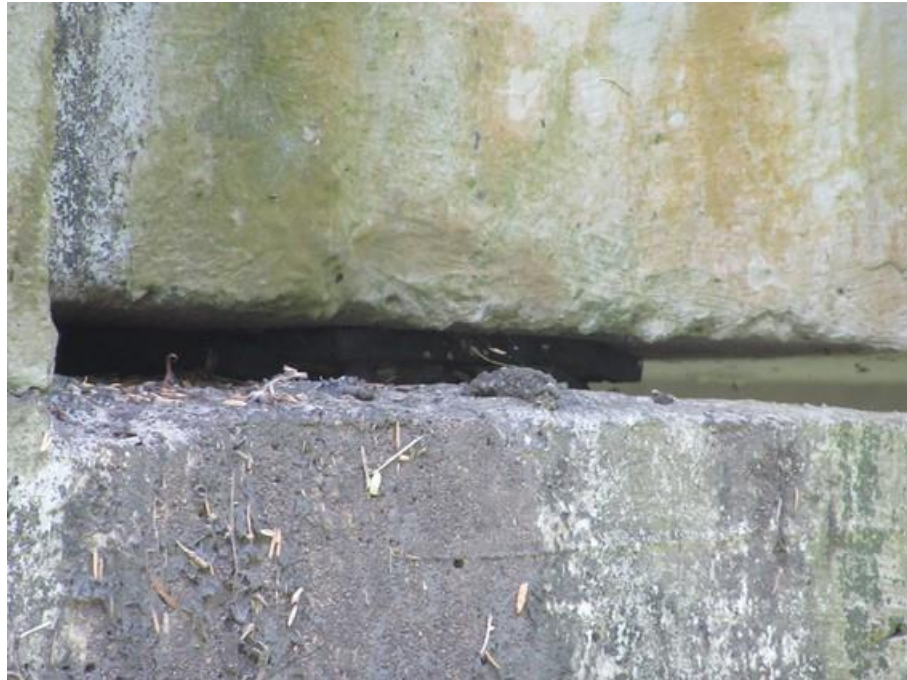
Foto 54 (IMG_1792) Aparelho de apoio danificado – VL 5 - Apoio 3.

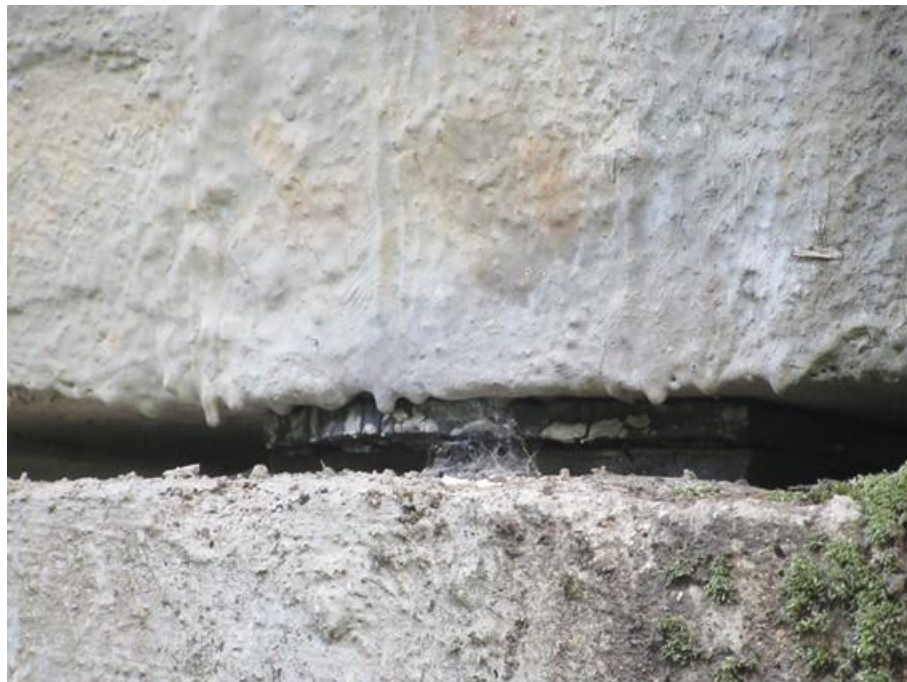
Foto 55 (IMG_1793) Aparelho de apoio danificado – VL 5 - Apoio 3.

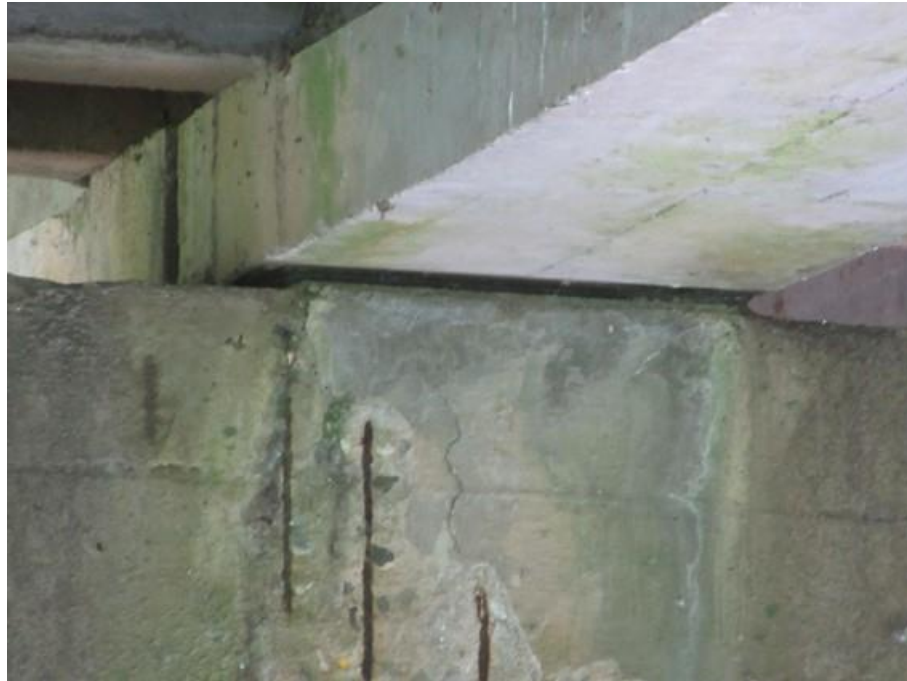
Foto 56 (IMG_1812) Aparelho de apoio comprometido – VL8 – Apoio 3.

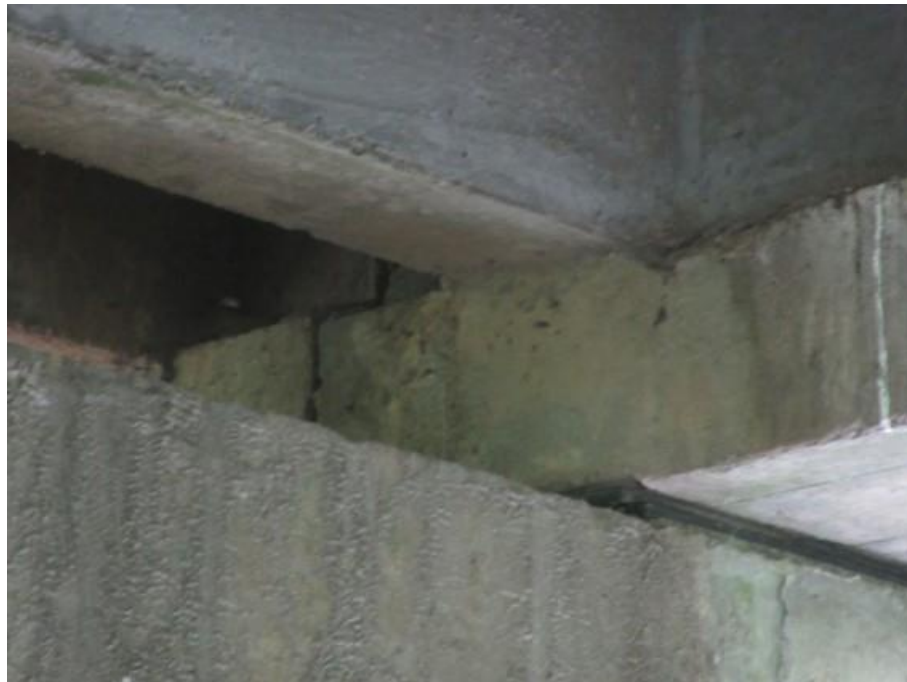
Foto 58 (IMG_1827) Aparelho de apoio danificado – VL 7 Apoio 2.

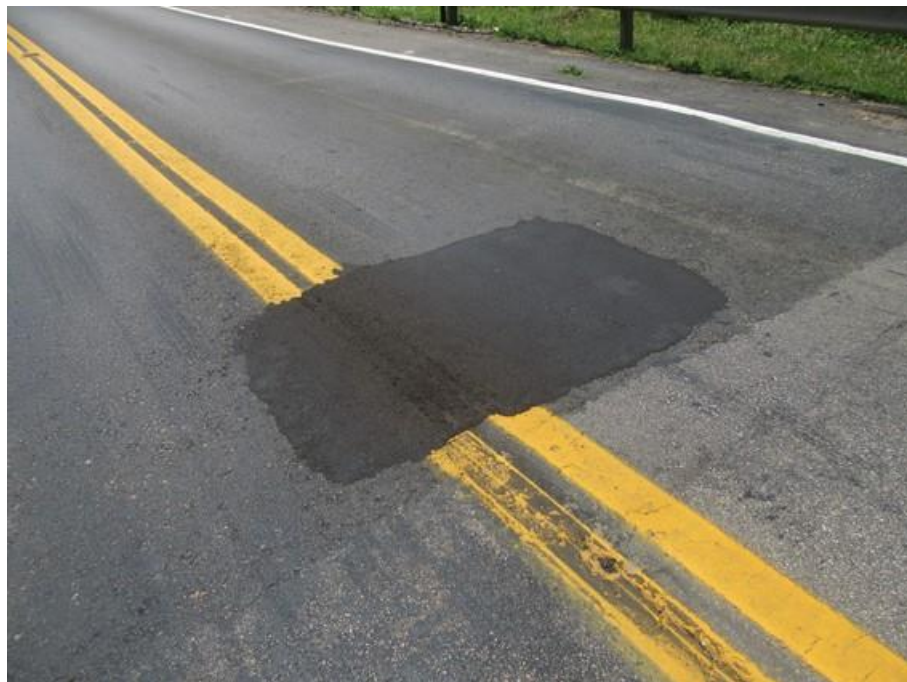
Foto 69 (IMG_1874) Aproximação sul – Reparos no pavimento.
