Rodovia: BR-392/RS

PROJETO AS BUILT DE MANUTENÇÃO DA OAE
PONTE SOBRE ARROIO KASTER– km 092+072 – NORTE / SUL

VOLUME I – RELATÓRIO DE PROJETO
(ECS-392RS-092+072-OAE-ASB-RT-V1-001-R00)

PONTE SOBRE O ARROIO KASTER – BR-392 - Km 092 + 072

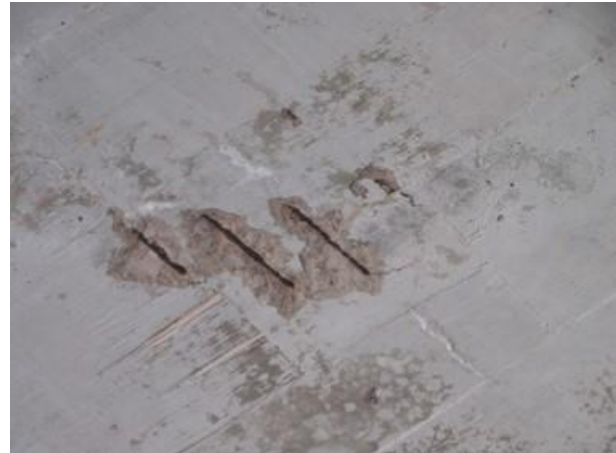
- A eflorescência, em áreas localizadas na laje superior e em ambos balanços laterais, é decorrente da precipitação atrelado ao acúmulo de sais na superfície de concreto.
- A Armadura exposta, em áreas localizadas na laje superior e em ambos balanços laterais, é decorrente do baixo cobrimento de concreto.
- A Estalactite, em área localizada na laje superior e em ambos os balanços laterais, é decorrente do avanço patológico da eflorescência, atrelado a falta de reparo.
- As Fissuras em pontos localizados da laje superior e balanços laterais, é decorrente da variação da temperatura e / ou a resistência do concreto.

Foto 9: Tabuleiro – Vão 2 – Armadura exposta.

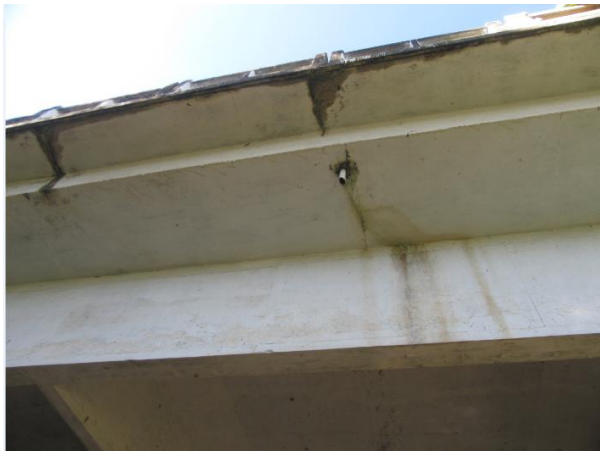
- A mancha de umidade em áreas localizadas nas faces externas das vigas, é decorrente a percolação da água da chuva na superfície de concreto, atrelado a obstrução dos buzinotes.

Foto 14: Viga Longarina Leste – Mancha de umidade .

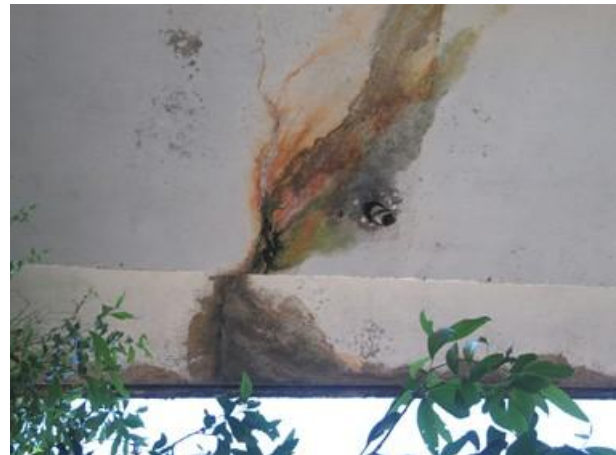
Foto 15: Viga Longarina Oeste – Mancha de umidade.

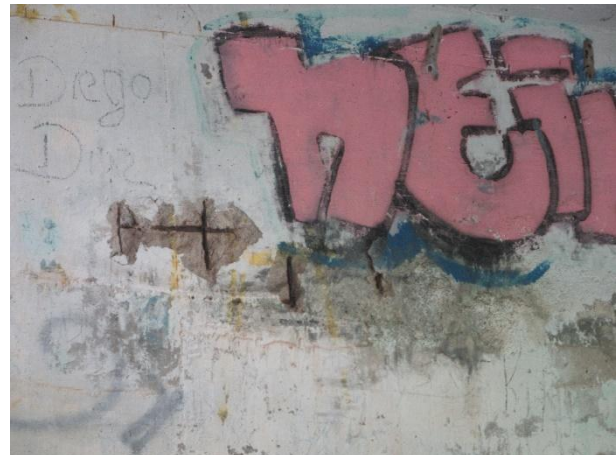
Foto 21: Cortina 2 – Armadura exposta.

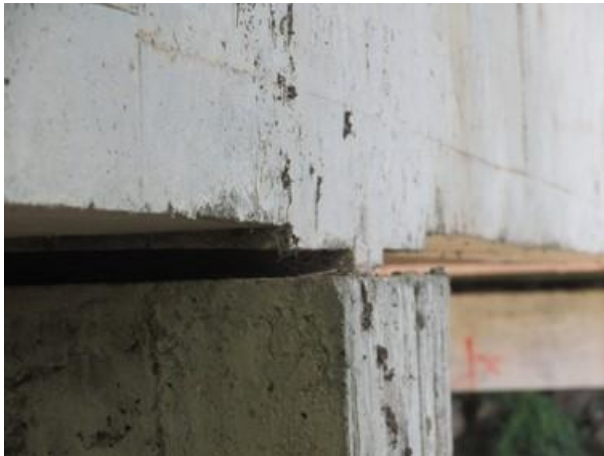
- Os aparelhos de apoio dos apoios 1 e 2 estão com detritos e / ou oxidados devido a exposição ao ambiente e a falta de limpeza.

Foto 22: Articulação de concreto do tipo Freyssinet – Apoio 1 Leste.

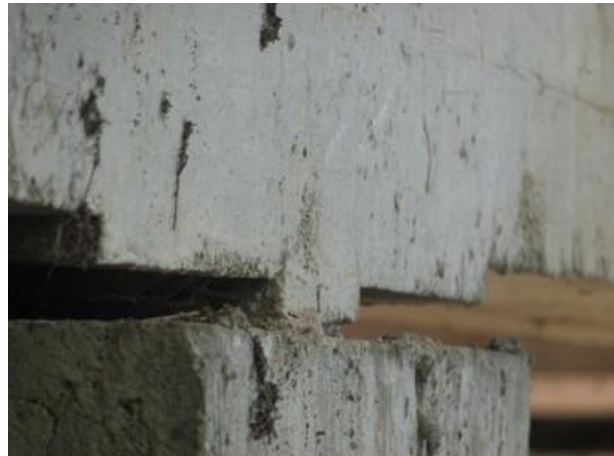
Foto 23: Articulação do concreto do tipo Freyssinet – Acúmulo de detritos.

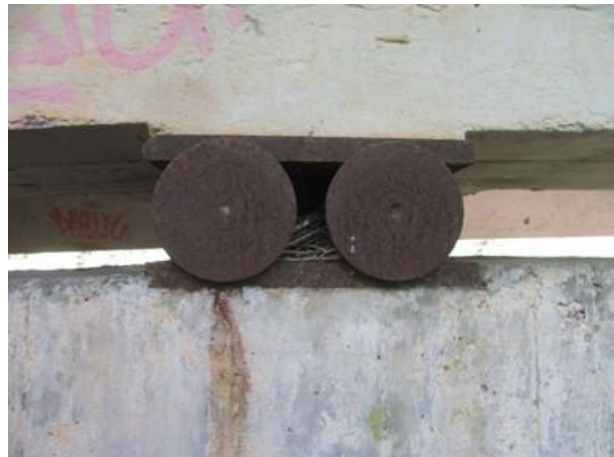
Foto 25: Rolete metálico - oxidação e acúmulo de detritos.

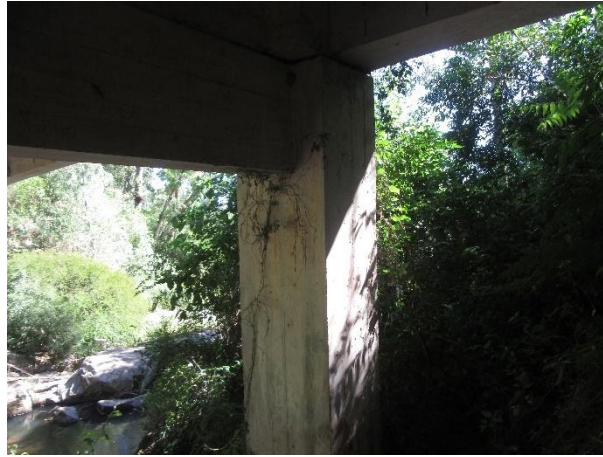
- Viga Travessa com baixa espessura de cobrimento de concreto.

Foto 30: Viga Travessa – Face inferior – Baixo cobrimento.

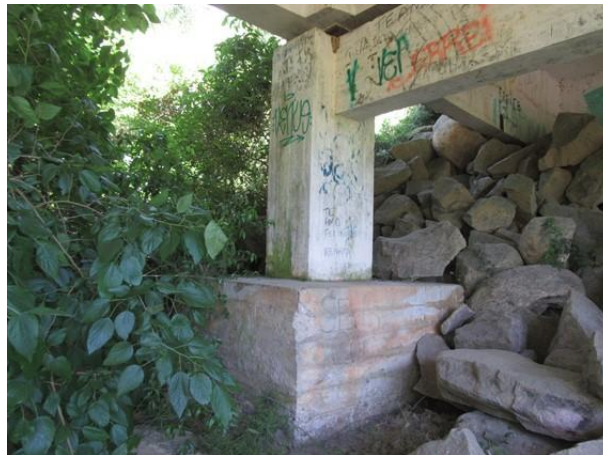
- Os elementos aparentes encontram –se em bom estado.

Foto 31: Bloco de fundação - Apoio 2 oeste.

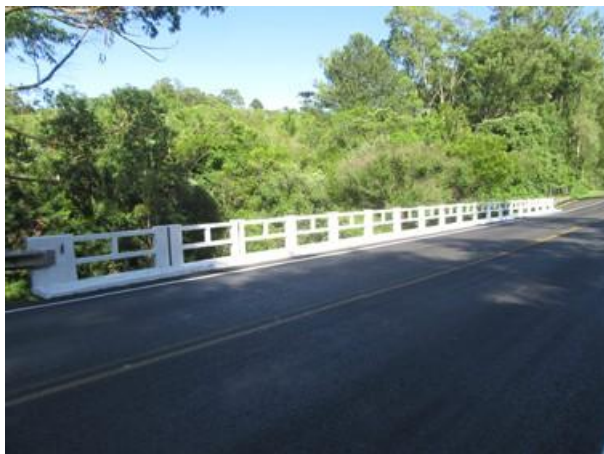
Foto 38: Pista de rolamento – Sentido Santana da boa vista – Bom estado.

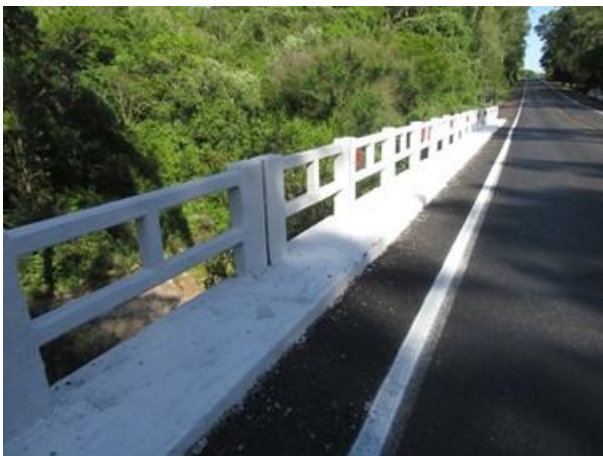
- Guarda Corpo em ambos os bordos em bom estado.

Foto 42: Guarda Corpo Leste – Bom estado.

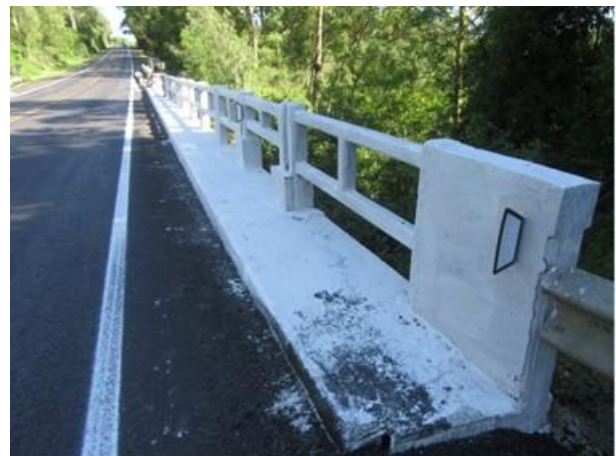
Foto 43: Guarda Corpo Oeste – Bom estado.

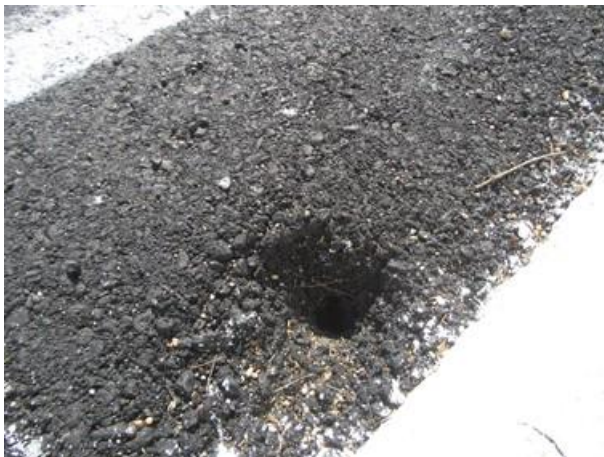
- Buzinotes obstruídos, devido ao diâmetro inferior ao ideal.
- As pingadeiras com resíduo de forma agregada, são decorrentes a falta de limpeza.
- Ausência de elementos de drenagem sobre o talude.

Foto 44: Bordo Oeste – Apenas 3 buzinotes com diâmetro inadequado.

Pavimentação asfáltica em perfeitas condições e sinalização adequada, no entanto, foi identificado acúmulo de detritos nos bordos, obstruindo os buzinotes. Também foi observada a quantidade insuficiente de buzinotes (apenas três) em cada bordo da pista de rolamento, além de diâmetro insuficiente (apenas 50 mm). (Anexo II fotos: 3;4;5;6;7;11;12;13;14;15).

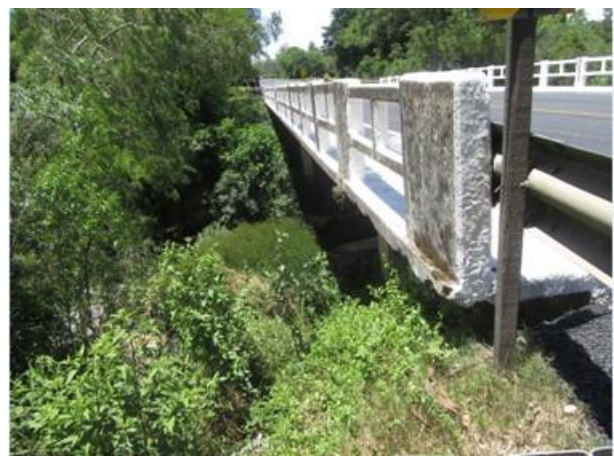
Foto 47: Talude – Ausência de drenagem.

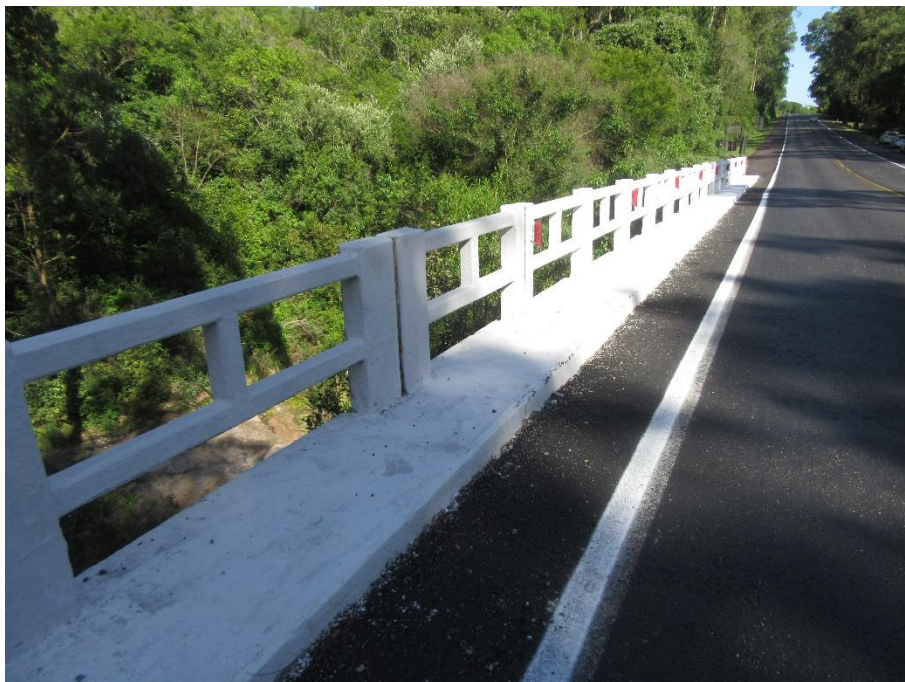
Foto 06 (IMG_0754): Guarda corpo oeste – Vista Sul/Norte.

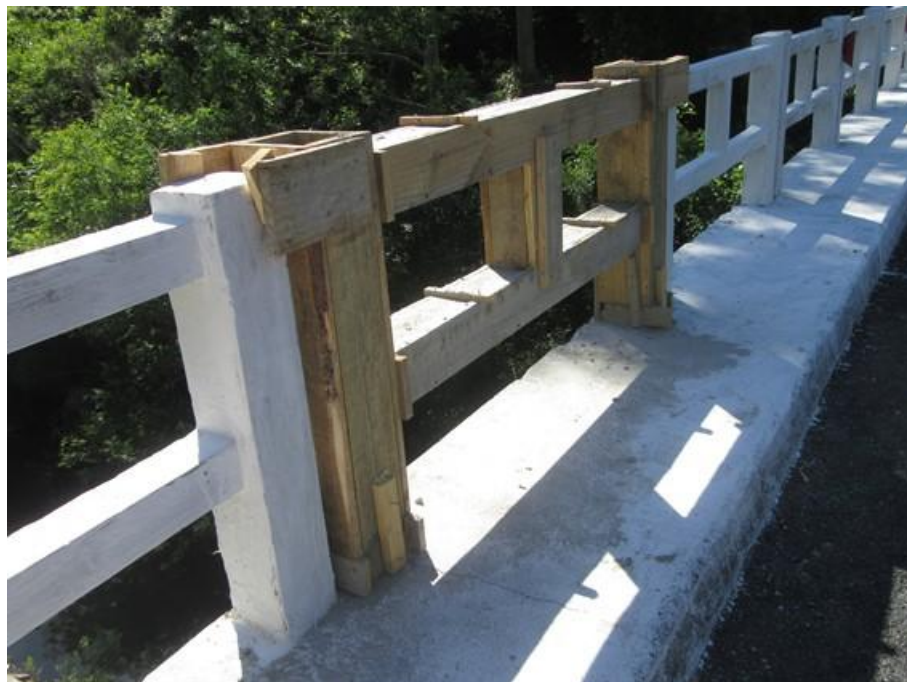
Foto 10 (IMG_0780): Reparo – Guarda corpo leste.

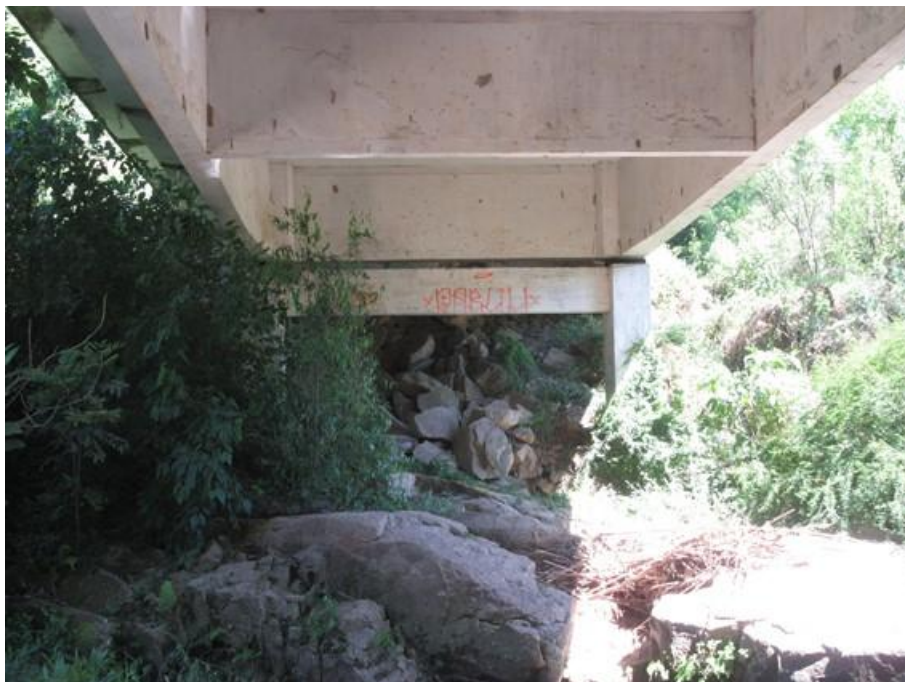
Foto 20 (IMG_0862): Apoio 2 (Norte) – Vista Sul/Norte.

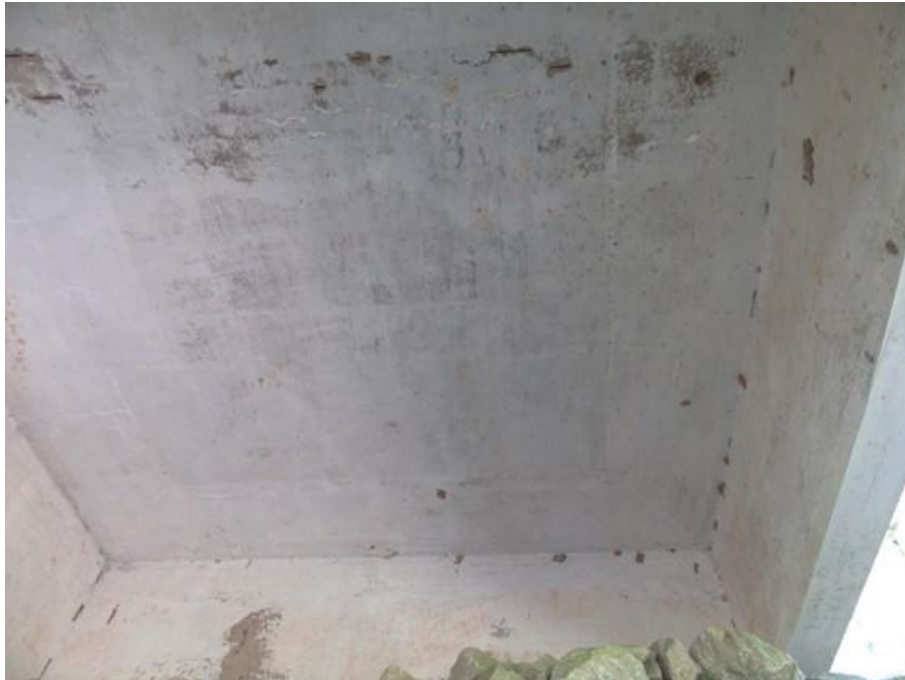
Tabuleiro: Apresenta área considerável com manchas de umidade, eflorescência com formação de estalactites, armadura exposta e oxidada e revestimento insuficiente (<5mm). Também há ocorrência de fissuras devido a tensões geradas pela expansão do aço através do processo de corrosão. (Anexo II fotos: 21;22;23;24;25;26;27;28;29).

Foto 21 (IMG_0830): Tabuleiro balanço 1 – Manchas de umidade, eflorescência e armadura exposta.

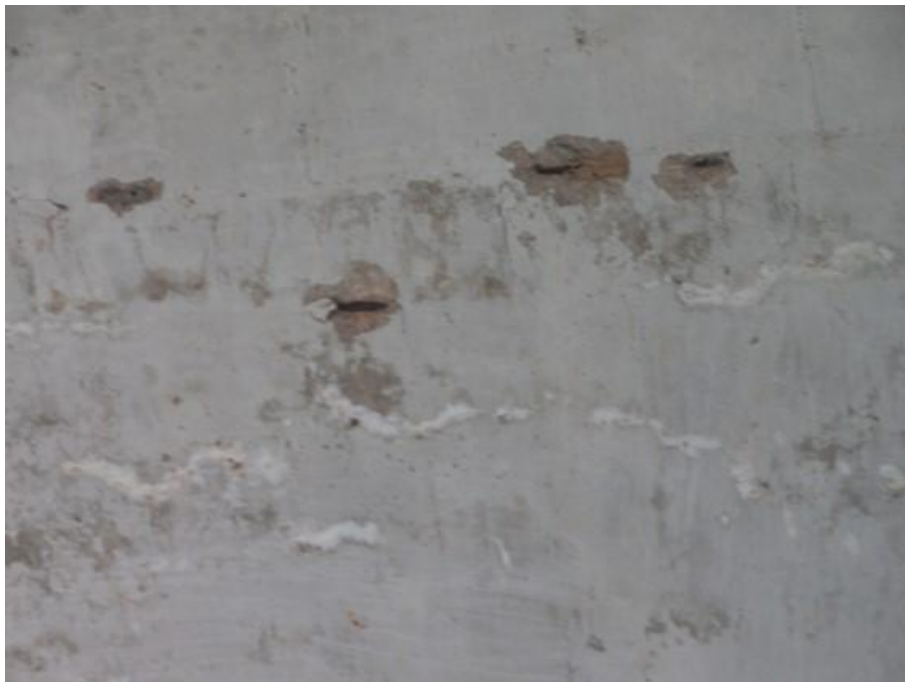
Foto 22 (IMG_0833): Tabuleiro balanço 1 – Manchas de umidade, eflorescência e armadura exposta/oxidada.

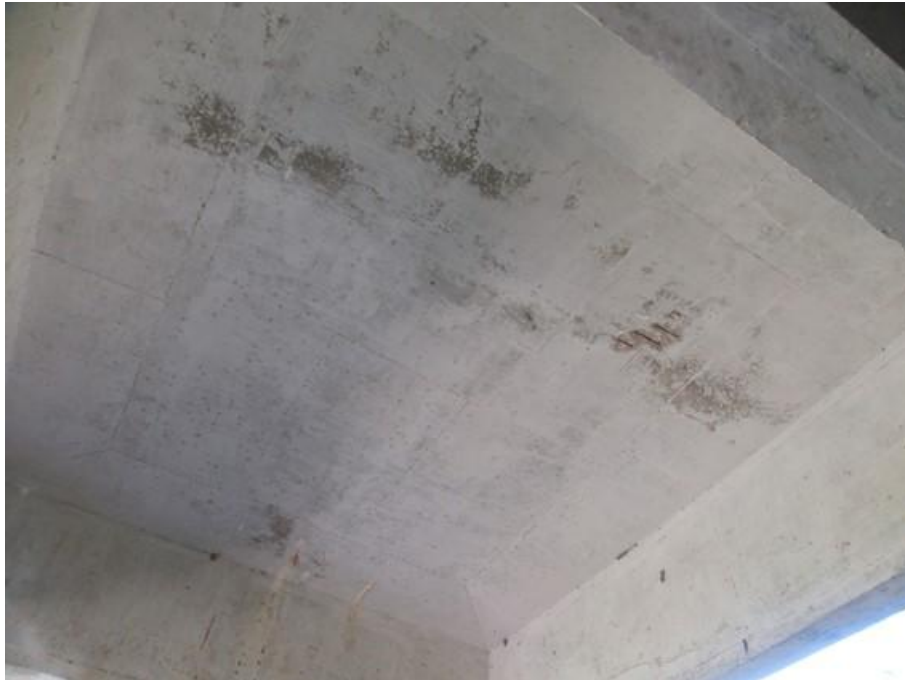
Foto 23 (IMG_0839): Tabuleiro vão – Manchas de umidade, eflorescência e armadura exposta.

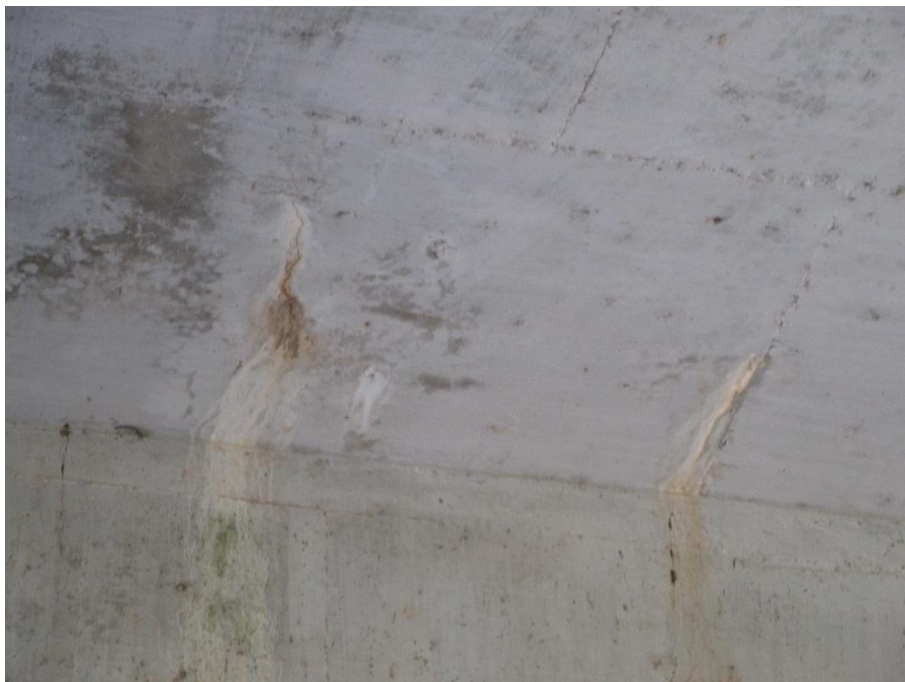
Foto 24 (IMG_0840): Tabuleiro Vão – Manchas de umidade e eflorescência – Vista Transversina 1.

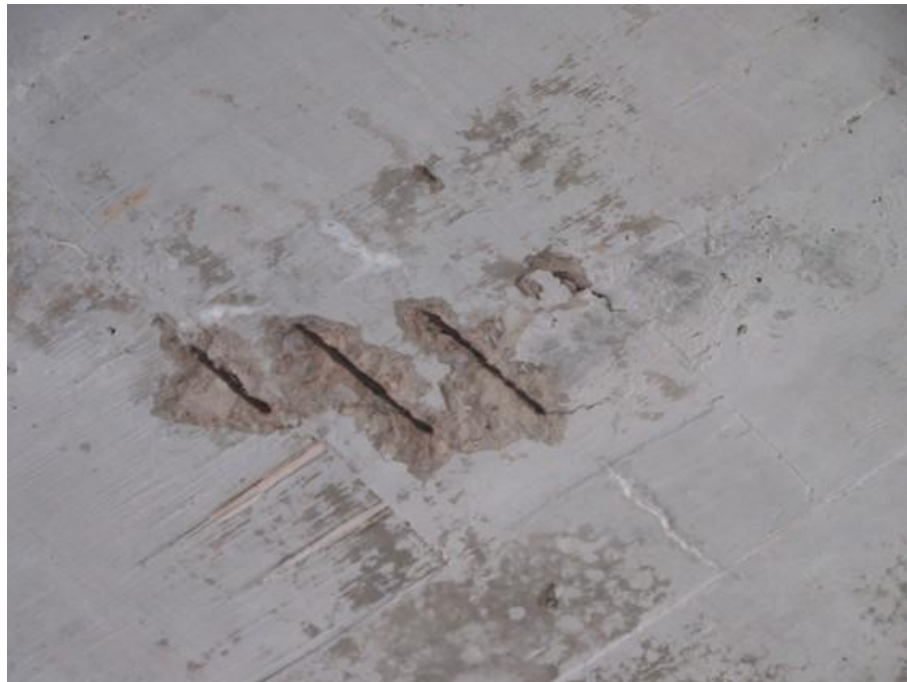
Foto 25 (IMG_0841): Tabuleiro Vão – Armadura exposta/oxidada.

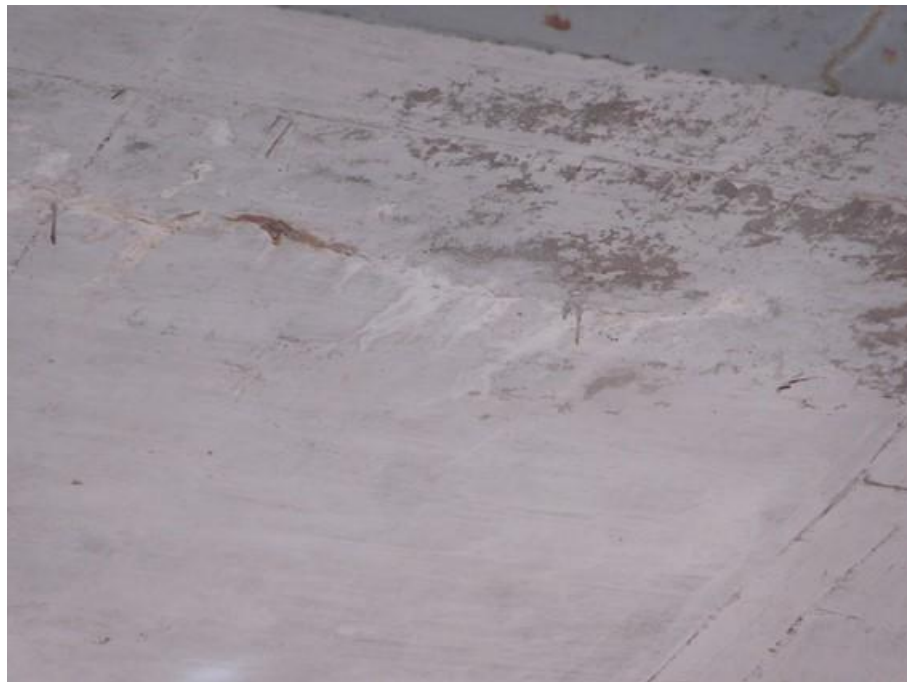
Foto 26 (IMG_0858): Tabuleiro Vão – Manchas de umidade e eflorescência com formação de estalactite.

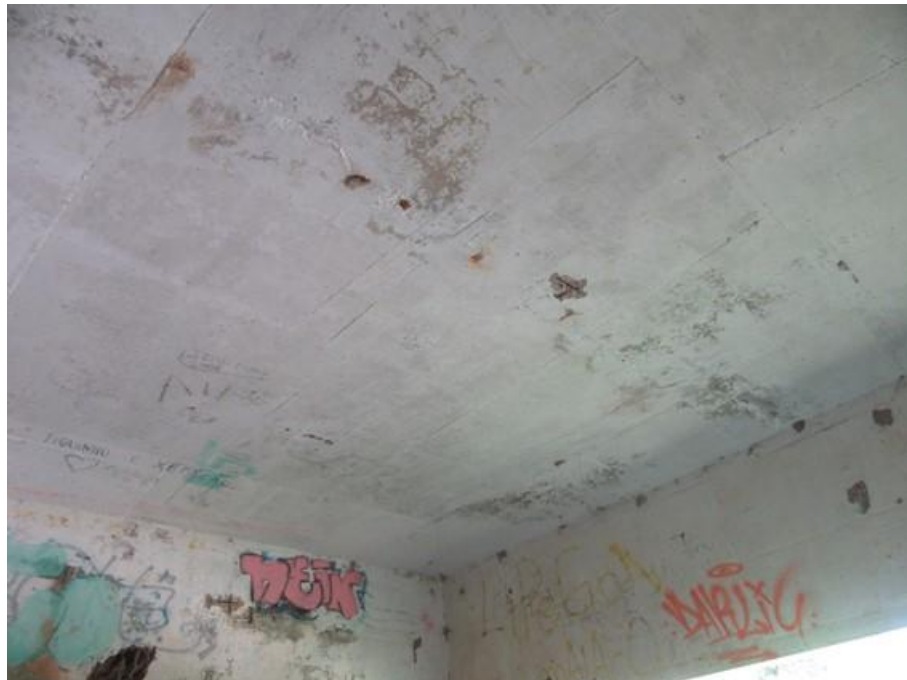
Foto 27 (IMG_0923): Tabuleiro balanço 2 – Manchas de umidade, eflorescência e armadura exposta.

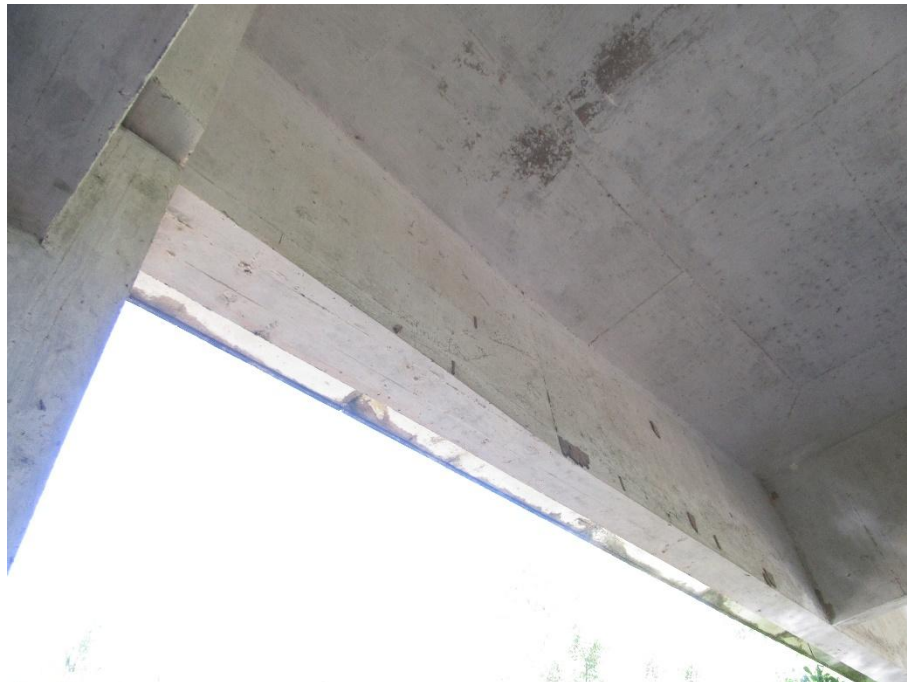
Foto 33 (IMG_0844): Viga longarina oeste – Face interna – Armadura exposta..

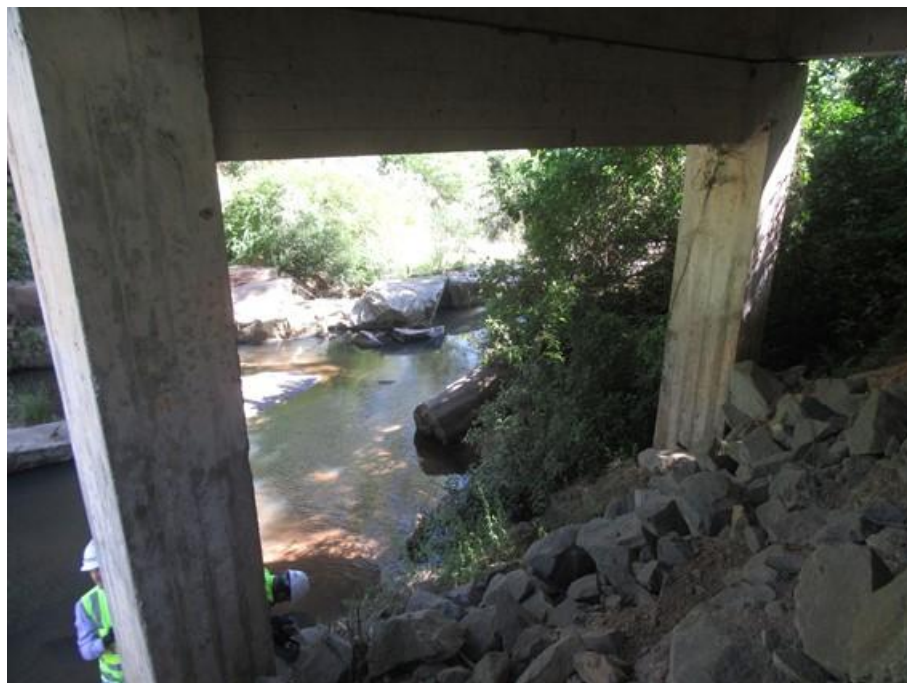
Foto 45 (IMG_0932) Viga transversina 4 – face norte – abertura de fissura 0,3mm.

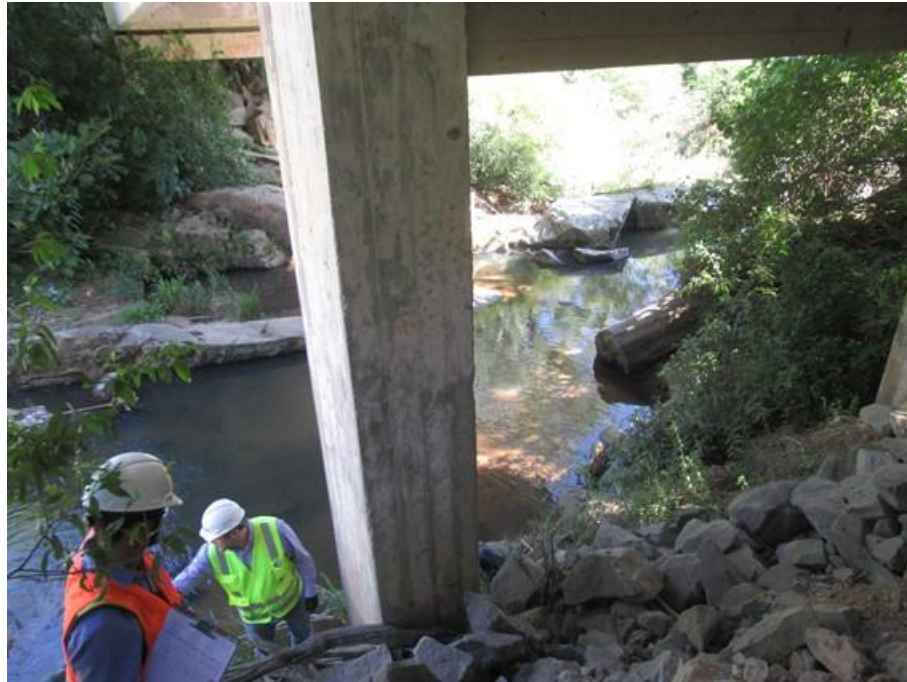
Foto 46 (IMG_0812) Apoio 1 –face sul.

Pilares: O pilar oeste do apoio 2 apresenta fissuras verticais na base devido a tensões geradas pela expansão da armadura, área considerável com redução de revestimento (< 5mm), armadura exposta e oxidada, sendo necessário recomposição da armadura oxidada e do revestimento, especificado na metodologia “ serviços de reparo estrutural” (Anexo II fotos:46;47;48;49;50;55;52;53;54;55).

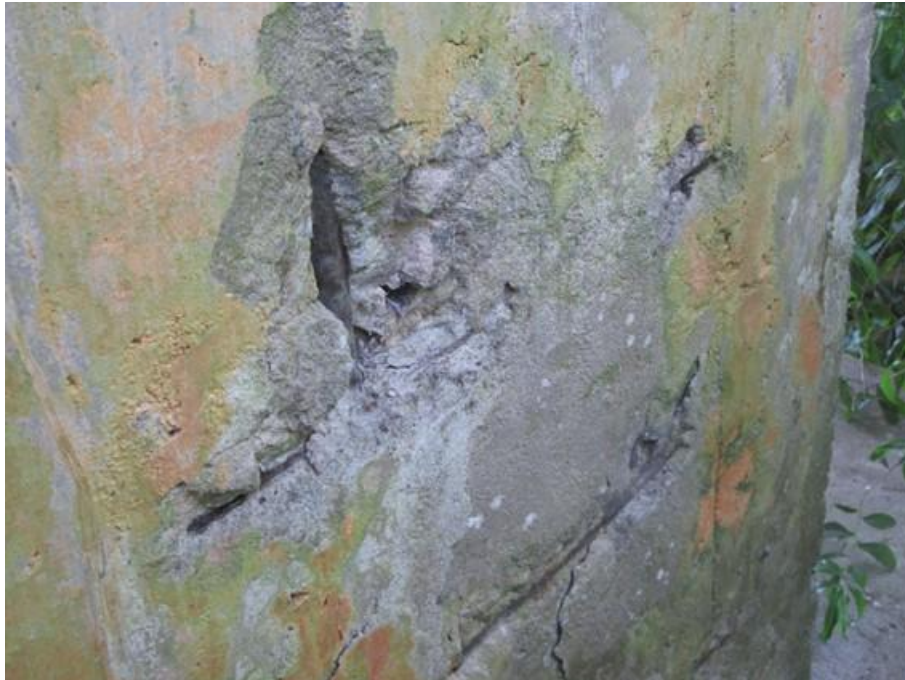
Foto 55 (IMG_0951) Pilar oeste – Apoio 2 – Face Leste – Armadura exposta/oxidada e cobrimento insuficiente.

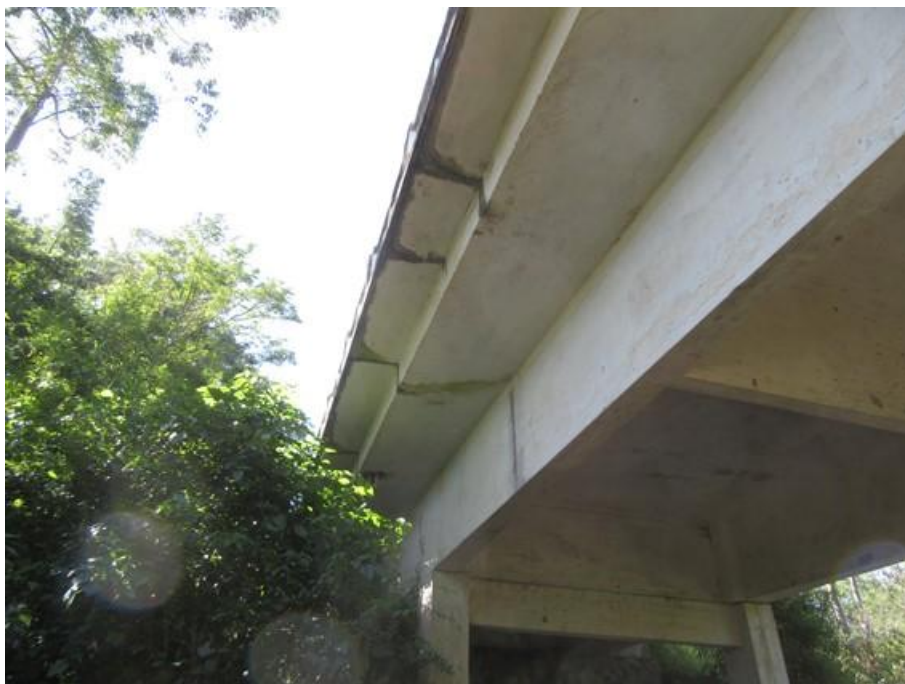
Foto 56 (IMG_0786) Balanço leste – Vista Apoio 1.

Balanço Oeste e Leste: É possível observar manchas de umidade, eflorescências com formação de estalactites, fissuras no sentido transversal (armadura secundária positiva) e infiltrações devido a deficiência nos buzinotes. Foram identificados reparos inadequados com resíduos de forma e argamassa em processo de desagregação. (Anexo II fotos:56;57;58;59;60;61;62;62;63;64;65;66;67;68).

Vigas longarinas: As vigas longarinas oeste e leste apresentam manchas de umidade nas faces externas devido a infiltração proveniente dos balanços e revestimento inferior a 10 mm sobre os estribos. (Anexo II fotos: 56;64).

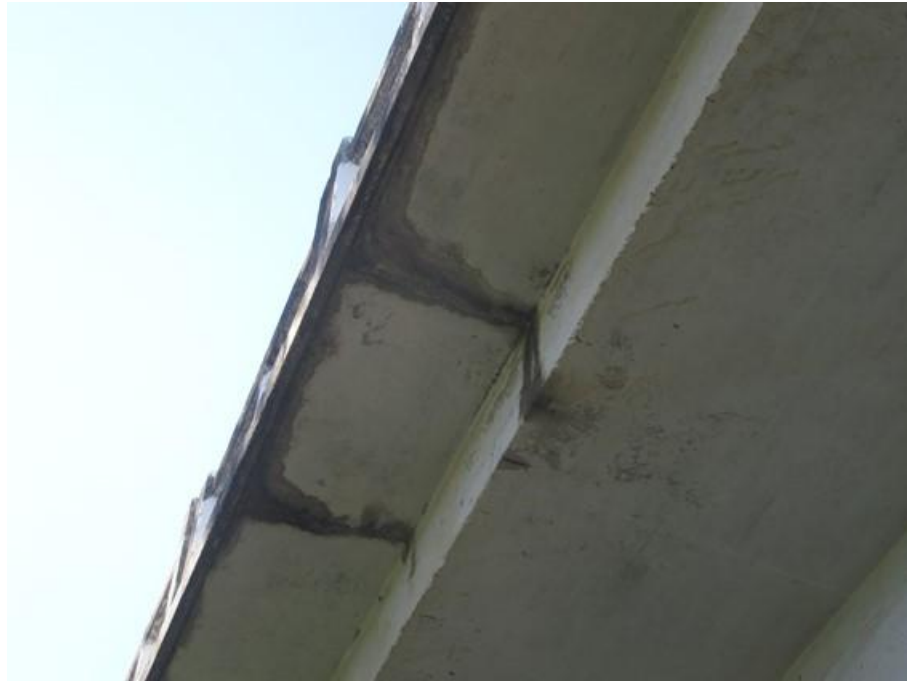
Foto 57 (IMG_0789) Balanço Leste – Manchas de umidade e armadura exposta.

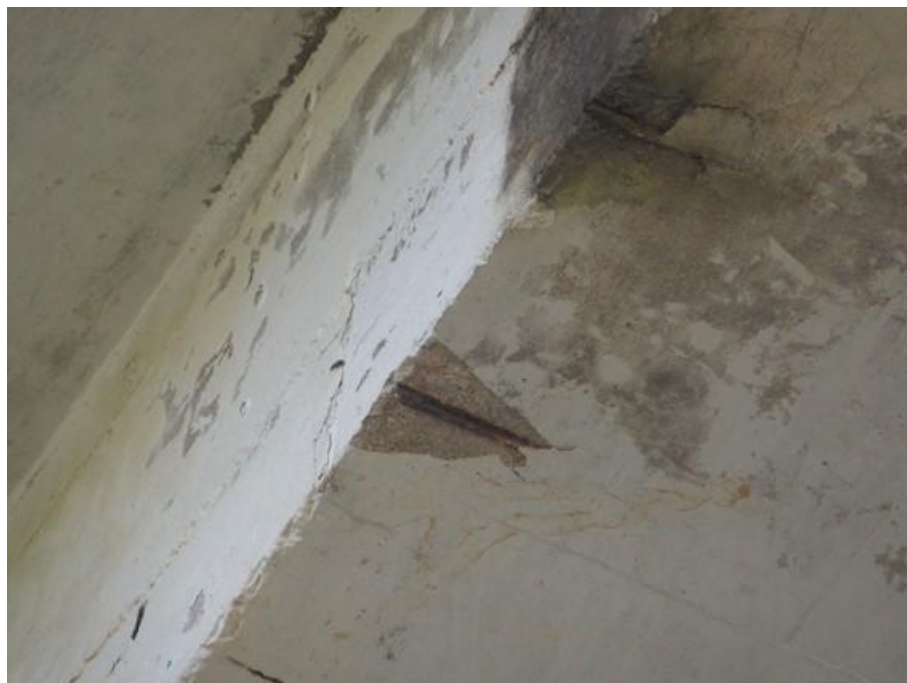
Foto 58 (IMG_0790) Balanço leste – Armadura exposta/oxidada e cobertura insuficiente.

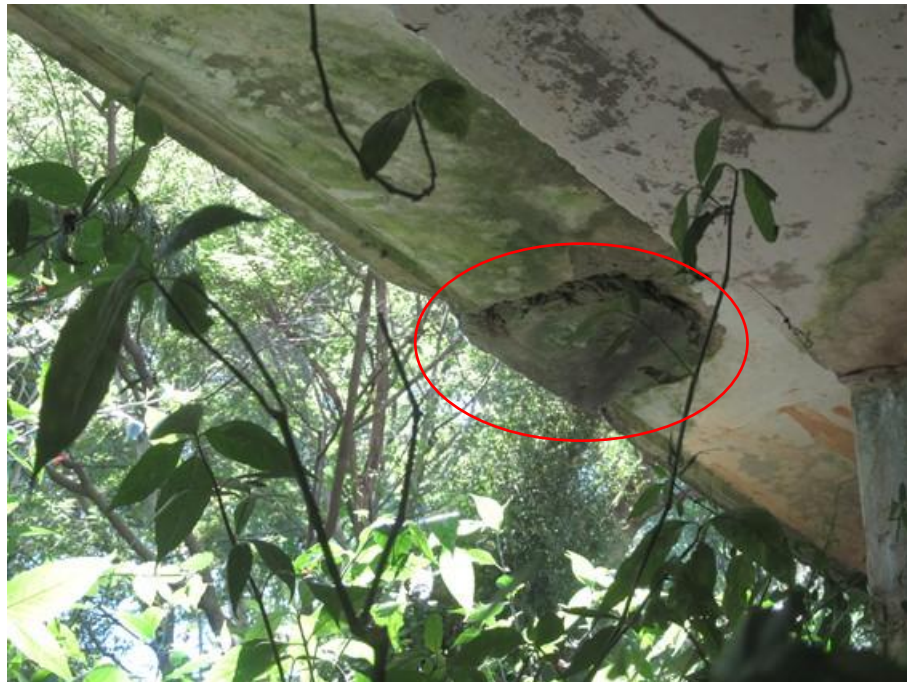
Foto 61 (IMG_0892) Balanço leste – Reparo inadequado.

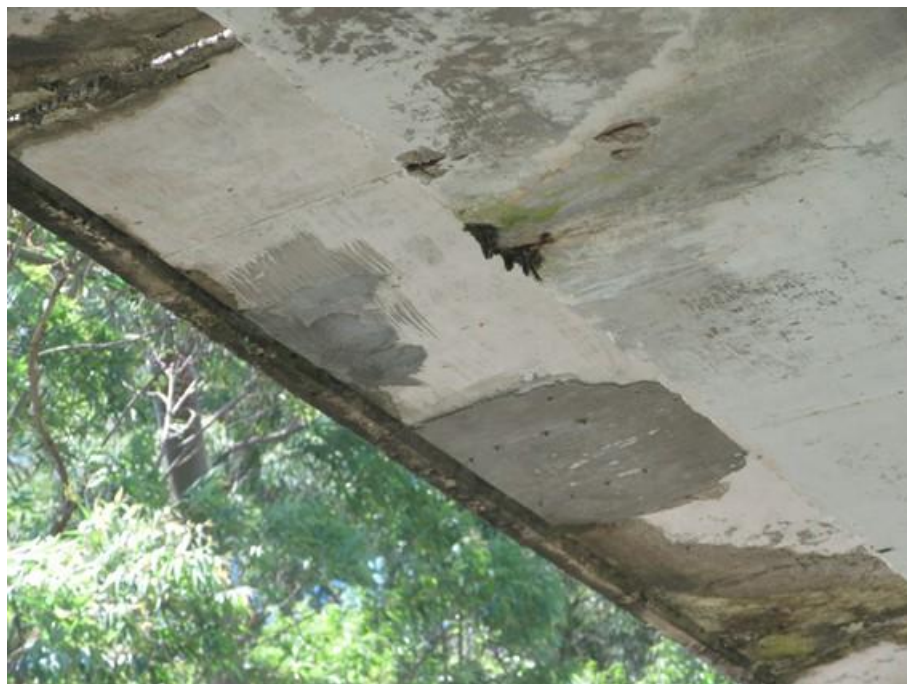
Foto 62 (IMG_0989) Balanço leste – Reparo inadequado.

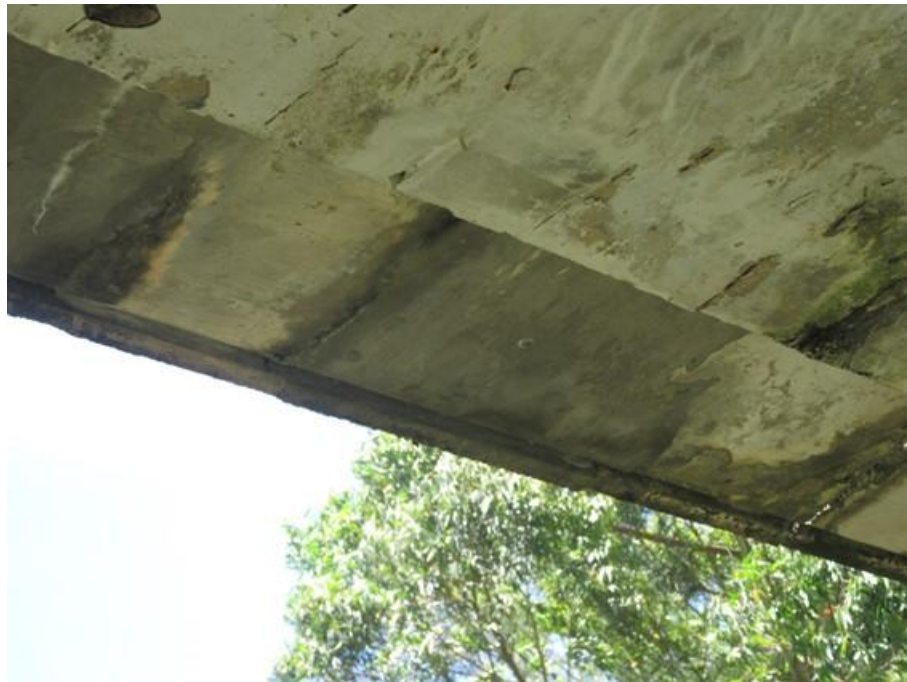
Foto 63 (IMG_0990) Balanço Leste – Manchas de umidade, eflorescência e armadura exposta/oxidada..

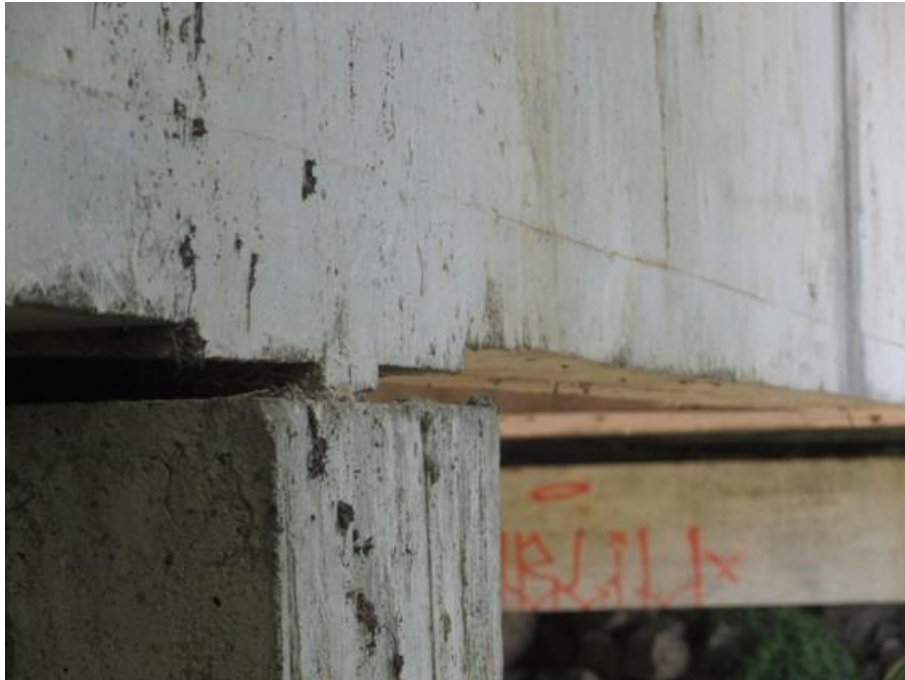
Foto 68 (IMG_0907) Balanço Oeste – Vista Sul/Norte – Armadura exposta/oxidada e manchas de umidade.

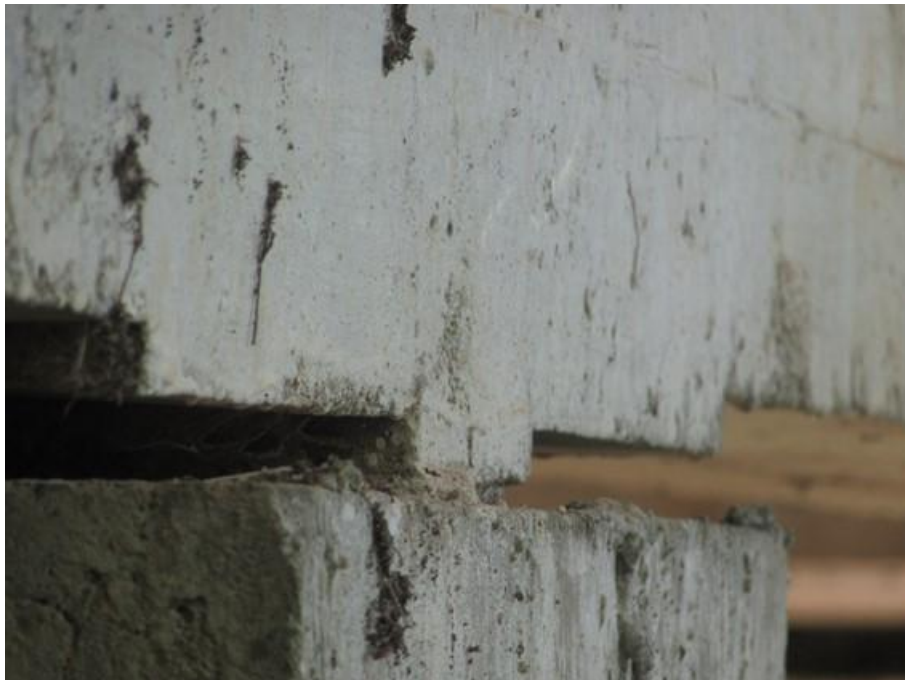
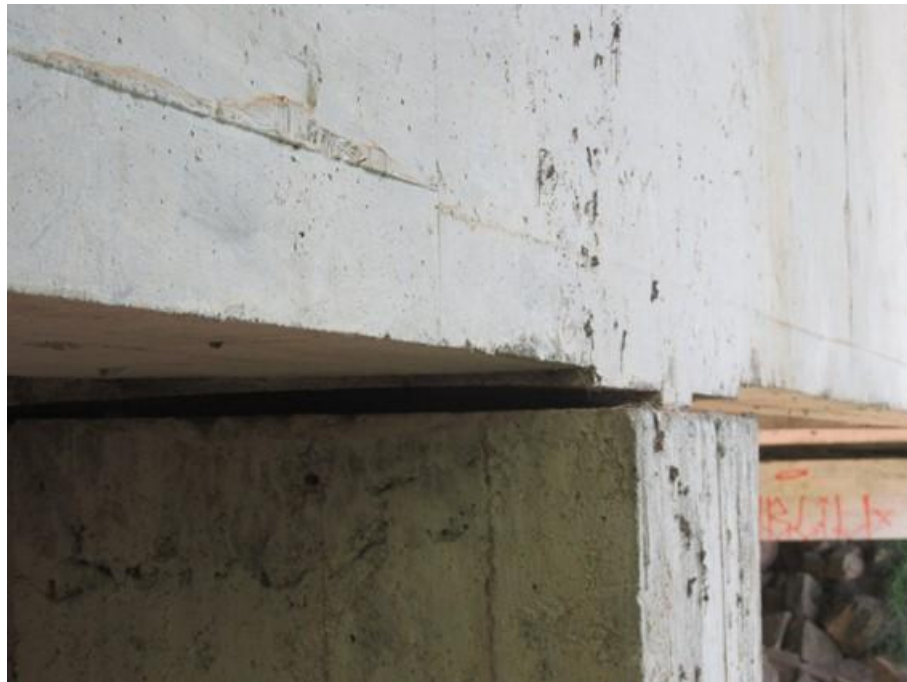
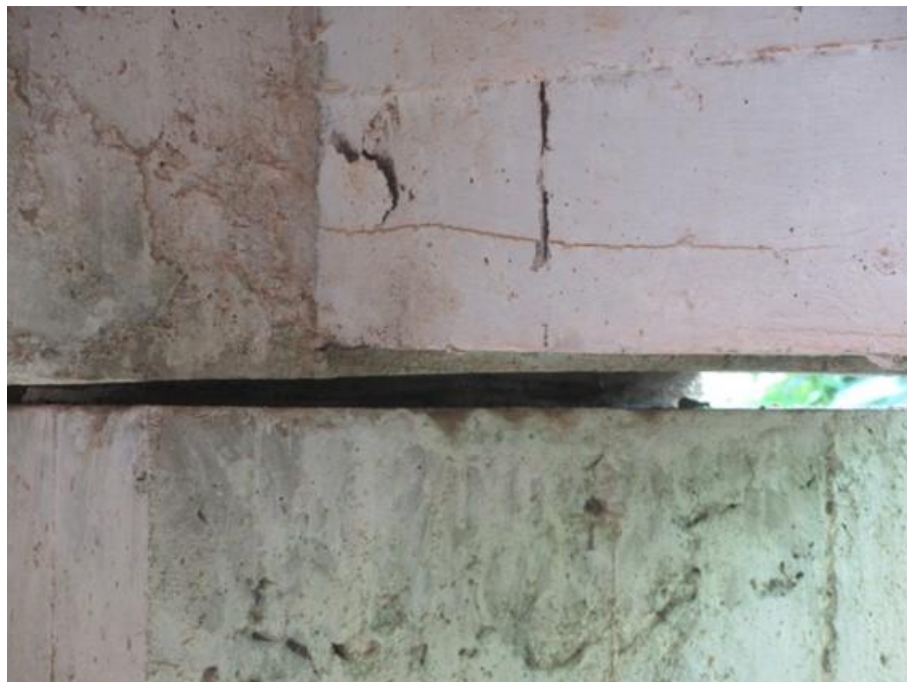
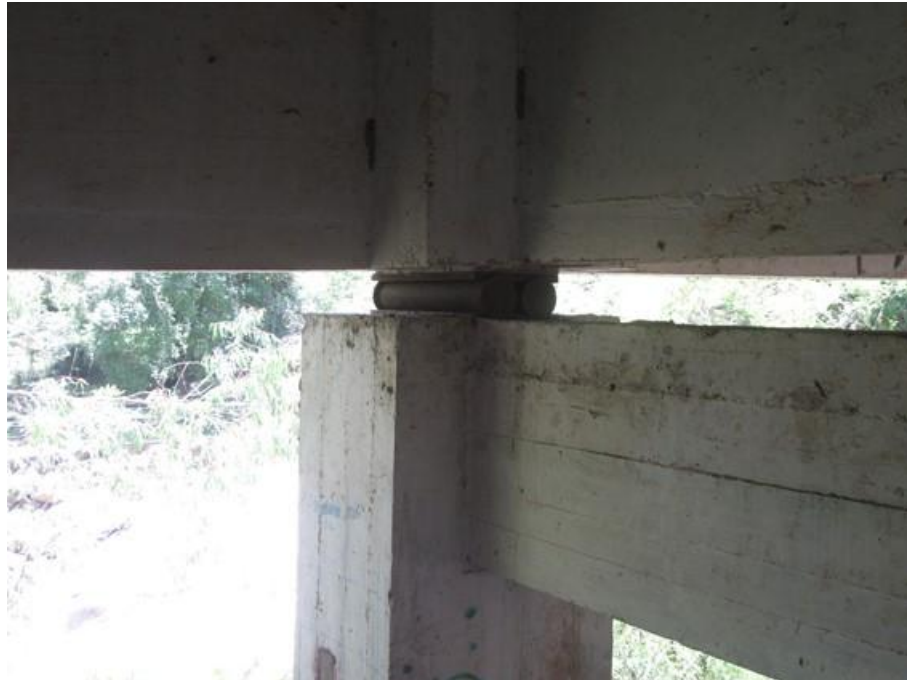
Os aparelhos de apoio do tipo Freyssinet, apresentam acúmulo de detritos. Os aparelhos de apoio do tipo Rolete Metálico apresentam corrosão e indícios de travamento, impossibilitando a movimentação da estrutura, recomendamos a monitoração deste elemento. (Anexo II fotos:69;70;71;72;73;74;75;76;77).

Foto 69 (IMG_0881) Aparelho de apoio – Pilar leste – Apoio 1 (Sul) – Tipo Freyssinet.
