Rodovia: BR-392/RS

PROJETO AS BUILT DE MANUTENÇÃO DA OAE
PONTE SOBRE ARROIO KASTER– km 092+072 – NORTE / SUL

VOLUME I – RELATÓRIO DE PROJETO
(ECS-392RS-092+072-OAE-ASB-RT-V1-001-R00)

PONTE SOBRE O ARROIO KASTER – BR-392 - Km 092 + 072

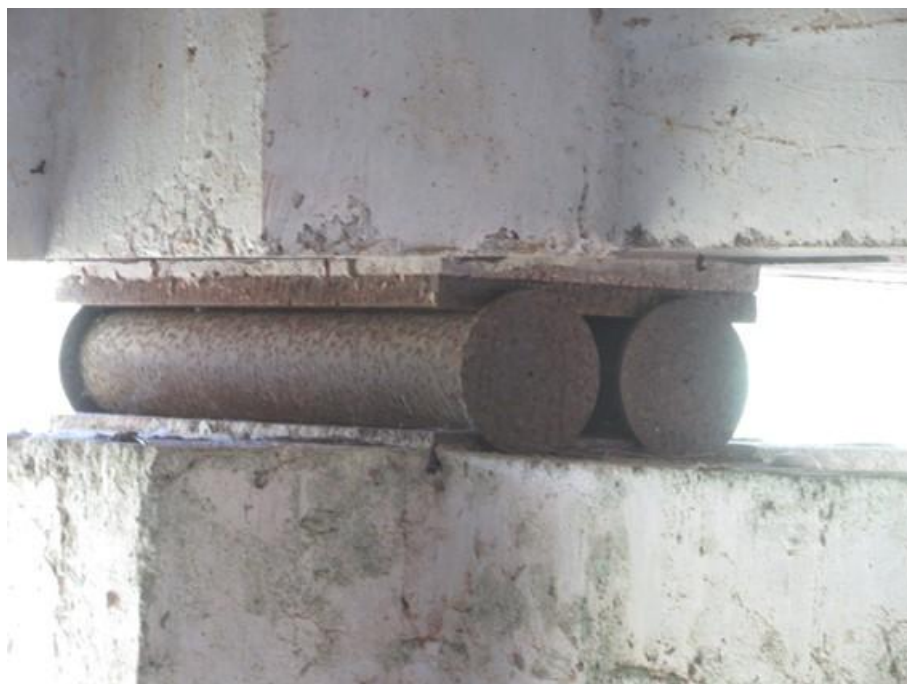
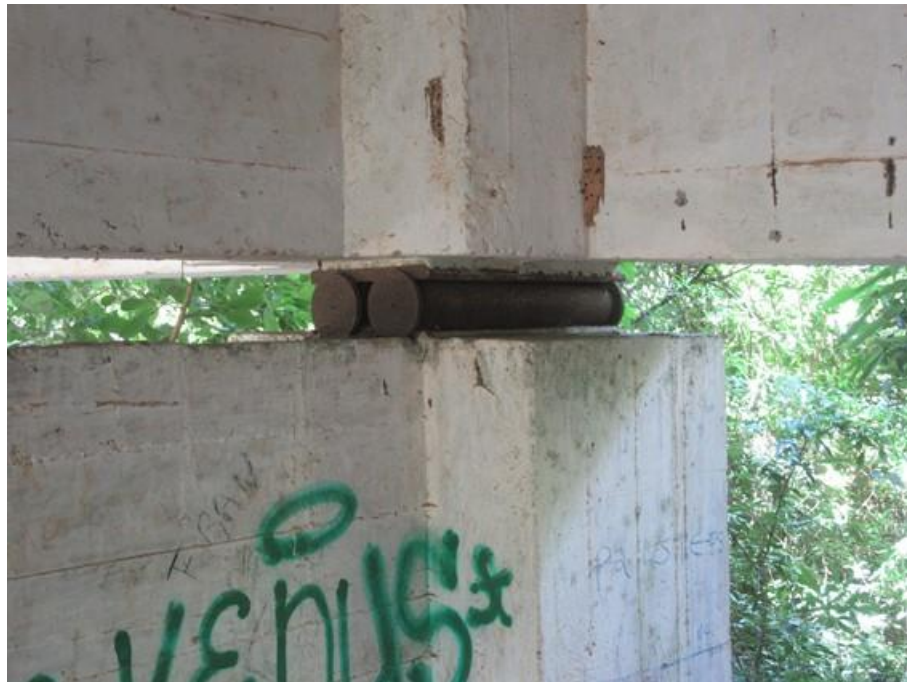
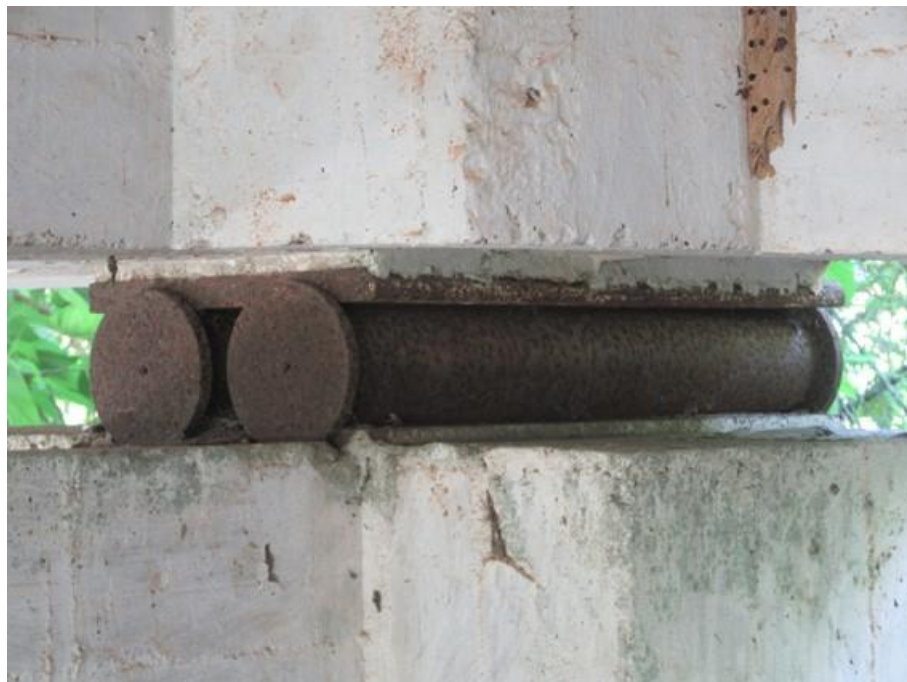
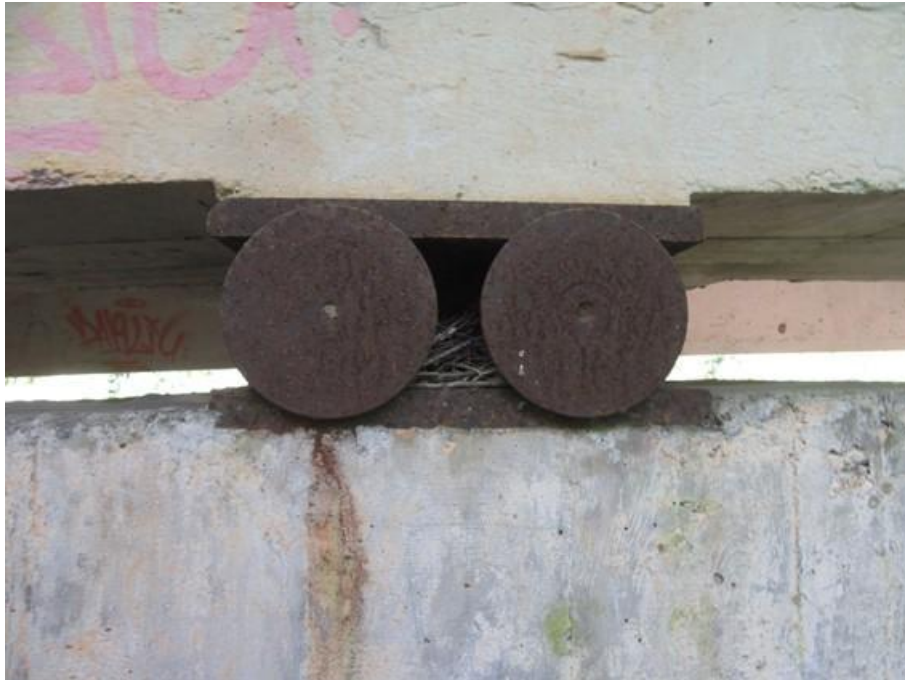
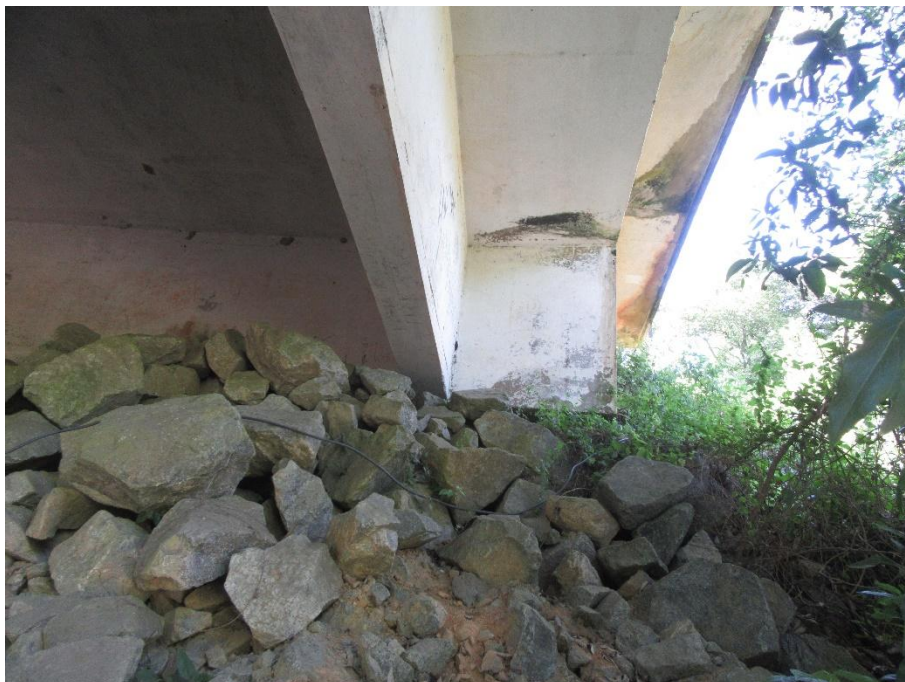
Os aparelhos de apoio do tipo Freyssinet, apresentam acúmulo de detritos. Os aparelhos de apoio do tipo Rolete Metálico apresentam corrosão e indícios de travamento, impossibilitando a movimentação da estrutura, recomendamos a monitoração deste elemento. (Anexo II fotos:69;70;71;72;73;74;75;76;77).

Foto 73 (IMG_0954) Aparelho de apoio – Pilar Leste – Apoio 2 (Norte) – Tipo rolete metálico.

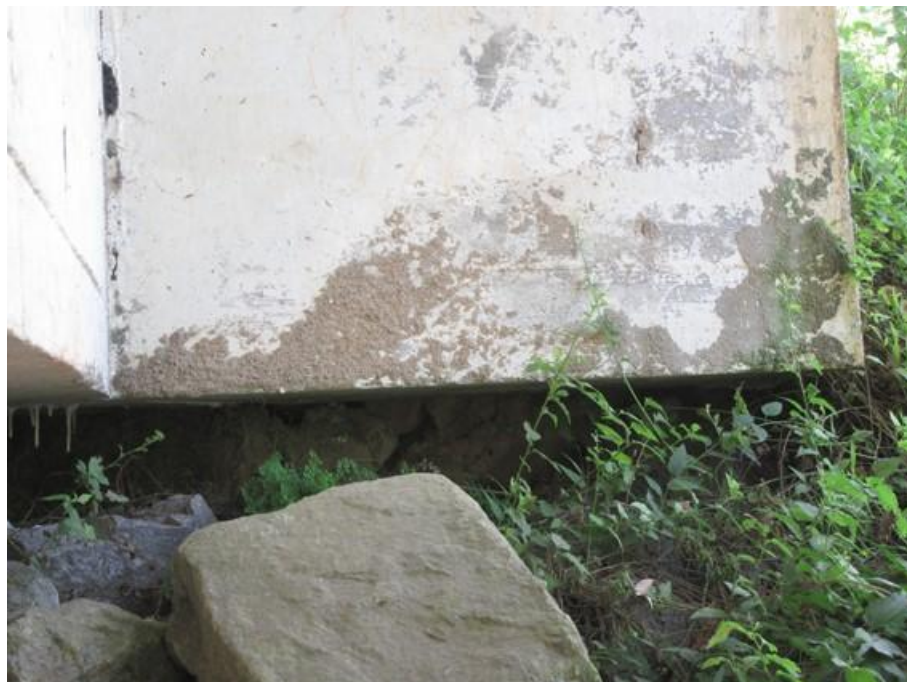
Foto 79 (IMG_0874) Cortina 1 (Sul) – Eflorescência e estalactites – Ausência de material sob obra.

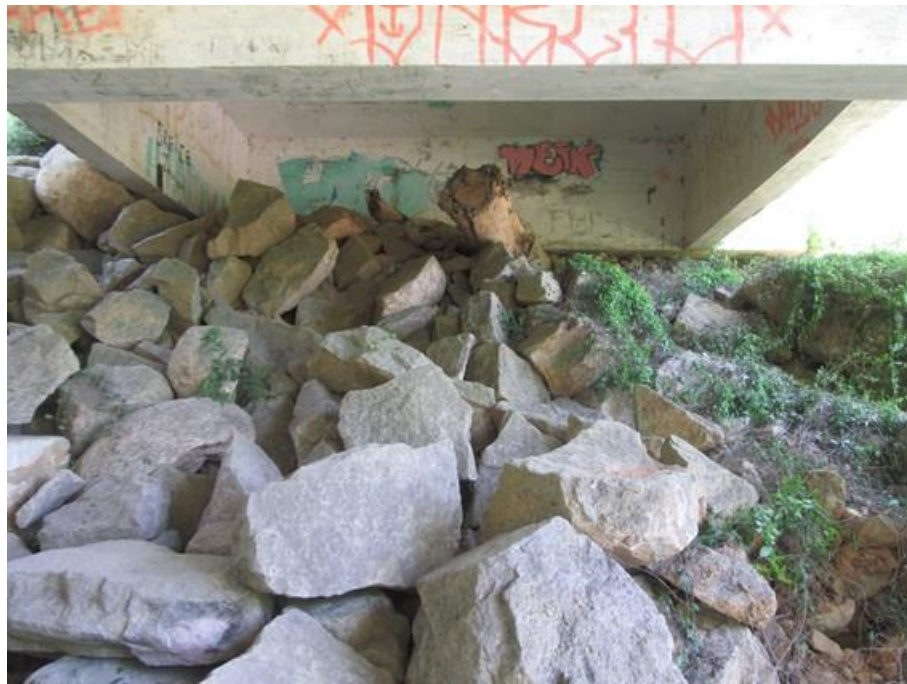
Foto 81 (IMG_0960) Cortina 2 (Norte) – Talude sob obra.

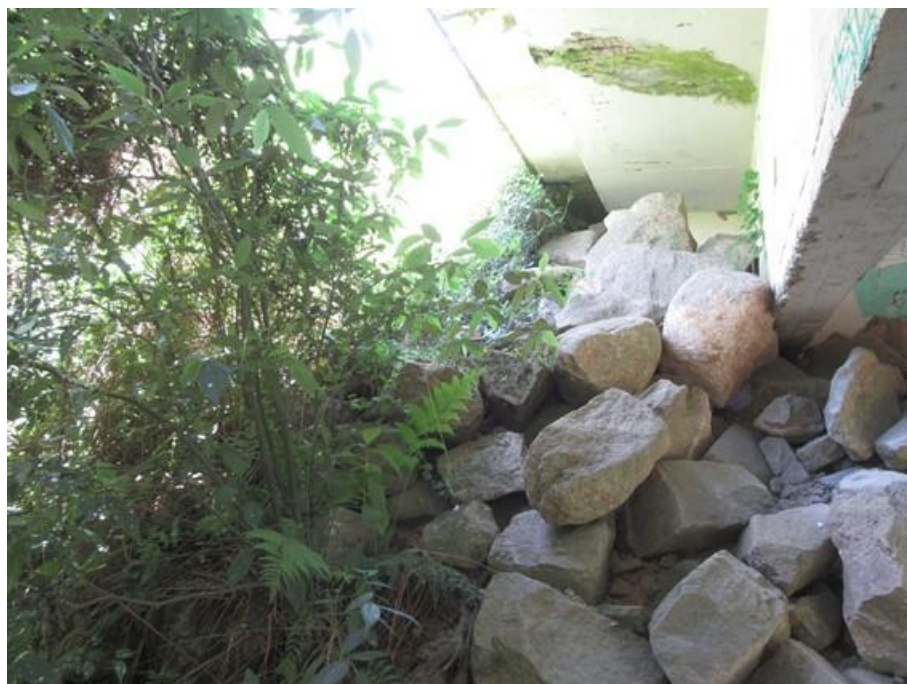
Foto 82 (IMG_0961) Cortina 2 (Norte) – Talude oeste.

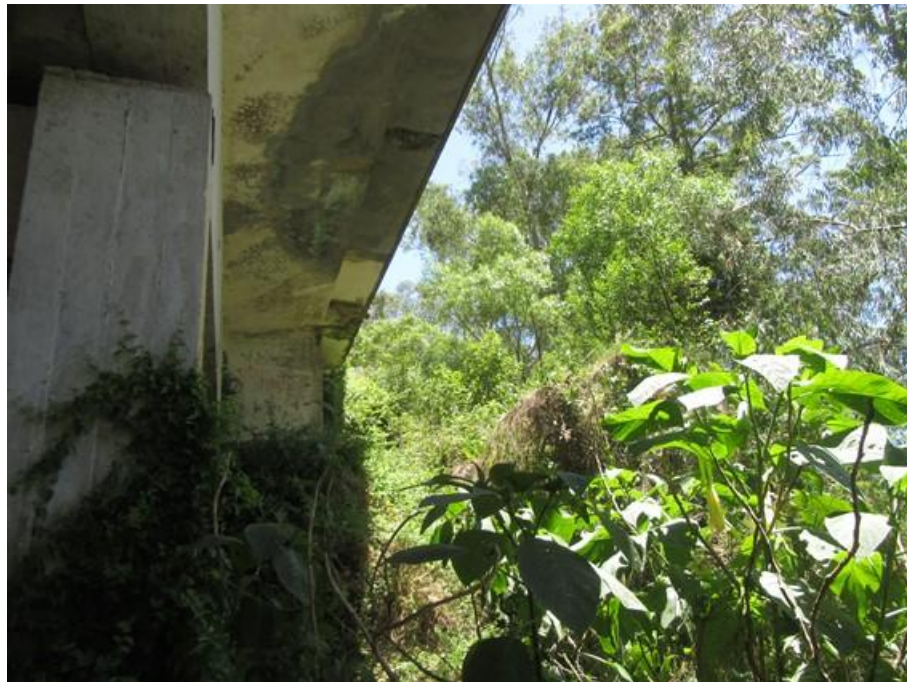
Foto 83 (IMG_0964) Cortina 2 (Norte) – Talude leste.

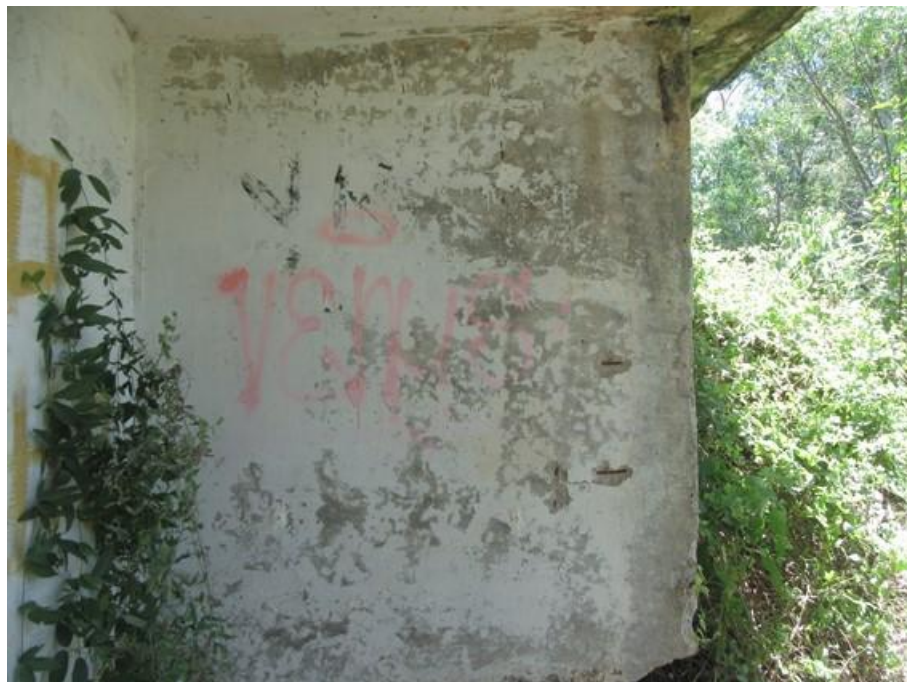
Foto 84 (IMG_0994) Ala Oeste – Cortina 2 (Norte) – Armadura exposta.
