**Rodovia: BR-392/RS**

**PROJETO AS BUILT DE MANUTENÇÃO DA OAE**  
**PONTE SOBRE ARROIO MOIRÃO– km 162+129 – NORTE / SUL**

**VOLUME I - RELATÓRIO DE PROJETO**  
**(ECS-392RS-162+129-OAE-ASB-RT-V1-000)**

**PONTE SOBRE O ARROIO MOIRÃO – BR-392 - Km 162 + 129**

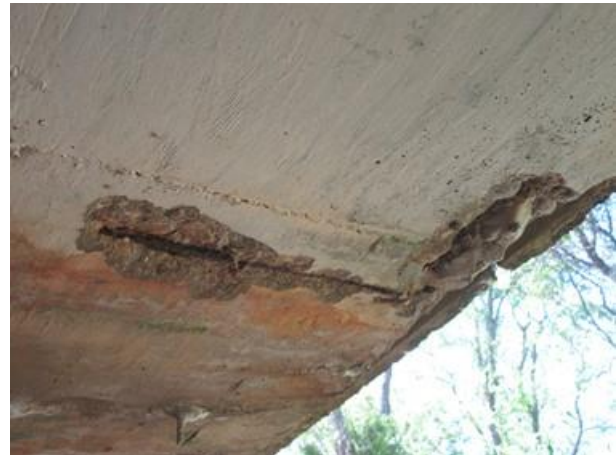
*Foto 9: Balanço – Armadura exposta.*

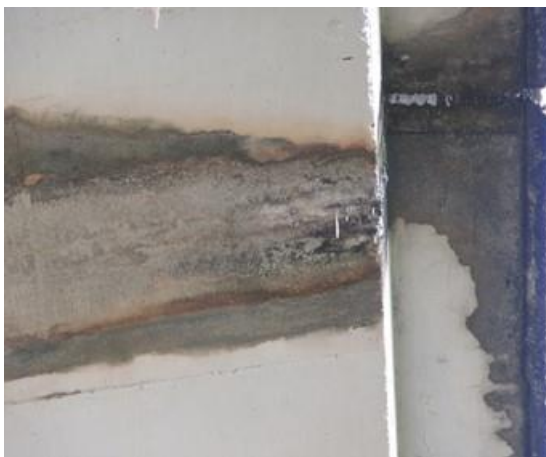
*Foto 10: Balanço oeste – Eflorescência e formação de estalactites.*

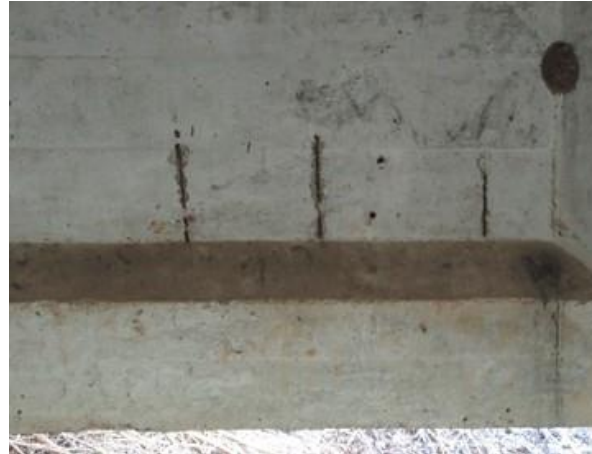
*Foto 22: Viga longarina 1 - Armadura exposta e ausência de cobrimento.*

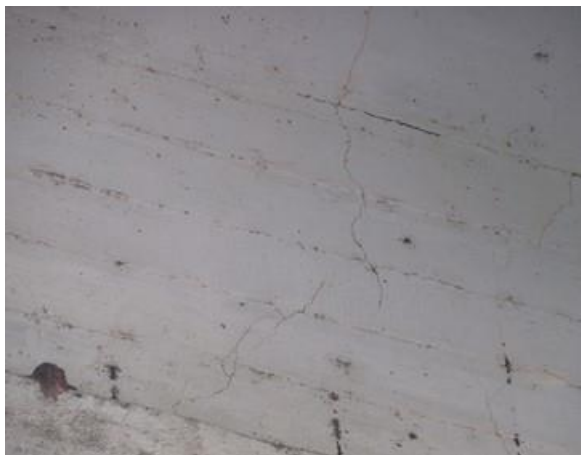
*Foto 23: Viga longarina leste - face interna.*

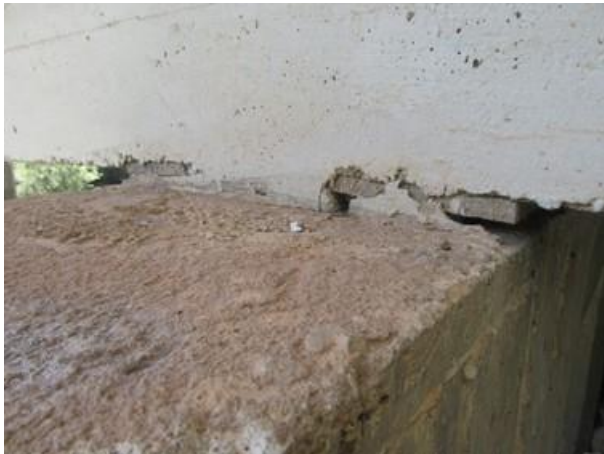
- Articulações Freyssinet com acúmulo de detritos e resíduo de forma.

Foto 29: Articulação Freyssinet - Apoio 4 - Oeste  
- Resíduo de forma.

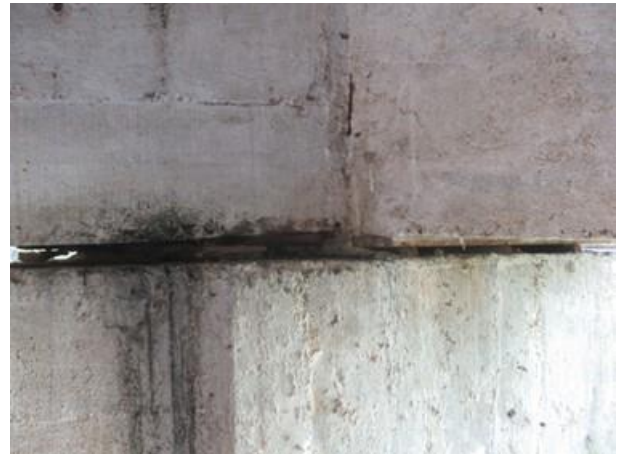
Foto 30: Aparelho de apoio do tipo Freyssinet –  
Acúmulo de detritos.

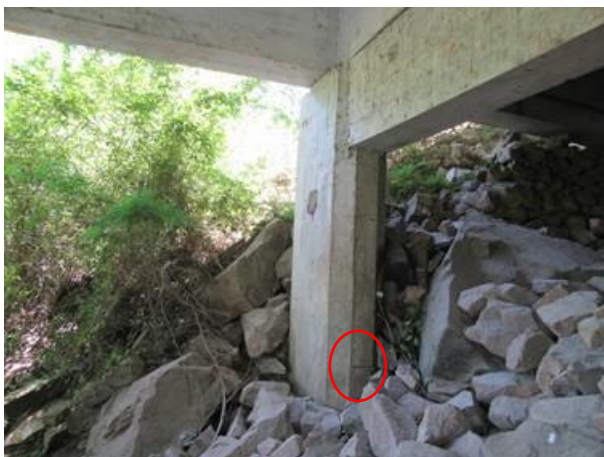
- O pilar oeste do apoio 1 apresenta armadura exposta e cobertura insuficiente

Foto 31: P1 – Oeste - Armadura exposta e  
redução de cobertura.

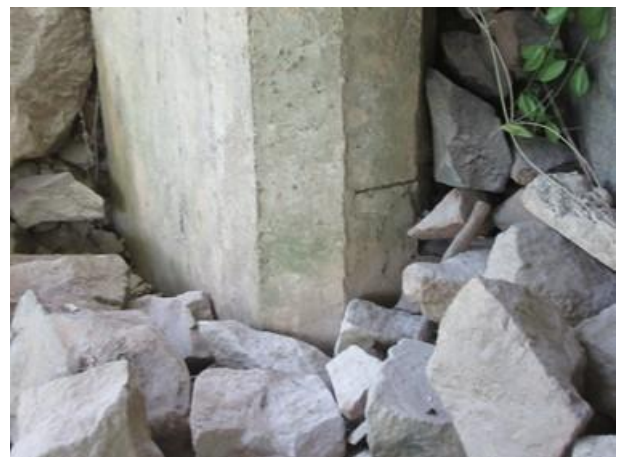
Foto 32: P1 – Oeste - Armadura exposta e  
redução de cobertura.

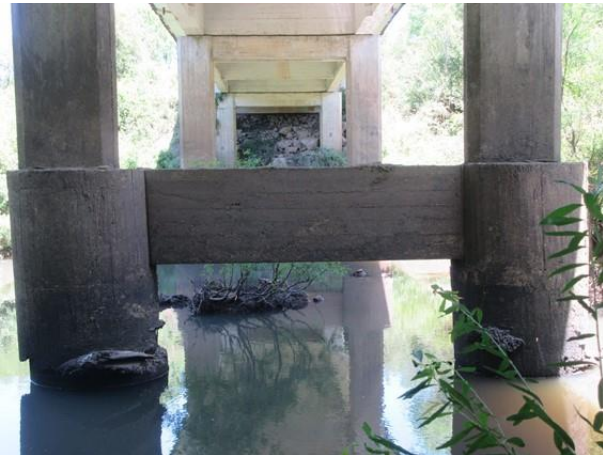
- As vigas de contraventamento dos tubulões apresentam concreto segregado.
- Há ocorrência de armadura exposta e concreto segregado nos tubulões.

Foto 34: Apoio 2 – Tubulões apoio 1.

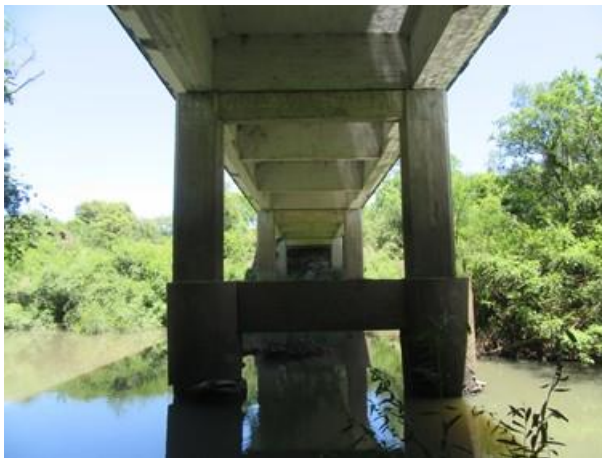
Foto 36: Apoio 2 - Face norte - Desalinhamento.

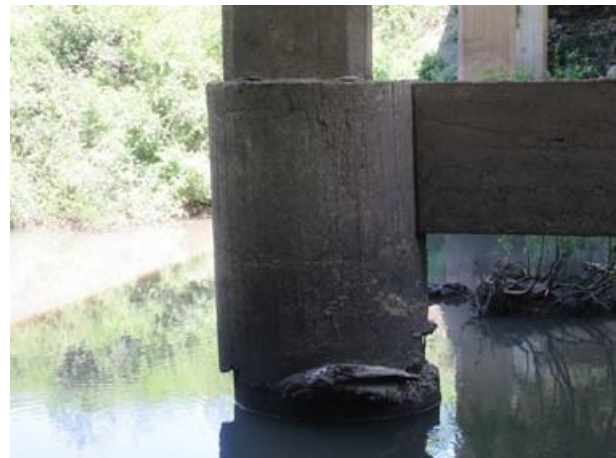
Foto 37: Desalinhamento entre tubulão e pilar.

Pilares: Apresenta concreto segregado e manchas de umidade. No pilar leste do apoio 2 há uma excentricidade entre o pilar e o tubulão, que não gerando insuficiência estrutural, não verificado existência de fissuras na geratriz de contato dos elementos. (Anexo II fotos: 23).

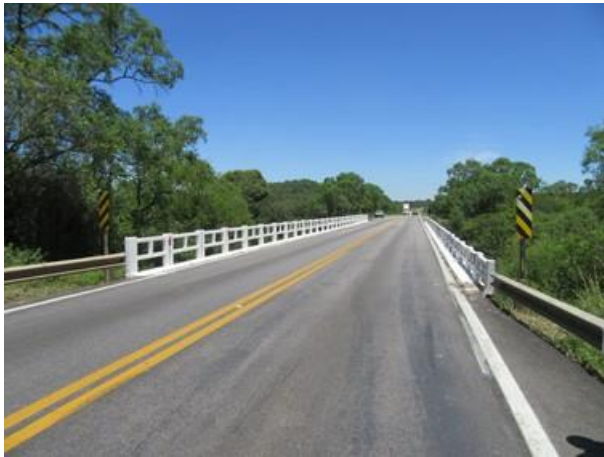
Foto 44: Sinalização horizontal em bom estado.

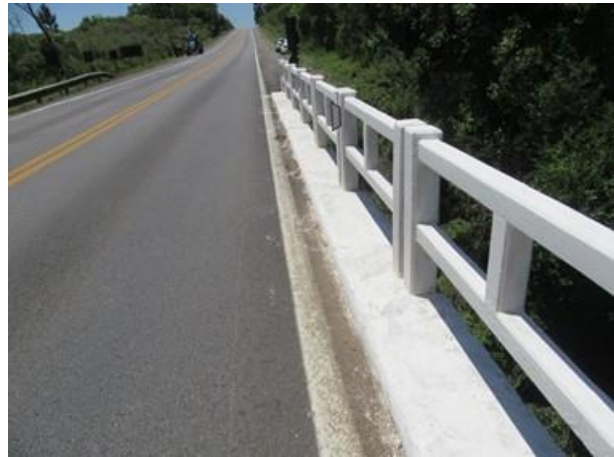
Foto 45: Passeio Leste - Bom estado.

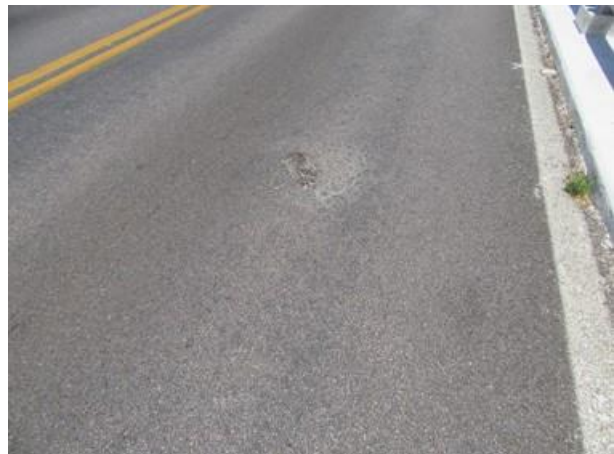
Foto 47: Pista Oeste - Panela.

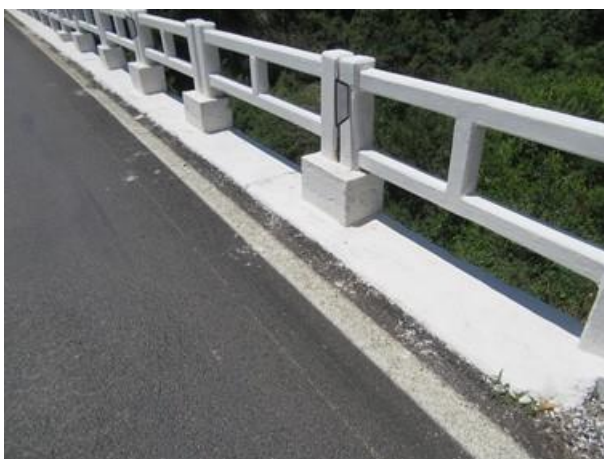
Foto 50: Guarda Corpo Leste – Bom estado.

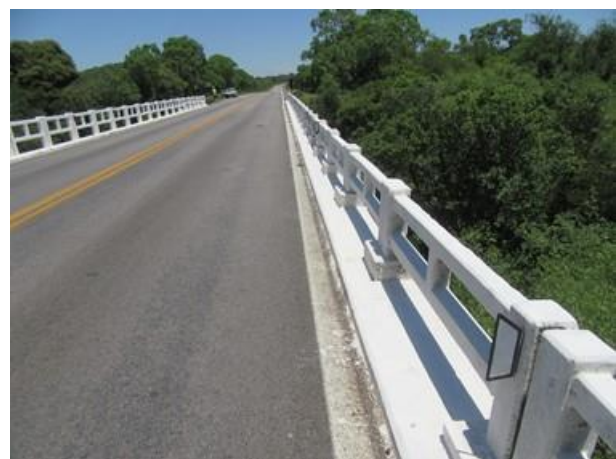
Foto 51: Guarda Corpo Oeste - Bom estado.

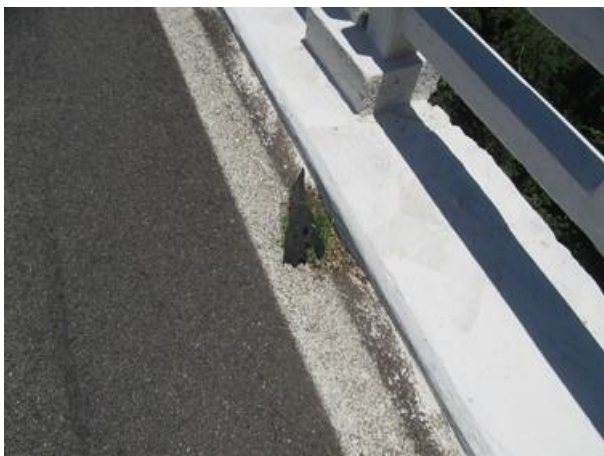
- Buzinotes com acúmulo de detritos, obstrução completa e ausência de prolongamento.
- As pingadeiras com interrupção devido a desagregação do concreto e resíduo de forma, permitindo a percolação de água para os balanços.
- Ausência de elementos de drenagem sobre o talude.

Foto 54: Bordo Leste – Buzinote obstruído.

1. Para drenagem da pista de rolamento, executar os furos na lateral da Pista de Rodagem (acostamento), com perfuração do pavimento e da laje.
2. Para as obras que contemplarem passeios, os furos deverão ser intercalados conforme figura a seguir:

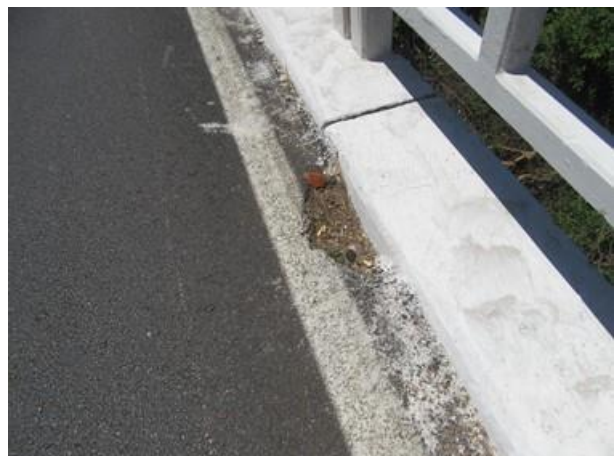
Foto 55: Bordo Oeste – Buzinote obstruído.

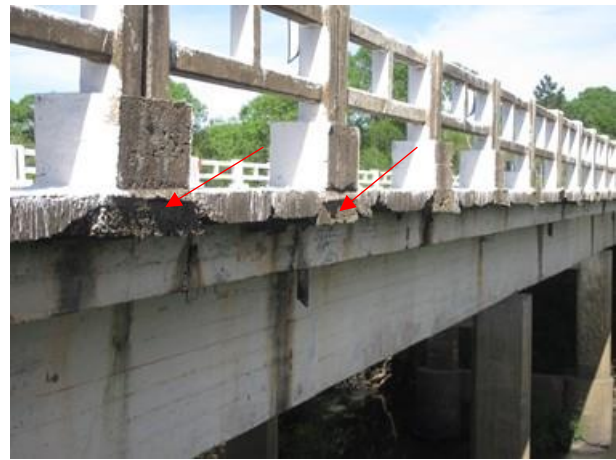
*Foto 57: Pingadeiras com interrupção devido a instalação inadequada dos guarda corpos.*

### 3. Instalação do perfil – pingadeira Jeene

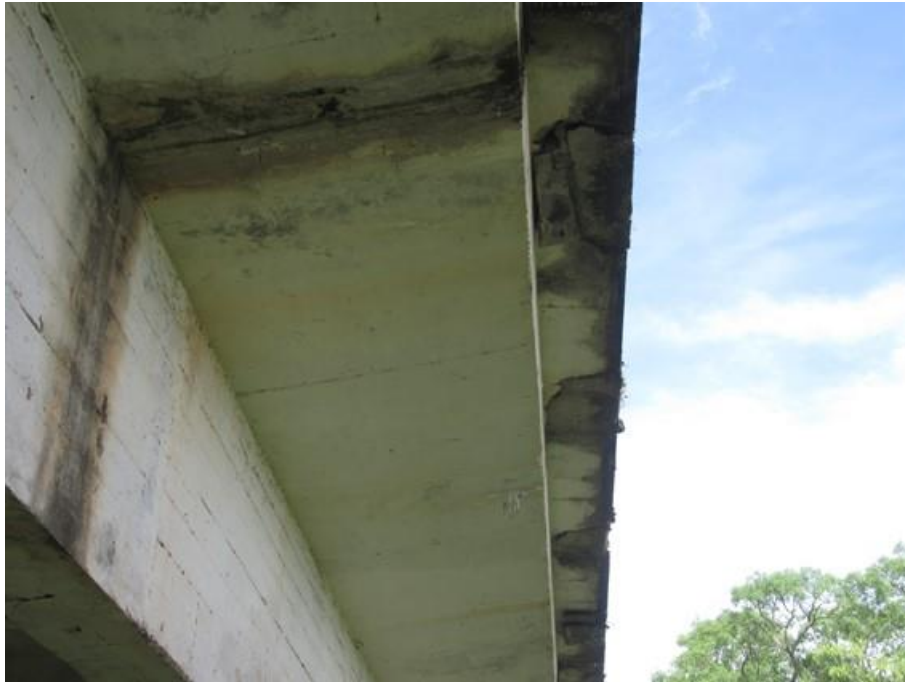
Balanço Oeste e Leste: É possível observar manchas de umidade, eflorescências com formação de estalactites, fissuras generalizadas no sentido transversal e infiltrações devido a deficiência nos buzinotes. Foram identificados reparos inadequados com resíduos de forma e argamassa em processo de desagregação. (Anexo II fotos: 1;4;8;11;19;22).

*Foto 01 (IMG\_1016): Balanço Oeste – Vista Norte/Sul.*

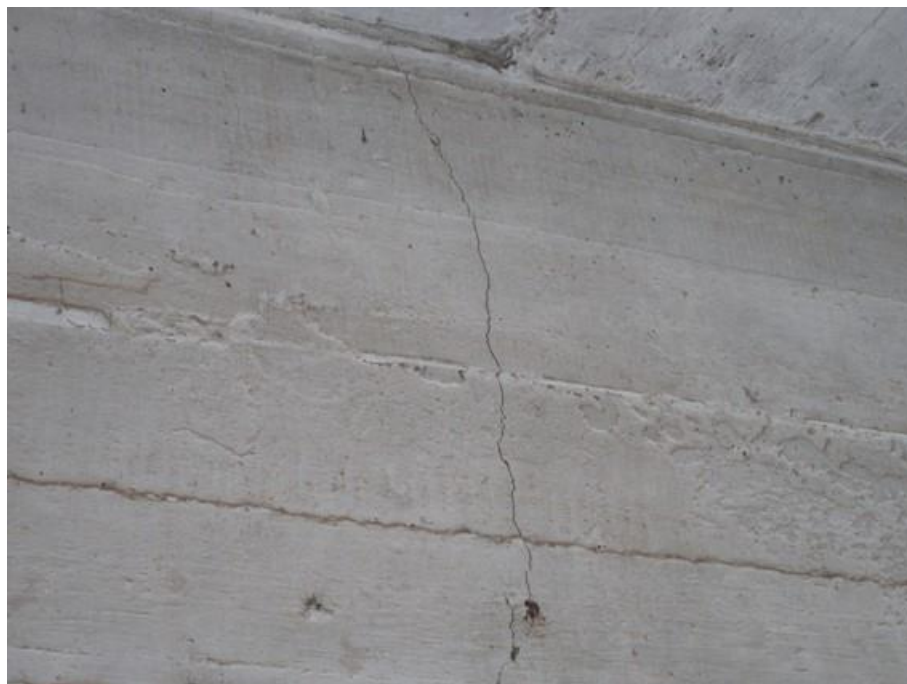
Vigas longarinas: As vigas longarinas oeste, leste e transversinas, apresentam quadro de fissuração generalizado (fissuras diagonais e verticais). Também há ocorrência de armadura exposta e oxidada devido ao cobertura insuficiente dos estribos (< 5 mm). (Anexo II fotos: 6;7;9;10;13;14;18;21).

Foto 06 (IMG\_1071): Viga transversina 10 – Face Norte.

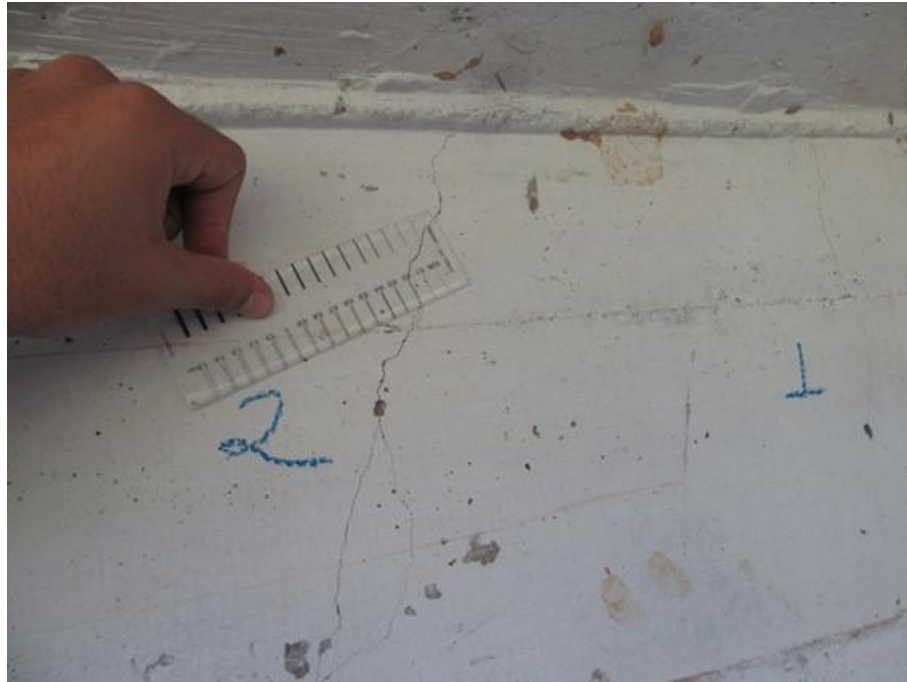
*Foto 07 (IMG\_1120): Viga Longarina Leste – Face Leste.*

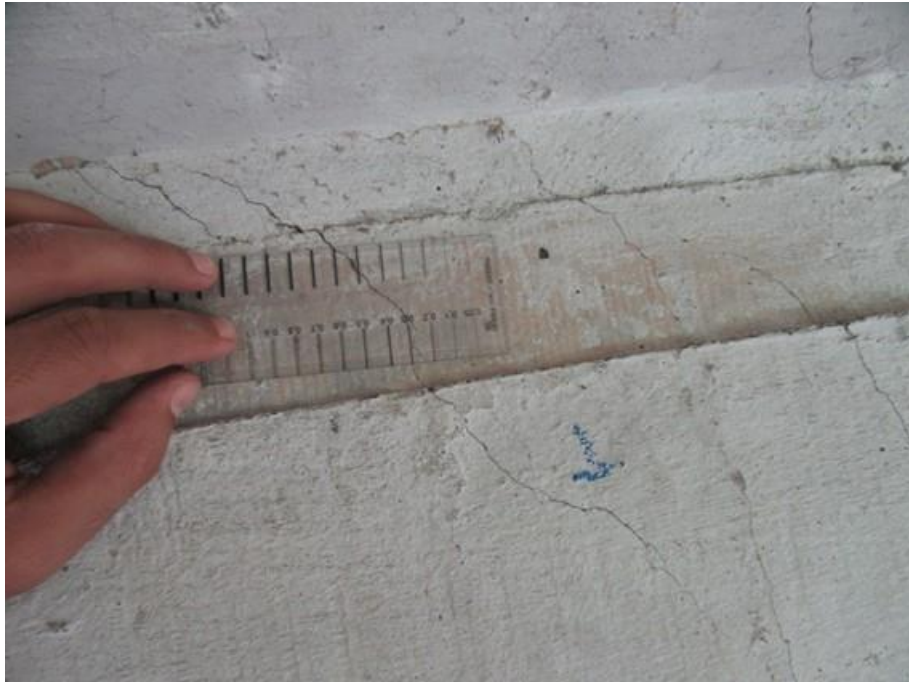
*Foto 09 (IMG\_1078): Viga Longarina Leste.*

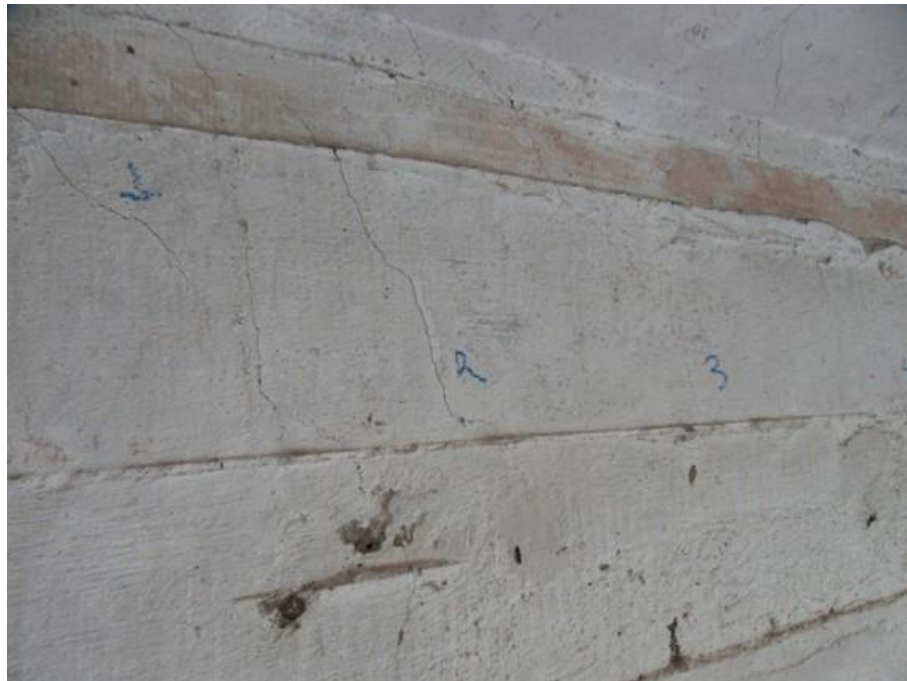
*Foto 10 (IMG\_1079): Viga Longarina Leste.*

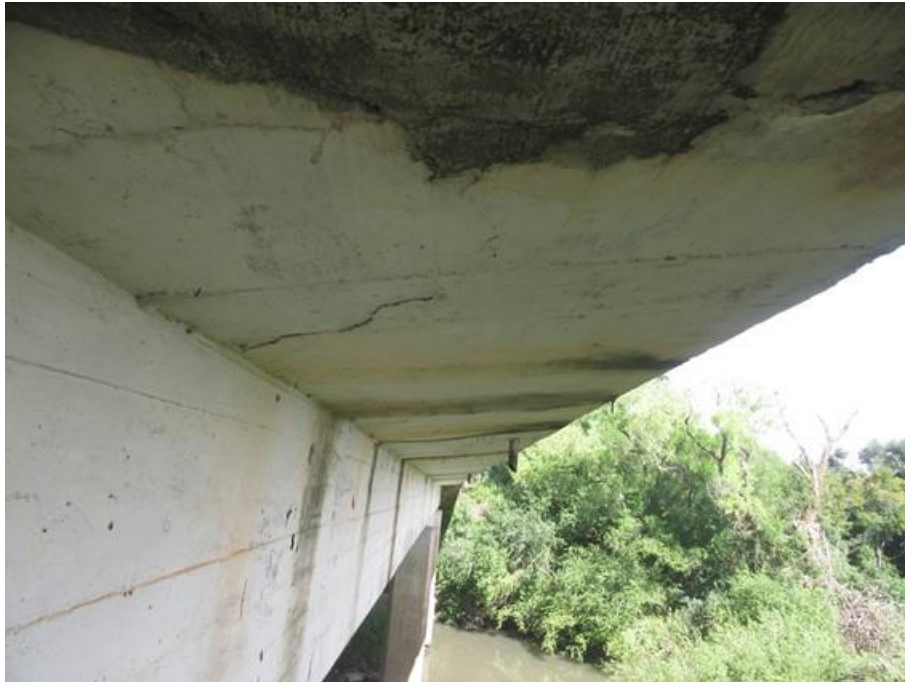
*Foto 11 (IMG\_1104): Balanço Oeste – Vista Norte/Sul.*

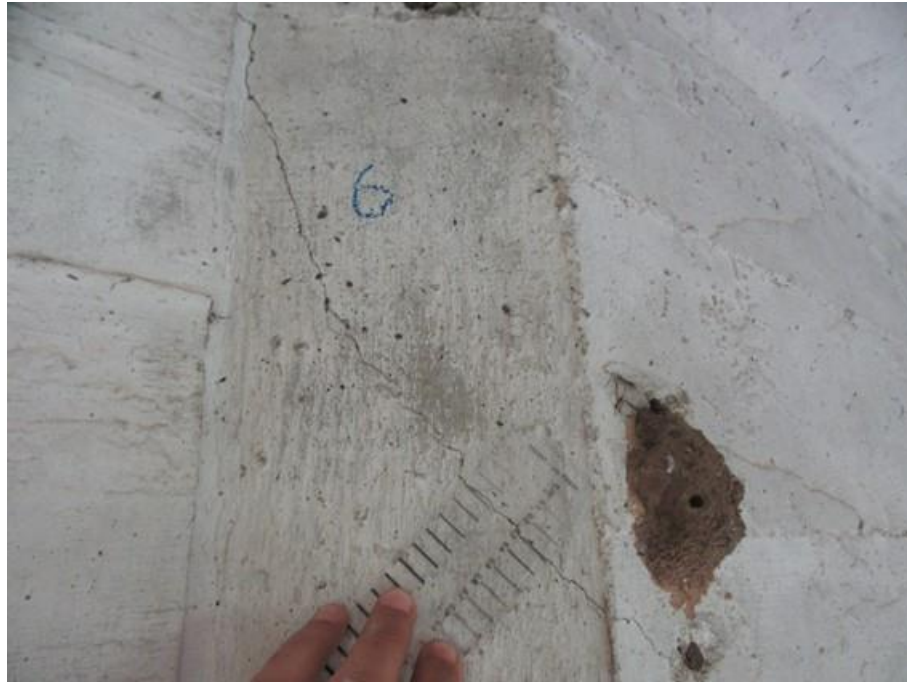
Foto 13 (IMG\_1087): Viga Longarina Leste.

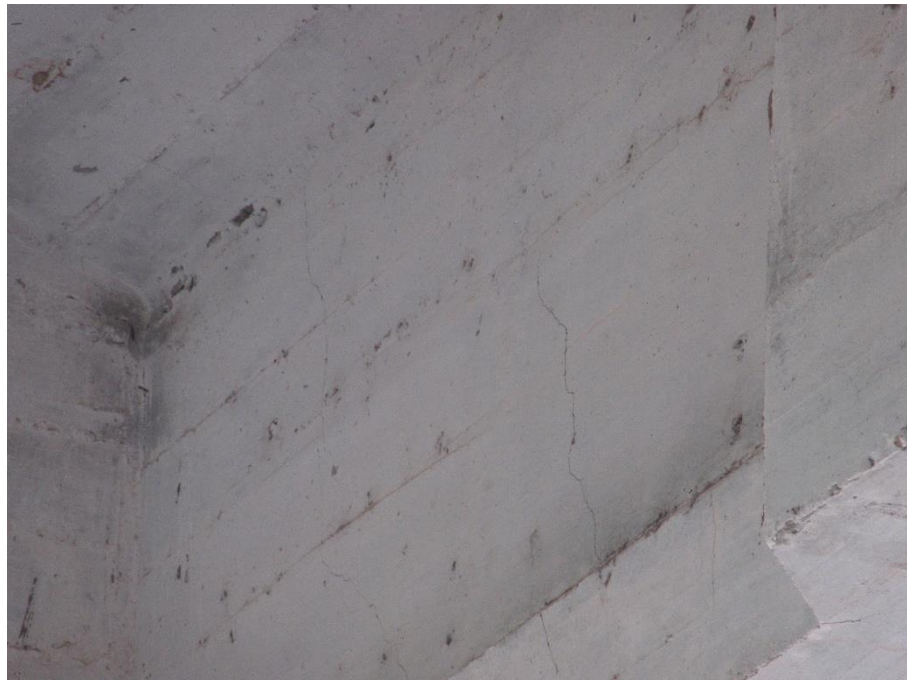
Foto 14 (IMG\_1198): Viga Longarina Leste.

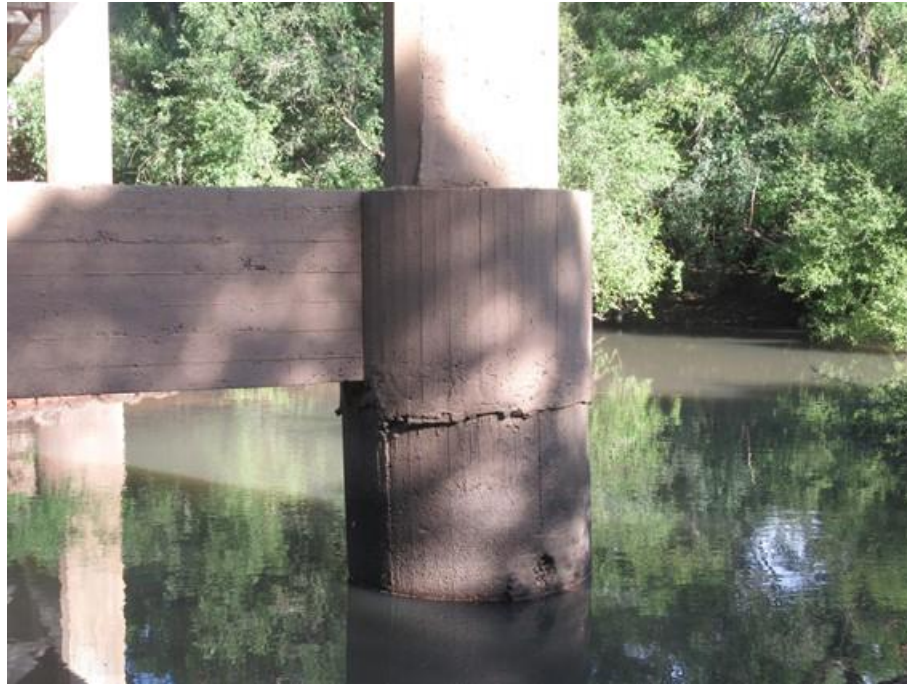
Tubulões: Apresenta desaprumo no apoio 2, sem influência visual e manifestações patológicas nos elementos adjacentes, pilar e cinta, não indicando sinais de comprometimento da estabilidade da obra; na parte inferior do tubulão pequena área com armadura exposta e concreto segregado, anomalia moderada em virtude da agressividade ambiental e agravos construtivos, tornando a estrutura mais suscetível a ataques de agentes agressivos. (Anexo II fotos: 15;17).

*Foto 15 (IMG\_1205): Tubulão Oeste - Apoio 3.*

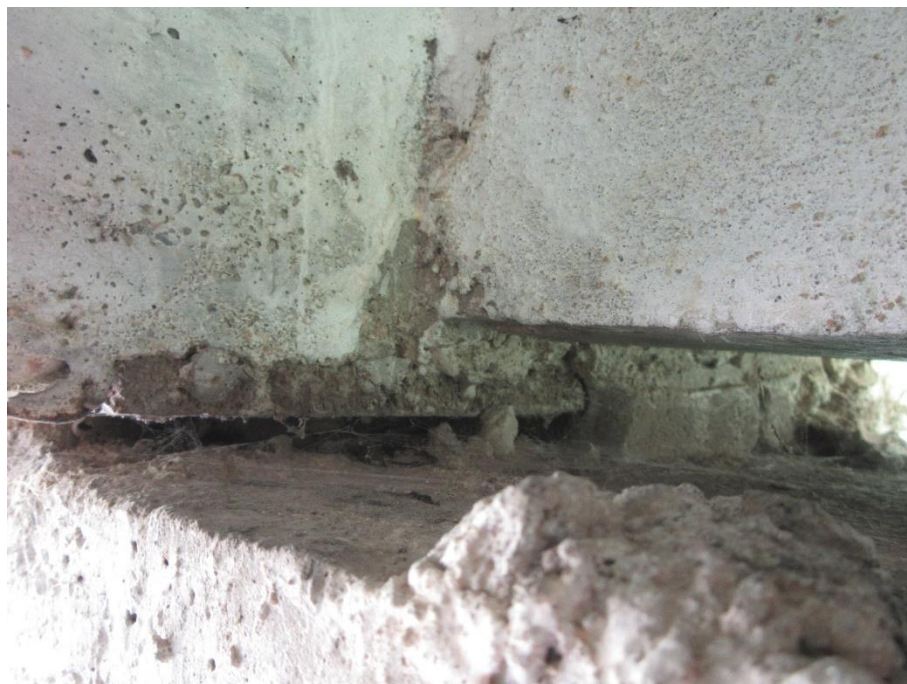
As articulações do tipo Freyssinet, apresentam acúmulo de detritos e resíduo de forma (Anexo II foto:16).

*Foto 16 (IMG\_1235): Apoio 4 - Leste.*

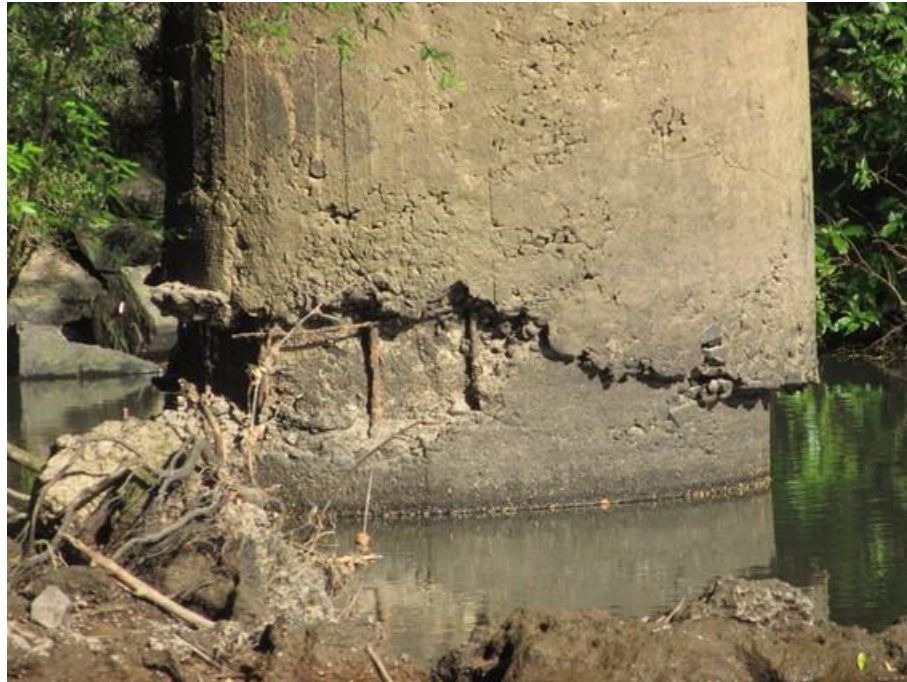
*Foto 17 (IMG\_1216): Tubulão - Apoio 2 Oeste – Face Norte.*

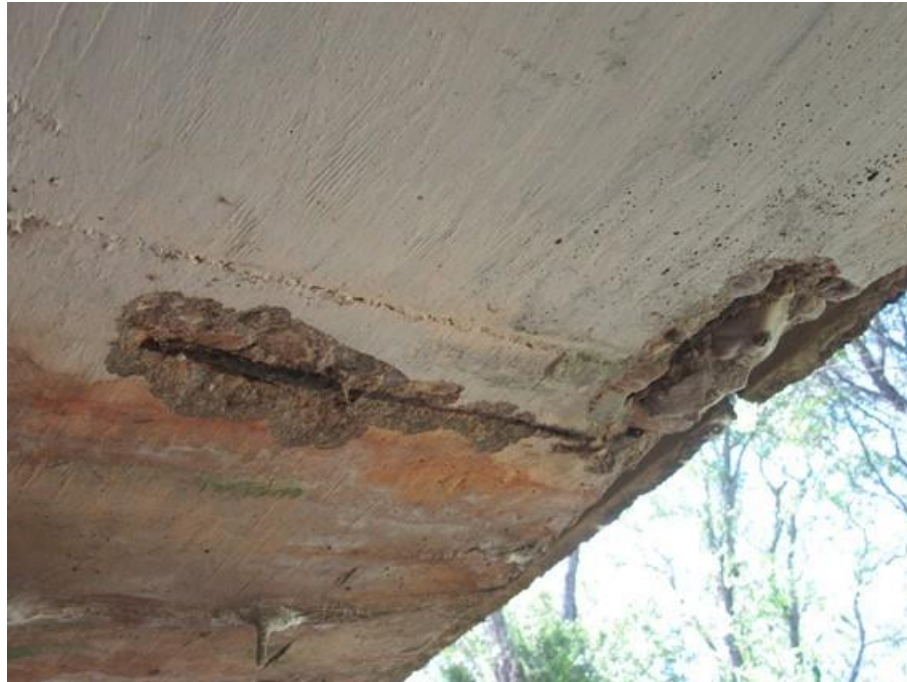
*Foto 19 (IMG\_1263): Balanço Leste – Vista Sul/Norte.*

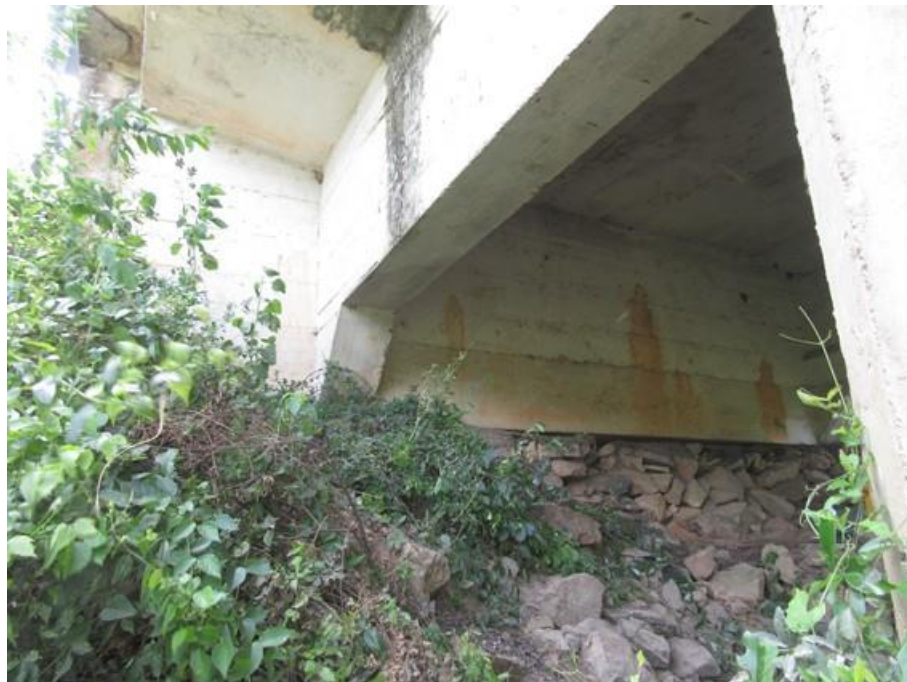
*Foto 20 (IMG\_1018): Talude sob a obra – Encontro Norte.*

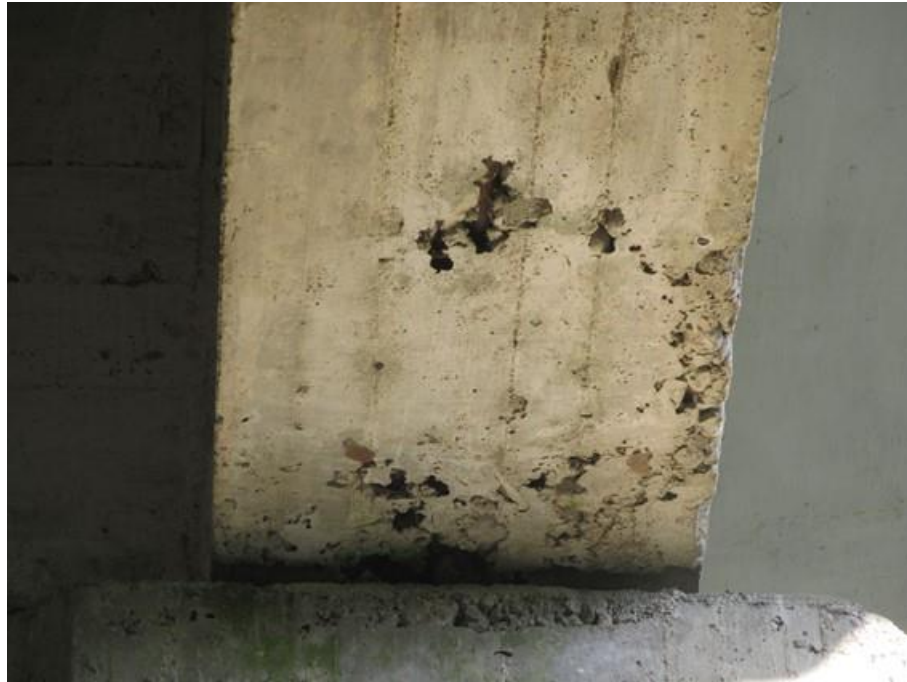
*Foto 21 (IMG\_1207): Viga Longarina Oeste – Apoio 3 – Face Norte.*

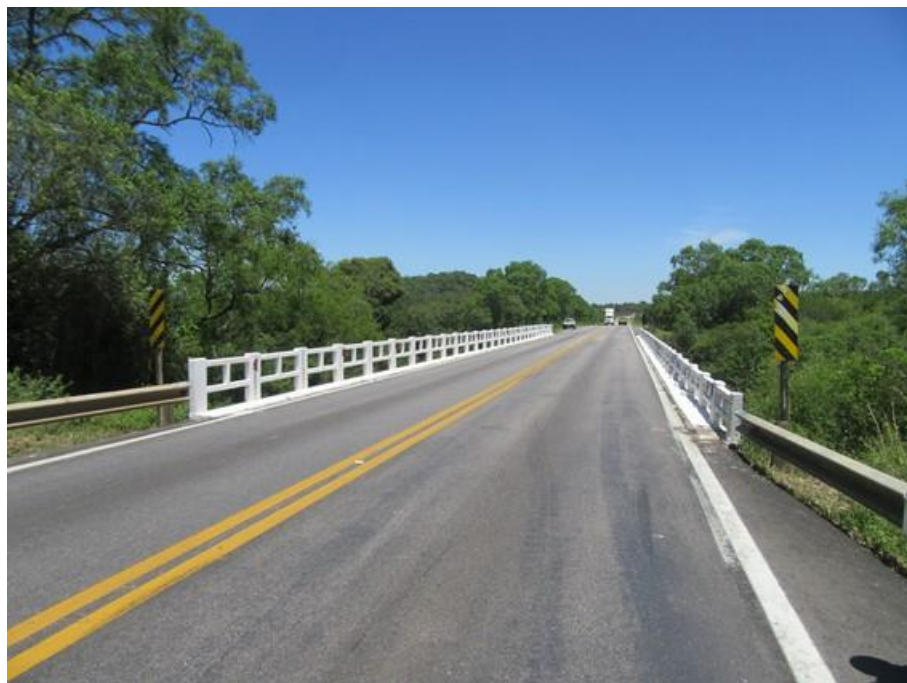
Pavimentação asfáltica apresentando painelas e exsudação, sinalização horizontal e vertical em bom estado, no entanto, foi identificado acúmulo de detritos nos bordos da pista, obstruindo os buzinotes. (Anexo II fotos:24;25).

*Foto 24 (IMG\_1422): Entrada da Obra – Sul/Norte.*

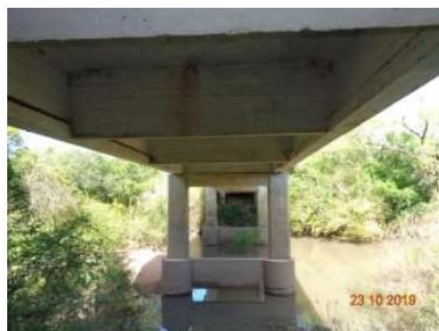
Foto 3. Vista inferior. Nota-se falha construtiva no alinhamento entre pilares e tubulões no apoio AP2
