**Rodovia: BR-392/RS**

**PROJETO AS BUILT PARA A RECUPERAÇÃO DA PONTE SOBRE O SACO  
DA MANGUEIRA – BR 392/RS km 002+488**

**VOLUME 1 – RELATÓRIO DE PROJETO**

MAIO/2019

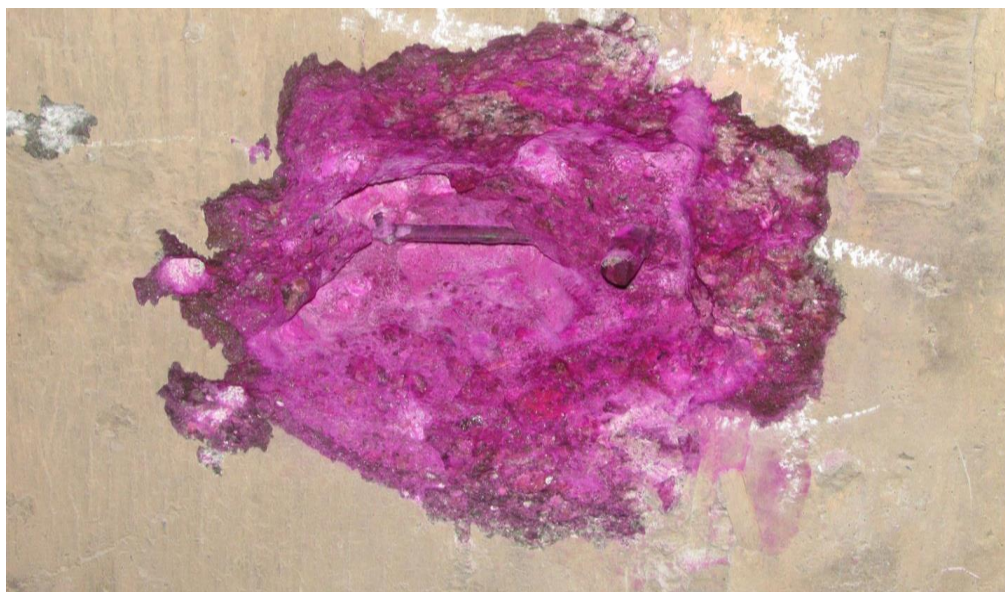
Foto 6: Vista do bloco de fundação do apoio 01 – ensaio de carbonatação na travessa – face norte

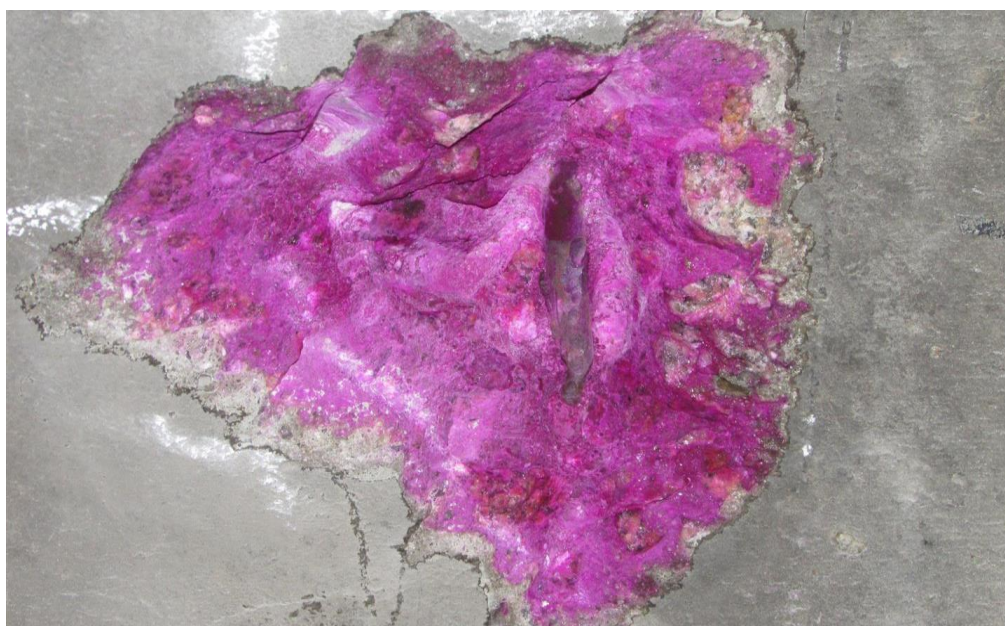
Foto 7: Vista do bloco de fundação do apoio 01 – ensaio de carbonatação na travessa – face norte

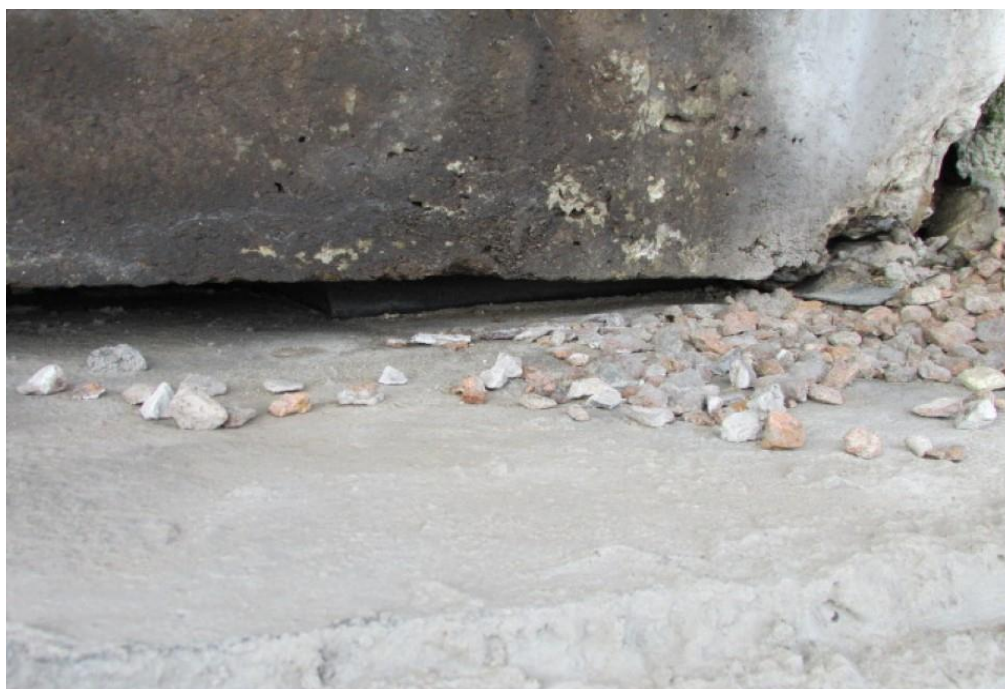
Foto 17: Vista do bloco de fundação do apoio 02 – observação do aparelho de apoio esmagado sob a viga VL04.

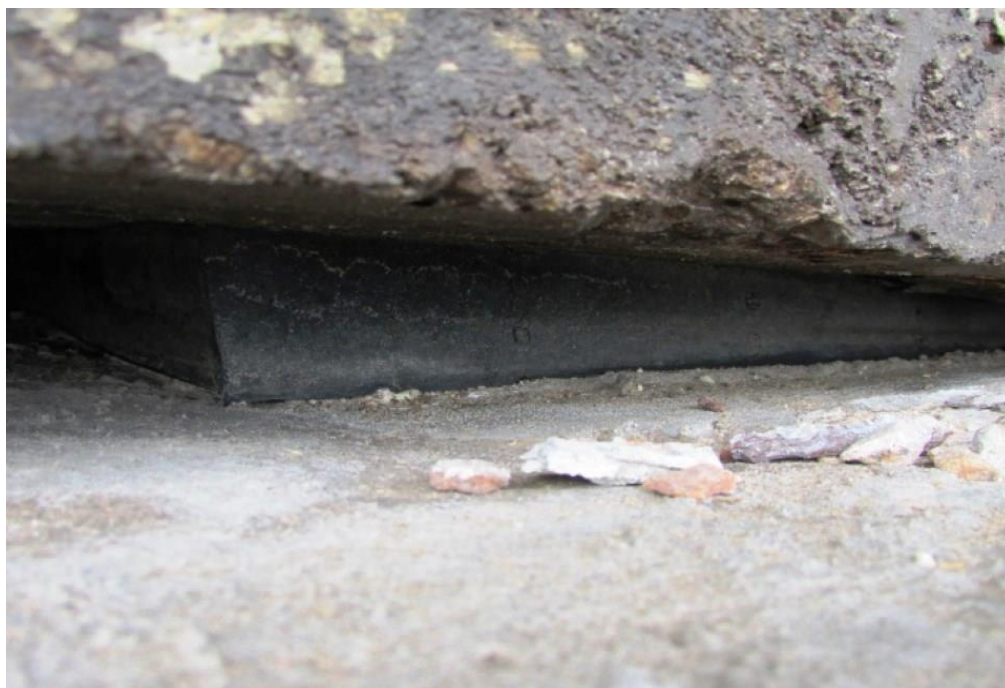
Foto 18: Vista do bloco de fundação do apoio 02 – aproximação observação do aparelho de apoio esmagado sob a viga VL04.

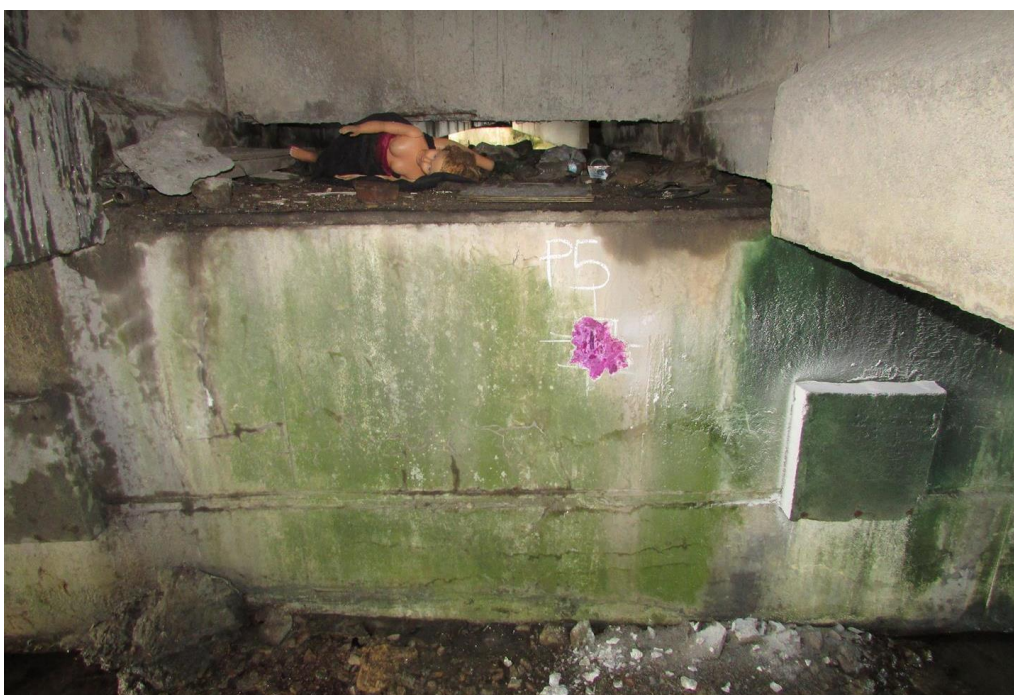
Foto 19: Vista do bloco de fundação do apoio 02 – ensaio de carbonatação na travessa – face sul

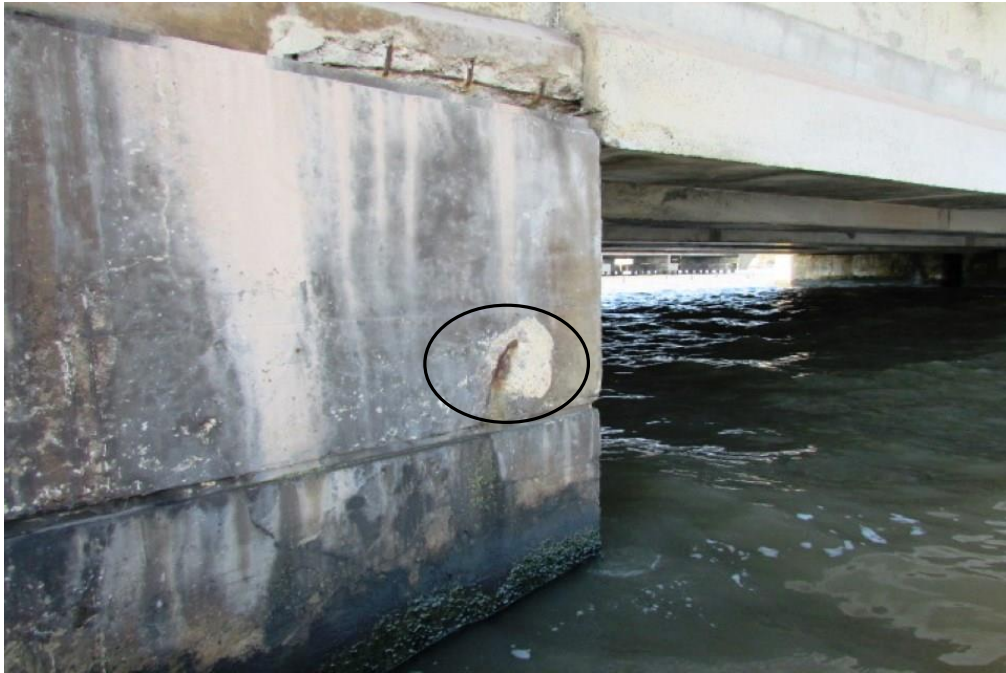
**Foto 26: Vista do bloco de fundação do apoio 05 – Neste ponto é possível observar disgregação do concreto com armadura exposta.**

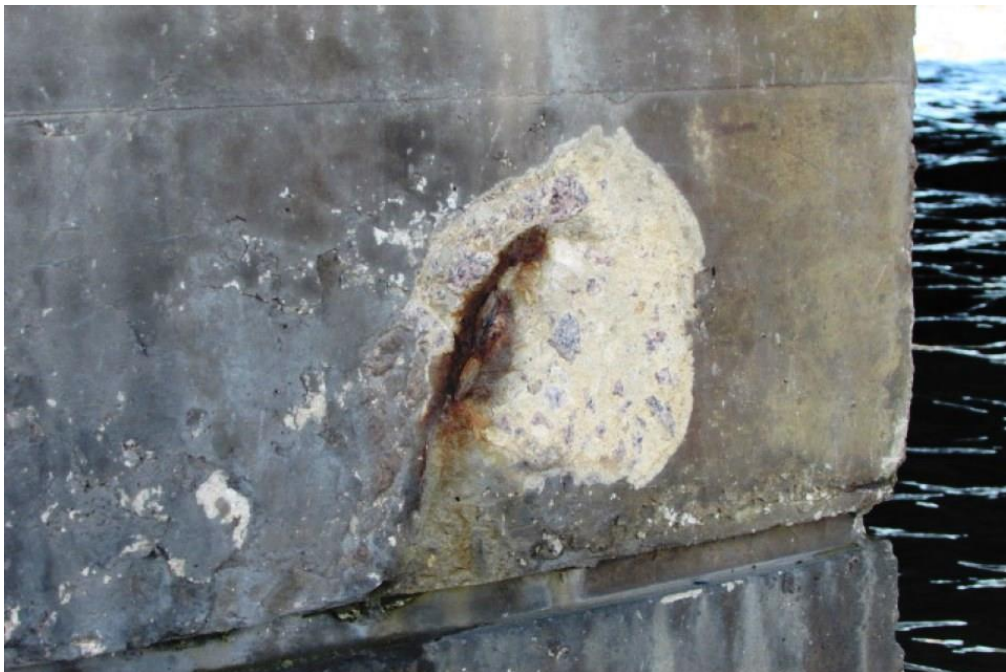
**Foto 27: Vista do bloco de fundação do apoio 05 – Aproximação da foto anterior.**

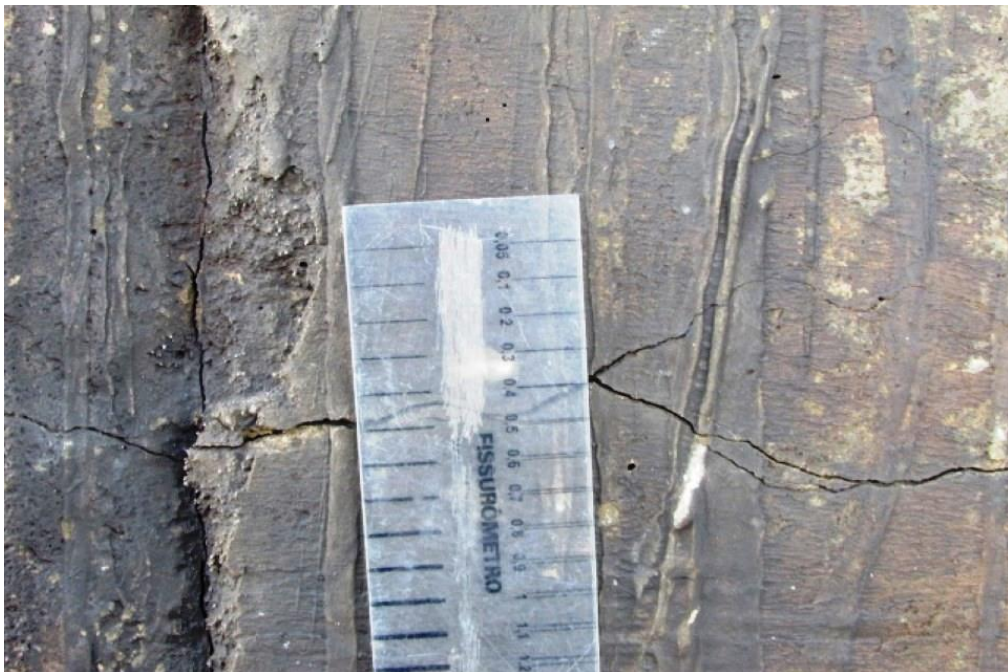
Foto 29: Vista do bloco de fundação do apoio 05 – Aproximação da foto anterior

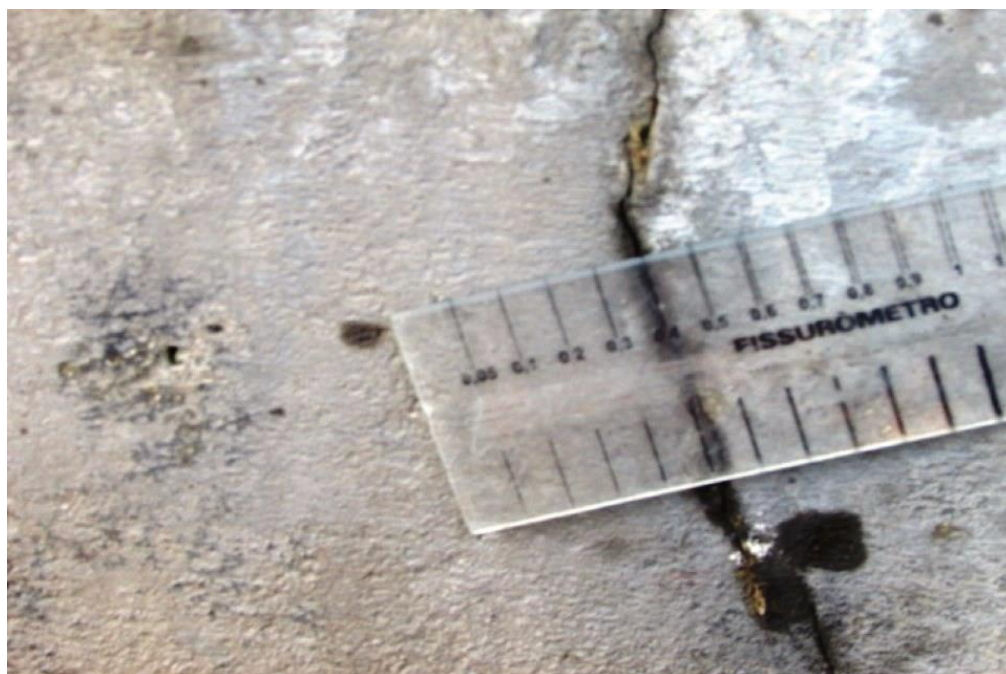
Foto 33: Vista do bloco de fundação do apoio 06 – Aproximação da foto anterior.

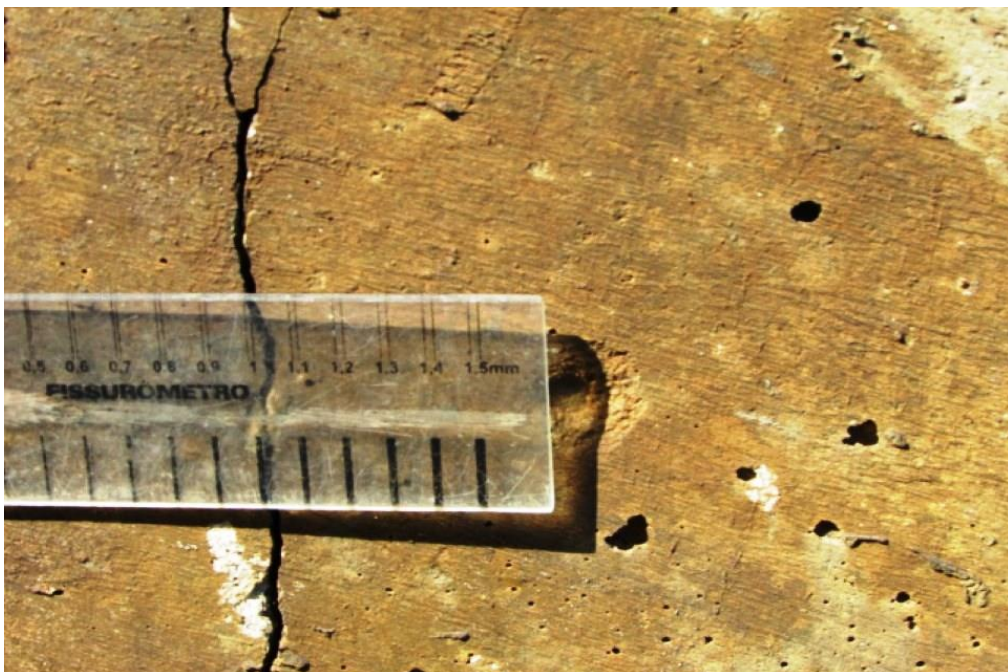
Foto 37: Vista do bloco de fundação do apoio 07 – Aproximação da foto anterior

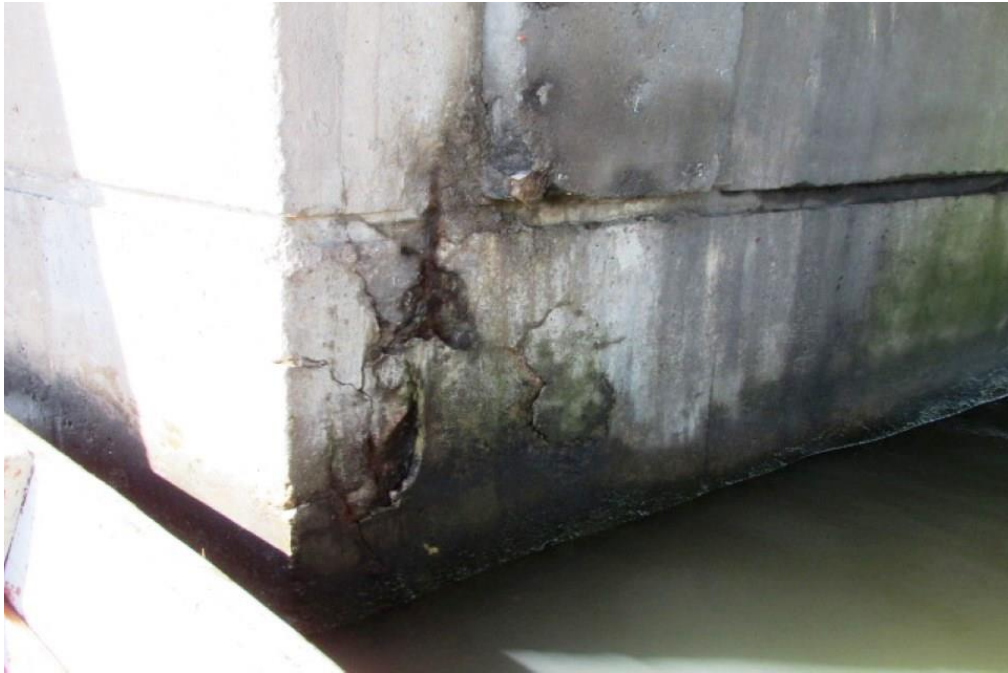
**Foto 40: Vista do bloco de fundação do apoio 08 – Neste ponto é possível observar disgregação do concreto com armadura exposta e oxidadas.**

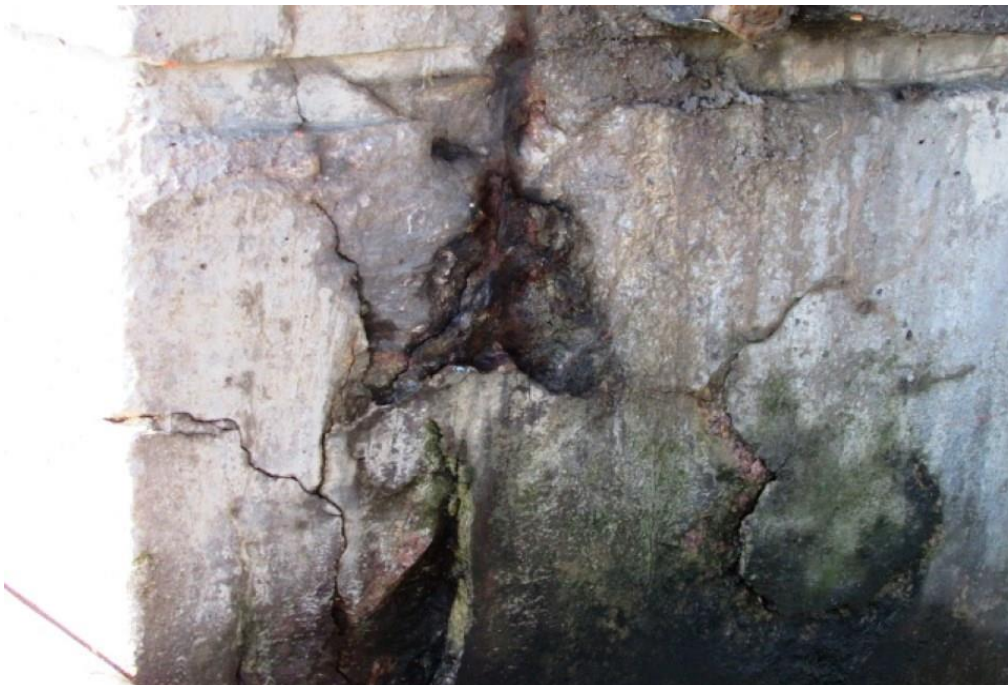
**Foto 41: Vista do bloco de fundação do apoio 08 – Aproximação da foto anterior**

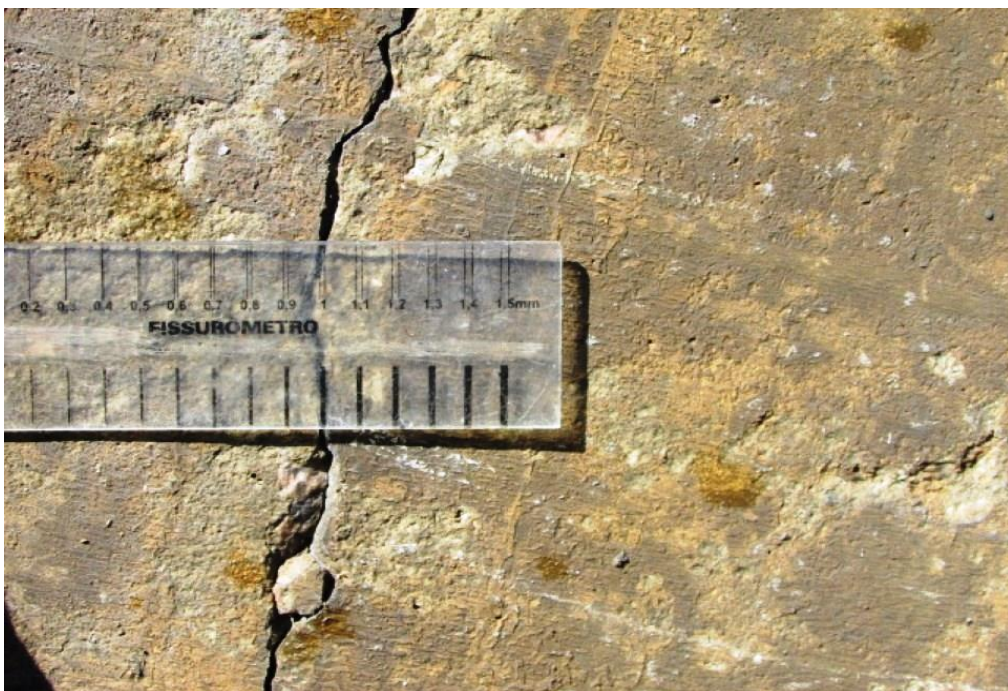
Foto 43: Vista do bloco de fundação do apoio 08 – Aproximação da foto anterior

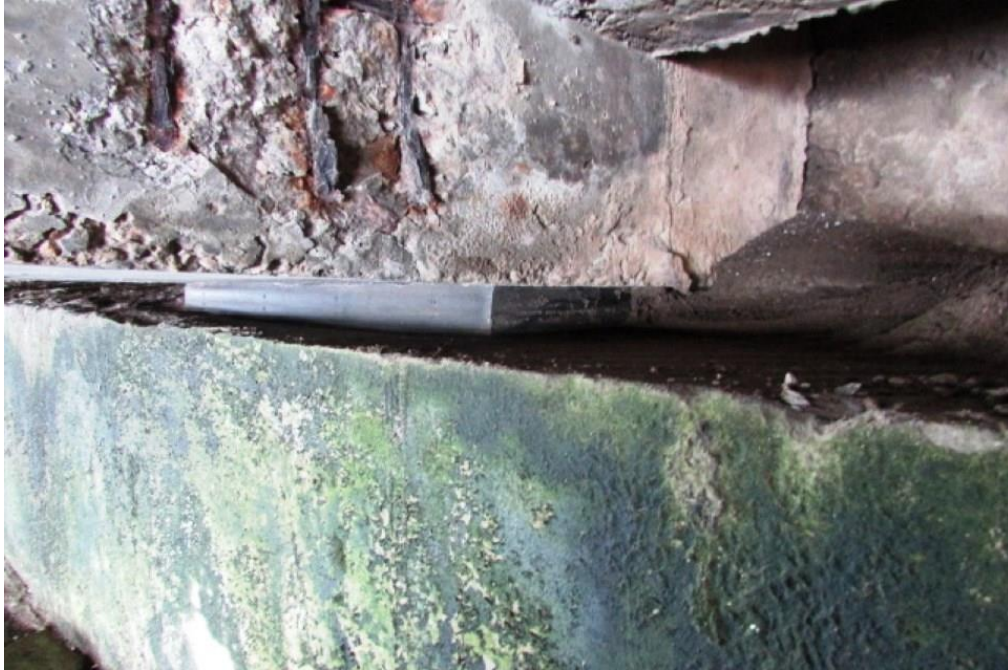
**Foto 44: Vista do bloco de fundação do apoio 09 – Aparelho de apoio levemente esmagado sob a projeção da viga VL03**

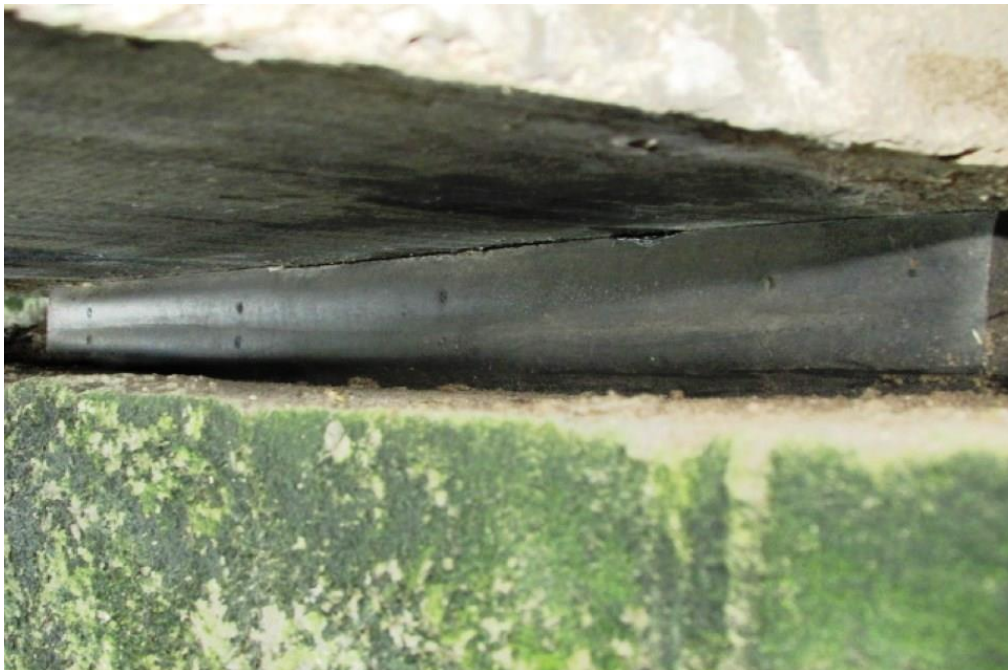
**Foto 45: Vista do bloco de fundação do apoio 09 – Aproximação da foto anterior.**

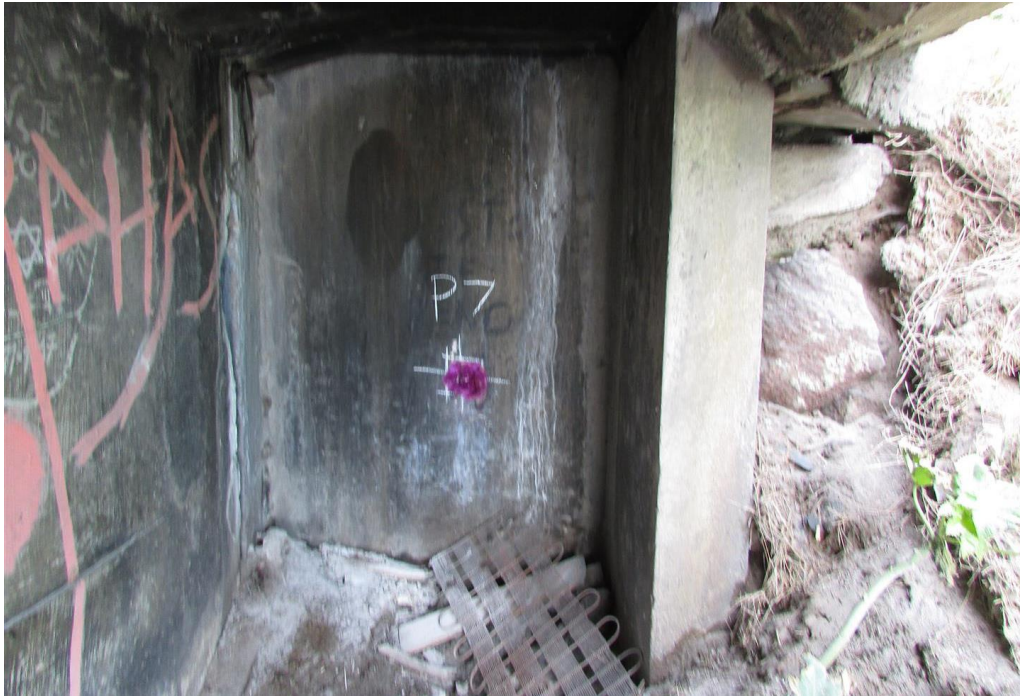
**Foto 46: Vista do bloco de fundação do apoio 09 – ensaio de carbonatação na travessa – face leste**

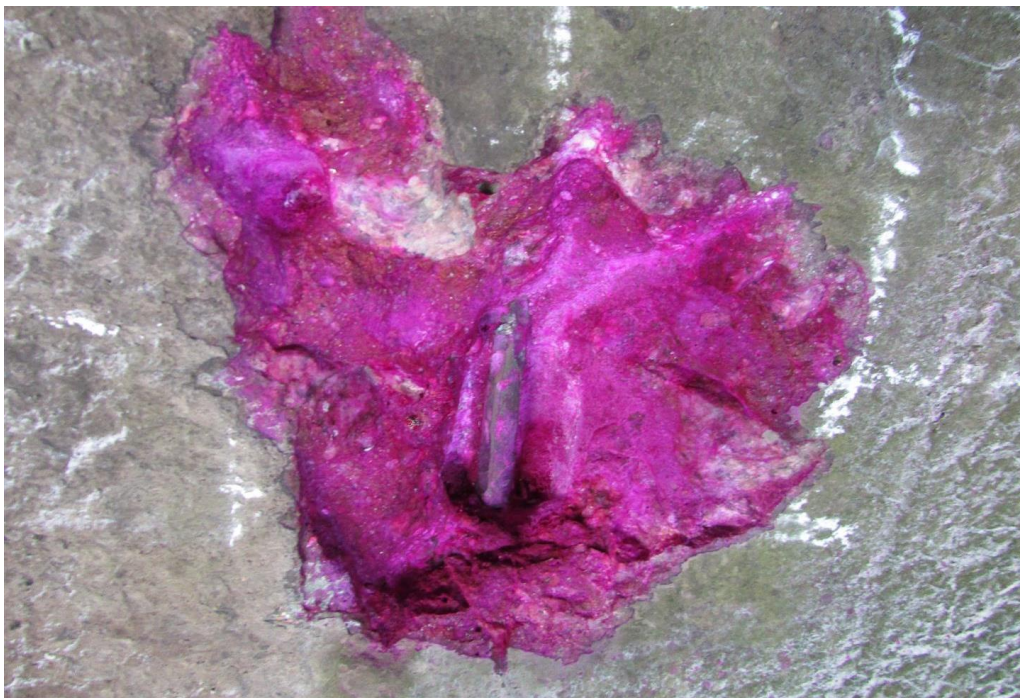
**Foto 47: Vista do bloco de fundação do apoio 09 – ensaio de carbonatação na travessa – encontro norte**

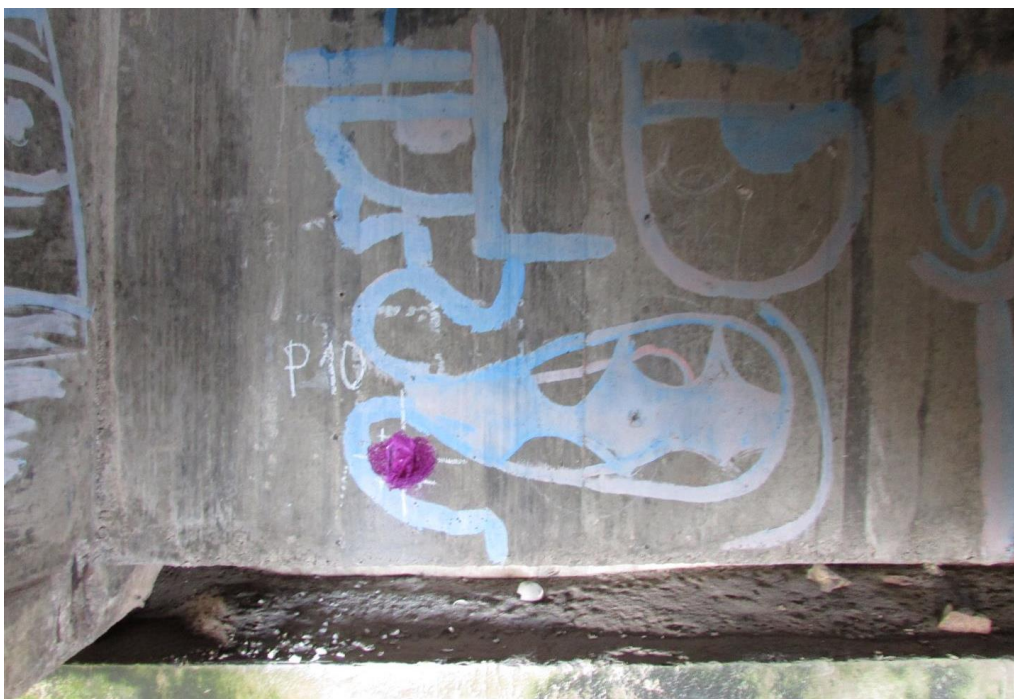
Foto 48: **Vista do bloco de fundação do apoio 09 – ensaio de carbonatação na travessa – encontro norte / face sul**

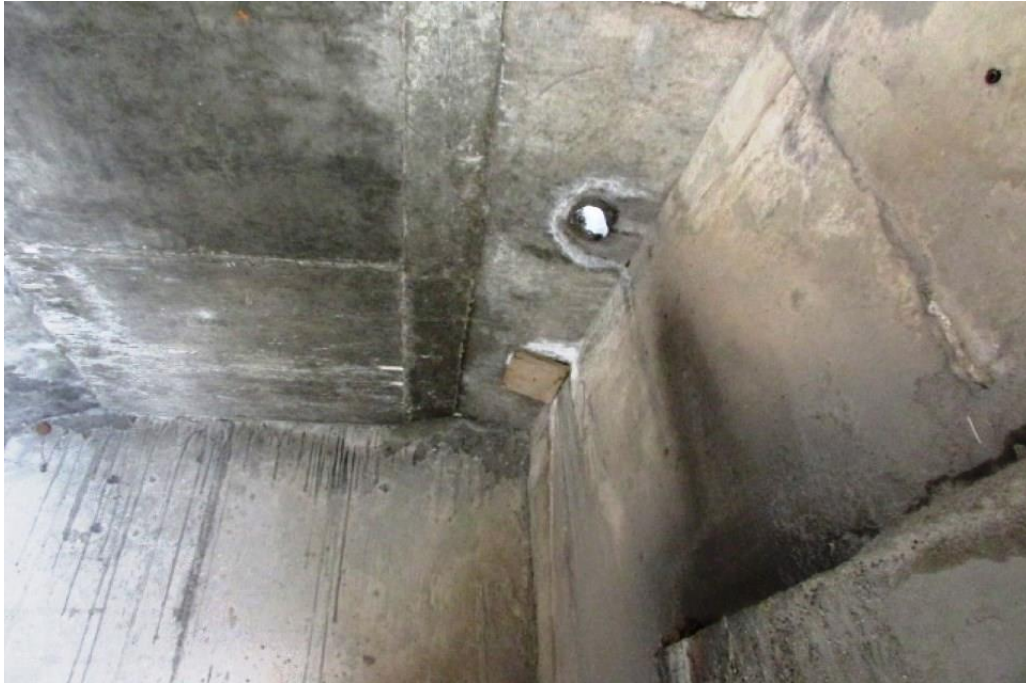
Foto 50: Vão 01 - forma remanescente junto à mesa superior da viga longarina VL.04, adjacente à linha de apoio 02.

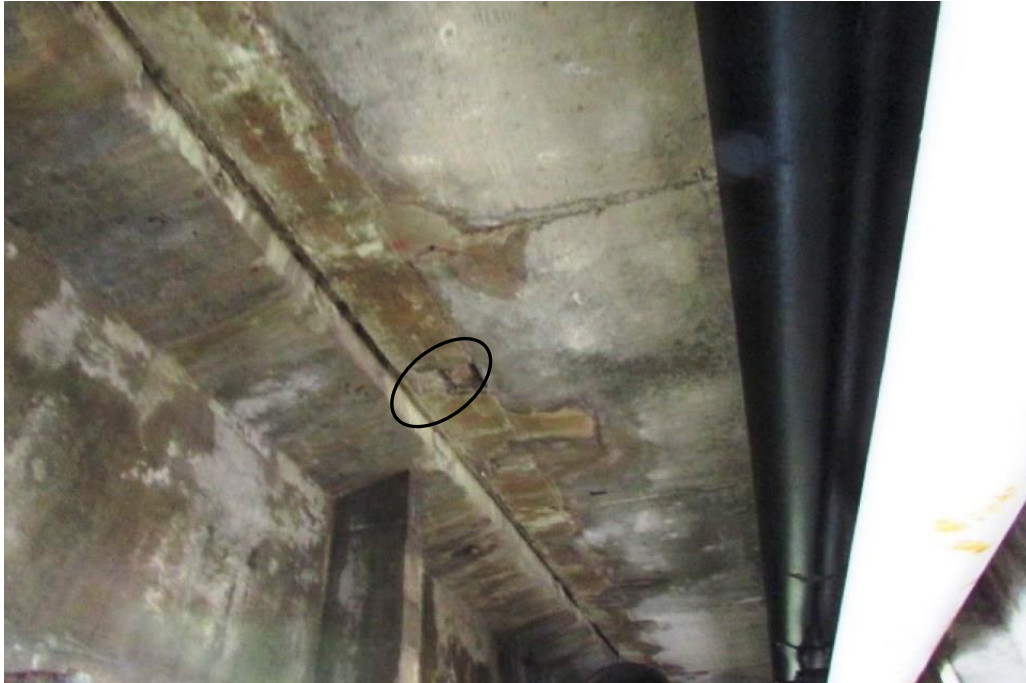
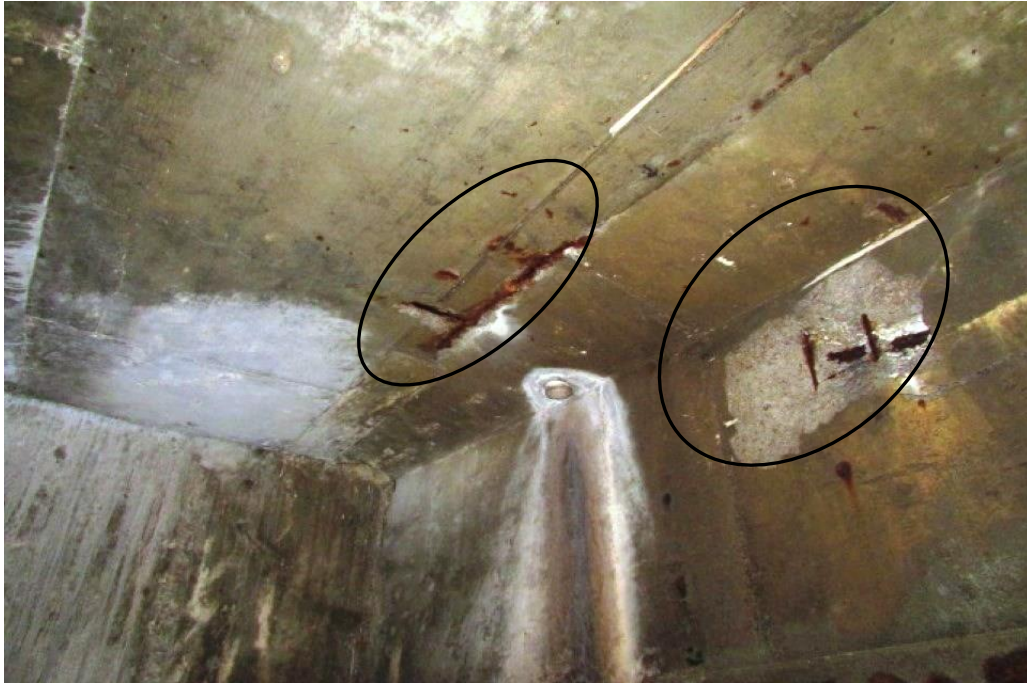
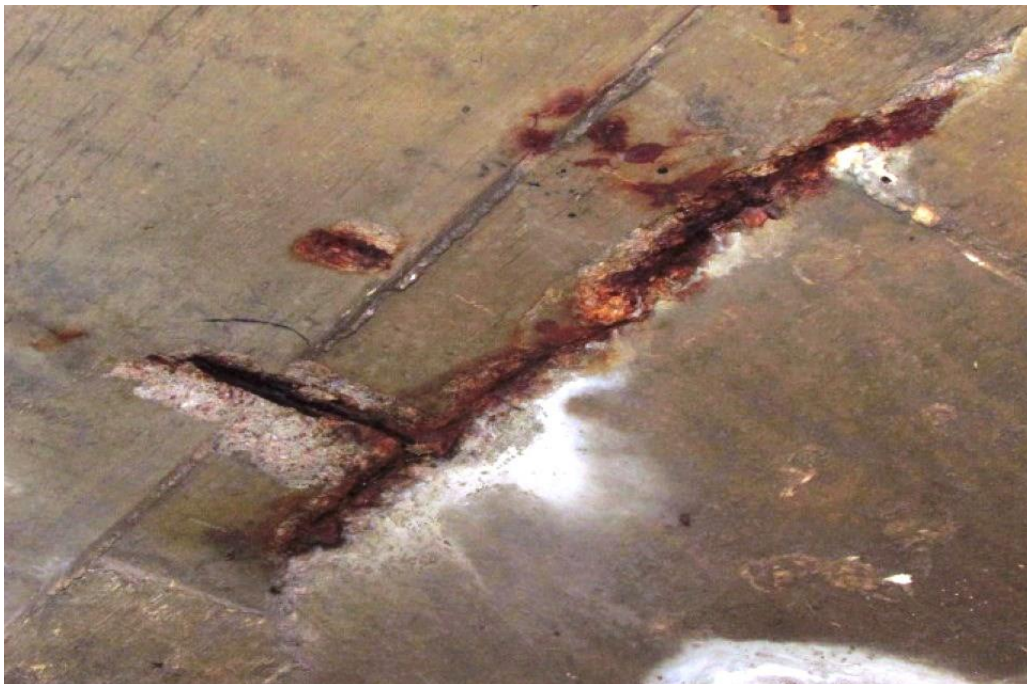
Foto 53: Vão 02 – disgregação do concreto com armadura expostas e oxidada na laje lateral em balanço do lado Oeste da OAE.

Foto 54: Vão 02 – Aproximação da foto anterior.

Foto 55: Vão 02 - Aproximação da foto anterior.

Foto 56: Vão 02 - Aproximação da foto anterior.

Esta metodologia foi aplicada em todas as regiões onde se observa concreto disgregado ou segregado, com e sem armaduras corroídas, como etapa de preparo da superfície antes da recomposição da seção.

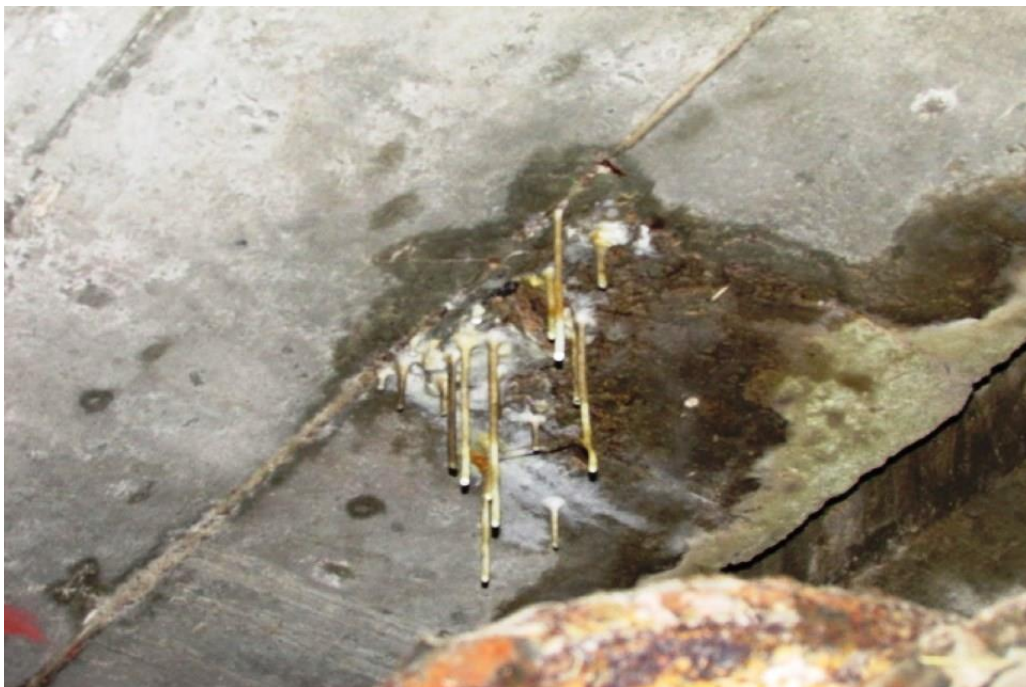
**Foto 58: Vão 03 – fissura colmatada por eflorescência, inclusive com formação de estalactite na laje lateral em balanço do lado Oeste da OAE.**

**Foto 59: Vão 03 – Aproximação da foto anterior.**

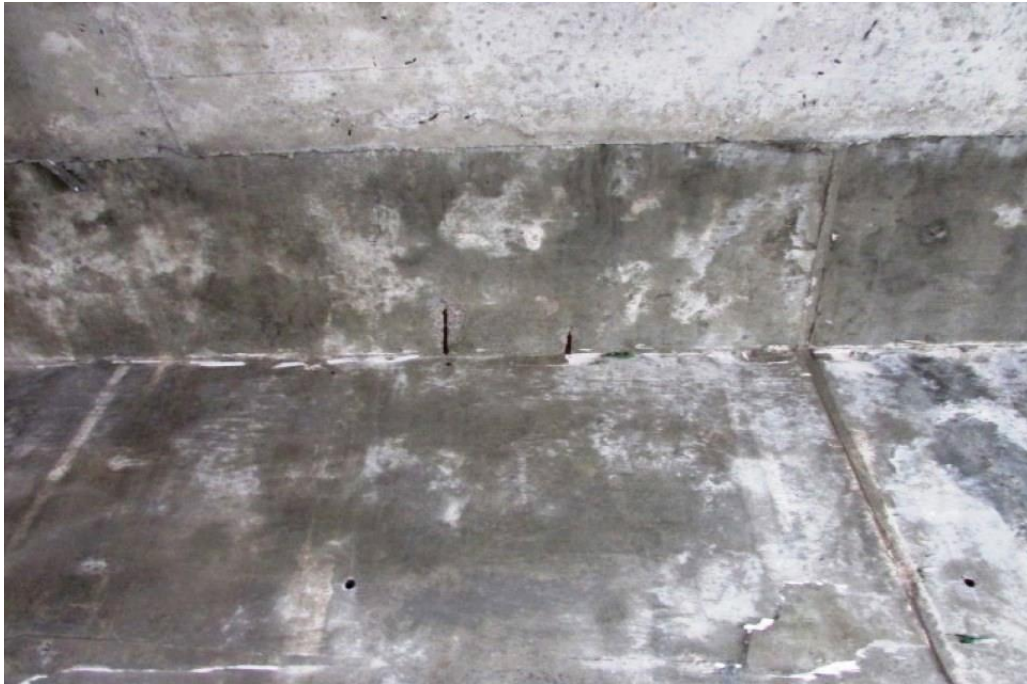
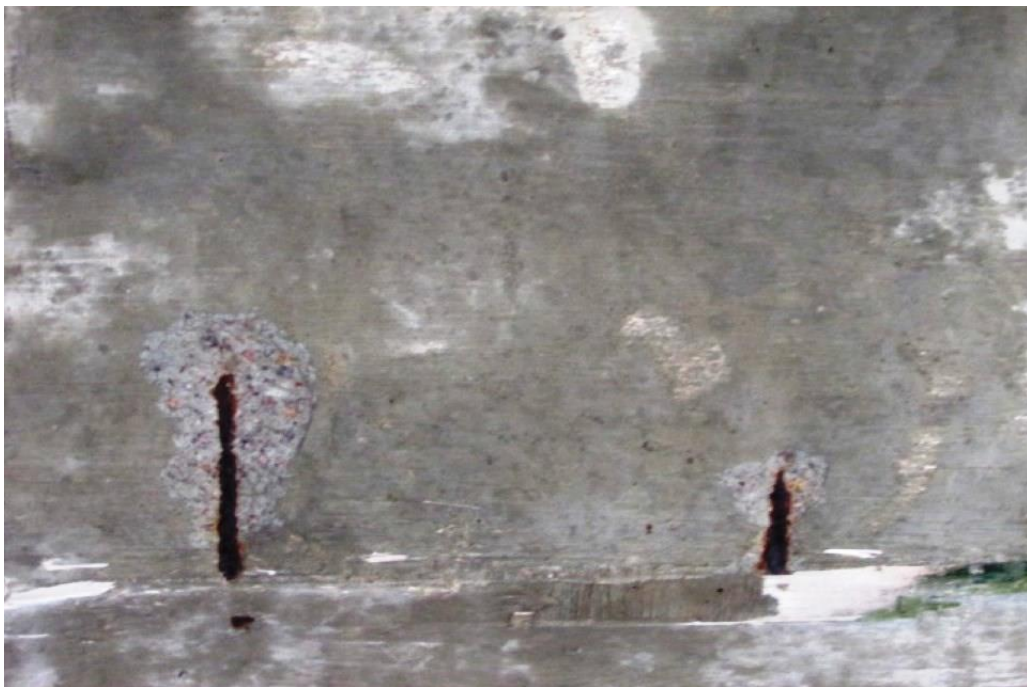
Foto 60: Vão 03 – armaduras expostas e oxidadas na mesa superior da viga longitudinal VL.03.

Foto 61: Vão 03 – Aproximação da foto anterior.

Realizou-se a limpeza das armaduras (todas as barras, em trechos corroídos), através escovas com cerdas de aço, deixando-as na condição de metal cinza com cor uniforme (grau Sa2 1/2, da norma sueca SIS 5800).

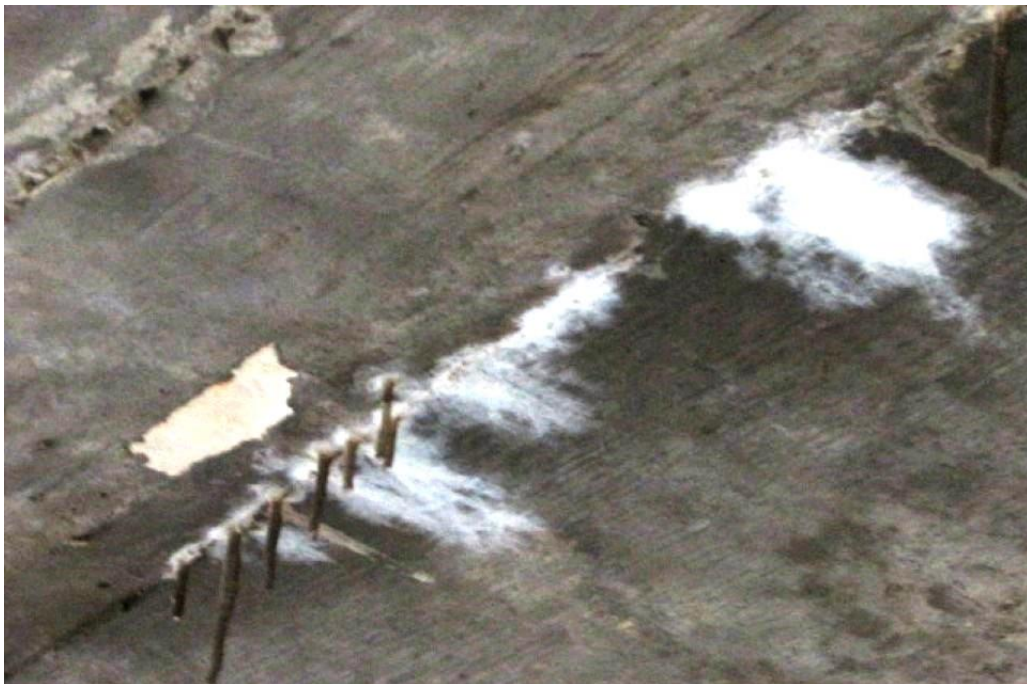
Foto 63: Vão 04 – fissura colmatada por eflorescência, inclusive com formação de estalactite na placa de pré-laje do tabuleiro, na interface com a mesa superior da viga longarina VL.02.

Foto 64: Vão 04 – Aproximação da foto anterior.

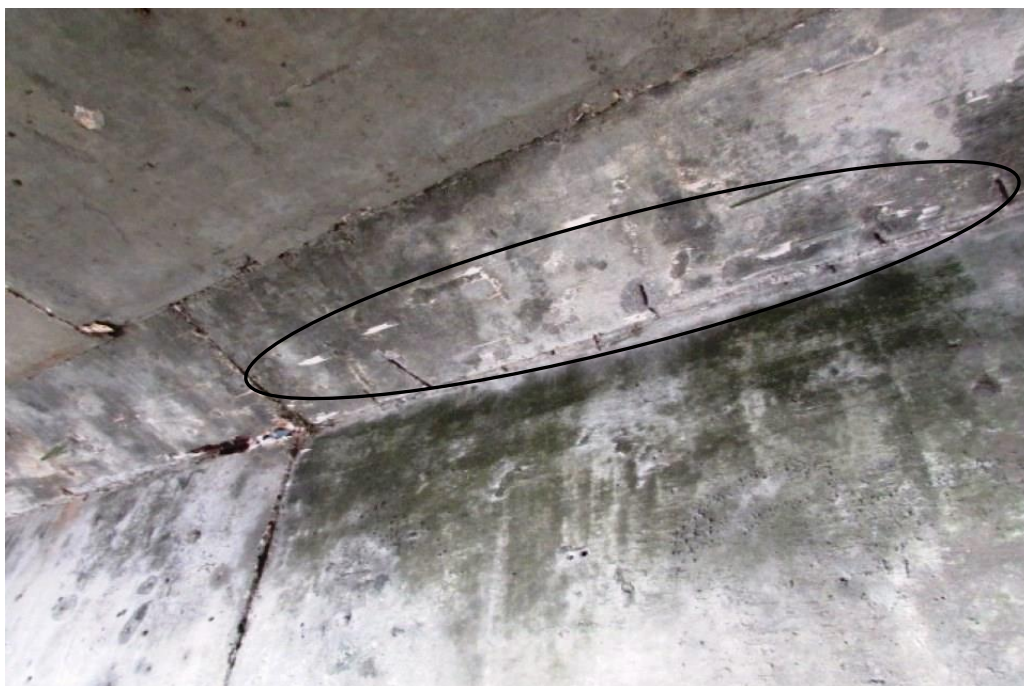
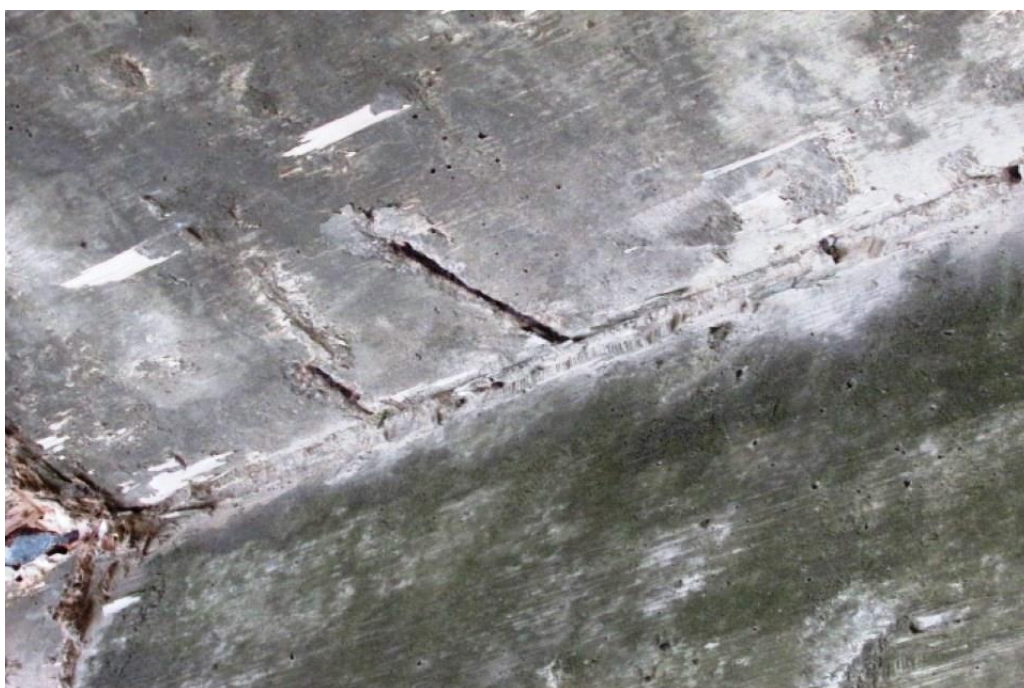
**Foto 65: Vão 04 – pontos com armaduras expostas e oxidadas na mesa superior da viga longitudinal VL.03.**

**Foto 66: Vão 04 – Aproximação da foto anterior.**

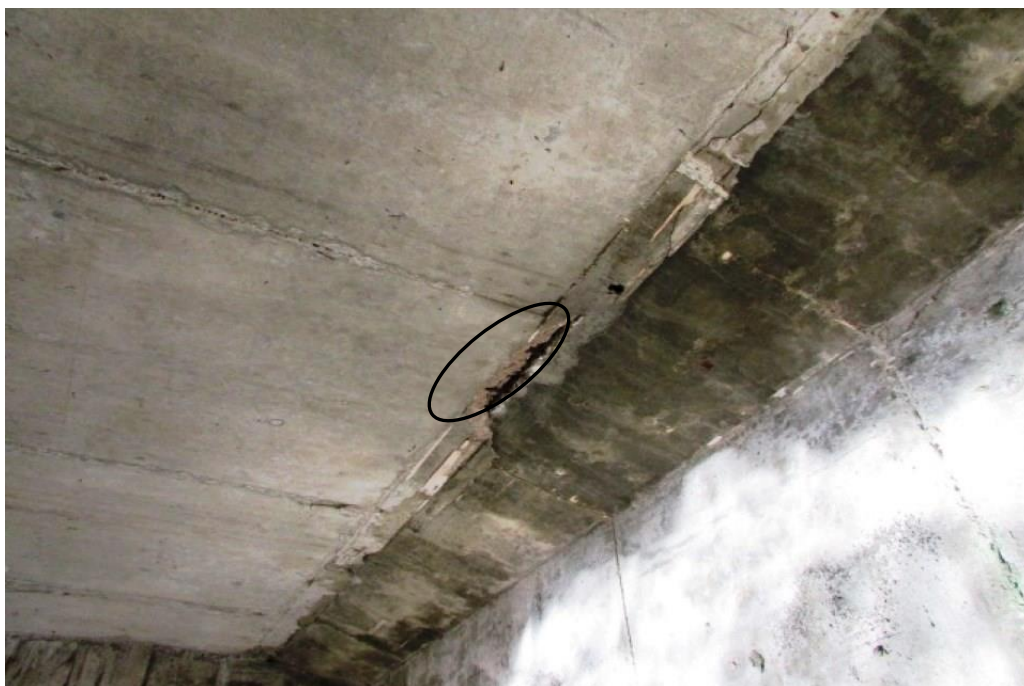
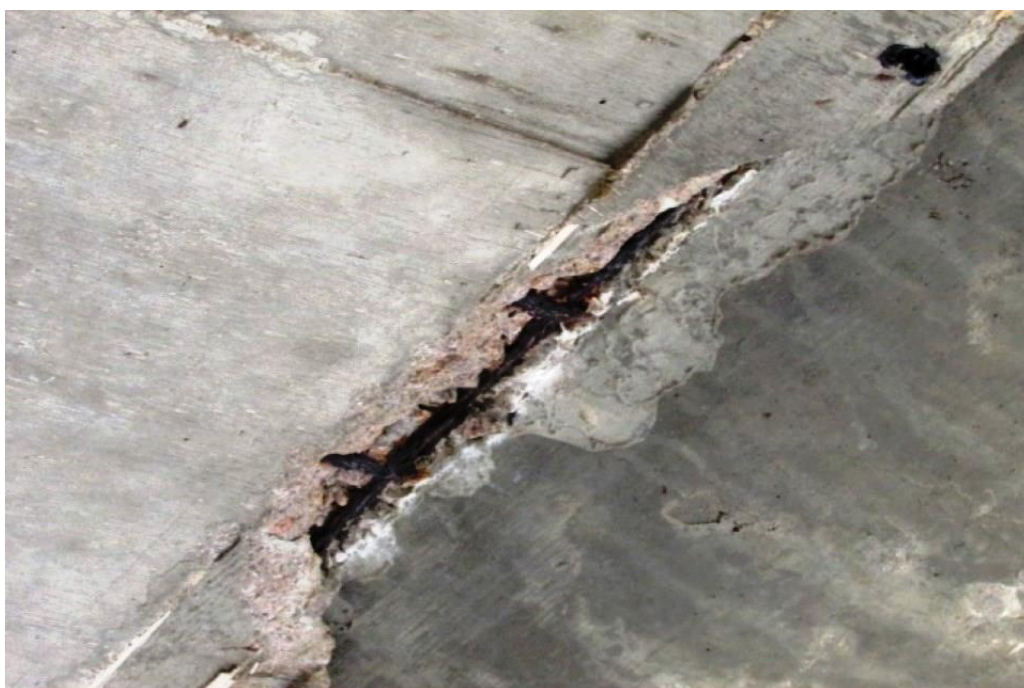
**Foto 68: Vão 05 – trecho com exposição de armaduras oxidadas na placa de pré-laje do tabuleiro, na interface com a mesa superior da viga longarina VL.02.**

**Foto 69: Vão 05 – Aproximação da foto anterior.**

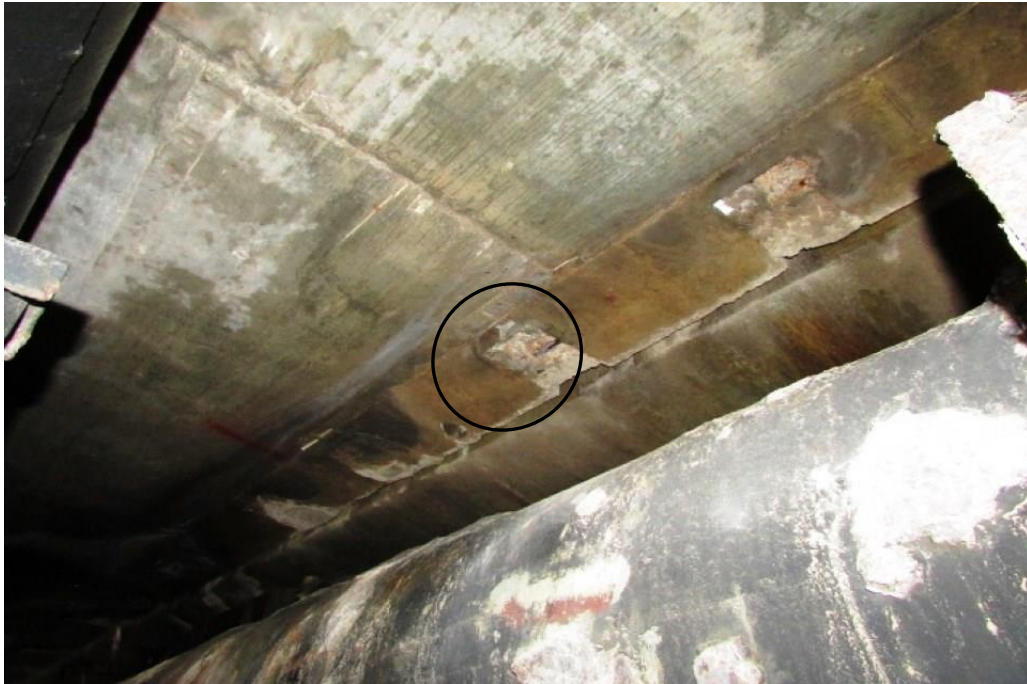
Foto 70: Vão 05 – ponto de disgregação do concreto com armadura exposta e oxidada na laje lateral em balanço do lado Oeste da OAE.

Foto 71: Vão 05 – Aproximação da foto anterior.

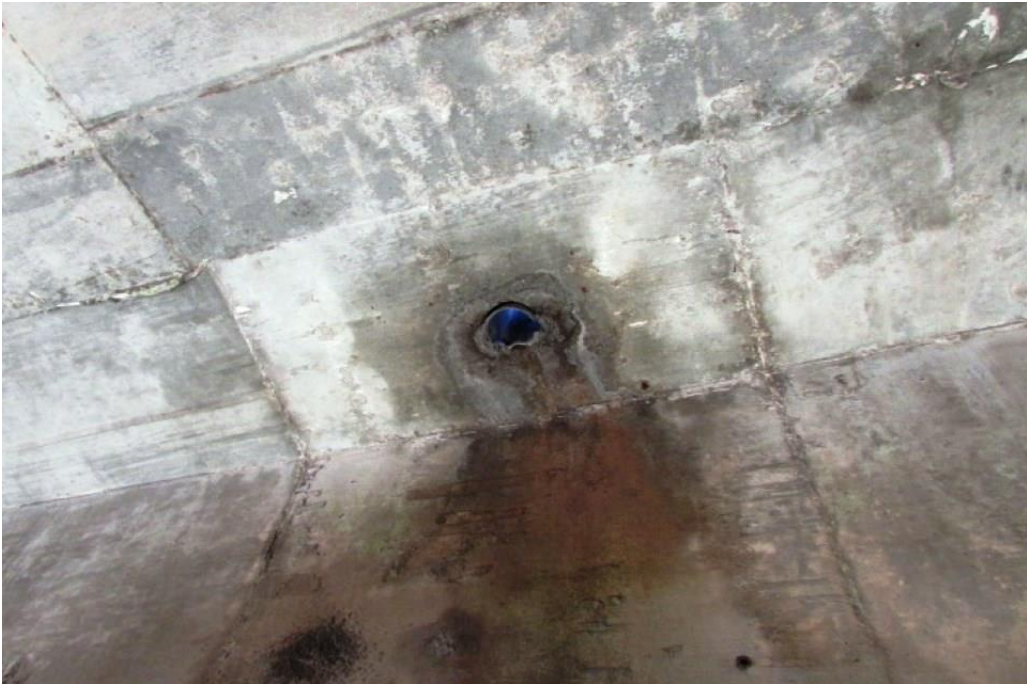
**Foto 73: Vão 06 – dreno em tubo de PVC curto, com diâmetro de 4”, posicionado entre as vigas longarinas VL.03 e VL.04.**
