**Rodovia: BR-392/RS**

**PROJETO AS BUILT PARA A RECUPERAÇÃO DA PONTE SOBRE O SACO  
DA MANGUEIRA – BR 392/RS km 002+488**

**VOLUME 1 – RELATÓRIO DE PROJETO**

MAIO/2019

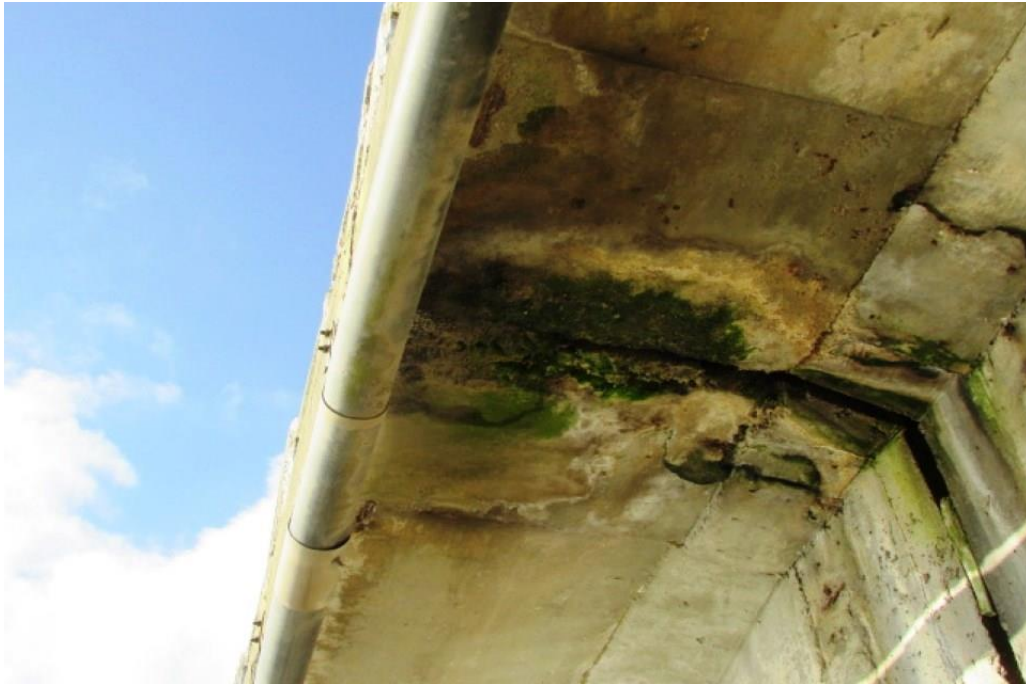
**Foto 77: Vão 07 – manchas de escorrimento na laje lateral em balanço do lado Leste, na projeção da junta de dilatação locada sobre à linha de apoio 08.**

**Foto 78: Vão 07 – Aproximação da foto anterior.**

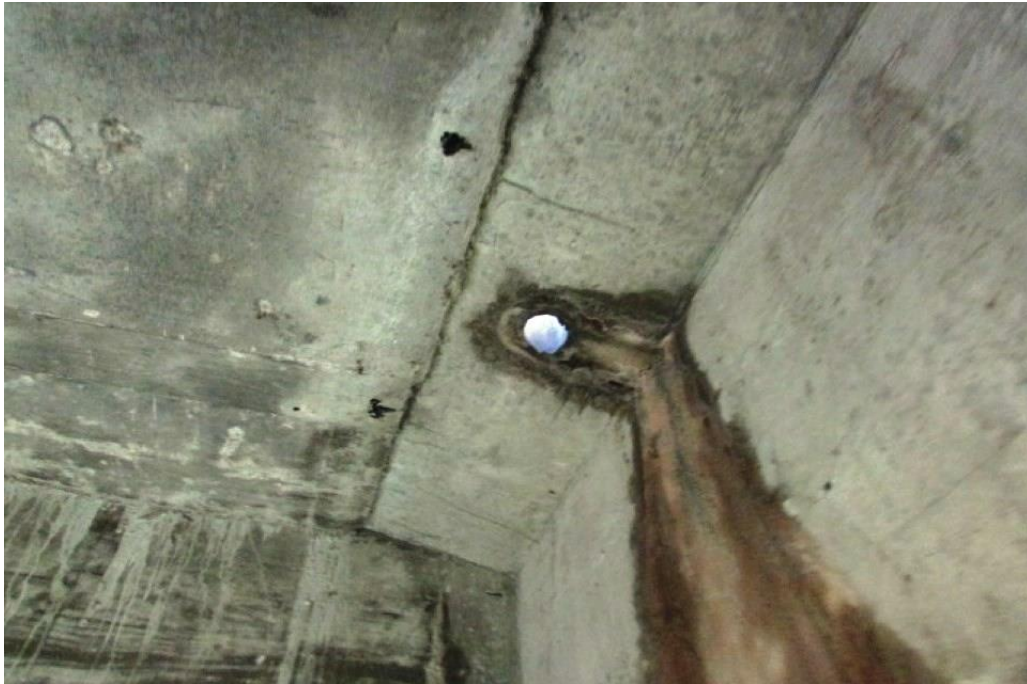
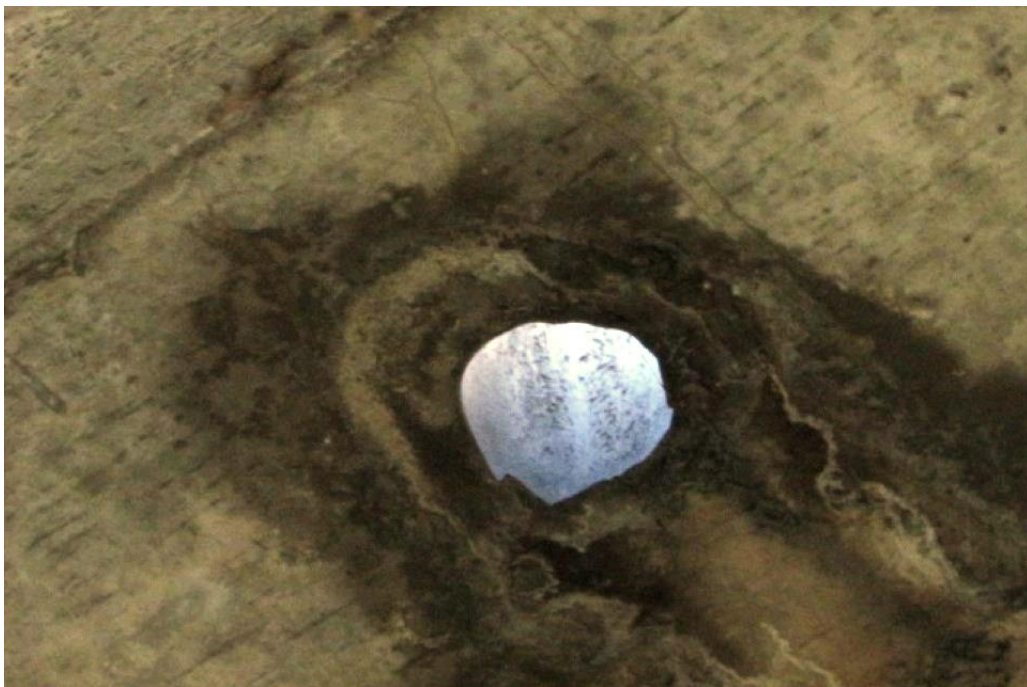
Foto 80: Vão 08 – drenos de drenagem rompido entre as vigas longarinas VL.01 e VL.02

Foto 81: Vão 08 – Aproximação da foto anterior.

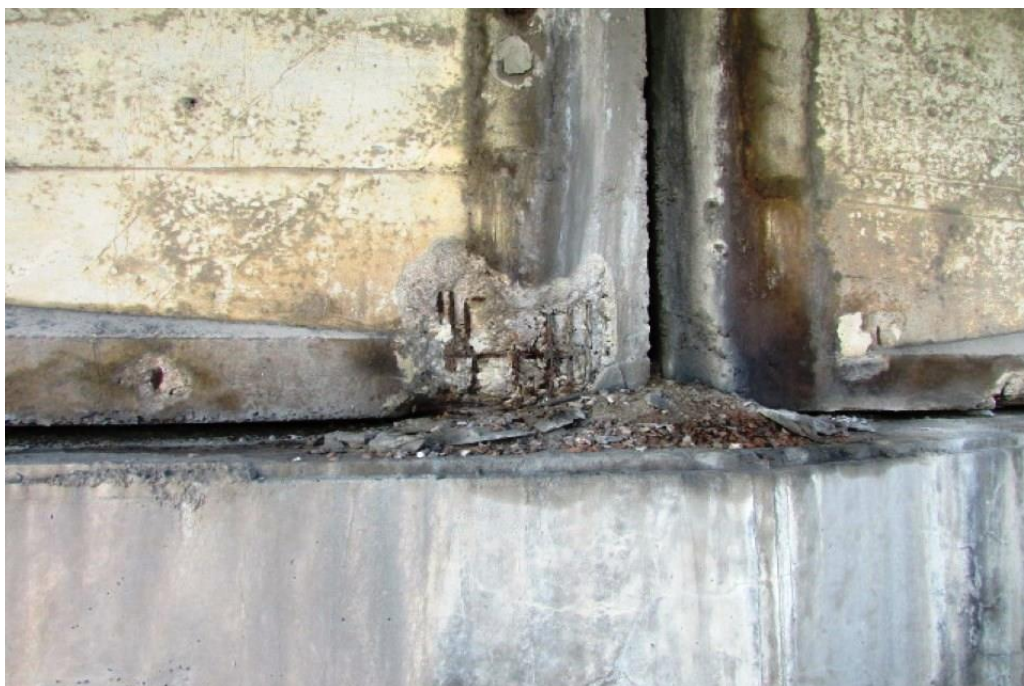
**Foto 84: Face lateral longarina VL01 – trecho com exposição de armaduras oxidadas, inclusive com perda de seção na extremidade da mesa inferior da viga longarina VL.01, sobre a projeção da linha de apoio 06**

**Foto 85: Face lateral longarina VL01 – Aproximação da foto anterior.**

Realizou-se a limpeza das armaduras (todas as barras, em trechos corroídos), através escovas com cerdas de aço, deixando-as na condição de metal cinza com cor uniforme (grau Sa2 1/2, da norma sueca SIS 5800).

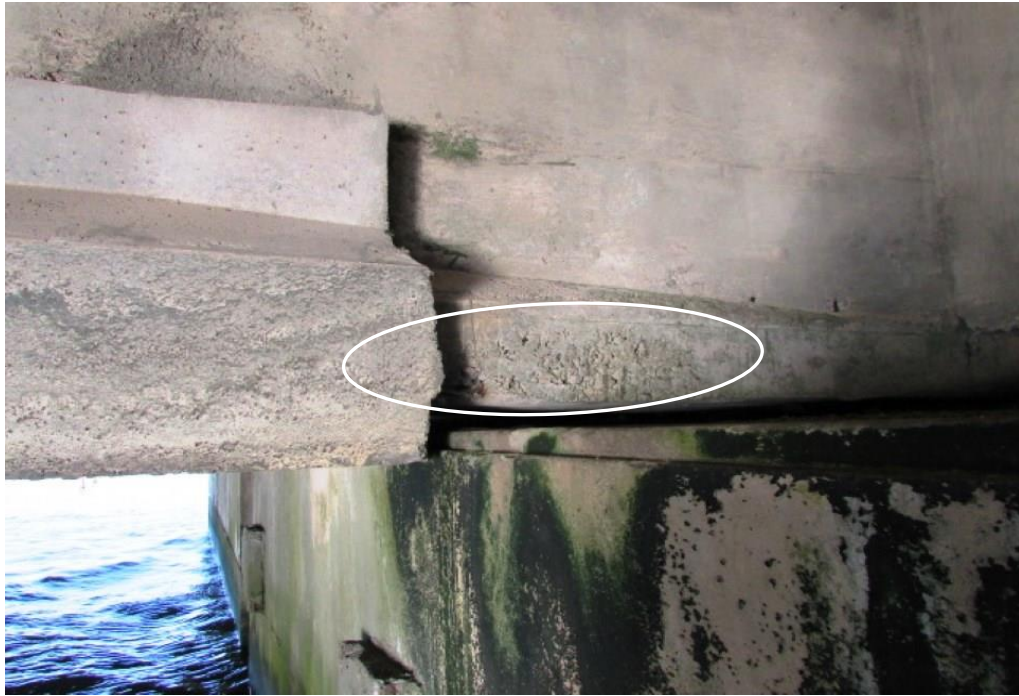
**Foto 88: Face lateral longarina VL02 – trecho de segregação do concreto com exposição de armaduras oxidadas na extremidade da mesa inferior da viga longarina VL.02, sobre a projeção da linha de apoio 08**

**Foto 89: Face lateral longarina VL02 – Aproximação da foto anterior.**

Esta metodologia foi aplicada em todas as regiões onde se observa concreto disgregado ou segregado, com e sem armaduras corroídas, como etapa de preparo da superfície antes da recomposição da seção.

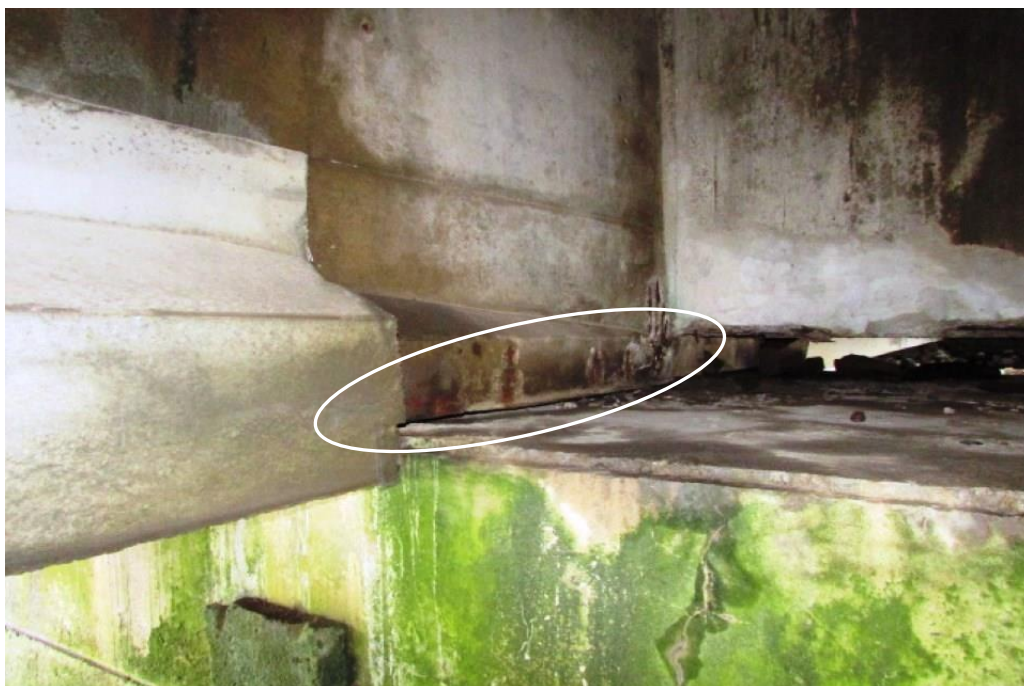
**Foto 92: Face lateral longarina VL03 – trecho com exposição de armaduras oxidadas, inclusive com perda de seção na extremidade da mesa inferior da viga longarina VL.03, sobre a projeção da linha de apoio 02**

**Foto 93: Face lateral longarina VL03 – Aproximação da foto anterior.**

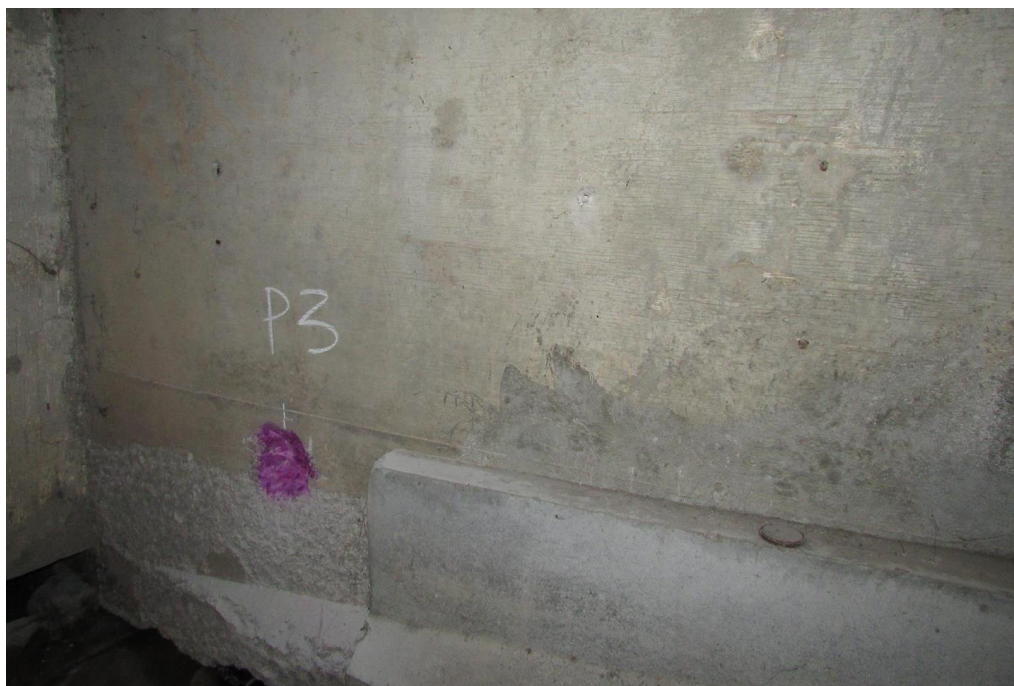
Foto 94: Face lateral longarina VL03 – ensaio de carbonatação (solução de fenolftaleína). Viga Longarina VL.3 – Encontro Sul – Face Leste

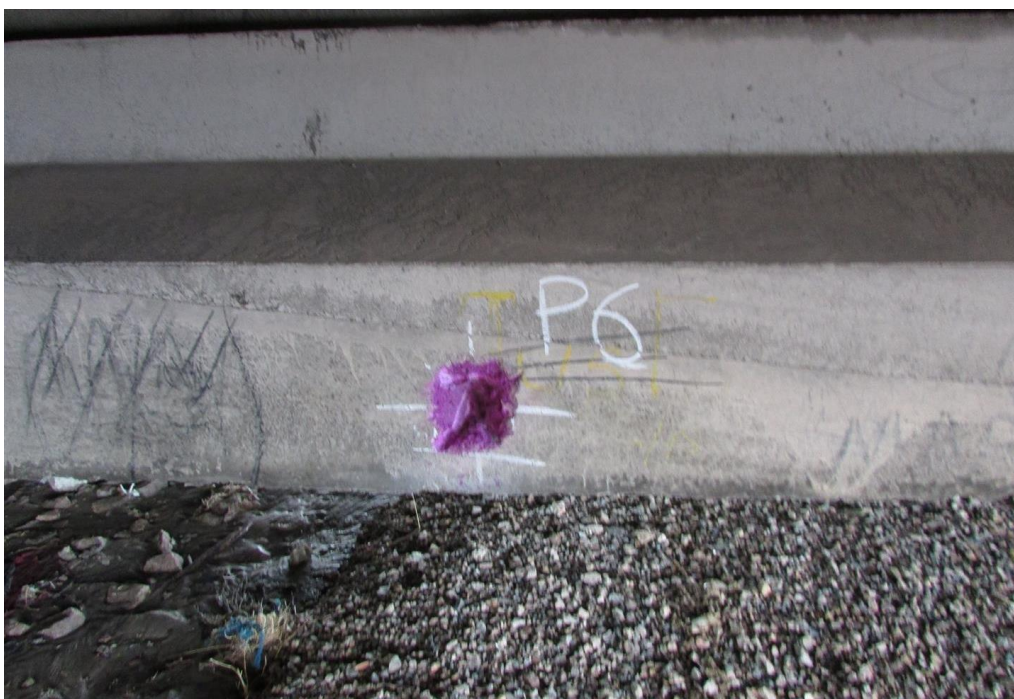
Foto 95: Face lateral longarina VL03 – ensaio de carbonatação (solução de fenolftaleína). Viga Longarina VL.3 – Trecho de Reforço – Face Leste.

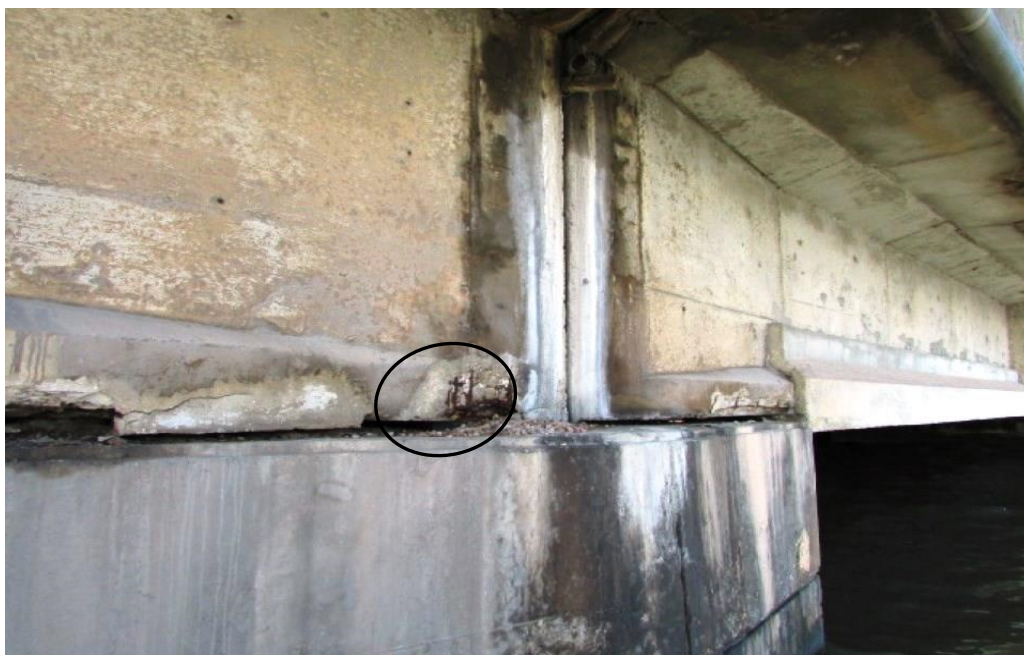
**Foto 101: Face lateral longarina VL04 – disgregação do concreto com armaduras expostas e oxidadas na, inclusive com perda de seção na extremidade da mesa inferior da viga longarina VL.04, sobre a projeção da linha de apoio 05**

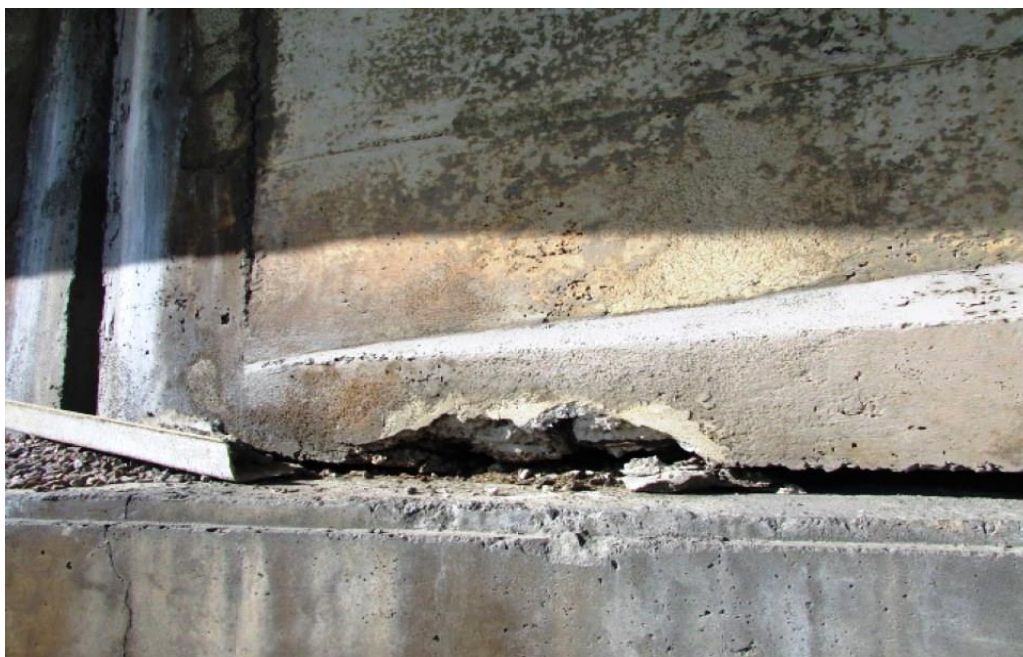
**Foto 103: Face lateral longarina VL04 – trecho de disgregação do concreto com armaduras expostas e oxidadas na, inclusive com perda de seção na extremidade da mesa inferior da viga longarina VL.04, sobre a projeção da linha de apoio 07**

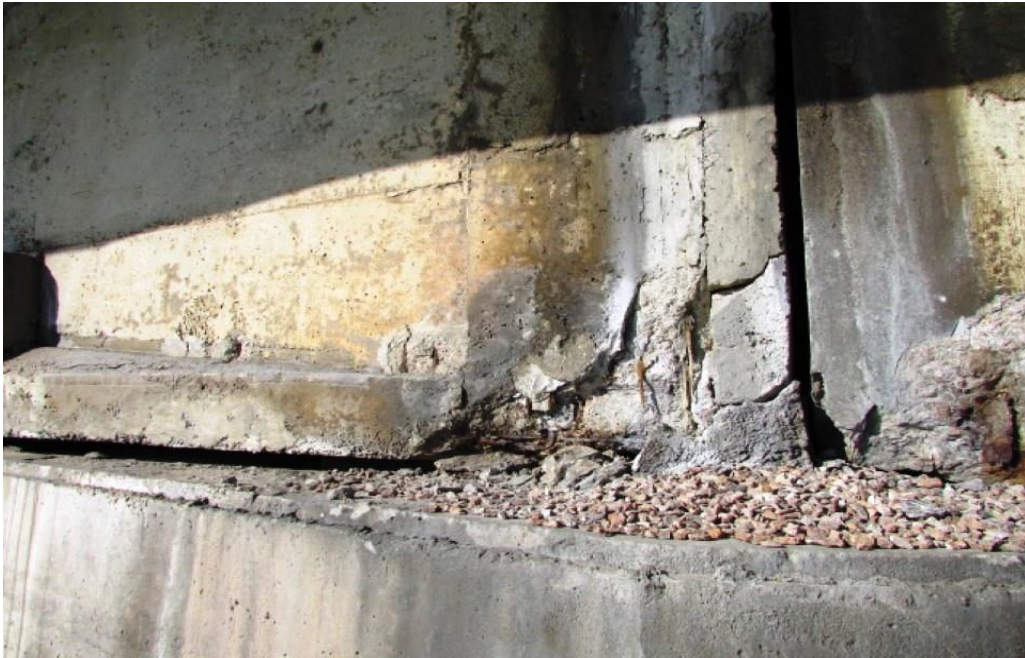
**Foto 105: Face lateral longarina VL04 – disgregação do concreto com armaduras expostas e oxidadas na, inclusive com perda de seção na extremidade da mesa inferior da viga longarina VL.04, sobre a projeção da linha de apoio 08**

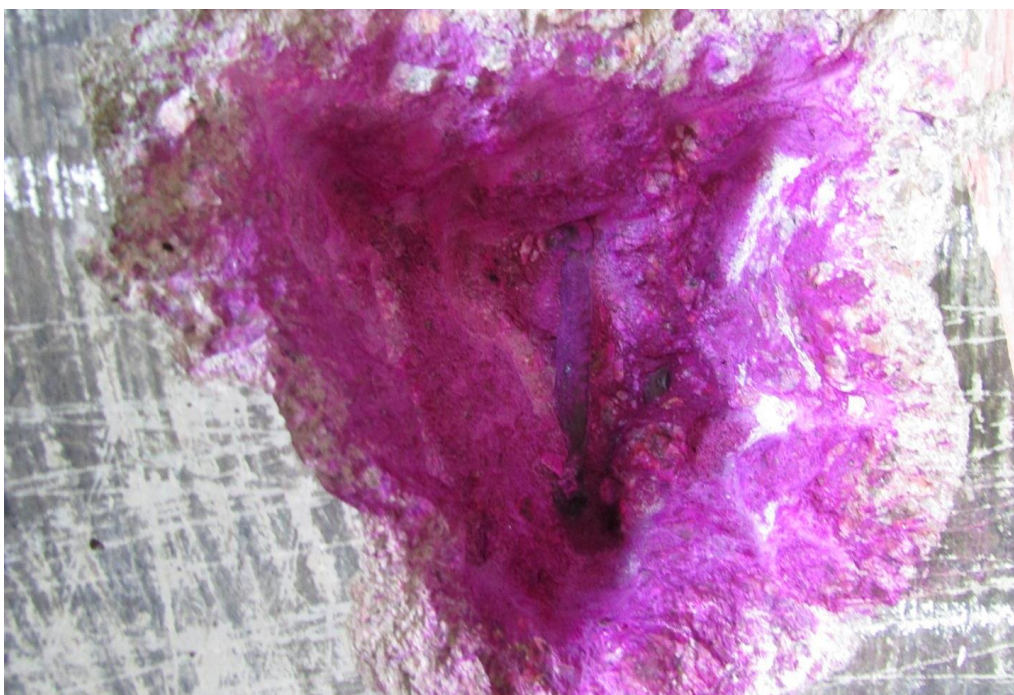
**Foto 116: Face lateral longarina VL04 – ensaio de carbonatação (solução de fenolftaleína). Viga Longarina VL.4 – Encontro Norte – Face Leste.**

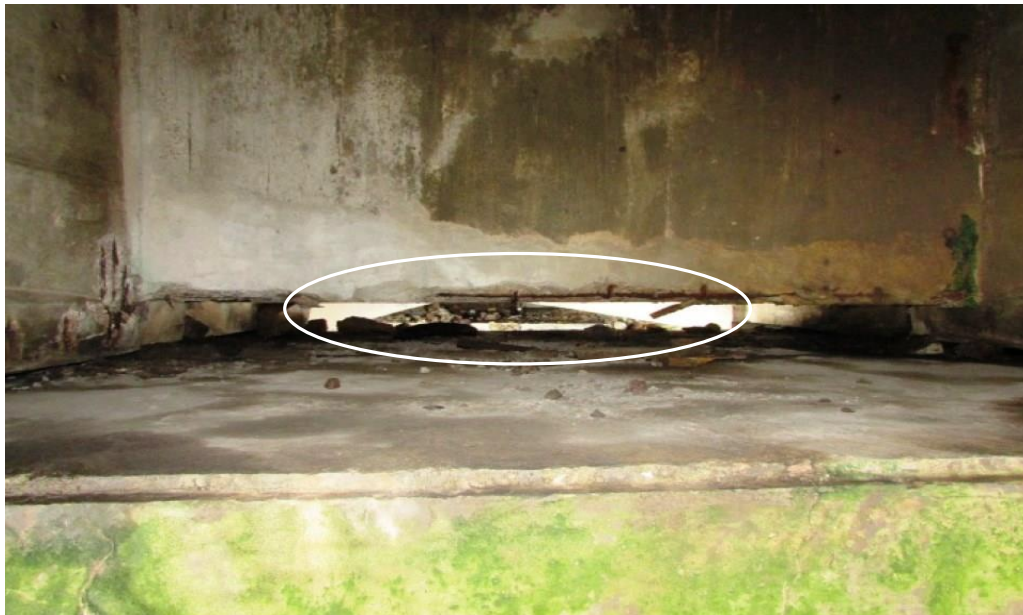
**Foto 117: Face transversina VT04 – trecho de disgregação do concreto com armaduras expostas e oxidadas na face Norte da viga transversina VT.04, locada sobre a projeção da linha de apoio 02.**

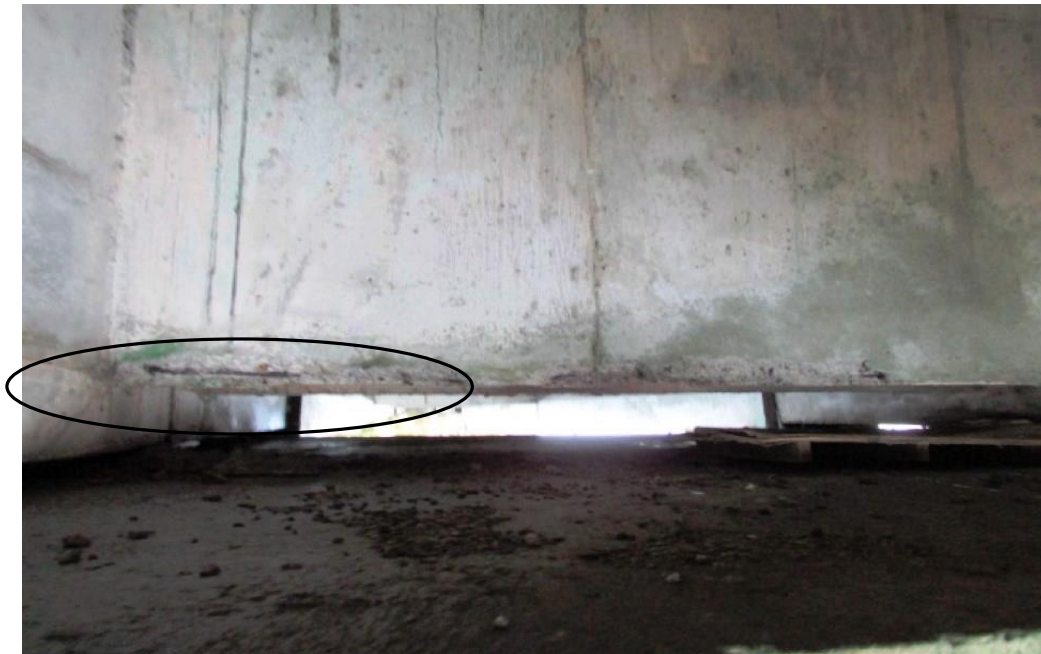
**Foto 119: Face transversina VT08 – trecho de disgregação do concreto com armaduras expostas e oxidadas na face Sul da viga transversina VT.08, locada sobre a projeção da linha de apoio 03.**

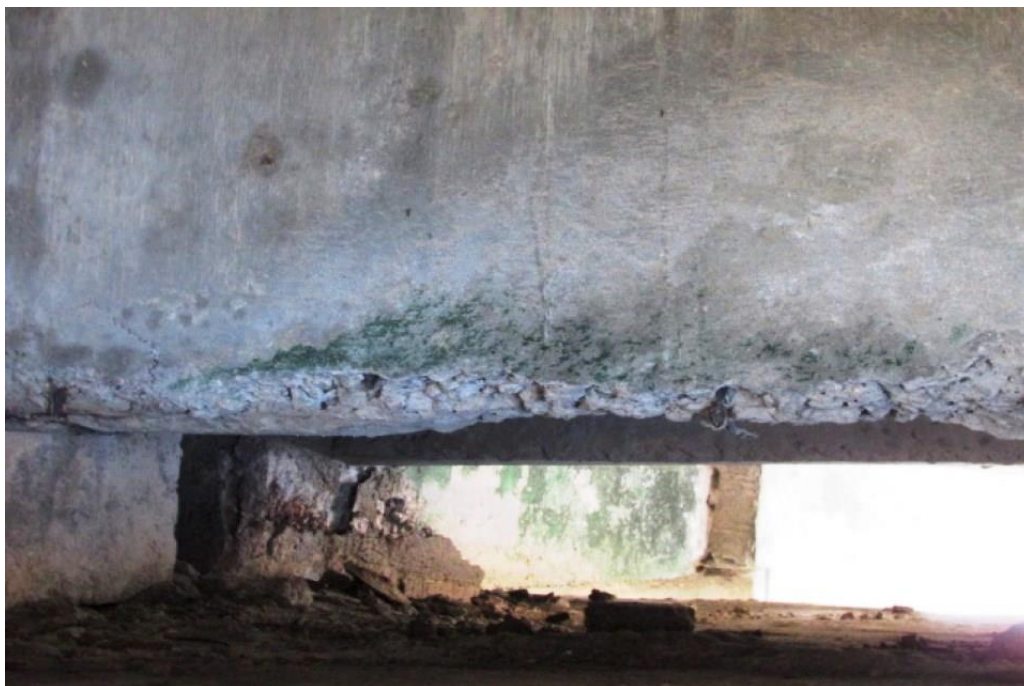
Foto 121: Face transversina VT24 – trecho de segregação do concreto com armaduras expostas e oxidadas na face Norte da viga transversina VT.24, locada sobre a projeção da linha de apoio 07.

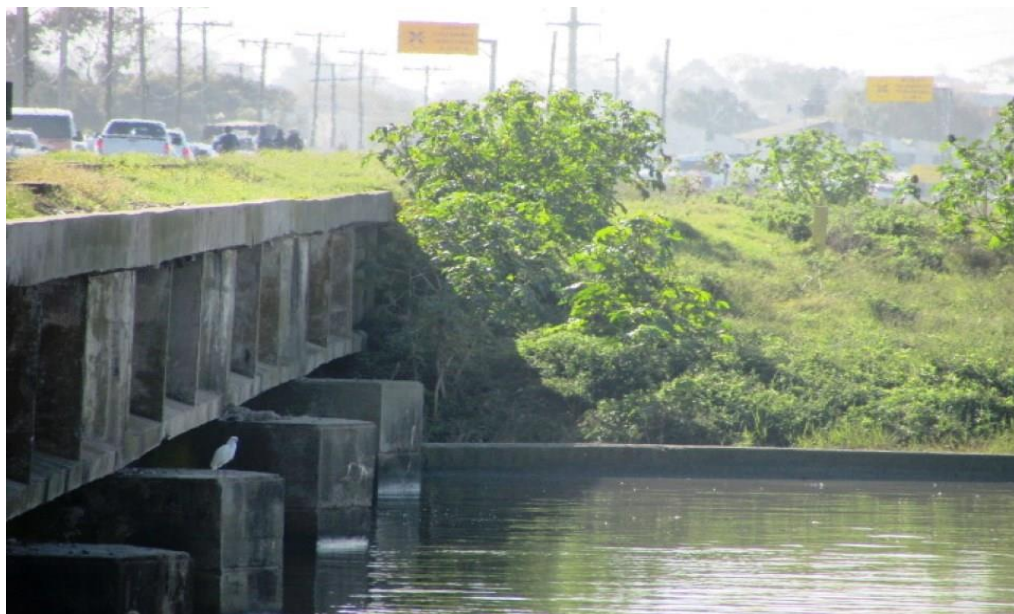
Foto 122: Vista do maciço de solo lateral ao lado Oeste da OAE, no encontro Sul da OAE, protegido por vegetação superficial.

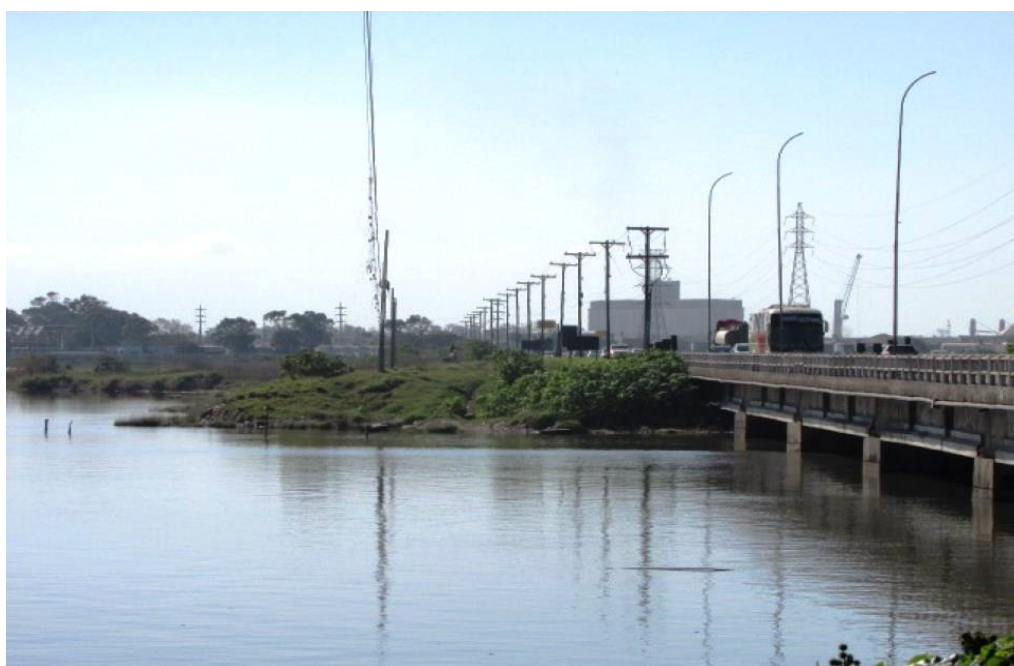
Foto 123: Vista do maciço de solo lateral ao lado Leste da OAE, no encontro Sul da OAE, protegido por vegetação superficial..

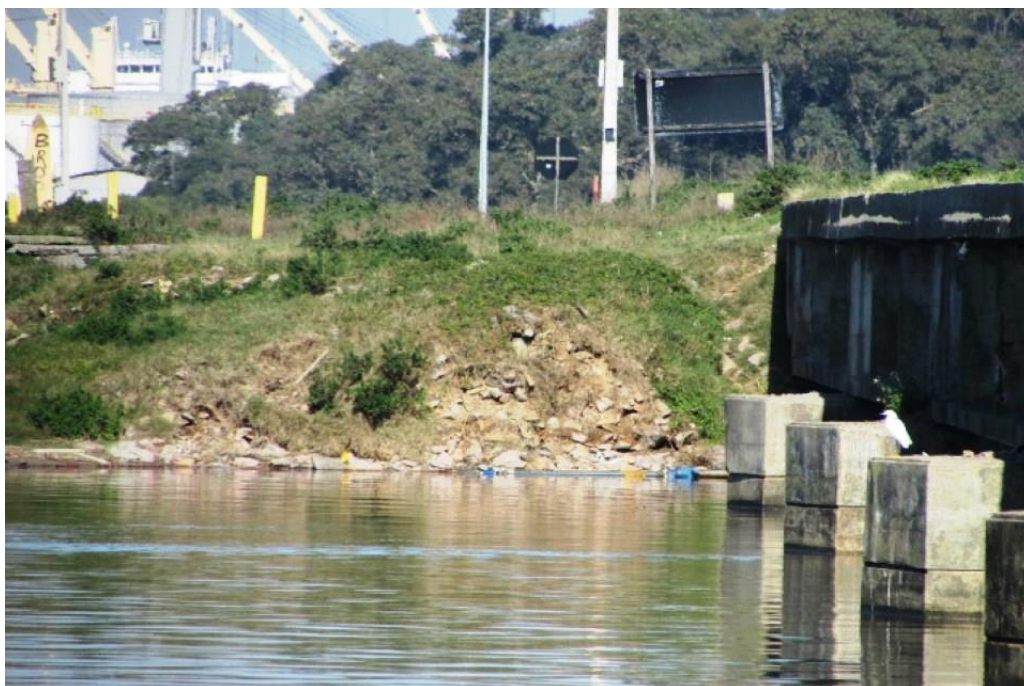
Foto 124: Vista do ao maciço de solo lateral ao lado Oeste da OAE, no encontro Nortel da OAE.

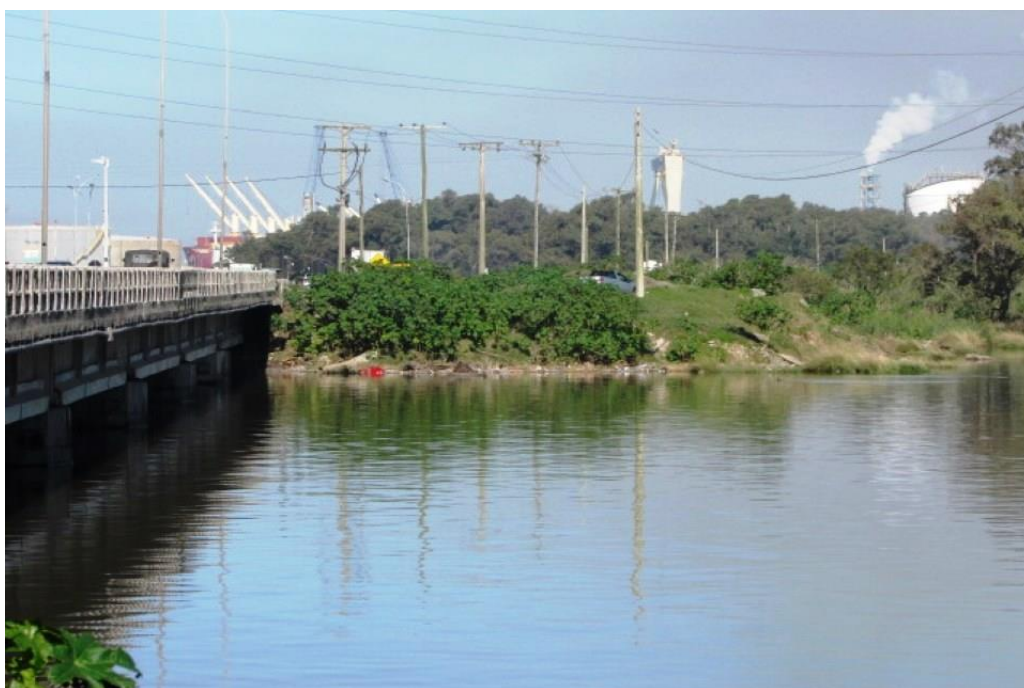
Foto 125: Vista do ao maciço de solo lateral ao lado Leste da OAE, no encontro Nortel da OAE.

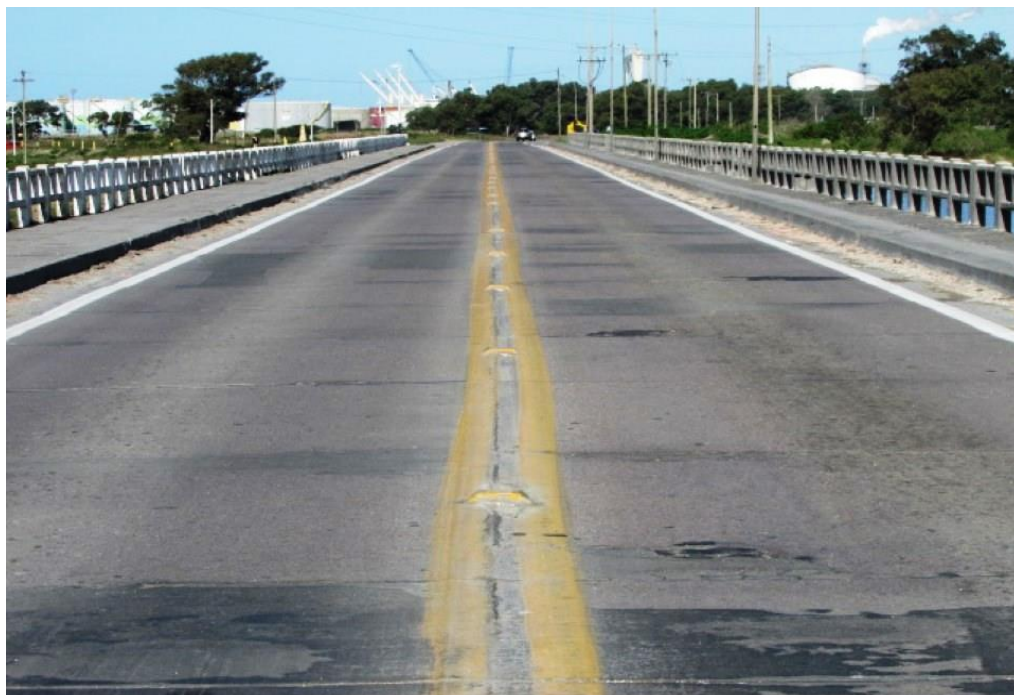
Foto 126: Vista Geral do pavimento rígido da via sobre a obra.

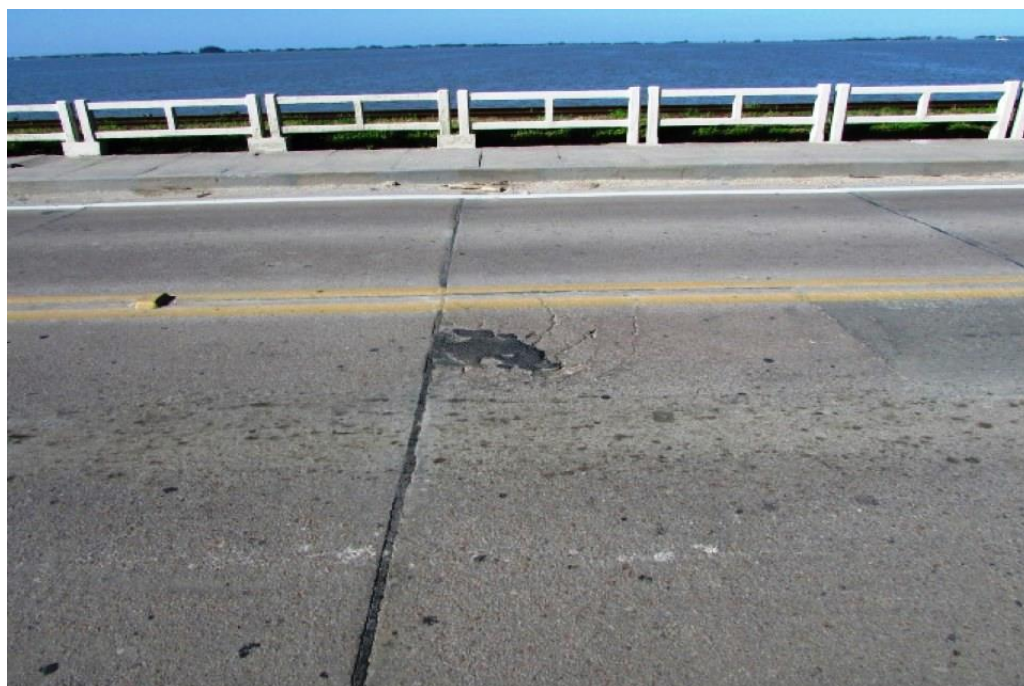
Foto 127: trecho com reparo mal executado junto ao pavimento rígido da via sobre a OAE, além de trecho de disgregação da placa de concreto, vão 01.

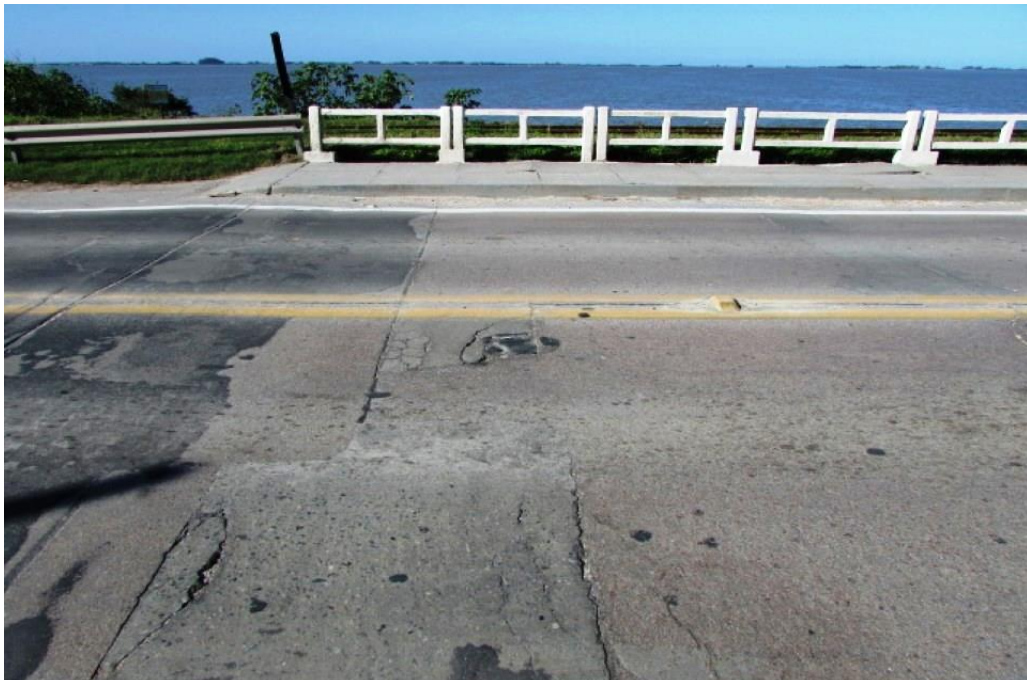
Foto 129: **trecho de disgregação e reparo mal executado no pavimento rígido da via sobre a OAE, vão 01.**

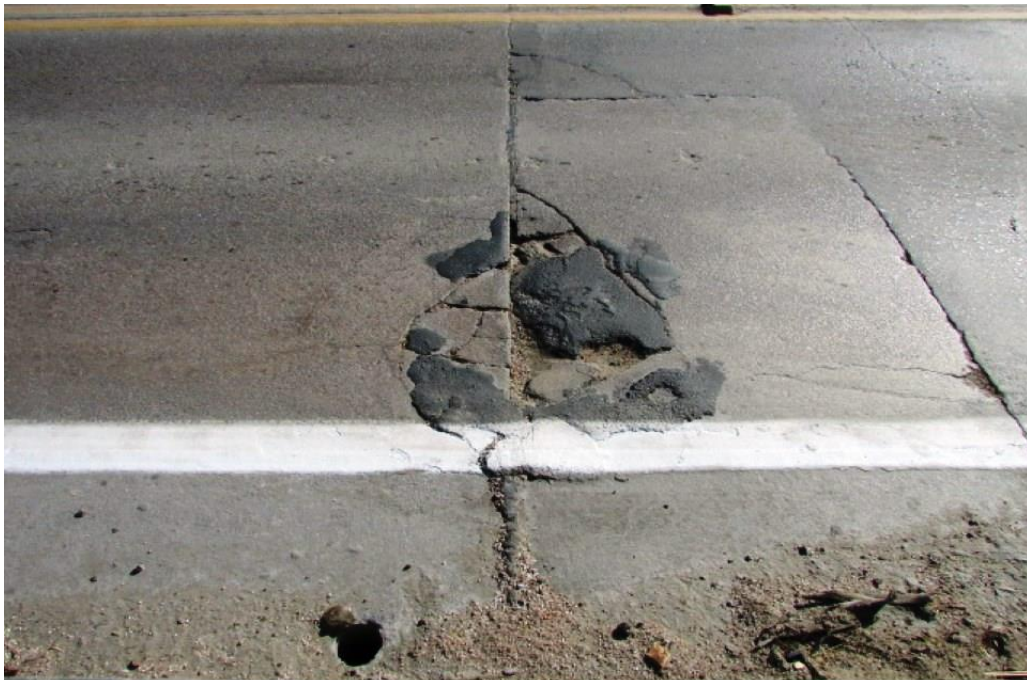
Foto 131: **trecho rompido da placa de concreto do pavimento rígido da via sobre a obra, vão 03.**

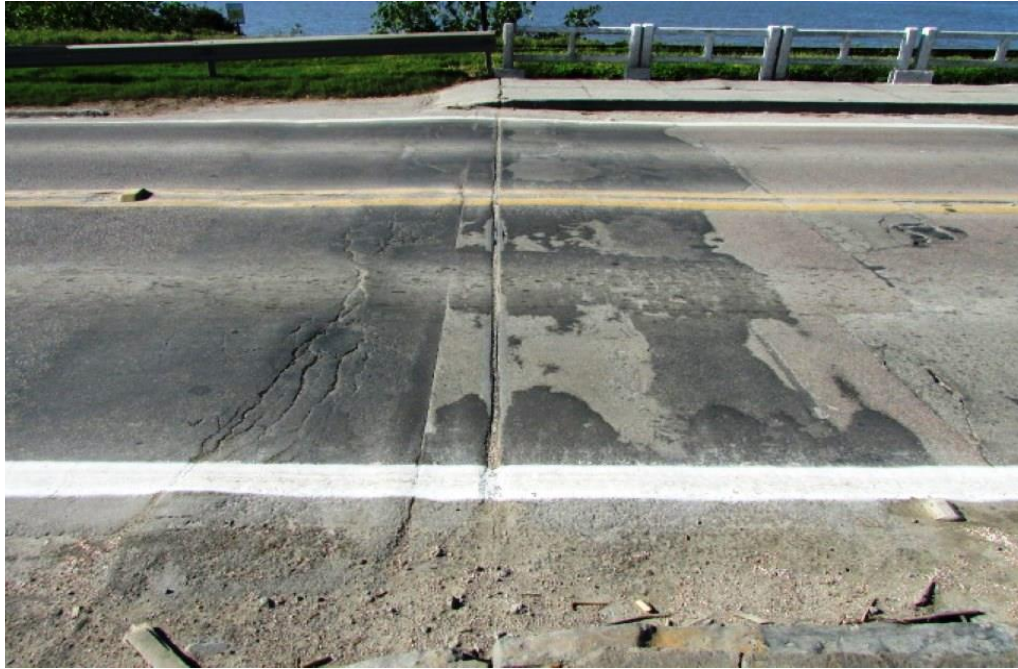
**Foto 142: junta de dilatação locada sobre a projeção da linha de apoio 01, encontro Sul.**

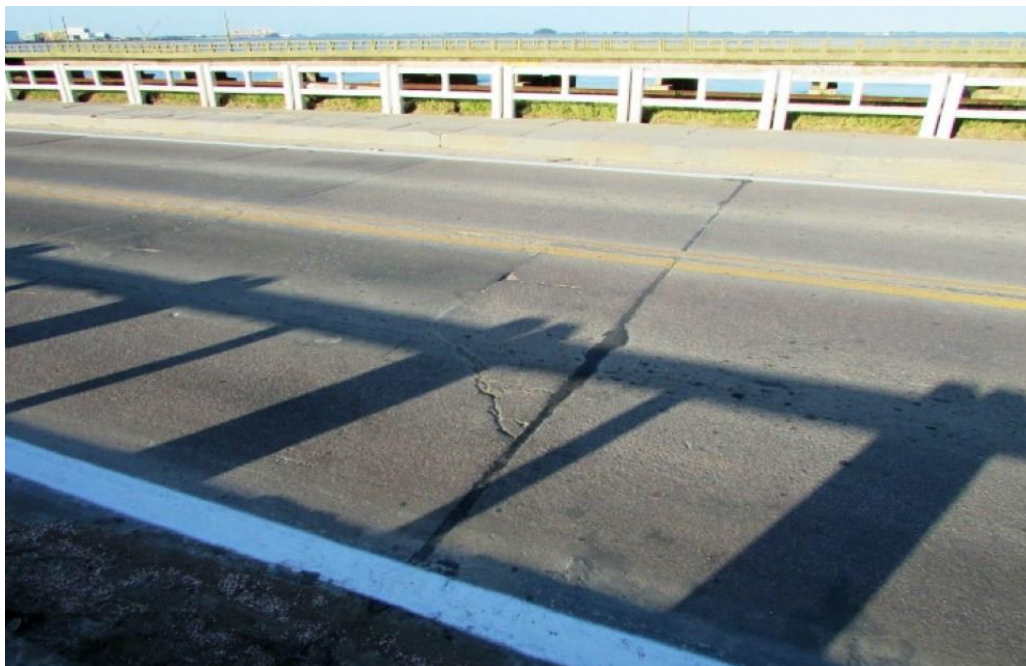
**Foto 143: junta de dilatação locada sobre a projeção da linha de apoio 07**

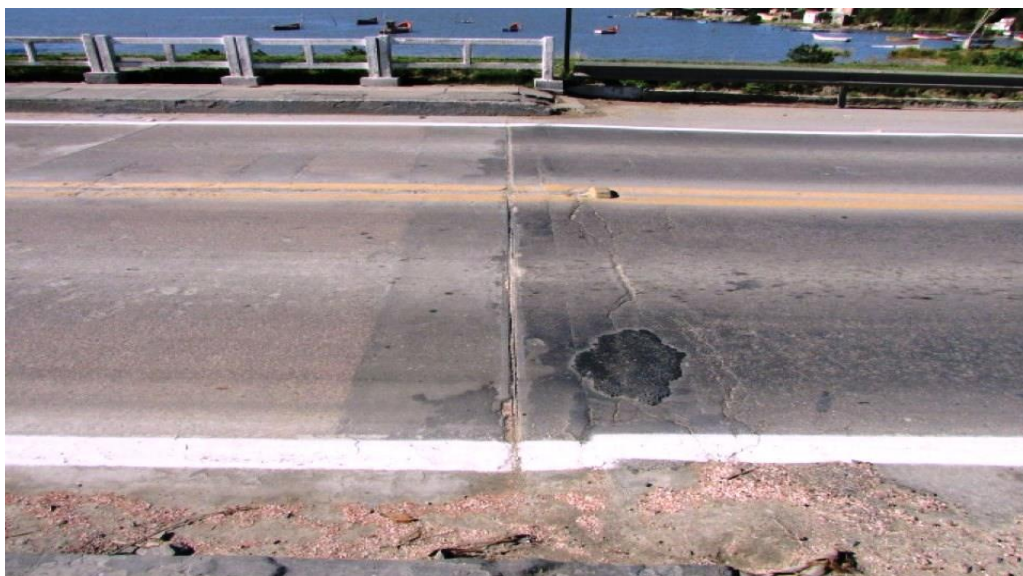
**Foto 144: junta de dilatação locada sobre a projeção da linha de apoio 09, encontro Norte.**

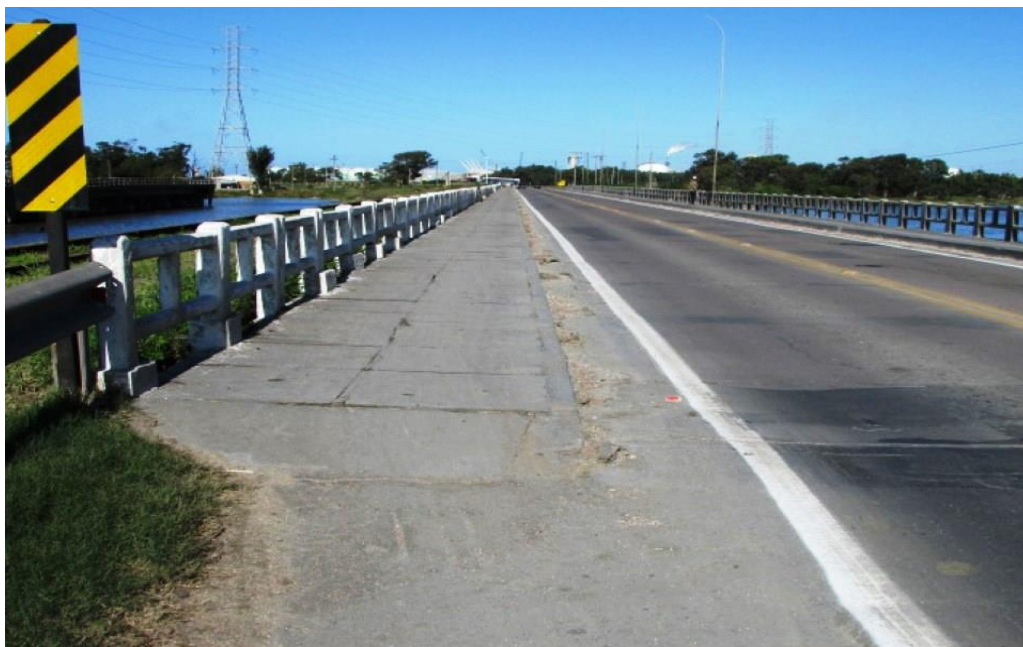
**Foto 145: Vista do passeio de pedestres junto à lateral da pista de rodagem sobre a obra, lado Oeste da OAE, em visão da cabeceira do encontro Sul. Notar ausência de barreira rígidas de segurança, com a presença apenas de guarda-corpo em peças pré-moldadas de concreto na extremidade da superestrutura.**

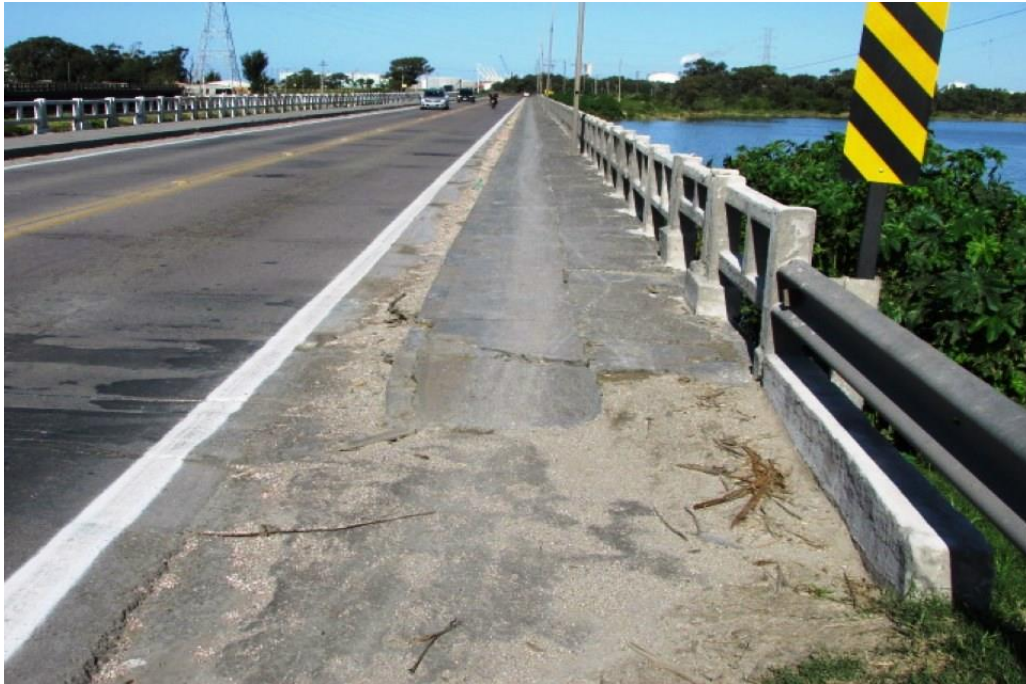
**Foto 146: ao passeio de pedestres junto ao lado Leste da OAE, em visão da cabeceira do encontro Sul**

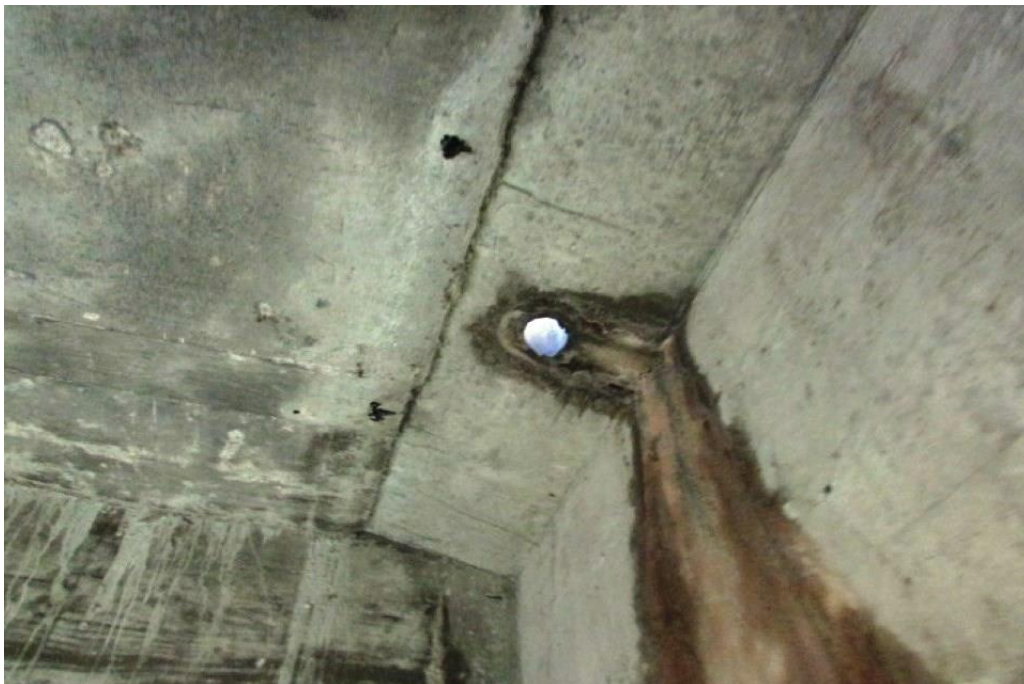
**Foto 149: dreno de drenagem rompido entre as vigas longarinas VL.01 e VL.02,  
vão 08**

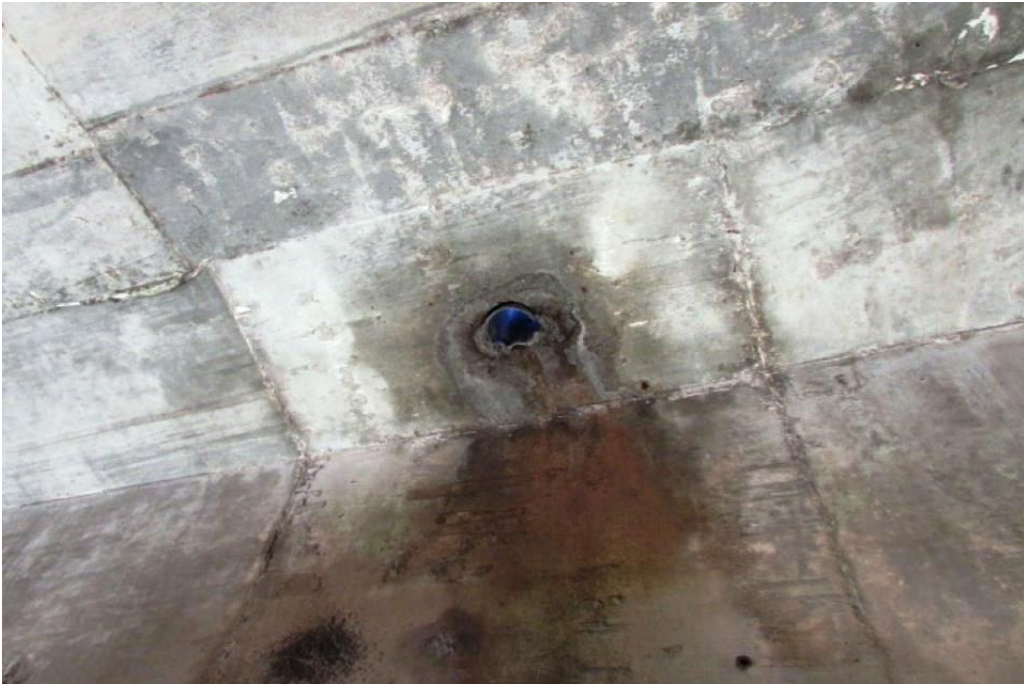
**Foto 150: dreno em tubo de PVC curto, com diâmetro de 4”, posicionado entre as vigas longarinas VL.03 e VL.04, vão 06**
