**RODOVIA : BR-392/RS**  
**TRECHO : CANGUÇU/RS – PELOTAS/RS**  
**SUBTRECHO : PONTE SOBRE O ARROIO BORGES**  
**EXTENSÃO : 36,65M**  
**CÓDIGO PNV/SNV: 392BRS0110**

**PROJETO EXECUTIVO DE RECUPERAÇÃO DE  
PASSEIO PONTE SOBRE O ARROIO BORGES**

**VOLUME 01 – RELATORIOS TÉCNICOS**  
**SETEMBRO/2023**

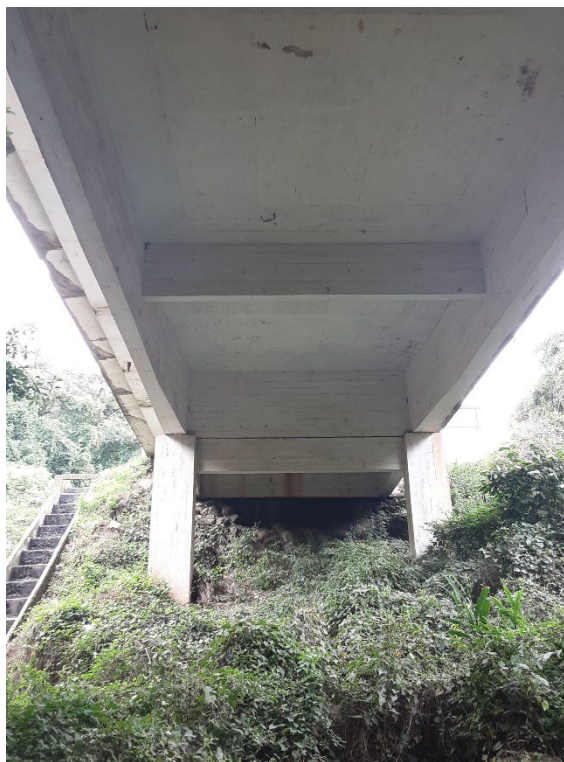
Figura 3 – Vista geral da parte inferior da obra

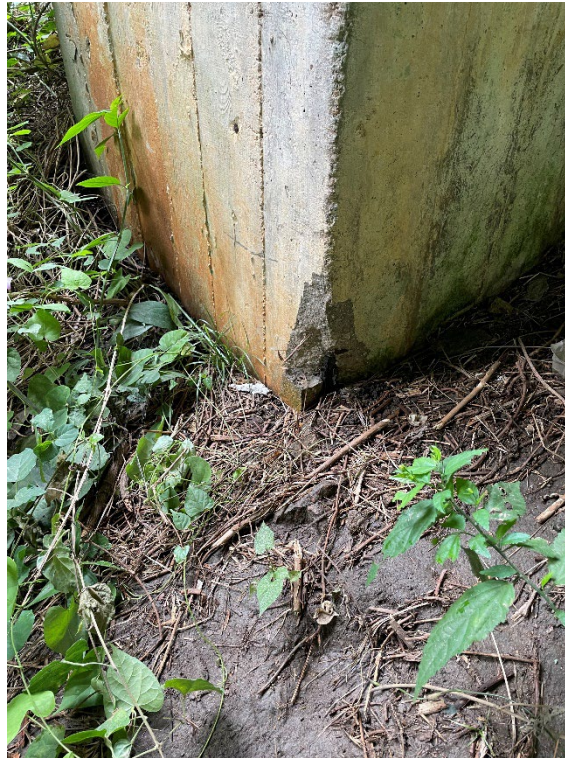
Figura 4 – Pilares

- Pilares com concreto disgregado com armadura exposta e corroída;

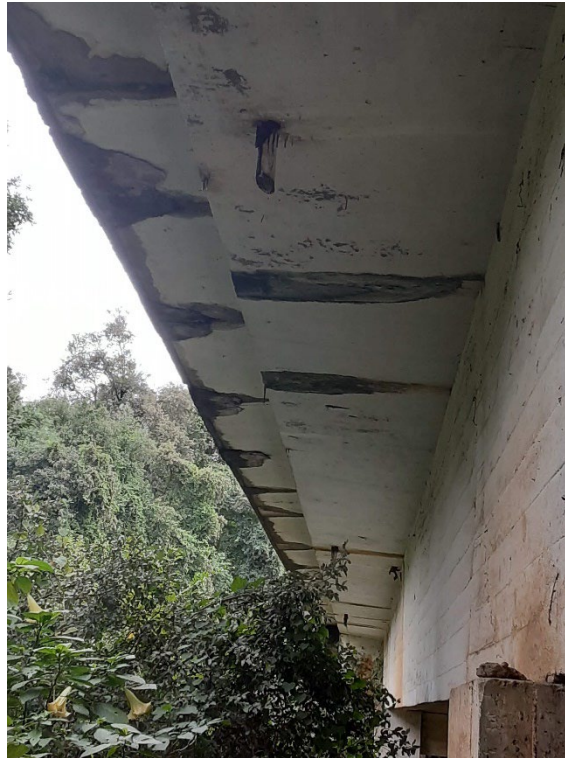
Figura 6 - Aparelho de apoio em fressynet

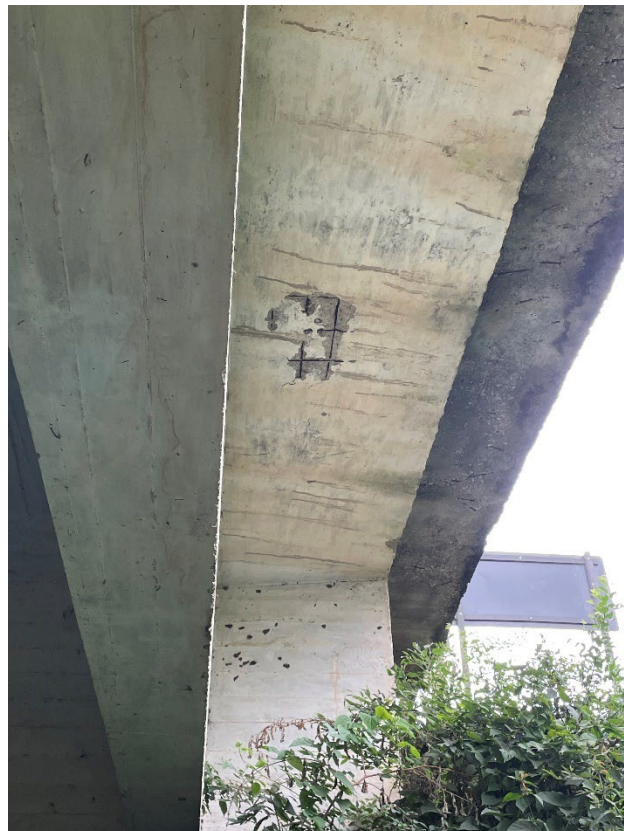
Figura 9 – Armadura exposta na laje

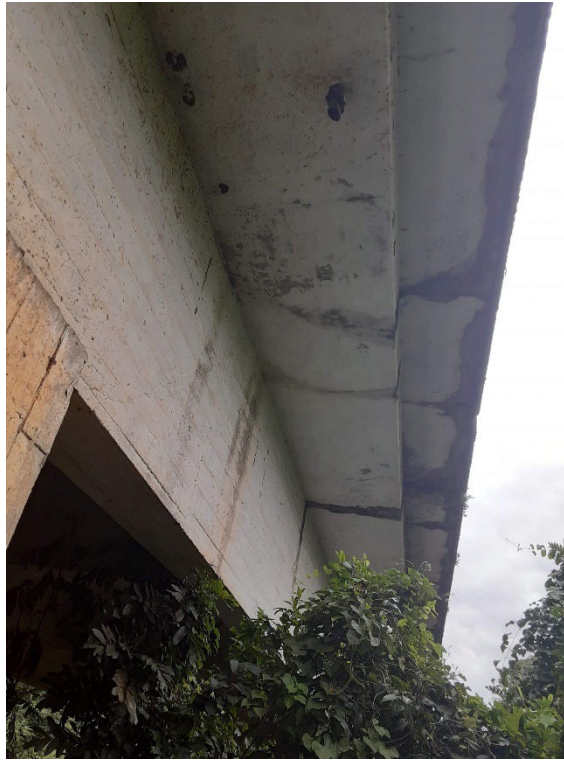
Figura 13 – Passeio rompido

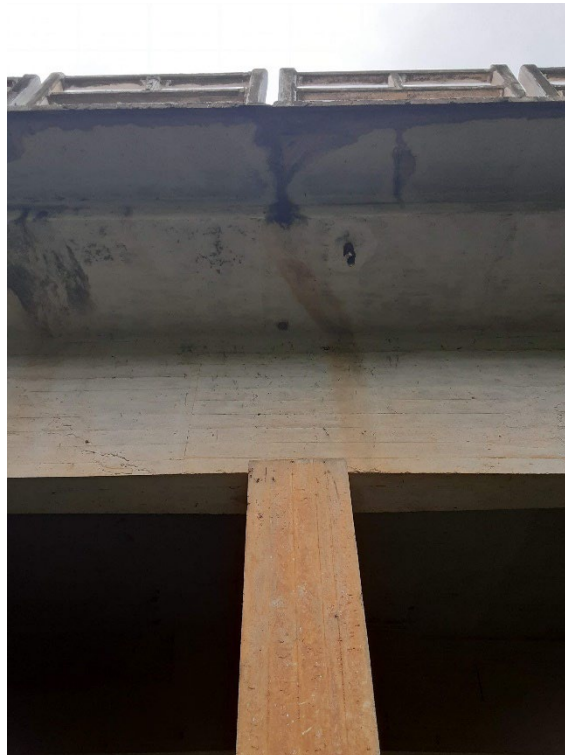
Figura 16 – Passeio rompido

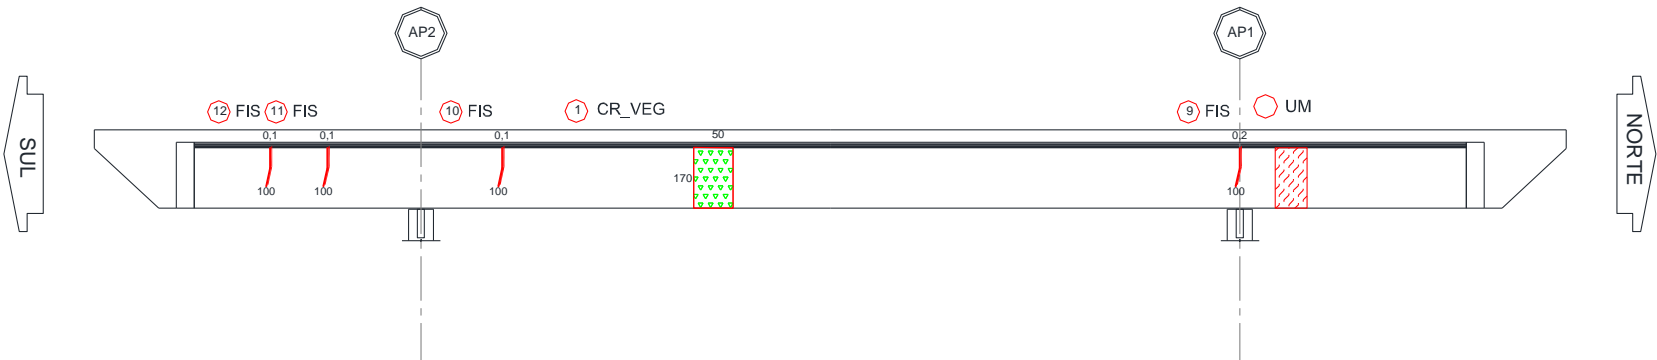
FACE LESTE

- Fissuras com posicionamento variado e abertura  $\geq$  0,3mm nas vigas longarinas VL1 e VL2, faces leste e oeste (fotos 034 a 037).
- Concreto disgregado com armadura exposta e corroída nos seguintes pontos das vigas longarinas:
  - VL1, face oeste (foto 038);
  - VL2, faces leste e oeste (foto 039).
- Mancha de umidade nas vigas longarinas VL1, face leste e VL2, face oeste (foto 036).
- Crescimento de vegetação na viga longarina VL1, face leste (foto 003).

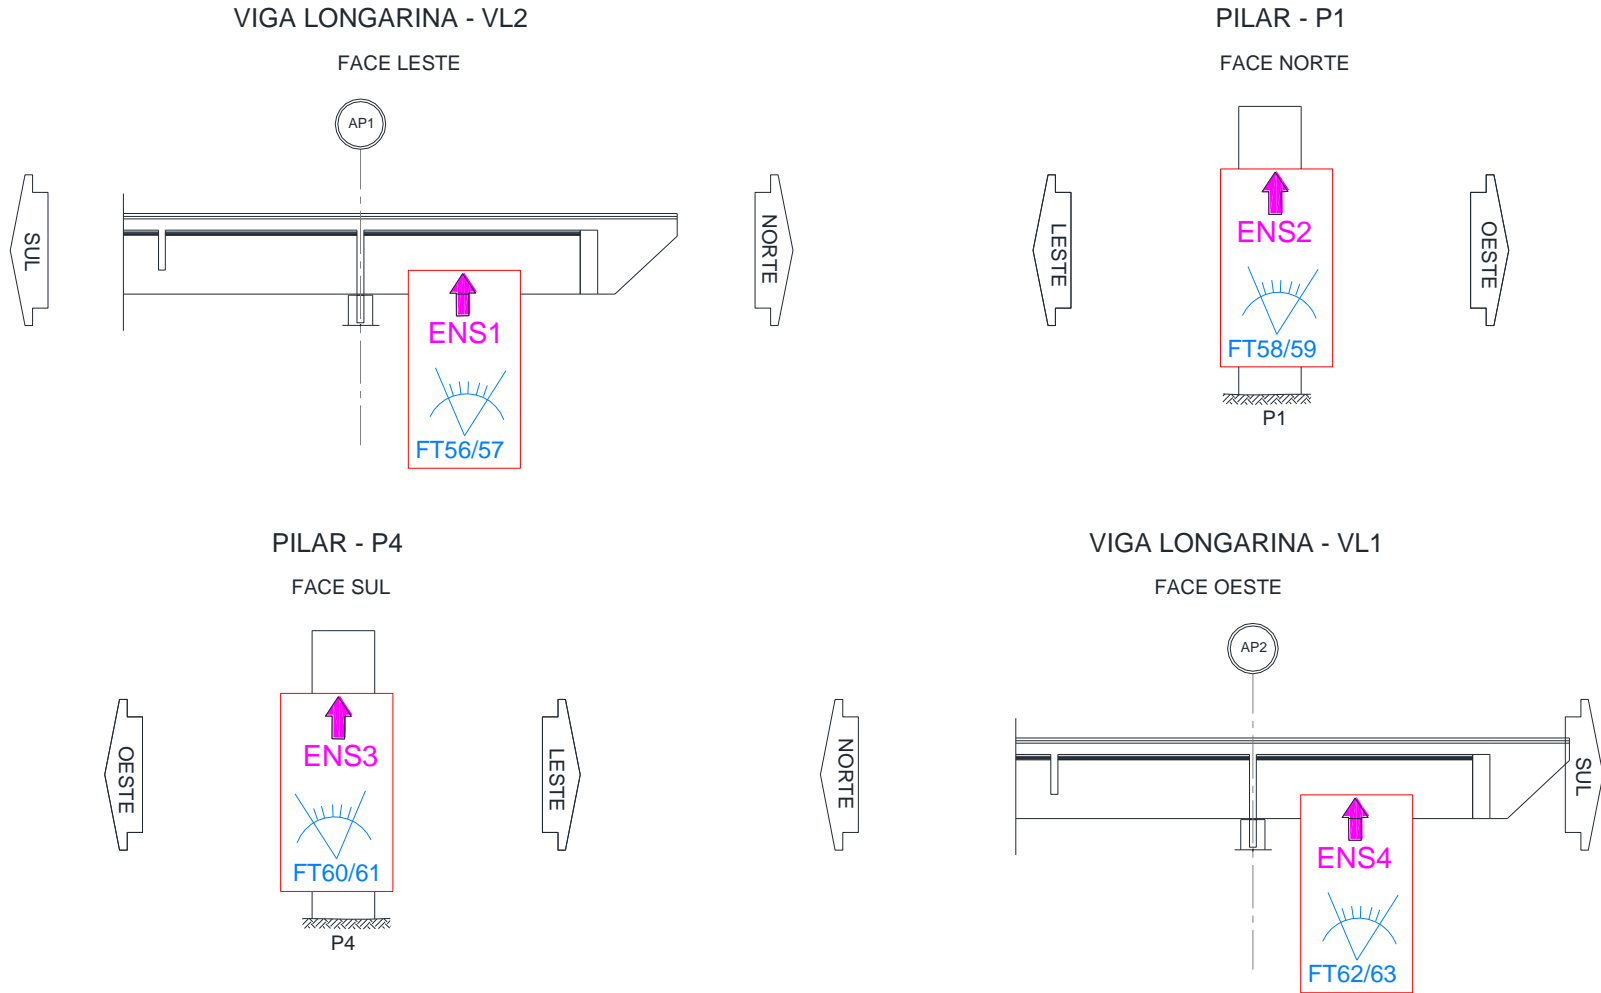
## CROQUIS DE POSICIONAMENTO DOS PONTOS DE ENSAIOS DE DETERMINAÇÃO DA PROFUNDIDADE DE CARBONATAÇÃO

**Os pontos 2 e 4 a frente de carbonatação atingiu a profundidade de cobertura das armaduras.**

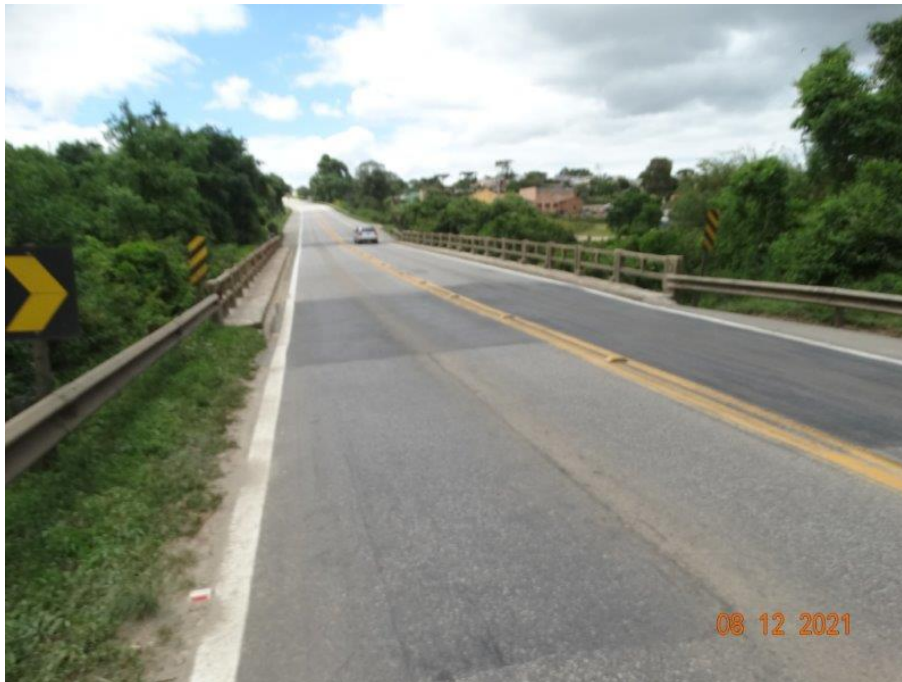
**Foto 001**

Ponte sobre o Arroio Borges - BR 392/RS - Km 117+710m - Pista Norte/Sul.  
Vista superior a partir do encontro ENC1. Nota-se: passeios e guarda-corpos em ambas as laterais e defensas metálicas e sinalização vertical na aproximação da OAE.

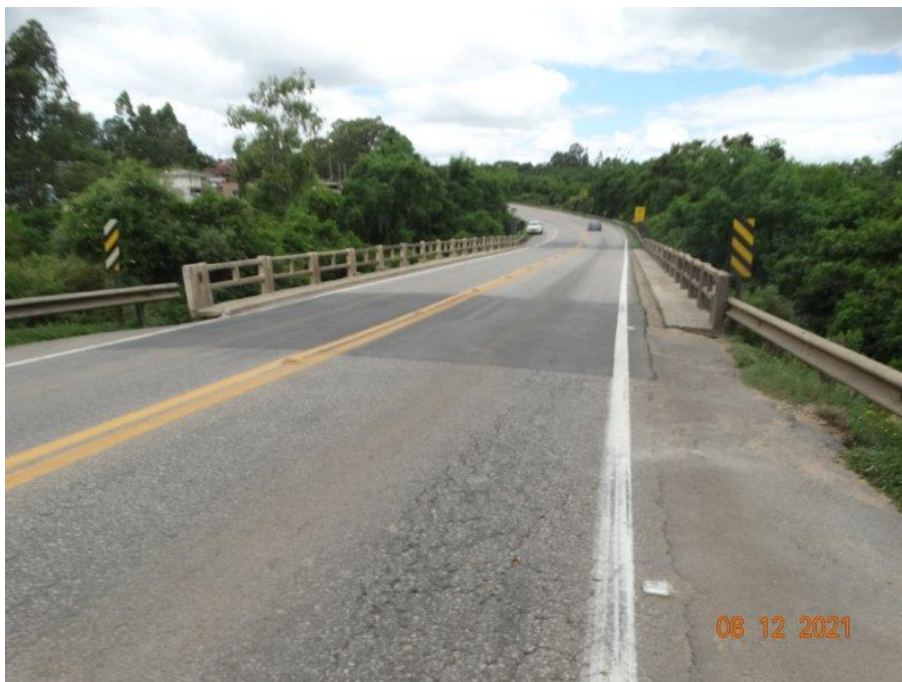
**Foto 002**

Ponte sobre o Arroio Borges - BR 392/RS - Km 117+710m - Pista Norte/Sul.  
Vista superior a partir do encontro ENC2. Nota-se: passeios e guarda-corpos em ambas as laterais e defensas metálicas e sinalização vertical na aproximação da OAE.

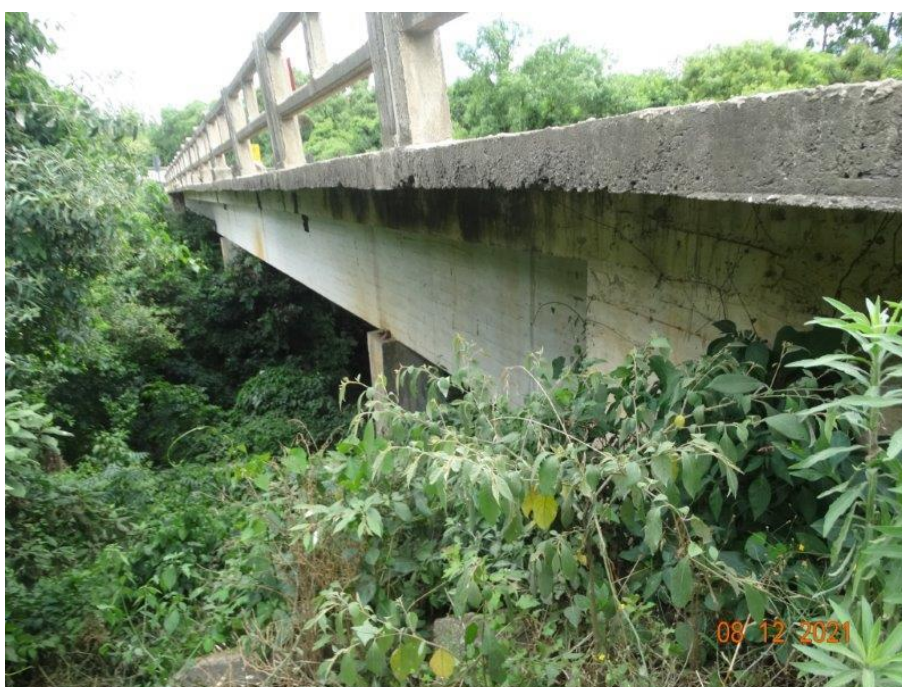
**Foto 004**

Ponte sobre o Arroio Borges - BR 392/RS - Km 117+710m - Pista Norte/Sul.  
Vista lateral oeste.

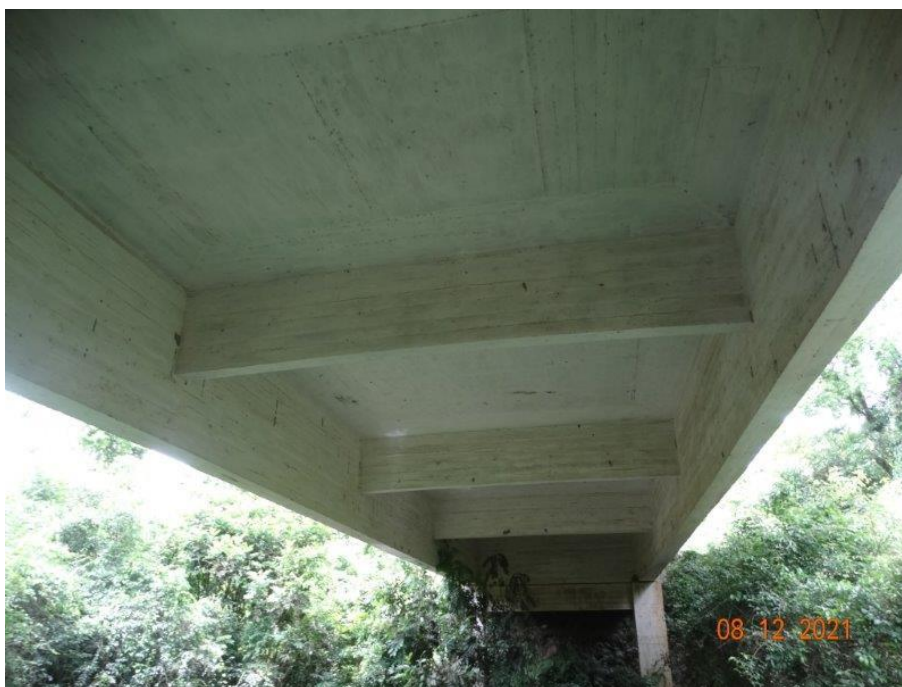
**Foto 005**

Ponte sobre o Arroio Borges - BR 392/RS - Km 117+710m - Pista Norte/Sul.  
Vista inferior da OAE.

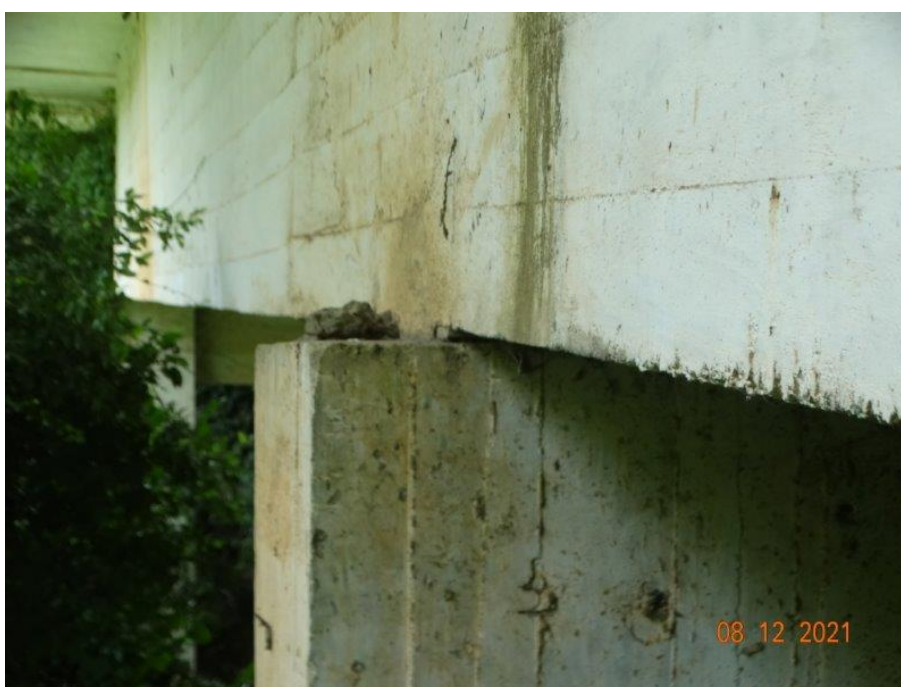
**Foto 008**

- Aparelho de apoio em articulação "Freyssinet" sem sinais de restrições (fotos 008 a 011).

Ponte sobre o Arroio Borges - BR 392/RS - Km 117+710m - Pista Norte/Sul.  
Vista da articulação "Freyssinet" sobre o pilar P1.

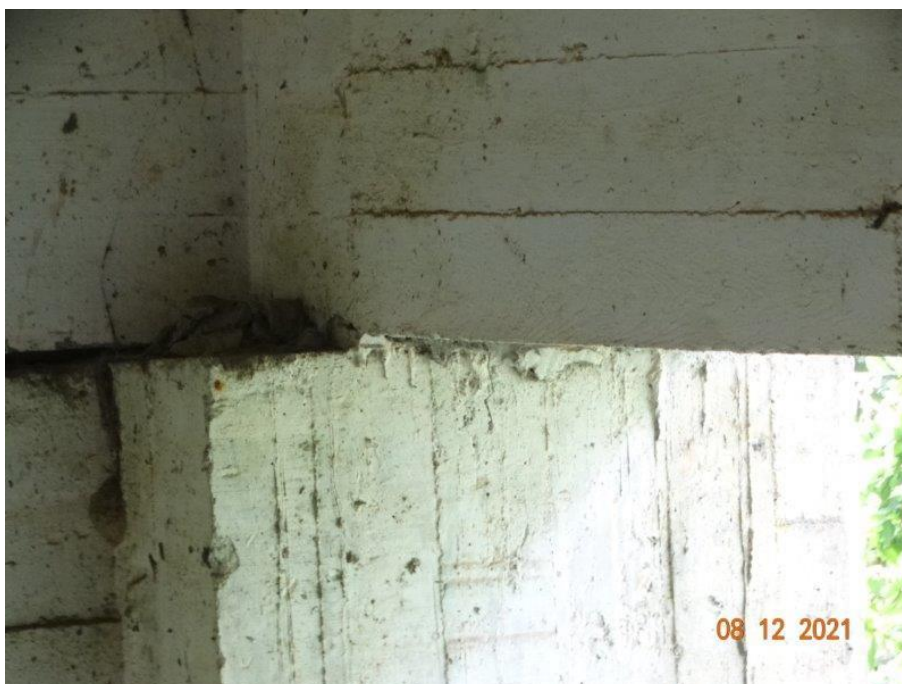
**Foto 009**

Ponte sobre o Arroio Borges - BR 392/RS - Km 117+710m - Pista Norte/Sul.  
Vista da articulação "Freyssinet" sobre o pilar P2.

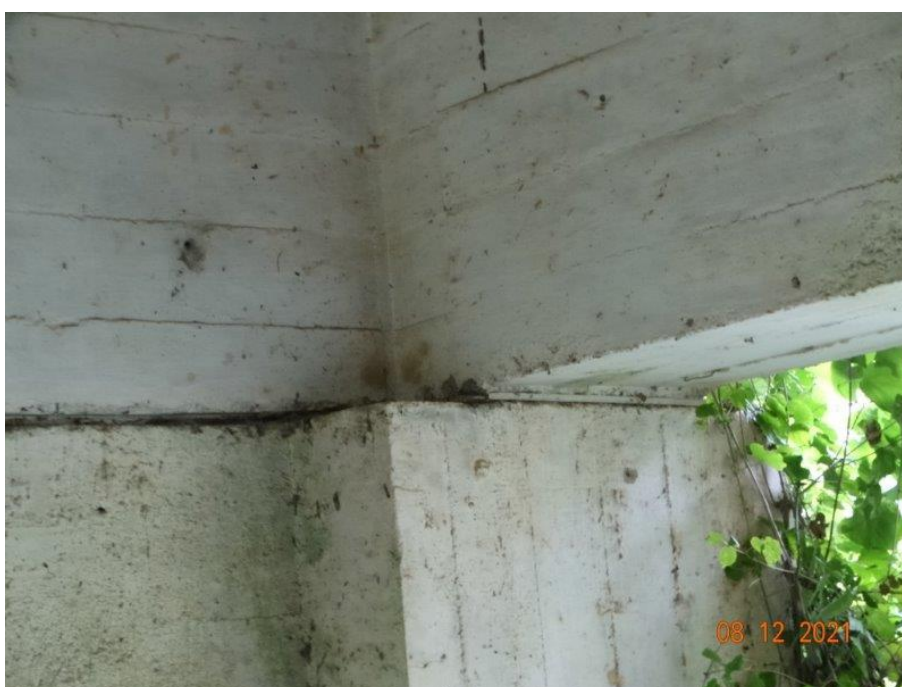
**Foto 010**

Ponte sobre o Arroio Borges - BR 392/RS - Km 117+710m - Pista Norte/Sul.  
Vista da articulação "Freyssinet" sobre o pilar P3.

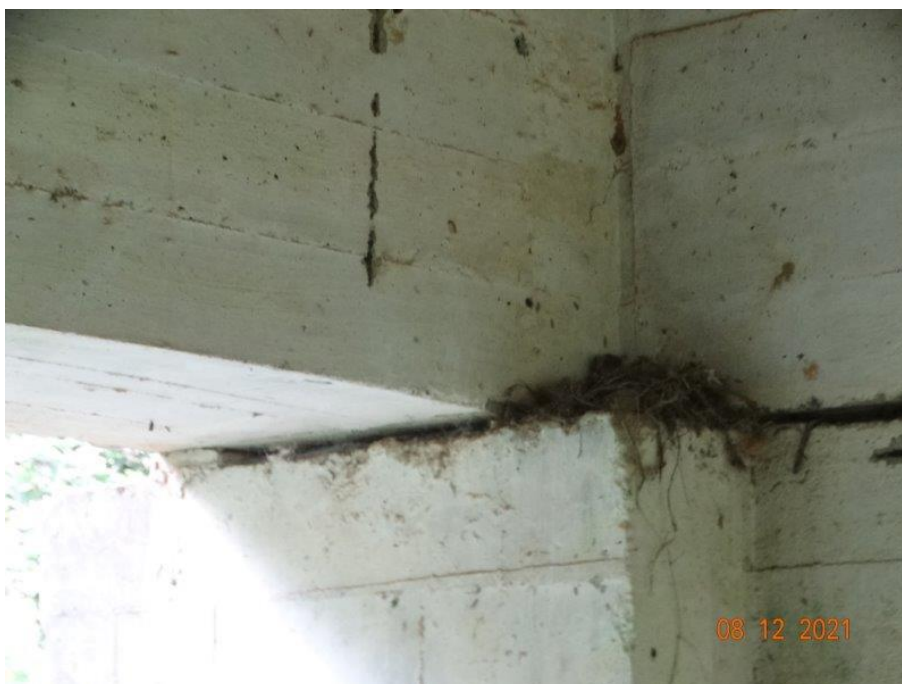
**Foto 011**

Ponte sobre o Arroio Borges - BR 392/RS - Km 117+710m - Pista Norte/Sul.  
Vista da articulação "Freyssinet" sobre o pilar P4.

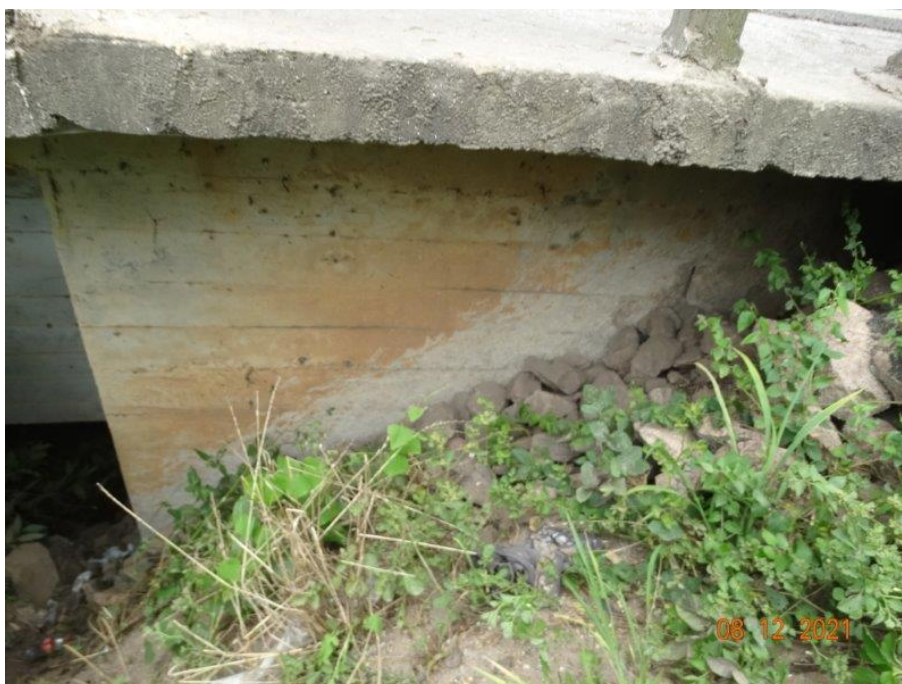
**Foto 016**

Ponte sobre o Arroio Borges - BR 392/RS - Km 117+710m - Pista Norte/Sul.  
Vista do muro de ala AL1.

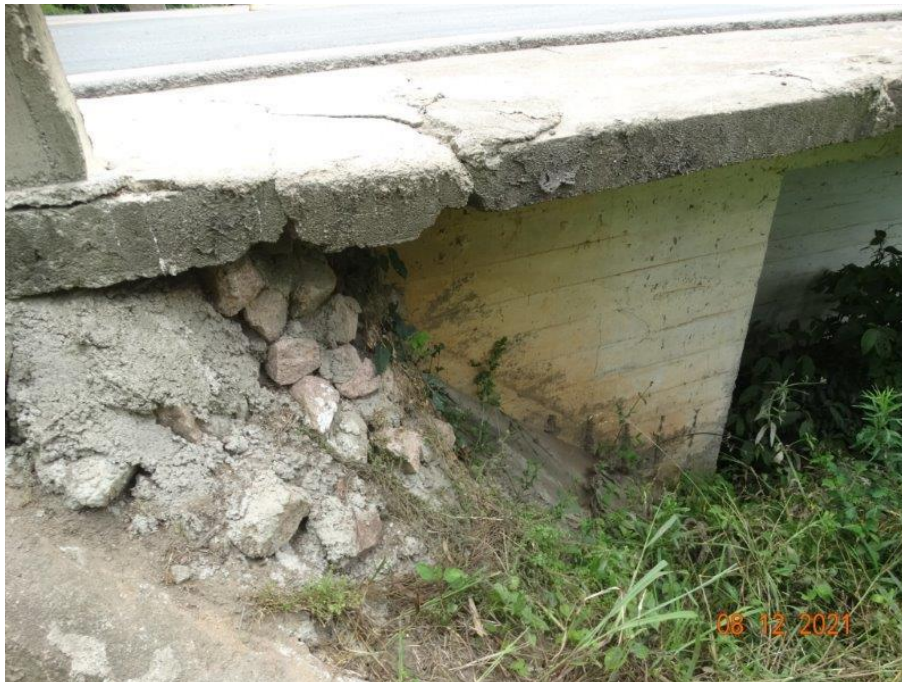
**Foto 017**

Ponte sobre o Arroio Borges - BR 392/RS - Km 117+710m - Pista Norte/Sul.  
Vista do muro de ala AL2.

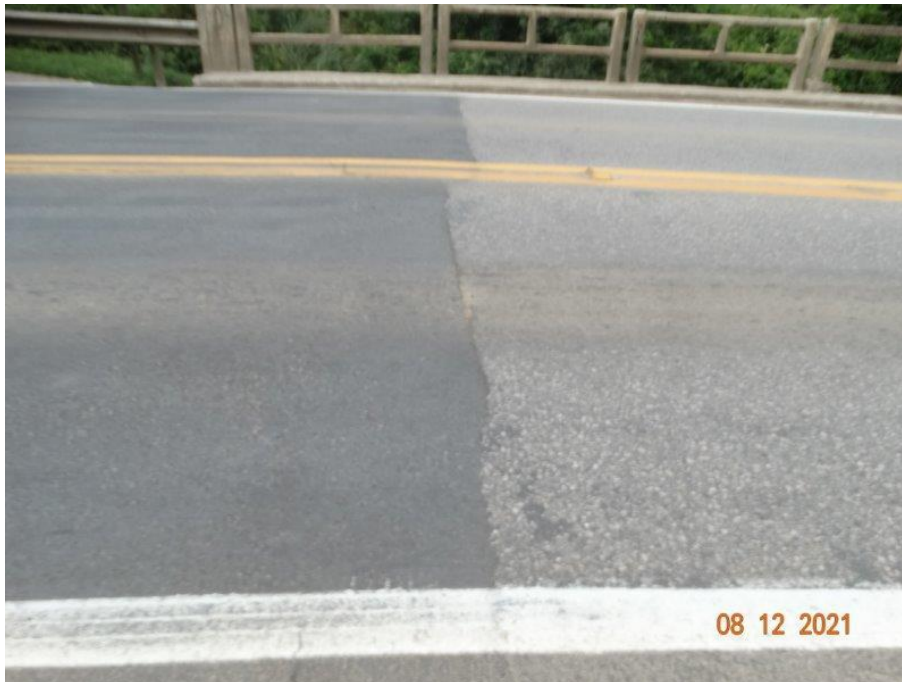
**Foto 022**

- Juntas de encontro JE1 e JE2, recobertas por capa asfáltica sem sinal de ruptura (fotos 022 e 023).

Ponte sobre o Arroio Borges - BR 392/RS - Km 117+710m - Pista Norte/Sul.  
Vista da junta de encontro JE1. Nota-se a mesma recoberta por capa asfáltica sem sinal de ruptura.

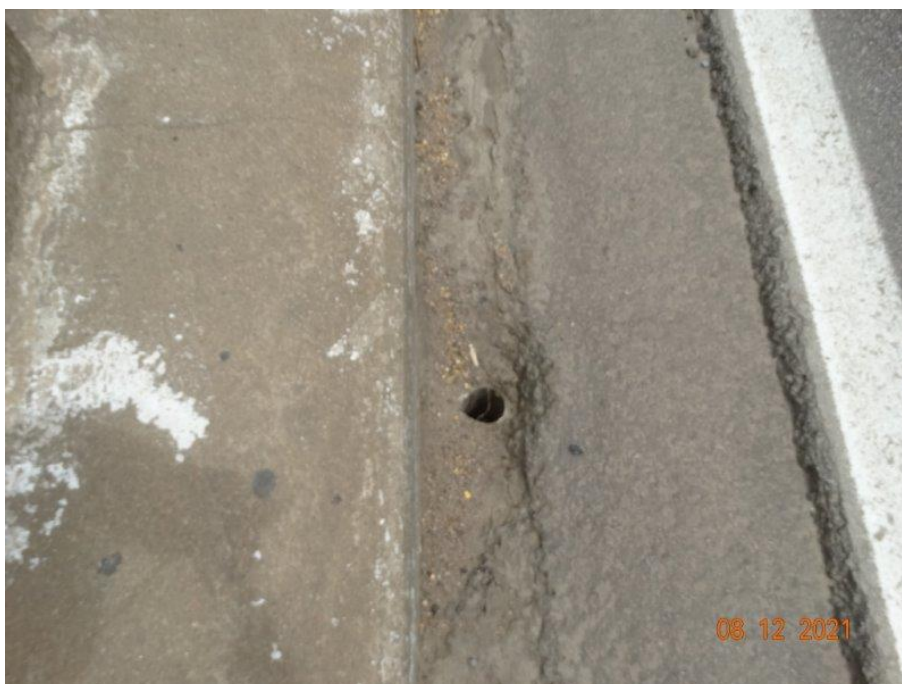
**Foto 023**

Ponte sobre o Arroio Borges - BR 392/RS - Km 117+710m - Pista Norte/Sul.  
Vista da junta de encontro JE2. Nota-se a mesma recoberta por capa asfáltica sem sinal de ruptura.

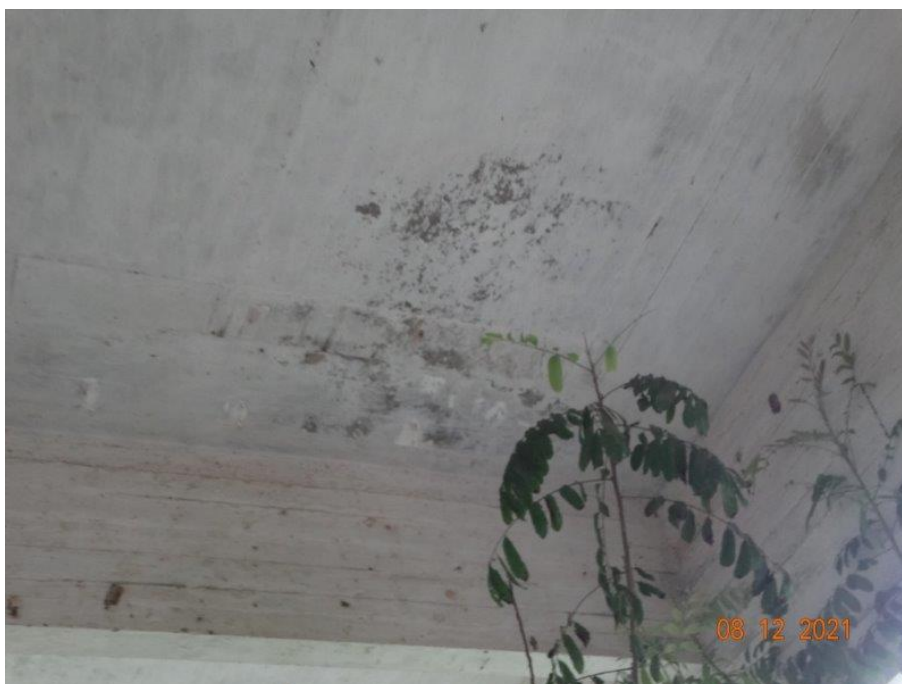
**Foto 032**

- Concreto disgregado com armadura exposta e corroída nos pontos:
  - painel de laje, no balanço longitudinal norte (foto 029);
  - painel de laje, entre as vigas transversinas VT2/VT3 e VT3/VT4 (foto 030);
  - lajes em balanço LB1 e LB2 (foto 031).
- Defeito em reparo nas lajes em balanço LB1 e LB2 (foto 032).
- Mancha de umidade nos pontos:
  - painel de laje, entre as vigas transversinas VT2/VT3 (foto 033);
  - lajes em balanço LB1 e LB2 (fotos 006 e 007).

Defeito em reparo na laje em balanço LB1 (região da pingadeira reentrante).

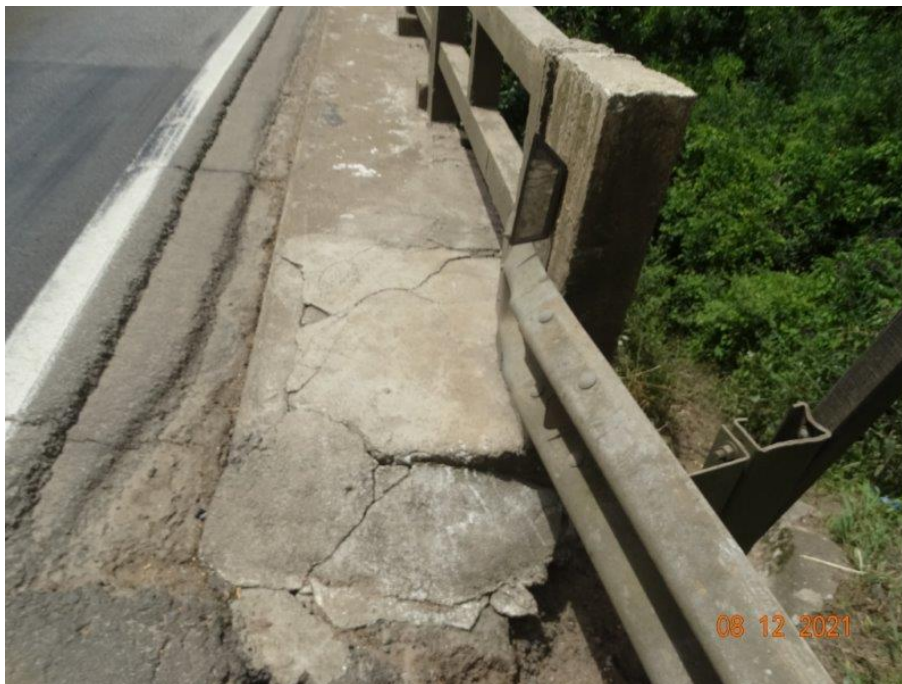
**Foto 052**

- Defeito em reparo em região de ruptura dos passeios PS1 e PS2 no encontro ENC1 (fotos 052 e 053).
- Fissuras com posicionamento transversal e abertura  $\geq 0,3\text{mm}$  nos passeios PS1 e PS2 (foto 054).
- Pavimento e sinalização em bom estado.

Defeito em reparo em região de ruptura no passeio PS1, encontro ENC1.

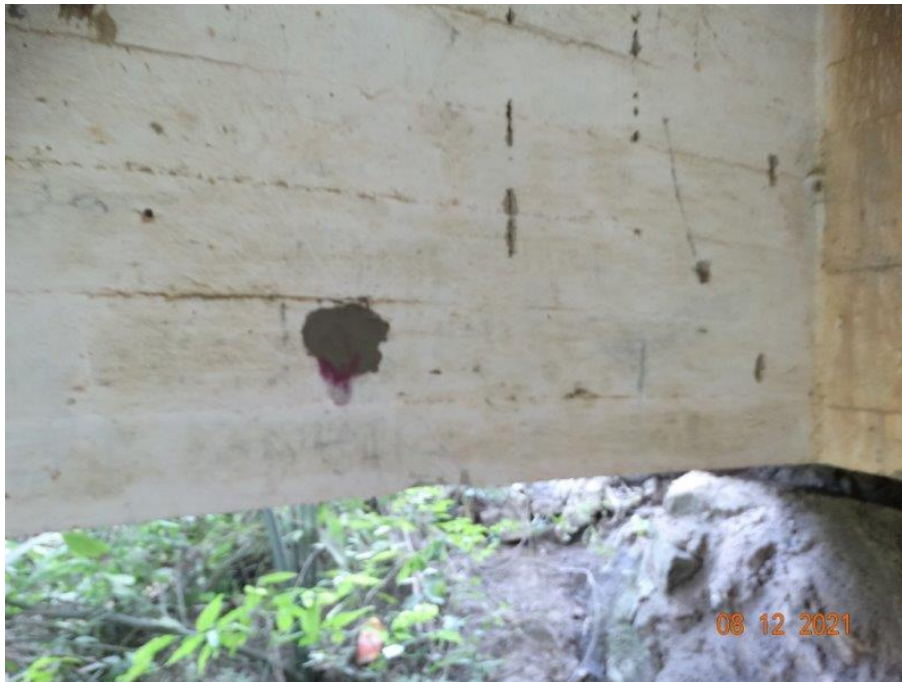
**Foto 056**  
Ensaio para determinação da profundidade atingida pela carbonatação do concreto ao longo do tempo. Ponto 1 – Viga Longarina VL2, face leste – há 1,12 do encontro ENC1.

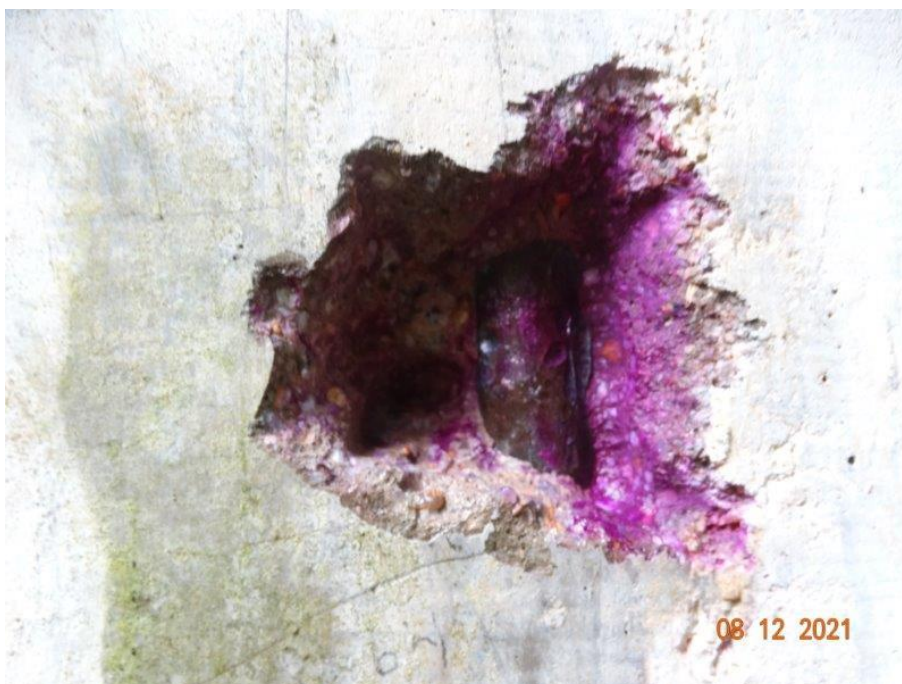
**Foto 057**

Idem foto anterior – Vista em detalhe para fechamento do mesmo.

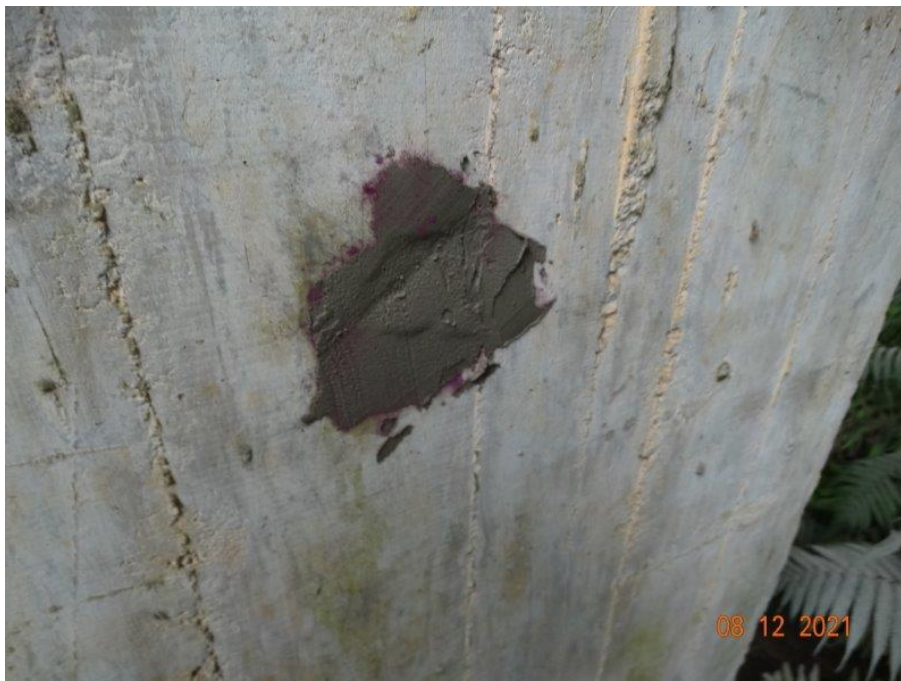
**Foto 058**

Ensaio para determinação da profundidade atingida pela carbonatação do concreto ao longo do tempo. Ponto 2 – Pilar P1, face norte.

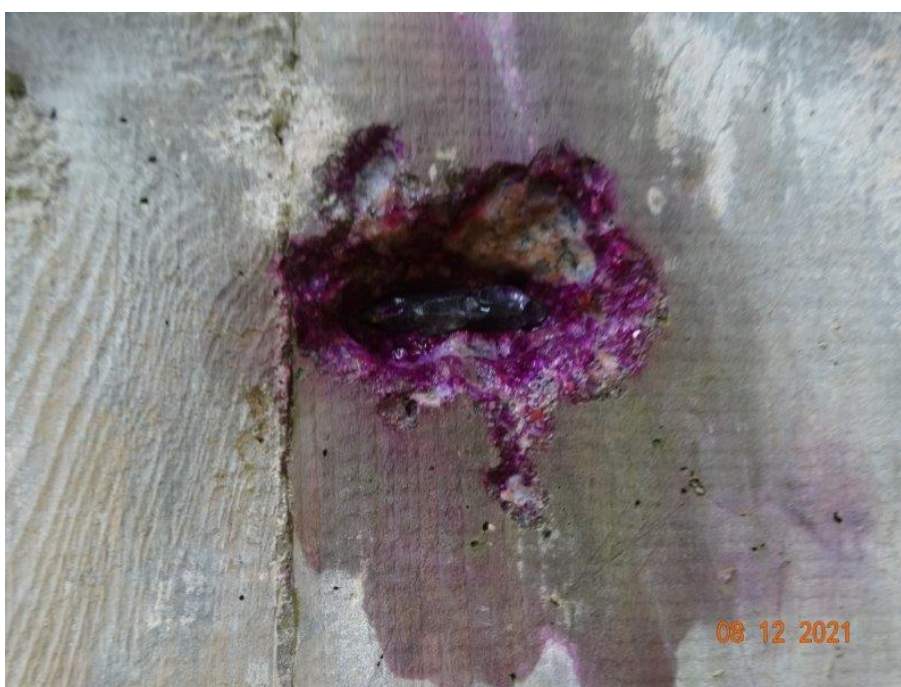
**Foto 059**

Idem foto anterior – Vista em detalhe para fechamento do mesmo.

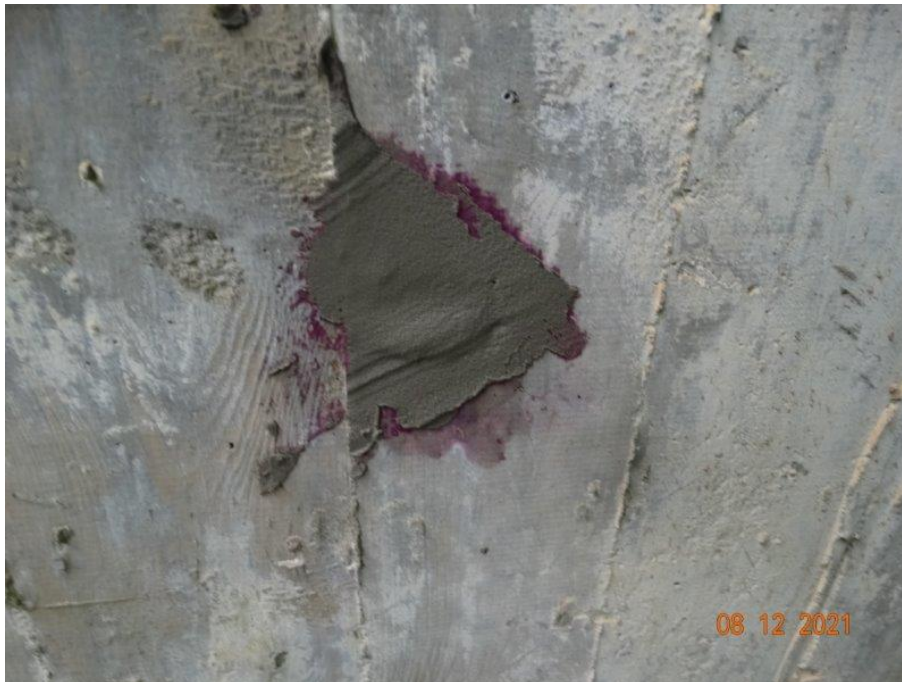
**Foto 060**

Ensaio para determinação da profundidade atingida pela carbonatação do concreto ao longo do tempo. Ponto 3 – Pilar P4, face sul.

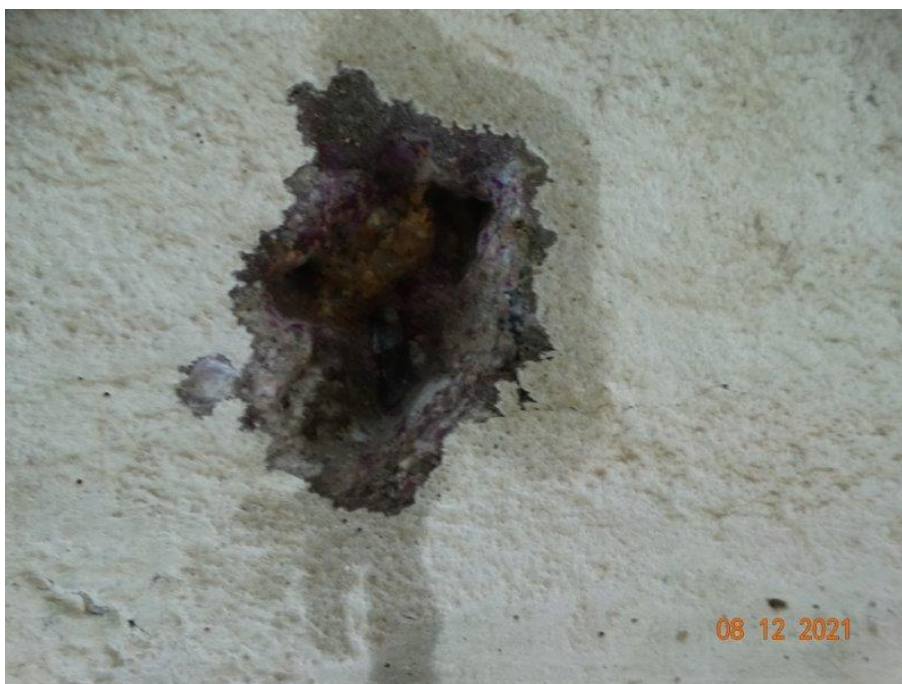
**Foto 061**

Idem foto anterior – Vista em detalhe para fechamento do mesmo.

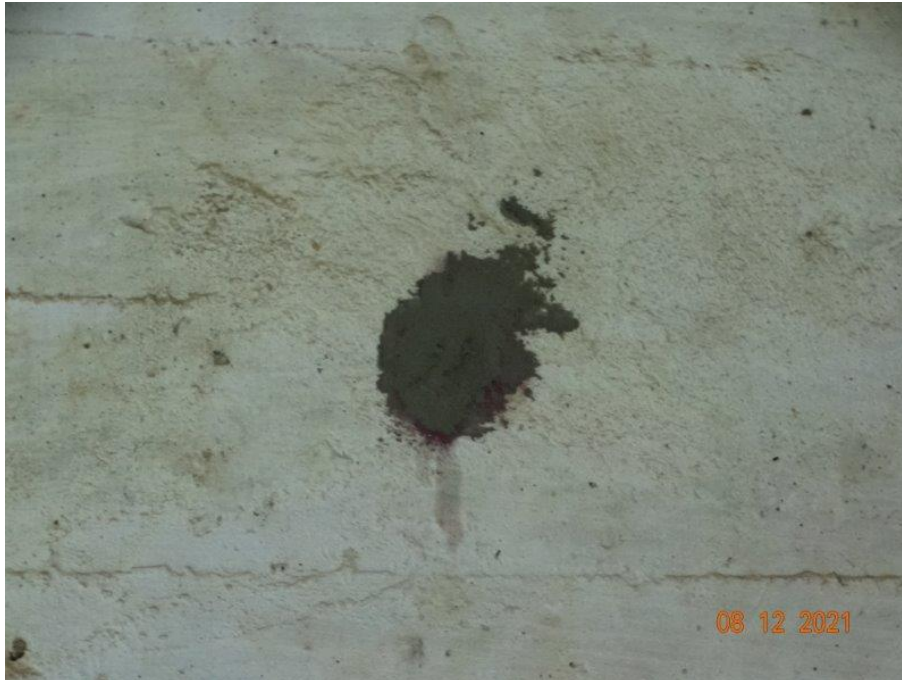
**Foto 062**

Ensaio para determinação da profundidade atingida pela carbonatação do concreto ao longo do tempo. Ponto 4 – Viga Longarina VL1, face oeste – há 0,500 do encontro ENC2.
