Rodovia: BR-392RS

Trecho: Rio Grande - Pelotas

PROJETO AS BUILT DE MANUTENÇÃO DA
PASSARELA POVO NOVO

VOLUME 1 – RELATÓRIO DO PROJETO
ECS-392RS-041+900-PAS-ASB-RT-V1-000- R00
OUT/2025

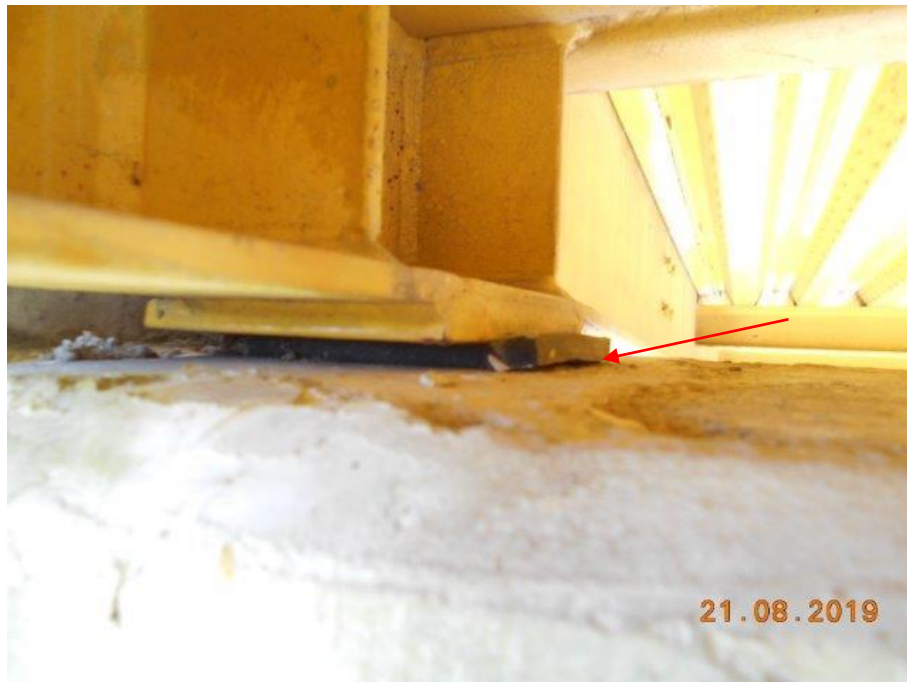
Foto 22

Aparelho de apoio AA22 mal posicionado devido à falta de berço, deformado e rasgado. Foram instalados dois aparelhos justapostos para atingir a altura necessária.

- TR25** - faces Norte, Sul e inferior.
- Fissuras aleatórias na face Sul do pilar **P4**.
- Os aparelhos de apoios na maioria dos casos se encontram com restrição em sua funcionalidade, sejam eles mal posicionado, deficiência de contato, deteriorados, rasgados, deformados e até mesmo inoperante. *Problemas esses que são provenientes de falha de projeto e/ou de execução.*

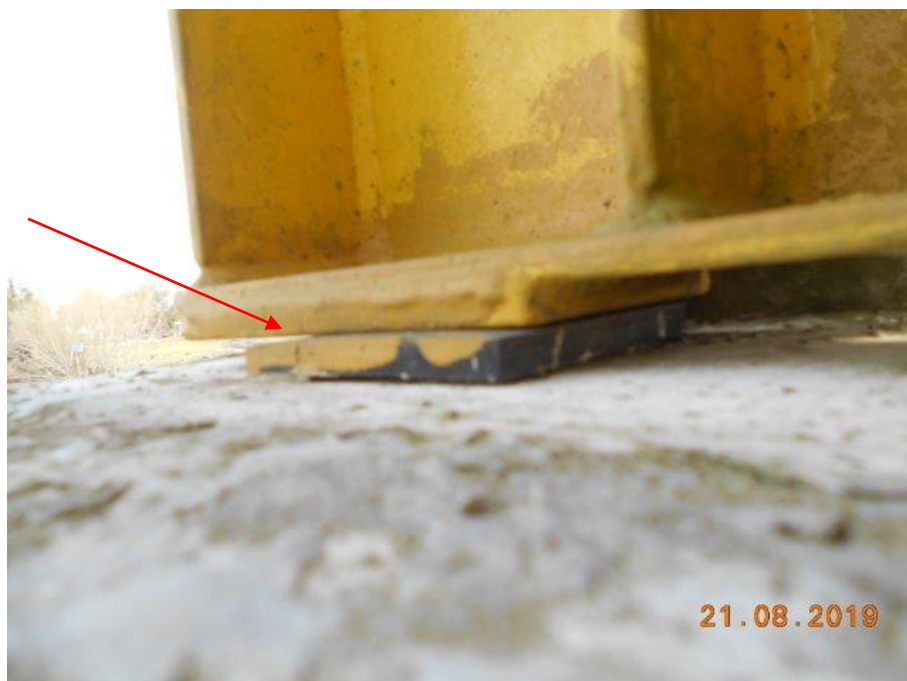
Foto 23
Aparelho de apoio AA27 com deficiência de contato.

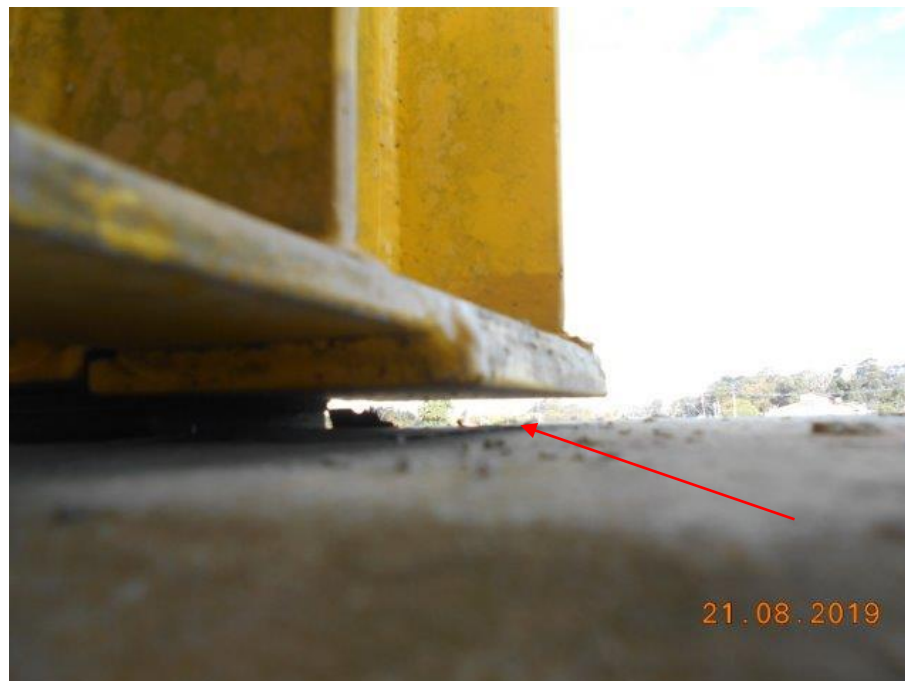
Foto 24
Aparelho de apoio AA31, mal posicionado e com deficiência de contato.

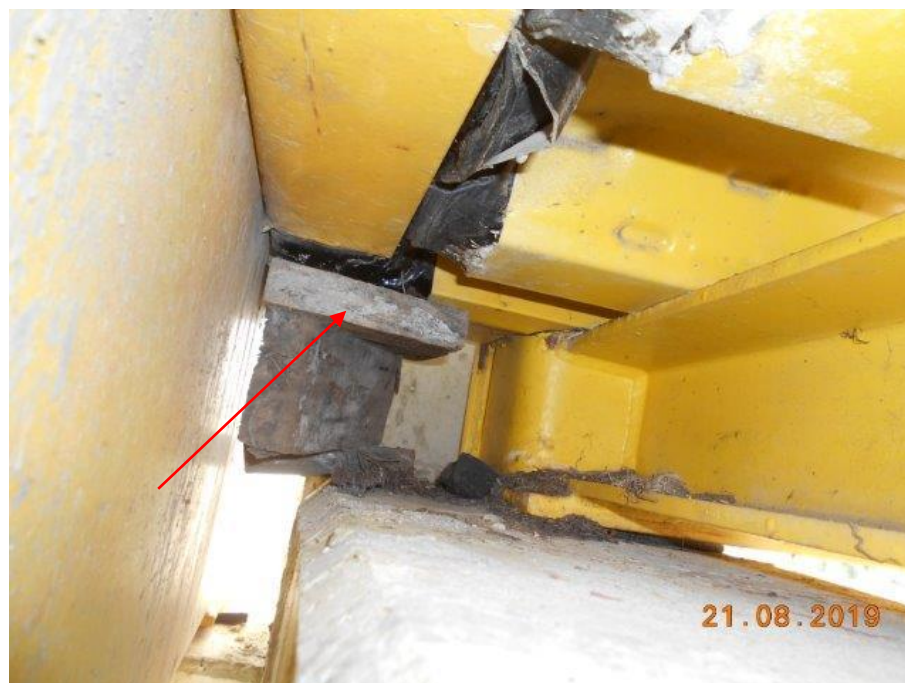
Foto 25
Vista do aparelho de apoio AA32 inexistente.

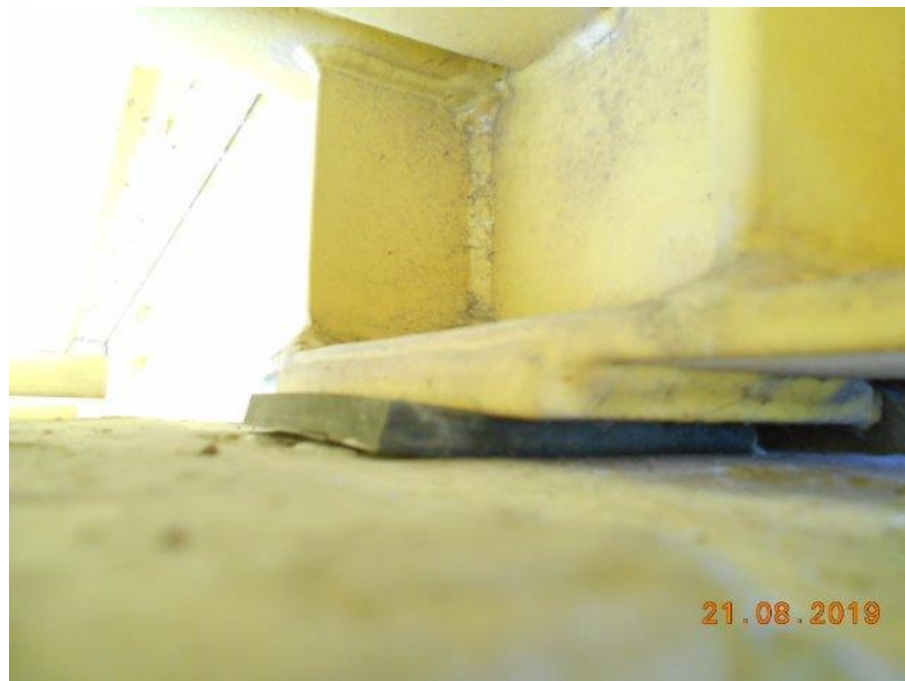
Foto 32

Aparelho de apoio AA43 com posicionamento totalmente irregular e ainda assim com funcionamento inoperante.

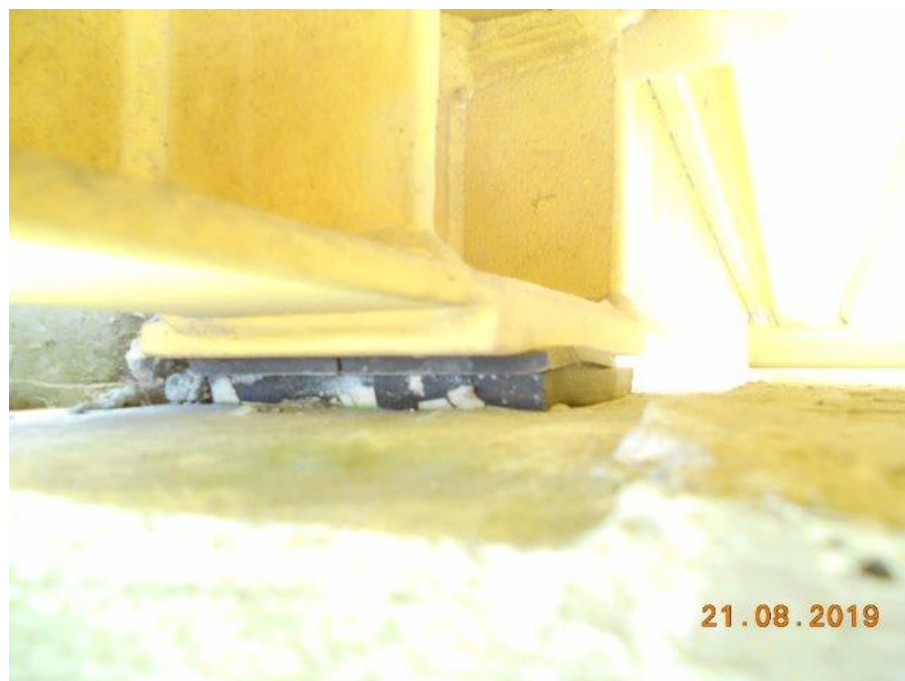
Foto 33
Aparelho de apoio AA48 deformado.

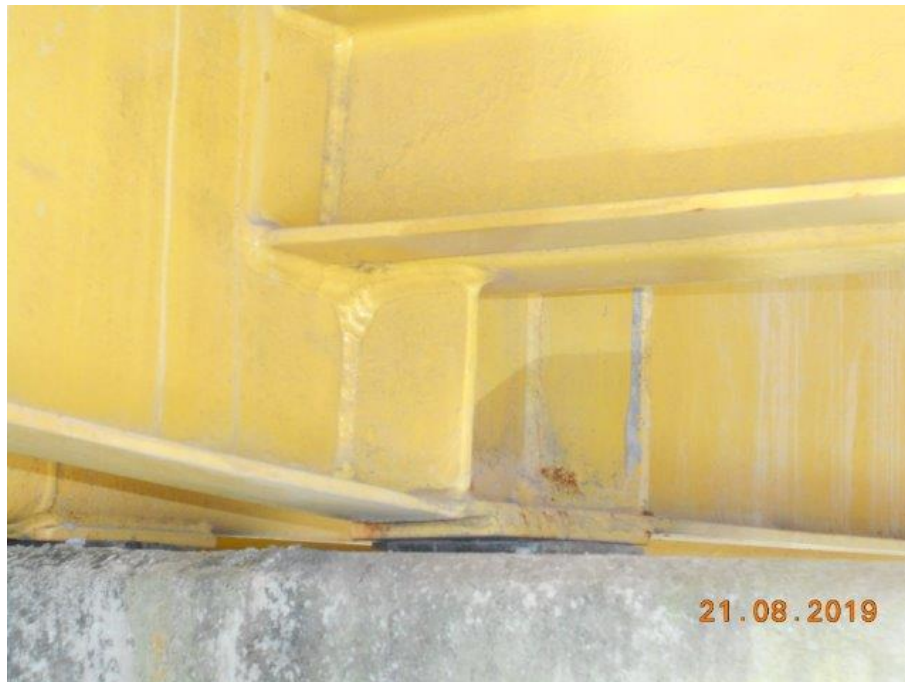
Foto 38

Aparelho de apoio AA60 deformado com deficiência de contato.

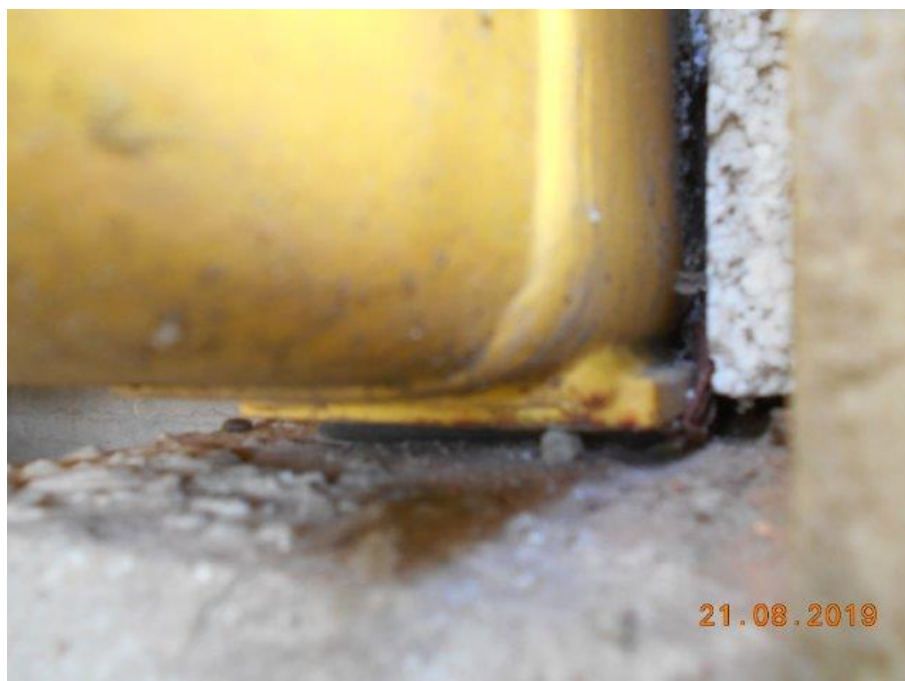
Foto 39
Aparelho de apoio AA62 em bom estado.
