Rodovia: BR-392RS

PROJETO AS BUILT DE MANUTENÇÃO DA
PASSARELA CAPÃO SECO

VOLUME 1 – RELATÓRIO DO PROJETO
ECS-392RS-051+840-PAS-ASB-RT-V1-001- R00
OUT/2025

Este relatório tem por finalidade agrupar as informações pertinentes à execução do programa de Manutenção da OAE - Passarela Capão Seco, situada na BR 392, Km 051+840, Município de Rio Grande/RS, próximo à Praça de Pedágio da região de Capão Seco.

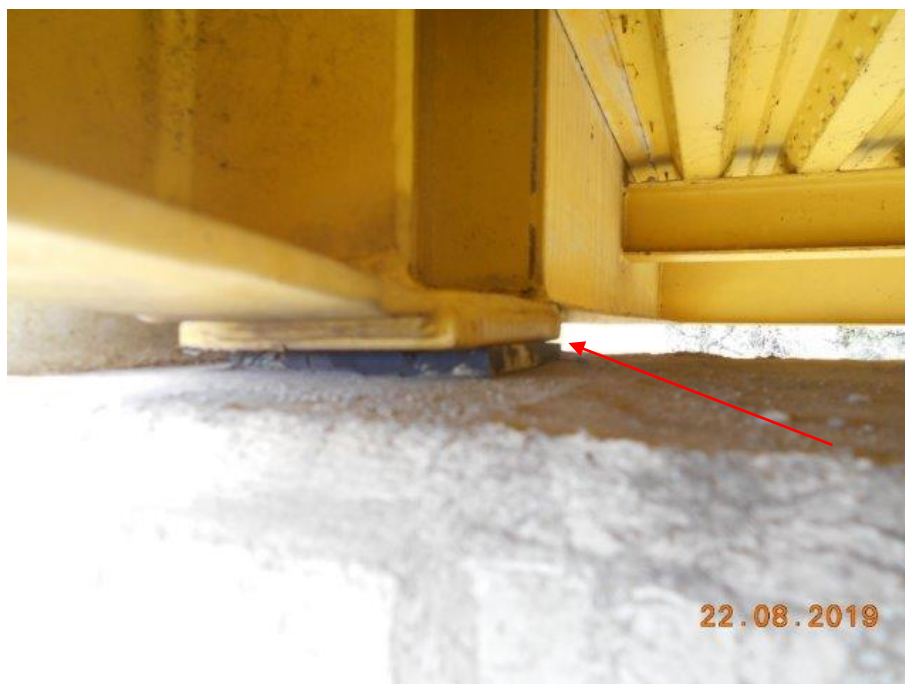
Foto 18
Vista do aparelho de apoio AA14 com deformação e deficiência de contato.

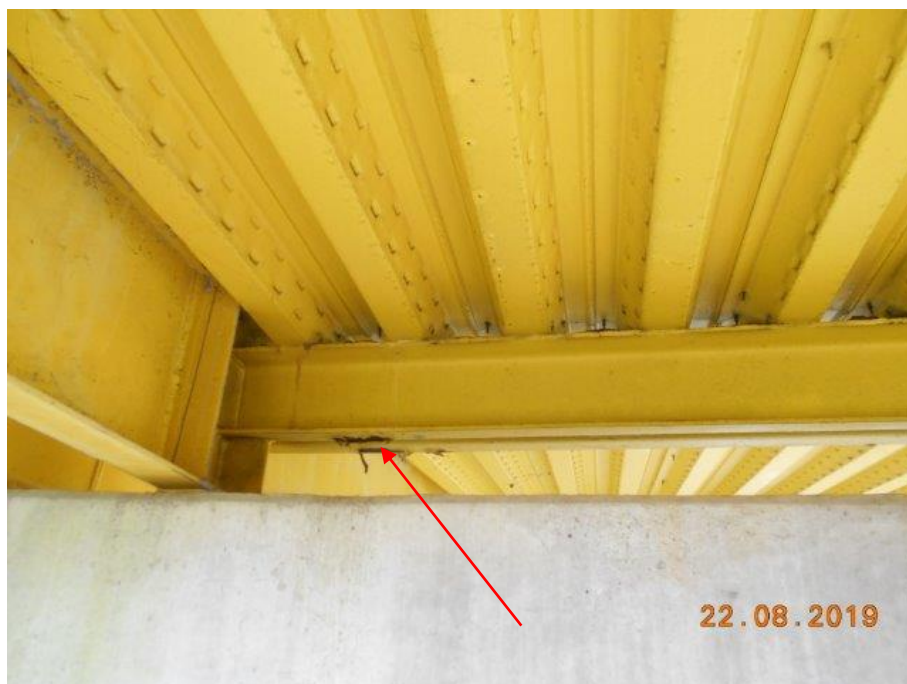
- perfil transversal, face Sul (fotos 64 e 65)

Foto 64
Oxidação superficial no perfil transversal, face Sul do patamar 1.

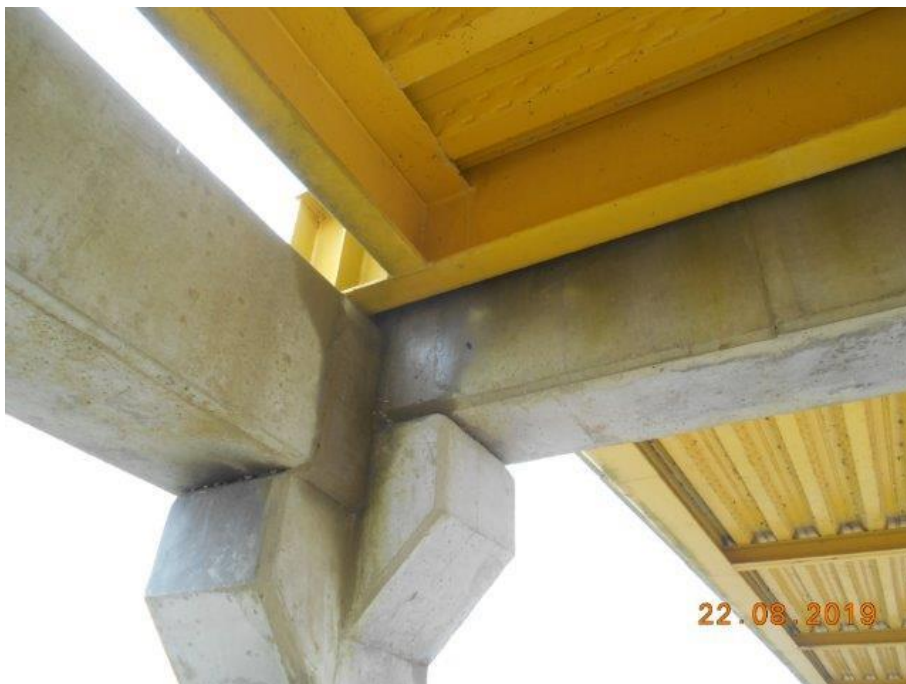
Foto 79
Idem foto anterior.
