PROJETO DE RECUPERAÇÃO E TROCA DE AP. DE APOIO PONTE SOBRE O ARROIO EVARISTO

BR 116/RS km 429+569 – Trecho Pelotas – Camaquã

ABRIL /2021

VOL I

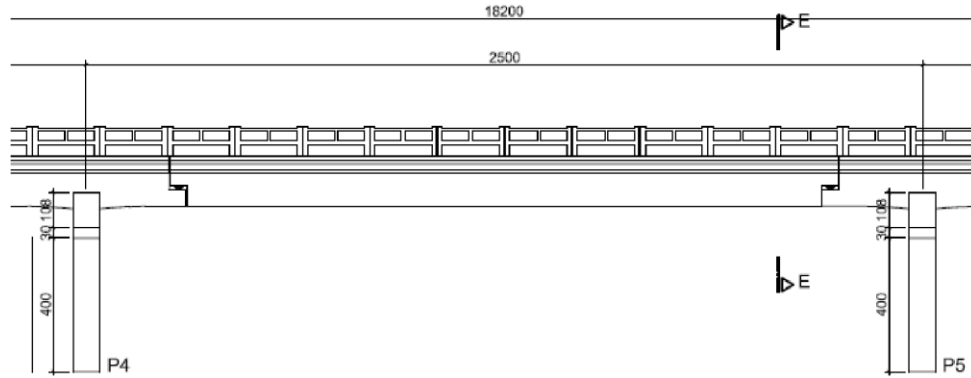
Já no apoio próximo ao P5, verificou-se que não há espaçamento no apoio, porém há 40mm de junta de dilatação, a identificação do aparelho de apoio aplicado placa de chumbo, espaçamento zero devido esmagamento.

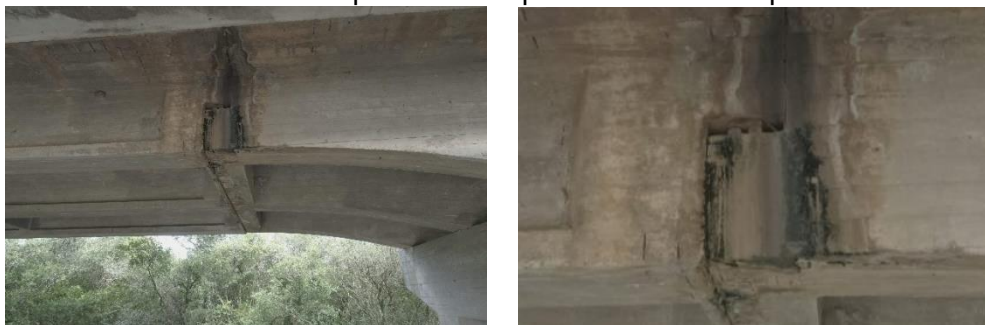
Dentes Gerber próximo ao apoio P6 – Lado esquerdo

Patologia: roletes oxidados
Solução: tratamento das peças oxidadas

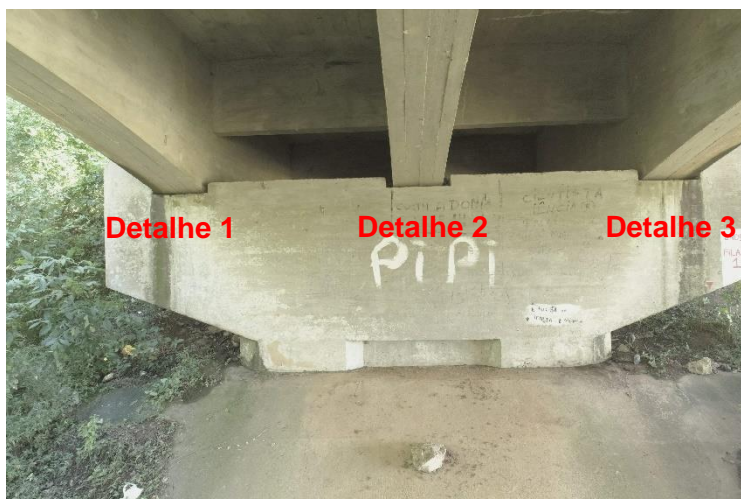
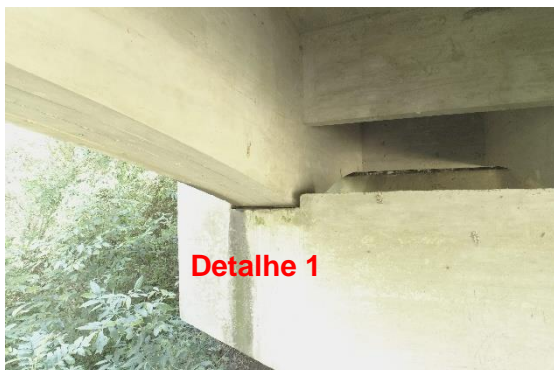
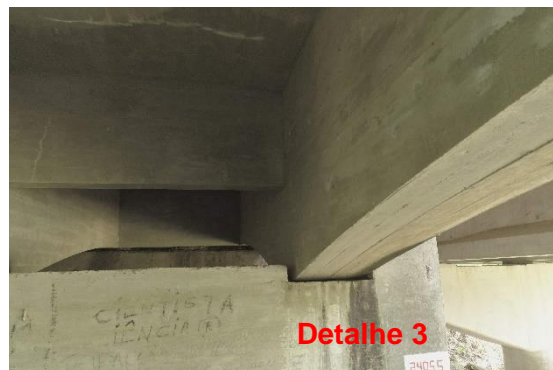
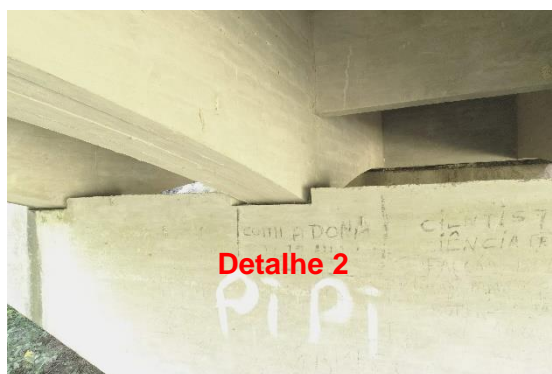
Vista Geral

Verificou-se um espaçamento de 30mm.

Patologia encontrada: Aparelho em bom estado
Solução: Não se aplica

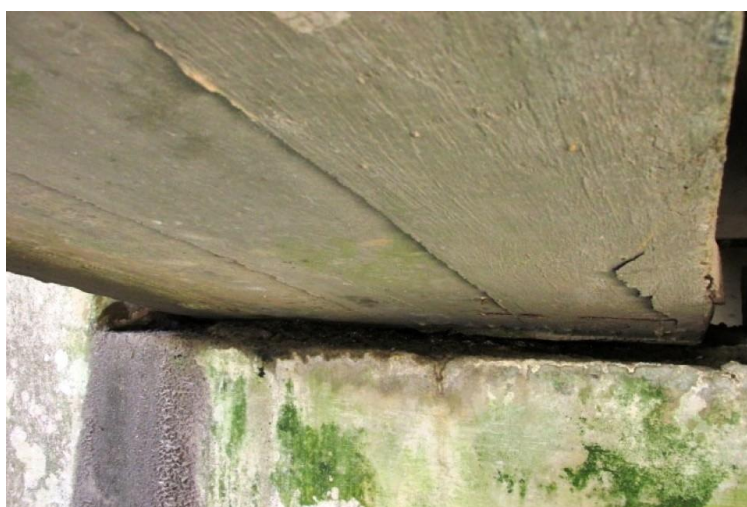
Vista do aparelho de apoio em neoprene (AA.3).

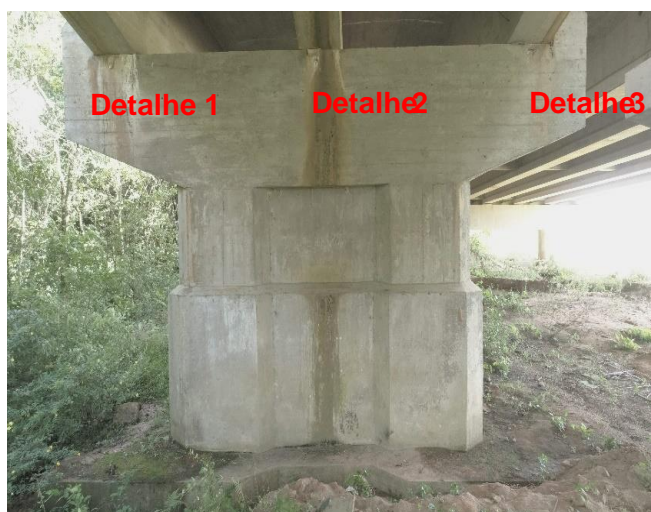
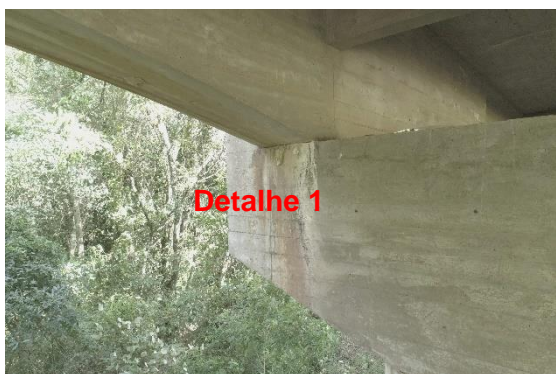
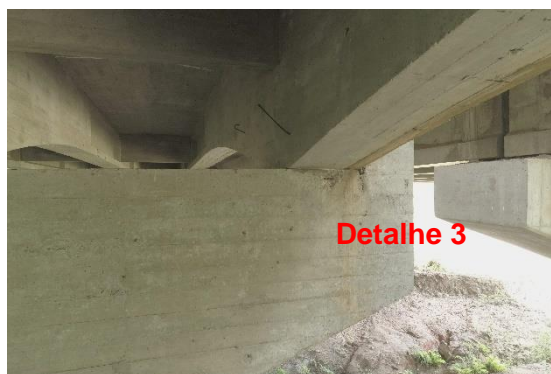
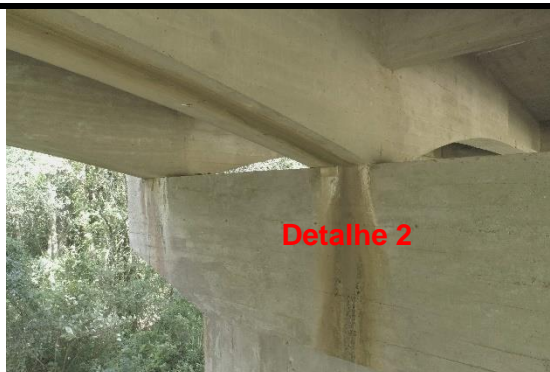
APOIO P2

Descrição: Verificou-se que no pórtico 02, as longarinas estão apoiadas sobre placas de chumbo, as quais se encontram totalmente deterioradas e esmagadas. Não há espaçamento entre as longarinas e a viga travessa.

Patologia encontrada: esmagamento dos aparelhos de apoio
Solução: troca de aparelho de apoio

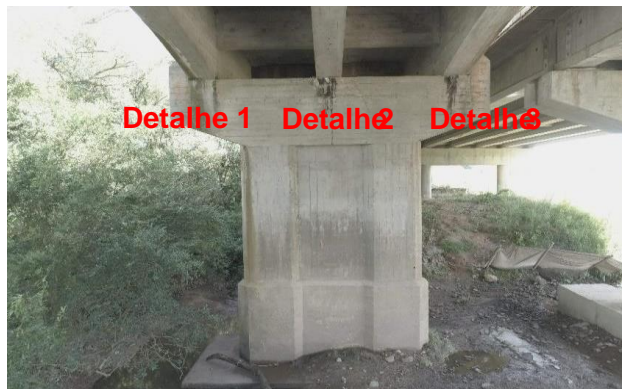
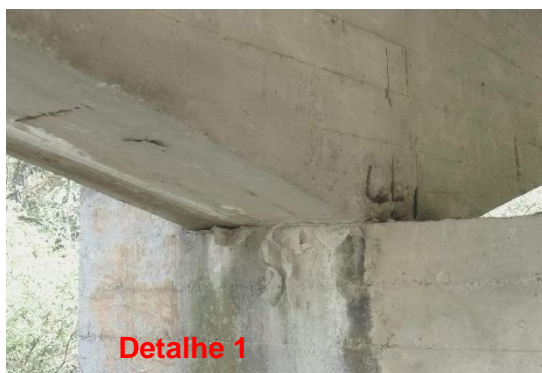
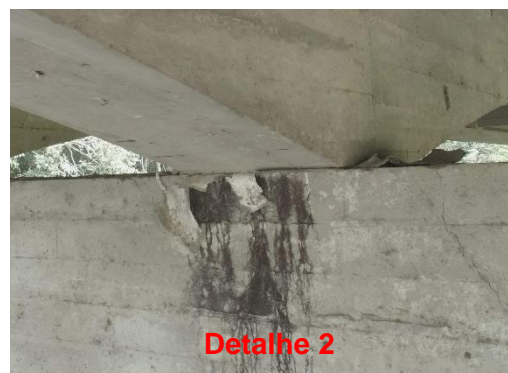
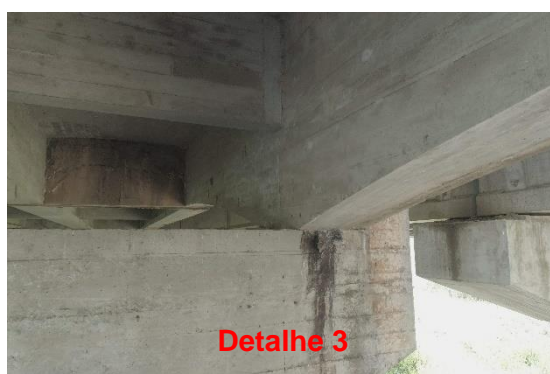
Vista Geral

Descrição: Verificou-se que no pórtico 03, as longarinas estão apoiadas sobre placas de chumbo, as quais se encontram totalmente deterioradas e esmagadas. Não há espaçamento entre as longarinas e a viga travessa.

Patologia encontrada: esmagamento dos aparelhos de apoio
Solução: troca de aparelho de apoio

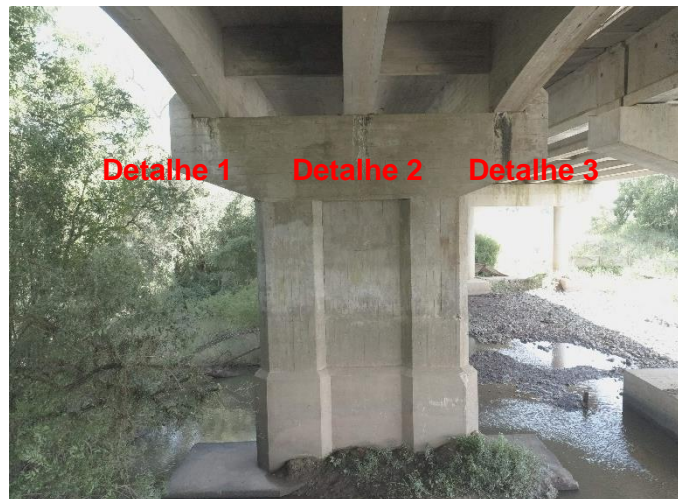
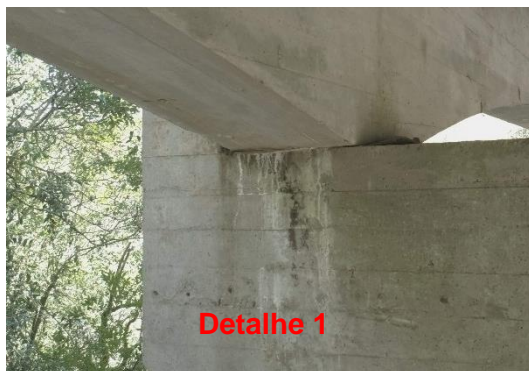
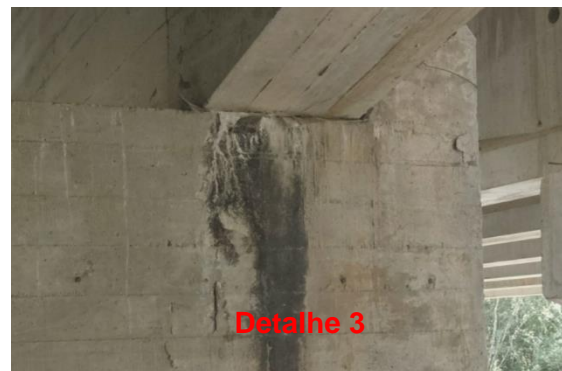
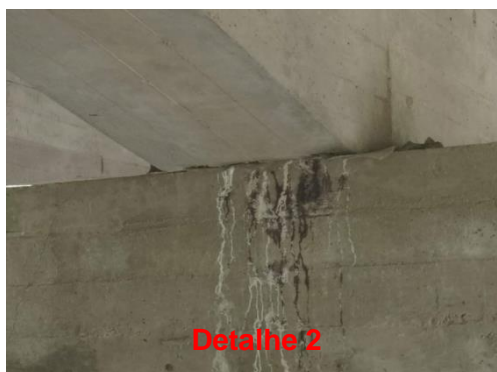
Vista Geral

Descrição: Verificou-se que no pórtico 04, as longarinas estão apoiadas sobre placas de chumbo, as quais se encontram totalmente deterioradas e esmagadas. Não há espaçamento entre as longarinas e a viga travessa.

Patologia encontrada: Esmagamento dos aparelhos de apoio
Solução: troca de aparelho de apoio

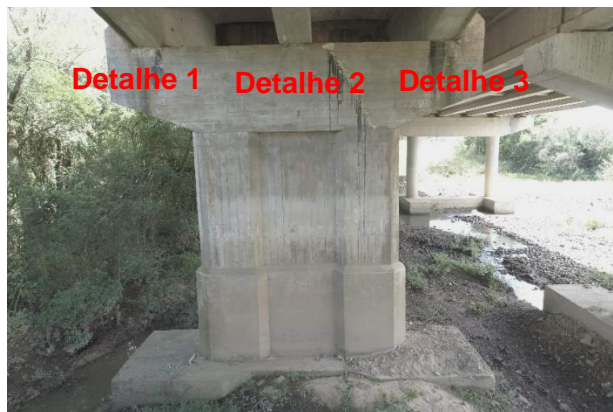
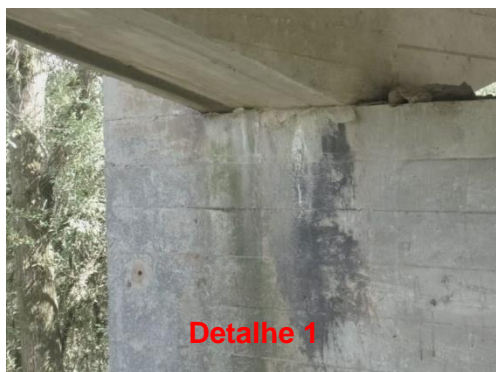
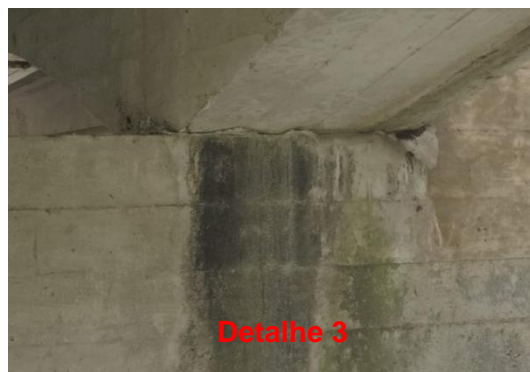
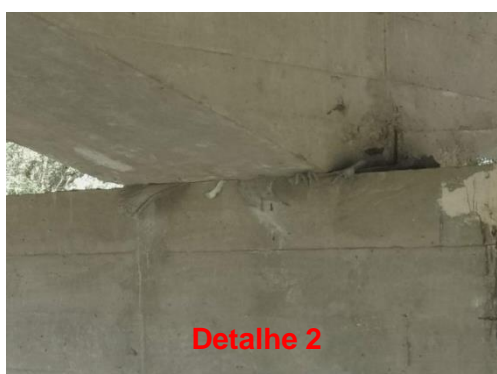
Vista Geral

Descrição: Verificou-se que no pórtico 05, as longarinas estão apoiadas sobre placas de chumbo, as quais se encontram totalmente deterioradas e esmagadas. Não há espaçamento entre as longarinas e a viga travessa.

Patologia encontrada: Esmagamento dos aparelhos de apoio
Solução: troca de aparelho de apoio

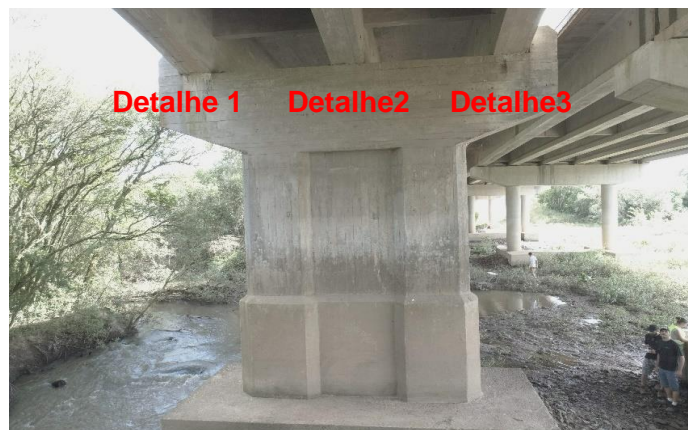
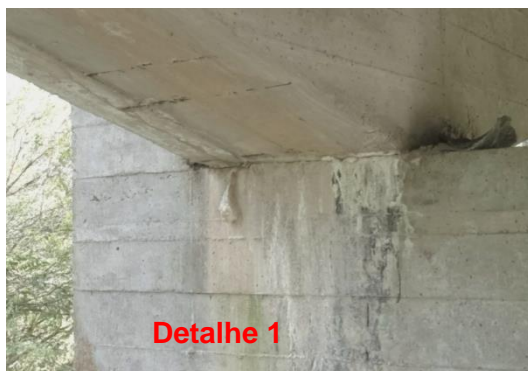
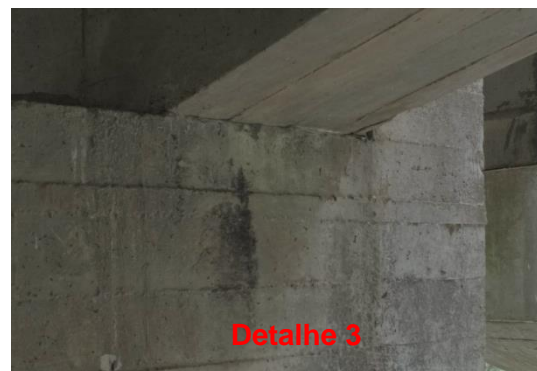
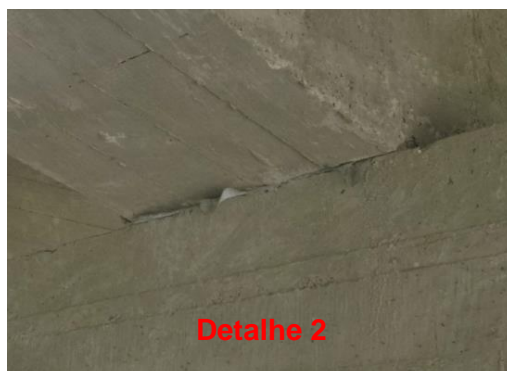
Descrição: Verificou-se que no pórtico 06, as longarinas estão apoiadas sobre placas de chumbo, as quais se encontram totalmente deterioradas e esmagadas. Não há espaçamento entre as longarinas e a viga travessa.

Patologia encontrada: esmagamento dos aparelhos de apoio
Solução: troca de aparelho de apoio

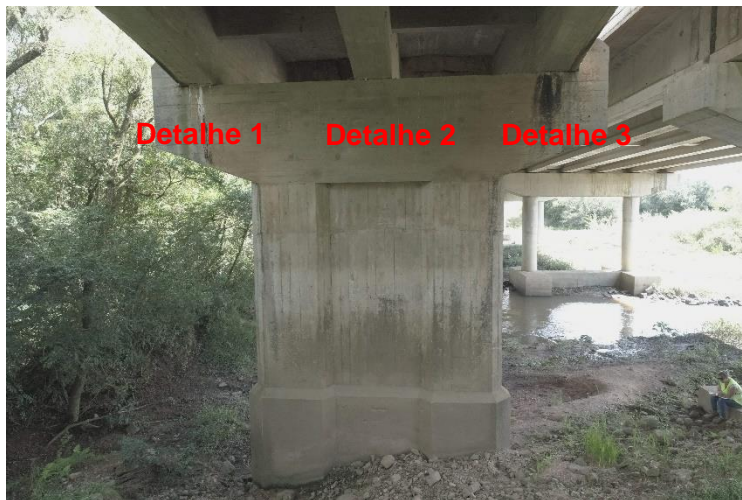
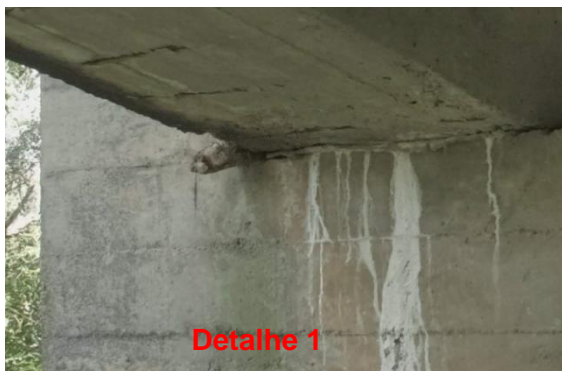
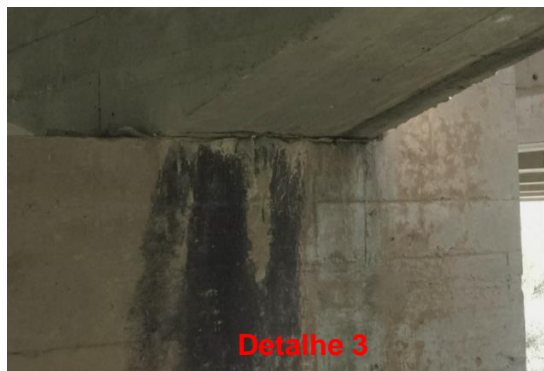
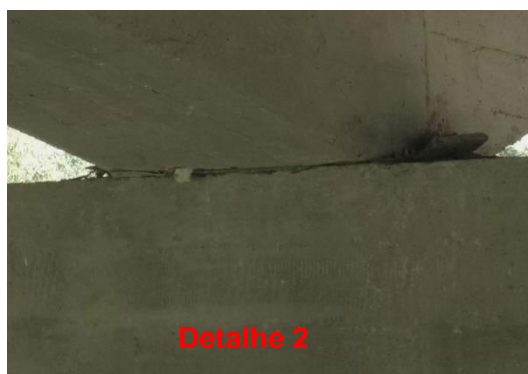
APOIO P7

Descrição: Verificou-se que no pórtico 07, as longarinas estão apoiadas sobre placas de chumbo, as quais se encontram totalmente deterioradas e esmagadas. Não há espaçamento entre as longarinas e a viga travessa.

Patologia encontrada: esmagamento dos aparelhos de apoio
Solução: troca de aparelho de apoio

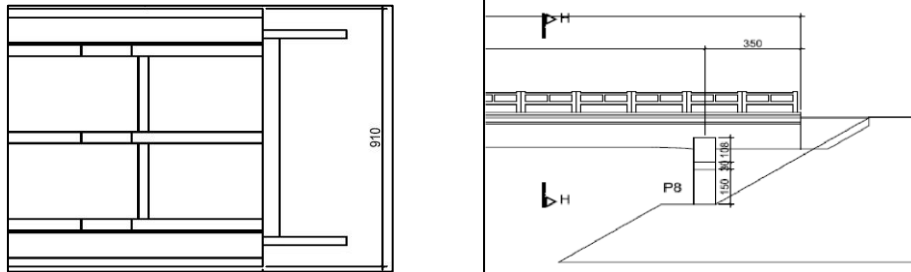
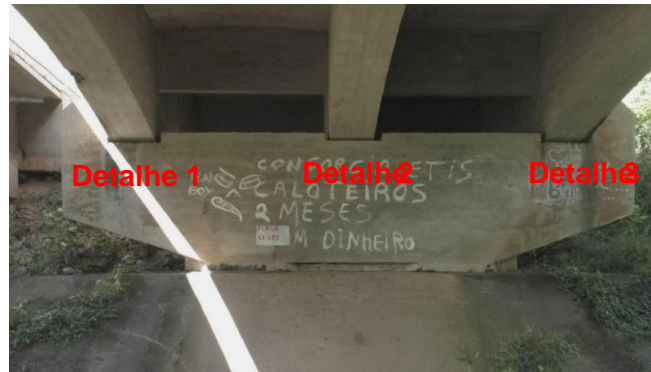
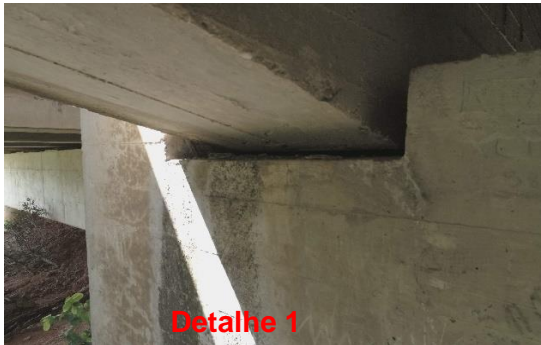
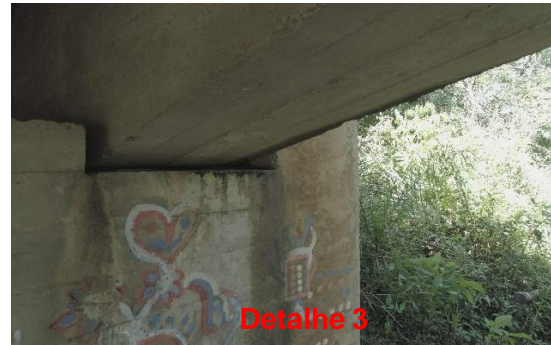
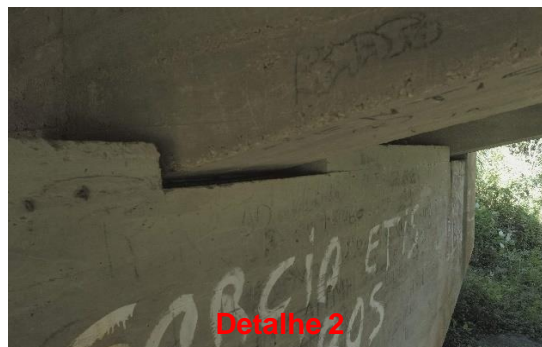
APOIO P8

Descrição: Verificou-se um espaçamento de 30mm.

Patologia encontrada: Aparelho em bom estado

Solução: Não se aplica

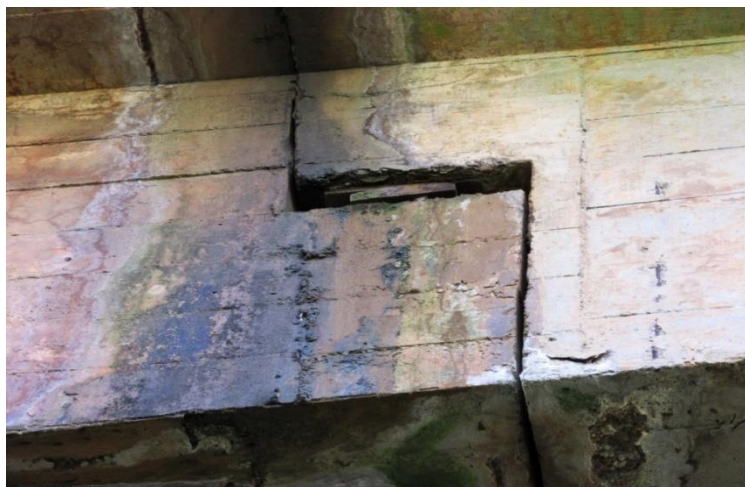
Vista dos dentes *Gerber* dos tabuleiros 01 e o tabuleiro bi apoiado (suspenso) 02 – lado Oeste da OAE, também apresentando manchas de escoamento pela superfície das estruturas. Notar a presença de aparelhos de apoio caracterizados por roletes metálicos oxidados.

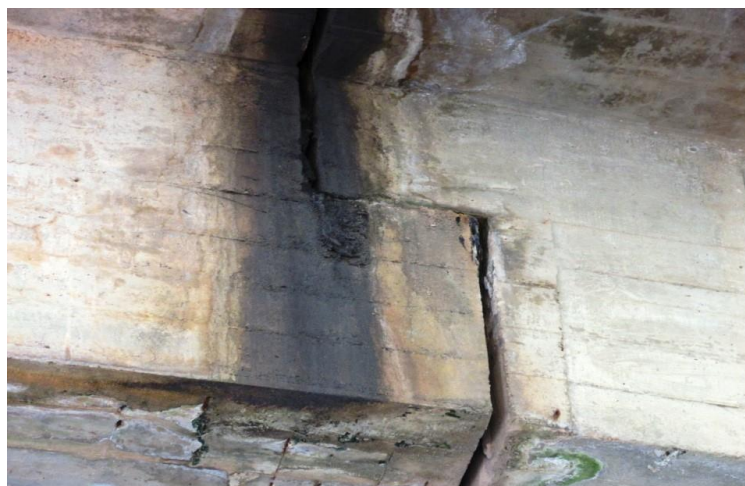
Notar armaduras expostas e oxidadas pela face inferior da estrutura do dente *Gerber* junto à extremidade Norte do trecho em balanço do tabuleiro 03 – lado Leste da OAE. Notar ainda, manchas de escoamento pela superfície da estrutura.

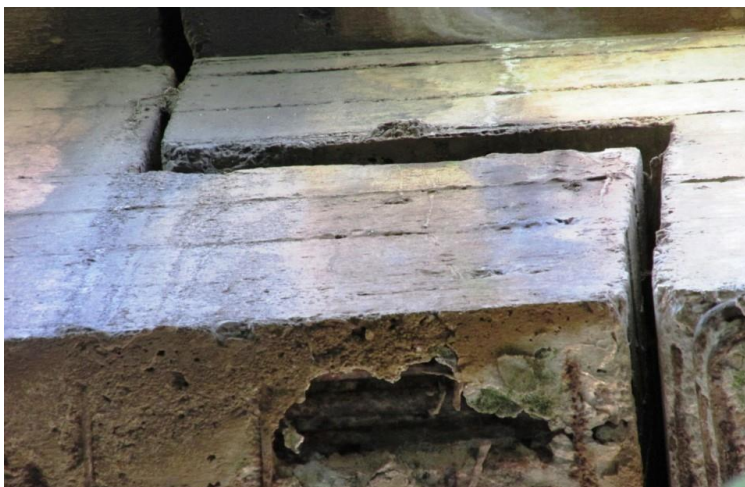
Enfoque de armaduras expostas e oxidadas, inclusive com rompimento dos estribos verticais da estrutura do dente Gerber junto à extremidade Sul do trecho em balanço do tabuleiro 03 – lado Oeste da OAE. Notar ainda, manchas de escorrimento pela superfície da estrutura.

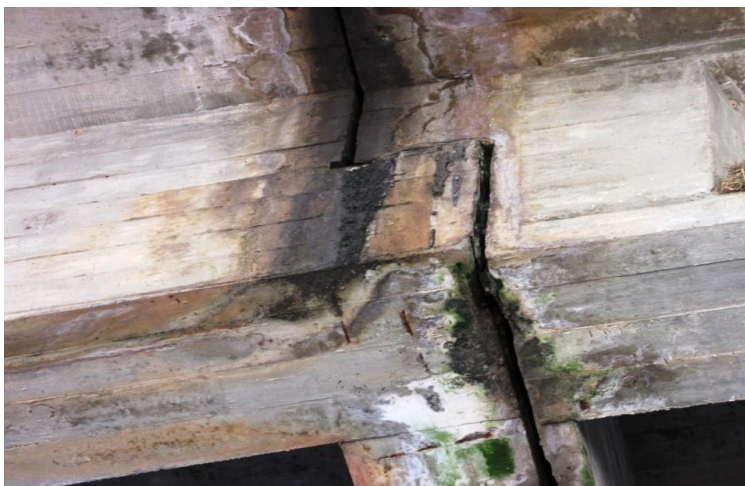
Notar armaduras expostas e oxidadas pela face inferior da estrutura do dente Gerber junto à extremidade Norte do trecho em balanço do tabuleiro 05 – lado Leste da OAE. Notar ainda, manchas de escorrimento pela superfície da estrutura.

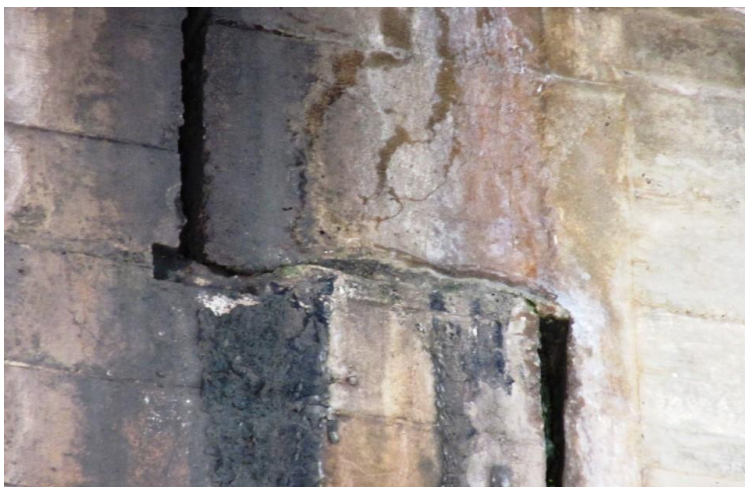
Idem foto anterior, porém, em visão aproximada do aparelho de apoio em articulação de chumbo, entre os dentes *Gerber* dos tabuleiros 03 e o tabuleiro bi apoiado (suspensão) 02 – lado Leste da OAE.

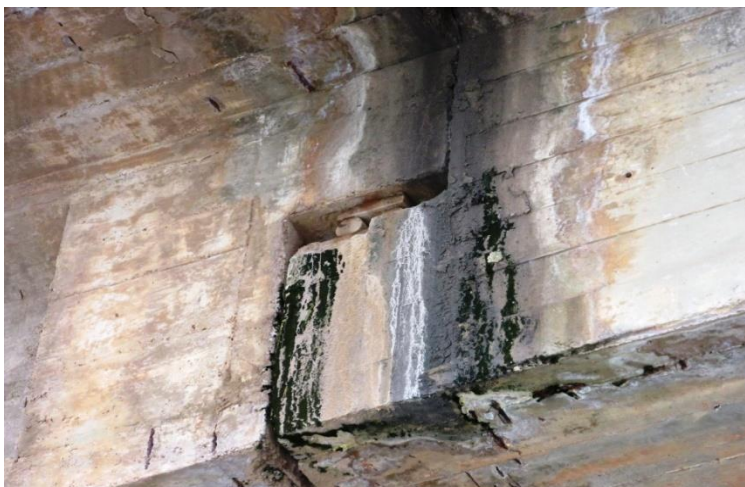
Vista dos dentes *Gerber* dos tabuleiros 05 e o tabuleiro bi apoiado (suspensão) 06 – lado Leste da OAE.

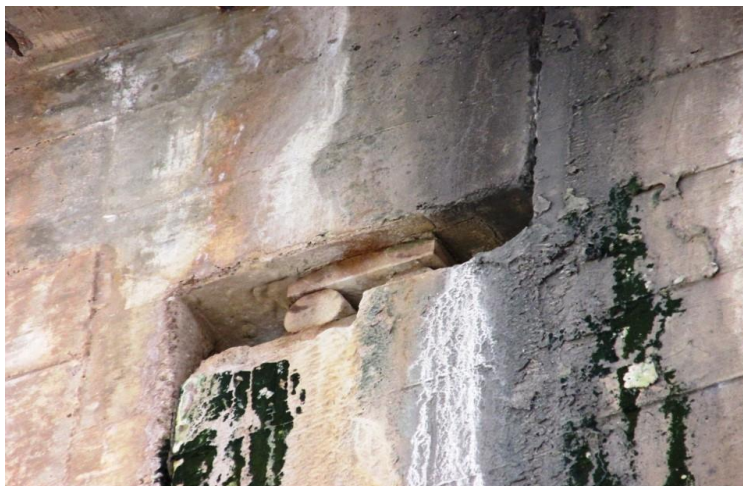
Idem foto anterior, em visão aproximada do aparelho de apoio móvel.

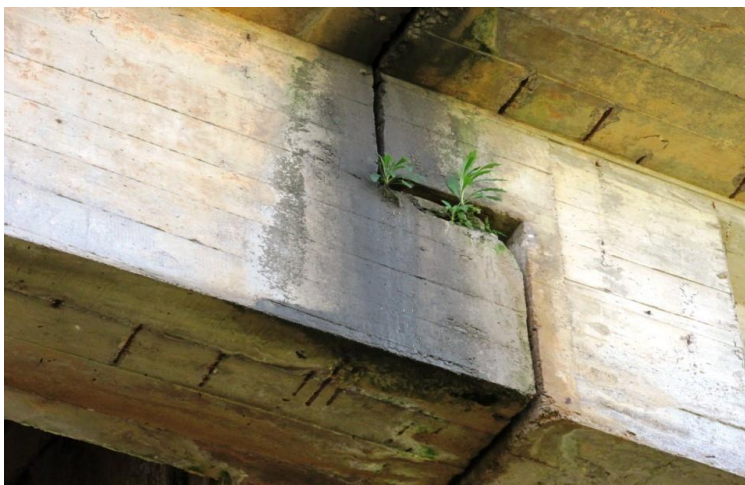
Enfoque de armaduras expostas e oxidadas pela face inferior da estrutura do dente *Gerber* junto à extremidade Sul do trecho em balanço do tabuleiro 05 – lado Oeste da OAE. Notar ainda, crescimento de vegetação entre os dentes.

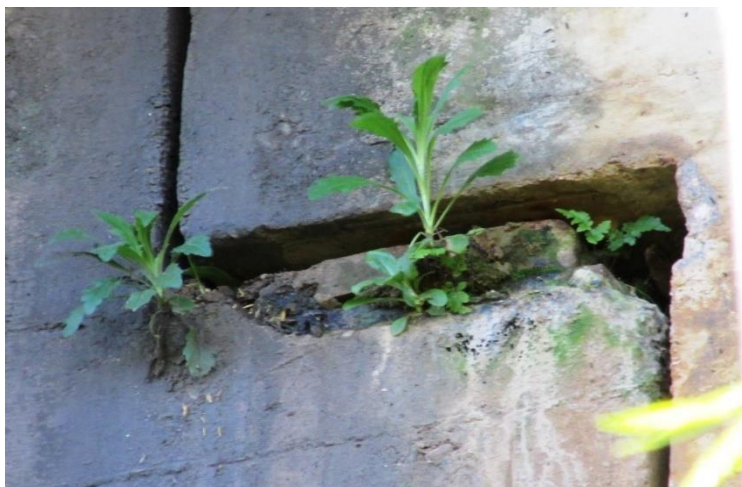
Idem foto anterior, em visão aproximada da estrutura, enfocando o crescimento de vegetação, bem como trecho de disgregação do concreto.

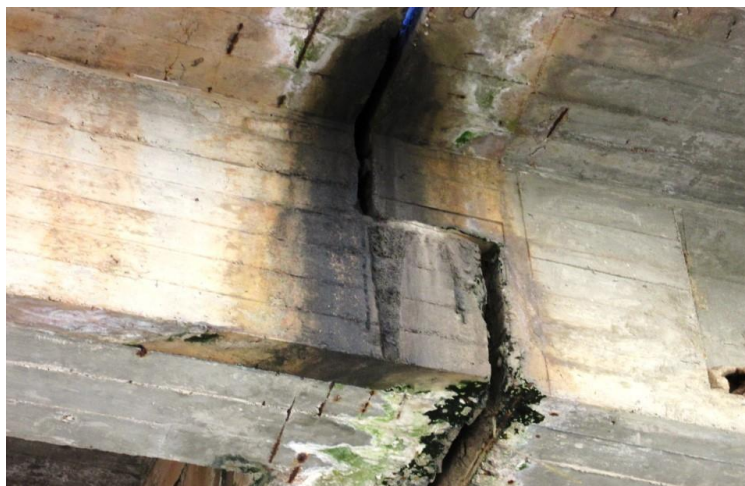
Notar armaduras expostas e oxidadas pela face inferior da estrutura do dente *Gerber* junto à extremidade Norte do trecho em balanço do tabuleiro 07 – lado Leste da OAE. Notar ainda, manchas de escoamento pela superfície da estrutura.

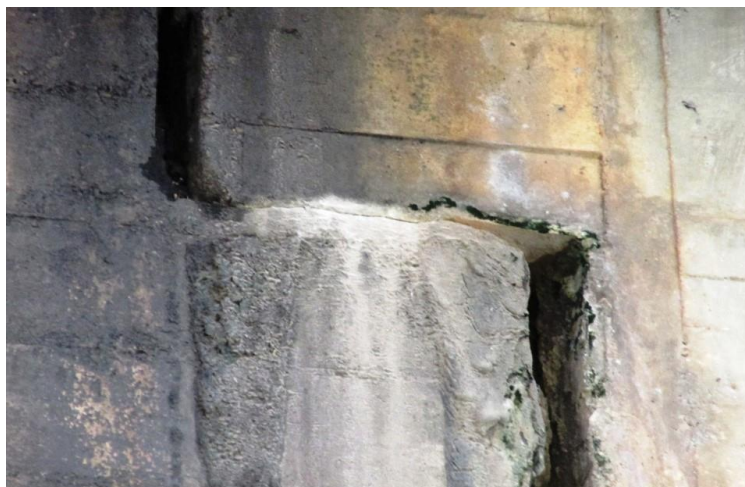
Idem foto anterior, porém, em visão aproximada do aparelho de apoio em articulação de chumbo, entre os dentes Gerber dos tabuleiros 07 e o tabuleiro bi apoiado (suspensão) 06 – lado Leste da OAE.

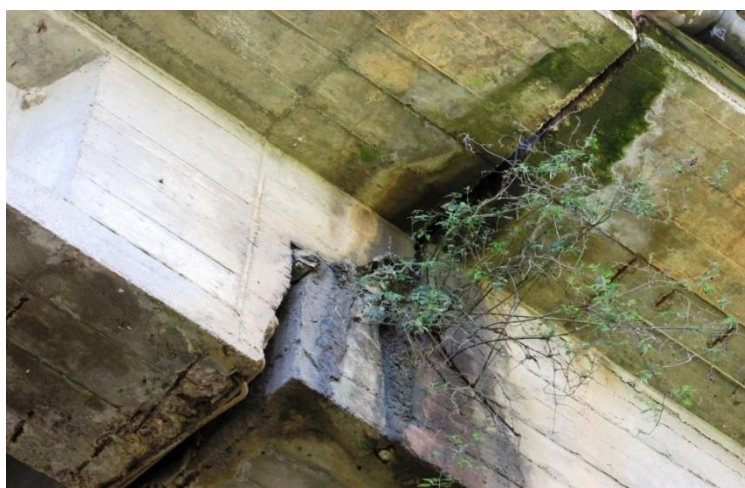
Enfoque de armaduras expostas e oxidadas na estrutura do dente *Gerber* junto à extremidade Norte do trecho em balanço do tabuleiro 07 – lado Oeste da OAE. Notar ainda, manchas de escorrimento pela superfície da estrutura, além de acúmulo de vegetação.

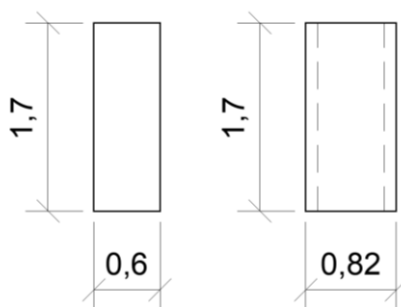
De acordo com a patologia apresentada na travessa pode-se identificar que no trecho central houve esmagamento de biela comprimida. Nos balanços surgiram fissuras verticais de tração. Nos modelos de cálculo obtivemos os caminhos das tensões. No cálculo realizado e apresentado a seguir, a armadura existente foi desconsiderada.

Seção de cálculo existente: 1,70m x 0,60m

Seção de cálculo reforçada: 1,70m x 0,82m
