**RODOVIA:** BR-116/RS  
**TRECHO:** PELOTAS - JAGUARÃO  
**SUBTRECHO:** PONTE SOBRE O RIO PIRATINI  
**EXTENSÃO:** 492,00M  
**CÓDIGO PNV/SNV:** 116BRS3390

PROJETO AS BUILT DE PROJETO DE  
**MANUTENÇÃO DE PATOLOGIAS DA PONTE**  
**SOBRE O RIO PIRATINI**

**VOLUME 01 – RELATÓRIOS TÉCNICOS**

ECS-116RS-556+312-OAE-ASB-RT-V1-001-R07

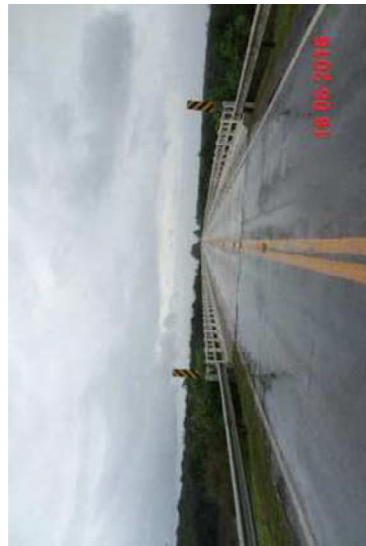
Foto 1. Vista superior

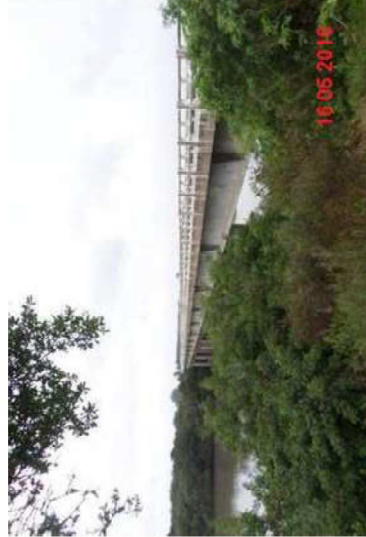
Foto 2. Vista lateral

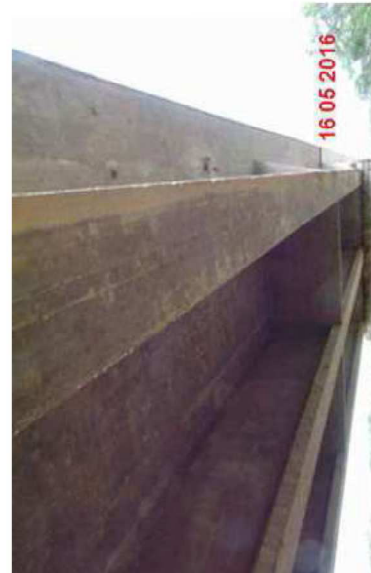
Foto 3. Vista inferior

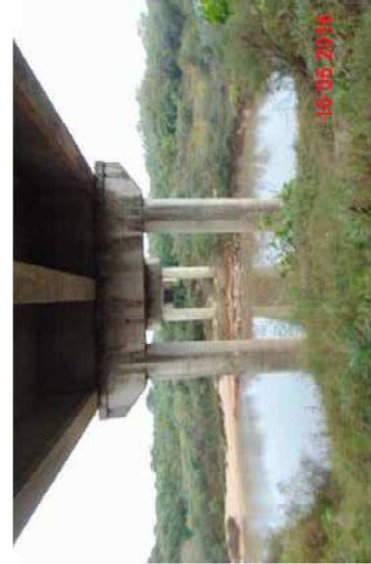
Foto 4. Vista da mesoestrutura.

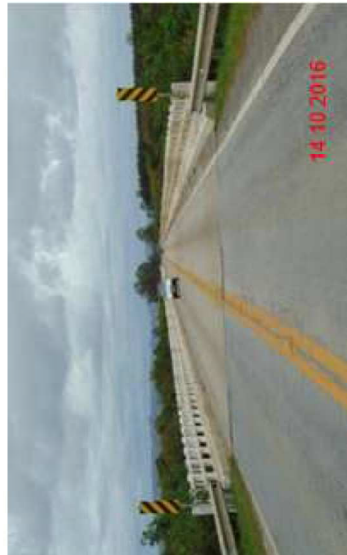
Foto 1. Vista superior

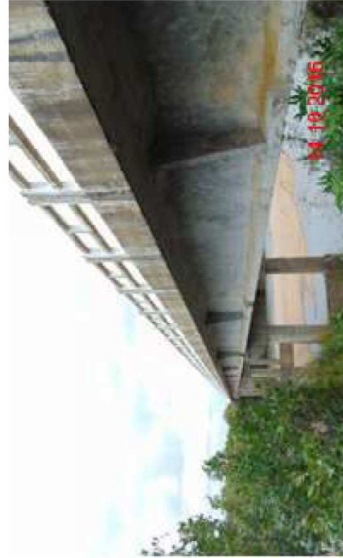
Foto 2. Vista lateral

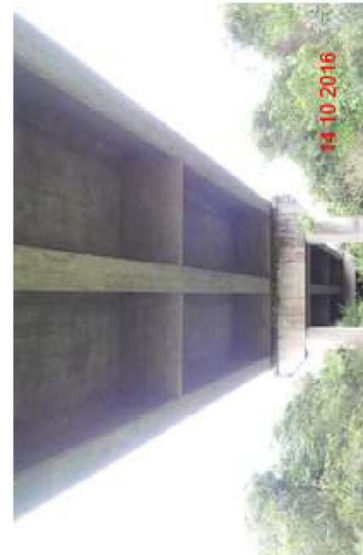
Foto 3. Vista inferior

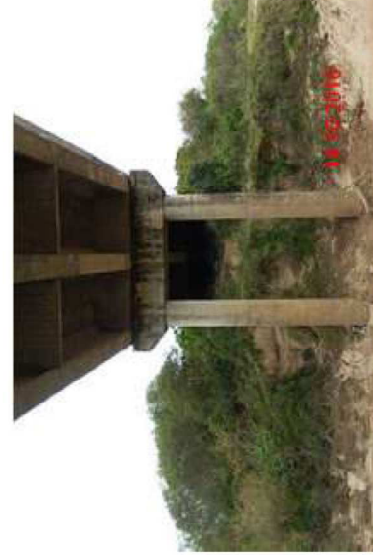
Foto 4. Vista da mesoestrutura.

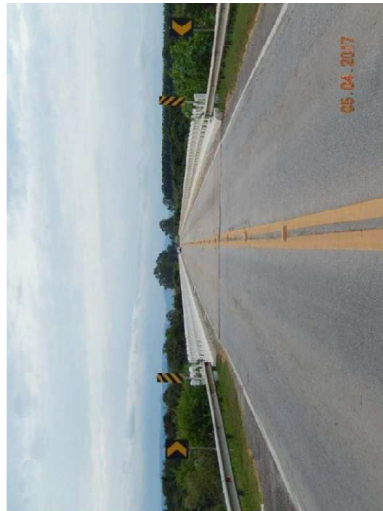
Foto 1. Vista superior

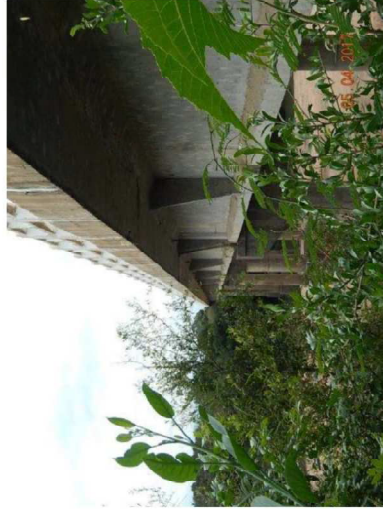
Foto 2. Vista lateral

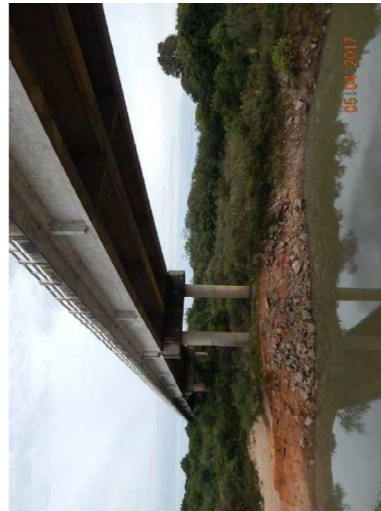
Foto 3. Vista inferior

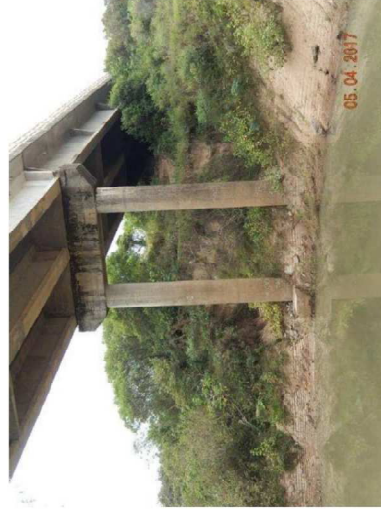
Foto 4. Vista da mesoestrutura.

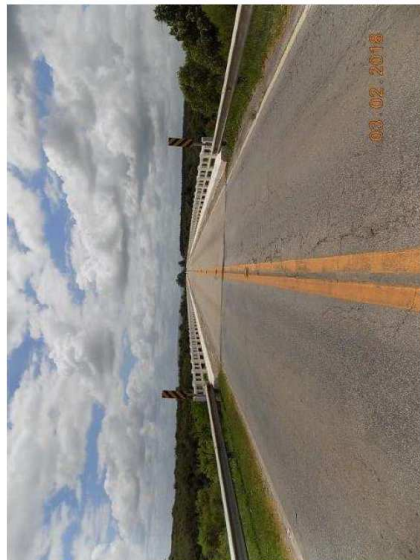
Foto 1. Vista superior.

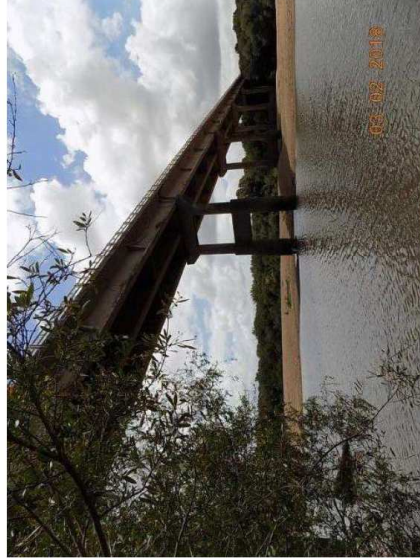
Foto 2. Vista lateral.

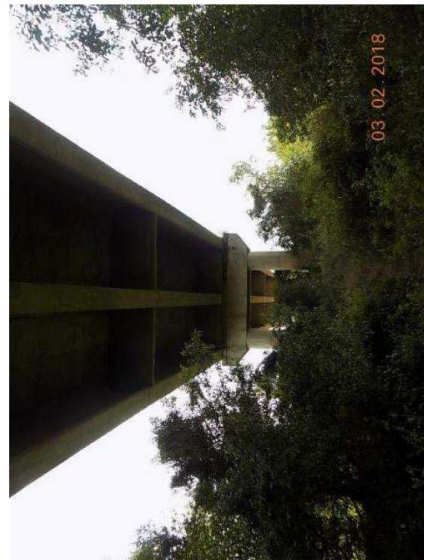
Foto 3. Vista inferior.

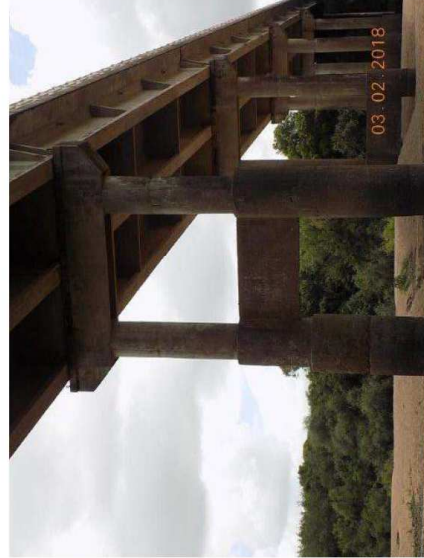
Foto 4. Vista da mesoestrutura.

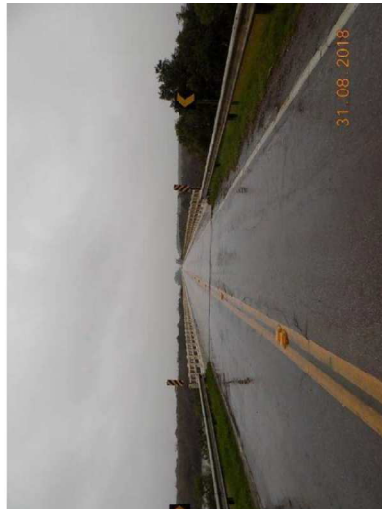
Foto 1. Vista superior.

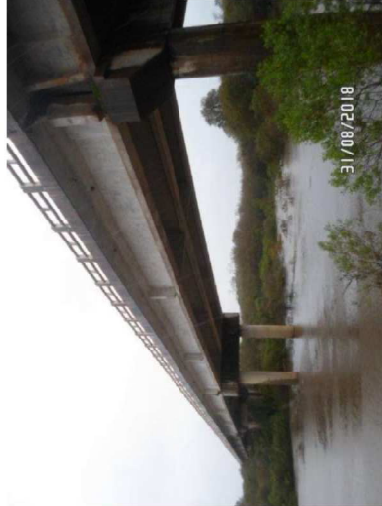
Foto 2. Vista lateral.

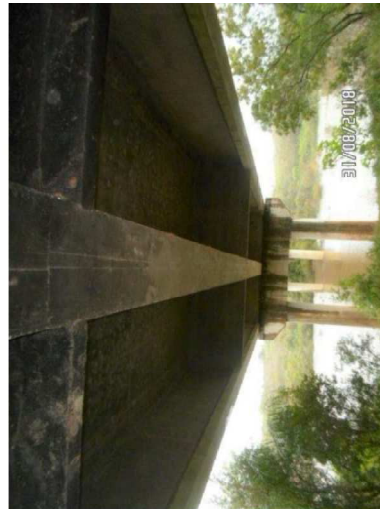
Foto 3. Vista inferior.

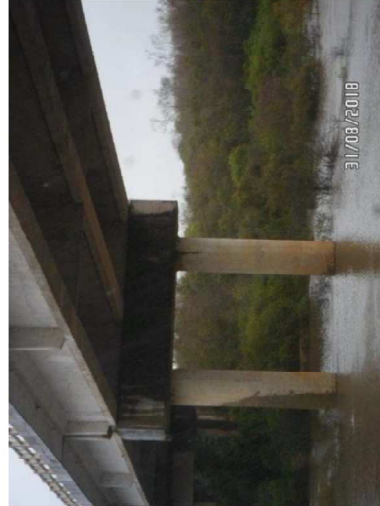
Foto 4. Vista da mesoestrutura.

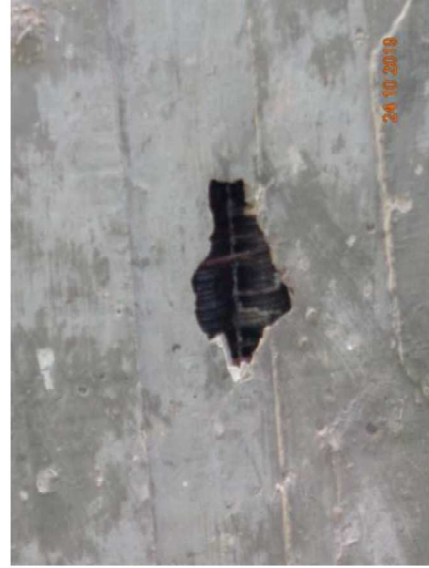
Foto 4. Concreto segregado com bainhas do cabo de protensão expostas.

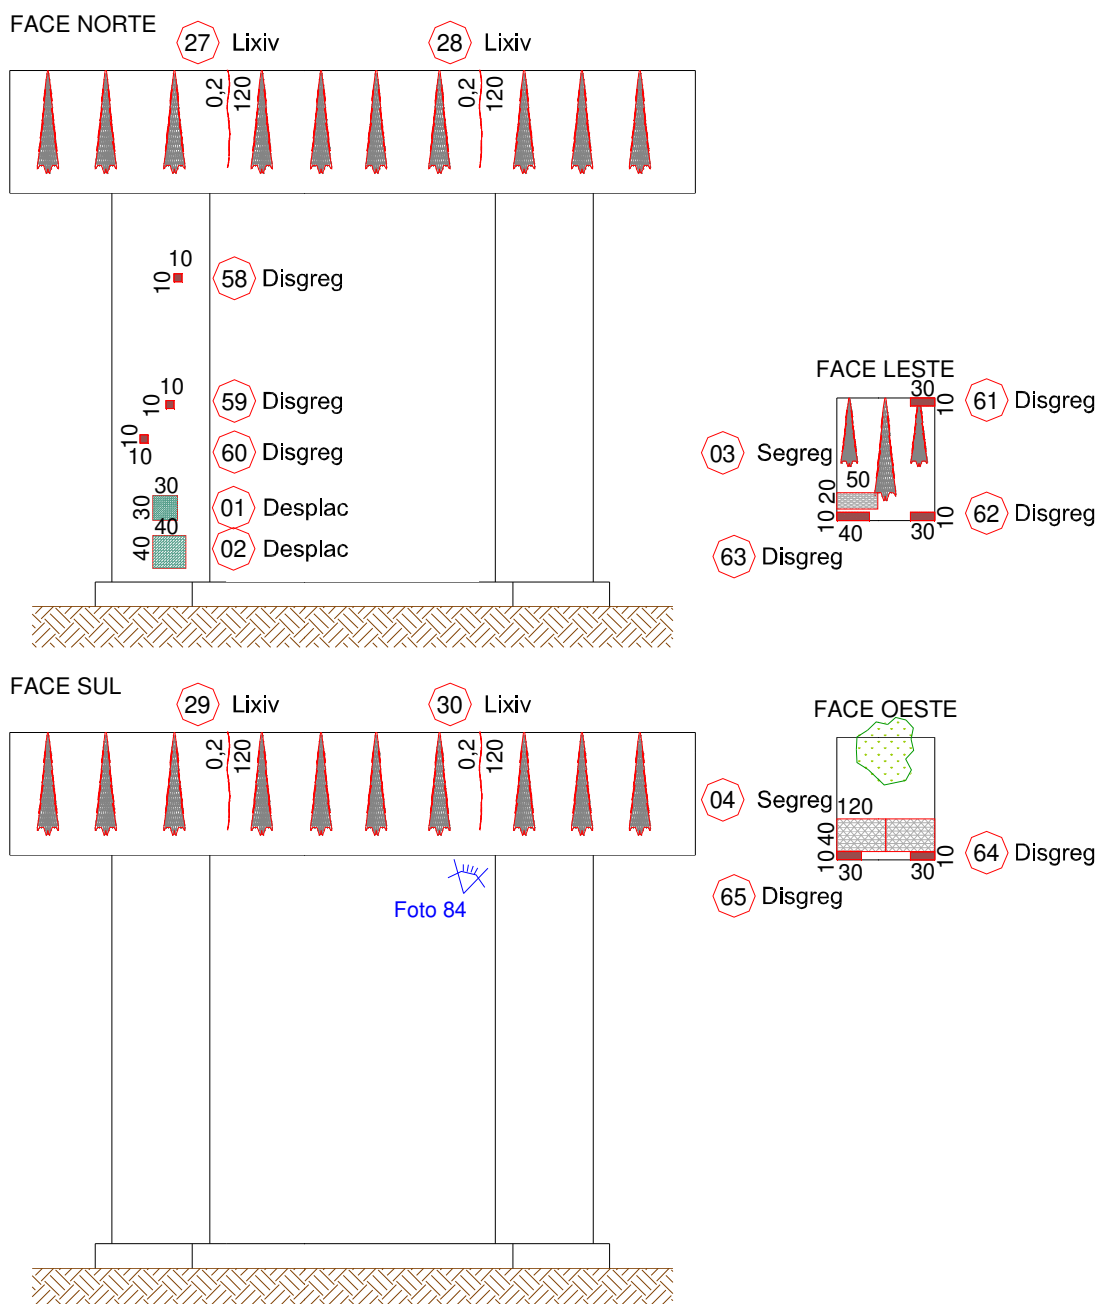
**MESOESTRUTURA – Linha de Apoio 03:**

A face Norte da viga travessa da linha de apoio 3 apresenta fissuras verticais, com abertura máxima de 0,2 mm e manchas de eflorescências.

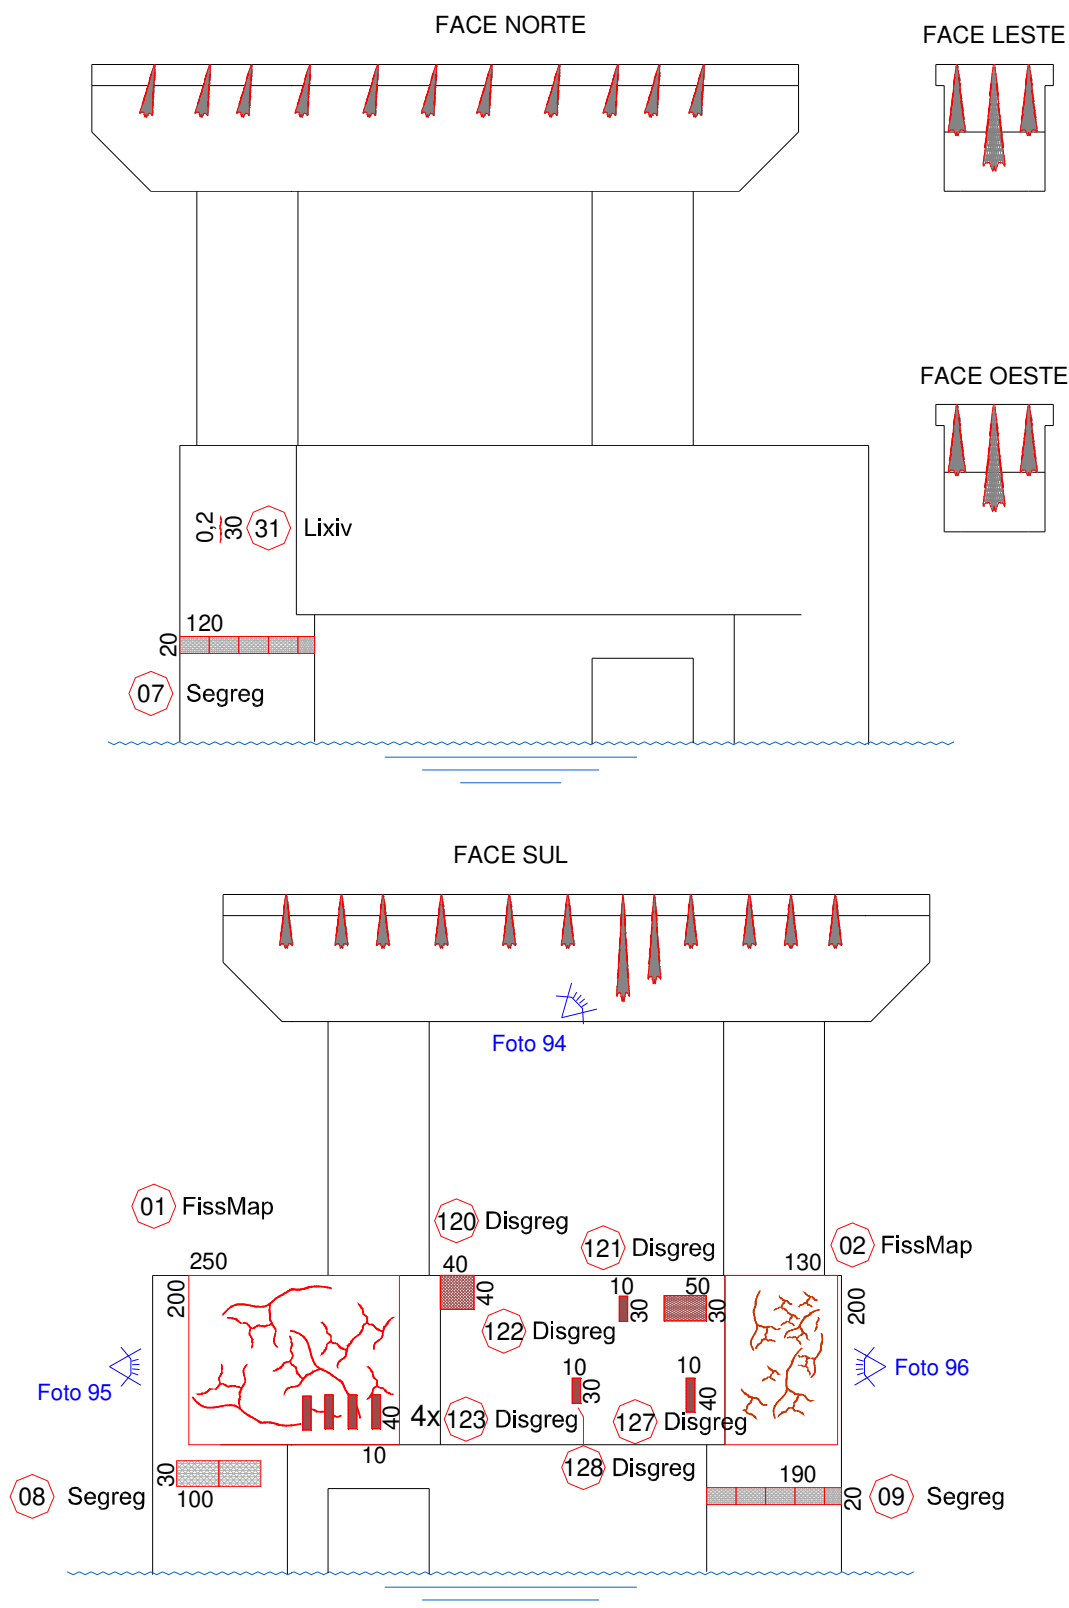
**MESOESTRUTURA – Linha de Apoio 15:**

Especialmente pela face Norte, na viga de travamento intermediária da linha de apoio 15 (que apresenta tubulão deslocado) há algumas fissuras superficiais aleatórias e disseminadas, pela superfície em concreto, sem aberturas definidas.

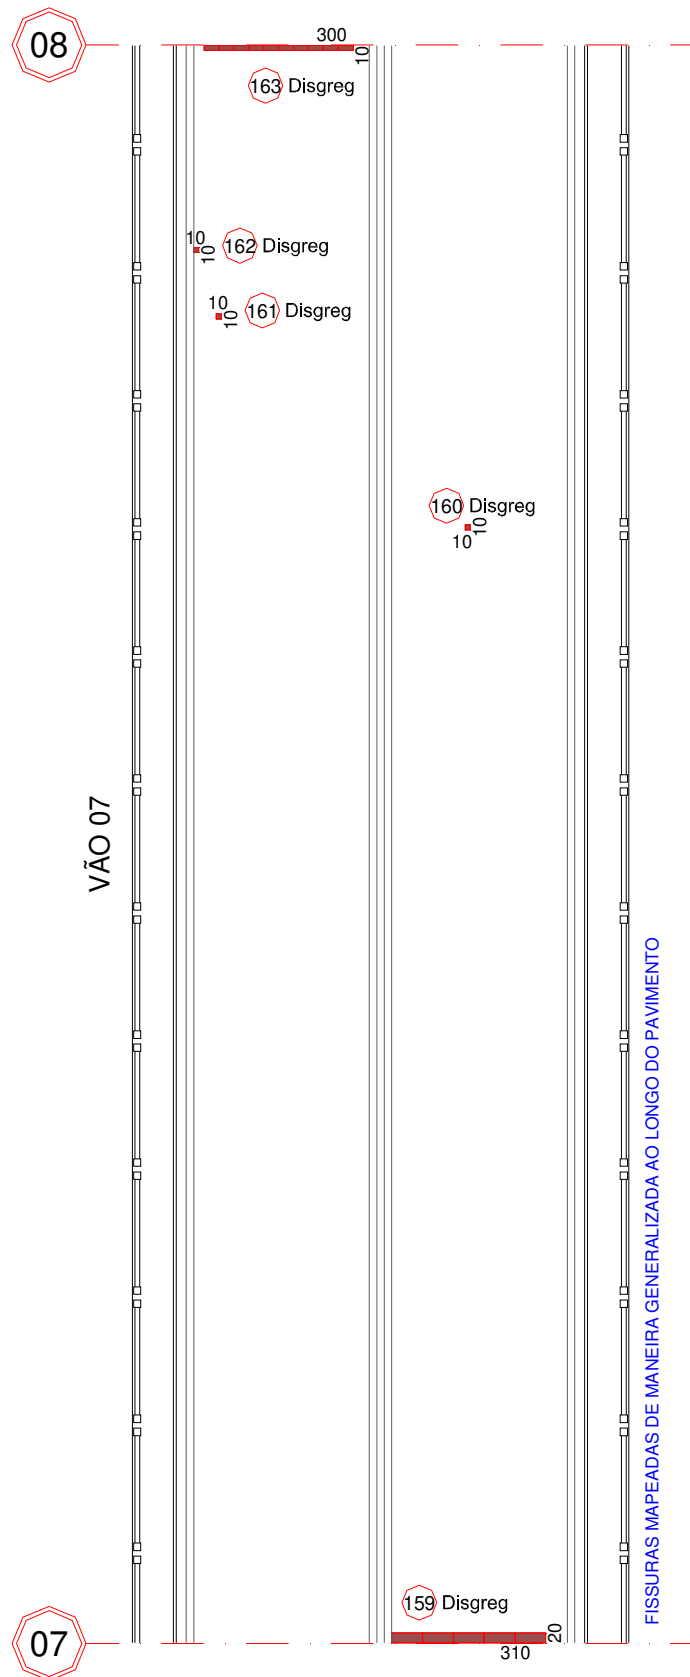
**PISTA DE RODAGEM – Pavimento sobre a OAE – Vão 7:**

Além das fissuras mapeadas mais superficiais, há, em alguns tabuleiros, pela pista sobre a ponte, fissuras isoladas com aberturas mais pronunciadas, de até 0,9 mm, no vão 7.

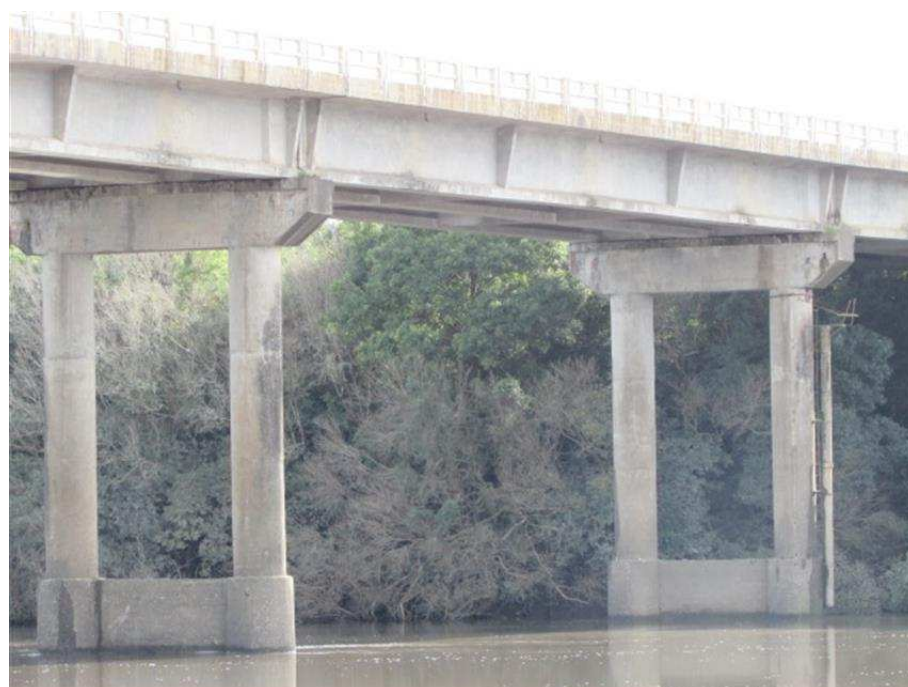
**Foto 10**

Visão lateral da OAE no vão 11 – face Leste.

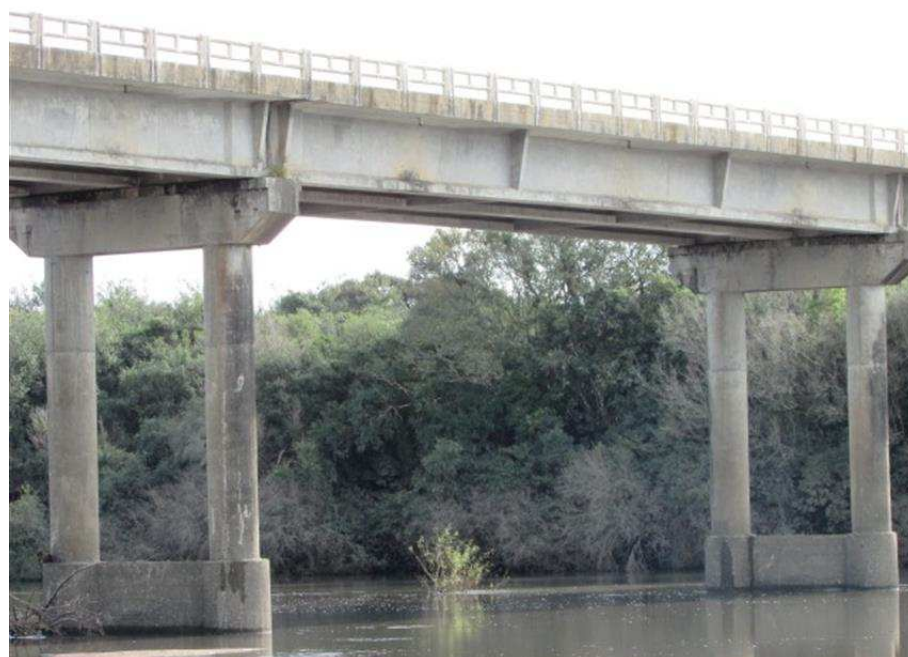
**Foto 11**

Idem foto anterior, em visão da face Leste do tabuleiro do vão 12.

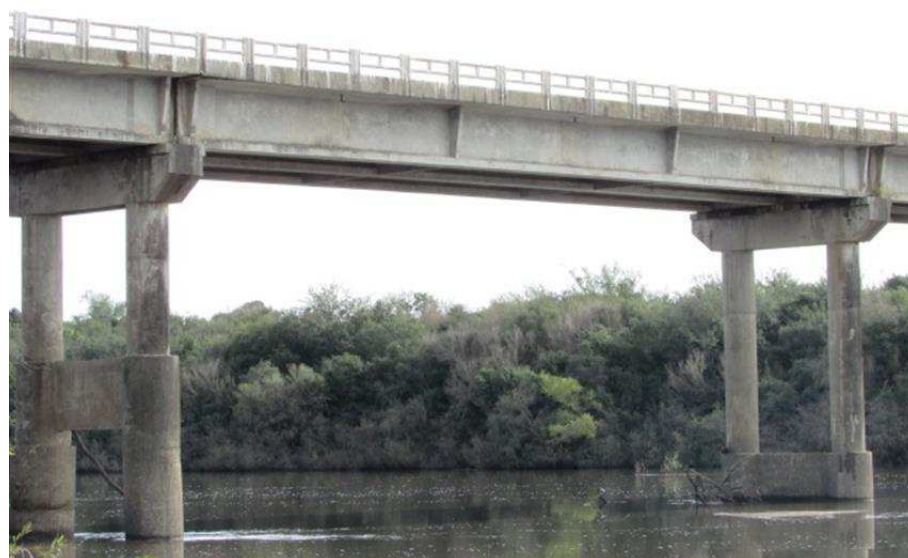
**Foto 12**

Vista da face Leste do tabuleiro do vão 13.

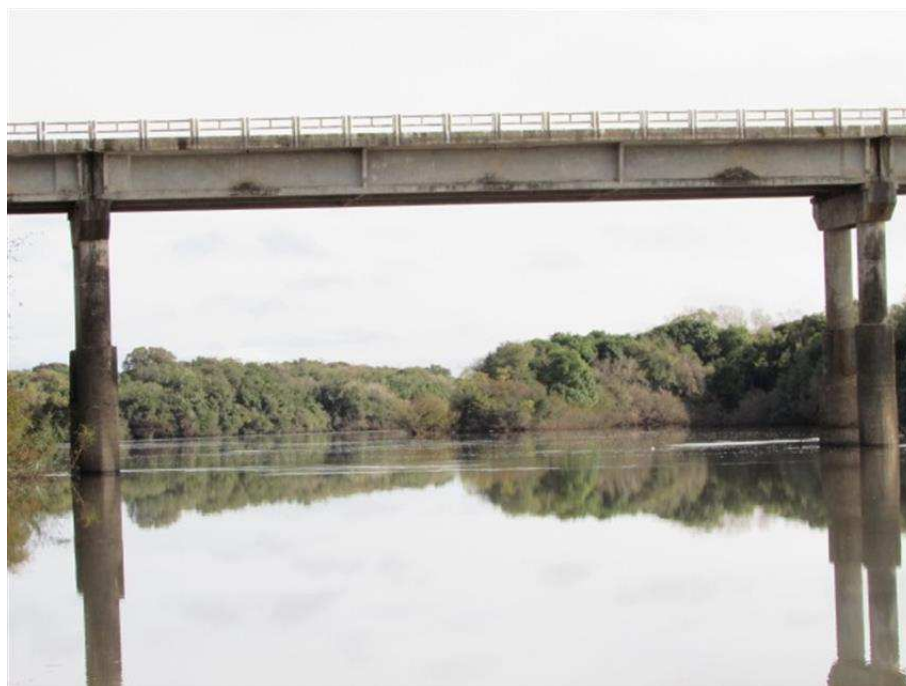
**Foto 13**

Visão geral da face Leste do tabuleiro do vão 14.

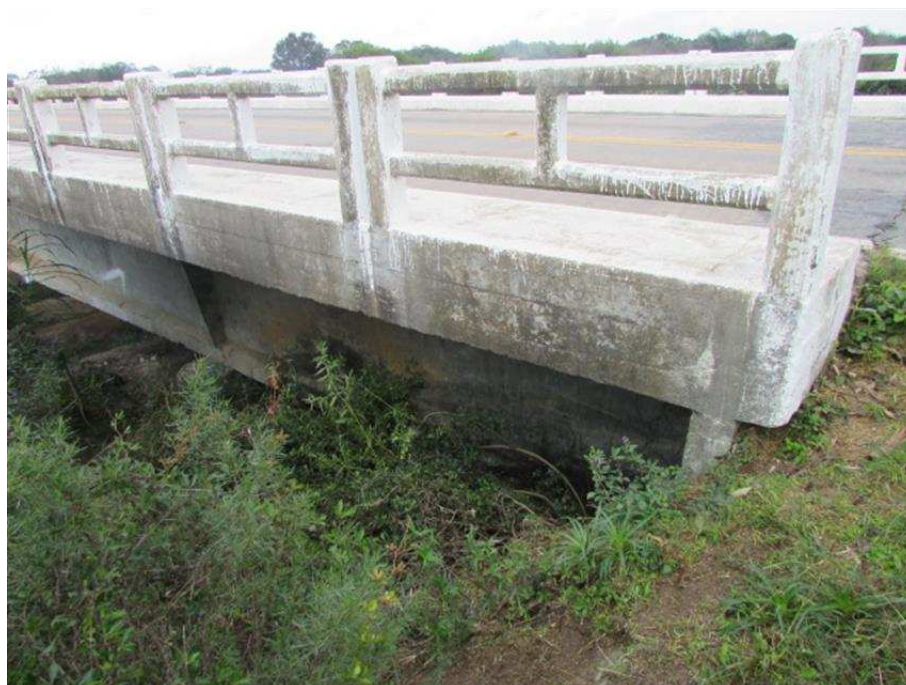
**Foto 14**

Enfoque na cabeceira do balanço do encontro Norte, junto da linha de apoio 1, em visão pela face Leste.

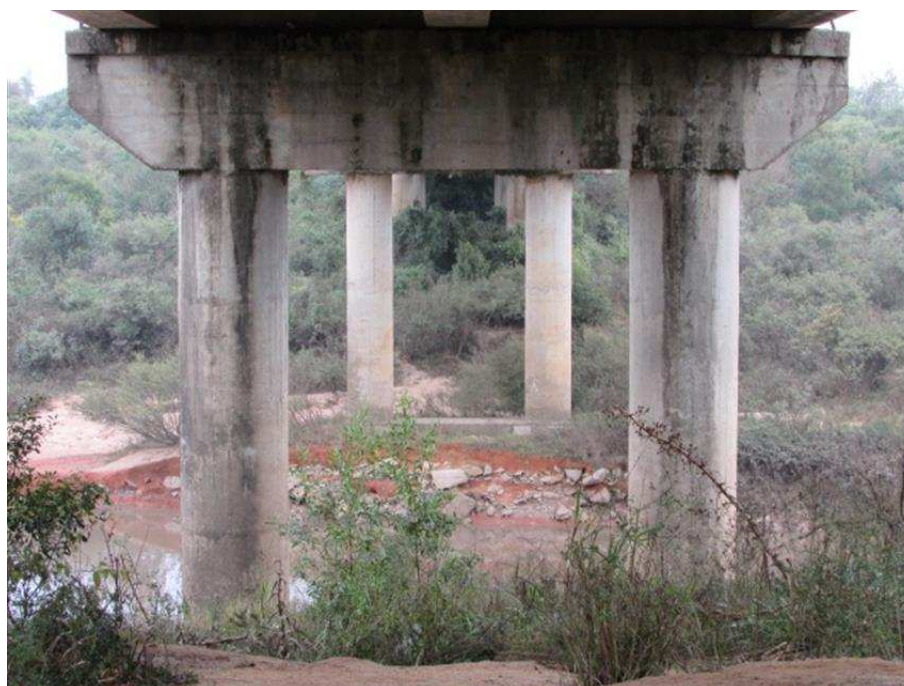
**Foto 26**

Visão frontal da estrutura exposta da viga travessa da linha de apoio 1 da ponte – face Sul – junto ao encontro Norte.

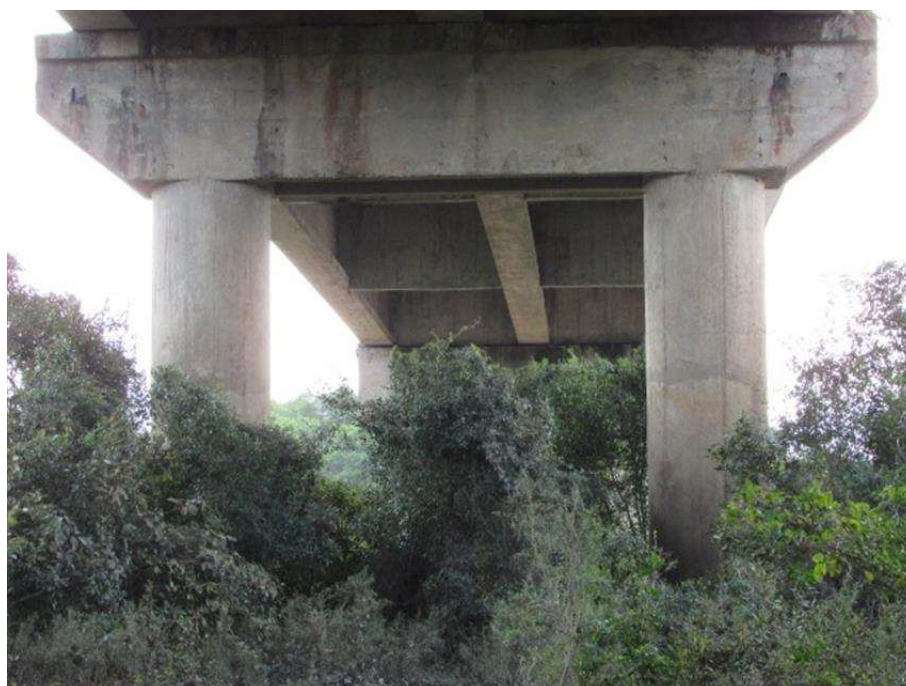
**Foto 28**

Vista da face Sul da linha de apoio 3 da ponte, executado posteriormente, de apoio dos dois tabuleiros com medidas diferenciadas em relação aos demais da ponte (vãos 2 e 3).

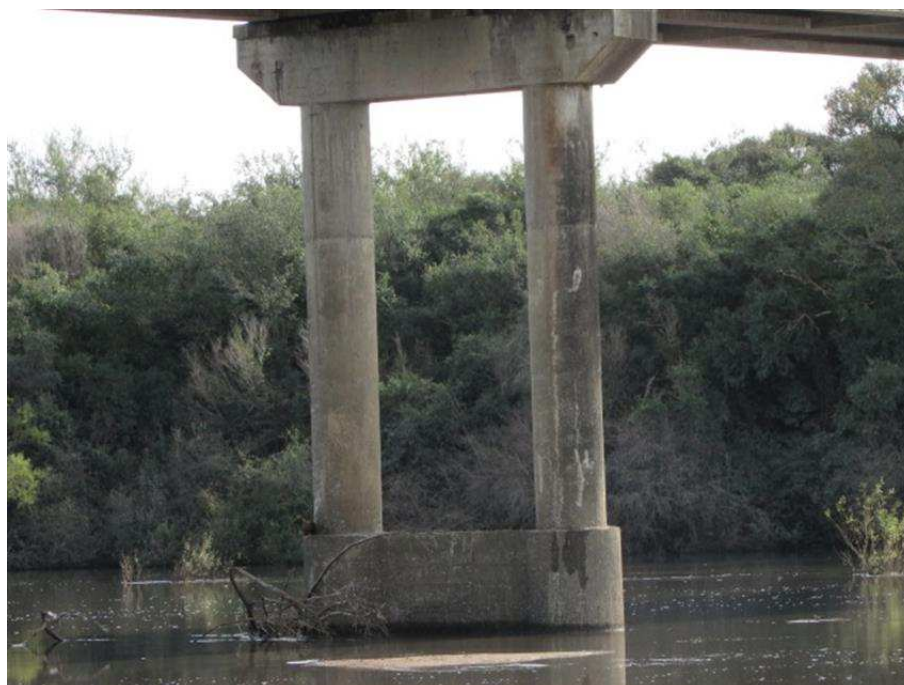
**Foto 37**

Enfoque na borda da face Oeste da viga travessa da linha de apoio 12 da ponte.  
Notar acúmulo de detritos pela face superior da travessa. (ver seta)

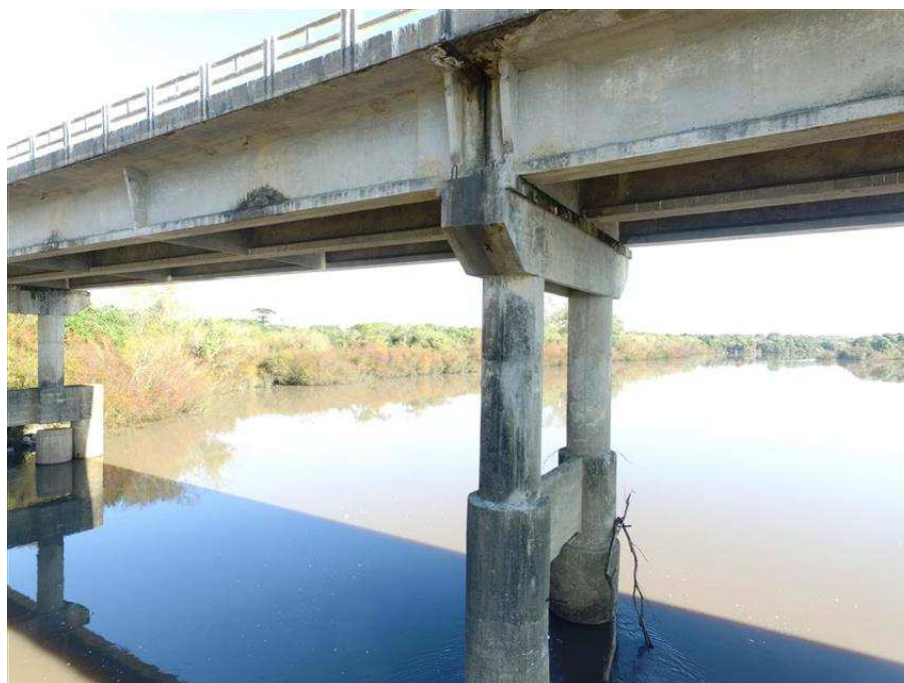
**Foto 39**

Detalhe da borda da face Leste da viga travessa da linha de apoio 13 da ponte. Também há acúmulo de detritos e vegetação pela face superior da travessa.

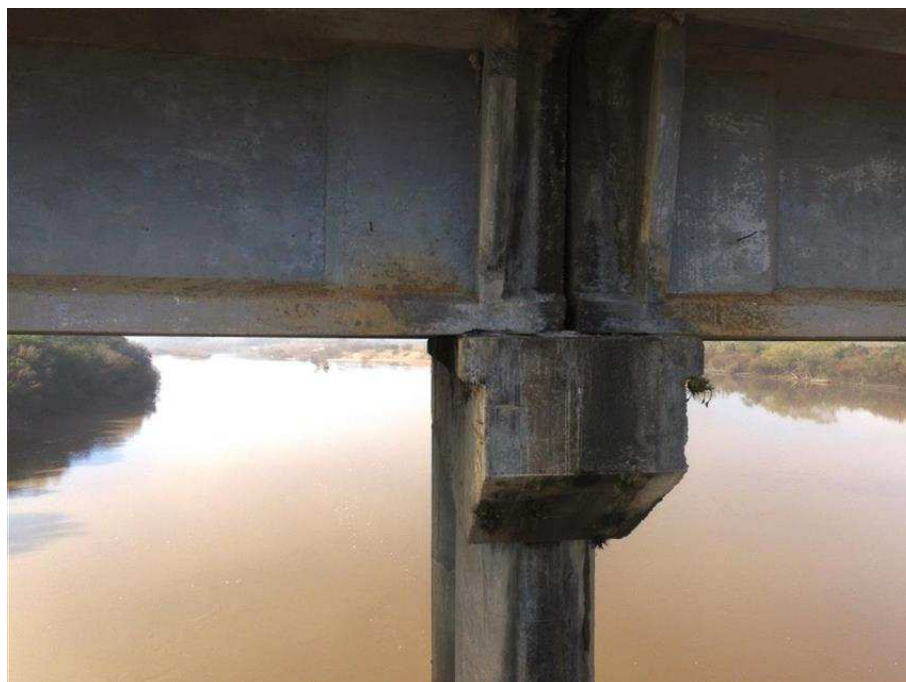
**Foto 42**

Idem foto anterior, enfocando detalhe estrutural de locação excêntrica do tubulão do lado Oeste do apoio 15, já que a estrutura original está rompida.

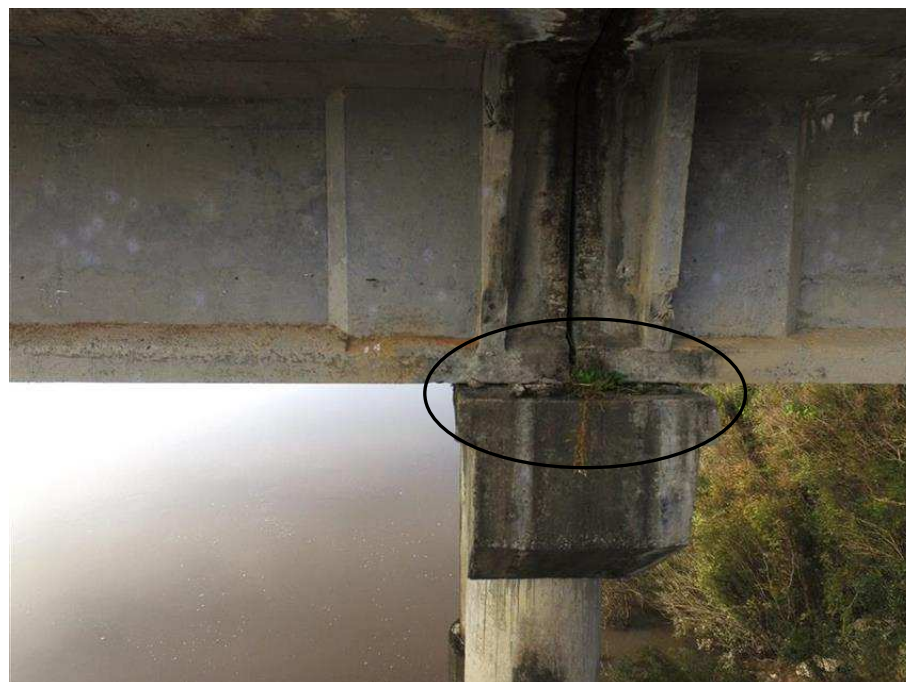
**Foto 46**

Idem foto anterior, em visão de outra peça de aparelho de apoio junto ao apoio do encontro Sul – linha de apoio 16 – lado Oeste da estrutura.

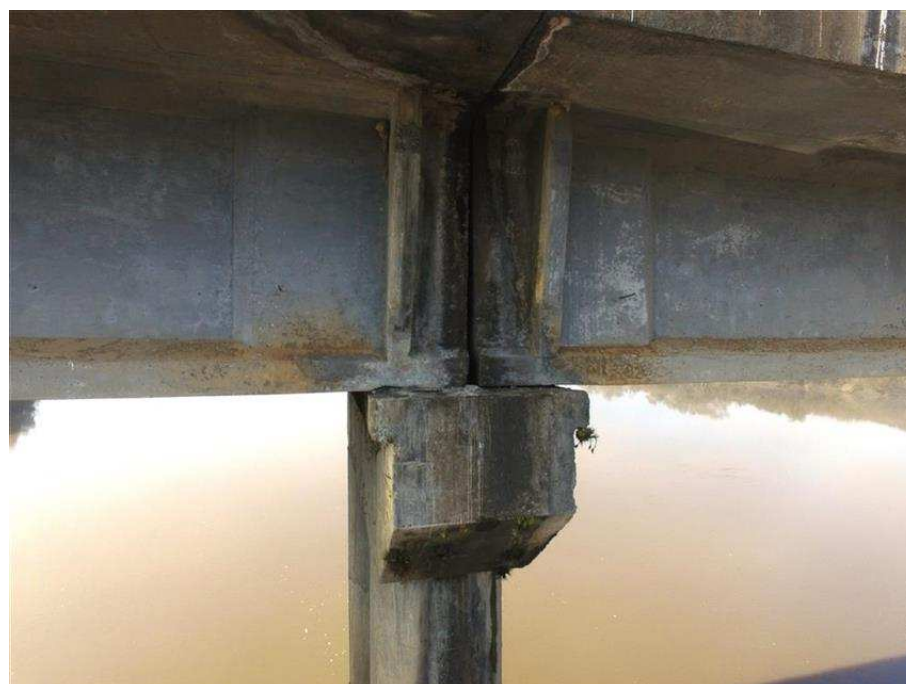
**Foto 47**

Idem fotos anteriores, em visão de aparelho de apoio com entorno apresentando detritos e vegetação, na face Leste da ponte, junto da linha de apoio 11 da OAE. (ver detalhe)

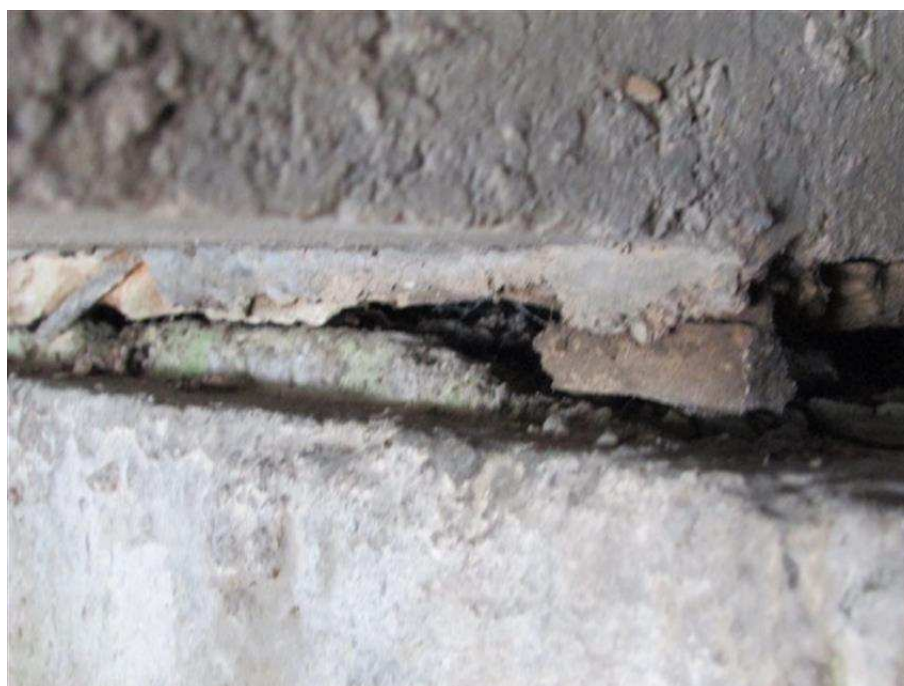
**Foto 49**

Detalhe de aparelho de apoio, em visão aproximada, que se encontra levemente deformado e com oxidação da chapa de fretagem, sem formação de vínculos inadequados na ligação da super com a mesoestrutura.

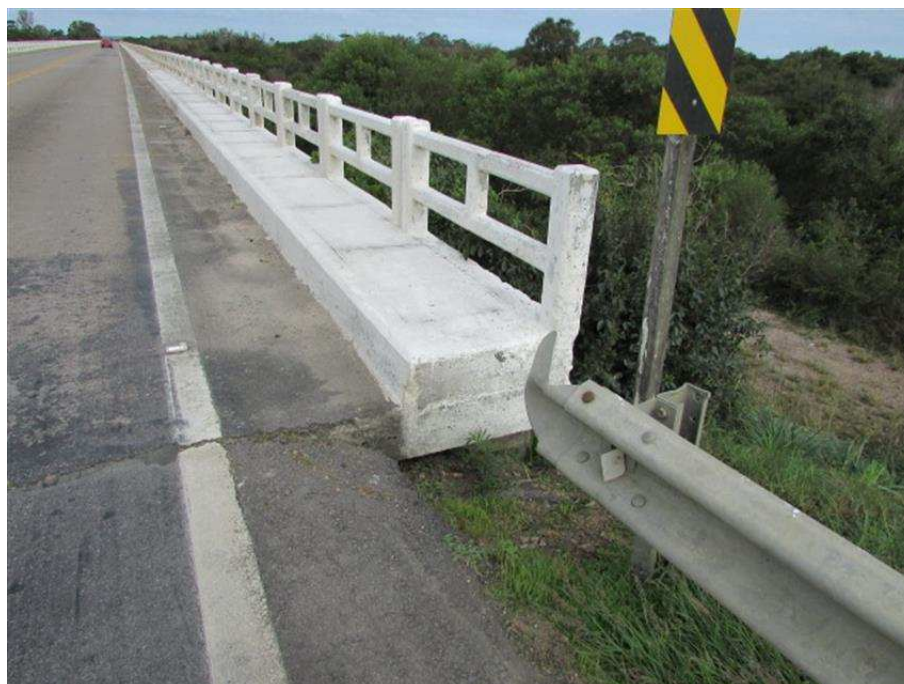
**Foto 50**

Idem foto anterior.

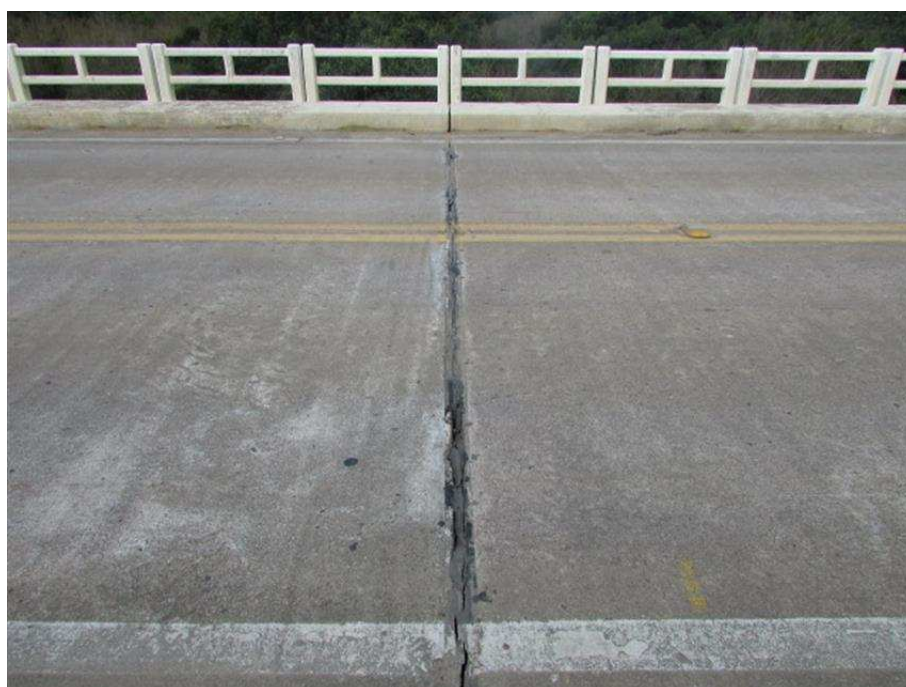
**Foto 55**

Visão longitudinal da junta de dilatação sobre a OAE, pela pista de rodagem, sem material de vedação adequado, sobre a projeção da linha de apoio 4.

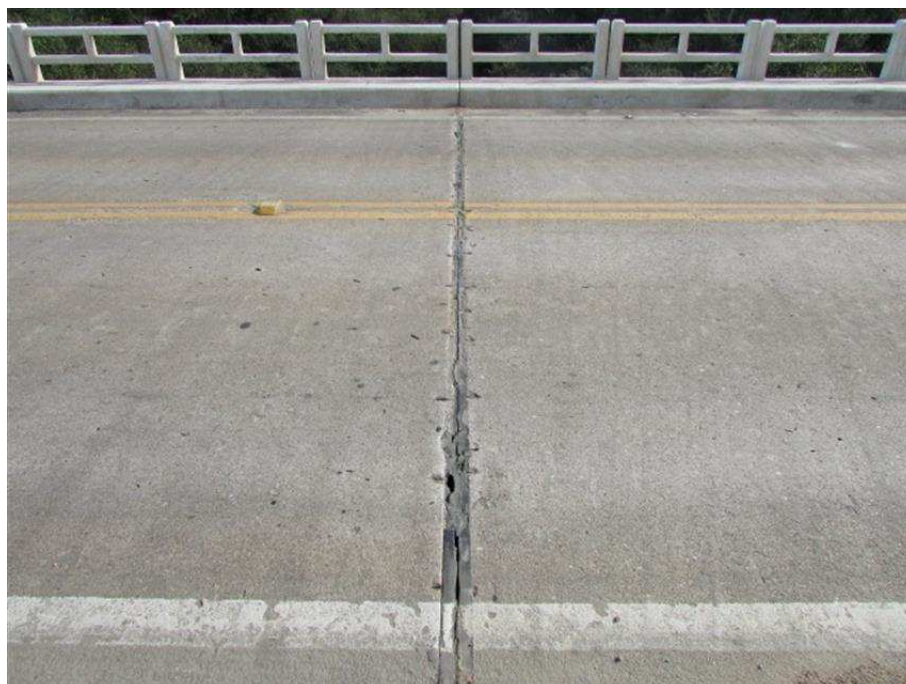
**Foto 56**

Idem foto anterior, em visão da junta de dilatação sobre a linha de apoio 6, pela pista de rodagem.

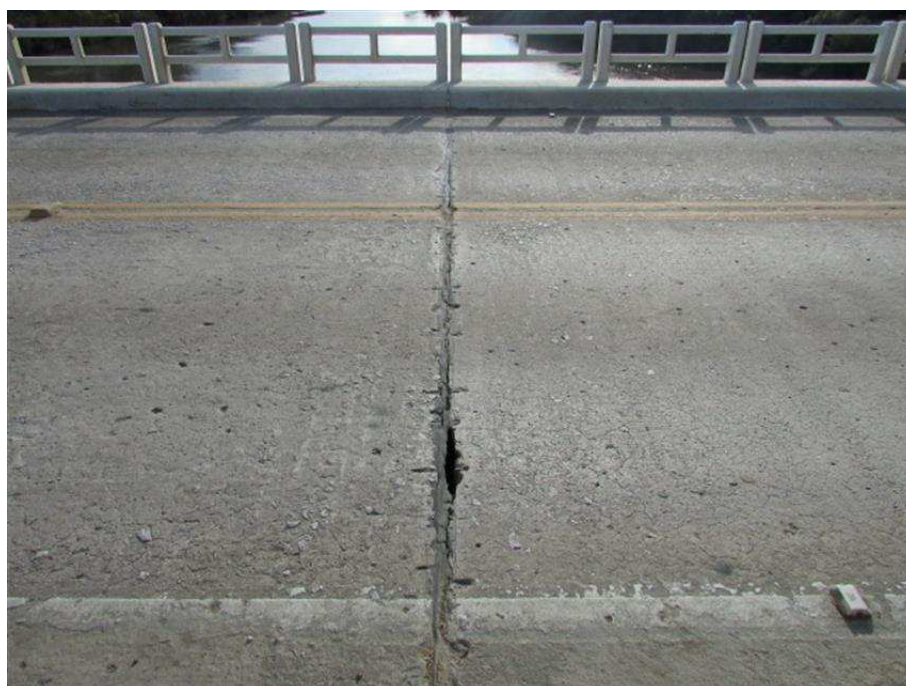
**Foto 57**

Enfoque na junta de dilatação sobre a projeção da linha de apoio 9, que apresenta vedação inadequada em mastique, já com rasgos, pelo pavimento da OAE.

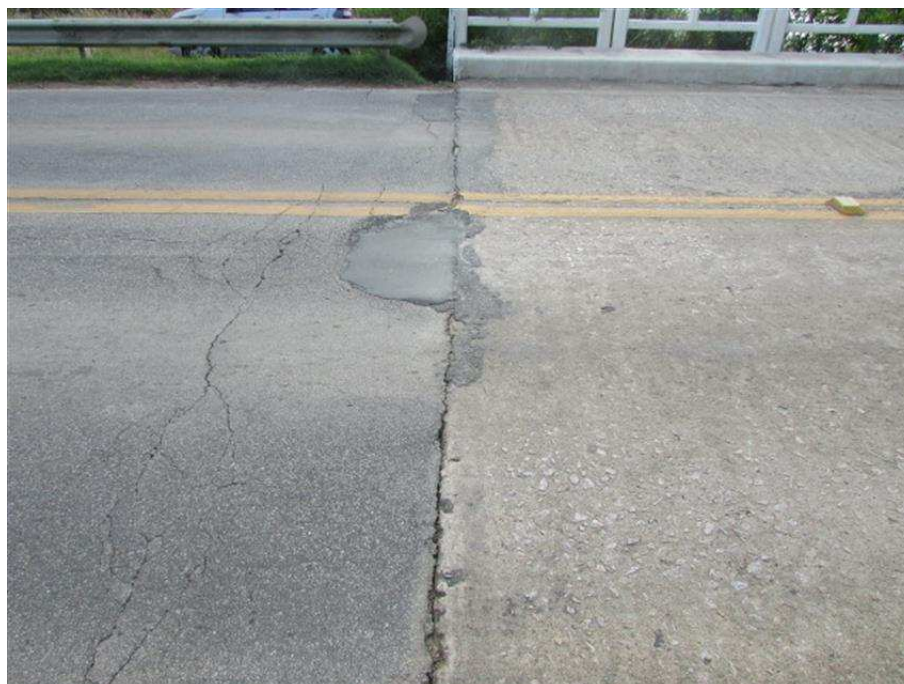
**Foto 58**

Outra visão de junta de dilatação pelo pavimento sobre a ponte – linha de apoio 13.

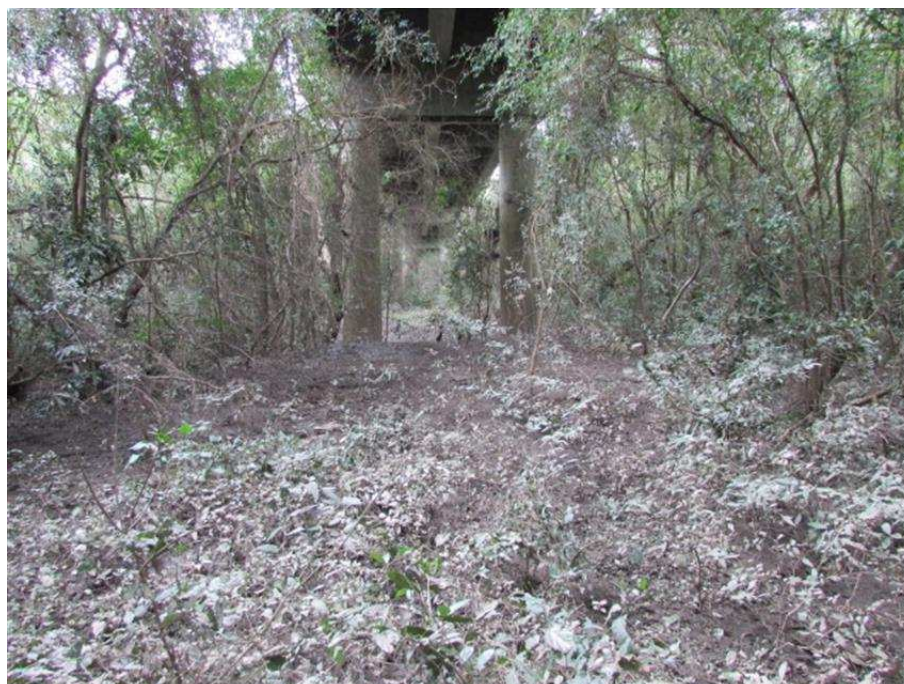
**Foto 60**

Visão do talude sob a projeção da ponte, junto ao tabuleiro do vão 1, que não apresenta revestimento de proteção, porém com maciço estabilizado e sem indícios de erosão.

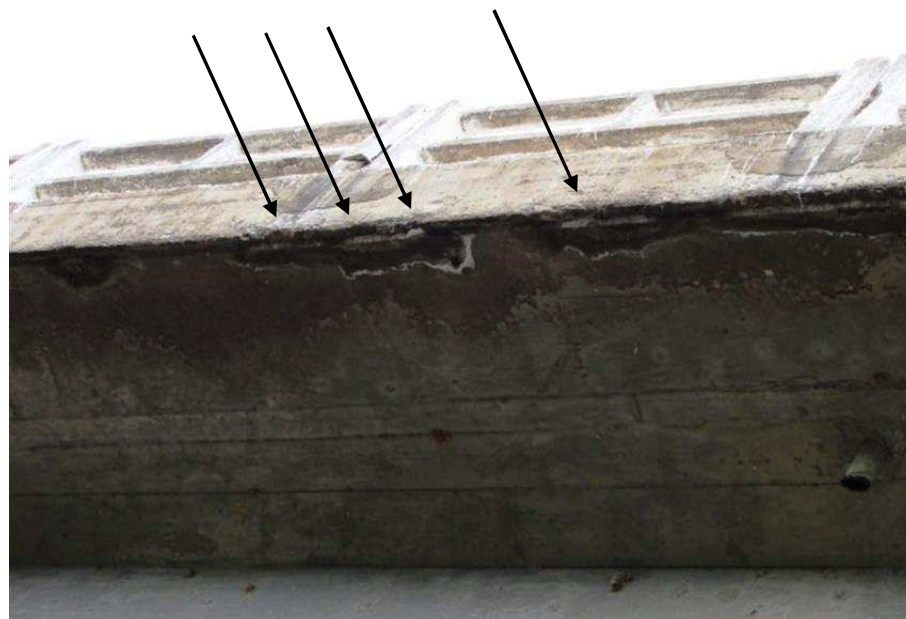
**Foto 68**

Notar manchas de escoamento de água pela borda do balanço lateral da face Oeste da ponte, na projeção da junta de dilatação entre os tabuleiros dos vãos 3 e 4, decorrentes da ausência de vedação de junta pelo pavimento.

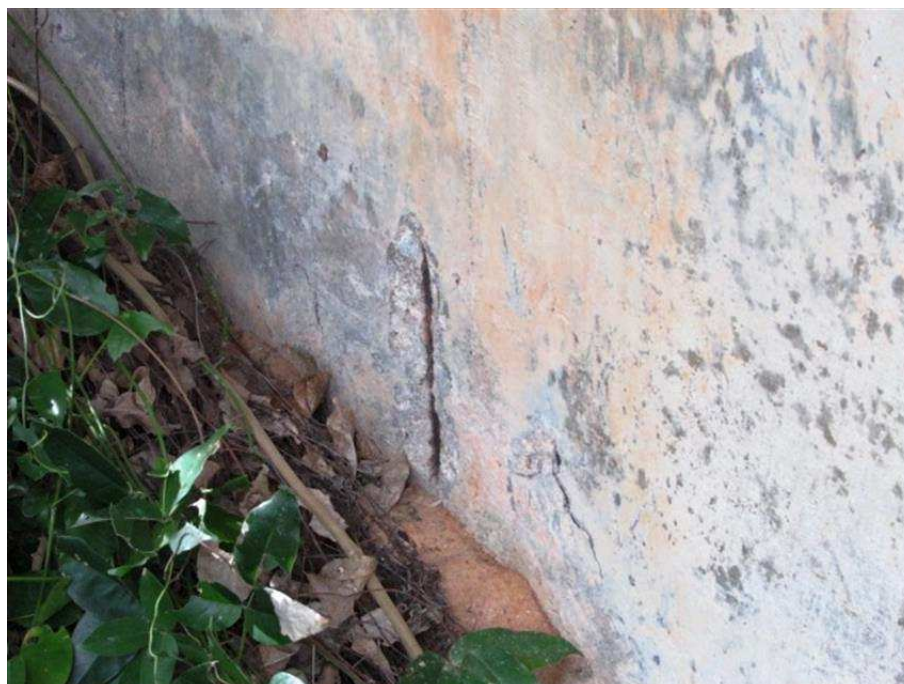
**Foto 72**

Detalhe dos poucos pontos de disgregação superficial do concreto em face lateral de longarina, pela face Oeste da VL.3, no trecho do balanço extremo do tabuleiro do vão 15, junto do encontro Sul.

Em relação aos pontos isolados de segregação do concreto existentes junto à face inferior da viga longarina VL.03, estão associados a falhas no procedimento de adensamento do concreto e/ou da vedação das formas, propiciando a fuga dos materiais (argamassa) de envolvimento da brita.
