**RODOVIA:** BR-116/RS  
**TRECHO:** PELOTAS - JAGUARÃO  
**SUBTRECHO:** PONTE SOBRE O RIO PIRATINI  
**EXTENSÃO:** 492,00M  
**CÓDIGO PNV/SNV:** 116BRS3390

PROJETO AS BUILT DE PROJETO DE  
**MANUTENÇÃO DE PATOLOGIAS DA PONTE**  
**SOBRE O RIO PIRATINI**

**VOLUME 01 – RELATÓRIOS TÉCNICOS**

ECS-116RS-556+312-OAE-ASB-RT-V1-001-R07

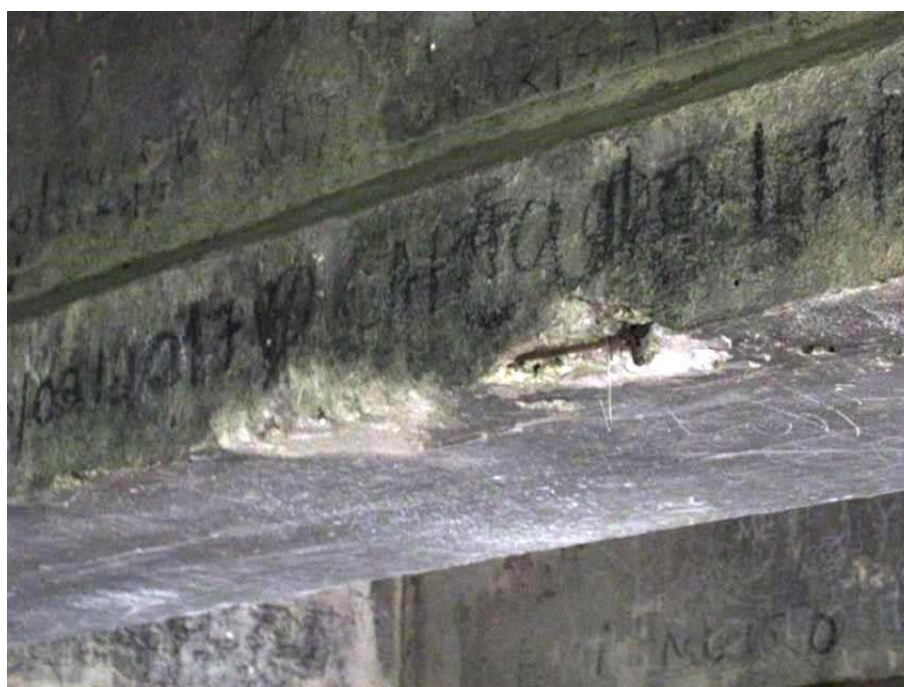
**Foto 73**

Idem foto anterior, em visão de outro trecho de disgregação com exposição de armaduras pela face externa da longarina VL.3.

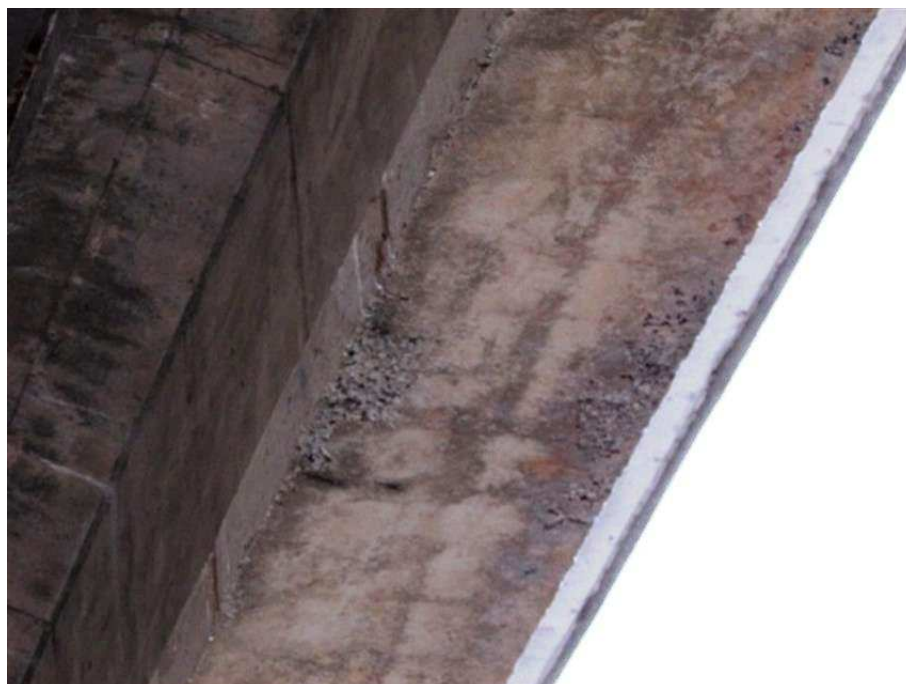
**Foto 74**

Detalhe de trecho de disgregação do concreto, com exposição de armaduras, pela face inferior da longarina intermediária, no tabuleiro do encontro Norte da OAE –vão 1.

Os trechos de disgregação do concreto com exposição de armaduras oxidadas existentes junto aos elementos da meso e superestrutura da OAE estão associados à corrosão do aço (com a perda de camada da delaminação), atrito devido à movimentação térmica e tensões superiores à tensão de ruptura do concreto em pontos de baixa capacidade portante dos elementos. Na delaminação, ocorre a separação da camada de recobrimento das barras de aço, devido à expansão destas pela formação de óxidos produzidos pela corrosão que é de 3 a 8 vezes superior ao volume original da barra de aço, gerando fortes tensões no concreto e a sua ruptura por tração. Como sintomas iniciais surgem fissuras na superfície do concreto seguindo as linhas das armaduras principais e, inclusive, as dos estribos, podendo também aparecer manchas de óxidos na fissura, realçando o processo corrosivo, quando ainda não estão expostas as barras. Na sequência ocorre o destacamento do concreto de cobertura.

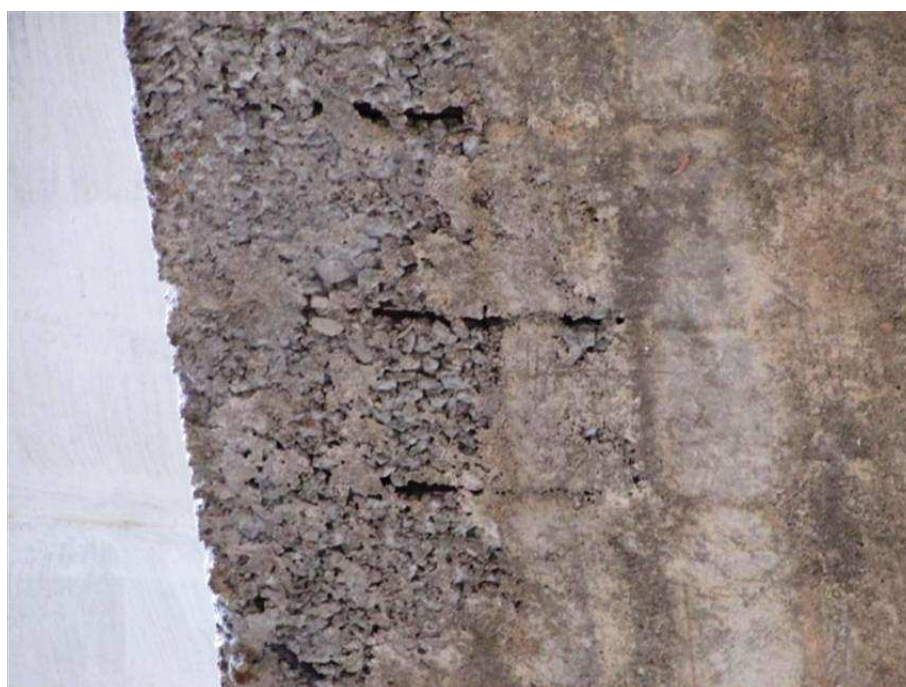
**Foto 75**

Enfoque em trecho localizado de segregação do concreto com exposição de armaduras na face inferior da longarina extrema do lado Oeste da ponte, na projeção do tabuleiro do vão 2.

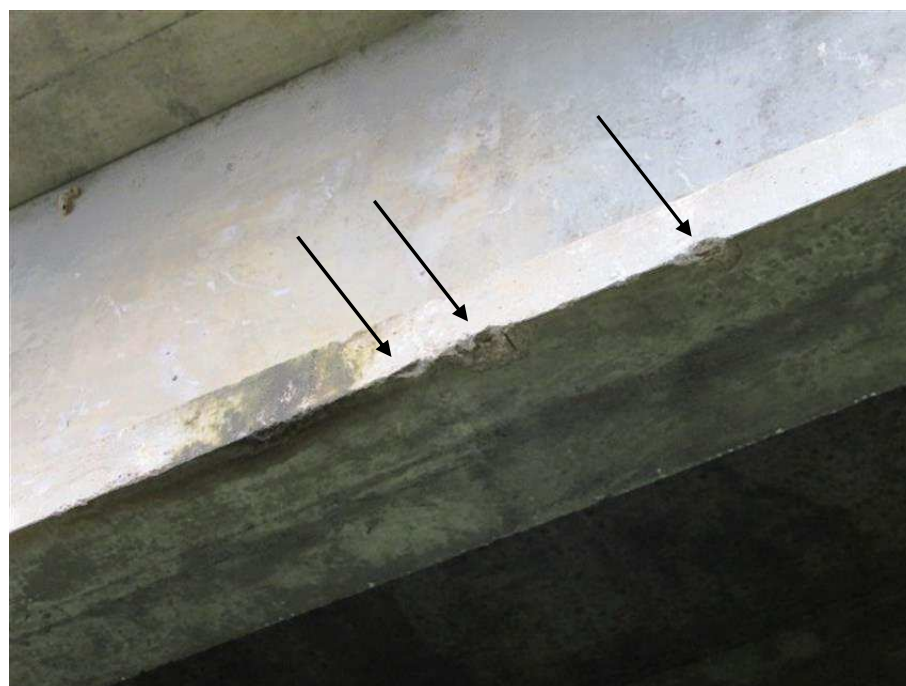
**Foto 76**

Idem foto anterior, em visão aproximada de trecho de segregação e de cobertura reduzido pela face inferior das longarinas do vão 2, bem como na face inferior das vigas do tabuleiro do vão 3.

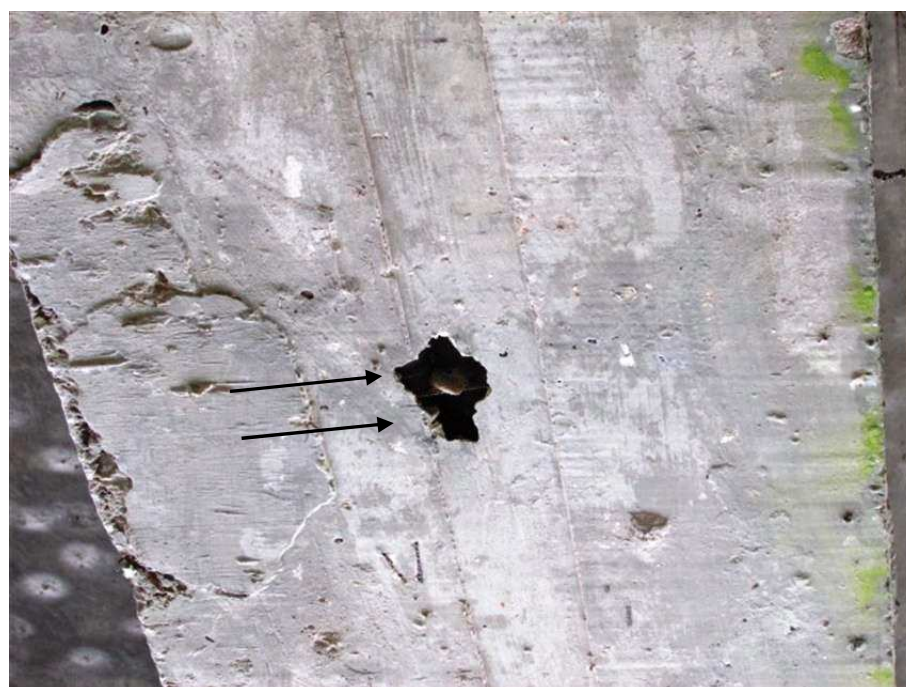
**Foto 77**

Detalhe de trechos de disgregação superficial do concreto pela borda extrema da face inferior da longarina do lado Oeste no vão 4 da ponte.

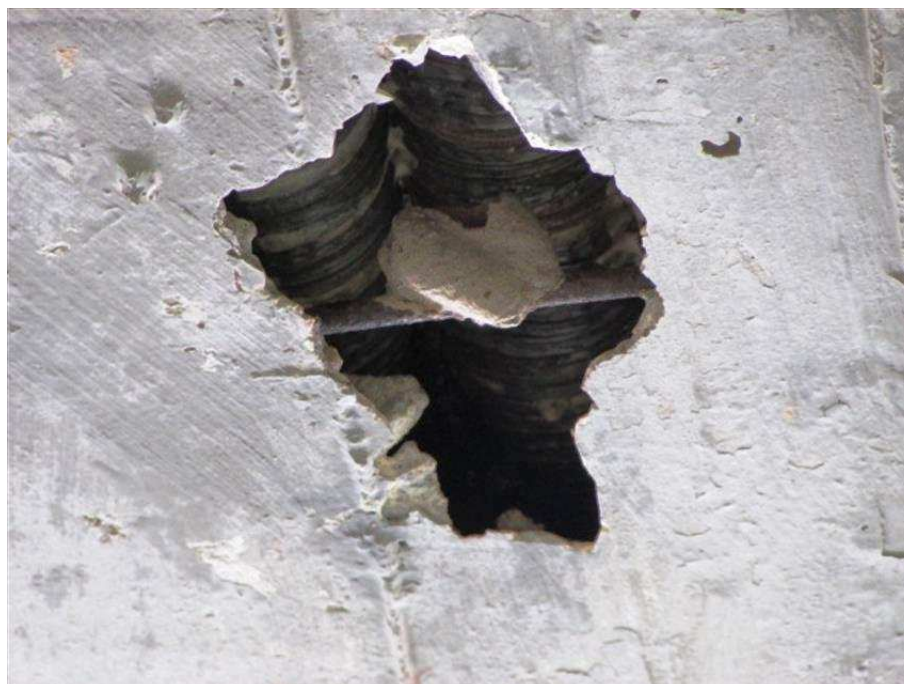
**Foto 78**

Notar ponto de disgregação da longarina intermediária, na projeção do tabuleiro do vão 15, apresentado exposição dos elementos de protensão da peça estrutural, sem indícios de perda de protensão na obra.

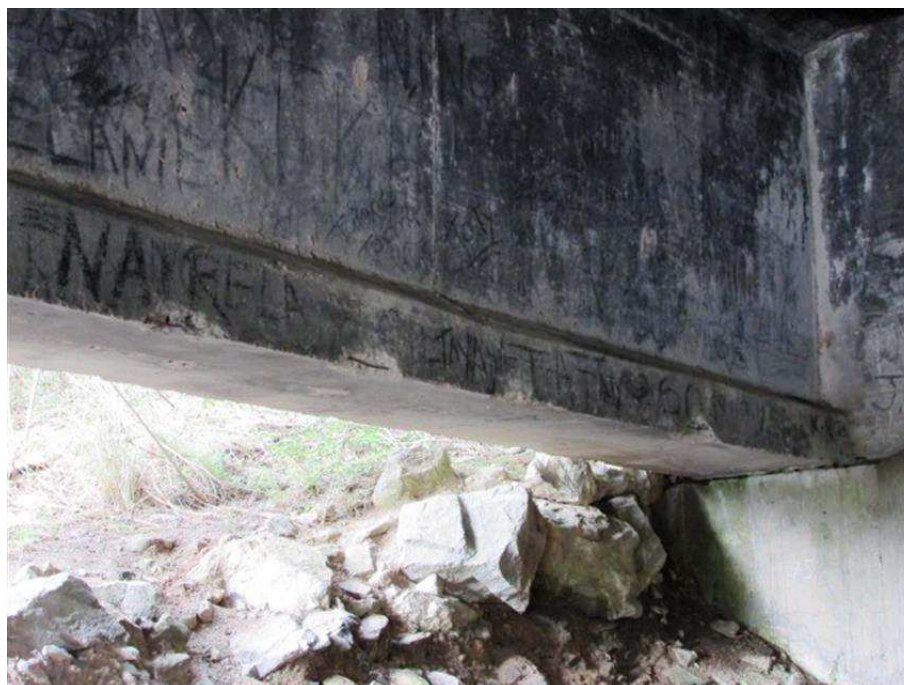
**Foto 79**

Idem foto anterior, em visão aproximada.

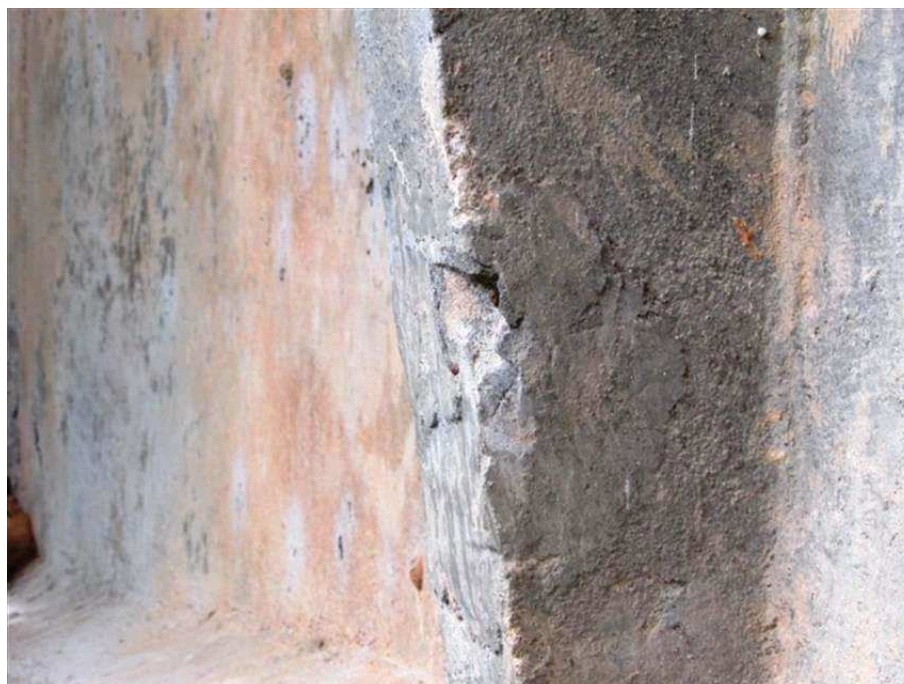
**Foto 80**

Enfoque em trechos de disgregação do concreto, com exposição de armaduras, pela quina da face interna da longarina do lado Leste da ponte, também no tabuleiro do vão 15, junto do encontro Sul.

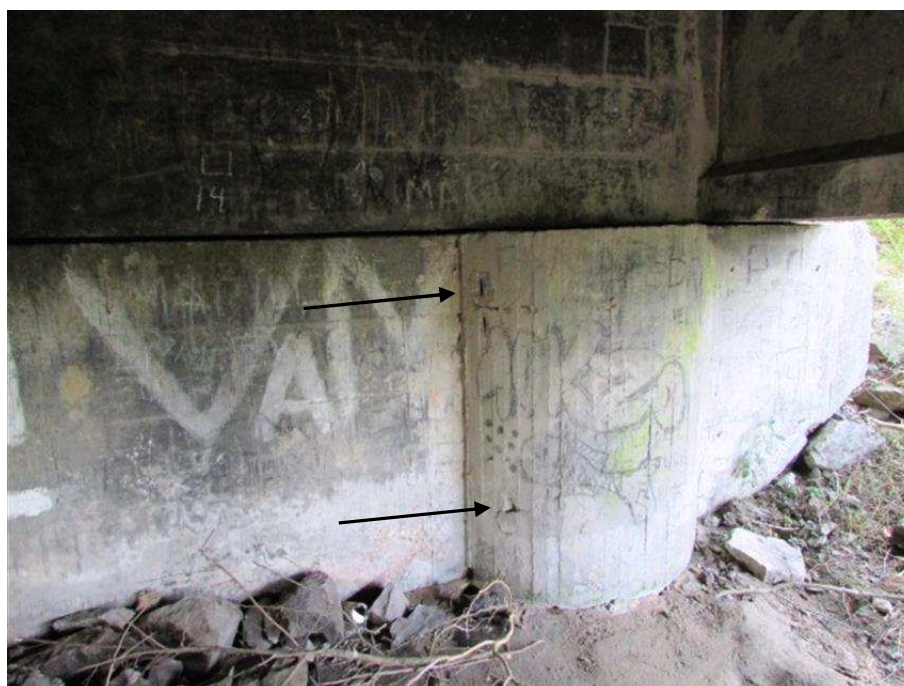
**Foto 81**

Detalhe de trecho localizado de disgregação bem superficial pela borda extrema da face externa (lado Oeste) de viga transversina locada no tabuleiro do vão 1, na projeção da linha de apoio do encontro Norte

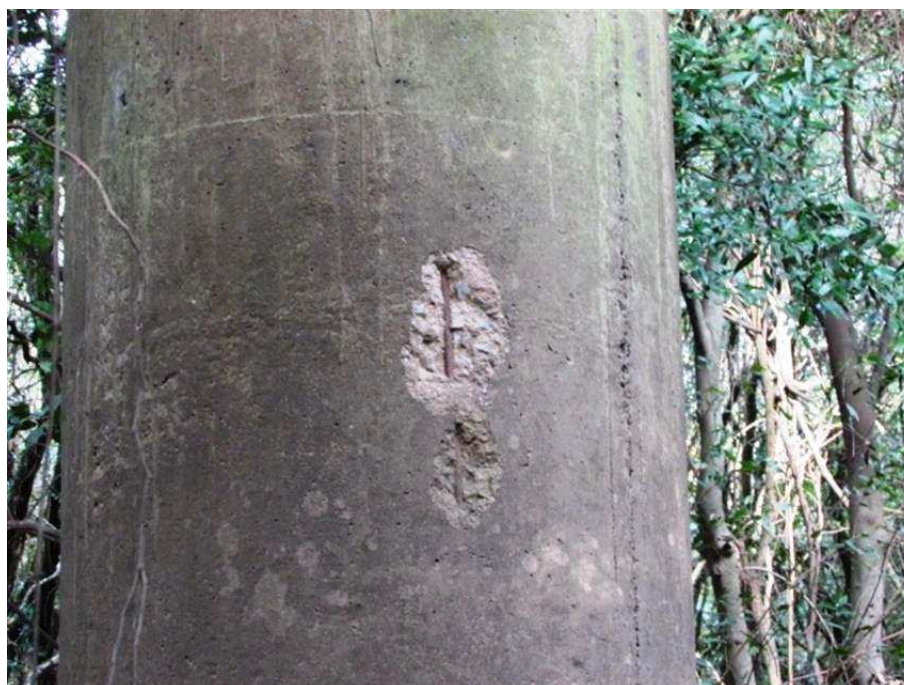
**Foto 85**

Notar presença de pontas de aço expostas pela face exposta da viga travessa da linha de apoio 5 – lado Norte da peça.

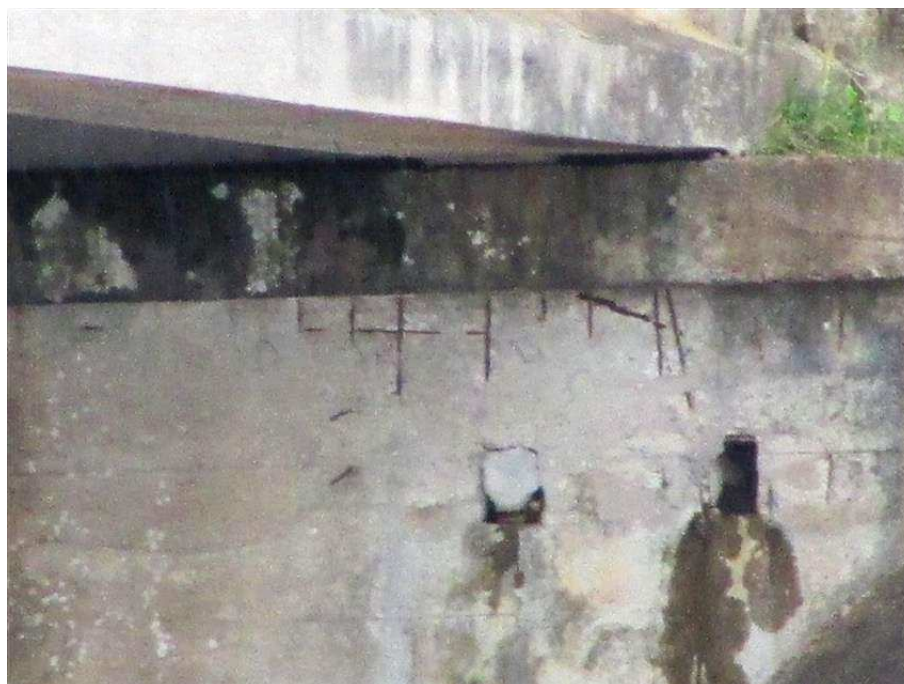
**Foto 88**

Enfoque em trecho extenso de disgregação do concreto ao longo da borda em balanço da viga travessa da linha de apoio 10 – face Sul da estrutura.

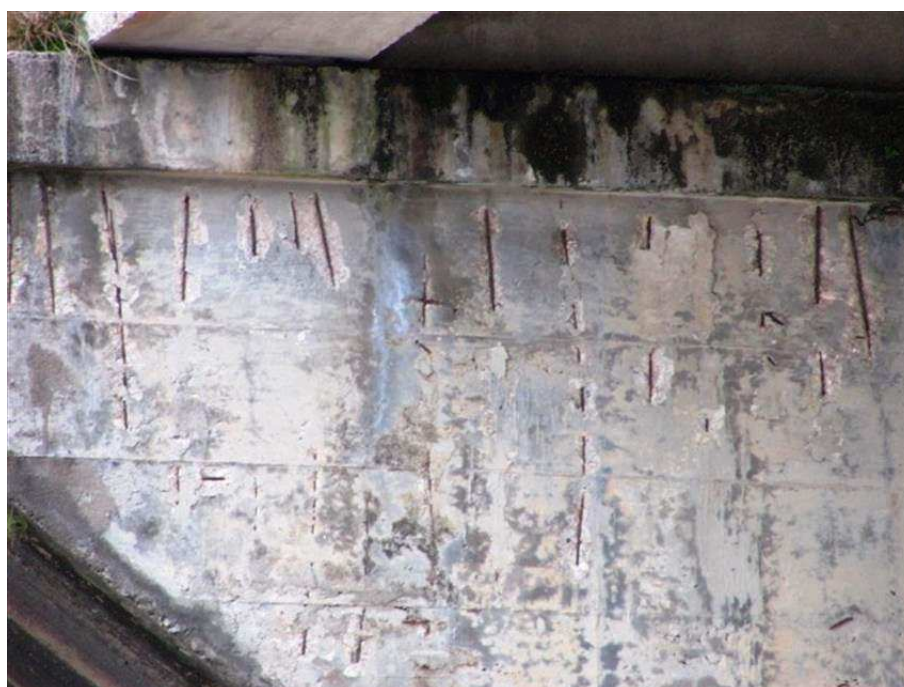
**Foto 89**

Outro trecho de disgregação do concreto em viga travessa – face Sul da linha de apoio 11.

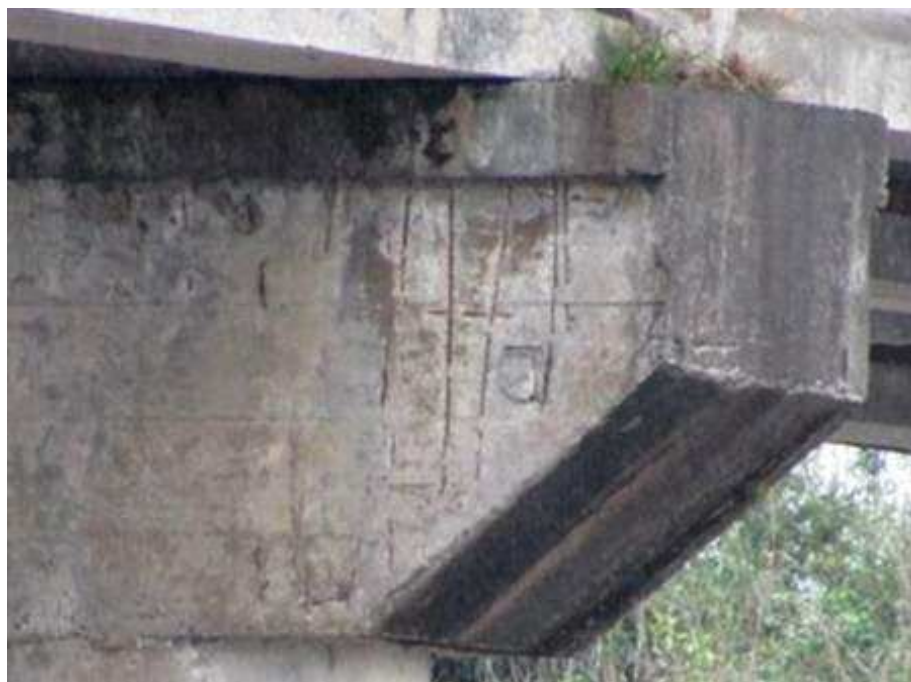
**Foto 90**

Visão de outro trecho extenso com exposição de armaduras já oxidadas, pela face Norte da borda da travessa da linha de apoio 12 da ponte.

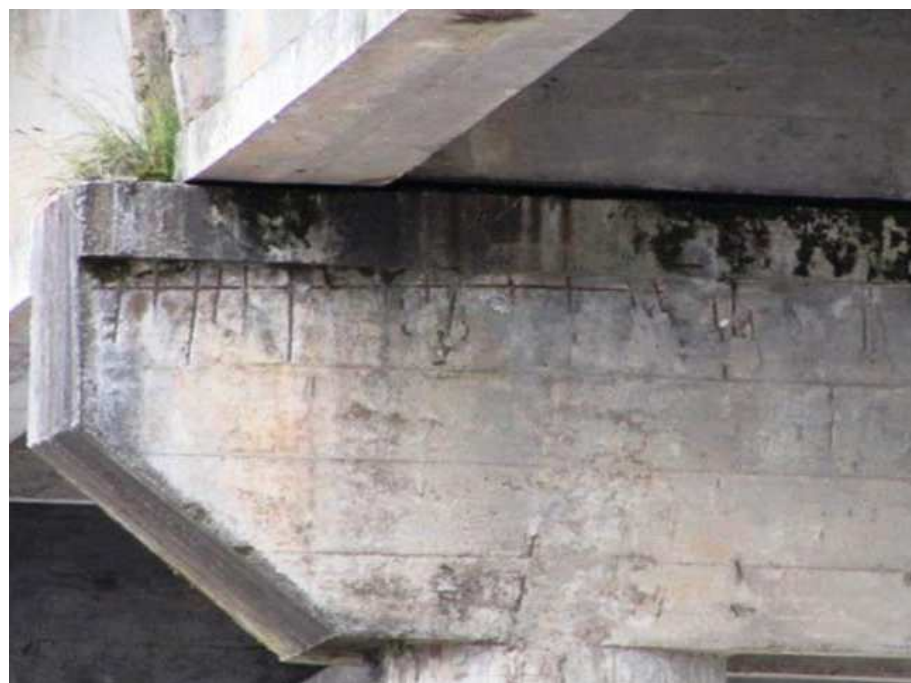
**Foto 91**

Visão aproximada de trecho de disgregação pela face Sul da extremidade do lado Leste da travessa do apoio 12, na projeção do rio, também com disgregação do concreto.

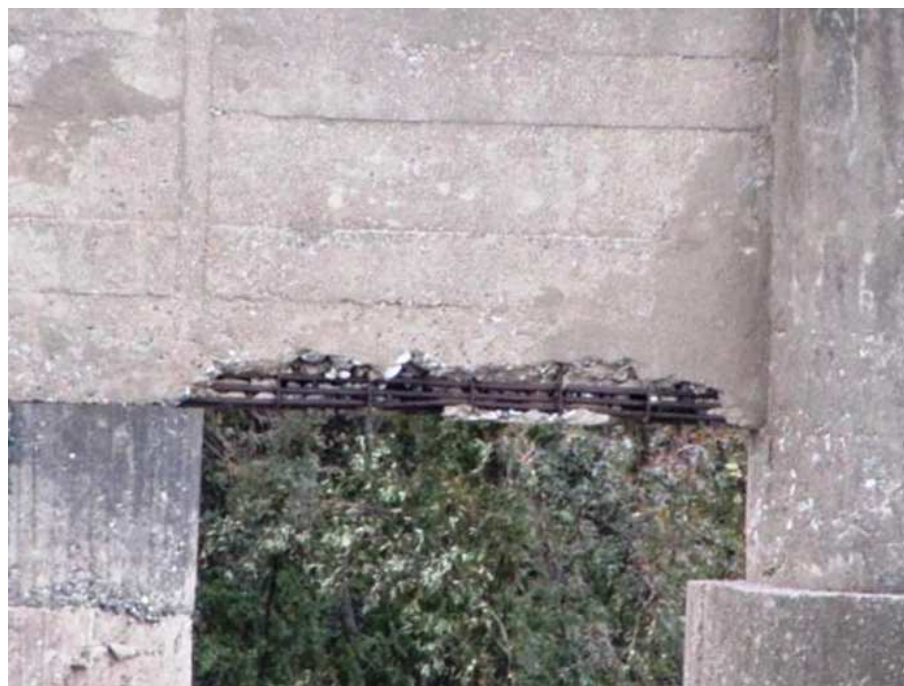
**Foto 92**

Idem foto anterior, em visão aproximada da face Norte da travessa da linha de apoio 13, enfocando trechos de disgregação do concreto, com AEO (armaduras expostas e oxidadas).

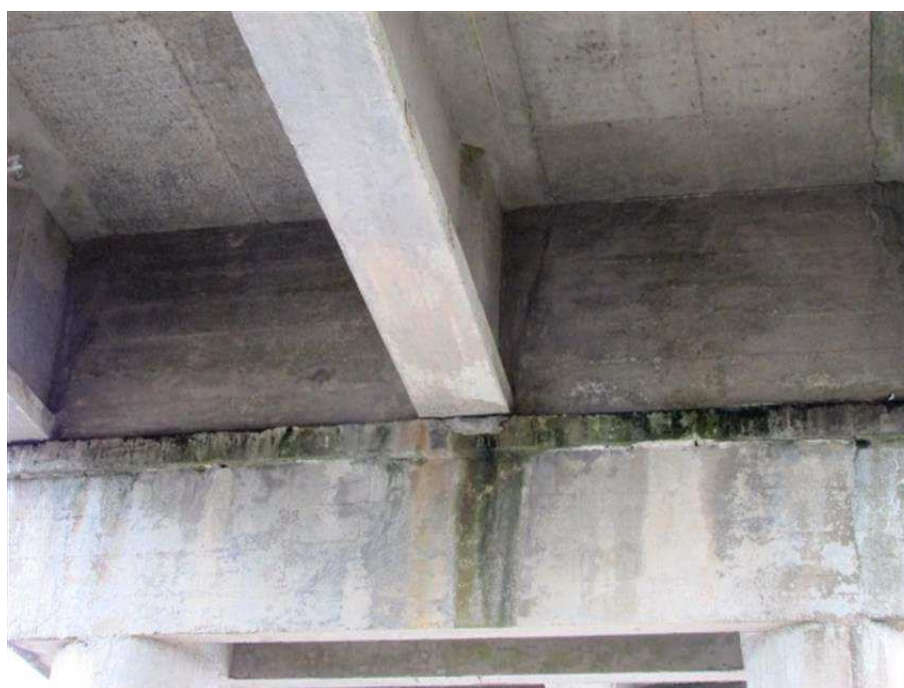
**Foto 93**

Enfoque de trecho de disgregação do concreto, em que armaduras longitudinais estão expostas, pela face inferior da viga de travamento entre os tubulões da linha de apoio 14 da ponte – face Norte.

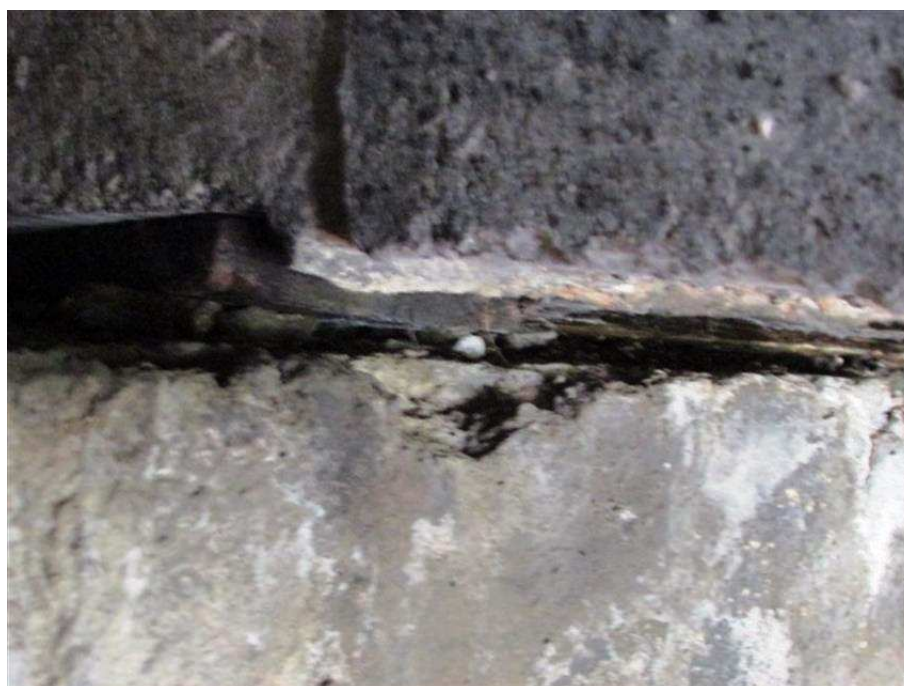
**Foto 97**

Enfoque em aparelho de apoio locado sob a longarina intermediária da linha de apoio 15, que apresenta deformação intensa do elastômero, que se encontra ressecado e com oxidação das chapas de fretagem, porém, sem indícios de vínculos não previstos na ligação da meso com a superestrutura.

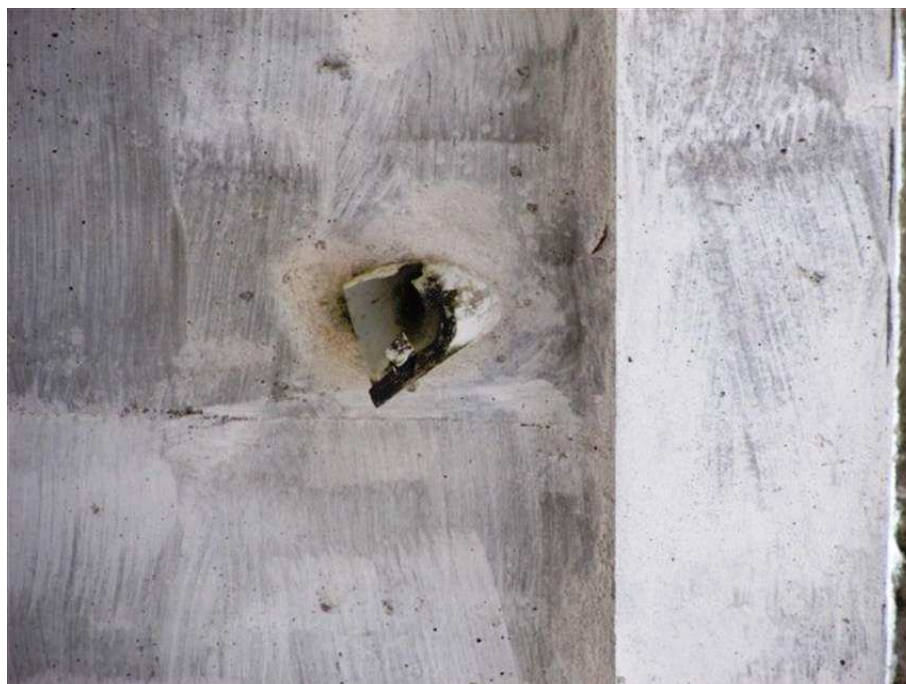
**Foto 98**

Idem foto anterior, em visão do aparelho de apoio danificado sob a longarina do lado Oeste na linha de apoio 15.

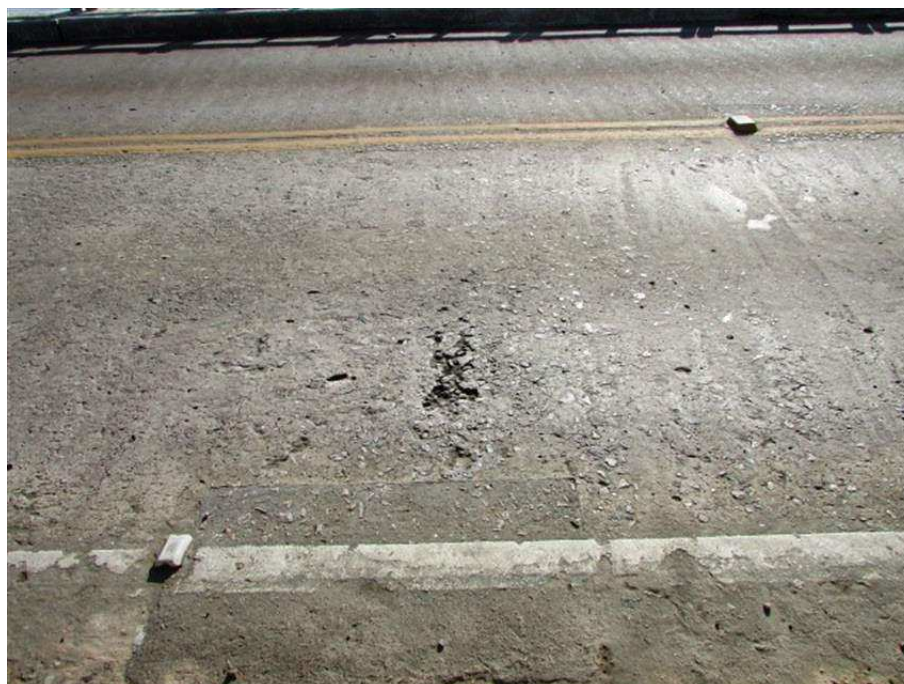
**Foto 104**

Detalhe de reparo inadequado em massa asfáltica pelo pavimento rígido sobre a ponte – tabuleiro do vão 4.

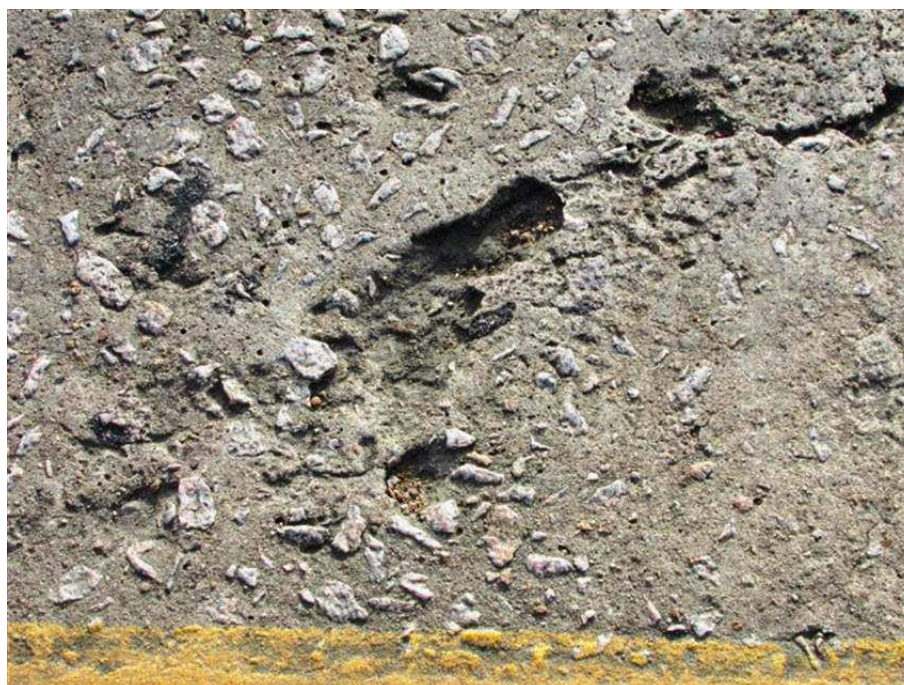
**Foto 105**

Enfoque em trecho de disgregação superficial da capa em concreto do pavimento sobre a ponte, na projeção do tabuleiro do vão 11.

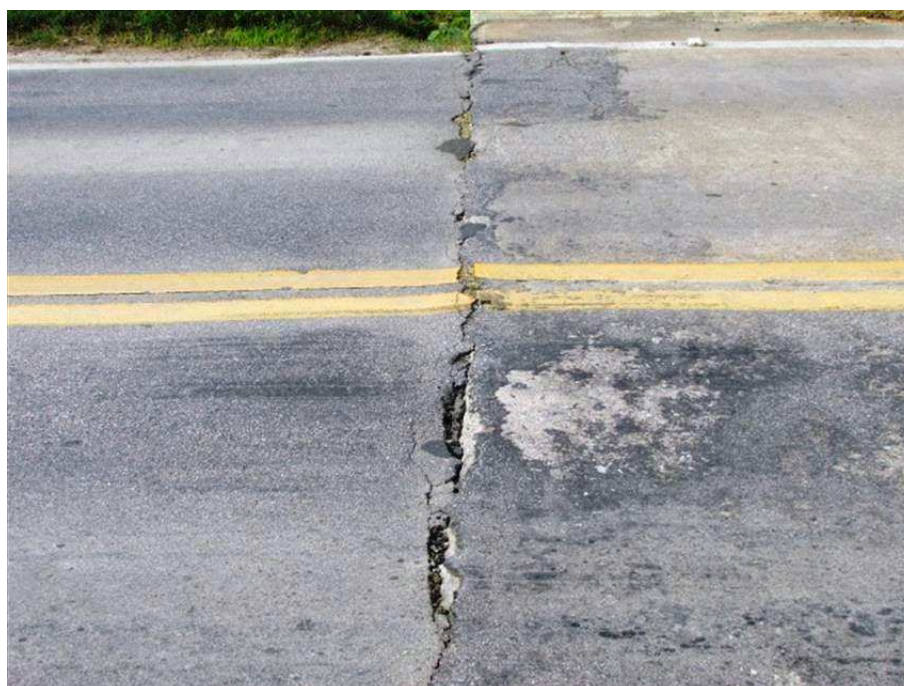
**Foto 106**

Detalhe de outro ponto de disgregação bem superficial da capa em concreto – tabuleiro do vão 15, projeção do trecho em balanço.

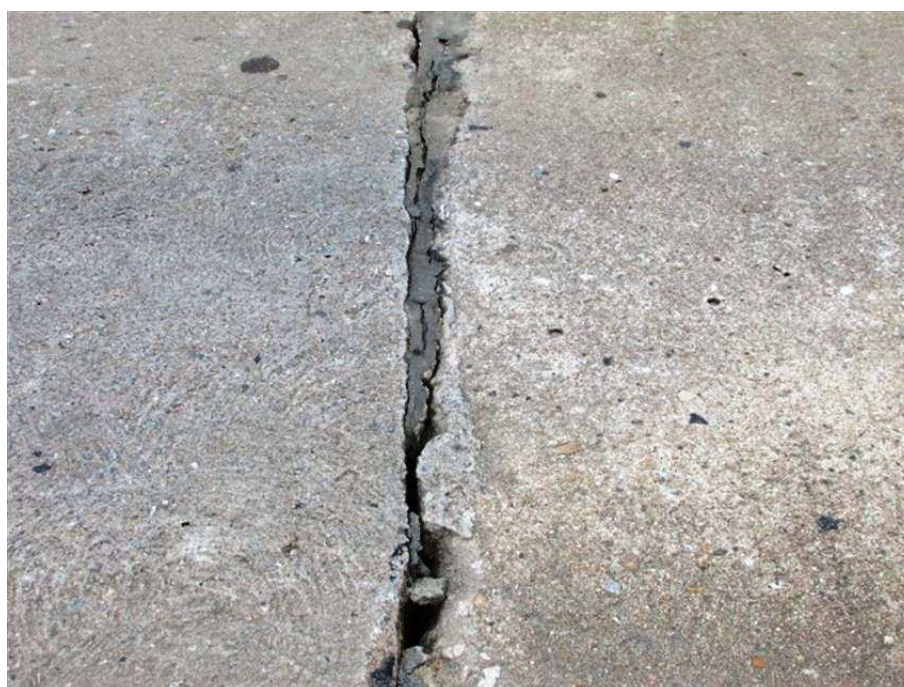
**Foto 107**

Enfoque no esborcinamento intenso da junta de cabeceira da OAE, na interface da estrutura do balanço extremo do encontro Norte e o terrapleno, com formação de painelas transversais.

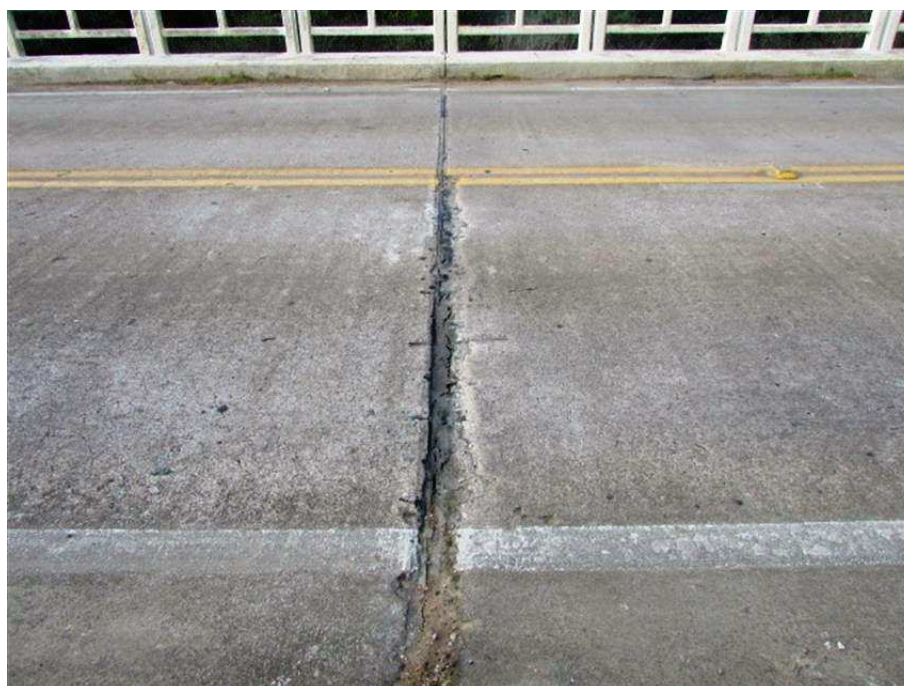
**Foto 108**

Enfoque na junta de dilatação com bordas desagregadas da capa de concreto e vedação inadequada em mastique elástico, em visão da projeção da linha de apoio 4, entre vãos 3 e 4 da ponte.

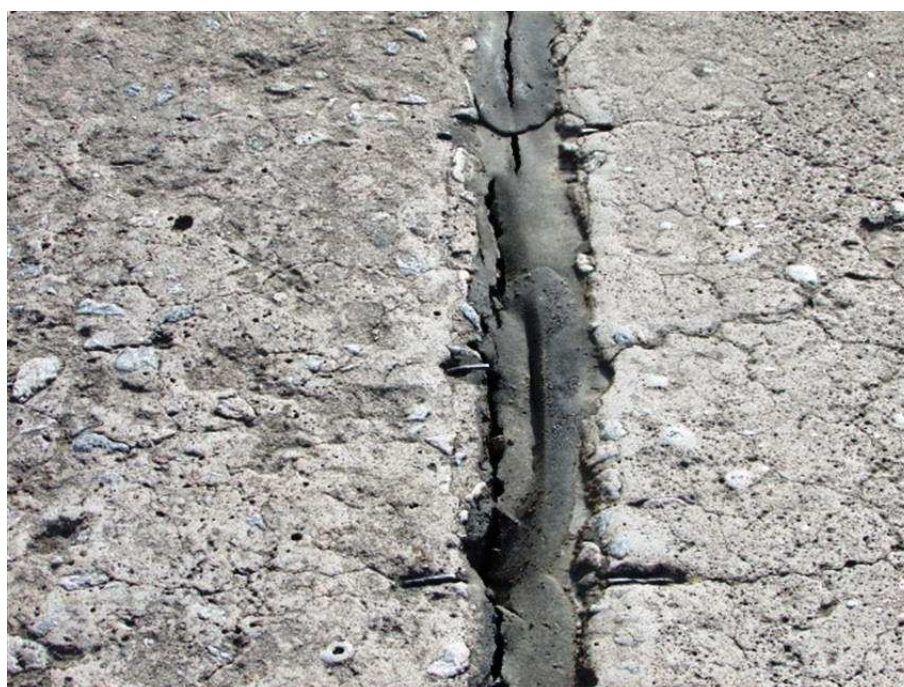
**Foto 109**

Visão geral da junta locada sobre a projeção da linha de apoio 7, pelo pavimento sobre a ponte, também com vedação inadequada em mastique elástico.

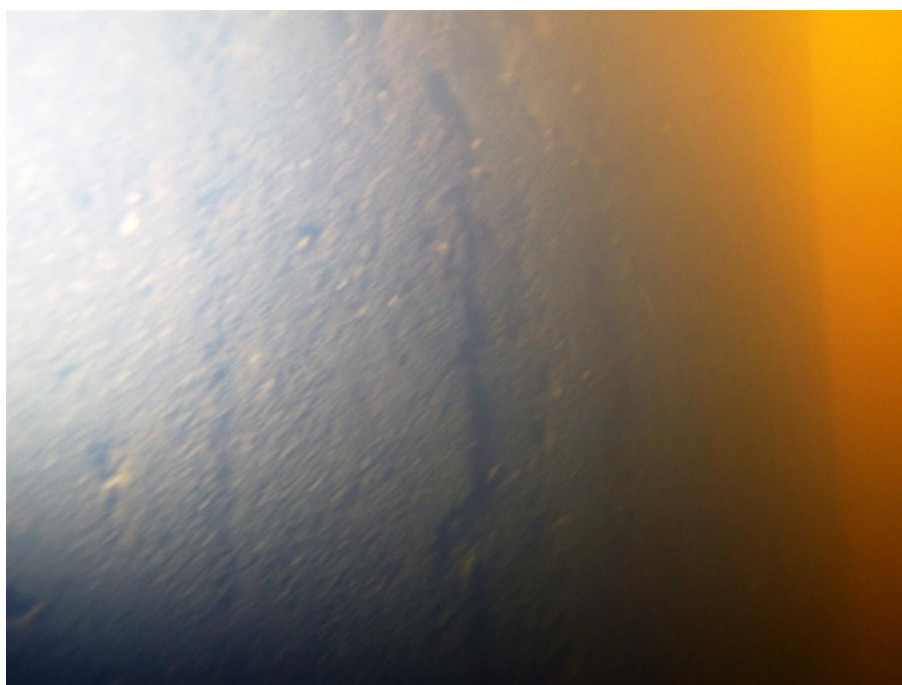
**Foto 111**

Inspeção Subaquática dos elementos das linhas de apoio locadas no leito do Rio. Visão submersa da face Norte do tubulão do lado de montante da linha de apoio 11, cota de profundidade = 70 cm. Sem anomalias representativas.

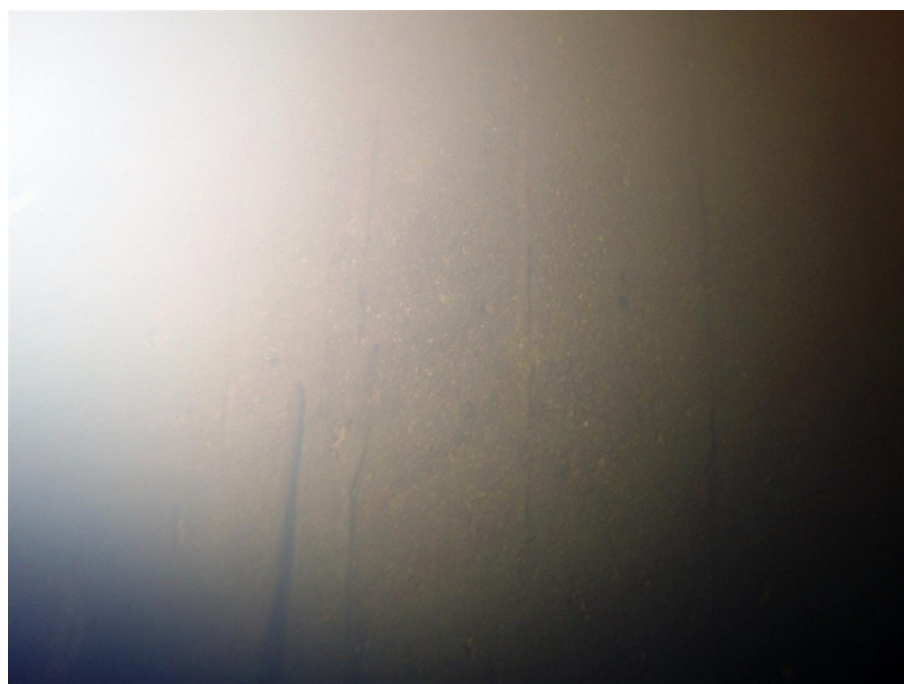
**Foto 112**

Inspeção Subaquática dos elementos das linhas de apoio locadas no leito do Rio. Visão submersa da face Norte do tubulão do lado de jusante da linha de apoio 11, cota de profundidade = 50 cm. Sem anomalias representativas.

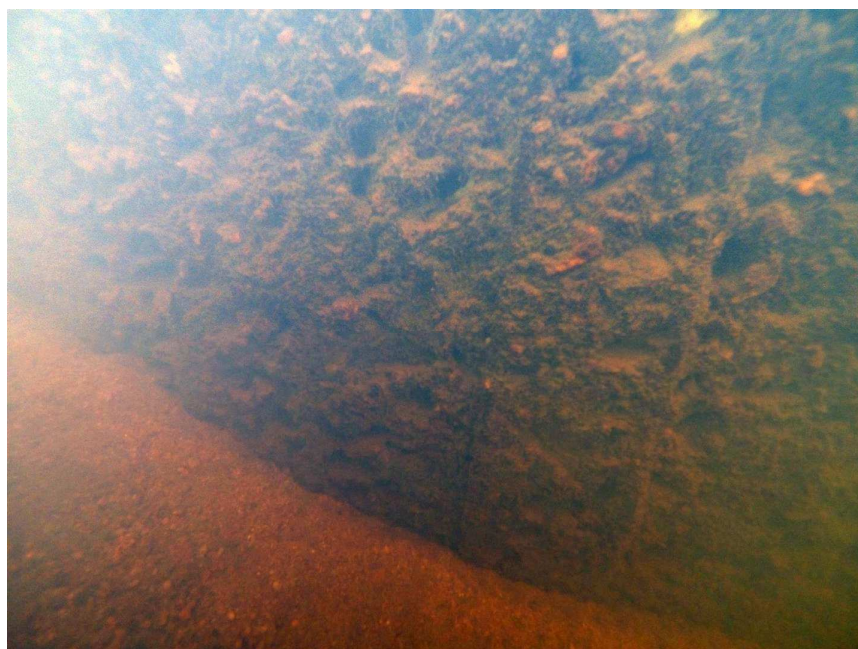
**Foto 113**

Inspeção Subaquática dos elementos das linhas de apoio locadas no leito do Rio. Idem foto anterior, em vista submersa da face Norte do tubulão do lado de jusante da linha de apoio 11, cota de profundidade = 150 cm. Também sem anomalias representativas.

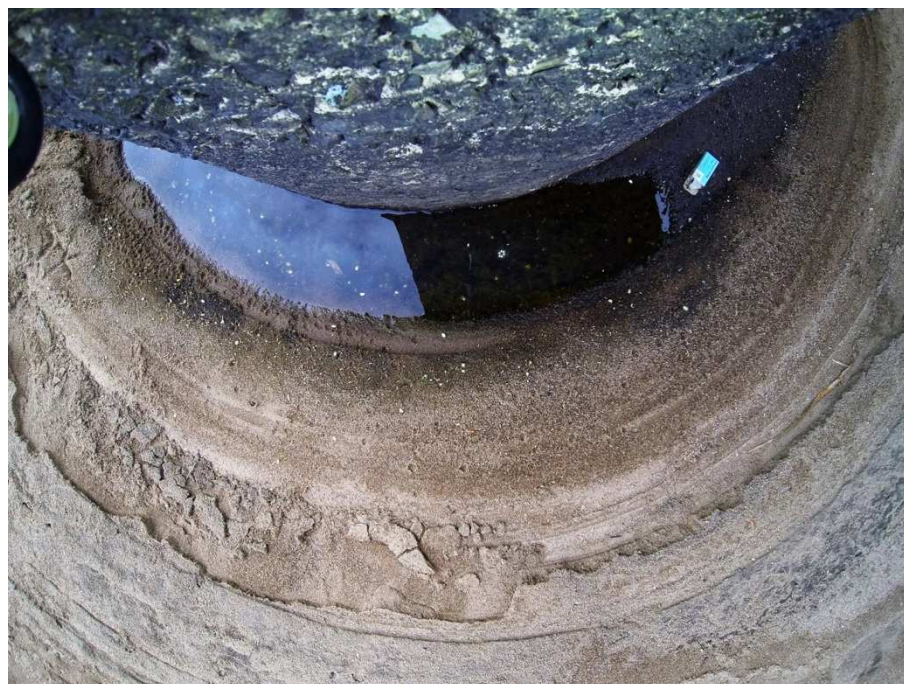
**Foto 114**

Inspeção Subaquática dos elementos das linhas de apoio locadas no leito do Rio. Visão submersa da face Norte do tubulão do lado de montante da linha de apoio 12, cota de profundidade = 40 cm, junto ao fundo arenoso do rio.

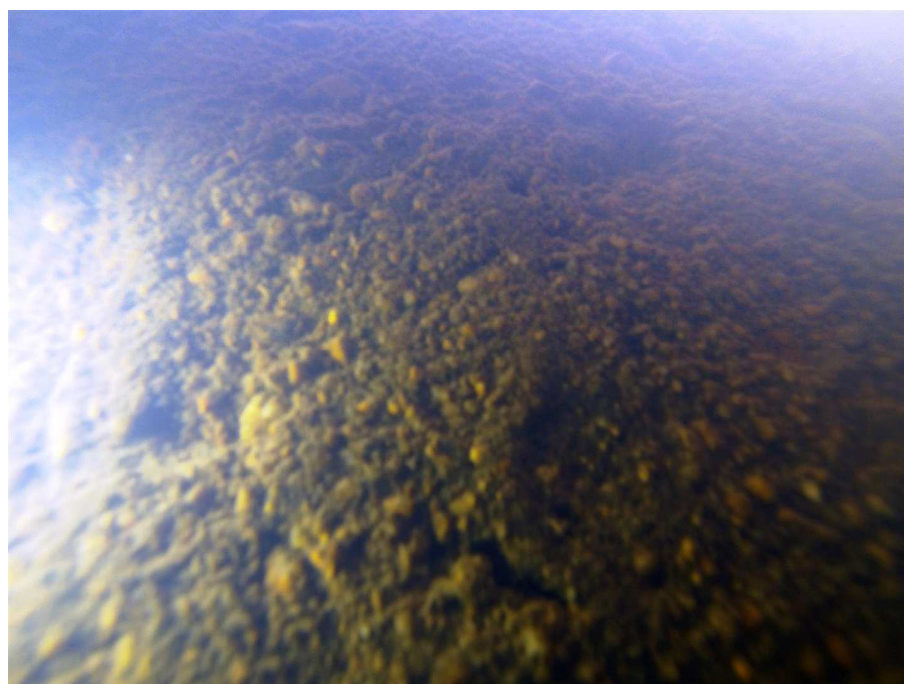
**Foto 118**

Inspeção Subaquática dos elementos das linhas de apoio locadas no leito do Rio.  
Idem foto anterior, em visão da base da estrutura dentro do curso de água do rio, na  
profundidade de 30 cm.

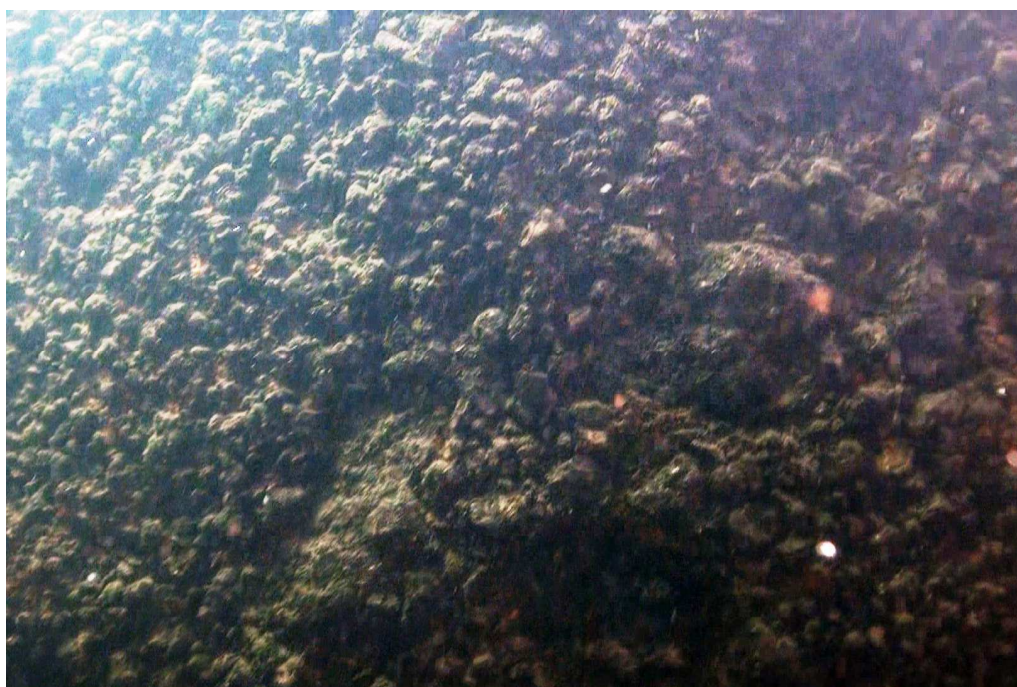
**Foto 119**

Inspeção Subaquática dos elementos das linhas de apoio locadas no leito do Rio.  
Visão submersa da face Sul do tubulão do lado de jusante da linha de apoio 14,  
sem presença de manifestações patológicas no concreto.

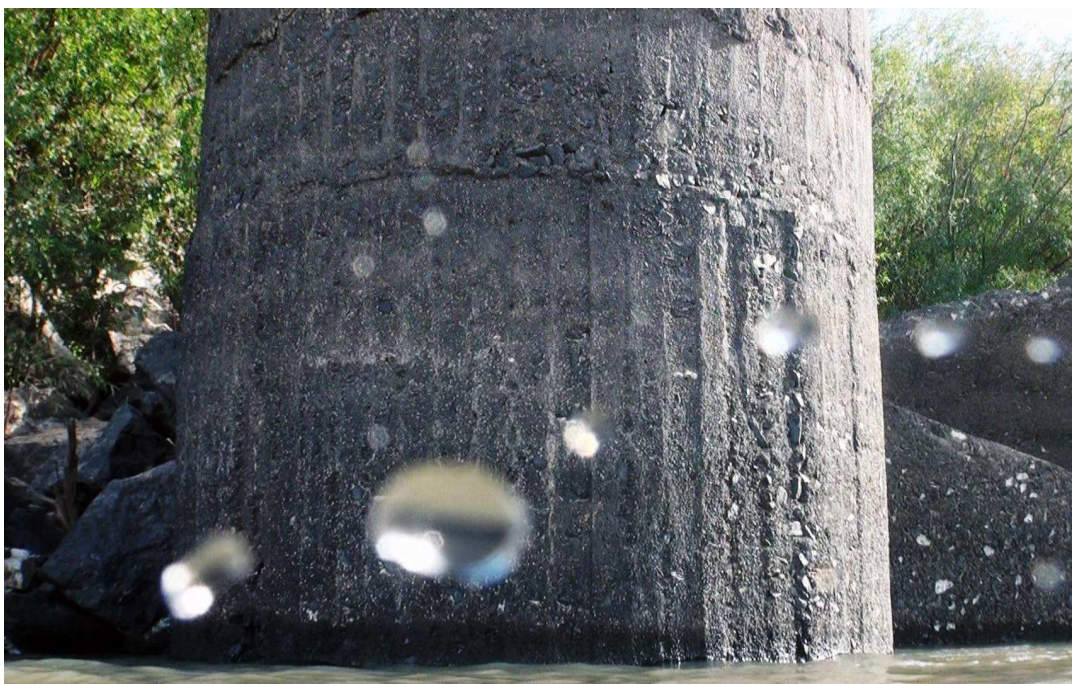
**Foto 120**

Inspeção Subaquática dos elementos das linhas de apoio locadas no leito do Rio.  
Visão submersa da face Norte do tubulão do lado de montante da linha de apoio  
15, na profundidade de 40 cm.

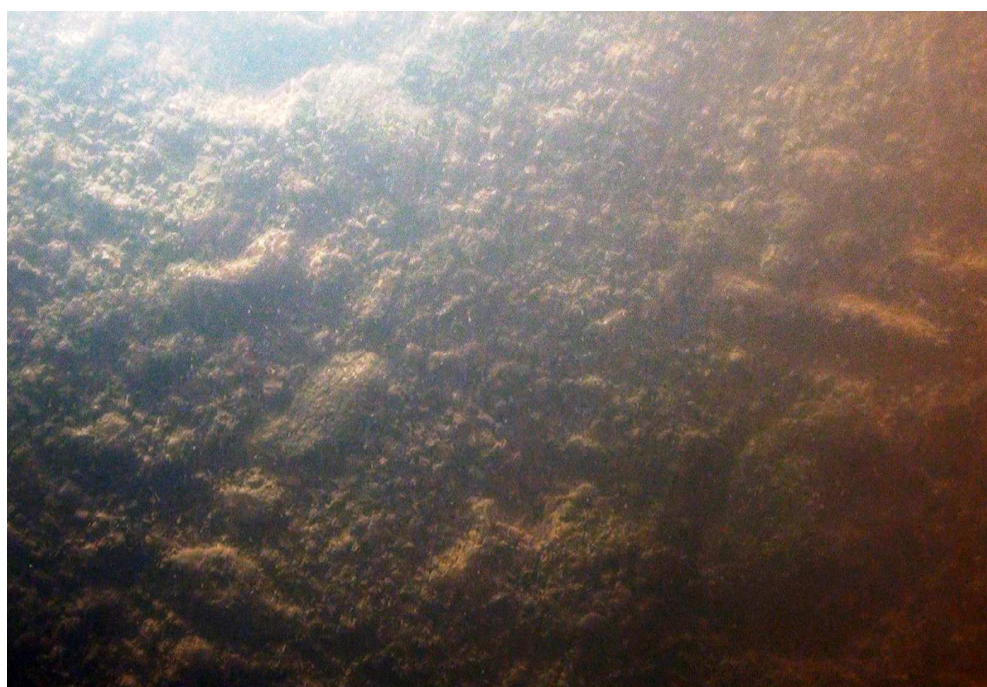
**Foto 121**

Inspeção Subaquática dos elementos das linhas de apoio locadas no leito do Rio. Visão externa junto da linha d'água da face Norte do tubulão de jusante da linha de apoio 15.

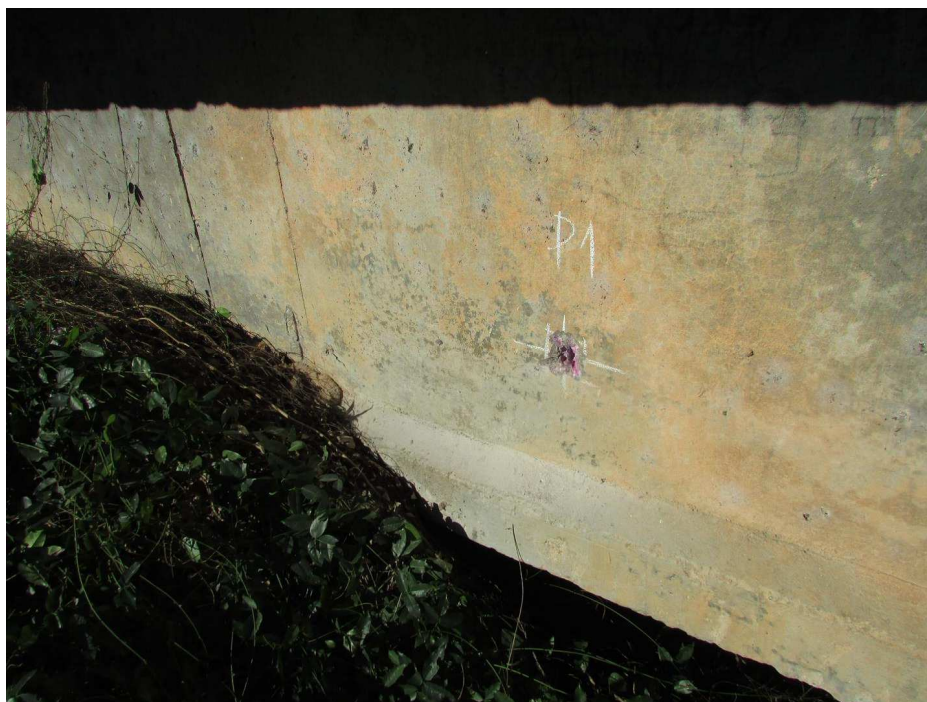
**Foto 122**

Inspeção Subaquática dos elementos das linhas de apoio locadas no leito do Rio. Idem foto anterior, em visão dentro do leito do rio do tubulão de jusante do apoio 15, na profundidade de 60 cm.
