**RODOVIA:** BR-116/RS  
**TRECHO:** PELOTAS - JAGUARÃO  
**SUBTRECHO:** PONTE SOBRE O RIO PIRATINI  
**EXTENSÃO:** 492,00M  
**CÓDIGO PNV/SNV:** 116BRS3390

PROJETO AS BUILT DE PROJETO DE  
**MANUTENÇÃO DE PATOLOGIAS DA PONTE**  
**SOBRE O RIO PIRATINI**

**VOLUME 01 – RELATÓRIOS TÉCNICOS**

ECS-116RS-556+312-OAE-ASB-RT-V1-001-R07

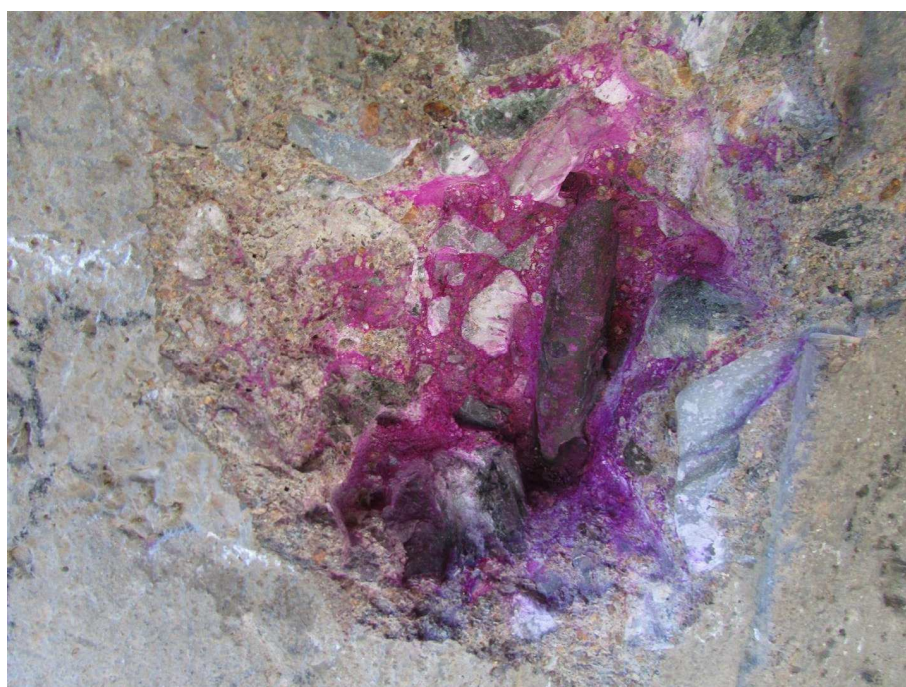
**Foto 123**

Ponto 01 de ensaio de carbonatação (solução de fenolftaleína).  
Viga Longarina VL.3 – próximo à Linha de Apoio 1 - Face Oeste.

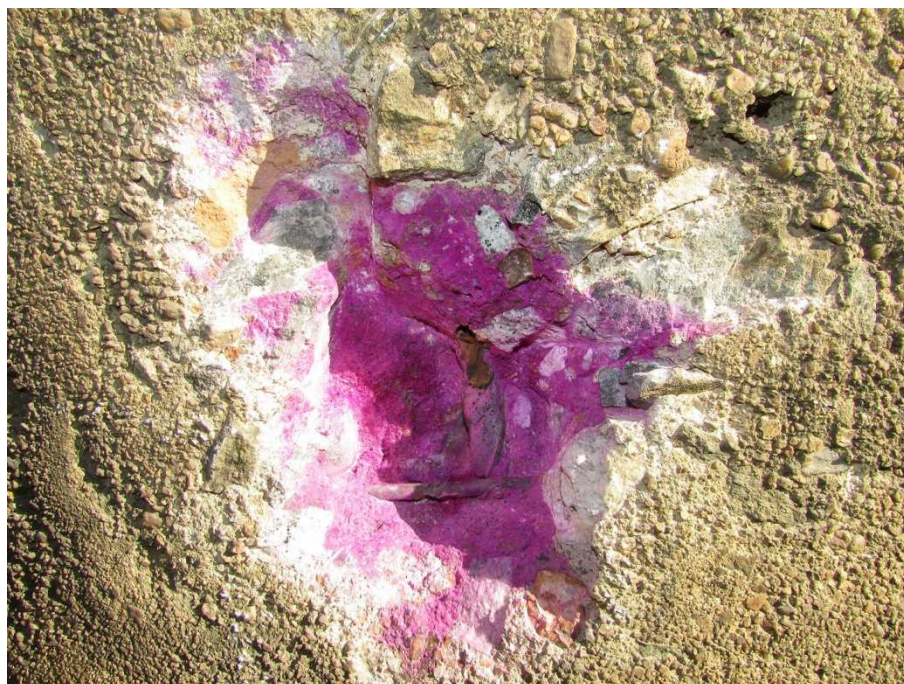
**Foto 126**

Ponto 04 de ensaio de carbonatação (solução de fenolftaleína).  
Viga Longarina VL.1 – Balanço do Encontro Norte – Face Leste.

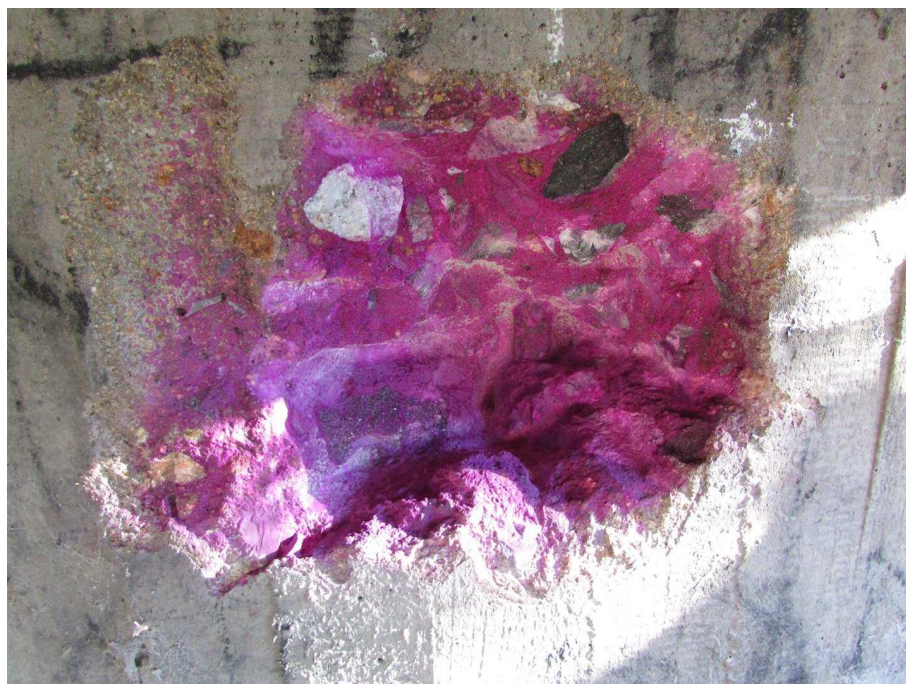
**Foto 128**

Ponto 06 de ensaio de carbonatação (solução de fenolftaleína).  
Viga Longarina VL.3 – próximo ao Apoio 16 – Face Oeste.

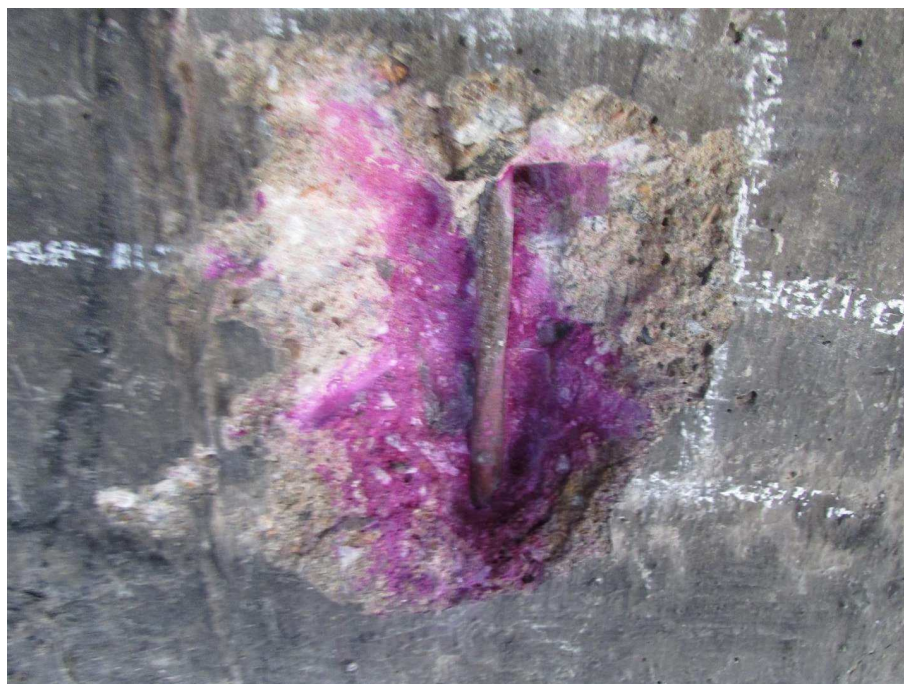
**Foto 130**

Ponto 08 de ensaio de carbonatação (solução de fenolftaleína).  
Viga Transversina sobre a Linha de Apoio 15 – Face Norte.

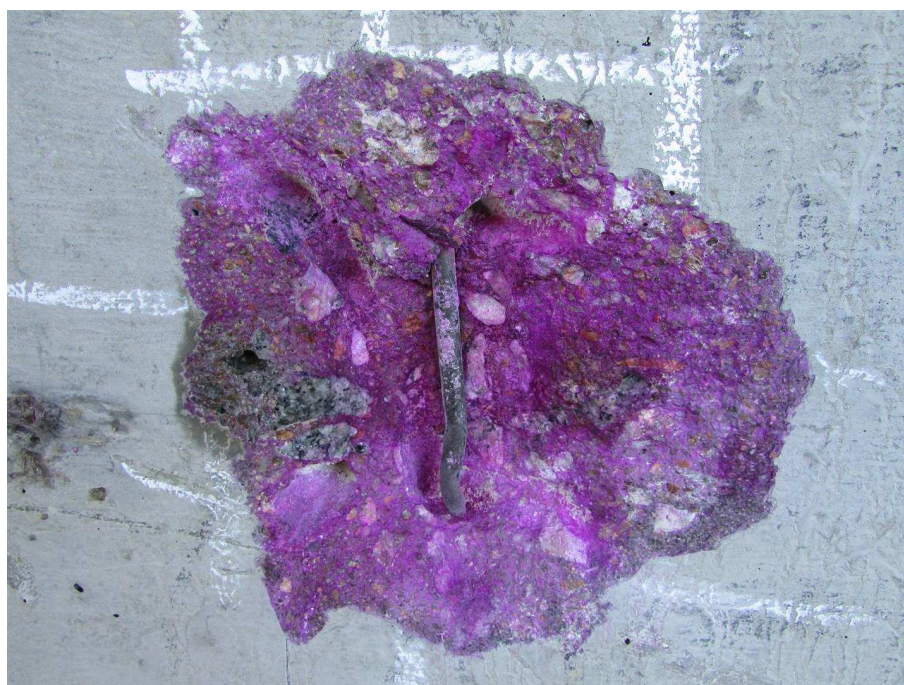
**Foto 131**

Ponto 09 de ensaio de carbonatação (solução de fenolftaleína).  
Viga Travessa da Linha de Apoio 16 – Encontro Sul.

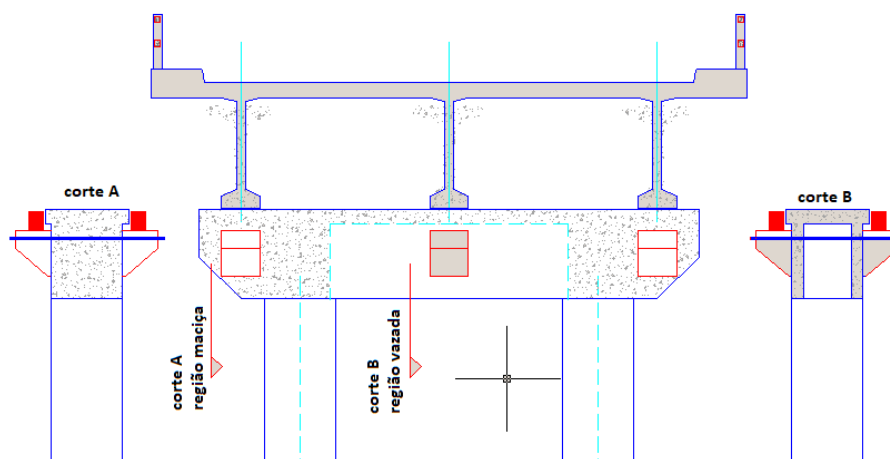
A execução dos consoles está condicionada à característica singular da travessa onde serão implantados. O croqui abaixo descreve a situação geométrica conforme foi levantada no campo:

Fica evidente no croqui que a região da travessa correspondente à viga central não admite a implantação dos consoles porque as cargas horizontais contingentes do processo fazem flexir as vigas do "U" invertido, ou seção tipo "pi", situação que, seguramente, não foi prevista no projeto original e não temos como saber qual é sua capacidade de resistência nesta situação.

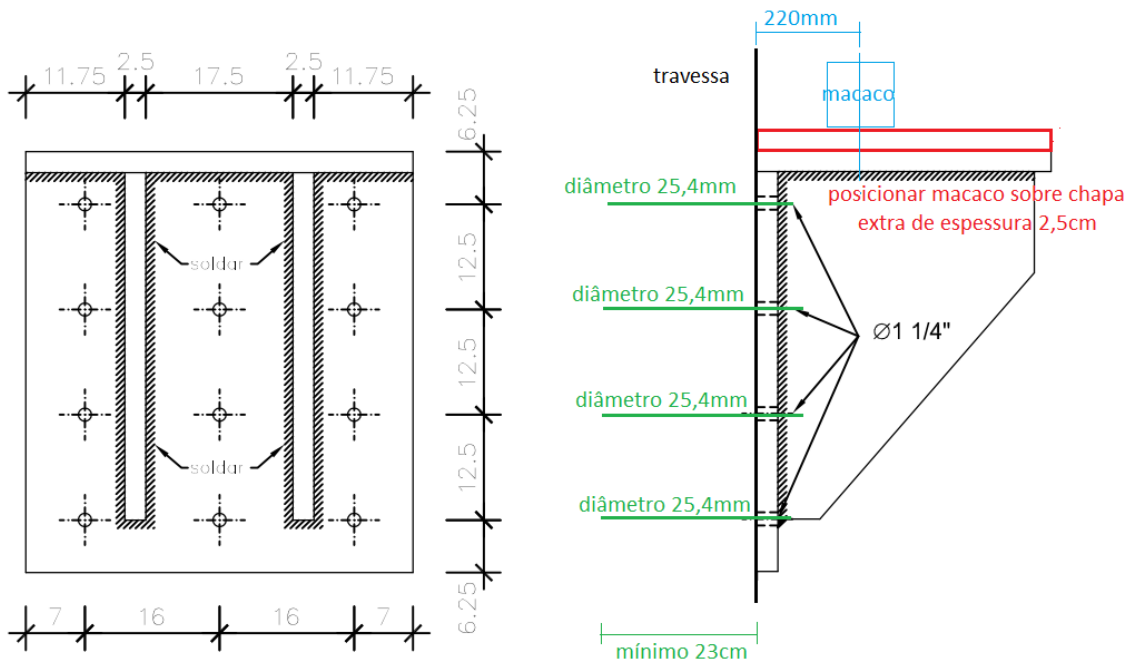
- chapas aço 1020 espessura 25mm
- barras roscadas diâmetro 25,4mm (1')
- soldas de filete com perna mínima de 10mm
- soldas eletrodo E70
- embutimento mínimo de 23cm
- espessura mínima de concreto 29cm

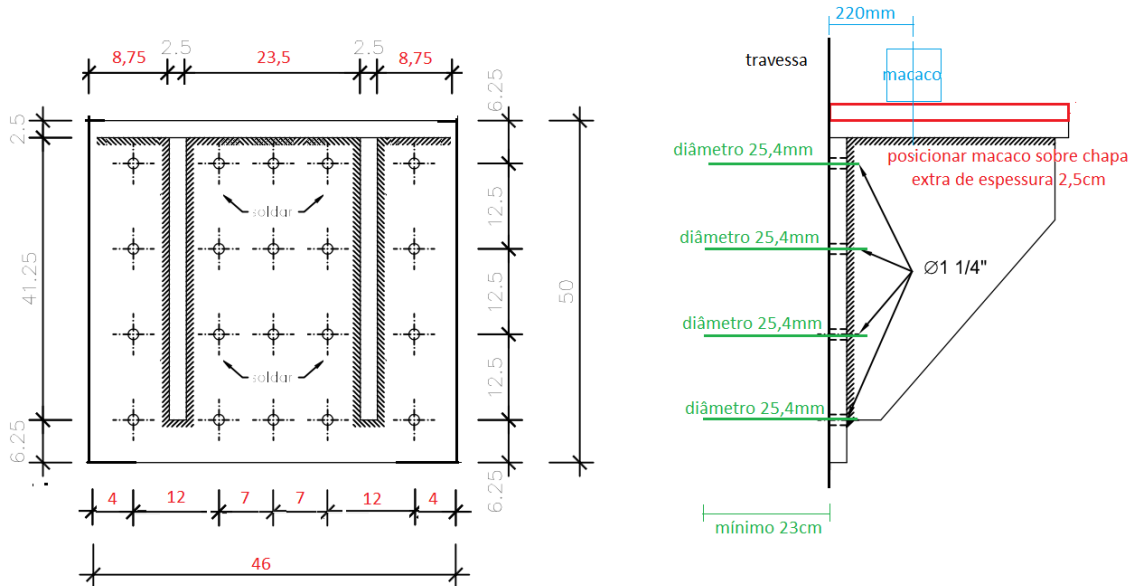
- chapas aço 1020 espessura 25mm
- barras roscadas diâmetro 25,4mm (1')
- soldas de filete com perna mínima de 16mm
- soldas eletrodo E70
- embutimento mínimo de 23cm
- espessura mínima de concreto 29cm
