RODOVIA : BR-116/RS
TRECHO : ACESSO PELOTAS BR116/293– PELOTAS/RS
SUBTRECHO : PONTE SOBRE O CANAL SANTA BÁRBARA
EXTENSÃO : 121,00M
CÓDIGO PNV/SNV: 392BRS0090

**PROJETO AS BUILT DE RECUPERAÇÃO DE
PATOLOGIAS – PONTE SOBRE O CANAL SANTA
BARBARA**

VOLUME 01 – RELATORIOS TÉCNICOS
JULHO/2025

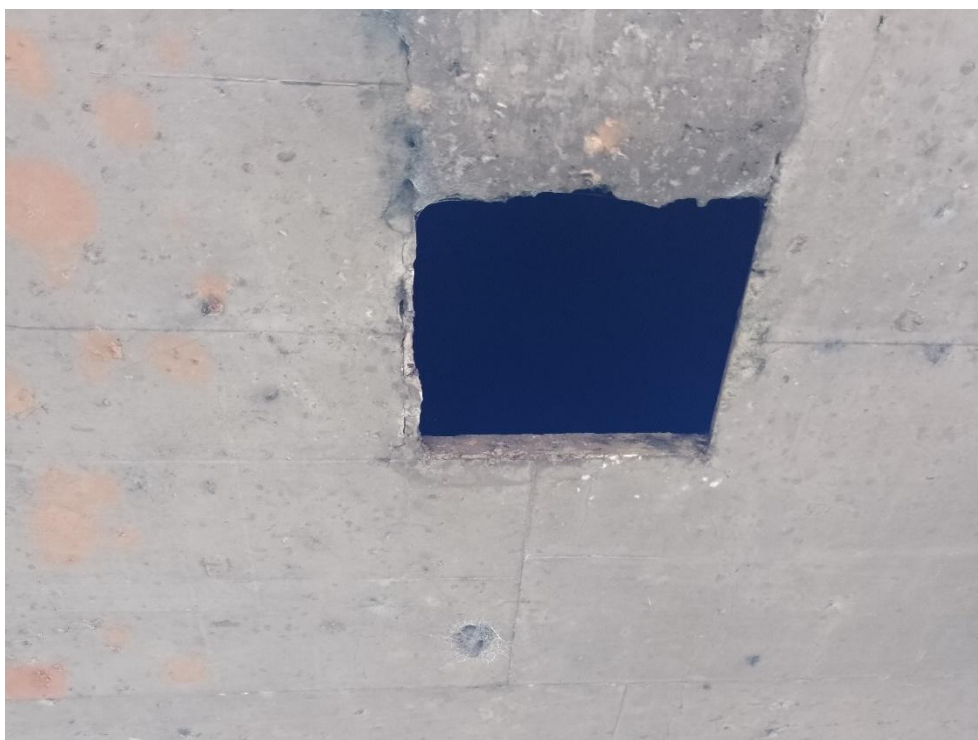
Figura 20 - abertura de inspeção na laje inferior do caixão

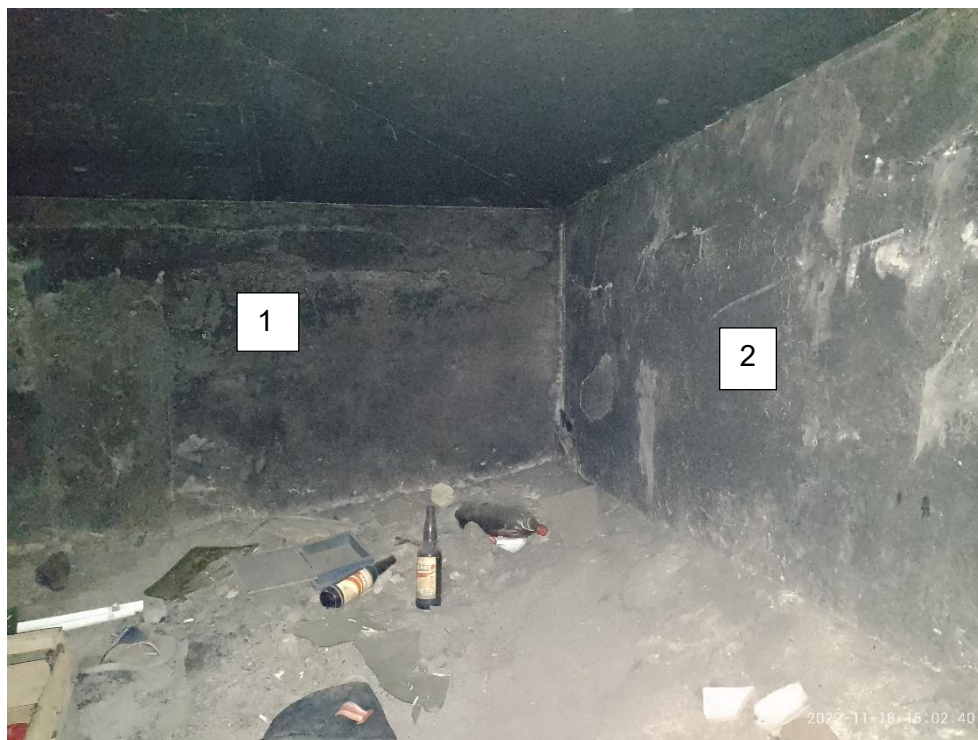
Figura 35 - vista interna do caixão: 1. Parede lateral 2. Encontro E2

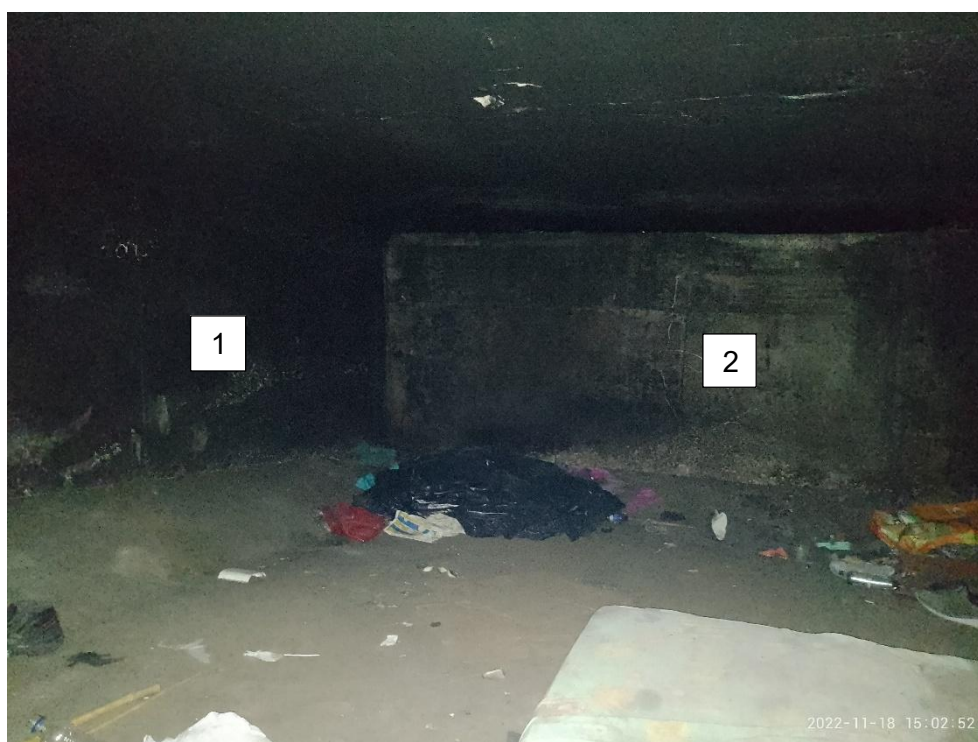
Figura 36 - vista interna do caixão: 1. Parede lateral 2. Transversina sobre o apoio 5

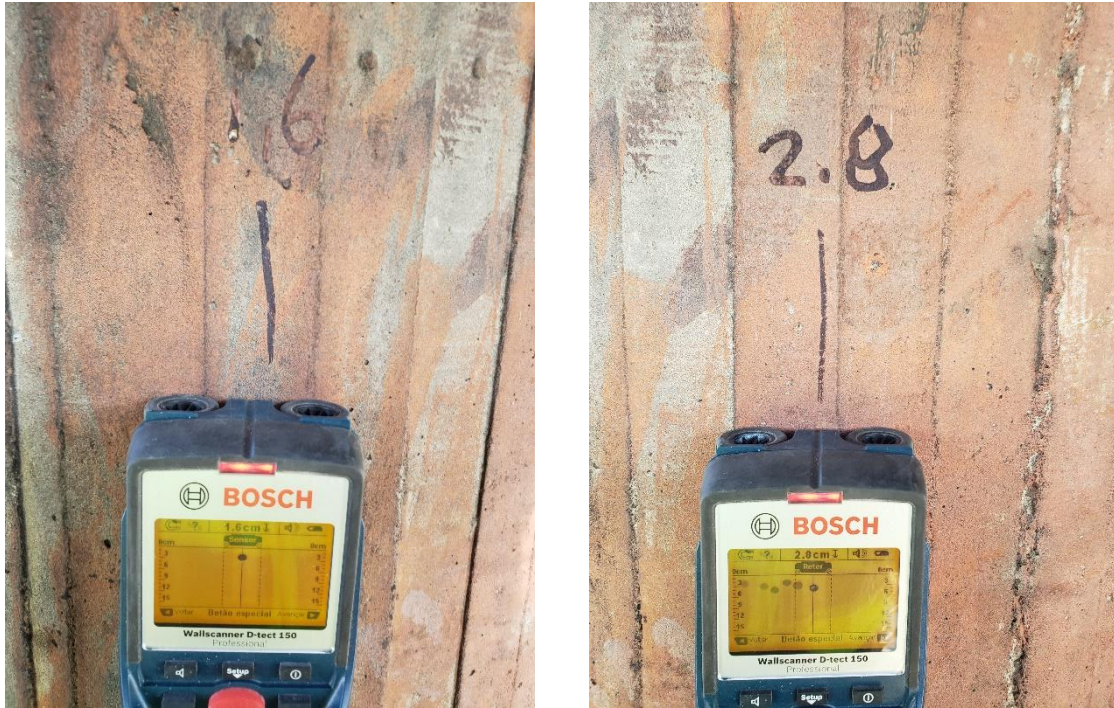
Figura 60 - Ensaio de carbonatação - Carbonatação = 3,0cm
Ensaio de Esclerometria - Resultado médio = 40,7Mpa
