**RODOVIA : BR-116/RS**  
**TRECHO : SÃO LOURENÇO DO SUL/RS – PELOTAS/RS**  
**SUBTRECHO : PONTE SOBRE O ARROIO GRANDE**  
**EXTENSÃO : 235,00M**  
**CÓDIGO PNV/SNV: 116BR3350**

**PROJETO AS BUILT DE RECUPERAÇÃO DE  
PATOLOGIAS – PONTE SOBRE O ARROIO GRANDE**

**VOLUME 01 – RELATORIOS TÉCNICOS**  
**JULHO/2025**

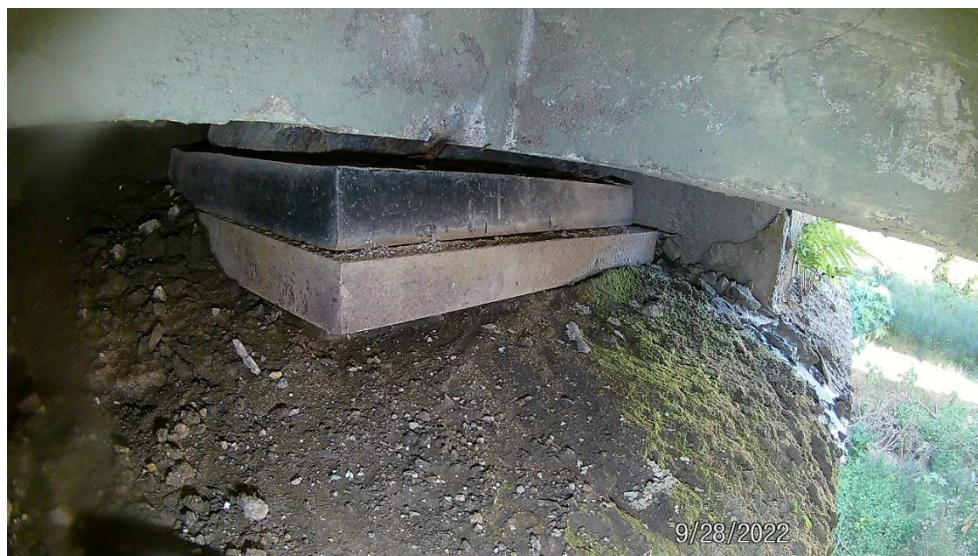
Figure 3 – Encontro E1 – Aparelhos de apoio VL1

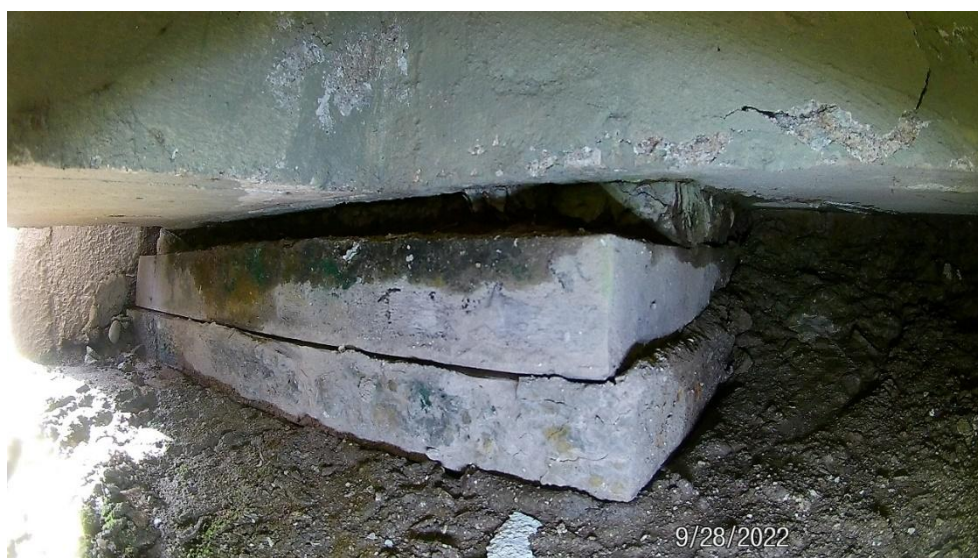
Figure 4 - Encontro E1 - Aparelhos de apoio VL2

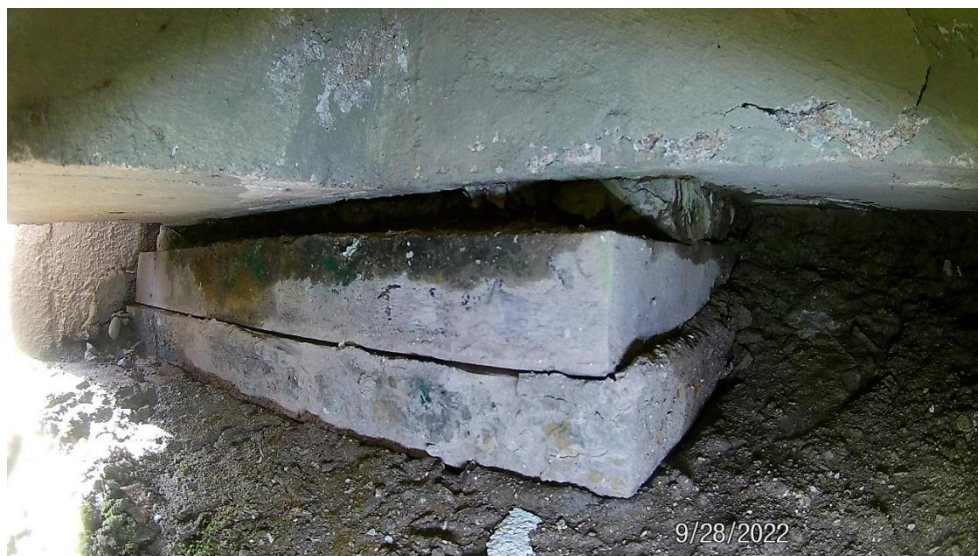
Figure 5 - Encontro E2 - Aparelhos de apoio VL1

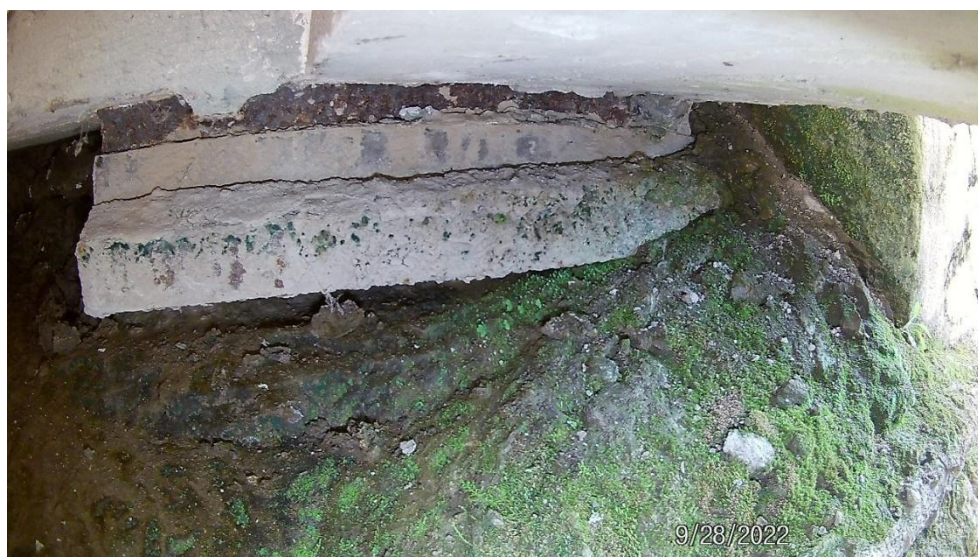
Figure 6 - Encontro E2 - Aparelhos de apoio VL2

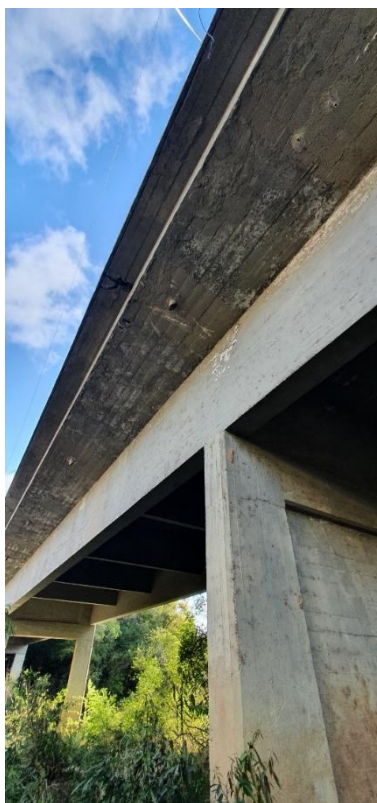
Figure 31 – Balanço - vista inferior balanço

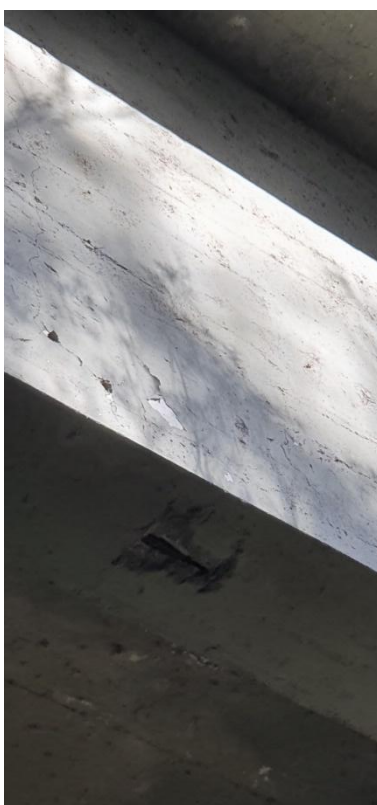
Figure 32 – VL - Armadura exposta na face inferior

- Fissuras nas longarinas sobre os apoios causadas por momento fletor negativo e agravadas pela percolação de água oriunda das juntas dos passeios;
- Concreto disgregado com armadura exposta e corroída;
- Manchas de umidade.

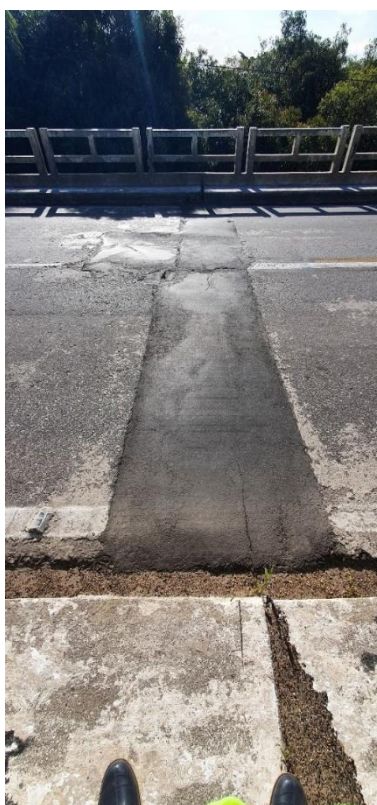
Figure 49 – Pavimento - Junta de dilatação no encontro E2

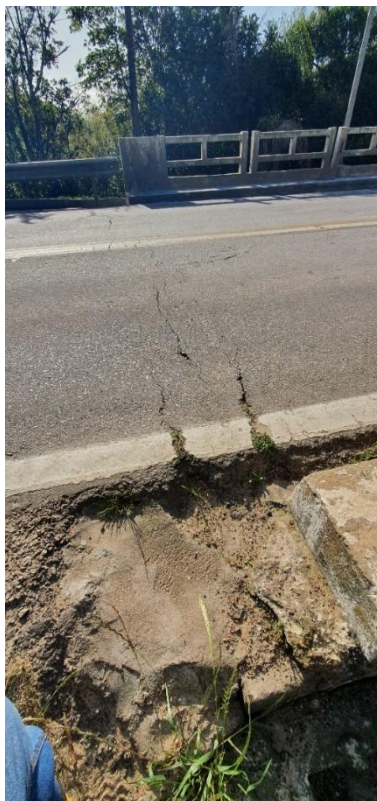
Figure 50 – Pavimento – Inexistência de junta E2

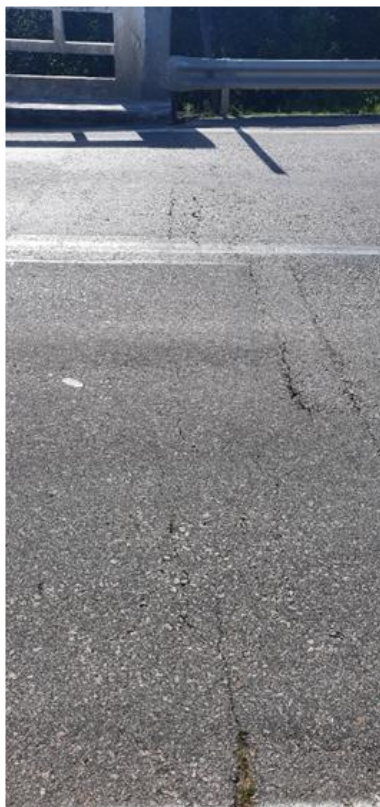
Figure 51 – Pavimento – Inexistência de junta E2

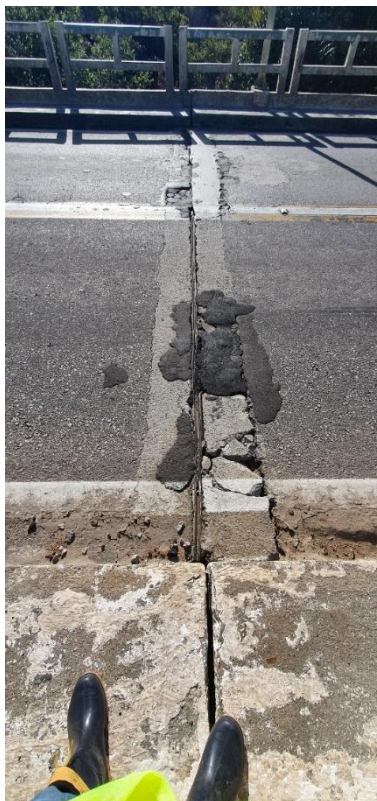
Figure 52 – Pavimento - Junta de dilatação no encontro E1

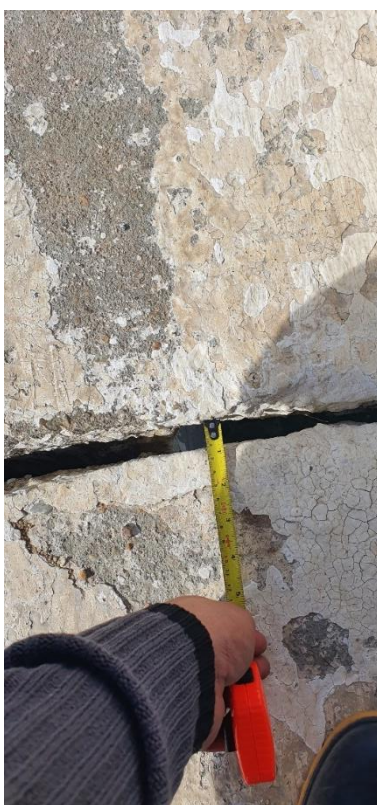
Figure 53 – Passeio - Junta de dilatação

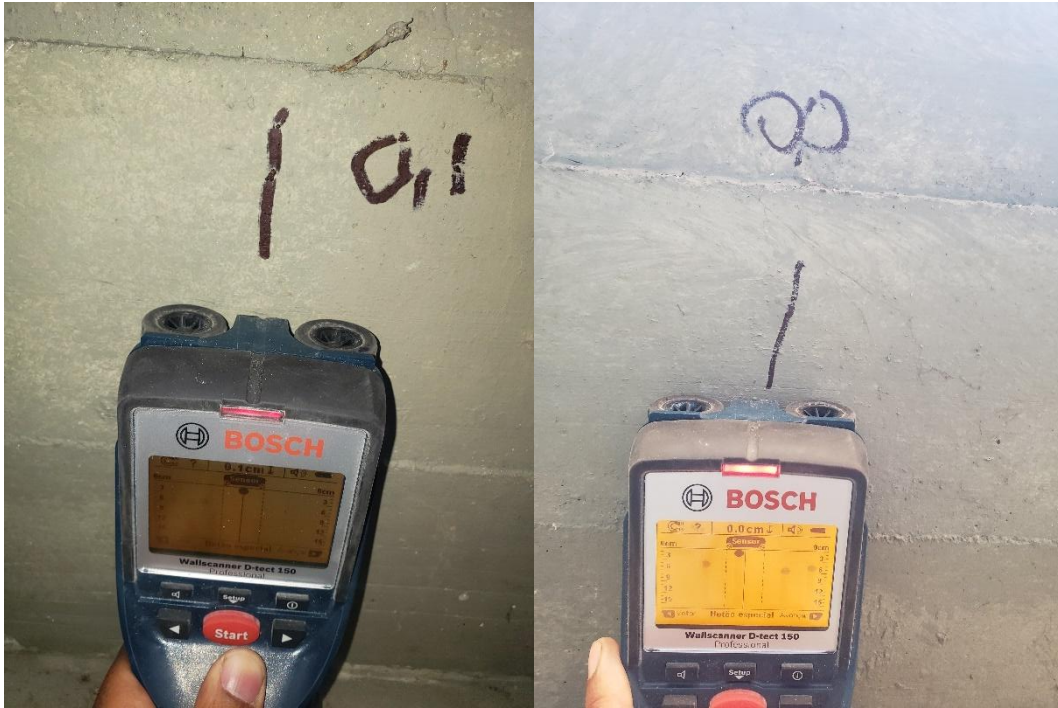
Figure 55: Ensaio de pacometria - Identificação do posicionamento da armadura existente

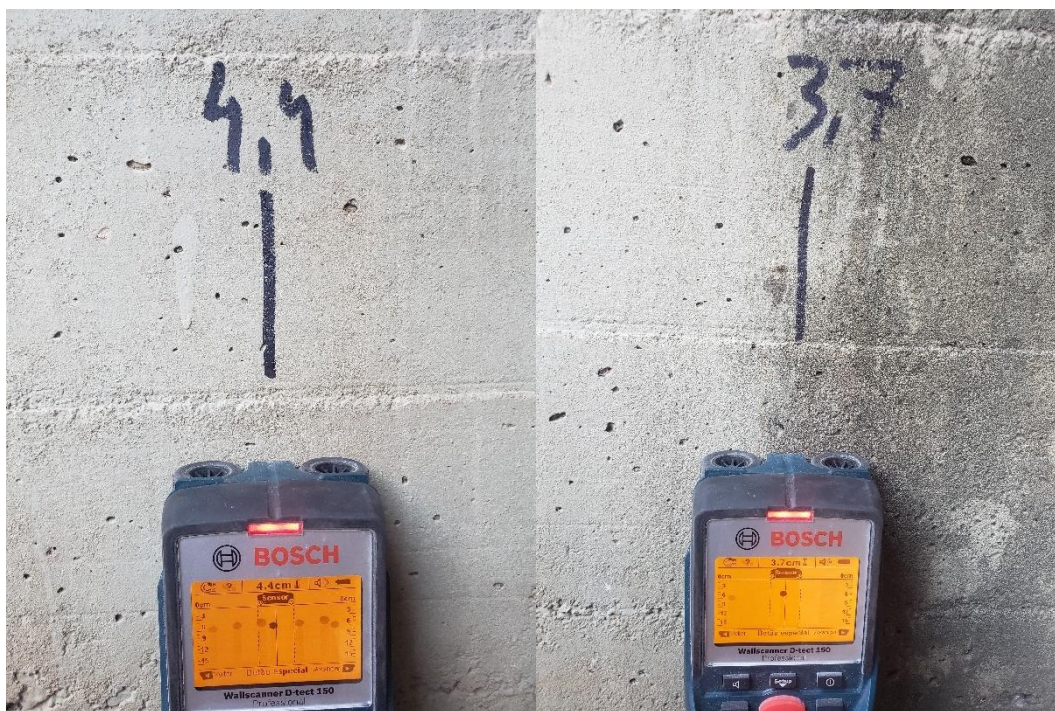
Figure 59: Ensaio de pacometria - Identificação do posicionamento da armadura existente

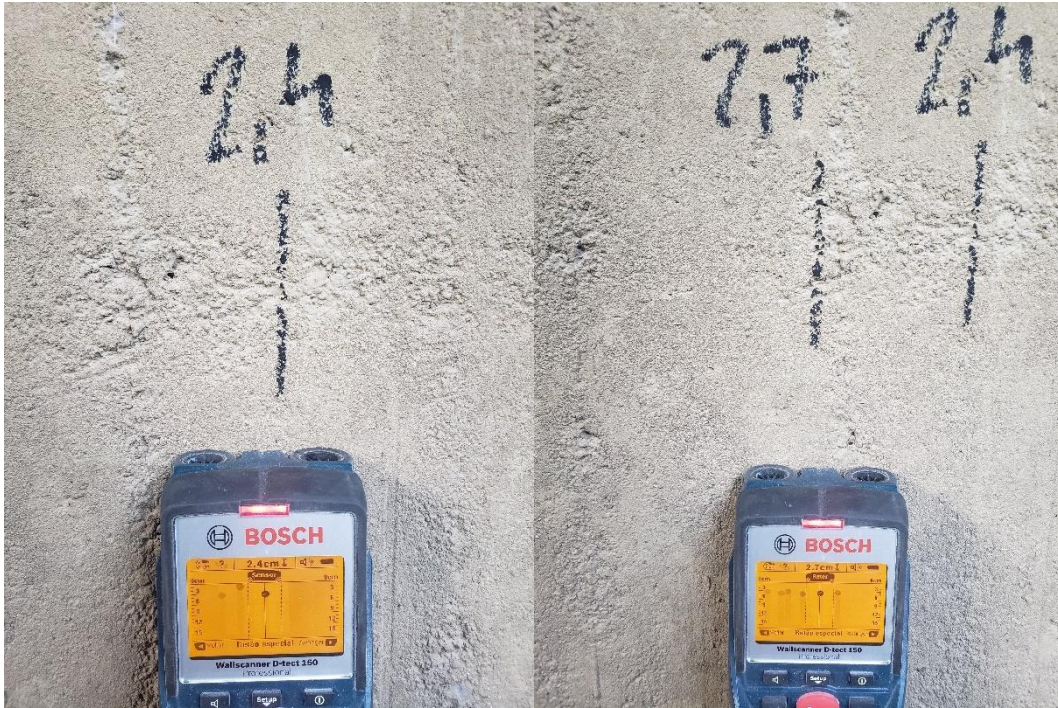
Figure 61: Ensaio de pacometria - Identificação do posicionamento da armadura existente

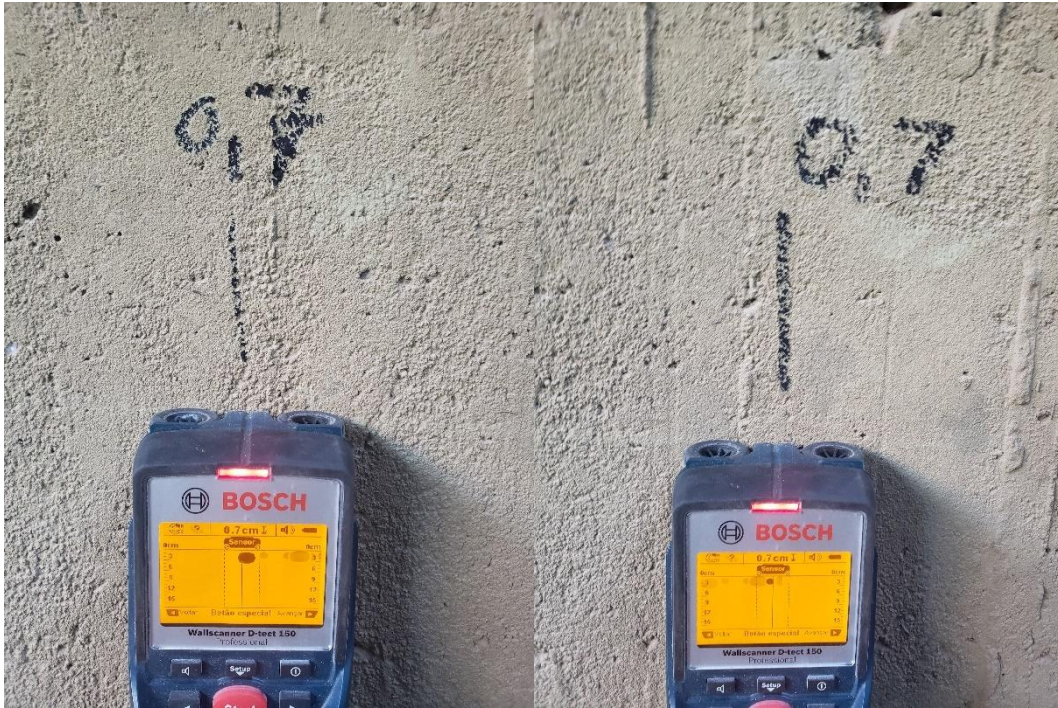
Figure 63: Ensaio de pacometria - Identificação do posicionamento da armadura existente

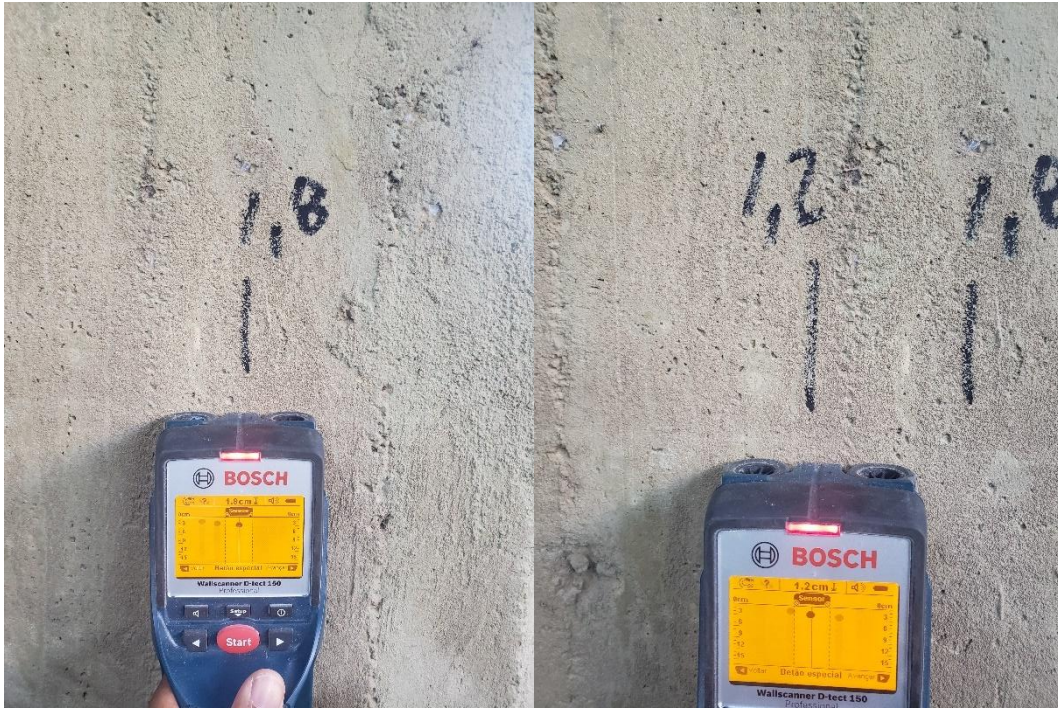
Figure 65: Ensaio de pacometria - Identificação do posicionamento da armadura existente

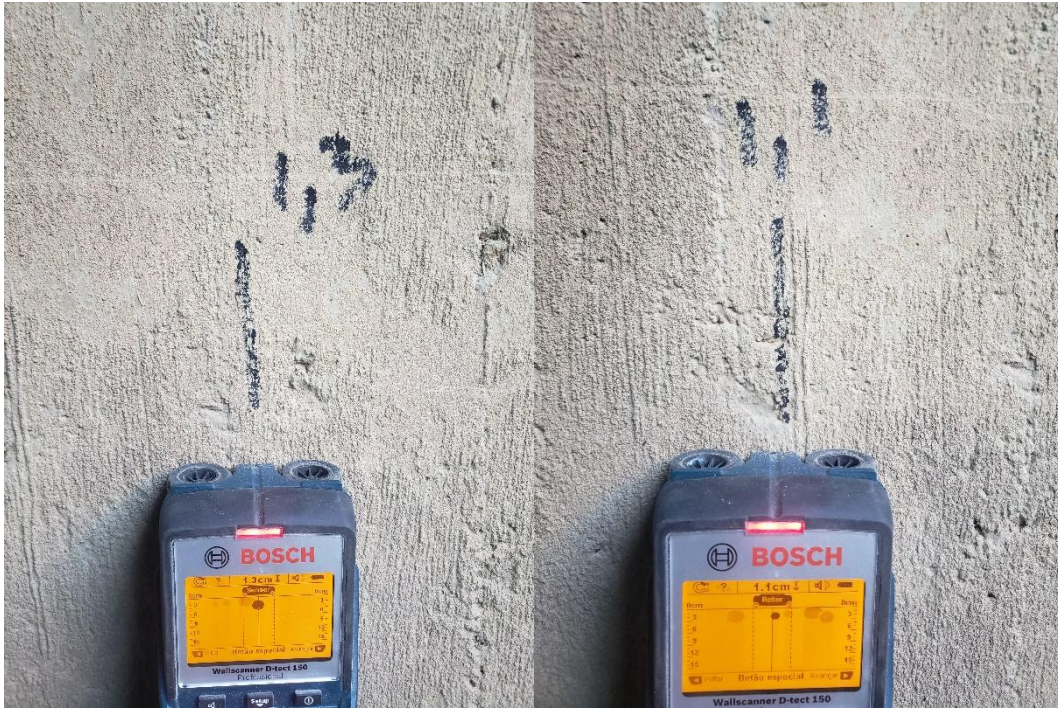
Figure 67: Ensaio de pacometria - Identificação do posicionamento da armadura existente

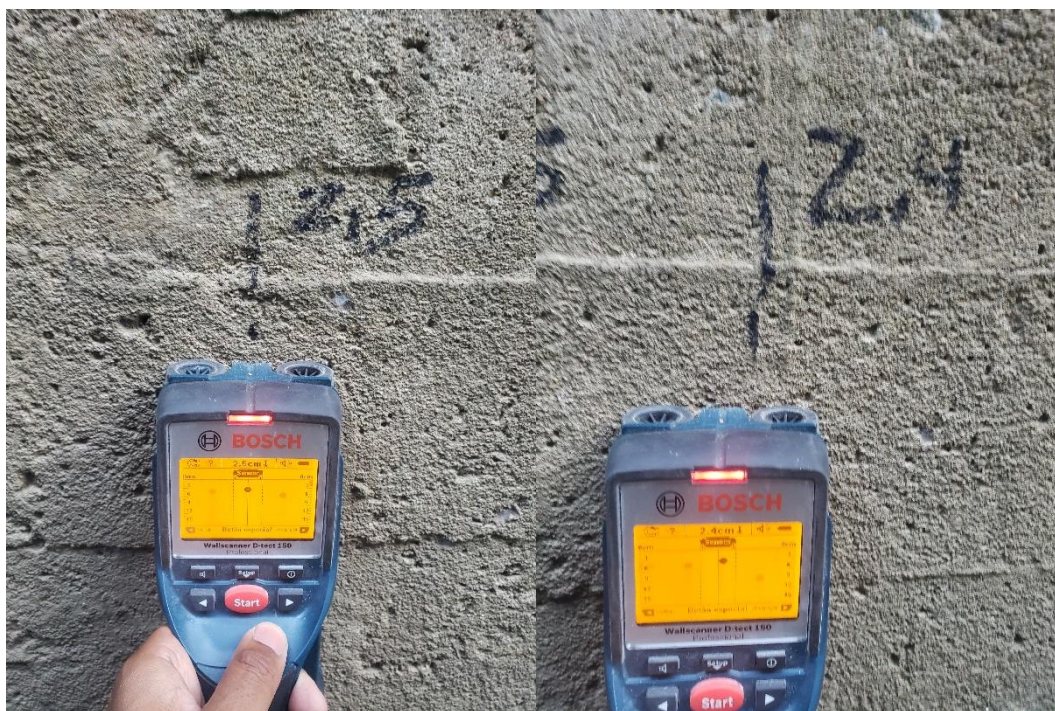
Figure 69: Ensaio de pacometria - Identificação do posicionamento da armadura existente
