**PROJETO DE RECUPERAÇÃO DE PATOLOGIAS EM OBRAS  
DE ARTE ESPECIAIS - RODOVIA BR - 116  
PONTE SOBRE O ARROIO GRANDE – KM 482+320**

**Nome:** Ponte sobre o Arroio Grande.

**Localização:** km 482 + 320, Camaquã - Pelotas da BR-116, estado do Rio Grande do Sul.

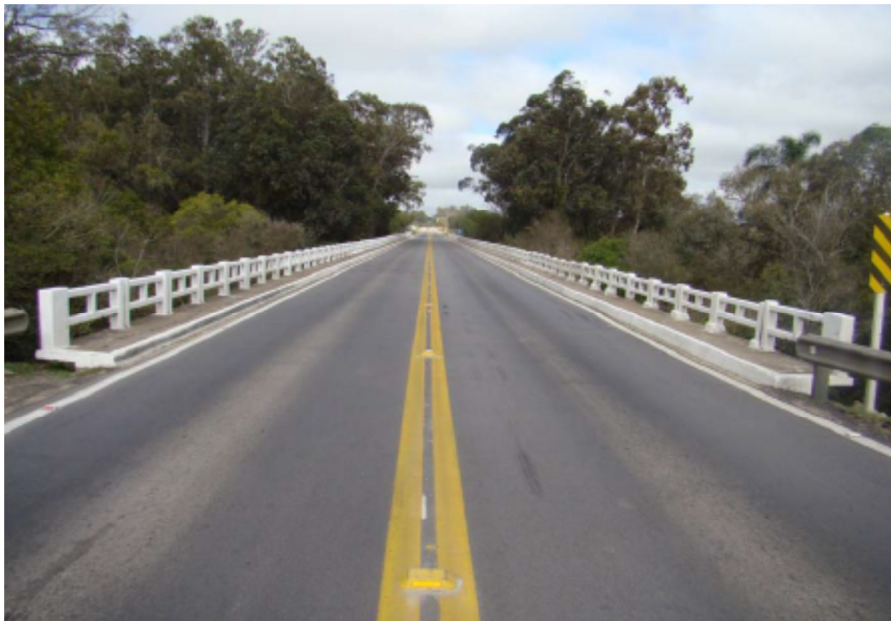
**Foto 01 – Vista geral da obra**

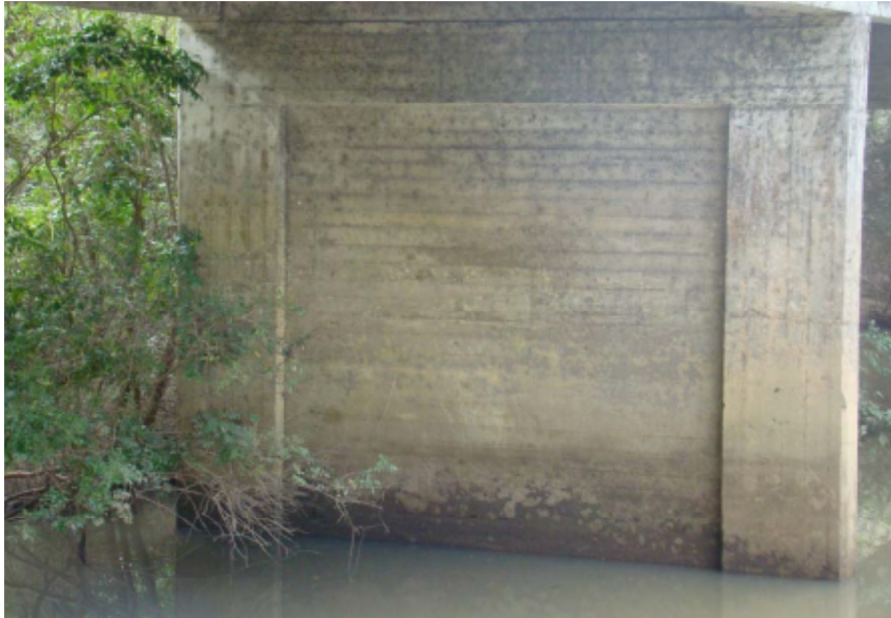
**Foto 04 – Apoio P8 – pilar cortina**

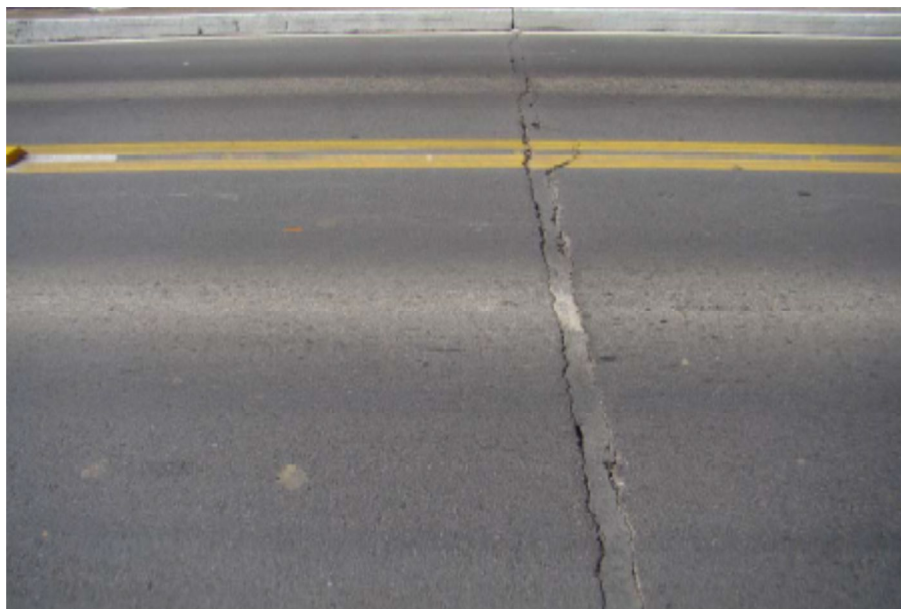
**Foto 32 – Detalhe juntas de dilatação obstruídas – Encontro lado Pelotas.**

**Juntas de dilatação:** Nas fotos 31 e 32 é possível observar que o pavimento asfáltico está passando diretamente sobre as juntas, assim é necessária a implantação de novas juntas de dilatação.

As juntas encontram-se obstruídas e com fissuras tanto nos encontros como nos vãos gerber, causando a infiltração de água danificando vigas longarinas e as vigas transversinas. Os processos para a substituição das juntas estão especificados a seguir:

01. Corte transversal com serra Clipper
02. Remoção manual ou mecânica do pavimento para desobstrução das juntas
03. Preparo superficial através de apicoamento, fresagem do substrato de concreto
04. Perfuração com profundidade de 5cm para fixação da armadura para o berço de aproximação
05. Chumbamentos das barras com resina epóxi nos furos
06. Limpeza geral da superfície com jato de ar
07. Instalação de sarrafos de madeira para formação dos rebaixos relativos aos esforços de borda
08. Instalação de “isopor” na junta
09. Limpeza da superfície de concreto com jato de ar comprimido
10. Lançamento do grout nos lábios poliméricos
11. Lixamento manual da superfície de concreto
12. Aplicar o primer epóxi
13. Fixação com adesivo epóxi e instalação da junta jeene JJ2030VV

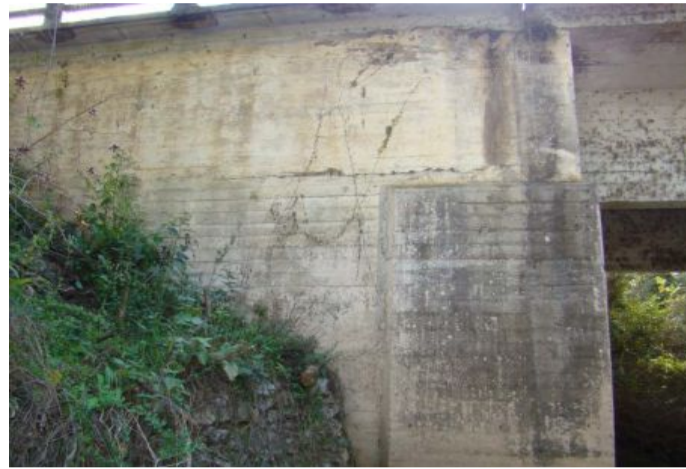
FRATURA NA PAREDE LATERAL ESQUERDA - LADO PELOTAS

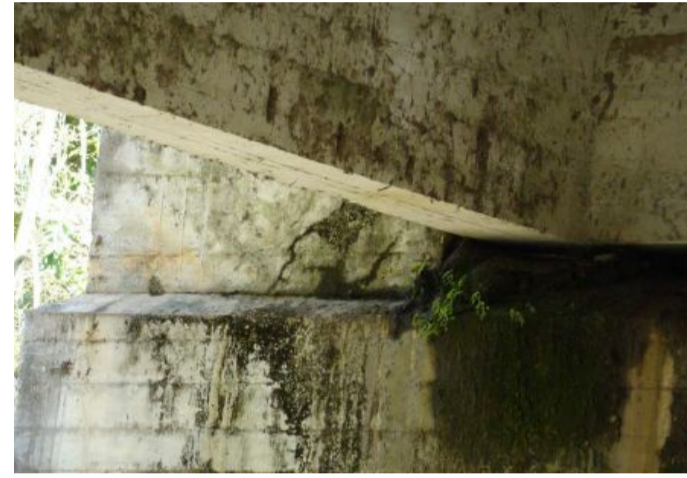
APARELHO DE APOIO OBSTRUIDO POR ENTULHOS - LADO ESQUERDO CAMAQUÃ

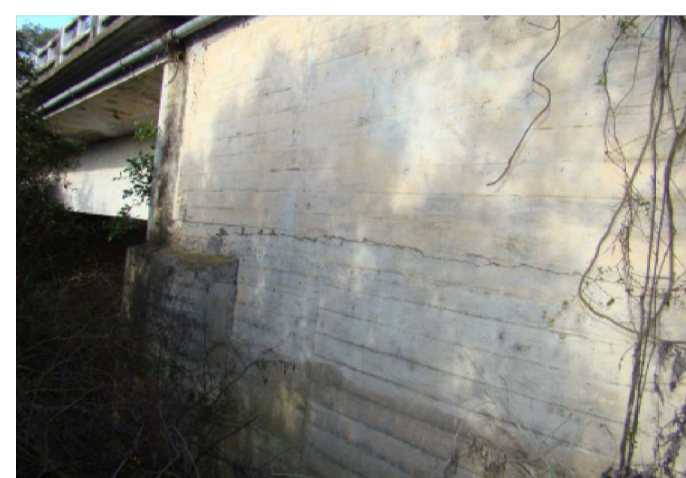
FRATURA NA PAREDE LATERAL DIREITA - LADO PELOTAS

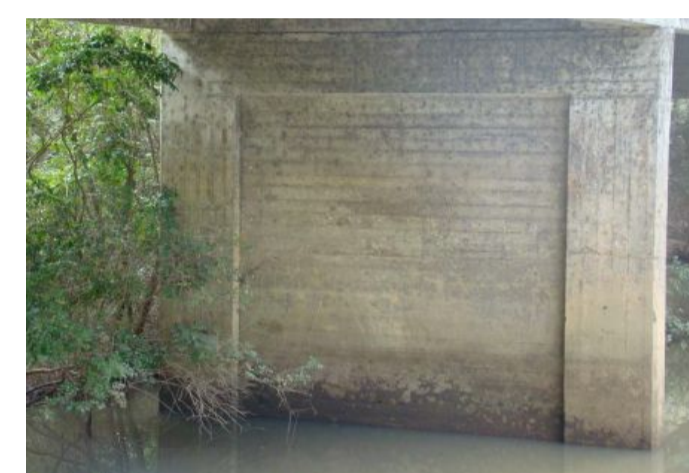
PILAR CORTINA EM BOAS CONDIÇÕES - P8 LADO PELOTAS

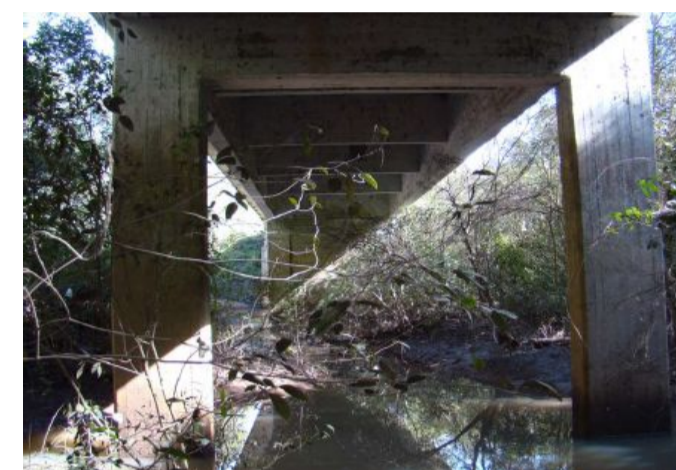
PORTICO EM BOAS CONDIÇÕES - P7 LADO PELOTAS

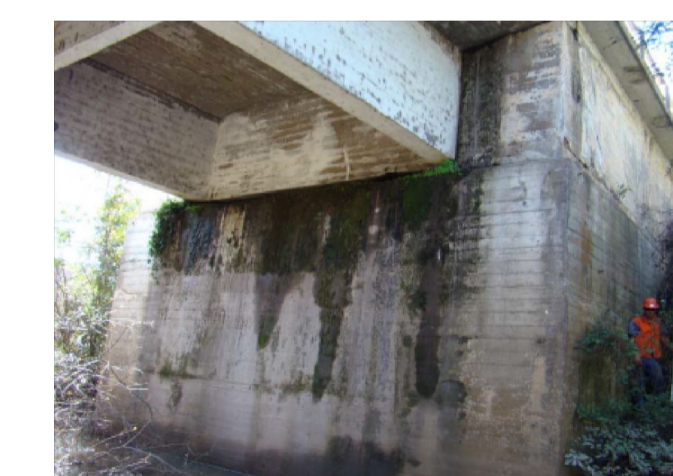
VISTA GERAL DO ENCONTRO LADO CAMAQUÃ

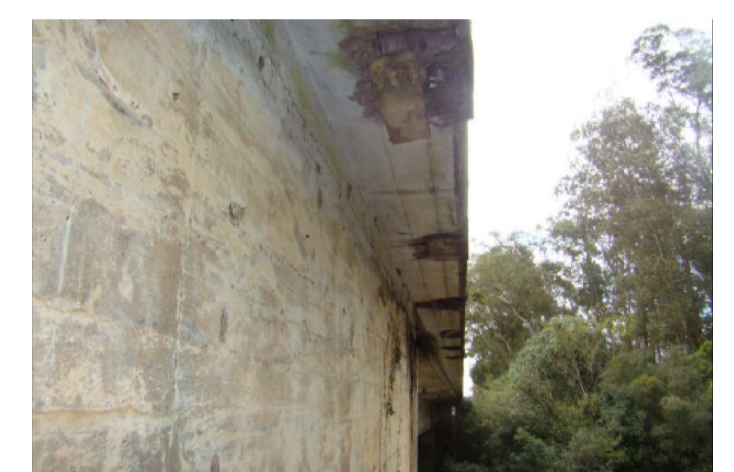
PINGADEIRAS OBRUIDAS POR SUBSTITUIÇÃO INADEQUADA DE GUARDA RODAS
