# Relatório de Monitoração de Acidentes 2019 – 6º ano

08/01/2019 – 07/01/2020

# ECO050

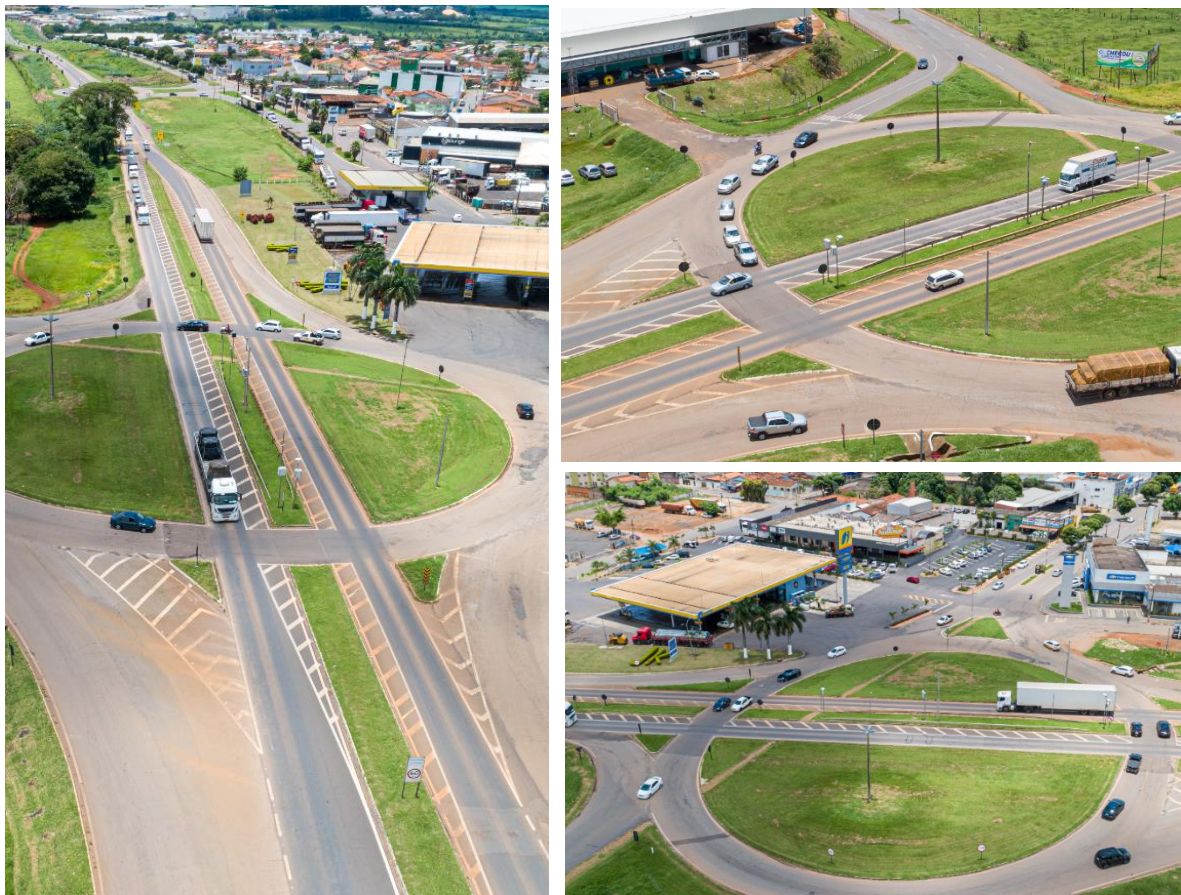
Figura 11 – imagem aérea do local

Acredita-se que os acidentes concentrados em local são por motivos de acessos irregulares em local, utilizados na maioria das vezes por moradores locais, sendo assim, conclui-se que o ponto irá mitigar e deixar de ser crítico perante metodologia da ANTT quando concluída a duplicação em local, prevista para 2021.

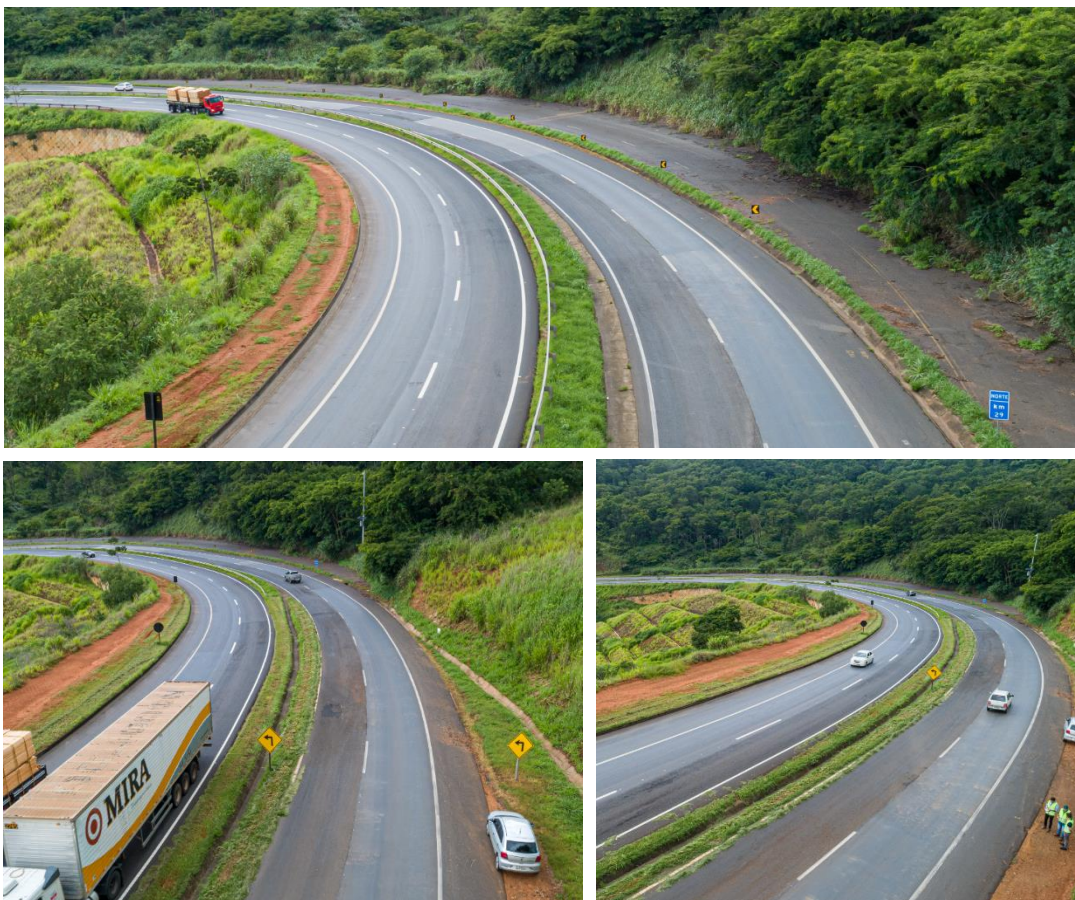
Figura 13 – imagem aérea do local

Concluiu-se que os acidentes em local ocorrem possivelmente por imprudência do motorista quando a velocidade permitida, ocasionando em perdas de controle, relatadas na maioria dos casos nas fichas de acidente apresentada. É possível notar em registros fotográficos que o local crítico é uma curva acentuada em relação a rodovia.

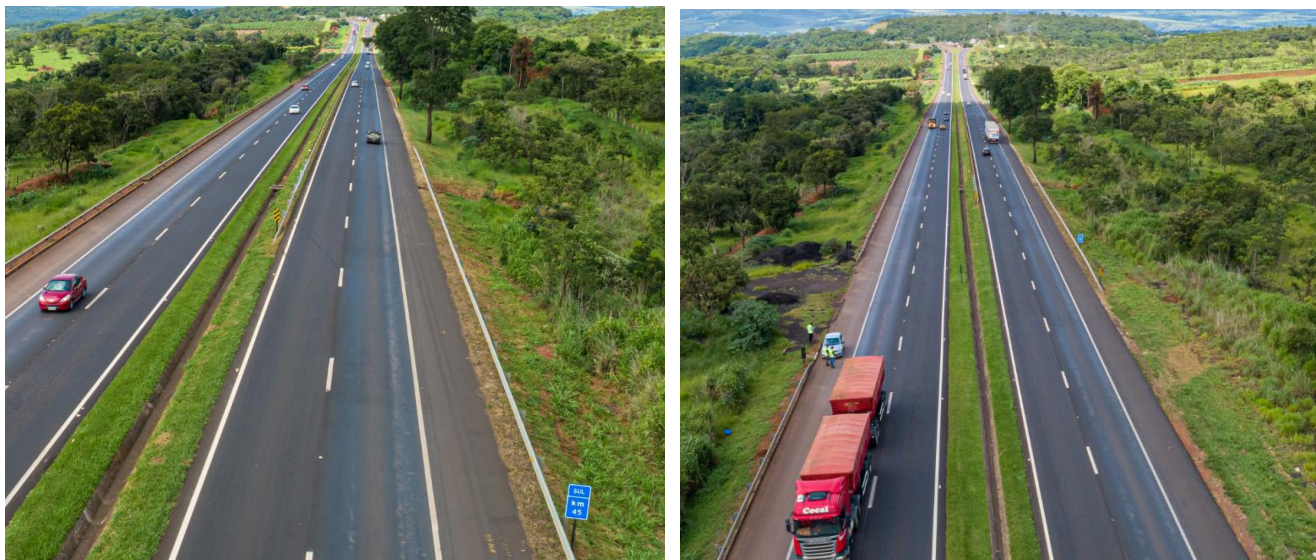
Figura 14 – imagem aérea do local

Visto que não há atributos que possam explicar a concentração dos acidentes dentre as variáveis observadas, a concessionária irá analisar os acidentes em local por mais um ano, visto que o ponto só foi crítico neste relatório.

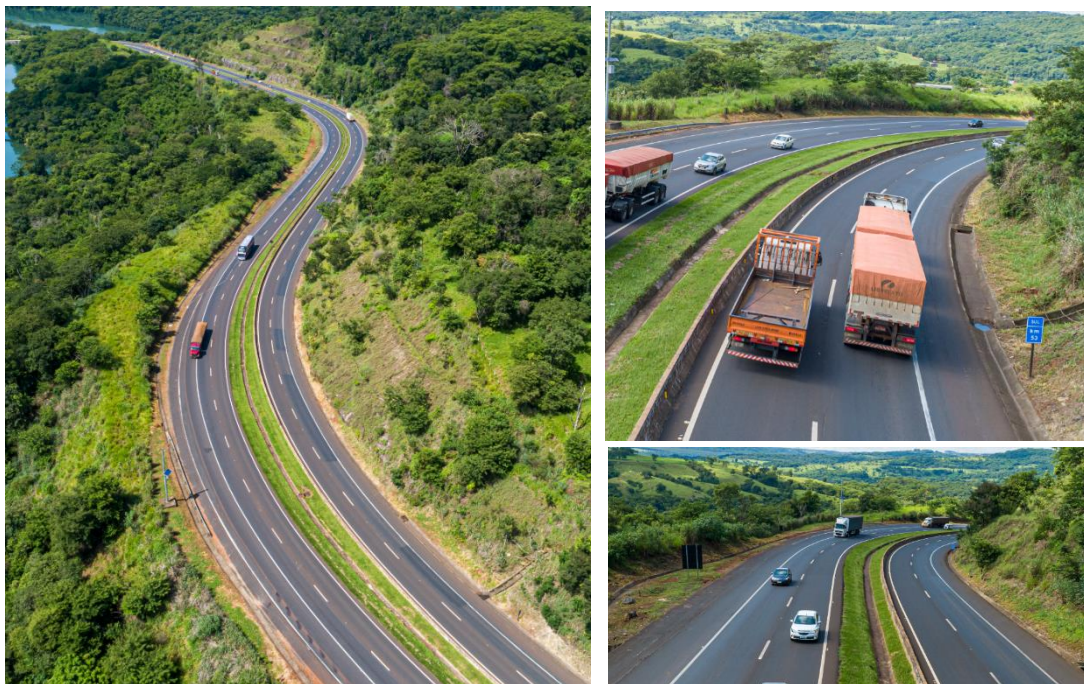
Figura 16 – imagem aérea do local

É possível observar que de todos os acidentes em local, 100% deles ocorreram com a pista molhada, desta forma, a concessionária deve tomar ações de conservação que podem mitigar os eventos desta natureza em local.

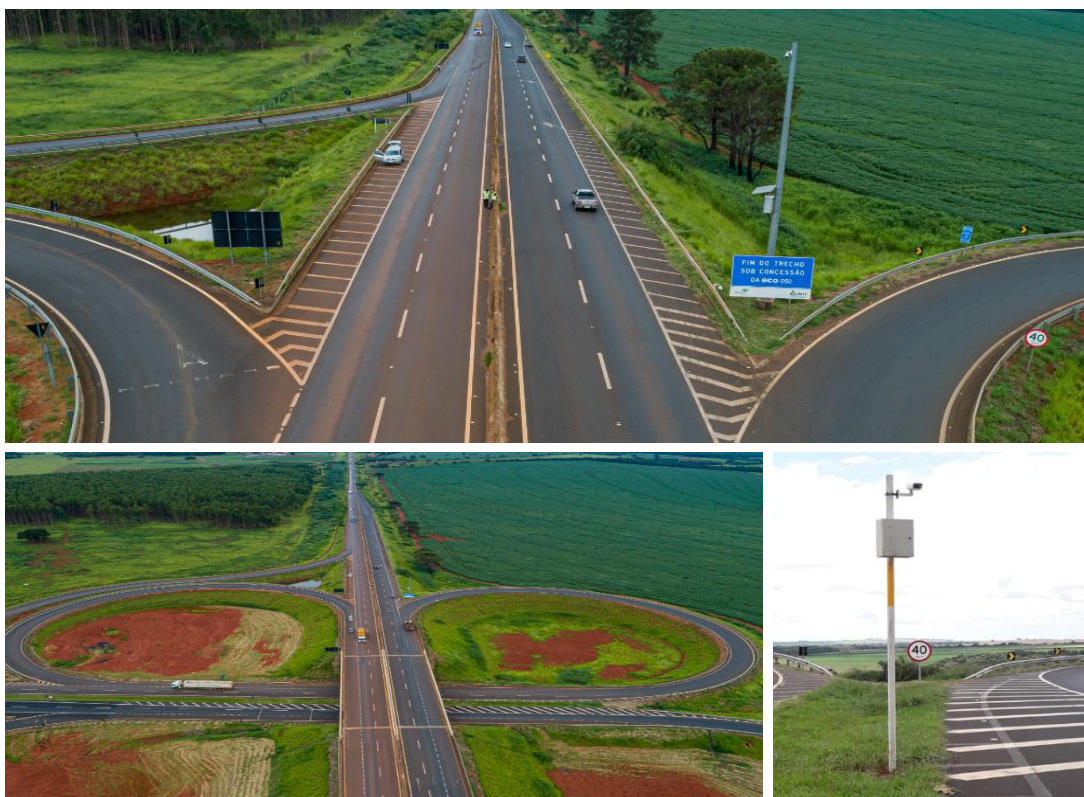
Figura 18 – imagem aérea do local

A concessionária acredita que no local há a um grande volume de tombamentos e capotamentos, visto que o s veículos perdem controle por possível excesso de velocidade. A concessionária antes mesmo do prazo deste relatório já identificou tal eminência e realizou a implantação de sinalização e radar educativo em local, que trouxe uma eficiência em redução de 100% dos acidentes no referido ponto até o momento.

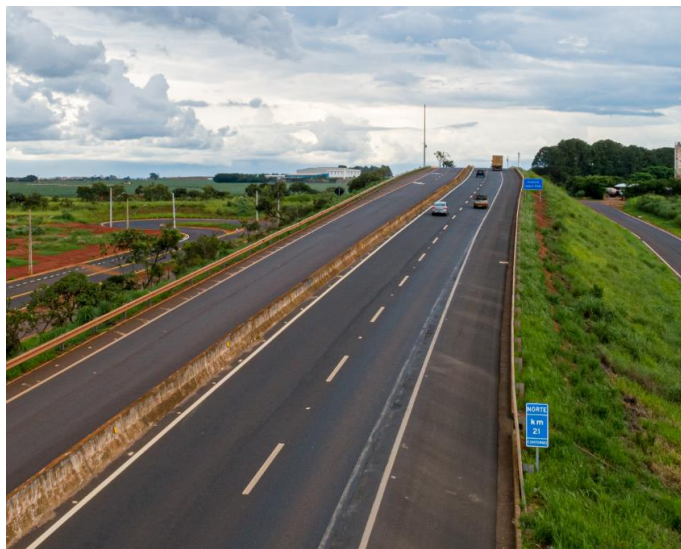
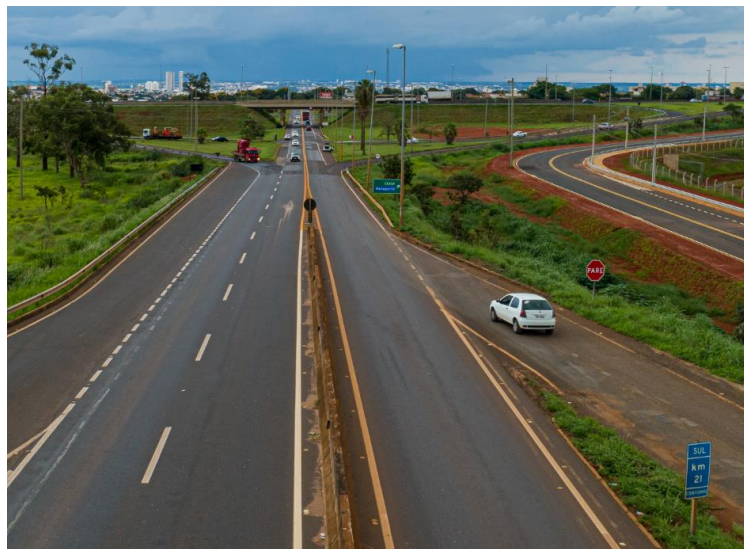
*Figura 19 – imagem aérea do local*

Acredita-se que os acidentes concentrados em local são por motivos de acessos irregulares em local, utilizados na maioria das vezes por moradores locais, sendo assim, conclui-se que o ponto irá mitigar e deixar de ser crítico perante metodologia da ANTT quando concluída a duplicação em local, prevista para 2021.

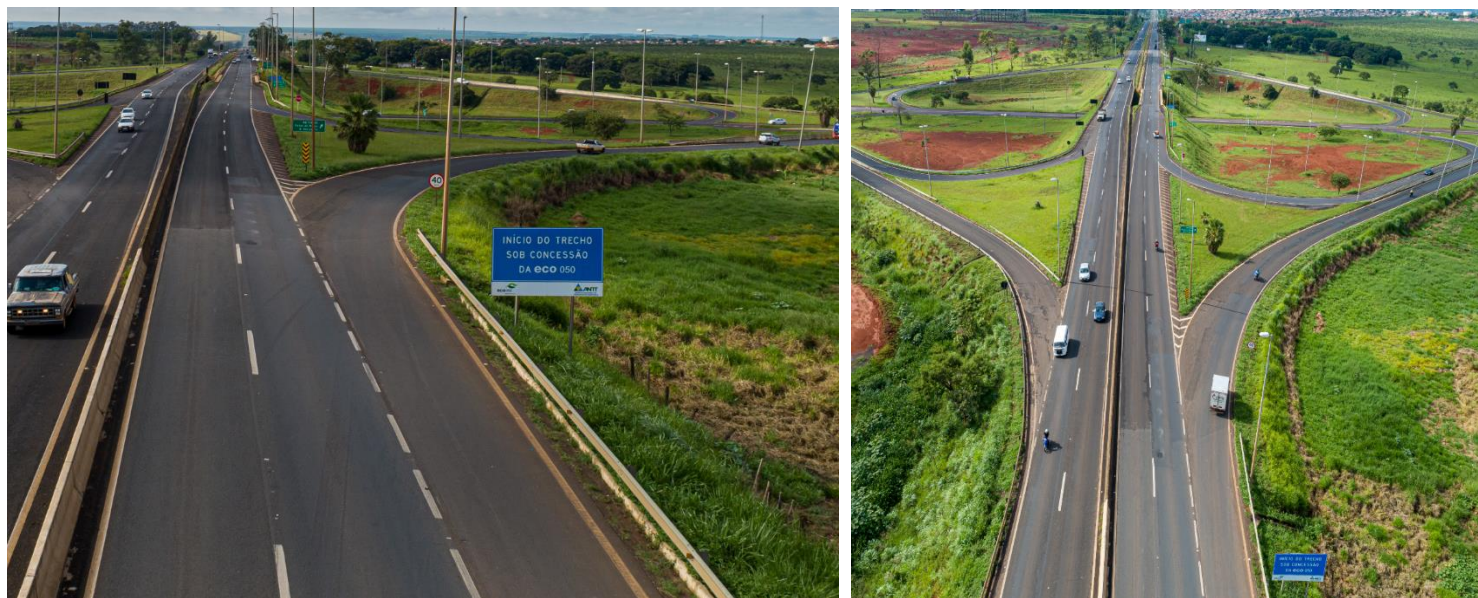
Figura 20 – imagem aérea do local

Nota-se que os acidentes ocorridos são na maioria das vezes choques ocasionados por perda de controle, muita das vezes relacionado a imprudência do motorista. Desta forma, por se tratar do início de um trecho ligado a um perímetro urbano, a concessionária não ve ações possíveis para tratar, tendo em vista que o motorista vem transitando irregularmente na rodovia não controlada, e sofre os acidentes no início do trecho.

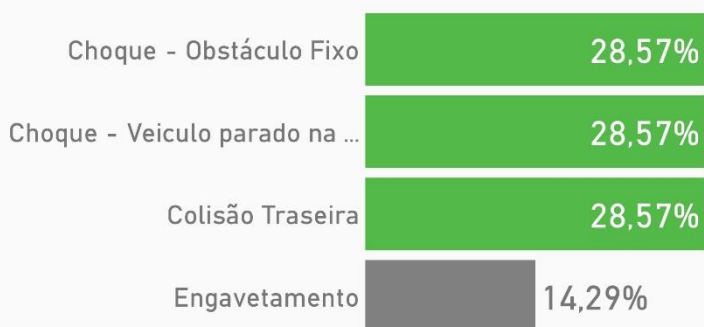
OCORRÊNCIAS / TIPO DE ACIDENTE

Nota-se que a maior concentração dos acidentes em local se com colisões traseiras e choques, ocasionadas em cabines de pedágio manual, muitas das vezes por problema mecânico e imprudência de segurança. Entende-se a necessidade de uma abordagem social com os usuários da via, visando destacar as medidas de segurança para evitar acidentes em praça de pedágio.

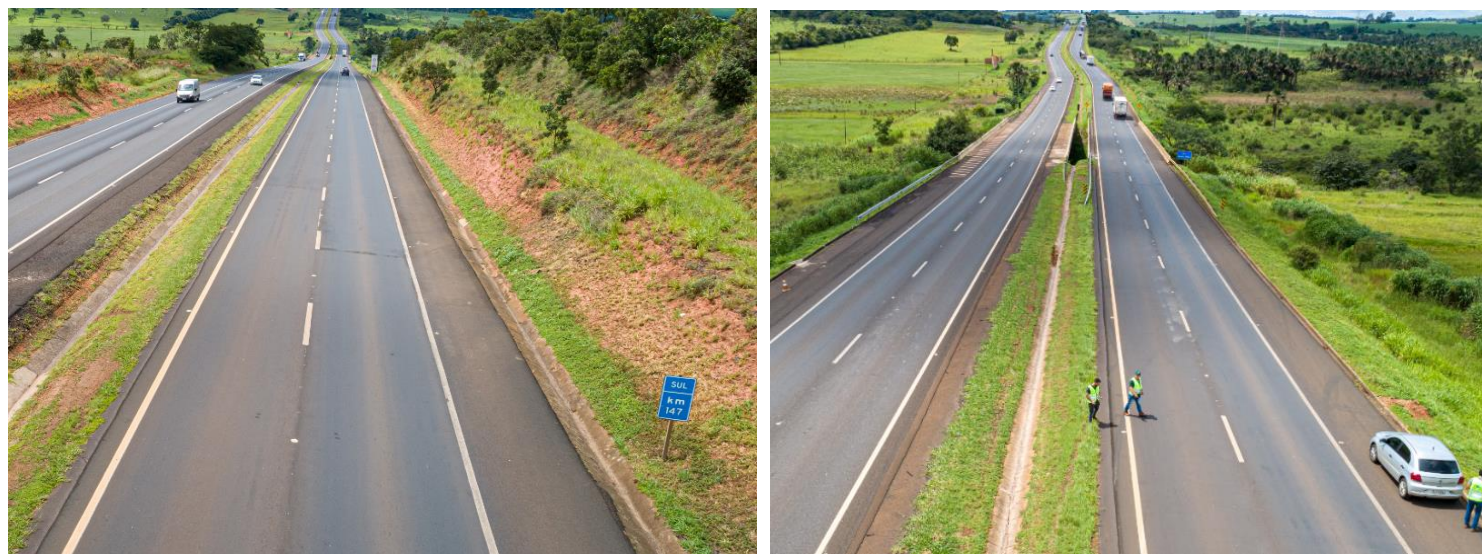
Figura 25 – imagem aérea do local

- Registro fotográfico

Ao observar o grande numero de colisões e saídas de pista, muitas das vezes por perda de controle e imprudência do motorista, podendo ser notado pelo perfil da pista ser de alto acive, possibilitando ao motorista aceleração maior do que o permitido na via. Desta forma, a concessionária deverá tomar ações relacionadas a estimular o usuário em reduzir a velocidade neste ponto crítico.

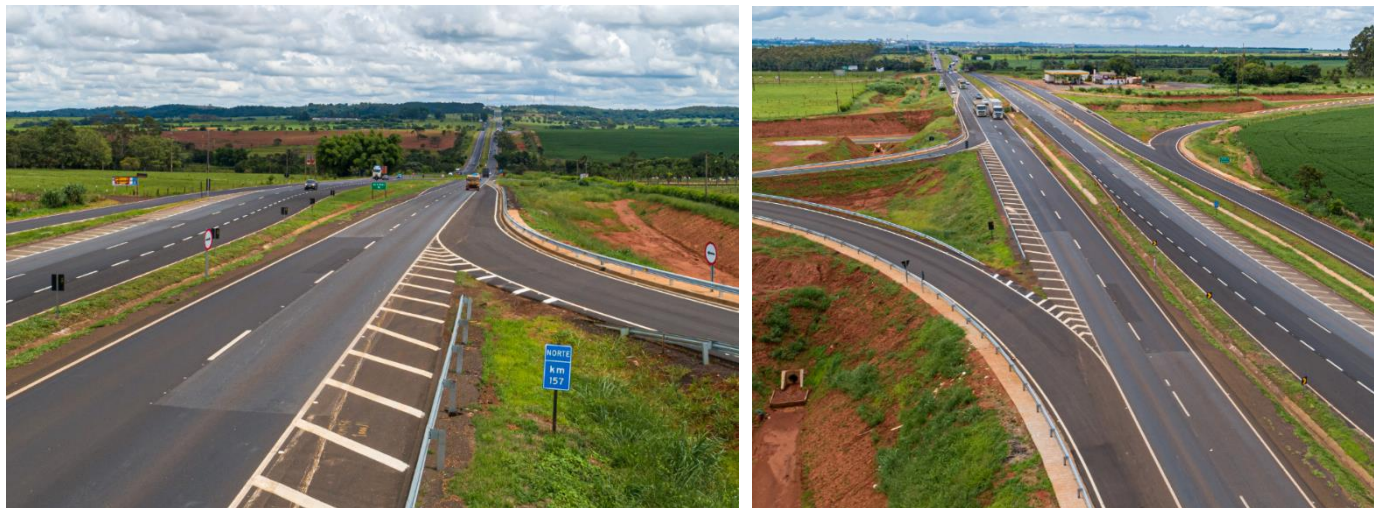
Figura 26 – imagem aérea do local

- Registro fotográfico

Entende-se através das naturezas e causas prováveis dos acidentes, que o ponto ficou crítico neste ano por motivos do desvio realizado para construção do dispositivo em local. Desta forma, a concessionária acredita que o ponto não precisa de ações, uma vez que o dispositivo foi concluído, e segue com maior segurança para o usuário.

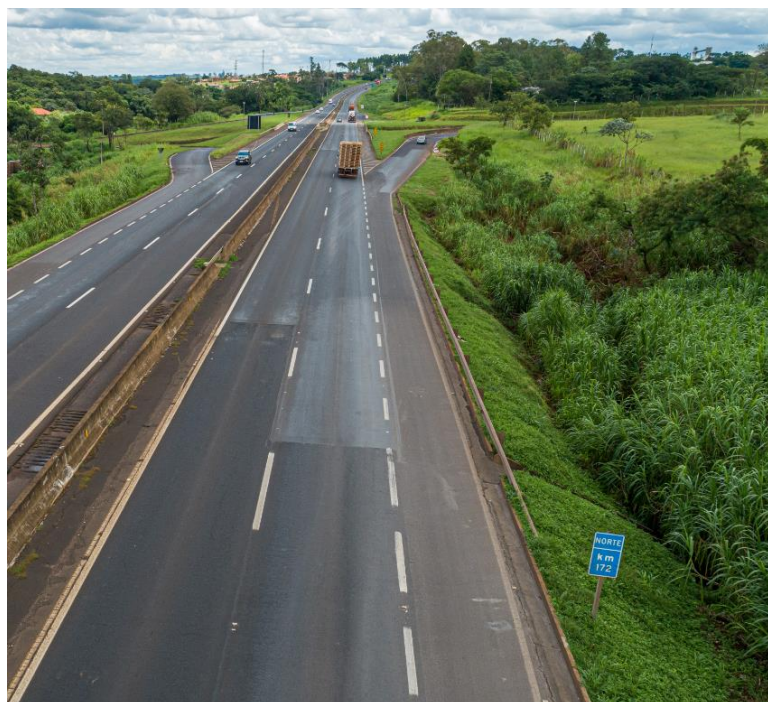
Figura 27 – imagem aérea do local

- Registro fotográfico

Visto que o ponto só se tornou crítico neste ano, e as naturezas de tipos e causas de acidentes serem distintas no local, a concessionária seguirá observando tal ponto visando entender a necessidade de ações específicas. Entretanto, serão realizadas ações de sinalização no local, visando garantir maior segurança ao usuário.

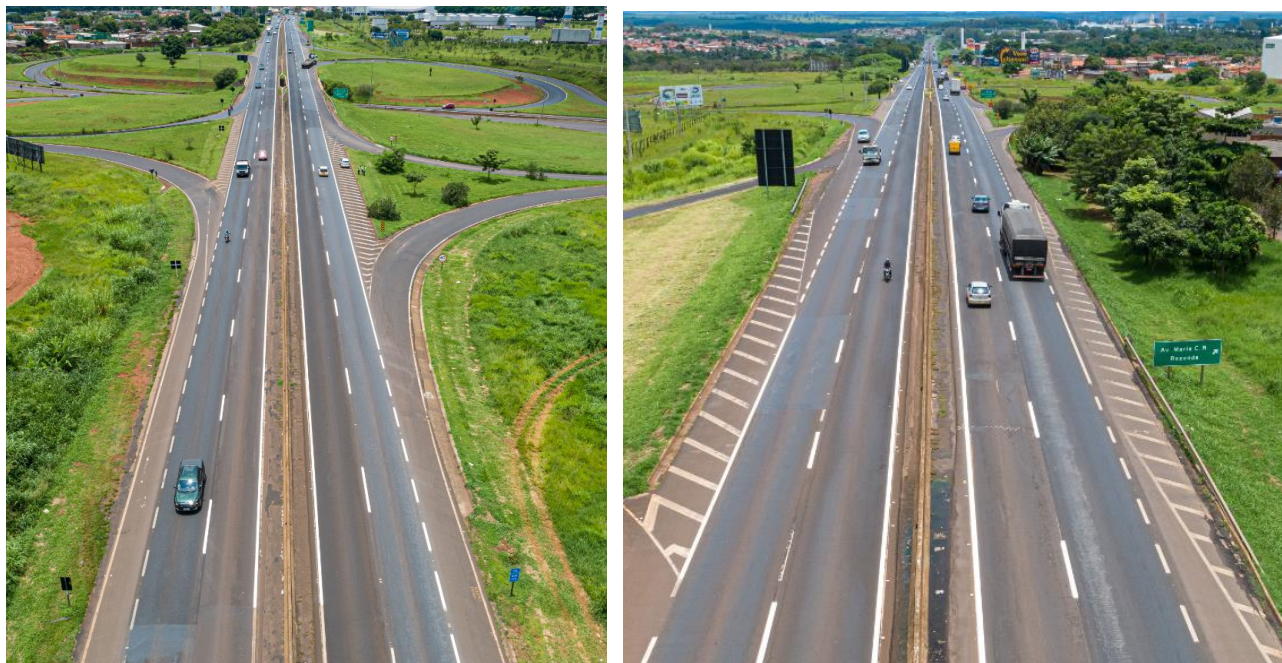
Figura 28 – imagem aérea do local

- Registro fotográfico

Ao observar o grande volume de acidentes no ponto, nota-se que a grande maioria está relacionada com o dispositivo no local, com naturezas de colisão, choque e causas de perda de controle na grande maioria. Sendo relacionado com a incorreta utilização do dispositivo por parte do motorista. Desta forma, a concessionária deverá realizar ações de engenharia e sinalização para garantir a maior segurança.

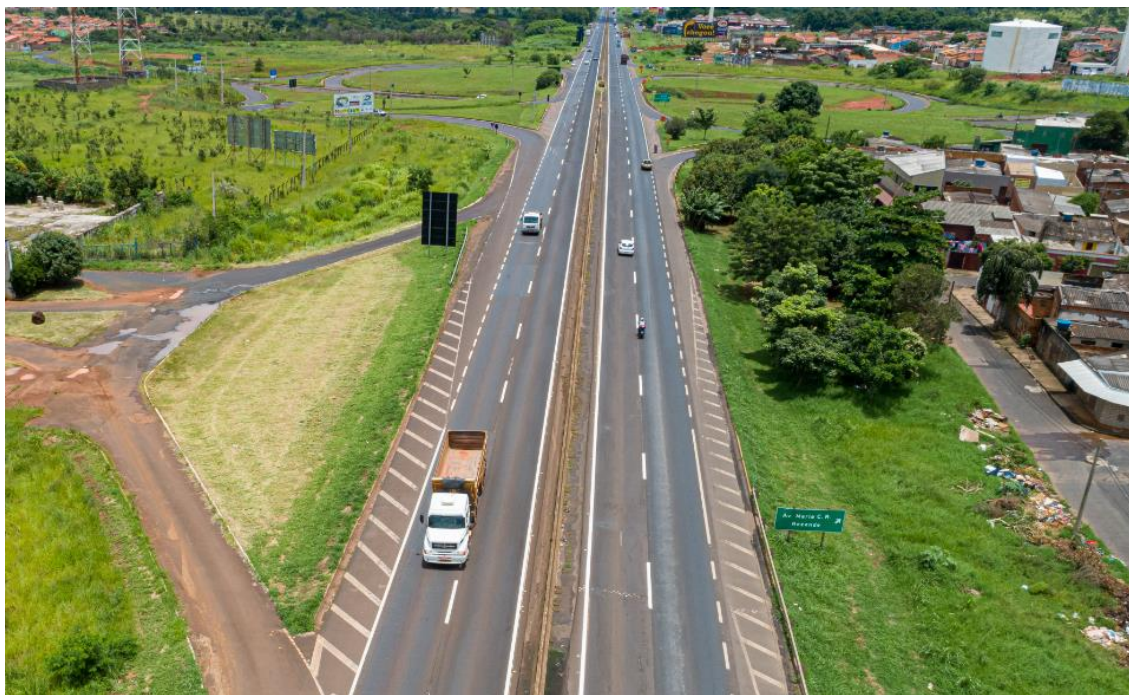
Figura 29 – imagem aérea do local

- Registro fotográfico

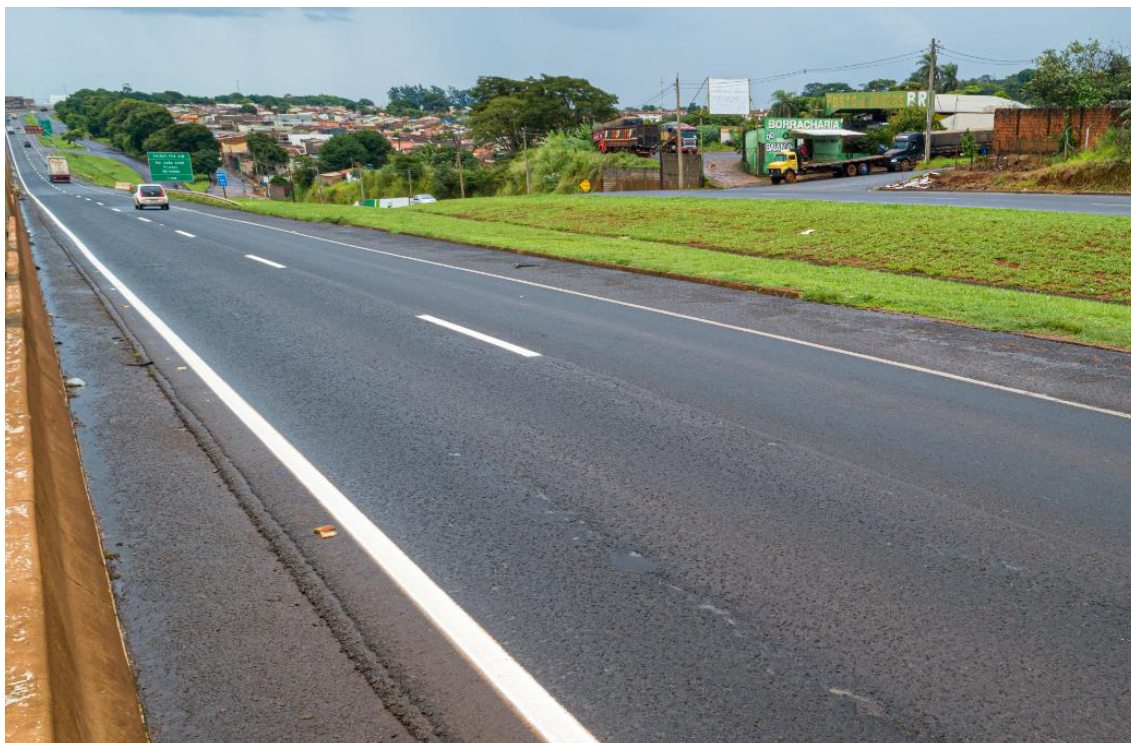
*Figura 30 – imagem aérea do local*

Pode-se observar que no ponto, a maior causa dos acidentes são classificados como imprudência do motorista, além de que, o ponto observado foi crítico no anterior, já sendo realizada ação de sinalização horizontal no local. Entretanto, a concessionária deverá realizar ações de recuperação do pavimento no local para garantir a segurança dos usuários da rodovia.

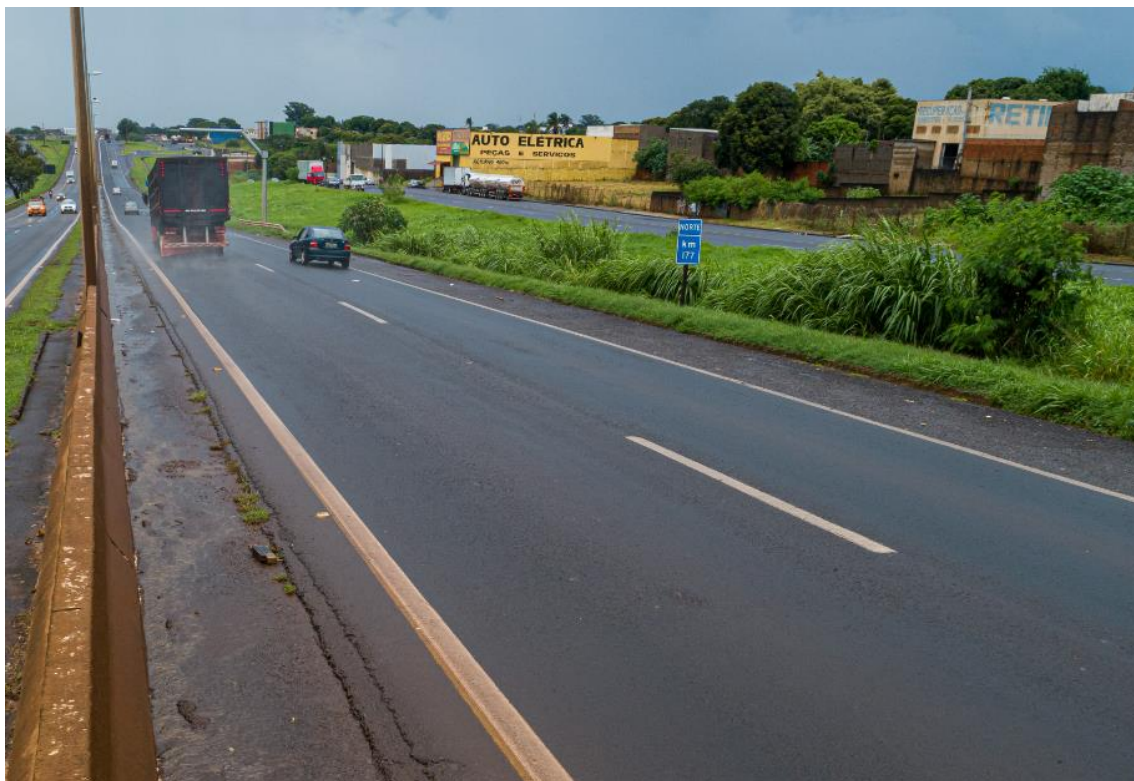
Figura 31 – imagem aérea do local

Em análise aos dados de acidente neste ponto, pode-se observar que o mesmo foi crítico apenas por ter ocorrido 3 acidentes com causa provável de óleo na pista em local, ocorridos em intervalos de minutos. Sendo assim, concluindo que o evento foi uma eventualidade, excluindo a criticidade do ponto. A viatura de inspeção realizou a aplicação de serragem na pista, para que não ocasionassem maiores acidentes no local.

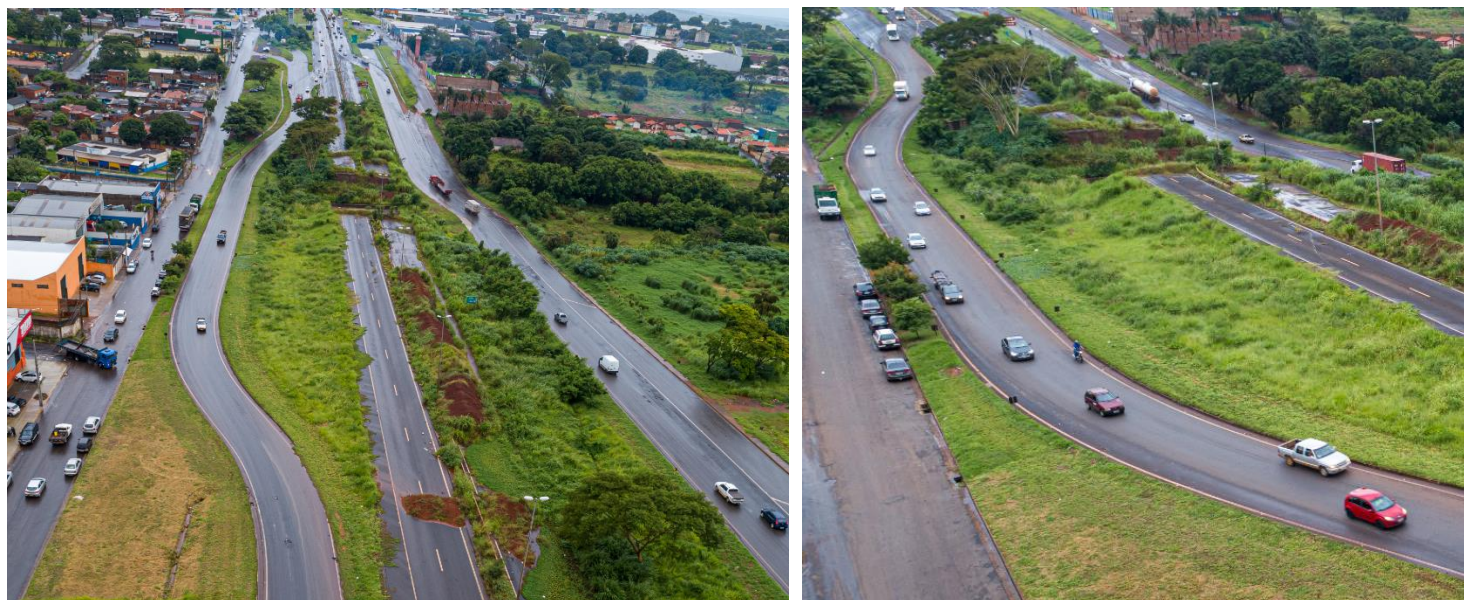
*Figura 32 – imagem aérea do local*

O trecho onde as ocorrências ocorreram é de responsabilidade atual do DNIT, não sendo possível tomar ações no local. Acredita-se que todos os eventos no local estão associados a má utilização do desvio realizado para a conclusão da obra de dispositivo proximos a este ponto.

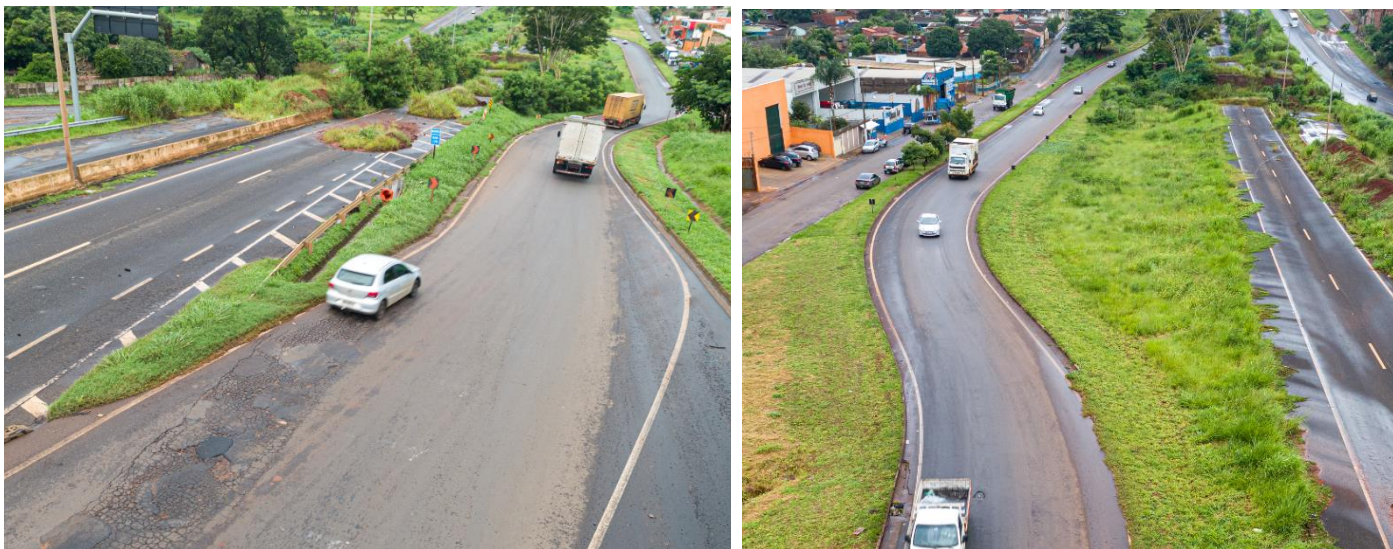
*Figura 33 – imagem aérea do local*

O trecho onde as ocorrências ocorreram é de responsabilidade atual do DNIT, não sendo possível tomar ações no local. Acredita-se que todos os eventos no local estão associados a má utilização do desvio realizado para a conclusão da obra de dispositivo proximos a este ponto.
