PROJETO DE MANUTENÇÃO DE PATOLOGIAS DA PONTE SOBRE O ARROIO CURTUME

BR 392/RS km 114+934 – Pelotas – Caçapava do Sul

<p>ANTT AGÊNCIA NACIONAL DE TRANSPORTES TERRESTRES</p>	  <p>ecoSUL ecorodovias</p>	Código: ECS-392RS-114+934 -OAE-EXO-RT-V1-001	Revisão: 4
		Emissão: 15/04/2018	Folha: 1 de 147

Objeto: PROJETO EXECUTIVO DE INSPEÇÃO ESPECIAL PONTE SOBRE O ARROIO CURTUME – VOLUME I	ANTT URRS
--	---------------------

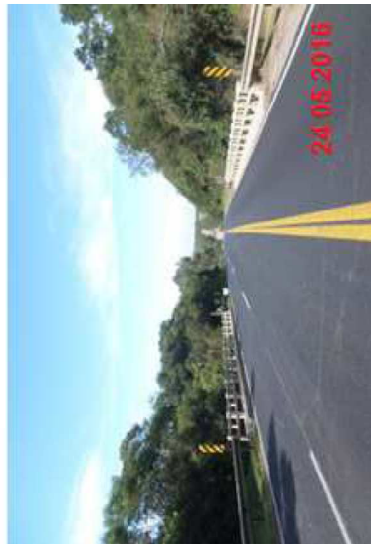
Foto 1. Vista superior.

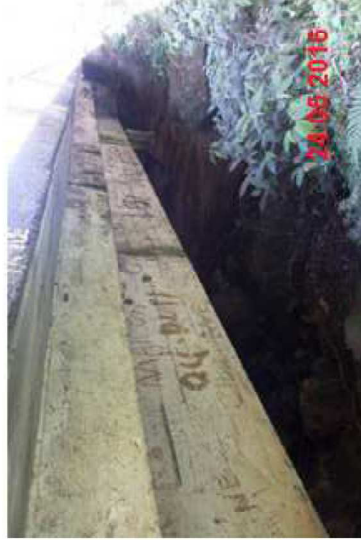
Foto 2. Vista lateral.

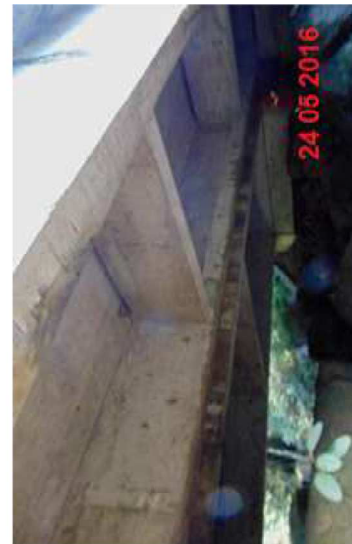
Foto 3. Vista inferior.

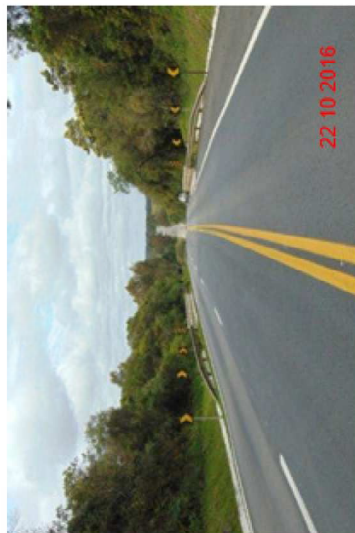
Foto 1. Vista superior.

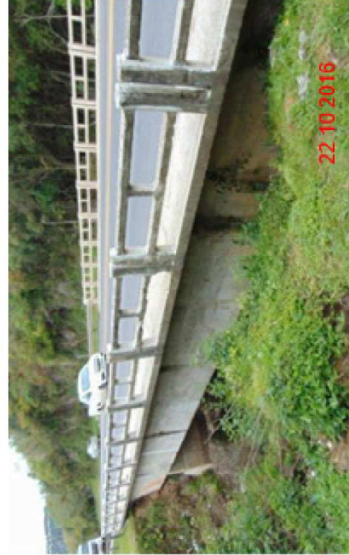
Foto 2. Vista lateral.

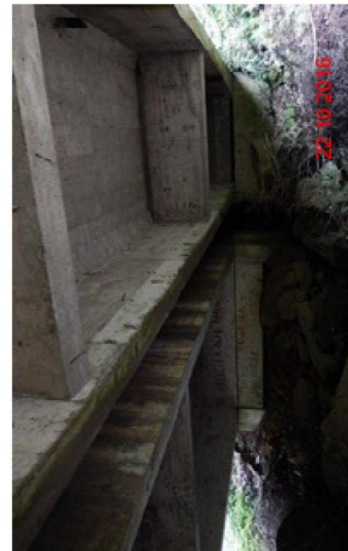
Foto 3. Vista inferior.

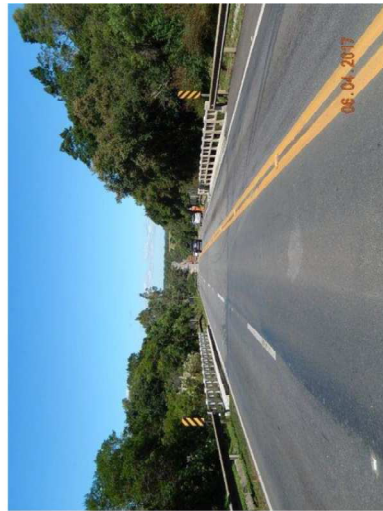
Foto 1. Vista superior.

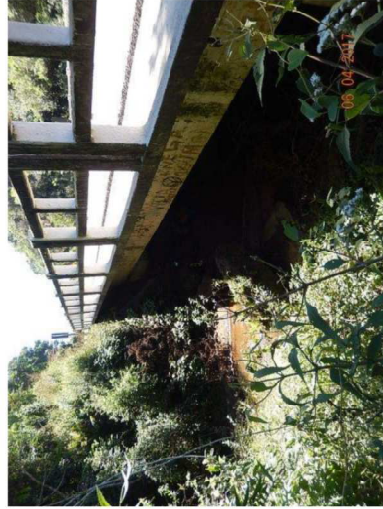
Foto 2. Vista lateral.

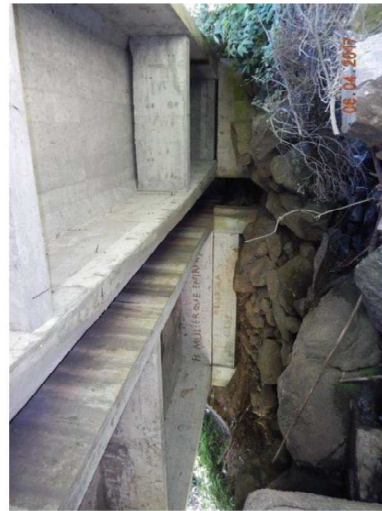
Foto 3. Vista inferior.

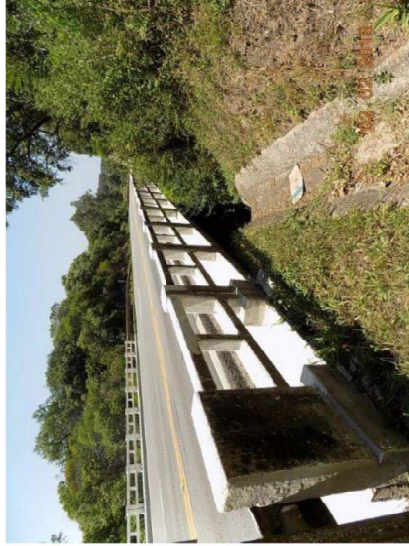
Foto 2. Vista lateral.

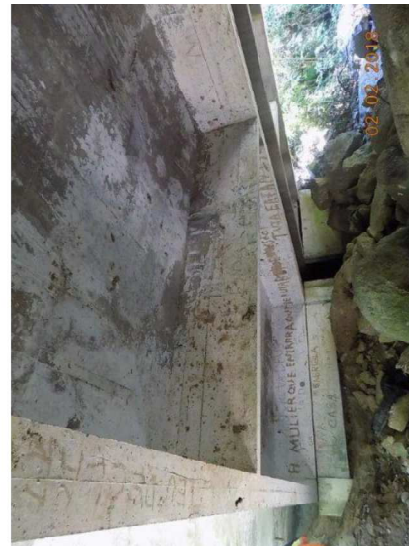
Foto 3. Vista inferior.

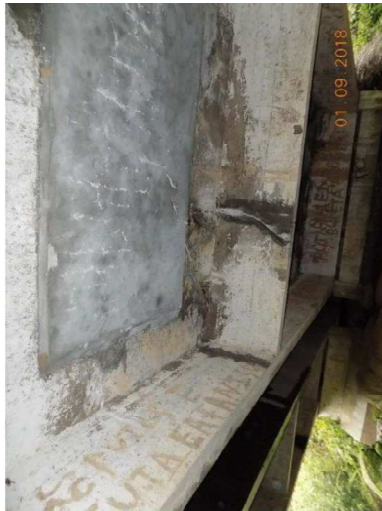
Foto 5. Fissura com eflorescência na laje e viga transversina.

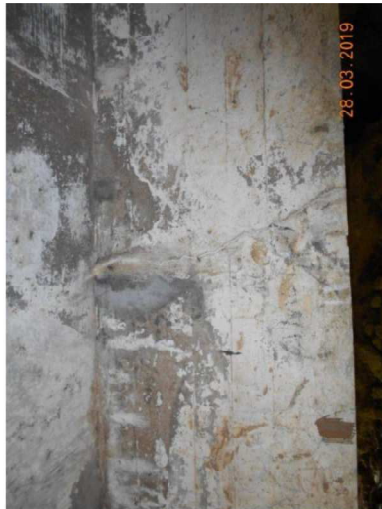
Foto 5. Fissura com eflorescência na laje e viga transversina.

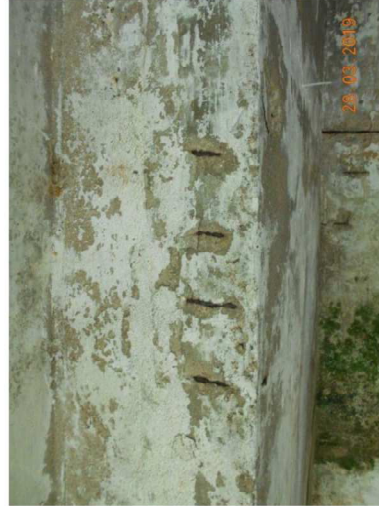
Foto 8. Concreto disgregado com armadura exposta e corroída na viga longitudinal.

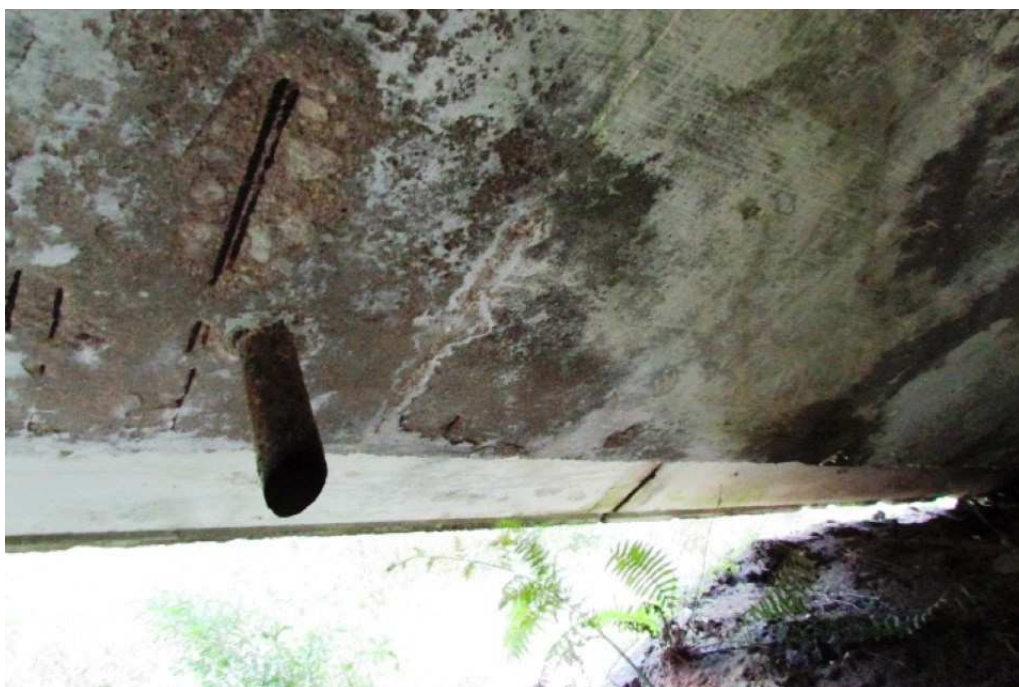
Foto 24

Enfoque do buzinote metálico com diâmetro de 3" locado junto à face inferior da laje lateral em balanço do lado Oeste da OAE original.

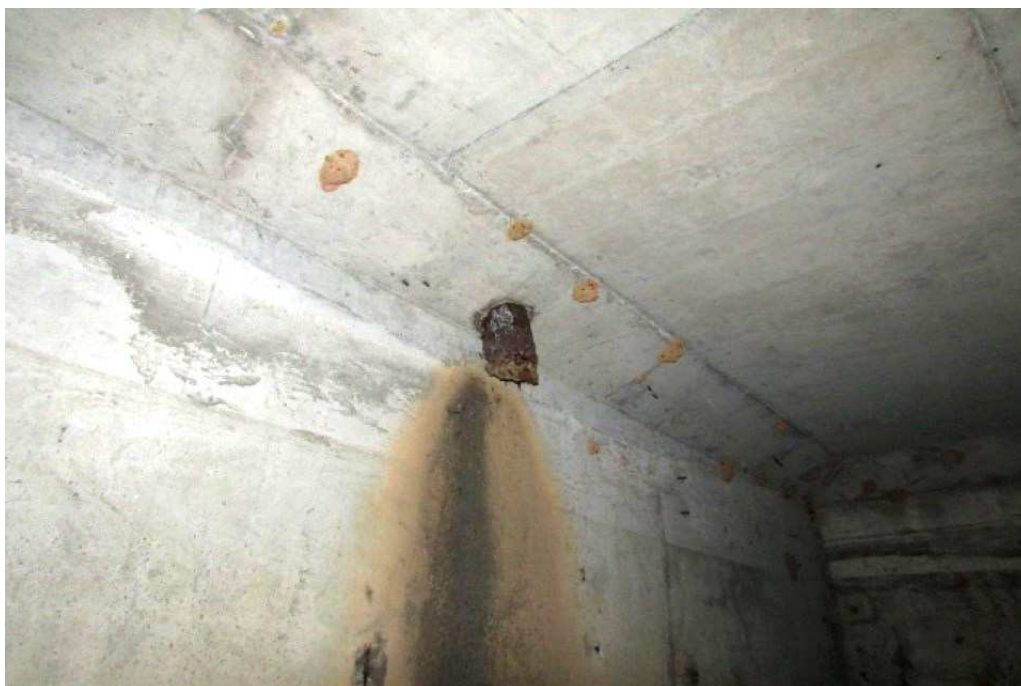
Foto 25

Vista do buzinode metálico com diâmetro de 2 1/2'' posicionado junto à mísula de engaste do trecho de alargamento da OAE.

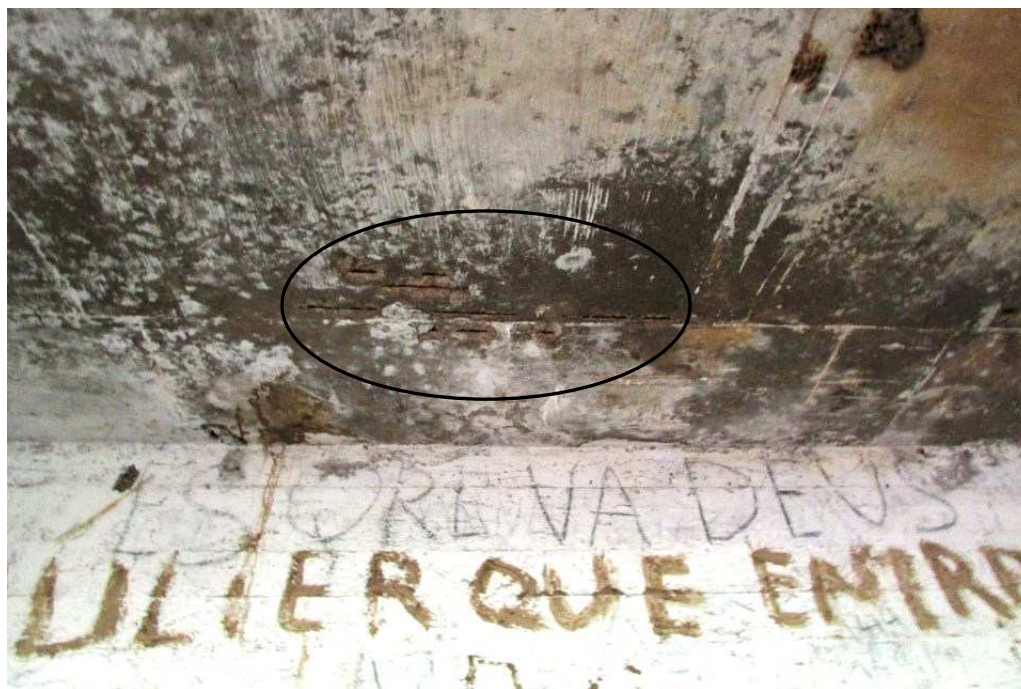
Foto 31

Notar trecho com exposição de armaduras oxidadas na laje do tabuleiro, adjacente à viga transversina VT.03 do trecho original da ponte. (ver detalhe)

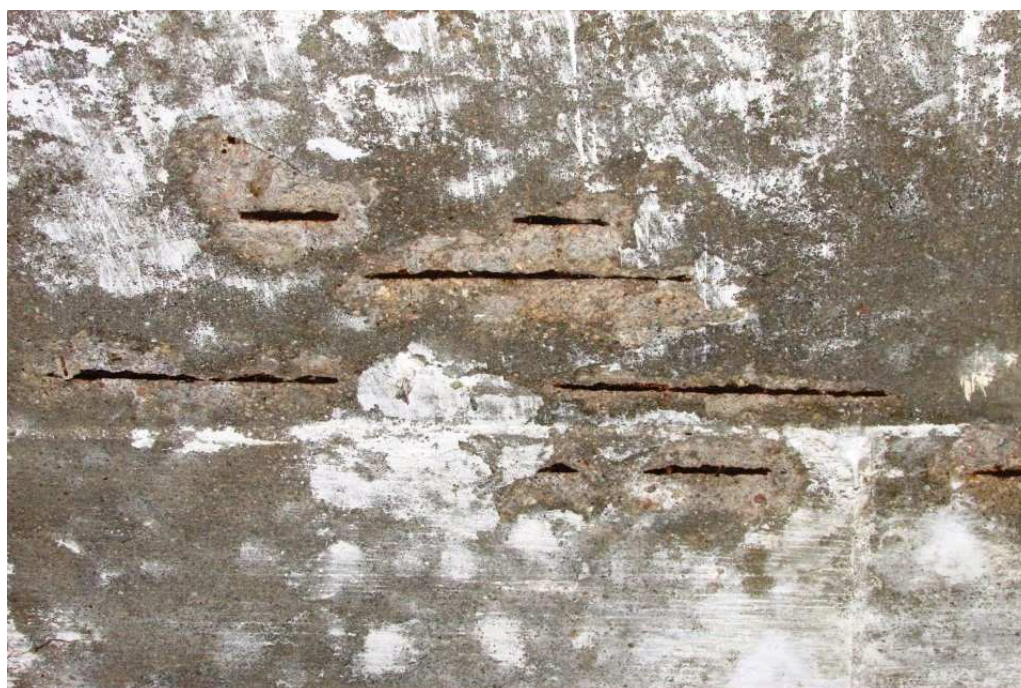
Foto 32

Idem foto anterior, em visão aproximada da anomalia.

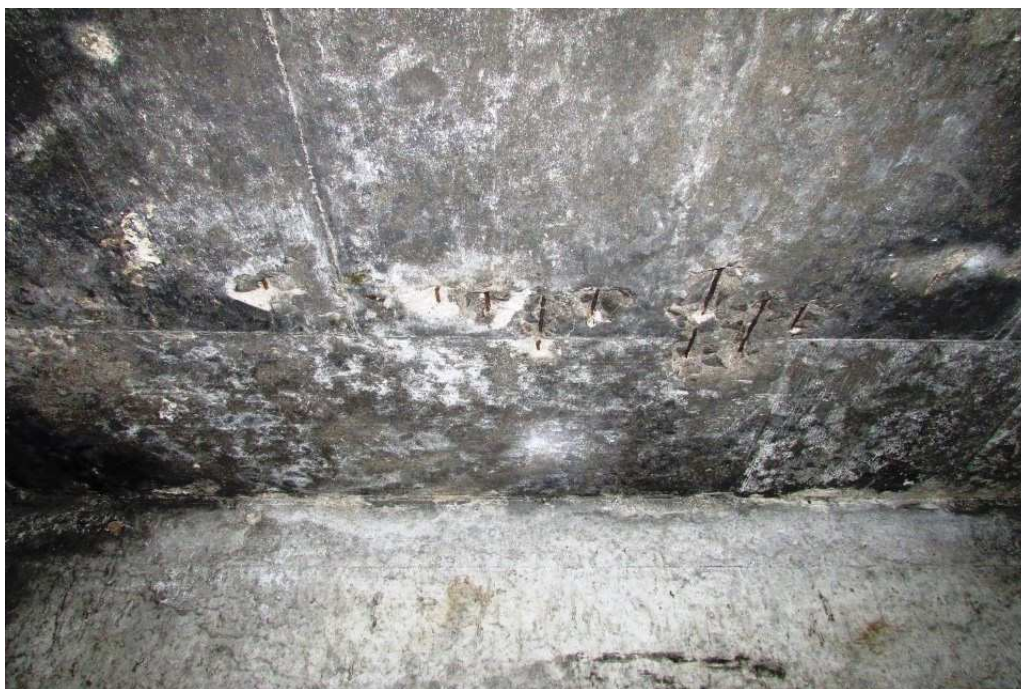
Foto 33

Vista de trecho com exposição de armaduras oxidadas no balanço do tabuleiro junto à cabeceira do encontro Norte da OAE original.

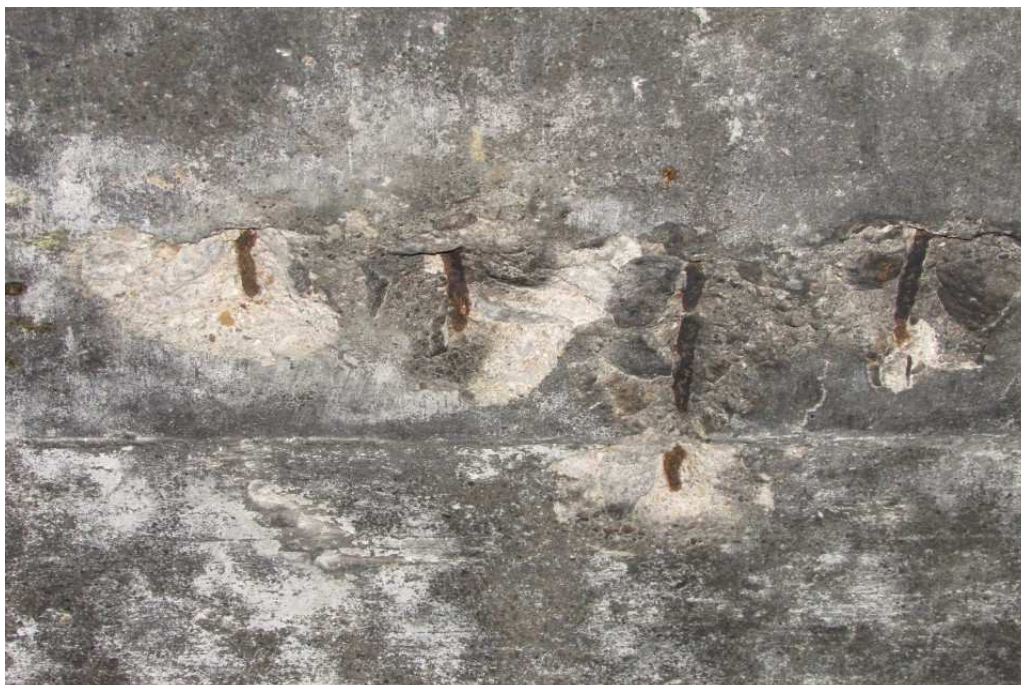
Foto 34

Idem foto anterior, em visão aproximada da anomalia.

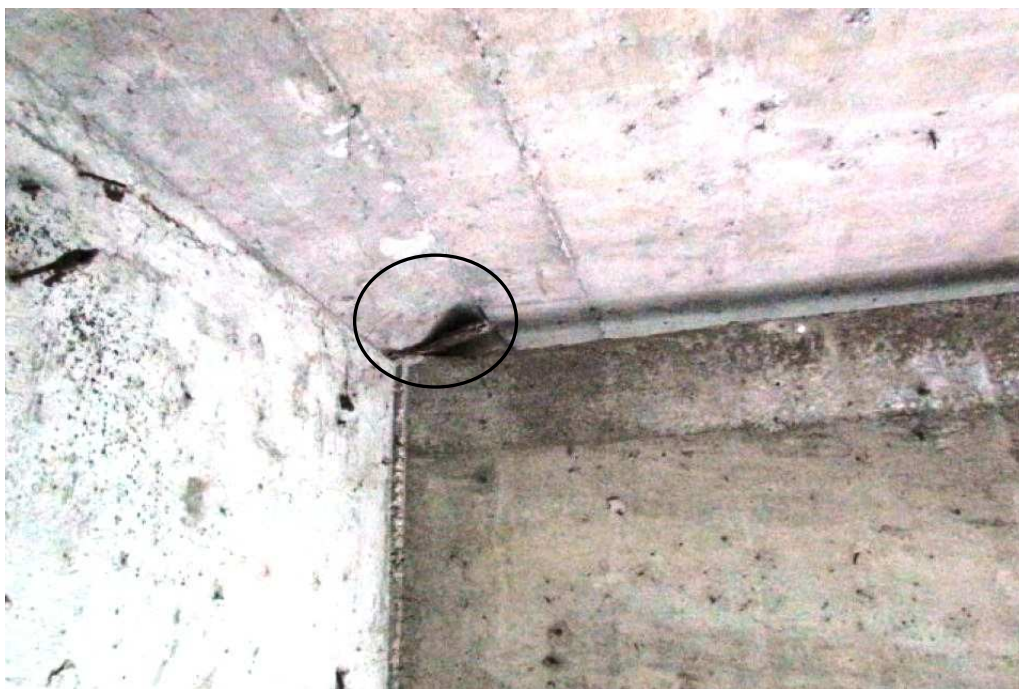
Foto 35

Notar forma remanescente na laje do tabuleiro, sobre a viga transversina VT.02 do trecho de alargamento da OAE.

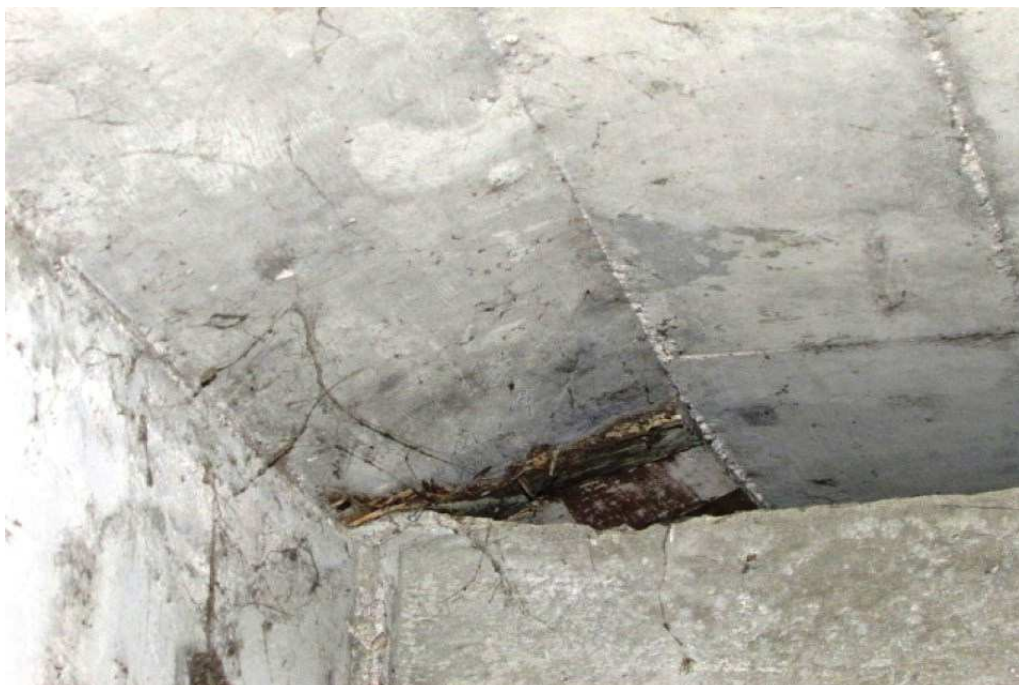
Foto 36

Idem foto anterior, em visão aproximada da anomalia.

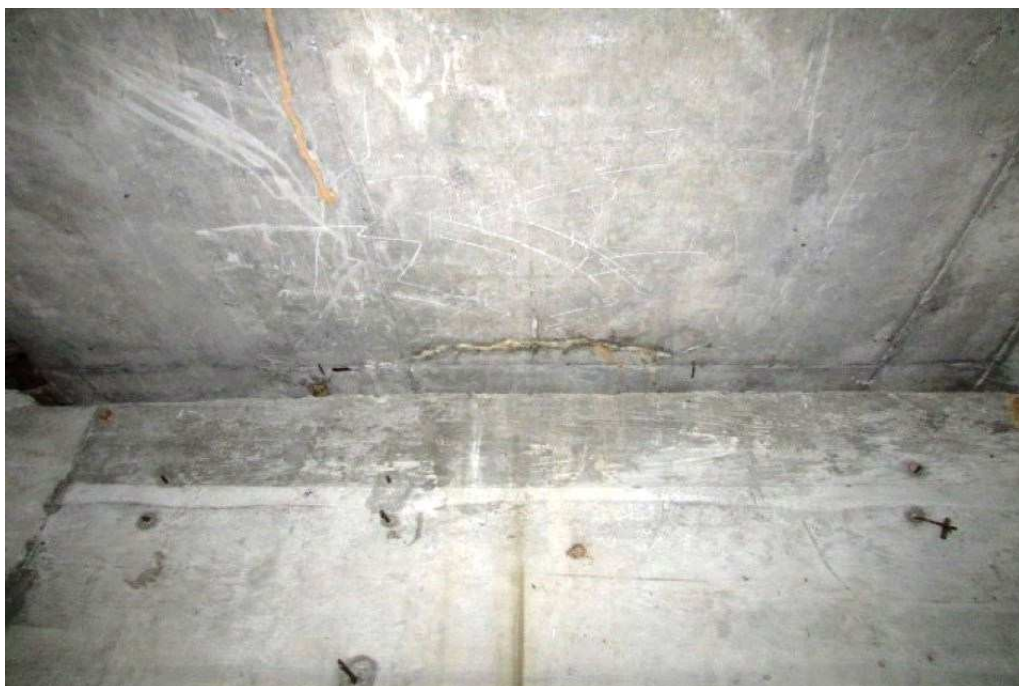
Foto 37

Notar, além de fissura colmatada por eflorescência na laje do trecho de alargamento da ponte, também a presença de pontos de disgregação com armaduras expostas e oxidadas adjacentes à viga transversina VT.03.

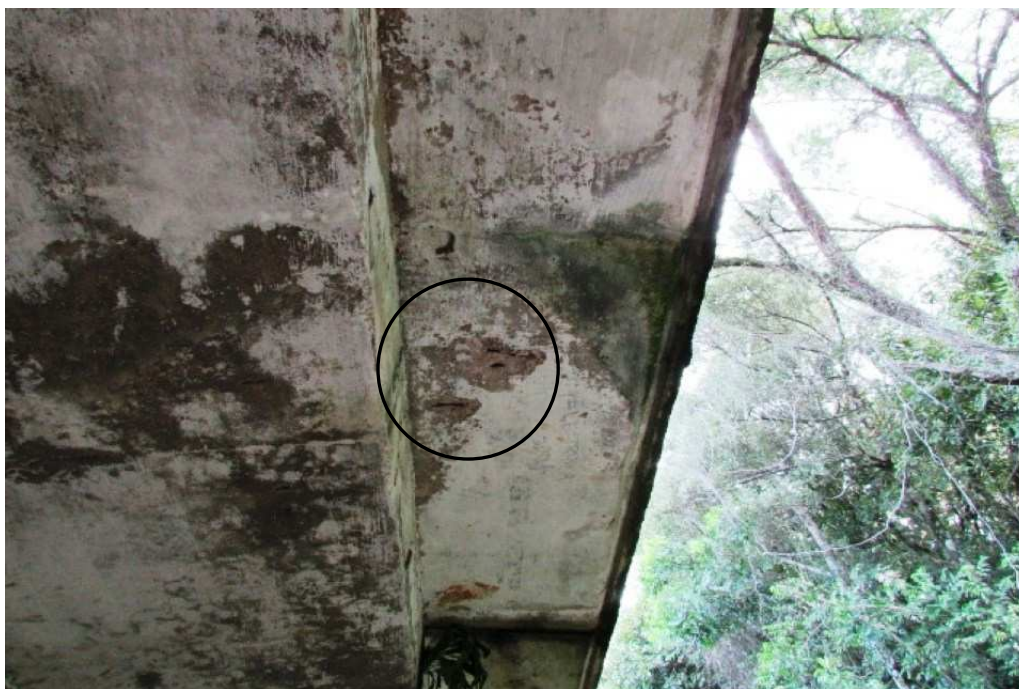
Foto 39

Vista de trecho de disgregação do concreto com armaduras expostas e oxidadas na face inferior da laje lateral em balanço do lado Oeste da OAE original. (ver detalhe)

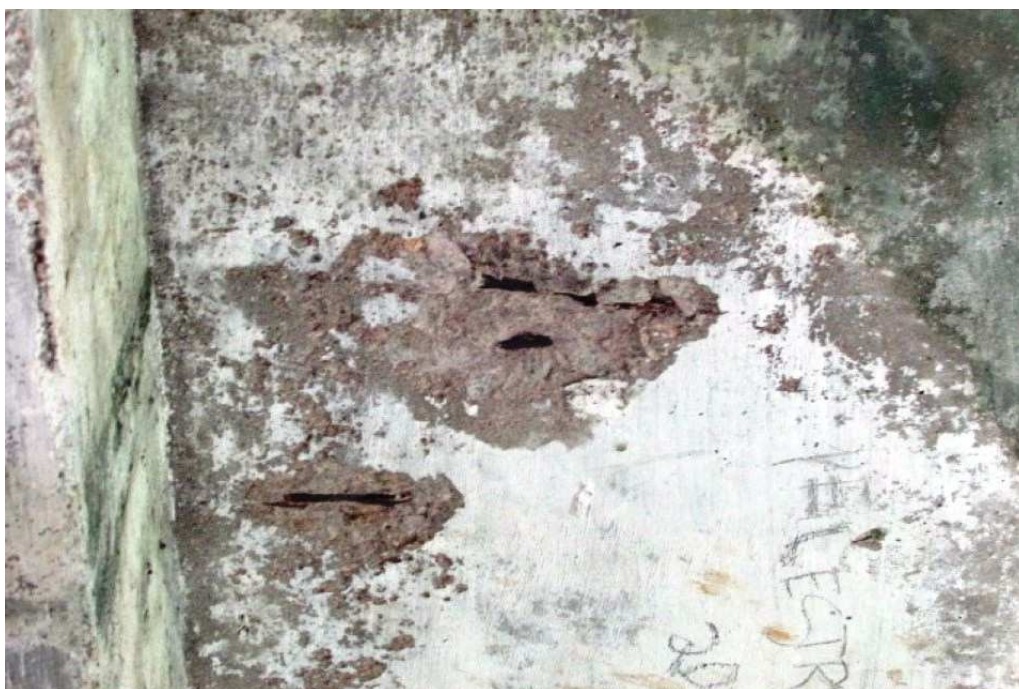
Foto 40

Idem foto anterior, em visão aproximada da anomalia.

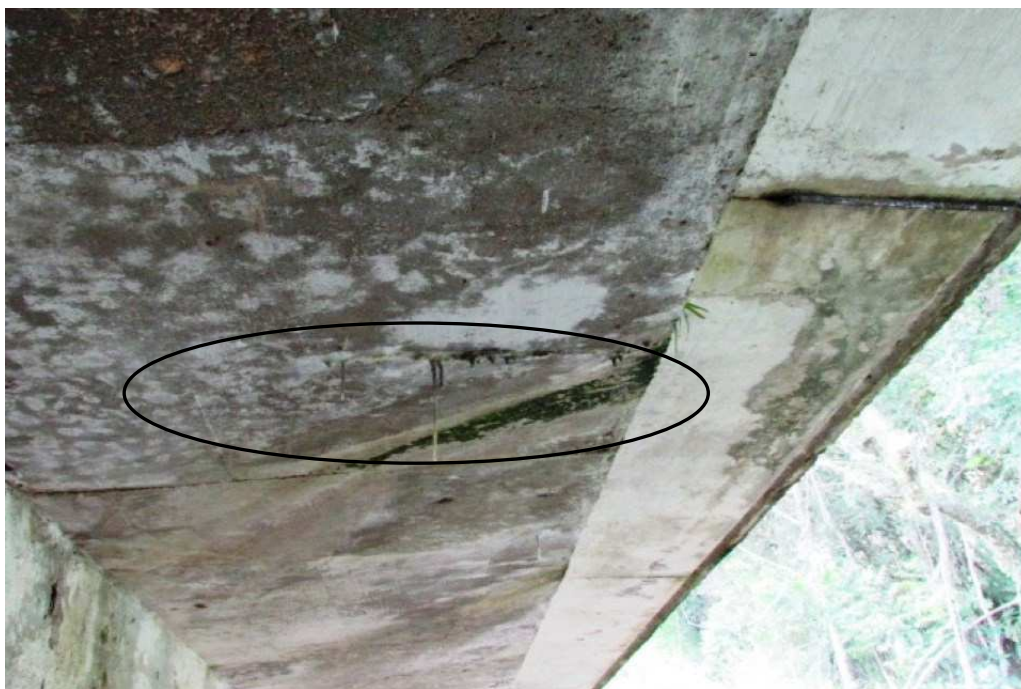
Foto 41

Fissura colmatada por eflorescência, inclusive com formação de estalactite junto à face inferior da laje lateral em balanço do lado Oeste da OAE original. (ver detalhe)

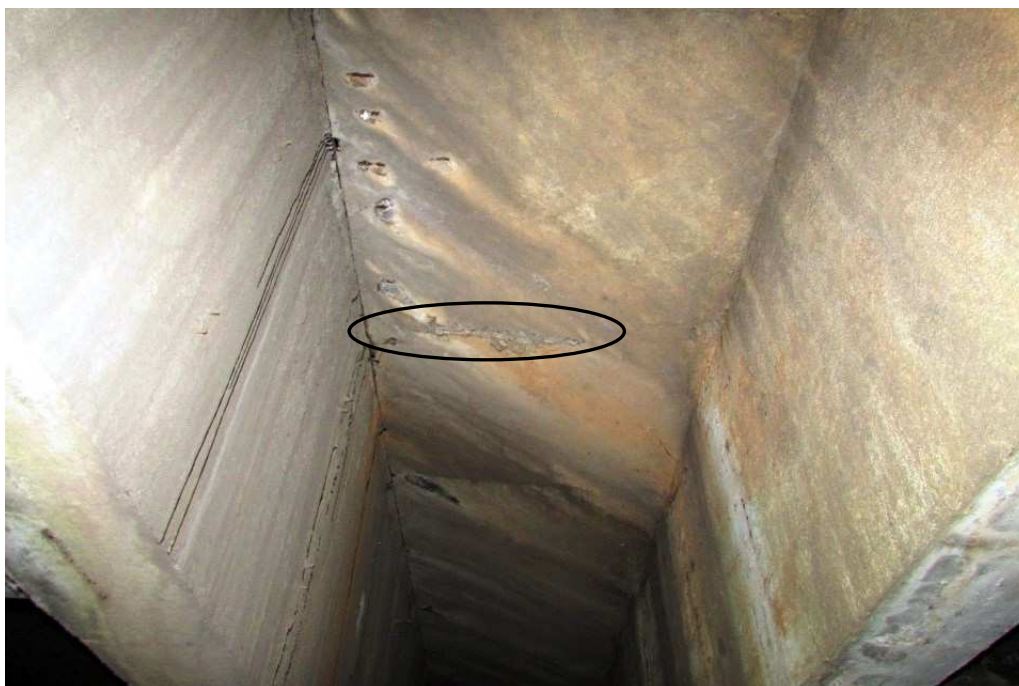
Foto 43

Notar fissura colmatada por eflorescência e com formação de estalactite na face inferior da laje lateral em balanço do lado Leste da OAE original. (ver detalhe)

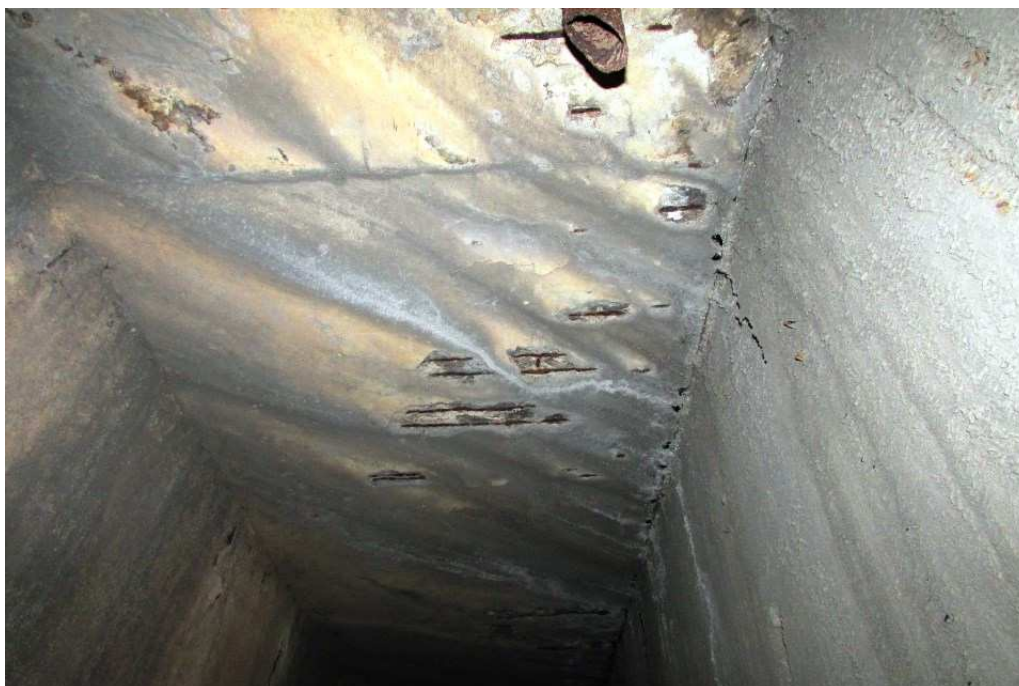
Foto 44

Idem foto anterior, em visão aproximada da anomalia.

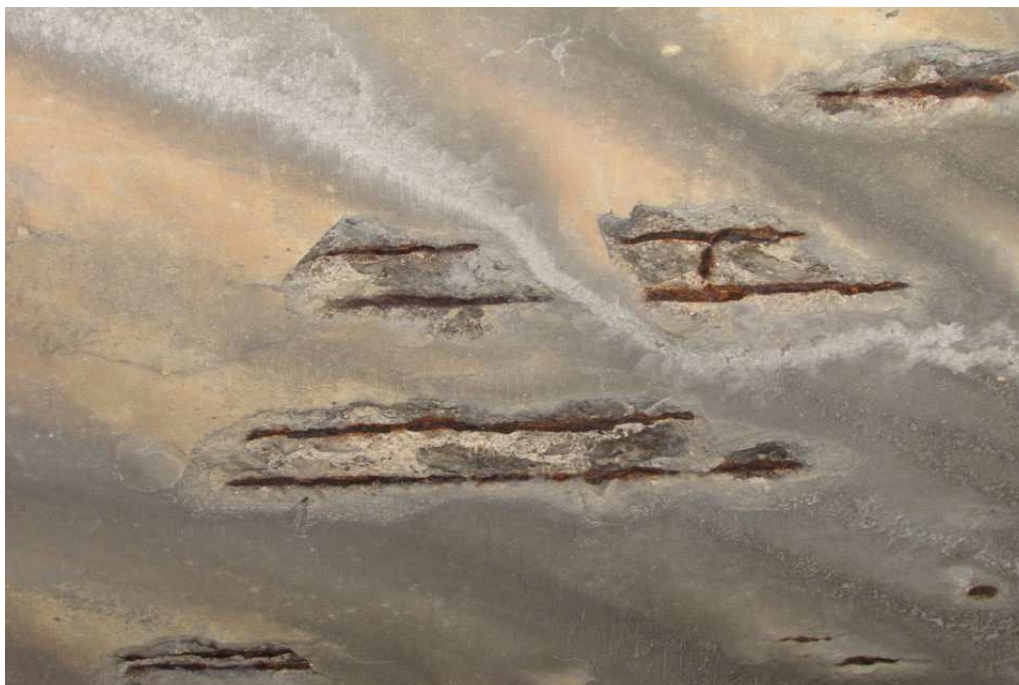
Foto 45

Vista de diversos pontos com exposição de armaduras oxidadas pela face inferior da laje lateral em balanço do lado Leste da estrutura original da ponte.

Os diversos trechos de disgregação do concreto com exposição de armaduras oxidadas existentes nos elementos da mesoestrutura e especialmente nos elementos da superestrutura da OAE, tanto do trecho original como no de alargamento, decorrem do processo de oxidação das armaduras, devido a falhas executivas, associado à ação de agentes externos que, por meio de poros e/ou fissuras, penetram no cobrimento do concreto até atingirem as armaduras, despassivando-as e desencadeando o processo de corrosão. Este processo de oxidação das armaduras é acelerado especialmente junto às vigas longarinas do trecho original da OAE, visto que o cobrimento do concreto é deficiente nessas peças. O processo de oxidação também se acentua junto à laje lateral em balanço do lado Leste do trecho de alargamento, devido à ausência de pingadeira na borda extrema da laje.

No processo de oxidação das armaduras, ocorre o processo de expansão das barras das armaduras, pela formação de oxi-hidróxidos na superfície das armaduras. O volume de óxidos produzidos pela corrosão é de 3 a 8 vezes superior ao volume original da barra de aço, gerando fortes tensões no concreto e a sua ruptura por tração. Como sintomas iniciais surgem fissuras na superfície do concreto seguindo as linhas das armaduras principais e, inclusive, as dos estribos, podendo também aparecer manchas de óxidos na fissura, realçando o processo corrosivo, quando ainda não estão expostas as barras. Na sequência ocorre o destacamento do concreto de cobrimento.

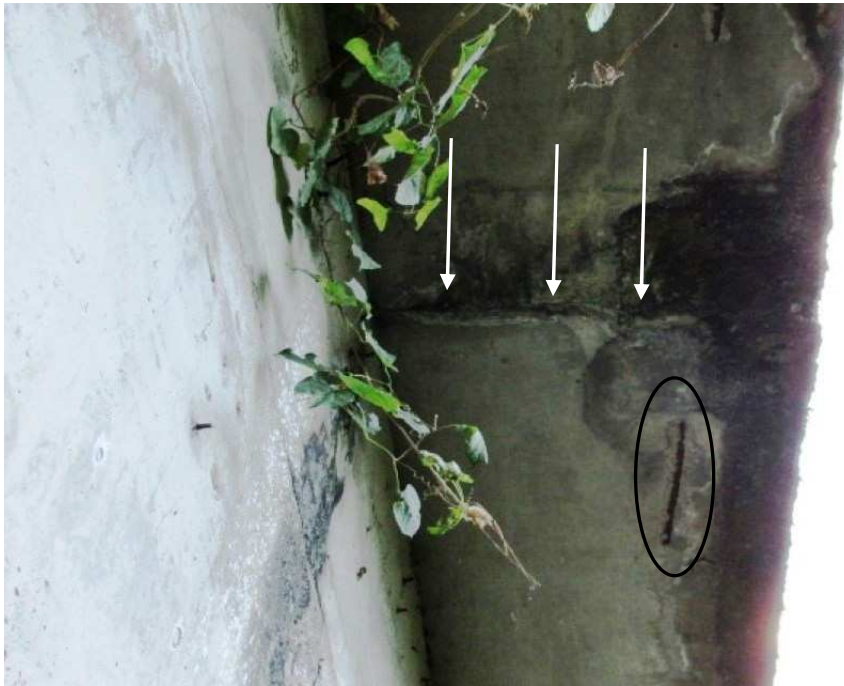
Foto 46

Idem foto anterior, em visão aproximada da anomalia.

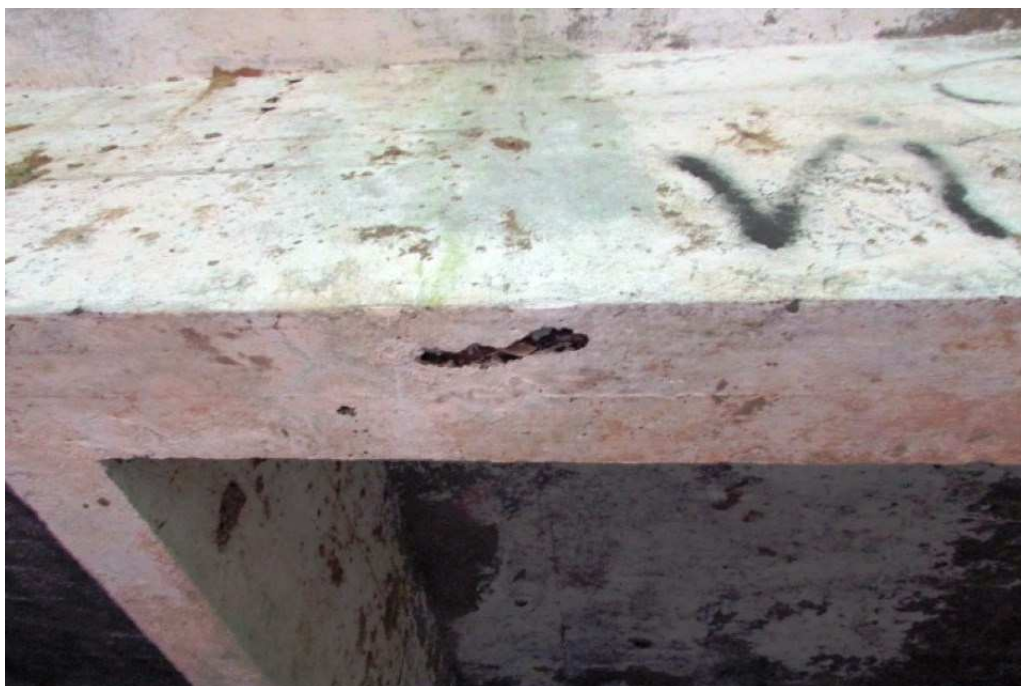
Foto 48

Notar, além de armadura expostas e oxidada, também a presença de fissura junto à face inferior da laje lateral em balanço do lado Oeste da estrutura de alargamento da ponte. Notar, ainda, manchas de escorrimento pela borda extrema da laje decorrente da ausência de pingadeira. (ver detalhes)

Idem foto anterior, em visão aproximada da fissura.

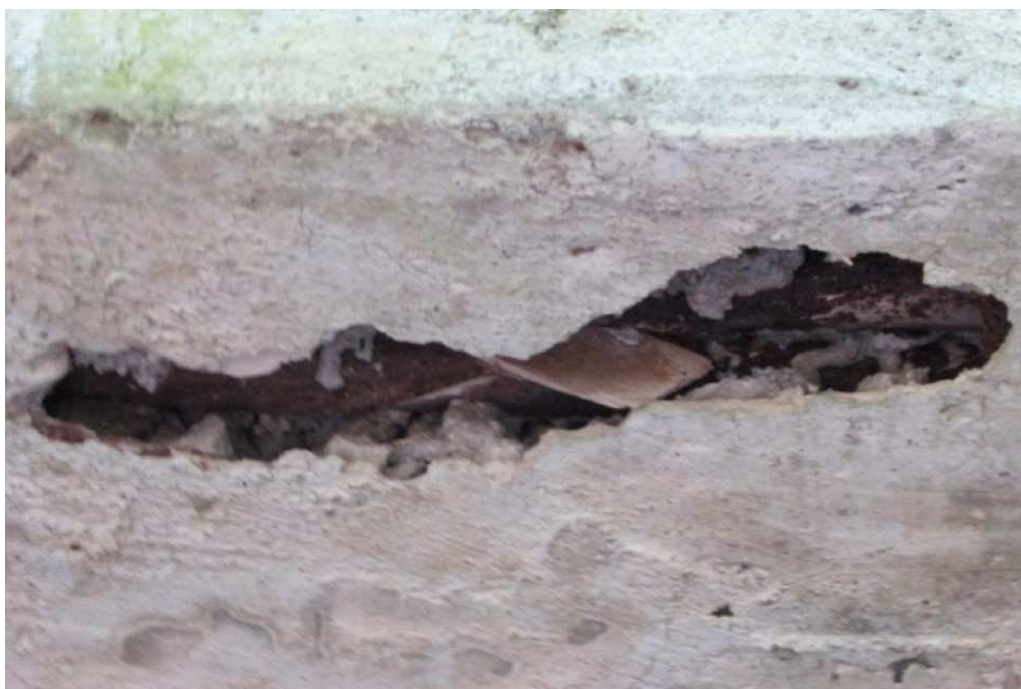
Foto 49

Notar trecho de ruptura da camada de cobertura pela face inferior da viga longarina VL.01 da estrutura original da ponte, adjacente à viga transversina VT.02.

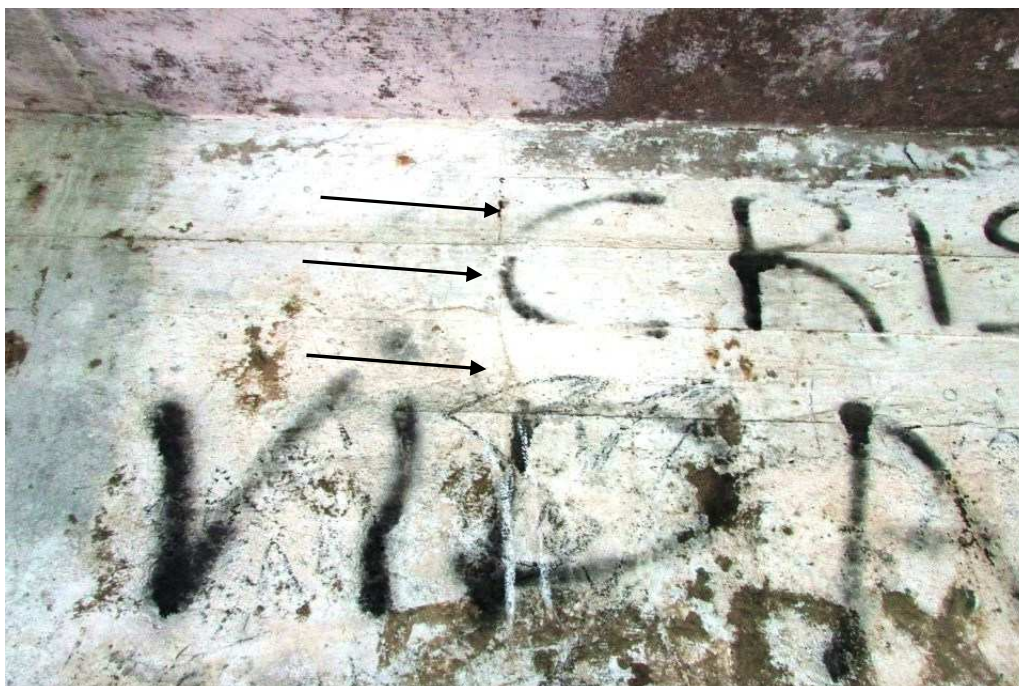
Foto 50

Idem foto anterior, em visão aproximada da anomalia.

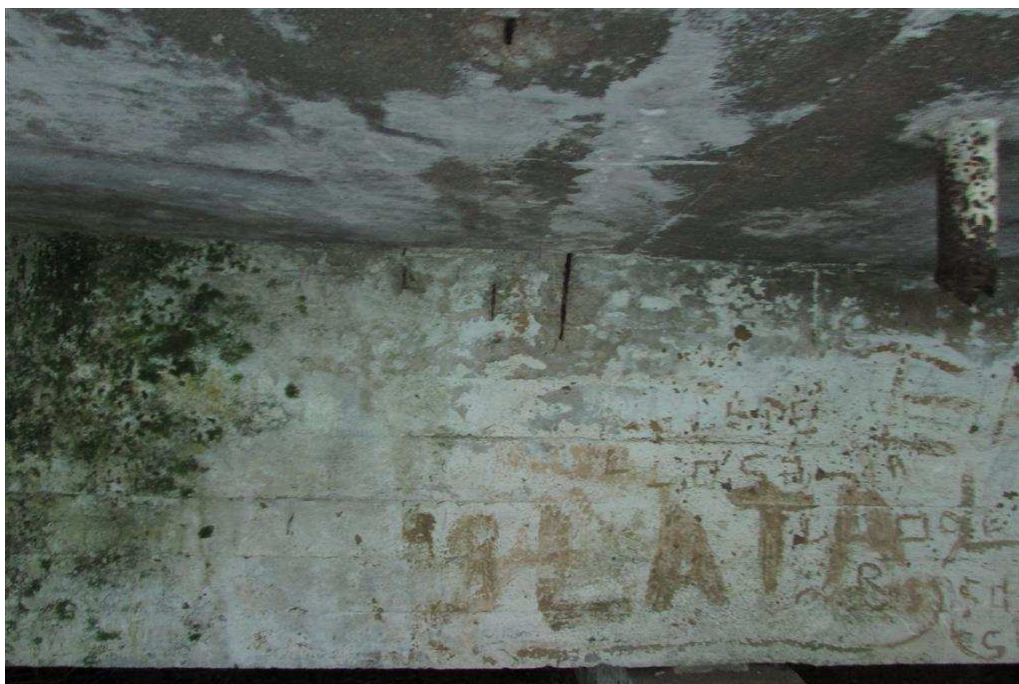
Foto 52

Vista de fissura na face lateral externa da viga longitudinal VL.01 da estrutura original da ponte, entre as vigas transversinas VT.01 e VT.02. (ver setas)

Idem foto anterior, em visão aproximada da anomalia.

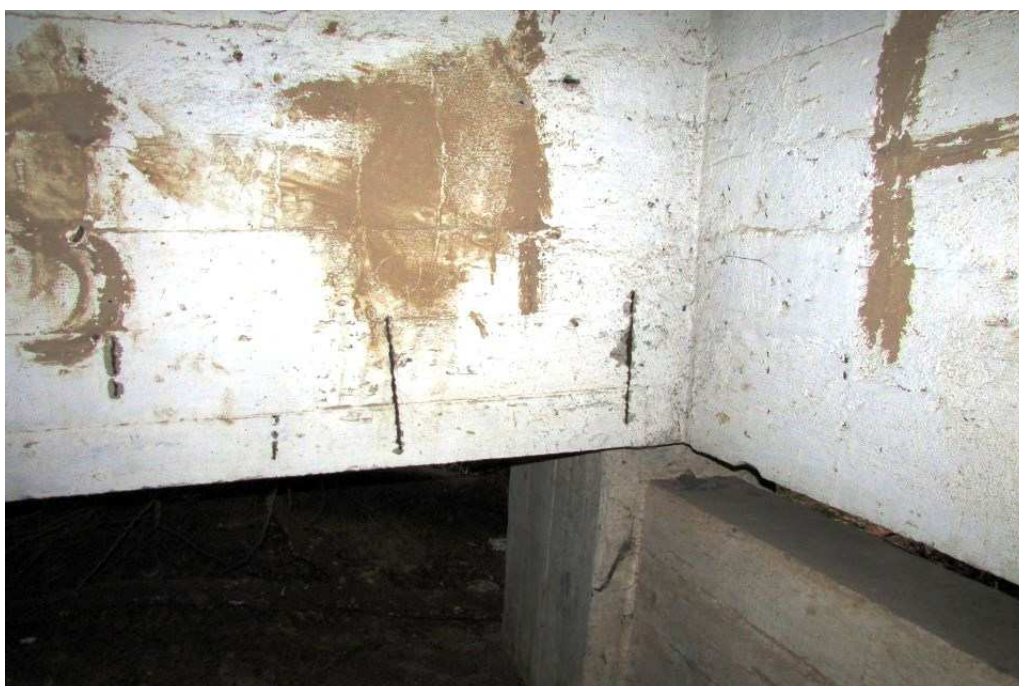
Foto 53

Enfoque de pontos com exposição de armaduras na face lateral externa da longarina VL.01 da OAE original, entre as vigas transversinas VT.01 e VT.02.

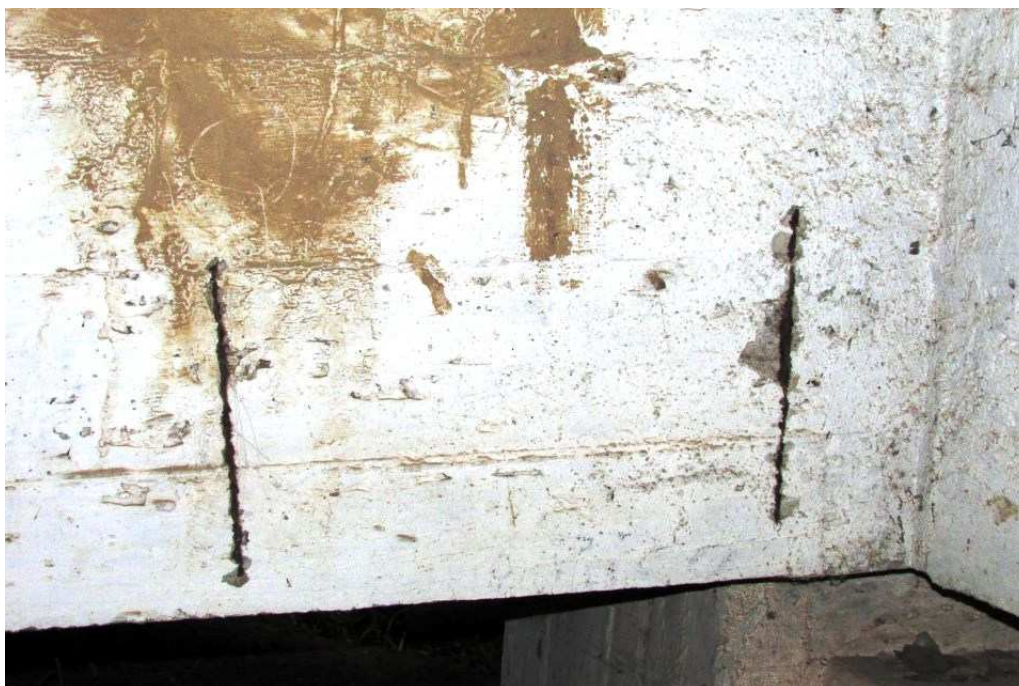
Foto 54

Armaduras expostas e oxidadas associadas ao cobrimento insuficiente do concreto junto à face lateral interna da viga longarina VL.01 da estrutura original da ponte, adjacente à viga transversina VT.01.

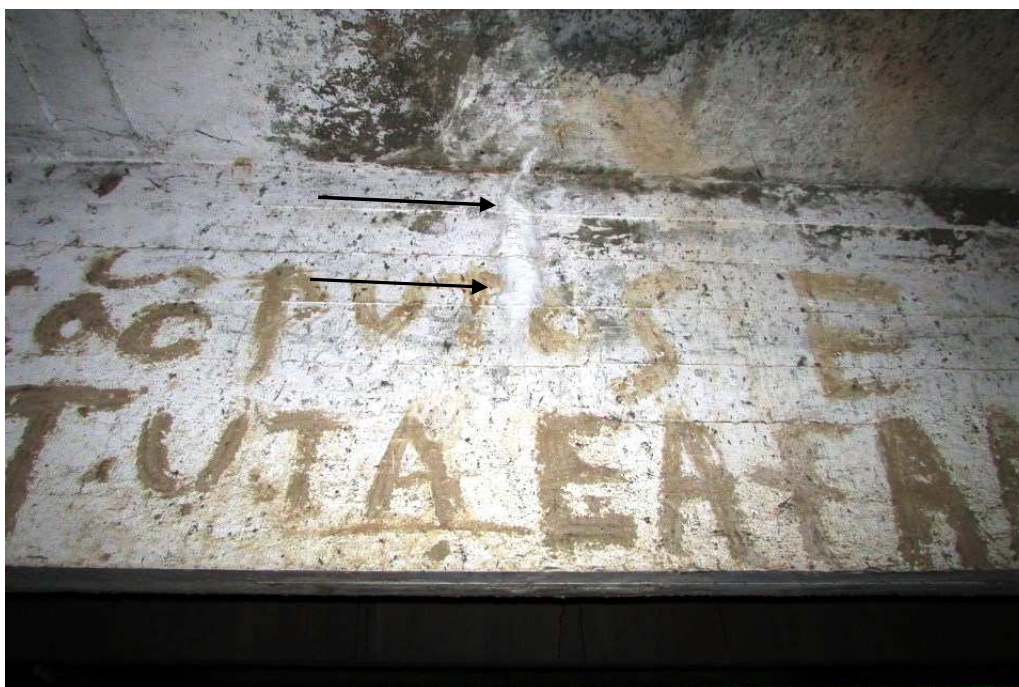
Foto 55

Idem foto anterior, em visão aproximada da anomalia.

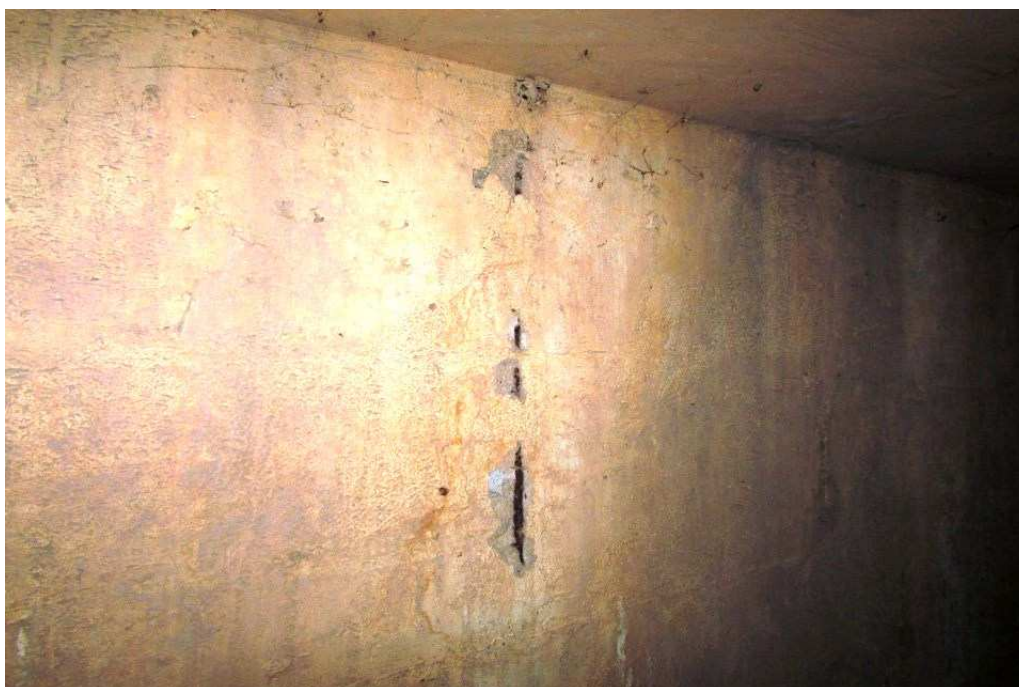
Foto 57

Notar fissura colmatada por eflorescência na face lateral interna da viga longitudinal VL.02 da estrutura original da ponte, entre as vigas transversinas VT.02 e VT.03. (ver setas)

Idem foto anterior, em visão aproximada da anomalia.

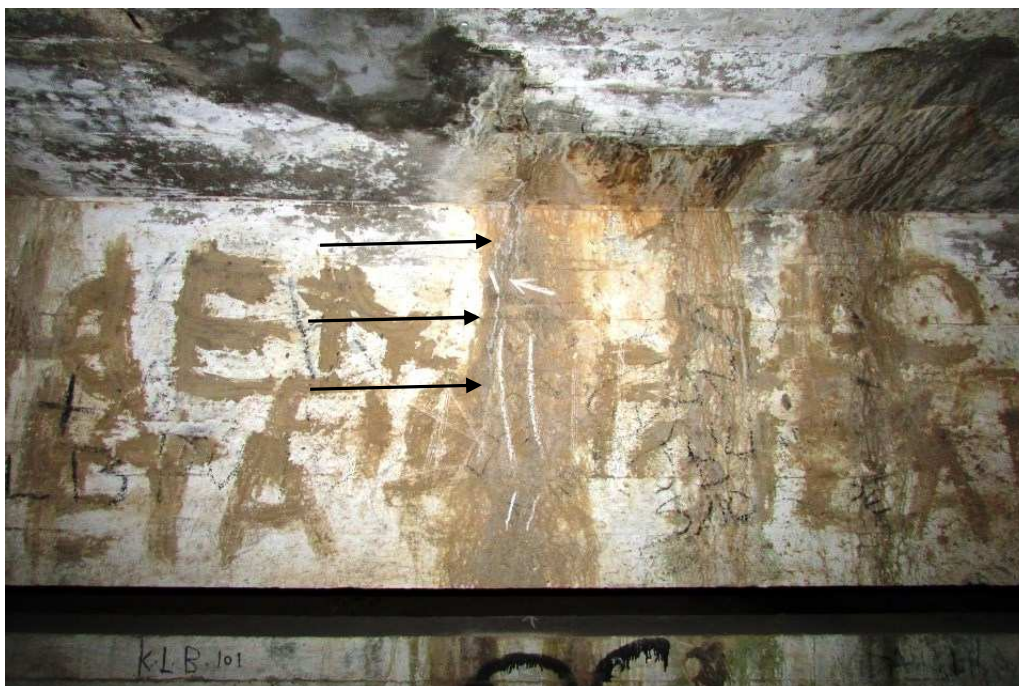
Foto 60

Notar fissura colmatada por eflorescência na face Sul da viga transversina VT.02 do trecho original da OAE. (ver setas)

Idem foto anterior, em visão aproximada da anomalia.

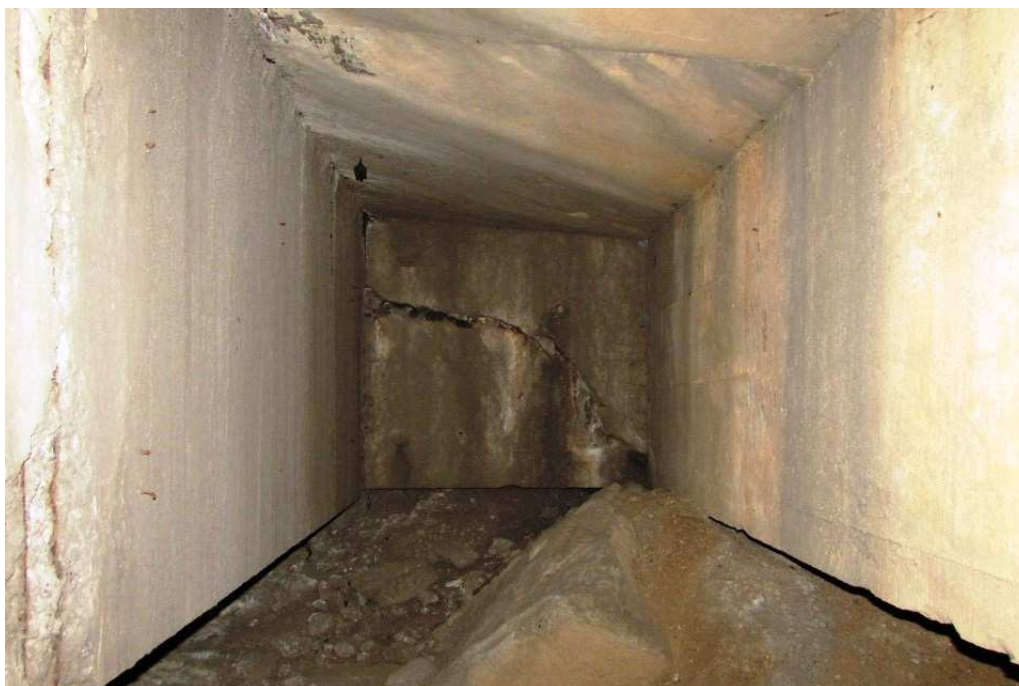
Foto 62

Vista de fissura com abertura de 0,2 mm na face Norte da viga transversina VT.01 da estrutura original da ponte.

Idem foto anterior, em visão aproximada da anomalia.
