PROJETO DE MANUTENÇÃO DE PATOLOGIAS DA PONTE SOBRE O ARROIO CURTUME

BR 392/RS km 114+934 – Pelotas – Caçapava do Sul

<p>ANTT AGÊNCIA NACIONAL DE TRANSPORTES TERRESTRES</p>	  <p>ecoSUL ecorodovias</p>	Código: ECS-392RS-114+934 -OAE-EXO-RT-V1-001	Revisão: 4
		Emissão: 15/04/2018	Folha: 1 de 147

Objeto: PROJETO EXECUTIVO DE INSPEÇÃO ESPECIAL PONTE SOBRE O ARROIO CURTUME – VOLUME I	ANTT URRS
--	---------------------

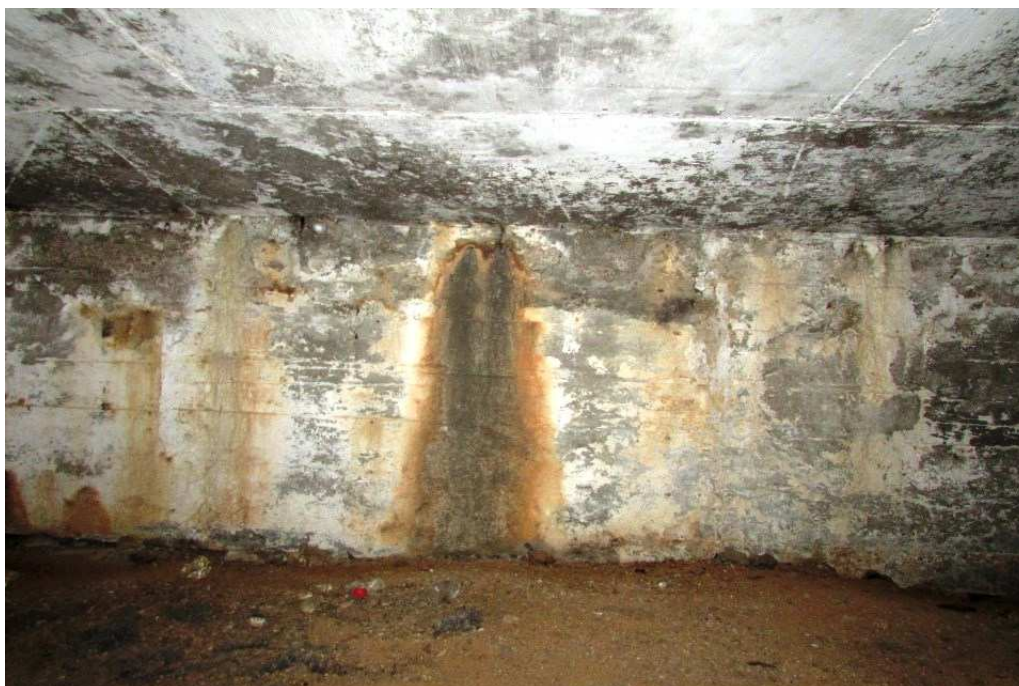
Foto 64

Notar trinca com abertura superior a 2,0 mm na extremidade Leste da viga cortina VC.01 (encontro Sul) da OAE original.

Idem foto anterior, em visão aproximada da anomalia.

Quanto as fissuras existentes nas vigas cortinas dos encontros do trecho original da ponte, inclusive de grande amplitude (trinca) na viga do encontro Sul, possivelmente estão associadas às tensões excessivas dos esforços horizontais dos maciços de solo dos terraplenos que ocasionam tensões elevadas de empuxo, com formação de fissuras e/ou trincas em pontos de baixa capacidade portante das estruturas.

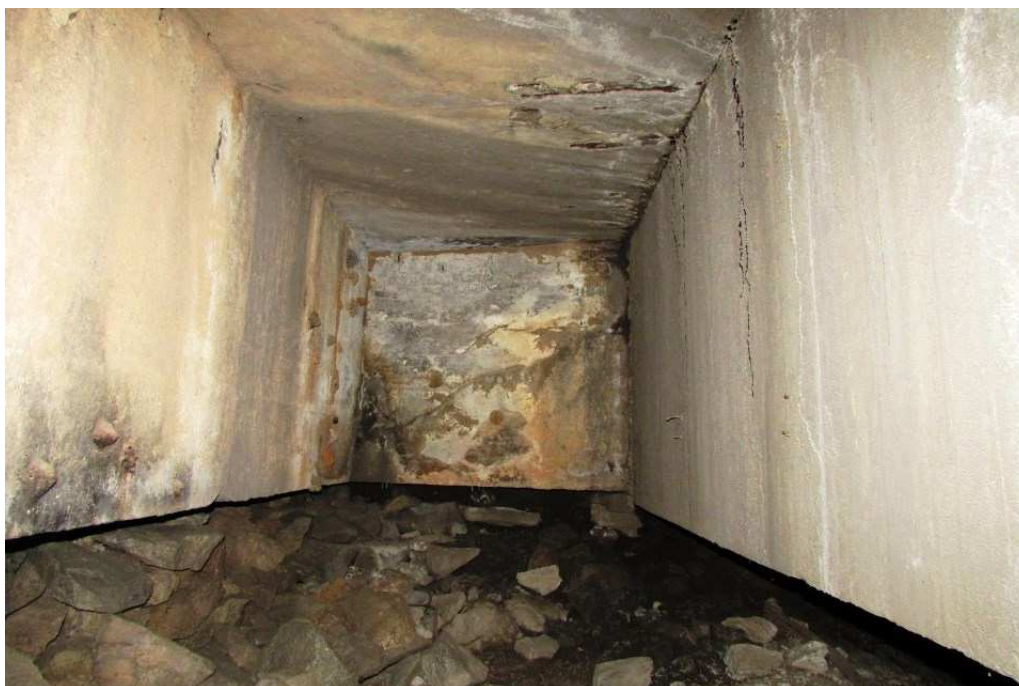
Foto 66

Notar pontos de infiltração na viga cortina VC.01 (encontro Sul) do trecho original da ponte.

Idem foto anterior, em visão aproximada da anomalia.

Os pontos de infiltração presentes na viga cortina do encontro Sul do trecho original da ponte se dá pela existência de poros e/ou microfissuras na superfície de concreto da estrutura, já que esta se encontra em constante contato com os maciços de solo do terrapleno.

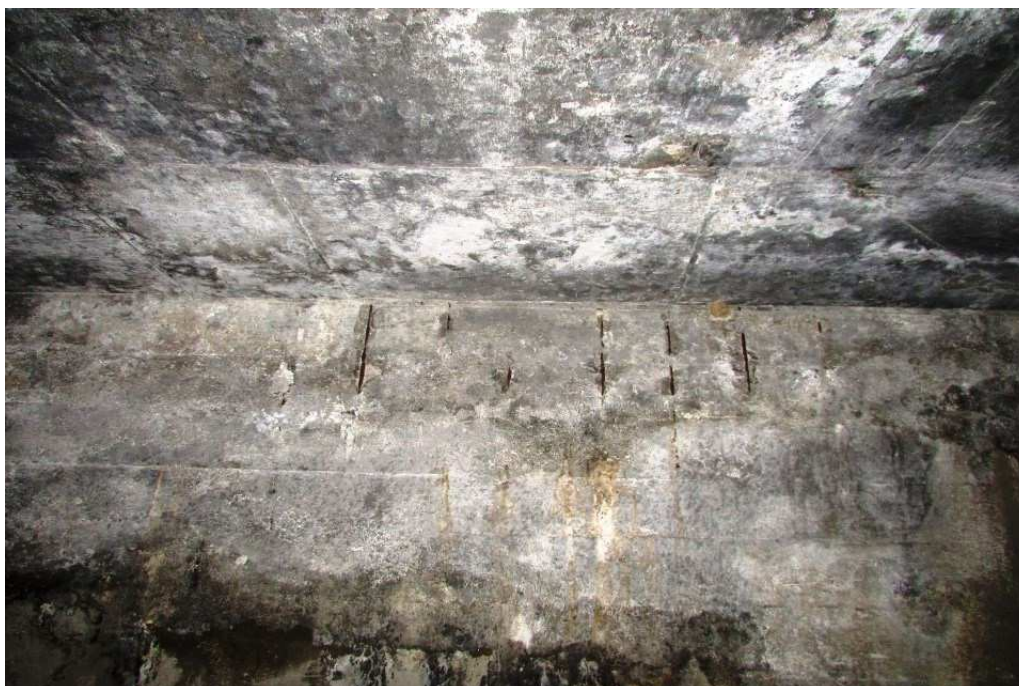
Foto 68

Notar fissuras com eflorescência na extremidade Leste da viga cortina VC.02 (encontro Norte) da estrutura original da ponte.

Idem foto anterior, em visão aproximada da anomalia.

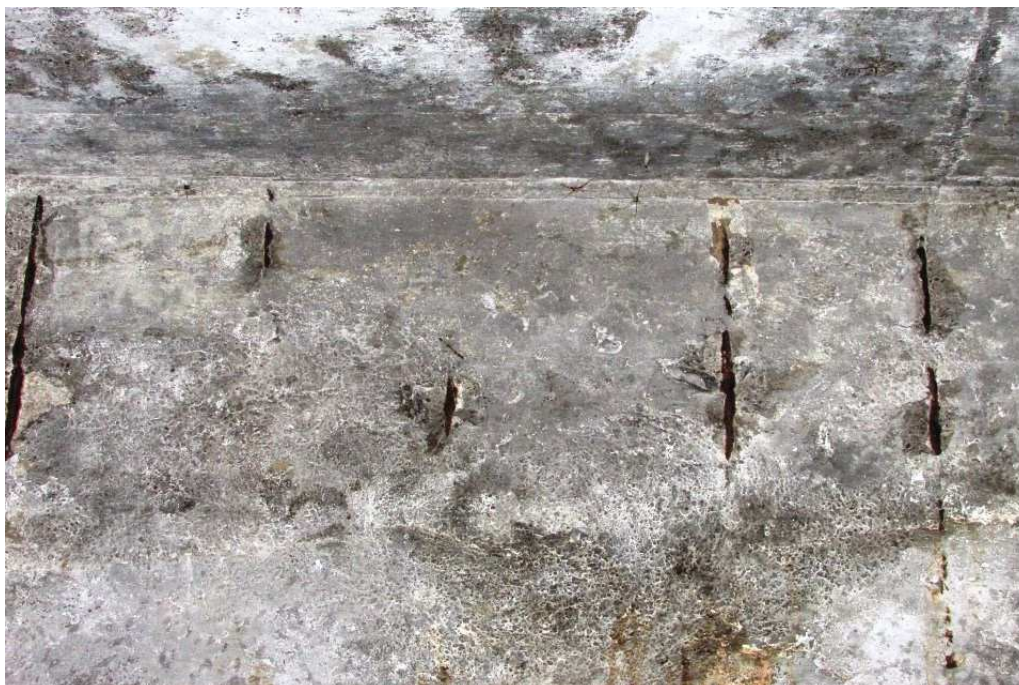
Foto 69

Vista de trecho com exposição de armaduras oxidadas na viga cortina VC.02 (encontro Norte).

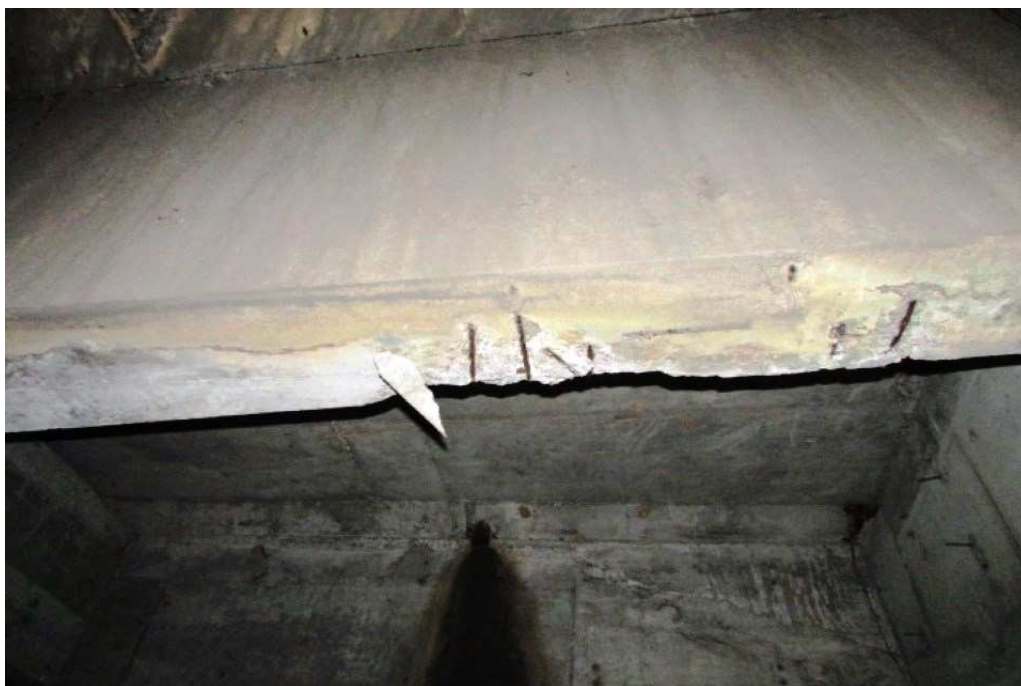
Foto 70

Idem foto anterior, em visão aproximada da anomalia.

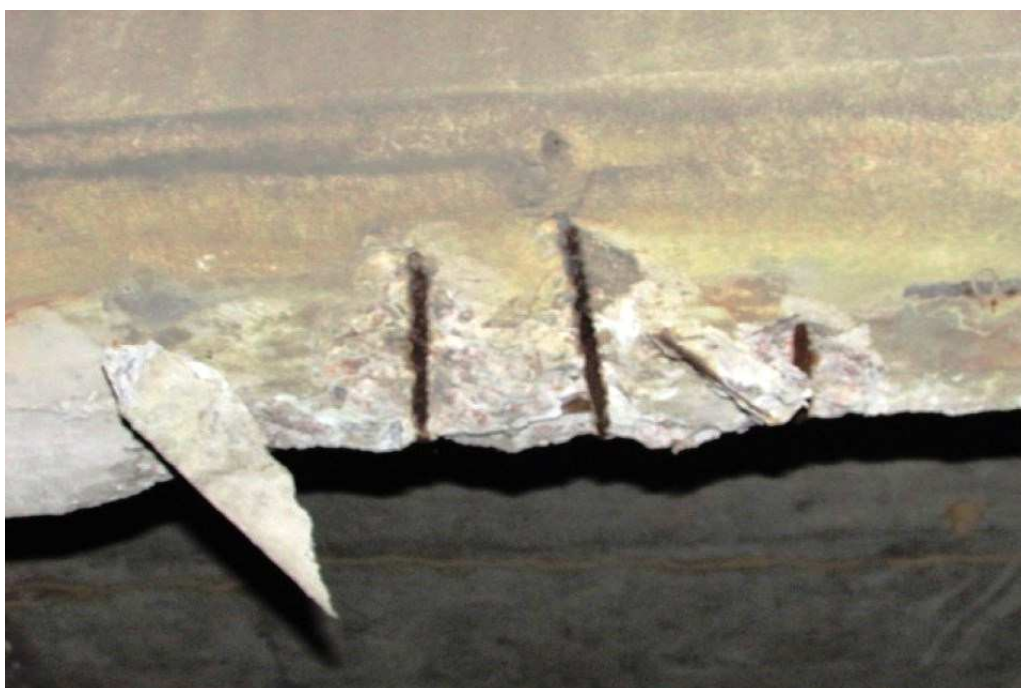
Foto 71

Trecho de disgregação do concreto pela face inferior da viga longitudinal VL.01 do trecho de alargamento da ponte, entre as vigas transversinas VT.03 e VT.04.

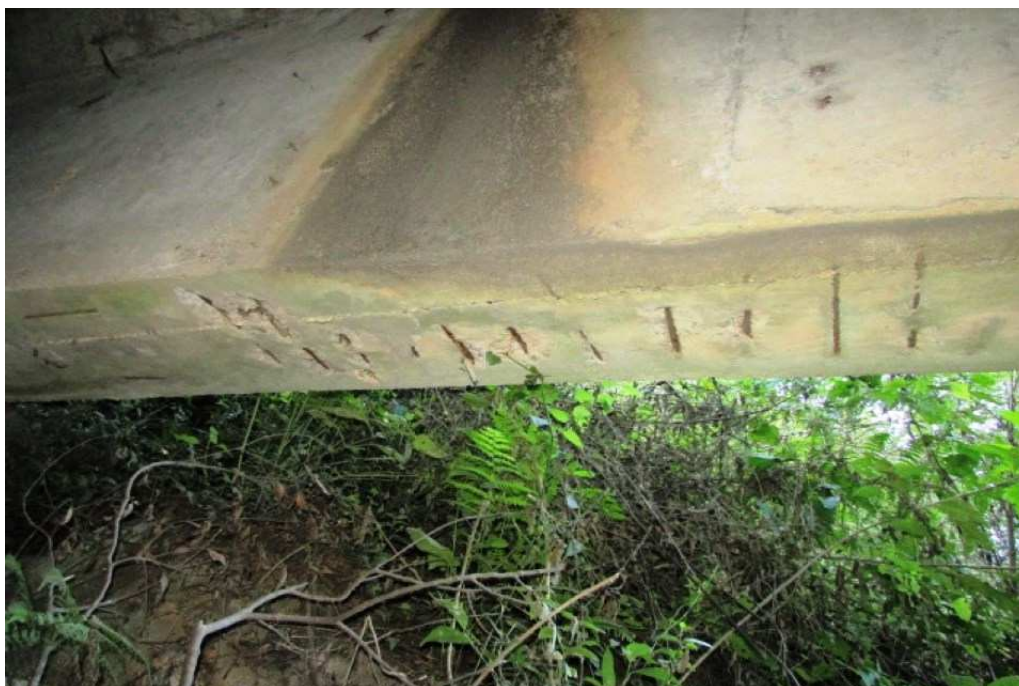
Foto 72

Idem foto anterior, em visão aproximada da anomalia.

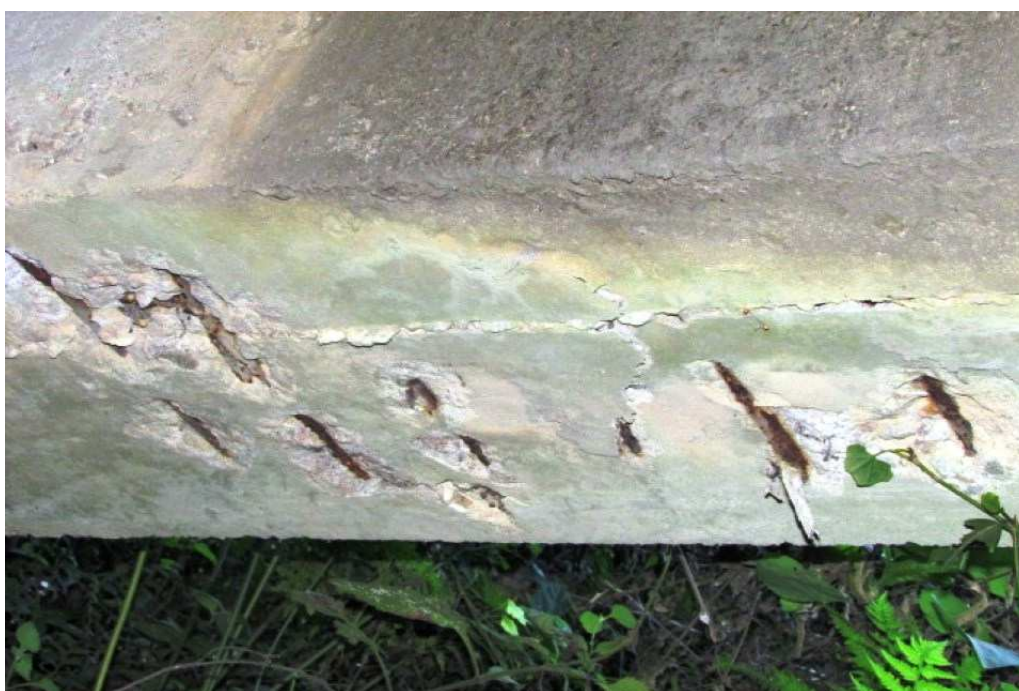
Foto 73

Enfoque de diversos pontos com armaduras expostas e oxidadas junto à face inferior da viga longitudinal VL.02, entre as vigas transversinas VT.03 e VT.04 do trecho de alargamento.

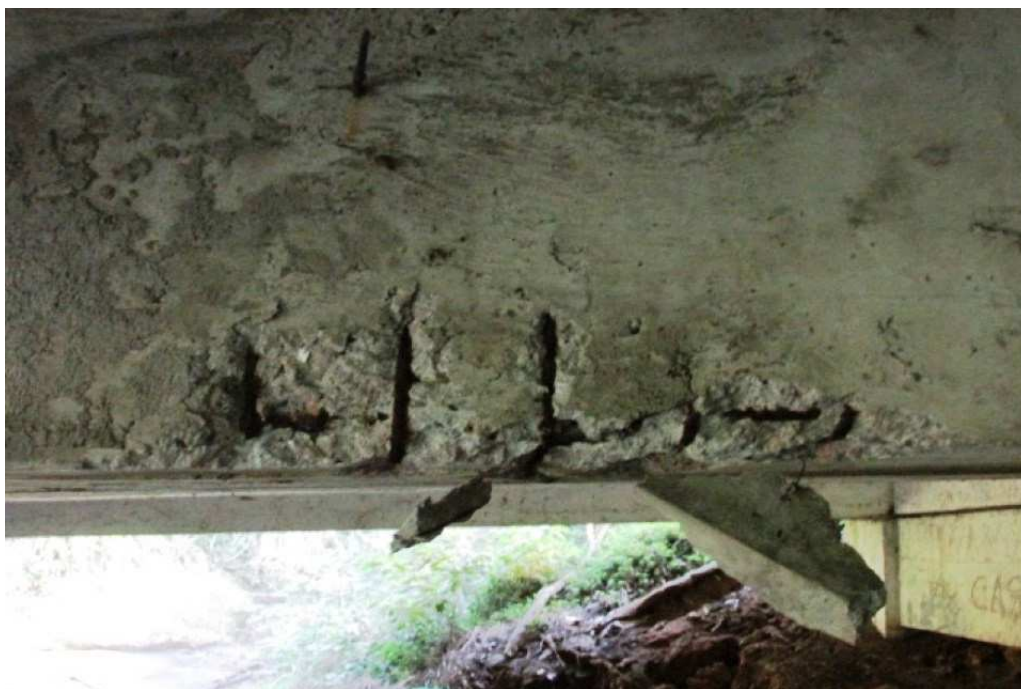
Foto 74

Idem foto anterior, em visão aproximada da anomalia.

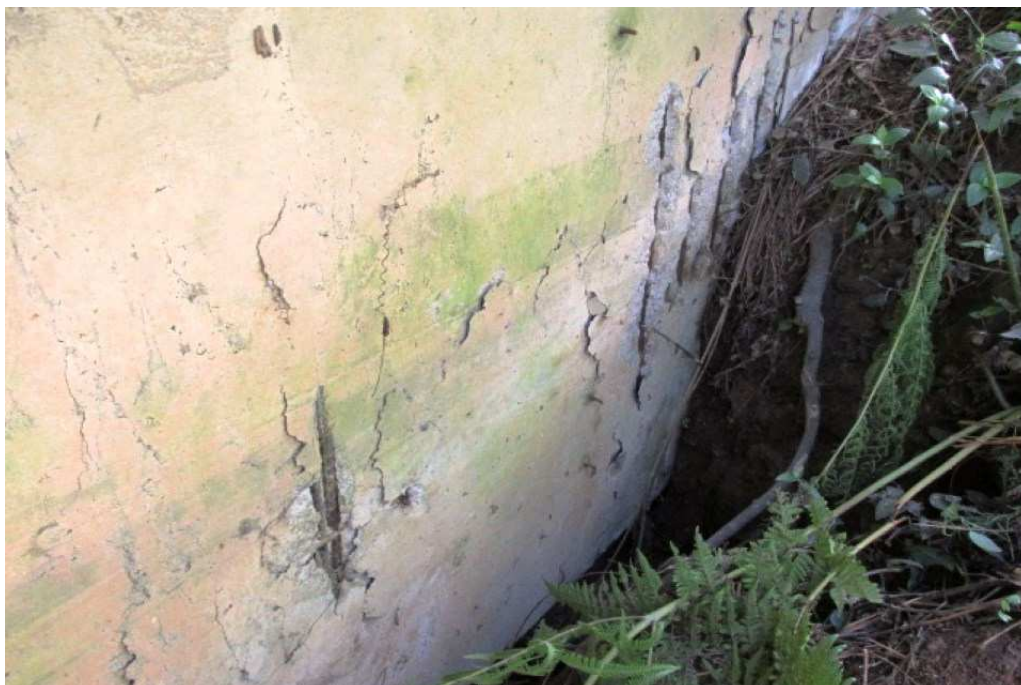
Foto 77

Enfoque de pontas de aço expostas e oxidadas junto à face lateral interna da viga longitudinal VL.01 da estrutura de alargamento da OAE.

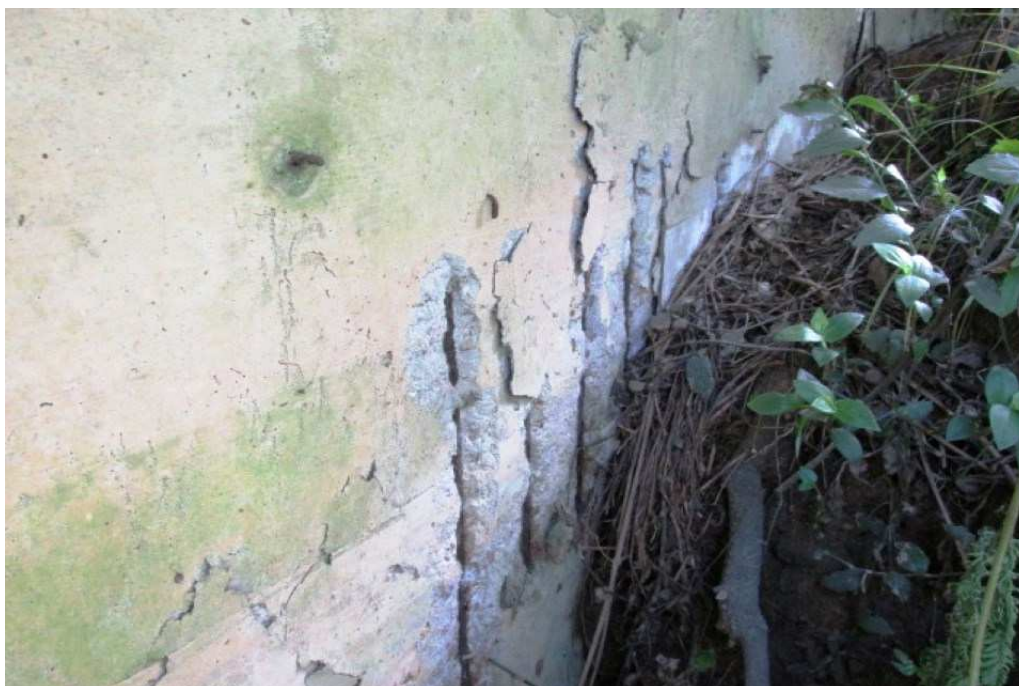
Foto 78

Vista de trecho de disgregação do concreto com armaduras expostas e oxidadas na extremidade da face externa da viga longitudinal VL.02, na cabeceira do encontro Norte do trecho de alargamento.

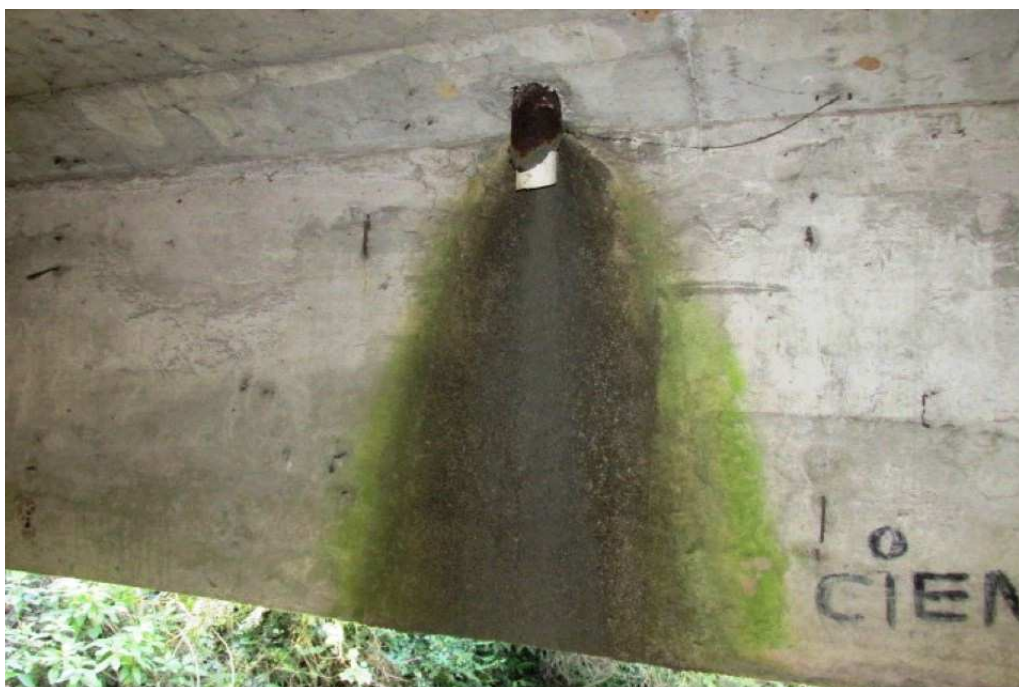
Foto 79

Idem foto anterior, em visão aproximada da anomalia.

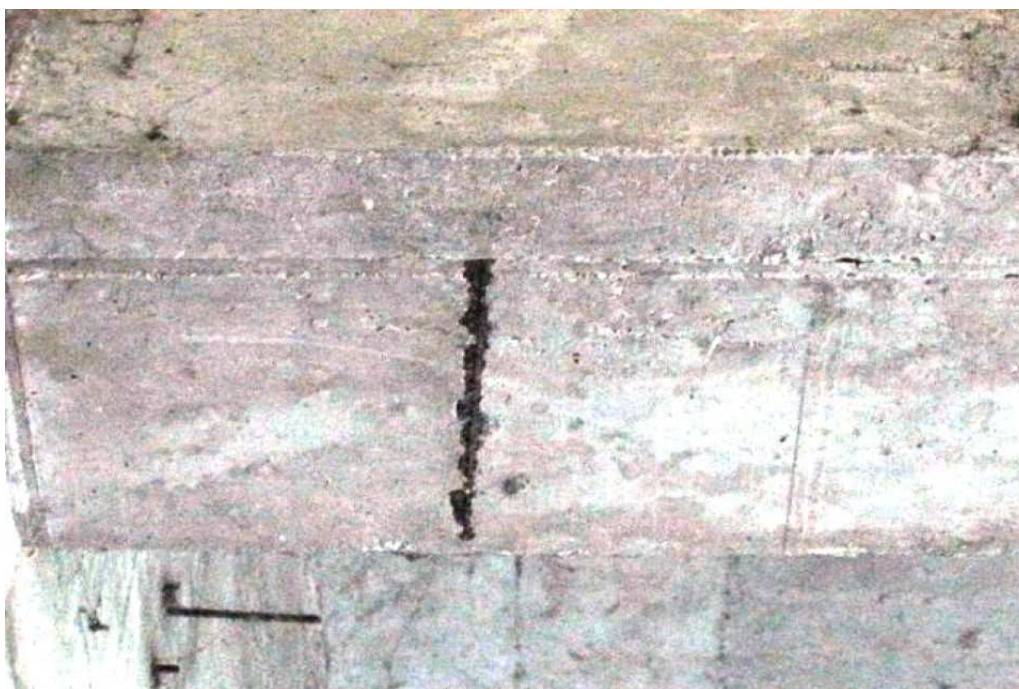
Foto 81

Notar exposição de armadura na face inferior da viga transversina VT.02 do trecho de alargamento da ponte. Notar ainda, pontas de aço expostas na superfície da peça.

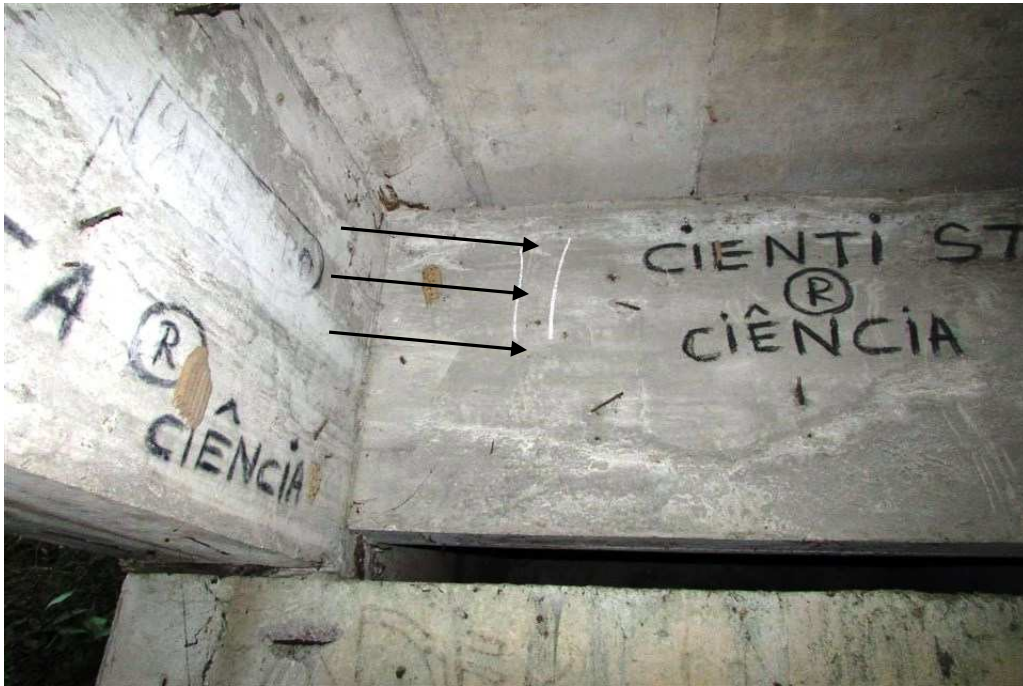
Foto 82

Idem foto anterior, em visão aproximada da anomalia.

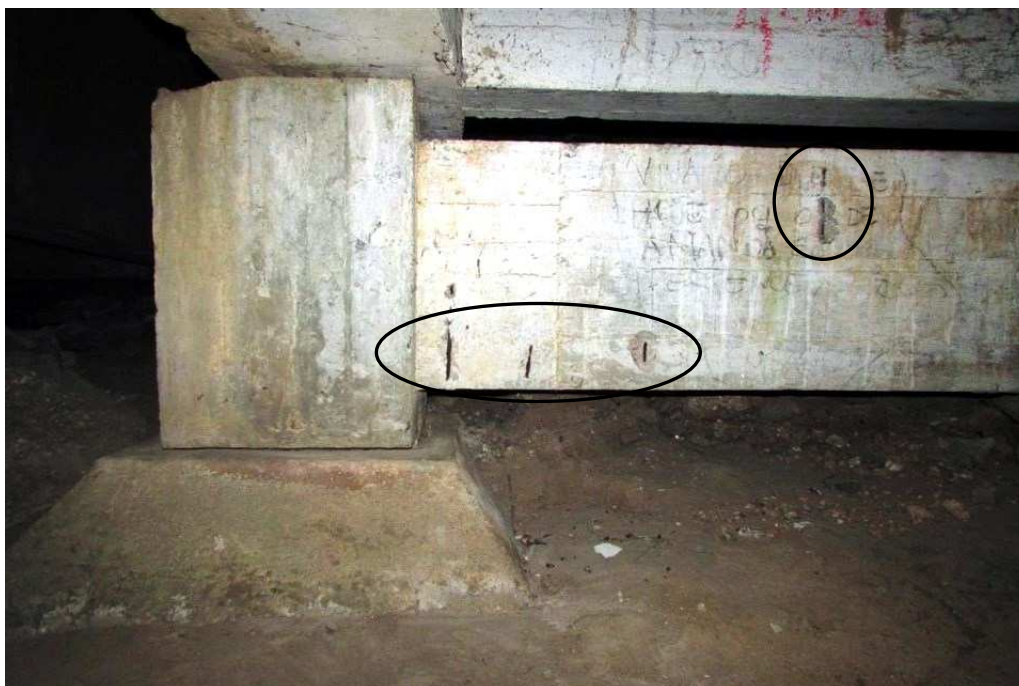
Foto 84

Vista de fissura com abertura superficial de 0,1 mm na face Norte da viga transversina VT.01 do trecho de alargamento da obra. (ver setas)

Idem foto anterior, em visão aproximada da anomalia.

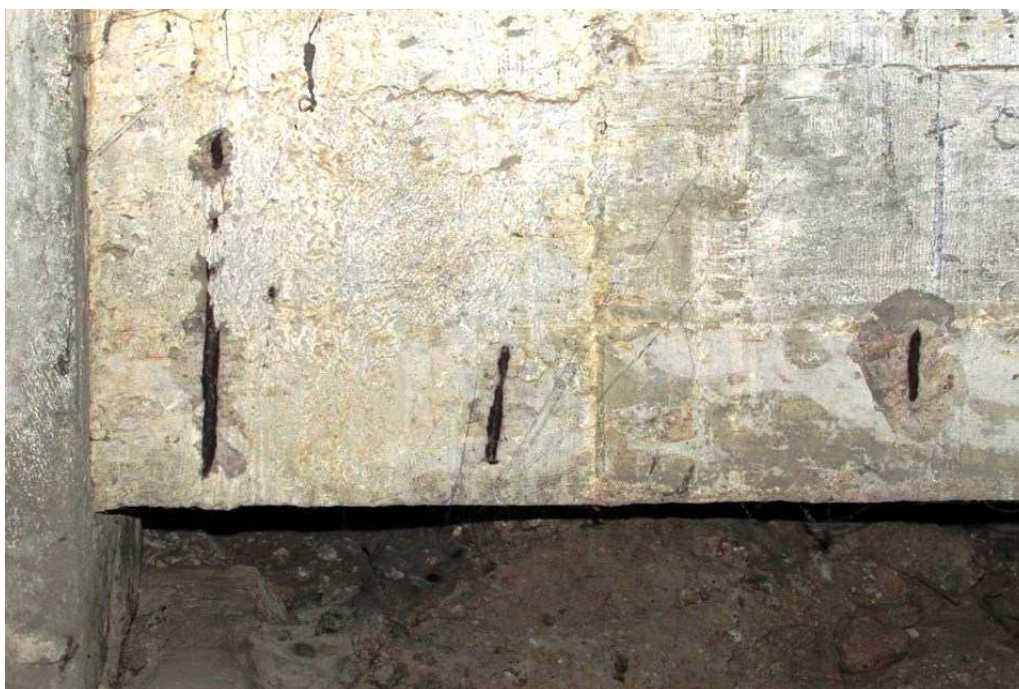
Foto 85

Notar pontos com exposição de armaduras oxidadas na face Norte da viga de ligação entre os pêndulos da linha de apoio 01 (encontro Sul) da estrutura original da OAE. (ver detalhe)

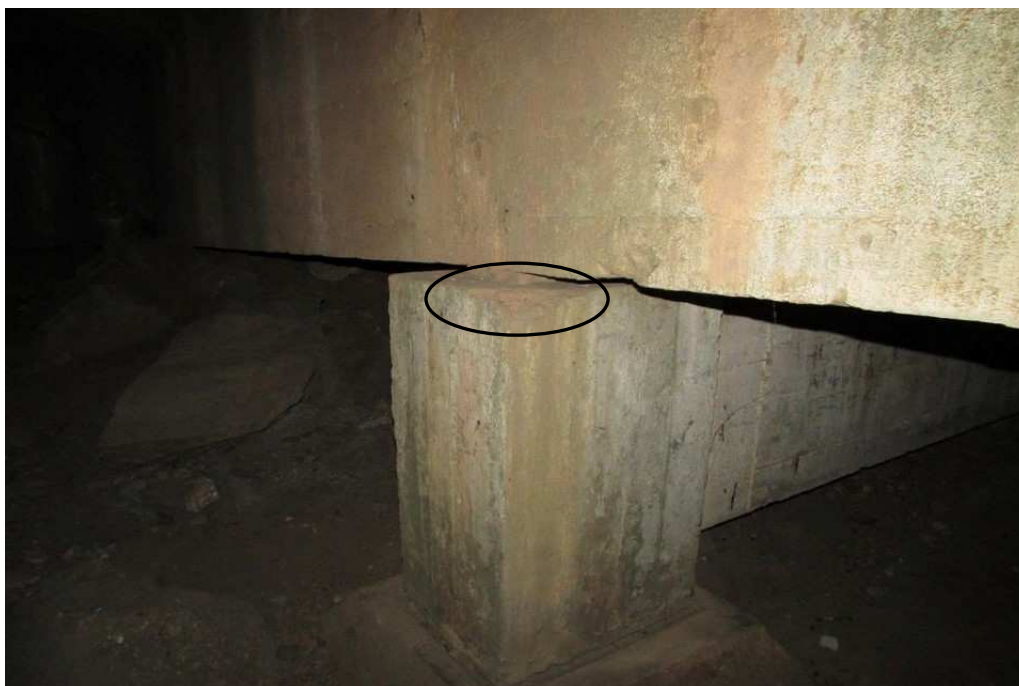
Foto 86

Idem foto anterior, em visão aproximada da anomalia.

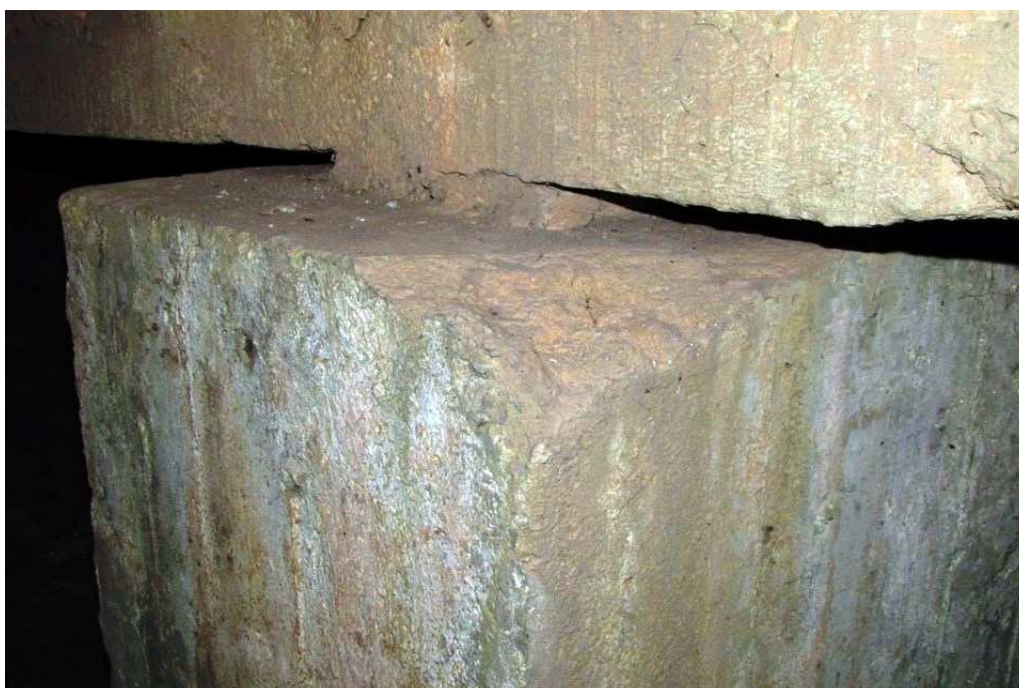
Foto 87

Notar ponto de disgregação superficial do concreto na quina superior do aparelho de apoio pendular da linha de apoio 01 (encontro Sul). (ver detalhe)

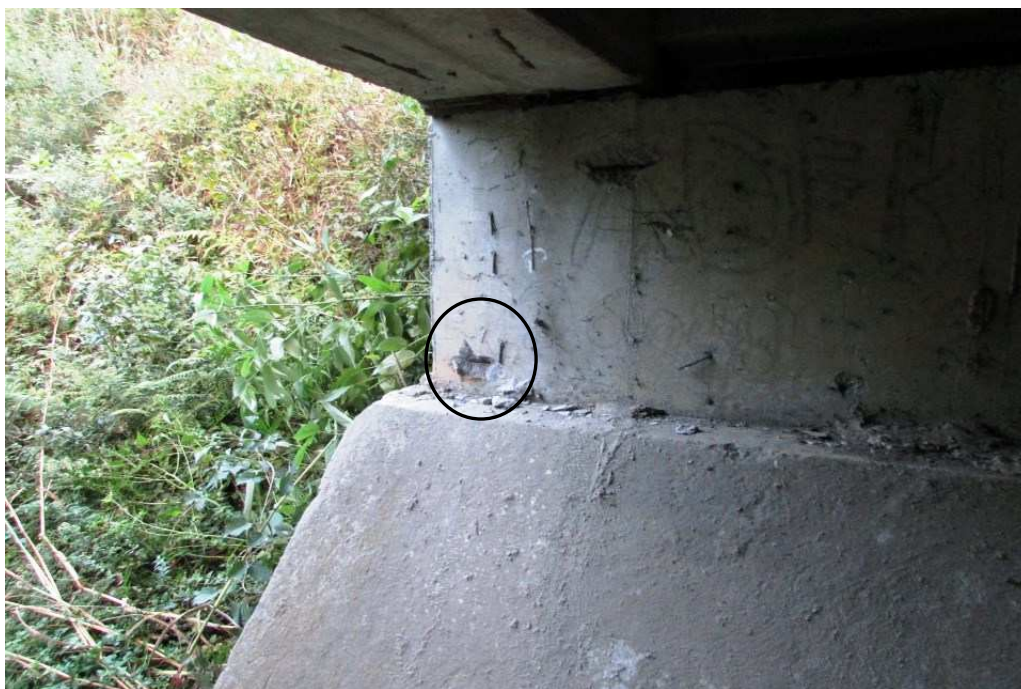
Foto 88

Idem foto anterior, em visão aproximada da anomalia.

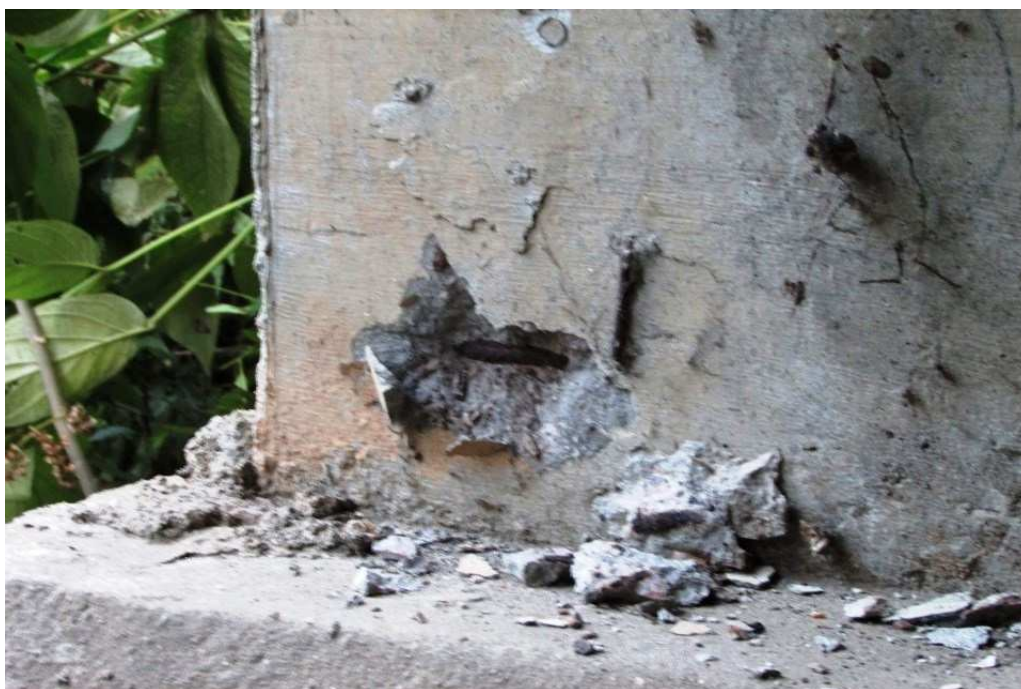
Foto 89

Vista de trecho de disgregação do concreto com armaduras expostas e oxidadas na face Norte do pilar parede da linha de apoio 01 (encontro Sul) da estrutura de alargamento. (ver detalhe)

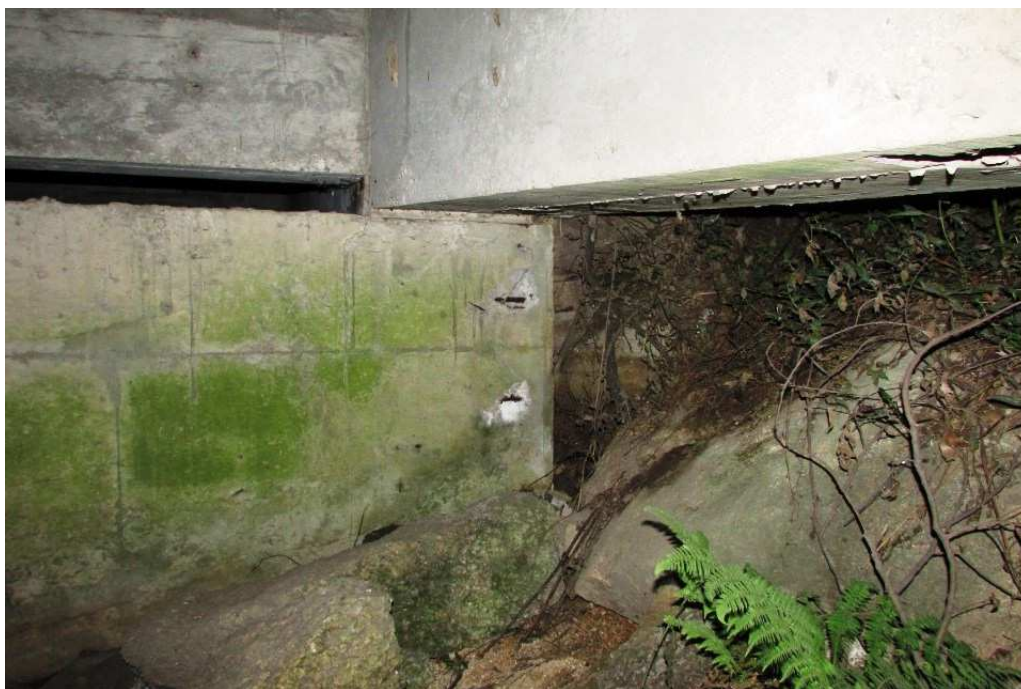
Foto 90

Idem foto anterior, em visão aproximada da anomalia.

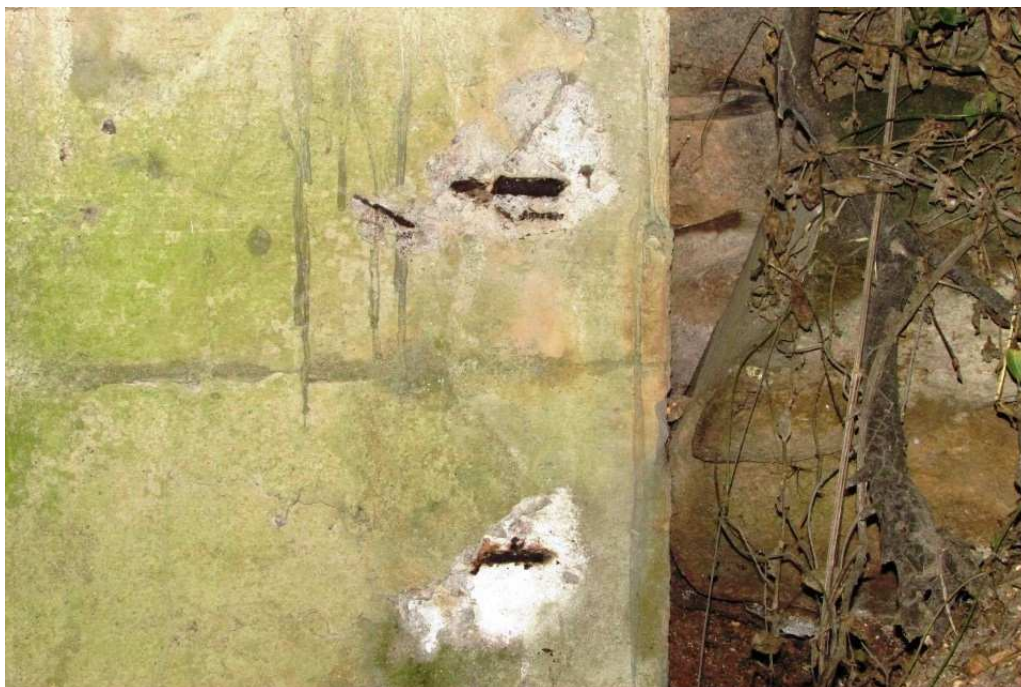
Foto 91

Vista de pontos de disgregação do concreto com armaduras expostas e oxidadas na face Sul do pilar parede da linha de apoio 02 do trecho de alargamento da ponte.

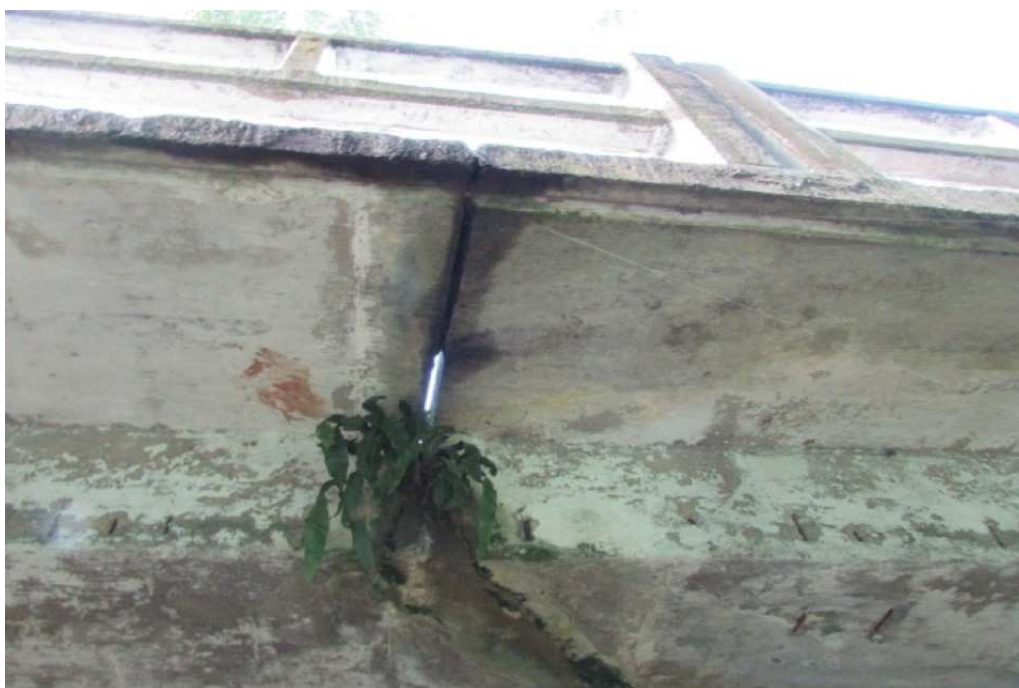
Foto 92

Idem foto anterior, em visão aproximada da anomalia.

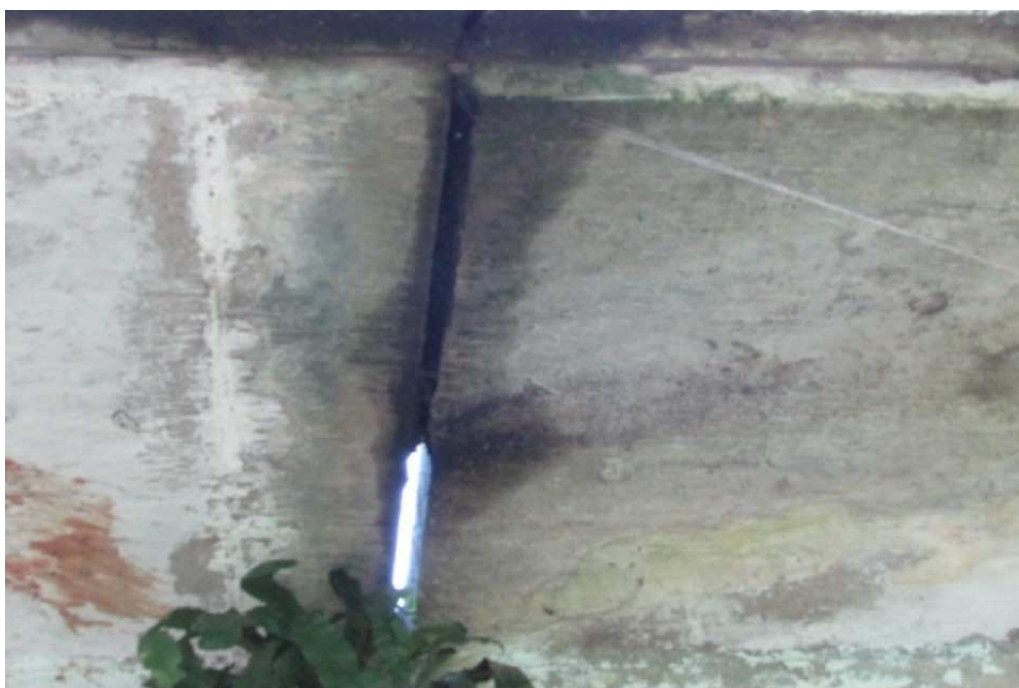
Foto 93

Notar ausência de vedação na junta do passeio de pedestres lateral à pista de rodagem sobre a obra – lado Oeste.

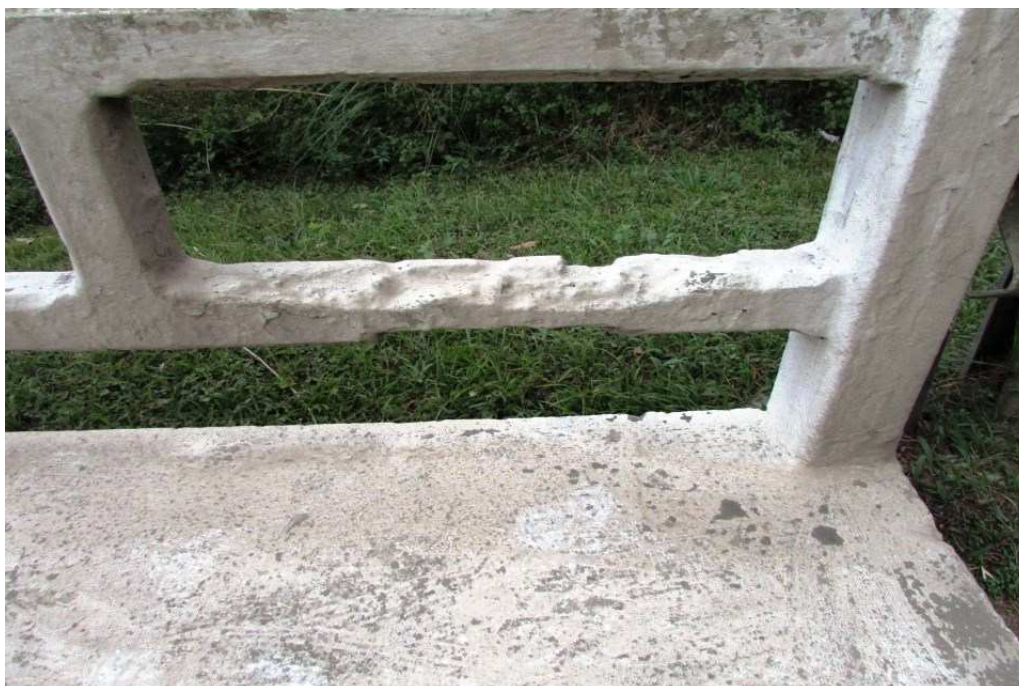
Foto 94

Idem foto anterior, em visão aproximada.

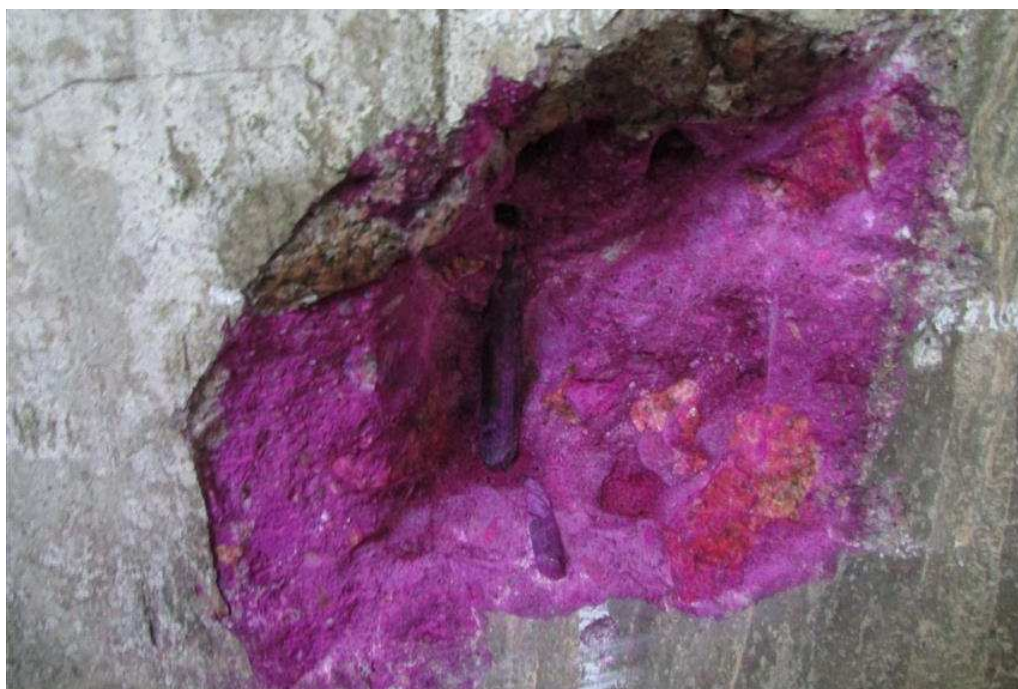
Foto 97

Ponto 01 de ensaio de carbonatação (solução de fenolftaleína).
Face Oeste da Viga Longarina VL.1.
Próximo da Linha de Apoio 1 – Encontro Sul.

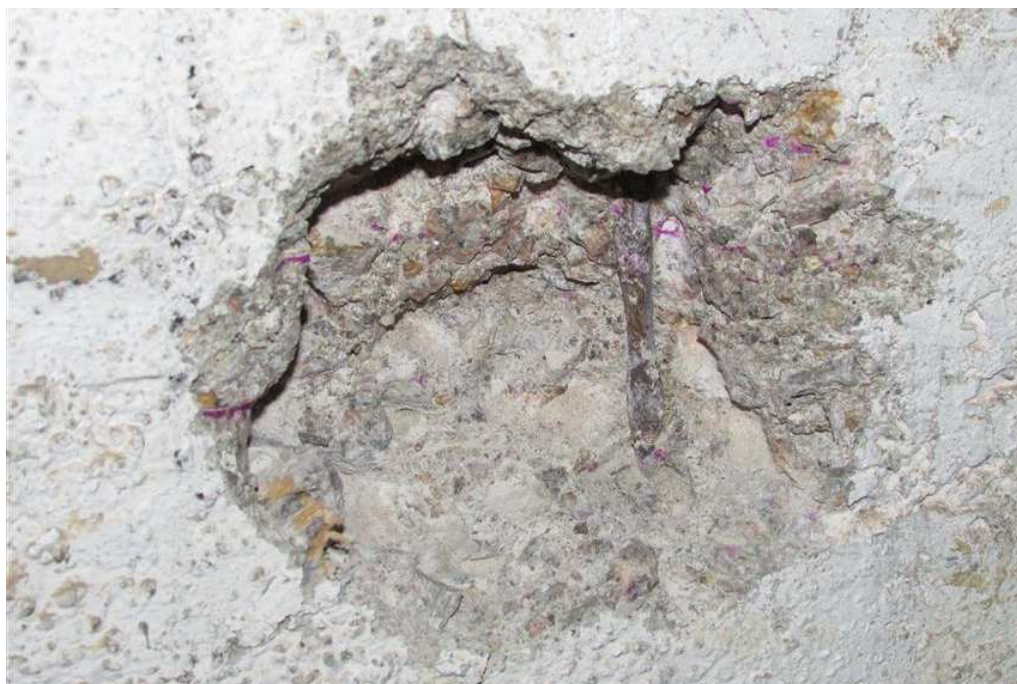
Foto 100
Ponto 04 de ensaio de carbonatação (solução de fenolftaleína).
Face Norte da base da Linha de Apoio 1.
Encontro Sul.

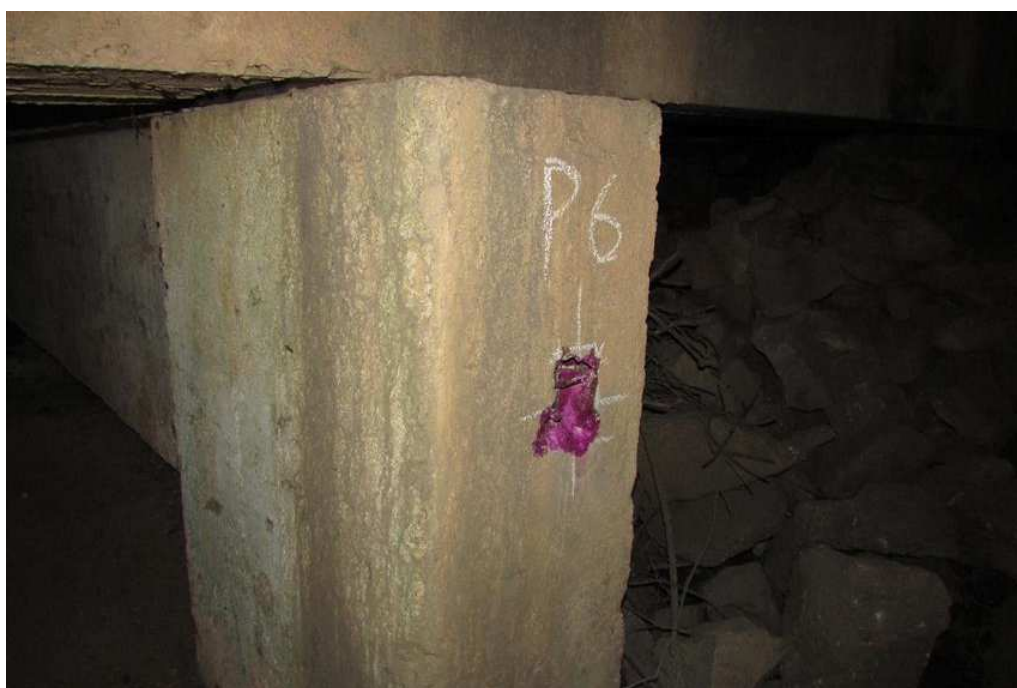
Foto 101

Ponto 05 de ensaio de carbonatação (solução de fenolftaleína).
Face Sul da Viga Travessa.
Linha de Apoio 2 – Encontro Norte.
