RODOVIA: BR-392/RS

SUBTRECHO: PONTE SOBRE O ARROIO PASSO DAS CARRETAS

PROJETO AS BUILT PONTE SOBRE O ARROIO PASSO DAS CARRETAS

**VOLUME 01 – RELATORIOS TÉCNICOS
OUTUBRO/2022**

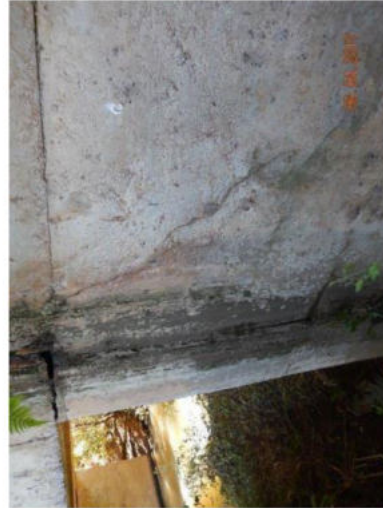
Foto 8. Fissura inclinada na parede da estrutura de encontro Norte.

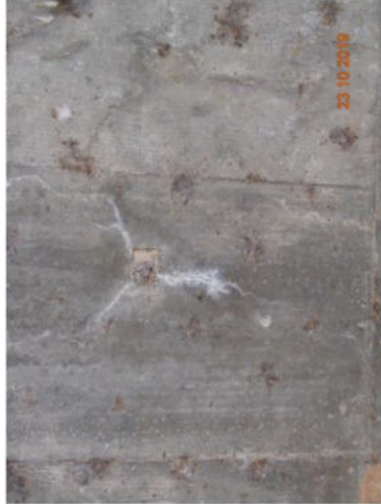
Foto 6. Idem foto anterior - Vista ampliada..

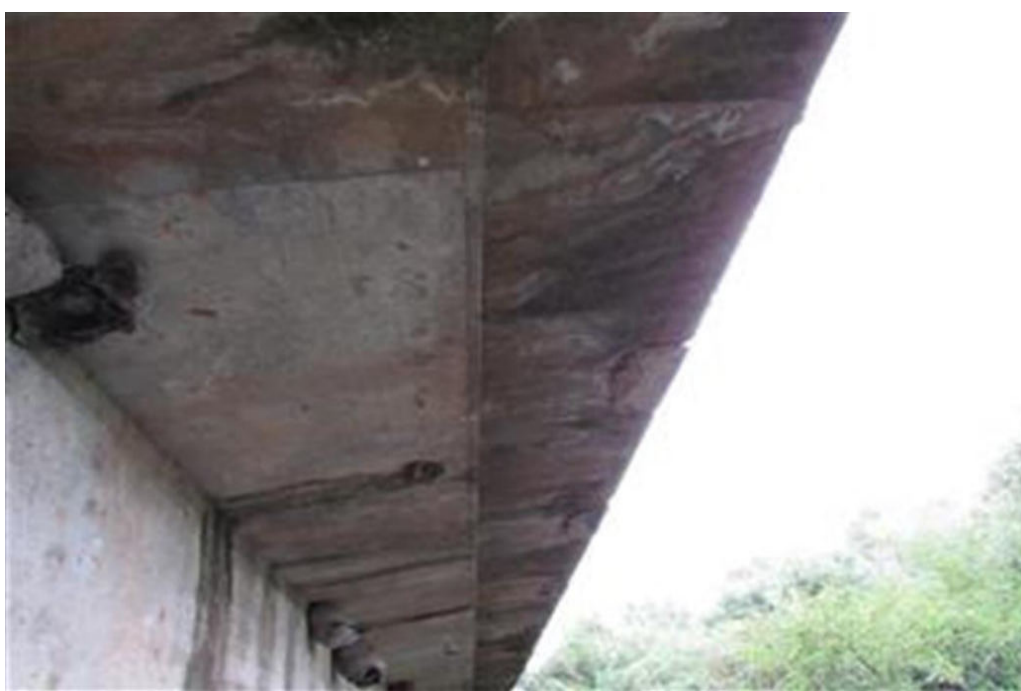
Foto 06

Vista inferior da laje lateral em balanço do lado Oeste da OAE. Notar ausência de pingadeira pela borda extrema da laje.

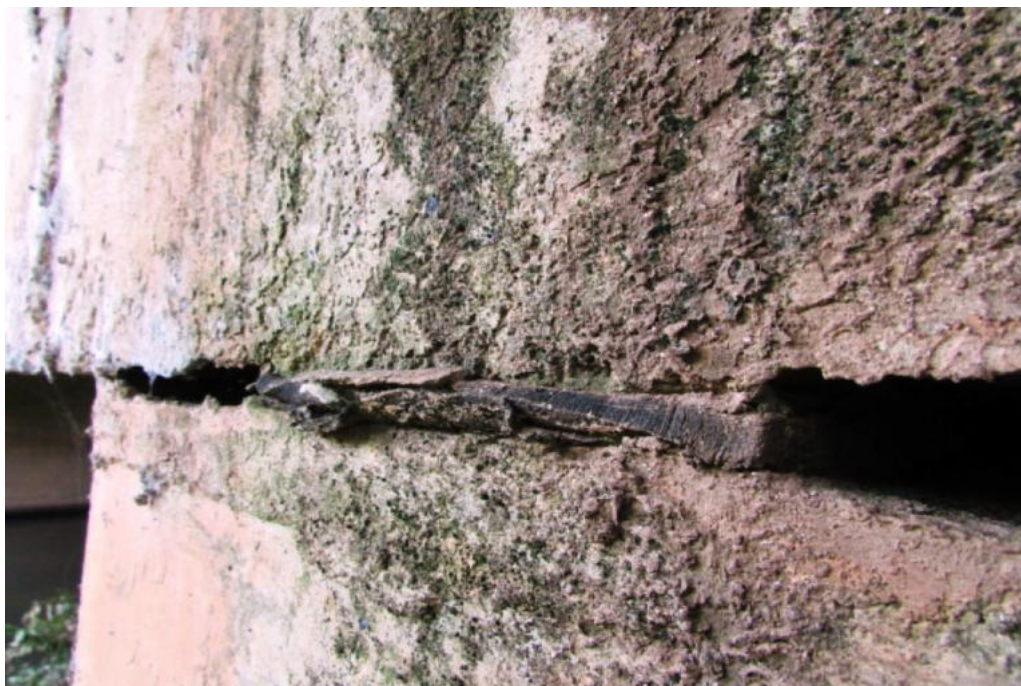
Foto 09

Enfoque do aparelho de apoio em neoprene sobre o pilar parede da linha de apoio 01 (encontro Sul).

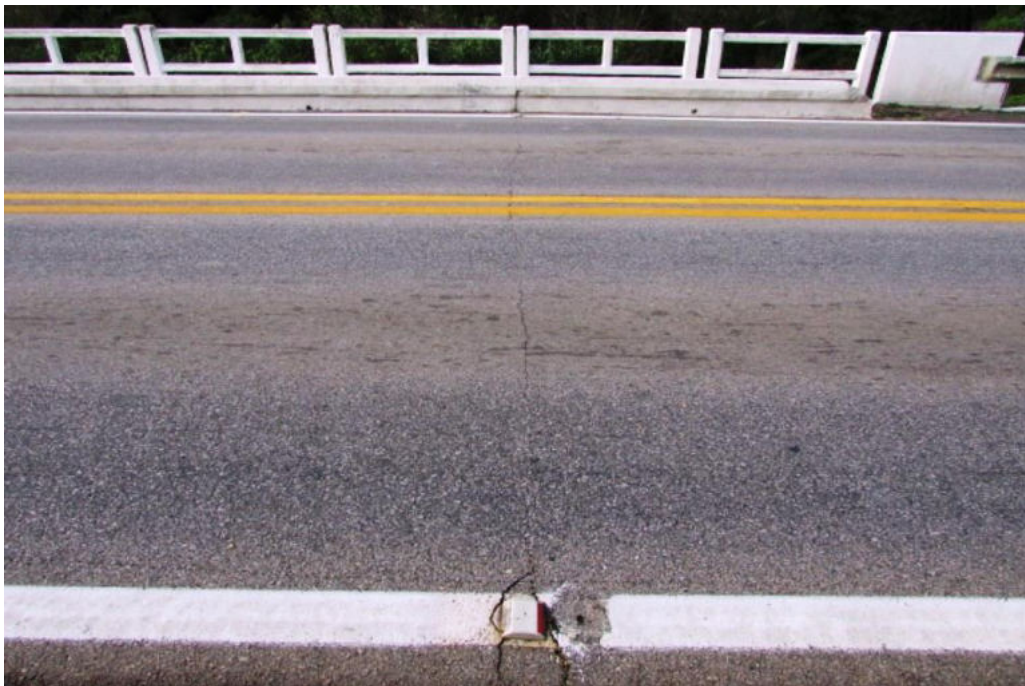
Foto 16

Vista da junta de dilatação sobre a projeção da linha de apoio 01, encoberta por massa asfáltica.

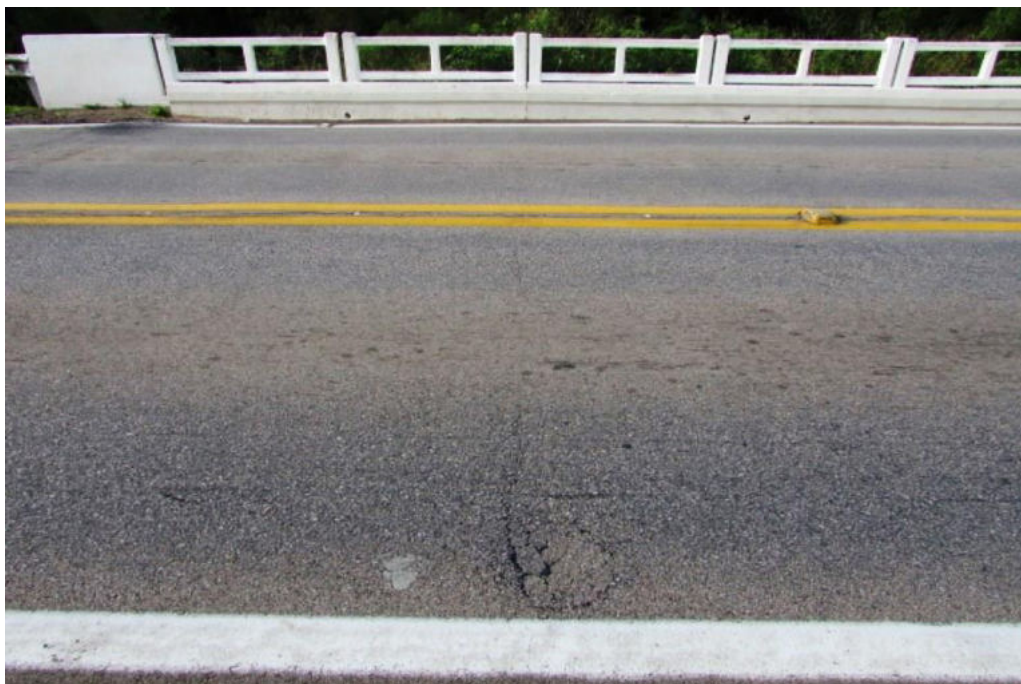
Foto 17

Idem foto anterior, em visão da junta de dilatação da linha de apoio 02, também encoberta pelo pavimento da via sobre a obra.

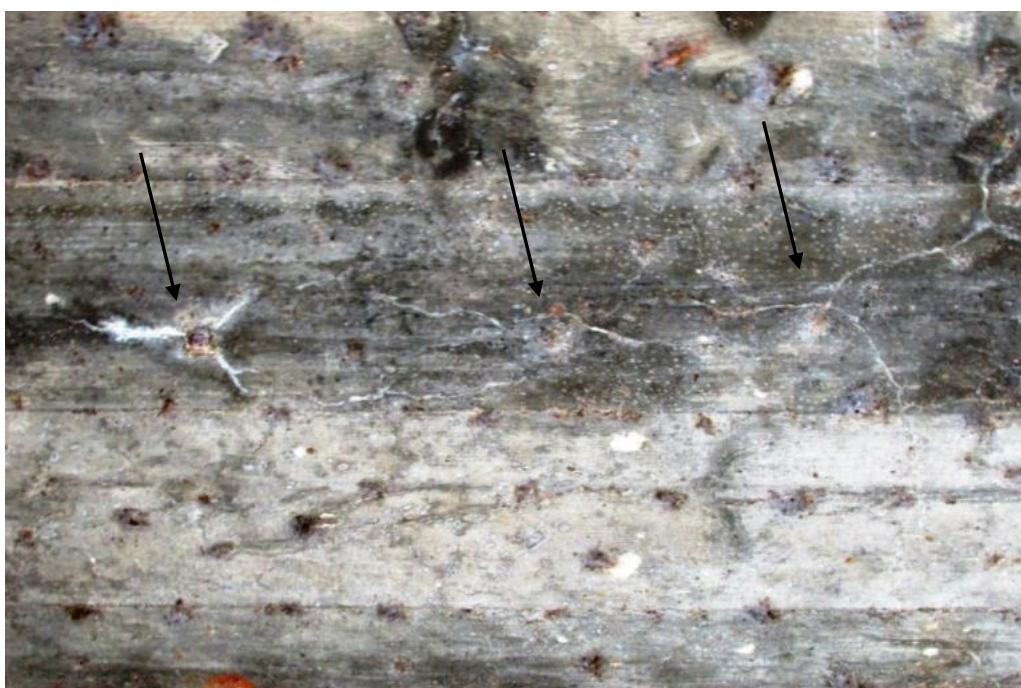
Foto 22

A laje do tabuleiro apresenta fissuras superficiais colmatadas ou não por eflorescência e com configuração linear e/ou aleatórias (mapeadas). Também são visíveis pontos isolados de disgregação e segregação do concreto sem exposição de armaduras.

Vista aproximada de fissuras colmatada por eflorescência na laje do tabuleiro, entre as vigas transversinas VT.01 e VT.02. (Ver setas)

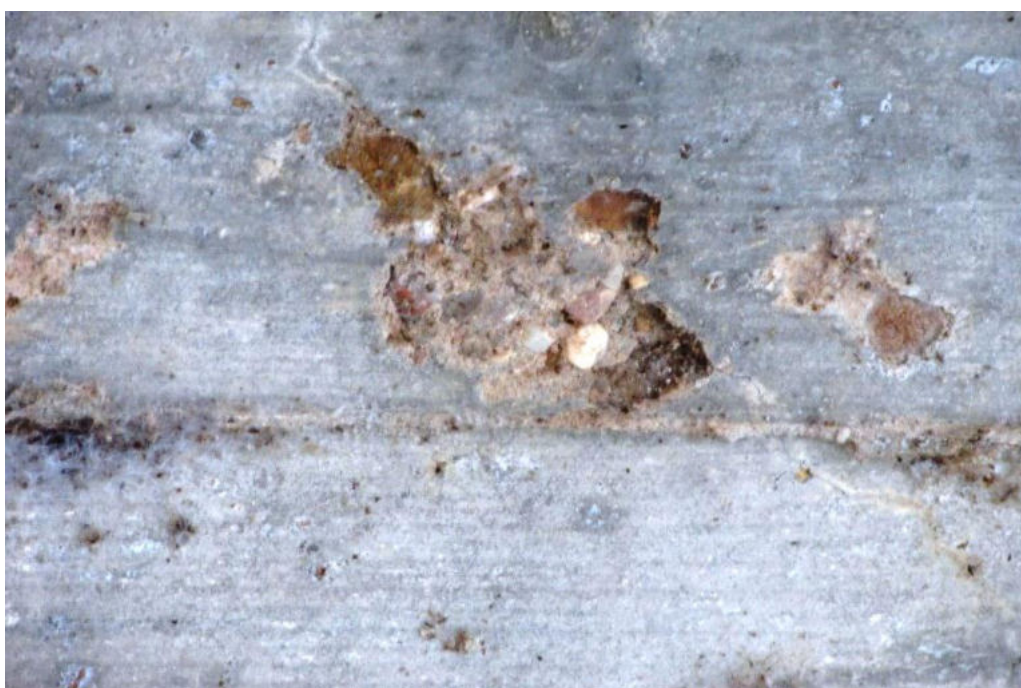
Foto 23

Notar ponto de disgregação do concreto na face inferior da laje do tabuleiro, entre as vigas transversinas VT.01 e VT.02. (Ver detalhe)

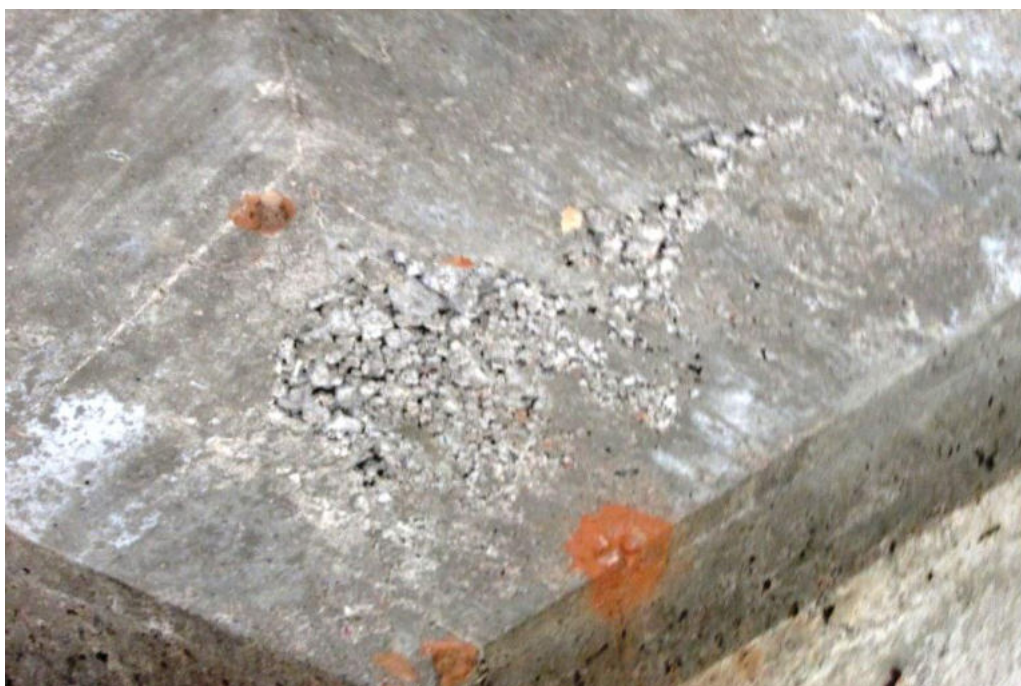
Foto 24

Idem foto anterior, em visão aproximada da anomalia.

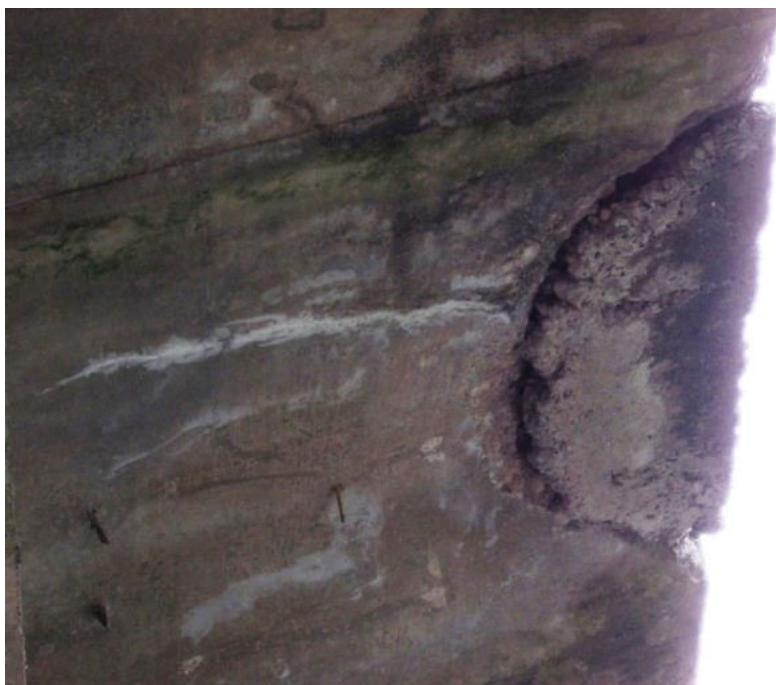
Foto 25

Vista aproximada de trecho com segregação do concreto na mísula de engaste da laje do tabuleiro com a VL. 02, adjacente à viga transversina VT.02.

Quanto aos pontos isolados de segregação do concreto encontrados nas vigas longarinas, assim como na extremidade Oeste da viga cortina (VC.04) do encontro Norte e na laje do tabuleiro, as anomalias estão associadas a falhas no procedimento de adensamento do concreto e/ou da vedação das formas, propiciando a fuga dos materiais (argamassa) de envolvimento da brita.

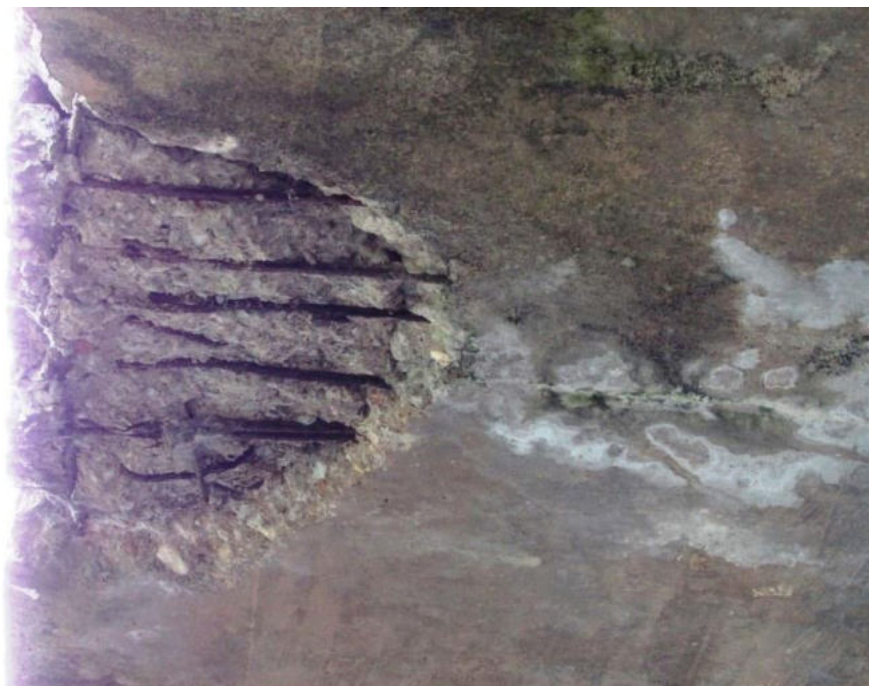
Foto 26

Enfoque de trecho de ruptura do concreto na borda extrema da laje lateral em balanço do lado Oeste da OAE.

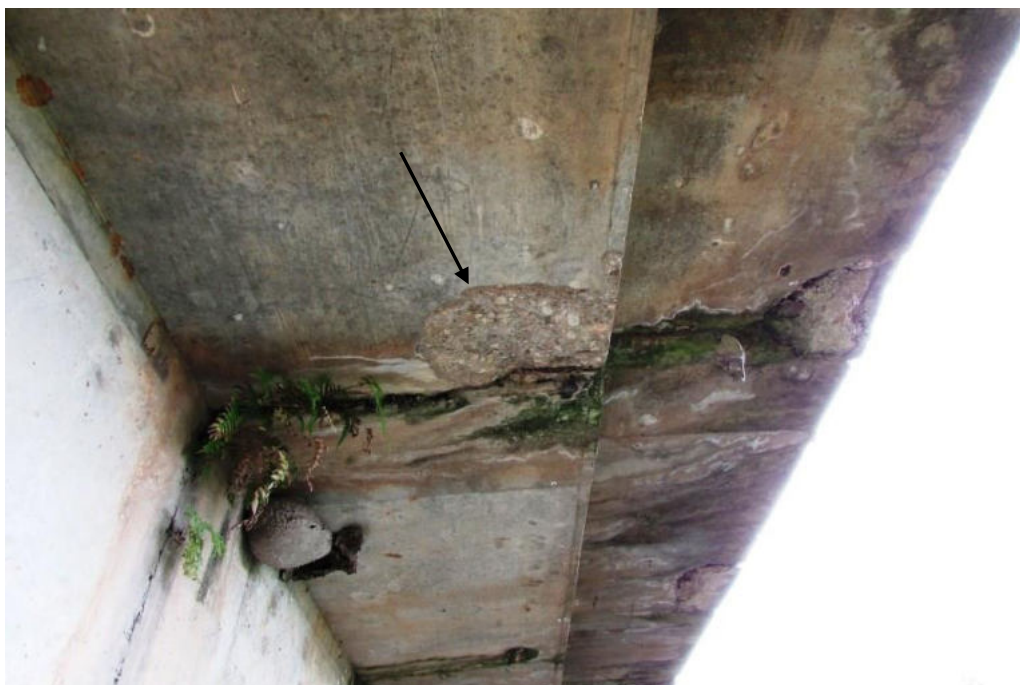
Foto 27

Disgregação do concreto com armaduras expostas e oxidadas na face inferior da laje lateral em balanço do lado Oeste da OAE.

Os pontos de disgregação do concreto com exposição de armaduras oxidadas, existentes na extremidade da laje lateral em balanço do lado Oeste da OAE, decorrem do processo de oxidação das armaduras, devido a falhas executivas, associado à ação de agentes externos que, principalmente em decorrência da ausência de perfis pingadeiras pelas bordas extremas das lajes, as águas pluviais ao penetrarem por meio de poros e/ou fissuras no revestimento do concreto, atingem as armaduras, despassivando-as e acentuando o processo de corrosão.

No processo de oxidação das armaduras, ocorre o processo de expansão das barras das armaduras, pela formação de oxi-hidróxidos na superfície das armaduras. O volume de óxidos produzidos pela corrosão é de 3 a 8 vezes superior ao volume original da barra de aço, gerando fortes tensões no concreto e a sua ruptura por tração. Como sintomas iniciais surgem fissuras na superfície do concreto seguindo as linhas das armaduras principais e, inclusive, as dos estribos, podendo também aparecer manchas de óxidos na fissura, realçando o processo corrosivo, quando ainda não estão expostas as barras. Na sequência ocorre o destacamento do concreto de revestimento.

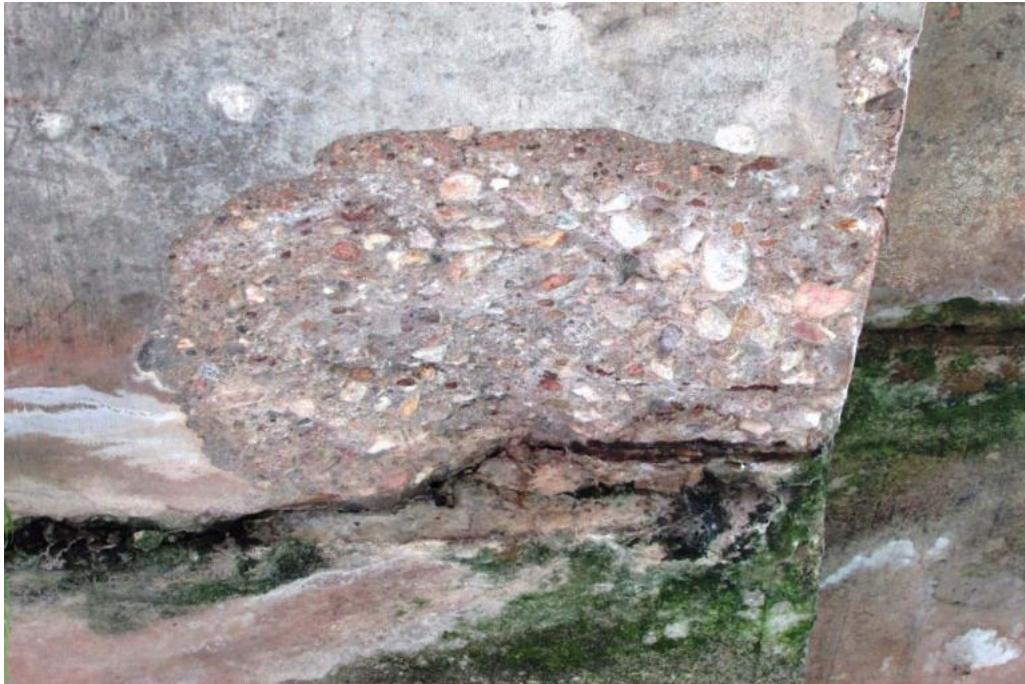
Foto 28

Notar, além de manchas de escoamento e crescimento de vegetação na projeção da junta de dilatação da linha de apoio 02, trecho com desagregação do concreto com armaduras expostas e oxidadas no balanço lateral Oeste da ponte. (ver seta)

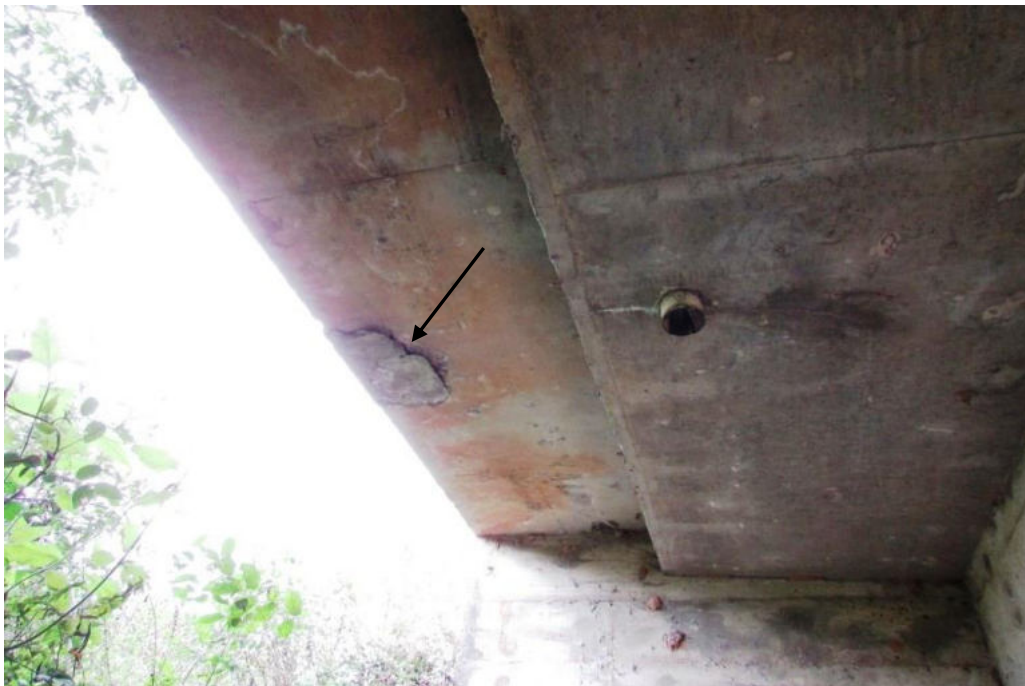
Foto 29

Idem foto anterior, em visão aproximada da anomalia.

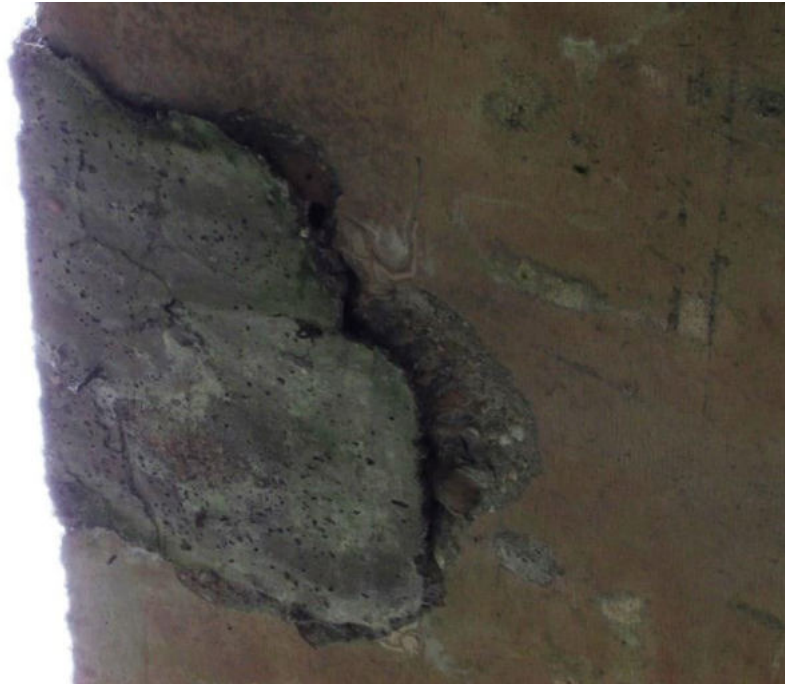
Foto 30

Notar reparo mal executado na borda extrema da laje lateral em balanço do lado Leste da OAE.
(Ver seta)

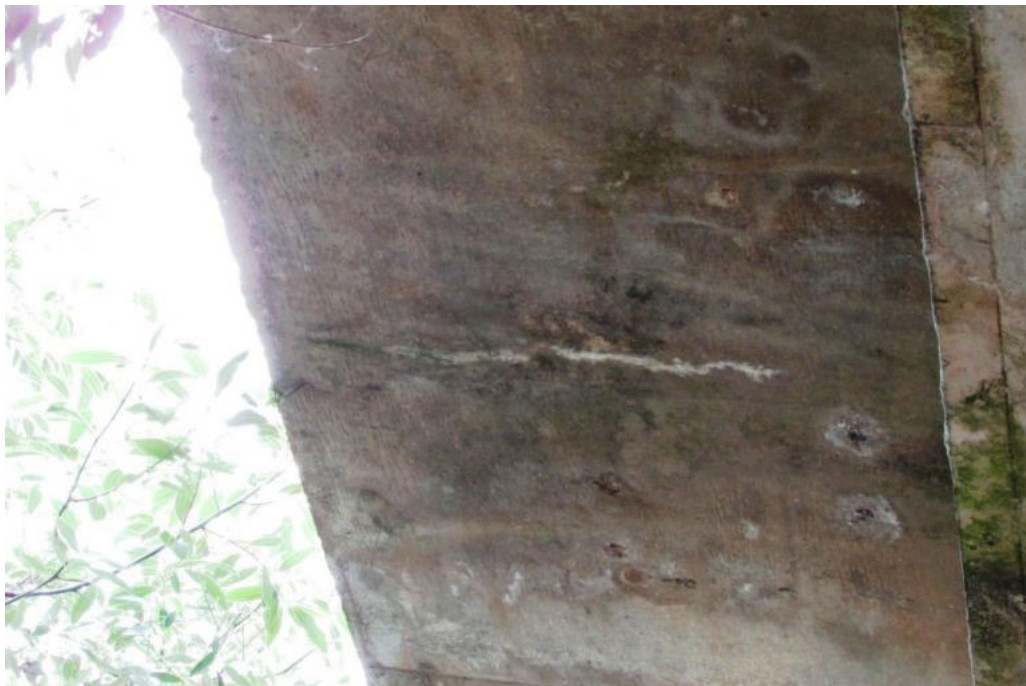
Foto 31

Idem foto anterior, em visão aproximada.

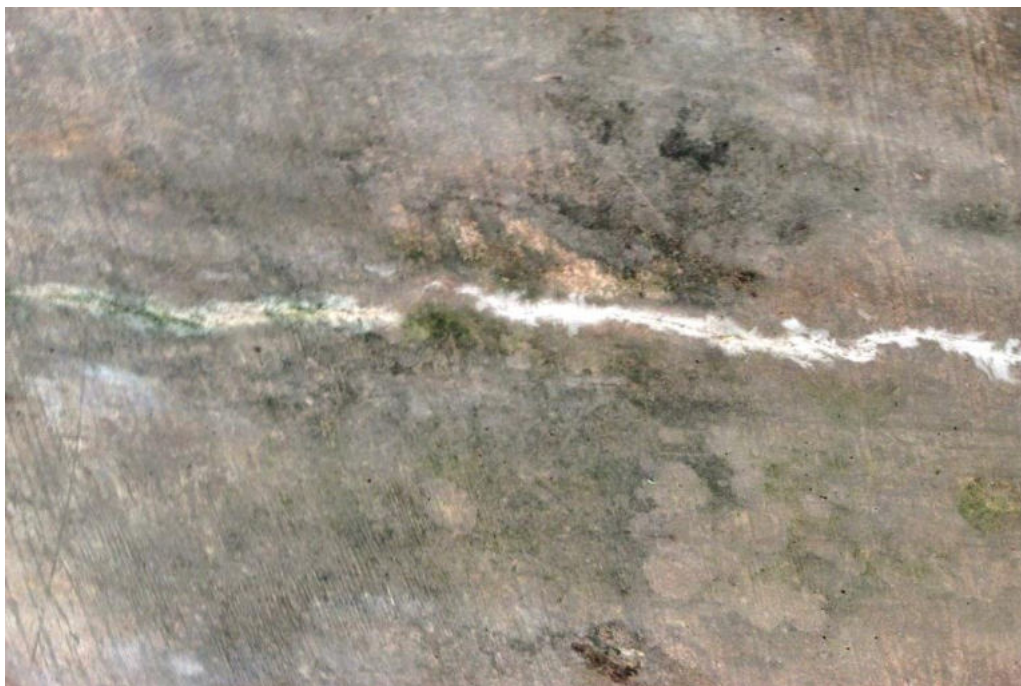
Foto 32

Vista de fissura colmatada por eflorescência na face inferior da laje lateral em balanço do lado Leste da OAE.

As fissuras visíveis junto à face inferior das lajes laterais em balanço, possivelmente estão associadas à deficiência no detalhamento e/ou dimensionamento das armaduras longitudinais das lajes. Vale ressaltar que não foram executadas investigações na composição da armação dos elementos, com o diagnóstico pautado em obras semelhantes.

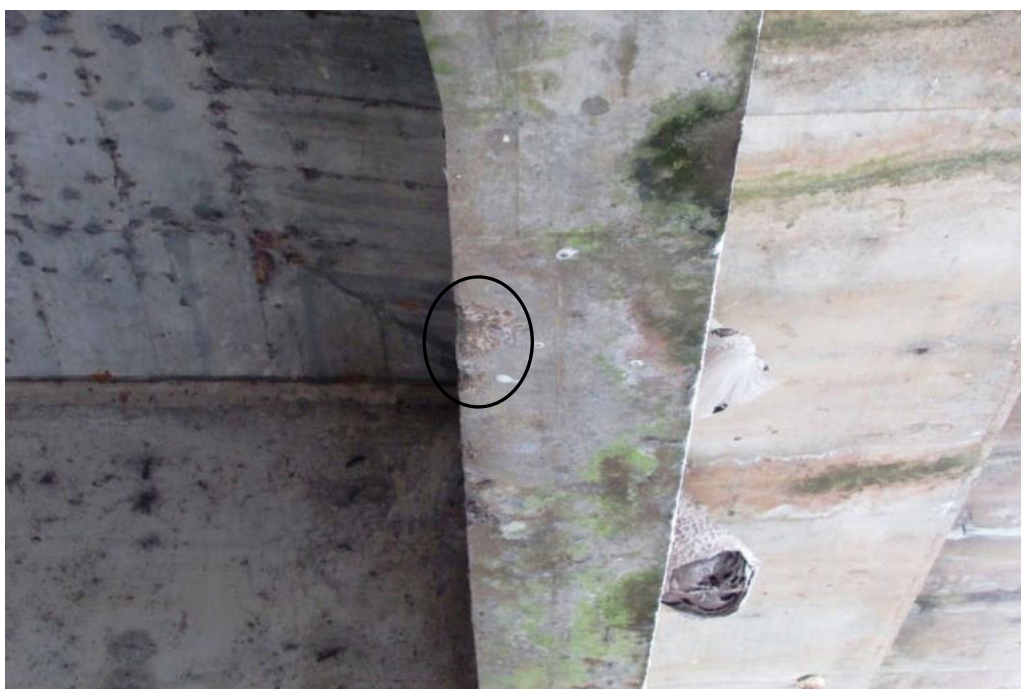
Foto 33

Idem foto anterior, em visão aproximada da anomalia.

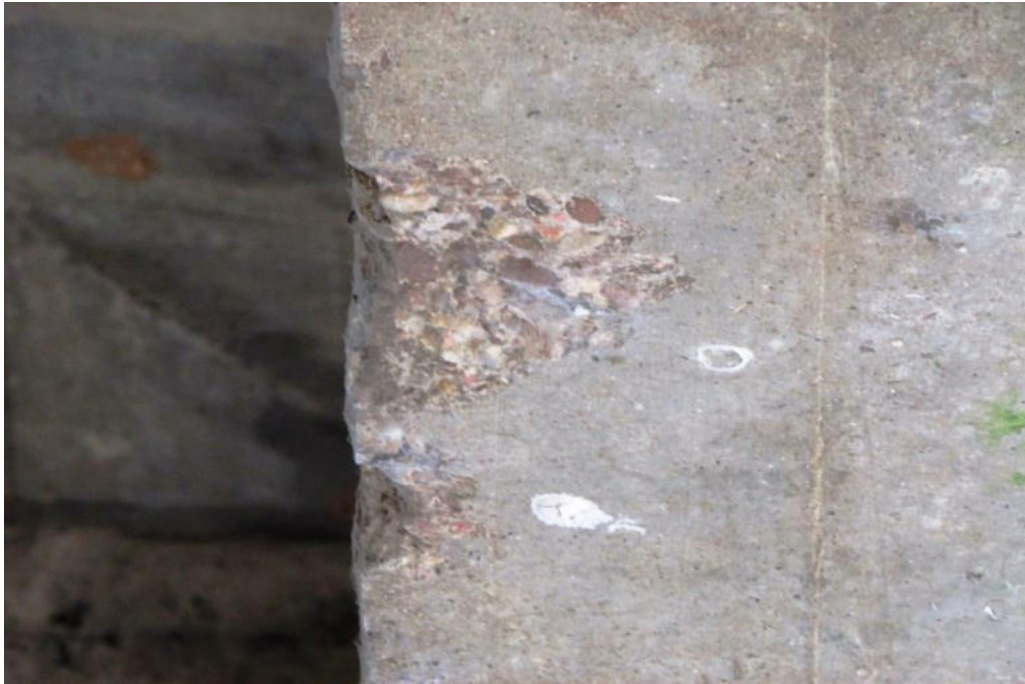
Foto 34

Notar ponto de desagregação do concreto na face inferior da viga longitudinal VL.01, próximo à linha de apoio 02. (Ver detalhe)

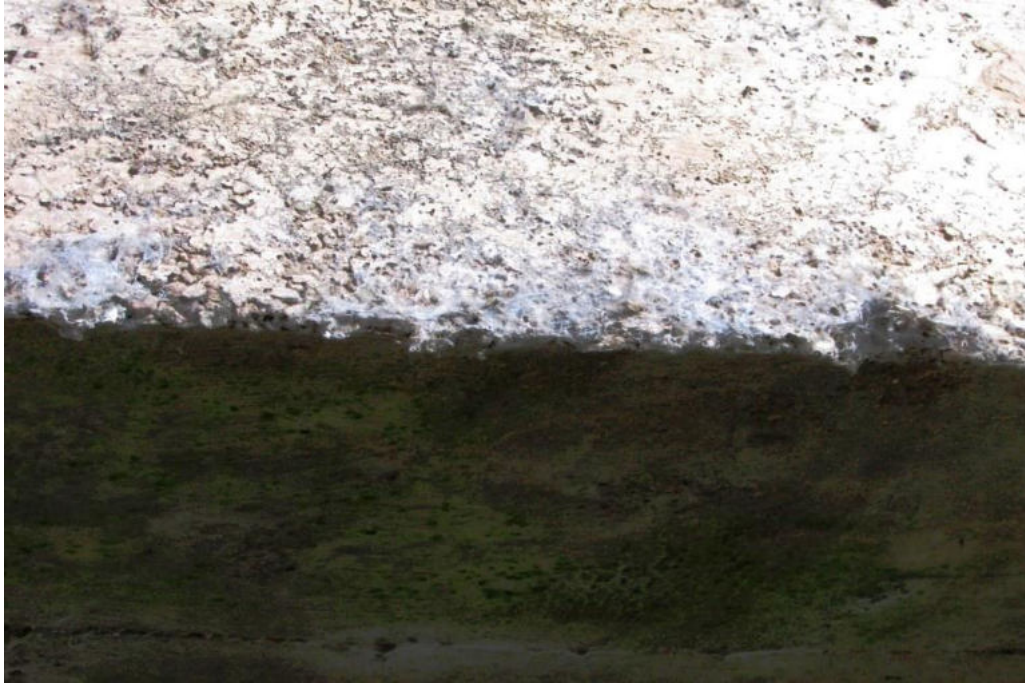
Foto 36

Vista de segregação superficial em trecho da face externa da viga longitudinal VL. 02, adjacente à linha de apoio 01.

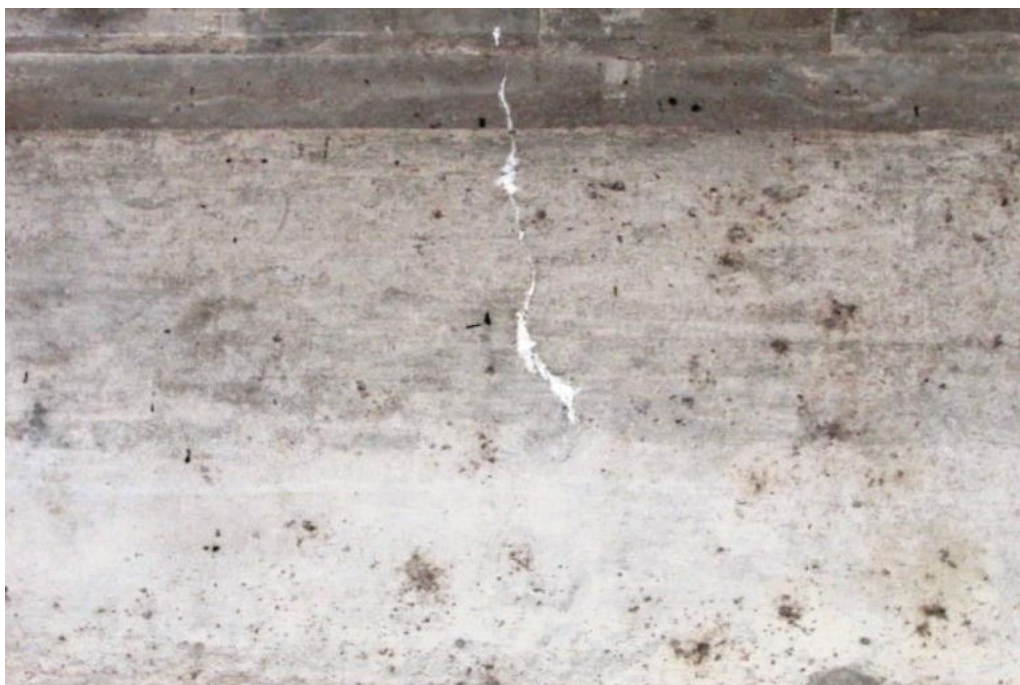
Foto 43

Notar fissura colmatada por eflorescência junto à face Norte da viga transversina VT.01. (Ver detalhe)

Com relação às fissuras superficiais existentes na laje principal do tabuleiro, na viga transversina VT.01, na face lateral Leste do pilar parede da linha de apoio 02 (encontro Norte) e na alma das vigas longarinas, colmatadas ou não por eflorescência, as mesmas são decorrentes da retração ocorrida no concreto de forma contínua ao longo do tempo. Retração essa que em vigas longarinas, além de estar associada a falhas no processo executivo das peças, também decorre de uma possível insuficiência das armaduras de pele, que além de contribuírem aos esforços de tração na flexão, têm grande contribuição aos esforços de tração surgidos pela retração do concreto.

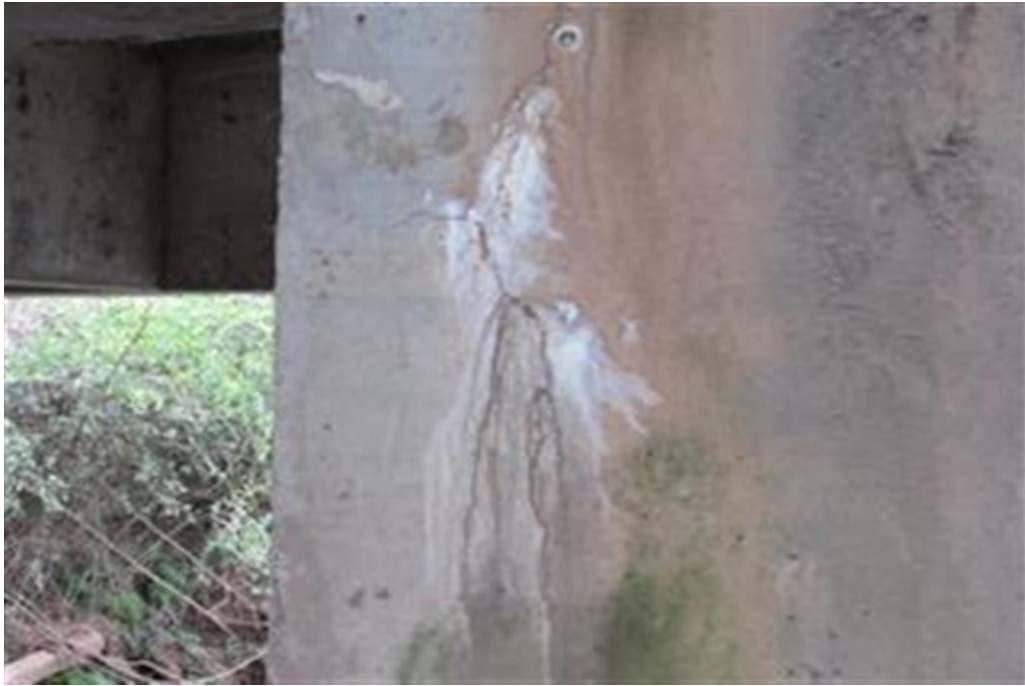
Foto 46

Vista de fissuras colmatadas por eflorescência na face lateral Leste do pilar parede do encontro Norte (apoio 02).

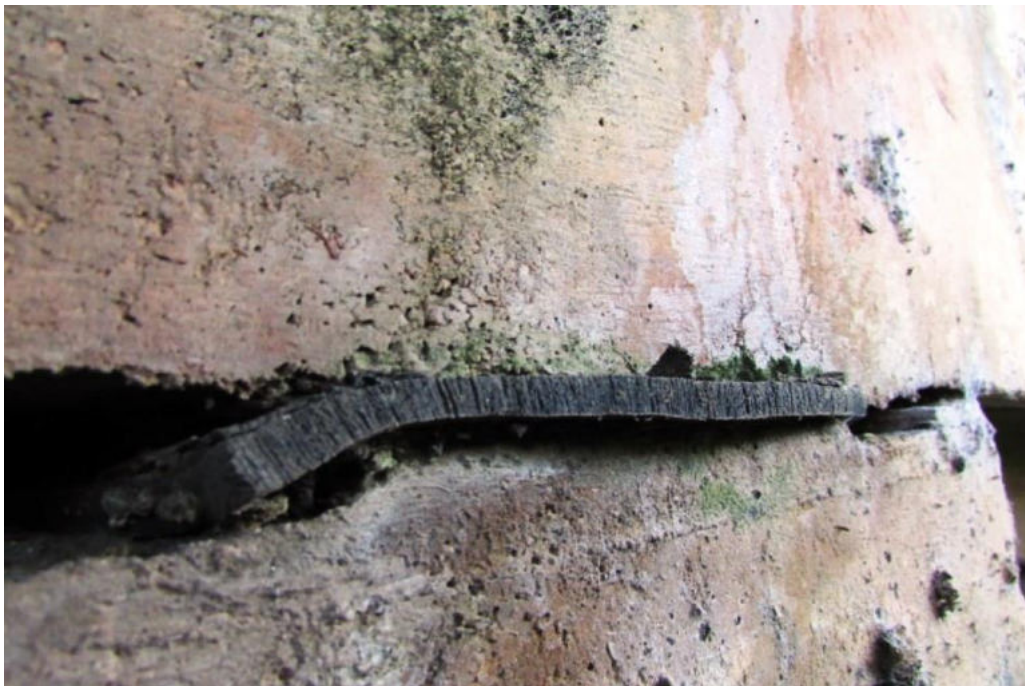
Foto 47

Idem foto anterior, em visão aproximada da anomalia.

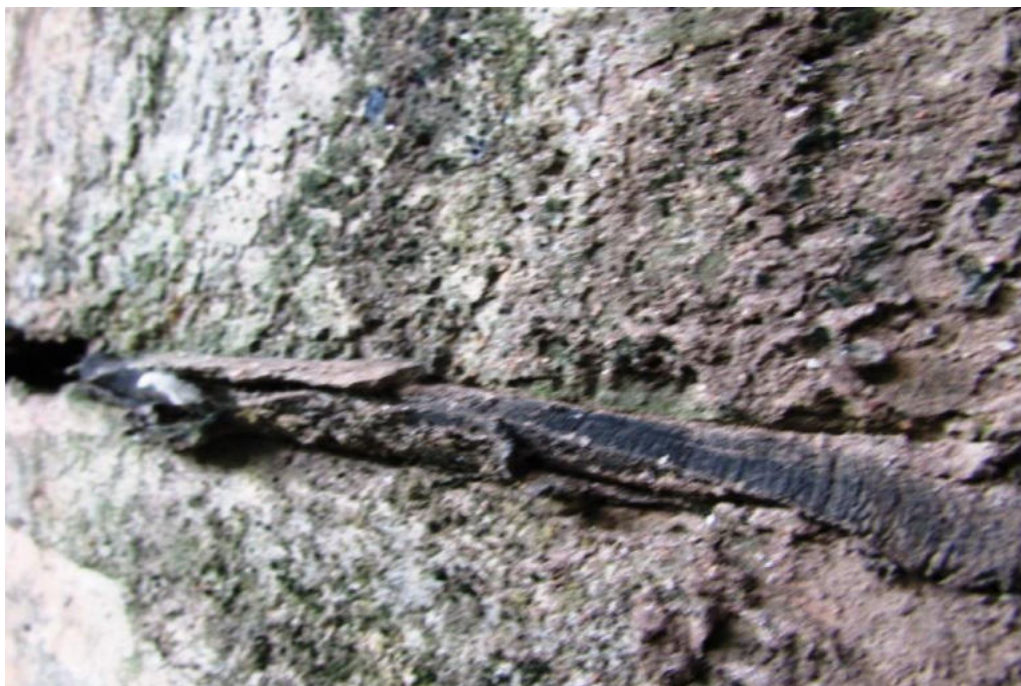
Foto 48

Enfoque do aparelho de apoio em neoprene deformado e ressecado sobre a linha de apoio 01.

O ressecamento visível dos aparelhos de apoio está associado ao constante processo de infiltração das águas pluviais por meio das juntas de dilatação inoperantes junto à pista de rodagem sobre a OAE.

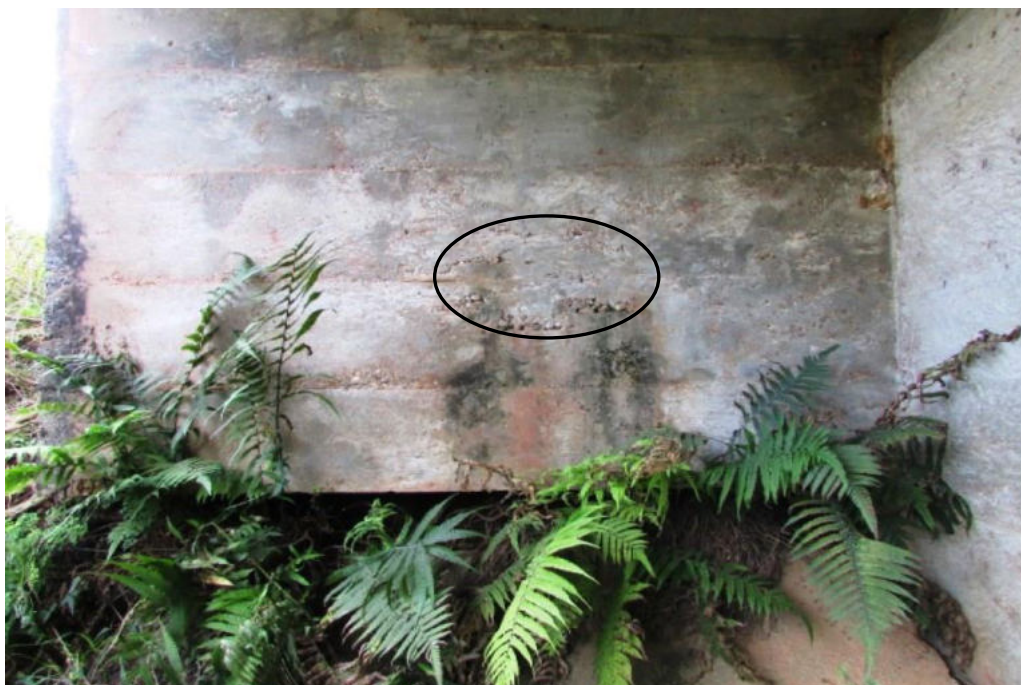
Foto 53

Enfoque de ponto com exposição de armadura na extremidade Leste da viga cortina VC.03 (encontro Norte).

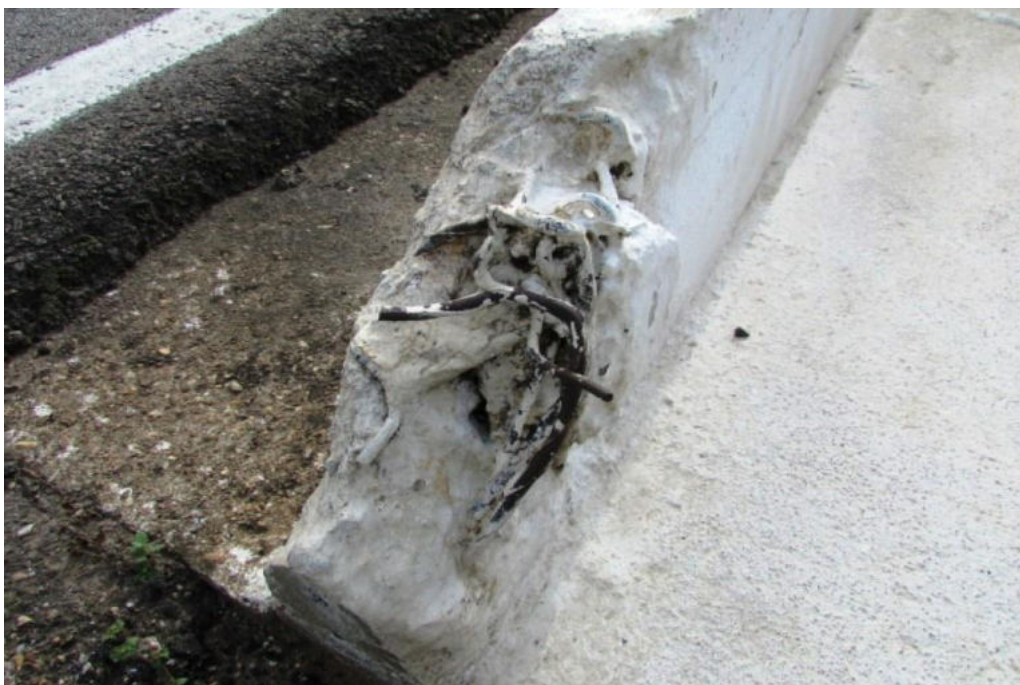
Foto 59

Notar trecho de disgregação do concreto no topo da barreira de proteção sobre a obra - lado Oeste.

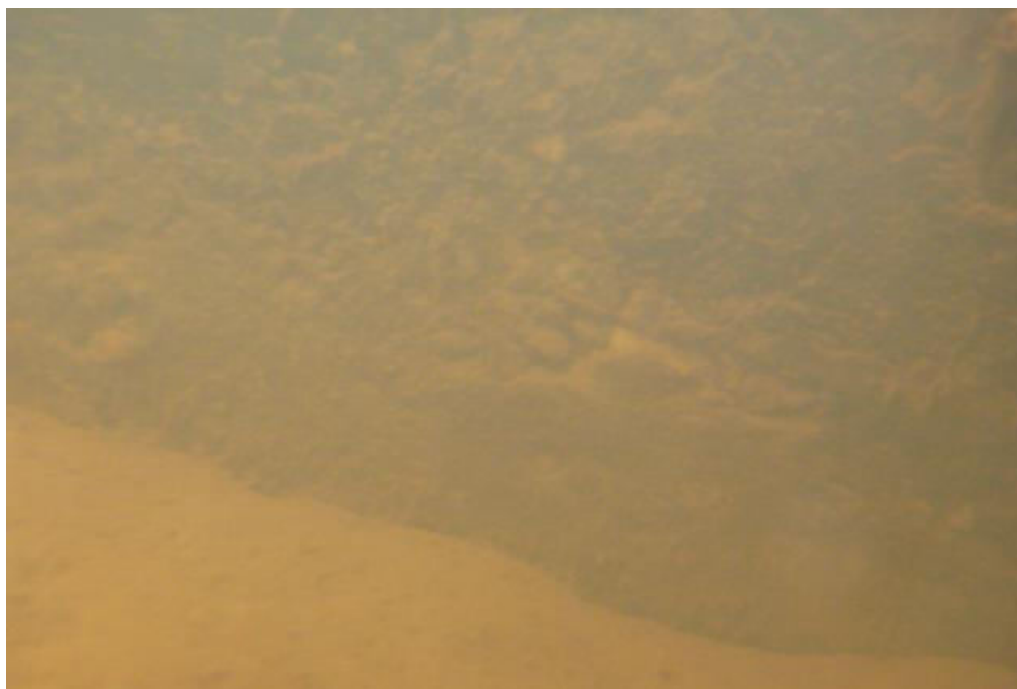
Foto 63

Inspeção subaquática – base da parede de apoio do encontro Norte.
Trecho da parede frontal do apoio em direção ao lado Oeste – sem manifestações patológicas

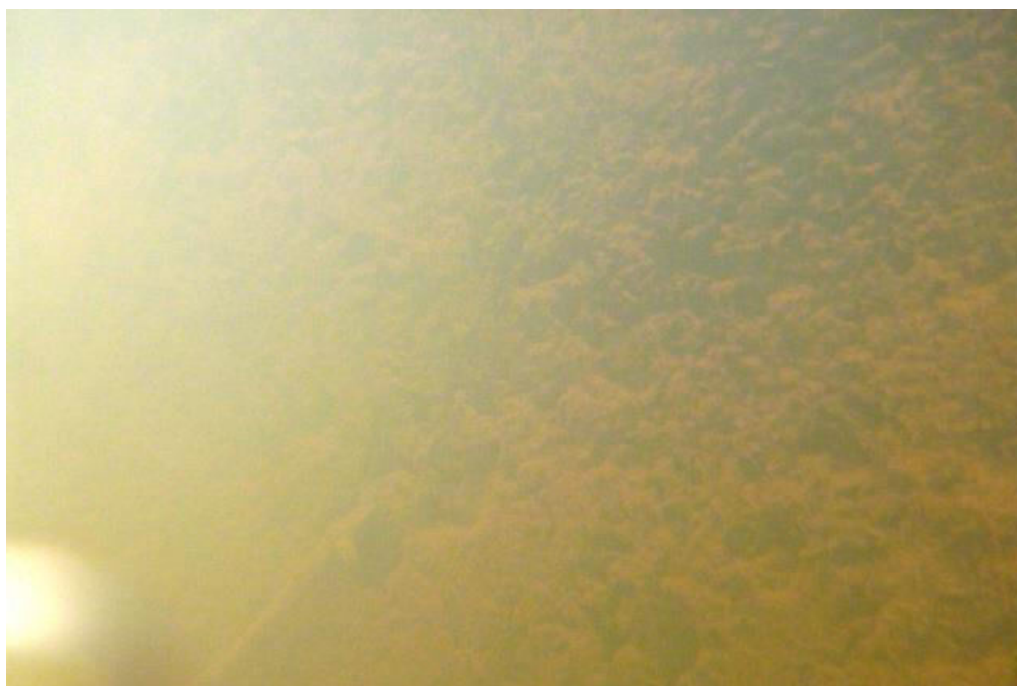
Foto 64

Inspeção subaquática – base da parede de apoio do encontro Norte.
Extremidade da parede junto do lado Oeste – sem manifestações patológicas

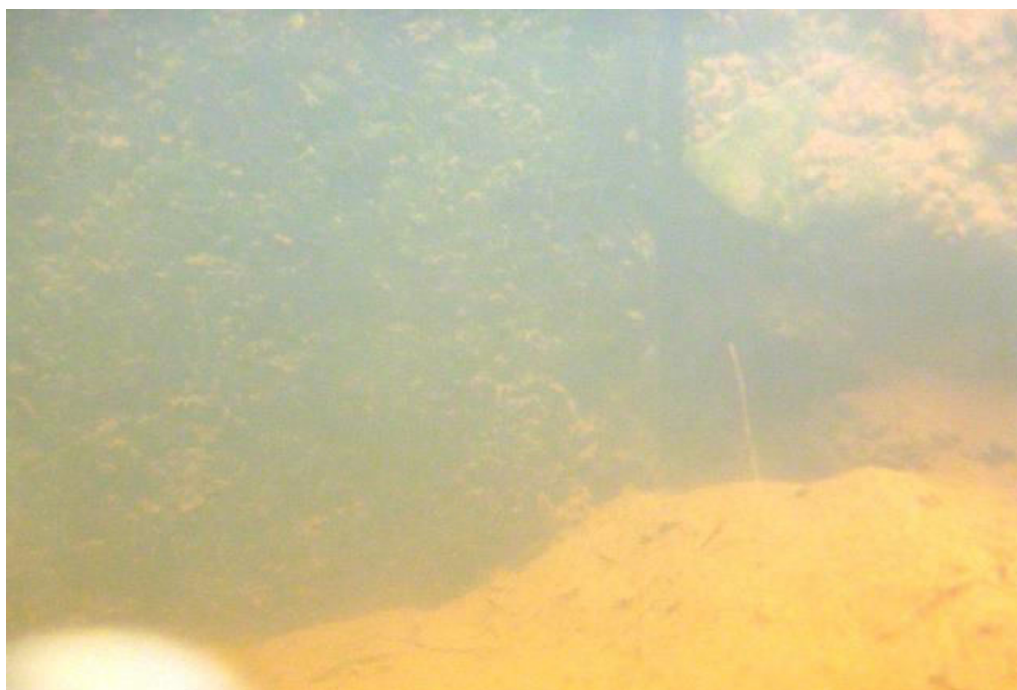
Foto 65

Inspeção subaquática – base da parede de apoio do encontro Norte.
Trecho da parede frontal do apoio em direção ao lado Leste – sem manifestações patológicas

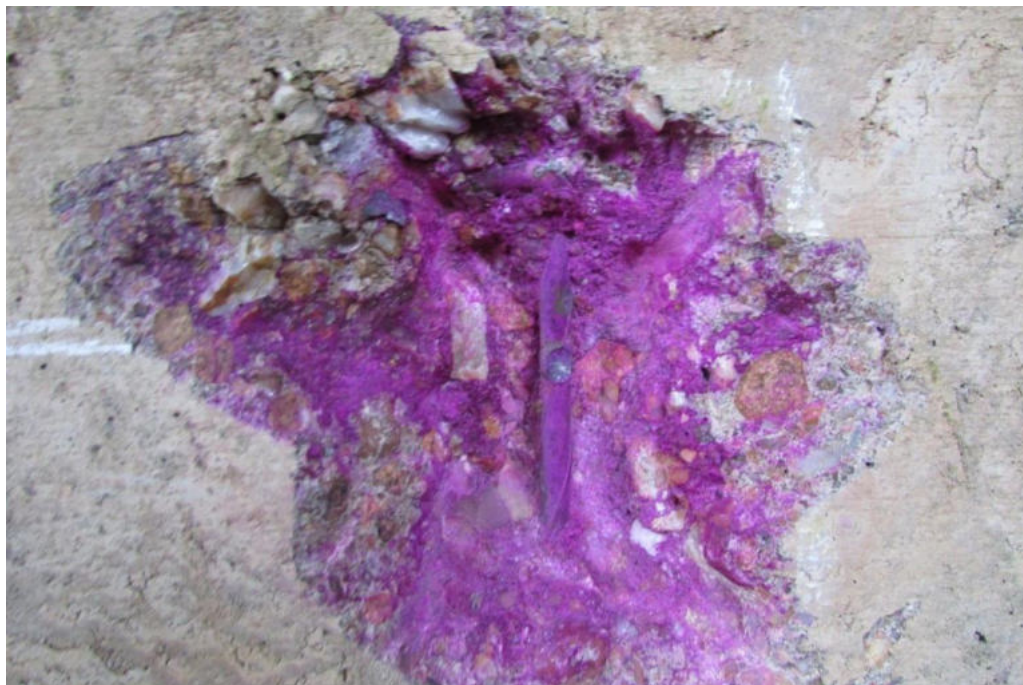
Foto 67

Ponto 01 de ensaio de carbonatação (solução de fenolftaleína).
Parede da linha de Apoio 1 - Encontro Sul - Face Norte.

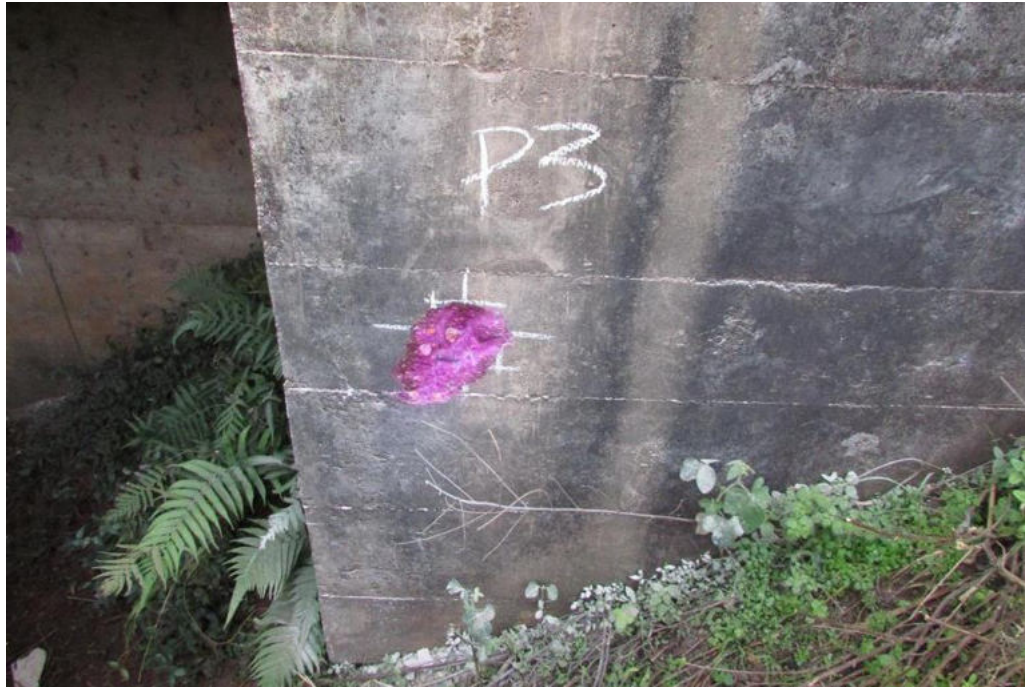
Foto 68

Ponto 02 de ensaio de carbonatação (solução de fenolftaleína).
Estrutura da Ala 1 - Encontro Sul - Lado Oeste.

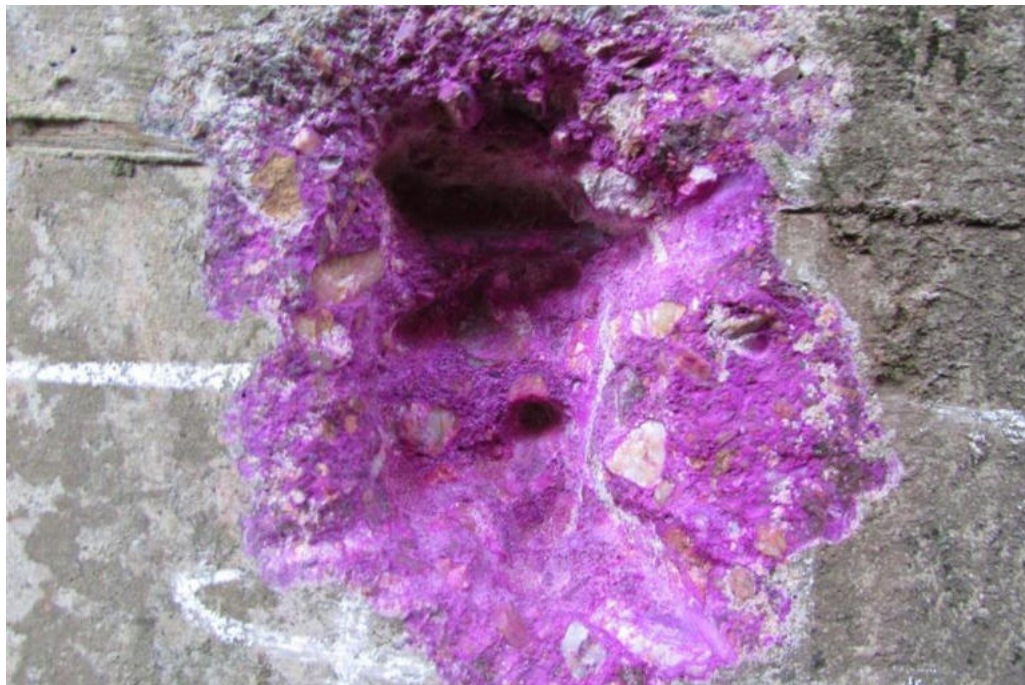
Foto 69

Ponto 03 de ensaio de carbonatação (solução de fenolftaleína).
Ala lateral 2 - Encontro Sul - Lado Oeste.
