RODOVIA: BR-392/RS

SUBTRECHO: PONTE SOBRE O ARROIO PASSO DAS CARRETAS

PROJETO AS BUILT PONTE SOBRE O ARROIO PASSO DAS CARRETAS

**VOLUME 01 – RELATORIOS TÉCNICOS
OUTUBRO/2022**

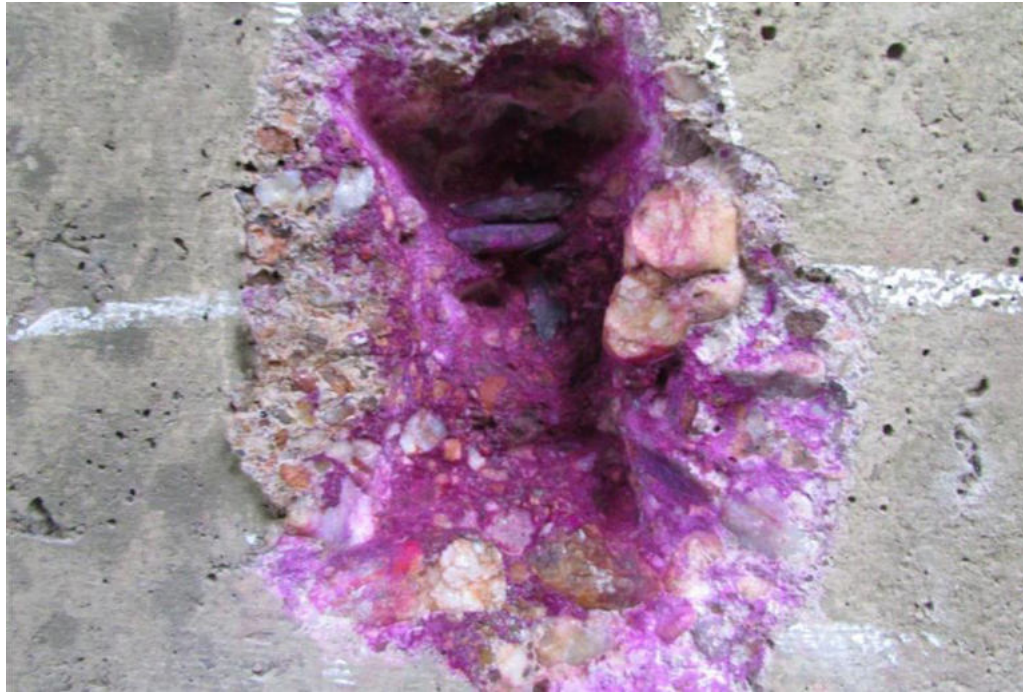
Foto 70

Ponto 04 de ensaio de carbonatação (solução de fenolftaleína).
Parede do Apoio 1 - Encontro Sul - Lado Oeste.

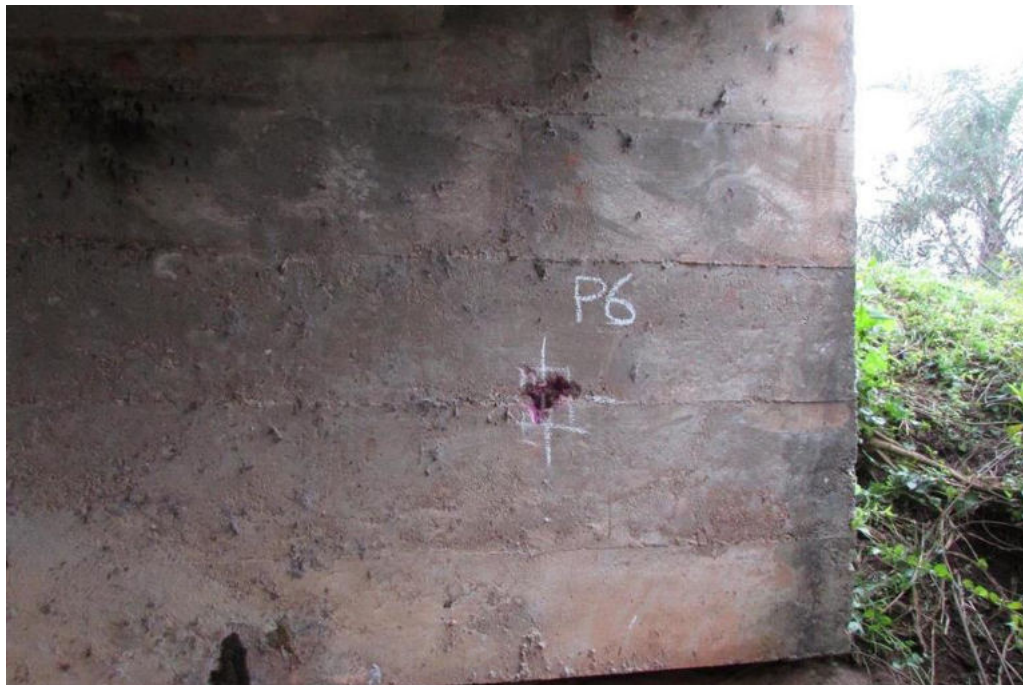
Foto 71

Ponto 05 de ensaio de carbonatação (solução de fenolftaleína).
Linha de Apoio 2 – Encontro Norte - Face Leste.
